| Č. na mape | Parcelné číslo | Adresa, popis umiestnenia | Fotografia aktuálneho stavu október 2014 | Zeleň s pamiatkovou hodnotou Odporúčanie prístupu ošetrovania |

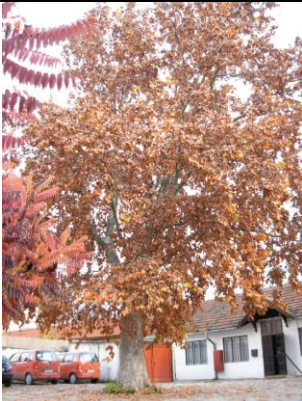
| Č. na mape | Parcelné číslo | Adresa, popis umiestnenia | Fotografia aktuálneho stavu október 2014 | Zeleň s pamiatkovou hodnotou Odporúčanie prístupu ošetrovania |
|---|---|---|---|---|
| 3 | 75/1 | Gemerské osvetové stredisko dvor | | Platan javorolistý (<i>Platanus x acerifolia</i>) s obvodom kmeňa 250 cm. Odporúčanie: Platan má okolo kmeňa zaasfaltovanú plochu, preto je potrebné odstrániť asfalt na ploche okolo kmeňa cca 5 x 5 m a prikryť ochrannou mrežou. Ošetriť strom a v prípade potreby staticky zabezpečiť zviazaním koruny dynamickou väzbou. |

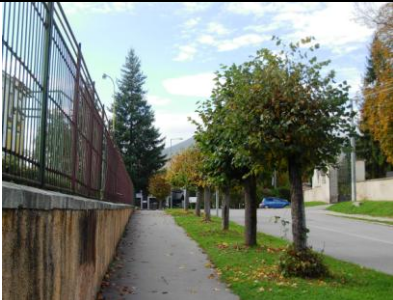
| Č. na mape | Parcelné číslo | Adresa, popis umiestnenia | Fotografia aktuálneho stavu október 2014 | Zeleň s pamiatkovou hodnotou Odporúčanie prístupu ošetrovania |
|---|---|---|---|---|
| 5 | 2333/1 | Ulička pri cintoríne | | Stromoradie lipové – lipy rezané „na hlavu“ lemujúce cestu Odporúčanie: Hodnotný kompozičný prvok, preto je ich potrebné zachovať a udržiavať v danom tvare. |

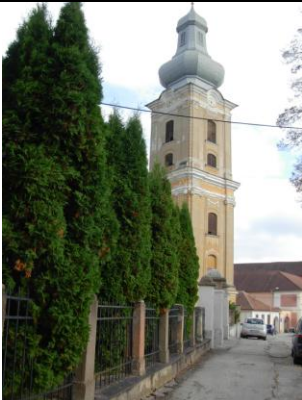
| Č. na mape | Parcelné číslo | Adresa, popis umiestnenia | Fotografia aktuálneho stavu október 2014 | Zeleň s pamiatkovou hodnotou Odporúčanie prístupu ošetrovania |
|---|---|---|---|---|
| 10 | 66/2,4 | Katedrálny kostol (areál) | | 9 ks tuja západná (<i>Thuja occidentalis</i>) s obvodom kmeňov 65 cm, vtáči zob (<i>Ligustrum vulgare</i>) – strihaný živý plot. Javor mliečny (<i>Acer platanoides</i>) solitér s obvodom kmeňa 310 cm (potrebné je strom čo najskôr odstrániť. Na báze kmeňa plodnice drevokazných húb, výrazne chradnuci jediniec s vysoko nasadenou korunou. Hrozí zlom stromu alebo vývrat, pričom môže ohroziť kostol a prevádzkovú bezpečnosť), ovocné dreviny (jablone – <i>Malus</i> , orechy – <i>Juglans</i> , slivky – <i>Prunus</i>), mladé jedince – smrek pichľavý (<i>Picea pungens</i>) a nižšie druhy borievok (<i>Juniperus</i> sp.). Odporúčanie: Tuja nie je vhodný druh pre historické prostredie, preto po je ich nenahrádzať žiadnou porastovou hmotou. Okolie farského kostola bolo historicky lemované porastovým vencom stromov (2. vojenské mapovanie r. 1822-1850). Z hľadiska pamiatkovej obnovy je potrebné odstrániť (resp. ponechať na dožitie) sekundárne výsadby v okolí kostola. Porastový veniec vzhľadom na prítomnosť archeologického náleziska a možnosť poškodzovania stavby neobnovovať. Potrebné je ponechať kompozične čistú plochu – kostol s voľnou trávnatou plochou v jeho okolí. |

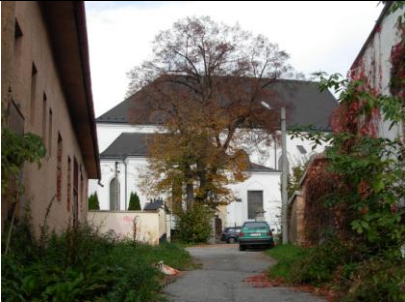
| 11 | 2332/1 | Pred vstupom do dvora bývalého kat. gymnázia | | <p>2 ks lipa malolistá (<i>Tilia cordata</i>) s obvodom kmeňov 250 cm a 180 cm. Odporúčanie: Lipa s obvodom 180 cm je potrebné odstrániť - už len torzo stromu, s veľkou hnilobou na kmeni, neestetická. Lipu s obvodom 250 cm arboristicky ošetriť a zabezpečiť korunu dynamickým istením.</p> |

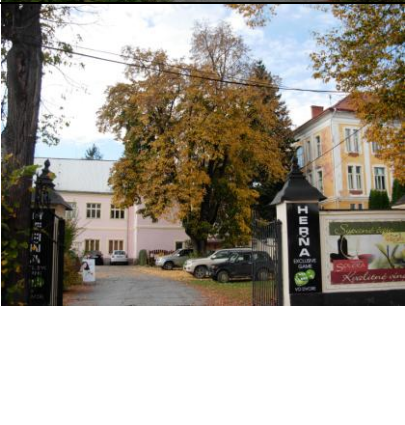
| 12 | 59/4 | Dvor bývalého kat. gymnázia | | <p>Lipa veľkolistá (<i>Tilia platyphyllos</i>) s obvodom kmeňa 310 cm, mladšie jedince líp, ovocné dreviny (slivky, jablone) a nižšie kroviny tavoloňníka (<i>Spiraea</i>). Odporúčanie: V areáli nemocnice je na historickej katastrálnej mape z roku 1868 zobrazená menšia sadovnícky upravená plocha v prírodno-krajinárska úprava. Lipa veľkolistá je domáca drevina vhodná do daného prostredia, preto ak neohrozuje okolité stavby, tak ju zachovať. Areál je potrebné obnoviť v súlade s pôvodnou kompozíciou prírodno-krajinárskej úpravy.</p> |

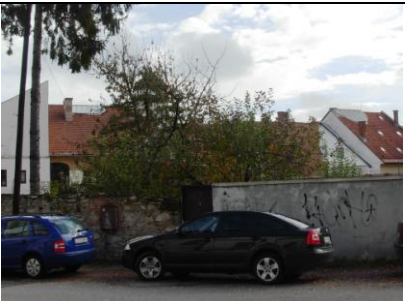
| 13 | 57,55 | Farská záhrada | | <p>Ovocné dreviny (slivky – <i>Prunus</i>, jablone – <i>Malus</i>, čerešne – <i>Cerasus</i>) a 1 ks smreku obyčajného (<i>Picea abies</i>) s obvodom kmeňa 70 cm. Odporúčanie: Tradične sa na tejto ploche pestovali ovocné dreviny, preto je možné obnoviť na tomto mieste ovocnú záhradu.</p> |

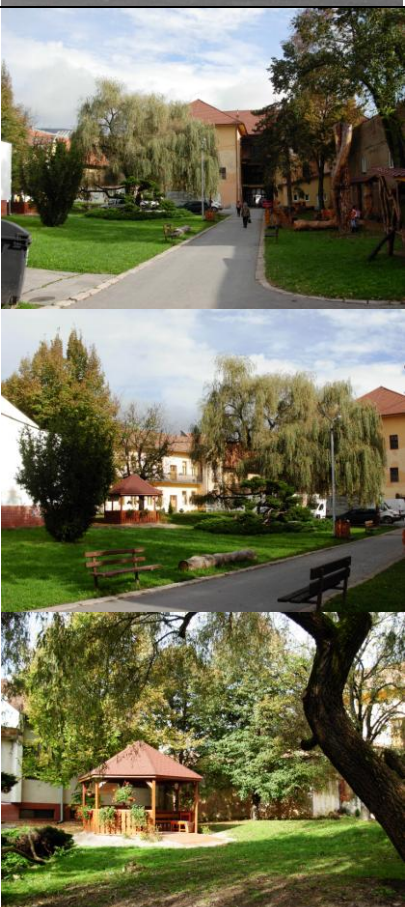
| 14 | 45/4 | Dvorová časť radnice | | <p>1 ks previsnutá vrbá (<i>Salix alba</i> 'Tristis') dvojkmenná s obvodom kmeňov 165 a 195 cm, 2 ks čerešňa (<i>Prunus cerasus</i>), jablň (<i>Malus</i>), 3 ks lipa (<i>Tilia</i> sp.) s priemerom kmeňov 65 cm, krovitá borievka (<i>Juniperus</i>), krovitá forma tisú červeného (<i>Taxus baccata</i>), lipa plstnatá (<i>Tilia tomentosa</i>) s obvodom kmeňa 150 cm, baza čierna (<i>Sambucus nigra</i>) s obvodom kmeňa 90 cm, smrek pichľavý (<i>Picea pungens</i>) s obvodom kmeňa 110 cm, 3 ks lipa malolistá (<i>Tilia cordata</i>) s obvodom kmeňov 200 cm. Odporúčanie: Ponechať okrem smreku pichľavého ktorý je výrazne presychajúci. Sadovnícka úprava je akceptovateľná, po dožití ovocných drevín nahradiť ich vhodnejšími okrasnými druhmi.</p> |

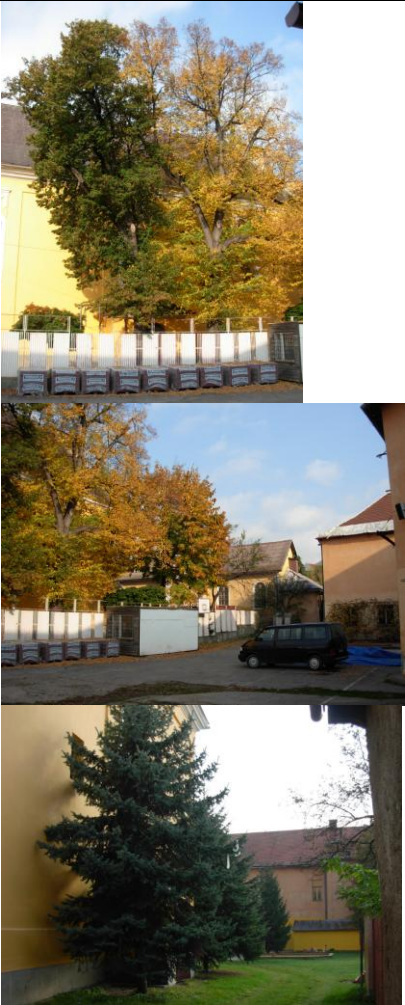
| 18 | 250/2 | Evanjelický kostol so záhradou – areál | | <p>Lipa (Tilia sp.) – 6 ks zrezaných na kmeň s obvodmi 100 cm, tis červený stromová forma (Taxus baccata), vysadený pri výročí v roku 1896 s obvodom kmeňa 160 cm, ovocné stromy, lipa veľkolistá (Tilia platyphyllos) – 4 ks s obvodom kmeňov 150 – 340 cm, orech kráľovský (Juglans regia) s obvodom kmeňa 90 cm.</p> <p>Odporúčanie: Dreviny v blízkosti kostola ponechať na dožitie, v prípade zlého zdravotného stavu a ohrozenia stavby ich bude potrebné odstrániť a nenahrádzať. Porasty vo väčšej vzdialenosti od kostola sú akceptovateľne a hmotovo vyvažujú architektúru kostola.</p> |

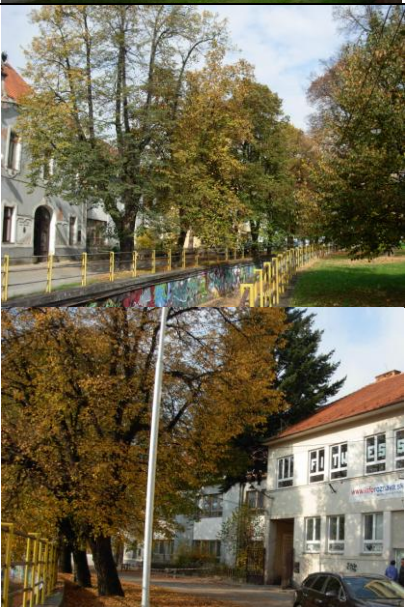
| 19 | 2291 | Pri potoku Drázus | | <p>Lipa veľkolistá (Tilia platyphyllos) stromoradie s obvodom kmeňov 100 – 240 cm a neskoršími dosadbami mladších jedincov.</p> <p>Odporúčanie: Sadovnícky a kompozične hodnotný prvok zelene v mestskom prostredí. Lipy vytvárajú stromoradie a lemujú potok Drázus a štátnu cestu. Sú v dobrom biologickom stave a kondícii. Naďalej je potrebné priebežne dosádzať stromoradie po úhyne jednotlivých stromov a odborne ich ošetrovať. Bolo by vhodné pokračovať v stromoradií ďalej severne výsadbou nových jedincov.</p> |

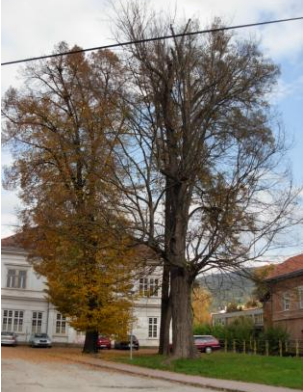
| 21 | 20/2 | Pred býv. kat. školou | | <p>Brest (<i>Ulmus</i> sp.) s obvodom kmeňa 340 cm, lipa malolistá (<i>Tilia cordata</i>) – 2 ks s obvodom kmeňov 240 a 320 cm.</p> <p>Odporúčanie: Solitérna skupina, hodnotný kompozičný prvok. Brest je v zhoršenom zdravotno-biologickom stave, preto je potrebné ho ošetriť. V prípade úhynu nahradiť lipou.</p> |

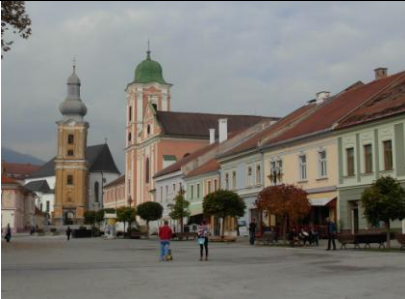
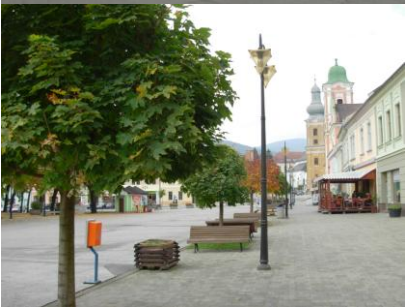
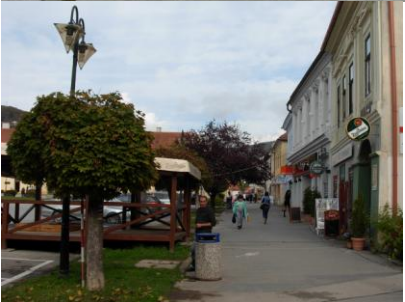
| 22 | 2222/1 2223 2224/3 | Po obvode námestia | | <p>Stromoradia javorov mliečnych (<i>Acer platanooides</i>) – pôvodný druh. Javory v štvorcovom pôdoryse lemujú uličné línie zástavby. Stromy sú udržiavané pravidelným orezom „na hlavu“ v hmote neprevyšujúcej prvú korunnú rímsu budov.</p> <p>Odporúčanie: Hodnotný kompozičný prvok sa zachovaný a cyklicky obmieňaný od polovice 19. storočia. V rámci rekonštrukcie námestia boli odstránené a nahradené javory v severnej, západnej a južnej časti rovnakým druhom. Stromy je potrebné udržiavať v požadovanom tvare pravidelným rezom „na hlavu“, tak aby v hmote neprevyšovali prvú korunnú rímsu zástavby.</p> |

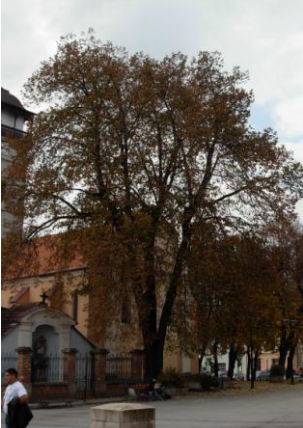
| 23 | 1/1 | V malom parku - severná strana | | <p>Lipa veľkolistá (<i>Tilia platyphyllos</i>) s obvodom kmeňa 310 cm.</p> <p>Odporúčanie: Sadovnícky hodnotná drevina, ktorú je potrebné chrániť a ošetrovať.</p> |
