PAMIATKOVÝ ÚRAD SLOVENSKEJ REPUBLIKY

Monitoring stavu drevených chrámov v slovenskej časti Karpatského oblúka, zapísaných do zoznamu UNESCO

Akcia č: 112/12
Naša značka: PÚ-11/1632/10399/Pag.
Vypracoval: Mgr. Katarína Pagáčová
Ing. Zuzana Krivošíková
V Bratislave, 11.12.2012

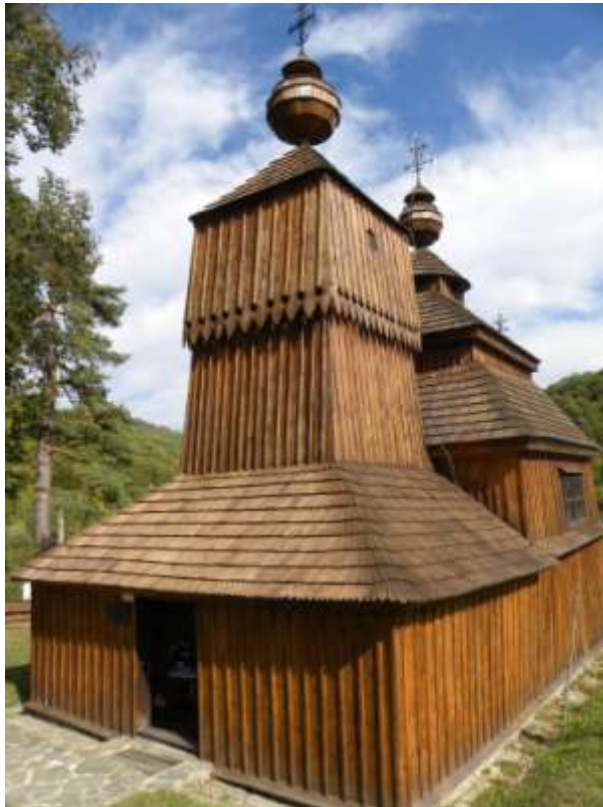
Na objekte sme nezistili poškodenie strešnej krytiny ani opláštenia zrubu, nie je narušená statika objektu, neboli pozorované stopy po biologickom poškodení. Okolie chrámu je upravené.

Obr. 1.1. Grécko-katolícky chrám sv. Mikuláša s novou povrchovou úpravou opláštenia a strešnej krytiny.

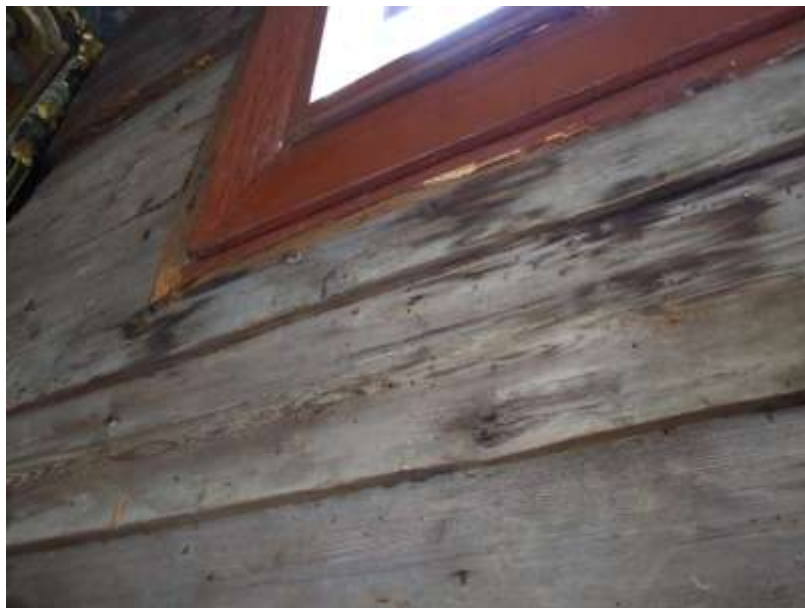
Stopy po zatekaní neboli zistené v presbytériu, v lodi ani v babinci. Výletové otvory po drevokaznom hmyze sa vyskytujú lokálne na južnej stene v lodi a v presbytériu. V porovnaní so stavom z roku 2011 neboli nové výletové otvory zistené.

Obr. 1.2. Južná stena lode, pod oknom, nové výletové otvory po drevokaznom hmyze oproti prieskumu v r. 2011 neboli zistené.

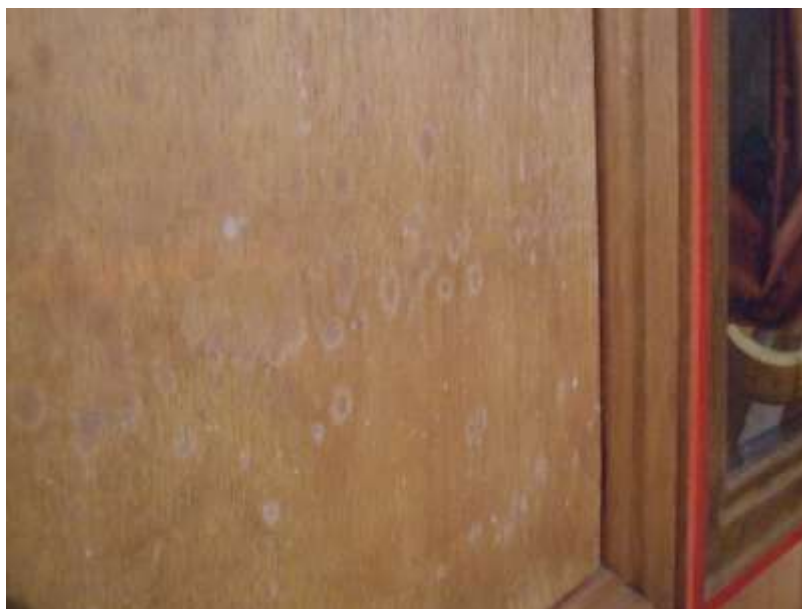
Krídla hlavného oltára, ako aj centrálna tabuľová maľba sú napadnuté plesňami. Rovnaký stav sme zistili už pri obhliadke v r. 2011.

Obr. 2.1. Napadnutie krídlového oltára plesňami

Hlavný oltár v presbytériu je, podobne ako v r. 2011, rozsiahle napadnutý plesňami.

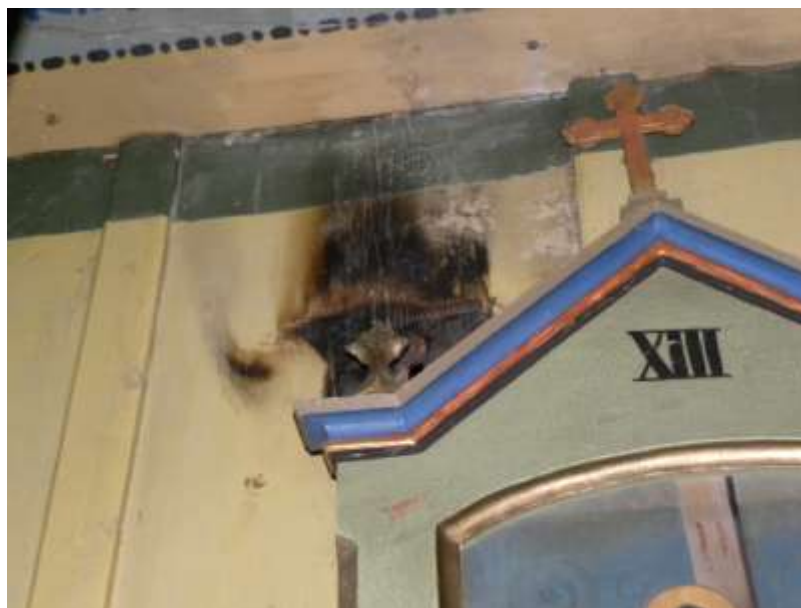
Boli sme upozornení na nevyhovujúci stav elektroinštalácií v drevenom kostole. Z dôvodu skratu na elektrických rozvodoch obhorelo drevené obloženie v interiéri v babinci na severnej stene, napravo od vstupných dverí. Miestni veriaci boli v čase skratu v objekte, zabránili rozšíreniu požiaru.

Obr. 2.2. Dôsledok skratu elektrického vedenia na severnej stene v babinci

Elektrické rozvody v objekte sú v havarijnom stave, môžu byť hrozbou vážneho poškodenia dreveného kostola.

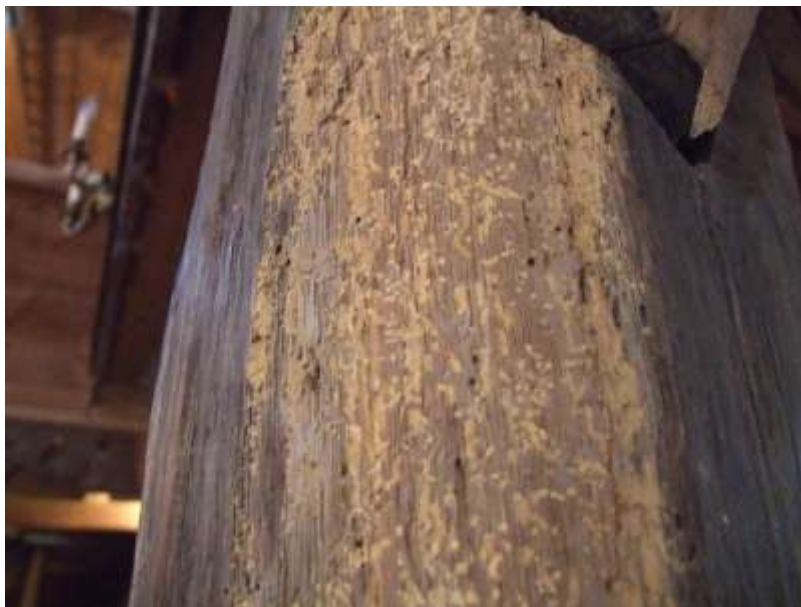
Stĺpy sú v pomerne dobrom stave. Miestami boli zistené prejavy biodegradácie spôsobenej drevokazným hmyzom. V týchto miestach môže prísť k mechanickému poškodeniu stĺpa vzhľadom na degradáciu drevenej hmoty. Napriek tomu boli stopy po drevokaznom hmyze pozorované len lokálne a s najväčšou pravdepodobnosťou sa nejedná o aktívny drevokazný hmyz.

Obr. 3.1. Detail biologického poškodenia nosného stĺpu pod západnou emporou.

Lokálne bola zistená biodegradácia drevenej hmoty, ako v interiéri – v stípmoch, tak aj v exteriéri v trámoch hrazdenej konštrukcie. Či sa jedná o aktívny hmyz nie je zrejmé, požerky po drevokaznom hmyze neboli nájdené.

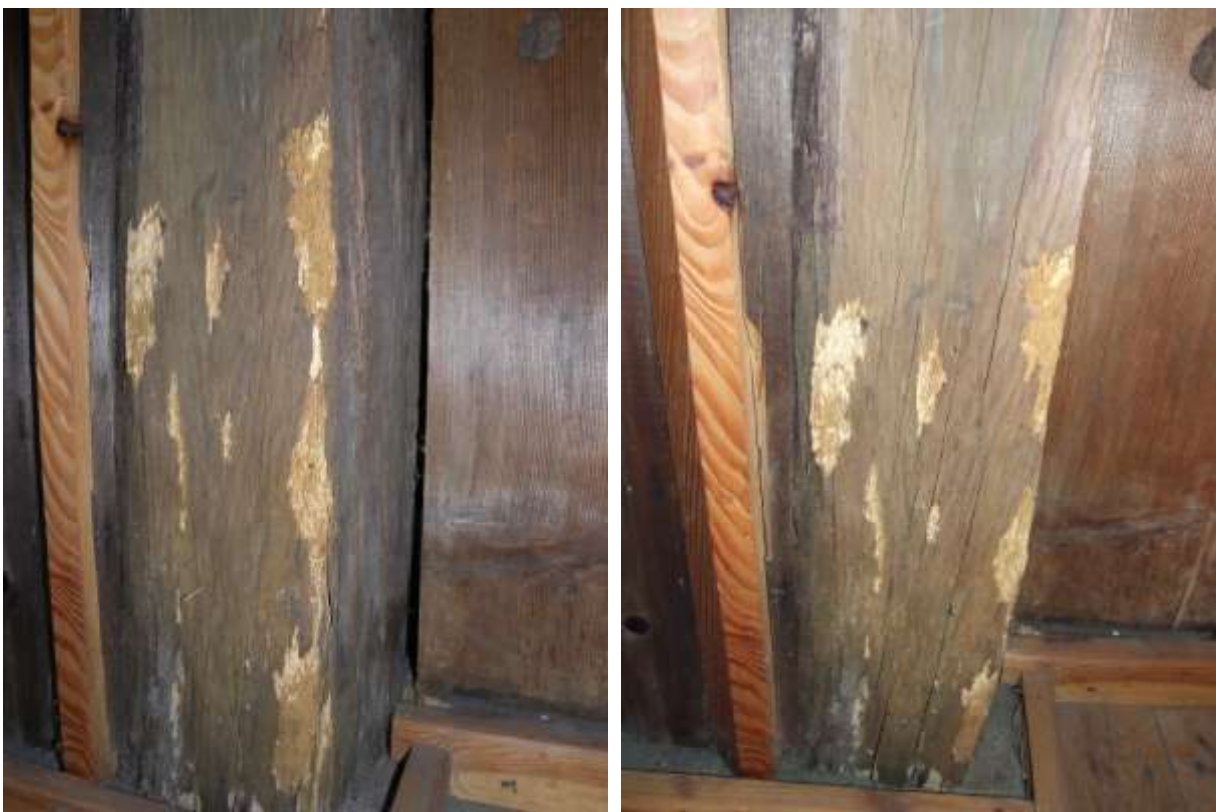
Obr. 3.2-3. Degradovaný stĺp na juhovýchodnom rohu, porovnanie so stavom zo septembra 2011 (obr. 3.2), k výrazným zmenám nedošlo.

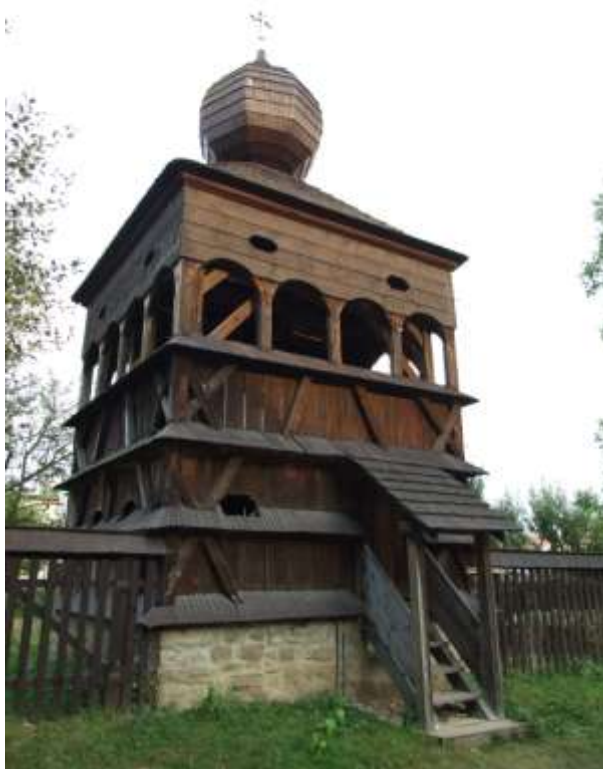
Obr. 3.4. Samostatne stojaca zvonica nevykazuje známky poškodenia

Samostatne stojaca zvonica v areáli kostola nejaví známky poškodenia.

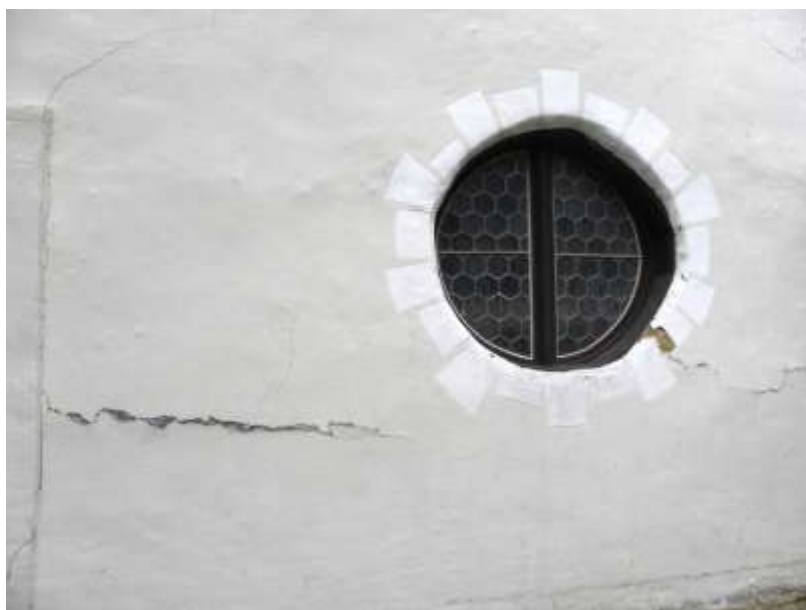
Obr. 4.1. Trhliny v omietke na západnej stene severného ramena, výraznejším zmenám oproti r. 2011 nedošlo

K výraznejším zmenám na fasádnych trhlinách na západnej stene severného ramena a na južnej stene západného ramena, oproti pozorovaniam pri našom prieskume v roku 2011, nedošlo.

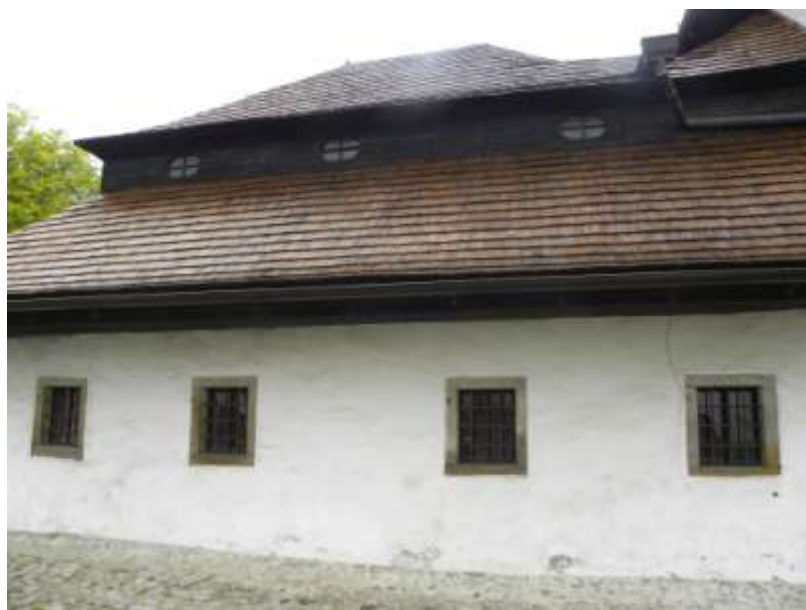
Obr. 4.2. Lokálne dochádza k opadnutiam bieleho náteru z omietky, v blízkosti nad úrovňou dlažby

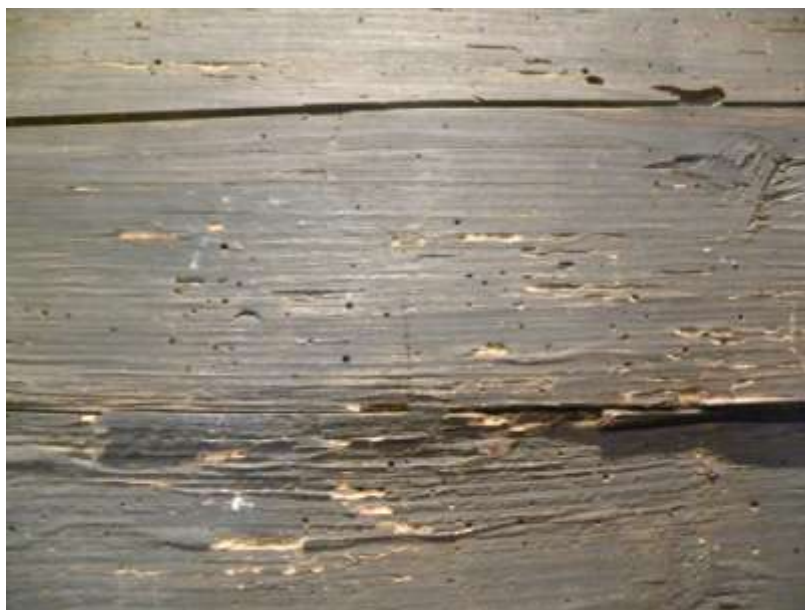
Drevo zrubovej konštrukcie v presbytériu je taktiež napadnuté drevokazným hmyzom. Drevokazný hmyz je stále aktívny, čomu nasvedčujú čerstvé výletové otvory s prachovými frakciami.

Obr. 5.2. Biodegradácia drevnej hmoty zrubu v presbytériu

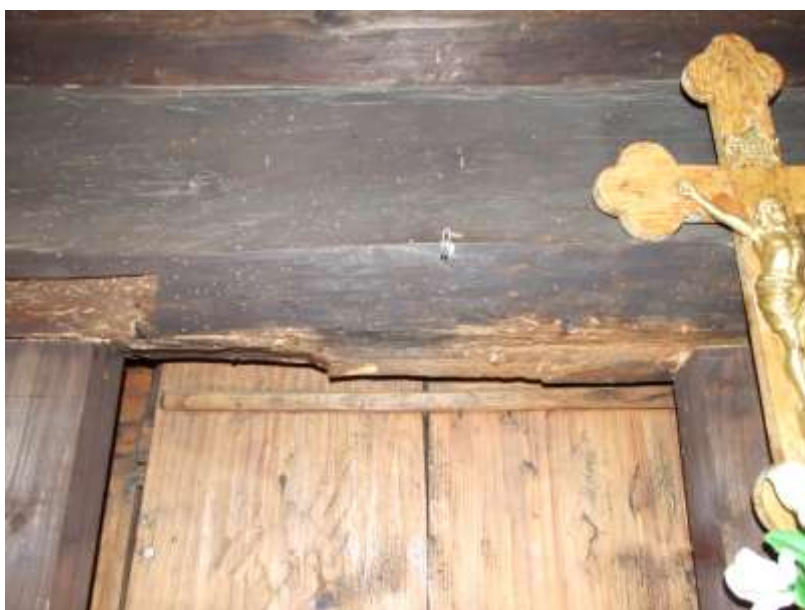
Obr. 5.3. Rozsiahly výskyt výletových otvorov drevokazného hmyzu v nosnom tráme ikonostasu.

Drevo zrubových stien v babinci, lodi aj v presbytériu, predovšetkým na južnej strane, je napadnuté a poškodené aktívnym drevokazným hmyzom. Výrazne napadnutý drevokazným hmyzom je aj nosný trám ikonostasu.

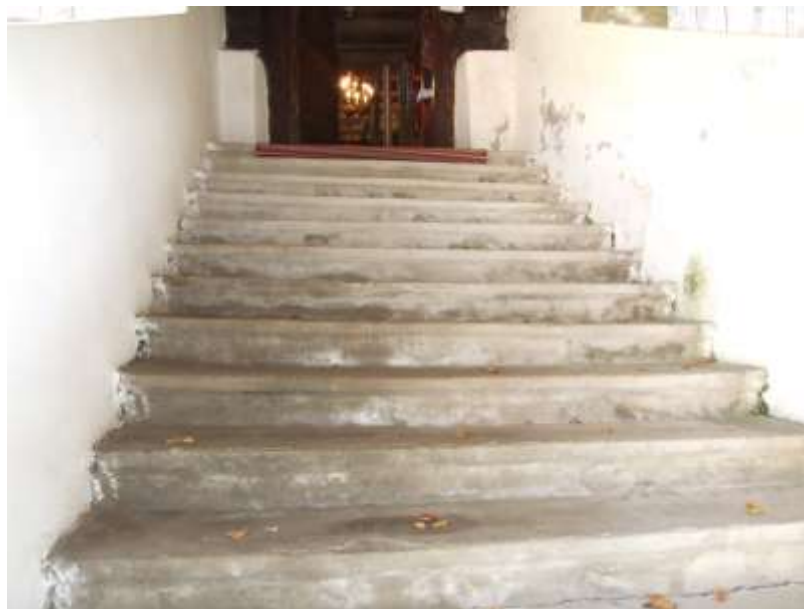
Na druhej strane, kamenné murivo na severnej, západnej a čiastočne na južnej strane a najmä schodisko k hlavnému vstupu vykazuje zvýšenú vlhkosť. Na murive sú viditeľné vlhkostné fláky, ku ktorým zrejme prispieva aj prítomnosť vodorozpustných solí. Vysoká vlhkosť a zasolenie v stavebnom materiáli môžu viesť k poškodeniu muriva, čo sa začína prejavovať najmä v oblasti schodiska (praskliny, solné výkvety, vlhkostné fláky..). Na múroch a murovaných stĺpoch dochádza k odlupovaniu bieleho náteru a k tvorbe vlhkostných flákov nielen v blízkosti nad betónovým soklom, ale v celej ich výške.

Obr. 6.1. Schodisko k hlavnému vstupu, viditeľné sú vlhkostné fláky, solné výkvety a praskliny

Kamenné múry základov však stále vykazujú problémy s vlhkosťou a pravdepodobne aj so zasolením. Tieto problémy sa viditeľne prejavujú najmä v oblasti schodiska a na severnej strane základov.

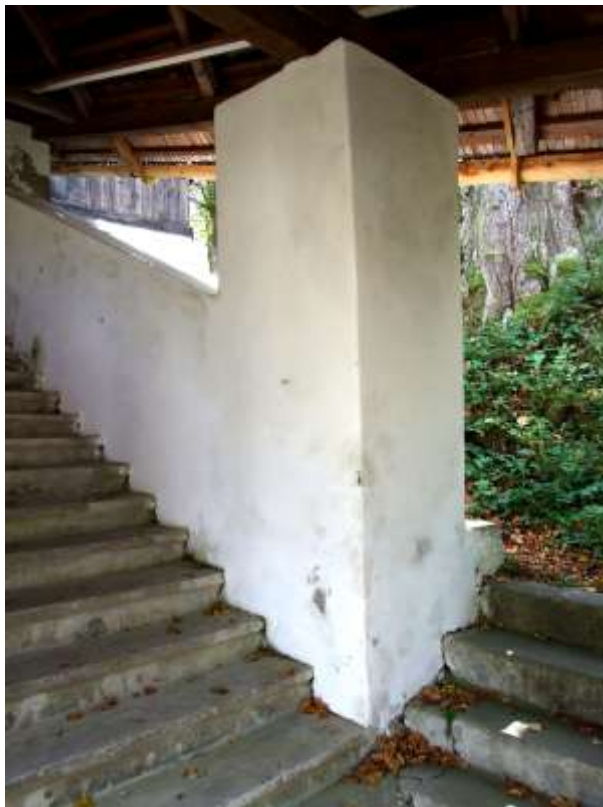
Obr. 6.2. Schodisko k hlavnému vstupu do kostola, vlhkostné fláky sú až po vrchný okraj murovaného stĺpu

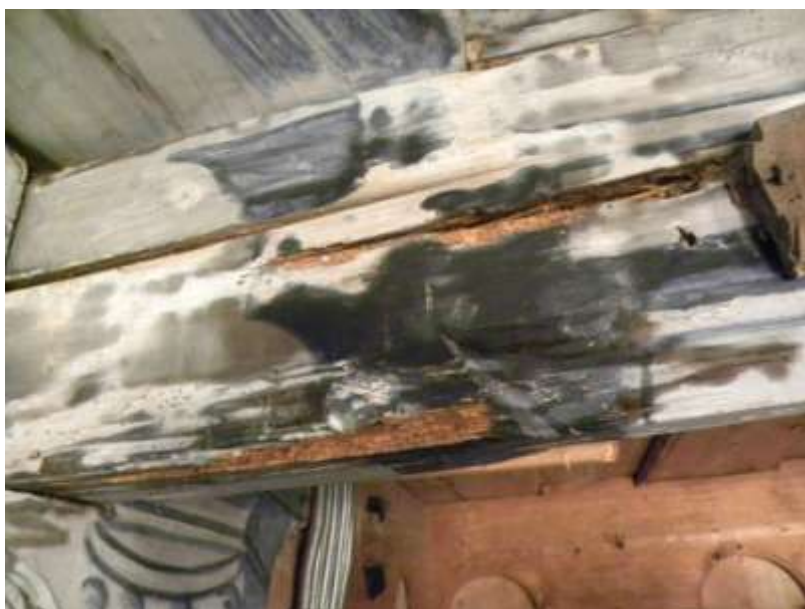
Jeden zo stropných trámov nad východnou emporou pri severnej stene je poškodený drevokazným hmyzom. V tomto mieste sú aj stopy po zatekaní, či sa jedná aktuálne zatekanie nám nie je zrejmé.

Obr. 6.3. Poškodenie stropného trámu nad východnou emporou so stopami po zatekaní

V interiéri kostola na východnej empore je jeden zo stropných trémov pri severnej stene poškodený drevokazným hmyzom s pravdepodobným prispením zatekajúcej vody. Či sa jedná o aktuálne zatekanie nevieme posúdiť.

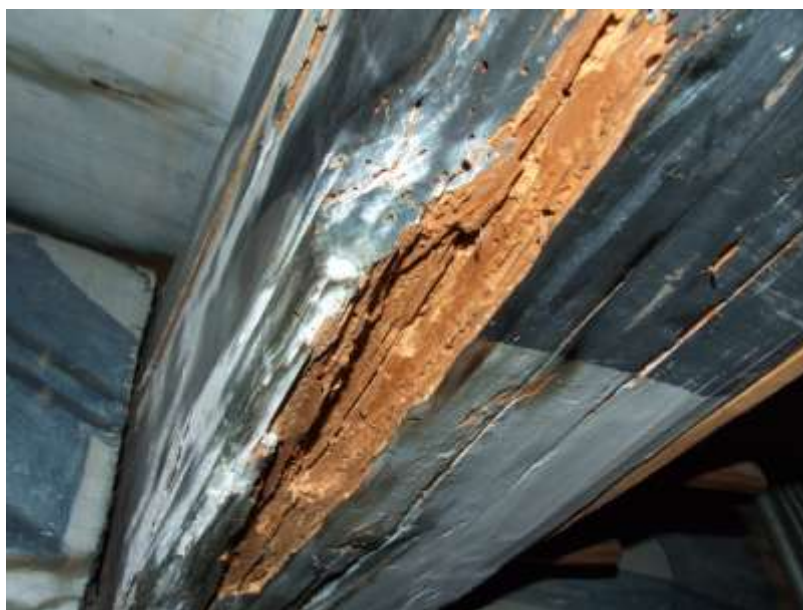
Obr. 6.4. Detail biologického poškodenia drevnej hmoty nosného trámu nad vých. emporou

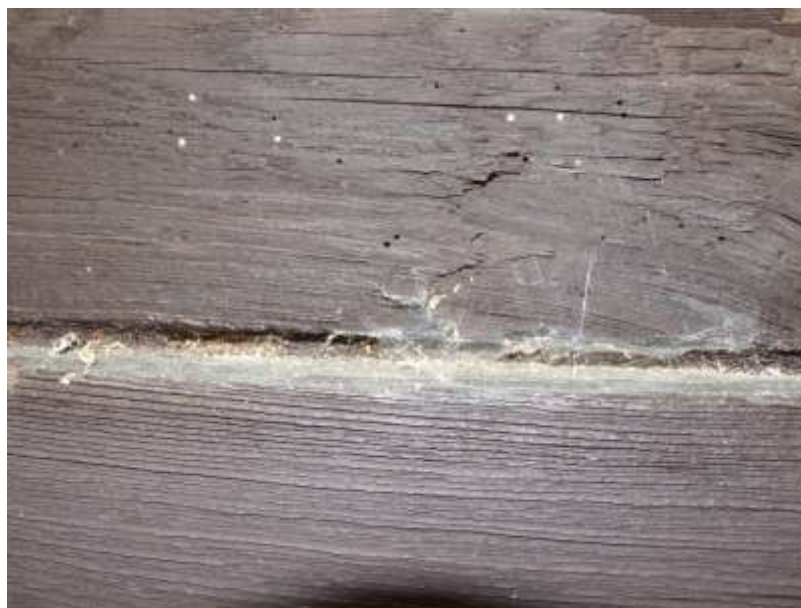
V drevených trámoch zrubovej konštrukcie sú pomerne rozsiahle výsušné horizontálne trhliny. Lokálne je drevná hmota napadnutá drevokazným hmyzom. Boli zistené výletové otvory aj s požerkami, drevokazný hmyz je aktívny.

Obr. 7.2. Výletové otvory drevokazného hmyzu v trámoch zrubu južnej steny (exteriér), aj s požerkami

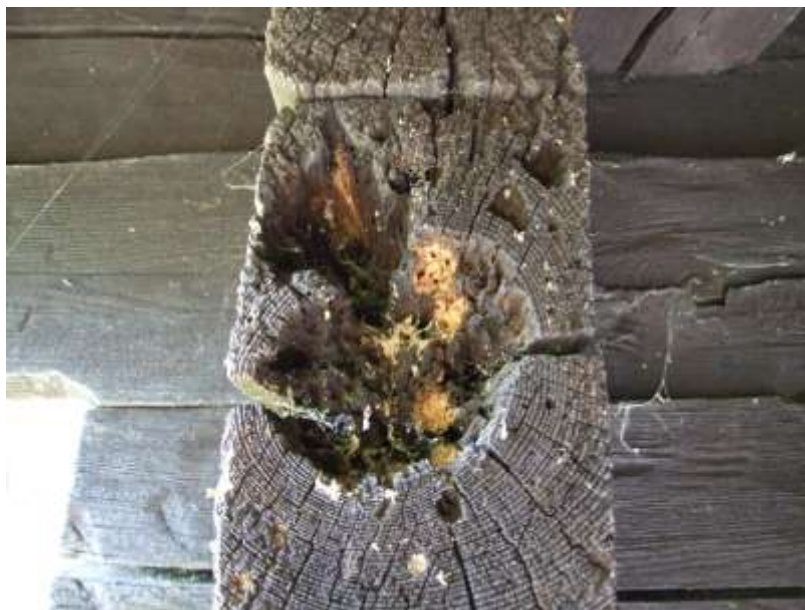
Obr. 7.3. Biodegradácia trámu v zrubovom spoji na južnej strane objektu

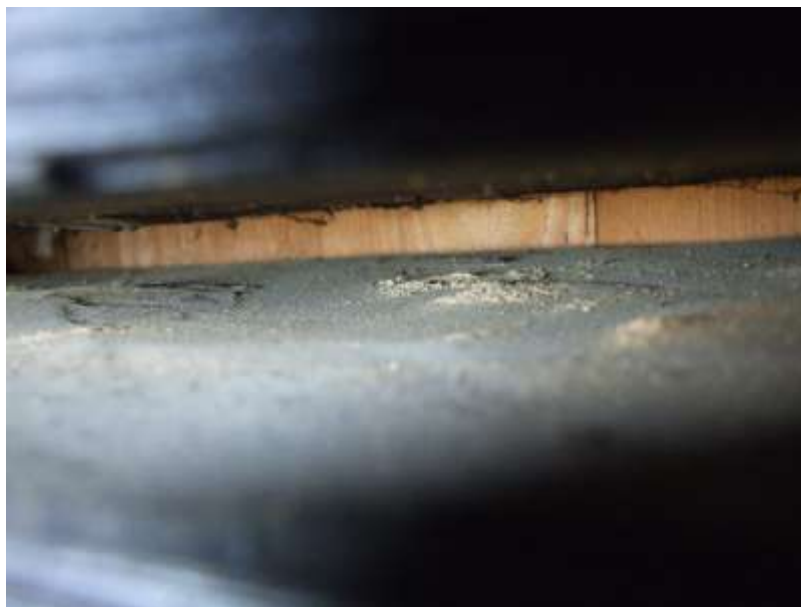
V zrubových trámoch sa lokálne vyskytujú výletové otvory po drevokaznom hmyze. Zistené boli aj požerky – najmä v medzerách medzi trámami a teda je možné predpokladať, že sú napadnuté aktívnym drevokazným hmyzom.

Obr. 8.2. Požerky po drevokaznom hmyze medzi trámami zrubu z vonkajšej strany dokazujú prítomnosť aktívneho hmyzu

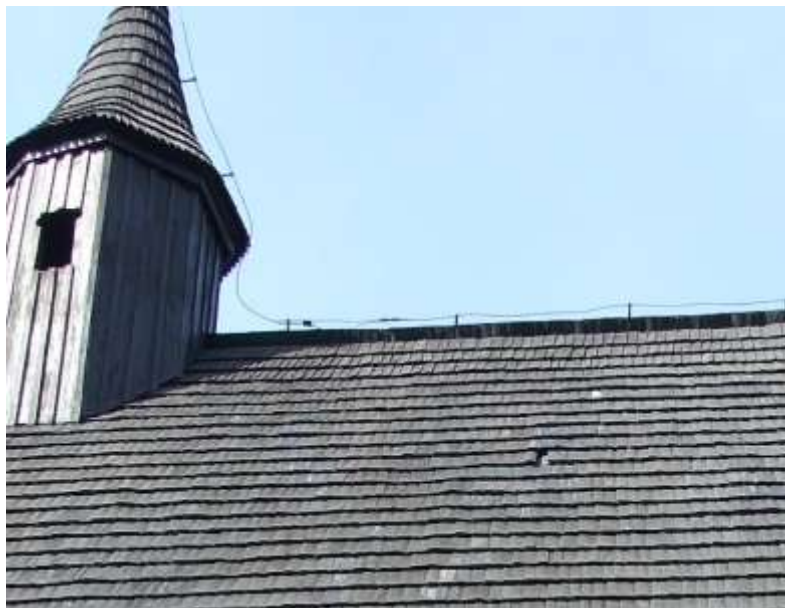
Šindľová krytina je kompaktná, avšak na južnej strane nad loďou chýba šindel, čo môže byť potenciálnou príčinou zatekania do objektu. V čase nášho prieskumu sme stopy po zatekaní nezistili.

Obr. 8.3. Chýbajúci šindel na južnej strane strechy nad loďou

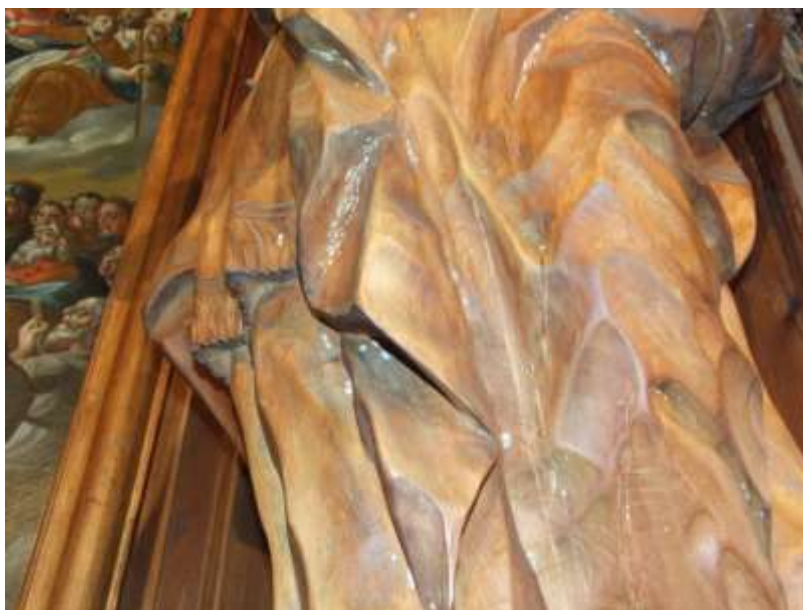
Hlavný oltár je rozsiahle napadnutý plesňami. Možno konštatovať, že je v podobnom stave, ako pri našej obhliadke v roku 2011. Napadnuté sú sochy aj architektúra. Biologické poškodenie dreva kazateľnice, ani patronátnej lavice nebolo zistené.

Obr. 8.4. Napadnutie drevených sôch oltára plesňami; plesne sa koncentrujú najmä v hlbších záhyboch

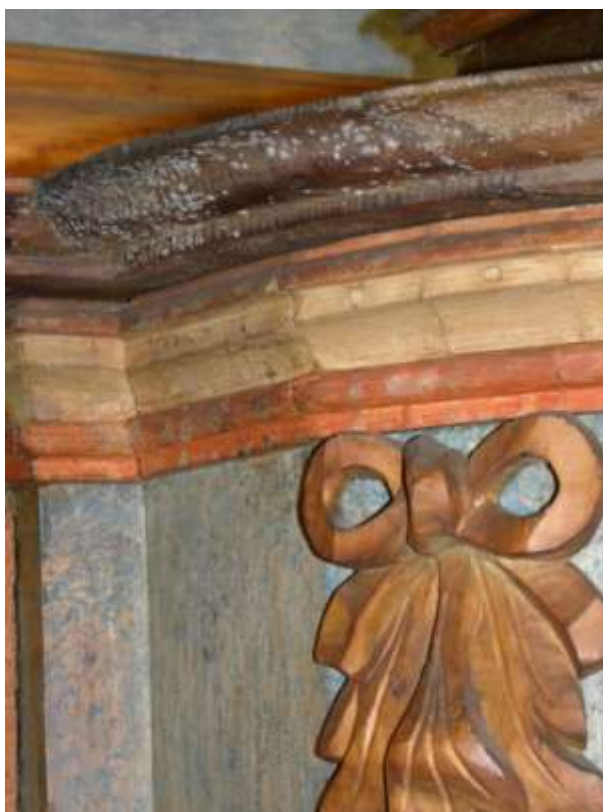
Obr. 8.5. Rímša nad svätostánkom oltára napadnutá plesňami
