**Monitoring stavu drevnej hmoty objektov  
lokality svetového dedičstva  
„Drevené chrámy v slovenskej časti Karpatského oblúka“**

83/18  
PUSR-2018/19717/80591/ZEL  
Ing. Lenka Dubinyová, PhD.  
Ing. Lenka Vrbiková, PhD.  
Mgr. art. Roman Tóth

**Zadanie:** Plán hlavných úloh Pamiatkového úradu SR na rok 2018  
C. Svetové kultúrne dedičstvo UNESCO

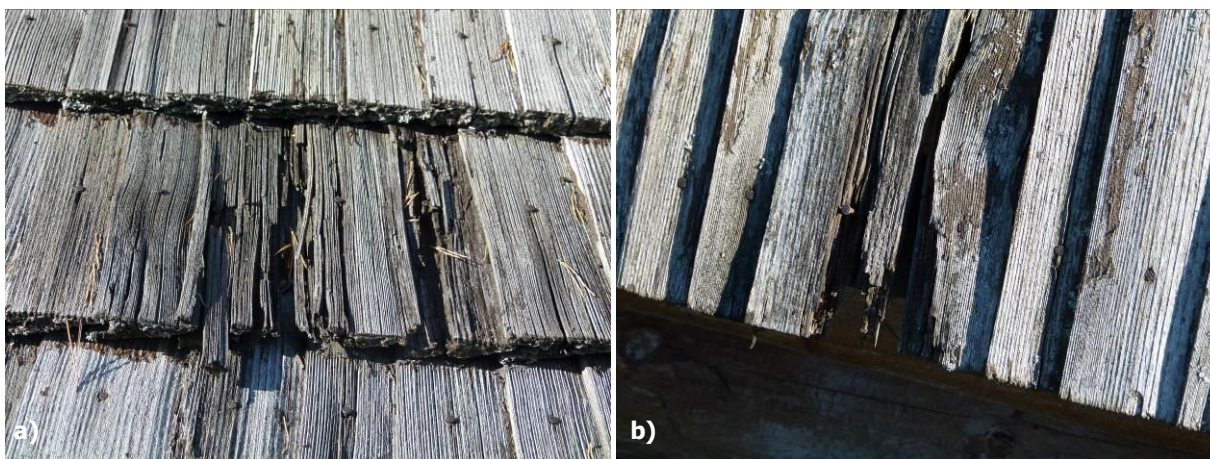
Opláštenie objektu a strešná krytina sa javia ako kompaktné, ojedinele sú popraskané šindle s čiastočne vypadaným drevom (Obr. 2, Obr. 3, Obr. 4). Severná strana šindľovej strechy kostola a ohrady je obrastená machom.

**Obr. 3 a – b)** Detail poškodeného šindľového dreva, foto: R. Tóth.

Drevené opláštenie a šindle strešnej krytiny sú ojedinele popraskané šindle s čiastočne vypadaným drevom. Šindle zo severnej strany sú obrastené machom. Odstránením a vyhubením machov a lišajníkov na príľahlých chodníkoch sa dosiahne zníženie zadržiavania vody vegetáciou.

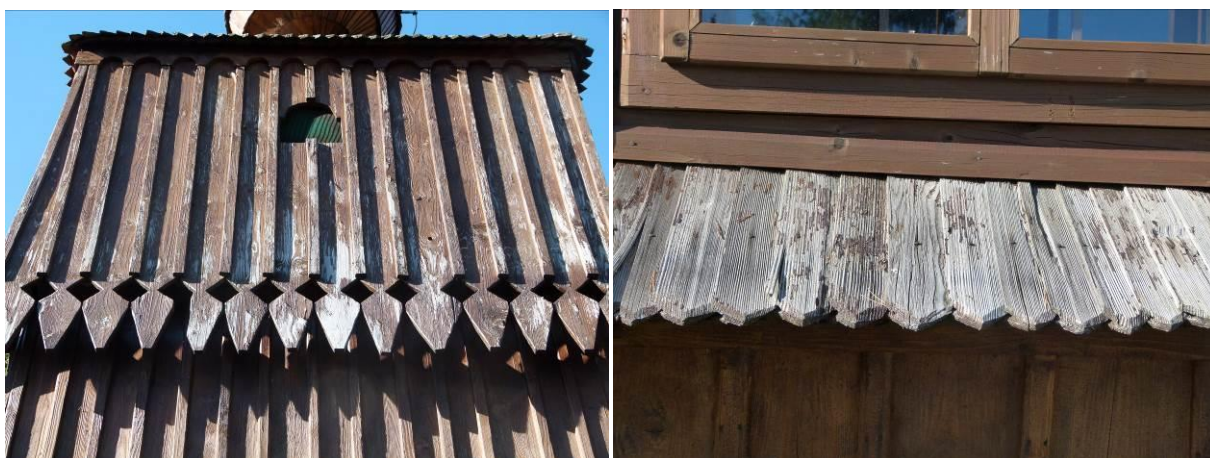
**Obr. 4 a)** Odlomené drevo z ozdobného nákončia vertikálneho doskového obloženia; **b)** vyblednuté a popraskané strešné šindle pod oknami, foto: R. Tóth.

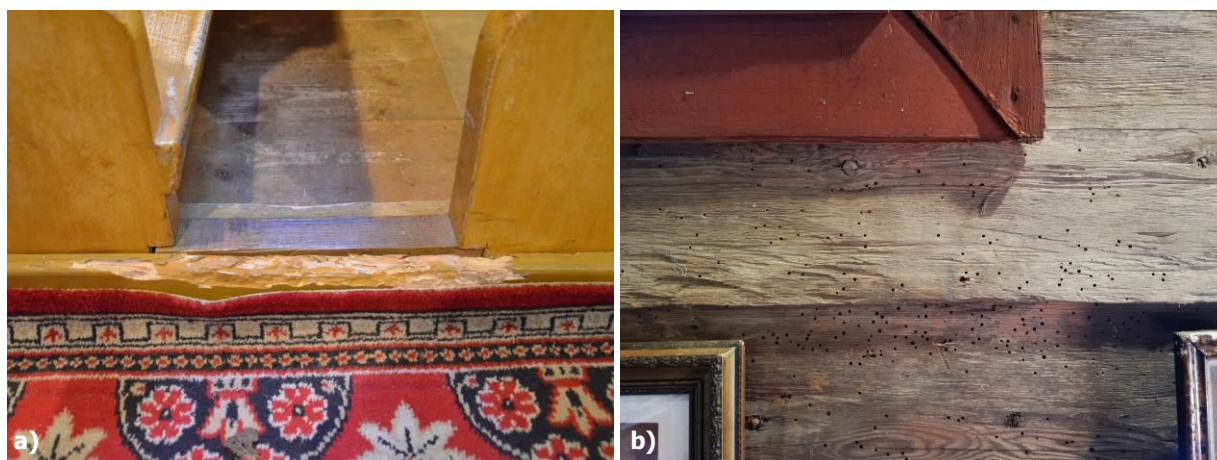
Doskové obloženie predsiene, ani šindle nie sú z vnútornej strany ošetrované ochranným náterom. Lišty lavíc sú mechanicky poškodené, drevná hmota je oslabená, nie je vylúčená činnosť drevokazného hmyzu (**Chyba! Nenašiel sa žiaden zdroj odkazov.**), v porovnaní s minulými rokmi poškodenia stále pretrvávajú. Zatekanie do objektu bolo pozorované na poškodených vchodových dverách (Obr. 7).

**Obr. 6 a)** Lišty lavíc – mechanicky poškodená drevná hmota, foto: L. Dubinyová; **b)** drevené obloženie interiéru pod pravým oknom (smerom k dverám chrámu) s výletovými otvormi po drevokaznom hmyze, foto: R. Tóth.

Stopy po činnosti drevokazného hmyzu sú viditeľné v interiéri na lištách lavíc, aj na samotných laviciach. Drevná hmota lavíc je aj mechanicky poškodená. Spevnenie drevnej hmoty a ošetrovanie ochranným náterom by mohlo zastaviť degradáciu a zároveň zabrániť jej rozšíreniu. Veľmi oslabené časti dreva je nevyhnutné nahradiť vhodným novým drevom, ošetriť prostriedkom proti drevokazným škodcom.

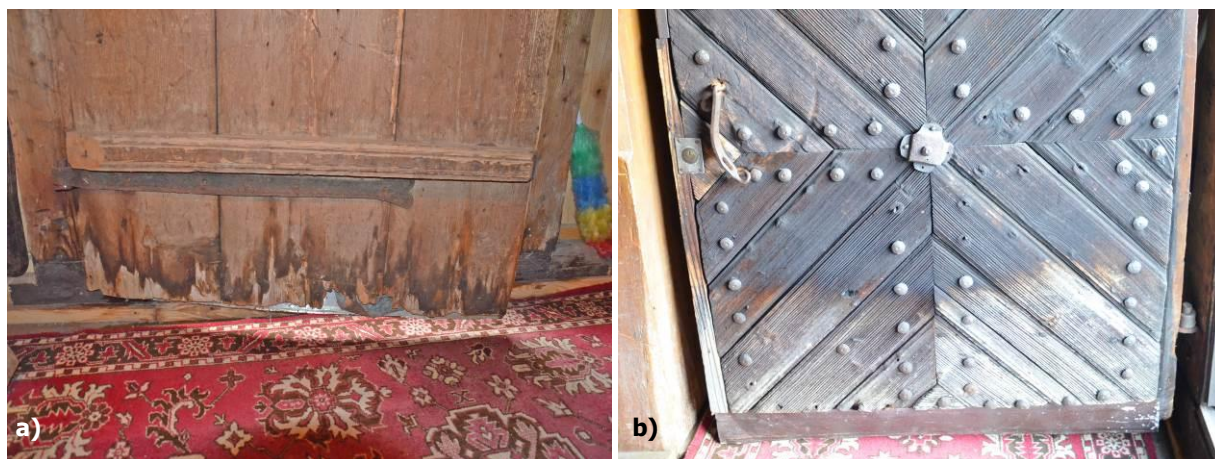
**Obr. 7** Detail zavlhnutých, poškodených vchodových dverí; **a)** dvere z interiérovej strany, **b)** dvere z exteriérovej strany, foto: L. Dubinyová.

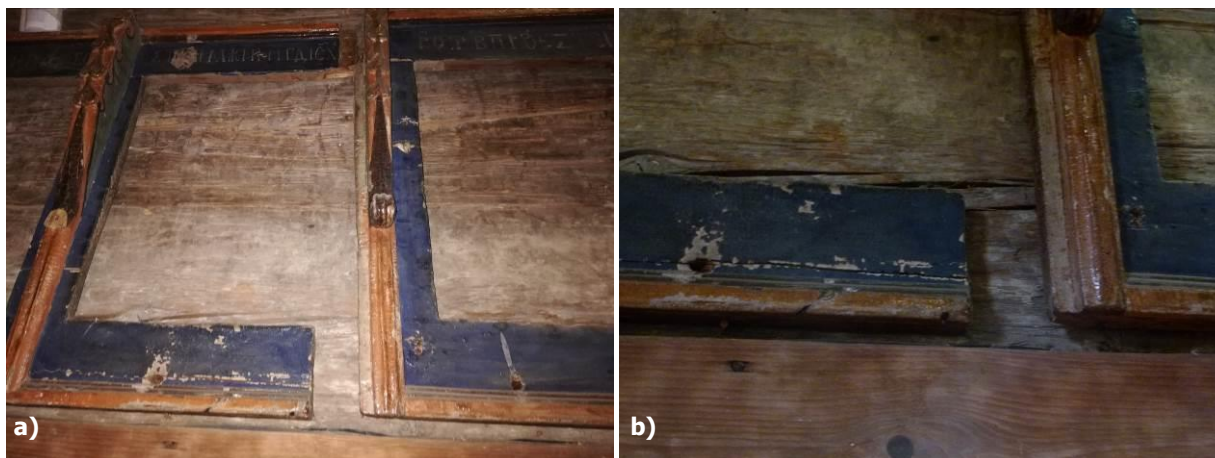
V roku 2017 bolo ukončené reštaurovanie ikonostasu, ikonostasová stena je namontovaná v chráme celá, zo zadnej strany sú hlavné ikony v sakristii prekryté lištami. Ikonostas bol už v minulosti reštaurovaný v Oblastnom reštaurátorskom ateliéri v Bratislave s odporúčaniami chrániť pamiatku pred priamymi slnečnými lúčmi. Modrá iluzívna maľba mramoráže bola farebne zmenená, slnko vytiahlo sýtu modrú farebnosť. Následným reštaurovaním boli všetky poškodenia odstránené, povrchovo ošetrované lakovaním. Do budúca sa odporúča UV ochrannú fóliu na oknách kontrolovať a vymieňať podľa odporúčaní životnosti fólie. Pri vchode do chrámu sú vpravo od dverí dva obrazy na plátne predstavujúce po pravej strane obraz Krista (Obr. 11) a po ľavej strane obraz Panny Márie s dieťaťom (Obr. 10). Plátna sú poškodené, prešúchané a miestami deravé. V zlom stave sú aj rámy obrazov, z ktorých opadáva polychrómia. Obrazy odporúčame reštaurovať. Na stene chóru sú zavesené prázdne rámy od ikon, ktoré sú neucelené po obvode, a mechanicky poškodené (Obr. 9).

**Obr. 9** Prázdne rámy od ikon, foto: R. Tóth.

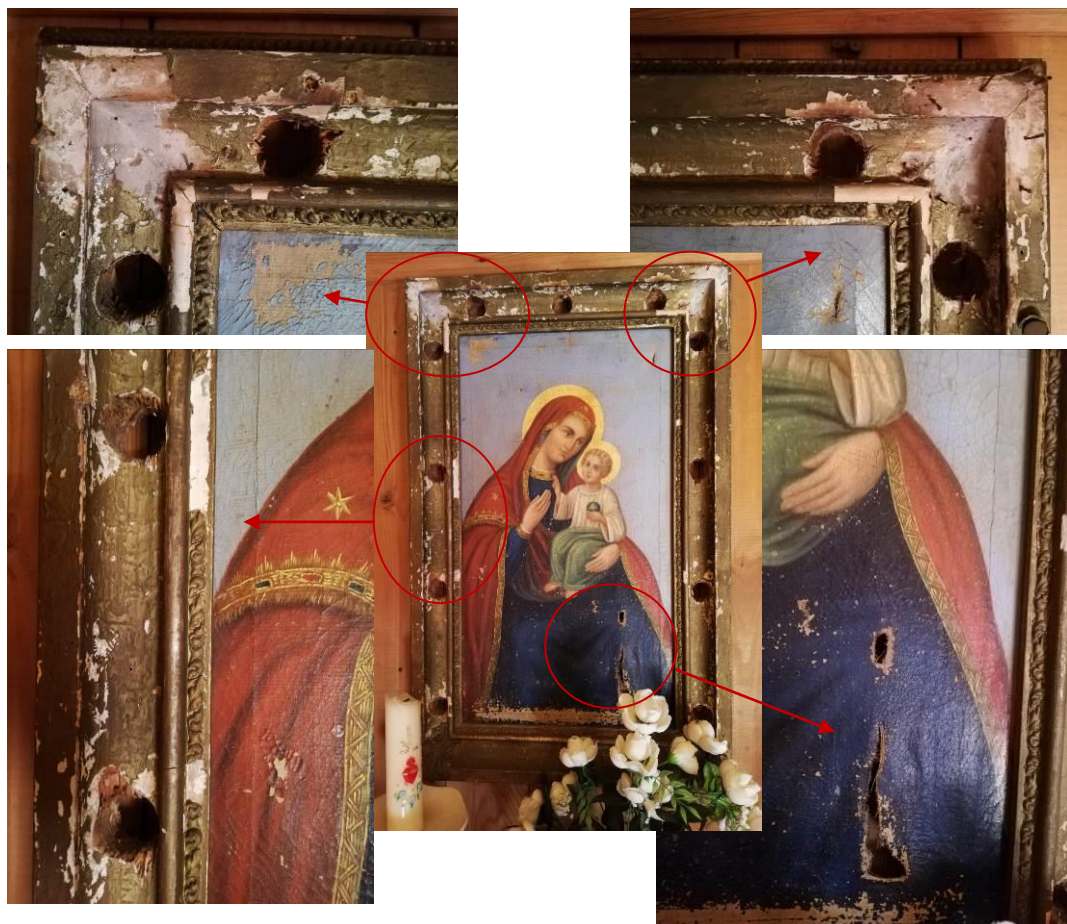
**Obr. 10** Obraz „Panny Márie s dieťaťom“ a jeho poškodenia, foto: R. Tóth.

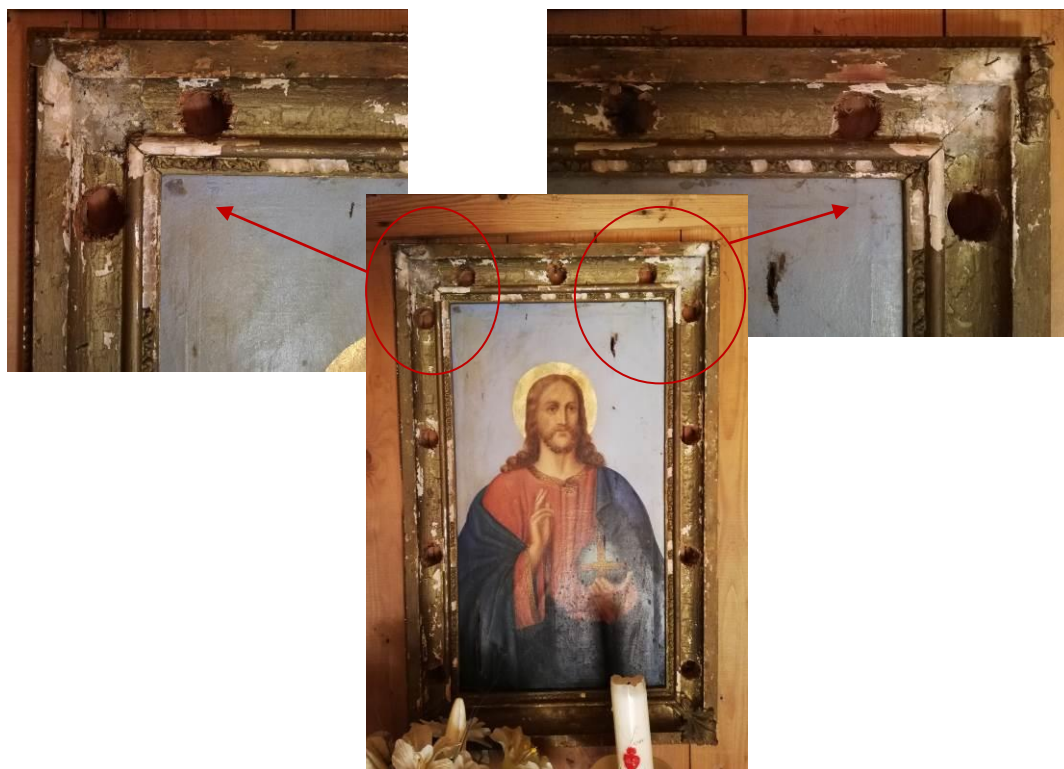
**Obr. 11** Obraz „Kristus Salvator Mundi“ a jeho poškodenia, foto: R. Tóth.

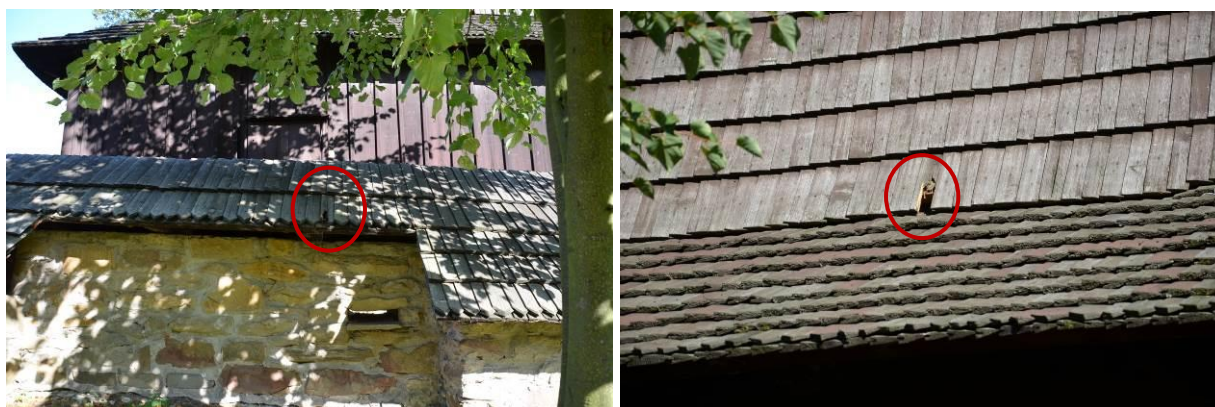
**Obr. 14** Drevené šindľe s ojedinele popraskaným a čiastočne vypadaným drevom **a)** drevené šindľe na kamennom múre; **b)** strešné drevené šindľe, foto: L. Dubinyová.

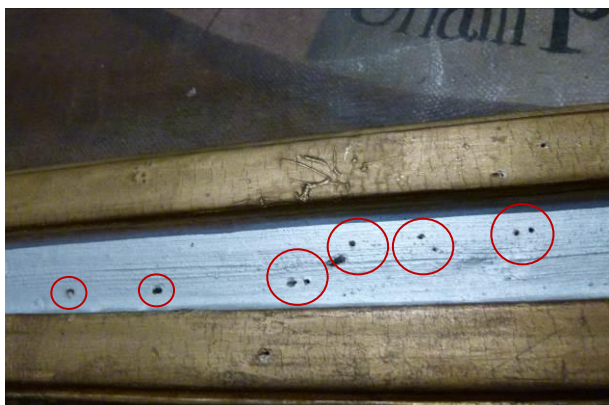
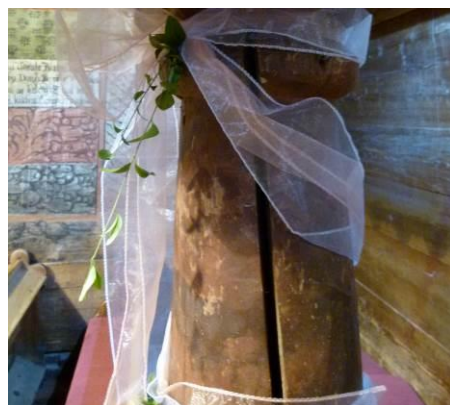
**Obr. 17 a)** Doskové obloženie v interiéri kostola – ojedinele výletové otvory po drevokaznom hmyze, foto: L. Dubinyová; **b)** prasknutý drevený nosný stĺp chóru, foto: R. Tóth.

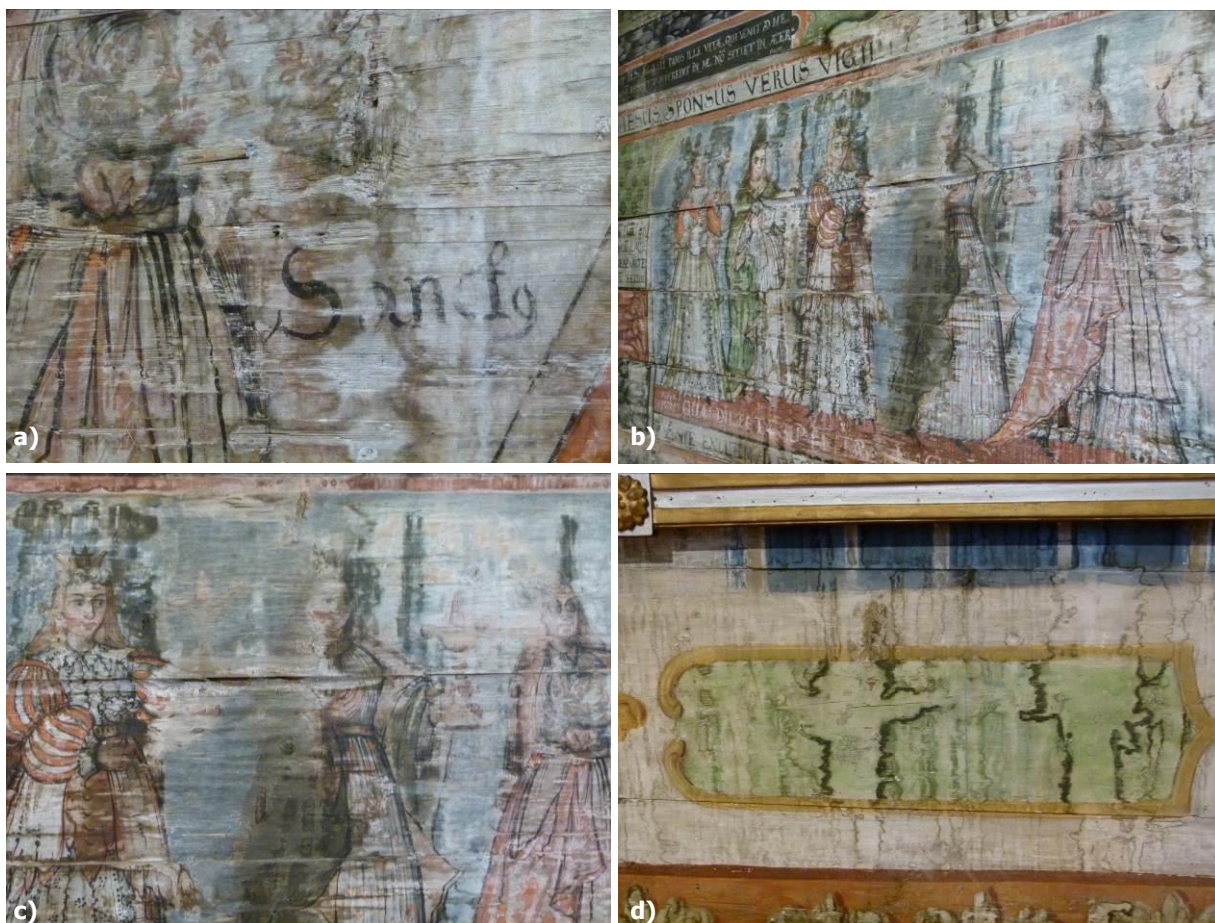
**Obr. 19 a – d)** Drevený nástenný obklad v interiéri s poškodenými nástennými maľbami, foto: R. Tóth.

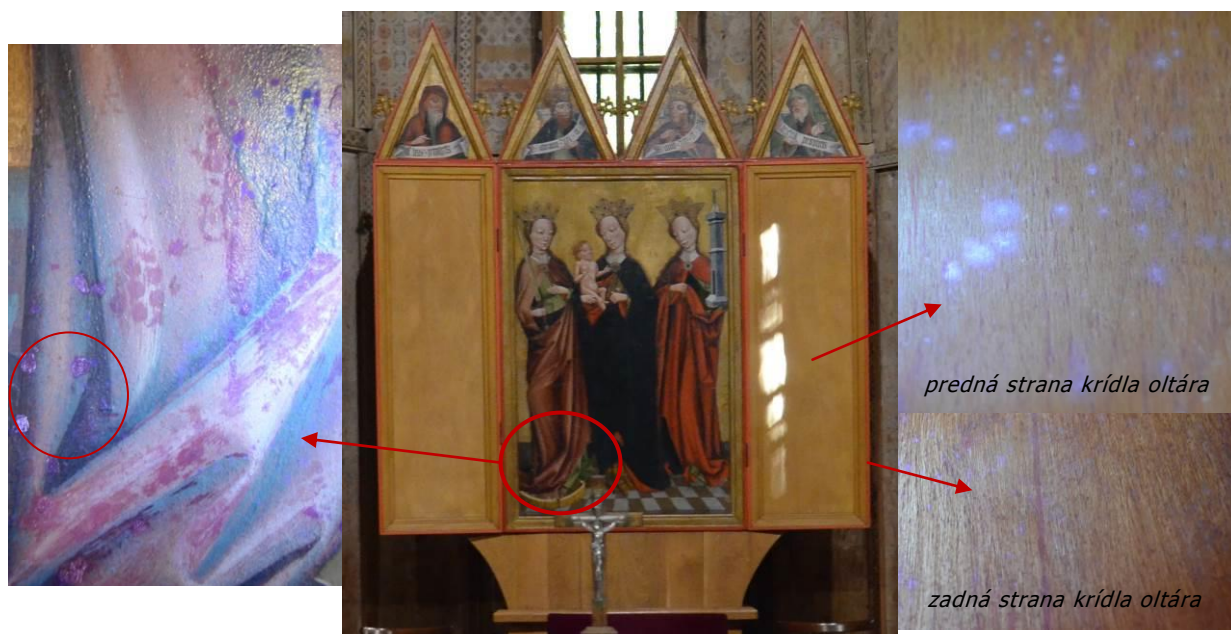
Po obhliadke mobiliára kostola môžeme konštatovať, že na hlavnom oltári stále pretrvávajú viditeľné zaplesnenia, ktoré boli pozorované a fotograficky zdokumentované už v roku 2011. Je predpoklad zhoršenia stavu oltára, preto navrhujeme odstránenie plesní a sterilizáciu zaplesnených objektov vo fumigačnej komore. Rovnako je nutné prehodnotiť tmely a retuše z reštaurovania v minulosti. Najväčšia koncentrácia plesní bola pozorovaná na krídlach oltára, ktoré nie sú zdobené, a to z prednej aj zadnej strany. Plesne boli zistené aj na maľbe centrálnej tabule, predovšetkým v tmeloch po reštaurovaní. V roku 2015 a 2017 boli plesne sledované pod UV osvetlením a je predpoklad, že sa jedná o aktívne plesne, ktoré sú karcinogénne pre pozorovateľov a návštevníkov, ale tiež môžu časom poškodiť farebnú vrstvu. Rovnako môže byť napadnutá spórmi celá drevná hmota. Na tabuľovej maľbe sa nachádzajú aj výletové otvory po drevokaznom hmyze staršieho pôvodu, pretože sú už zaliate petrifikačným roztokom. Hlavný oltár bol v minulosti reštaurovaný, miesta retuší časom zmatneli. Bočné steny s nástennými maľbami sú navlhnuté, znehodnotené tmavými flákmi, maľby sú poškodené, dôsledkom presakujúcej vlhkosti rozmazané, až miestami zmyté (Obr. 19). Plánuje sa reštaurovanie pôvodného oltára.

**Obr. 20** Hlavný oltár napadnutý aktívnou plesňou, kontrola plesní UV lampou, foto: L. Dubinyová.

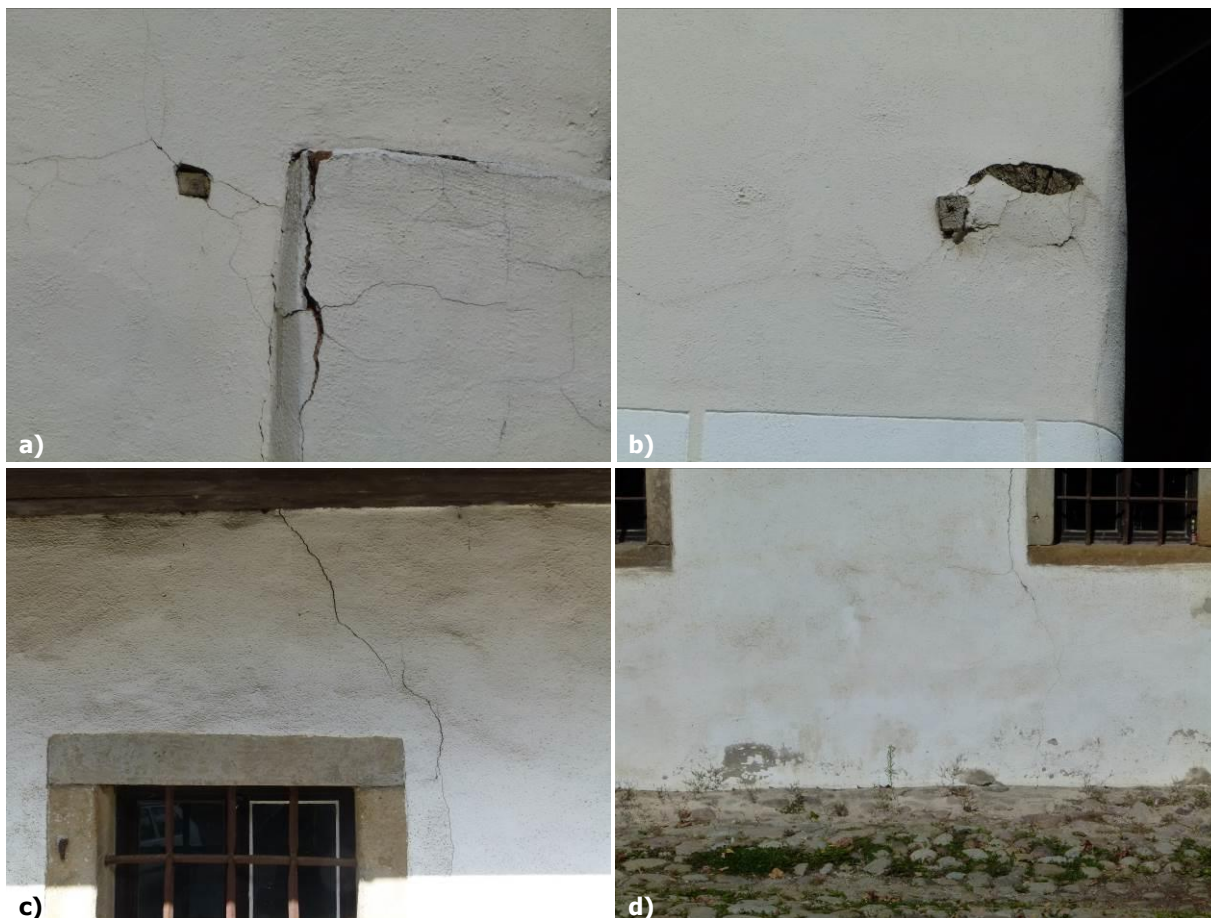
**Obr. 34 a – c)** Omiетка s ojedinelým výskytom prasklín a trhlín; **d)** lokálne sa vyskytujúci opadaný biely náter, foto: R. Tóth.

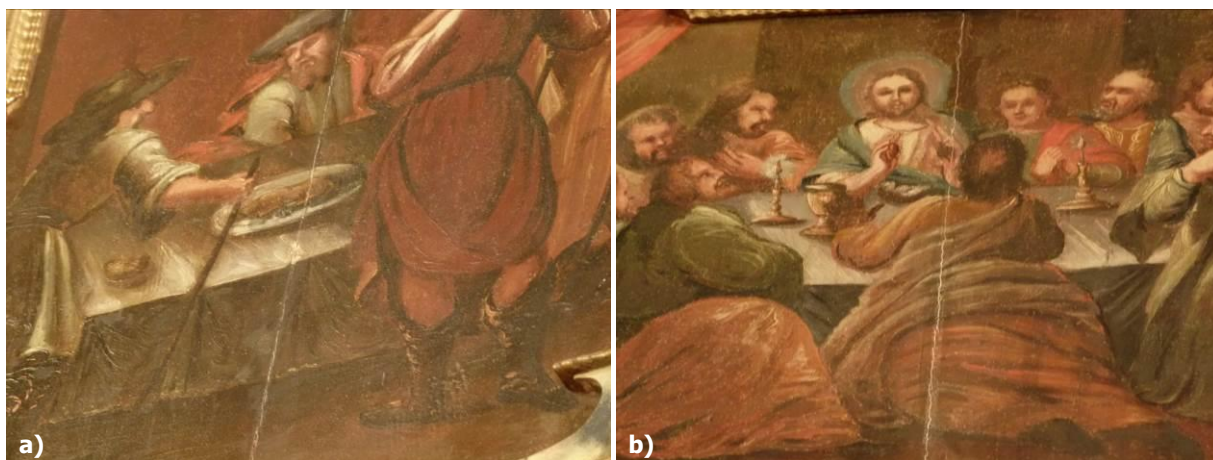
**Obr. 39 a – b)** Ikona s motívom Poslednej večere – prasknutá polychrómia s presvitajúcim bielym tmelom, foto: R. Tóth.

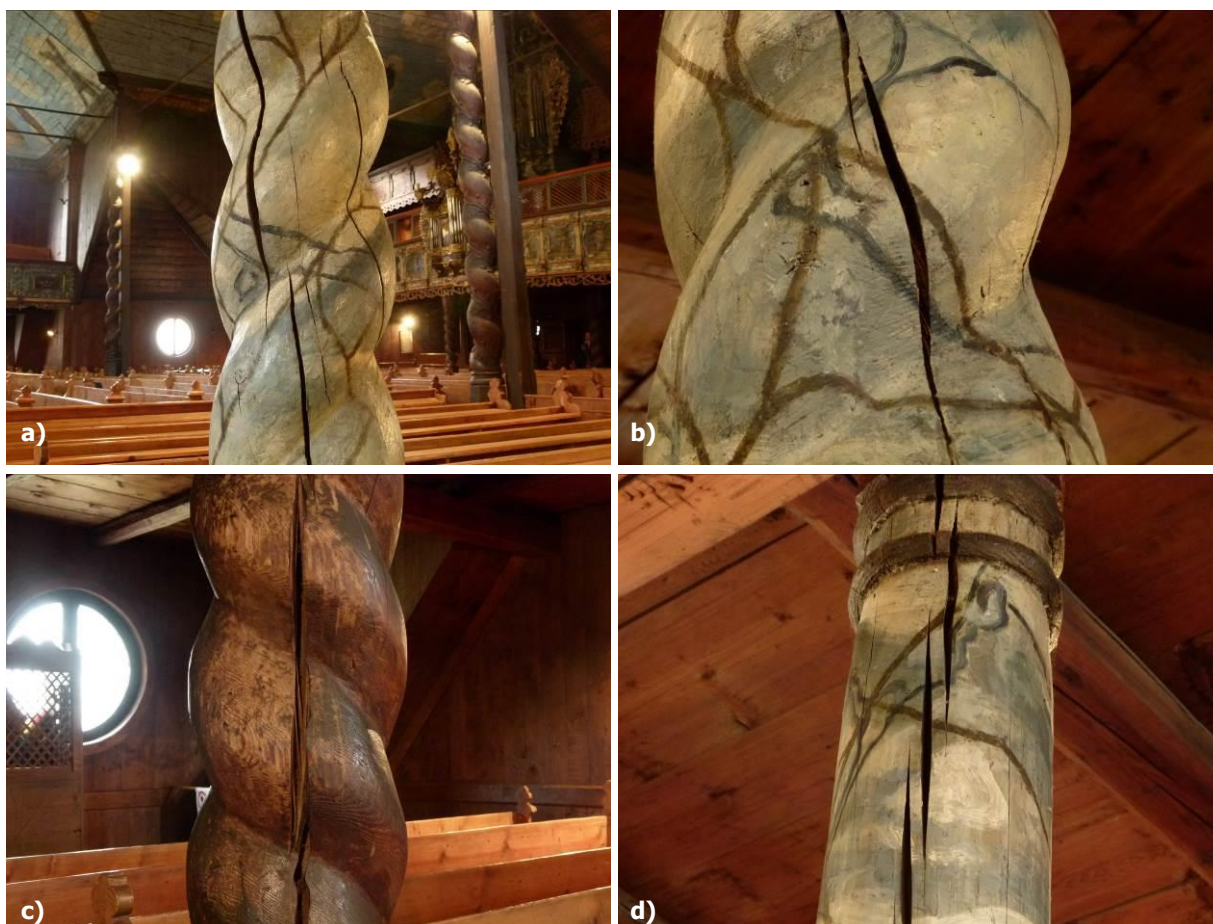
**Obr. 41 a – d)** Tordované nosné stĺpy pod chórmí s vertikálnymi prasklinami po celom svojom obvode, foto: R. Tóth.

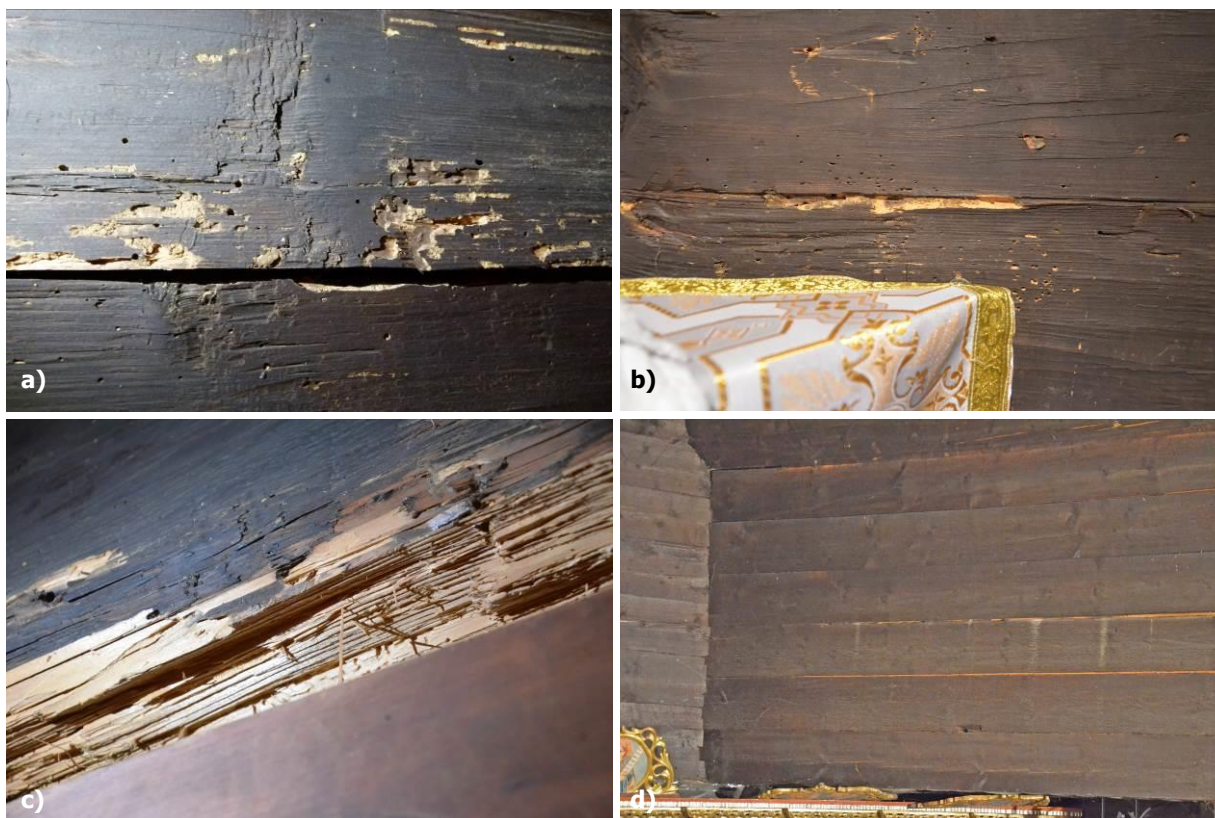
**Obr. 48 a) – b)** Drevná hmota presbytéria s vyžratým drevom a výletovými otvormi po drevokaznom hmyze; **c)** drevná hmota presbytéria s mechanickým poškodením; **d)** drevené obloženie vpravo nad ikonostasom – stopy po drevokaznom hmyze s prachovými frakciami, foto: L. Dubinyová.

Drevo zrubových stien najmä v lodi a v presbytériu (predovšetkým na južnej strane) je napadnuté drevokazným hmyzom, pričom je možné pozorovať výrazné oslabenie drevnej hmoty. Drevo ikonostasu ako aj ďalších súčastí mobiliáru je kompaktné, bez známok napadnutia biologickými činiteľmi.

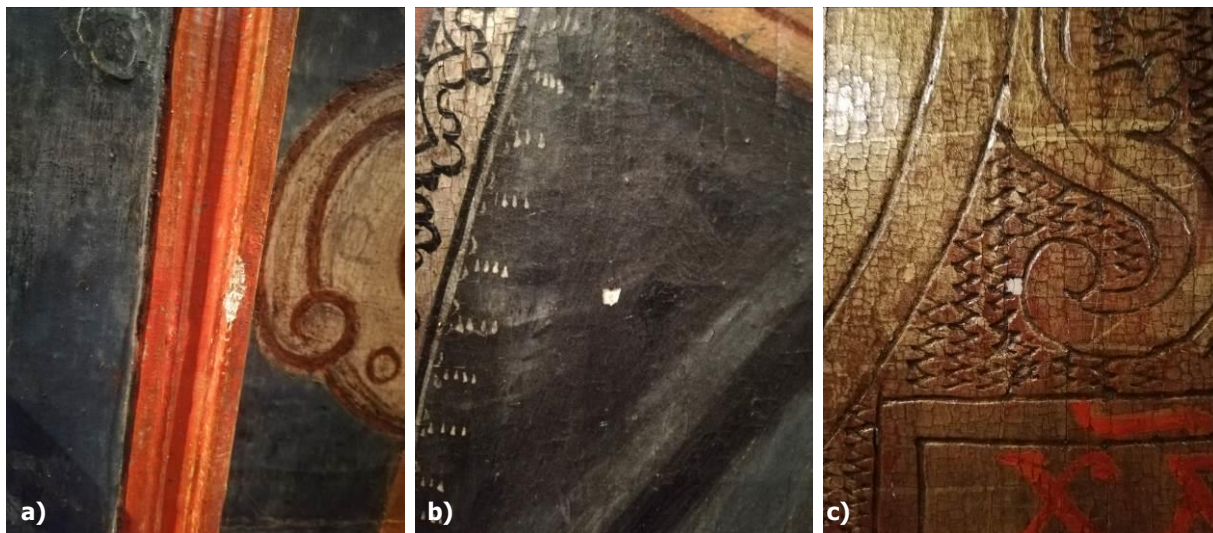
Poškodenia na polychrómií v porovnaní s predchádzajúcimi rokmi stále pretrvávajú z dôvodov pôsobenia atmosférických zmien. Na niektorých miestach je polychrómia uvoľnená, najmä v spodnej časti ikonostasu na antependiách a v okolí cárskych dverí, kde je farebná vrstva pri otváraní v oblasti pántov viac namáhaná. Na rade apoštolov je farebná vrstva rozpraskaná najmä v spojoch dosiek, kde je viditeľné tmelenie bielym tmelom. Poškodenia, ako uvoľnená farebná vrstva alebo strieškovitá krakeláž (Obr. 50) je viditeľná aj na ikone Krista Učiteľa pod chórom a na ikone Michala Archanjela. Jeden zo štyroch svietnikov má ulomené dekoratívne časti, ktoré sú provizórne uchytené páskou a taktiež praská polychrómia v spojoch.

**Obr. 50 a – c)** Poškodenia, ako uvoľnená farebná vrstva alebo strieškovitá krakeláž, foto: R. Tóth.

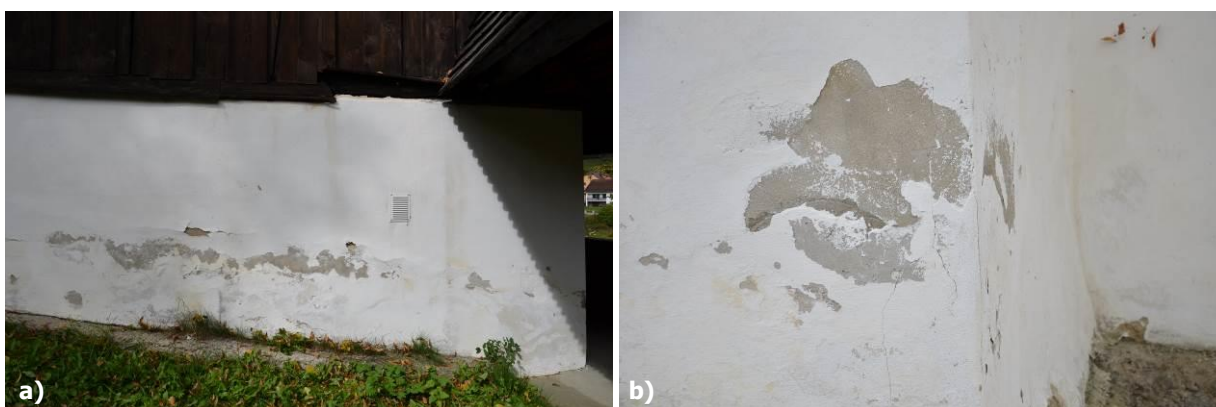
**Obr. 57** Opadaná omietka a) na východnej strane kostola; b) na severnej strane kostola, foto: L. Dubinyová.

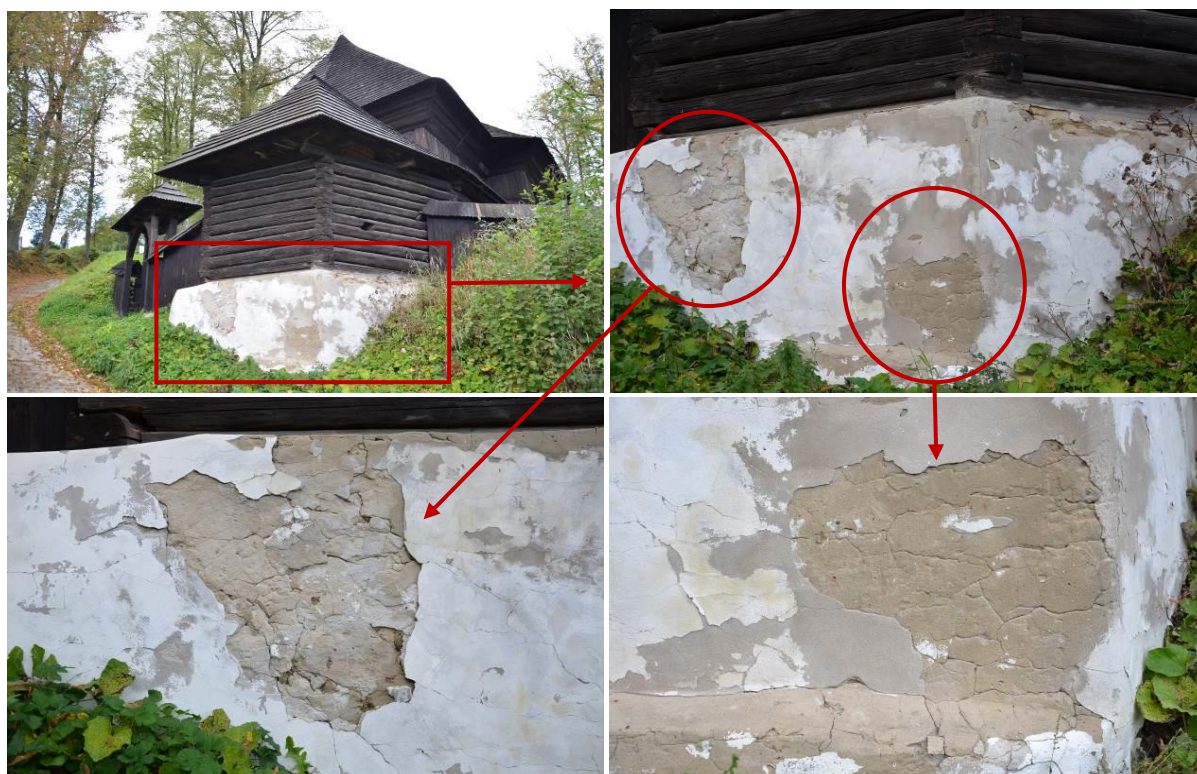
**Obr. 58** Opadaná a popraskaná omietka, pohľad na kamenné murivo z východnej strany, ktoré je súčasťou oplatenia kostola, foto: L. Dubinyová.

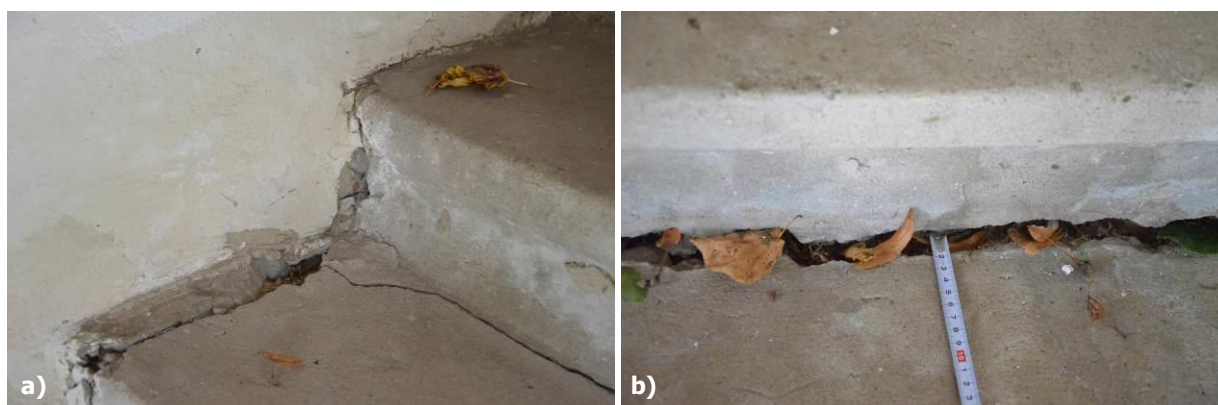
**Obr. 60** Vstupné schodisko do kostola **a)** makro trhliny medzi schodiskovým ramenom a bočnou stenou a medzi schodiskovými stupňami; **b)** detail makro trhliny medzi schodiskovými stupňami, foto: L. Dubinyová.

Južná strana kostola a okolie hlavného schodiska vykazujú problémy s vlhkosťou a zasolením. Napriek použitiu bieleho povrchového náteru na múroch schodiska dochádza k zvýšenej lokálnej vlhkosti v omietke, zároveň aj k jej opadaniu a popraskaniu. Odvodňovací systém zo stiech nepostačuje, je potrebné doplniť dažďový zvod. Ojedinele sa na omietkach začínajú prejavovať plesne rôznych druhov. Na vstupnom schodisku do kostola možno pozorovať makro trhliny medzi schodiskovými stupňami, schodiskovým ramenom a bočnou stenou. Strešná krytina je kompaktná. Osvetlenie lemujúce schody do kostola je poškodené, chýbajú tienidlá alebo sú ovinuté lepiacou páskou. Okolie kostola je upravené. Strešná krytina a drevené obloženie kostola je kompaktné s ojedinelými

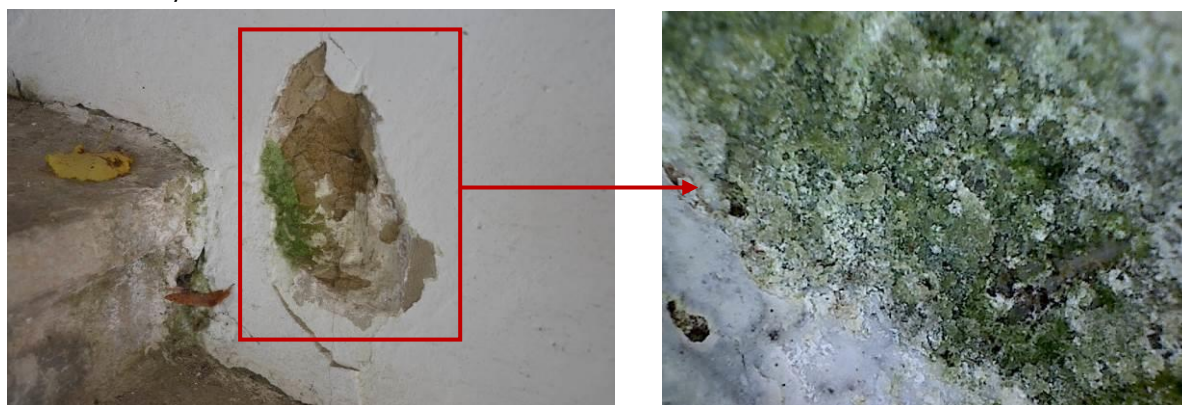
**Obr. 61** Pravá stena vstupného schodiska do kostola – s rozpadnutou omietkou a detail plesní/machov – mikroskopický záber, foto: L. Dubinyová.

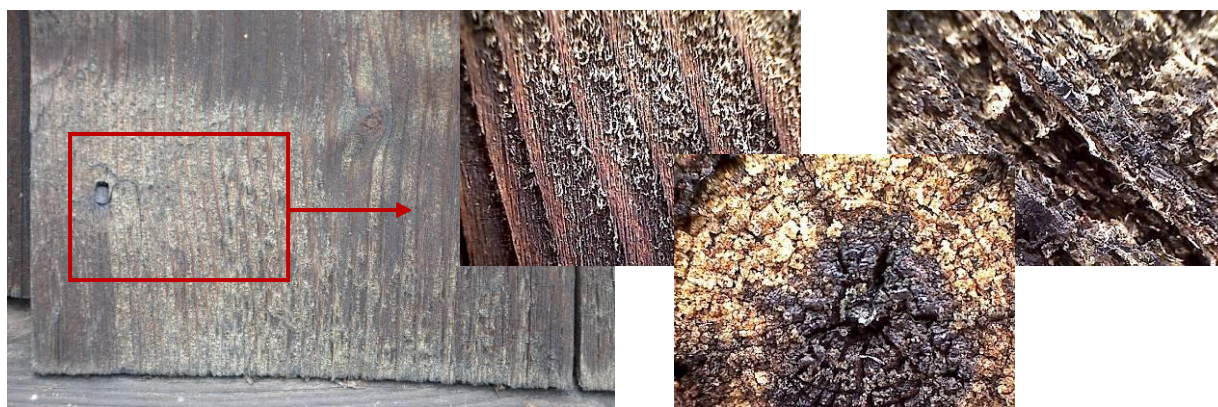
**Obr. 65** Povrchové poškodenie dreveného obloženia v exteriéri a mikroskopické detaily, foto: L. Dubinyová.

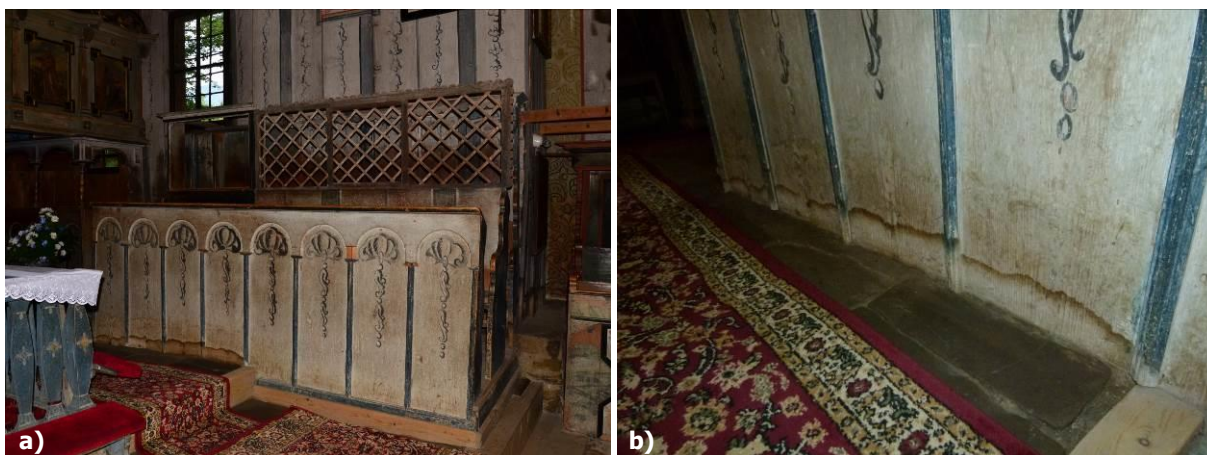
**Obr. 66** Zmeškalovská lavica zavlha zospodu južnej strany kostola, poškodená farebná vrstva v porovnaní rokov **a)** máj 2015, foto: E. Rudinská a **b)** september 2018, foto: R. Tóth.

V pravom aj ľavom rohu lode kostola, na južnej aj severnej strane, preniká vlhkosť. Vo veľkej miere je to havarijný stav drevnej hmoty, pretože drevo môže naďalej navíhať, čím dochádza k poškodeniu farebnej vrstvy nástenných malieb a maľovaného doskového obloženia. To môže viesť až k biologickej degradácii, kedy bude nevyhnutné drevnú hmotu úplne odstrániť. Aj tento rok bola dotýkovým vlhkomerom potvrdená vysoká vlhkosť dreva. V exteriéri bola robená drenáž, no zavlhnutie pokračuje naďalej. Vzniknuté škáry v doskovom obložení sú zanesené lístím. V budúcnosti je potrebné príčiny zavlhnutia odstrániť, Zmeškalovskú lavicu je potrebné reštaurovať, izolovať a zakonzervovať. Na chóre sú maľované ornamenty, ktoré sú poškodené nápismi spôsobenými cudzím zavinením. Pri porovnaní poškodení v rokoch 2014, 2015, 2016 a 2017 na mobiliári kostola neboli viditeľné žiadne opravy a zmeny. Poškodenia by bolo potrebné odstrániť a zakonzervovať stav pamiatky pre ďalšie generácie. Pri obhliadke hlavný oltár a mobiliár vykazoval poškodenia nezmenené a bližšie opísané už v predchádzajúcich správach z rokov 2014-2017.

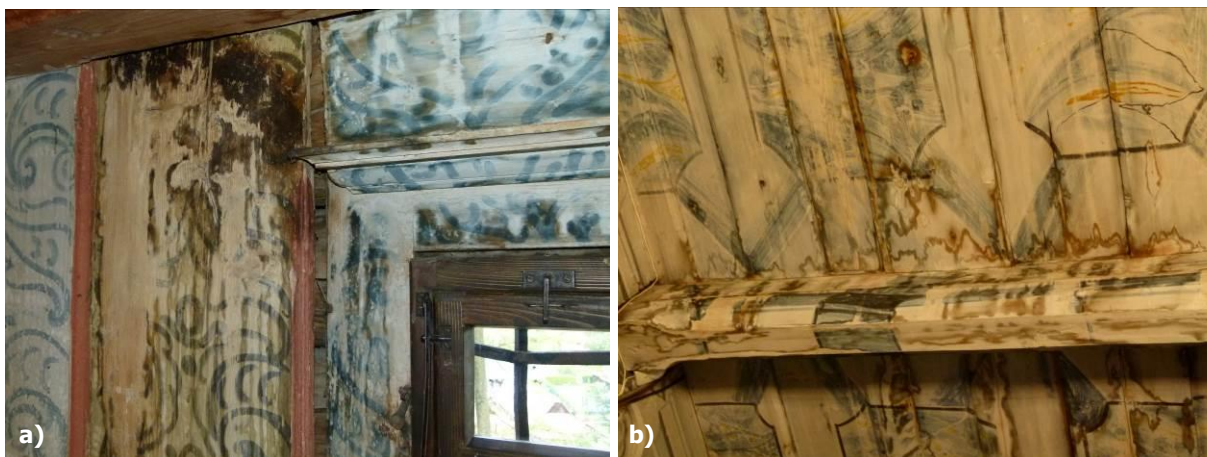
**Obr. 67** Poškodenie farebnej výzdoby zatečením **a)** na drevenom obložení; **b)** na drevnom tráme a stropnom doskovom obložení, foto: R. Tóth.

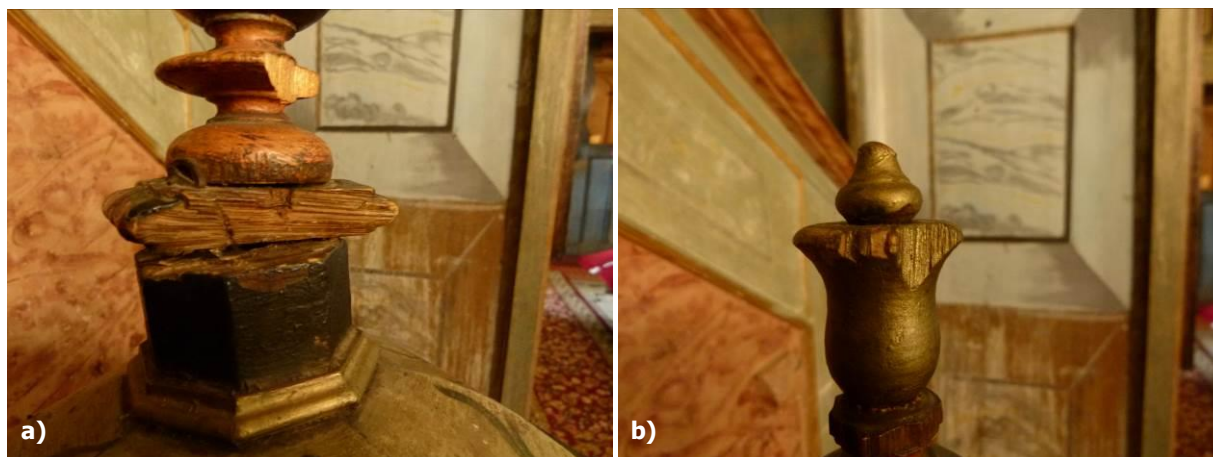
**Obr. 69 a – b)** Poškodenie ozdobného úchyty vrchnej časti poklopu krstiteľnice, foto: R. Tóth.

Poukázané poškodenia na mobiliári, ktoré sú pravidelne monitorované, by bolo vhodné včas odstrániť a zakonzervovať skôr, než sa rokmi po milimetroch ošúcha polychrómia alebo degraduje drevná hmota. Leštiny nesú patinu získanú rokmi, no citlivým reštaurátorským zásahom by sa polychrómia mohla zachovať.

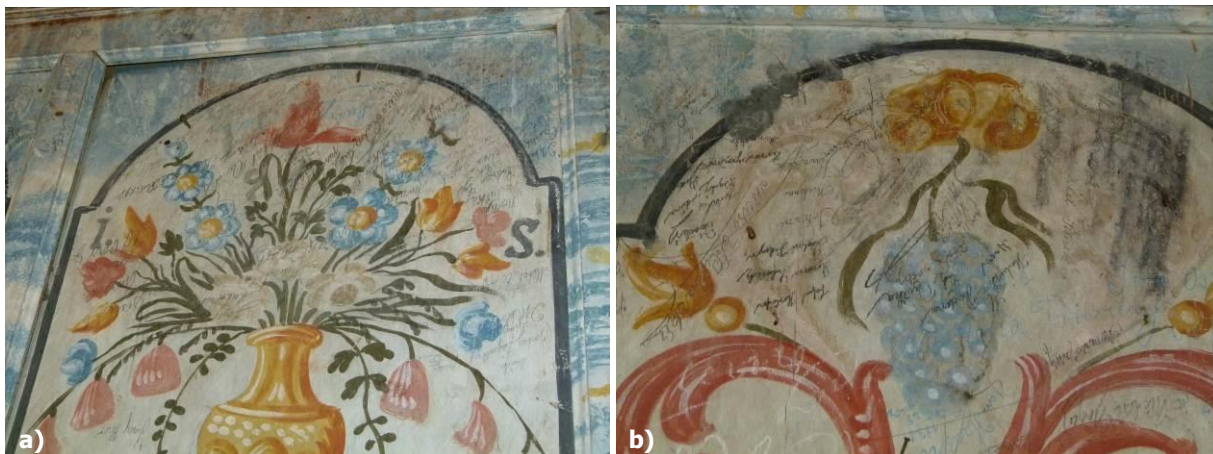
**Obr. 70 a – b)** Poškodenie drevenej kazetovej výzdoby chóru, foto: R. Tóth.

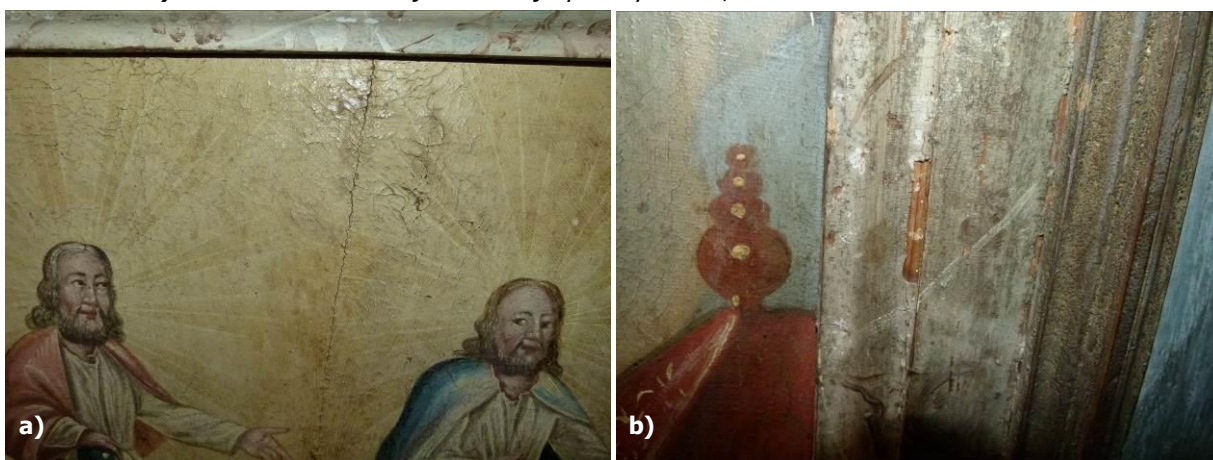
**Obr. 71 a – b)** Detaily uvoľnenej časti polychrómie, poškodenia a krakeláž, foto: R. Tóth.

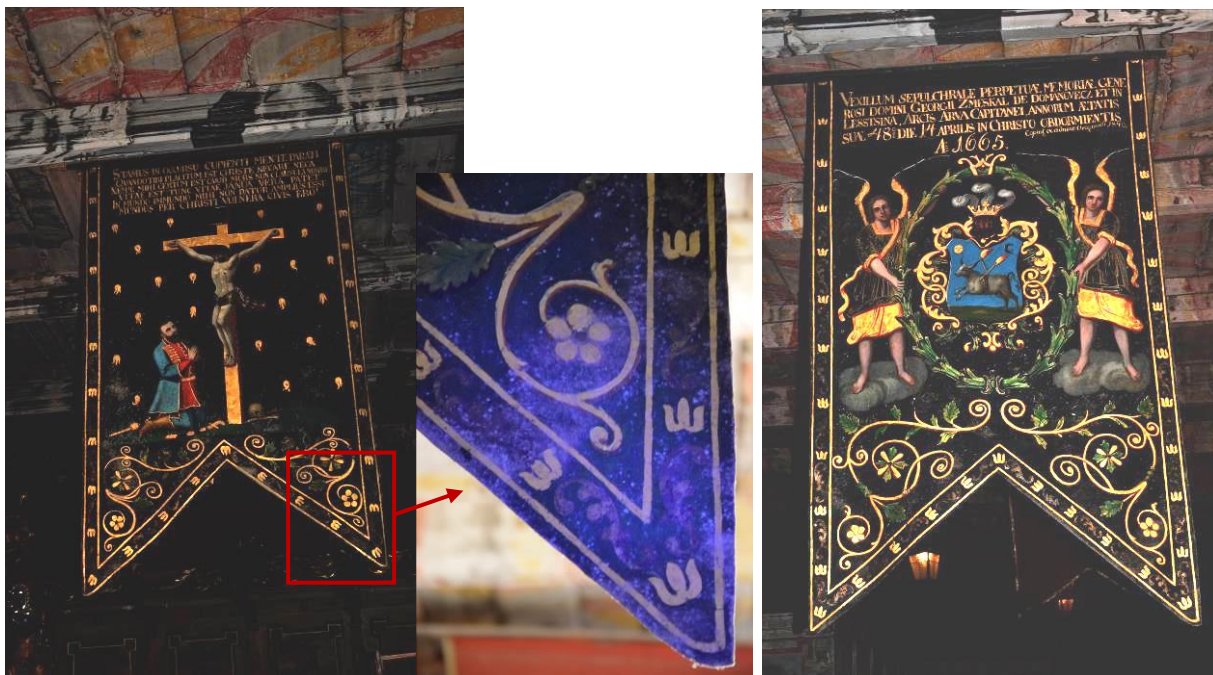
**Obr. 72** Zmeškalovská zástava viditeľne napadnutá plesňami, stav nezmenený, **a)** predná strana zástavy s detailom pravého cípu zástavy pod UV osvetlením, foto: E. Rudinská (máj 2017), L. Dubinyová (september 2018) a **b)** zadná strana zástavy, foto: E. Rudinská (máj 2017).

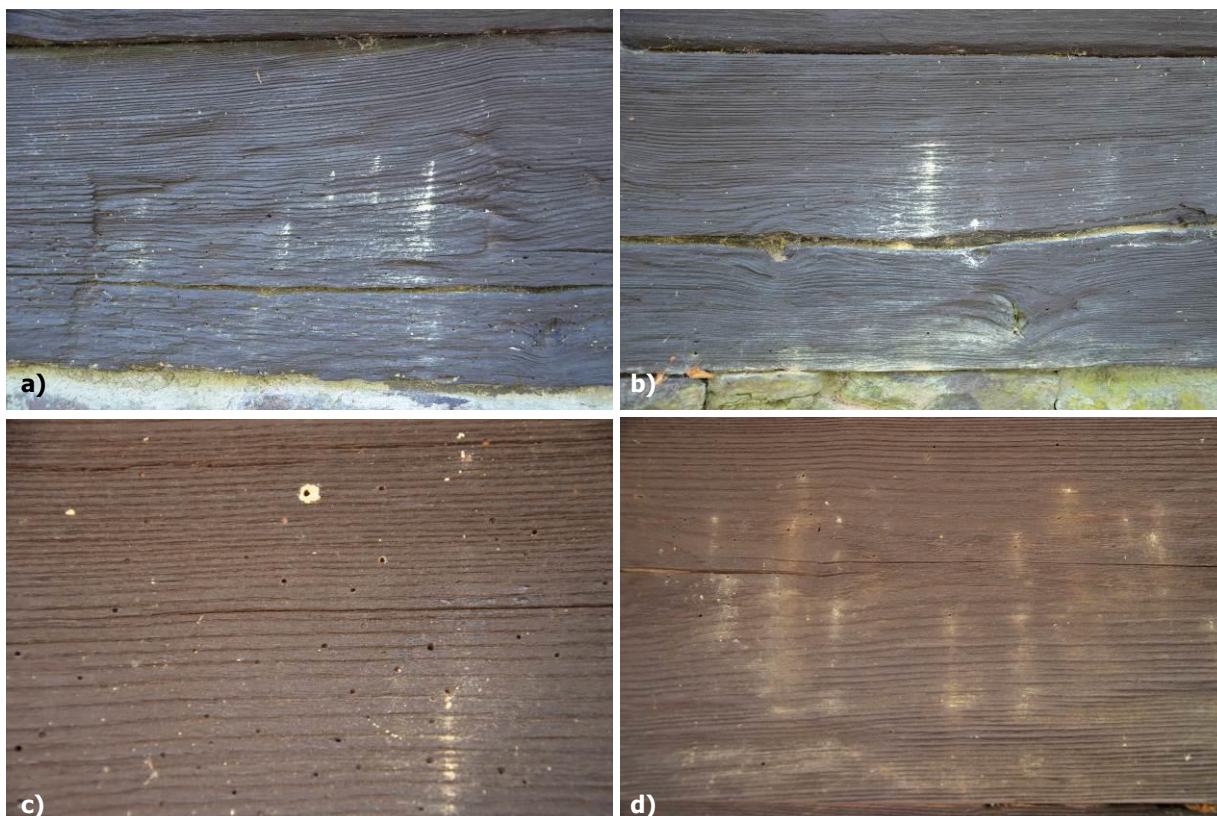
Drevená hmota exteriéru chrámu je napriek ochranným náterom, najmä na severnej a južnej strane napadnutá drevokazným hmyzom. Prítomnosť požerkov vo výletových otvoroch potvrdzuje aktivitu drevokazného hmyzu. Strešná krytina je kompaktná, bez chýbajúcich šindľov, len lokálne porastená machmi. Z dlhodobého hľadiska by bolo vhodné zabezpečiť odvod dažďovej vody tak, aby nedochádzalo k ďalšiemu zmáčaniu objektu. Na severnej strane babinca a na južnej strane lode chýbajú dosky dreveného obloženia pod strechou. Okno na severnej strane kostola je provizórne vyplnené drevenou doskou. Malé okienka na západnej veži sú vyplnené iba ochrannou sieťkou, dôsledkom čoho zateká do vnútorných častí objektu. Dažďová voda steká po trámoch zvonice, čo spôsobuje ich degradáciu.

**Obr. 74 a – d)** Stopy po drevokaznom hmyze (výletové otvory s prachovými frakciami) na drevenom obložení chrámu, foto: L. Dubinyová.

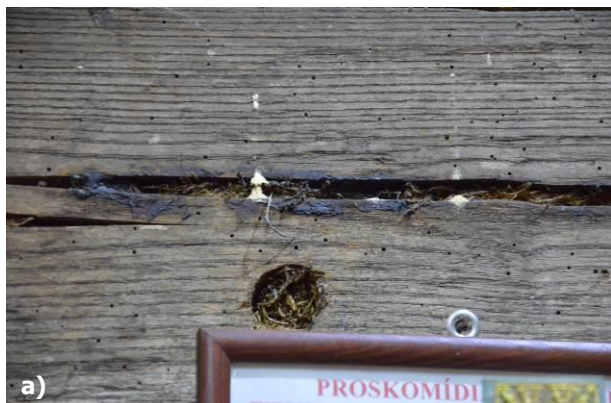
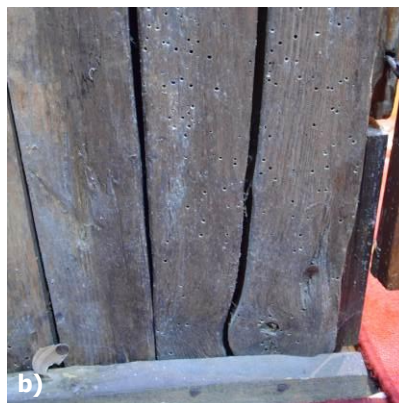
**Obr. 75** Stopy po drevokaznom hmyze (výletové otvory s prachovými frakciami) na drevenom obložení chrámu v interiéri cerkvi **a)** drevené obloženie v presbytériu; **b)** drevené obloženie na zadnej stene ikonostasu, foto: L. Dubinyová.
