**Monitoring stavu drevnej hmoty objektov  
lokality svetového dedičstva  
„Drevené chrámy v slovenskej časti Karpatského oblúka“**

83/18  
PUSR-2018/19717/80591/ZEL  
Ing. Lenka Dubinyová, PhD.  
Ing. Lenka Vrbiková, PhD.  
Mgr. art. Roman Tóth

**Zadanie:** Plán hlavných úloh Pamiatkového úradu SR na rok 2018  
C. Svetové kultúrne dedičstvo UNESCO

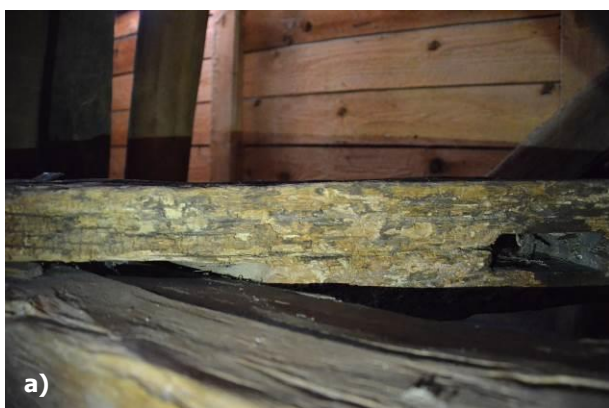
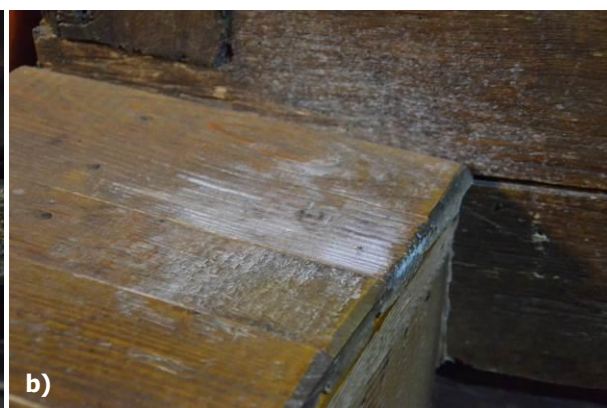
**Obr. 76 a)** Degradovaný trám v podveží; **b)** pravdepodobný výskyt plesní na pravej strane lavice a drevenom obložení v babinci, foto: L. Dubinyová.

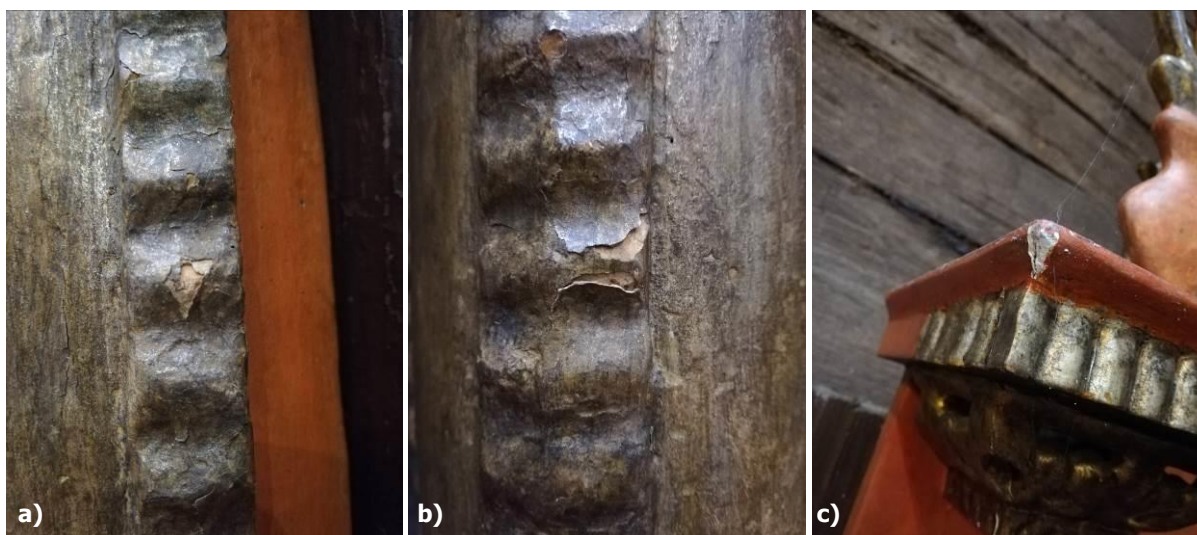
Obr. 79 a – c) Poškodenia uvoľnenej farebnej vrstvy na architektonických častiach ikon, foto: R. Tóth.

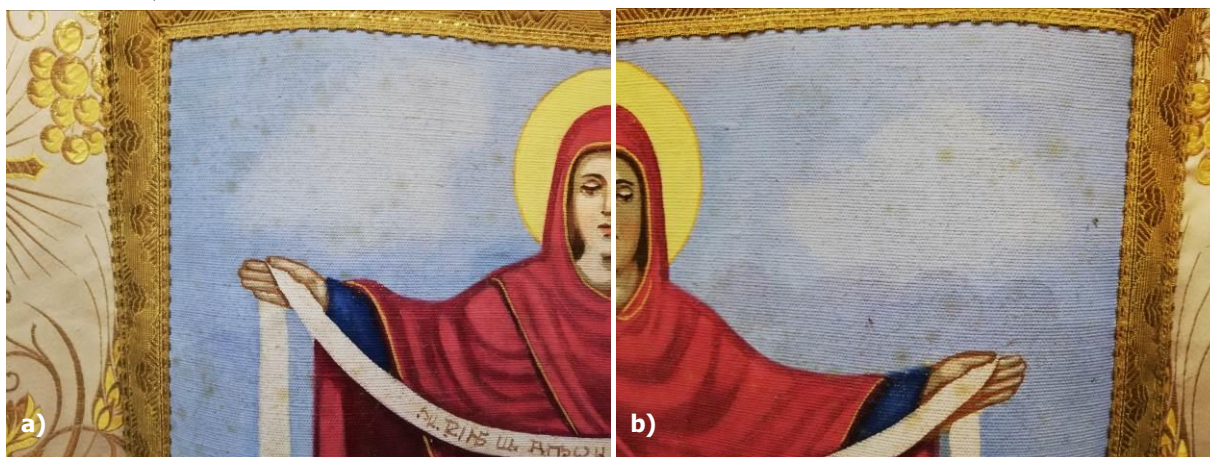
Obr. 80 a – b) Na procesiovej zástave s motívom Panny Márie sú viditeľné škvrny po plesni, foto: R. Tóth.

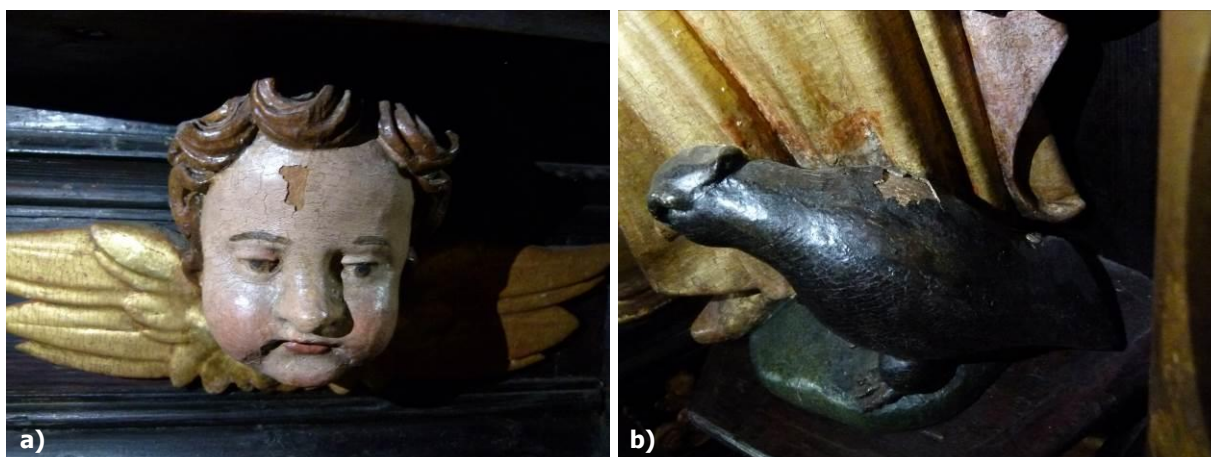
**Obr. 88 a – b)** Detaily úbytkov polychrómie sochárskej výzdoby, foto: R. Tóth.
