**Monitoring stavu drevnej hmoty objektov  
lokality svetového dedičstva  
„Drevené chrámy v slovenskej časti Karpatského oblúka“**

48/19  
PUSR-2019/11817/33384/ZEL  
Ing. Lenka Dubinyová, PhD.  
Mgr. Peter Cibula  
Mgr. art. Roman Tóth

29.05.2019

**Zadanie:** Plán hlavných úloh Pamiatkového úradu SR na rok 2019  
C. Svetové kultúrne dedičstvo UNESCO

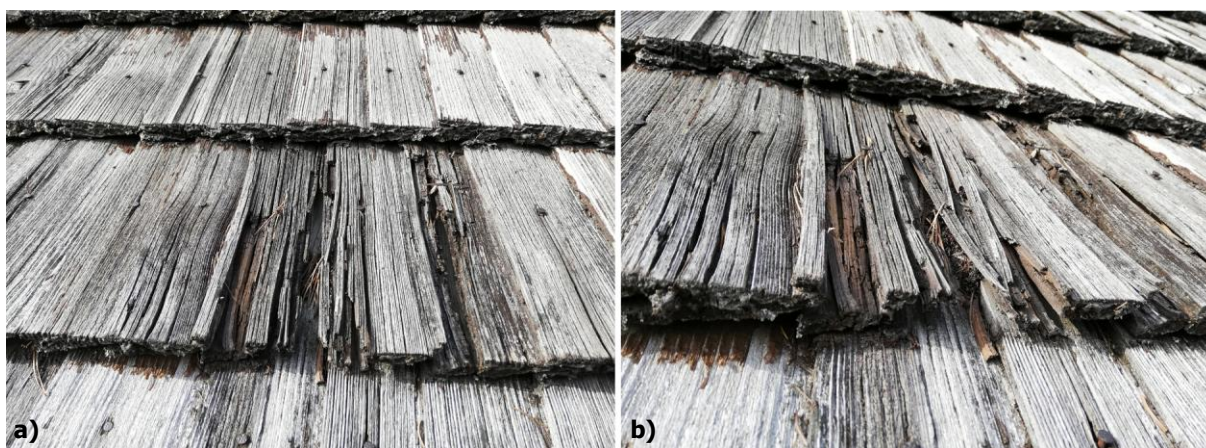
**Obr. 3 a) – b)** Detail poškodeného šindľového dreva, foto: R. Tóth.

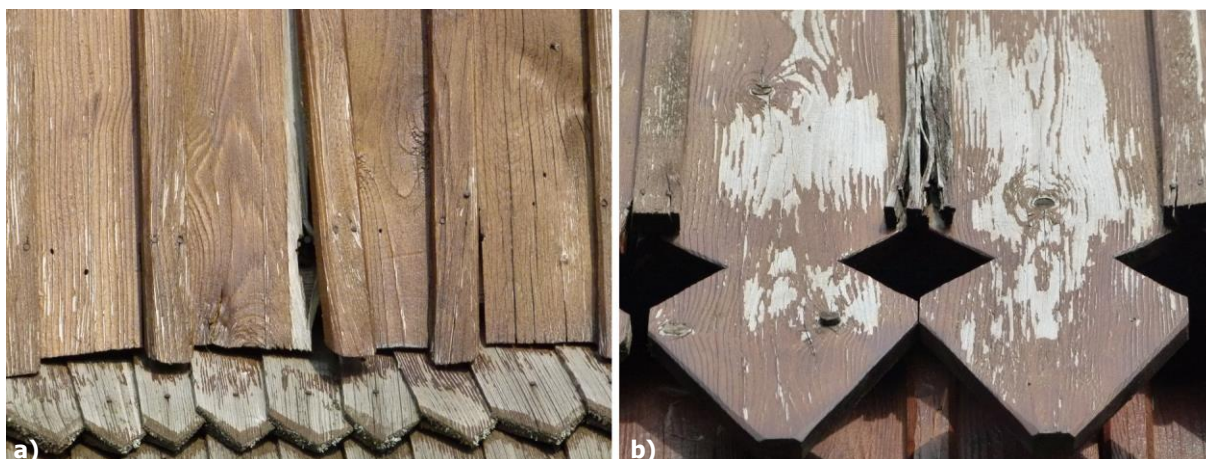
Opláštenie objektu a strešná krytina sa javia ako kompaktné, miestami sú šindle popraskané s čiastočne vypadaným drevom a nedoliehajúce lišty vertikálneho doskového obloženia (Obr. 2, 3, 4). Severná strana šindľovej strechy kostola a ohrady je obrastená machom.

**Obr. 4 a)** Nedoliehajúce lišty vertikálneho doskového obloženia; **b)** rozpadnutá lišta ozdobného nákončia vertikálneho doskového obloženia, foto: R. Tóth.

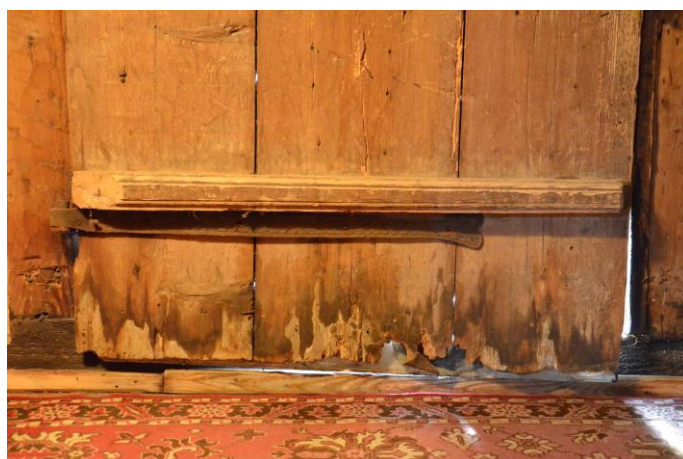
**Obr. 7** Detail zavlhnutých, poškodených vchodových dverí z interiérovej strany, foto: L. Dubinyová.

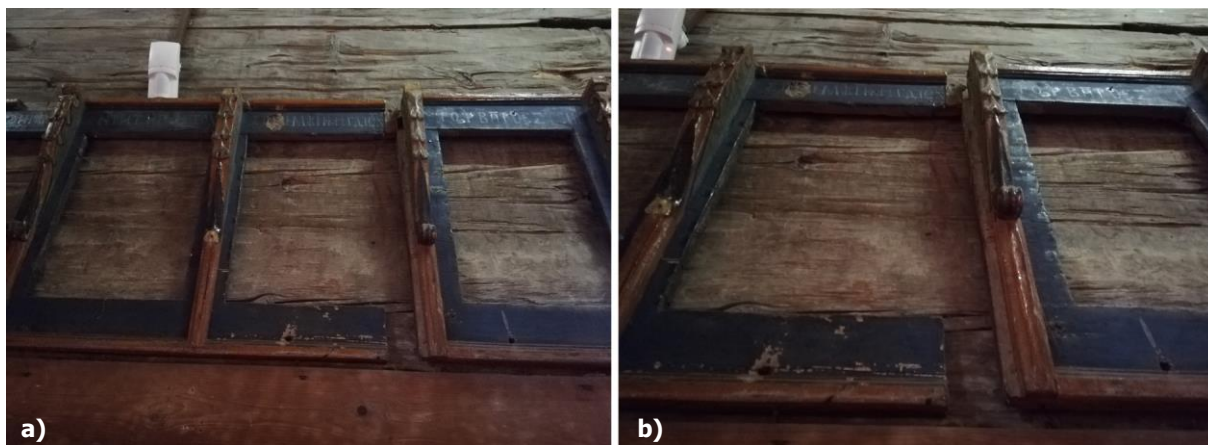
**Obr. 9 a) – b)** Prázdne rámy od ikon, foto: R. Tóth.

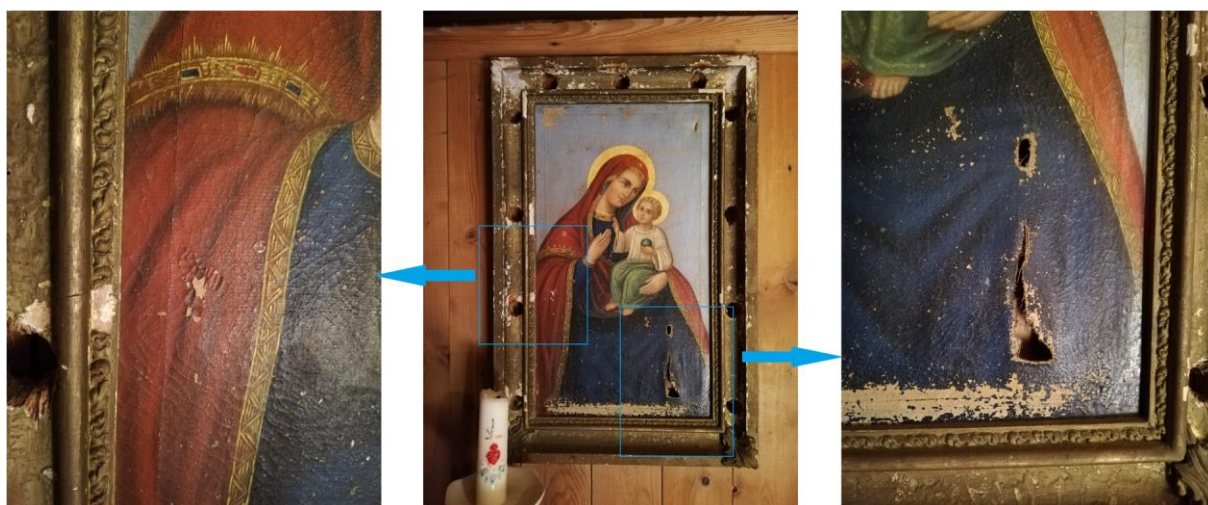
**Obr. 10** Obraz „Panny Márie s dieťaťom“ a jeho poškodenia, foto: R. Tóth.

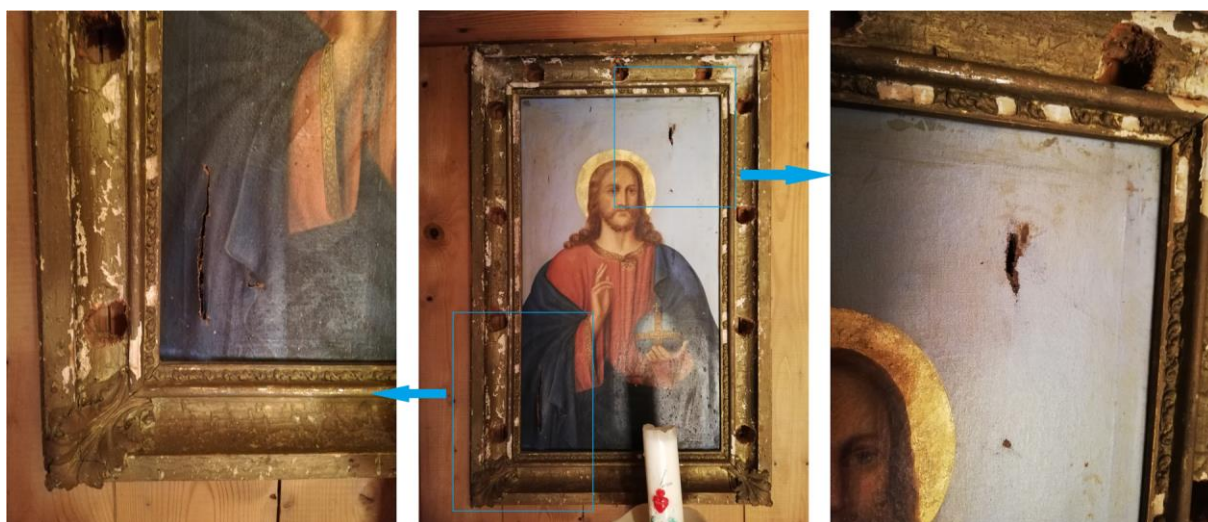
**Obr. 11** Obraz „Kristus Salvator Mundi“ a jeho poškodenia, foto: R. Tóth.

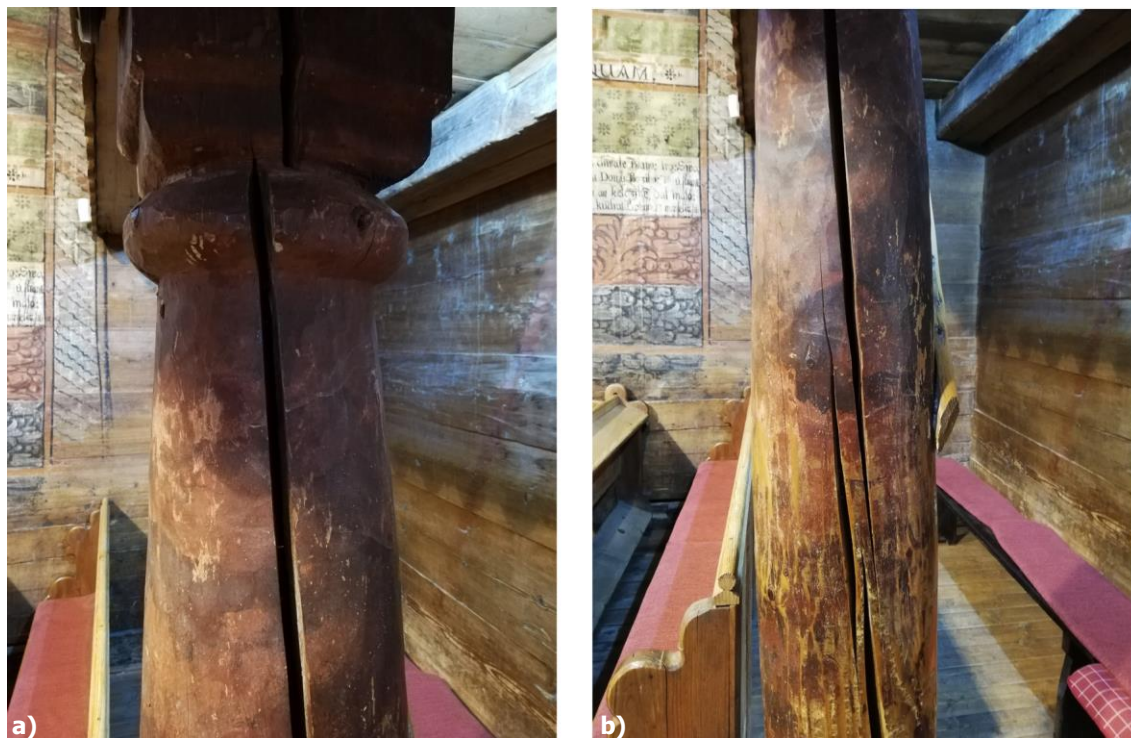
**Obr. 15** Prasknutý drevený nosný stĺp pod emporou **a)** hlavica **b)** driek, foto: R. Tóth.

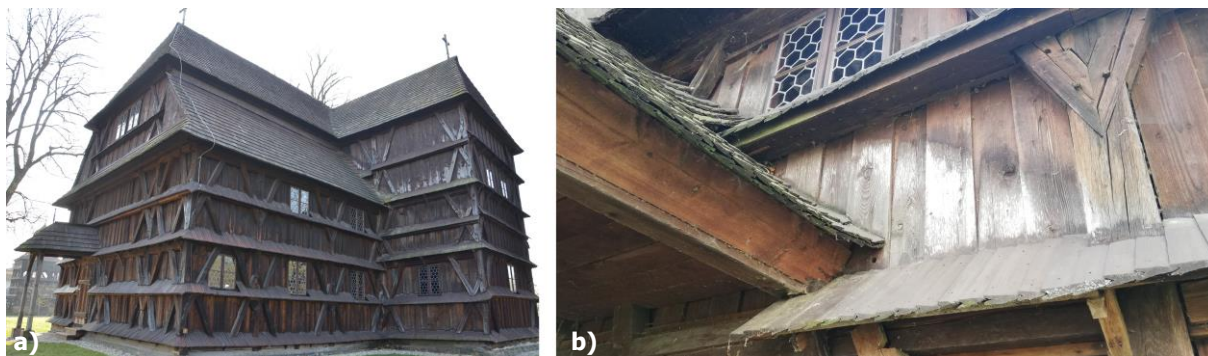
**Obr. 22 a)** Zošednutie šikmých trámov, foto: L. Dubinyová **b)** Zošednutie zvislých dosiek, foto: R. Tóth.

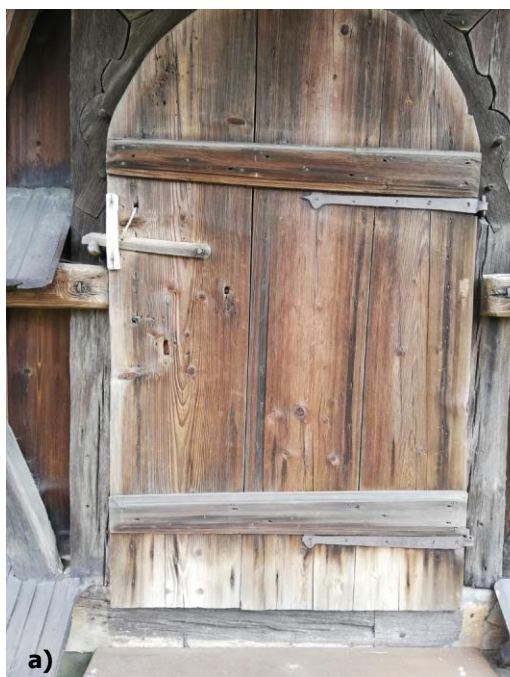
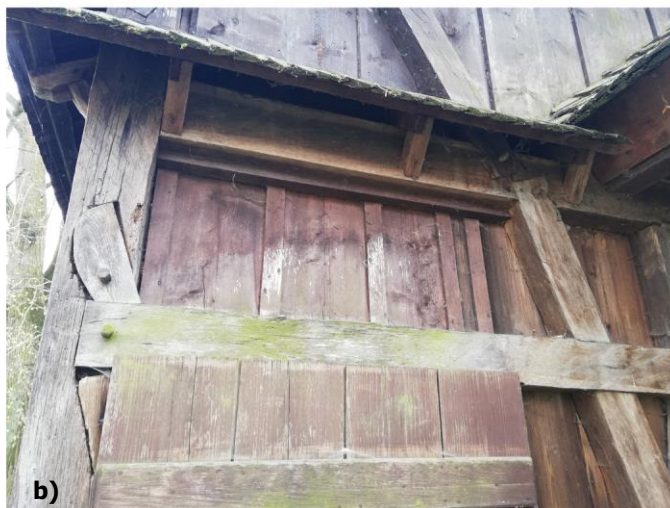
**Obr. 29 a) – b)** Zošednutie drevnej hmoty pôsobením vlhkosti, foto: R. Tóth.

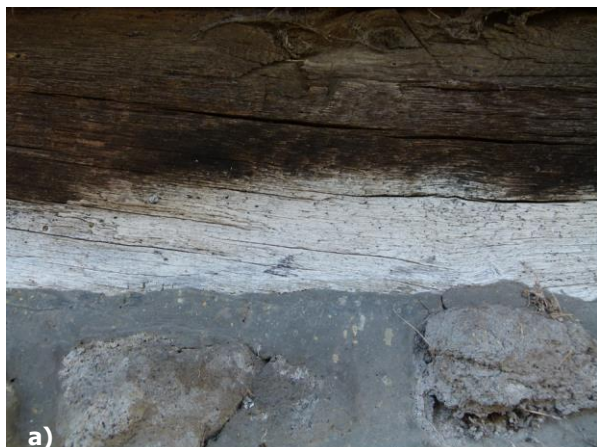
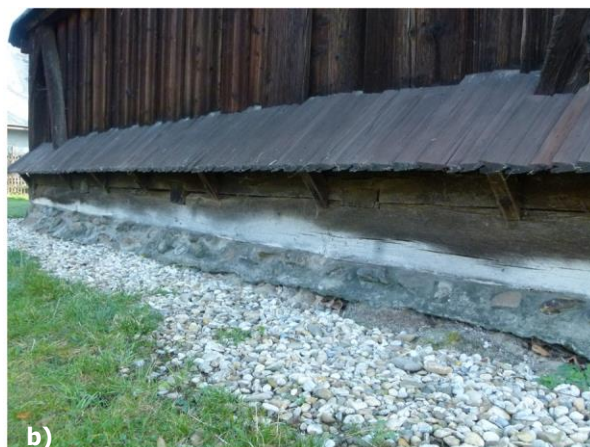
**Obr. 30 a) – b)** Presiakanie vlhkosti z kamenného podkladu, foto: R. Tóth

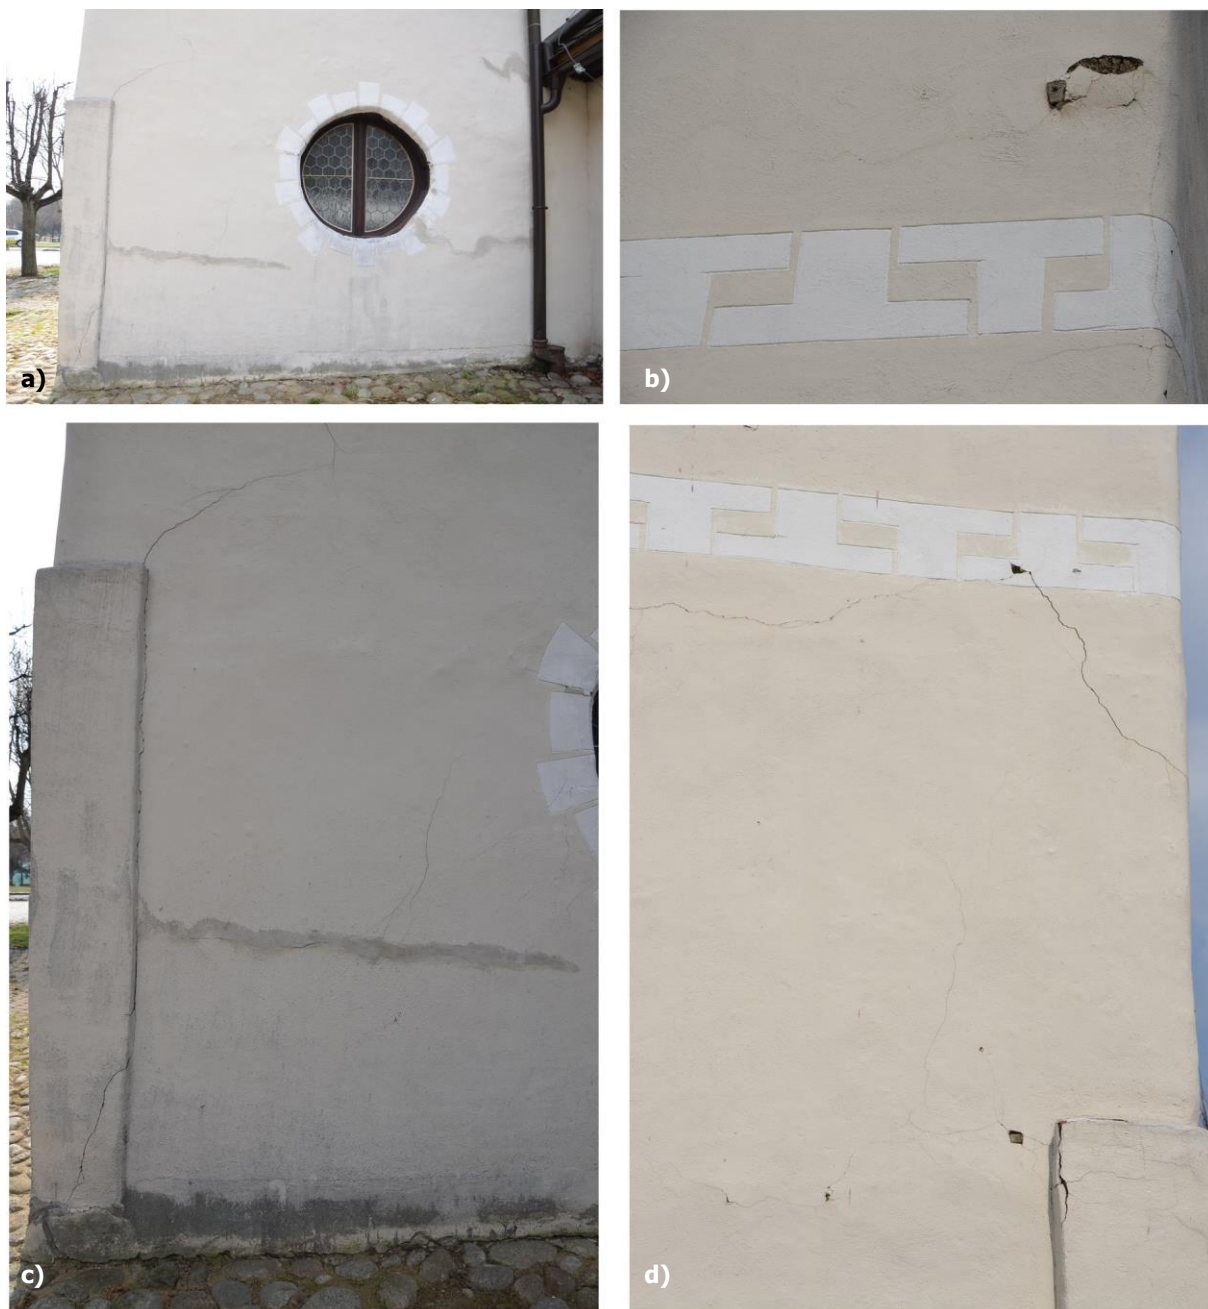
**Obr. 38 a)** Omietka s vyplnenými prasklinami; **b)** opadnutý biely náter; **c)** detail na vyplnenú prasklinu; **d)** prasklina s dierou po vypadnutom kuse omietky, foto: L. Dubinyová.

V omietke sú ojedinelé praskliny a trhliny a miestami opadaný biely náter. Šindľová krytina kostola je bez chýbajúcich šindľov.

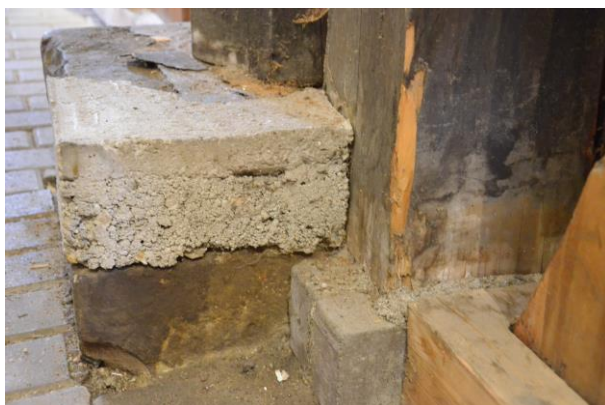
**Obr. 41** Poškodená a betónom opravená päťka stĺpu S3, foto: L. Dubinyová.

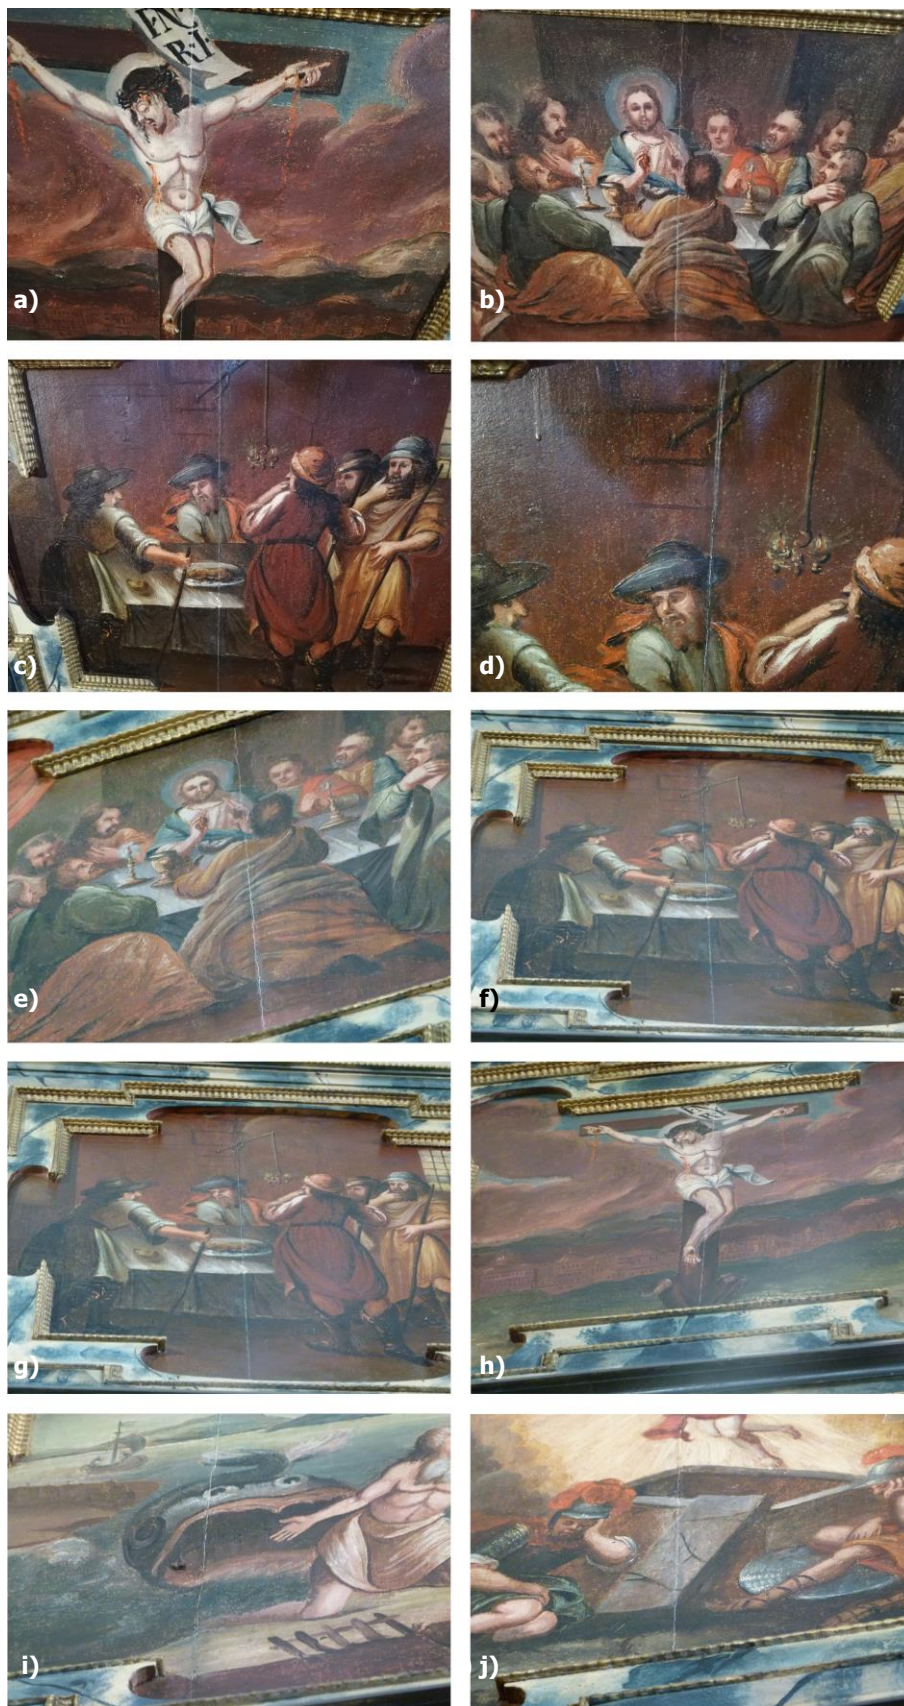
**Obr. 44 a) – j)** Praskliny farebnej vrstvy obrazov na bočnom ľavom chóre aj na ďalších obrazoch, foto: R. Tóth.

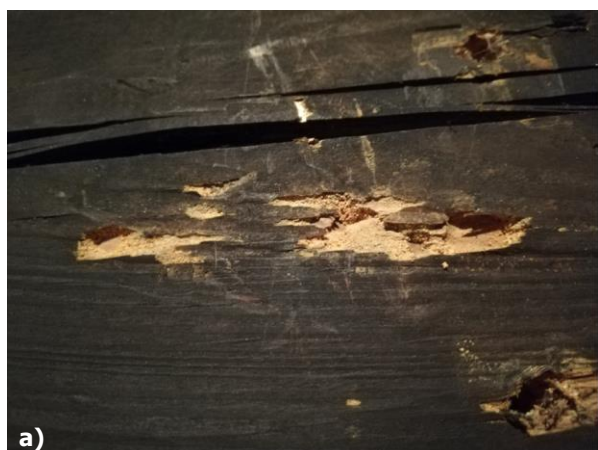
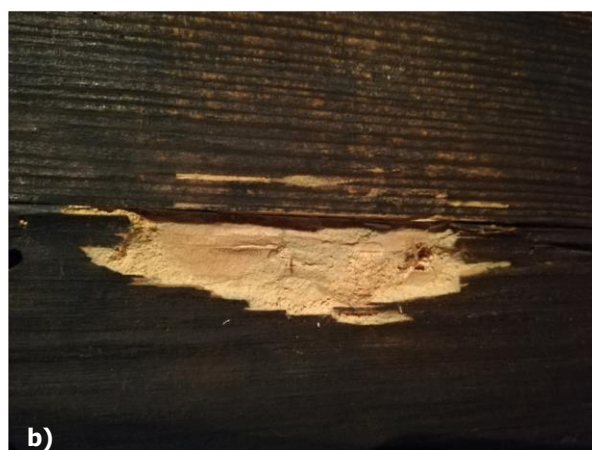
**Obr. 51 a) – b)** Degradácia drevnej hmoty v interiéri, foto: R. Tóth

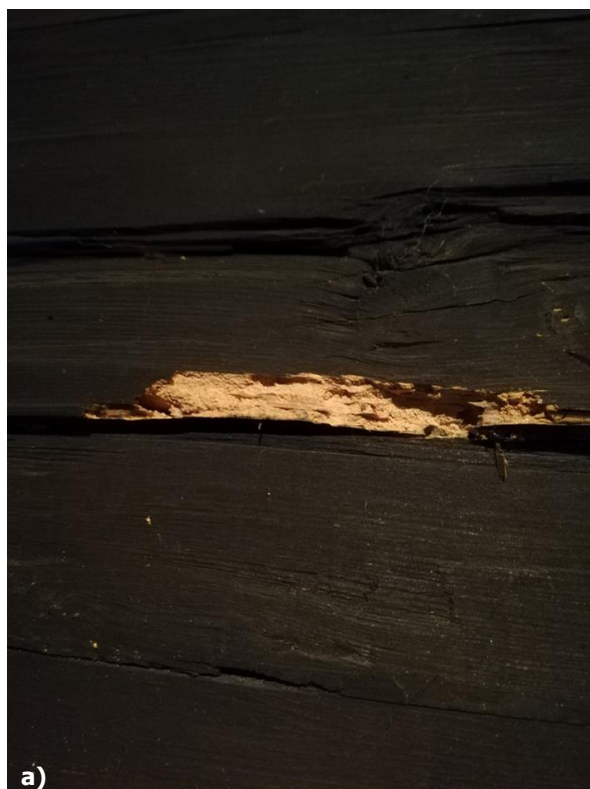
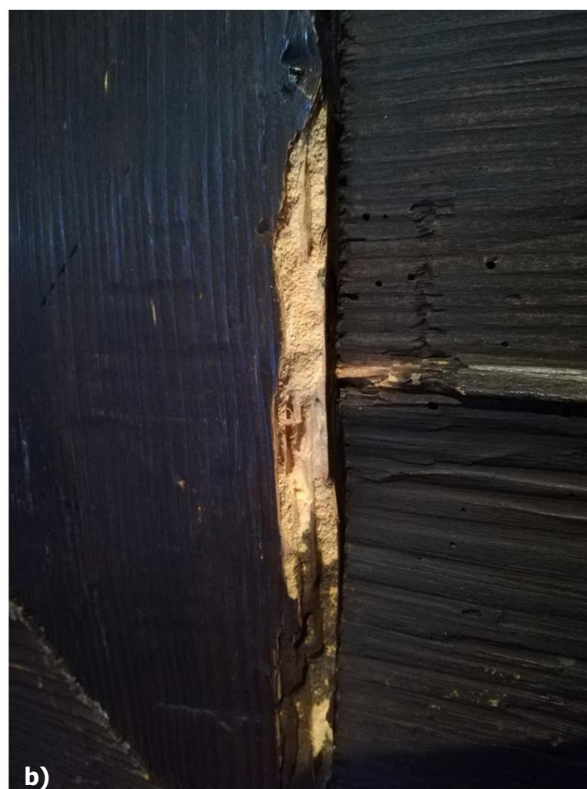
Výrazné oslabenie drevnej hmoty je možné pozorovať najmä v lodi a v presbytériu (predovšetkým na južnej strane) spôsobené drevokazným hmyzom. Drevo ikonostasu ako aj ďalších súčastí mobiliáru je kompaktné, bez známok napadnutia biologickými činiteľmi.

**Obr. 53 a) – b)** Poškodená degradovaná drevná hmota drevenej konštrukcie, foto: R. Tóth.

Z hľadiska bezpečnosti a z dôvodu zabránenia rozširovania drevokazného hmyzu do ikonostasu a mobiliáru chrámu, odporúčam v najbližšej dobe eliminovať aktívny drevokazný hmyz a zároveň spevniť poškodenia ním spôsobené. V roku 2018 sa potvrdil drevokazný hmyz aj v blízkosti ikonostasu zo zadnej strany na nosnom tráme. Poškodenia na polychrómií v porovnaní s predchádzajúcimi rokmi stále pretrvávajú z dôvodov pôsobenia atmosférických zmien. Na niektorých miestach je polychrómia uvoľnená, najmä v spodnej časti ikonostasu na antependiách a v okolí cárskych dverí, kde je farebná vrstva pri otváraní v oblasti pántov viac namáhaná. Na rade apoštolov je farebná vrstva popraskaná najmä v spojoch dosiek, kde je viditeľné tmelenie bielym tmelom. Poškodenia, ako uvoľnená farebná vrstva alebo strieškovitá krakeláž je viditeľná aj na ikone Krista Učiteľa pod chórom a na ikone Michala Archanjela. Pôsobenie červotoča je najviac pozorovateľné za ikonostasom na stenách drevenej konštrukcie (Obr. 51, 53, 54). Na procesiových zástavách ktoré boli pozorované pod UV svetlom boli viditeľné stopy po retušoch, známky zaplesnenia boli objavené v minimálnej miere (Obr. 55, 56).

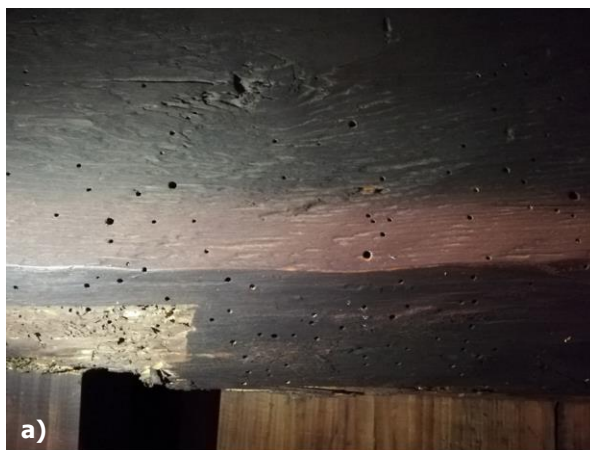
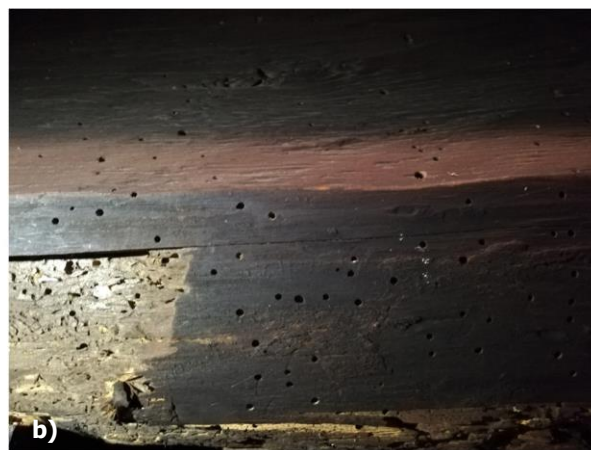
**Obr. 54 a) – b)** Nosný trám nad ikonostasom, foto: R. Tóth

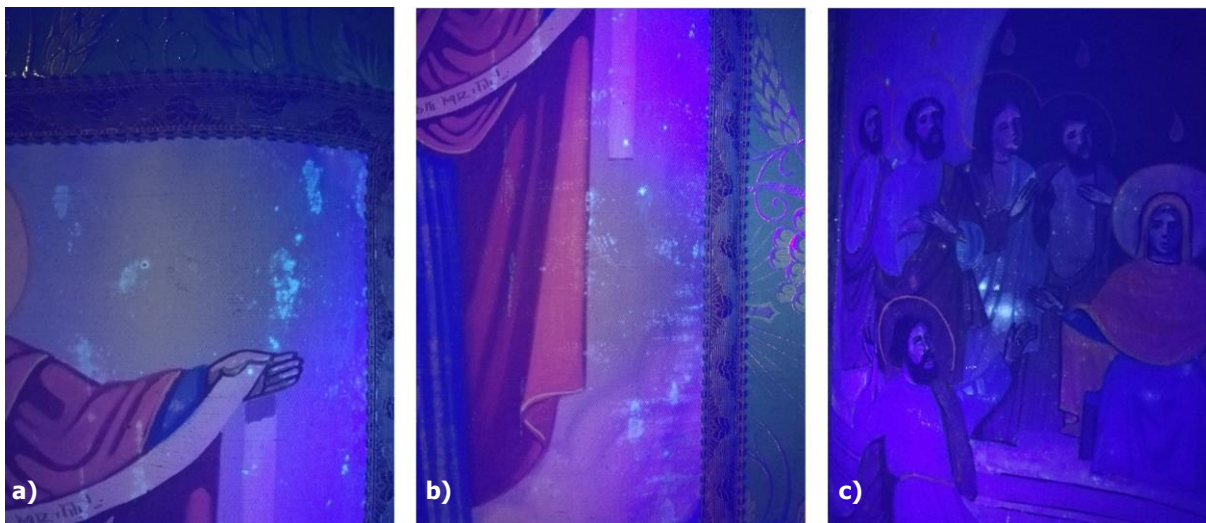
**Obr. 55 a) – c)** Znamky zaplesnenia na procesiových zástavách pozorované pod UV svetlom, foto: R. Tóth

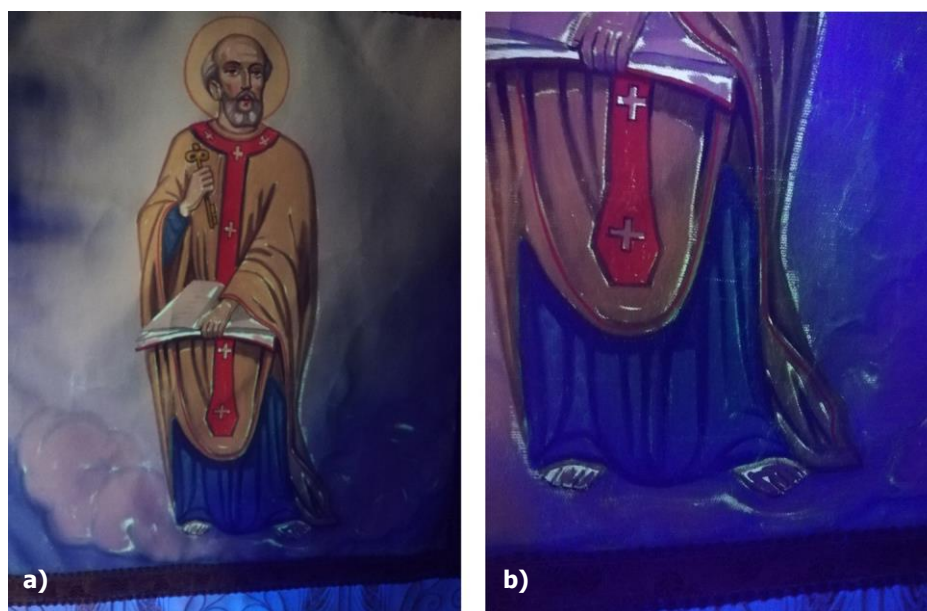
**Obr. 56 a) – b)** Stopy po retušiach na procesiových zástavách viditeľné pod UV svetlom, foto: R. Tóth

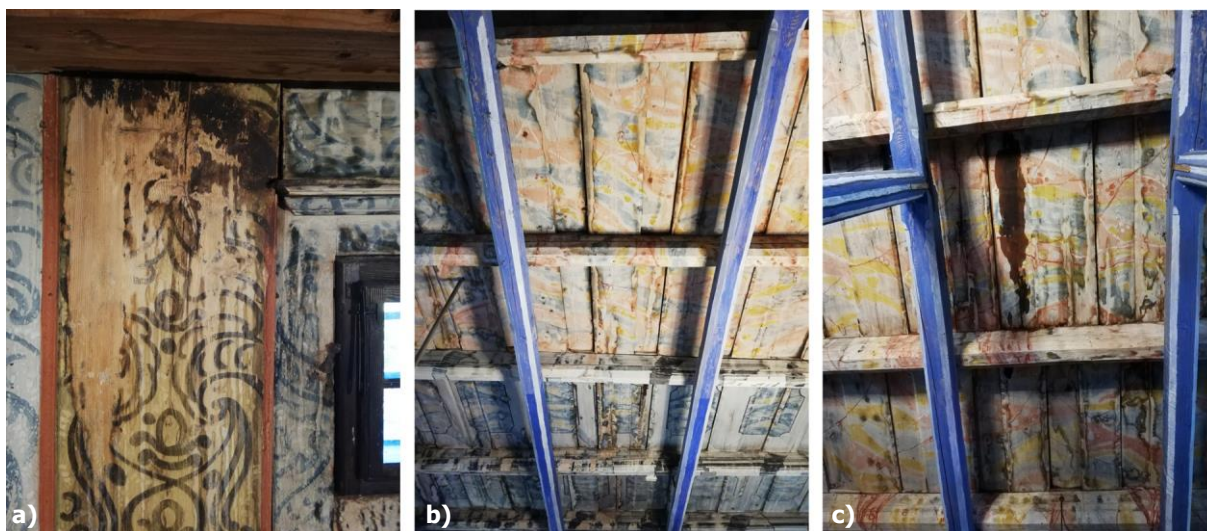
**Obr. 65** Poškodenie farebnej výzdoby **a)** na drevenom obložení stien **b) – c)** na obložení stropu, foto: R. Tóth.

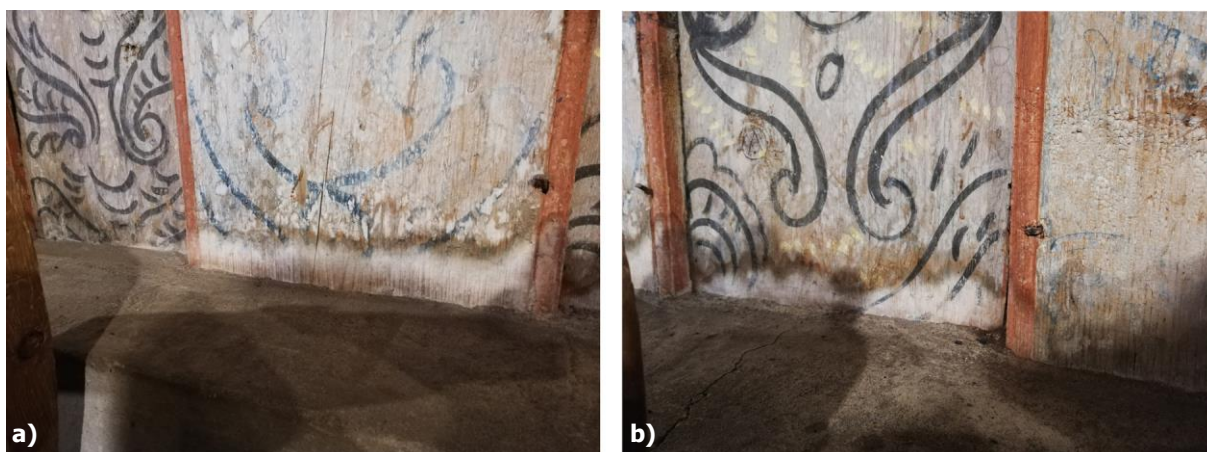
**Obr. 66 a) – b)** Poškodenie farebnej výzdoby navlhnutím od muriva, foto: R. Tóth.

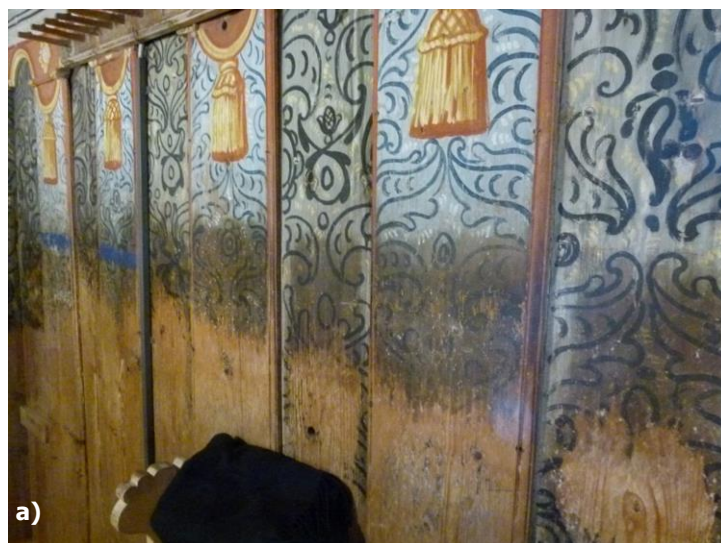
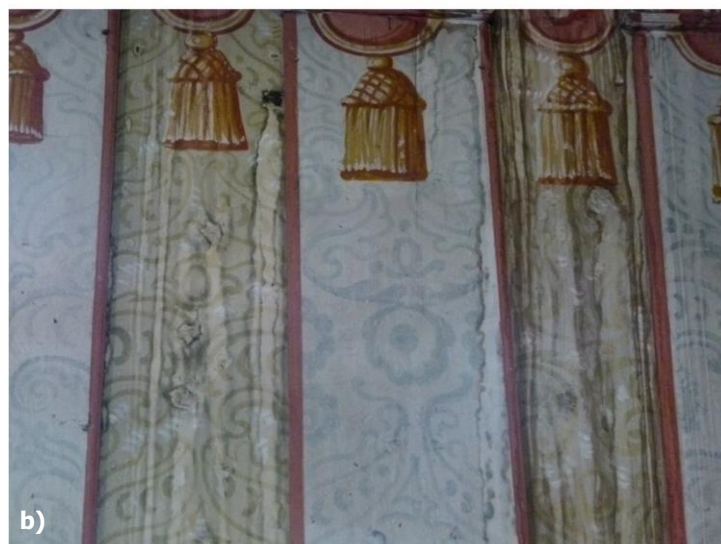
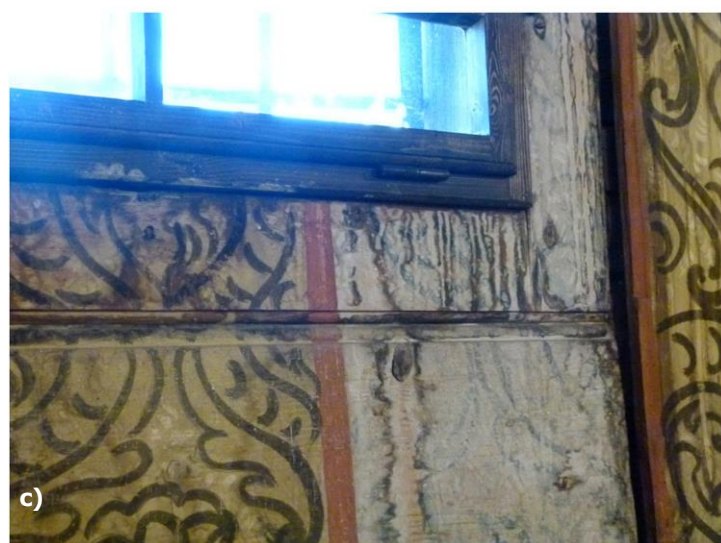
**Obr. 67 a) – c)** Poškodenie farebnej výzdoby zatečením, foto: R. Tóth.

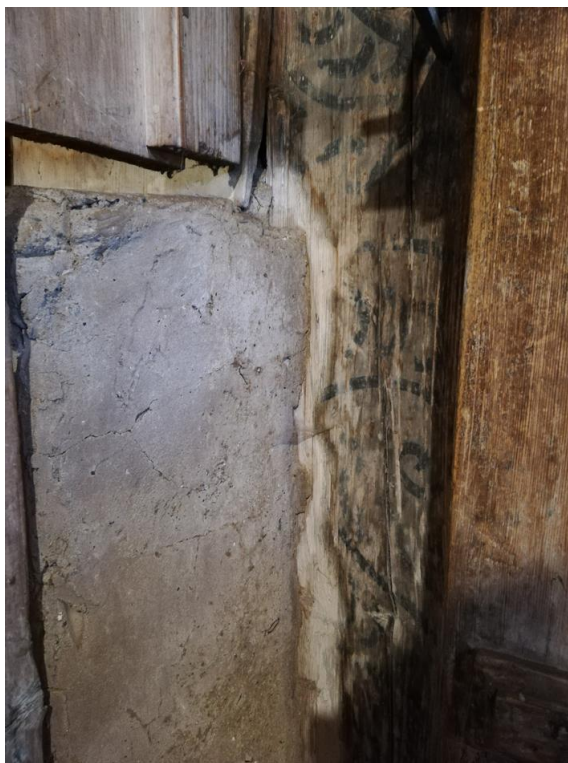
V pravom aj ľavom rohu lode kostolíka na južnej aj severnej strane preniká vlhkosť, vo veľkej miere je to havarijný stav drevenej hmoty, pretože drevo môže naďalej navlhať a tým sa poškodzuje farebná vrstva nástenných malieb a maľovaného doskového obloženia a maľovaného stropu. To môže viesť až k biologickej degradácii, kedy bude nevyhnutné drevnú hmotu úplne odstrániť (Obr. 65, 67). Preukázané poškodenia, ktoré sú pravidelne monitorované, by bolo vhodné včas odstrániť a zakonzervovať skôr, než sa rokmi po milimetroch ošúcha polychrómia alebo degraduje drevná hmota. Aj tento rok bola dotykovým vlhkomerom potvrdená vysoká vlhkosť dreva. Vlhkosť presakuje aj z kamenného muriva do bočných stien lodí (Obr. 66, 69). V budúcnosti je potrebné príčiny navlhania odstrániť. Zmeškalovskú lavicu je potrebné reštaurovať, izolovať a zakonzervovať. Na chóre sú maľované ornamenty počmárané mladistvými vandalmi (Obr. 70). Pri porovnaní poškodení v predošlých rokoch na mobiliári kostola neboli viditeľné žiadne opravy a zmeny (Obr. 71). Zástava s podobizňou ukrižovaného Krista nesie naďalej známky napadnutia plesňou (Obr. 72). Pri obhliadke hlavný oltár vykazoval poškodenia, boli zaznamenané poškodenia na maľbách ikon a to uprostred obrazu Svätej Trojice nachádzajúceho sa naľavo od hlavného oltára (Obr. 73) a priamo na oltári, kde došlo na niektorých maľbách k poškodeniu plátna po prepichnutí oceľovým klincom (Obr. 74, 75).

**Obr. 69** Navlhávanie doskového obloženia od muriva, foto: R. Tóth.

Leštiny nesú patinu získanú rokmi, no citlivým reštaurátorským zásahom by sa polychrómia mala zachovať.

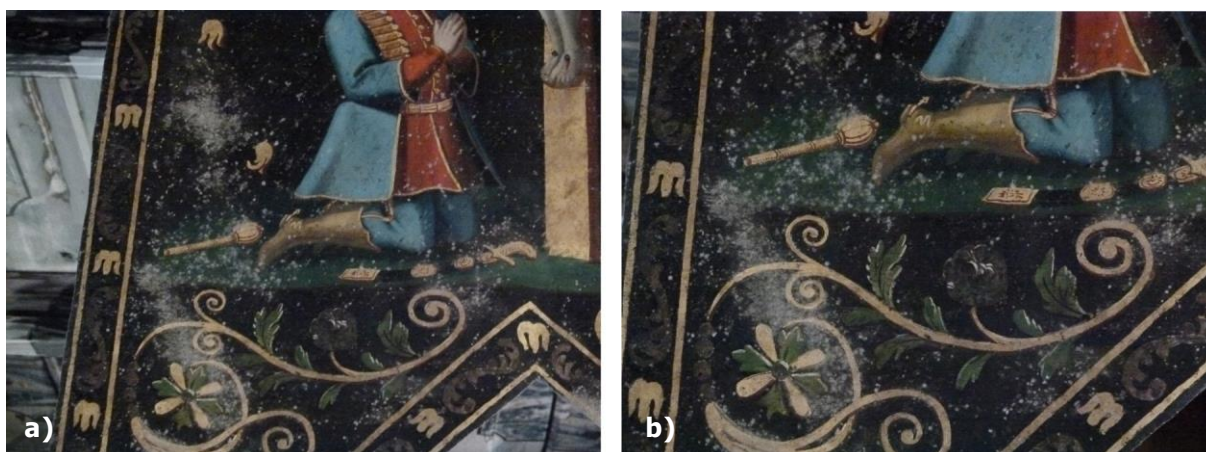
**Obr. 72 a) – b)** Zmeškalovská zástava viditeľne napadnutá plesňami, stav nezmenený, pozorované pri dennom svetle, foto: R. Tóth.

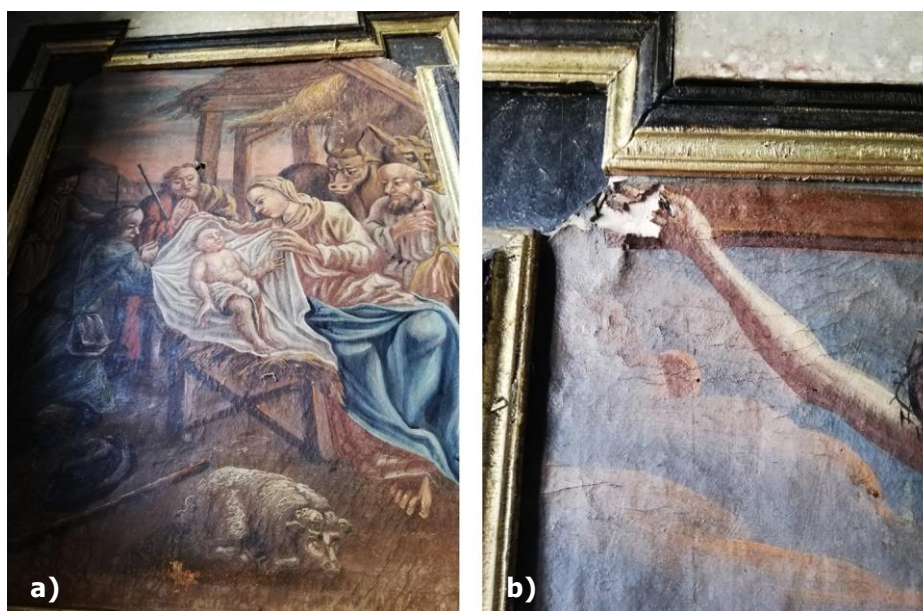
**Obr. 74 a) – b)** Na niektorých mal'bách došlo k poškodeniu plátna prepichnutím ocel'ovým klincom, foto: R. Tóth.

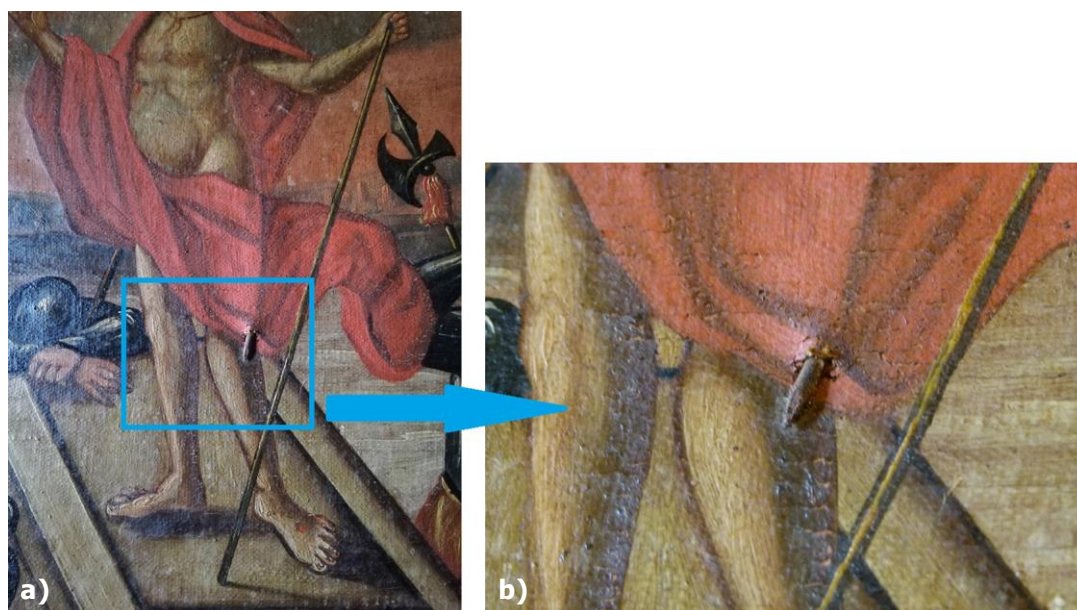
**Obr. 75 a) – b)** Na niektorých mal'bách došlo k poškodeniu plátna prepichnutím ocel'ovým klincom, foto: R. Tóth.

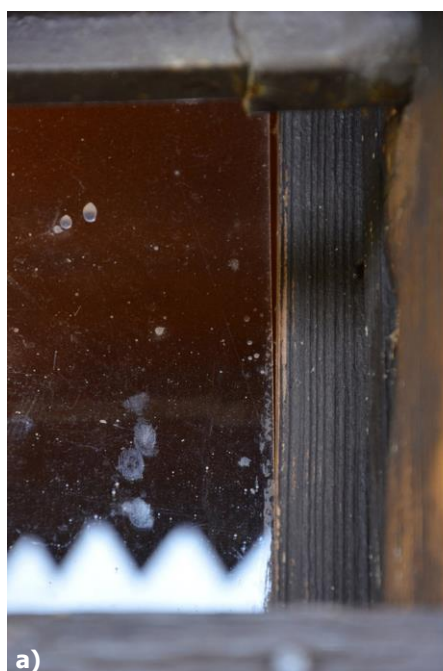
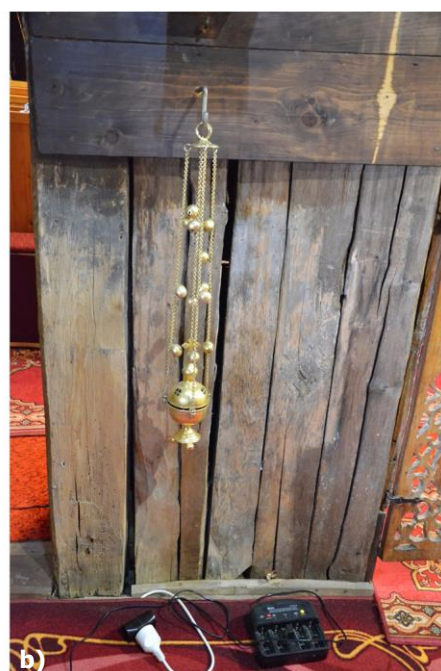
**Obr. 79** **a)** Nedoliehajúca sklená výplň okna na južnej strane; **b)** degradácia dreva na zadnej strane ikonostasu, foto: L. Dubinyová.

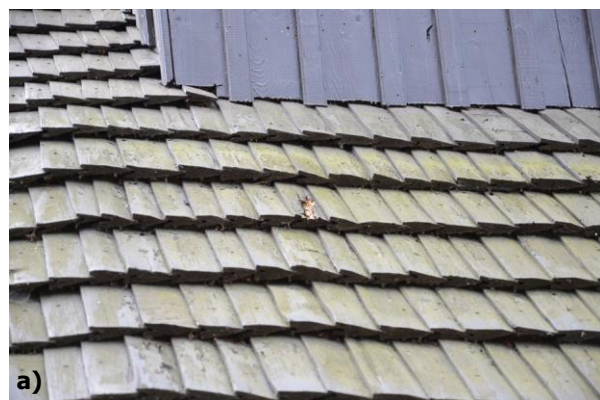
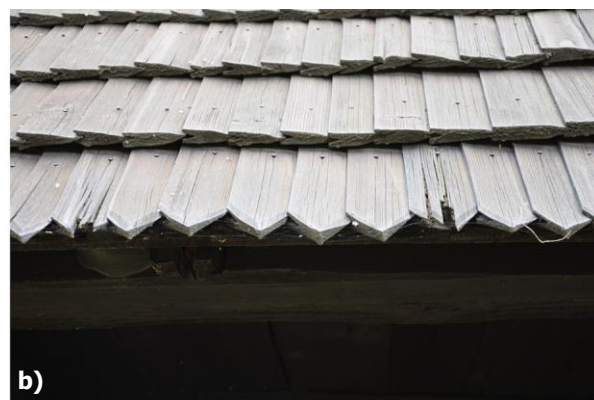
**Obr. 80** Strešná krytina **a)** mechanicky poškodený šindel; **b)** popraskané šindle spodného radu, foto: L. Dubinyová.

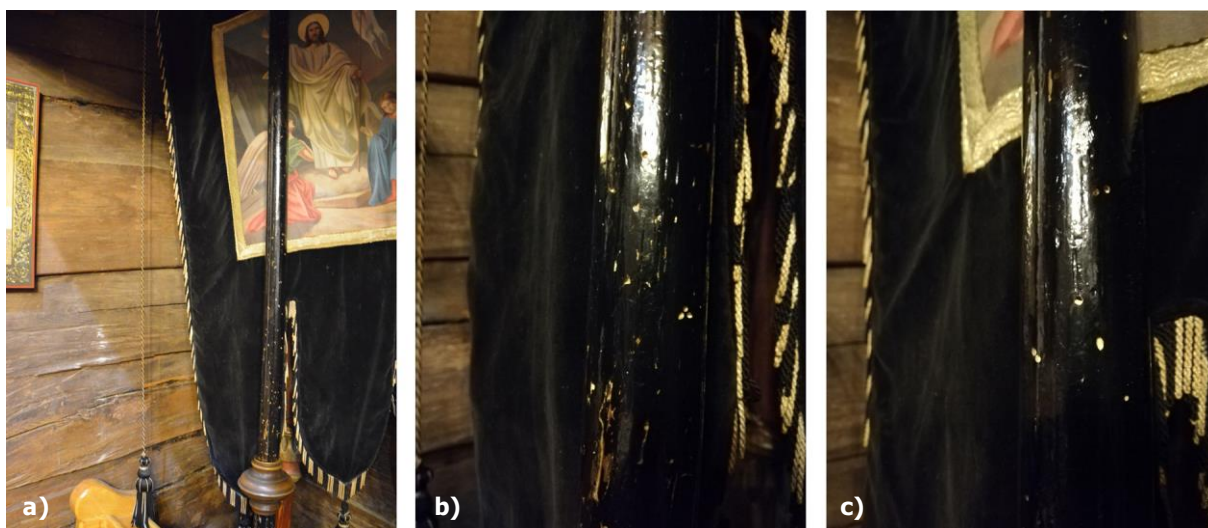
**Obr. 84 a) – c)** Na rukováti procesiovej zástavy sú viditeľné stopy po činnosti drevokazného hmyzu, foto: **a)** L. Dubinyová, **b) – c)** R. Tóth.

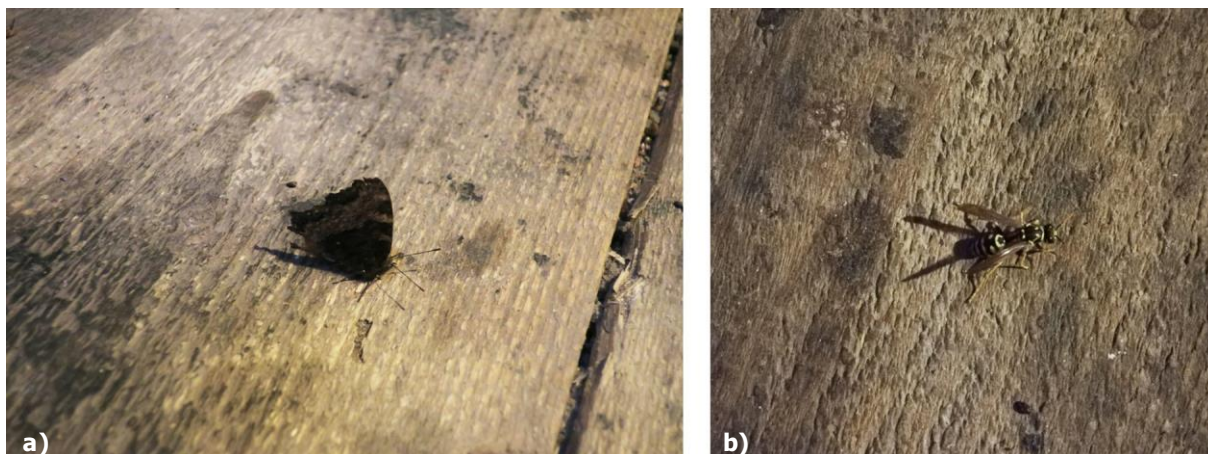
**Obr. 85** Vo veži sa usídlili rôzne druhy hmyzu **a)** motýľ, foto: L. Dubinyová, **b)** osa, foto: R. Tóth.

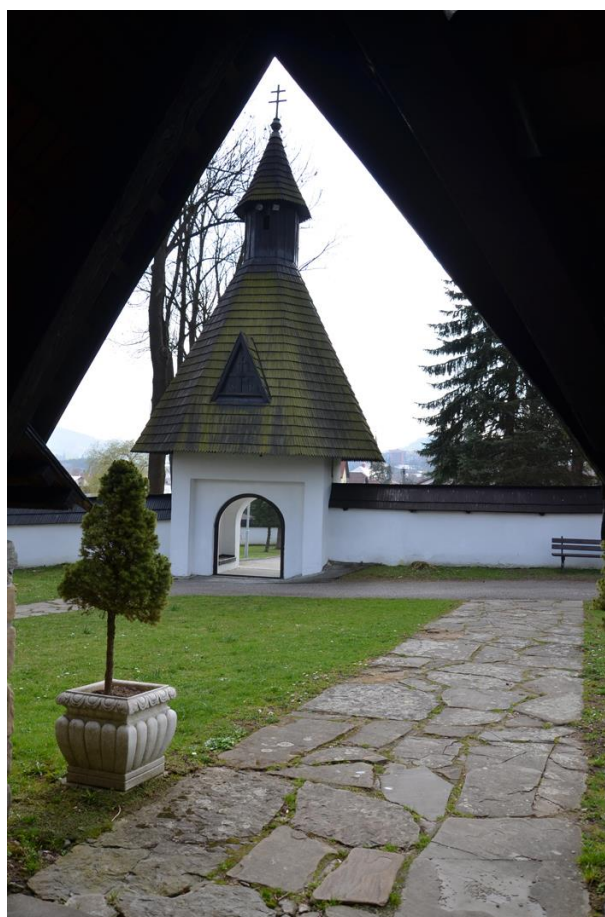
**Obr. 89** Drevená šindľová strecha murovanej vstupnej brány obrastená nižšími rastlinami, foto: L. Dubinyová.

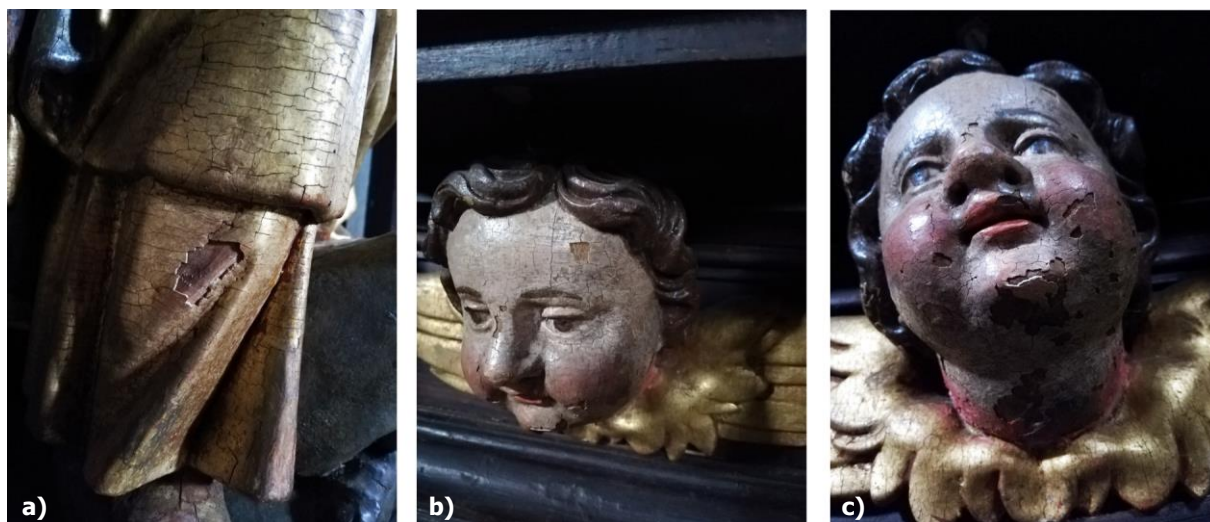
**Obr. 94 a – b)** Detaily úbytkov polychrómie sochárskej výzdoby, foto: R. Tóth.
