**Monitoring stavu drevnej hmoty objektov  
lokality svetového dedičstva  
„Drevené chrámy v slovenskej časti Karpatského oblúka“**

48/19  
PUSR-2019/11817/33384/ZEL  
Ing. Lenka Dubinyová, PhD.  
Mgr. Peter Cibula  
Mgr. art. Roman Tóth

29.05.2019

**Zadanie:** Plán hlavných úloh Pamiatkového úradu SR na rok 2019  
C. Svetové kultúrne dedičstvo UNESCO

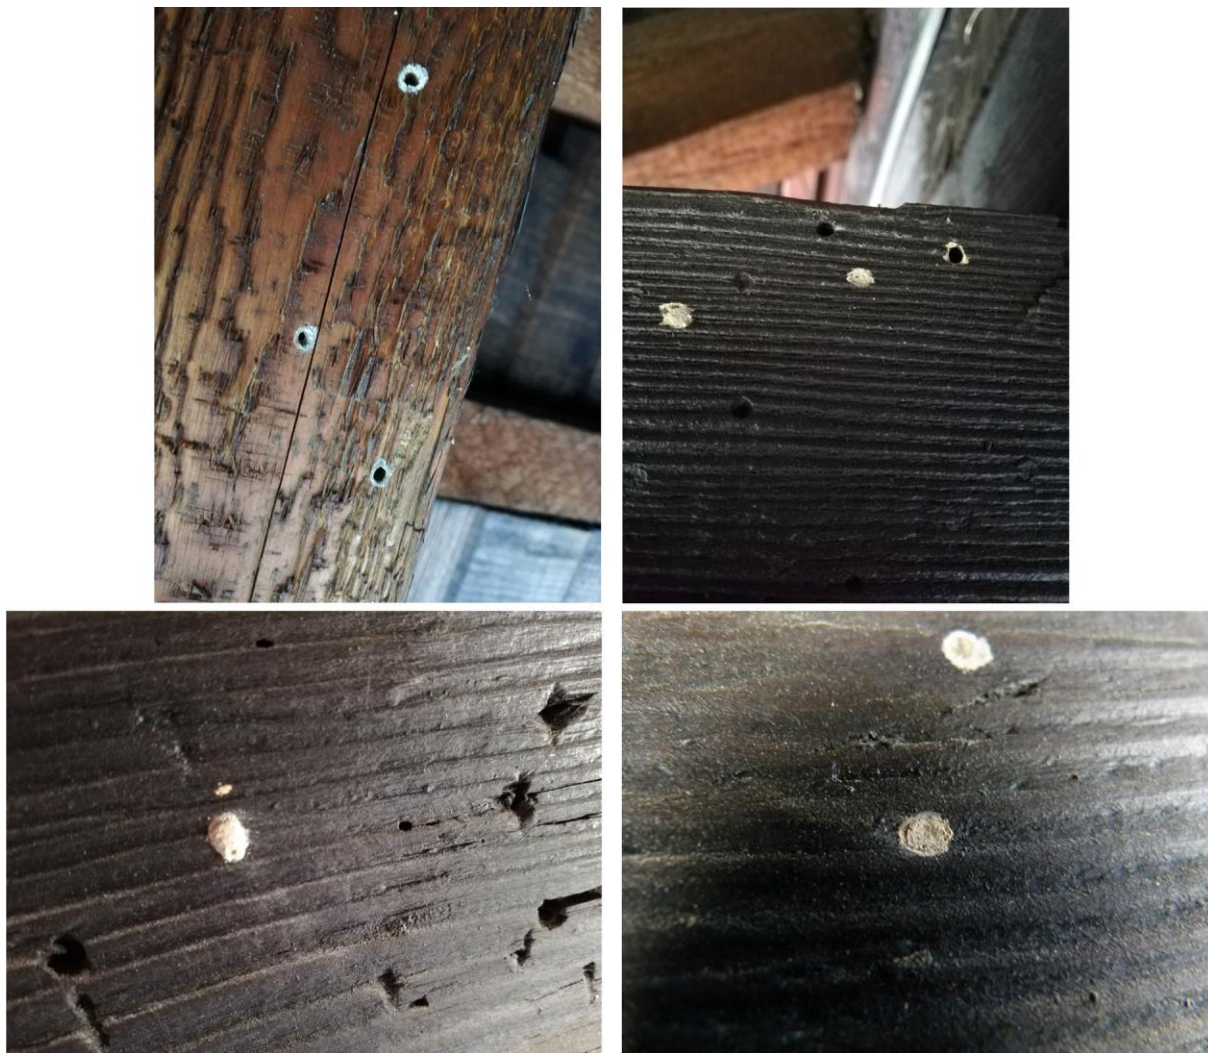
**Obr. 96** Výletové otvory miestami prekryté bielym povlakom, foto: R. Tóth.
