## PAMIATKOVÝ ÚRAD SLOVENSKEJ REPUBLIKY

### Monitoring stavu drevených chrámov v slovenskej časti Karpatského oblúka zapísaných do zoznamu UNESCO

Akcia č: 35/15  
Naša značka: PÚSR-2015/21254/75534/ZEL  
Vypracoval: Ing. Zuzana Sejková  
Ing. Lenka Vrbiková, PhD.  
Mgr. art. Emília Rudinská  
V Bratislave, 29. 10. 2015

**Objekty:** Kostol sv. Mikuláša, Bodružal  
Kostol sv. Františka z Assisi, Hervartov  
Evanjelický artikulárny kostol, Hronsek  
Evanjelický artikulárny kostol, Kežmarok  
Kostol sv. Michala Archanjela, Ladomirová  
Evanjelický artikulárny kostol, Leštiny  
Kostol sv. Mikuláša Biskupa, Ruská Bystrá  
Kostol Všetkých svätých, Tvrdošín

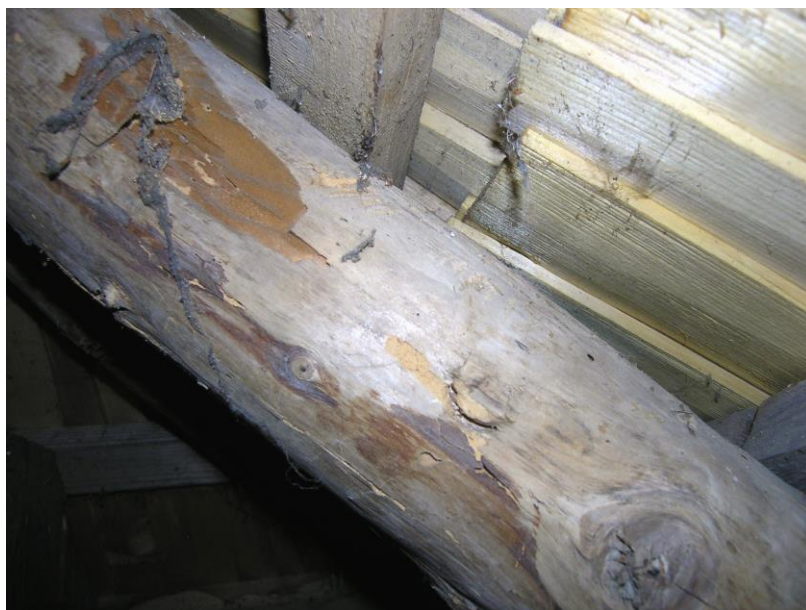
Doskové obloženie predsieni a šindle nie sú z vnútornej stany ošetrené ochranným náterom. Pomerne nový kruhový trám nad predsieňou je pravdepodobne napadnutý aktívnym črvotočom. Rebrík vedúci na pôjd je tiež napadnutý drevokazným hmyzom.

**Obr. 1.4.** Trám nad predsieňou napadnutý aktívnym drevokazným hmyzom.

Aktívnym drevokazným hmyzom je pravdepodobne napadnutý pomerne nový kruhový trám nad predsieňou a rebrík vedúci na pôjd. Spevnenie drevnej hmoty a ošetrenie ochranným

náterom by mohlo zastaviť degradáciu a zároveň zabrániť jej rozšíreniu. Ikonostas je stále v procese reštaurovania. Celkovo sa stav objektu v porovnaní s monitoringom v predchádzajúcom roku významne nezmenil.

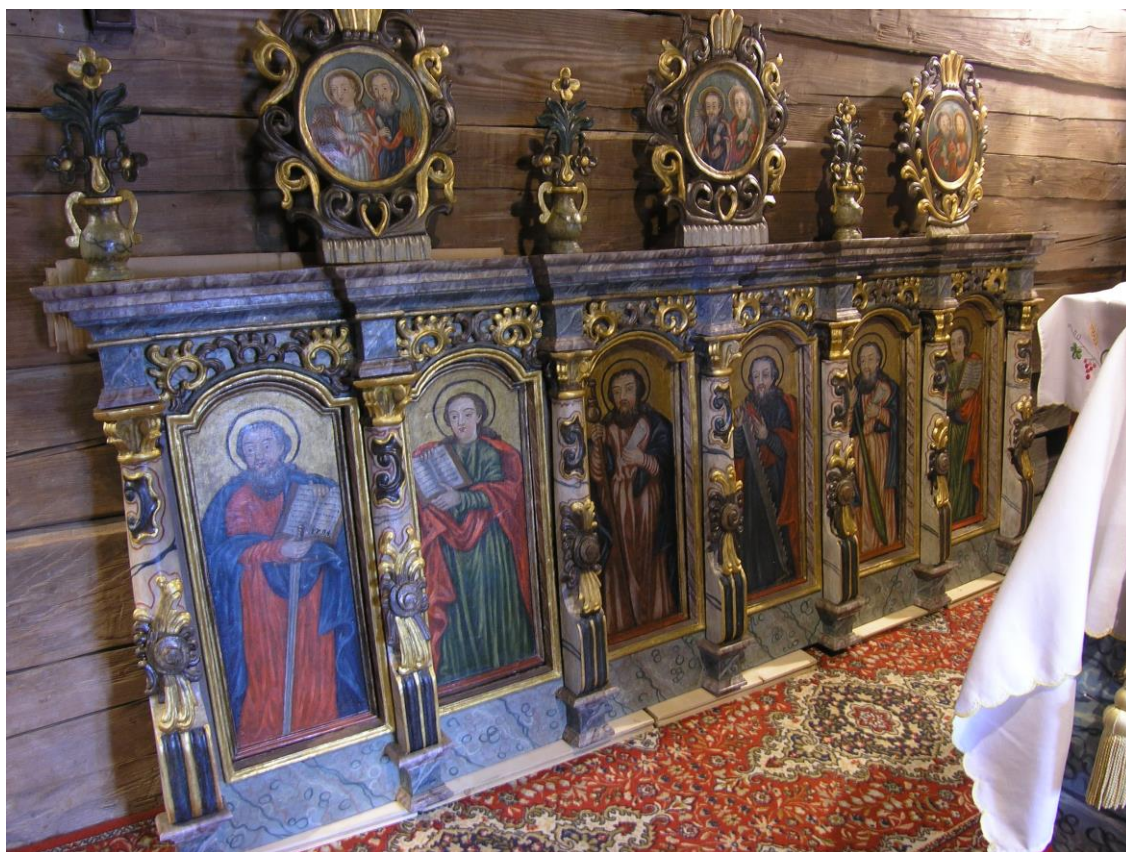
Pri obhliadke interiéru chrámu v porovnaní s minulým rokom boli odovzdané po reštaurovaní ikony z radu apoštolov, ktorý však nebol ešte inštalovaný, zatiaľ je prezentovaný na zemi. Ikonostas bol v minulosti reštaurovaný v ORA Bratislava. Pre pôsobenie atmosférických zmien je polychrómia na niektorých miestach uvoľnená. V súčasnosti prebieha reštaurovanie a upevňovanie uvoľnenej farebnej vrstvy. Ikona Krista Učiteľa vykazuje už druhý rok veľmi opadanú polychrómiu, najvhodnejšie by bolo začať s jeho reštaurovaním ako prvým, na záchranu pamiatky.

**Obr. 1.8.** Zreštaurovaný rad apoštolov v sakristii.

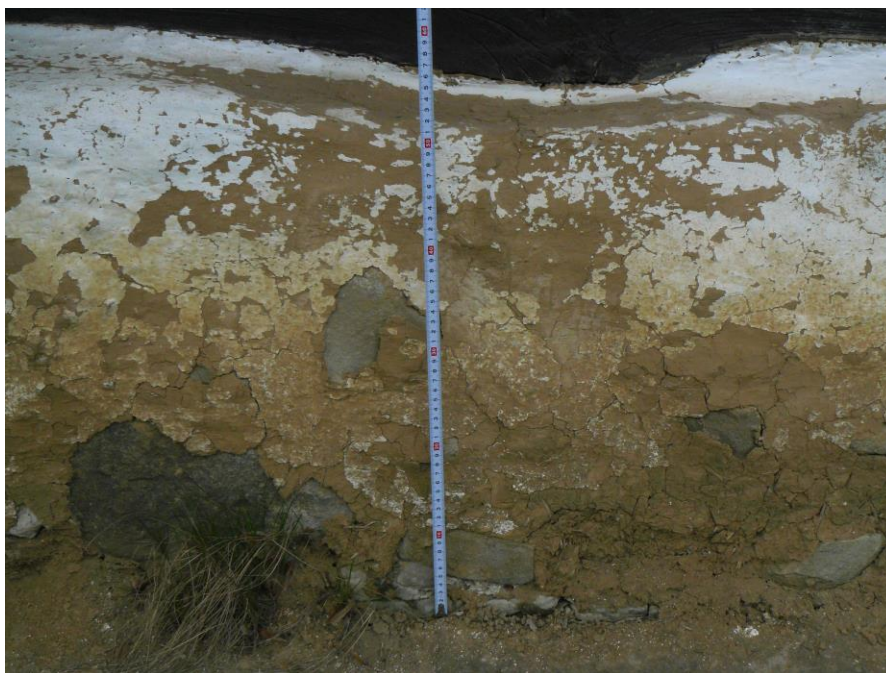
Kamenný sokel zrubovej konštrukcie kostola je z východnej a južnej strany omietnutý hlinenou mazanicou s bielym vápenným náterom. Biely náter je poškodený a opadáva, najmä na južnej stene tesne nad zemou. Stav sa však v porovnaní s minulým rokom veľmi nezmenil. Strešná krytina je kompaktná, bez chýbajúcich šindľov, na severnej strane obrastená nižšími rastlinami. Dominantná veža kostola pristavaná k západnej stene lode na prelome 16. a 17. storočia má narušenú statiku. Bol podaný projekt, kde by sa tento problém v rámci projektu Obnov si svoj dom mal riešiť. V priebehu minulého roku došlo na kostole k výmene bleskozvodu. V okolí kostola sa nachádzajú unikátne 500-ročné lipy, z ktorých jedna bola prihlásená do ankety Strom roka.

**Obr. 2.2.** Poškodená a opadaná omietka kamenného sokla. V miestach, kde náter chýba, je mazanica obnažená a dochádza k jej zvetrávaniu.

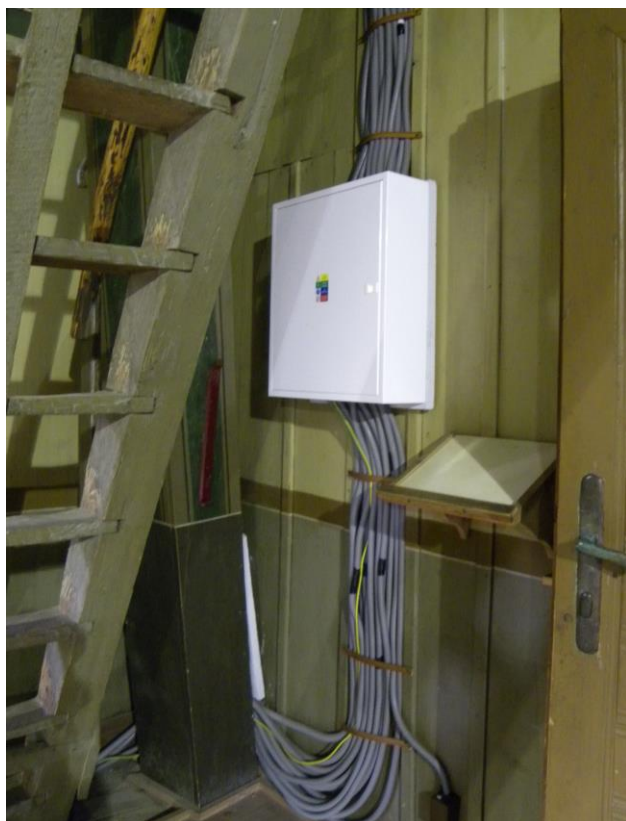
Od obhliadky v minulom roku bola v kostole zavedená nová elektrická požiarne signalizácia. Izolované káble elektrickej skrine boli obložené drevenými doskami. Dosky majú byť časom ošetrované náterom tmavšej farby. Aktuálne zatekanie ani navíhanie nebolo zistené.

**Obr. 2.3-4.** Obloženie izolovaných káblov elektroinštalácie drevenými doskami, porovnanie s minulým rokom.

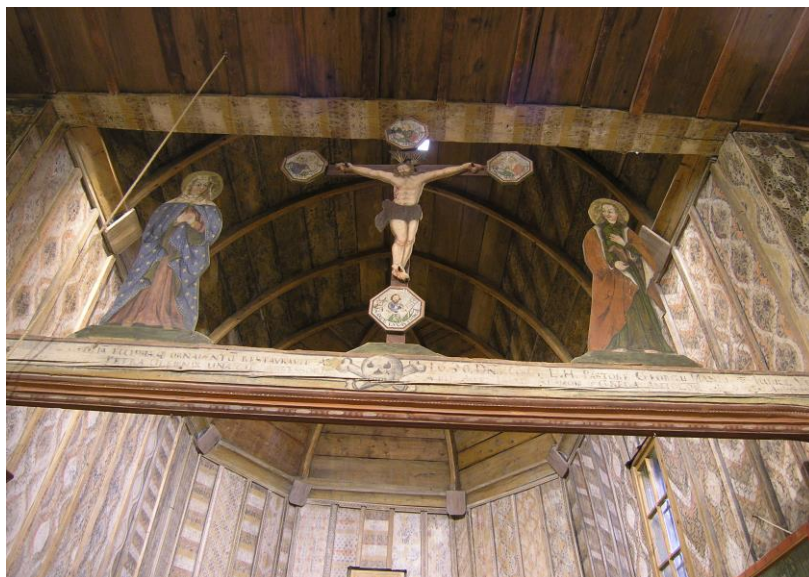
Drevná hmota doskového obloženia stien presbytéria aj hlavnej lode je lokálne poškodená činnosťou drevokazného hmyzu. Rozsiahle napadnutie drevokazným hmyzom vykazuje aj doskové obloženie stropu lode. Čerstvo napadané požerky po aktívnom drevokaznom hmyze sme pozorovali pod trámom s kalváriou a na empore (v doskovom obložení nad emporou).

**Obr. 2.5.** Vyrezávaný trám s kalváriou medzi loďou a presbytériom.

**Obr. 2.6.** Čerstvé požerky na podlahe, pochádzajúce z trámu s kalváriou.

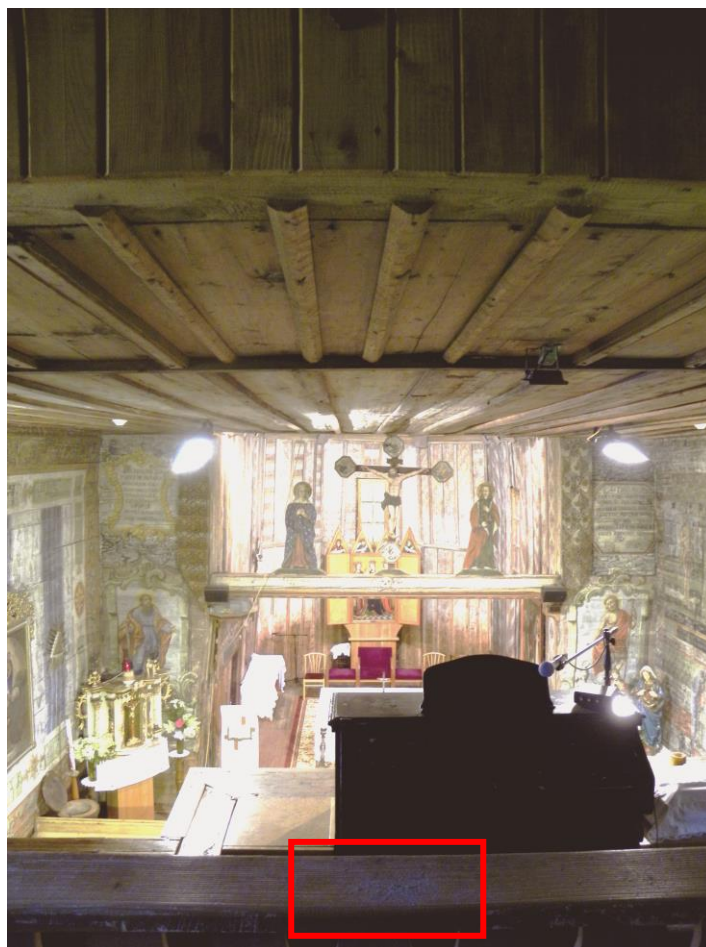
**Obr. 2.7.** Čerstvé požerky, zábradlie empory, napadané z doskového obloženia nad emporou.

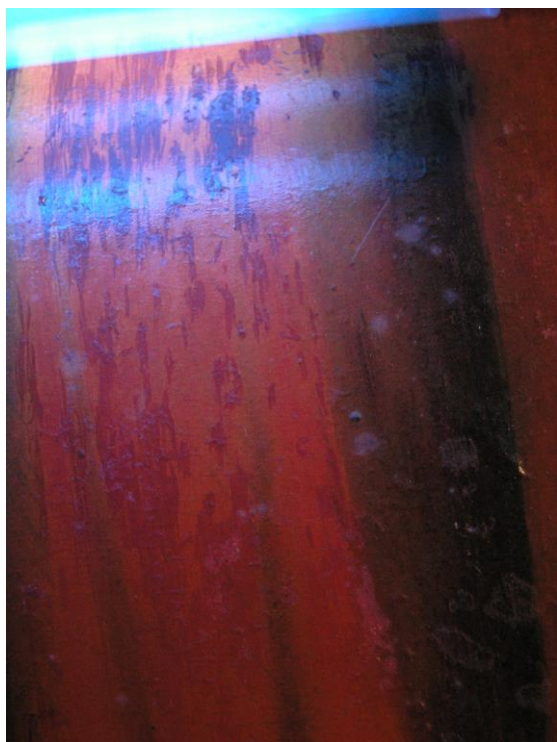
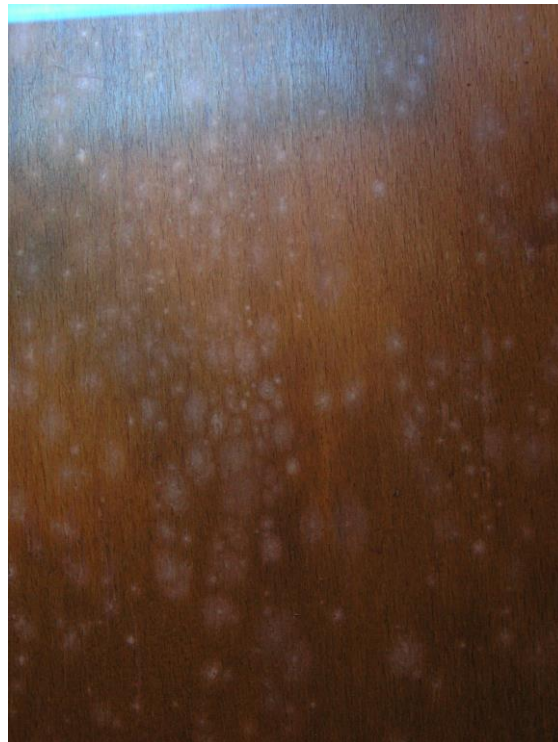
Už pri obhliadkach z minulých rokov sme poukázali na výrazne napadnutie hlavného oltára plesňami. Najväčšia koncentrácia plesní bola pozorovaná na krídlach oltára, ktoré nie sú zdobené, a to z prednej aj zadnej strany. Plesne boli zistené aj na maľbe centrálnej tabule. Na tabuľovej maľbe sa nachádzajú aj výletové otvory po drevokaznom hmyze.

Pri obhliadke mobiliára kostolíka na hlavnom oltári bolo viditeľné zaplesnenie už aj v minulom roku 2014, v tomto roku boli fotograficky zdokumentované a porovnané s minulým a je predpoklad zhoršenia stavu. V budúcnosti navrhujeme odstrániť plesneň a sterilizovať zaplesnené objekty vo fumigačnej komore, a taktiež prehodnotiť tmely a retuše z reštaurovania v minulosti. Najväčšia koncentrácia plesní bola pozorovaná na krídlach oltára, ktoré nie sú zdobené, a to z prednej aj zadnej strany. Plesne boli zistené aj na maľbe centrálnej tabule, predovšetkým v tmeloch po reštaurovaní. Na tabuľovej maľbe sa nachádzajú aj výletové otvory po drevokaznom hmyze staršieho pôvodu, pretože sú už zaliate petrifikačným roztokom. Hlavný oltár bol v minulosti reštaurovaný, miesta retuší časom zmatnели.

**Obr. 2.11.-12.** Hlavný oltár napadnutý aktívnou plesňou, pozorovanie pod UV luminiscenciou.

Stav objektu v porovnaní s minulým rokom sa veľmi nezmenil. Strešná krytina je zo severnej strany obrastená machom, ináč kompaktná, bez chýbajúcich šindľov. Čerstvé požerky po (aktívnom) drevokaznom hmyze boli pozorované lokálne, a to na podlahe z napadnutého trámu s kalváriou a na zábradlí empory (napadnutie doskového obloženia stropu nad emporou). Aktuálne zatekanie ani zavŕhanie do priestorov zrubu nebolo zistené. Izolované káble elektroinštalácie boli obložené drevenými doskami. Rozsiahle plesňové napadnutie hlavného oltára by bolo vhodné odstrániť a vydezinfikovať.

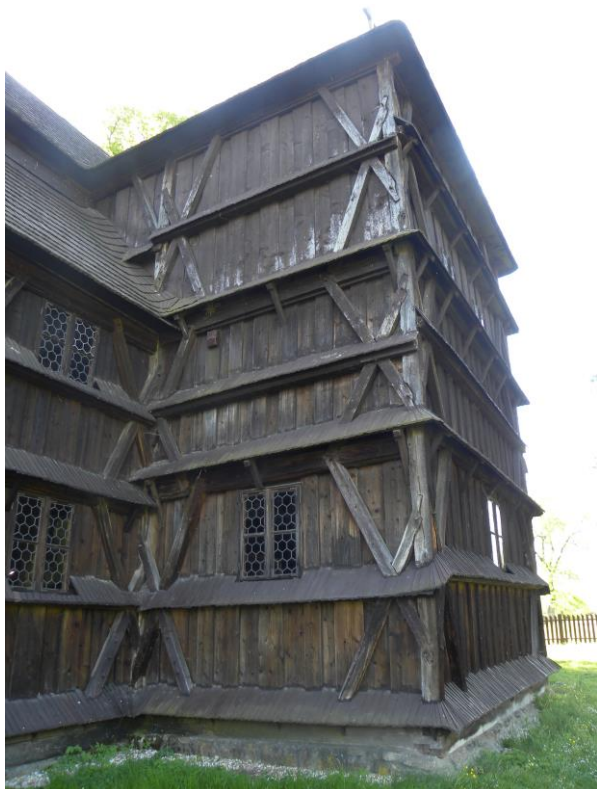
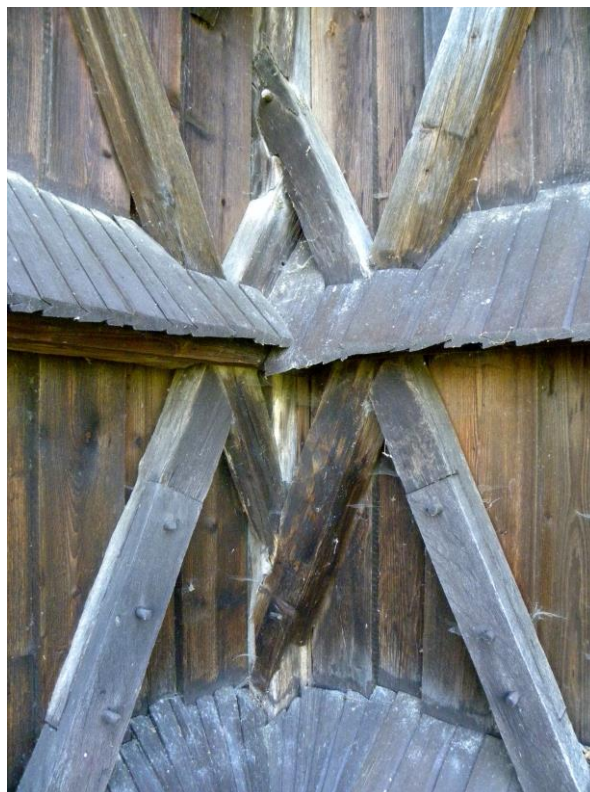
Drevná hmota hrazdenej konštrukcie (hlavne v miestach spojov šikmých trámov) je miestami vplyvom poveternostných podmienok (UV žiarenie zo slnka, dážď, mráz..) a vrtavej činnosti drevokazných organizmov značne degradovaná. Vizuálne sú šikmé trámy (najmä na južnej strane) a čiastočne aj zvislé dosky zošednuté, na ich povrchu chýba ochranný náter.

**Obr. 3.2-3.** Vľavo: Zošednuté trámy vplyvom poveternostných podmienok na južnej strane objektu. Vpravo: Detail na degradované prvky hrazdenej konštrukcie.

Miesta spojov šikmých trámov hrazdenej konštrukcie sú značne poškodené. Šikmé trámy ako aj zvislé dosky opláštenia kostola by bolo vhodné ošetriť novým ochranným náterom.

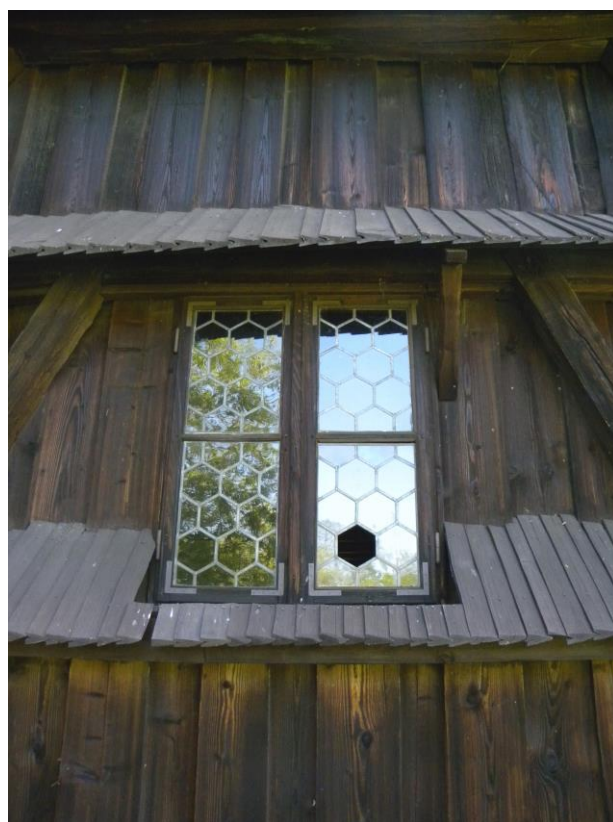
**Obr. 3.4.** Chýbajúci šesťuholník okennej výplne okna na východnej strane objektu.

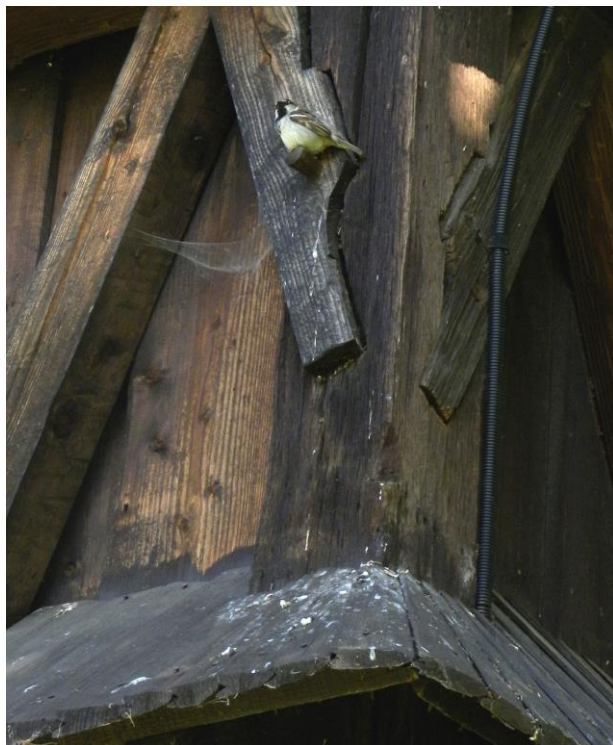
V čase obhliadky poletovalo okolo objektu množstvo malého vtáctva. Objekt sa stal ich hniezdiskom. Takmer zo všetkých strán je kostol značne znečistený vtáčim trusom, ktorý preniká aj do interiéru.

**Obr. 3.5–6.** Znečistenie exteriéru aj interiéru objektu trusom drobného vtáctva.

Objekt je značne znečistený trusom drobného vtáctva. Znečistenie preniká cez škáry aj do interiéru kostola. Znečistenie môže byť zdrojom solí, či iných organických látok, ktoré z dlhodobého hľadiska môžu prispieť k degradácii drevnej hmoty.

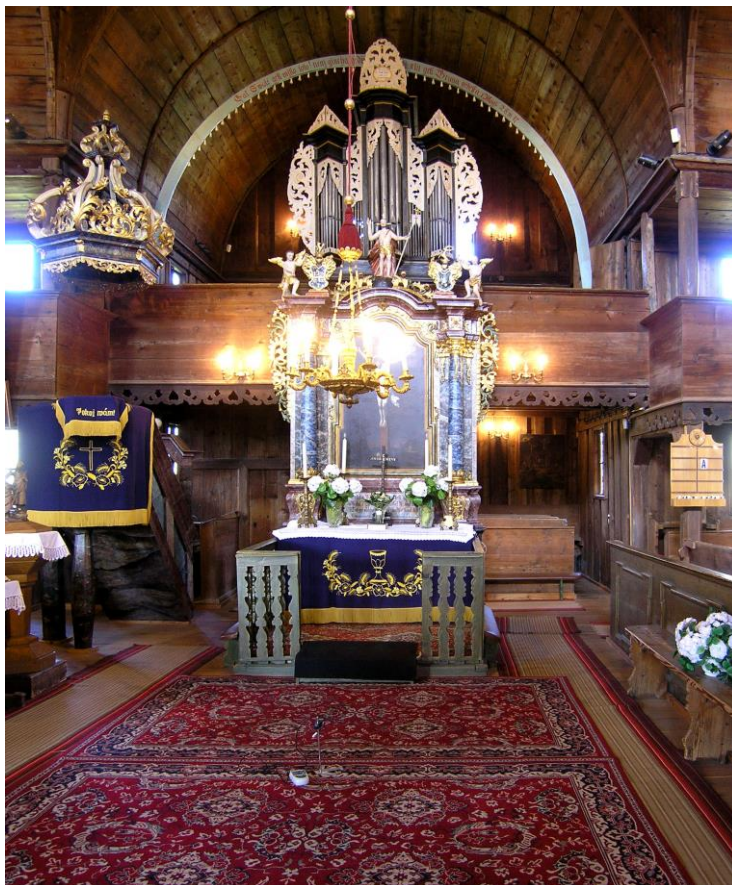
Mobiliár kostola je celkovo v dobrom stave, miestami poškodený zavíhaním z minulosti. Hlavný oltár nevykazuje známky mechanického poškodenia ani poškodenia drevokazným hmyzom či plesňami.

**Obr. 3. 7.** Interiér kostola. Barokový oltár spolu s mobiliárom bez známok biologického poškodenia.

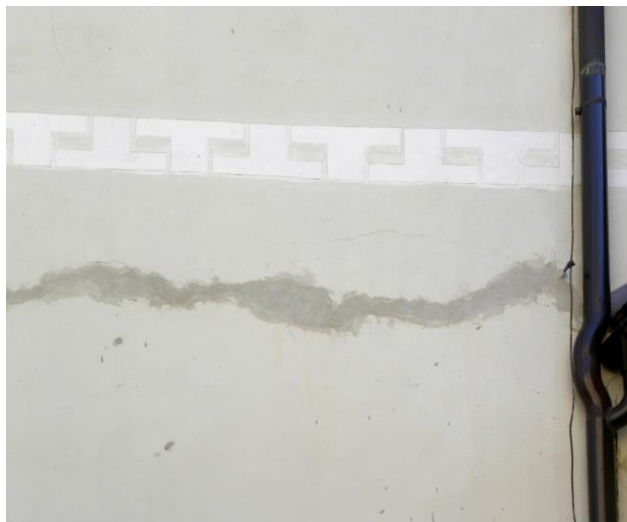
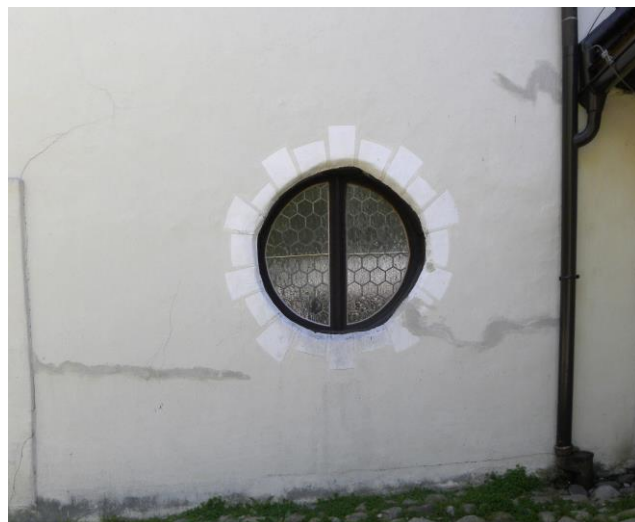
Zrubová konštrukcia kostola je po celom obvode omietnutá hlinenou mazanicou, ktorá je prekrytá vápenno-cementovou omietkou s bielym povrchovým náterom. Omietka na fasáde je kompaktná, lokálne sa vyskytujú trhliny nad kamennou dlažbou. Rozsiahlejšie trhliny na západnej stene severného ramena a na južnej stene západného ramena boli šetrne vyplnené. Opravené miesta by mali zatreté.

**Obr. 4.2-3.** Šetrne vyplnené trhliny v omietke na južnej stene západného ramena a na západnej stene severného ramena.

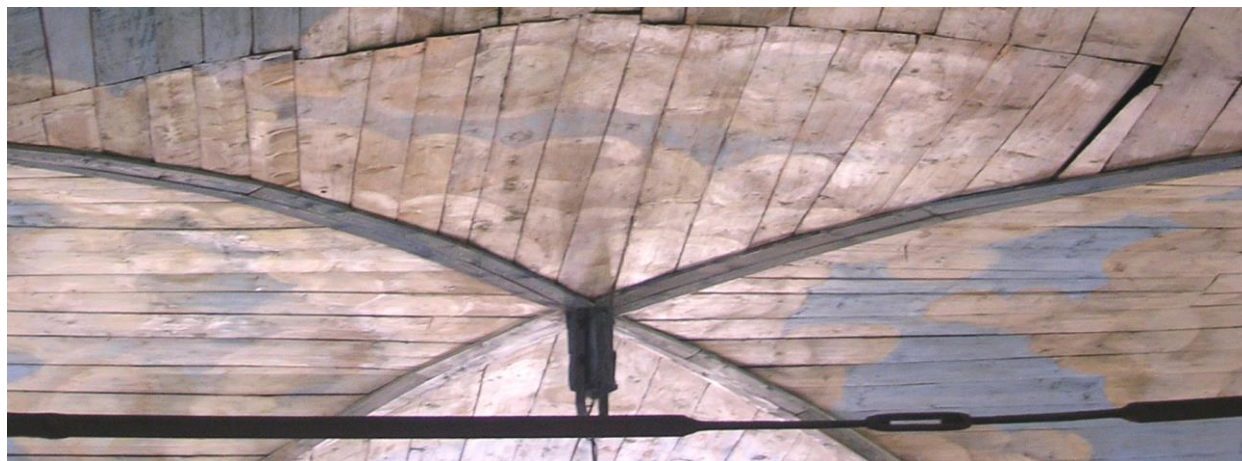
**Obr. 4.4.** Prečnievajúca uvoľnená doska z maľovaného obloženia stropu v mieste kríženia klenieb

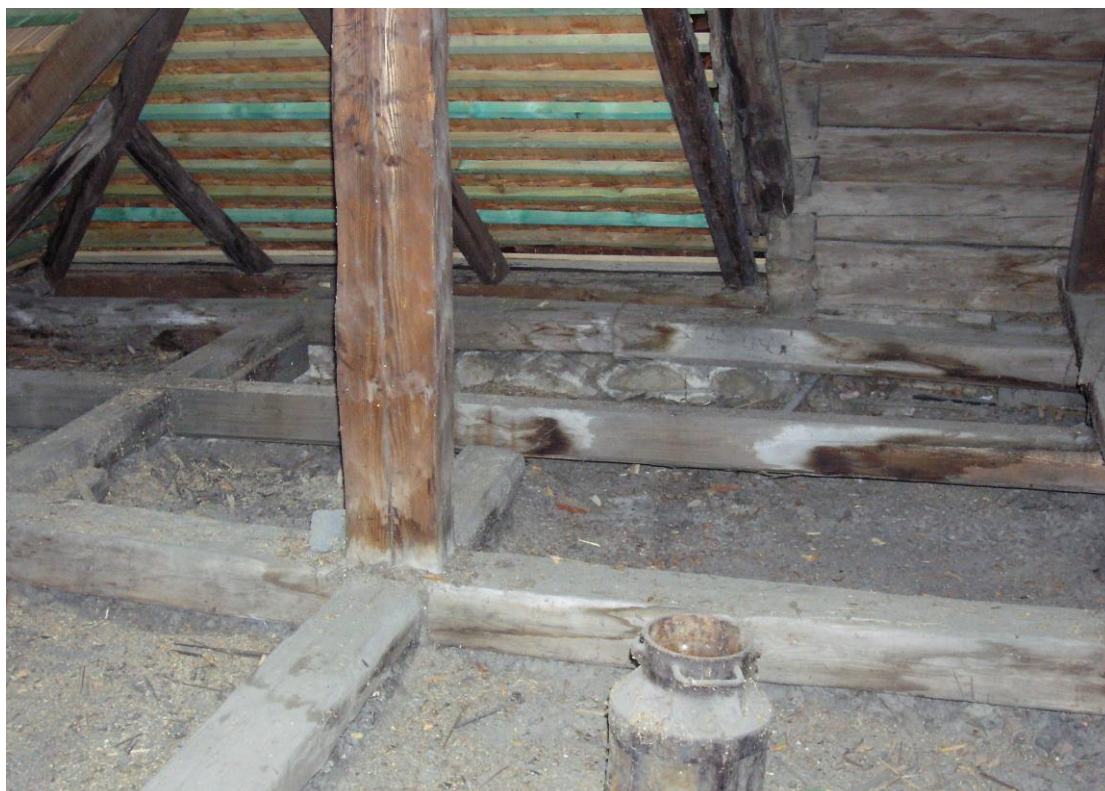
**Obr. 4.7.** Foto r. 2014. Dlhodobu neudržiavané podkrovné priestory v blízkosti južnej empy. Odporúča sa ošetrovanie drevených trávov.

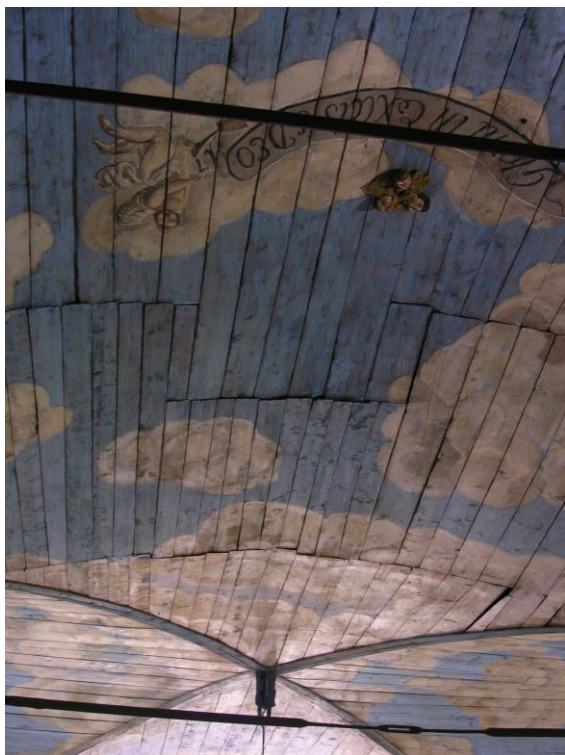
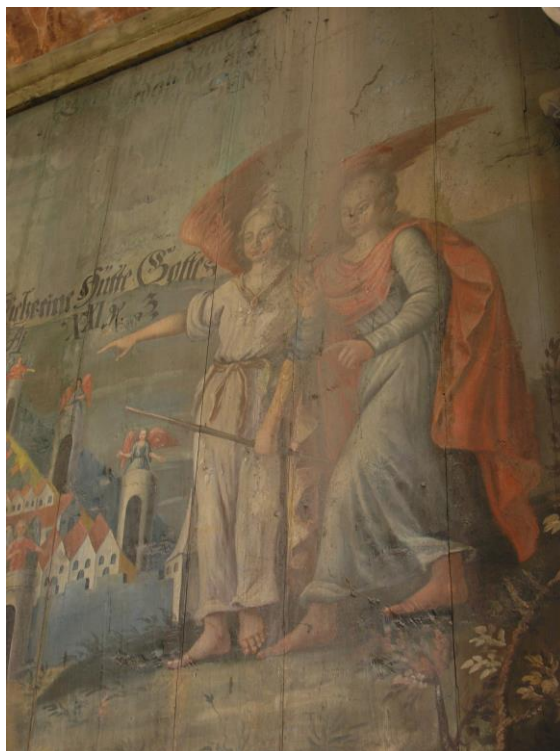
Pri obhliadke interiéru kostola v porovnaní s minulým rokom 2014 neboli viditeľné výrazne poškodenia. Mobiliár kostola sa postupne reštauruje, na nástenných maľbách na dreve boli naďalej viditeľné sondy po očistení povrchových nečistôt. Stav zachovanosti farebnej vrstvy je v dobrom stave. Klimatické podmienky v kostole vplývajú na farebnú vrstvu veľmi dobre, pretože neboli viditeľné výrazne poškodenia ako uvoľnená farebná vrstva, alebo strieškovitá krakeláž. Maľovaný strop v chráme v budúcnosti treba sledovať, pretože sme spozorovali odchýlenú jednu časť dosky a taktiež sa zameriame na zatečenia, či nevznikajú nové mapy, pretože by bola škoda, keby sa maľby na strope znehodnotili.

**Obr. 4.8.-9.** Nástenná výzdoba kostola V Kežmarku, sledovať stav poškodení malieb na strope a na stenách.

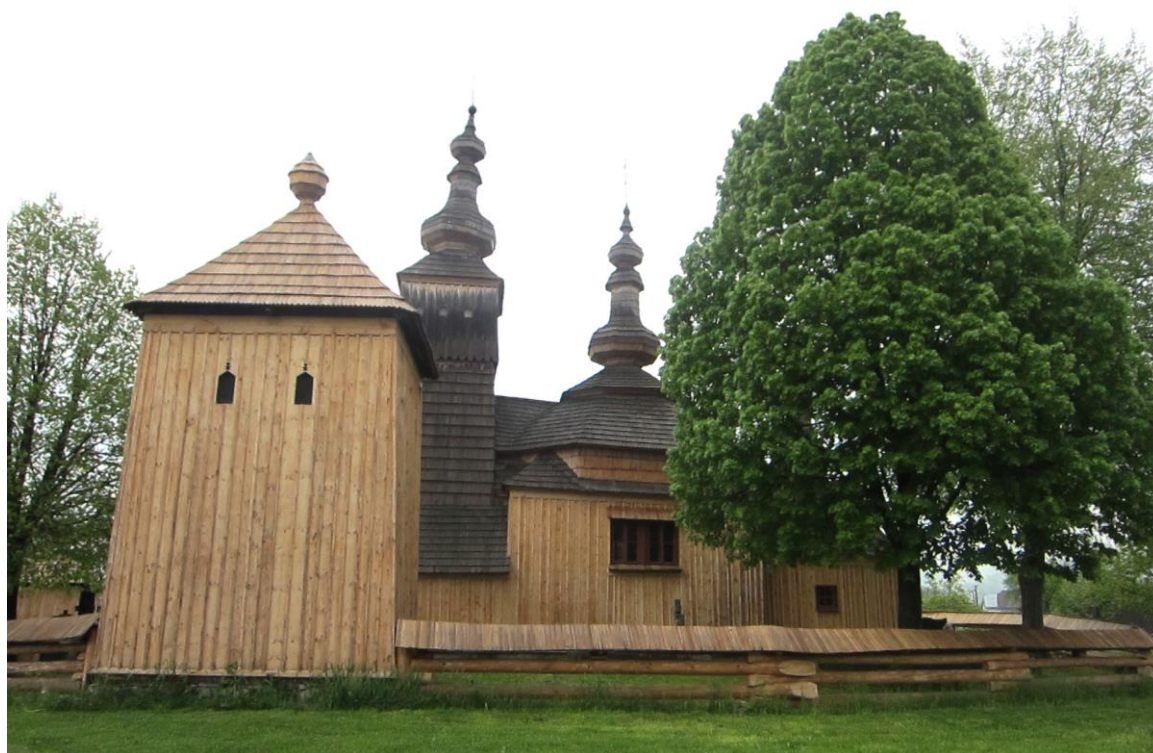
**Obr. 5.2.** Grécko-katolícky Kostol sv. Michala Archanjela v Ladomírovej, stav máj 2015, očistené oplatenie a opláštenie kostola a zvonice.

V priebehu minulého roku došlo k mechanickému očisteniu oplatenia, opláštenia kostola a zvonice od nečistôt. V budúcnosti sa plánuje pokračovať v čistení strešných šindľov. Drevo by malo byť následne ošetrené ochranným náterom. Z dôvodu popraskania a povoloňovania šindľov (vplyvom intenzívneho slnečného žiarenia) je potrebná radikálnejšia oprava strešnej krytiny.

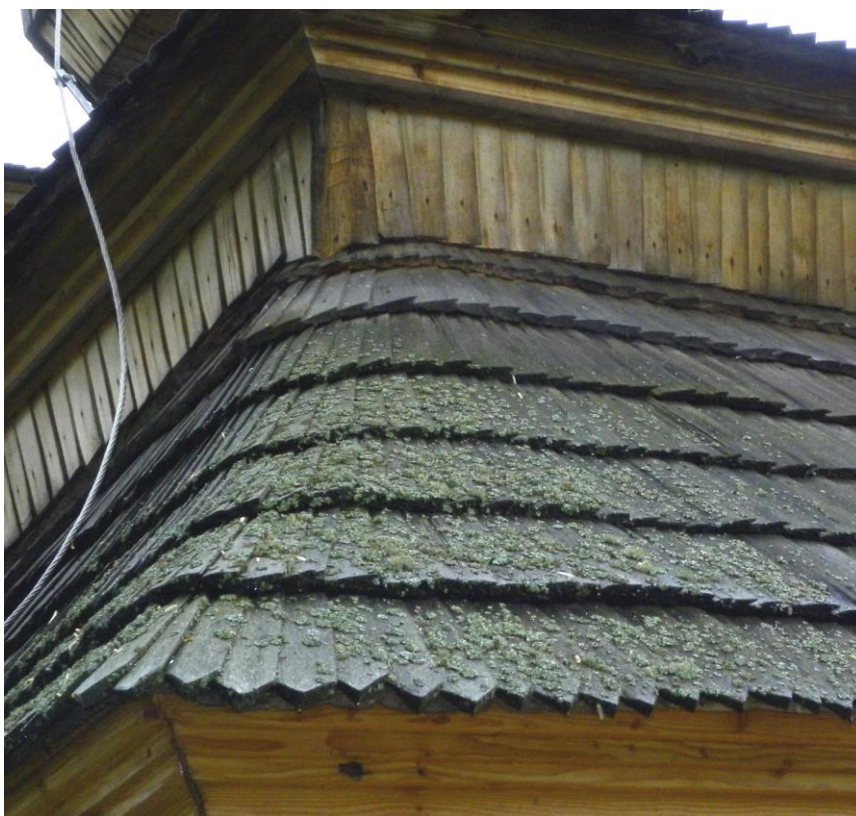
**Obr. 5.3.** Lokálne porasty na strešnej krytine nižšími rastlinami.

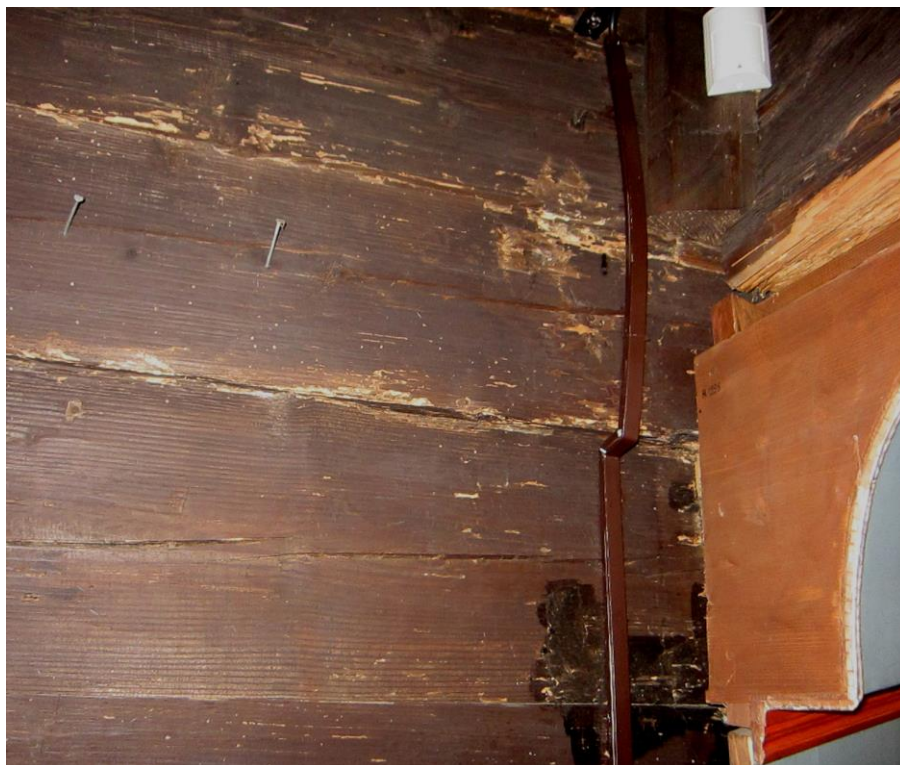
Interiér objektu je značne poškodený činnosťou drevokazného hmyzu. Degradovaná drevná hmota je zjavná najmä na južnej strane lode kostola a presbytéria. Hlavne v týchto miestach je drevo oslabené, viditeľné sú aj chodbičky po črvotoči, nie je vylúčené, že môže ísť o aktívny drevokazný hmyz. Ako už bolo pozorované po minulé roky, vŕtavá činnosť je zjavná aj na vstupných dverách, opláštení stropu nad loďou, či na nosnom tráme nad ikonostasom. Drevo ikonostasu ako aj ďalšie súčasti mobiliáru nejavia známky napadnutia drevokazným hmyzom ani inými biologickými činiteľmi. Ochranné fólie na oknách, zabraňujúce vyblednutiu farieb ikonostasu ako aj ďalších súčastí mobiliáru (žertveník, prestol), sú poškodené, dobre nepriliehajú a na niektorých oknách (v presbytériu) chýbajú.

**Obr. 5.4.** Drewná hmota južnej steny presbytéria s viditeľným stupňom biodegradácie s mechanickým poškodením - rozkladom drewnej hmoty.

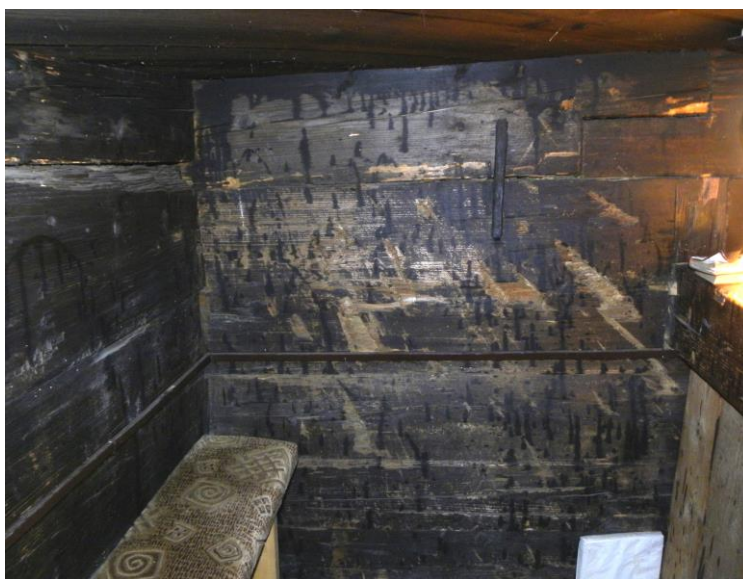
**Obr. 5.5.** Tmavé fláky na drevenom obložení empory so značným poškodením drewnej hmoty.

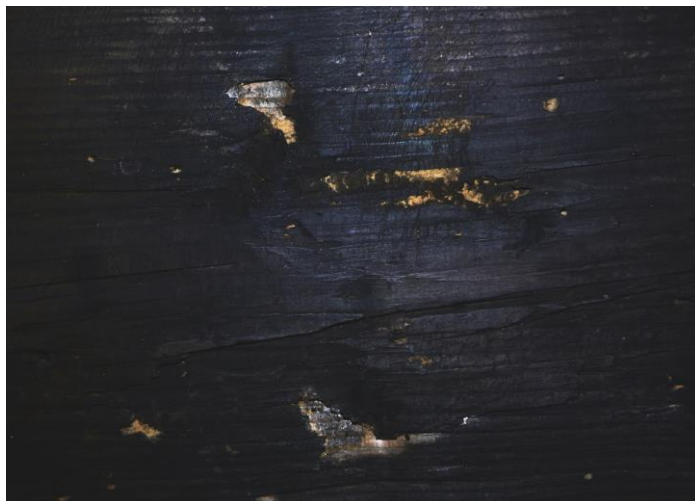
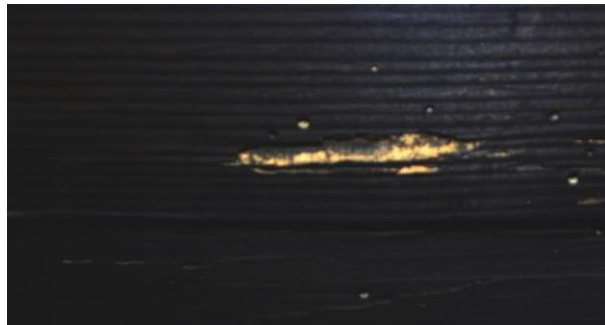
**Obr. 5.6.-7.** Detail dreveného obloženia, pozorované poškodenie drevnej hmoty s výskytom prachových frakcií vo výletových otvoroch.

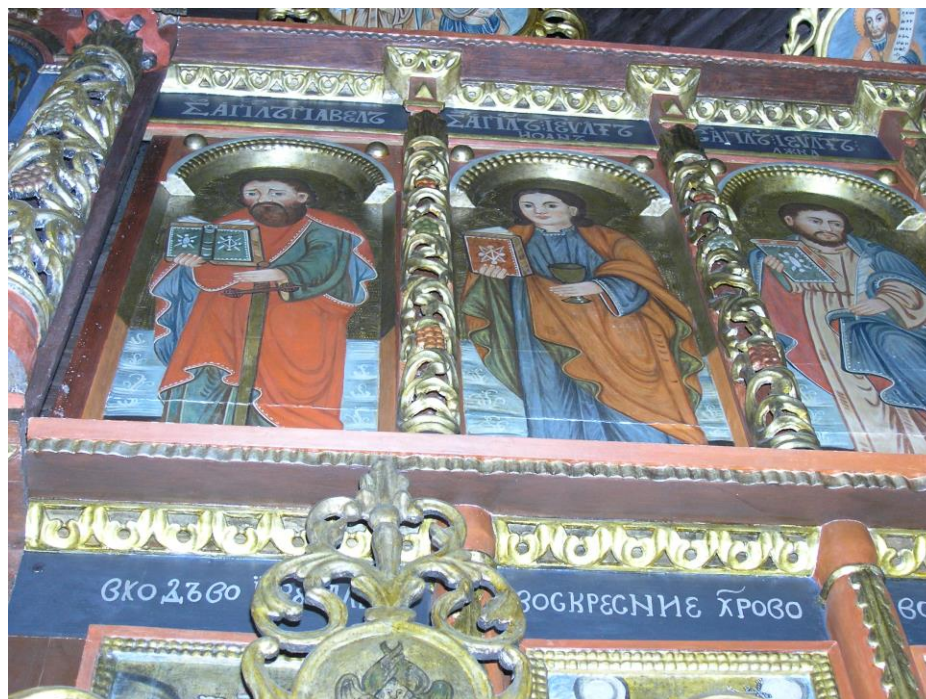
V minulosti zreštaurovaný ikonostas a mobiliár chrámu, ktorý pochádza z roku 1742, bol po vojne v rokoch 1946-1958 provizórne opravovaný, ale najviac si vyžadoval reštaurovanie po roku 1993, kedy sa v chráme prevalila strešná konštrukcia aj s vežou. Pri reštaurovaní boli chýbajúce časti ikonostasu vytvorené rekonštrukčnou kópiou, a to pravý rad apoštolov, dva prázdniky, cárské dvere a niektoré z rezbárskych dekorácií. Keďže ikonostas bol napísaný podľa prísneho kanónu rybotyčskej dielne, dochovaných analógií je na našom území a aj v Poľsku dostatok. Poškodenia v porovnaní z minulým rokom 2014 sú z dôvodov pôsobenia atmosférických zmien najmä na polychrómií. Na niektorých miestach je uvoľnená, najmä v spodnej časti ikonostasu na antependiách a v okolí cárskych dverí, kde pri otváraní v oblasti pántov je farebná vrstva viacej namáhaná. Na rade apoštolov je farebná vrstva rozpraskaná najmä v spojoch dosiek, kde je viditeľné tmelenie bielym tmelom. Poškodenia ako uvoľnená farebná vrstva, alebo strieškovitá krakeláž je ešte viditeľná aj na ikone Krista Učiteľa pod chórom a na ikone Michala Archanjela. Jeden zo štyroch svietnikov má ulomené dekoratívne časti, uchytené páskou a taktiež v spojoch praská polychrómia.

**Obr. 5.9.** Záber na rad apoštolov, v spojoch dosiek uvoľnená farebná vrstva.

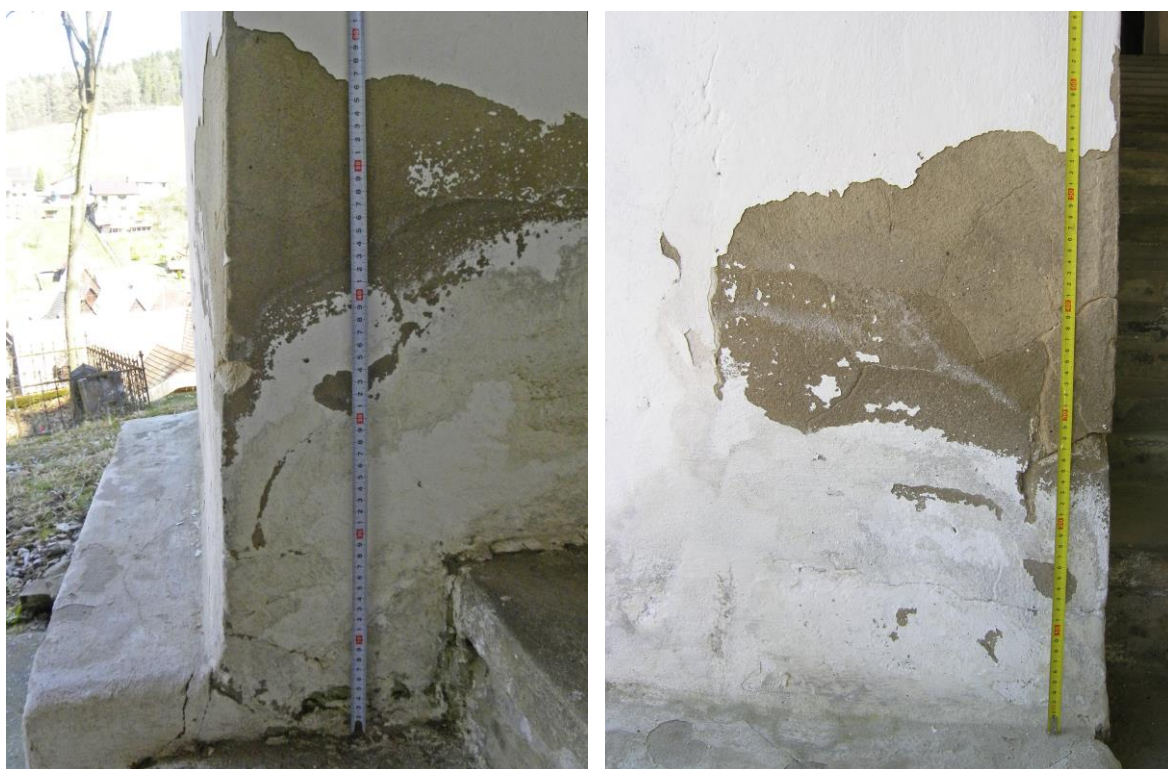
**Obr. 6.2-3.** Vlhkostné fláky a opadaná omietka ľavého múra schodiska (až do výšky 60 cm), porovnanie stavu z roku 2014. K výrazným zmenám nedošlo.

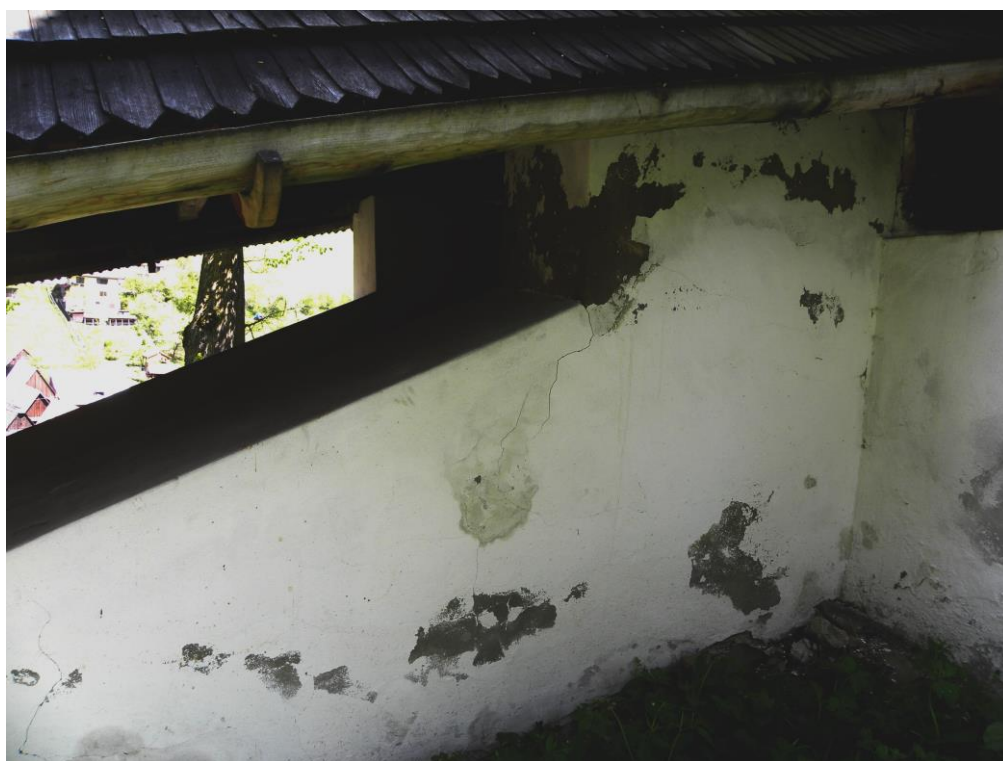
**Obr. 6.4.** Opadaná a popraskaná omietka na južnej strane kostola.

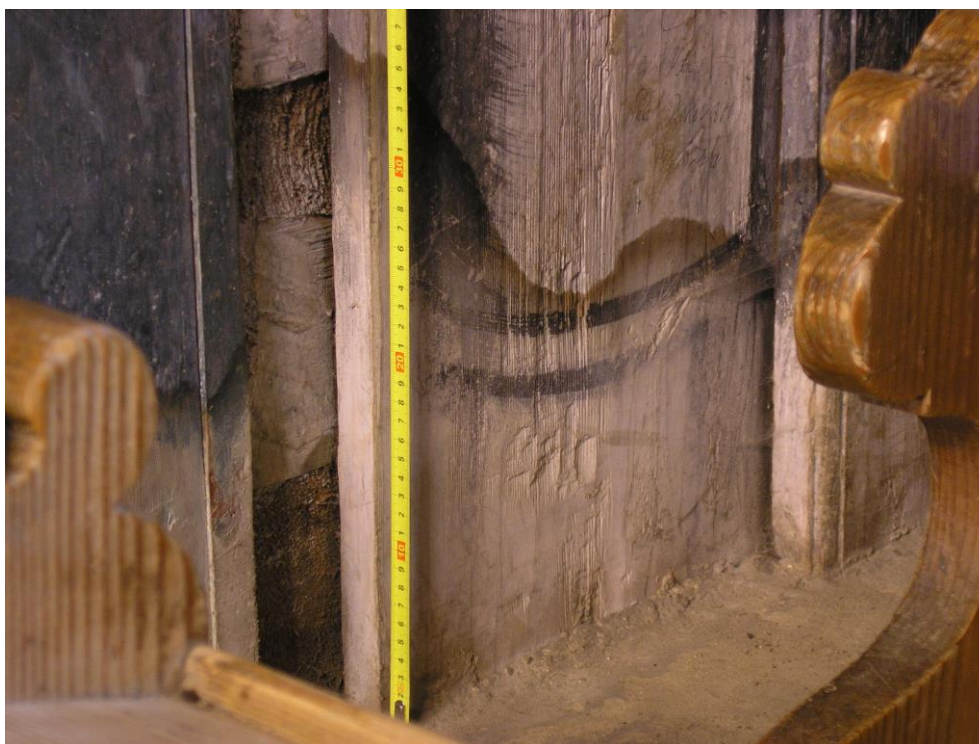
Napriek zavedeniu drenáže okolo celého kostola, namontovaniu odkvapu a preriedeniu stromov dochádza v kostole k navlhaniu, najmä v južnej strane lode kostola. Bohatá maliarska výzdoba na strope a doskovom obložení je poškodená (vymývanie pigmentov a tvorba tmavých flákov) dôsledkom zatekania a zavlhania z minulosti. Napadnutie aktívnym drevokazným hmyzom nebolo v kostole (na doskovom obložení ani na mobiliári) pozorované. V interiéri kostola sa nachádza obojstranná maľovaná zástava napadnutá plesňami.

**Obr. 6.5.** Aktuálne zavlhávanie, vlhkostne fláky siahajúce do výšky 40 cm lavica, južná strana.

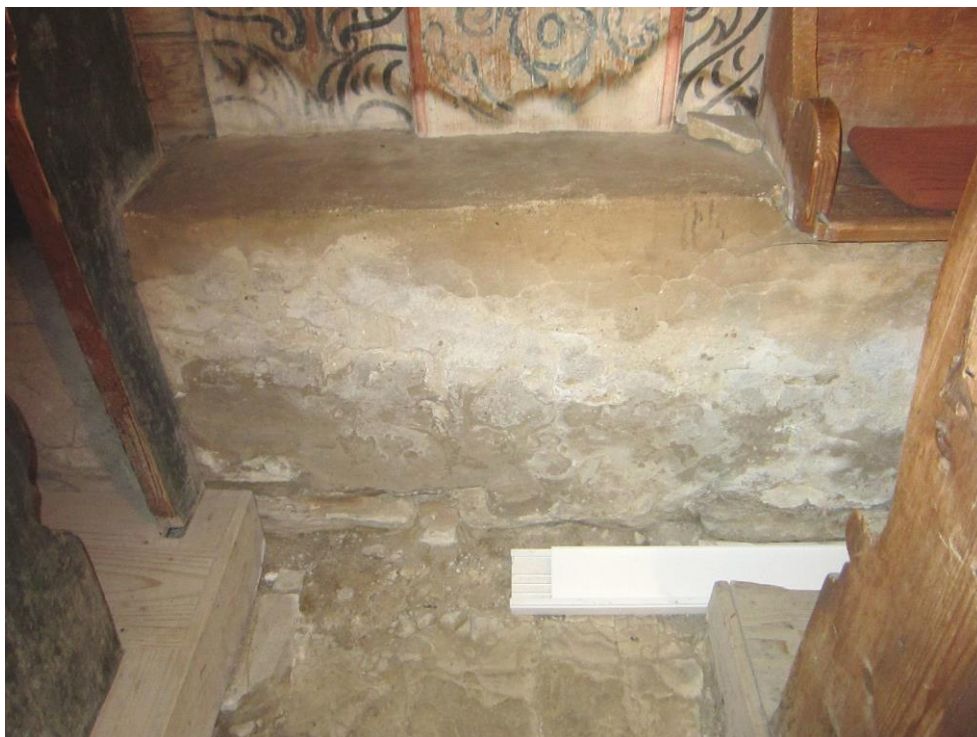
**Obr. 6.6.** Biele fľaky na omietke sokla na južnej strane nasvedčujúce na zasolenie (zaváňanie).

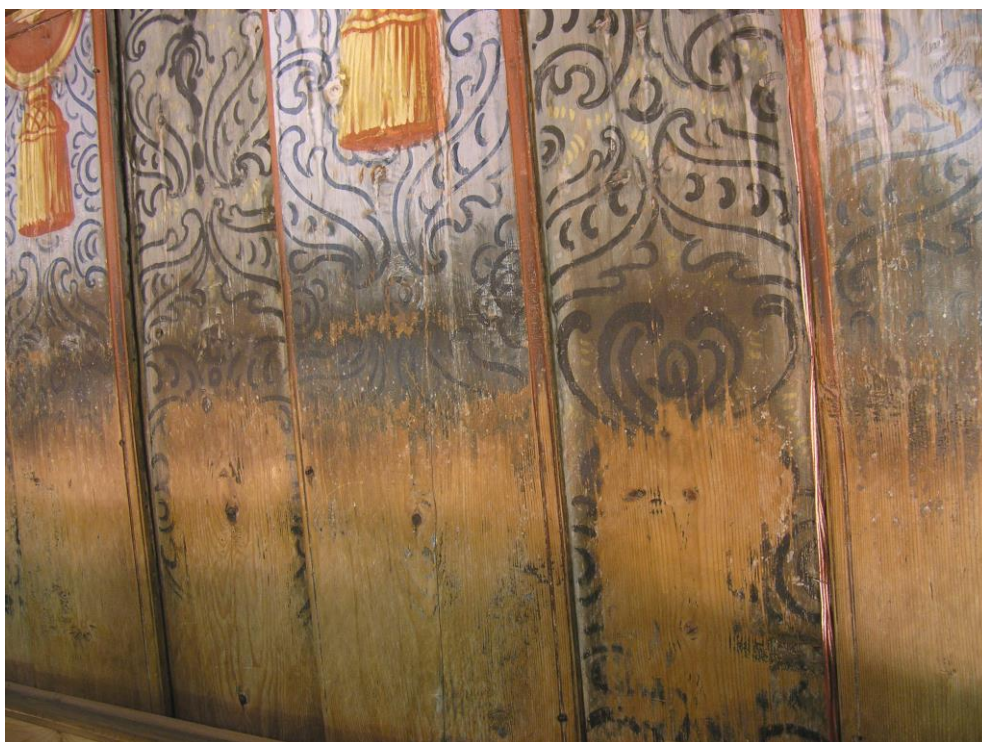
**Obr. 6.7.** Poškodenie maliarskej výzdoby na doskovom obložení vplyvom zaváňania a zatekania z minulosti – v niektorých miestach došlo k úplnému vymytiu farebnej vrstvy.

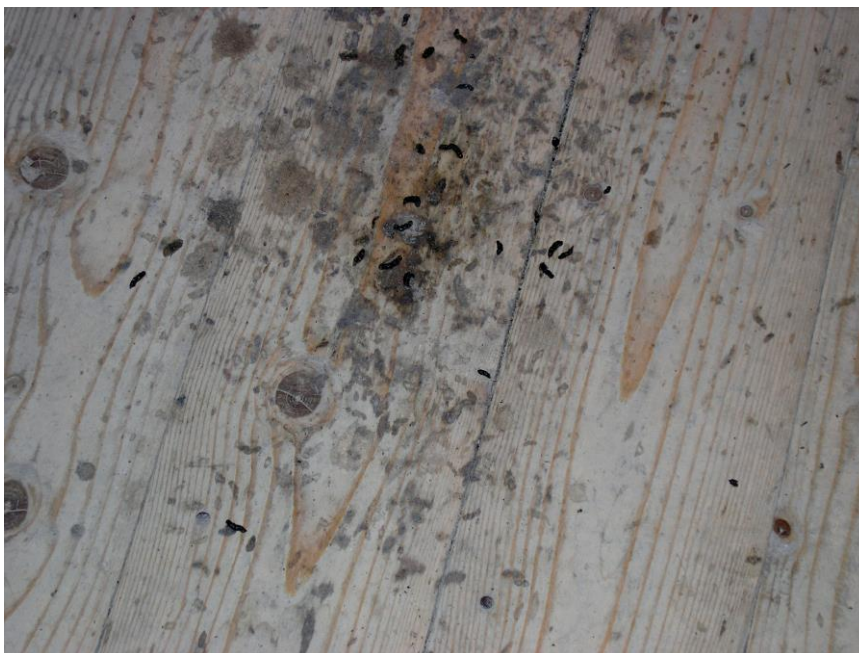
**Obr. 6.8.** Exkrementy od kuny vyskytujúce sa na podlahe severnej empory.

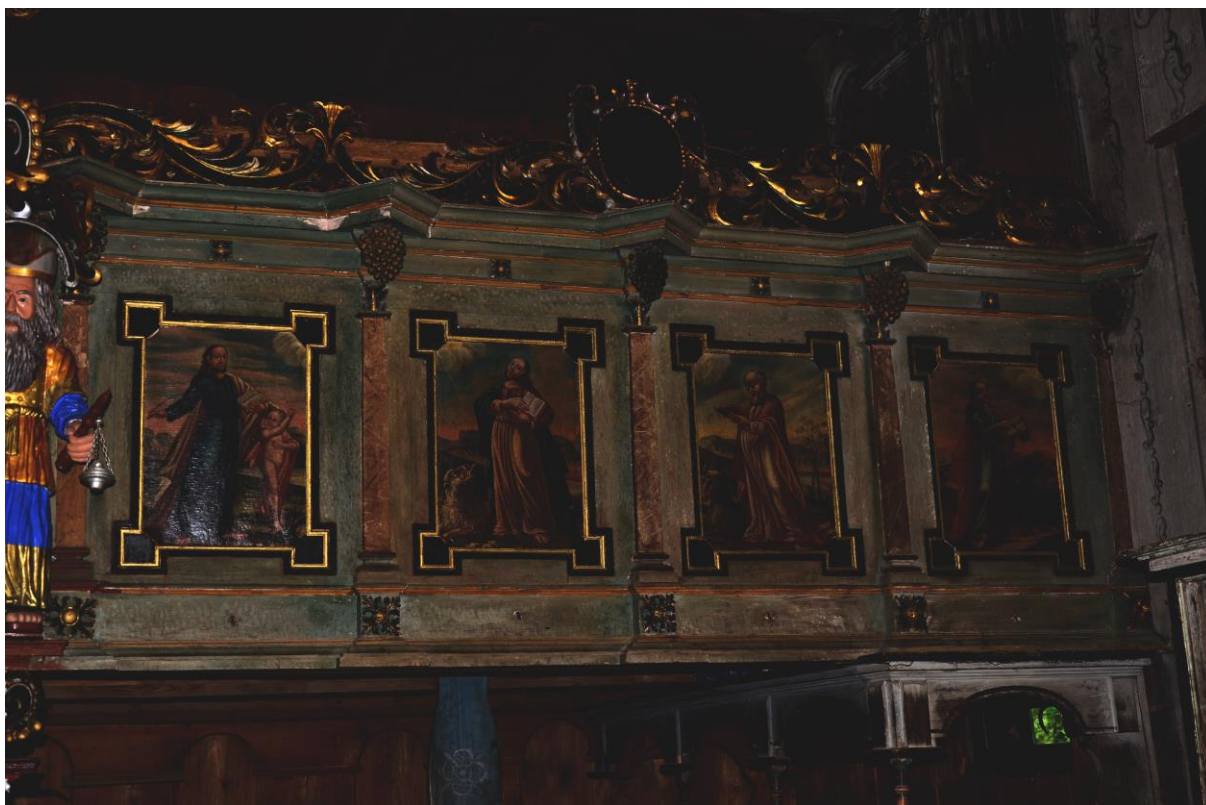
**Obr. 6.10.** Empora nad hlavným oltárom, dehydrované, zvlnené a poškodené maľby na plátne.
