## PAMIATKOVÝ ÚRAD SLOVENSKEJ REPUBLIKY

### Monitoring stavu drevených chrámov v slovenskej časti Karpatského oblúka zapísaných do zoznamu UNESCO

Akcia č: 35/15  
Naša značka: PÚSR-2015/21254/75534/ZEL  
Vypracoval: Ing. Zuzana Sejková  
Ing. Lenka Vrbiková, PhD.  
Mgr. art. Emília Rudinská  
V Bratislave, 29. 10. 2015

**Objekty:** Kostol sv. Mikuláša, Bodružal  
Kostol sv. Františka z Assisi, Hervartov  
Evanjelický artikulárny kostol, Hronsek  
Evanjelický artikulárny kostol, Kežmarok  
Kostol sv. Michala Archanjela, Ladomirová  
Evanjelický artikulárny kostol, Leštiny  
Kostol sv. Mikuláša Biskupa, Ruská Bystrá  
Kostol Všetkých svätých, Tvrdošín

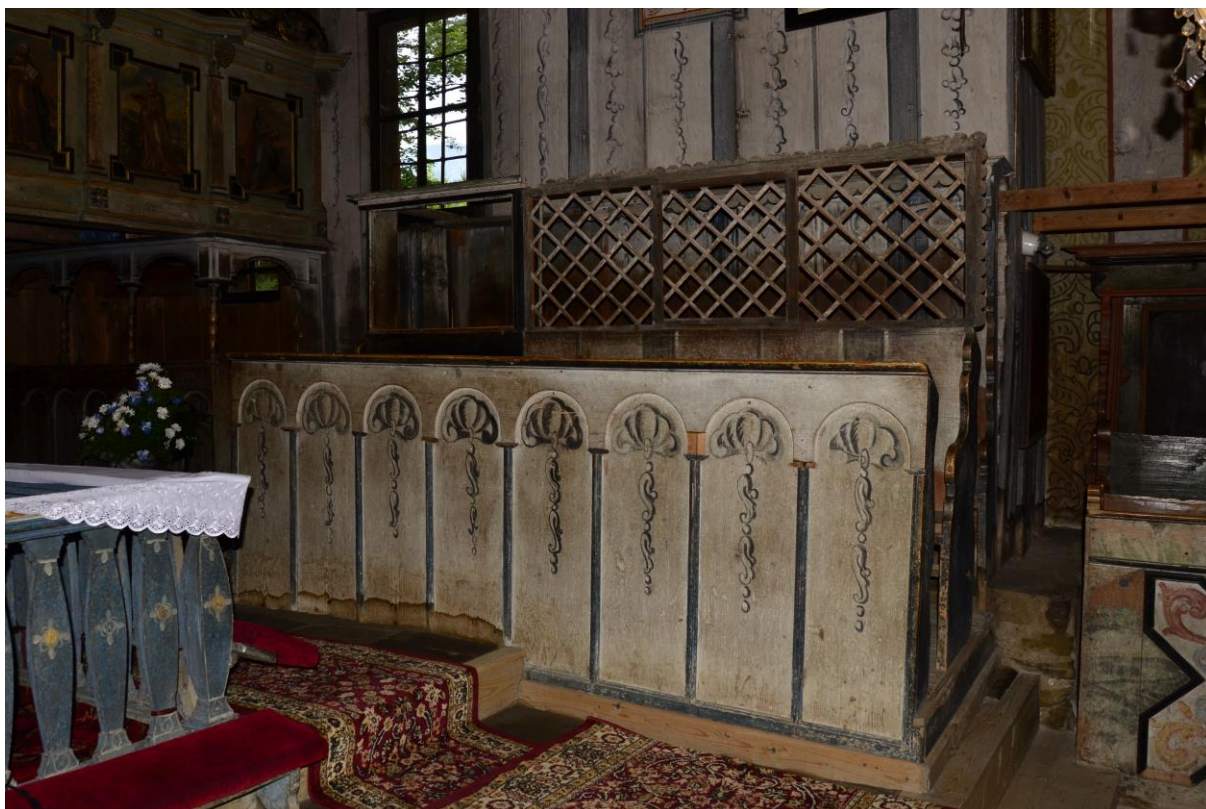
Súbor lavíc, Zmeškalovská lavica, Országovská lavica, Panská lavica, Zemianska lavica rodiny Meškovej, poškodenia: niektoré časti polámané, ako mriežky na laviciach, polychrómia ošúchaná a rokmi môže zanikať oterom, odporúča sa zreštaurovať a zakonzervovať. Naďalej v pravom rohu lode kostolíka na južnej strane preniká vlhkosť, vo veľkej miere je to havarijný stav drevnej hmoty, pretože drevo môže naďalej navliehať a tým sa poškodzuje farebná vrstva Zmeškalovskej lavice a maľovaných stien, v budúcnosti to môže viesť až k biologickému napadnutiu, kedy bude nevyhnutné drevnú hmotu úplne odstrániť. V budúcnosti izolovať a zakonzervovať.

**Obr. 6.15.** Zmeškalovská lavica navíha zospodu z južnej strany kostola, poškodená farebná vrstva.

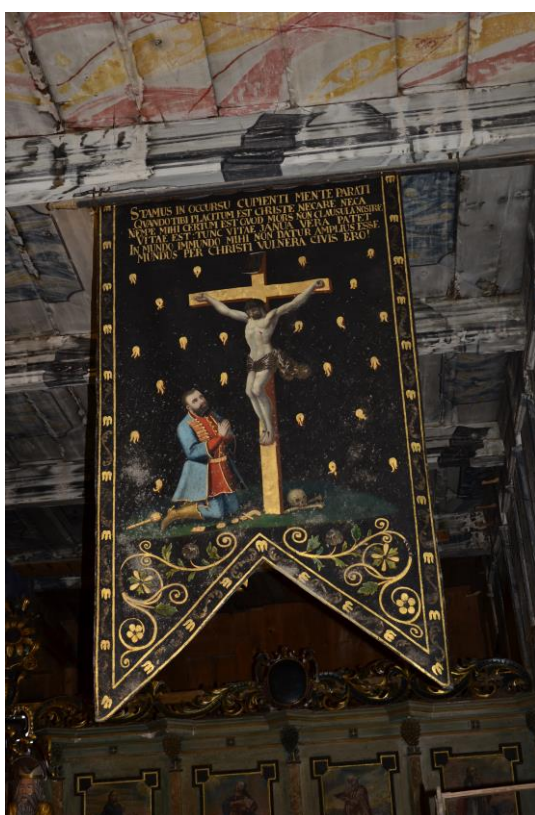
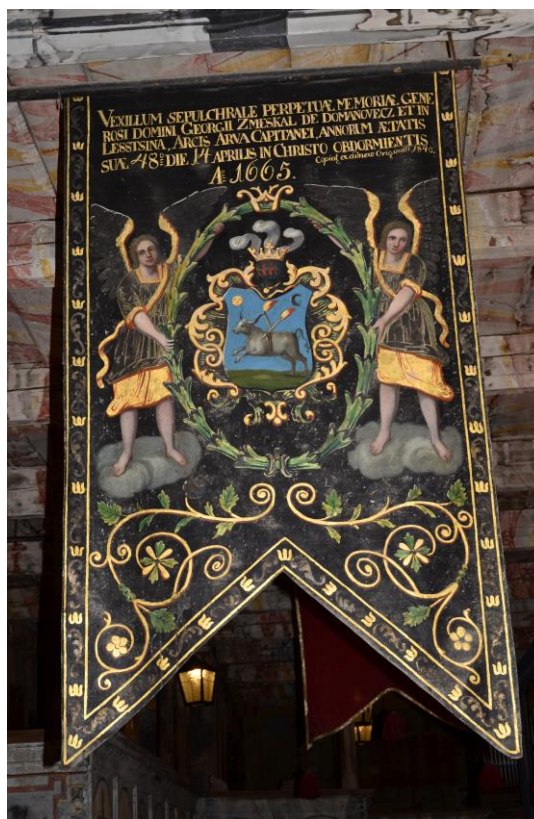
**Obr. 6.16.-17.** Zmeškalovská zástava viditeľne napadnutá plesňami.

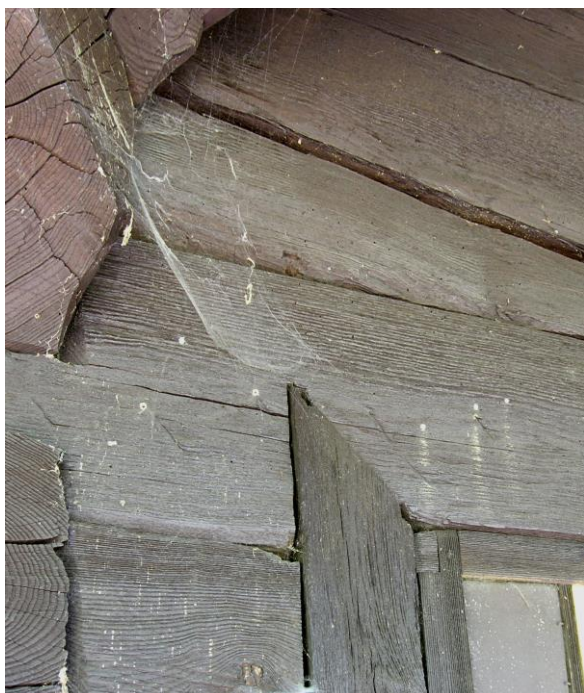
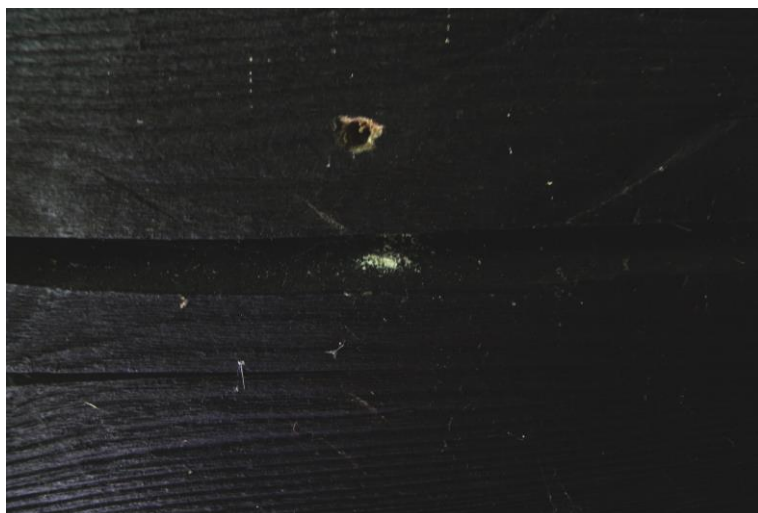
Drevná hmota chrámu je aj napriek ochranným náterom najmä na severnej a južnej strane napadnutá drevokazným hmyzom. Prítomnosť požerkov vo výletových otvoroch potvrdzuje aktivitu drevokazného hmyzu. Strešná krytina je kompaktná, bez chýbajúcich šindľov, len lokálne porastená machmi. Malé okienka na západnej veži sú vyplnené iba ochrannou sieťkou, dôsledkom čoho zateká do vnútorných častí objektu. Dažďová voda steká po trámoch zvonice, čo spôsobuje ich degradáciu. Okno na severnej strane kostola je provizórne vyplnené drevenou doskou. Na severnej strane babinca a na južnej strane lode chýbajú dosky dreveného obloženia pod strechou. Na južnej strane objektu sa pod rímsou nachádza trám dlhodobovo vystavený prúdu dažďovej vody. Tento trám vykazuje znaky pokročilej degradácie, ktorá sa môže rozšíriť aj na okolitú drevnú hmotu. Z dlhodobého hľadiska by bolo vhodné zabezpečiť odvod dažďovej vody tak, aby nedochádzalo k ďalšiemu zmáčaniu objektu.

**Obr. 7.2.-3.** Výletové otvory drevokazného hmyzu v trámoch zrubu severnej steny (exteriér) aj s požerkami.

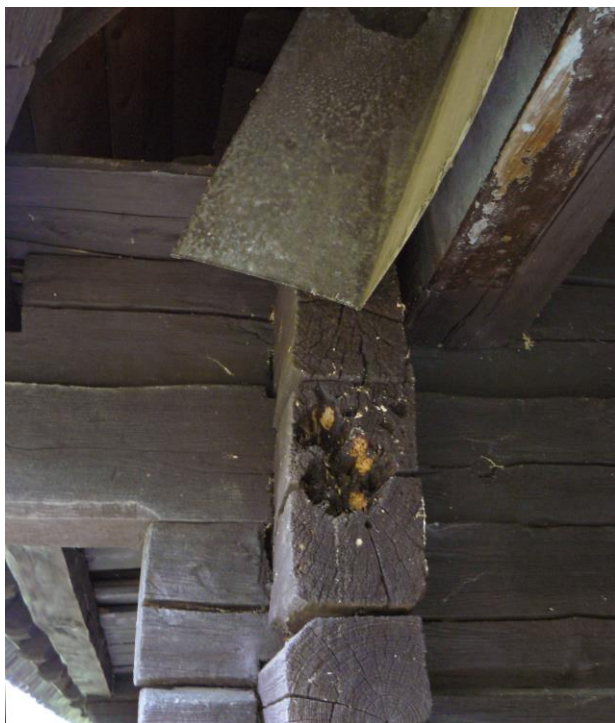
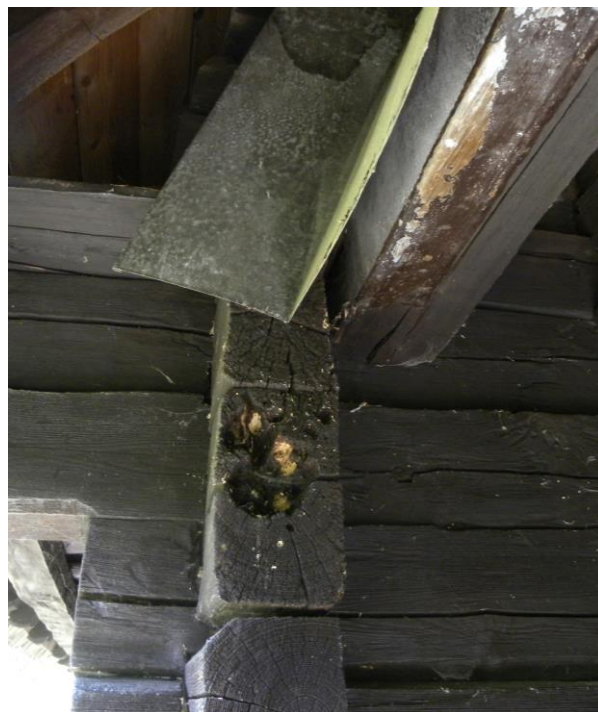
**Obr. 7.4.-5.** Trám na južnej strane objektu poškodený v dôsledku vody stekajúcej z rímasy. Porovnanie so stavom z apríla 2014, k výrazným zmenám nedošlo.

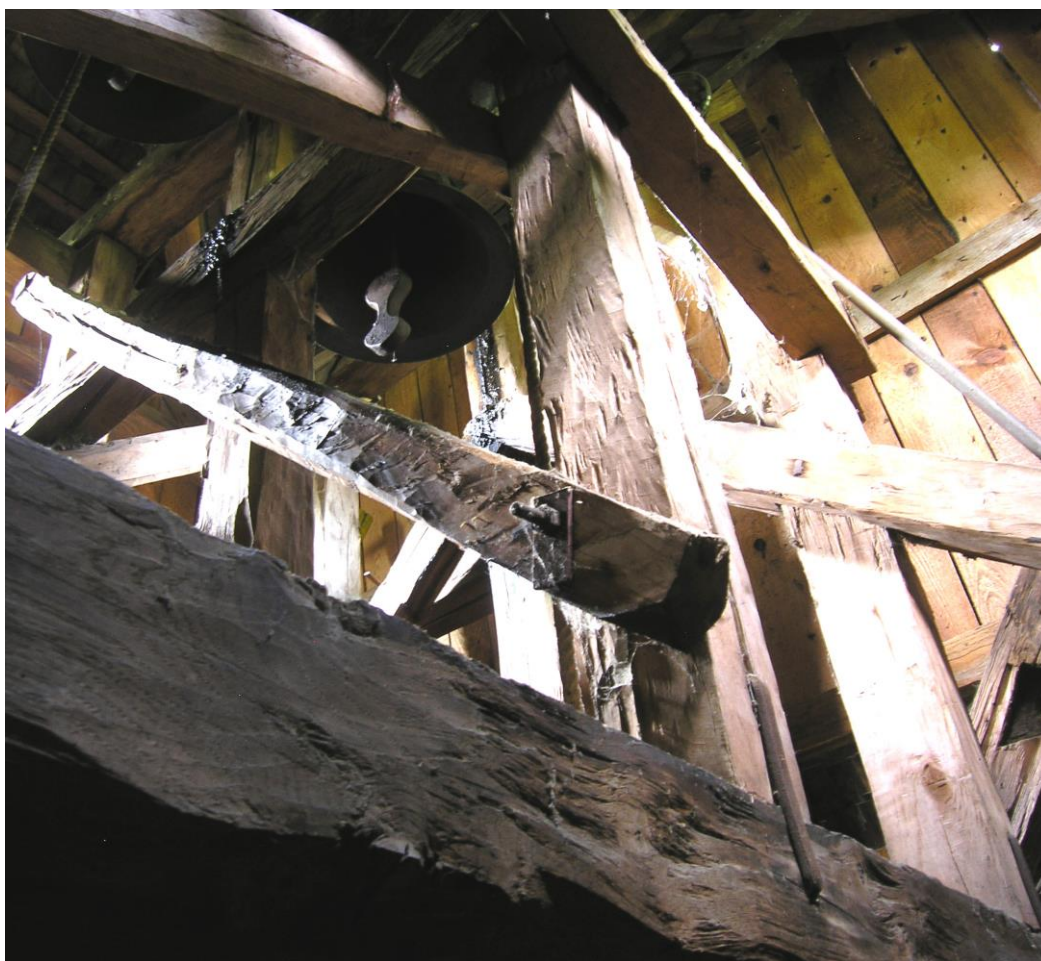
**Obr. 7.6.** poškodenie niektorých trávov vo veži

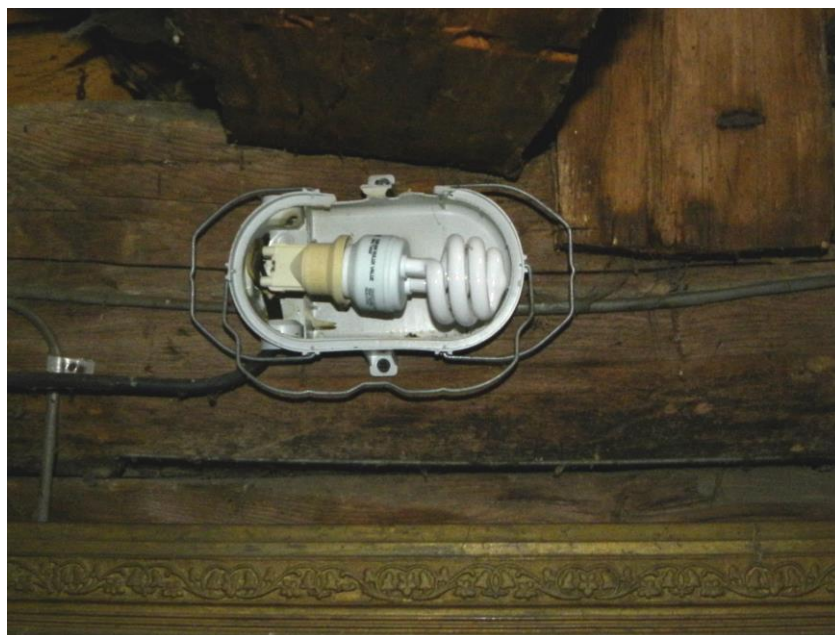
**Obr. 7.7.** Chýbajúci kryt osvetlenia v interéri kostola.

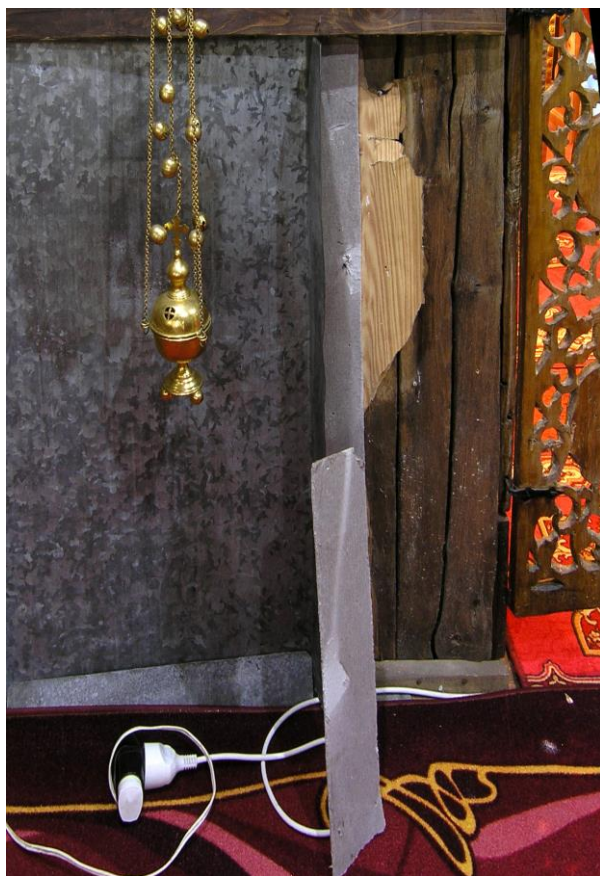
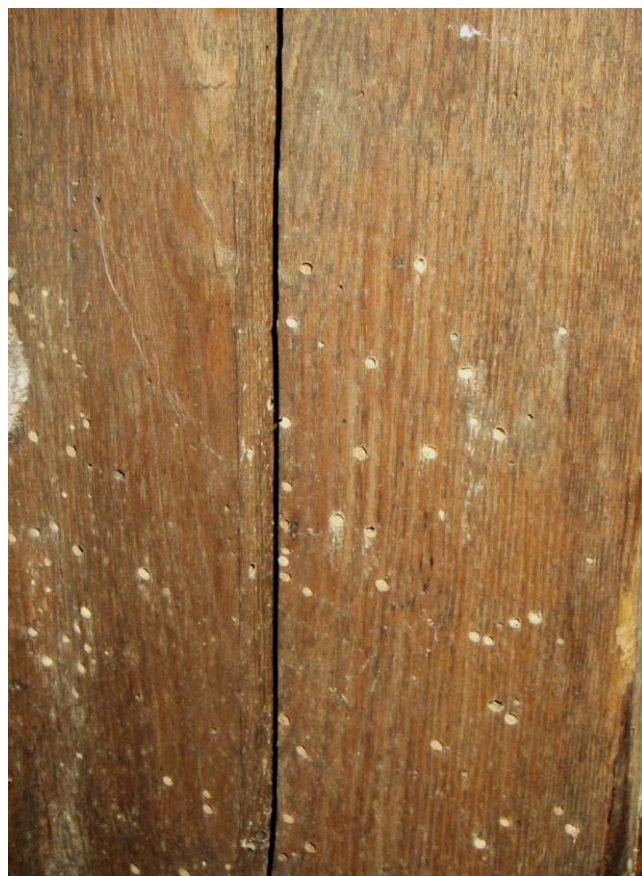
**Obr. 7.8.-9.** Zadná strana ikonostasu - čiastočné odstránenie navlhnutého kartónu spod pozinkovaného plechu. Rozsiahly výskyt otvorov po aktívnom drevokaznom hmyze (požerky).

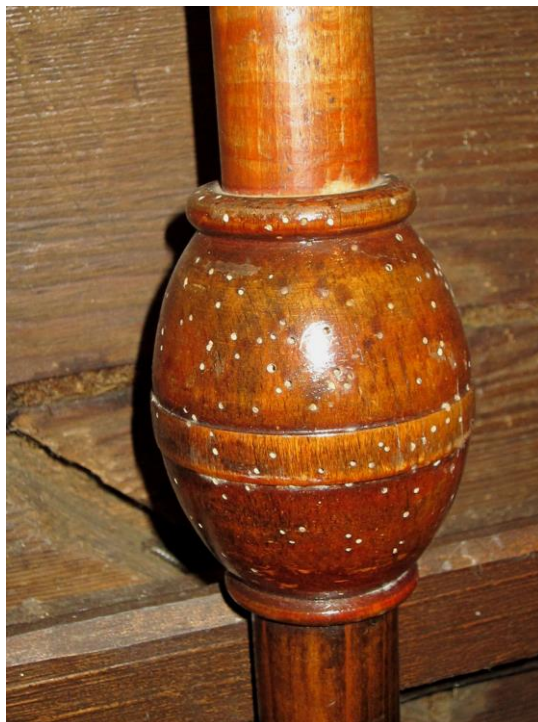
**Obr. 7.10.** Rozsiahly výskyt otvorov po drevokaznom hmyze na procesiovom kríži.

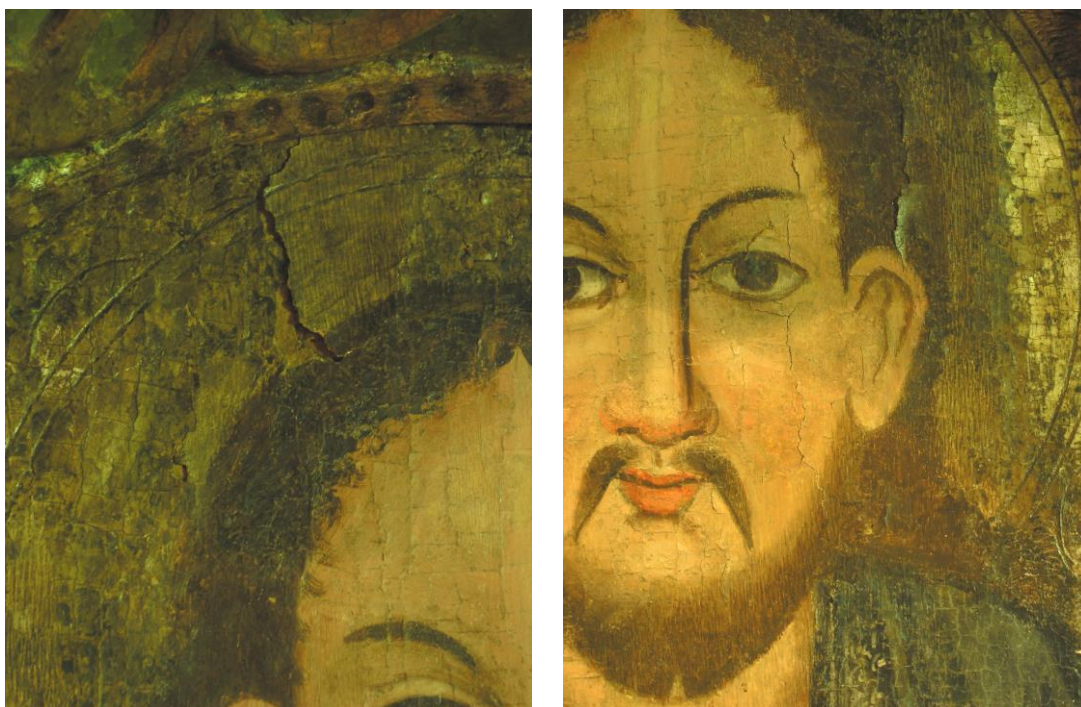
Ikonostas a mobiliár chrámu sa v budúcnosti budú znova reštaurovať. V minulosti bol reštaurovaný, avšak pre pôsobenie atmosférických zmien je polychrómia na niektorých miestach uvoľnená, prevažne na dielach bližšie k južnej strane, najmä v spodných častiach: na antependiách, a to sv. Mikuláša s výjavom jeho smrti, na antependiu pod Presväťou Paraskievou, na výjave sv. Peter a Pavol, na stĺpikoch hlavných ikon. Ikona Krista Učiteľa má uvoľnenú polychrómiu brokátovaného pozadia, poškodená je aj horná rímsa nad laickými dverami napravo. Keďže monitoring bol robený v období, kedy červotoč je v štádiu vyletovania a množenia sa drevokazného hmyzu, mali sme tu možnosť zachytiť niektorých dospelých jedincov. Nie je vylúčená taktiež aktívna činnosť aj na dreve ikonostasu a mobiliára.

**Obr. 7.12.-13.** Poškodenia uvoľnenej farebnej vrstvy na ikonostase, ikona Krista Učiteľa.

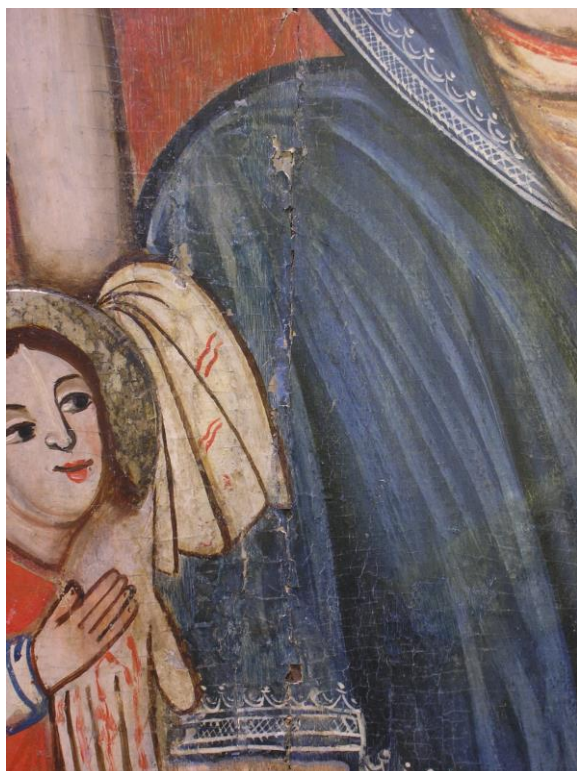
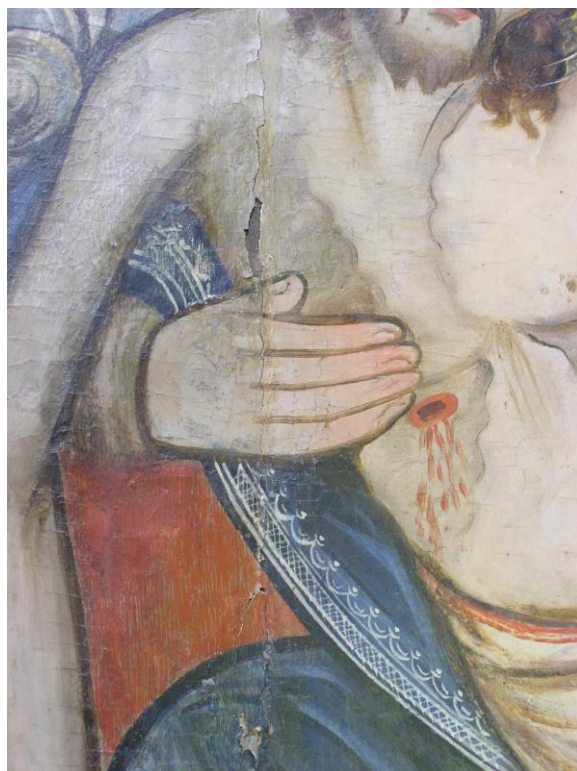
**Obr. 7.14.-15.** Poškodenia uvoľnenej farebnej vrstvy na ikone žertveník s výjavom Piety.

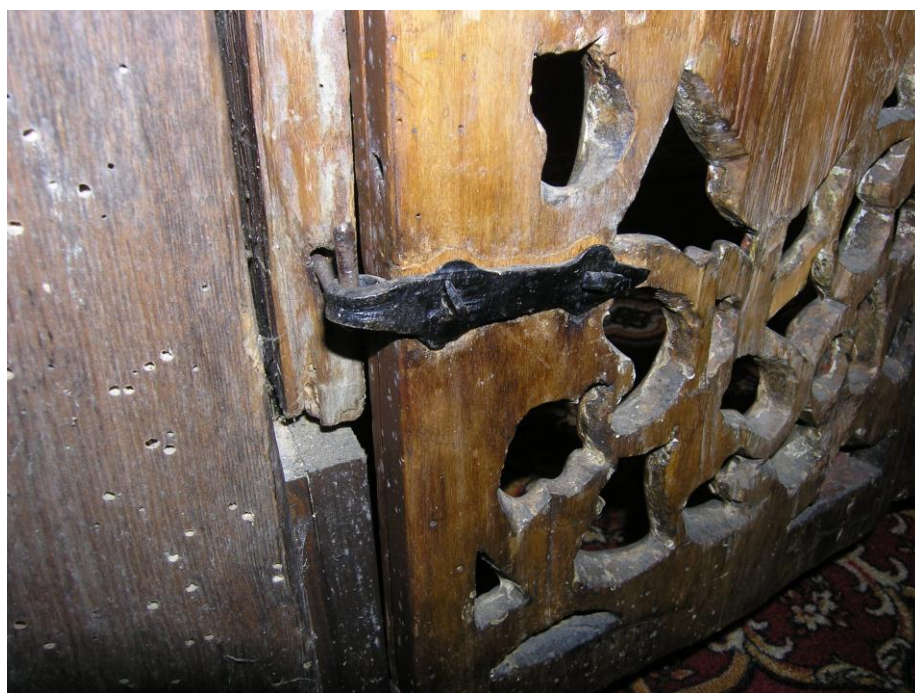
**Obr. 7.16.** Výletové otvory po drevokaznom hmyze v oblasti cárskych dverí.

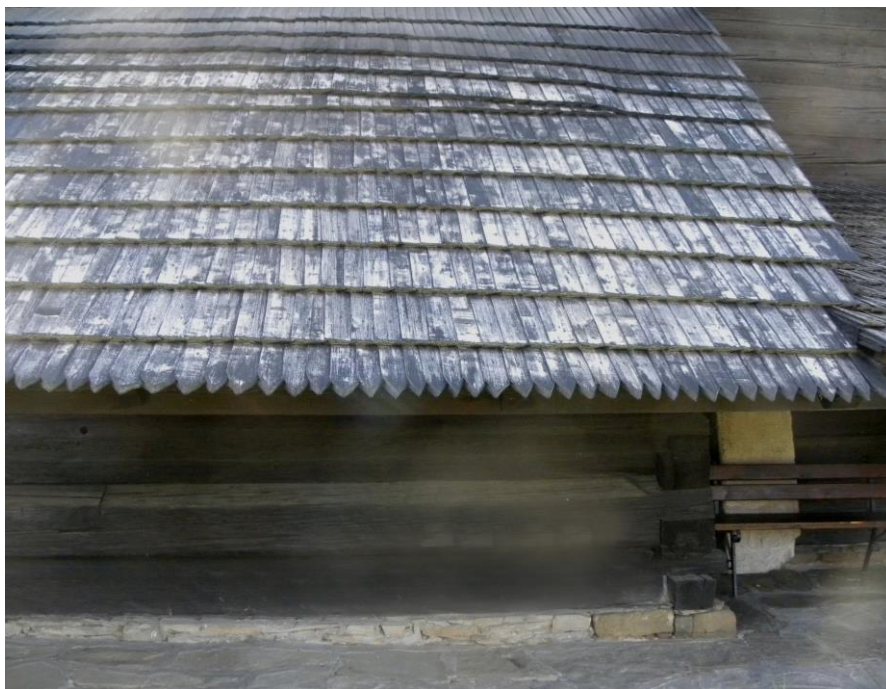
Objekt je v dobrom stave, okolie kostola je upravené. Lokálne sa v zrubových trámoch (predovšetkým na severnej a západnej stene) vyskytujú výletové otvory po drevokaznom hmyze. Požerky zistené neboli, pravdepodobne sa nejedná o aktívny drevokazný hmyz. Šindľová krytina je kompaktná, len ojedinele sa vyskytuje chýbajúci šindel (južná strana), lokálne je krytina obrastená nižšími rastlinami. Šindle strešnej krytiny sú vplyvom slnečného žiarenia (najmä na južnej strane) zošednuté, bolo by vhodné natrieť ochranným náterom.

**Obr. 8.2.** Vyblednutá strešná krytina na južnej strane objektu.

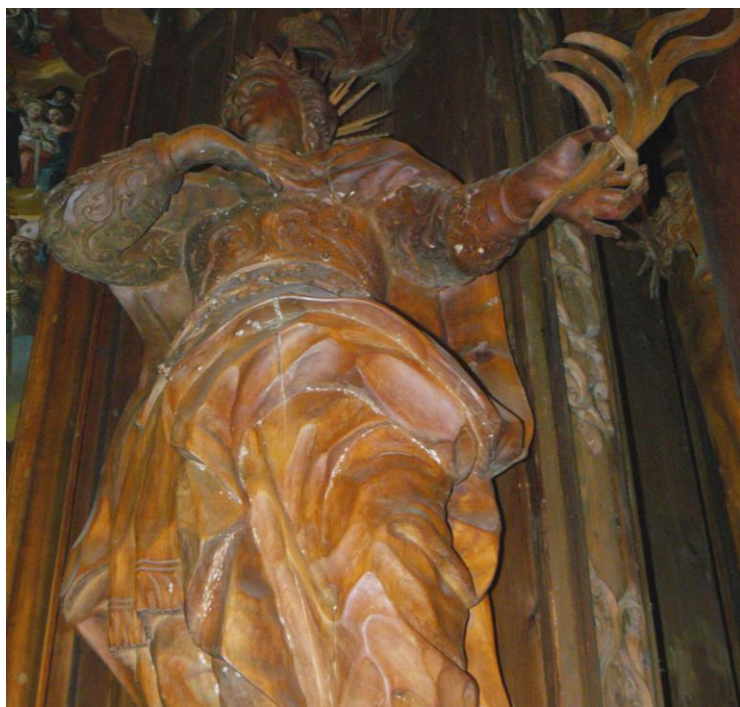
**Obr. 8.4.** Oltárna socha – r. 2014, poškodenie plesňami. Mycélium sa koncentruje najmä v záhyboch.

Pri obhliadke v roku 2014, na hlavnom oltári, ktorý bol v minulosti reštaurovaný a zakonzervovaný, boli viditeľné plesne na povrchu nepolychrómovaného dreva, tieto sa vytvorili v priebehu rokov. V lete roku 2014 boli tieto plesne odstránené a povrch dreva bol ošetrený a zalakovaný ochrannou vrstvou laku. Taktiež pri reštaurovaní sa objavili časti z iného barokového oltára, ktoré momentálne boli zabalené a uskladnené v chráme. Oltárny obraz, olejomalba na plátne, bola v minulosti tiež reštaurovaná. Nástenná maľba v interiéri na dreve je v dobrom stave zachovaná. Kazateľnica so sochárskou výzdobou je tiež v dobrom stave, vykazuje len drobné úbytky polychrómie.

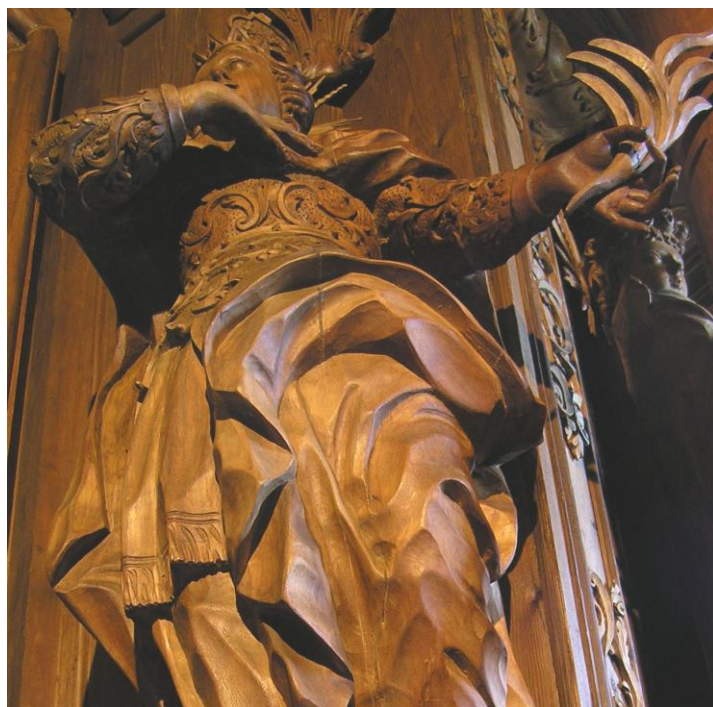
**Obr. 8.5.** Oltárna socha – r. 2015, stav po odstránení mycélií zo záhybov.

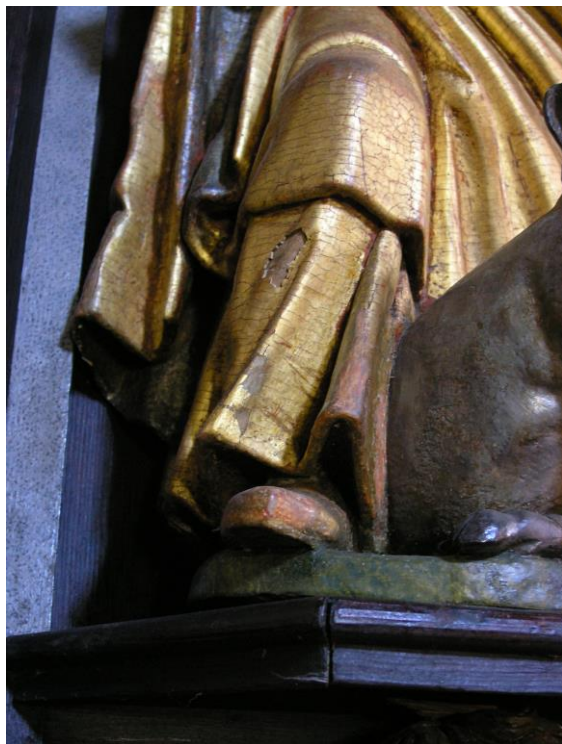
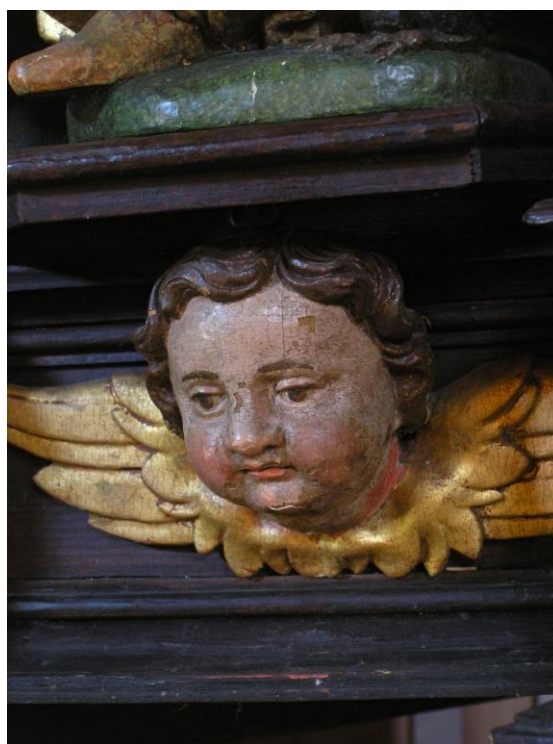
**Obr. 8.7.-8.** Kazateľnica detaily úbytkov polychrómie sochárskej výzdoby.
