PAMIATKOVÝ ÚRAD SLOVENSKEJ REPUBLIKY

Monitoring stavu drevnej hmoty objektov lokality svetového dedičstva „Drevené chrámy v slovenskej časti Karpatského oblúka“

Akcia č: 39/17
Naša značka: PÚSR-2017/24076/90704/ZEL
Vypracoval: Ing. Lenka Dubinyová
Ing. Lenka Vrbiková, PhD.
Mgr. art. Emília Rudinská

V Bratislave, 16.11.2017

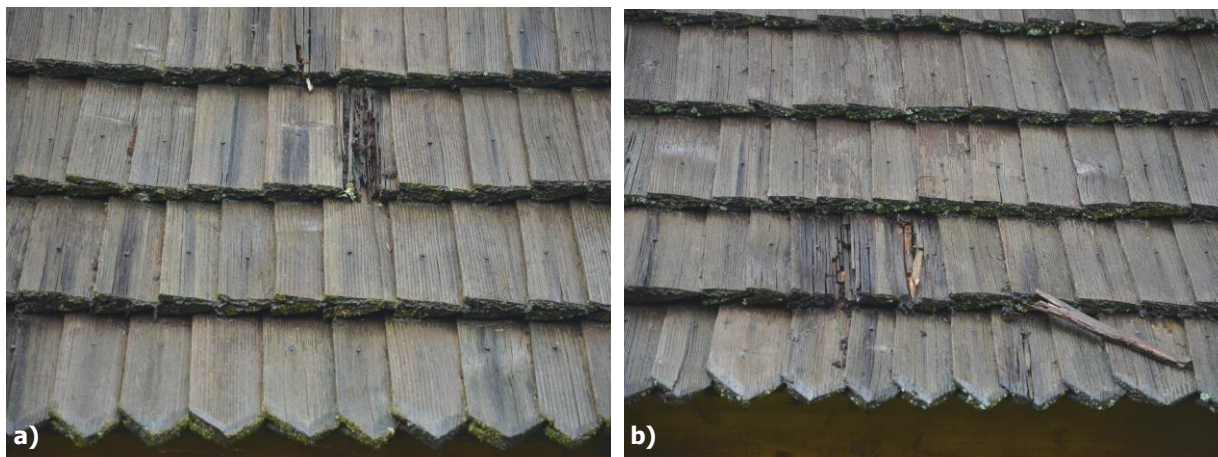
Obr. 4 a – b) Popraskané šindle s čiastočne vypadaným šindľovým drevom

Šindle strešnej krytiny sú ojedinele (najmä na západnej strane kostola) popraskané s čiastočne vypadaným šindľovým drevom, zo severnej strany obrastené machom. Odstránením a vyhubením machov a lišajníkov na príľahlých chodníkoch sa dosiahne zníženie vzdušnej vlhkosti a zníženie zadržiavania vody vegetáciou.

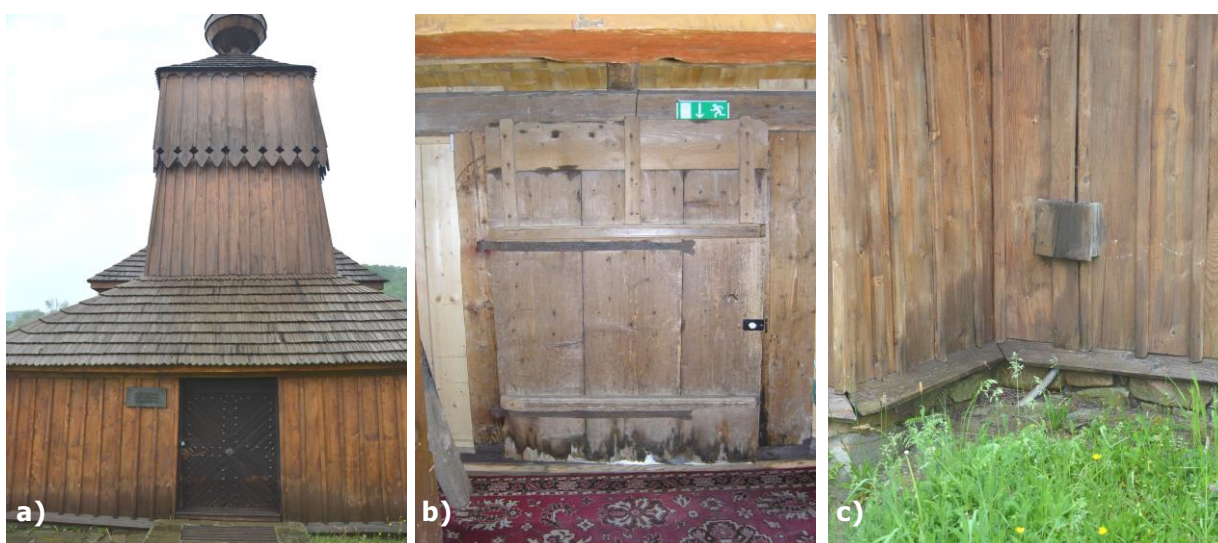
Areál chrámu je obohnaný drevenou ohradou so šindľovou strieškou (Obr. 1) a vstupnou brámkou. V okolí chrámu bola urobená úprava stromov (Obr. 2, Obr. 3), orezávanie až celkové vypílenie (na cintoríne). Opláštenie objektu a strešná krytina sa javia ako kompaktné, ojedinele (najmä na západnej strane kostola) sú šindle popraskané s čiastočne vypadaným šindľovým drevom (Obr. 4). Severná strana šindľovej strechy kostola a ohrady je obrastená machom (Obr. 5, Obr. 6). Na celej západnej stene kostola a v južnom rohu kostola bolo pozorované viditeľné zavlhanie vonkajšieho opláštenia dreva (Obr. 7).

Obr. 7 a) Zavlhnutie vonkajšieho opláštenia dreva na západnej stene chrámu, máj 2017. **b)** Zatekanie pozorované na poškodených vchodových dverách, máj 2016. **c)** Zavlhnutý roh južného vonkajšieho opláštenia dreva, máj 2017

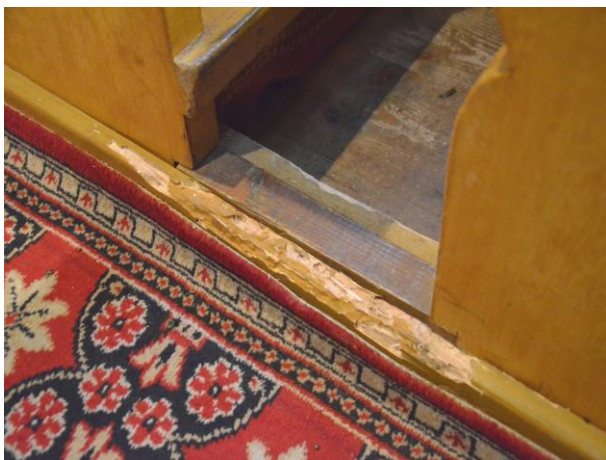
Obr. 8 Lišty lavíc, mechanicky poškodená drevná hmota

Stopy po činnosti drevokazného hmyzu sú viditeľné na lištách lavíc, aj na samotných laviciach. Spevnenie drevenej hmoty a ošetrovanie ochranným náterom by mohlo zastaviť degradáciu a zároveň zabrániť jej rozšíreniu. Veľmi oslabené časti dreva je nevyhnutné nahradiť vhodným novým drevom, ošetrovaným prostriedkom proti drevokazným škodcom. Ikonostas je po zreštaurovaní umiestnený na pôvodné miesto.

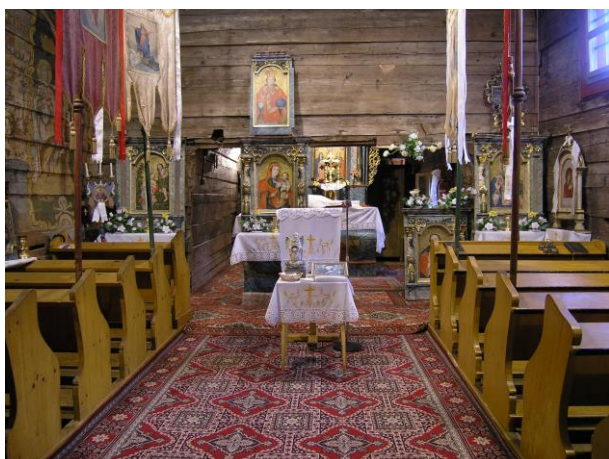
V roku 2017 bolo ukončené reštaurovanie ikonostasu, ikonostasová stena je namontovaná v chráme celá (Obr. 13), zo zadnej strany sú hlavné ikony v sakristii prekryté lištami. Ikonostas bol už v minulosti reštaurovaný v Oblastnom reštaurátorskom ateliéri v Bratislave s odporúčaniami chrániť pamiatku pred priamymi slnečnými lúčmi. UV ochranná fólia bola daná na okná až po upozornení, keď sa už uvoľnila farebná vrstva od podkladu na ikonách a architektúre ikonostasu v dôsledku pôsobenia priameho tepla a vysokej teploty. Modrá iluzívna maľba mramoráže bola farebne zmenená, slnko vytiahlo sýtu modrú farebnosť. Ďalším reštaurovaním boli všetky poškodenia odstránené, povrchovo ošetrované lakovaním. Do budúca sa odporúča UV ochrannú fóliu na oknách kontrolovať a vymieňať podľa odporúčaní životnosti fólie.

Obr. 12 Pohľad na demontovaný ikonostas, máj 2016

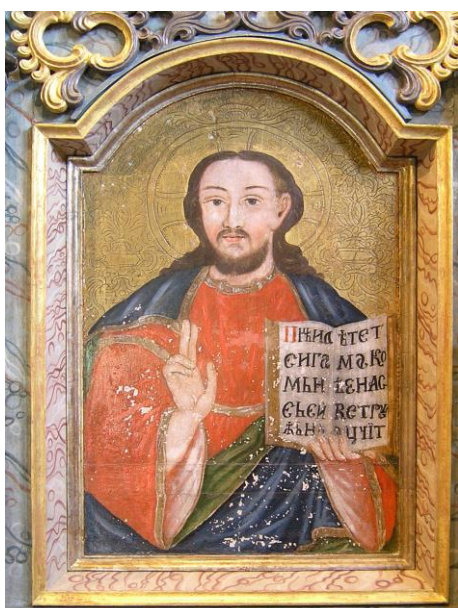
Obr. 14 Ikona Kristus Učiteľ, pred reštaurovaním, apríl 2014

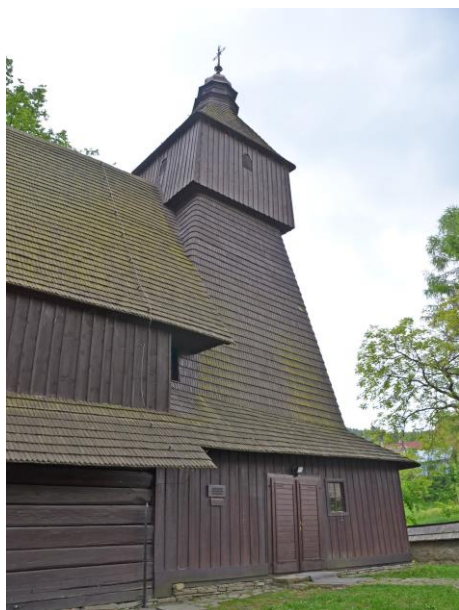
Obr. 17 Šindľová strecha obrastená nižšími rastlinami, severná strana kostola, máj 2016

Obr. 18 Šindľová strecha obrastená nižšími rastlinami, pohľad zo zvonice na severnú stranu strechy, máj 2017

Areál kostola je obohnaný kamenným múrom (Obr. 16). Strešná krytina je kompaktná, bez chýbajúcich šindľov, na severnej strane obrastená nižšími rastlinami (Obr. 17, Obr. 18). Dominantná veža kostola, ktorá bola na prelome 16. a 17. storočia pristavená k západnej stene lode, má narušenú statiku a je v štádiu riešenia vlastníka (farnosť). Dominantou v okolí kostola sú unikátne 500-ročné lipy, ktoré majú posvätný, ale najmä dendrochronologický význam, avšak je potrebné sledovať ich stav z hľadiska bezpečnosti voči pamiatke.

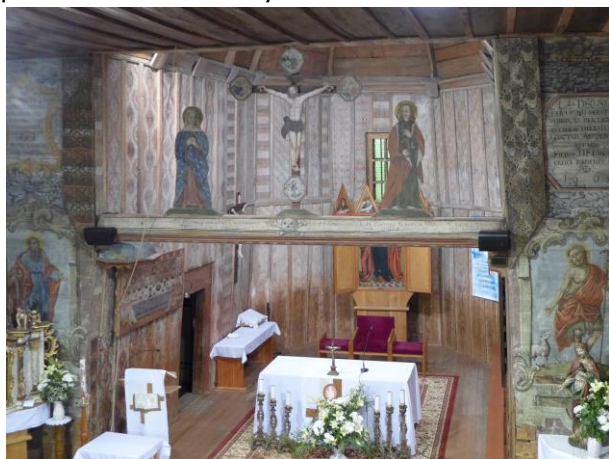
Obr. 19 Svätynia – výskyt drevokazného hmyzu

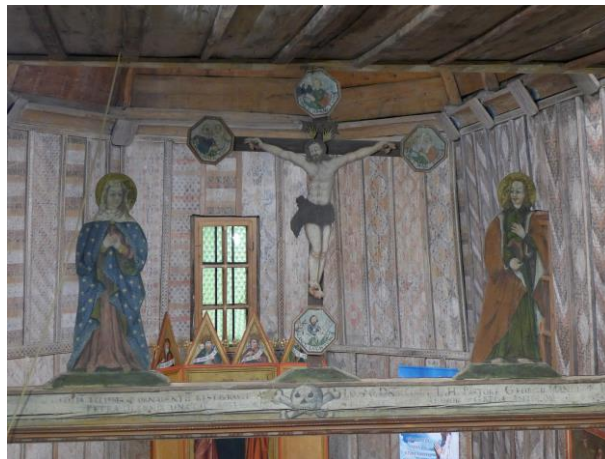
Obr. 20 Svätynia, trám Kalvárie – výskyt drevokazného hmyzu

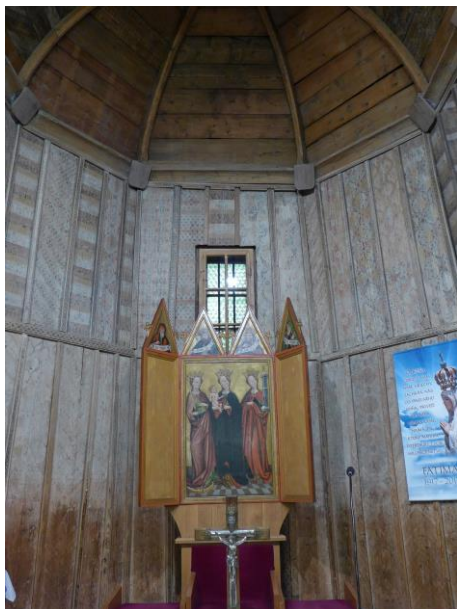
Obr. 21 Svätynia, hlavný oltár – výskyt drevokazného hmyzu na doskovom obložení

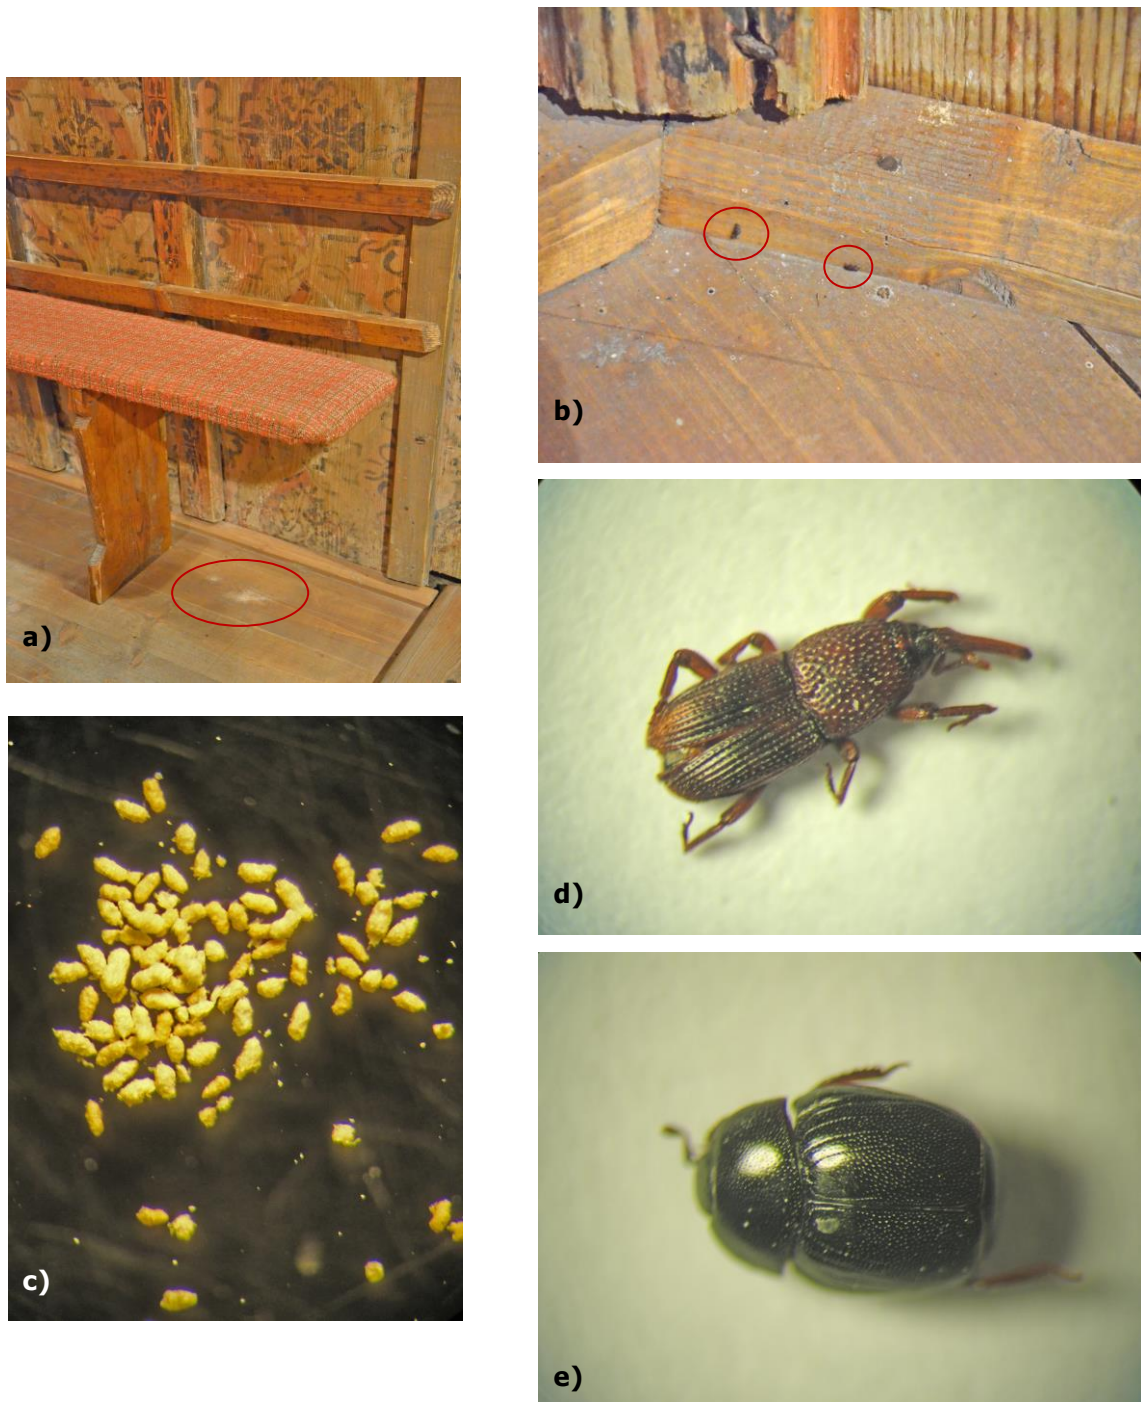
Obr. 22 a) Lavica na pravej strane svätyne a pod ňou výtrusy po drevokaznom hmyze. b) Aktívny drevokazný hmyz. c) Mikroskopia odobraných výtrusov drevokazného hmyzu (lat. *Anobium punctatum* | *Hylotrupes bajulus* | *Oligomerus ptilinoides*¹). d – e) Dva druhy odchyteného, aktívneho bližšie nešpecifikovaného drevokazného hmyzu.

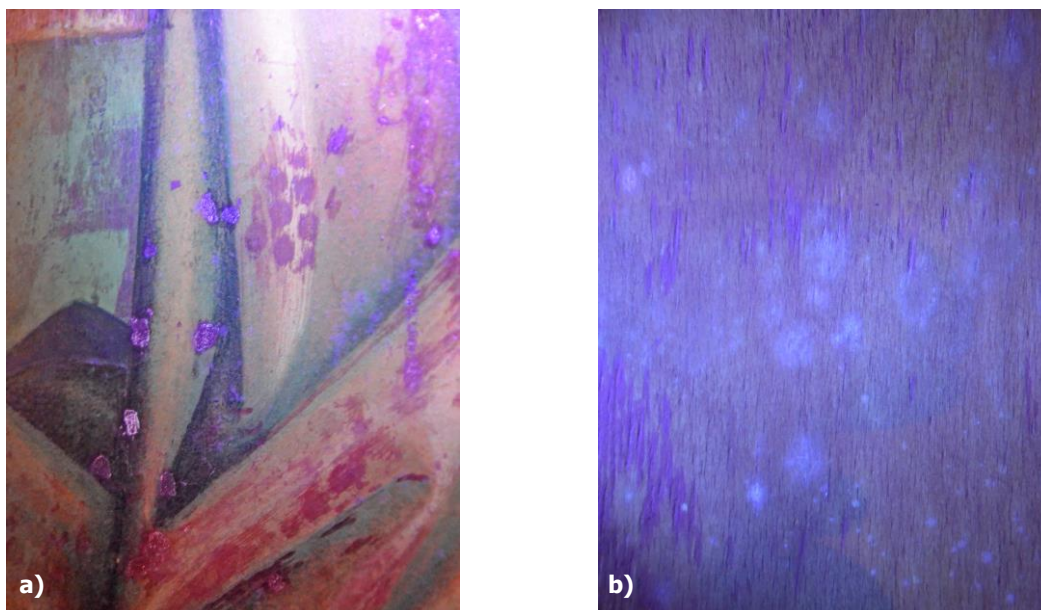
Pri obhliadke mobiliára kostolíka na hlavnom oltári stále pretrvávajú viditeľné zaplesnenia, ktoré boli pozorované a fotograficky zdokumentované už v roku 2011. Je predpoklad zhoršenia stavu oltára, preto navrhujeme odstránenie plesní a sterilizáciu zaplesnených objektov vo fumigačnej komore. Rovnako je nutné prehodnotiť tmely a retuše z reštaurovania v minulosti. Najväčšia koncentrácia plesní bola pozorovaná na krídlach oltára, ktoré nie sú zdobené, a to z prednej aj zadnej strany. Plesne boli zistené aj na maľbe centrálnej tabule, predovšetkým v tmeloch po reštaurovaní (Obr. 24). V roku 2015 a 2017 boli plesne sledované pod UV osvetlením a je predpoklad, že sa jedná o aktívne plesne, ktoré sú karcinogénne pre pozorovateľov a návštevníkov, ale tiež môžu časom poškodiť farebnú vrstvu. Rovnako môže byť napadnutá spórmi celá drewná hmota. Na tabuľovej maľbe sa nachádzajú aj výletové otvory po drevokaznom hmyze staršieho pôvodu, pretože sú už zaliate petrifikačným roztokom. Hlavný oltár bol v minulosti reštaurovaný, miesta retuší časom zmatneli.

Obr. 24 a – b) Hlavný oltár napadnutý aktívnou plesňou. Kontrola plesní UV lampou

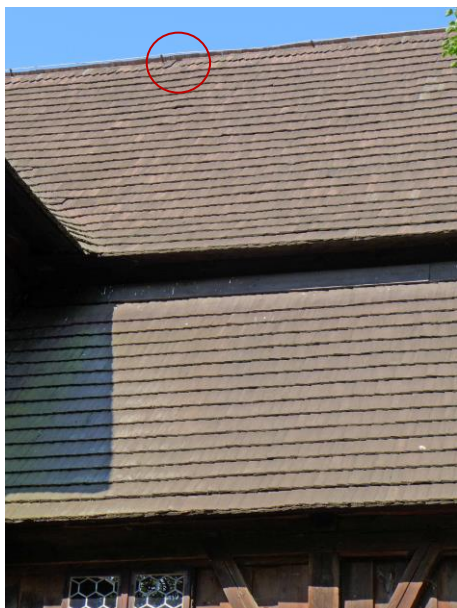
Obr. 26 Západná strana štítu strechy, miesto vypadnutého dreveného šindľa

Obr. 27 Odpadnutý drevený šindel zo strechy kostola

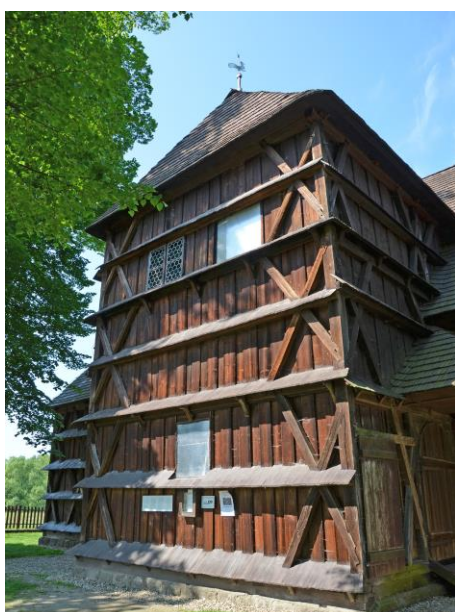
V čase prieskumu prebiehali na celom kostole reštaurátorské práce na oknách. Okná boli dočasne nahradené plastovými výplňami (Obr. 28) a remeselne zreštaurované (Obr. 29), čím došlo k odstráneniu nepriliehajúcich, netesniacich okenných kaziet a chýbajúcich šesťuholníkových okenných výplní.

Obr. 28 Dočasné prekrytie okien plastovými výplňami počas reštaurovania okien

Obr. 29 Nové zreštaurované okenné tabule v celom kostole

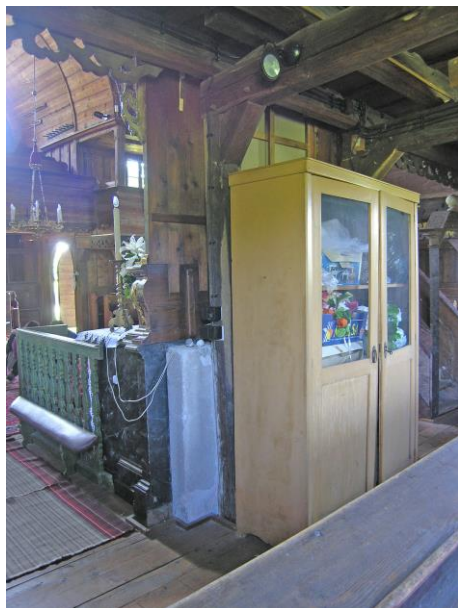
Za hlavným oltárom sa prevzdušnil priestor odstránením skrine (Obr. 30, Obr. 31). Na murovanej menze sa odkryli dve datovania, roky pravdepodobnej obnovy (Obr. 32). Uvoľnenie priestoru bolo vhodné aj pre prevzdušnenie drevenej architektúry oltára.

Obr. 30 Skriňa za hlavným oltárom, máj 2016

Obr. 31 Stav za hlavným oltárom, máj 2017

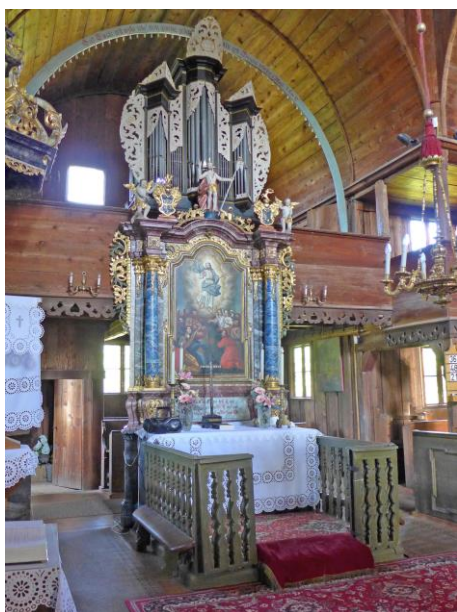
Reštaurovaný mobiliár a hlavný oltár (Obr. 34) je v dobrej kondícii, maľby na plátnach sa nevlia a neuvolňuje sa farebná vrstva. Pri obhliadke hlavného oltára kostola neboli viditeľné poškodenia. V porovnaní s minulým rokom však boli viditeľné na pravom stípe z hlavného oltára poškodenia (Obr. 35) Strieškovitá krakeláž, ktorá bola pozorovaná už v predchádzajúcich rokoch 2015 a 2016, zostáva nemenná aj v roku 2017, krakeláž sa nezväčšuje, neopadáva.

Obr. 34 Hlavný oltár

Obr. 35 Uvoľnená farebná vrstva
na pravom architektonickom stĺpe

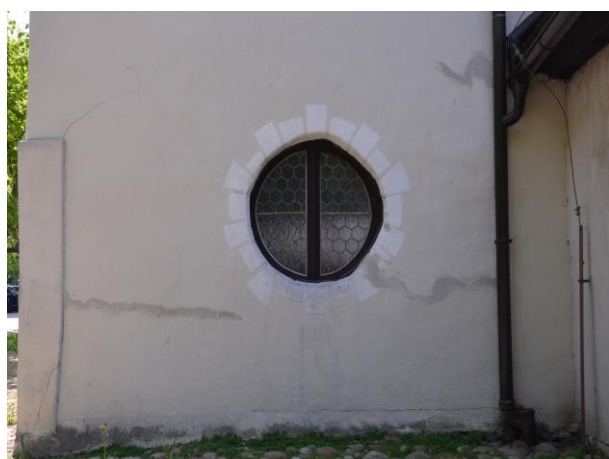
Obr. 37 Šetrne vyplnené trhliny v omietke na južnej stene západného ramena a vznikajúce nové trhliny

Okolie objektu bolo upravené. Rozsiahle trhliny na západnej stene severného ramena a na južnej stene západného ramena boli ošetrené. Na maľovanom obložení stropu v mieste kríženia klenieb stropu bola opravená miestnym správcom prečnievajúca uvoľnená doska. V blízkosti južnej empory sú dlhodobo neudržiavané podkrovné priestory. V sakristii je na spodnej časti východnej steny nad podlahou opadaná omietka a v južnej časti sakristie je možné vidieť zavláhanie a rozpadanie tehiel.

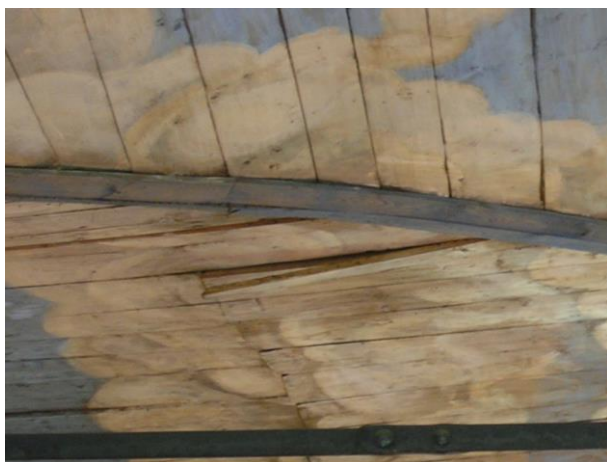
V porovnaní s minulými rokmi maľovaný strop nevykazoval poškodenia ani zatečenia. Odchýlená časť dosky na maľovanom strope bola opravená miestnym správcom (Obr. 39, Obr. 40). V sakristii je na spodnej časti východnej steny nad podlahou opadaná omietka (Obr. 41) a v južnej časti sakristie je možné vidieť zavlhanie a rozpadanie tehiel (Obr. 42). V blízkosti južnej empyry sú dlhodobo neudržiavané podkrovné priestory (Obr. 44).

Obr. 39 Prečnievajúca uvoľnená doska z maľovaného obloženia stropu v mieste kríženia klenieb, máj 2016

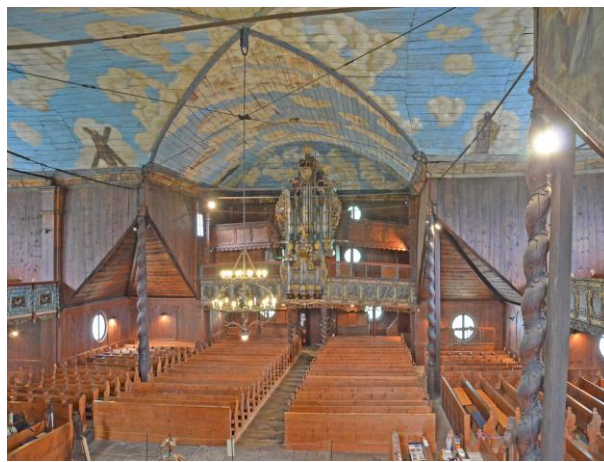
Obr. 40 Súvislý, kompaktný strop – opravená prečnievajúca doska, máj 2017

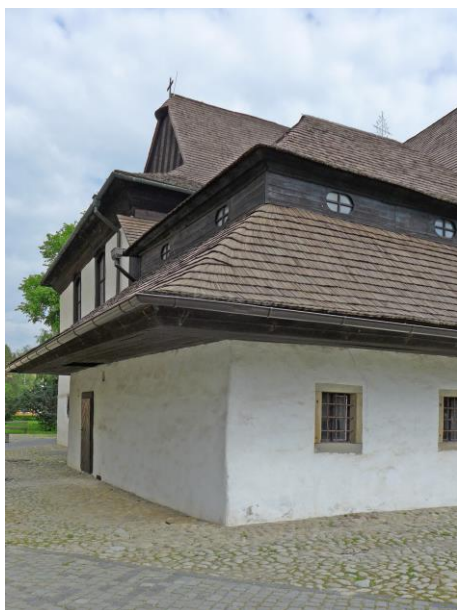
Obr. 41 Zavlhnutá architektúra kostola, juhovýchodná strana

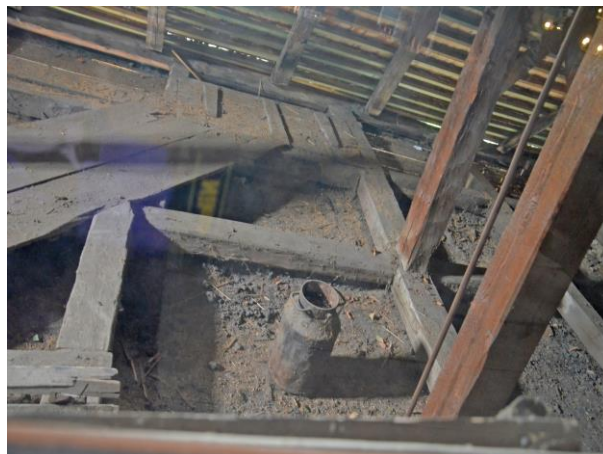
Obr. 44 Dlhodobo neudržiavané podkrovné priestory v blízkosti južnej empy

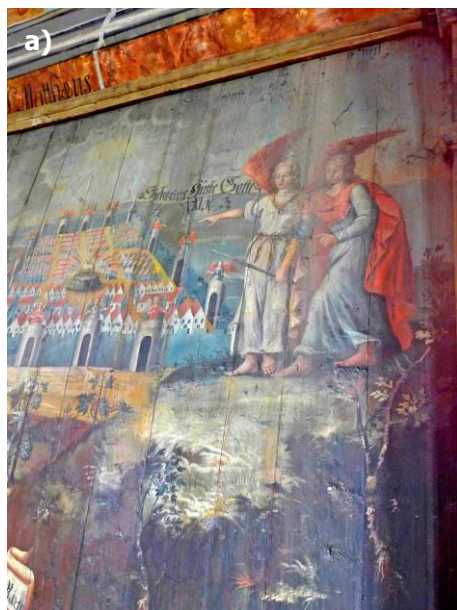
V roku 2017 neboli pozorované výraznejšie zmeny. Pri obhliadke interiéru kostola v porovnaní s minulými rokmi maľovaný strop v kostole nevykazoval poškodenia, neboli pozorované zatečenia. Zároveň je potrebné sledovať či nevznikajú nové vlhké škvrny, ktoré by mohli spôsobiť znehodnotenie malieb na strope sakrálnej stavby. Mobilár kostola sa postupne reštauruje. Hlavný oltár s oltárnou architektúrou je v dobrom stave. Na dreve s nástennými maľbami boli viditeľné sondy po očistení povrchových nečistôt. Stav zachovanosti farebnej vrstvy bol vyhodnotený ako dobrý. Klimatické podmienky v kostole sú vyhovujúce pre farebnú vrstvu, pretože neboli viditeľné výrazne poškodenia ako je uvoľnenie farebnej vrstvy alebo strieškovitá krakeláž (Obr. 46).

Obr. 46 Nástenná maľba – empora nad hlavným oltárom, sledovanie stavu poškodení malieb na stenách, v porovnaní **a)** máj 2015 a **b)** máj 2017

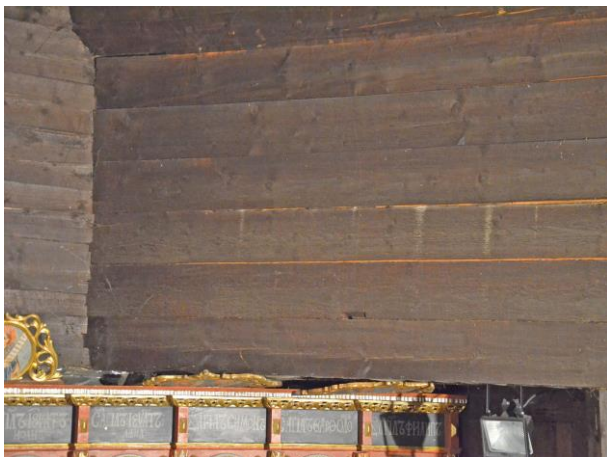
V interiéri objektu – na bočných stenách ani na strope neboli zistené stopy po zatekaní alebo zavíhaní. Degradovaná drevná hmota je zjavná najmä na južnej strane lode kostola a presbytéria. Drevo zrubovej konštrukcie v presbytériu je napadnuté drevokazným hmyzom, ktorý je stále aktívny, čomu nasvedčujú čerstvé výletové otvory s prachovými frakciami (Obr. 49). Ako už bolo pozorované po minulé roky, vrtavá činnosť je zjavná aj na vstupných dverách, opláštení stropu nad loďou, na nosnom tráme nad ikonostasom (Obr. 50) a na empore. Drevo ikonostasu, ako aj ďalšie súčasti mobiliára nejavia známky napadnutia drevokazným hmyzom ani inými biologickými činiteľmi. Ochranné fólie na oknách zabraňujúce vyblednutiu farieb ikonostasu, ako aj ďalších súčastí mobiliára (žertveník, prestol), sú poškodené, dobre nepriliehajú a na niektorých oknách (v presbytériu) chýbajú.

Obr. 49 Drevná hmota južnej steny presbytéria s mechanickým poškodením, výletové otvory s prachovými frakciami

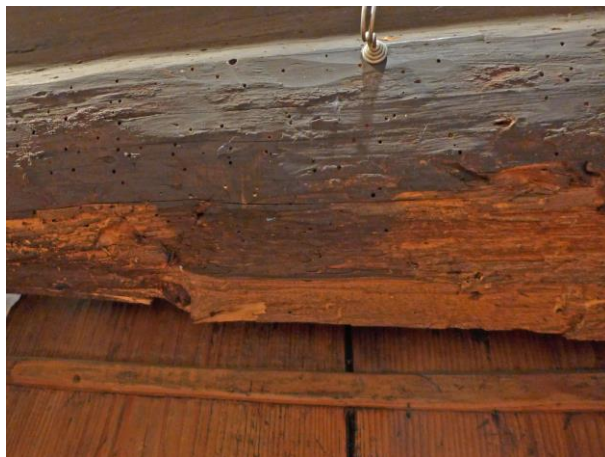
Obr. 50 Degradovaná drevná hmota s výletovými otvormi po drevokaznom hmyze

Drevo zrubových stien najmä v lodi a v presbytériu (predovšetkým na južnej strane) je napadnuté drevokazným hmyzom, pričom je možné pozorovať výrazné oslabenie drevnej hmoty. Drevo ikonostasu ako aj ďalších súčastí mobiliáru je kompaktné, bez známok napadnutia biologickými činiteľmi.

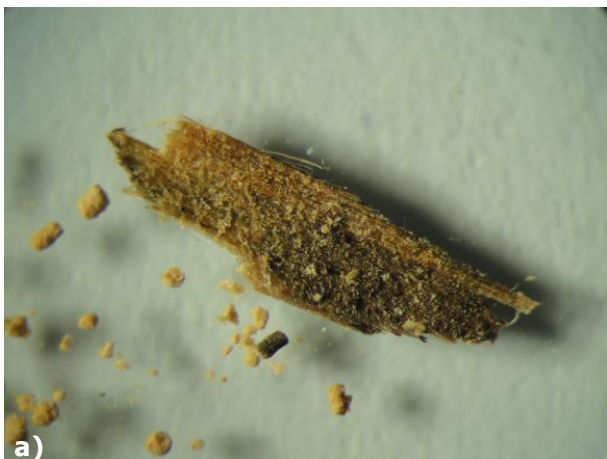
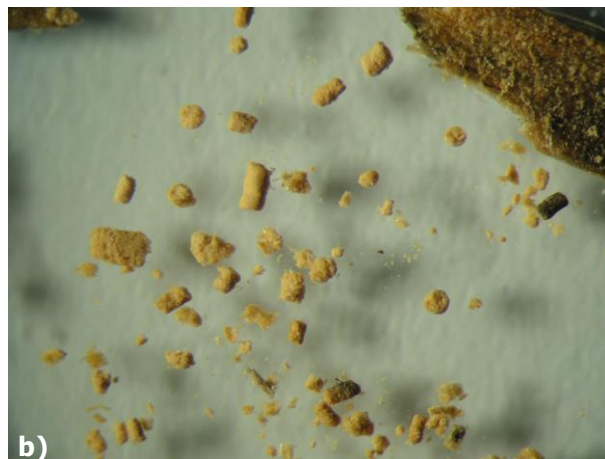
Obr. 51 a – b) Fotograficky zdokumentované požerky pomocou optickej mikroskopie, rok 2016-2017

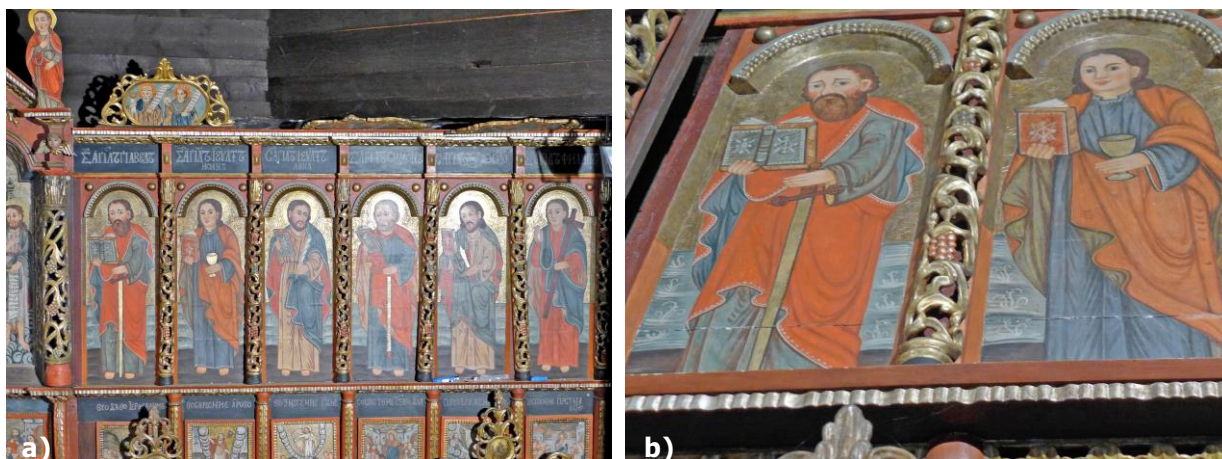
Poškodenia na polychrómií v porovnaní s predchádzajúcimi rokmi stále pretrvávajú z dôvodov pôsobenia atmosférických zmien. Na niektorých miestach je polychrómia uvoľnená, najmä v spodnej časti ikonostasu na antependiách a v okolí cárskych dverí, kde je farebná vrstva pri otváraní v oblasti pántov viac namáhaná. Na rade apoštolov je farebná vrstva pozpraskaná najmä v spojoch dosiek, kde je viditeľné tmelenie bielym tmelom (Obr. 53). Poškodenia, ako uvoľnená farebná vrstva alebo strieškovitá krakeláž je viditeľná aj na ikone Krista Učiteľa pod chórom a na ikone Michala Archanjela. Jeden zo štyroch svietnikov má ulomené dekoratívne časti, ktoré sú provizórne uchytené páskou a taktiež praská polychrómia v spojoch (Obr. 54).

Obr. 53 Ikonostas – pravý rad apoštolov: a) poškodenie, prasknutie ikon v spodnej časti, b) detail poškodenia

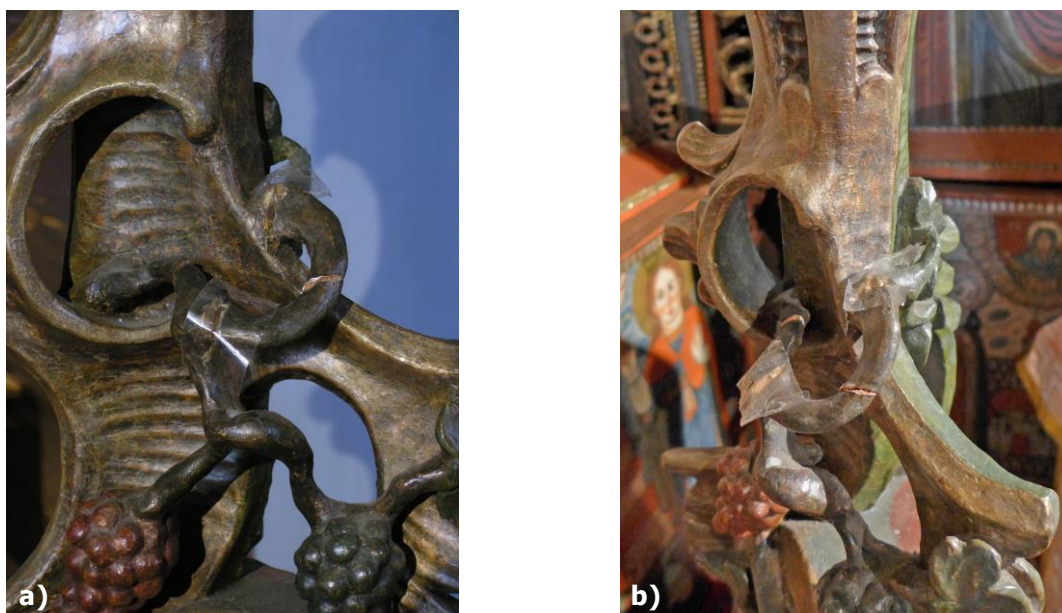
Obr. 54 Záber na svietnik, dolámaná rezba, porovnanie a) rok 2015 a b) rok 2017

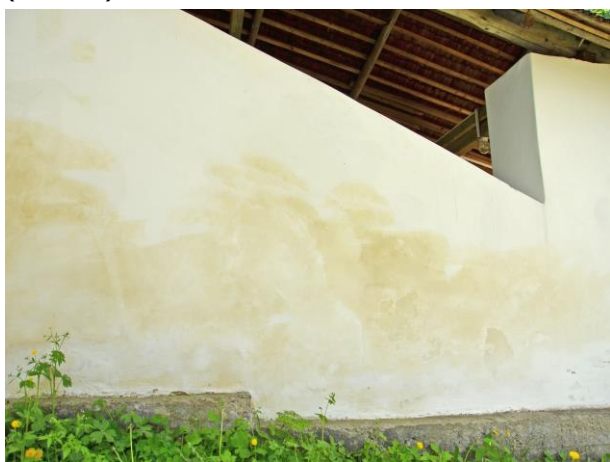
Obr. 58 Vlhkostné fľaky prenikajúce cez nový náter omietky ľavého múra na vonkajšej strane schodiska

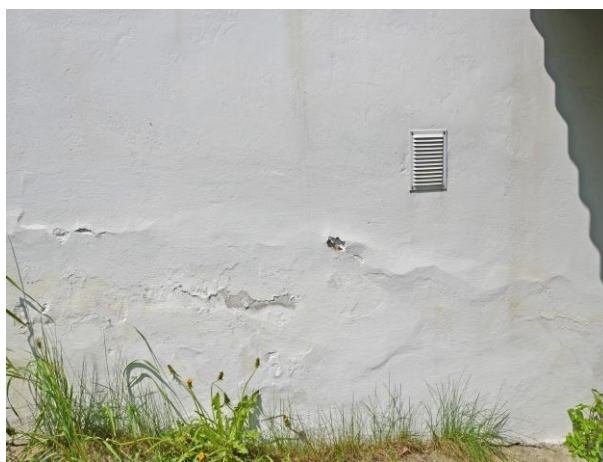
Obr. 59 Popraskaná omietka na západnej strane kostola

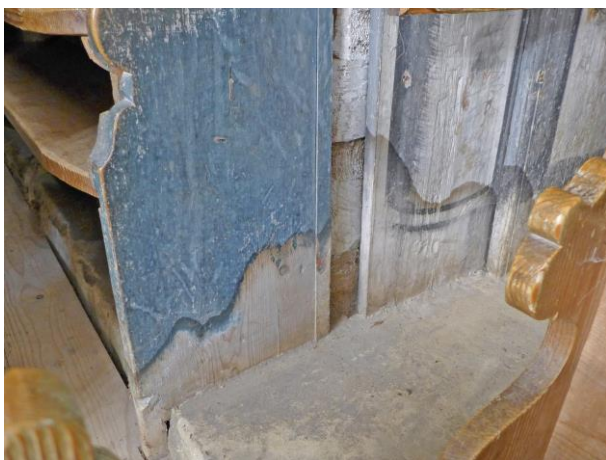
Drevo chrámu vlhne na južnej stene lode kostola (Obr. 62, Obr. 63). Bohatá maliarska výzdoba na strope a na doskovom obložení je dôsledkom zatekania a zavlhania z minulosti poškodená (vymývanie pigmentov a tvorba tmavých flákov). Lavice v kostole ako Zmeškalovská, Országhovská sú v tej istej úrovni a od spodnej časti zavíhaním už na nich zanikla povrchová úprava. Ostatné lavice (panské), majú poškodenia na farebnej úprave spôsobené odretím, poškrabaním. Tieto lavice by bolo vhodné reštaurovať, skonsolidovať drevnú hmotu zhraneného dreva a jemnou retušou podporiť dekoratívnu farebnú úpravu, ktorá otermi môže v budúcnosti zaniknúť.

Obr. 62 Aktuálne zavíhanie, vlhkostné fláky siahajúce do výšky 36 cm, južná strana

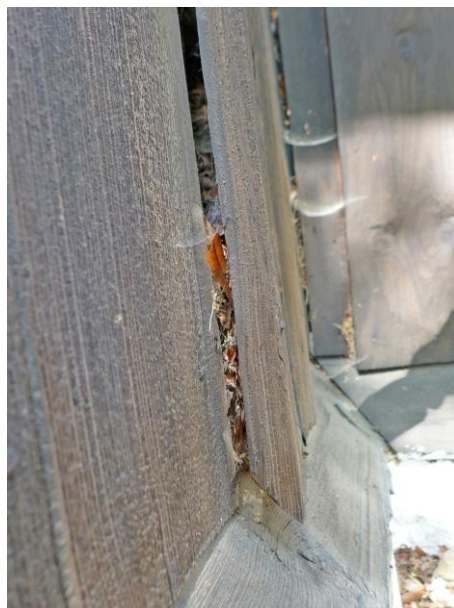
Obr. 63 Zavíhajúca južná strana kostola s uvoľneným dreveným doskovým obložením, kde je množstvo naviateho lístia

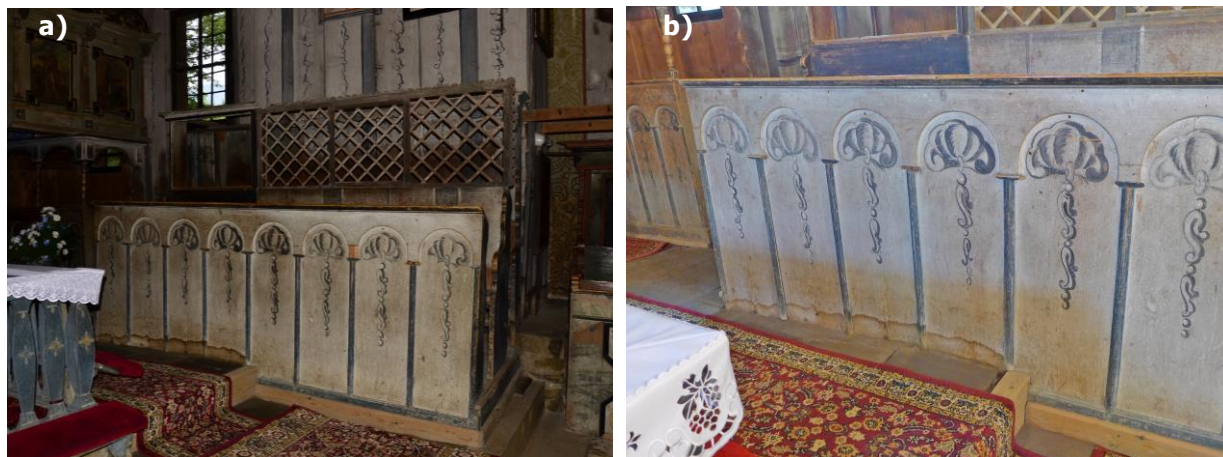
V pravom rohu lode kostolíka na južnej strane preniká vlhkosť, vo veľkej miere je to havarijný stav drevnej hmoty, pretože drevo môže naďalej zavlhať a tým sa poškodzuje farebná vrstva Zmeškalovskej lavice a maľovaného doskového obloženia (Obr. 65). To môže viesť až k biologickej degradácii, kedy bude nevyhnutné drevnú hmotu úplne odstrániť. Tento rok bola porovnaná vlhkosť aj dotykovým vlhkomerom, potvrdila sa vysoká vlhkosť dreva. Vonku v exteriéri v tej úrovni bola robená drenáž, no zavlhanie pokračuje naďalej, drevené opláštenie je uvoľnené, vzniknuté škáry sú zanesené listím. V budúcnosti je potrebné príčiny zavlhanie odstrániť, lavicu je potrebné reštaurovať, izolovať a zakonzervovať. Pri porovnaní poškodení v rokoch 2014, 2015, 2016

Obr. 65 Zmeskalovská lavica zavíha zospodu južnej strany kostola, poškodená farebná vrstva v porovnaní rokov **a)** máj 2015 a **b)** máj 2017

Poukázané poškodenia na mobiliári, ktoré sú pravidelne monitorované, by bolo vhodné včas odstrániť a zakonzervovať skôr, než sa rokmi po milimetroch ošúcha polychrómia alebo degraduje drevná hmota. Leštiny nesú patinu získanú rokmi, no citlivým reštaurátorským zásahom by sa polychrómia mohla zachovať.

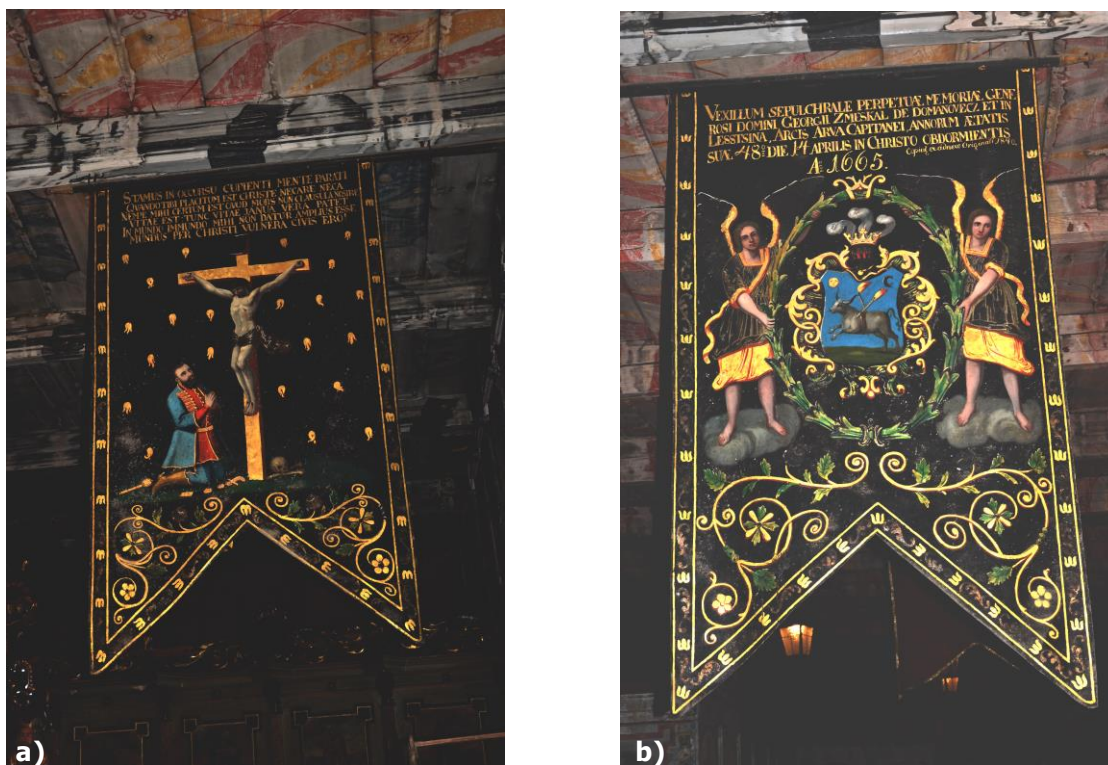
Obr. 66 Zmeskalovská zástava viditeľne napadnutá plesňami, stav nezmenený, **a)** predná a **b)** zadná strana zástavy

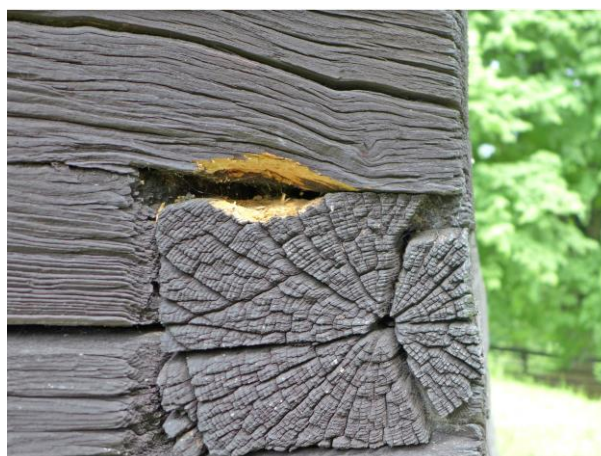
Obr. 69 Poškodenie drevenej hmoty d'at'ovitým vtáctvom hľadajúcim žijúci drevokazný hmyz, exteriér, severná strana chrámu

Drevná hmota exteriéru chrámu je napriek ochranným náterom, najmä na severnej a južnej strane napadnutá drevokazným hmyzom. Prítomnosť požerkov vo výletových otvoroch potvrdzuje aktivitu drevokazného hmyzu. Strešná krytina je kompaktná, bez chýbajúcich šindľov, len lokálne porastená machmi. Na južnej strane objektu sa pod rímsou nachádza trám dlhodobo vystavený prúdu dažďovej vody. Tento trám vykazuje znaky pokročilej degradácie, ktorá sa môže rozšíriť aj na okolitú drevnú hmotu. Z dlhodobého hľadiska by bolo vhodné zabezpečiť odvod dažďovej vody tak, aby nedochádzalo k ďalšiemu zmáčaniu objektu. Na severnej strane babinca a na južnej strane lode chýbajú dosky dreveného obloženia pod strechou (Obr. 68). Okno na severnej strane kostola je provizórne vyplnené drevenou doskou. Malé okienka na západnej veži sú vyplnené iba ochrannou sieťkou, dôsledkom čoho zateká do vnútorných častí objektu. Dažďová voda steká po trámoch zvonice, čo spôsobuje ich degradáciu.

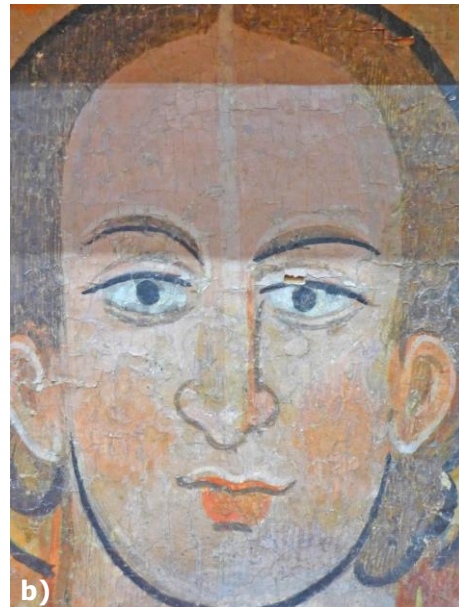
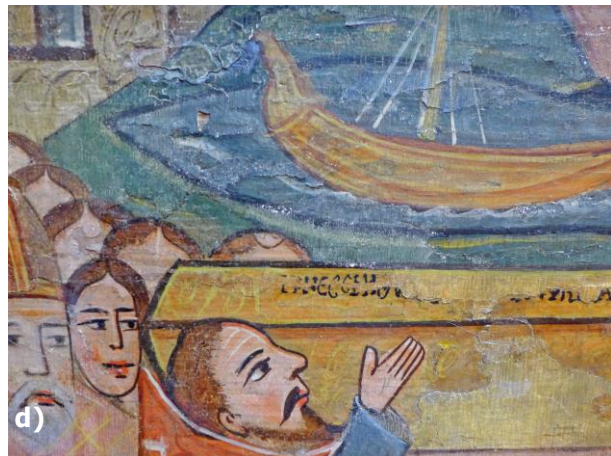
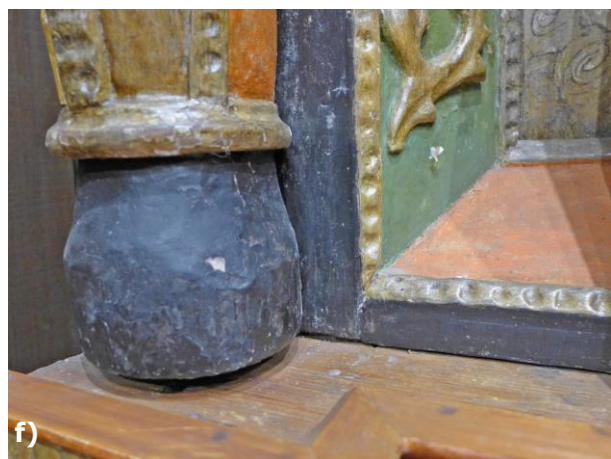
Obr. 72 a-f) Ikonostas – poškodenia uvoľnenej farebnej vrstvy (na ikonách a architektonických častiach)

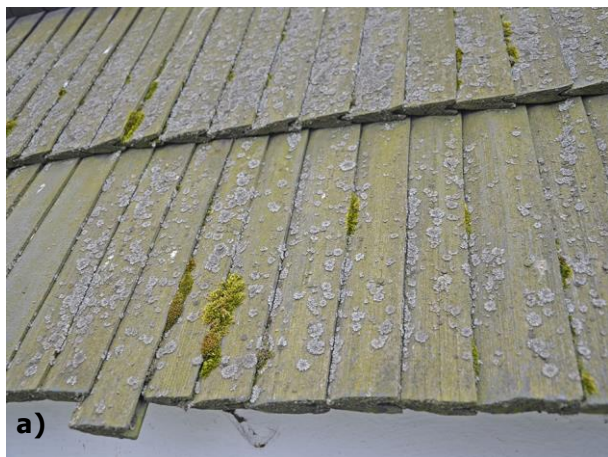
Obr. 75 a – b) Machom obrastené šindle na vstupnej bránke

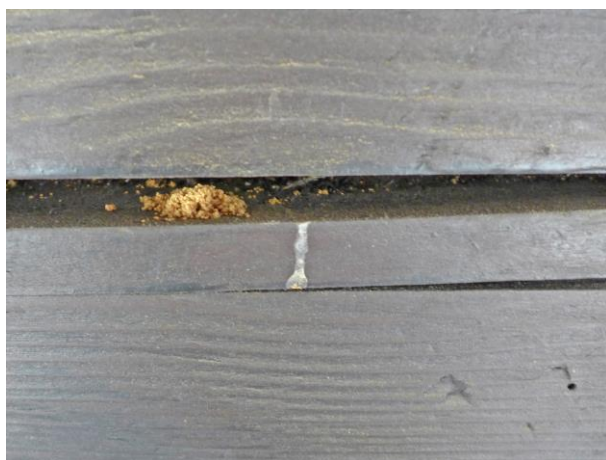
Obr. 76 Požerky po drevokaznom hmyze, severná strana kostola

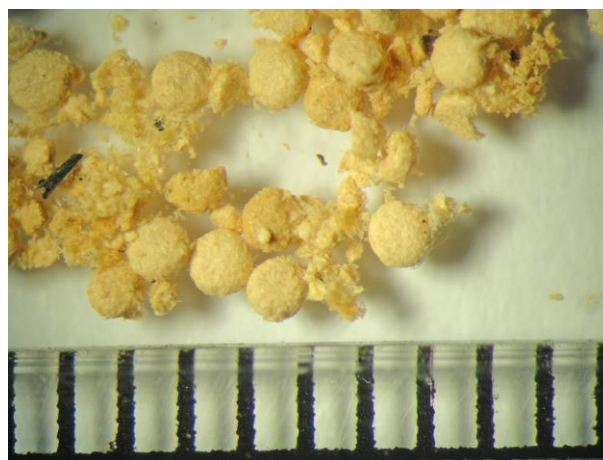
Obr. 77 Mikroskopia požerkov drevokazného hmyzu (lat. *Xestobium rufovillosum*: exkrementy¹⁾)

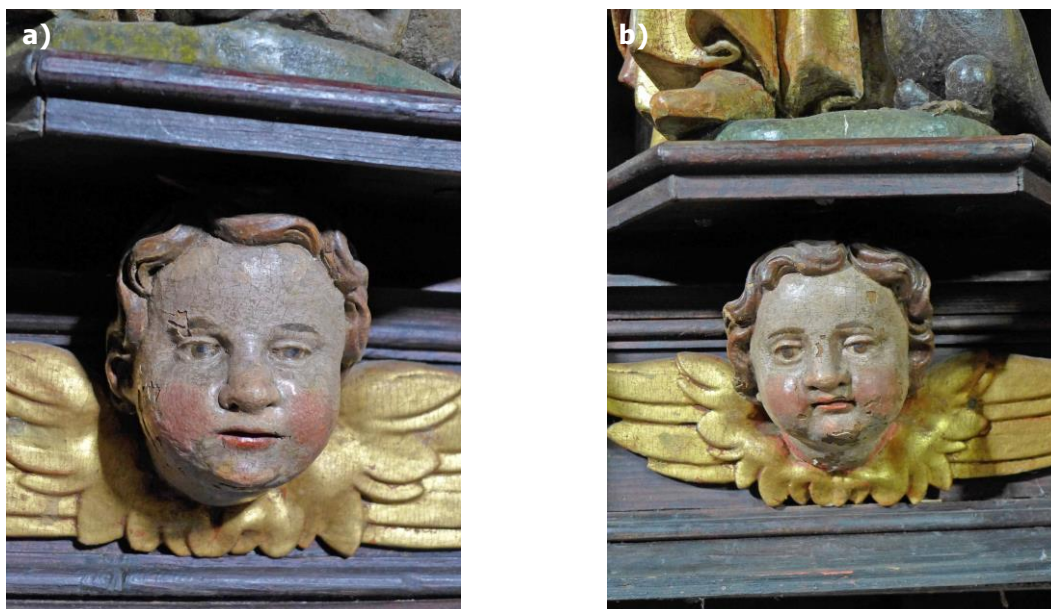
Po odstránení plesní v lete roku 2014 z hlavného oltára a vyriešení vetrania v kostole, je stav mobiliára stabilizovaný a nevykazuje ďalšie prejavy zaplesnenia (Obr. 80). Taktiež pri reštaurovaní sa objavili časti z iného barokového oltára, ktoré momentálne boli zabalené a uskladnené v chráme. Kazateľnica so sochárskou výzdobou naďalej vykazuje drobné úbytky polychrómie (Obr. 79)

Obr. 79 a – b) Kazateľnica, detaily úbytkov polychrómie sochárskej výzdoby
