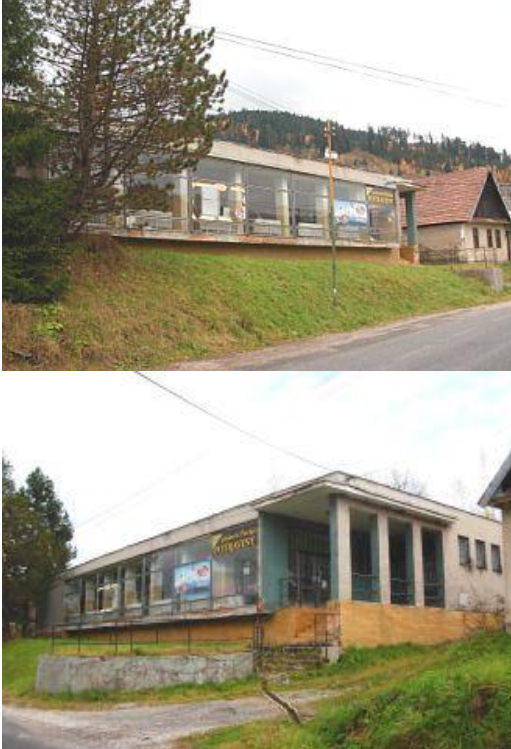
Č. na mape	Parcelné číslo Adresa, popis miesta	Fotografia aktuálneho stavu	Popis nehnuteľnosti s prvkami pôsobiacimi rušivo v prostredí PZ
1.	parc.č. 541, Rožňavská č.22 nevhodná architektúra a hmota

<p>Stavba z 2. pol. 20. storočia – typizovaná budova s plochou strechou bez architektonických hodnôt. Objekt je hmotovo i architektonicky mimo kontextu charakteristickej (i okolitej) zástavby pamiatkovej zóny. Objekt je v súčasnosti nevyužívaný.</p> <p>Prípustná je úprava parteru, prestavba objektu i jeho asanácia. Minimálne by však bolo vhodné zmeniť farebnosť všetkých jeho rušivých povrchov do menej rušivých farebných odtieňov, ktoré by v maximálnej miere potlačili jeho hmotu a architektúru. V tomto prípade je možné ho čiastočne aj odizolovať výsadbou vhodnej zelene.</p> <p>Na fotografii sú uličné pohľady súčasného stavu objektu.</p>

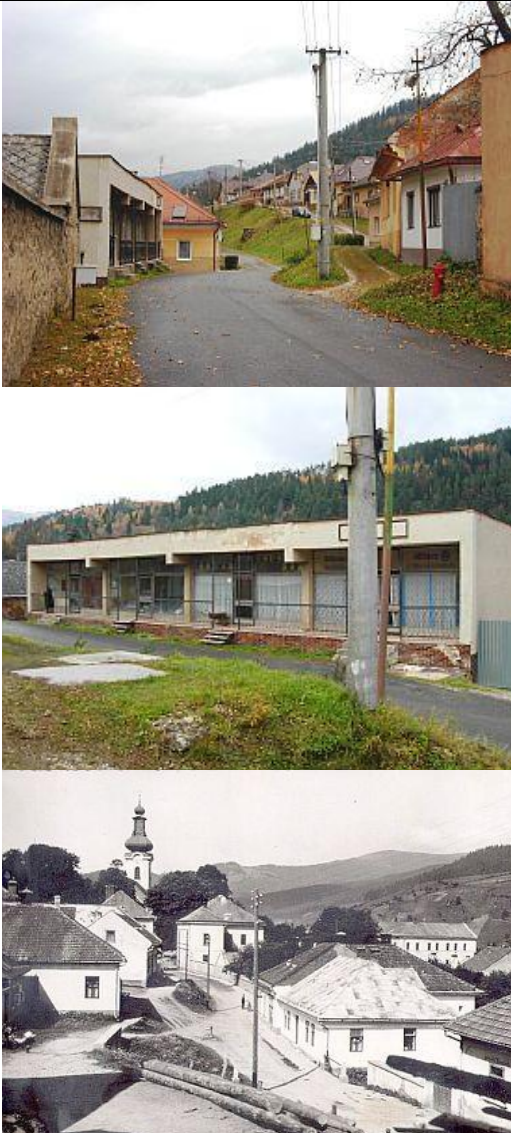
2.	parc.č. 50/1, 50/3 Banícka č.210 nevhodná architektúra a hmota

<p>Objekt je podobný predošlému. Opäť je to stavba z 2. pol. 20. storočia – typizovaná budova s plochou strechou bez architektonických hodnôt. Objekt je hmotovo i architektonicky mimo kontextu charakteristickej (i okolitej) zástavby pamiatkovej zóny. Objekt je v súčasnosti nevyužívaný.</p> <p>Opäť je prípustná úprava parteru, prestavba objektu i jeho asanácia. Minimálne by však bolo vhodné zmeniť farebnosť všetkých jeho rušivých povrchov do menej rušivých farebných odtieňov, ktoré by v maximálnej miere potlačili jeho hmotu a architektúru.</p> <p>Na fotografiách sú uličné pohľady súčasného stavu objektu a historický pohľad na miesto stavby z obdobia pred jeho realizáciou.</p>

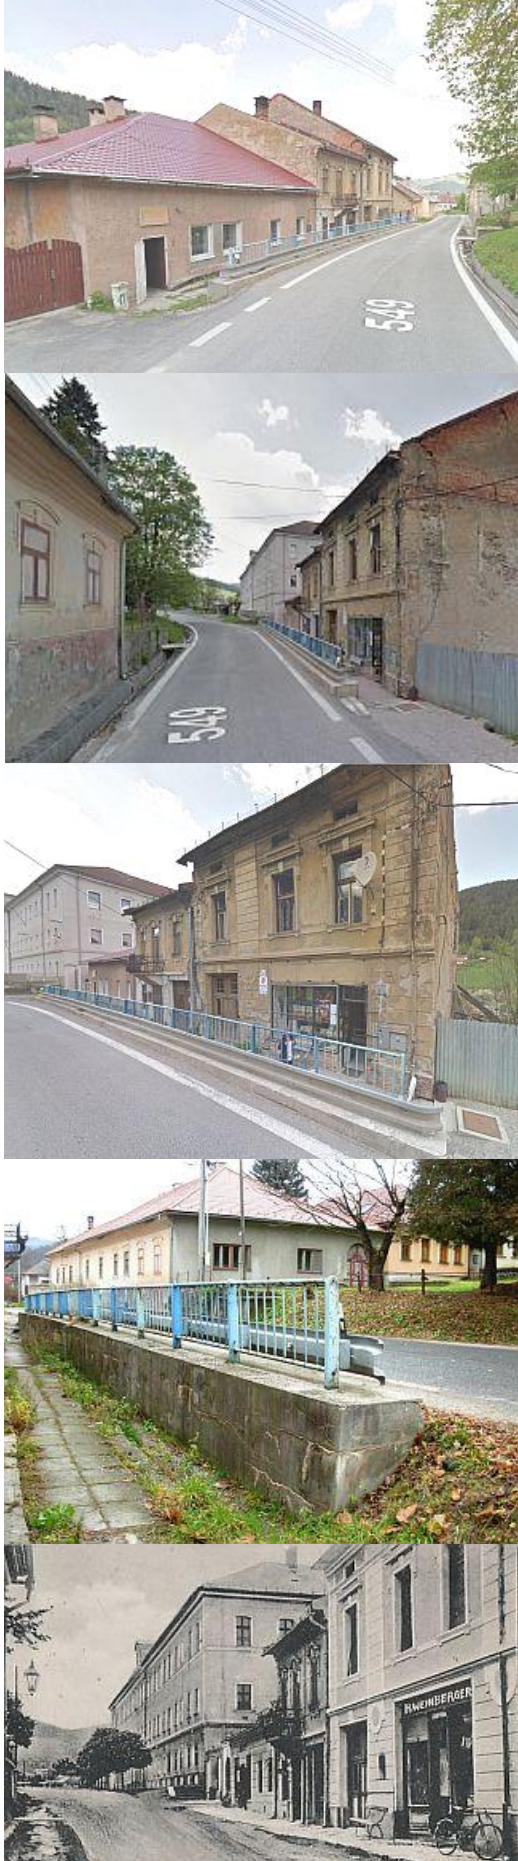
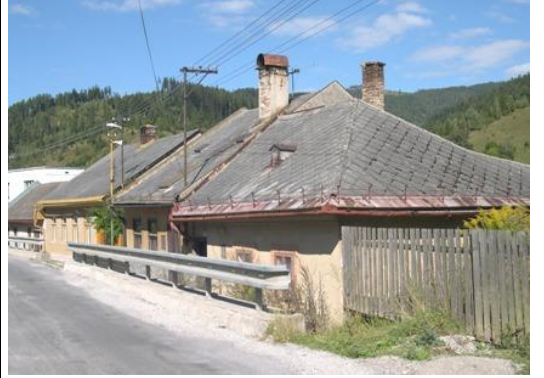
Č. na mape	Parcelné číslo Adresa, popis miesta	Fotografia aktuálneho stavu	Popis nehnuteľnosti s prvkami pôsobiacimi rušivo v prostredí PZ
3.	parc.č. 82, 86, 87 Dolná č.168, 169, 174 „utopenie“ historických objektov

<p>Na začiatku Dolnej ulice, hneď za námestím bolo na úseku cca 50 m navýšené cestné teleso, čím sa jeho povrch dostal cca 1m nad úroveň chodníka. Táto nevhodná úprava terénu zapríčinila „utopenie“ prízemnia troch historických objektov.</p> <p>V rámci úpravy nepriaznivého stavu je teoreticky možné cestné teleso aj prestavať a znížiť, minimálne by však bolo vhodné zmeniť farebnosť zábradlia a pretrieť horné zábradlia na sivý, alebo čierny odtieň.</p> <p>Na fotografiách sú uličné pohľady súčasného stavu a historický pohľad na miesto stavby z obdobia pred jeho realizáciou.</p> <p>Podobná situácia, i keď v menšej miere vznikla tiež v strednej časti Rožňavskej ulice.</p>

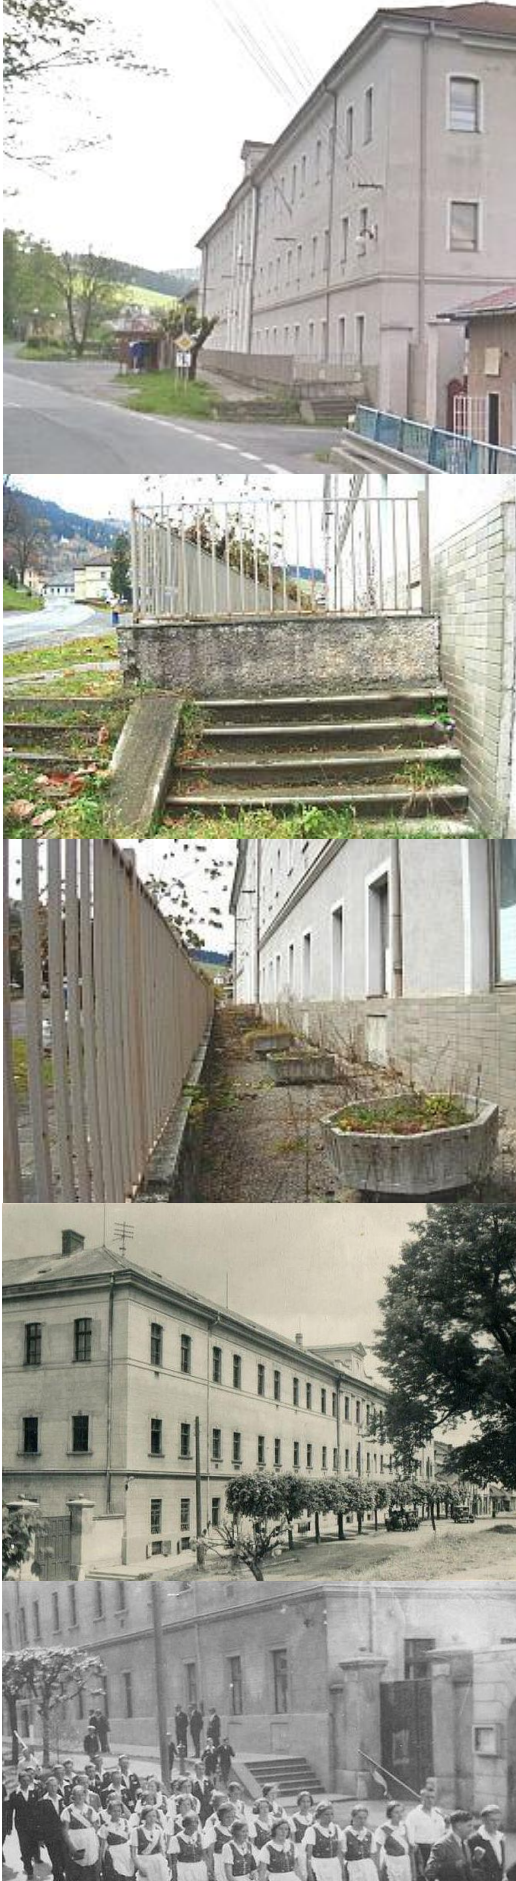
Č. na mape	Parcelné číslo Adresa, popis miesta	Fotografia aktuálneho stavu	Popis nehnuteľnosti s prvkami pôsobiacimi rušivo v prostredí PZ
4.	parc.č. 3/1 Námestie č.167 zabratie chodníka a ohrozenie zelene

<p>V dolnej časti námestia, popred objekt bývalej Tabačky bol zabratý a oplatený (pravdepodobne medzi rokmi 1950 a 1970) verejný chodník, a to i napriek tomu, že pozemok pod ním je vo vlastníctve obce. Nový, odsunutý chodník sa tak dostal svojím okrajom až po kmene historickej aleje, čo pôsobí negatívne aj na ich zdravotný stav. Najvhodnejšie by bolo odstránenie murovanej aj kovovej časti oplatenia, zúženie chodníka a obnova trávnik. Jeho prestavba, alebo farebné preriešenie neodstráni negovanie (ohrozovanie) lipovej aleje.</p> <p>Na fotografiách sú uličné pohľady súčasného stavu, vrátane detailov a historický pohľad na miesto stavby z obdobia pred jeho realizáciou.</p>

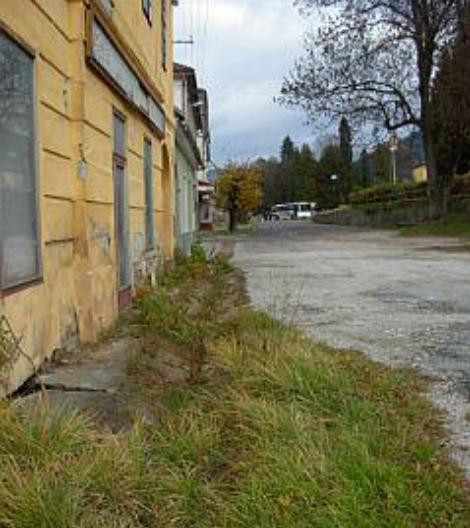
Č. na mape	Parcelné číslo Adresa, popis miesta	Fotografia aktuálneho stavu	Popis nehnuteľnosti s prvkami pôsobiacimi rušivo v prostredí PZ
5.	všeobecný rušivý prvok - platný pre celú zónu zánik chodníkov

<p>Negatívnym a rušivým prvkom je aj zánik chodníkov popred fasády objektov v niektorých častiach pamiatkovej zóny. V niektorých prípadoch hmoty chodníkov zanikli (zanikajú) dokonca prírodným spôsobom, bez úmyselného predefinovania priestoru. Tento mestotvorný prvok je nutné postupne opätovne obnovovať.</p> <p>Na fotografii je zaniknutý chodník v dolnej časti námestia, pred národnou kultúrnou pamiatkou Dom meštiansky č. 163.</p>

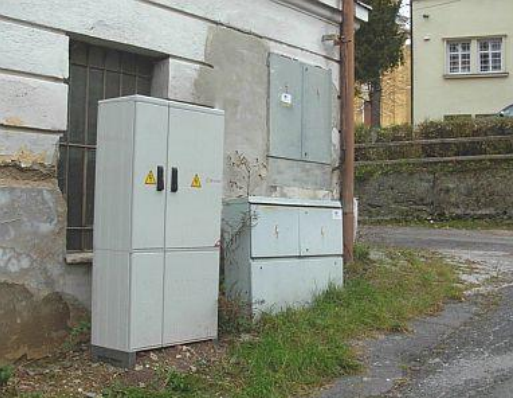
6.	všeobecný rušivý prvok - platný pre celú zónu nevhodné a nevhodne osadené el. skrine

<p>Rušivo pôsobia aj niektoré novodobé prvky ukončenia infraštruktúry (najmä elektriny), necitlivo osadené, niekedy aj v úplne nevhodnej forme. Pri výmenách, alebo osadzovaní nových zariadení je nutné citlivo vyberať miesto a spôsob osadenia.</p> <p>Na fotografii sú skrine elektrických meracích zariadení nevhodne osadené a aj v nevhodnom prevedení na národnej kultúrnej pamiatke Tabaková továreň.</p>

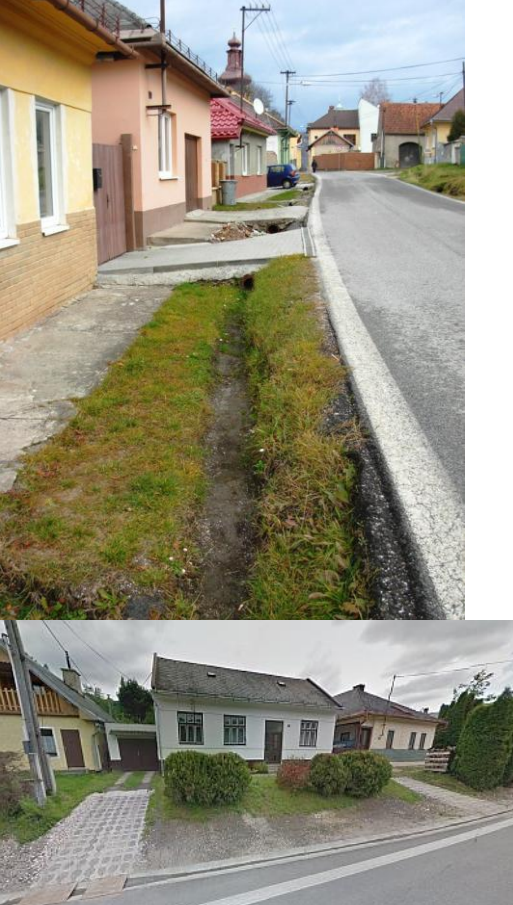
7.	všeobecný rušivý prvok - platný pre celú zónu nevhodné nájazdy a zjazdy

<p>Ďalším rušivým prvkom (platným pre celú zónu) z dôvodu navýšenia cestného telesa, sú nevhodné individuálne úpravy terénu. Jedná sa najmä o nájazdy a zjazdy do dvorov narušujúce chodníky, alebo len tradičný historický charakter ulíc. V rámci úpravy nepriaznivého stavu je teoreticky možné cestné teleso aj prestavať a znížiť, čo je však v tomto prípade nepravdepodobné. Vhodné by bolo aspoň upraviť sklon rámp tak, aby sa zachovala pôvodná niveleta chodníkov a rampy; materiálovo ich zjednotiť (vylúčiť rôzne kombinácie zámkových a iných betónových dlažieb).</p> <p>Na fotografiách sú uličné pohľady na dva príklady z Rožňavskej ulice, v druhom prípade aj s nevhodnou zeleňou.</p>

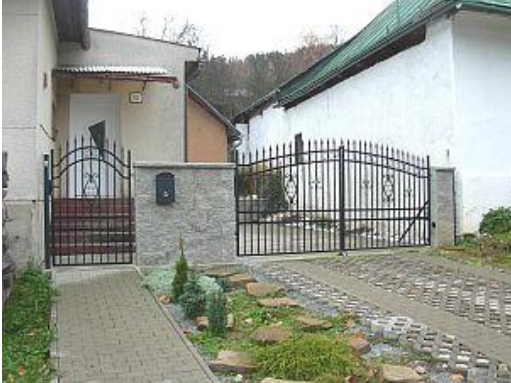
Č. na mape	Parcelné číslo Adresa, popis miesta	Fotografia aktuálneho stavu	Popis nehnuteľnosti s prvkami pôsobiacimi rušivo v prostredí PZ
10.	všeobecný rušivý prvok - platný pre celú zónu nevhodné úpravy terénu - záhradkársky charakter

Nevhodné sú aj niektoré úpravy terénu verejne prístupných priestorov, ktoré majú novodobý záhradkársky charakter, napr. skalky, zámkové a betónové dlažby, iné, netradičné prvky drobnej architektúry, vrátane nevhodnej zelene (najmä tují). Vhodné by bolo skalky a kroviny úplne odstrániť a prípustné dlažby obmedziť na 3-4 vybrané typy. Na fotografii príklad z námestia č. 355

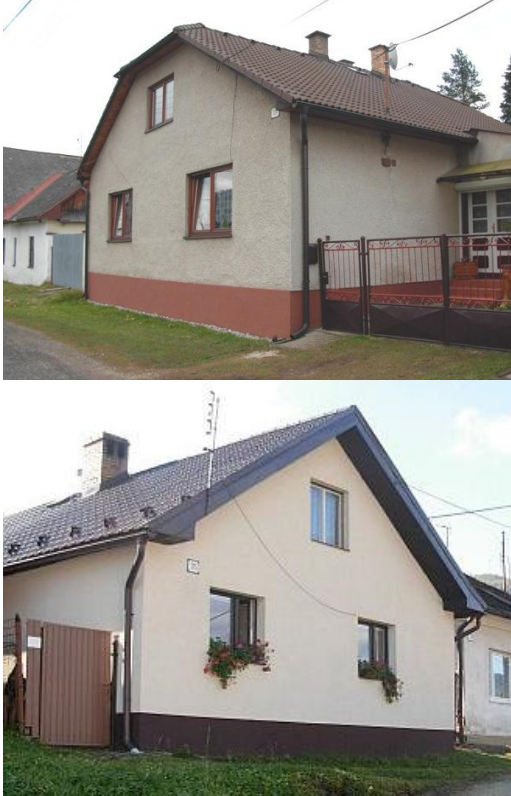
11.	všeobecný rušivý prvok - platný pre celú zónu nevhodné úpravy fasád - štíty

Rušivo pôsobia aj ďalšie nevhodné úpravy fasád, v tomto prípade v území netradičné úpravy štítov objektov, kde boli navýšené murivá v podkroví zarovno s prízemím bez tradičného prerušenia odkvapovou strieškou. V druhom prípade bola dokonca vytvorená do ulice sedlová strecha. Objekty už majú aj väčšie okenné otvory a aj netradičné členenie okien. Pri najbližšej rekonštrukcii je možné doplniť na fasádu v úrovni medzi podlažiami deliaci pás strechy s dvomi až piatimi radmi krytiny, prípadne upraviť aj členenie okien. Na fotografiách sú pohľady na dva príklady nevhodných úprav murovaných štítov, prvý z námestia (č.354) a druhý z Banskej ulice č.315.

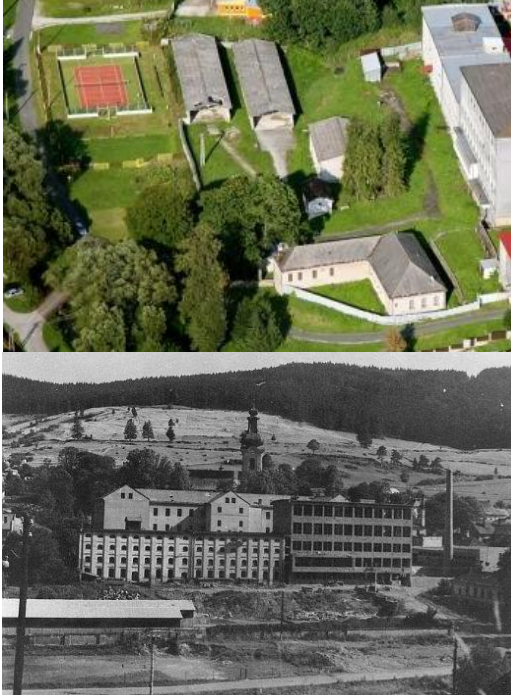
12.	parc. č. 88/5 88/19 88/20 88/21 88/23 88/25 89/1 89/2 89/3 89/4 chátrajúce objekty v lokalite bývalého parku za Tabačkou

Z dnešného pohľadu už nekonceptne situované a chátrajúce skladové objekty v lokalite bývalého parku medzi Tabačkou a Smolníckym potokom. V minulosti sa na týchto plochách nachádzalo Palatínovo divadlo a park Tabačky, zvyšná časť bola nezastavaná. Lokalita je vhodná na revitalizáciu. Prípustná je asanácia, prestavba, dostavba. Vhodné funkcie – občianska vybavenosť, šport, rekreácia. V nadväznosti na mestotvorný objekt bývalej Tabačky je prípustná aj iná funkcia na základe individuálne posúdenie správneho orgánu. Na fotografiách je letecký pohľad na predmetnú plochu a objekty a jeden historický záber z obdobia ich vzniku.
