Príloha 5.2.7 – Tabuľka: OBJEKTY S RUŠIVÝMI ATRIBÚTMI

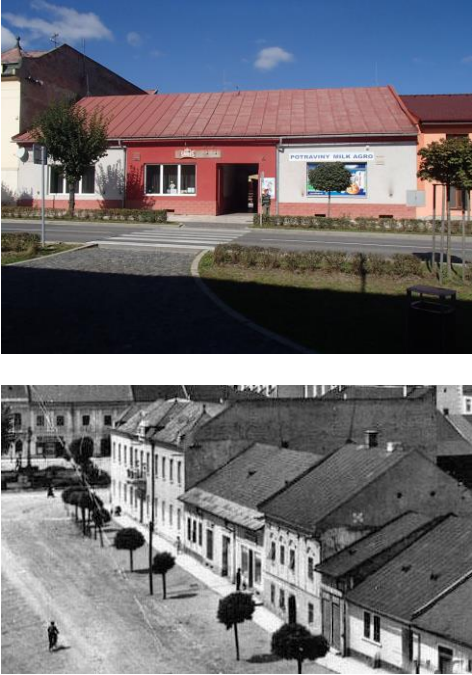
5.	198 199 200/1	Hviezdoslavova 41 - Reštaurácia NOVA

<p style="text-align: center;">Hviezdoslavova 41 a 40</p>	<p>ULIČNÁ FASÁDA domu: Prízemný objekt vznikol novodobým zlúčením dvoch starších domov. Objekt dotvára ulicu svojou tradičnou hmotou a autentickým tvarom strechy. Výrazne rušivá je však novodobá farebná a materiálová úprava fasády, rozčlenenie fasády na 3 farebné plochy, neautentické proporcie okenných otvorov a s nimi súvisiace reklamné označenia. Cudzorodo pôsobí aj umelokamenný obklad sokla a mreža pôvodného prejazdu. Fasáda nevhodne pôsobí v rámci uličného interiéru v kľúčovej polohe pred Mariánskym stĺpom a pri MsÚ.</p> <p>NUTNÉ: preriešiť farebnosť fasády ako aj charakter a umiestnenie reklamných plôch</p> <p>VHODNÉ: revidovať proporcie okien fasády, vymeniť soklový obklad a riešiť adekvátne bránu vo vstupe z ulice.</p>

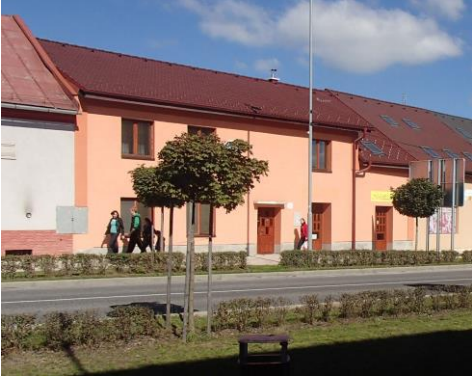
6.	201	Hviezdoslavova 40

<p>STRECHA A ULIČNÁ FASÁDA domu: Dom s nepôvodným tvarom strechy (viď hist. foto) a strohou plochou fasádou. Cudzorodo pôsobí aj použitá lesklá strešná krytina a detaily jej ukončenia.</p> <p>VHODNÉ: V budúcnosti žiadúce regenerovať (upraviť) sklon strechy a nadmurovať štíty podľa hist. fotodokumentácie, a príp. aj revidovať proporcie otvorov uličnej fasády spolu s obnovením, alebo naznačením jej historického výrazu.</p>

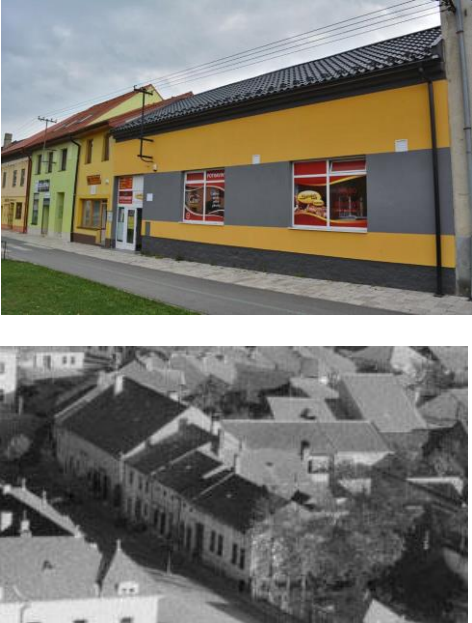
7.	1057 1056	Hviezdoslavova 2

<p style="text-align: center;">Hviezdoslavova 2-8 na fotografii z pol. 20. st.</p>	<p>ULIČNÁ FASÁDA a STRECHA domu: Fasáda je nevhodne atektonicky farebne rozčlenená. Uličné otvory sú pre PZ neproporčného tvaru aj členenia a z cudzodého materiálu. Cudzorodo pôsobí aj umelo-kamenný materiál sokla. Rušivo pôsobí použitá strešná krytina z profilovaného plechu, imitujúceho keramickú krytinu, navyše v kontrastnej netradičnej čiernej farbe. Celoplošné výlepy v oknách a dverách zbytočne devalvujú uličný interiéru. Nevhodne pôsobí aj nesúrodá dvorová zástavba.</p> <p>NUTNÉ: nové farebné riešenie fasády, odstránenie výlepy, preriešenie reklamných označení, úprava výplní ulič. otvorov.</p> <p>VHODNÉ: výmena strešnej krytiny aj soklového obkladu, úprava proporcií okien podľa historického stavu, resp. v tradičnej kompozícii.</p>

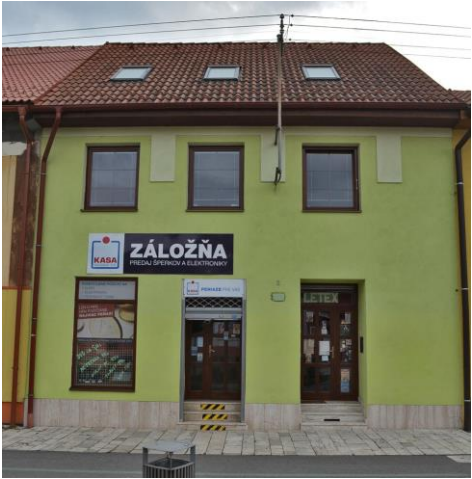
8.	1055	Hviezdoslavova 3

<p>ULIČNÁ FASÁDA domu: Fasáda akcentujúcej farebnosti v netradičnom zelenom odtieni, s vymysleným hranatým členením v polohe korunnej rímsy. Mimo kontext hodnôt PZ pôsobia aj prosté nečlenené výplne okien v cudzorodom materiáli. Nevhodne vyznieva aj nesúrodá dvorová zástavba.</p> <p>VHODNÉ: nový náter fasády v pre PZ tradičnom farebnom odtieni, resp. na základe overenia stratigrafie historickej povrchovej úpravy / náterov. Zároveň je žiaduce na základe archívnej dokumentácie alebo sondážneho pam. výskumu revidovať veľkosť a archit. výraz okenných i dverných otvorov priečelia.</p>

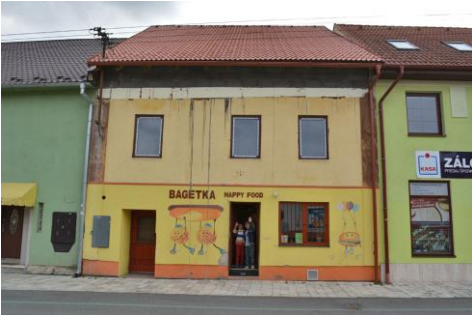
9.	1054	Hviezdoslavova 4

<p>ULIČNÁ FASÁDA domu: Fasáda v dlhodobo neukončenej úprave, na poschodí a s naivnou reklamnou výmalbou parteru krikľavej farebnosti. Mimo kontext hodnôt PZ pôsobia aj prosté nečlenené výplne okien v cudzorodom materiáli a tvar vstupných otvorov. Nevhodne vyznieva aj nesúrodá dvorová zástavba.</p> <p>VHODNÉ: nový náter fasády vo farebnom odtieni tradičnom pre objekty v PZ, resp. na základe overenia stratigrafie historickej povrchovej úpravy / náterov. Zároveň je žiaduce na základe archívnej dokumentácie alebo sondážneho pam. výskumu revidovať veľkosť a archit. výraz okenných i dverných otvorov priečelia.</p>

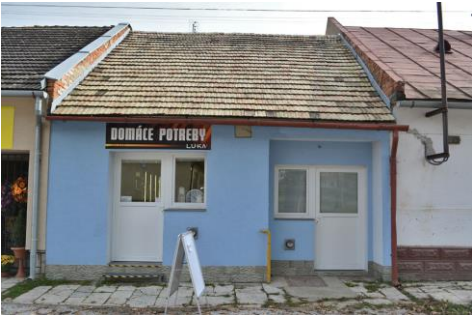
10.	1119	Jilemnického 3

<p>ULIČNÁ FASÁDA domu: Fasáda bola v období posledných 3 rokoch necitlivo upravená odstránením drevenej brány a vytvorením druhého vstupu z ulice na mieste okna. Rušivo pôsobí netradičná farebnosť fasády, typizovaný tvar otvorov, cudzorodý materiál výplní oboch vstupných otvorov ako aj povrchová úprava sokla obkladom.</p> <p>NUTNÉ: nový náter fasády vo farebnom odtieni tradičnom pre objekty v PZ, navrátenie brány na pôvodné miesto a zmena tvaru novovytvoreného vstupu v ľavej osi.</p>

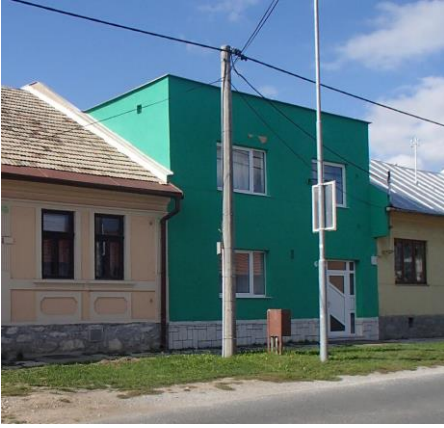
15.	1874	Kostolná 6

<p>CELKOVÁ HMOTA a FAREBNOSŤ rodinného domu: Novodobý RD azda na základoch domu staršieho. Dvojpodlažná kubická hmota s prevýšenou atikou vytvára nevhodný tvarový a výškový akcent v tradičnej prízemnej radovej zástavbe na dolnom konci Kostolnej ulice. Pre územie atypická hmota domu je navyše nevhodne zvýraznená dominantným zeleno-tyrkysovým náterom fasády. Rovnako cudzorodo pôsobia okenné výplne bez archit. výrazu a vstupné dvere v nevhodnom disharmonickom členení. NUTNÉ: zmena dominantnej farebnosti fasády a výmena vstupných dverí.</p>

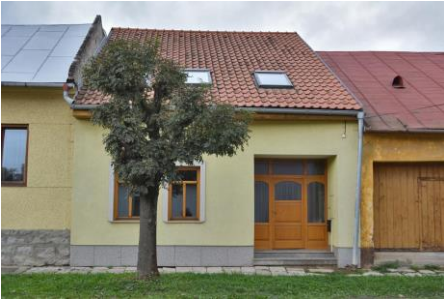
16.	1880	Kostolná 9

<p>STREŠNÁ KRYTINA domu: Pri zobytnení podkrovia bola na streche domu použitá krytina s netradičným výrazným polkruhovým profilom, ktorý nekorešponduje s tradičnými typmi keramických krytín používanými v PZ. Mimo archit.-historický kontext pam. územia a jeho kvalít pôsobí tiež nahradenie drevenej vstupnej brány presklenou stenou so vstupnými dvermi rustikálneho netradičného vyznenia.</p>

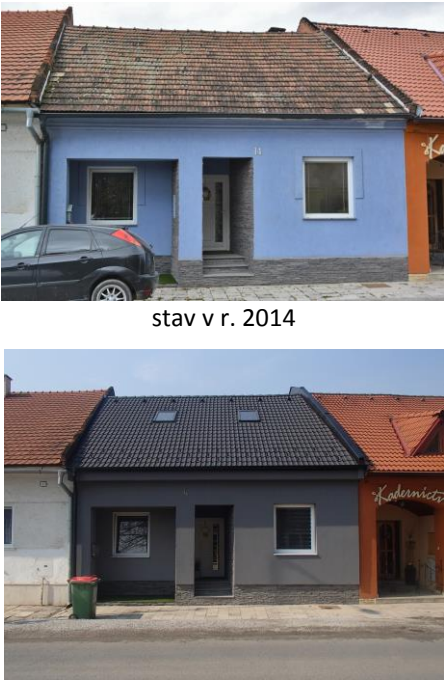
17.	1893	Kostolná 14

<p style="text-align: center;">stav v r. 2014</p> <p style="text-align: center;">súčasný stav</p>	<p>FASÁDA a STREŠNÁ KRYTINA domu: Pri ostatných úpravách domu bol použitý fasádny náter netradičnej tmavosivej (predtým rušivej pastelovo-sýtej modrej) farebnosti, keramická krytina s netradičným polkruhovým profilom, navyše v cudzorodej čiernej farbe, a aj remeselne hrubo vyhotovené lesklé čierne oplechovanie štítových murív. Tradičný výraz fasády však najviac narúša umelo-kamenný obklad sokla, nevhodne použitý aj na stenách, hlboké zapustenie vstupných dverí a steny v zrušenom prejazde, ako aj tvar okien a ich výplní bez architekt. výrazu. VHODNÉ: celkové preriešenie členenia fasády a jej otvorov, zmena farebnosti a tvaru strešnej krytiny. NUTNÉ: výmena soklového obkladu prechádzajúceho aj na stenu vstupného otvoru.</p>

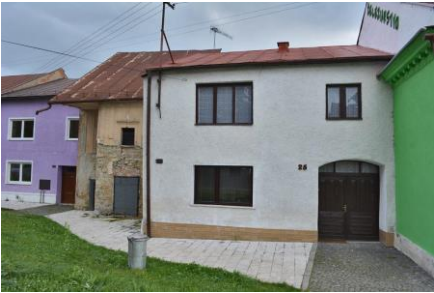
27.	225	ul. SNP 25

<p>FASÁDA meštianskeho domu: Pri ostatnej úprave fasády na konci 20. stor. bola použitá nevhodná hrubozrnná nepriedušná cementová omietka (tzv. brizolit - inak bežný na mnohých novodobo upravených fasádach v PZ) a nevhodne upravené proporcie okien v ľavej osi (pôvodne dve okná upravené na jedno). Cudzorodo vyznieva aj keramický obklad sokla.</p> <p>VHODNÉ: obnova fasády vápenno-omietkovou technológiou - spolu s revíziou tvaru okien podľa historického stavu. Na individuálne posúdenie a detailne preskúmanie sa javí vhodnosť zmeny pomerne plytkého sklonu <i>popožiarovej</i> strechy uličného krídla.</p>

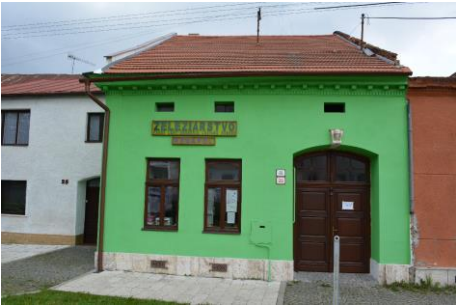
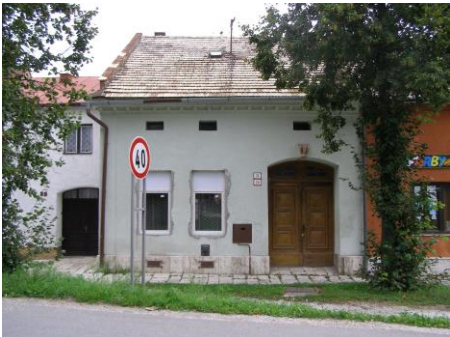
28.	224	ul. SNP 26

<p>stav v r. 2006</p>	<p>FASÁDA meštianskeho domu (NKP): Meštiansky dom na pravdepodobne stredovekých základoch má pomerne autenticky zachované členenie fasády s tzv. „výškou“. Pri nedávnej úprave bol na uličnú fasádu aplikovaný náter v pre PZ netradičnej intenzívne-zelenej farebnosti, pôsobiaci kontrastne a disharmonicky vo vizuálne exponovanej časti domoradia, ktorý neguje aj pam. hodnoty domu. Zároveň však bol vhodne rehabilitovaný tvar okenných otvorov a typ okenných výplní.</p> <p>NUTNÉ: nový náter fasády v historicky doloženej farebnosti, eliminujúci jej výrazne rušivé farebné pôsobenie.</p> <p>VHODNÉ: vykonať pamiatkovú obnovu ulič. fasády podľa archívnej dokumentácie alebo na základe výsledkov sondážneho pam. výskumu. Okrem toho je žiaduce premiestniť plynomer. skriňu mimo hlavnej fasády a plyn. rozvody viesť podľa možností na menej viditeľných miestach - čo je však žiaduce aj na mnohých iných fasádach v PZ.</p>

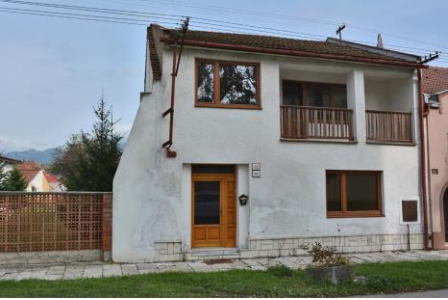
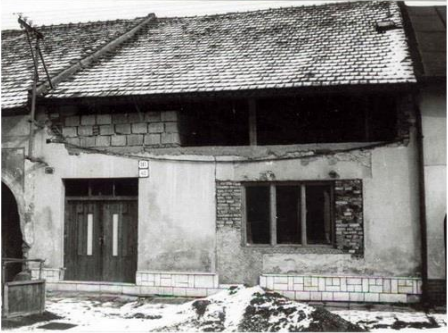
29.	1071/1	ul. SNP 40

<p>SNP 40</p> <p>starší stav počas prestavby</p>	<p>FASÁDA a HMOTA historického domu: Novodobo nadstavaný histor. dom s neproporčnými tvarmi okien aj s netypickým prvkom loggie v ulič. fasáde. Na fasáde je použitá netradičná hrubozrnná cem. omietka - tzv. <i>brizolit</i>.</p> <p>VHODNÉ: obnova fasády vápenno-omietkovou technológiou - spolu s revíziou tvaru, veľkosti ako aj charakteru výplní okien aj vstupných dverí - podľa tradičnej znakovosti sídla. Zároveň je perspektívne vhodné uvažovať aj so zamurovaním loggie.</p>

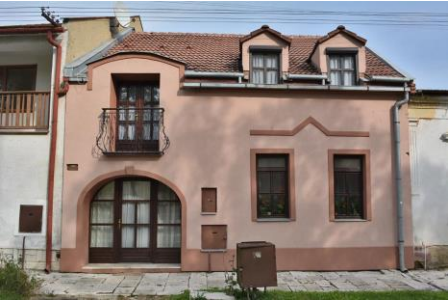
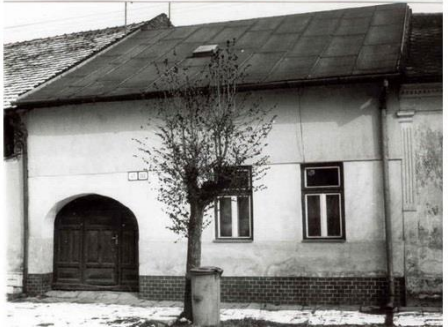
30.	1075	ul. SNP 41

<p>SNP 41</p> <p>stav v 80. rokoch 20. stor.</p>	<p>FASÁDA a VIKIERE meštianskeho domu: Pri ostatnej úprave domu, zobytnujúcej podkrovia, boli na fasáde použité viaceré pseudohistorizujúce prvky (šambrány, nadokenná rímsa, zábradlie balkóna) a aj pre PZ netypický prvok balkóna v uličnej fasáde, ktoré falšujú autentický výraz domu a vnášajú cudzie / netradičné architektonické prvky do prostredia námestia PZ. Cudzorodo v rámci domoradia ul. SNP pôsobia aj dva vikiere, ktoré sú však vo vzťahu ku streche proporčne a tvarovo celkovo zvládnuté.</p> <p>VHODNÉ: koncepčné preriešenie uličnej fasády podľa poznania jej autentického výrazu, resp. zohľadňujúc tradičnú znakovosť histor. fasád mesta.</p>
