ZÁŠADY

OCHRANY

PAMIATKOVEJ REZERVÁCIE

ČIČMANY

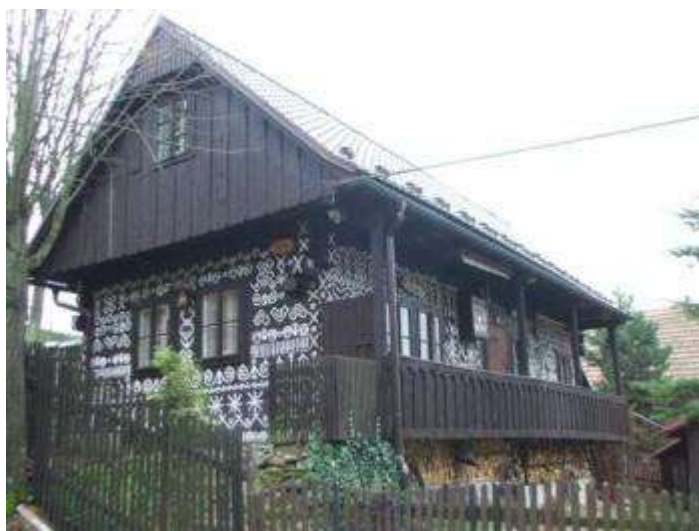
Zrubový dom je dobrým príkladom prezentácie pamiatkových hodnôt a tieto sú podporené i vhodnou úpravou okolia (oplotenie). Dom má novú strešnú krytinu – vlnitý plech imitujúci vzhľad tvrdej kusovej škridle. Túto je potrebné v budúcnosti nahradiť prednostne dreveným šindľom. Na základe zachovanej fotografie z 1. polovice 20. storočia mal objekt štít tvorený podlomenicou a polkružím s kolíkom. Po druhej

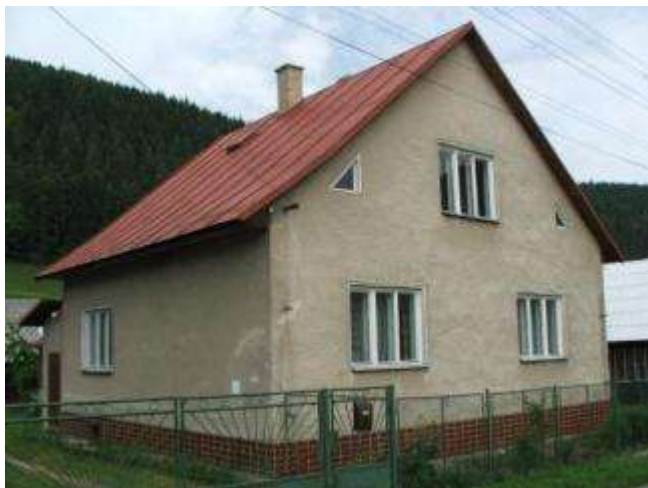
Murovaný dom je rušivým objektom na území pamiatkovej rezervácie. Ide o typ dvojpodlažného rodinného domu charakteristický pre obdobie druhej polovice 20. storočia. Na jeho zadnú časť sa napája jednopodlažný murovaný objekt staršieho pôvodu (začiatok 20. storočia). Svojou hmotou a materiálovým riešením nezapadá do daného prostredia a potláča vnímanie okolitej hodnotnej ľudovej zástavby. Stavba tohto charakteru sa na dolnom konci obce nemala

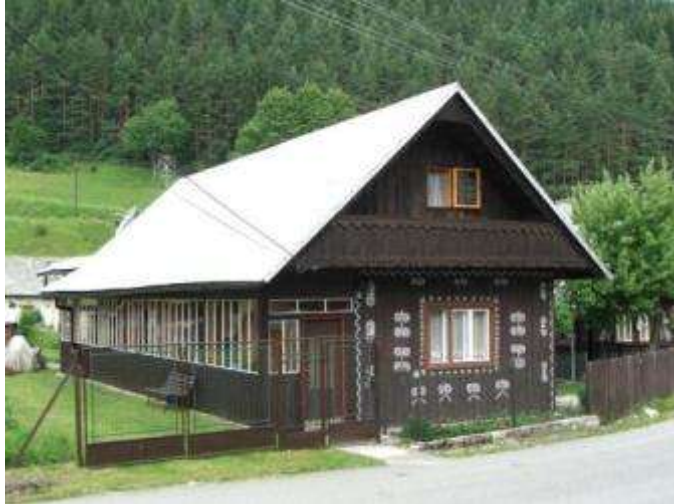
Štít zrubového domu je pavlačového typu, so zachovanými ostrešnicami. V súčasnosti je dom vertikálne obložený drevom, v dvorovej časti má po celej dĺžke domu presklenú verandu. Pri obnove je potrebné odstrániť obklad domu a priznať zrubovú konštrukciu, odstrániť v priečelí trojdielnu typizovanú okennú výplň a nahradiť ju dvomi oknami podľa zachovanej fotodokumentácie alebo podľa miestnej analógie, ako novú strešnú krytinu použiť

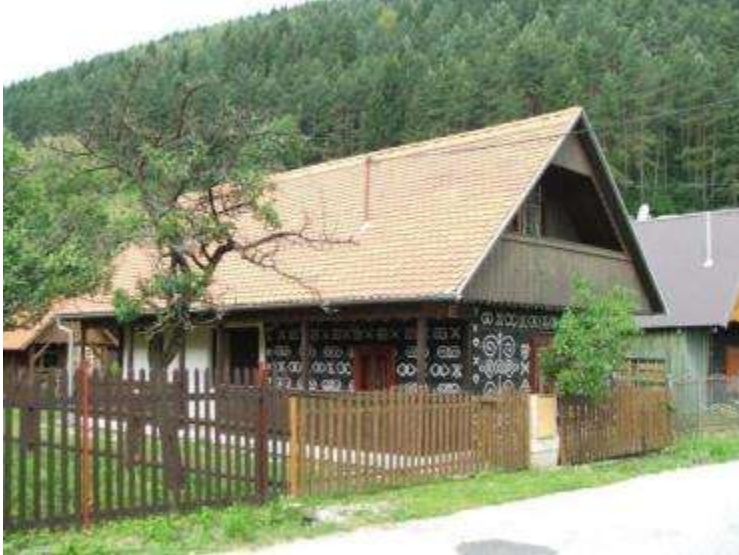
18. Ľudový zrubový dom č. 59

Dom č. 59 bol spolu s domom č. 60 bývalým majetkom rómskych rodín na začiatku obce. Pôvodne to boli malé dvojpriestorové zrubové objekty (pitvor - izba). V súčasnosti je dom rozšírený o murovanú prístavbu, ktorá je vhodne upravená hladkou bielou omietkou. Na južnej strane je vytvorená otvorená drevená veranda. Na čelnej štítová strane bola realizovaná nová pavlač s jednoduchým zábradlím. Štít je presvetlený

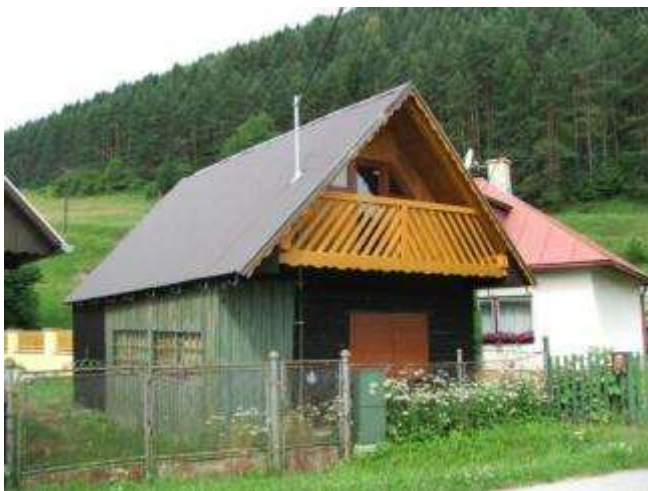
Dom č. 60 predstavuje rovnaký typ stavby ako dom č. 59. Stavebné úpravy realizované v nedávnom období sú výrazne rušivé a nezhodnocujú len objekt samotný, ale aj nástup do pamiatkovej rezervácie. Dom bol zväčšený prístavbou v pozdĺžnej osi, prístavba je obložená dreveným obkladom kladeným vertikálne (pravdepodobne tatranský profil). Z južnej strany je pristavaná drevená veranda s nevhodným zeleným náterom. Nový štít bol realizovaný ako pavlačový, debnenie

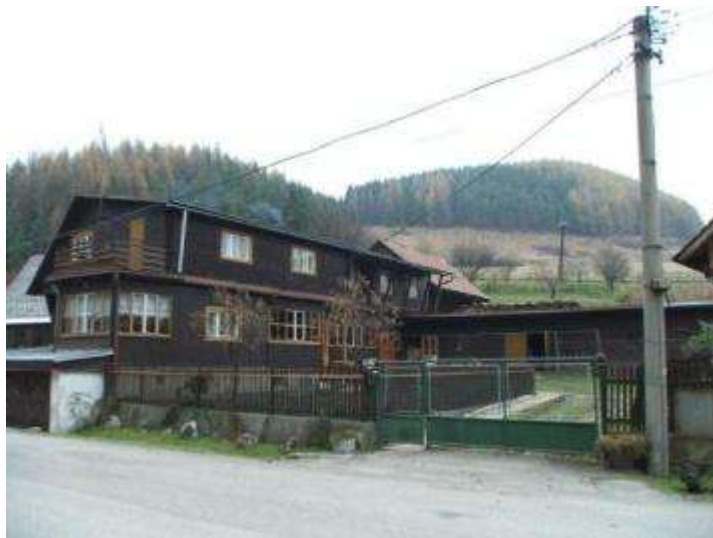
Pôvodne zrubový dom bol v 2. polovici 20. storočia „zrekonštruovaný“ a podľa Zásad pamiatkovej starostlivosti pre pamiatkovú rezerváciu Ľudovej architektúry Čičmany – aktualizácia, Bratislava, 1988, „jeho rušivosť sa dá odstrániť už len asanáciou“ a i dnes možno s týmto tvrdením súhlasiť.

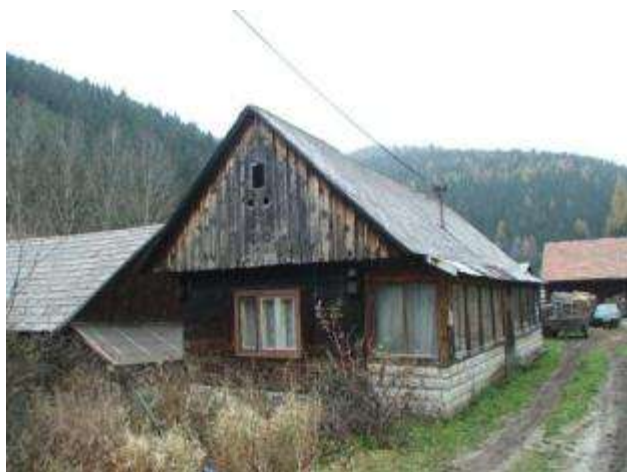
V súčasnosti je objekt nevyužívaný. Pri obnove je potrebné upraviť verandu (optimálnym riešením je jej odstránenie), odstrániť typizované trojdielne okenné výplne a nahradiť ich novými analogicky zvolenými, eternit nahradiť prednostne dreveným šindľom. Obnoviť ornamentálnu výzdobu zrubu.

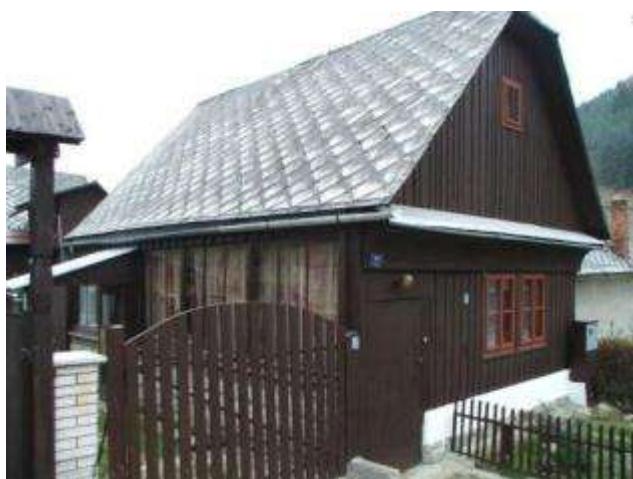
Zrubový dom je na oboch štítových stranách obložený zvisle kladenými drevenými doskami, na pozdĺžnej strane je pristavaná rušivá veranda. Pravdepodobne pôvodná podlomenica pokrytá plechom nadobudla spodným debnením cudzorodý fabiónový tvar. Pri obnove je nutné odstrániť obloženie zrubu, upraviť verandu a ako novú krytinu použiť prednostne drevený šindel (je potrebné preveriť existenciu polkružia, ktoré bývalo pri výmene krytiny odstránené alebo nahradené pol-

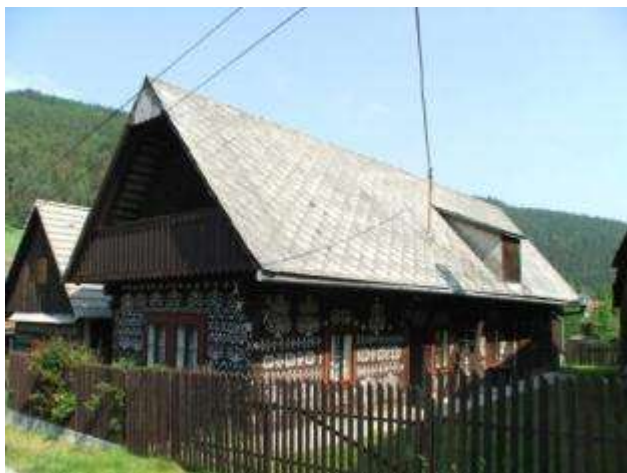
Zrubový dom je vhodným príkladom zachovania a prezentácie pamiatkových hodnôt bez výrazných stavebných zásahov. Pri obnove je potrebné nahradiť eternit prednostne za drevený šindel s rekonštrukciou odstráneného polkružia, v prípade presvetlenia podkrovia použiť existujúci vikier s pultovou strechou bez členenia okenej výplne a upraviť odkvapový žľab hnedým povrchovým náterom.

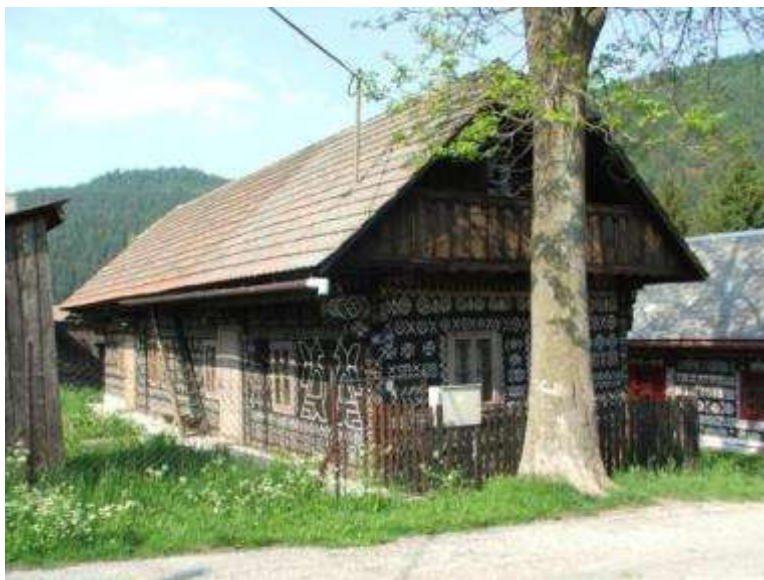
77. Ľudový zrubový dom č. 120, 121

Ľudový zrubový dvojdom s pavlačou v štíte je podobne ako dom č. 119 v pôvodnom stave až na odstránenú hornú tretinu štítu nad debnením pavlače pri výmene strešnej krytiny. Na objekte sú zachované všetky pôvodné von otváracie dvojkrídlové štvortabuľkové okná, štítové okienko a dverné výplne. Pri obnove je potrebné zachovať všetky pôvodné umelecko-remeselné prvky, nahradiť pálenú škridlu dreveným šindľom a rekonštruovať odstránenú časť štítu. Realizáciou týchto úprav by dvojdom č. 120, 121 ako jeden z malej skupiny domov nadobudol svoj pôvodný vzhľad z obdobia svojho vzniku.

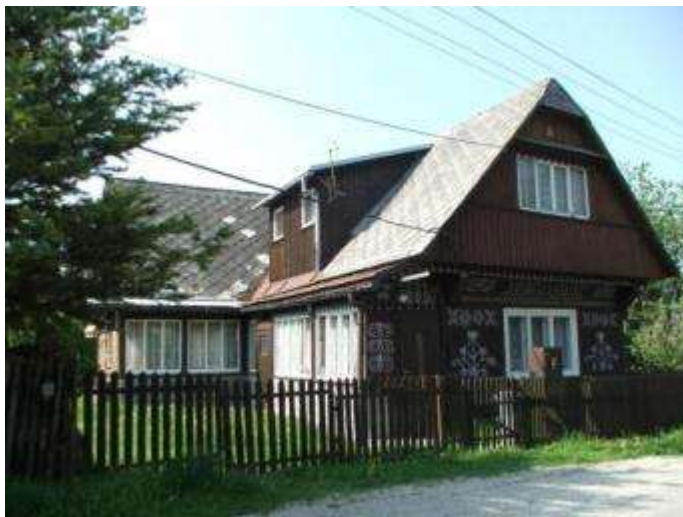
Zrubový dom postavený na pôdoryse písmena „L“ je výrazne narušený stavebnými úpravami realizovanými v druhej polovici 20. storočia. Čelná štítová časť od Hrvoľovej ulice bola obložená dreveným obkladom kladeným vertikálne. Pôvodne pavlačový štít s druhou nepravou podlomenicou a polkružím bol zadbenný s osadením typizovanej štvordielnej okennej výplne, ktorá je rozsahom väčšia ako trojdielna typizovaná výplň na prízemí. Polkružie zo štítu bolo odstránené v súvislosti s výmenou strešnej krytiny. Ďalším výrazne negatívne pôsobiacim prvkom na štítovej stene je vytvorenie akéhosi dreveného fabiónu v priestore pod pavlačou a stykom so zrubovou konštrukciou.

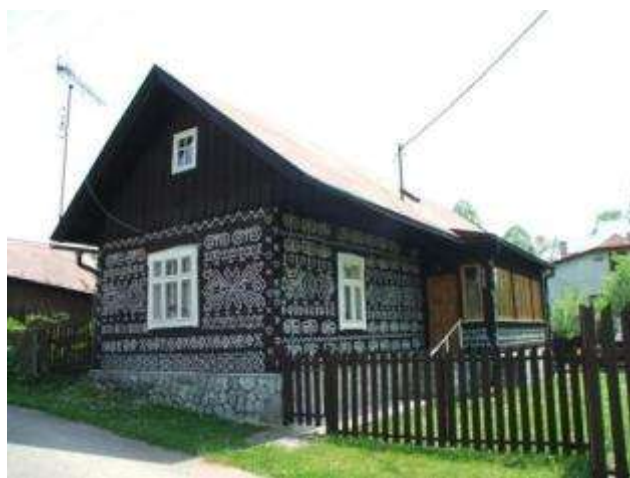
Zrubový dom je narušený prístavbou verandy na západnej strane domu v druhej polovici jeho dĺžky. V pozdĺžnej osi bola rovnako realizovaná prístavba (pravdepodobne murovaná s dreveným obkladom kladeným horizontálne. Nová ornamentálna výzdoba nerešpektuje staršiu, ktorá je na niektorých miestach dosiaľ viditeľná, čo pôsobí rušivo. Rovnako nevhodne pôsobí kamenný obklad mierne zvýšenej podmurovky, ktoré zvykli byť povrchovo upravené

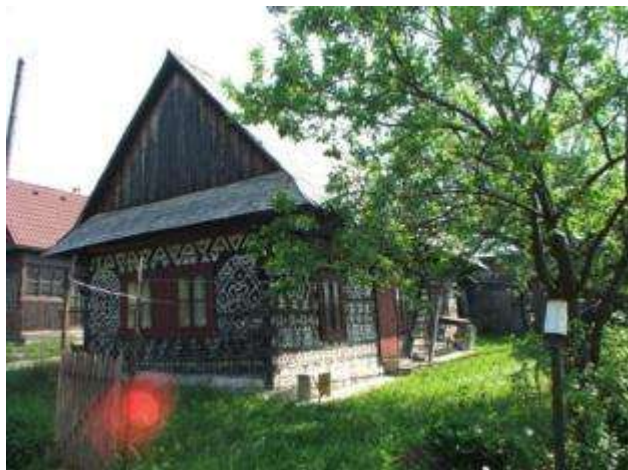
Zrubový dom je takmer v pôvodnom stave bez stavebných zásahov. Má zachovanú pôvodnú dvernú výplň so zámkom, okenné výplne, komínové teleso. Je potrebné zintenzívniť starostlivosť o drevenú hmotu zrubu ochrannými nátermi. Pri obnove je vhodné nahradiť eternit prednostne za drevený šindel a obnoviť ornamentálnu výzdobu. Spomínaný objekt je vhodným príkladom prezentovania pamiatkových hodnôt.
