**EVIDENČNÉ LISTY OBJEKTOV,  
KTORÉ NIE SÚ V PAMIATKOVOM ÚZEMÍ RUŠIVÉ  
Číslo 39 - 46**

# PAMIATKOVÁ ZÓNA - HORNÉ PLACHTINCE - EVIDENČNÝ LIST - 2005/39

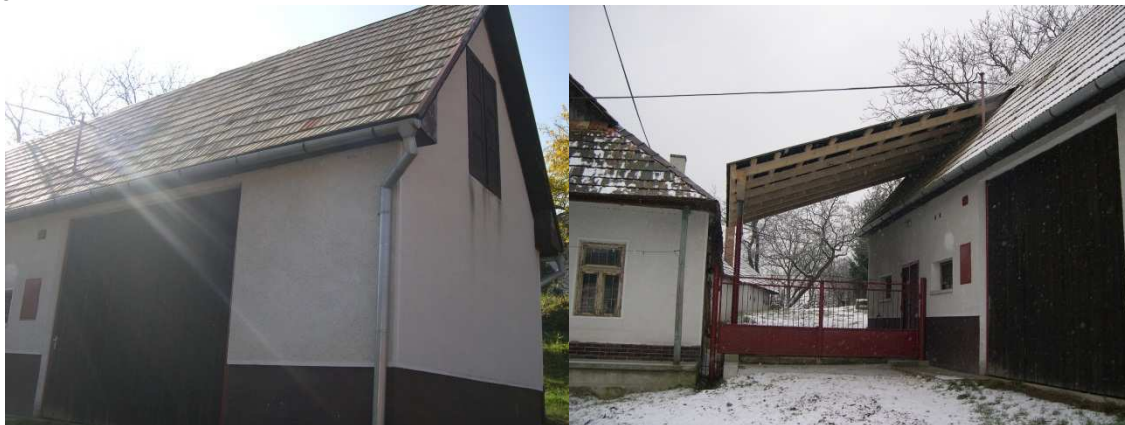
Nevhodná prístavba. V budúcnosti sa nedoporučuje akákoľvek zástavba v okolí objektu.

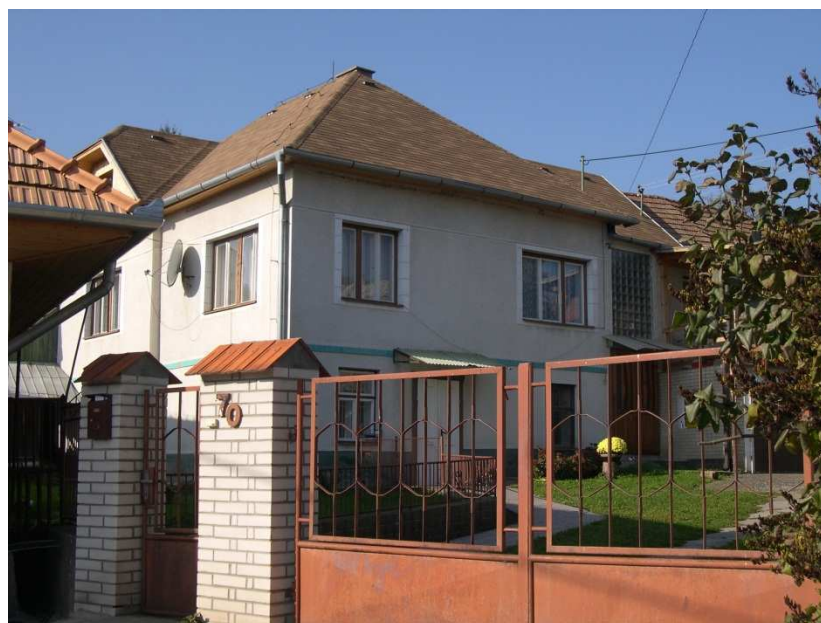
**PAMIATKOVÁ ZÓNA - HORNÉ PLACHTINCE - EVIDENČNÝ LIST - 2005/42**

Objekt prešiel novodobou stavebnou úpravou, ktorá narušila pôvodný historický hmotový koncept objektu, je určený na architektonickú úpravu.

V budúcnosti sa nedoporučuje akákoľvek zástavba v okolí objektu.

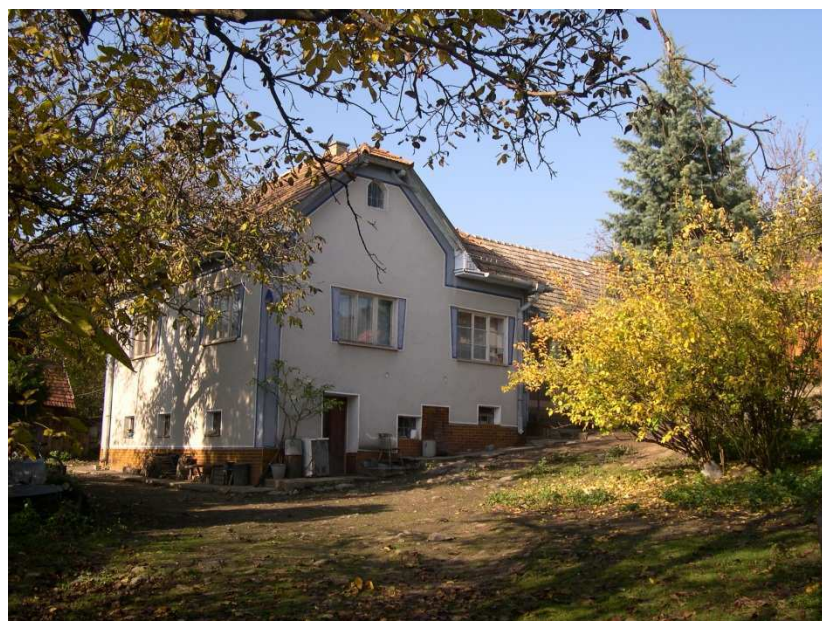
**PAMIATKOVÁ ZÓNA - HORNÉ PLACHTINCE - EVIDENČNÝ LIST - 2005/44**

Objekt prešiel novodobou stavebnou úpravou, ktorá narušila pôvodný historický hmotový koncept objektu, je určený na architektonickú úpravu.

V budúcnosti sa nedoporučuje akákoľvek zástavba v okolí objektu.
