B. Metodika princípov rozhodovania Pamiatkového úradu SR vo veciach stavebnotechnického /alebo reštaurátorského/ zásahu

časť 9.
Stavebná časť – materiály

Murované konštrukcie

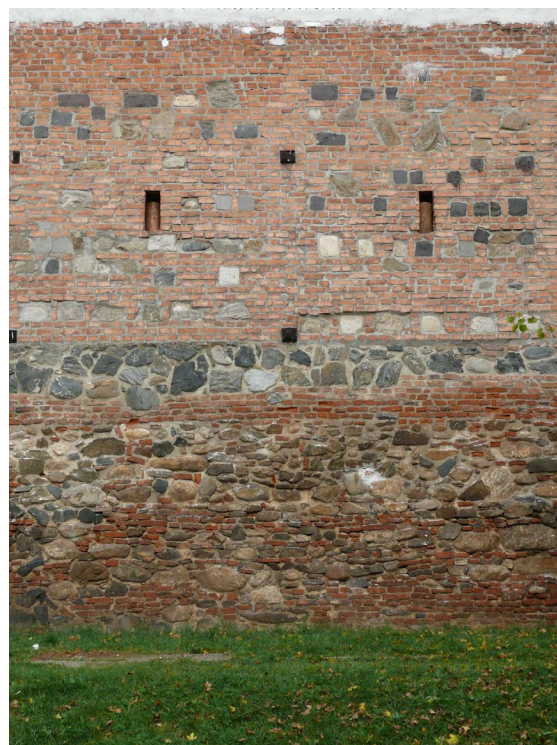
►► Obr. 1. Zmiešané murivo na ohradnom múre.

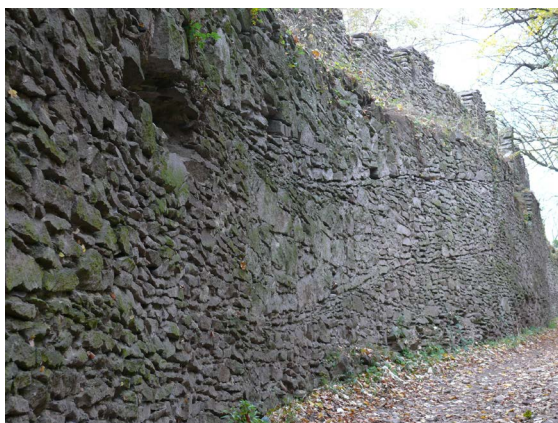
► Obr. 2. Precízne riadkované kamenné murivo z lomového kameňa.

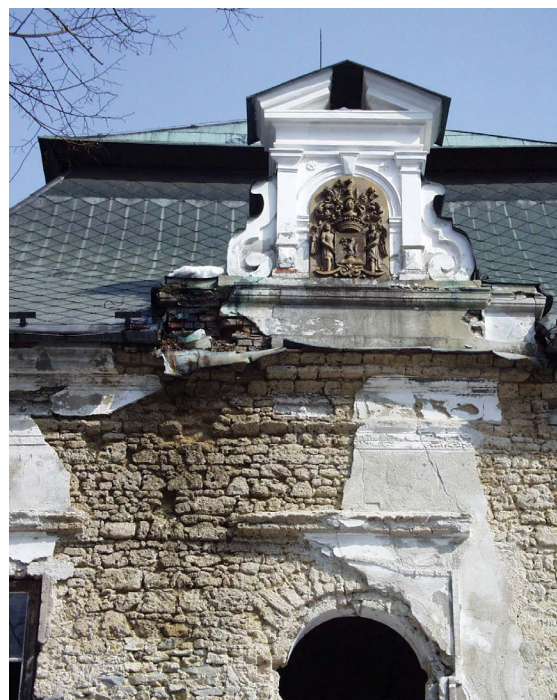
►► Obr. 3. Porucha strechy odhalila tektoniku fasády tvorenú kamenným murivom. Kaštieľ, Turčianska Štiavnička, 2005.

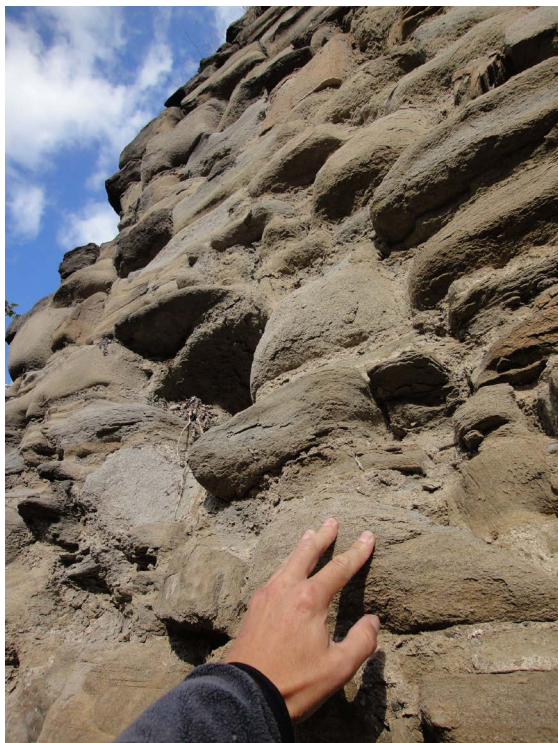
► Obr. 5. Poškodenie muriva z pieskovca, pre ktoré je najlepšou konzerváciou aplikácia mäkkej priedušnej omietky.

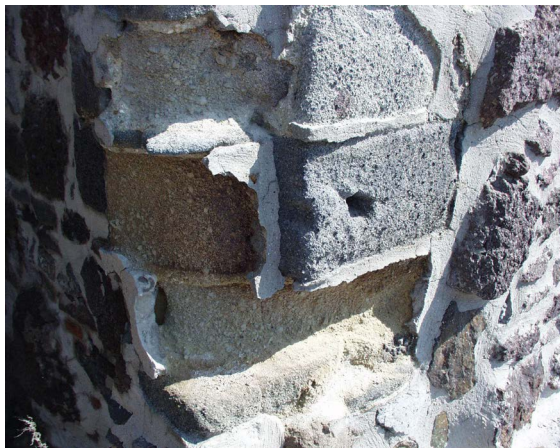
► Obr. 7. Poškodenie mäksieho nárožného armovania vplyvom poveternosti a v kombinácii s nevhodným škárovaním.

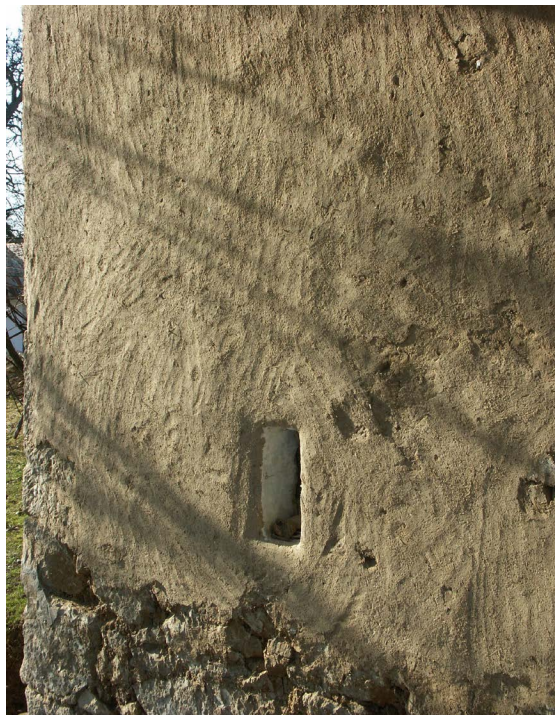
►► Obr. 8. Prírodný vzhľad hlinených omietok na murive z lomového kameňa kopírujúci podkladnú štruktúru kladenia. Sebechleby, 2006.

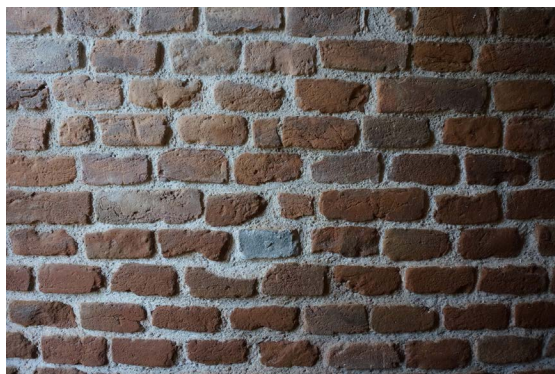
►► Obr. 9. Vhodné škárovanie pohľadového tehlového muriva so zatlačenými škárami proti lícu a za použitia hrubozrnej škárovanej malty. Voderady, 2015.

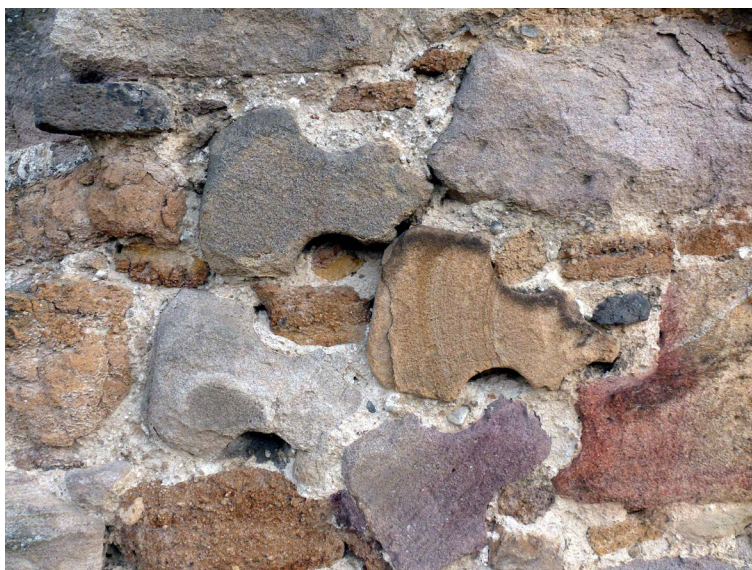
► Obr. 11. Sekundárne použité stredoveké architektonické články v murive bastiónu. Hrad Filakovo, 2007.

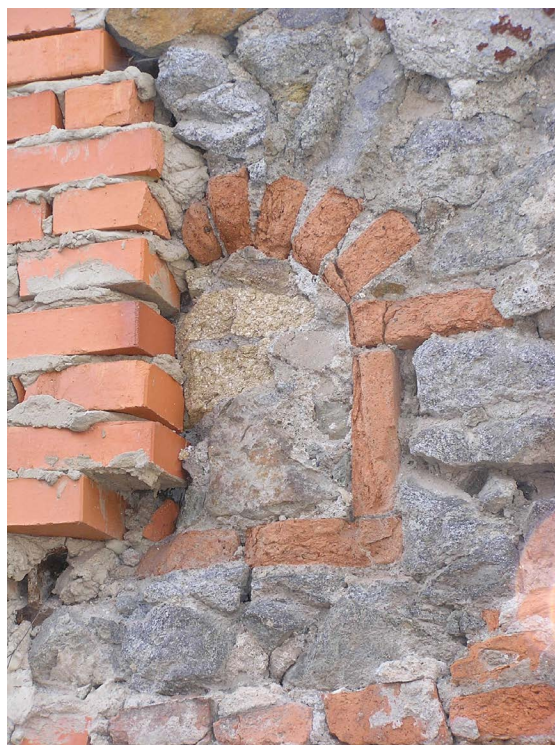
►► Obr. 12. Nevhodne doplnená špaleta fasádnej niky počas havarijného zabezpečenia objektu. Neskôr bol tento stav napravený. Remeselnícky dom, Banská Štiavnica, 2016.

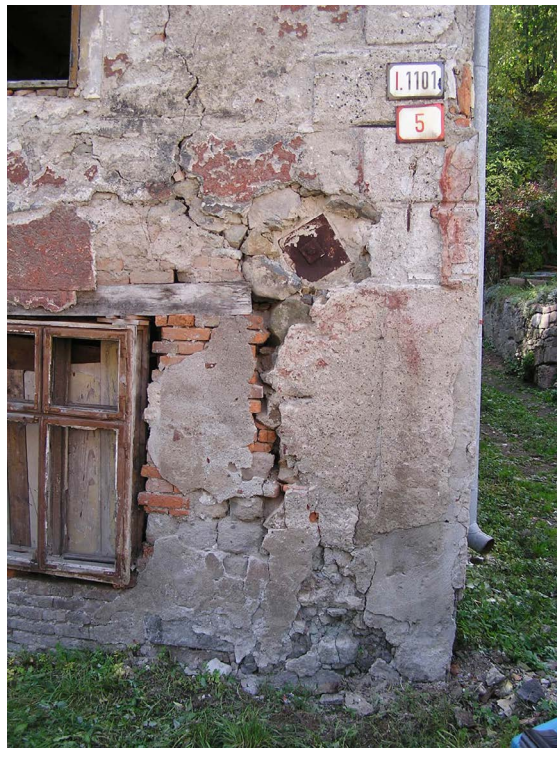
► Obr. 13. Trhlina nárožia spôsobená zatekaním zrážkových vôd zo zvodu k päte muriva. Takýto stav treba riešiť bezodkladne ešte pred začatím obnovy objektu v rámci jeho údržby. Remeselnícky dom, Banská Štiavnica, 2003.

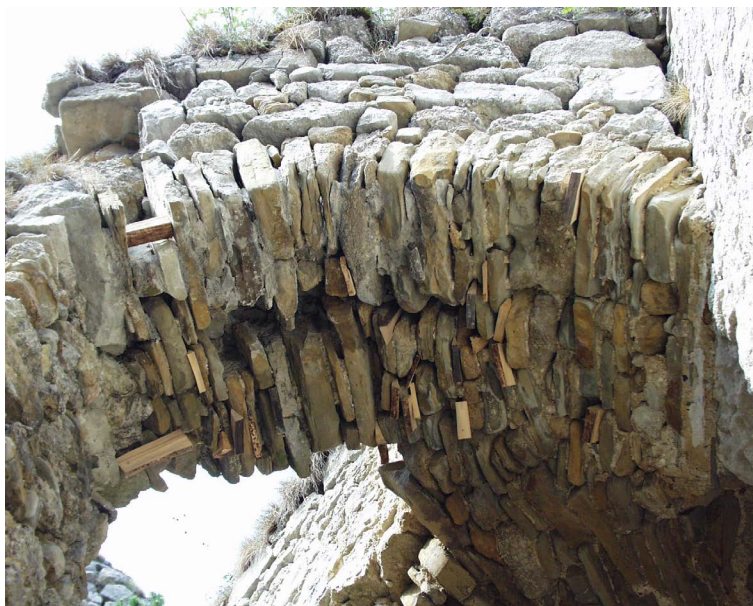
- Obr. 18. Vyklinovanie klenbového pásu dubovými klinmi a klátikmi. Hrad Lietava, 2004.

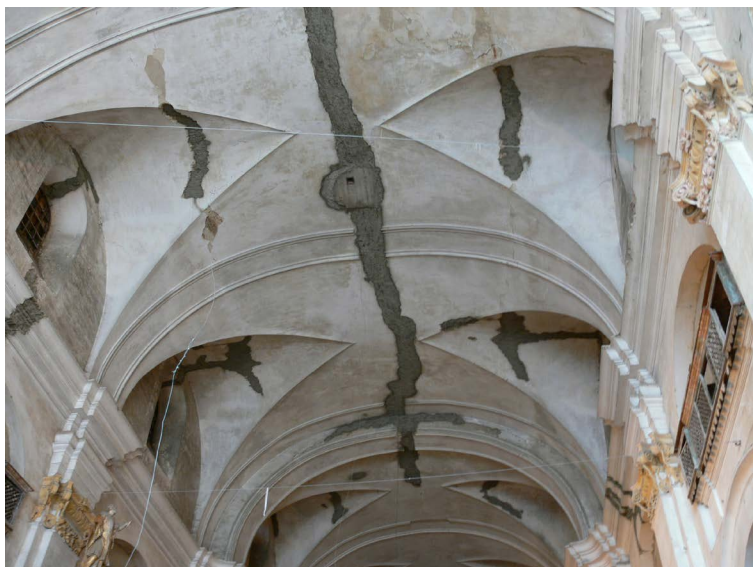
- Obr. 19. Nevhodný spôsob sanácie trhlín klenby nástrekom torkretu. Kostol Skalica, 2006.

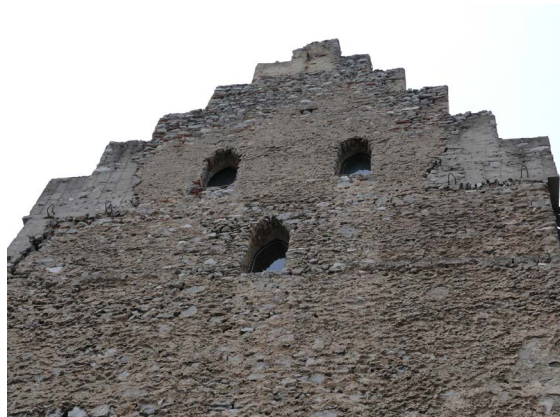
► Obr. 20. Zásah, doplnením muriva betónom do stupňovitej atiky, nie je možné odstrániť bez poškodenia autentických častí objektu. Hrad Topoľčany, 2007.

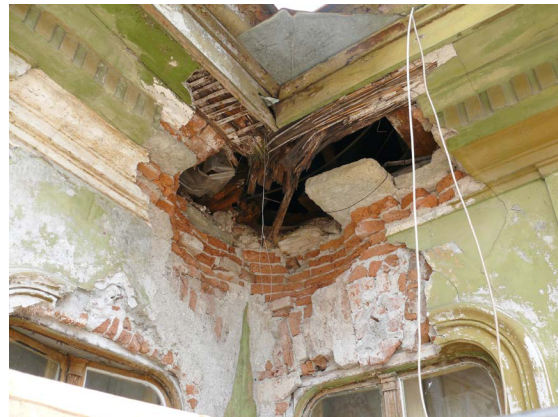
►► Obr. 21. Poškodenie všetkých konštrukcií stavby zanedbanou údržbou strešnej roviny. Meštiansky dom, Banská Štiavnica, 2008.

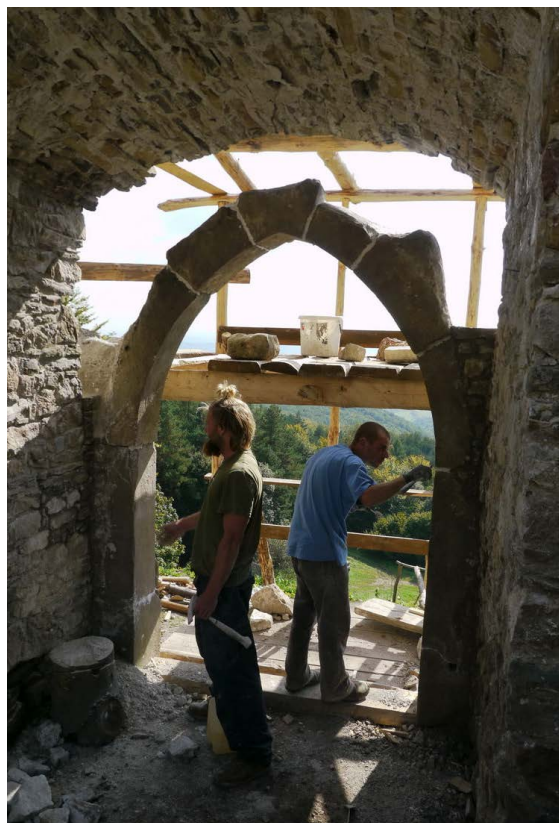
► Obr. 22.
Anastylóza neskorostredovekého portálu s doplnením muriva. Hrad Hanigovce (Nový hrad), 2014.

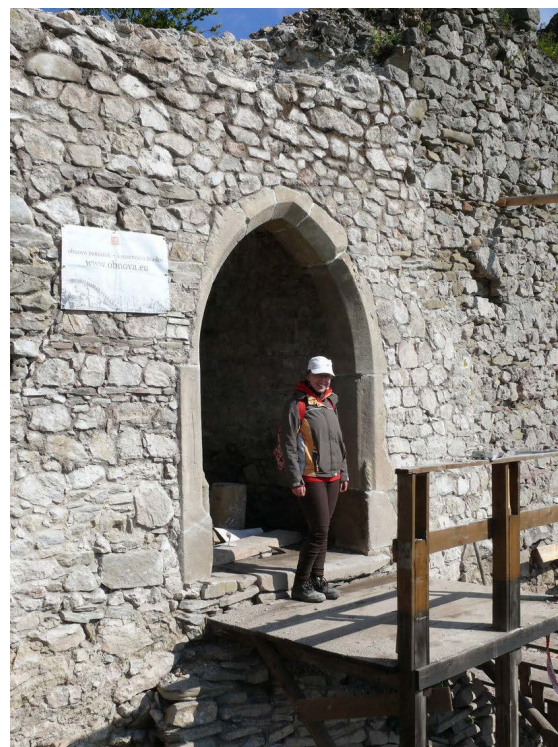
►► Obr. 23.
Anastylóza neskorostredovekého portálu s doplnením muriva. Hrad Hanigovce (Nový hrad), 2014.

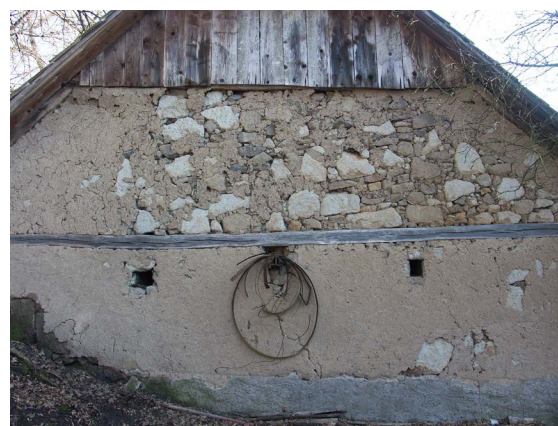
►► Obr. 24.
Stabilizovaný stav autenticky zachovaného štítového múru vyžadujúci iba lokálnu konzerváciu. Sebechleby, 2006.

- Obr. 23.** Anastylóza neskorostredovekého portálu s doplnením muriva. Hrad Hanigovce (Nový hrad), 2014. Autor: Michal Hrčka.
- Obr. 24.** Stabilizovaný stav autenticky zachovaného štítového múru vyžadujúci iba lokálnu konzerváciu. Sebechleby, 2006. Autor: Michal Hrčka.

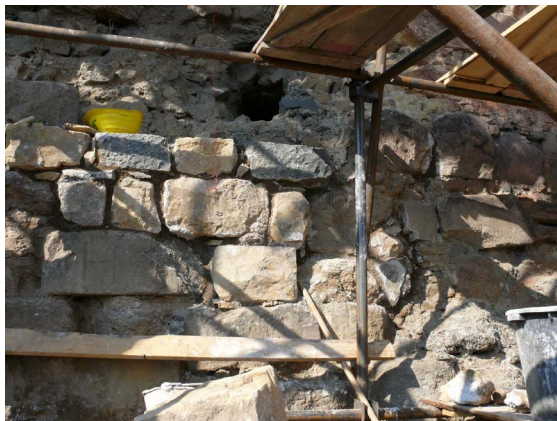
► Obr. 25. Doplnenie riadkovaného muríva. Hrad Filákov, 2007.

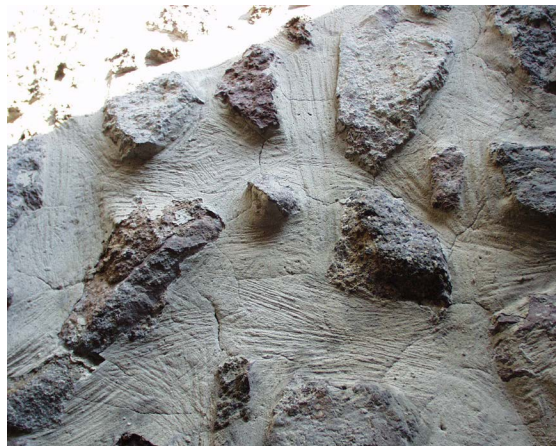
►► Obr. 30. Nevhodné široké škárovanie prostredníctvom jemnozrnej malty s neprirodzeným preškrabaním povrchu. Hrad Levice, 2005.

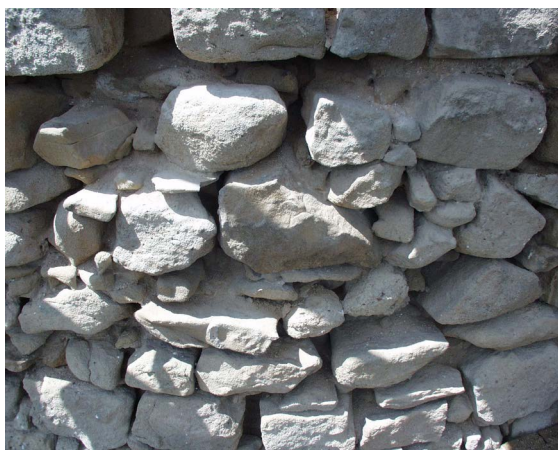
► Obr. 31. Do hĺbky vypadané škáry pred ich zaškárovaním. Hrad Cimburk, 2005.

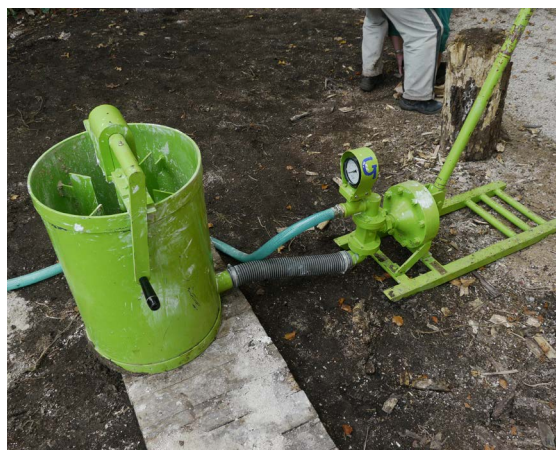
►► Obr. 32. Ručný injektážny stroj na použitie s vápennými maltami. Technológiu injektážnej malty treba precízne stanoviť a odskúšať. V prípade tohto stroja je limitná hrúbka zrna do 3 mm. Ostatné injektážne stroje dokážu injektovať iba frakciami do 1 mm. Hrad Muráň, 2013.

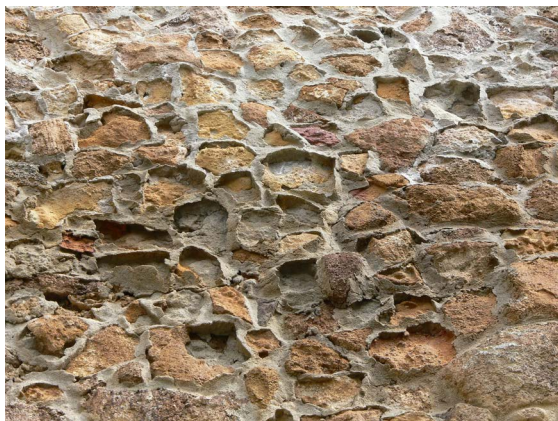
► Obr. 33. Pri použití tvrdej cementovej škárovacej malty došlo k deštrukcii väčšieho murovacieho dielca na styku so škárou. Hrad Filakovo, 2006.

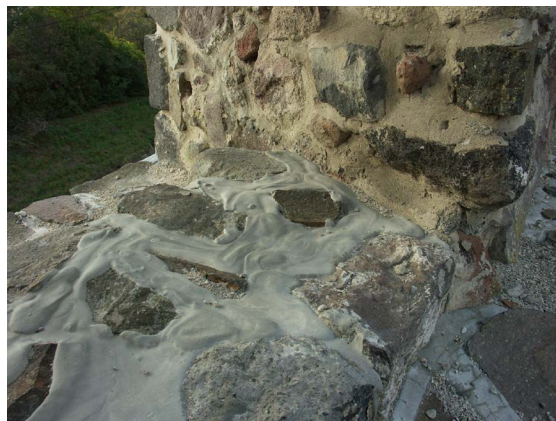
►► Obr. 35. Nevhodné spôsoby úpravy škáry.

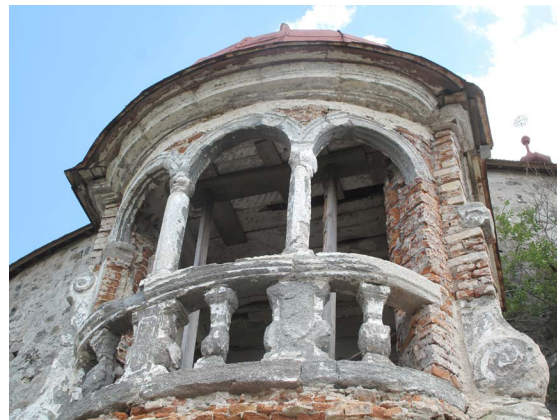
►► Obr. 36. Nevhodné použitie helikálnej výstuže na kamenných článkoch a murive. Sporné je najmä umiestnenie na spodnej strane oblúkového kamenného článku. Použitie tejto technológie by sa malo vždy jasne odôvodniť a nemala by sa používať plošne. Kalvária Banská Štiavnica, 2015.

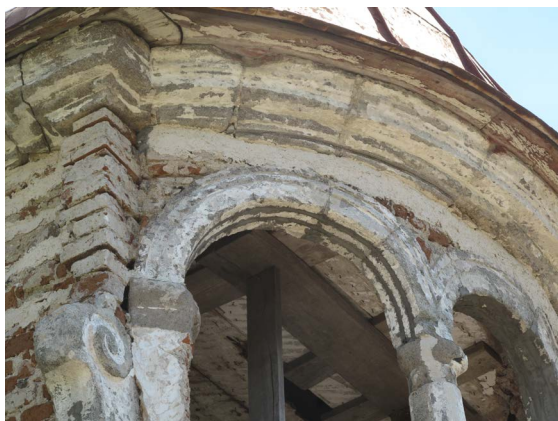
► Obr. 37. Nevhodné použitie helikálnej výstuže na kamenných článkoch a murive. Sporné je najmä umiestnenie na spodnej strane oblúkového kamenného článku. Použitie tejto technológie by sa malo vždy jasne odôvodniť a nemala by sa používať plošne. Kalvária Banská Štiavnica, 2015.

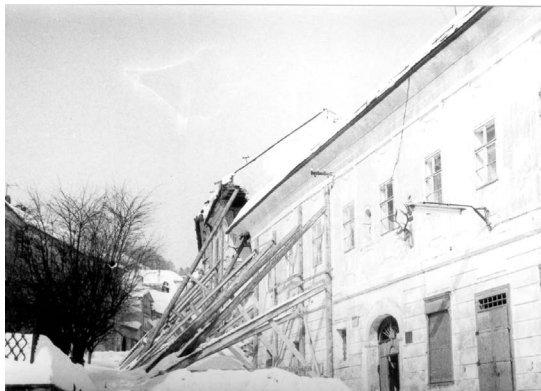
► Obr. 39. Podoprenie fasády meštianskeho domu vo viacerých úrovniach. Toto podoprenie nakoniec nebolo dostatočné a fasáda v tomto mieste skolabovala. Námestie sv. Trojice, Banská Štiavnica, 80. roky 20. storočia.

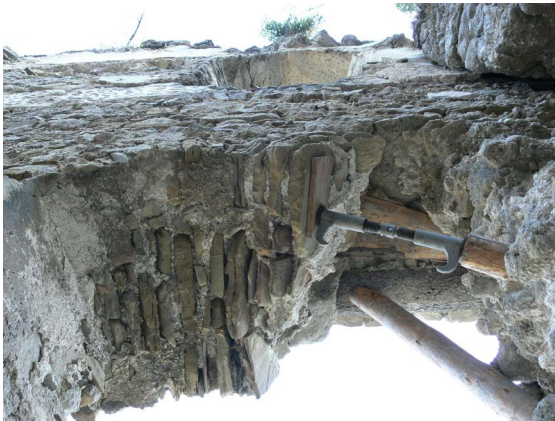
► Obr. 41. Rozopretie výpadku základku ratifikačnou tyčou a podopretie drevenou žrdovinou. Hrad Lietava, 2006.

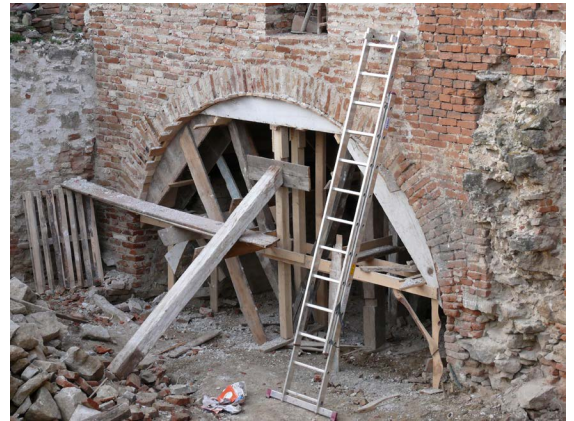
►► Obr. 46. Doplnenie muríva a základku fasády. Stará radnica, Skalica, 2016.

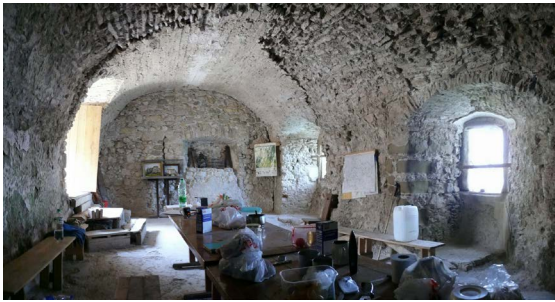
► Obr. 42. Doplnenie časti zachovanej klenby. V mieste jej zachovania došlo k vyplaveniu malty a odpadnutiu odtlačku po debnení. Prezentácia nového odtlačku debnenia klenieb je vecou celkovej metodiky obnovy konkrétnej pamiatky. Technicky je možné prezentovať aj murivo klenby bez prekrytia odtlačkom. Hrad Uhrovec, 2016.

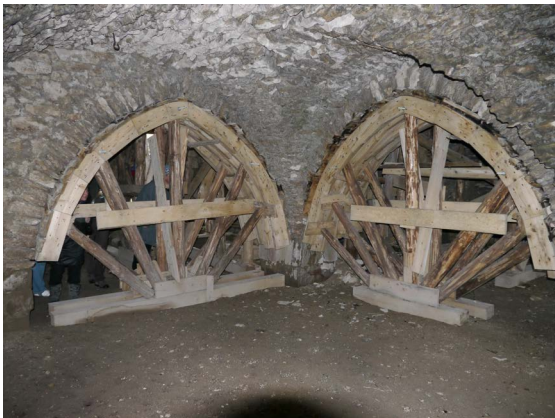
► Obr. 43. Vhodne navrhnuté a dostatočné podopretie klenbového pásu. Spišský hrad, 2010.

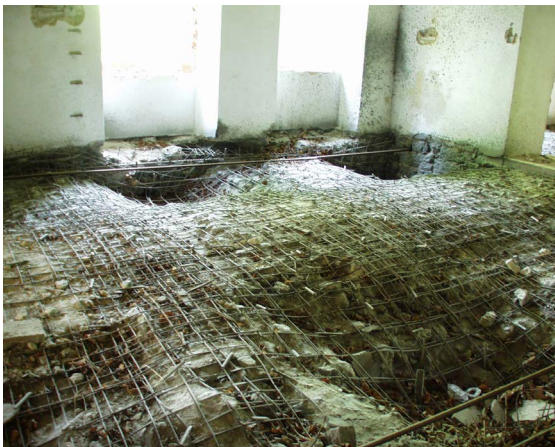
► Obr. 44. Príprava na zabetónovanie klenieb zhora. Tento spôsob je sporný a dnes prekonaný. Pridaný betón priráža konštrukciu. Tento spôsob sanácie je možné použiť iba v niektorých odôvodnených prípadoch na návrh statika. Kaštieľ Turčianska Štiavnička, 2003.

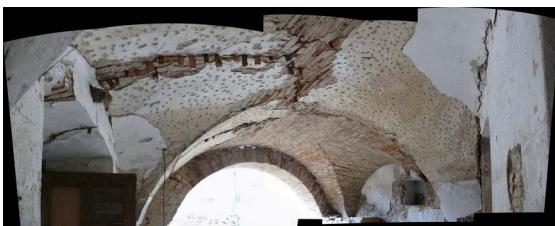
► Obr. 45. Miestnosť s doplnenou lunetou valenej klenby a vyklinovaním zachovanej časti prostredníctvom dubových klinov. Stará radnica, Skalica, 2016.

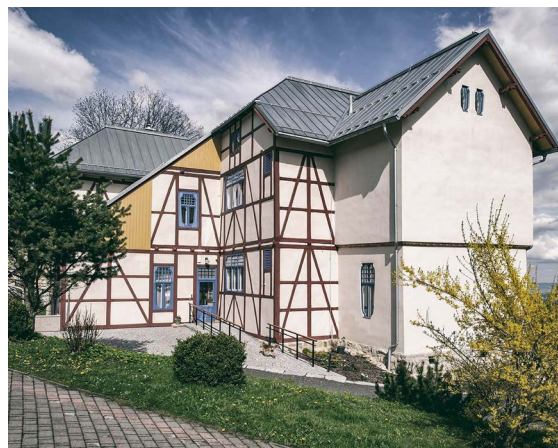
►► Obr. 47. Použitie zateplenia korkovými platňami z obdobia výstavby aj pre konštrukcie, ktoré boli nahrádzané či dopĺňané. Vila Lavina, Nový Smokovec, 2022.

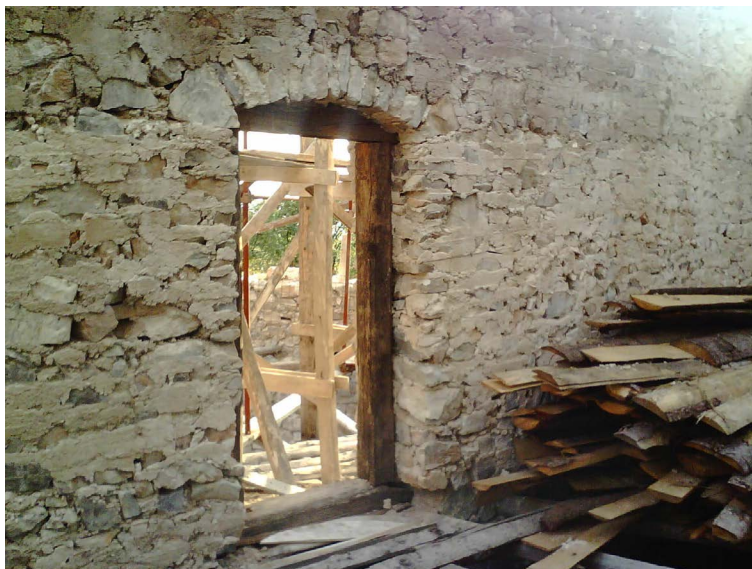
► Obr. 48. Domurovanie do debnenia je síce historicky doložitelný prístup, nie je však použiteľný všade. Pokiaľ nie je murivo následne omietnuté, nepôsobí dobre.

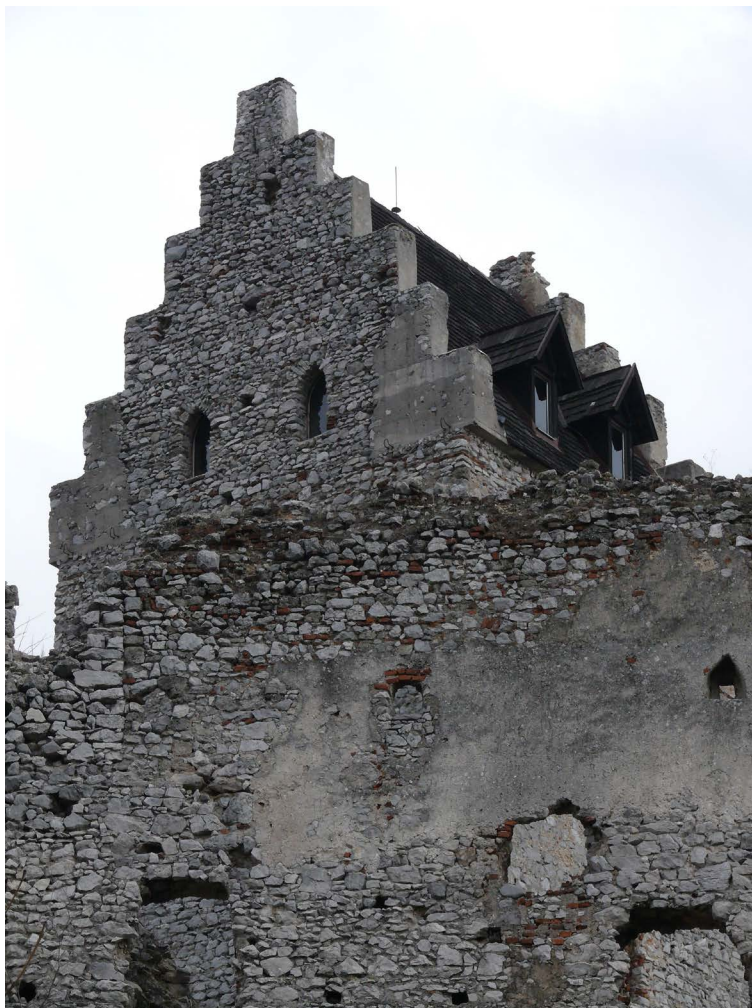
► Obr. 49. Zásah, doplnením muriva betónom do stupňovitej atiky nie je možné odstrániť bez poškodenia autentických častí objektu. Hrad Topoľčany, 2007.

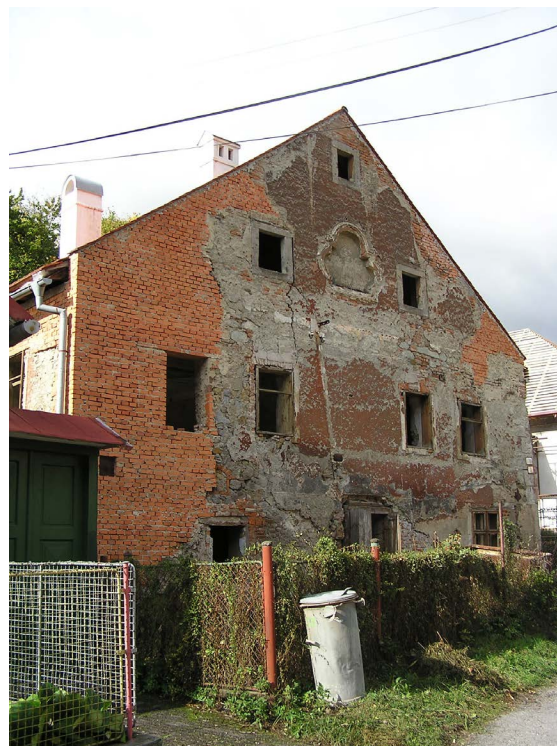
► Obr. 50. Doplnenie zrúteného muriva ako najlepší možný sanačný zásah. Remeselnícky dom, Banská Štiavnica, 2000. Remeselnícky dom, Banská Štiavnica, 2000.

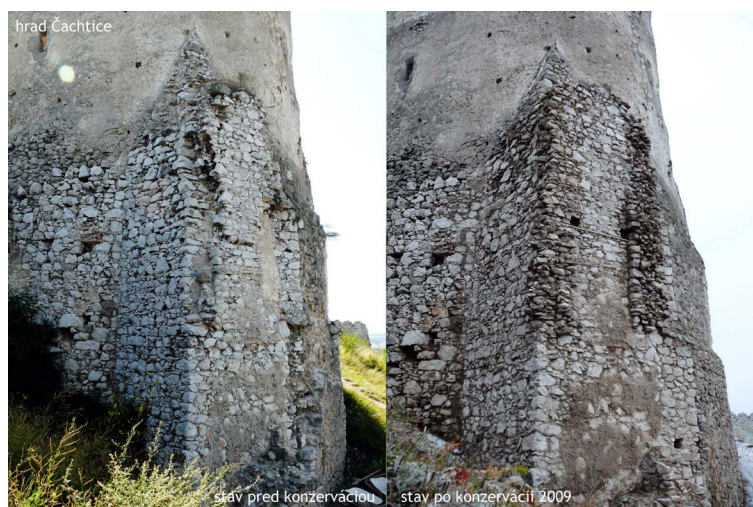
► Obr. 51. Konzervácia odtrhnutých priečok s čiastočnou rekonštrukciou na podopretie muriva s previsom. Hrad Čachtice, 2009.

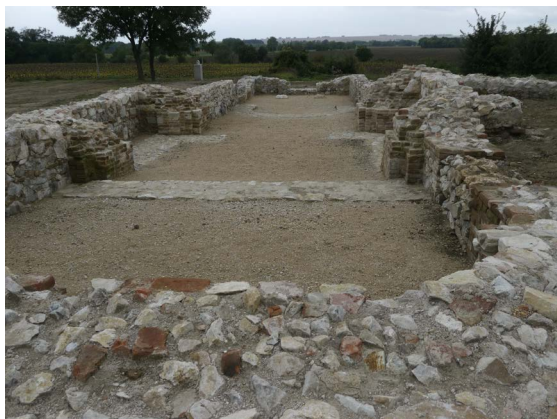
► Obr. 52. Konzervácia archeologickej lokality bez uplatnenia zatrávnenia. Vrchné vrstvy sú rekonštrukciou. Kostol sv. Michala, Podhorany-Sokolníky, 2013.

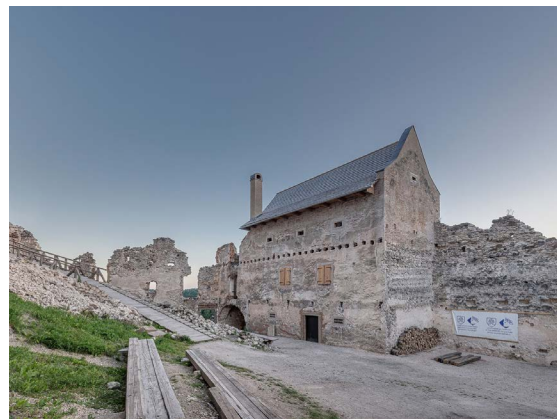
►► Obr. 53. Vydarená konzervácia hospodárskej budovy s rekonštrukciou časti muriva. Hrad Uhrovec, 2003.
