EVIDENČNÉ LISTY OBJEKTOV

DOTVÁRAJÚCICH HISTORICKÉ PROSTREDIE

čísla 4 - 50

PAMIATKOVÁ ZÓNA - ČELOVCE - EVIDENČNÝ LIST - 4/2005

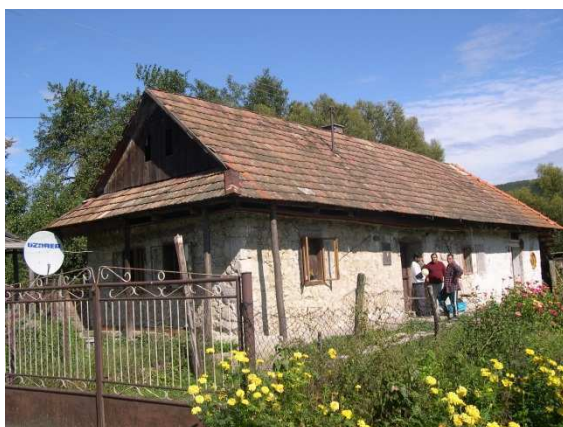
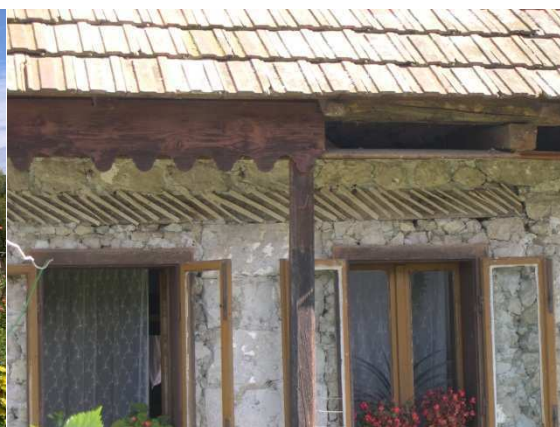
Dom ľudový/MK

Nedoporučuje sa ďalšia zástavba v okolí objektu. Objekt potrebuje celkovú rekonštrukciu.

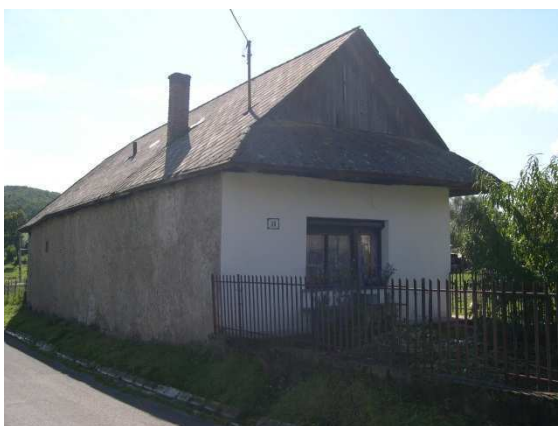
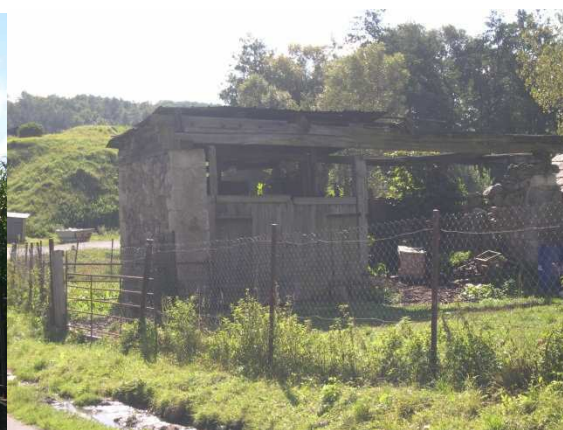
PAMIATKOVÁ ZÓNA - ČELOVCE - EVIDENČNÝ LIST - 5/2005

Dom ľudový/MK

Hospodárska
stavba/K

Nedoporučuje sa ďalšia zástavba v okolí objektu. Okenný otvor na čelnej fasáde /trojdielne okno/ nahradiť dvoma menšími okennými otvormi.

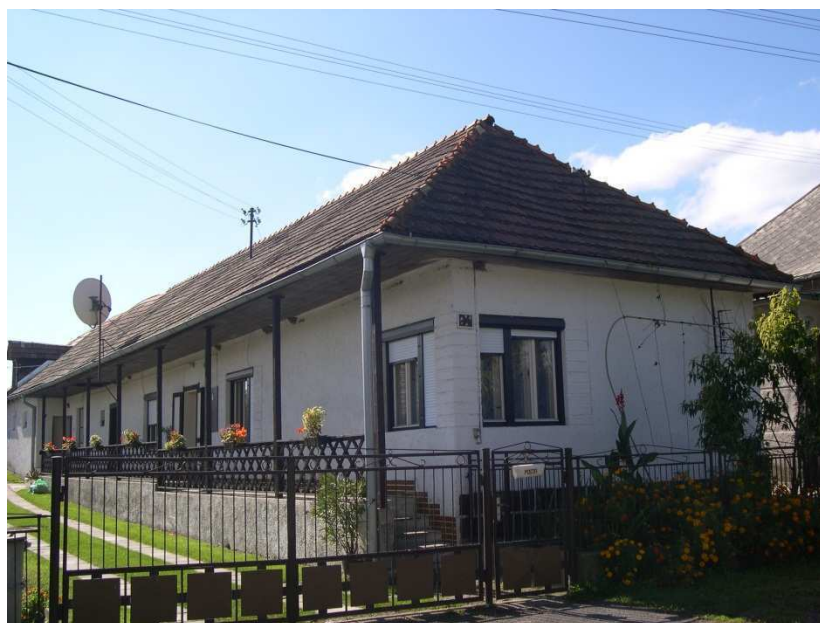
PAMIATKOVÁ ZÓNA - ČELOVCE - EVIDENČNÝ LIST - 6/2005

Dom ľudový/MT

Nedoporučuje sa ďalšia zástavba v okolí objektu. Tvar strechy zmeniť na sedlovú s malým štítom a vysokou podlomenicou. Okenné otvory na čelnej a dvorovej fasáde /trojdielne okná/ nahradiť menšími okennými otvormi.

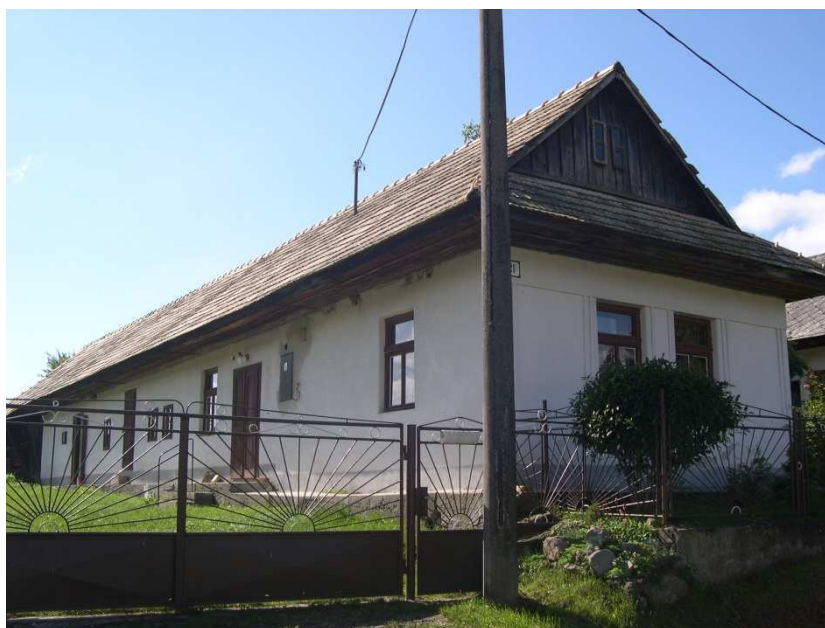
PAMIATKOVÁ ZÓNA - ČELOVCE - EVIDENČNÝ LIST - 7/2005

Dom ľudový/MK

Nedoporučuje sa ďalšia zástavba v okolí objektu.

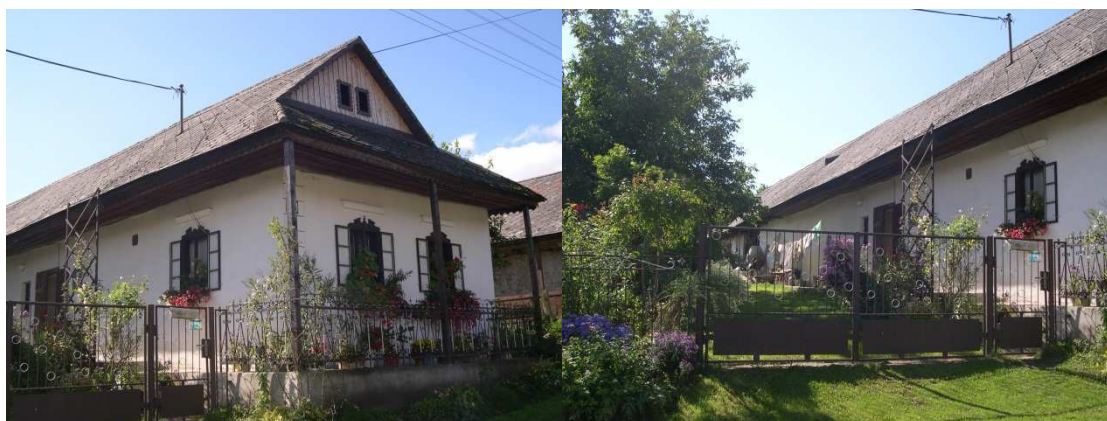
PAMIATKOVÁ ZÓNA - ČELOVCE - EVIDENČNÝ LIST - 8/2005

Dom ľudový/MK

Nedoporučuje sa ďalšia zástavba v okolí objektu. Objekt je po úspešnej rekonštrukcii.

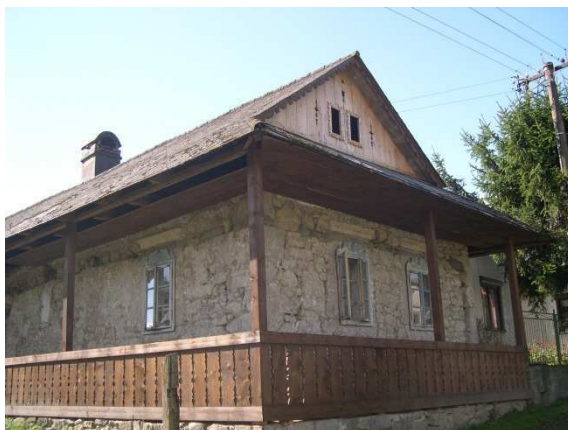
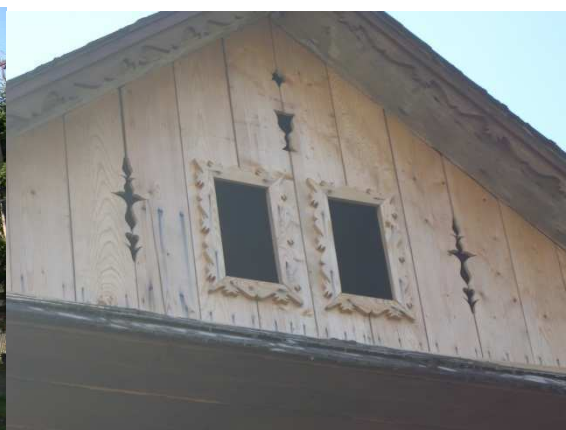
PAMIATKOVÁ ZÓNA - ČELOVCE - EVIDENČNÝ LIST - 9/2005

Dom ľudový/MK

Nedoporučuje sa ďalšia zástavba v okolí objektu. Objekt prechádza rozsiahlou rekonštrukciou.

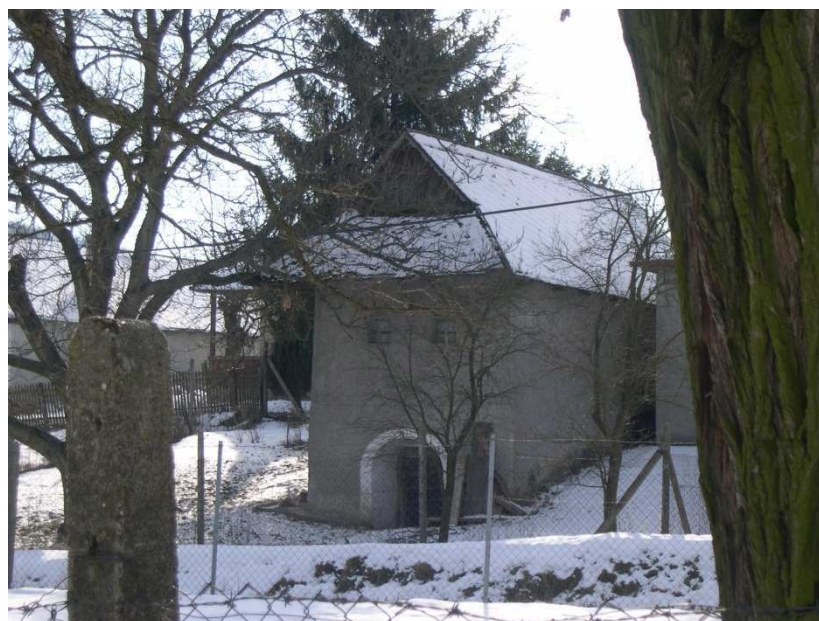
PAMIATKOVÁ ZÓNA - ČELOVCE - EVIDENČNÝ LIST - 10/2005

Pivnica/MK

Garáž/MK

V okolí objektu sa ďalšia zástavba nedoporučuje.

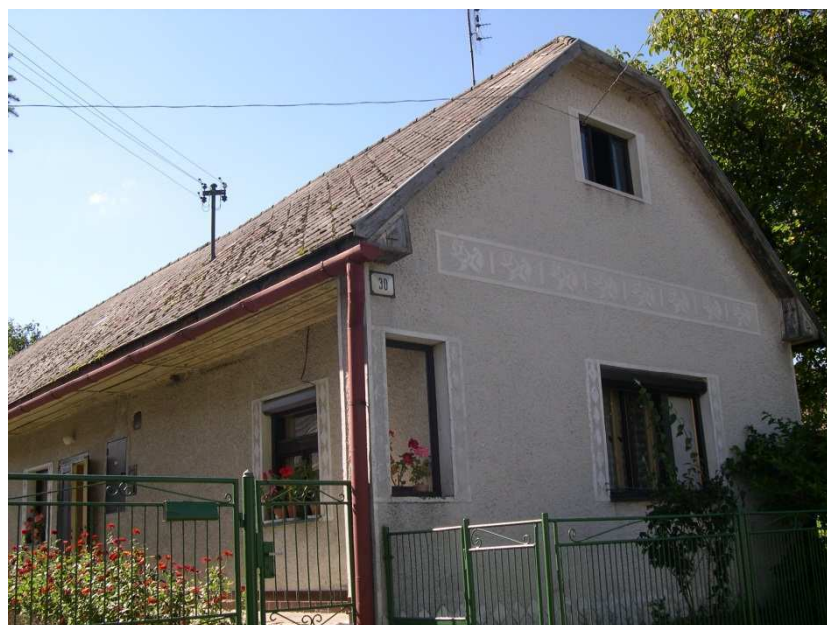
PAMIATKOVÁ ZÓNA - ČELOVCE - EVIDENČNÝ LIST - 11/2005

Dom ľudový/MT

Nedoporučuje sa ďalšia zástavba v okolí objektu. Brizolitovú omietku nahradiť hladkou. Tvar strechy zmeniť na sedlovú s malým štítom a vysokou podlomenicou. Okenný otvor na čelnej fasáde /trojdielne okno/ nahradiť dvoma menšími okennými otvormi.

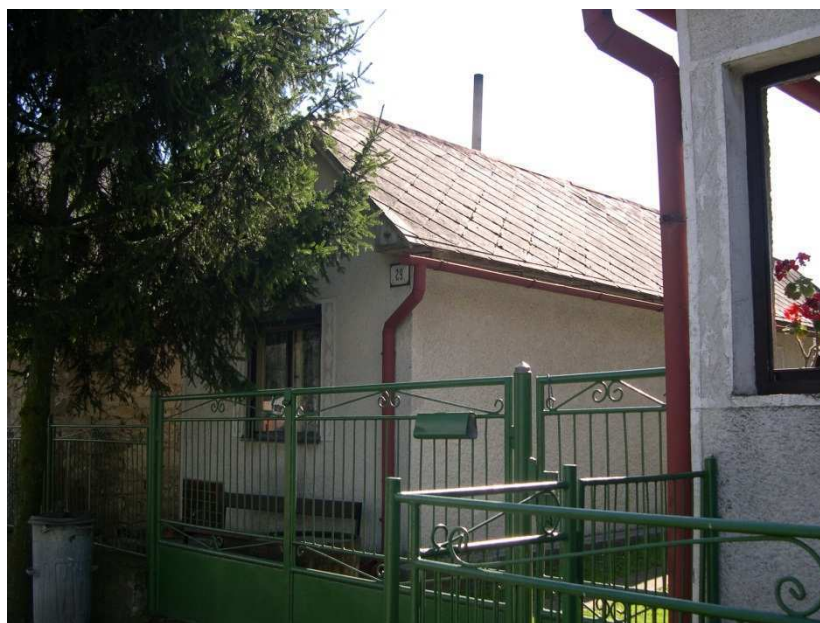
PAMIATKOVÁ ZÓNA - ČELOVCE - EVIDENČNÝ LIST - 12/2005

Dom ľudový/MT

Nedoporučuje sa ďalšia zástavba v okolí objektu. Brizolitovú omietku nahradiť hladkou. Tvar strechy zmeniť na sedlovú s malým štítom a vysokou podlomenicou. Okenný otvor na čelnej fasáde /trojdielne okno/ nahradiť dvoma menšími okennými otvormi.

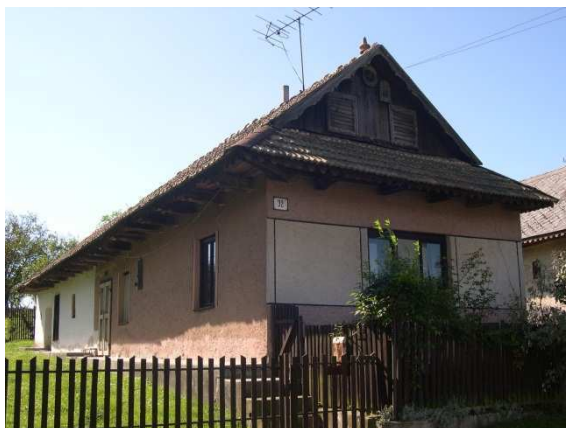
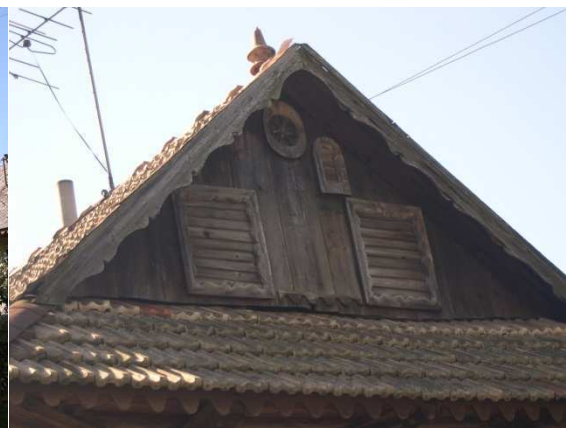
PAMIATKOVÁ ZÓNA - ČELOVCE - EVIDENČNÝ LIST - 13/2005

Dom ľudový/MK

Nedoporučuje sa ďalšia zástavba v okolí objektu. Brizolitovú omietku nahradiť hladkou. Okenný otvor na čelnej fasáde /trojdielne okno/ nahradiť dvoma menšími okennými otvormi.

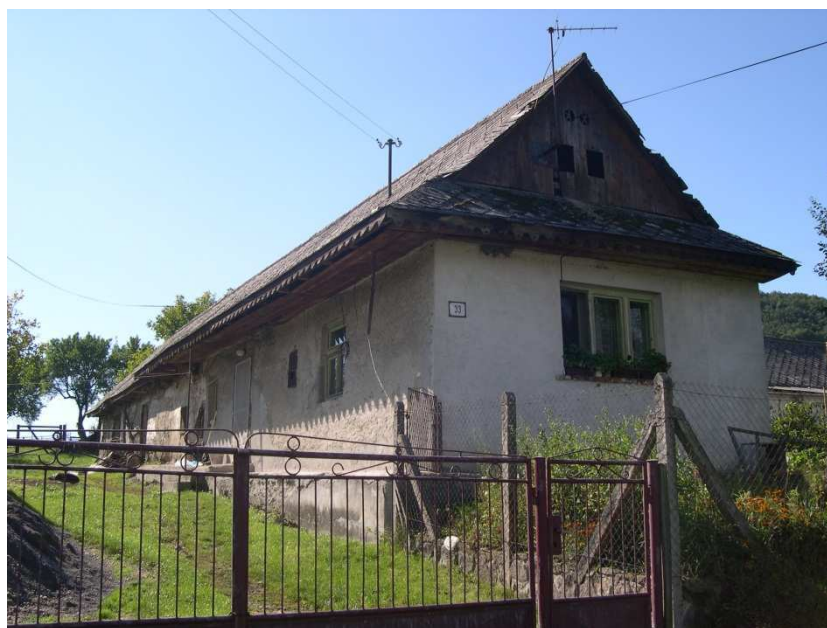
PAMIATKOVÁ ZÓNA - ČELOVCE - EVIDENČNÝ LIST - 14/2005

Dom ľudový/MK

Nedoporučuje sa ďalšia zástavba v okolí objektu. Objekt potrebuje celkovú rekonštrukciu. Okenný otvor na čelnej fasáde /trojdielne okno/ nahradiť dvoma menšími okennými otvormi.

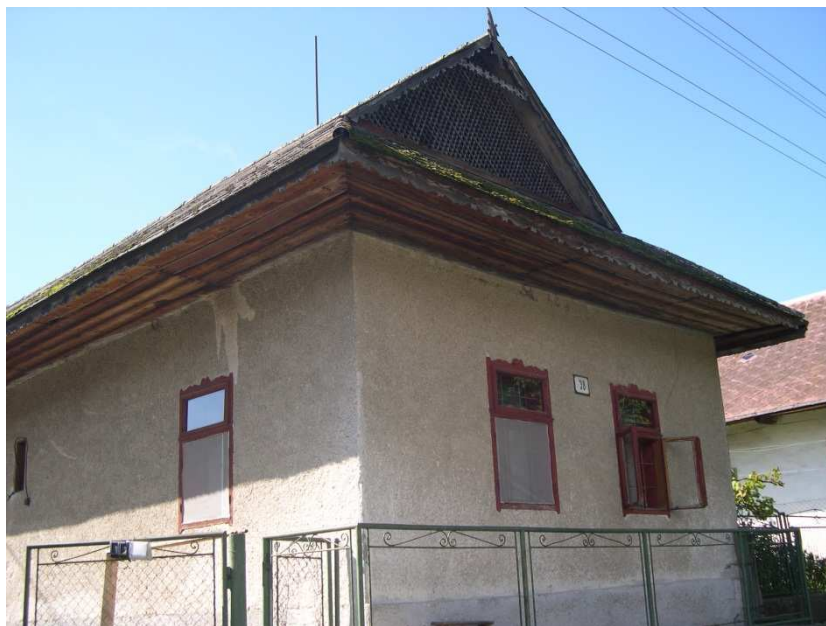
PAMIATKOVÁ ZÓNA - ČELOVCE - EVIDENČNÝ LIST - 16/2005

Dom ľudový/MK

Nedoporučuje sa ďalšia zástavba v okolí objektu. Brizolitovú omietku nahradiť hladkou.

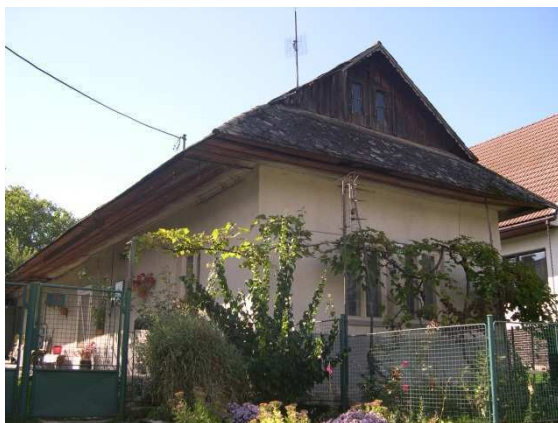
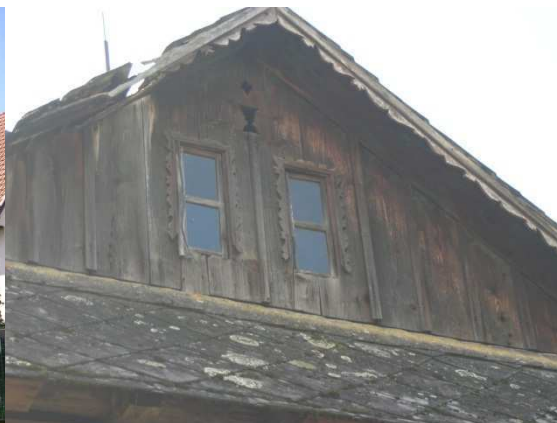
PAMIATKOVÁ ZÓNA - ČELOVCE - EVIDENČNÝ LIST - 22/2005

Nedoporučuje sa ďalšia zástavba v okolí objektu. Objekt potrebuje celkovú rekonštrukciu.

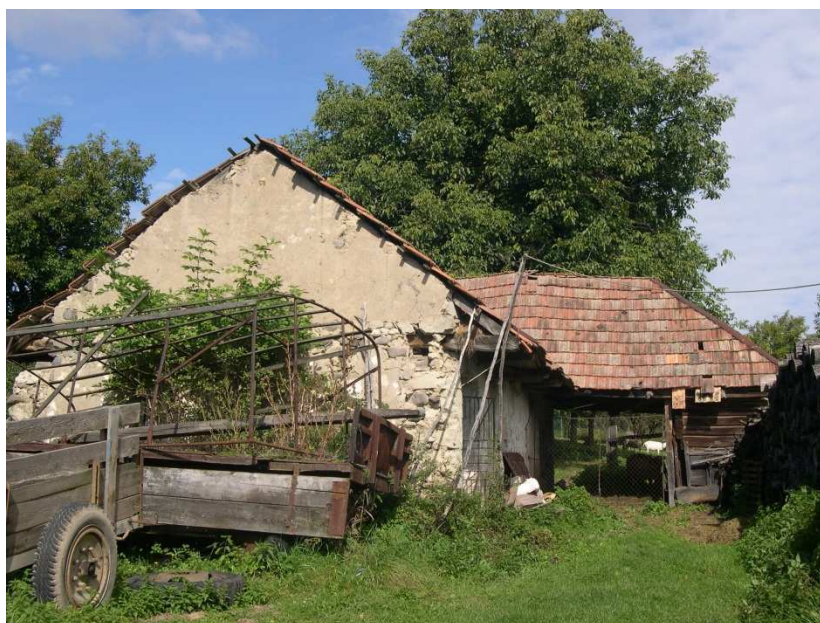
PAMIATKOVÁ ZÓNA - ČELOVCE - EVIDENČNÝ LIST - 41/2005

Nedoporučuje sa ďalšia zástavba v okolí objektu. Objekt potrebuje celkovú rekonštrukciu.

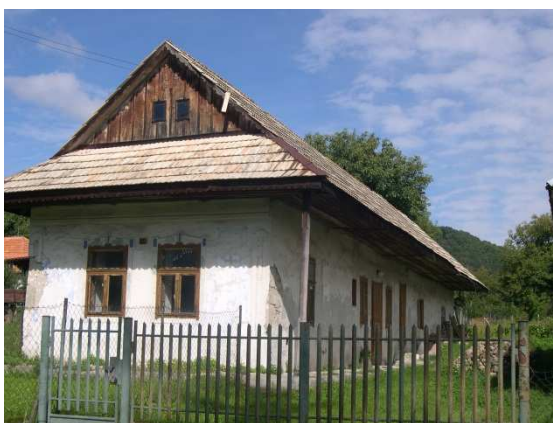
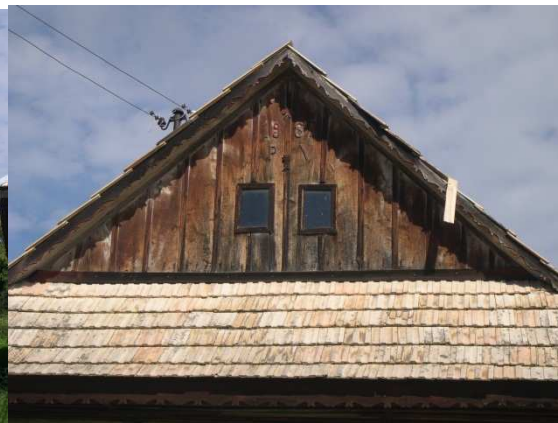
PAMIATKOVÁ ZÓNA - ČELOVCE - EVIDENČNÝ LIST - 42/2005

Nedoporučuje sa ďalšia zástavba v okolí objektu. Objekt potrebuje celkovú rekonštrukciu.
