Tabuľka 5.2.10 – Nehnuteľnosti vytypované na vyhlásenie za NKP

por. číslo	Parcelné číslo	Názov objektu, adresa	Fotografia aktuálneho stavu (október 2014 al. október 2015) Príp. historického stavu	Rámcový popis objektu a pamiatkových hodnôt, pre ktoré by mohli byť predložené na posúdenie a zápis do ÚZPF SR

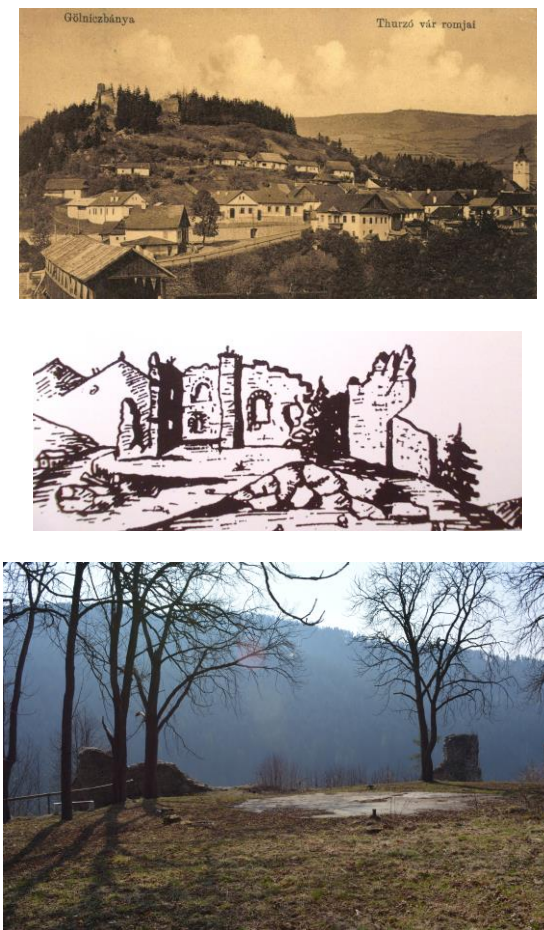
1.	857, 858/1, 858/2	Ruinálne pozostatky Thurzovho hradu/ tzv. <i>Zámčisko</i>

<p><i>Zámčisko</i>, ako hradný kopec s relikami stredovekého hradu nazývajú obyvatelia Gelnice, je nepopierateľnou dominantou mesta. Hradný kopec je situovaný v juhozápadnej hranici PZ, a napriek opakovaným návrhom na zapísanie do Ústredného zoznamu pamiatkového fondu SR, doposiaľ nepožíva ochranu podľa osobitného predpisu. Na jeho vrchole sú zachované relikty stredovekého Thurzovho hradu. Z archívnych dokumentov je zrejmé, že z jeho ruín boli vystavané mnohé banícke a meštianske domy. Hrad dokumentujú najmä staršie kresby a rytiny.</p> <p>Okrem nepopierateľných historických, urbanistických, hmotových, remeselných, archívnych a archeologických hodnôt predstavuje predovšetkým unikát, ktorý z hľadiska evidencie opevneného menšieho sídla v údolí Hnilca nie je nikde inde evidované (v tomto regióne)! Pre tieto uvedené hodnoty by bol vhodný na zápis do ÚZPF SR.</p> <p>Z hľadiska budúceho využitia je potrebné zachovať predmetnú plochu kopca tak ako doposiaľ, ako oddychovú plochu a zachovať aj všetky jestvujúce relikty hradu. Zachovať treba najmä hmotnú nehnuteľnú podstatu archeologického náleziska</p>

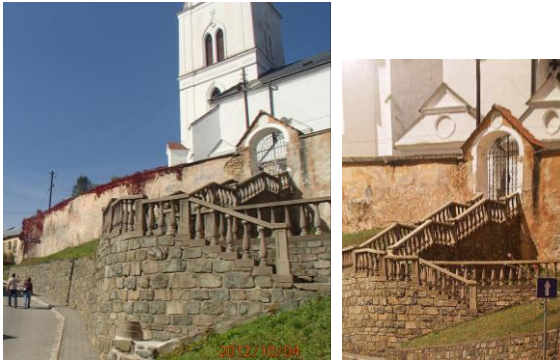
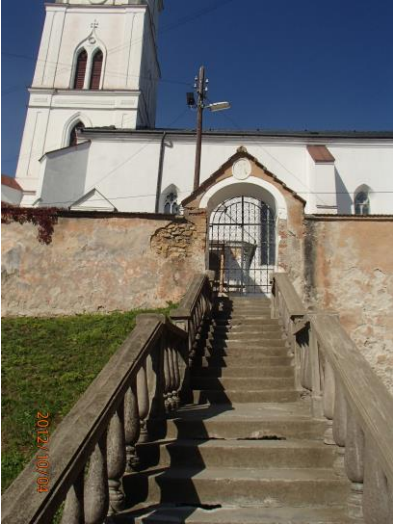
2.	2/1	Vonkajšie schody od fary k ohradovému múru okolo rím. kat. kostola Nanebovzatia Panny Márie

<p>Krivočiare jednoramenné vonkajšie schodisko je zhotovené z umelého kameňa. Má vysokú podmurovku po obvode z kvadrového muriva s priznanými špármi. Schodiskové stupne sú murované. Po oboch stranách je umelo kamenné balustrové zábradlie so širokým umelo kamenným madlom. Ramená schodiska sú prerušované medzipodestami. Tvar schodiska sa prispôbil terénnemu reliéfu mesta. Historicky by mali byť predmetné schody približne z roku 1933 a vyhotovil ich mal údajne murársky majster Johann Sauer. Schody majú mladšie úpravy a druhotné zásahy, ktoré však zásadným spôsobom nezmenili ich tvar, funkciu ani konštrukciu. Schodisko významným spôsobom zabezpečuje komunikáciu medzi farou a kostolom.</p>

<p>Technický stav schodiska je dobrý. Na základe vizuálneho posúdenia nemajú závažné statické poruchy ani úbytky. Z hľadiska udržania dobrého stavu je vhodné pripraviť odbornú obnovu. Z pamiatkového hľadiska sú potenciálnymi nositeľmi nielen historických, ale aj architektonických, remeselných a konštrukčných hodnôt, pre ktoré by mohli byť posúdené a zapísané do ÚZPF SR.</p> <p>Vzhľadom na to, že nadväzujú na oporný múr kostola, ale vznikli v odlišnom období a sú vyhotovené rôznymi technológiami, materiálom a najmä z iných dôvodov, by bolo vhodné viesť ich ako objektovú skladbu (schodisko a ohradový múr (navrhovaný na zápis ako č. 3)).</p>

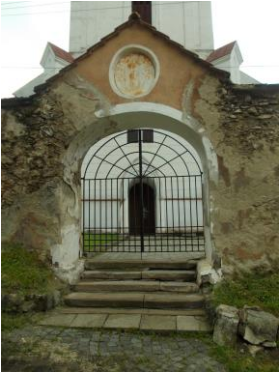
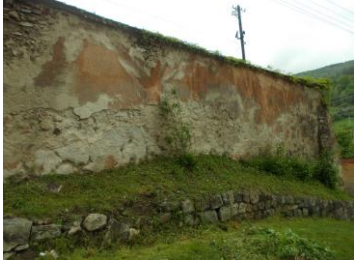
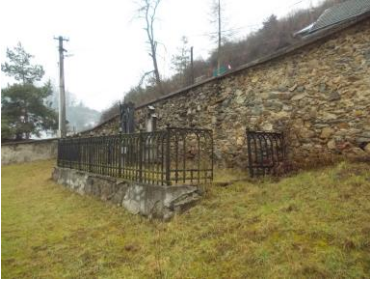
3.	1/1	Oporný múr okolo rím. kat. kostola Nanebovzatia Panny Márie

<p>Ohradový múr okolo rím. kat. kostola Nanebovzatia Panny Márie, ktorého vznik by sa dal datovať súbežne do obdobia vzniku samotného kostola (1450). Tak ako na kostole aj na ohradovom múre sa odzrkadlili stavebné úpravy v 1. pol. 15. sto. a neskôr, v 1769 a v 2. pol. 19. stor., kedy tak ako kostol získal aktuálny vzhľad. V obvodovom múre sú tri vstupné portály (zo západu, z juhu a z východu), ktoré sú v rámci hmoty odlišené. Konštrukcia ohradového múra je z lomového kameňa, lokálne dopĺňaného kamenným ale aj tehlovým materiálom. Koruna ohradového múra je z umelého kameňa. Na nárožiach je múr podporený zosilovacími opornými múrmi. Vzhľadom k proporciám okolitého terénu a niektorých hrobových miest, je pravdepodobné, že okolo ohradového múra je zachovaná historicky hodnotná niveleta. Bližšie súvislosti by bolo potrebné preskúmať pamiatkovým archeologickým výskumom.</p> <p>Ohradový múr má mnoho hodnotných výpovedných prvkov, ktoré potvrdzujú charakter a dobu vzniku kostola a bezprostrednú úpravu jeho okolia, predovšetkým s dôrazom na obranný charakter. Je potrebné ho zachovať v nezmennej hmote, povrchovej úprave tvare a architektonickom výraze s bez vytvárania novej perforácie.</p>

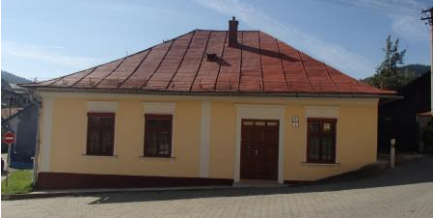
4.	976	Slovenská 9

<p>Urbanisticky a hmotovo veľmi hodnotný meštiansky resp. banícky dom, ktorý je v tejto urbánnej štruktúre zaznamenaný na najstarších známych mapách mesta. Exponovaná poloha v mieste križovania sa dvoch významných ulíc – Slovenská a Cintorínska, predpokladá jeho historickú významnosť. Významná je aj jeho poloha</p>

<p>vzhľadom k nehnuteľným národným kultúrnym pamiatkam (kostol, fara). Nie je vylúčené, že v jeho obvodových konštrukciách sú obsiahnuté relikty aj zo stredovekej hmoty staršieho domu. Jeho súčasná architektonická podoba a použité tvaroslovie začleňuje dom do obdobia približne barokovo klasicistického. Má jedno podlažie s tradičným usporiadaním okenných výplní, vstupu pri rešpektovaní geomorfológie križovatky ulíc. Aj tvar strechy spĺňa predstavu o tradičných strechách banických domov Gelnice (valbová). Veľmi dobre je zachovaná aj ostatná zástavba na parcele – doplnkové itilitárne objekty s vnútorným dvorom a záhradou.</p> <p>Dom má mnoho pamiatkovo hodnotných výpovedných prvkov, tvoriaci ucelený súbor hodnôt, pre ktoré by bolo možné predmetný objekt po posúdení zapísať do ÚZPF SR.</p>
