č. na mape	Fotografia aktuálneho stavu, názov pamiatky, č. UZPF adresa, parc. číslo, stav pamiatky	Popis národnej kultúrnej pamiatky
1	  <p>DOM MEŠTIANSKY, 4591/1 Námestie baníkov 17 parc. č. 219/1</p> <p>Pamiatka po celkovej obnove začiatkom 90 – tých rokov 20. storočia. Stav je dobrý, potreba pravidelnej údržby</p>	<p><u>Dom je gotický v celej svojej hmote</u>, vrátane dnes už neexistujúceho dvorového krídla, ktoré bolo dokonca staršie ako uličné krídlo. Existujúce kamenné portály sú z pol. 15. stor., keď pred starší jednopriestorový objekt pristavili jednoposchodový dom s typicky gotickou dispozíciou s mázhausom. Zhodnotenie domu pokračovalo v renesancii vloženie valenej klenby s výsečami na prízemí a výzdobou fasády maľovanou bosážou, radikálna prestavba nasledovala v klasicizme, keď bola preriešená fasáda a v celom rozsahu a nanovo zaklenuté poschodie s vloženie schodiska. V osemdesiatych rokoch 20. stor došlo k deštrukcii pôvodného dvorového krídla i klenieb nad schodiskom. Objekt má v celom rozsahu nové dvorové krídlo, postavené začiatkom 90. rokov 20. stor. Uličné krídlo je jednoposchodové, v celom rozsahu podpivničené. Dispozične tu ide o <u>hĺbkový dvojtrakt</u> s dvojdie

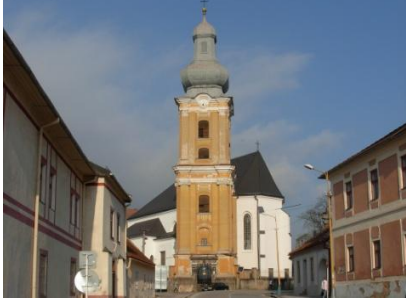
<p>KOSTOL, kat. VEŽA, 466/2 Betliarska ulica 3 parc. č. 64</p> <p>Zvonica bez výraznejších statických porúch, tvaroslovie fasád je však v havarijnom stave a vyžaduje si</p>	<p>Murovaná klasicistická zvonica z r. 1776 - 1779 postavená podľa plánov a pod vedením miestneho staviteľa Jána Mayera na juhovýchodnej strane katedrálneho kostola. Voľne stojaca vysoká štíhla viacpodlažná stavba krytá dvojstupňovou plechovou zvoncovitou prilbou s laternou, v prízemí so zaklenutým priechodom uzavretým mrežou. Fasády s bohatou štukovou výzdobou členené v dvoch úrovniach výšky dvojitými krepovanými rímsami spočívajúcimi na pilastroch vysokého rádu na masívnych sokloch. Vstupný portál do podjazdu poloblúkový, v ploche celej okolitej fasády bosovaný, ukončený rovným prekladom s klasicizujúcim vlysom (metópy a triglyfy) s biskupskými symbolmi.</p> <p>Veža je reprezentantom regionálneho stavebného slohu, tzv. gemerského klasicizmu, ktorého čelným predstaviteľom je rožňavský stavitel' J. Mayer.</p> <p><u>Architektonické a výtvarné prvky:</u> Vstupný portál, štuková výzdoba pilastrov a okien.</p> <p><u>Remeselné prvky:</u> Mreža vstupného portálu.</p> <p><u>Veža patrí k dominantám</u> uplatňujúcim sa v panoráme mesta.</p>

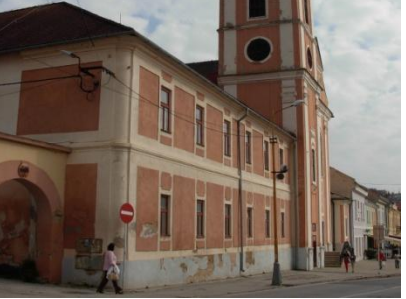
<p>KLÁŠTOR FRANTIŠKÁNOV, 467/1 Betliarska ul. 2 parc. č. 79/12</p> <p>Kláštor je už vyše 20 rokov a chátra. Strecha má novú krytinu, takže objekt aspoň chránený proti zrážkovej vode.</p>	<p>Kláštor bol postavený v rokoch 1745 - 1826 na západnej strane kostola tesne vedľa veže ako trojpodlažná štvorkrídlová stavba s ústredným rajským dvorom. Vznikol splnutím dvoch stavebných celkov - prestavaného staršieho meštianskeho domu a novej prístavby s ústredným schodiskom. V interiéroch barokové krížové, pruské, korýtkové klenby s poloblúkovými a lichobežníkovými výsečami nad oknami a české placky, niektoré s negatívnymi štukovými obrazcami. Miestnosti na jednotlivých podlažiach (bývalé cely) sú radené vedľa seba a prístupné z chodby obiehajúcej všetky štyri krídla. Na druhom podlaží, na strane kostola, sú z chodby prístupné cez široké vráta z ornamentálne tvarovaných latiek dve plytké, oblúkovito zaklenuté lôže so sedadlami v hrúbke steny kostola, otvorené do presbytéria poloblúkovými oknami nad parapetom vo funkcii kostolnej lavice. Pomocné schodisko spájajúce kláštor s kostolom je opatrené zábradlím s ozdobnou klasicistickou kovanou mrežou.</p> <p><u>Architektonické a výtvarné prvky:</u> Negatívne vykrajované klenbové obrazce nad ústredným schodiskom a v niektorých obytných priestoroch.</p> <p><u>Remeselné prvky:</u> Kovaná mreža spojovacieho schodiska s kostolom, dvojica ozdobných dverí lôží.</p>

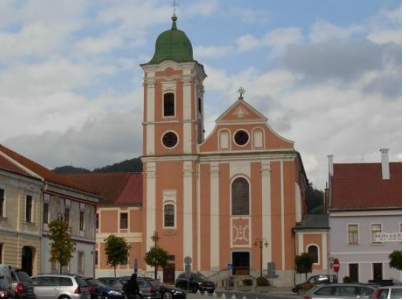
<p>KLÁŠTOR FRANTISKÁNOV, kostol, 467/2 Námestie baníkov 26 parc. č. 80/1</p> <p>Na kostole vymenili v 90 – tých rokoch strechu a opravili fasádu, ktorá si však už vyžaduje opätovnú obnovu.</p>	<p>Kostol začali stavať spolu s kláštorom v r. 1745. V r. 1782 bola dokončená veža kostola, pre ktorú dostal kláštor do daru tri zvony. Kostol niekoľkokrát vyhorel a bol opravovaný až do roku 1906. V tomto období bola k východnej fasáde kostola pristavaná malá novorokoková kaplnka Božieho hrobu. Pri týchto prácach reštauroval rožňavský maliar Július Ádám celé zariadenie a napokon vymaľoval kostol figurálnymi nástennými maľbami (dnes len na klenbách). Stavitel' začiatkových prác na kostole nie je známy. V 2. pol. 18. stor. prevzal vedenie stavby pravdepodobne miestny stavitel' Ján Mayer, ktorý bol projektantom veže a fasády kostola dokončených okolo r. 1791.</p> <p>Kostol je jednolodový, stavaný podľa barokovej schémy pilierových halových kostolov s bočnými výklenkovými kaplnkami.</p> <p><u>Architektonické a výtvarné prvky:</u> plackové klenby, štuková výzdoba fasád, nástenné maľby v interiéri kostola.</p> <p><u>Remeselné prvky:</u> Vstupné dvere kostola.</p> <p><u>Veža a štítový múr kostola patrí k dominantám</u> uplatňujúcim sa v panoráme mesta.</p>

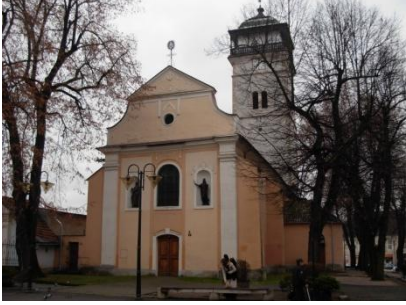
<p>KOSTOL, tzv. žiacky Baníkov, 468/1 Námestie baníkov 29 parc. č. 1/1</p> <p>Kostol bol obnovený v 90 – tych rokoch 20. storočia. je v dobrom stve, udržiavaný.</p>	<p>Kostol začali stavať jezuiti v rokoch 1658 na mieste zaniknutej radnice tesne pri mestskej veži. Okolo r. 1666 bola stavba zhruba dokončená, ale po vyhnaní jezuitov z mesta v roku 1682 bola zastavená. Fasáda kostola bola dokončená až po návrate jezuitov v r. 1687. Po zrušení jezuitskej rehole za Jozefa II. bol kostol v správe františkánov a od r.1778 do poštátneia gymnázia v 1.pol. 20. stor. v rukách premonštrátov, ktorí založili v Rožňave gymnázium. Kostol navštevovali v rámci vyučovacieho procesu aj žiaci tohto gymnázia (odtiaľ pomenovanie žiacky kostol). <u>Jednoloďová stavba s pozdĺžnou loďou a polygonálnym presbytériom.</u> Pod loďou suterén zaklenutý valenou klenbou, pravdepodobne pôvodná pivnica zaniknutej radnice, z ktorej bola vytvorená hrobka pre hodnostárov premonštrátskeho rádu v Rožňave.</p> <p><u>Architektonické a výtvarné prvky:</u> štuková výzdoba priečelia, drevené sochy Mojžiša a Árona</p> <p><u>Remeselné prvky:</u> jezuitský kríž na hrebeni strechy.</p> <p>Kostol spolu s mestskou vežou a príhlým radom pôvodne stredovekých krámov tvorí zaujímavý a svojim spôsobom <u>ojedinelý architektonický komplex</u> uprostred stredovekého štvorcového námestia. Je jedinou zachovanou pamiatkou na pobyt jezuitov v Rožňave.</p>

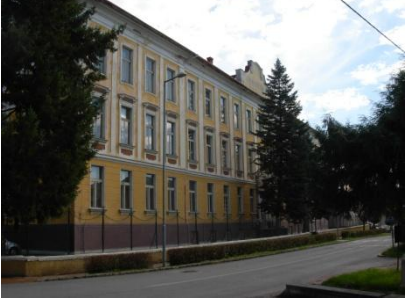
<p>GYMNÁZIUM A HODINY, 4690/1 ul. Akademika Hronca 1 parc. č. 67/1</p> <p>Školská budova je udržiavaná, po obnove v dobrom stave.</p>	<p>Štvorpodlažná obdĺžniková školská budova (tri nadzemné) postavená <u>v roku 1906</u> podľa projektu budapešianskeho architekta Alexandra Baumgartena pre účely premonštrátskeho gymnázia. Neskôr tu bolo Československé reálne gymnázium a pre účely gymnázia je využívaná dodnes. Dispozícia všetkých nadzemných podlaží je priečny trojtrakt so strednou chodbou zaklenutou do traverz, z ktorej sú prístupné triedy s plochými stropmi. V časti suterénu je telocvičňa.</p> <p><u>Architektonické a výtvarné prvky:</u> architektonická výzdoba hlavného vstupu, zaklenutie vstupnej predsiene s nápismi, pamätne tabule.</p> <p><u>Remeselné prvky:</u> secesné oplotenie, kované zábradlie schodiska, drevené kazetované vstupné dvere, mreža na vstupných dverách, kovaná strieška nad bočným vstupom.</p>

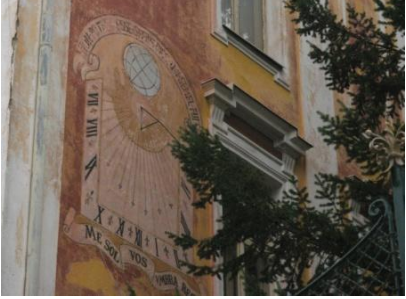
<p>GYMNÁZIUM A HODINY, slnečné hodiny, 4690/2 ul. Akademika Hronca 1 Nevyhnutné je reštaurovanie, pamiatke hrozí zánik.</p>	<p>Slnečné hodiny na južnej fasáde budovy gymnázia vo výške 1. poschodia. Zrejme súčasne s budovou z roku 1906. Hodiny sú vyhotovené v technike maľby na suchú omietku, v kombinácii fialovohnedej a modrej farby s čiernou kontúrou obrazcov, s čiernymi písmenami a číslicami. Majú formu okenej šambrány so segmentovým záklenkom s nápisovou páskou nad i pod obrazcom. V ústrednom postavení obraz zemegule, pod ním osadená kovová tyč na vrhanie tieňa. Po ploche lúčmi naznačené časové úseky, pod nimi v šambráne ciferník s rímskymi číslicami.</p> <p>V hornej nápisovej páske text: NON. POTEST. ESSE. SEPIUS. DIES. QVI. SEMEL. FUIT V dolnej nápisovej páske: ME SOL VOS VMBRA REGIT.</p>
19

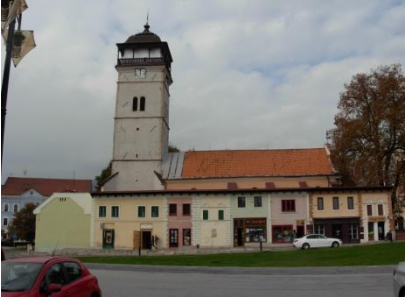
<p>OBCHODÍKY, 10066/1</p> <p>Námestie baníkov 40-44 parc. č. 4 -10</p> <p>Objekt vo vlastníctve viacerých majiteľov je udržiavaný. Vhodná by však bola dohoda vlastníkov a spoločná obnova strechy. Pivnice žiaľ nie sú prístupné verejnosti.</p>	<p>V tomto priestore, v strede námestia, kde stála stredoveká radnica, sa konali trhy, a tak tu oddávna existovali obchodné miestnosti a drevené prístrešky prilepené k obvodovým múrom radnice. Prevažná časť týchto budov v priebehu 2. pol. 17. stor. spolu s radnicou po veľkom požiari zanikla a neskôr obnovili len ich menšiu časť v podobe radu drobných, tesne k sebe pristavaných obchodných domčekov a drevenej tržnice. Ich drevené časti tiež niekoľkokrát zhoreli a neskôr boli obnovované už iba murované časti, postavené nad bývalou mestskou pivnicou, ktoré sa zachovali dodnes. V priebehu 19. stor. boli klasicisticky prefasádované a zastrešené pultovou strechou. V 20. stor. bolo na objekte vykonaných množstvo znehodnocujúcich zásahov. Jednopochoďová, <u>jednotraktová, pozdĺžna stavba</u> pozostávajúca z ôsmich historických a jednej novodobej pristavanej sekcie. Jednotlivé sekcie sú jednopriestorové, iba v prípade jednej je vzadu ďalší novodobý priestor vstavaný do prieluky medzi krámkami a kostolom.</p> <p><u>Architektonické a výtvarné prvky:</u> Architektonicky významné sú najmä pivnice vynikajúce veľkosťou priestorov spolu s krížovými klenbami a kamennými portálmi. Na hlavnej fasáde sú to zachované úseky klasicistickej výzdoby, zaujímavým architektonickým prvkom je i rytmus vyrezávaných drevených podstrešných konzol.</p> <p><u>Remeselné prvky:</u> krámkový výkladový nadstavec.</p> <p>Objekt je historicko – architektonicky i urbanisticky <u>dôležitým prvkom námestia</u>, dôležitým je i z dôvodu poznania zaniknutého stredovekého objektu radnice, ktorá stála v tomto priestore.</p>

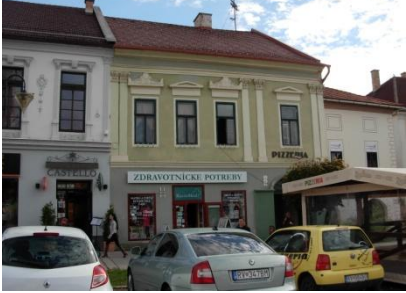
<p>DOM MEŠTIANSKY, 10135/1 Námestie baníkov 12 parc. č. 230/1</p> <p>Dom je udržiavaný, má opravenú strechu.</p>	<p>Objekt má <u>gotický základ z prelomu 14. a 15. stor.</u> Jeho stavebný vývoj je zložitý. Postupné narastanie dosvedčujú dva pôdorysné lomy v hraničnom múre viditeľné v prejazde. Predný suterén a murivo prízemnia v prednej časti sú zrejme gotické, gotická je asi i zadná pivnica, zaklenutá dodatočne v renesancii. Interiéry sú zaklenuté barokovými a klasicistickými klenbami. Poschodie upravené v 20. storočí. Dispozícia domu je <u>hĺbkový dvojtrakt</u> s užším prejazdom na južnej strane. Poschodie je celkom nový dispozičný útvar, nerešpektujúci priebežné konštrukcie domu.</p> <p><u>Architektonické a výtvarné prvky:</u> Objekt má hodnotné priestory, najmä prejazd a predný severný priestor.</p> <p><u>Remeselné prvky:</u> bohatá štuková výzdoba hlavnej fasády</p>

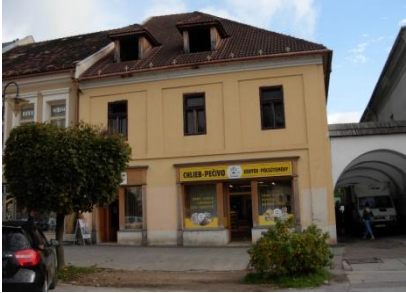
<p>DOM MEŠTIANSKY, 10136/1 Námestie baníkov 15 parc. č. 221/1</p> <p>Pamiatka bola dlhšiu dobu devastovaná, bez strechy, zrútila sa časť poschodia, ktoré muselo byť staticky zabezpečené. Objekt dostal novú strechu.</p>	<p><u>Náročný objekt gotického pôvodu</u>, prestavaný do dnešnej podoby v renesancii vložением klenieb prízemnia i poschodia, v 20. storočí časť prízemnia upravená plochým stropom pre potreby predajne. Prefasádovaný bol v klasicizme. Jednoposchodový náročný objekt. Dispozícia je <u>hĺbkový dvojtrakt</u> s užším prejazdom na severnej strane.</p> <p>Suterén je zaklenutý polkruhovou valenou klenbou s odtlačkom debnenia. Prejazd je zaklenutý krížovými renesančnými klenbami. Poschodie rovnako zachováva renesančnú dispozíciu s pôvodnými klenbami v severnom trakte a v prednom priestore južného traktu korýtkovú klenbu s trojuholníkovými výsečami vloženou v baroku. Priestory poschodia prístupné z chodby pri vyústení schodiska.</p> <p><u>Architektonické a výtvarné hodnoty:</u> zaklenutia</p> <p>Objekt historicko-architektonicky veľmi pozoruhodný zaklenutými priestormi. Má aj významnú urbanistickú hodnotu. Jeho nárožie situuje <u>stredovekú uličku vedúcu na Krásnu Hôrku a ďalej do Košíc.</u></p>

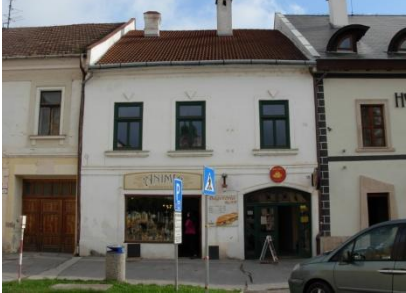
<p>DOM MEŠTIANSKY, 10137/1 Námestie baníkov 18 parc. č. 218/1</p> <p>Pri poslednej obnove v 90.-tych rokoch dom dostal novú fasádu. Vyžaduje si komplexnú obnovu, ktorá je v príprave.</p>	<p>Jednoposchodový radový objekt. Dispozícia je <u>hĺbkový dvojtrakt</u> s prejazdom na pravej strane. Stavebná história domu začína dokázateľne <u>v gotike</u> pravdepodobne zač. 15 stor. Stredoveký dom mal podľa suterénov menšiu hĺbku. Všetky priestory s výnimkou suterénu boli plochostropé. S prelukou medzi hlavným objektom cca 5 m bolo <u>v gotike postavené i dvorové krídlo, už ako poschodové.</u> V renesancii bol dom výrazne zhodnotený zaklenutím priestorov prízemnia i poschodia, v klasicizme bol doplnený ďalšími klenbami, bol zúžený prejazd a dostavaná zadná časť dvorového krídla. Z priečelia zo začiatku 20. stor. zostal len zjednodušený nadokenný dekór.</p> <p><u>Architektonické a výtvarné prvky:</u> Zaklenutie priestorov, plochostropé gotické priestory, ktoré pravdepodobne skrývajú zakryté trámové stropy, renesančný kozub s kamennými konzolami a rímsov.</p> <p><u>Remeselné prvky:</u> gotické kamenné okenné ostenia na dvorovom krídle.</p> <p>Objekt je historicko-architektonicky mimoriadne vývojovo závažný svojou dispozíciou, ktorá ilustruje postupný stavebný vývoj odohrávajúci sa v niekoľkých stredovekých etapách. <u>Mimoriadne veľkým zachovaným poschodovým gotickým krídlom je v meste ojedinelý</u> a jeho význam presahuje regionálny charakter.</p>

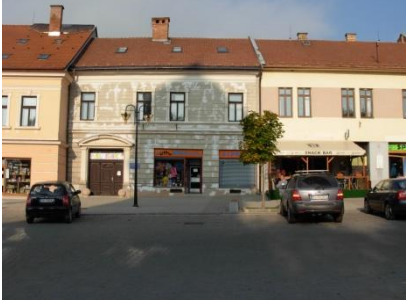
<p>DOM MEŠTIANSKY, 10143/1 Námestie baníkov 29 parc. č.51</p> <p>Dom bol obnovený v 90 – tých rokoch 20. storočia po príchode rehoľných sestier Saleziánok do Rožňavy. Potrebuje ukončiť obnovu fasády.</p>	<p>Jednoposchodový objekt v radovej zástavbe západnej fronty námestia postavený na mierne sa rozširujúcej rovinnej parcele končiacej murovaným oplotením do uličky pri katedrále. Kanonický dom. Stavebný vývoj domu nie je celkom jasný. Suterény sú <u>pozdnogotické alebo renesančné zo 16. stor.</u> Súčasná je i časť muriva v prízemí. Otázna je časť budovy pod dnešným prejazdom, vzhľadom na jeho mimoriadnu šírku. Nápadná je i skutočnosť, že susedný dom na ľavej strane sa nachádza v odlišnej uličnej čiare. Ponúka sa <u>domienka, že v tomto mieste bývala ulička</u>, ktorá pozdejšie po vzniku radnice o tri parcely ďalej, ktorá umožnila nový prechod, zanikla. Klenby prízemia sú klasicistické, rovnako ako i schodisko a väčšina deliacich stien. Určité pochybnosti vzbudzuje pri datovaní klenba prejazdu. Neorenesančného pôvodu je i pozoruhodná výmalba siene na poschodí. <u>Dispozícia prízemia obsahuje na južnej strane prejazd</u> málo obvyklej šírky 5 m, na sverenej strane priečny trojtrakt v strede so schodiskom na poschodie. <u>Dispozícia poschodia je priečny dvojtrakt</u> a hĺbkový trojtrakt so schodiskovou sieňou v strede. Táto je reprezentatívnym priestorom so zábradlím asi ešte klasicistickým s neorenesančnou výmalbou. <u>Architektonické a výtvarné prvky</u>: zaklenutie vnútorných priestorov, schodisková sieň s nástennou maľbou. Objekt je historickoarchitektonicky hodnotný zaklenutými priestormi prízemia a suterénu. Monumentálnym dojmom pôsobí pozoruhodná výmalba siene na poschodí. Hodnotný je i z urbanistického hľadiska. Pravdepodobne lokalizuje stredovekú uličku</p>

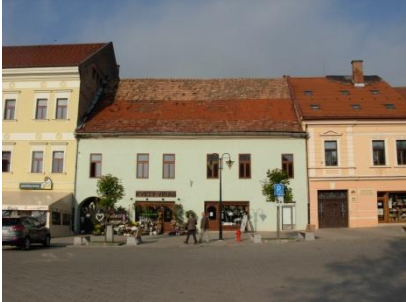
<p>DOM MEŠTIANSKY, 10144/1 Námestie baníkov 31 parc. č. 48/2</p> <p>Dom je využívaný len v rozsahu prízemia. Vyžaduje si bezodkladnú obnovu, a to najmä strechy, ktorá je staticky narušená. Nutné je dokončiť obnovu fasády navrátením tvaroslovia.</p>	<p>Dom vznikol spojením dvoch samostatných objektov, ktoré môžeme v pôdoryse dobre vysledovať. Ľavému domu patria dva hĺbkové trakty včítane dvorového krídla so suterénom, prejazdom a vpravo prilahlým priestorom s výšečovými klenbami. Suterén je asi už <u>gotického pôvodu</u> zaklenutý dodatočne v renesancii v druhej polovici 16. stor., renesančná je klenba prejazdu a asi baroková je vyššia klenba priestoru na pravej strane. Dispozícia pravého domu bola po spojení pri prestavbe na reprezentatívny <u>dom pre banského podnikateľa Hámosiho v 30– tých rokoch 19. stor.</u> celkom prebudovaná v klasicistickom slohu. V tej dobe dochádza aj k vybudovaniu dvorného krídla. <u>Architektonické a výtvarné prvky</u>: zaklenutie vnútorných priestorov, schodisková sieň. <u>Remeselné prvky</u>: mreža schodiska, mreža pri okne, zábradlie pavlače a plechová okovaná brána, 2kusy keramické kachľové pece s rímsami s bohatou rokajovou výzdobou z bielych kachlíc, v strede kartuša s romantickým výjavom. Objekt je historicko-architektonicky hodnotný zaklenutými priestormi prízemia a suterénu. Zaujímavý je i z historického hľadiska ako dom významného banského podnikateľa.</p>
