Č. na mape	Parcelné číslo	Adresa, umiestnenie	Fotografia aktuálneho stavu – október 2014	Nehnuteľnosti s rušivými prvkami v prostredí PZ Popis rušivého prvku/možnosť nápravy
1	255/1 254 253/1 252/1	Námestie baníkov 1, 2

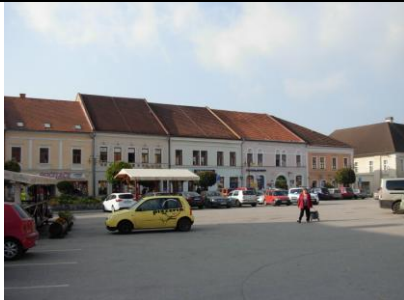
Na strechách domov boli počas obnovy v 80 – tých rokoch 20. storočia odstránené nadstrešné časti komínov. Strechy bez detailov pôsobia stroho, stratili malebnosť žiaducu v historickom prostredí. Pri najbližšej úprave striech bude nutné domurovať nadstrešné časti komínov s ukončením podľa zachovaných fotografií.
2	44/3	Námestie baníkov 33

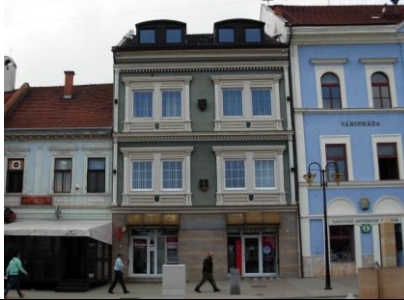
Dom dostal po úprave robustnú pseudohistorickú fasádu s prvkami cudzími pre prostredie pamiatkovej zóny Rožňava, napr. združené okná. Pri najbližšej úprave bude nutné fasádu preriešiť v súdobom výraze, príp. ako dôslednú rekonštrukciu staršej klasicistickej fasády podľa dochovaných fotografií.
2	44/3	Námestie baníkov 33

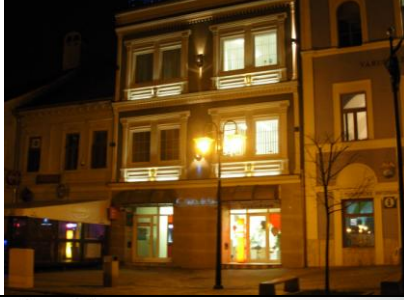
Rovnaký dom ako vyššie. Individuálne večerné nasvietenie jednotlivých prvkov fasády domu pôsobí dominujúco v prostredí námestia, na úkor susediacej kvalitnej architektúry. Nasvietenie z I. a II. poschodia fasády je nutné demontovať. Prípustné je len nasvietenie parteru v časti vstupov do objektu.

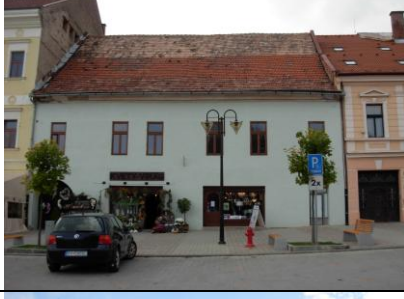
3	48/2	Námestie baníkov 31

Kultúrna pamiatka je dlhší čas vo fáze nedokončenej obnovy. Investor bez oprávnenia odstránil štukové tvaroslovie so zámerom jeho „reštaurovania“. V tejto fáze obnovu prerušil z dôvodu súdnych sporov o vlastníctvo. Po doriešení vlastníckych sporov je nutné okamžite pristúpiť k reštaurovaniu a rekonštrukcii fasády.
4	229/1	Námestie baníkov 13

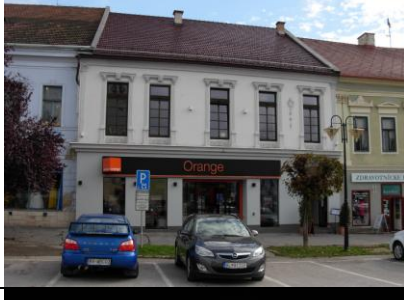
Dom s nezachovanou historickou fasádou dostal po úprave pseudohistorickú fasádu s prvkami cudzími pre prostredie pamiatkovej zóny Rožňava, napr. prevýšené okná. Pri najbližšej úprave bude nutné fasádu preriešiť v súdobom výraze, príp. ako dôslednú rekonštrukciu secesnej fasády podľa dochovaných fotografií.
4	229/1	Námestie baníkov 13

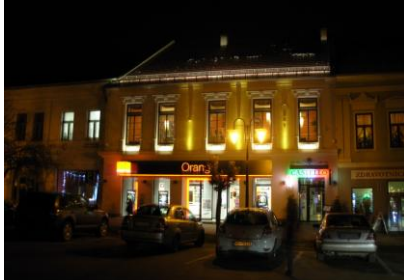
Rovnaký dom ako vyššie. Individuálne večerné nasvietenie jednotlivých prvkov fasády domu deformuje architektúru domu a pôsobí dominujúco v prostredí námestia, na úkor susediacej kvalitnej architektúry. Nasvietenie z poschodia fasády je nutné demontovať. Prípustné je len nasvietenie partera v časti vstupov do objektu.

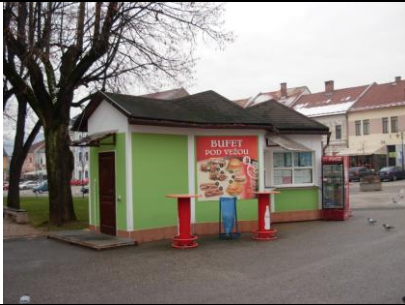
Montovaný predajný stánok umiestnený na námestí v 80-tych rokoch 20. storočia je neadekvátny prvok pre najcennejšie prostredie pamiatkovej zóny. Prvok je na dožitie. Projekt úpravy námestia, ktorý sa realizuje po etapách, so situovaním predajného stánku na tomto mieste neuvažuje.
6	45/5	Námestie baníkov 32

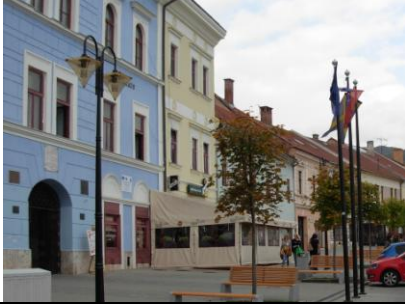
Letné sedenie priradené tesne ku fasáde kultúrnej pamiatky, navyše po väčšinu roka uzavreté fóliou, má už charakter nepovolenej prístavby ku kultúrnej pamiatke. Mesto na základe výzvy KPÚ by malo prijať regulatívy pre letné sedenia na verejných priestranstvách. Princípy vytvárania letných sedení sú v časti „Požiadavky“.
7	94	Námestie baníkov 22

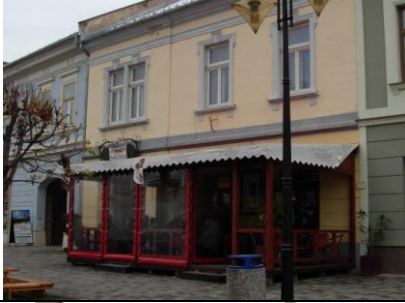
Ďalší príklad letného sedenia uzatváraného na zimu fóliou. Korekcia - ako je uvedené vyššie v spolupráci s mestom Rožňava.

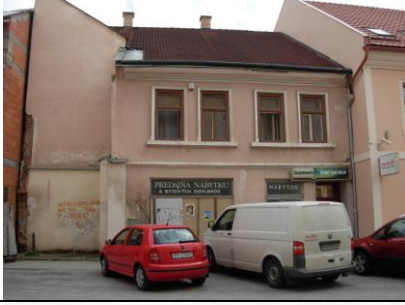
8	214/2	Čučmianska Dlhá 4

Štítový múr pultovej striešky sa dostal do uličného pohľadu po odbúraní predstavanej budovy klasicistickej „Starej lekárne“ v 60-tych rokoch 20. stor. Po dostavbe novej budovy na severnej strane je nutné pri najbližšej úprave tejto nehnuteľnosti preriešiť tvar strechy a doplniť fasádu podľa individuálneho návrhu.
9	221/1	Námestie baníkov 15

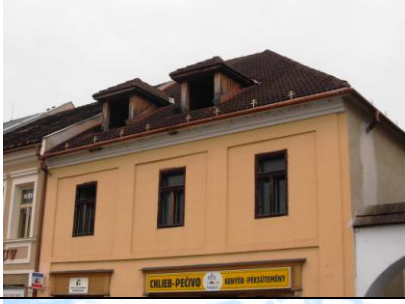
Situovať vikiere do uličnej roviny strechy je po vyhlásení pamiatkovej zóny neprípustné. V pamiatkovej zóne je viacero stavieb, ktoré majú vybudované vikiere, hoci potreba využitia podkrovia nenastala. V čase, keď bude reálne využitie podkrovia, je nutné riešiť jeho presvetlenie strešnými oknami.
10	232/1	Námestie baníkov 10

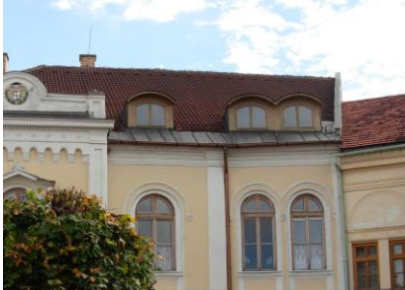
Rovnaký prípad ako je vyššie. Navyše vikiere pohľadovo kolidujú s hodnotnou atikou stredného rizalitu, s erbom zakladateľa kláštora. V čase, keď bude reálne využitie podkrovia, je nutné riešiť jeho presvetlenie strešnými oknami a vikiere odstrániť.

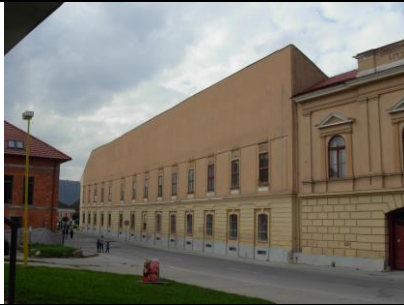
Tvar strechy na krídle kultúrnej pamiatky do Čučmianskej ulice, s neúmerne vysokým štítovým murivom, bude možné prehodnotiť až na základe výsledkov pamiatkového výskumu, keďže nie je známe, pri ktorej obnove bol takto realizovaný. Pri najbližšej obnove strechy je nutné zabezpečiť pamiatkový výskum.
12	2275 2274/2	Verejné priestranstvo

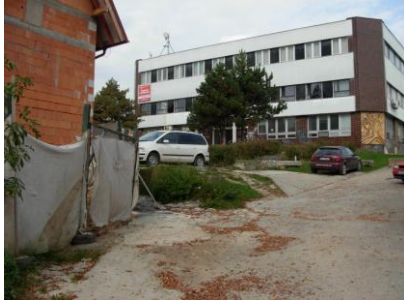
Umelá vyvýšenina, na ktorej bola v 80-tych rokoch 20. storočia postavená novostavba administratívnej budovy, zmenila výrazne pomery terénu v tomto priestore. Svah vyvýšeniny zároveň prekryl historickú uličku na parcele 2275. Pri najbližšej úprave verejného priestranstva je nutné obnoviť ulicu, terasu možno spevniť oporným múrom.
13	215/1	Čučmianska Dlhá 2

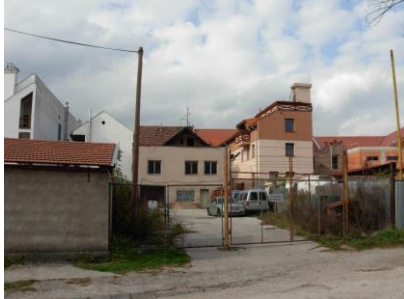
Tvar strechy nad dvorovým krídlom domu, ktorý je kombináciou rovnej a pultovej strechy je cudzím prvkom v pamiatkovom území, navyše je neopodstatnené zvýraznené hrazdením. Tvar strechy možno eliminovať aspoň vytiahnutím zadného štítového múru do trojuholníka a odstránením naznačeného hrazdenia.

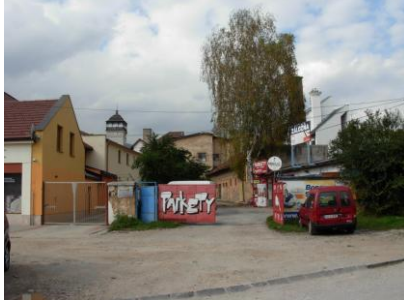
14	219/3 218/3 217 215/2 214/1 213	Bývalá normová ulica

Neupravené ukončenia parciel do bývalej Normovej ulice, kde končili parcely prevažne murovanou ohradou. Je nutná postupná úprava oplotení, pričom je vhodné uprednostniť murované ohrady, ktoré sú typické pre zadné uzavretie parciel v pamiatkovej zóne.
15	223	Parcela po „Culbovom dome“

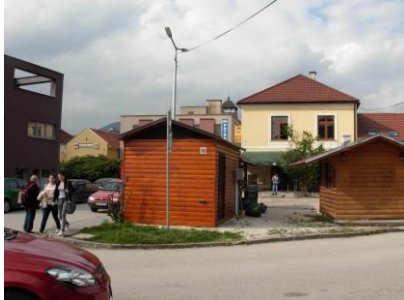
Parcela po odbúraní domu v 80 – tých rokoch 20. storočia ostala nezastavaná. Sčasti na nej vznikla nová cesta. Terajší stánkový predaj v tomto priestore je prípustný, avšak predajné stánky nemajú kvalitu vhodnú do historického prostredia. Náprava je možná trvalou zástavbou. Dočasne možno situovať vhodné predajné stánky na základe odsúhlasenia KPÚ.
16	227/1 227/7	Budova Daňového úradu Ulica zeleného stromu 10

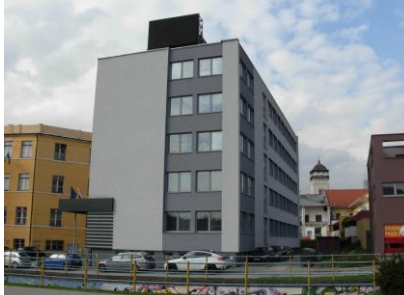
Nadrozmeraná hmota novostavby z 80 – tých rokov 20. storočia je situovaná priečne na uličnú čiaru. Jej pôsobenie bolo čiastočne potlačené neutrálnou úpravou fasády pri poslednej oprave. Nutné je odstránenie nepovoleného reklamného zariadenia na streche, ktoré budovu navyšuje. Vhodné je „utopenie dolných podlaží v zeleni.“

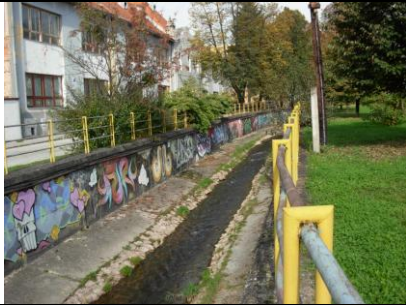
Betónová úprava brehov a časti koryta robí z potoka povrchový kanál bez vzťahu k priestoru pamiatkovej zóny. Je nutné preriešenie úpravy potoka minimálne v časti od mosta na Krásnohorskej ulici po most na Košickej ulici a to vrátane mostíkov.
18	260	Košická 7

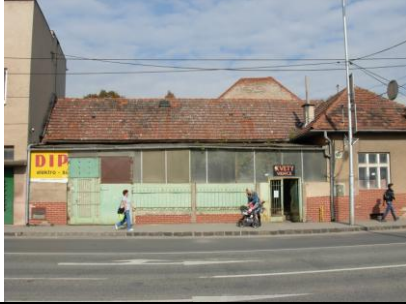
Zimná záhrada do Košickej ulice z 2. pol. 20. storočia je neudržiavaná kovovo-sklenená konštrukcia postavená na kvalitné kované oplotenie na múriku. Pri prestavbe domu je nutné v tomto priestore obnoviť dvor a opraviť a zachovať historické oplotenie pozemku.
19	262/3 263/4	Košická ulica

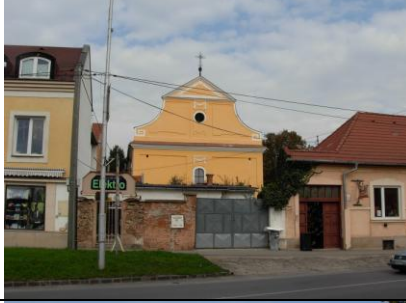
Provizórne neestetické oplotenia parciel do Košickej ulice pôsobia provizórnym dojmom a rušia prehľad na kultúrnu pamiatku Ev. a. v. kostol. Je nutné preriešenie a realizácia nového oplotenia. Vhodné sú murované ohrady, prípadne kovové oplotenie na základovom múriku.

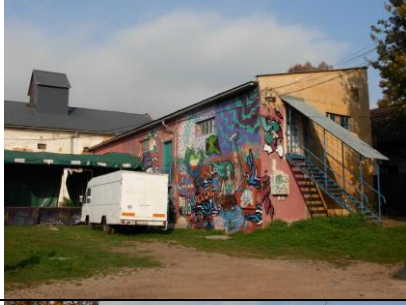
20	4/1,2	Námestie baníkov 35

Nevyužívaný areál kultúrnej pamiatky, prístupný verejnosti priamo z námestia, znehodnocuje priestor pamiatkovej zóny schátranými hospodárskymi budovami tzv. „suchého mlyna“. Nutná je postupná obnova objektov areálu a ich nové využitie. Vhodné je vzhľadom na situovanie v blízkosti námestia využitie pre verejnosť.
21	14	Oplotenie „Malého trhu“ Šafárikova ulice

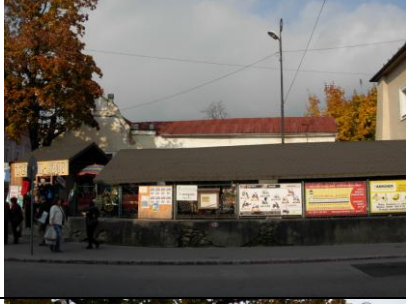
Kovové oplotenie tzv. „Malého trhu“ je nosičom nepovolenej reklamy, ktorá esteticky narušuje priestor pamiatkovej zóny priamo zo strany hlavnej ulice (Šafárikovej). Nutné je odstránenie reklamy v celom rozsahu.
22	14	Šafárikova ulica

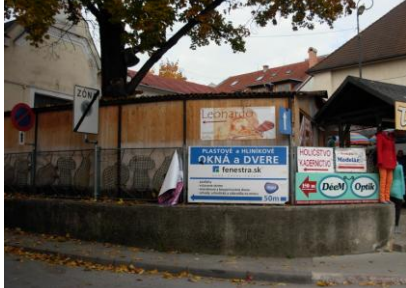
Nepovolená drevená prístavba k budove tzv. „bývalého kina“ je provizórnou nehodnotnou stavbou, ktorá svojím vzhľadom narušuje prostredie PZ. Nutné je odstránenie prístavku v celom rozsahu.

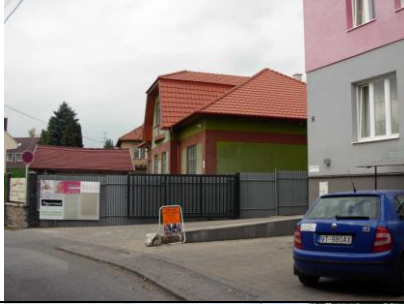
Prístavok k domu na parcele č. 22 je drobná dočasná obchodná stavba, ktorá svojim predstúpením pred uličnú čiaru narúša pôsobenie radovej zástavby v ulici a prekryva pohľad na secesný vilový domček. Dočasná stavba na dožitie.
24	23	Ulica Kósu-Schoppera 10

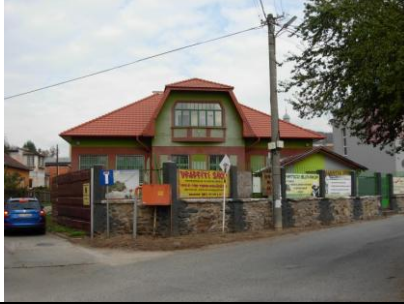
Oplotenie vilky je v celom rozsahu prekryté nepovolenou reklamou ktorá esteticky narúša priestor pamiatkovej zóny a prekryva fasádu domčeka. Nutné je odstránenie reklamy v celom rozsahu.
25	253/2	Šafárikova ulica 1

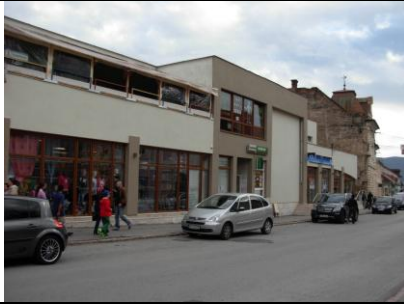
Novostavba zo 70 – tých rokov 20. stor. na mieste odbúraného objektu pri vyústení Šafárikovej ulice do námestia, s dodatočnými provízornými úpravami – drevenými prístreškami na voľnej terase. Je nutné preriešiť objekt ako celok v súdobom architektonickom výraze. Vhodné je nahradenie terasy regulárnym 2. nadzemným podlažím.

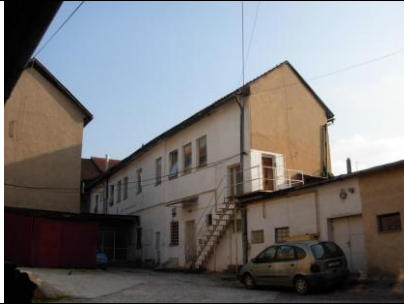
26	253/7 239/2	Námestie baníkov 1

Prístavba garáží v dvorovej časti domov z námestia v 2. pol 20. stor. prekryla tradičnú prístupovú uličku do tzv. Lutherovho dvora. Objekty sú určené na dožitie. Pri riešení prípadného nového využitia areálu je vhodné pamätať na možnosť reštitúcie prístupovej cesty.
27	376/1	Šafárikova ulica 6

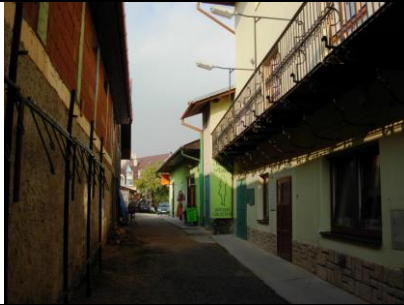
Nadstavba 2. poschodia nad dom č. 6 v druhej polovici 20. storočia a nepovolená nadstavba nad susediaci dom č. 8 vytvára vo dvore nepríjemný tunelový efekt. Pri úprave je nutné počítať so znížením hmôt nepovolených stavieb.
28	374	Šafárikova ulica 8

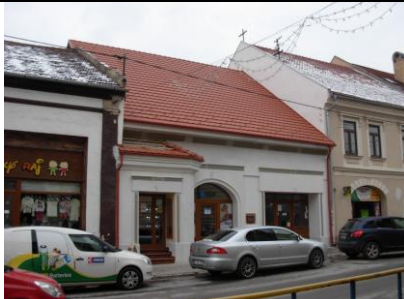
Nepovolené zvýšenie korunnej rímsy nad uličnou časťou domu zdeformovalo tradičnú hmotu prízemného meštianskeho domu. Tvaroslovie bolo neadekvátne prispôbené novej výške fasády vložení novej korunnej rímsy. Nepovolená úprava. Pri legalizácii trvať na navrátení fasády do pôvodného stavu.

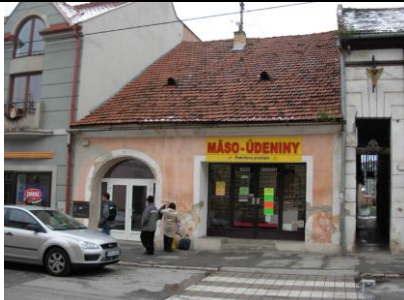
Objekt prízemného meštianskeho domu so zachovaným tradičným objemom a sklonom strechy má pre pamiatkové územie neadekvátnu úpravu značne zdevastovanej hlavnej fasády. Nutné je bezodkladne prikročiť k úprave v rozsahu opravy strechy a ku oprave a preriešeniu fasády.
30	257/1	Šafárikova ulica 11

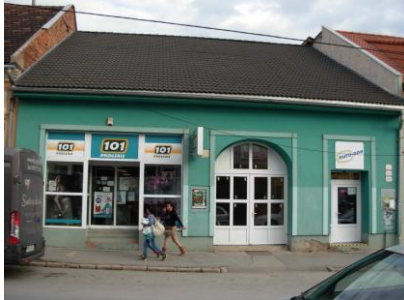
Objekt prízemného meštianskeho domu so zachovaným tradičným objemom a sklonom strechy má pre pamiatkové územie nevhodnú úpravu hlavnej fasády. Pri najbližšej úprave je potrebné prikročiť k preriešeniu fasády.
31	226/7	Šafárikova ulica

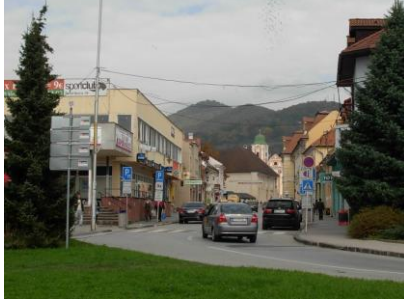
Priestor Šafárikovej ulice je prehustený obojstranným parkovaním, s ktorým súvisí i množstvo dopravného značenia. Vhodné je vylúčenie parkovania z tejto ulice. Mesto má dostatočnú kapacitu parkovania v blízkosti PZ – napr. pri TESCO. Vhodné je tiež upraviť na parkovanie plochu pri juhozáp. hranici pamiatkovej zóny – za býv. Domom potravín.

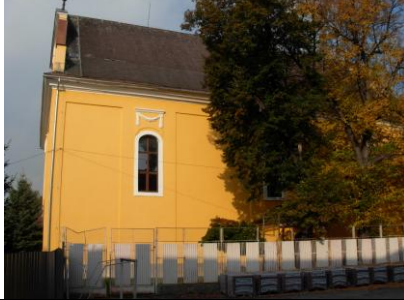
32	250/2 249/2 242	Areál tzv. Lutherovho dvora v okolí ev. a.v. kostola

Areál v užívaní rovnakého vlastníka, ev. a. v. cirkvi je následkom využitia v 2. pol. 20. storočia rozdelený neestetickými plechovými plotmi, ktoré sú v tomto architektonicky a urbanisticky hodnotnom areáli rušiace. Je nutné prehodnotiť skutočnú potrebu deliacich plotov. Nefunkčné konštrukcie odstrániť. Potrebné ploty opraviť.
33	257/2,3 263/2	Zadné časti pozemkov domov č. 11 a 13, Šafárikova ulica

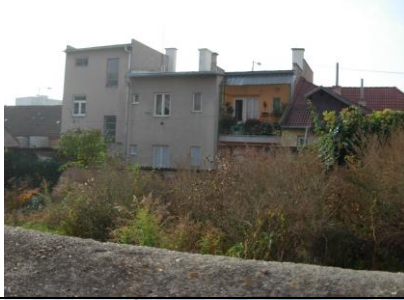
Neudržiavané parcely za obchodnými prevádzkami domov č. 11 a 13 na Šafárikovej ulici degradujú priestor PZ, najmä ak sú vnímateľné od NKP kostol ev. a. v. Nutné je pravidelné udržiavanie zadných častí pozemkov. Odkrovenie, pravidelné kosenie.
34	42/9	Ulica Akademika Hronca

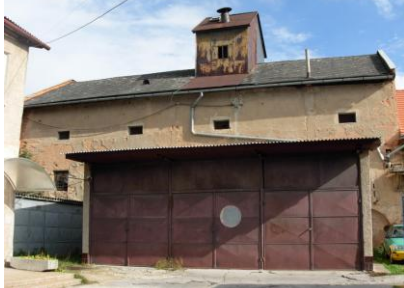
Predstavba garáže v 2. pol. 20. stor. tesne pred západnú fasádu NKP – tzv. suchý mlyn, prekrýva pohľad na NKP a vytvára nepriaznivé podmienky pre murivá – zamokrenie. Stavba je určená na dožitie. Nevyhnutné je jej odstránenie.

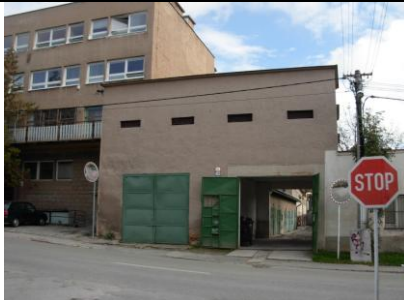
Skladovací objekt na ulici Akademika Hronca, situovaný do zástavby ulice, je v tomto priestore, susediacom s významnými historickými budovami (dve budovy gymnázií, biskupský seminár) nevhodný. Možná je jeho náhrada novou architektúrou s adekvátnou uličnou fasádou.
36	45/1,2	Ulica Akademika Hronca

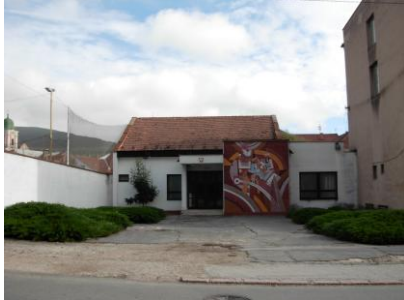
Novostavba tzv. „Domu obradov“ v 70 – tých rokoch 20. storočia nerešpektovala uličnú čiaru a je značne zasunutá za susediace objekty. Priblíženie zástavby k uličnej čiare možno riešiť úpravou terénu – napr. predstavanými terasami so zeleňou, príp. uzavretie parcely v línii ulice nízkou murovanou ohradou.
37	59/7	Ulica Akademika Hronca

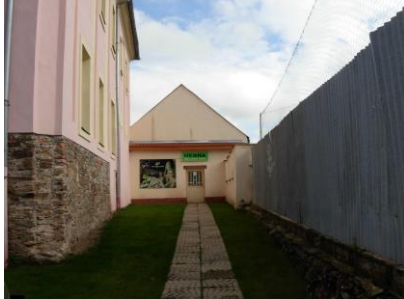
Zmena zadnej štítovej steny hospodárskej budovy areálu býv. kat. gymnázia vytvorením novej fasády nevhodne vyčleňuje túto budovu z areálu a popri rozmernej budove gymnázia pôsobí značne neproporčne. Nutný je návrat k uzavretej štítovej stene a využitie objektu zo strany dvora.

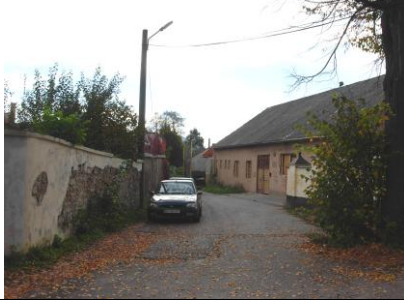
38	2332/1	Ulička pri katedrálnom kostole

Zanedbaný historicky cenný priestor pred hlavným vstupom do katedrálného kostola. Je to zvyšok pôvodnej stredovekej komunikácie – hlavnej osídľovacej osi. Je vhodné vrátiť dôležitosť priestoru adekvátnou úpravou objektov a oplotení a úpravou povrchu komunikácie. Žiaduci je archeologický výskum, ktorý by priniesol poznatky z obdobia počiatkov mesta.
39	2332/1	Ulička pri katedrálnom kostole

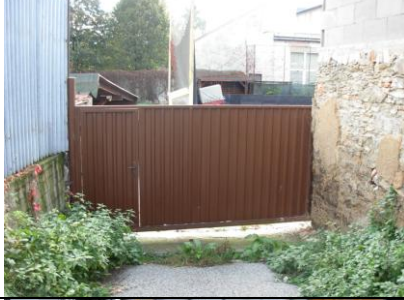
Ukončenie uličky pri kostole bránou, ktorá bráni obnoveniu jej pôvodného smerovania. Po dohode s vlastníkmi pozemkov je vhodné umožniť pokračovanie ulice do areálu dvora radnice.
40		Komunikácie v pamiatkovej zóne

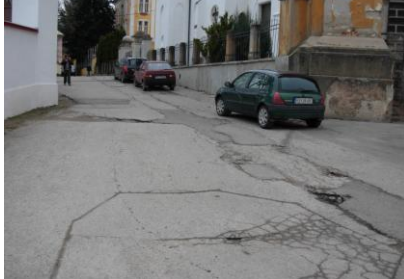
S výnimkou zrekonštruovanej severozápadnej časti námestia sú povrchy komunikácií v pamiatkovej zóne (najmä peších) vo veľmi zlom stave. Priebežná údržba komunikácií. Obnova povrchov verejných priestranstiev na námestí i v súvisiacich uličkách použitím adekvátnych kvalitných materiálov.
