Bratislava – zásady pamiatkovej ochrany – príloha - porovnanie historickej a súčasnej situácie

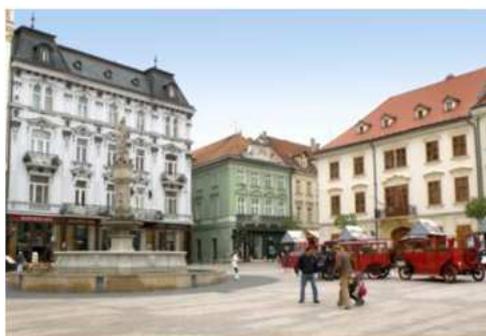
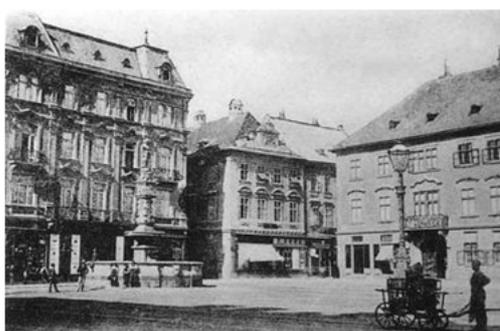
2. Hlavné námestie v r. 2008

Zobytnenie podkroví si vyžiadalo umiestňovania vikierov v strechách. Oproti pôvodným (v tomto prípade dvojúrovňovým) otvorom typu volské oko sa umiestnil na strechu Kutscherfeldovho paláca jeden rad výraznejšie pôsobiach vikierov, podobných, ako na miestodržiteľskom paláci. Tieto vikiere majú správne zvolené merítko a sú posadené hlbšie v rovne strechy, takže nevytvárajú nepriaznivú kulisu ďalšieho poschodia, ako u tých vikierov, ktoré sú umiestňované tesne nad rímsou a dosahujú rozmery plnohodnotného okna. Parčík, úprava chodníkov a priestoru námestia prechádza premenami od konca 80tych rokov 20. Stor.

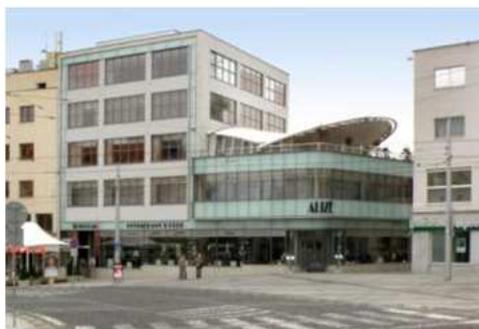
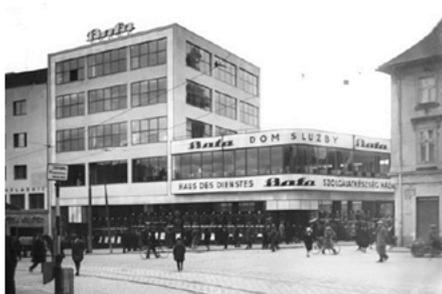
3. Nám. SNP v r. 2008

Premenu nástupnej časti do pamiatkovej rezervácie v priestore predbránia Michalskej brány odštartovalo vybudovanie Karfíkom navrhnutého obchodného domu firmy Baťa, riešeného v duchu funkcionalizmu. Ku kladom tejto realizácie patrí aj tá skutočnosť, že pri modelovaní nového objektu sa rešpektovala požiadavka priehľadu na historickú dominantu Michalskej brány, ktorá predstavuje najmarkantnejšiu súčasť stredovekého opevnenia mesta. V nasledujúcom období došlo k modernizácii objektu na severnej strane nástupu do Michalskej brány q aj k jeho navýšeniu. K negatívam tejto stavby patrí i tá skutočnosť, že už nebrala ohľad na možné vytvorenie lepšieho pohľadu na historickú mestskú bránu, ako Karfíkova architektúra.

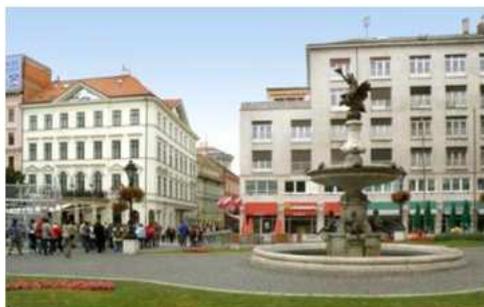
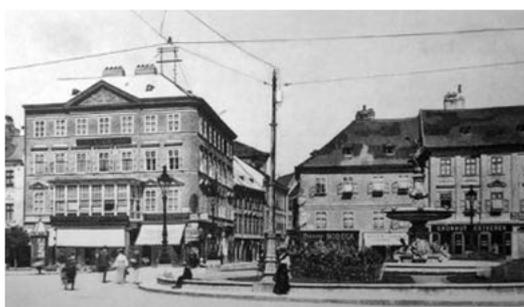
5. Rybná brána v r. 2008

Hmotovopriestorové premeny pri Rybárskej bráne. Funkcionalistický objekt (vpravo) sa celkovým výškovým riešením síce vymkol z výškovej hladiny okolia, gradovaním hmôt však v uličnej línii Rybárskej brány rešpektoval najvyšší stojaci historický objekt. Novodobé nadstavby historických objektov (vľavo) svojím rozsahom sledujú výšku funkcionalistického objektu, ktorý vznikol pred vyhlásením pamiatkovej rezervácie. Celkové riešenie nadstavby je myšlienково i hmotovo nevyvážené, osciluje medzi romantizmom a modernizmom.

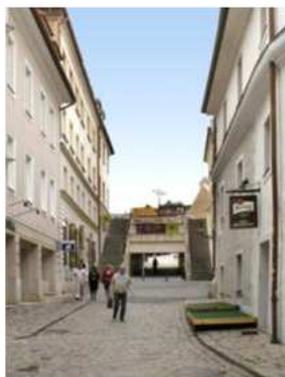
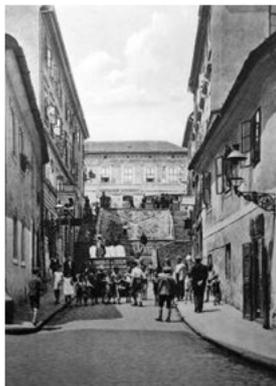
6. Klariská v r. 2008

Zmenu komunikačného systému z 2. pol. 20. stor. možno pokladať za prínos najmä pre bezkolízne smerovanie peších k zastávkam MHD. Novostavba na mieste pôvodného objektu vľavo s miernym prevýšením oproti pôvodnému dvojpodlažnému objektu korešponduje s nadstavaným plnohodnotným poschodím na pôvodne dvojpodlažnom objekte vpravo. Absentuje pohľadový záver ulice, pôvodne tvorený dnes nejestvujúcou výstavbou na Kapucínskej ul.

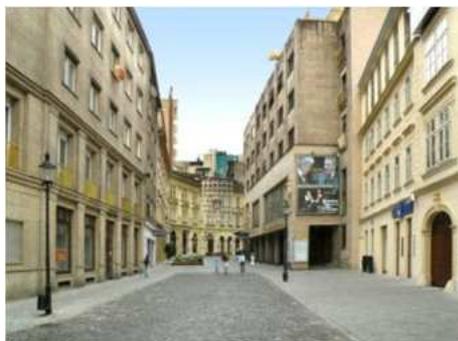
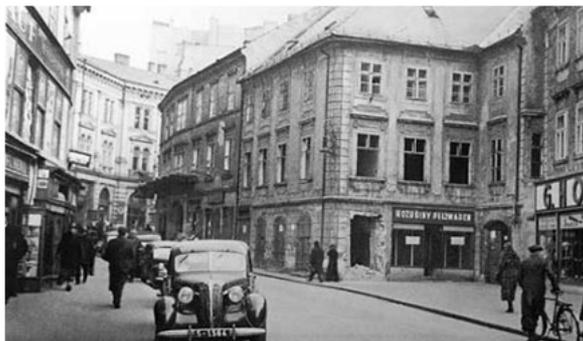
7. Laurinská ul. v r. 2008

Riešenie z pol. 20. stor. v miestach zaniknutej brány opevnenia na Laurinskej ul. Výrazne navýšilo hmoty objektov, aj keď v pôdorysnom riešení sa snažil objekt divadla sčasti rešpektovať vysunutie zástavby pri pôvodnom barbakane. Novodobá ilúzia padacej brány, zavesenej v priestore nad ulicou je možným riešením náznakovej rekonštrukcie, aj keď jej výpovedná hodnota je dosť obmedzená (pre nepoučených pasantov)

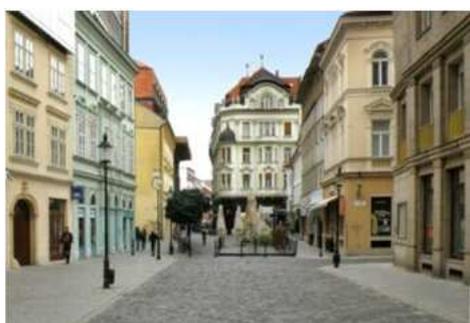
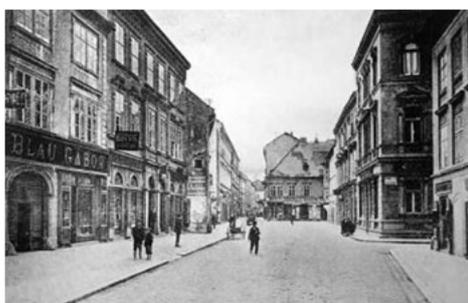
8. Laurinská ul. v r. 2008

Zmeny v hmotovopriestorovej štruktúre zo zač. 20. stor. vniesli do uličného priestoru veľkomestskejší ráz, ale sú spojené s razantným dvíhaním podlažnosti, zrejme nielen v pohľade na secesný objekt na nároží s Uršulínskou, ale i na novovybudovaný objekt z 1. pol. 20. stor. v južnej strane Laurinskej, maskujúci posledné podlažie manzardovou strechou.

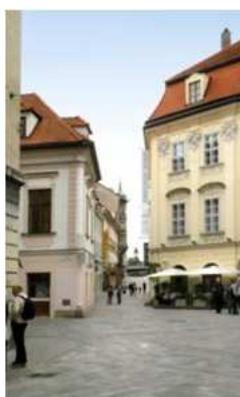
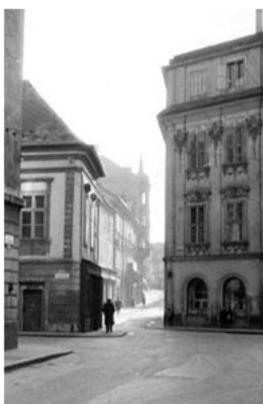
9. Panská v r. 2008

Pozitívna zmena po poslednej obnove, keď sa nadstavané podlažie ukrylo do manzardovej strechy. Opticky nepriaznivý rozdiel v pôsobení križovatky ulíc sa zjemnil a celá situácia pôsobí prirodzenejšie.

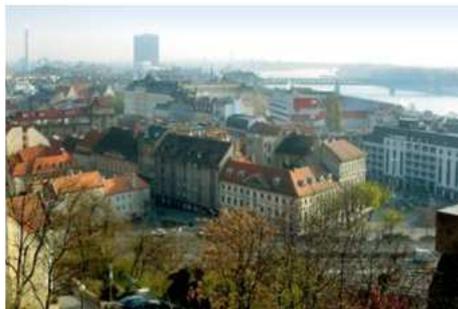
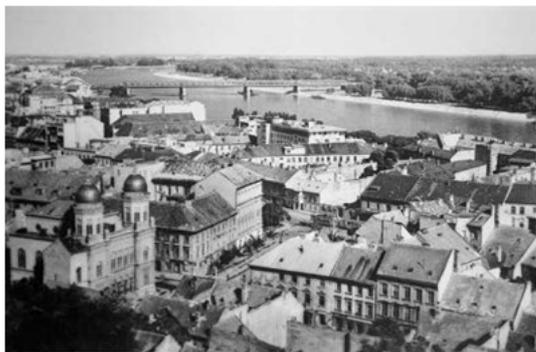
10. Rybné námestie v r. 2008

Pohľad na priestor po zaniknutej Vydrici a časti historickej zástavby Rybného námestia. Do súčasnosti nie je toto územie uspokojivo doriešené
