Krajský pamiatkový úrad Trnava

*Pamiatky Trnavy  
a Trnavského kraja  
25*

Zborník zo seminára  
konaného dňa 15. 12. 2022

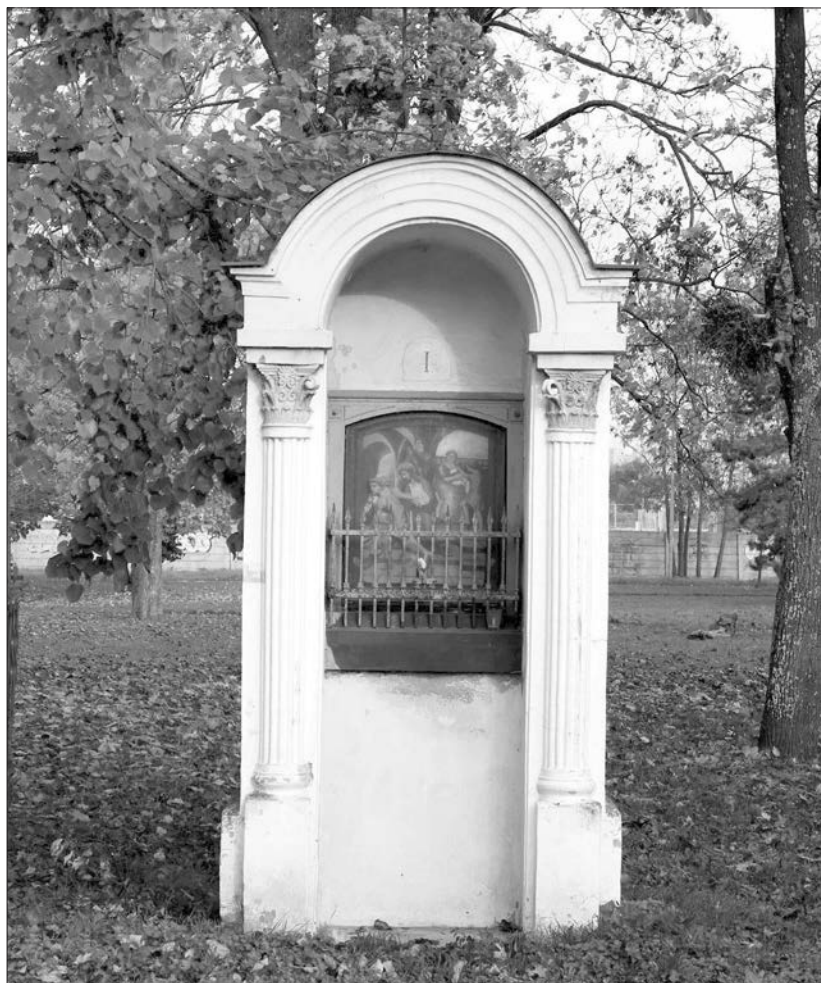
Obr. 6. Pohľad na čelnú stranu kaplnky I. zastavenia Krížovej cesty, 2022, foto: A. Dúbravský.

Povrchová úprava kaplniek je novodobá; vnútro ník má okrový náter, kým exteriér kaplniek je upravený bielym náterom, ktorý nepotláča štruktúru tehlového muriva a kontrastuje s tmavookrovým náterom hlavic. Zrkadlá, v ktorých sú vsadené reliéfy, majú sivý náter. Strechy objektov pokrýva plechová krytina a zakončujú ich kovové, latinské, dekoratívne kríže.

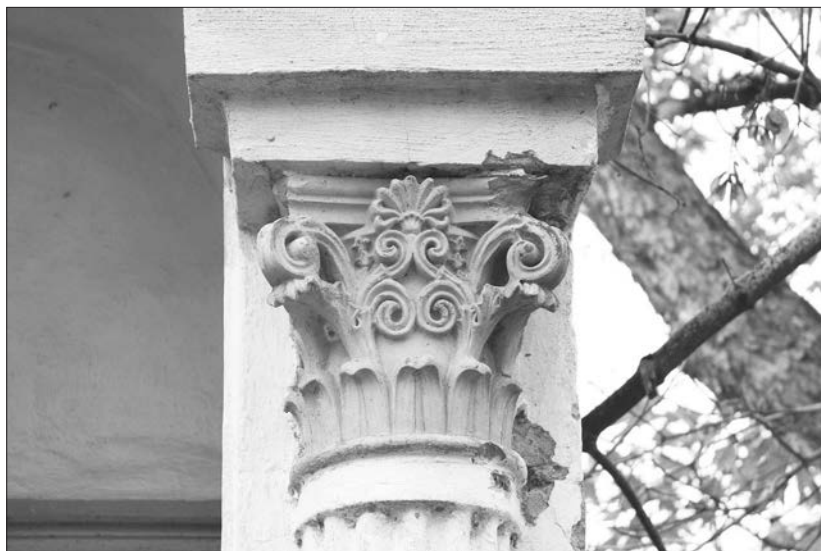
Obr. 7. Detail architektúry jednej z kaplniek (blavica polstípu), 2022, foto: A. Dúbravský.

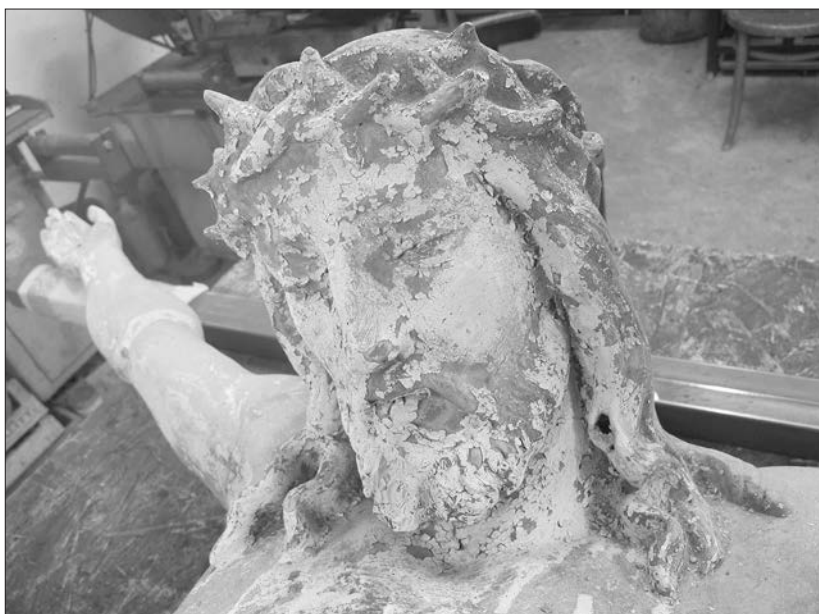
Obr. 13. Hlava Krista zo súsošia Golgoty – stav pred reštaurovaním, 2016, foto: S. Kožela.

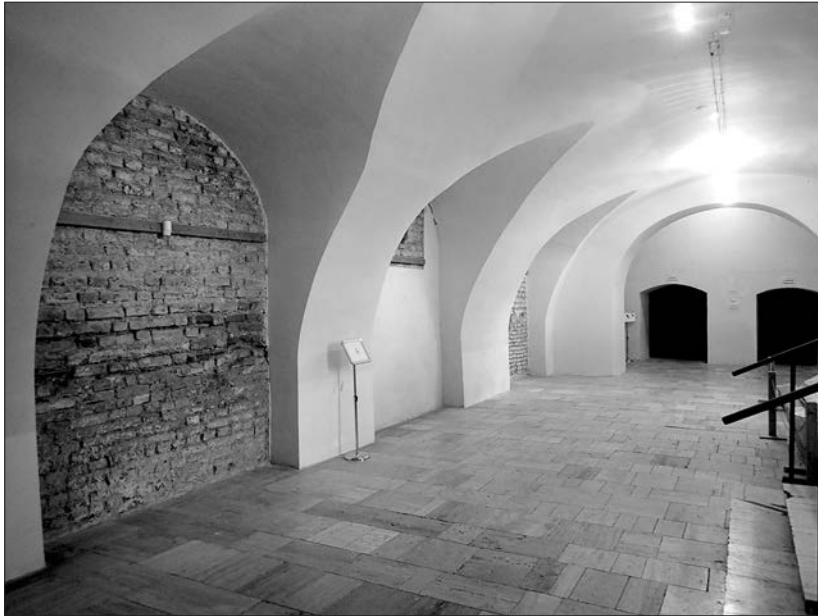
Obr. 7. Pivnica A pod stredným – najstarším krídlom, pohľad od severozápadu, stav pred výskumom ešte s čiastočne omietnutými konštrukciami.

Pivnica A je jednotraktom členeným na 2 priestory. Novoveká priečka medzi oboma priestormi je perforovaná veľkým polkruhovým výrezom. Dlhý severný priestor je zaklenutý valenou barokovou klenbou s vrcholnicou rovnobežnou s dlhším stenami obdĺžnikového pôdorysu. Klenba obsahuje 4 výseče, ktorých nábehy dosadajú na pilastre predstavené pred líce východnej steny. Pod 3. výsečou od severu sa v medzipilastrovom poli nachádza

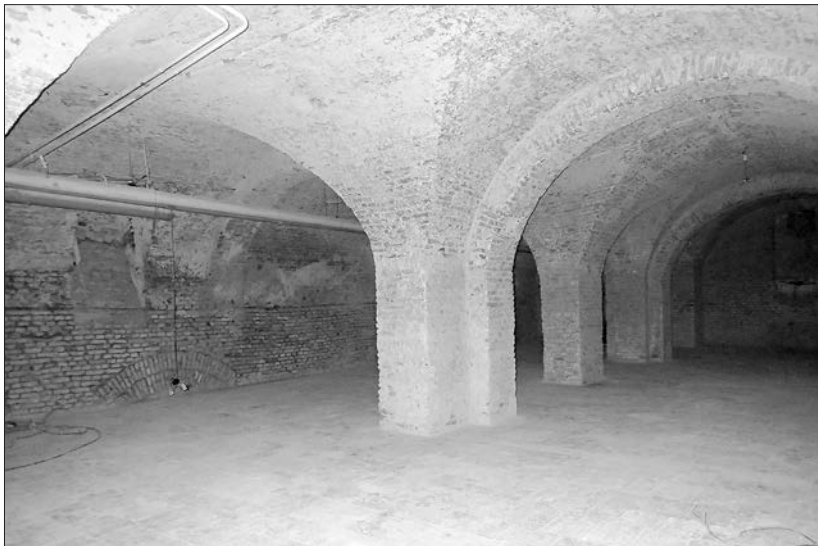
Obr. 8. Pivnica B pod južným krídlom západného nádvorja, pohľad od severovýchodu.

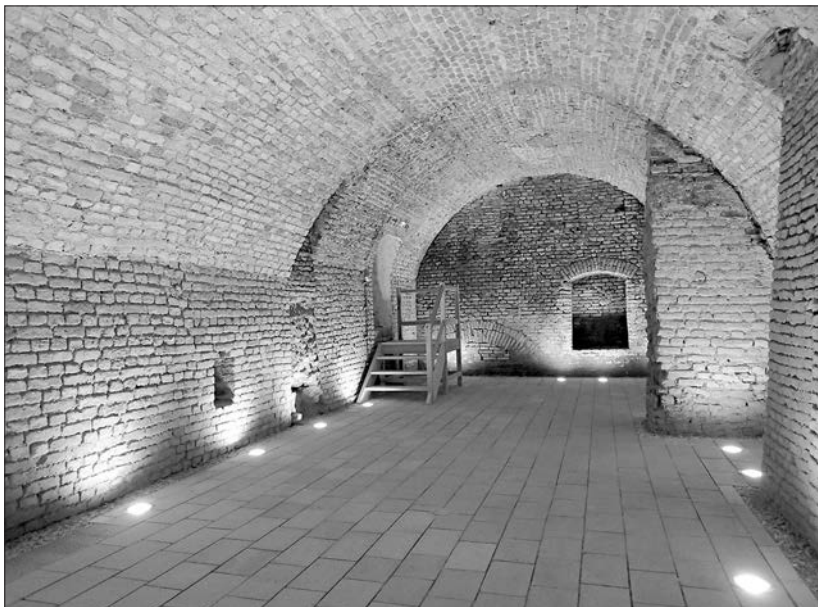
Obr. 9. Pivnica C pod západným okrajom južného krídla západného nádvorja, pohľad od severu.

Pivnica je komunikačne spojená s pivnicou B prostredníctvom dverného otvoru vytvoreného v stene priestoru, ktorý nadväzuje južným smerom na pivnicu C. Podlaha pivnice C sa nachádza o cca 200 cm hlbšie voči podlahe pivnice B. (obr.9)

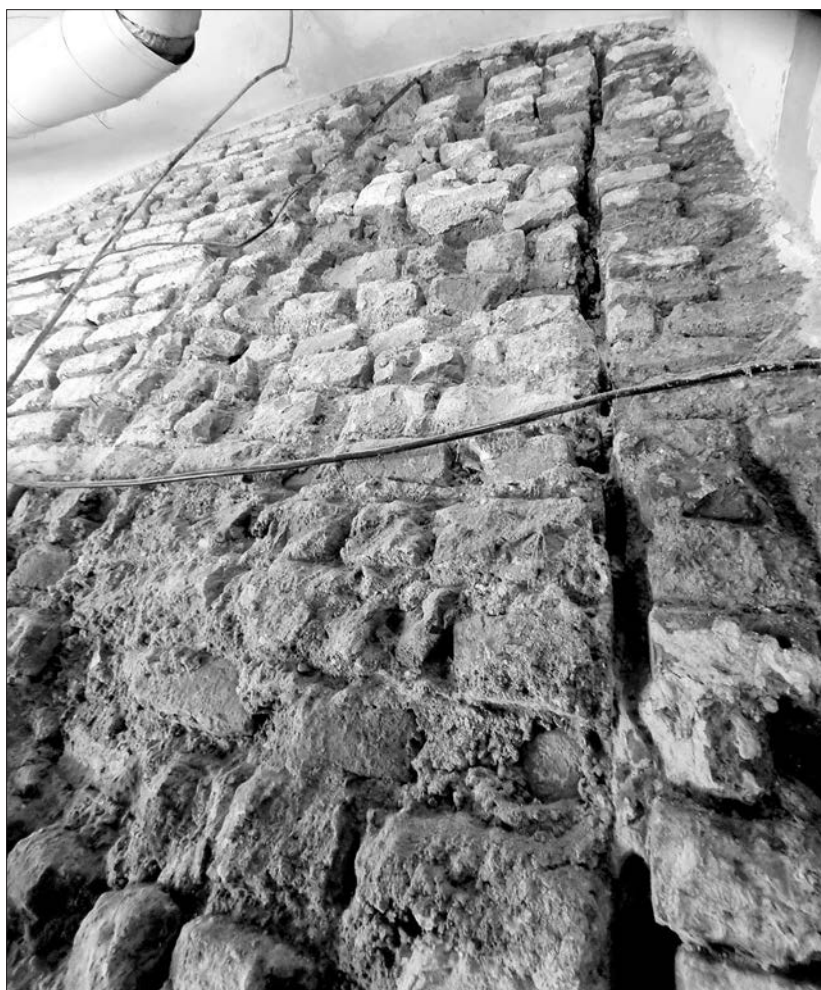
Obr. 12. Východná stena spodného podlažia prvého konventného domu, nálež vertikálnej kaverny po odstránení južného múru v polohe juhovýchodného kúta.

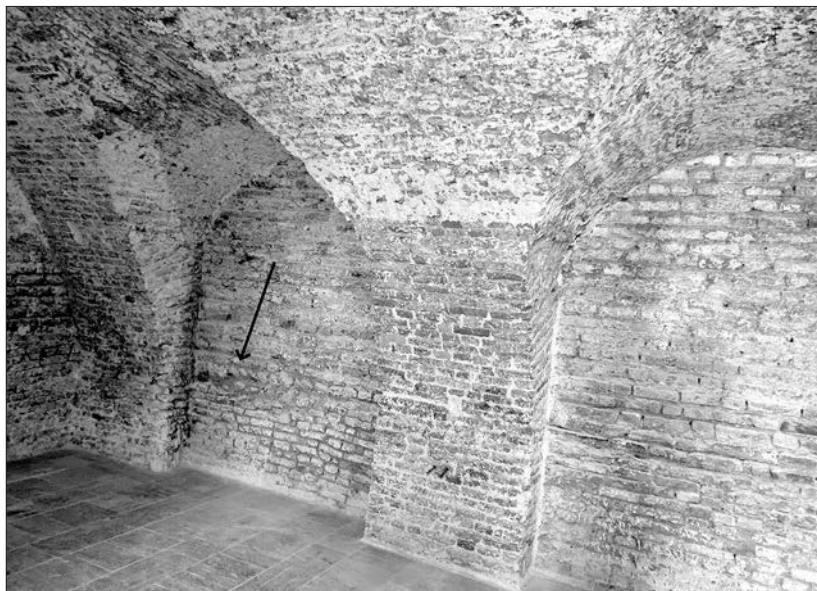
Obr. 13. Východná stena spodného podlažia prvého konventného domu, fragment riadku z klasovo uložených tehál informuje o polohe pôvodnej podlahy.

Jej poloha je už na prvý pohľad evidentná z výškovej úrovne parapetu dvoch združených dvojíc ník slúžiacich na uloženie osvetľovacieho telesa. Pre dobrú dosiahnuteľnosť sa niky zvykli budovať vo výške okolo 120 cm nad podlahou miestnosti. V našom prípade sú dnes v nedosiahnuteľnej výške – okolo 235 cm. Pôvodná poloha podlahy sa prejavila aj na zmene charakteru muriva východnej steny. V celom priebehu steny v rámci pivnice B sa nachádza vo výške 1,05 – 1,22 m nad dnešnou podlahou 1 riadok tehál uložených

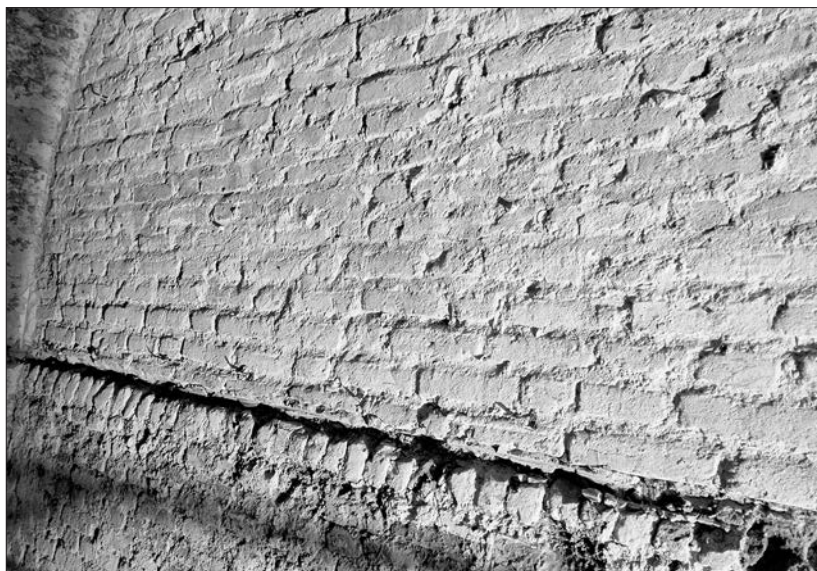
Obr. 14. Východná stena spodného podlažia prvého konventného domu, riadok z klasovo uložených tehál zachovaný pozdĺž južnej tretiny steny, označujúci polohu pôvodnej podlahy.

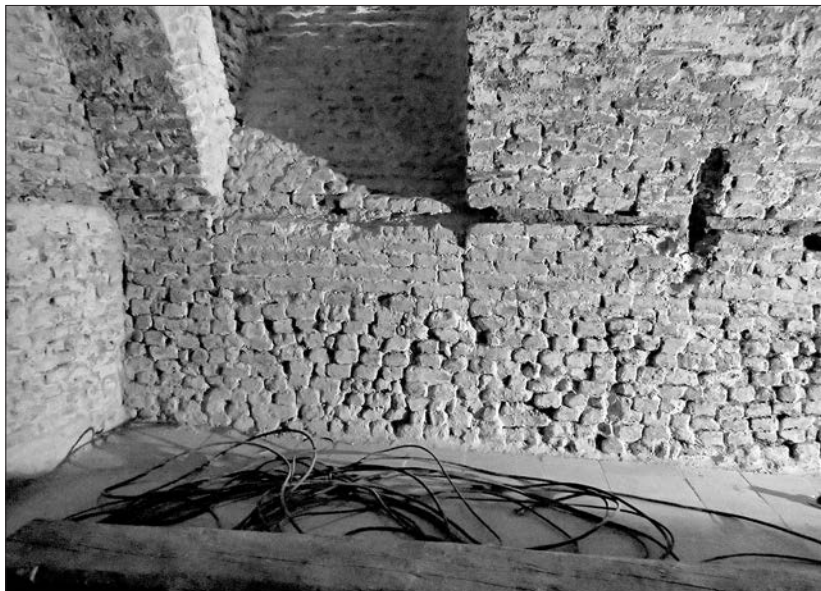
Obr. 16. Západná stena spodného podlažia prvého konventného domu; základ odkrytý pri znižovaní podlahy.

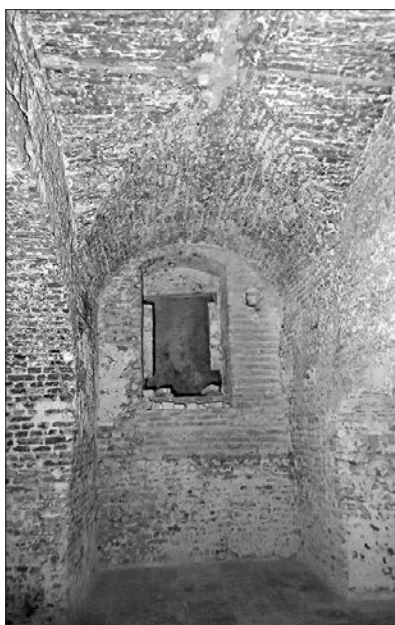
Obr. 17. Východná stena spodného podlažia prvého konventného domu, pôvodný vstupný otvor.

Pôvodný vstupný otvor do spodného podlažia sa nachádzal na východnej stene – na severnom okraji južného z dvojice veľkopriestorov. Z otvoru je v primárnom stave zachovaná iba interiérová nika s priamymi špaletami a segmentovým záklenkom. Nika má rozmery: 122 x 210 (výška špalet) – 238 (výška vrcholu segmentu) cm. Výškové kóty sú brané od prahu portálovej niky. Prah sa nachádzal vo výške 56 cm nad primárnou podlahou. Pôvodnú obrubu nepoznáme, nezachovali sa po nej žiadne stopy. Vzhľadom na nepočítané dobové analógie sa môžeme len hypoteticky domnievať, že predchodcom podnes zachovaných zvyškov tehlovej obruby s priamym dreveným prekladom bol celotehlový, pravdepodobne polkruhovo uzavretý portál s výškou okolo 200 cm vo vrchole uzáveru. (obr.17 – 19)

Abb. 17. Die östliche Wand des Erdgeschosses des ersten Konventhauses, die ursprüngliche Eingangsöffnung.

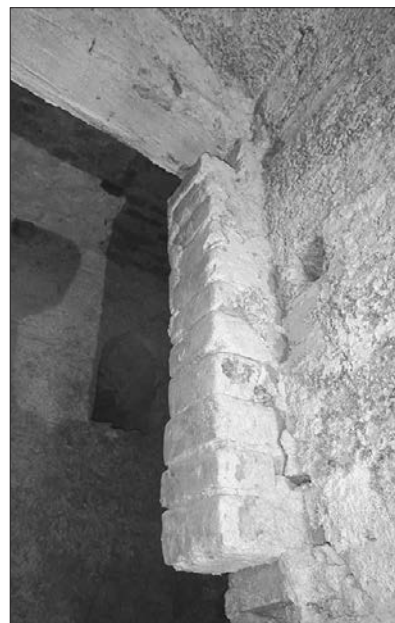
Obr. 18. Pôvodný vstupný otvor do spodného podlažia, pohľad z interiéru, detail zobrazujúci južnú stojku vytvorenú sekundárne z atypicky veľkých tehl.

Abb. 18. Die ursprüngliche Eingangsöffnung zum Erdgeschoss, Blick vom Interieur, Detail des südlichen Widerlagers, der sekundär aus ungewöhnlich großen Ziegeln gebaut wurde.

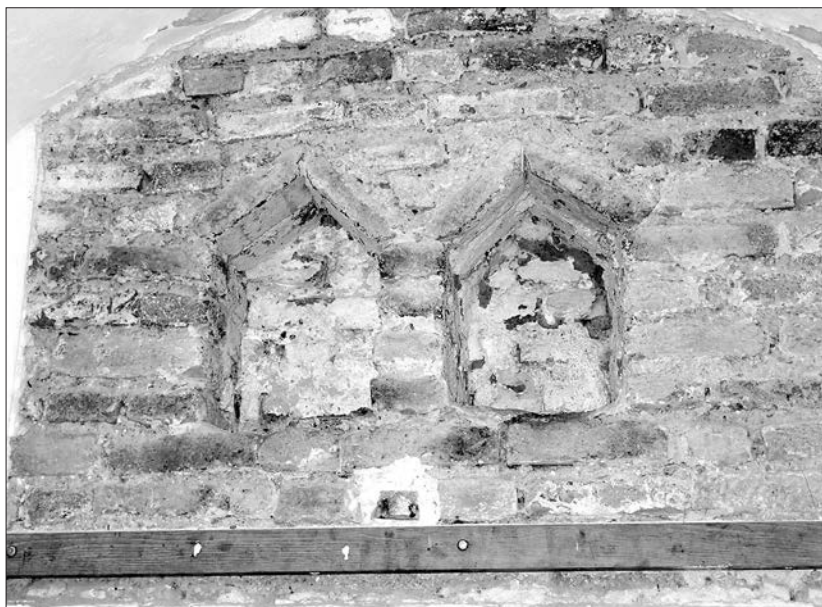
Obr. 20. Severná dvojica odkladacích ník s hrotitým ako typická súčasť výbavy stredovekých objektov.

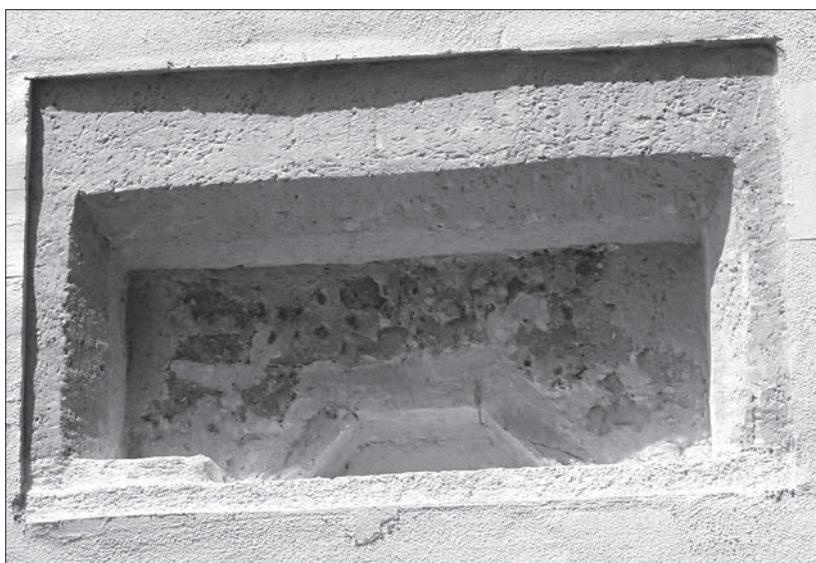
Obr. 25. Trojboký uzáver gotického okna umiestneného vo vpadline s okosením; dnešná prezentácia nálezu na južnej fasáde južného stredovekého krídla.

Južné krídlo tvaru obdĺžnika s východo-západnou orientáciou malo dve nadzemné podlažia. Podľa situovania odkrytých stredovekých okien na 2.NP v polohe nižšej voči dnešným oknám poschodia možno konštatovať menšiu pôvodnú výšku krídla. Zo zistených pozostatkov okien z viacerých období na južnej fasáde (smerovali ku opevneniu), iba zvyšky dvoch otvorov v 1.NP možno označiť za pochádzajúce zo stredoveku s neistým pripustením ich primárnosti v rámci steny. Okná boli tvorené vpadlinami v tvare stojatej úzkeho obdĺžnika s okosenými hranami. Do vpadlín umiestnili úzke, z tehál vymurované otvory s trojbokým tvarom uzáveru. (**obr.25**)

Abb. 25. Dreiseitiger Abschluss eines gotischen Fensters in einer abgeschrägten Einsenkung; heutige Präsentation des Fundes an der Südfassade des südlichen mittelalterlichen Flügels.

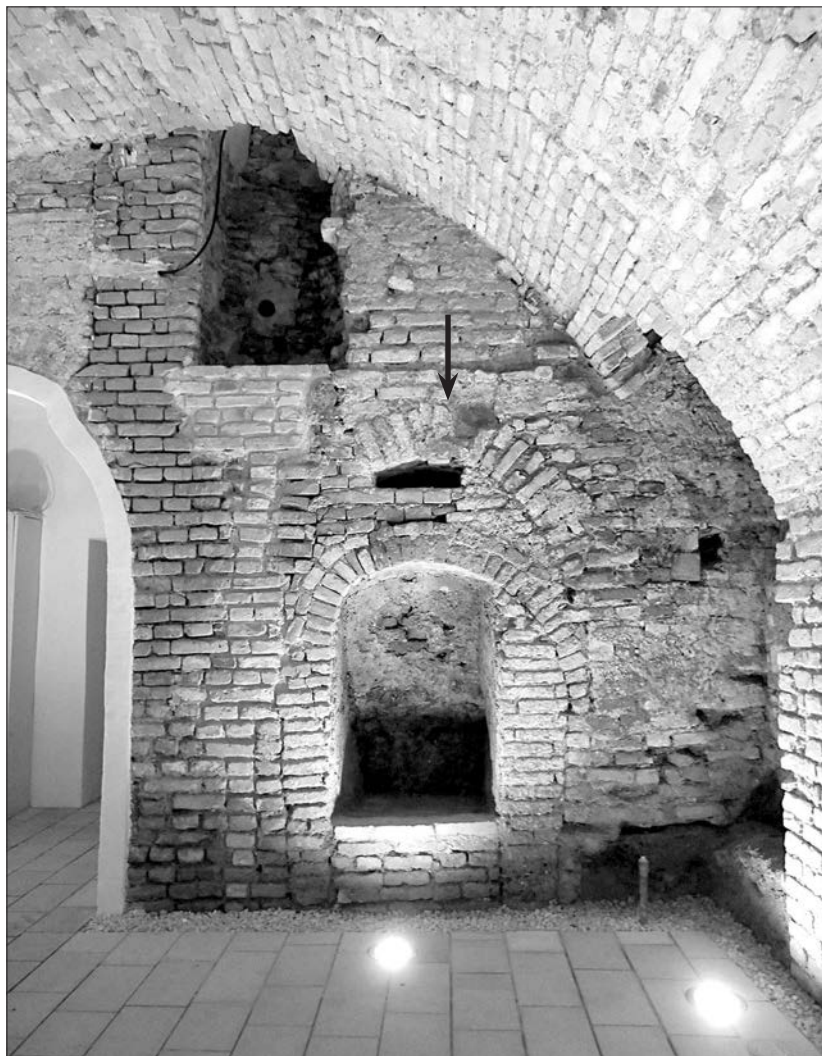
Obr. 26. Pivnica pôvodného solitérneho domu, stojaceho západne od stredovekého kláštora; severná stena so zamurovaným primárnym vstupom.

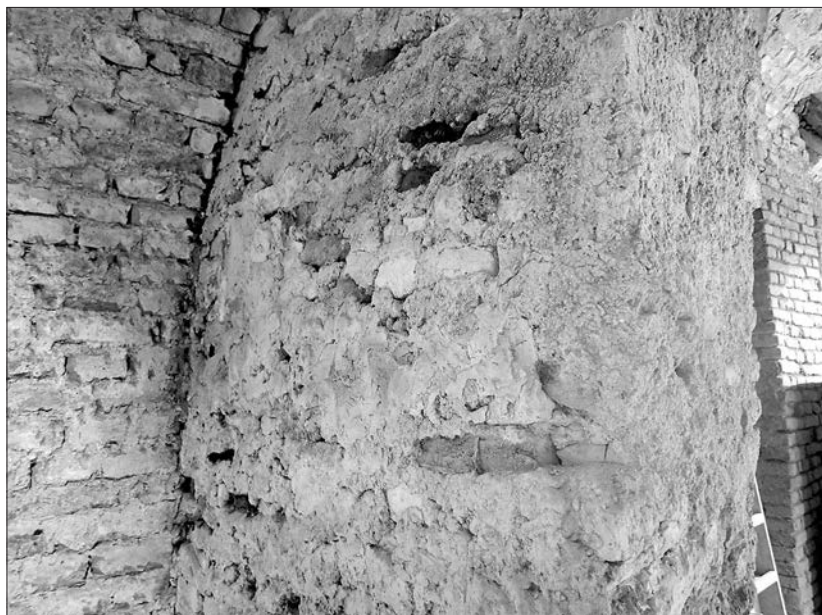
Obr. 27. Pivnica pôvodného solitérneho domu. Základový charakter južného lica južnej steny potvrdzujúci primárne ukončenie domu na juhu.

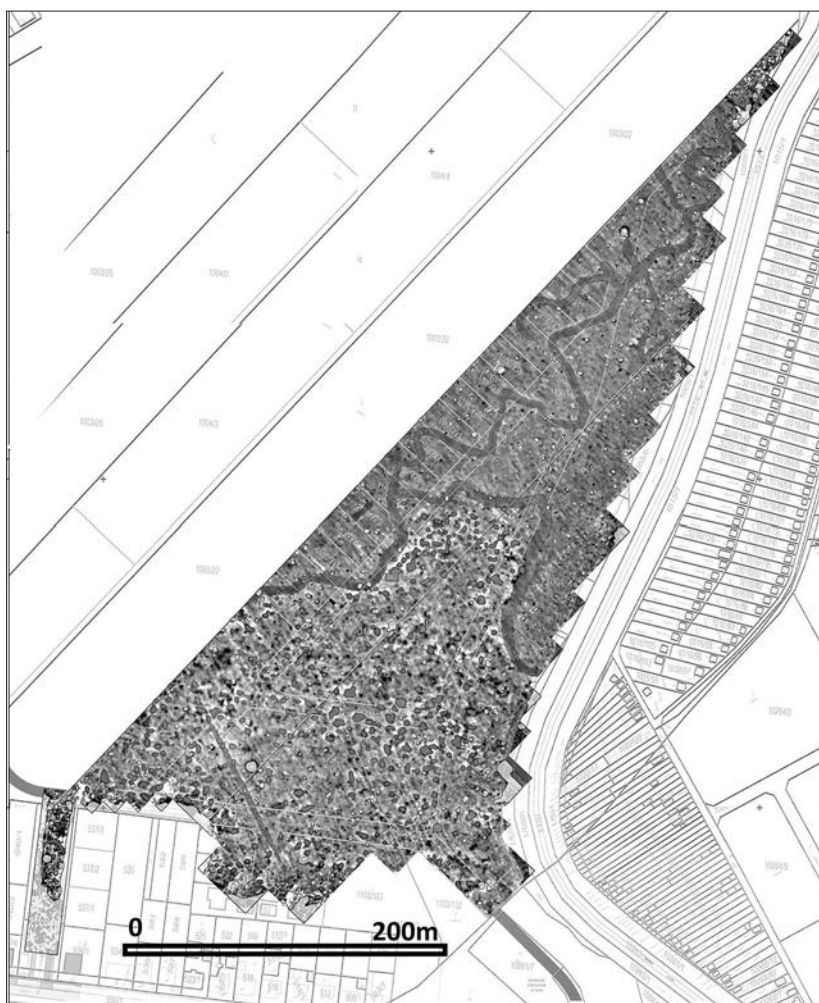
Obr. 1. Geofyzikálny prieskum lokality, 2020, spracoval: ArcheoPro s.r.o., Veľká Mača, zdroj: Katedra klasickej archeológie FF TU v Trnave.

Legenda: Tmavé plošky – doložené a predpokladané archeologické objekty, vlnité línie – zaniknuté koryto vodného toku.

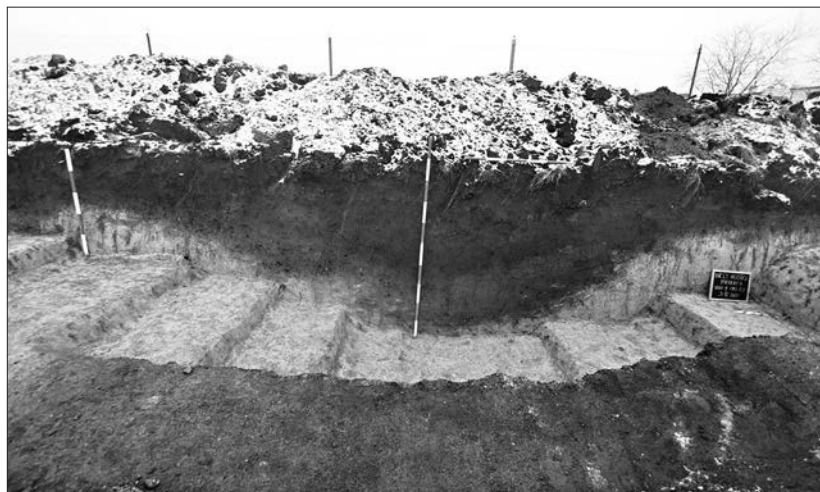
Obr. 5. Rez priekopou, foto: T. Kolon.

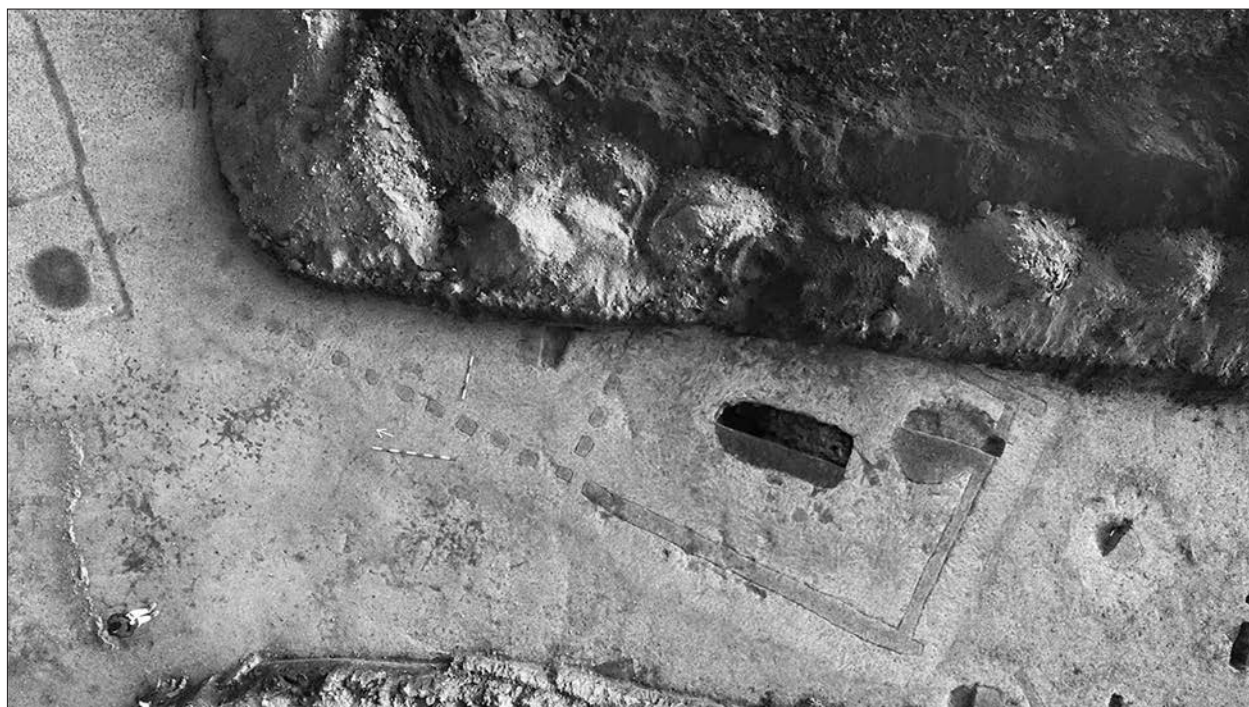
Obr. 6. Letecký pohľad na zachovaný pôdorys domu s kombinovaným základom. Podľa triedenia J. Pavúka ide o stavbu Typu 5b, foto: E. Hrnčiarik.

Abb. 6. Luftaufnahme eines erhaltenen Hausgrundrisses mit kombiniertem Fundament. Der Klassifikation von J. Pavúk

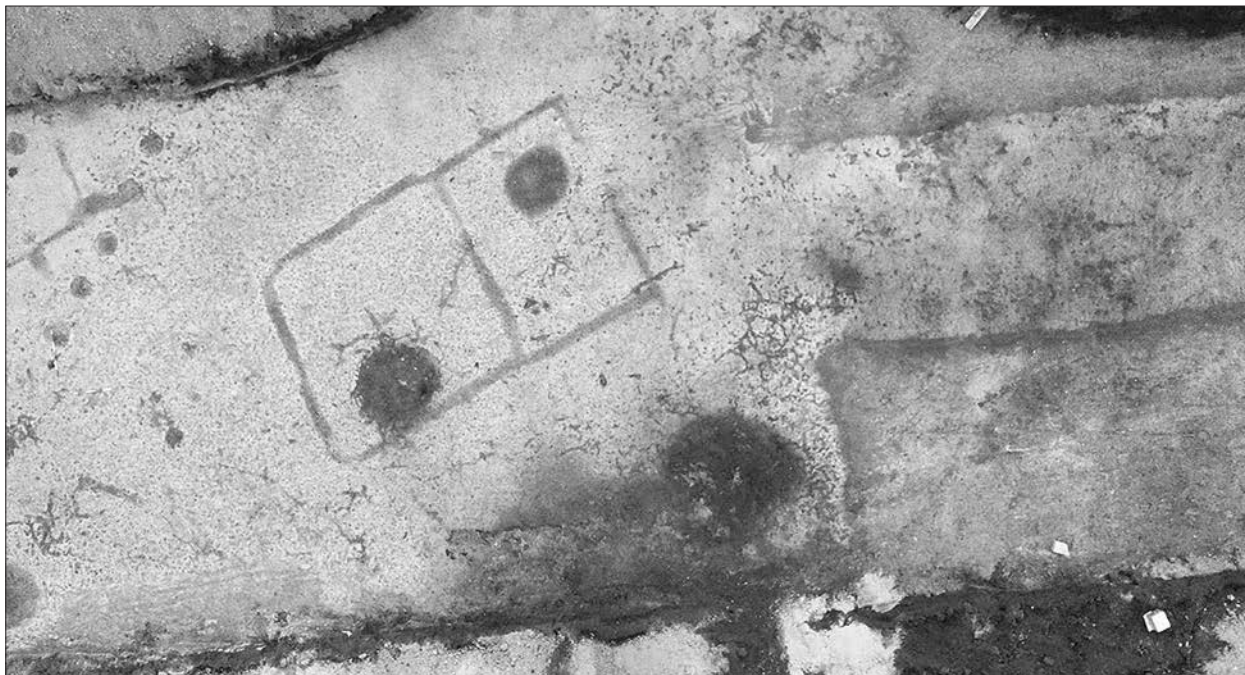
Obr. 7. Letecký pohľad na zachovaný pôdorys pravouhlého dvojpriestorového domu s priečkou, ktorý pozostával so súvislého základového žľabu na všetkých stenách a s nevýraznými antami na jednej z kratších strán. Podľa triedenia J. Pavúka najbližšiu analógiu predstavujú stavby Typu 4, foto: E. Hrnčiarik.

Orientácia stavby severojužným smerom a výber konštrukčného riešenia má najbližšie analógie v Jelšovciach a takisto na lokalite Naštice.<sup>11</sup> Pravouhlý dvojpriestorový pôdorys tam dosahoval podobnú dĺžku okolo 20 m a šírku 5 až 7 m. Rozdiel je len v absencii dvoch kolových jám vo vnútri oboch priestorov v Bielom Kostole, čo ale môže byť spôsobené neúplným preskúmaním celého pôdorysu a takisto ich prípadným zničením pozdĺžnou jamou uprostred. Charakteristickým znakom je prečnievanie stien na južnej strane, pre ktoré sa v odbornej slovenskej spisbe zaužíval termín anty. Tento termín prevzatý z antického staviteľstva však pôvodne označuje rozšírené pilierové ukončenie múry, a tak je otázne, či je adekvátne ho používať v danom kontexte. V každom prípade, podľa triedenia J. Pavúka ide o stavbu typu 5b.<sup>12</sup> V Sektore 3b sa podarilo preskúmať pozostatky aj ďalšej nadzemnej stavby o rozmeroch 8,7 x 5,5 m. Od predošlej sa líšila orientáciu voči svetovým stranám, rozmermi aj použitou technológiou. Predstavuje pravouhlý dvojpriestorový dom s priečkou, ktorý pozostáva so súvislého základového žľabu na všetkých stenách a s nevýraznými antami na jednej z kratších strán. (obr.7)

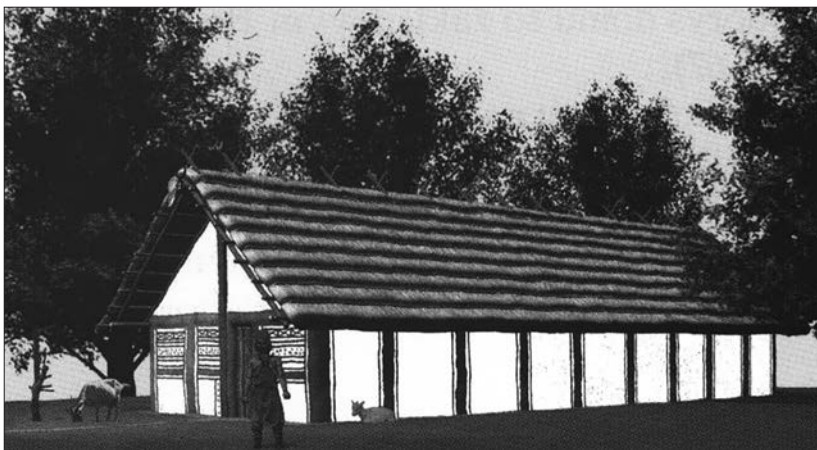
Obr. 9. Ideálna rekonštrukcia domu na základe nálezov z Chynorian a Hurbanova. Podľa: ĐURIŠ, Jozef: Architektúra domu mladšej a neskorej doby kamennej na juhozápadnom Slovensku na základe analýzy mazanice, obr. 5.

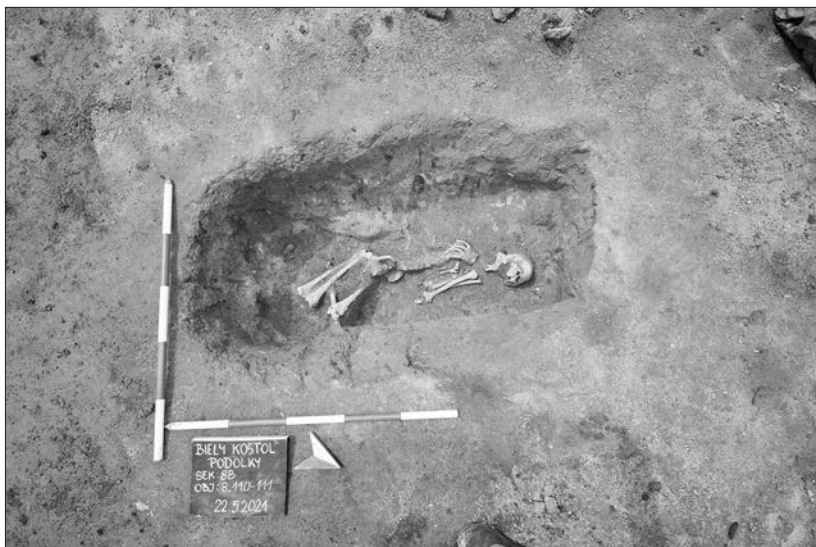
Obr. 11. Kostrový hrob zo staršej doby bronzovej, foto: T. Kolon.

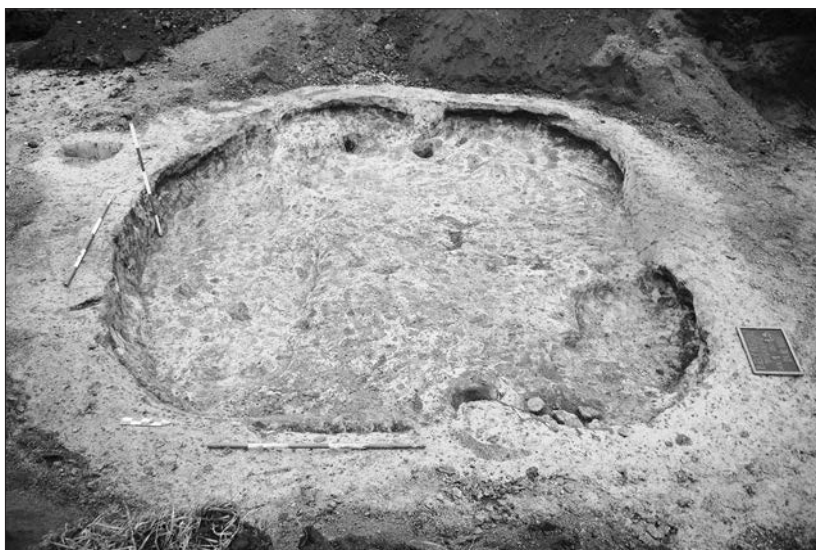
Obr. 13. Zabíľbená chata zo záveru doby halštatskej až včasnej doby laténskej (HaD3/LTA), foto: T. Kolon.

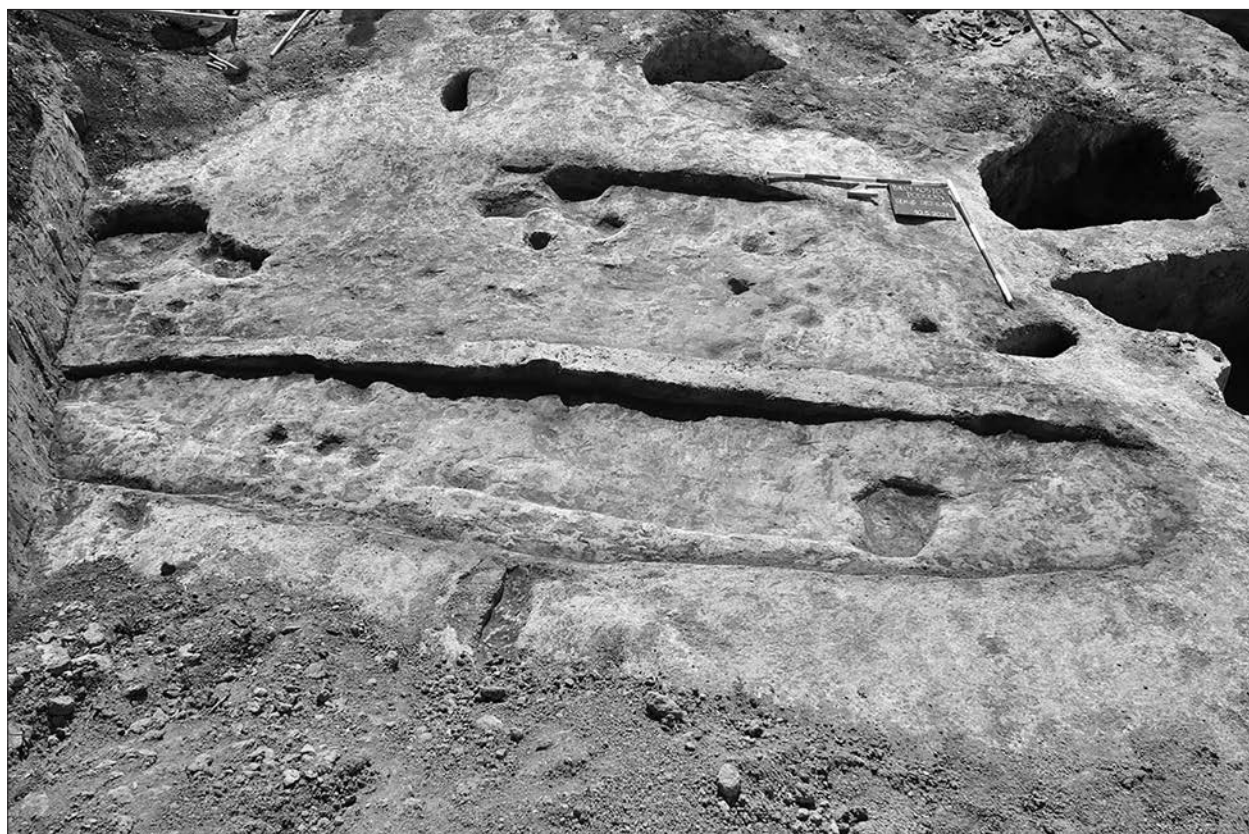
Obr. 15. Pozostatky keltského obydľia zo strednej doby laténskej, foto: A. Paliderová.

Početne zastúpené sú aj doklady prítomnosti Keltov zo strednej doby laténskej (LTB2/LTC1 až LTC2/LTD1) datovanej do 240/230 – 130/115 pred Kr.<sup>28</sup> Podobne ako v predchádzajúcom prípade, ide o nálezy sídliskového charakteru – t. j. o pozostatky pôvodných areálov rezidenčného a hospodárskeho charakteru.<sup>(obr.15,16)</sup>

Abb. 15. Überreste einer keltischen Hütte aus der Mittellatènezeit, Foto: A. Paliderová.

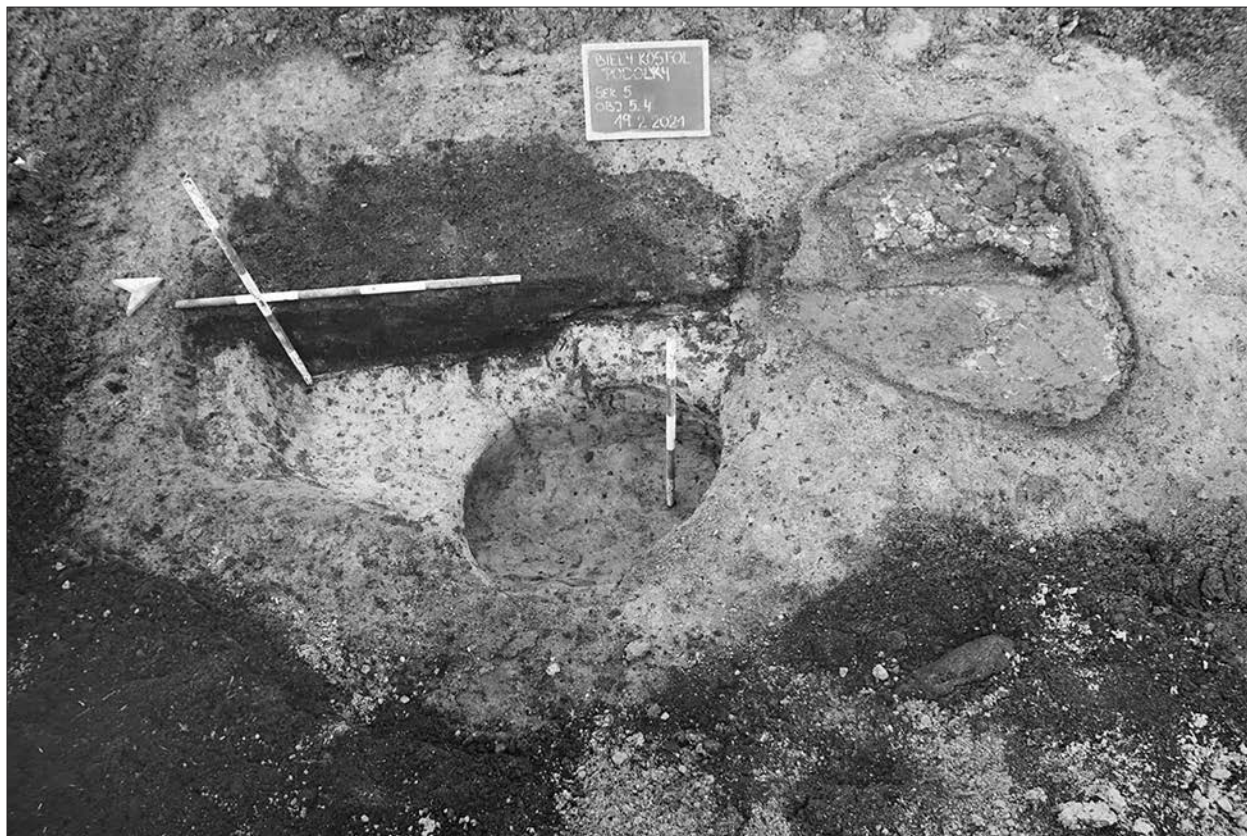
Obr. 17. Pec s predpecnou pracovnou jamou z obdobia stredoveku, foto: A. Paliderová.

Najmladšiu fázu osídlenia (odhliadnuc od nepočetných nálezov novovekej keramiky získanej povrchovými zbermi) v polohe Podolky 6 predstavuje niekoľko výrobných a hospodárskych objektov zo stredoveku. Podobne ako v prípade doby rímskej, doklady osídlenia sa koncentrovali najmä na severozápadnom, severnom, severovýchodnom a východnom okraji skúmanej plochy v blízkosti zaniknutého ramena. Archeologicky sa podarilo preskúmať viacero typických zásobných jám baňatého, resp. hruškovitého tvaru s jemne zaobleným dnom a so zúženým hrdom. Zo stredoveku pochádzajú aj 4 pecky – dve menšie a dve väčšie. Dva väčšie varianty mali spodnú časť upravenú hlineným vypáleným estrichom a prácu v nich uľahčovala menšia predpecná jama. (obr.17)

Abb. 17. Mittelalterlicher Ofen mit vorgelagerter Bedienungsgrube, Foto: A. Paliderová.

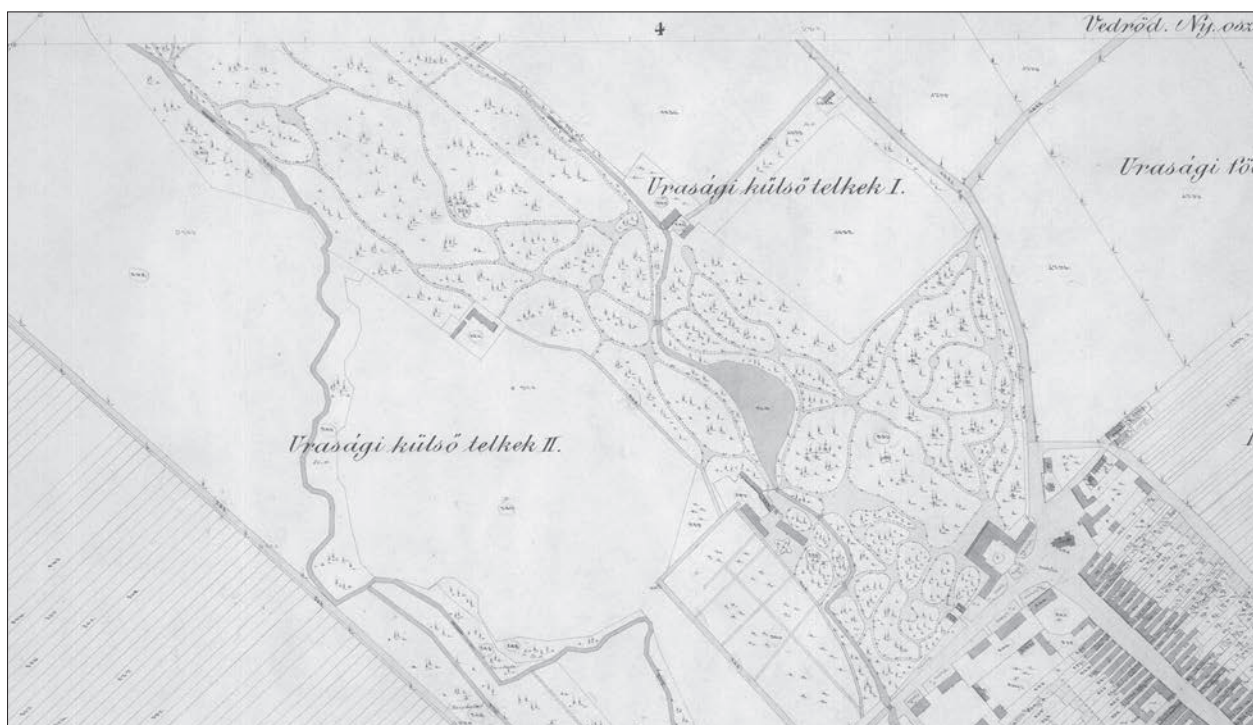
Obr. 3. Katastrálna mapa obce a kaštieľa z roku 1894, zdroj: Ústredný archív geodézie a kartografie.

Obdobie vzniku pagody je otázne, nakoľko v roku 1906 je zachytená na historických fotografiách, ale nie na poľnom náčrte z roku 1894, alebo na katastrálnej mape z uvedeného roku (pozri obr. 3). Na týchto podkladoch sa ešte nenachádzajú ani ostrovčeky. Môže to byť spôsobené ich neexistenciou, alebo nepresnosťou merania. Pagoda podľa informácií pamätníkov zanikla po 2. svetovej vojne. V Západoslávskom múzeu v Trnave sa nachádza kresba s názvom: „PAGODA MIA“. Na tejto kresbe, signovanej Štefanom Keglevichom dňa 5.7.1944, je iné riešenie pagody ako na fotografii z roku 1906. Je možné, že vzhľadom na stav pôvodnej pagody vlastník kaštieľa pripravoval jej obnovu.

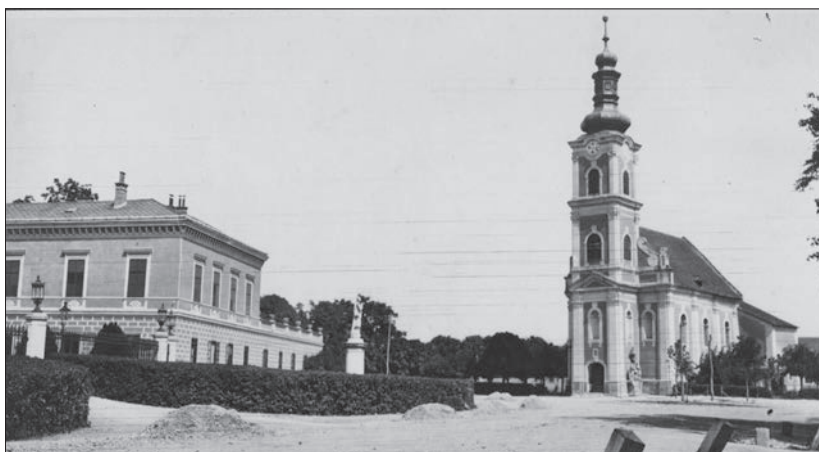
Obr. 8. Kaštiela od juhozápadu, 1906, zdroj: súkromný archív A. Jakabšicovej.

krytín počas existencie tohto krovu. Primárnu – kamennú bridlicu nahradil eternit, zachytený fotograficky už v roku 1906. (obr.8) Na základe havarijného stavu bol eternit koncom 70. rokov 20. stor. vymenený za medený plech a v r. 2018 – 2019 osadili krytinu z titanzinku.

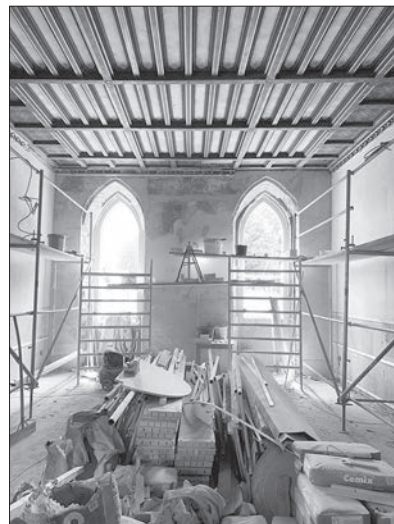
Obr. 12. Interiér kaplnky, pôvodné neoslobové okná, odkryté predchádzajúcimi výskumami, 2019, foto: P. Ďurko.

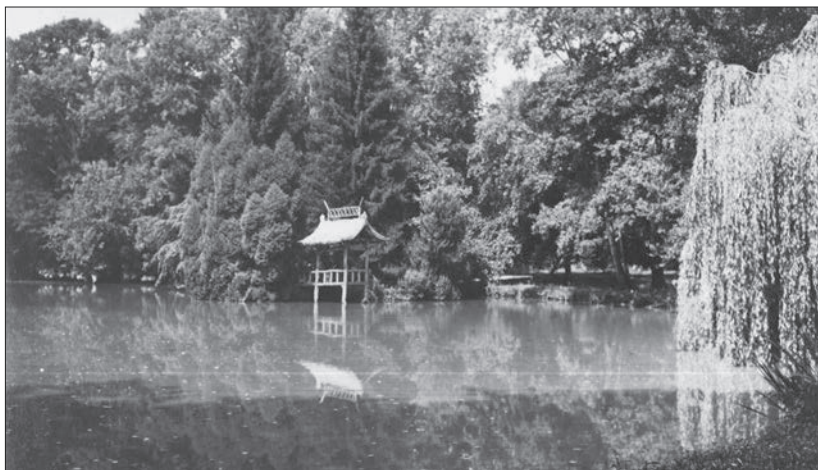
Obr. 14. Fotografia jazierka s pagodou z juhovýchodnej strany, 1906, zdroj: stílkromný archív A. Jakabšicovej.

ktoré umiestnili v interiéri kaštieľa, si pravdepodobne chceli zachovať spomienku aj počas prechádzok po parku v podobe čínskeho vyhlídkového pavilónu. Na základe pôvodnej fotodokumentácie z roku 1906 sa pagoda nachádzala na východnom ostrovčeku nad vodnou plochou; bola postavená na drevených koloch a ukončená sedlovou strechou.

Nie je známa skutočnosť, či sa obnova zrealizovala. V súčasnosti sa pripravuje vedecká rekonštrukcia pagody na severnom ostrovčeku. (obr. 14,15)

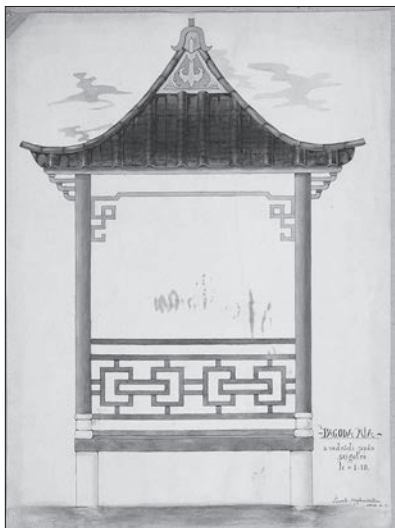
Obr. 15. Pagoda, kolorovaná kresba, zdroj: Západoslávské múzeum, evid. č. 12725.

Abb. 15. Die Pagode, kolorierte Zeichnung, Quelle: Westslowakisches Museum, Reg. Nr. 12725.

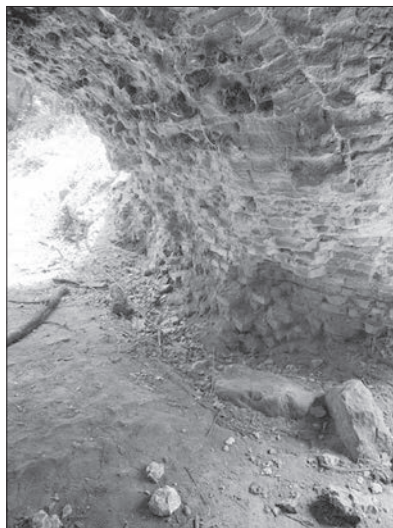
Obr. 16. Interiér grotty pred začiatím prieskumných prác, 2020, foto: P. Ďurko.

plexnú obnovu grotty. Technické riešenie sa pripravuje tak, aby mohol byť obnovený tok vody ponad grottou. (obr.16 – 18)

Abb. 16. Das Interieur der Grotte vor dem Beginn der Forschungsarbeiten, 2020, Foto: P. Ďurko.

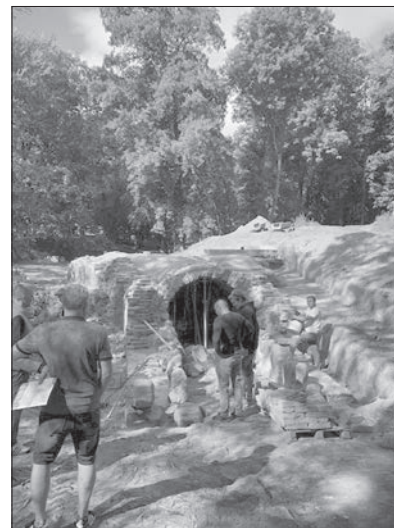
Obr. 17. Exteriér grotty po ukončení zabezpečovacích a prieskumných prác, 2022, foto: P. Ďurko.

Abb. 17. Der Außenbereich der Grotte nach dem Abschluss der Sicherungs- und Forschungsarbeiten, 2022, Foto: P. Ďurko.

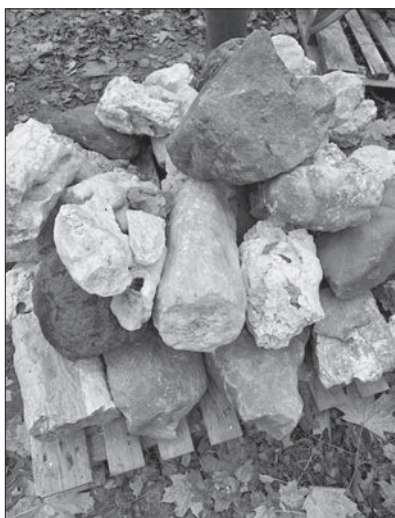
Obr. 18. Nález torza kvapľov a kamennej výzdoby grotty, 2020, foto: P. Ďurko.

Abb. 18. Die Entdeckung eines Torsos von Tropfsteinen und der Steinverzierung der Grotte, Foto: P. Ďurko.

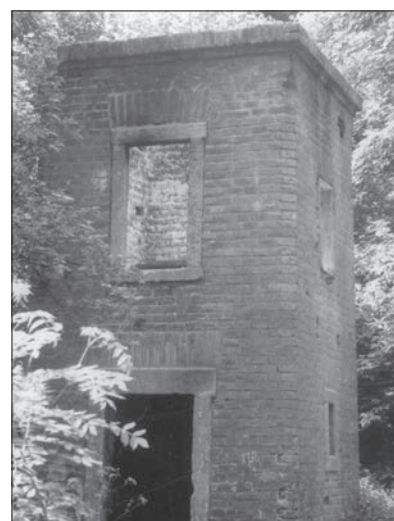
Obr. 19. Vodná veža, podľa: VAGENKNECHTOVÁ, Veronika: Voderady – park, Zámer obnovy pamiatky a program pamiatkovej úpravy, 1981, zdroj: Archív Pamiatkového úradu SR, inv. č. T4234, s. 57.

Podľa archívnych podkladov sa v parku nachádzal zavlažovací systém. Súčasťou tohto systému bol prírodný podzemný kanálik z bočného ramena rieky Gidry do cisterny, ktorá sa nachádzala vedľa vodnej veže, nazývanej aj „pustovňa“. Vo veži bola pravdepodobne kovová nádrž a čerpadlo pod názvom „Slávia“. Keďže vo Voderadoch bolo veľmi problematické už napájanie vody do grotty (spád bol len 0,03 %), predpokladáme že táto skutočnosť bola podstatná pre vybudovanie vodného systému a vodnej veže pravdepodo-

Ako podklad pre súčasný návrh obnovy poslúžili dve fotografie. Jedna z rokov 1967 a druhá z roku 1981. Pravdepodobne medzi rokmi 1981 – 89 bola vodná veža rozobratá na stavebný materiál, pričom suť umiestnili do cisterny. Lokalizáciu vodnej veže nám pomohol určiť jeden z obyvateľov Voderád. Jej existenciu v určenom mieste potvrdila sondáž, ktorou sa doložili základové konštrukcie veže v polohe pri cisterne. Na základe týchto poznatkov a fotodokumentácie bude môcť byť vodná veža komplexne obnovená. (obr.19)

Abb. 19. Der Wasserturm, nach: VAB GENKNECHTOVÁ, Veronika: Voderady – park, Zámer obnovy pamiatky a program pamiatkovej úpravy, 1981, Quelle: Archiv des Denkmalamtes der Slowakischen Republik, Inv. Nr. T4234, S. 57.

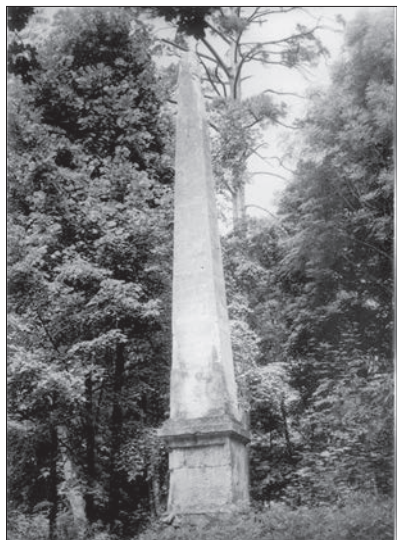
Obr. 20. Obelisk, podľa: VAGENK-NECHTOVÁ, Veronika: *Voderady – park, Zámer obnovy pamiatky a program pamiatkovej úpravy, 1981*, zdroj: Archív Pamiatkového úradu SR, inv. č. T4234, s. 55.

komplexnú obnovu pamiatky. (obr.20) Predmetom pripravovaného pokračovania obnovy budú ešte prvky akvaduktu, brehovej palisády, mostíka na ostrovček, mlatových chodníkov, drobnej architektúry a filagórie.

Abb. 20. Der Obelisk, nach: VAGEN2 KNECHTOVÁ, Veronika: Voderady – park, Zámer obnovy pamiatky a program pamiatkovej úpravy, 1981, Quelle: Archiv des Denkmalamtes der Slowakischen Republik, Inv. Nr. T4234, S. 55.

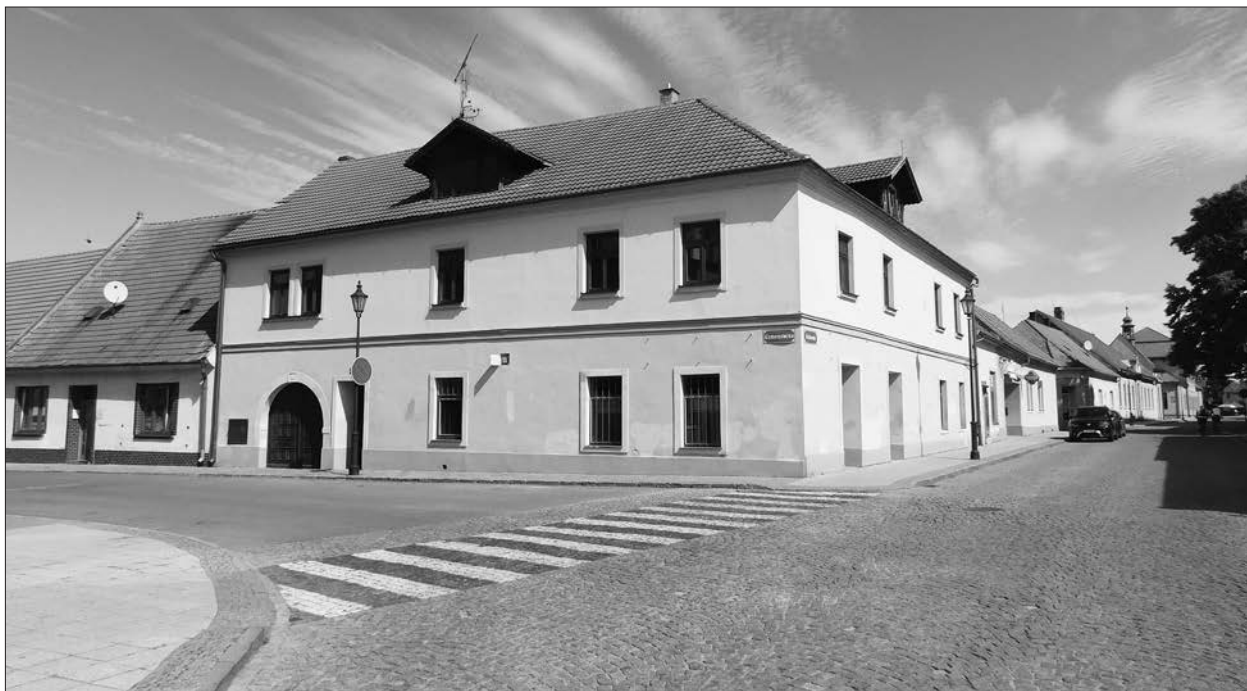
Obr. 2. Pohľad na juhozápadnú časť domu

výčap, prístupný priamo z Kráľovskej ulice.<sup>8</sup>(obr.2) Jediným zachovaným prvkom staršieho vybavenia hlavných priečelí, ktorý zostal na pôvodnom mieste (okrem samotných výrezov väčšiny okenných otvorov), je kamenný portál do prejazdu v ľavej časti západnej fasády, orientovaný do Komenského ulice. Jeho pilierové bočnice s obdĺžnikovými hlavicami nesú polkruhový oblúk s vrcholovým klenákom, vyplneným vypuklým diamantom, ktorý pôvodne zdobil aj bočné hlavice, pri obnove domu zosekané spolu s lištovým okrajom celej obruby.(obr.3) Tento portál mohol vzniknúť okolo polovice 70. rokov 17. stor., najmä podľa rovnakého kamenného vstupu do prejazdu na západnom priečelí objektu č. 31 na Potočnej ulici (Taynayovský dom), ktorý nesie na lištovom okraji diamantového vrcholového klenáku dátum 1675.<sup>9</sup>
