Krajský pamiatkový úrad Trnava

*Pamiatky Trnavy  
a Trnavského kraja  
25*

Zborník zo seminára  
konaného dňa 15. 12. 2022

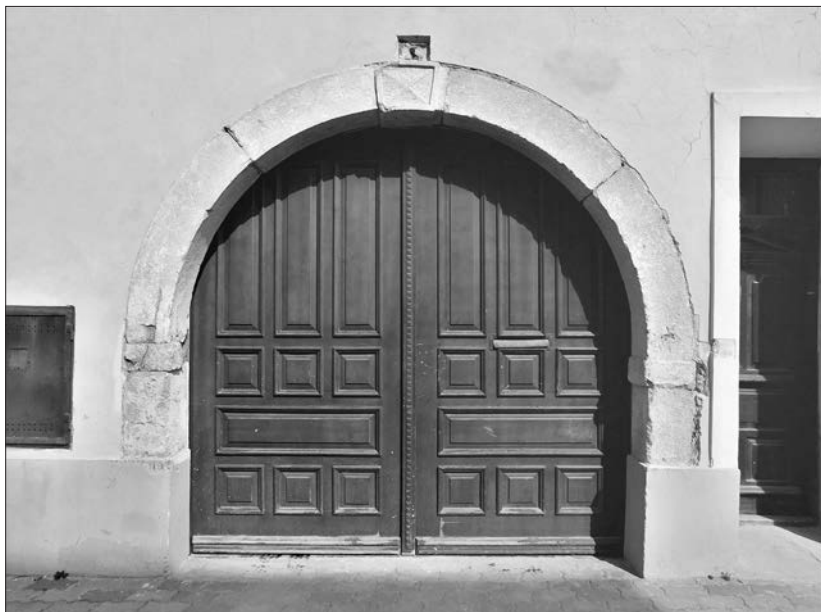
Obr. 3. Portál do prejazdu na západnom priečelí z Komenského ulice.

výčap, prístupný priamo z Kráľovskej ulice.<sup>8</sup>(obr.2) Jediným zachovaným prvkom staršieho vybavenia hlavných priečelí, ktorý zostal na pôvodnom mieste (okrem samotných výrezov väčšiny okenných otvorov), je kamenný portál do prejazdu v ľavej časti západnej fasády, orientovaný do Komenského ulice. Jeho pilierové bočnice s obdĺžnikovými hlavicami nesú polkruhový oblúk s vrcholovým klenákom, vyplneným vypuklým diamantom, ktorý pôvodne zdobil aj bočné hlavice, pri obnove domu zosekané spolu s lištovým okrajom celej obruby.(obr.3) Tento portál mohol vzniknúť okolo polovice 70. rokov 17. stor., najmä podľa rovnakého kamenného vstupu do prejazdu na západnom priečelí objektu č. 31 na Potočnej ulici (Taynayovský dom), ktorý nesie na lištovom okraji diamantového vrcholového klenáku dátum 1675.<sup>9</sup>

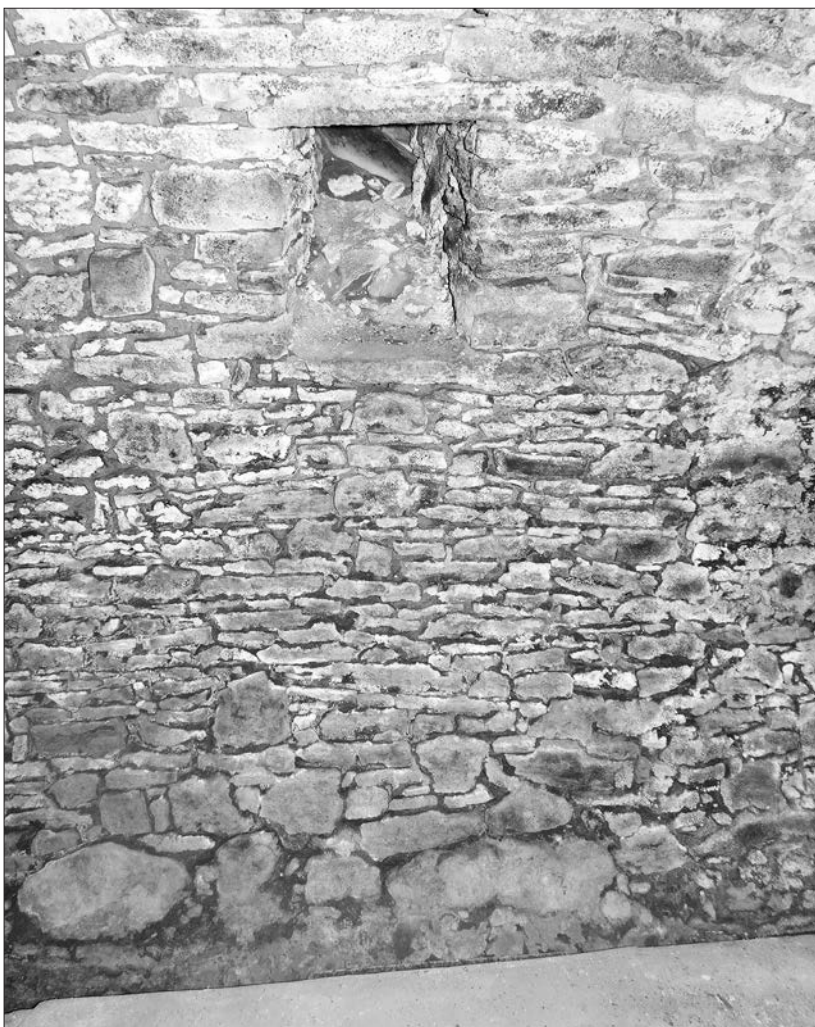
Obr. 5. Severná stena blavného priestoru pivnice s pôvodným vetracím otvorom.

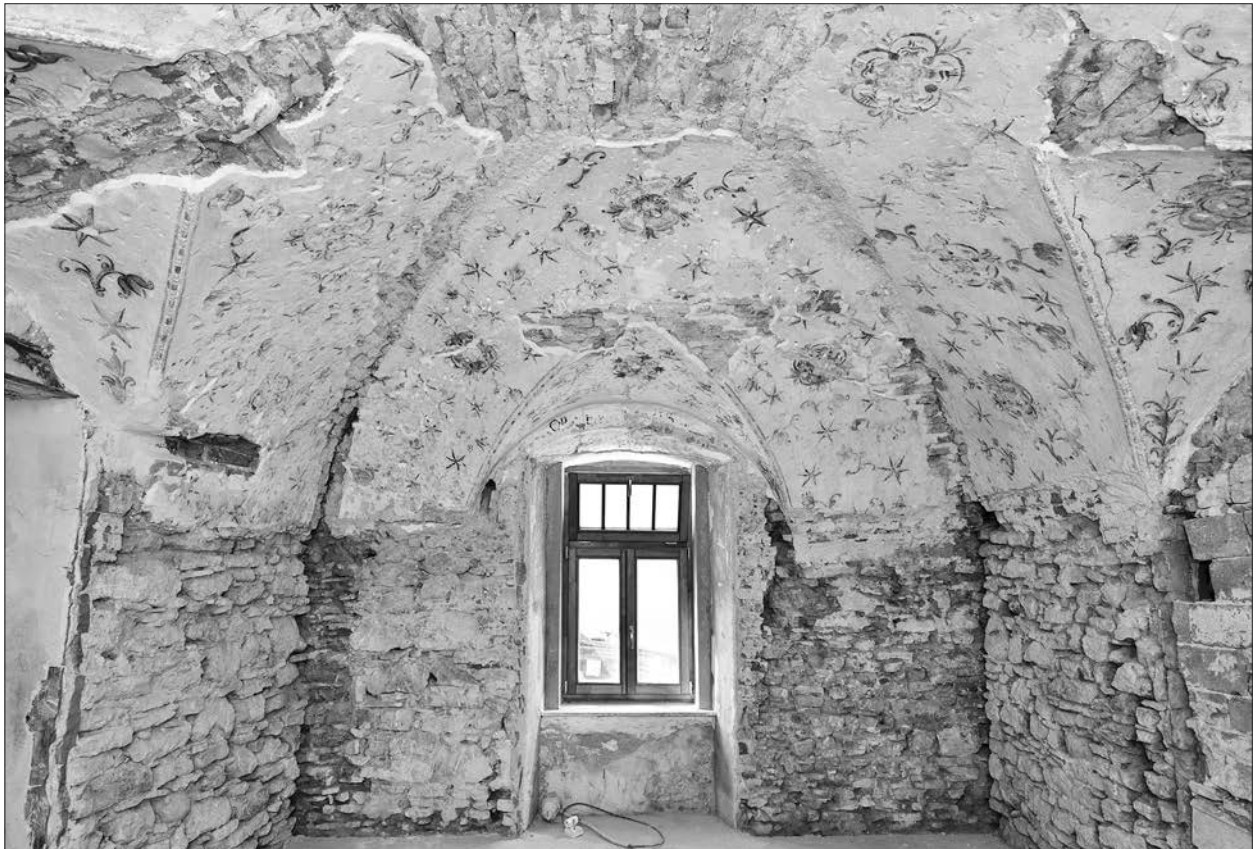
Obr. 6. Severozápadná miestnosť prízemia počas reštaurátorských prác, na čelnej západnej stene stredoveké časti muriva z tenších kameňov.

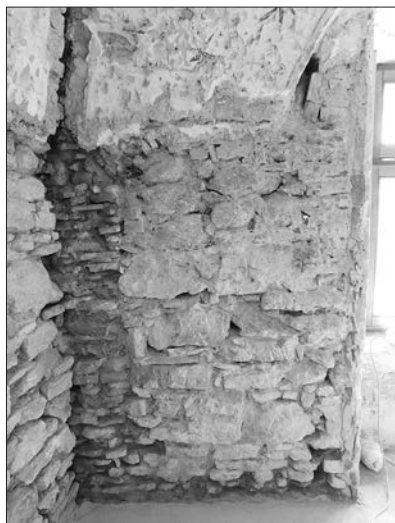
Obr. 7. Severozápadná miestnosť prízemia počas reštaurátorských prác, vľavo na čelnej stene stredoveké murivo s branou špalety a časťou segmentového záklenku neskôr zamurovaného pôvodného okna.

V oboch priestoroch sa nezačovali žiadne prvky, ktoré by mohli prispieť k bližšiemu časovému zaradeniu výstavby (napr. kamenársky opracované články), je však preukázateľný kontext charakteru muriva s mestskými stredovekými stavbami, v prvom rade s kamennými hradbami, budovanými po roku 1372, keď sa konštituovala Skalica ako slobodné kráľovské mesto. Porovnateľné je použitie lomových kameňov odlišných veľkostí a spôsob ich ukladania, pri ktorom sú väčšie kamene pravidelne vyrovnané riadkami tenších plochých kamenných platní, typických v tomto prostredí.<sup>11</sup> Podobná je aj pivnica neďalekého špitála na Kráľovskej ulici, založeného pred rokom 1414 a viacero suterénov meštianskych domov, ktorých nadzemné podlažia však nie sú v stredovekej fáze známe alebo preskúmané.<sup>12</sup> V našom dome je však zachytená aj časť prízemia súčasná s pivnicou, hoci len v malom rozsahu. Je ňou západná stena miestnosti stredného traktu s korytkovou klenbou, nadväzujúca na pivnicu tým istým murivom z lomového kameňa, s prevahou plochých platní.(obr.6) Navyše sa v stene preukázala rovnako murovaná jedna špaleta a časť segmentového záklenku okna, smerujúceho do Komenského ulice, vľavo od osi dnešného okna.<sup>13</sup>(obr.7)

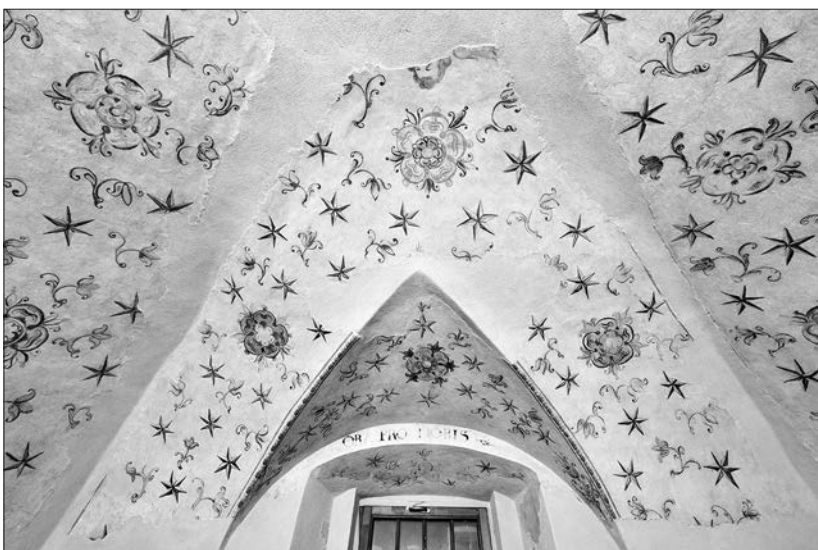
Obr. 10. Severozápadná miestnosť prízemí po reštaurovaní, časť klenby na západnej strane, pod výsečou nápis ORA PRO NOBIS, foto: P. Hrachovský.

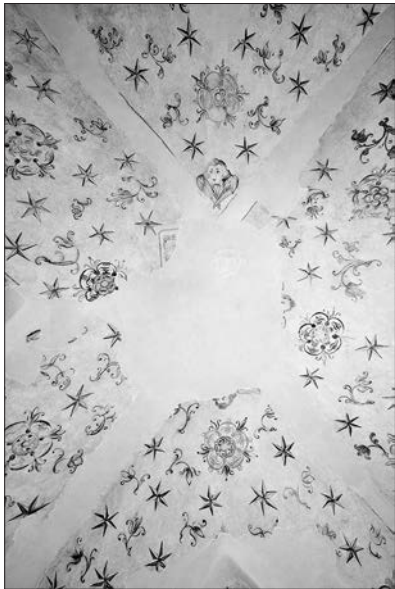
Obr. 11. Severozápadná miestnosť prízemia po reštaurovaní, stred klenby, foto: P. Hrachovský.

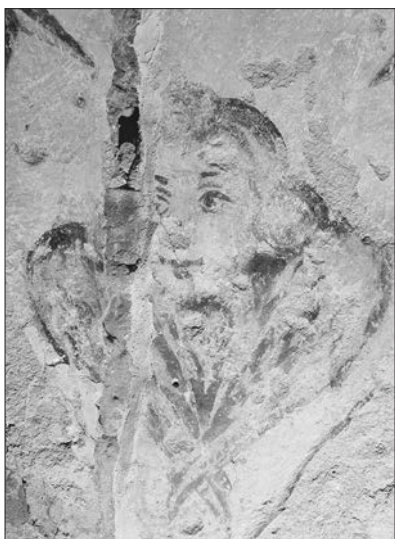
Obr. 13. Severozápadná miestnosť prízemí, anjelská okrídlená hlavička v strede klenby pred reštaurovaním.

vala len jedna s jasnými lineárnymi črtami tváre, živým pohľadom očí, chumáčom kučeravých svetlých vlasov nad čelom a na ušiach, asi s bobulovým príveskom a šatkou na krku a s dopredu prekríženými krídelkami. (obr.13,14)

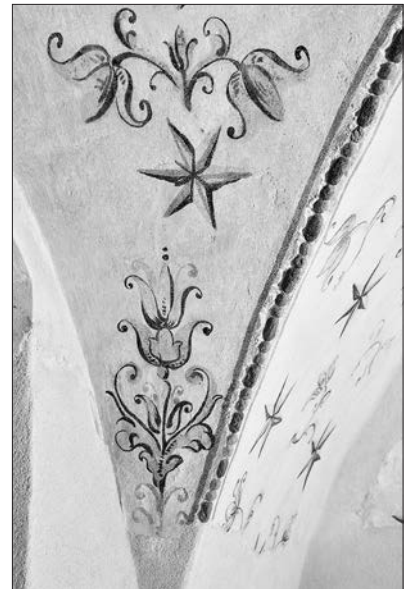
Obr. 12. Severozápadná miestnosť prízemí po reštaurovaní, detail maľovanej výzdoby a štukového rámu klenbovej výseče, foto: P. Hrachovský.

väčšie a zložitejšie päťlúpeňové rozety, jedna v strede každej lunety, tri pri oboch kratších stranách a päť pri dlhších. Aj ony majú zdôraznenú plasticitu rozdielnou intenzitou tónu i šrafovaním a hoci sú rovnakého typu, každá je vo farebnej skladbe i v detailoch riešená individuálne. Podobne mali viacero obmien pri dolných kútoch klenby jednotlivé viacfarebné vzpriamené kvety, zložitejšie navrstvené z ľaliovitých tvarov, úponiek a lístkov. (obr.12)

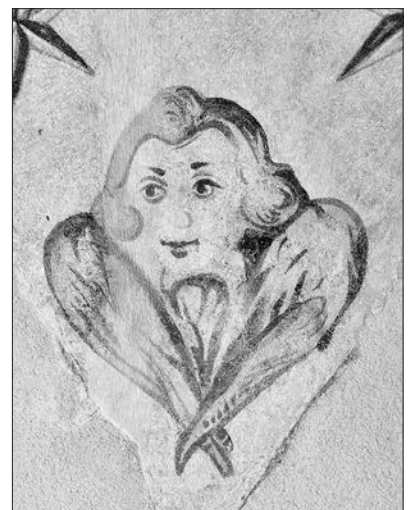
Obr. 14. Severozápadná miestnosť prízemí, anjelská okrídlená hlavička v strede klenby po reštaurovaní, foto: P. Hrachovský.

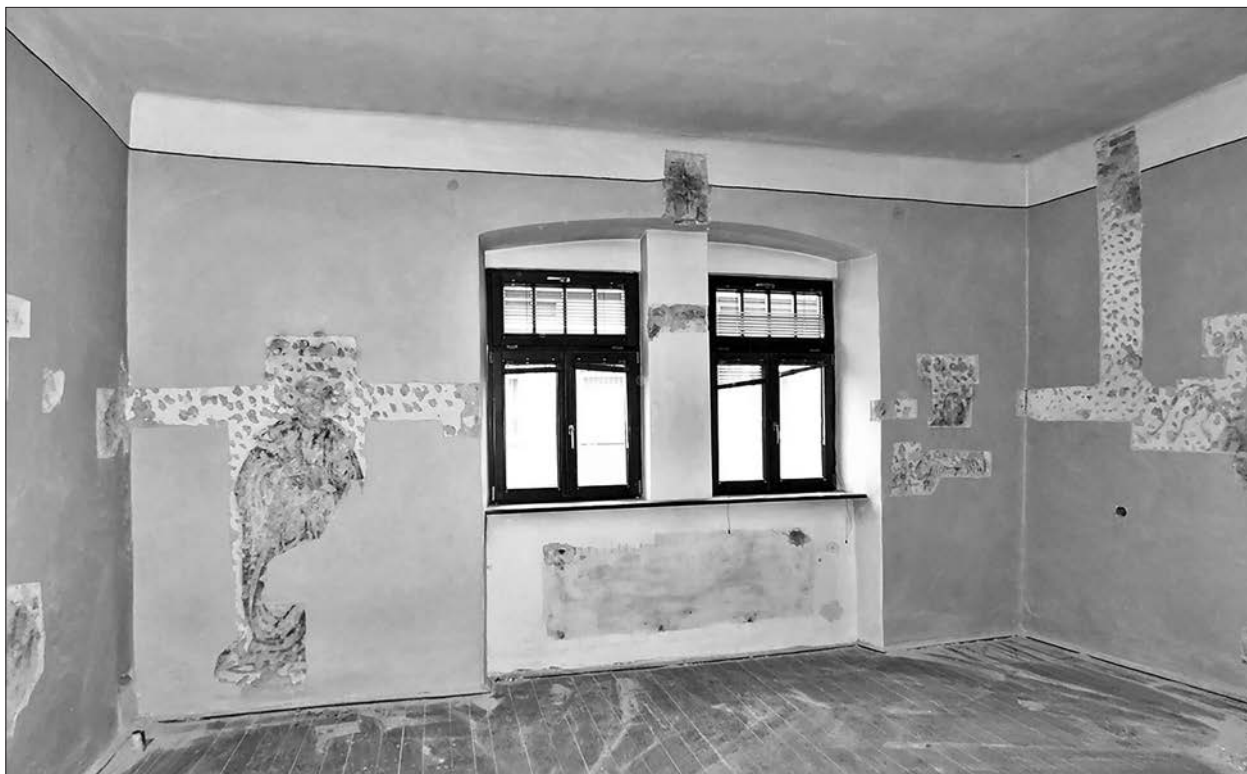
Obr. 15. Miestnosť poschodia nad prejazdom počas výskumu, pohľad západným smerom.

Týkala sa v prvom rade rozšírenia domu, a to o prejazd z Komenského ulice do dvora s už spomínaným kamenným portálom a o nadstavbu celého poschodia, opakujúceho dispozíciu prízemí vrátane rozsahu prejazdu. Všetky priestory uzavierali rovné drevené stropy okrem stredného na západnej strane – nad miestnosťou s maľovanou klenbou – ktorej konštrukcia sa možno na poschodí zopakovala.<sup>24</sup> Táto jediná zaklenutá miestnosť poschodia mala zrejme vďaka klenbe istú ochrannú funkciu, ktorú evokuje jej susedstvo a prepojenie s veľkou miestnosťou nad prejazdom, obsahujúcou figurálne maľby nepochybne zvláštneho významu. (obr.15)

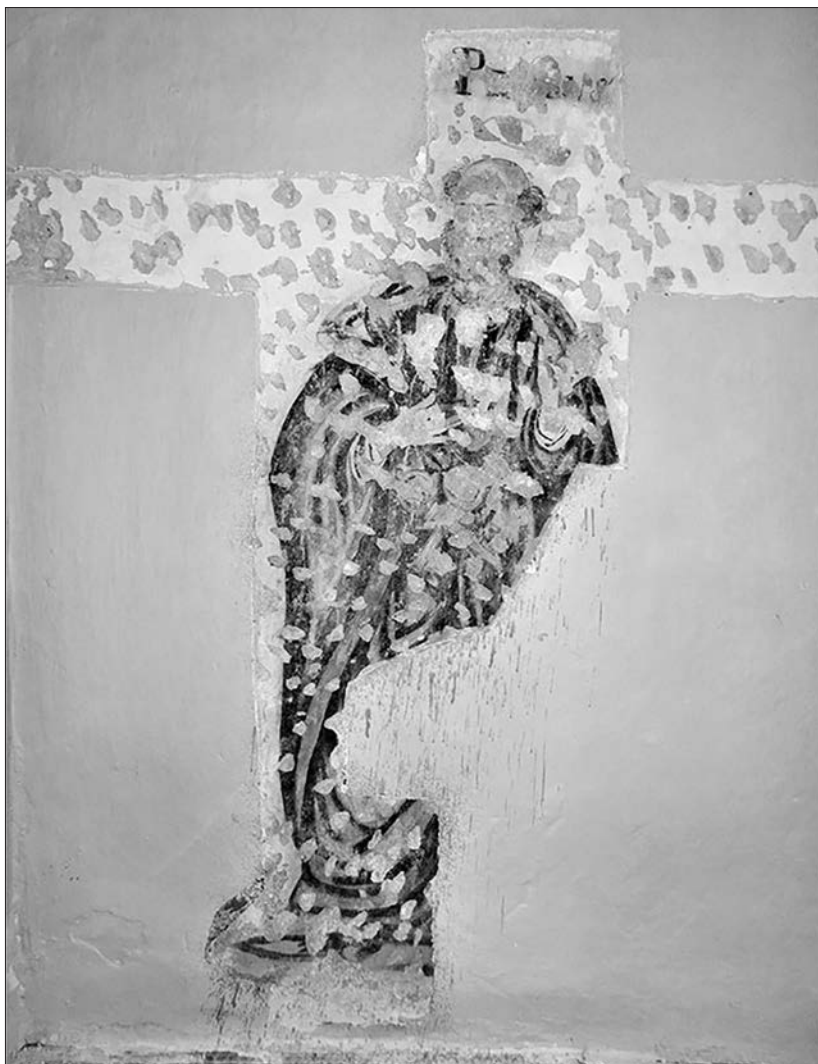
Obr. 16. Miestnosť poschodia nad prejazdom počas výskumu, vľavo od okna na západnej stene čiastočne odkrytá postava sv. Petra s nápisom S. PETRVS.

má nad hlavou malú oválnu lineárnu svätožiaru a označujúci nápis v novovekej kapitále. Dve mužské postavy sú umiestnené na západnej stene po stranách dnešného nepôvodného združeného okna, vľavo sv. Peter (S. PETRVS), pridržajúci pred sebou v pravej ruke dva prekrížené kľúče (obr.16 – 18) a vpravo sv. Pavol (S. PAVLVS), s pravou rukou na rukoväti nadol smerujúceho meča. (obr.19,20)

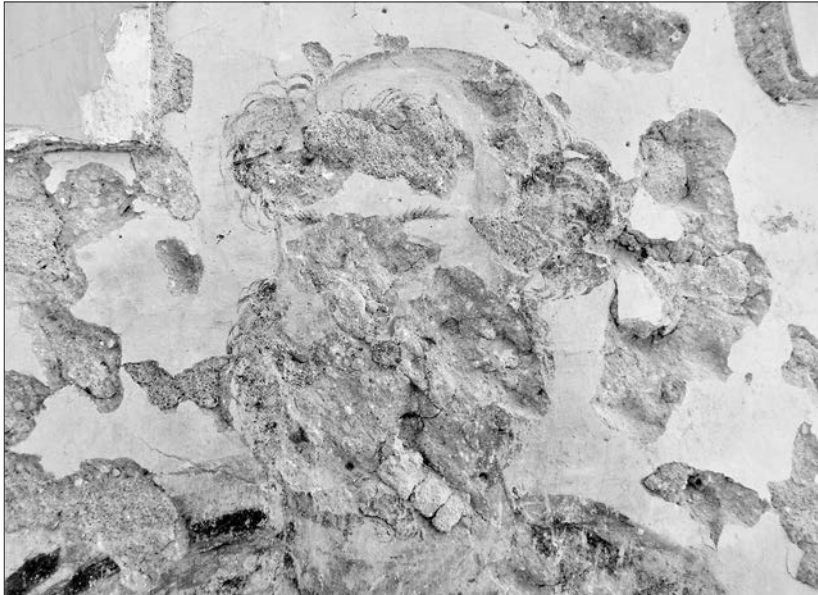
Obr. 17. Miestnosť poschodia nad prejazdom počas výskumu, detail hlavy sv. Petra.

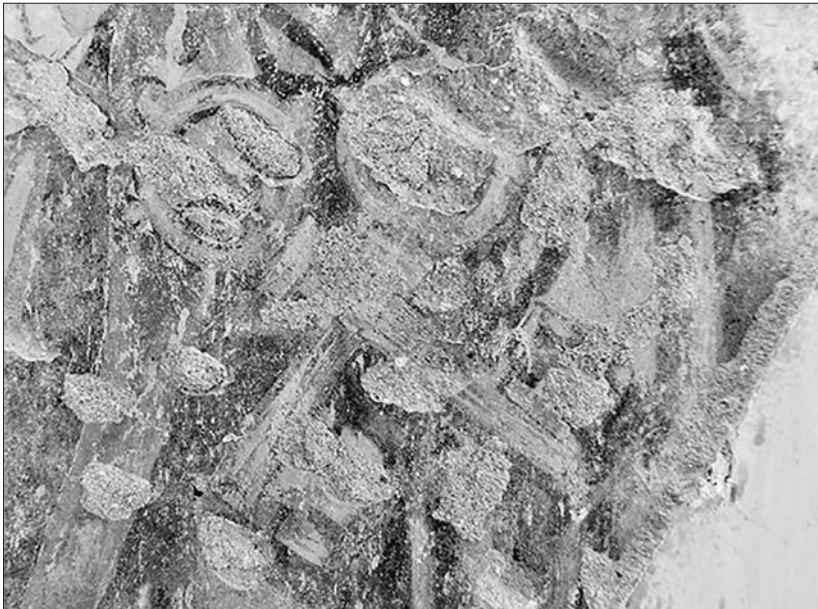
Obr. 18. Miestnosť poschodia nad prejazdom počas výskumu, detail prekrížených kľúčov sv. Petra.

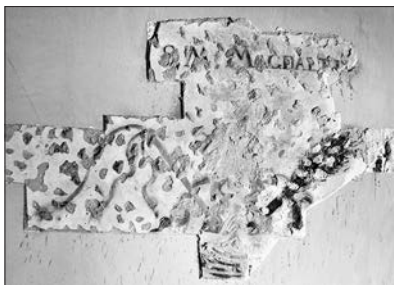
Obr. 22. Miestnosť poschodia nad prejazdom počas výskumu, na severnej stene čiastočne odkrytá horná časť postavy sv. Márie Magdalény, v jej rukách vľavo bičik, vpravo mečla, nad hlavou nápis S. MARIA MAGDALENA.

Na bočných stenách sú v ich blízkosti proti sebe postavené dve ženské postavy, na južnej stene sv. Katarína (S. CATHARINA) s martýrskou palmovou ratoľstou a pravdepodobne s atribútom kola v dolnej časti (obr.21), na severnej sv. Mária Magdaléna (S. M. MAGDALENA) so zopätými rukami v modlitebnom geste, spoza ktorých šikmo vybiehajú atribúty jej pokánia, bičík a metla. (obr.22,23)

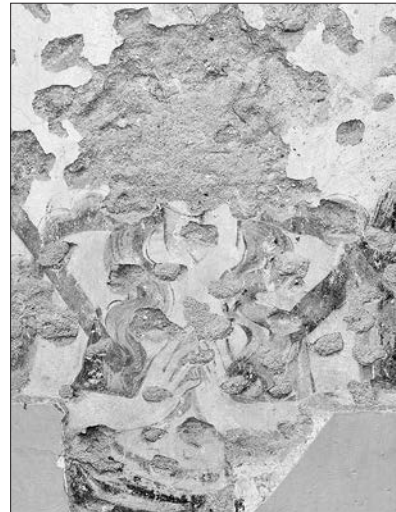
Obr. 23. Miestnosť poschodia nad prejazdom počas výskumu, detail postavy sv. Márie Magdalény so zopätými rukami, z hlavy zachovaná iba časť brady, krk a spadajúce zvlnené vlasy.

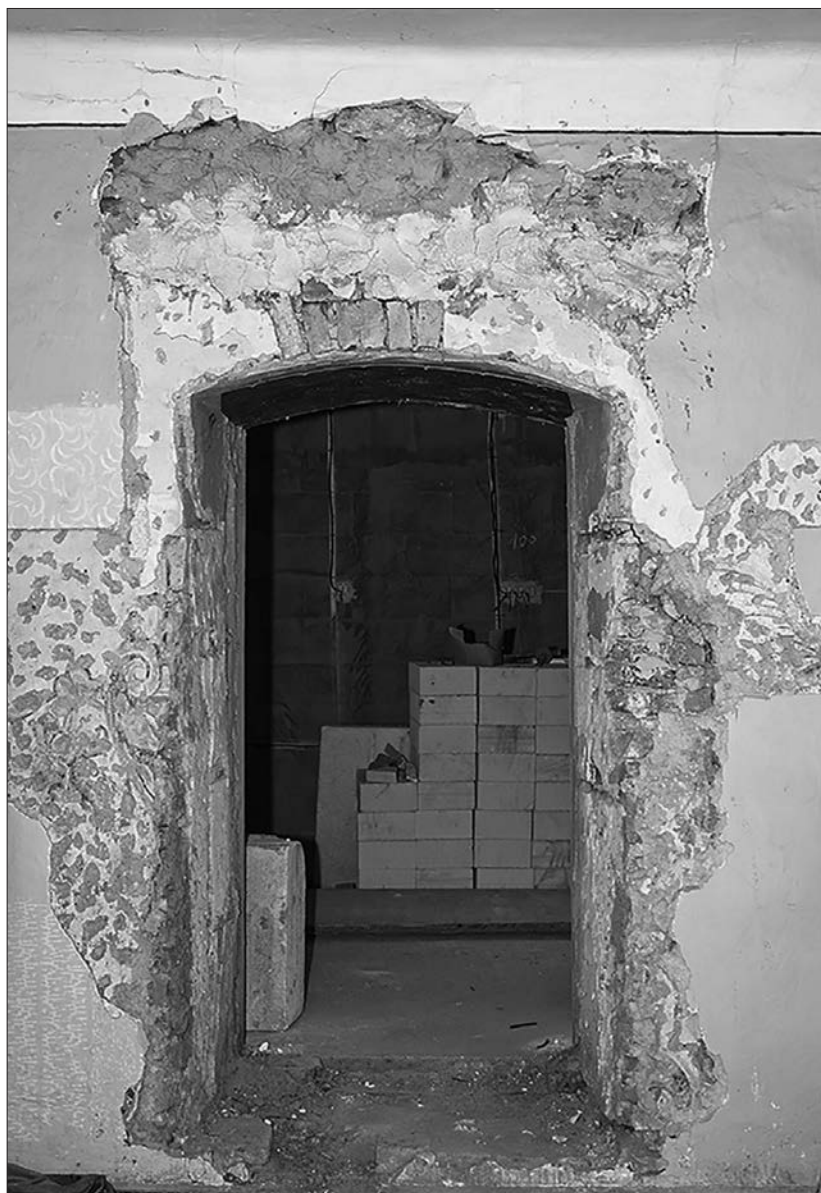
Obr. 24. Miestnosť poschodia nad prejazdom počas výskumu, vchod do susednej miestnosti v južnej stene.

nutej príľahlej miestnosti a neskôr ho výrazne zmenili prevýšením do segmentového oblúku a čiastočným rozšírením výrezu, preto nepoznáme ani jeho celú pôvodnú formu a z maľby iba fragmenty po bokoch dnešného otvoru. (obr.24,25)

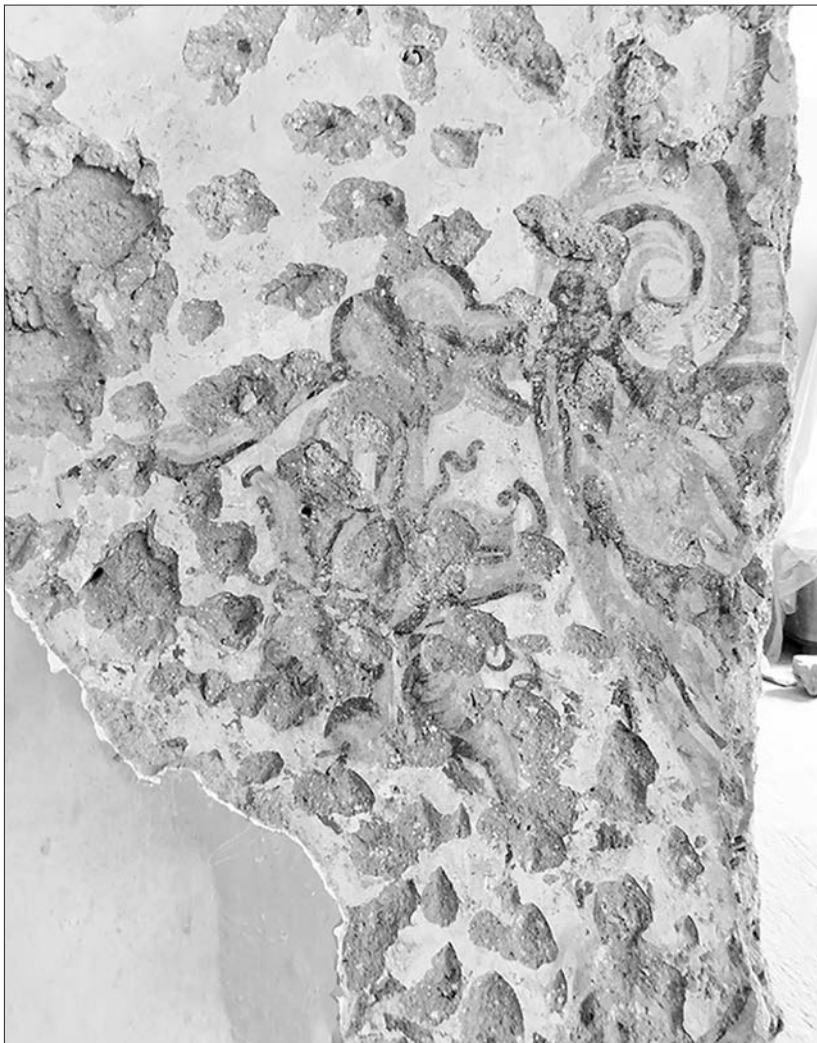
Obr. 25. Miestnosť poschodia nad prejazdom počas výskumu, detail maľovanej výzdoby vchodu v južnej stene.

V súčasnom stave je v sonde na ľavej strane sčasti rozoznateľná eso-vito prehnutá vztýčená volúta, iluzívne plasticky modelovaná v odstupňovaných sivých odtieňoch a vedľa nej v rovnakej farebnosti ovocný trs s vybiehajúcimi stočenými úponkami, zavesený na mašli s rozviatymi koncami. Podľa pozostatkov siahali veľké volúty až po úroveň prahu, vyššie z nich vystupovali vertikálne linky, ale celé horné maľované ohra-ničenie vstupu zostalo úplne neznáme.

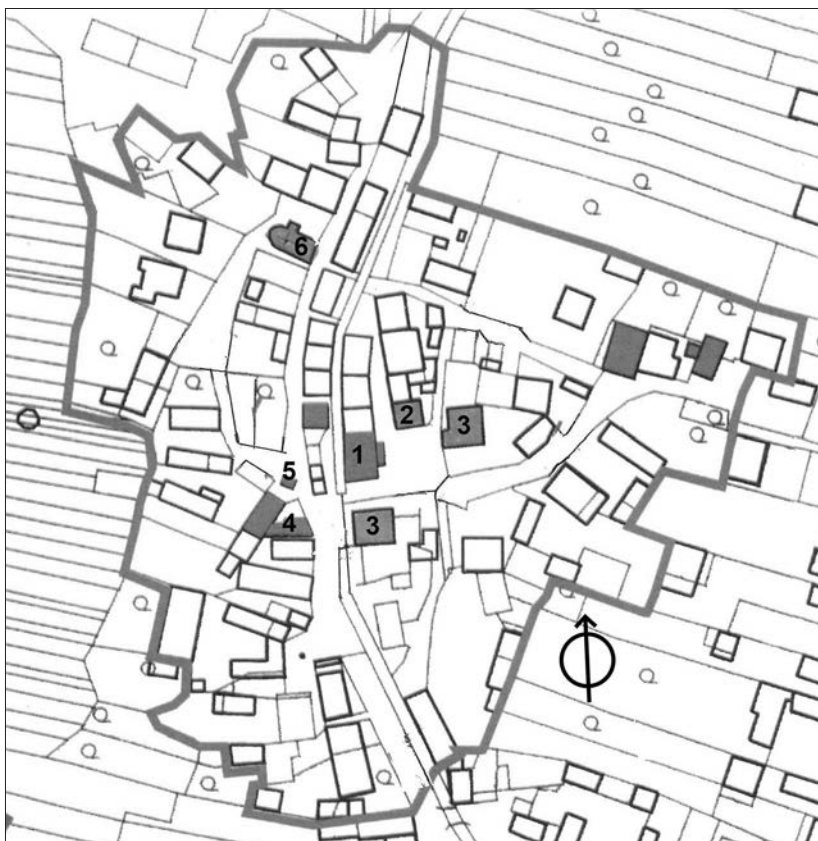
Obr. 1. Rozsah Pamiatkovej zóny Sobotište – Habánsky dvor na katastrálnej mape z roku 2008.

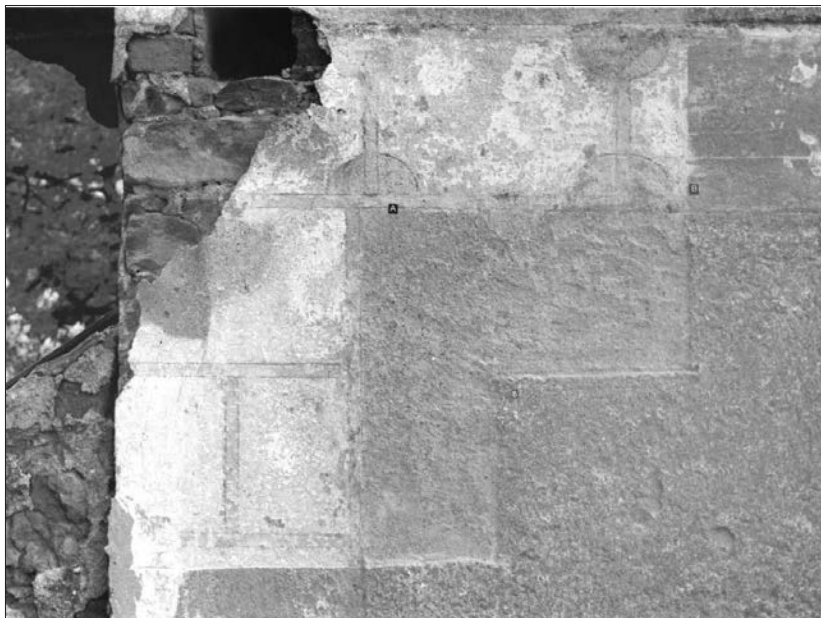
Obr. 6. Nález pôvodnej neskororenesančnej výzdoby na juhozápadnom nároží. Prevzaté z: Zisťovací reštaurátorský prieskum – omietková a štuková výzdoba fasády, Habánsky mlyn v Sobotišti, Pavol Čambál, (spolupráca Jaroslava Žuffová), 1999, zdroj: archív Krajského pamiatkového úradu Trnava.

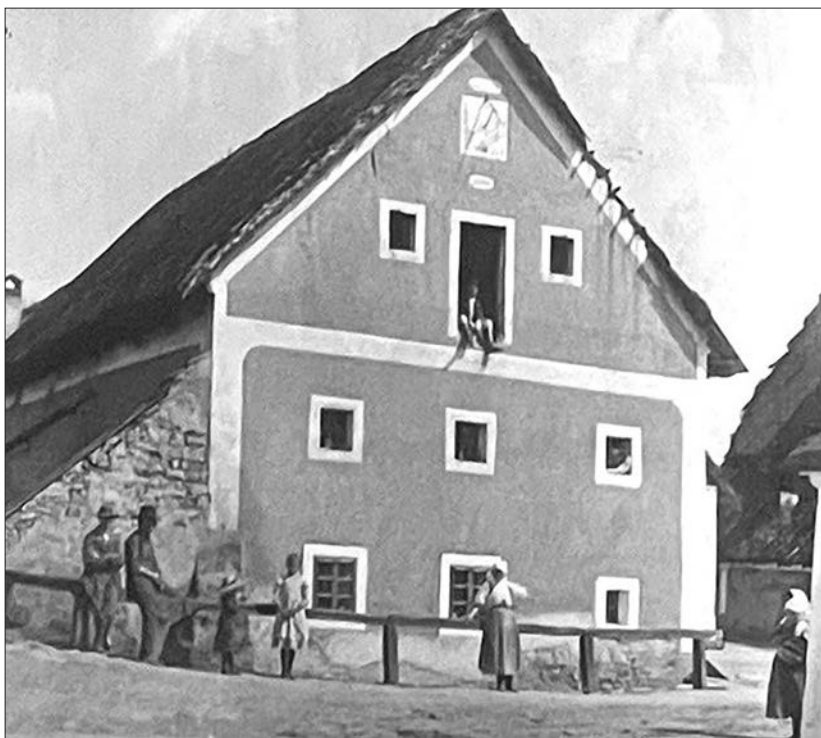
Obr. 7. Južná fasáda mlyna, 1913. Prevzaté z: Habánsky mlyn v Sobotišti, Program pamiatkových úprav – aktualizácia, Gabriela Habáňová, 1986, zdroj: archív Pamiatkového úradu Slovenskej republiky.

Mladšia omietková vrstva si v podstate zachovala koncepciu pôvodnej etapy, avšak v zjednodušenej podobe. Túto mladšiu vrstvu najzreteľnejšie dokumentuje čiernobiela fotografia zo zač.20.storočia. Tvorila ju pasívna plocha s hrubozrnou v hmote farebnou omietkou okrovej farebnosti s hladkými bielymi pásmi bez členenia, v rovnakej šírke akú mali pôvodné renesančné olemovania. Ide o typickú úpravu fasád realizovanú od 18. do začiatku 20.stor. vo vidieckom prostredí. Ciferník slnečných hodín a kartuša nad ním pochádzajúce z prvej etapy zostali neprekrývané, do kartuše z prvej etapy bol domalovaný rok 1739 viažuci sa k tejto mladšej etape. (obr.7)

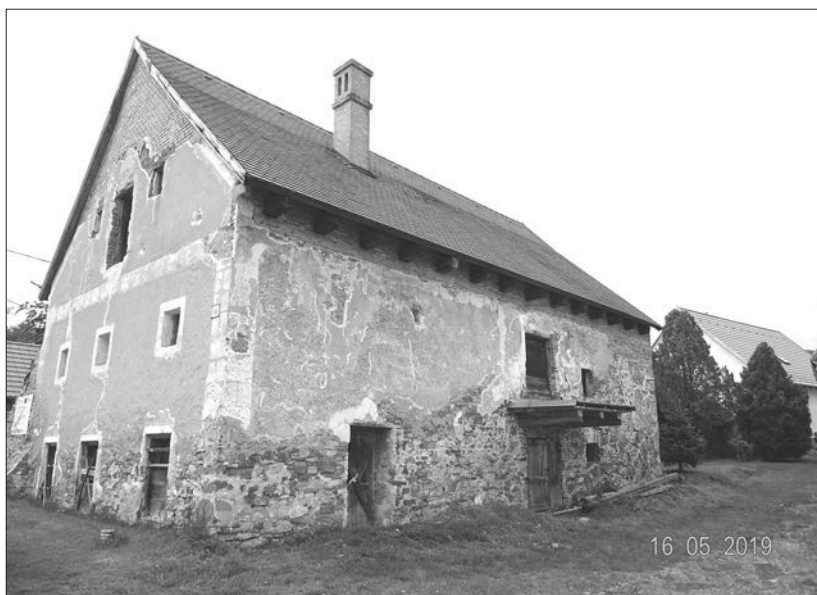
Obr. 8. Juhovýchodná časť mlyna pred obnovou, 2019, foto: E. Šabíková.

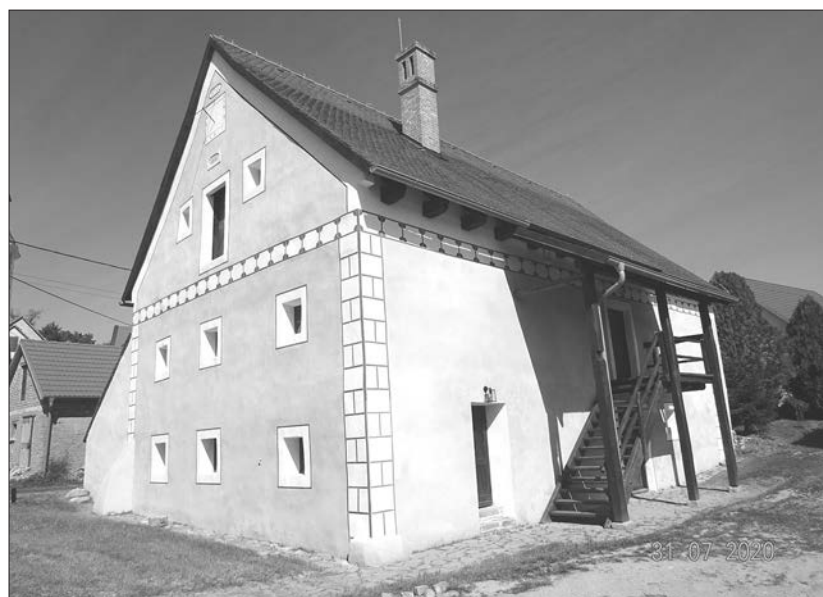
Obr. 9. Juhovýchodná časť mlyna po obnove, 2020, foto: E. Šabíková.

so slnečnými hodinami a kartušou nad nimi. Na kartuši z tejto prvej etapy je uvedené namiesto pôvodného (nezisteného), mladšie vročenie –1739. Súčasťou výzdoby sa stala i kartuša pod slnečnými hodinami s uvedeným rokom 1816, pochádzajúca z mladšej etapy. (obr.9,10)

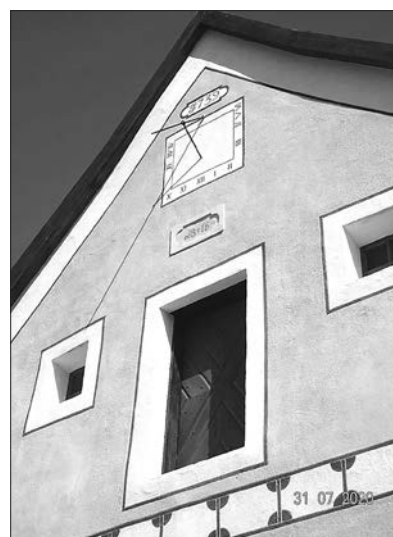
Obr. 10. Južná štítová fasáda so slnečnými hodinami, vročeniami a detailom kordónovej rímasy po obnove, 2020, foto: E. Šabíková.

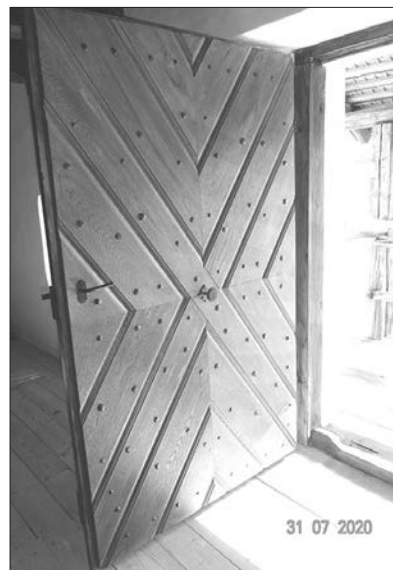
Obr. 11. Vstupné dvere do mlynice po obnove, 2020, foto: E. Šabíková

vané slohové pevné drevené orámovania. Tieto pôvodné drevené súčasti otvorov boli odborne ošetrované a ponechané na mieste, prípadné chýbajúce časti sa doplnili. Nové okná a dvere boli vyhotovené náznakovou rekonštrukciou v drevenom materiáli podľa zachovanej fotodokumentácie a analógií z prostredia habánskeho dvora. (obr.11)

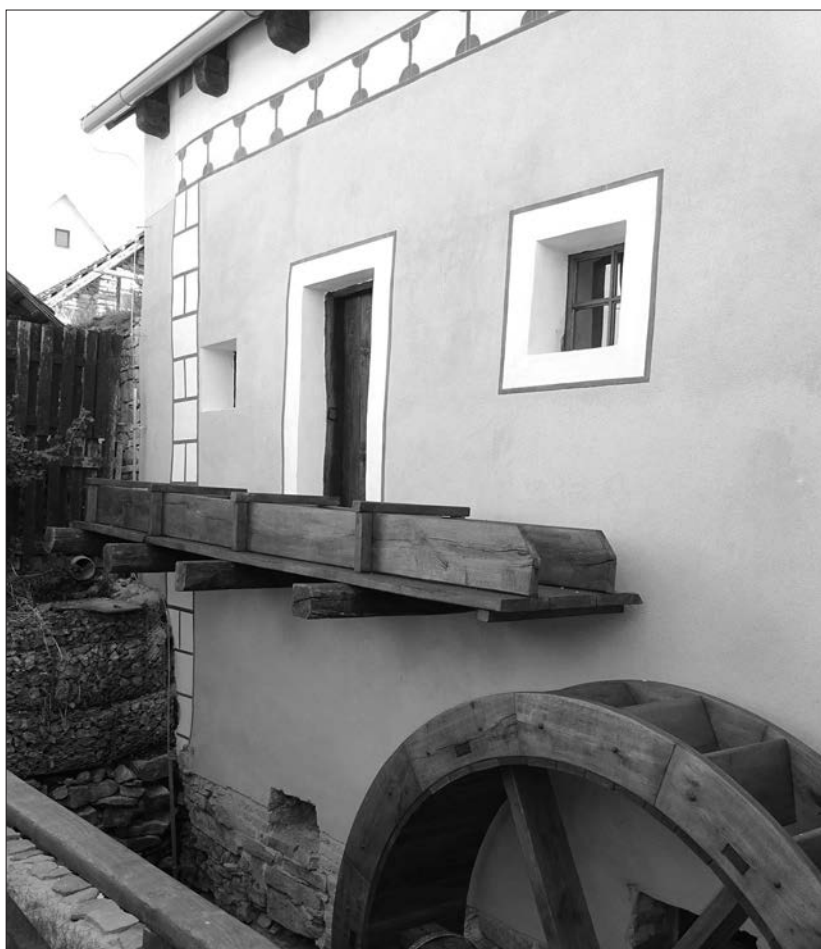
Obr. 13. Severná časť západnej návodnej strany s vodným kolesom a so žlabom privádzajúcim pôvodne vodu na koleso po obnove, 2020, foto: E. Šabíková.
