Najnovšie poznatky
z výskumov stredovekých pamiatok
na Gotickej ceste III

Zborník Gotická cesta 3/2018

Zborník príspevkov z 3. ročníka konferencie
Najnovšie poznatky z výskumov stredovekých pamiatok na Gotickej ceste
konanej 30. a 31. augusta 2018 v Rožňave

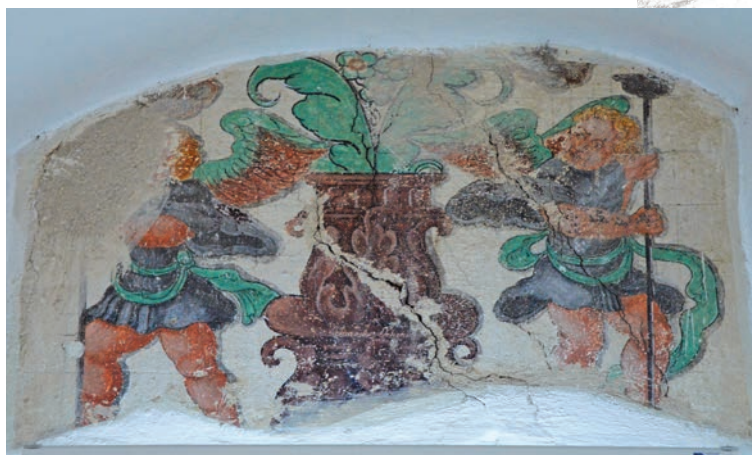
17. Banská Štiavnica, Starý zámok, tzo. rytierska sieň. Nástenné malby s rastlinným motívom a dvojicou putti. Foto: T. Kowalski, 2013.

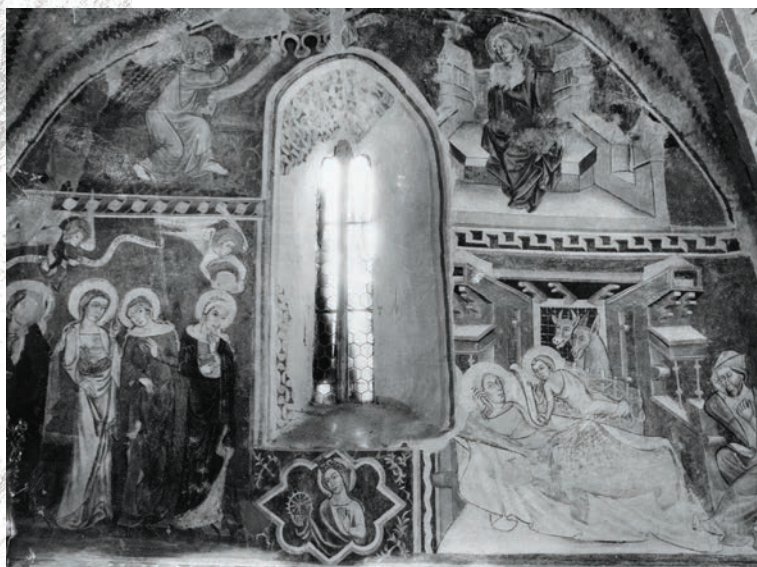
18. Čerín (okr. Banská Bystrica), r. k. Kostol sv. Martina, celkový pohľad na južnú stenu presbytéria po reštaurovaní (Peter J. Kern).
Foto: F. Illek a A. Paul, 1937. Archív PÚ SR.

spravených sond môže sa približne odhadnúť veľkosť plochy, kde pod omietkou sú zachované maľby. V presbytáre na severnom múre, na východnom múre a ďalej na čiastke sklepenia boli odkryté, očistené a konzervované fresky rázu dekoratívneho a figuratívneho. Je to výjav Posledného súdu, Kalvária, a znaky evanjelistov na sklepeniach. Prácu vykonal Kern odstránením vrstvy vápenného náteru, potom maľba bola konzervačnými prostriedkami umytá a na niektorých miestach lokálna farba retušovaná. Vypadané miesta boli zaplombované s miešaniou malty a starej sadry a tieto plochy neutrálne tónované. [...] Plocha konzervovaných fresiek robí aj so sondami okružhle 100 m², t. j. asi polovicu presbytára, čo pri cene 240 Kč za 1 m² značí približne 24 000 Kč za celú hotovú prácu. Prevedenie prác zodpovedá požiadavkám umeleckým a ochrany pamiatok, navrhuje sa prácu prijať a na jej účet vyplatiť celú čiastku Kč 24 000. Komisia konštatovala, že odkrývanie malieb je veľmi ťažké, konzervácii sa venovala všetka pečlivosť a výsledky sú veľmi uspokojujúce.⁷⁵ Čerínska akcia pokračovala v ďalších sezónach 1930 a 1931, pričom Kern odkryl a reštauroval nástenné maľby presbytéria v celom rozsahu.⁷⁶ (Obr. 18, 19)

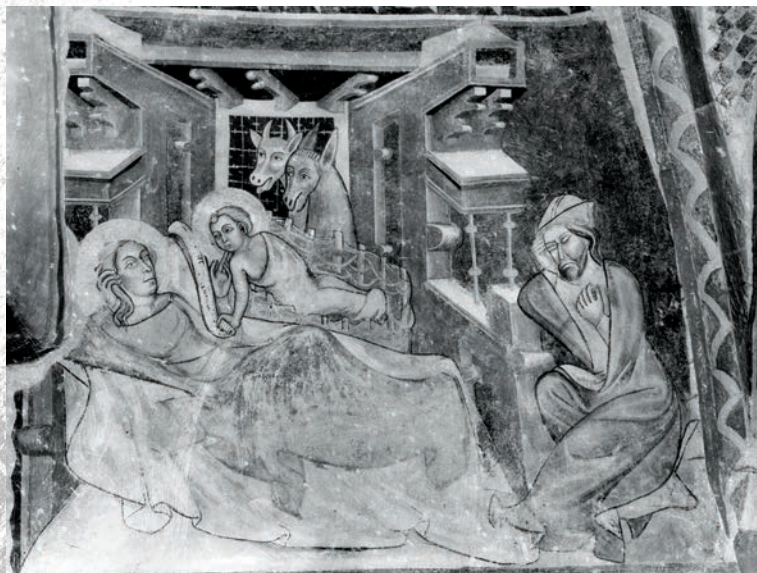
19. Čerín (okr. Banská Bystrica), r. k. Kostol sv. Martina, južná stena presbytéria. Detail z výjavu Narodenie Krista.
Foto: F. Illek a A. Paul, 1937. Archív PÚ SR.

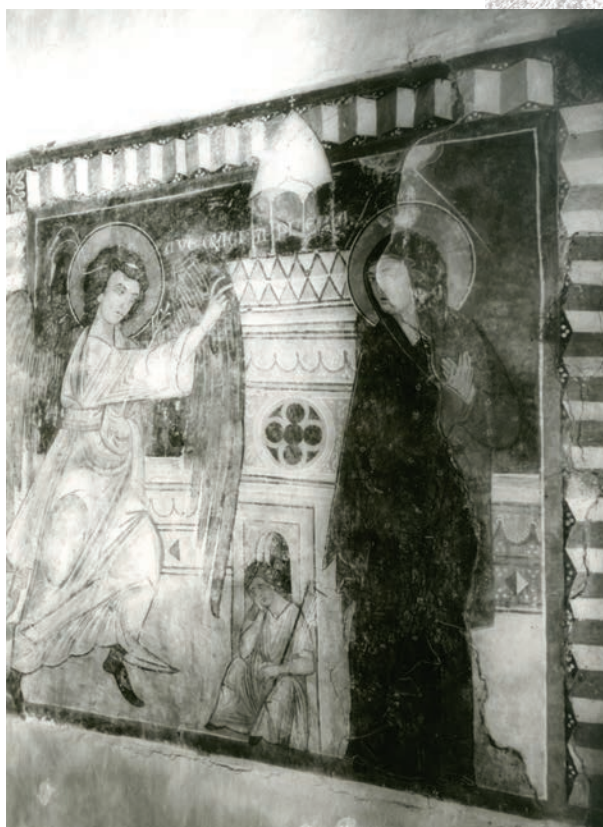
21. Dravce (okr. Levoča), r. k. Kostol sv. Alžbety. Nástenná maľba na východnej stene presbytéria, výjav Zvestovania Panne Márii, stav po reštaurovaní 1928 – 1929 (Elemír Kőszeghy). Foto: R. Kedro. Archív PÚ SR, 1957.

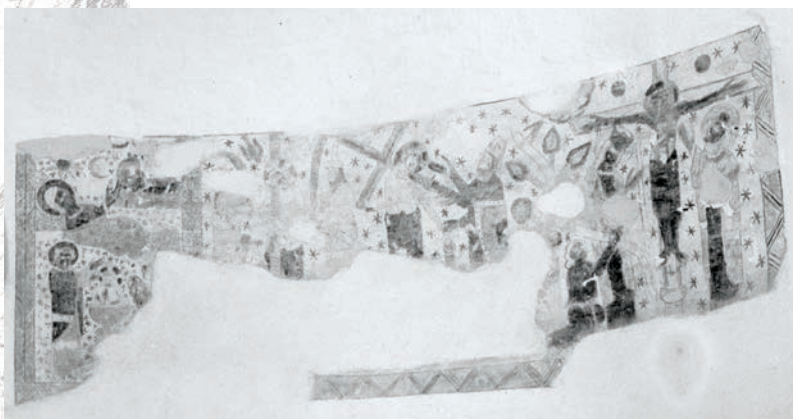
22. Dechtice (okr. Trnava), r. k. Kostol Všetkých svätých (rotunda). Nástenná maľba v lodi s výjavmi kristologického cyklu, stav z obdobia rokov 1934 – 1961. Foto: A. Jursa. Archív PÚ SR, 1958.

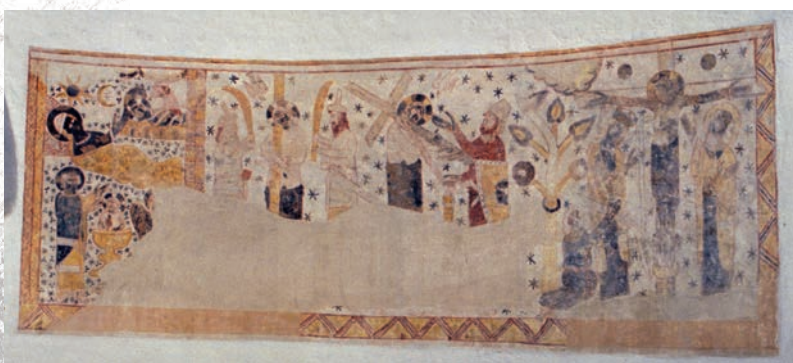
23. Dechtice (okr. Trnava), r. k. Kostol Všetkých svätých (rotunda). Nástenná maľba v lodi s výjavmi kristologického cyklu. Foto: V. Faragula. Archív PÚ SR, 1992.

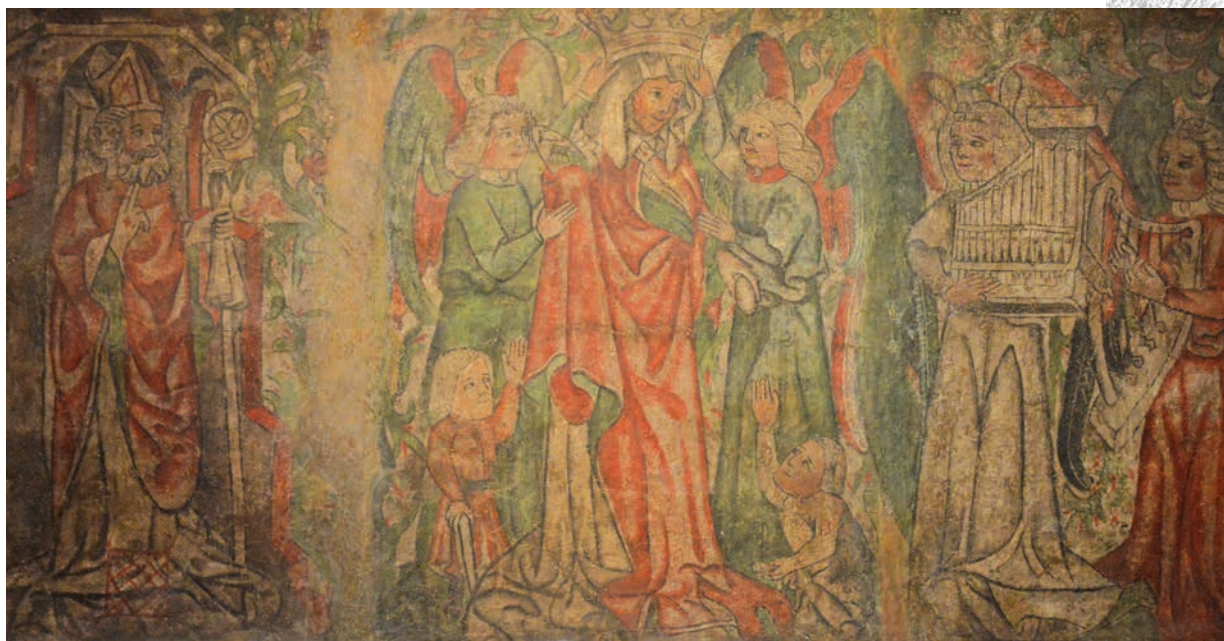
24. Zvolen, transfery z tzv. starej fary, časť cyklu s postavou svätca (sv. Mikuláš?) a výjavom Oslávania sv. Alžbety Uhorskej. Slovenská národná galéria, depozit r. k. farnosti Zvolen-mesto. Foto: T. Kowalski, 2020.

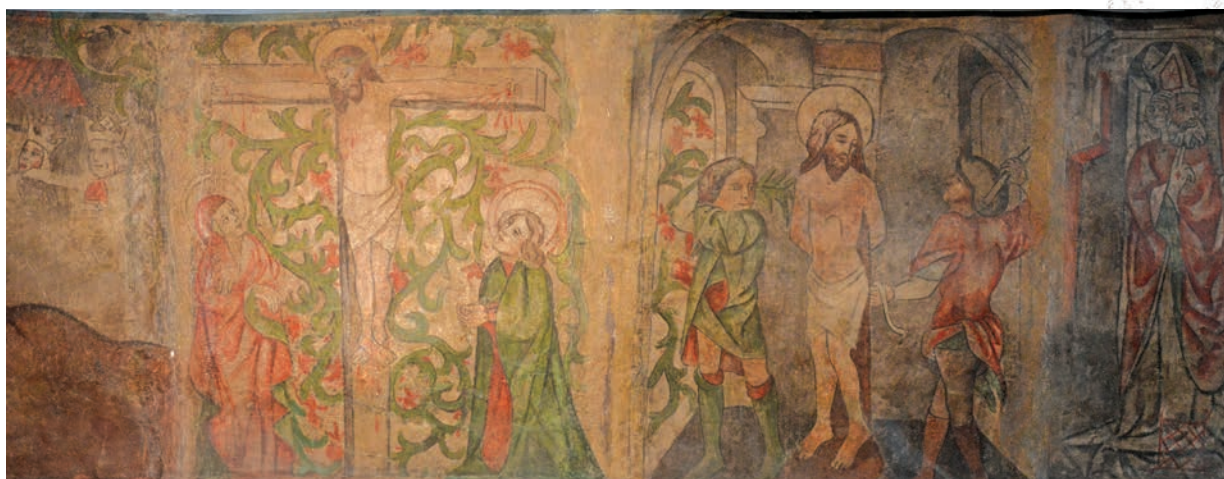
25. Zvolen, transfery z tzv. starej fary, časť kristologického cyklu s výjavom Ukrižovania a Bičovania. Slovenská národná galéria, depozit r. k. farnosti Zvolen-mesto. Foto: T. Kowalski, 2020.

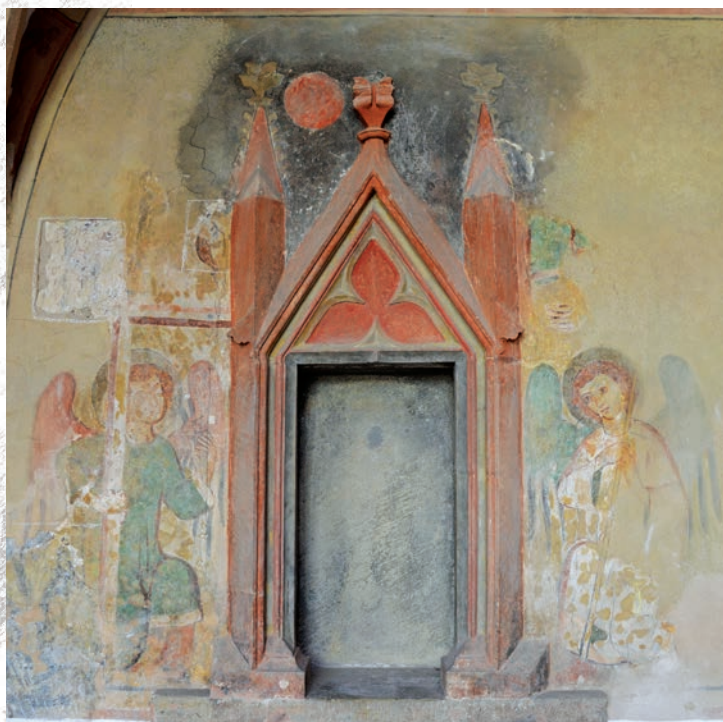
►
26. Levoča,
kláštor
minoritov,
križová chodba.
Kamenné
pastofórium
obklopené
klačiacimi
anjelmi.
Reštauroval Jiří
Jelínek. Foto: T.
Kowalski, 2013.

nájdene fragmenty ornamentálnej výzdoby.⁹⁷ Počas rokov 1938 a 1939 konzervoval v Levoči komplexné barokové zariadenie minoritského kostola i stredoveké nástenné maľby v príslušnom kláštore,⁹⁸ požívajúc priazeň tamojšej farnosti. (Obr. 26, 27)

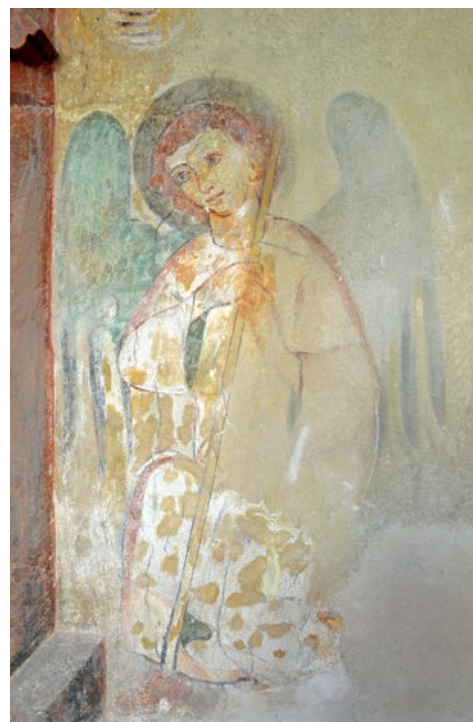
►►
27. Levoča,
kláštor
minoritov,
križová
chodba. Detail
maľby anjela
z pastofória.
Reštauroval Jiří
Jelínek. Foto: T.
Kowalski, 2013.

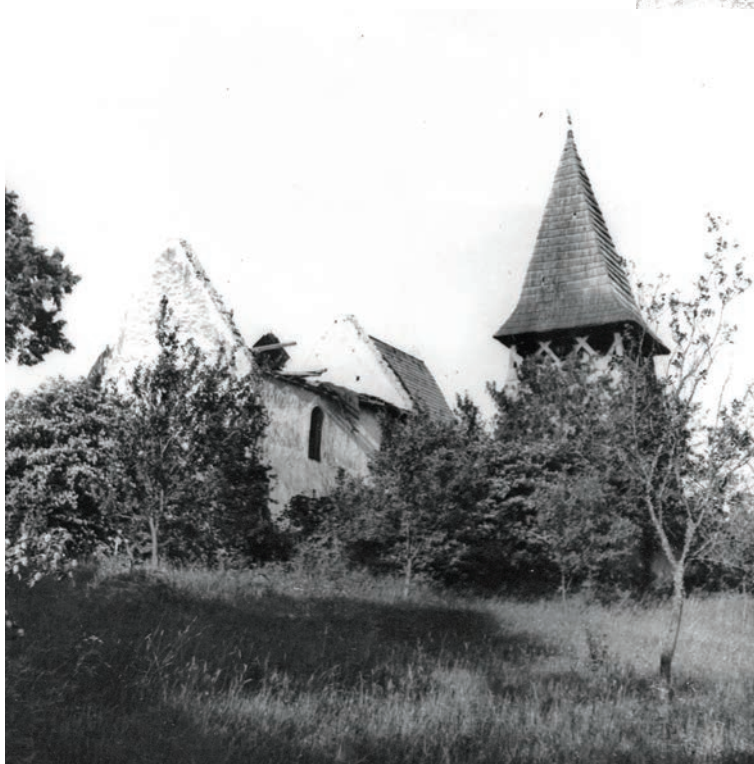
28. Čerín (okr. Banská Bystrica), r. k. Kostol sv. Martina. Stav kostola v roku 1946. Foto: G. Podhorský. Archív PÚ SR.

Front druhej svetovej vojny, prechádzajúci Slovenskom od jesene 1944 do jari 1945 zanechal neblahé stopy na tunajších pamiatkach. Epochálny konflikt zasiahol takisto filiálny kostol v Čeríne, reštaurovaný iba pred pätnástimi rokmi. (Obr. 28) Tým hrozivejšie muselo znieť hlásenie, ktoré 2. decembra 1945 podala farnosť Horná Mičiná na Povereníctvo školstva a osvety – *oprava strechy kostola dosiaľ ešte nebola prevedená.* Správca farnosti Mikuláš Valach predtým vyhľadal staviteľskú firmu Jozef a Martin Čatloš z Banskej Bystrice a prosil ju zostaviť rozpočet, ktorý však nemohli poskytnúť kvôli značnej nestálosti cien. Samotnému povereníctvu navrhol príležitostne vyslať odborného zástupcu, nech obhliadne stav poškodeného kostola.¹⁰⁶ Povereníctvo len s odstupom niekoľkých mesiacov, 18. apríla 1946 vyžadovalo predložiť kolkovanú žiadosť a svoj záujem cielilo na spresnenie, *ktorá časť freskovej maľby sa poškodila, prípadne zničila, a približne v akom rozsahu.* Pri úradnej aspekcii v máji 1946 našli *neodpratané rumovisko okolo kostola a vnútri kostola (šindel, sutiny, povalové dosky a pod.),* a farnosť sa vôbec nepostarala, *aby veľká diera spôsobená granátom na južnej strane lode svätyne bola doskami provizórne zašalovaná proti nepohodám počasia; to zapríčinilo, že freskové maľby na opačnej strane poškodeného okna (Posledný súd) sa tiež porušili a je obava, že i toto nepoškodené ináč fresko začne*

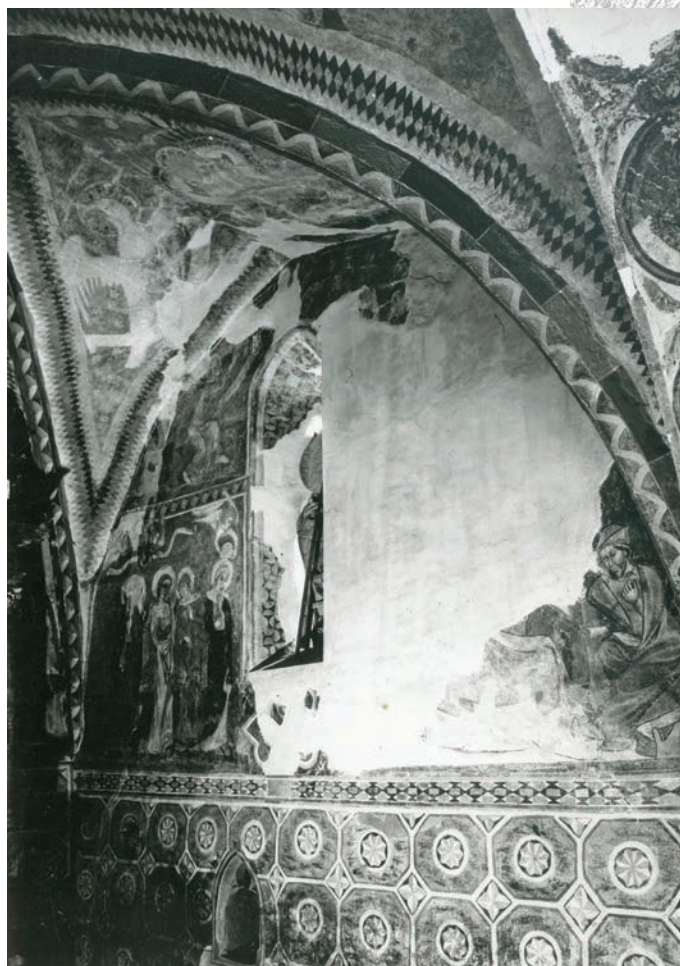
30. Čerín (okr. Banská Bystrica), r. k. Kostol sv. Martina, južná stena presbytéria. Fragmenty nástennej maľby po ostreľovaní, stav po doplnení chýbajúceho muriva (1947). Foto: G. Podhorský, Archív PÚ SR.

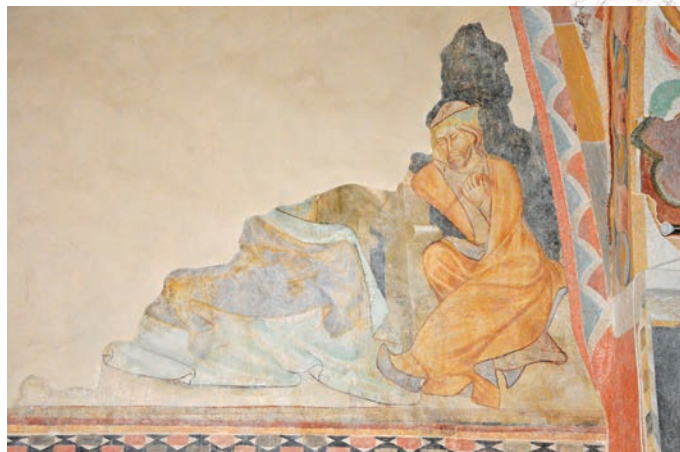
31. Čerín (okr. Banská Bystrica), r. k. Kostol sv. Martina, južná stena presbytéria. Detail reštaurovanej nástennej maľby – súčasný stav. Foto: T. Kowalski, 2017.

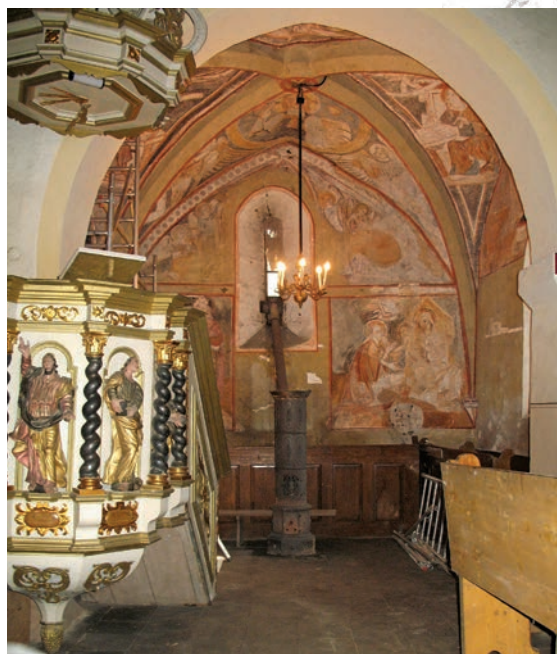
1. Svätyňa pred reštaurovaním.
Foto: M. Janšto, 2005.

záznamov sekundárne preomietnuté a zatreté, sondážne odkryl miestny farár Ján Liszkay v roku 1887.³ V roku 1893 došlo k prebúraniu južnej steny gotickej lode z dôvodu potreby zväčšenia kapacity lode kostola jeho predĺžením južným smerom.⁴ Došlo tým k zmene orientácie kostola tak, že gotická loď bola adaptovaná na svätyňu postavením barokového oltára k jej severnej stene. Z pôvodnej gotickej pravouhlej svätyne sa stala bočná východná kaplnka. Víťazný oblúk sa stal vstupom do kaplnky a na jeho severnej strane bola inštalovaná baroková kazateľnica. V tomto období došlo aj k zdvihnutiu podlahy na úroveň nivelety novo prístupnej časti kostola. (Obr. 1)

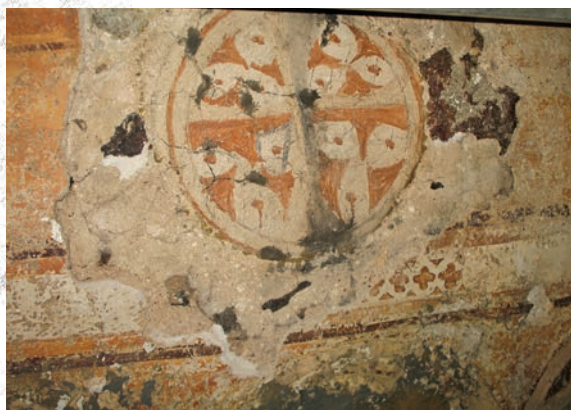
2. Východná stena svätyne s primárnou vrstvou konsekračného kríža, stav pred reštaurovaním.
Foto: M. Janšto, 2005.

Najstaršou etapou výmaľby rimavskobrezovského stredovekého kostola, ktorá ostala zachovaná a je odprezentovaná, sú konsekračné kríže. (Obr. 2) Pôvodne k posviacke potrebovali 12 konsekračných krížov, z ktorých je doposiaľ zachovaných 6 (1 vo svätyni na severnej a 2 na východnej stene a v pôvodnej lodi kostola 1 na severnej a 2 na západnej stene). Sú vyhotovené na primárnej omietkovej vrstve, realizovanej len lokálne na neomietanom kamennom murive kostola. Omietka pod krížmi jemne presahuje za ich maľovaný obvodový kruh. Konsekračné kríže majú obvodovú linku a ramená tvorené ryhami urobenými pôvodne do vlhkej omietky.⁵ Realizácia tejto výmaľby je datovaná do obdobia tesne po vzniku kostola,⁶ do prvej polovice 14. storočia.

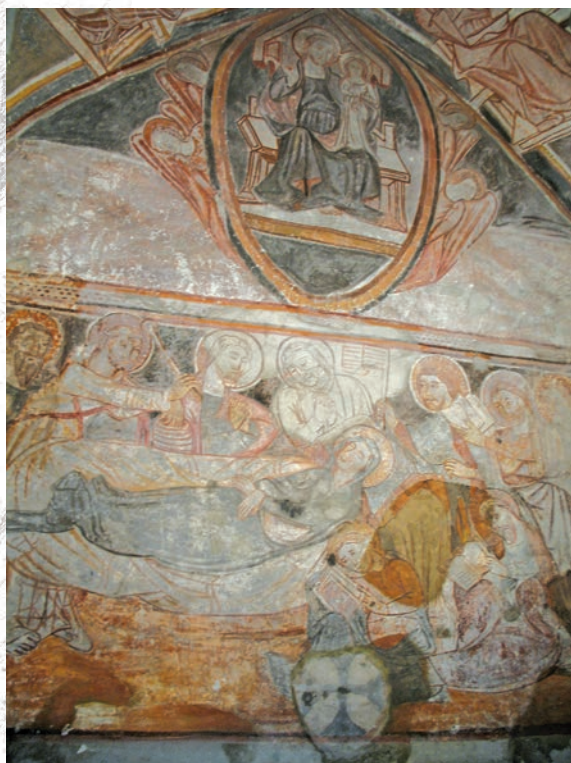
3. Severná stena svätyne s výjavom Smrť Panny Márie, stav pred reštaurovaním.
Foto: M. Janšto, 2005.

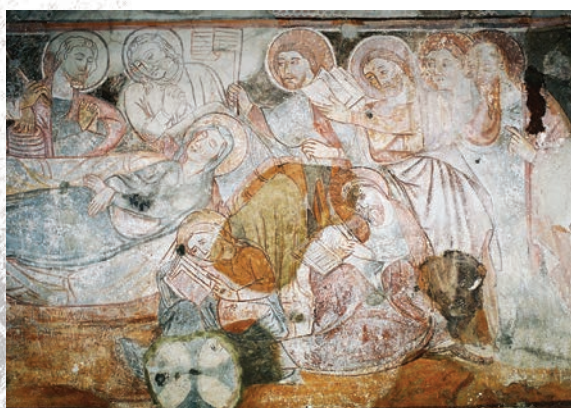
4. Severná stena svätyne s výjavom Smrť Panny Márie s vysprávkami a stmavnutými staršími tmelmi na cementovom základe.
Foto: M. Janšto, 2008.

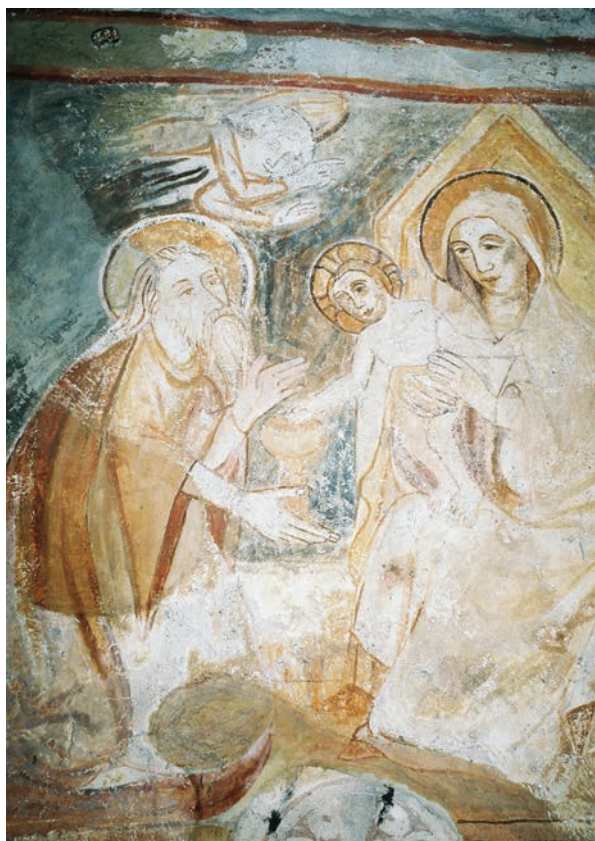
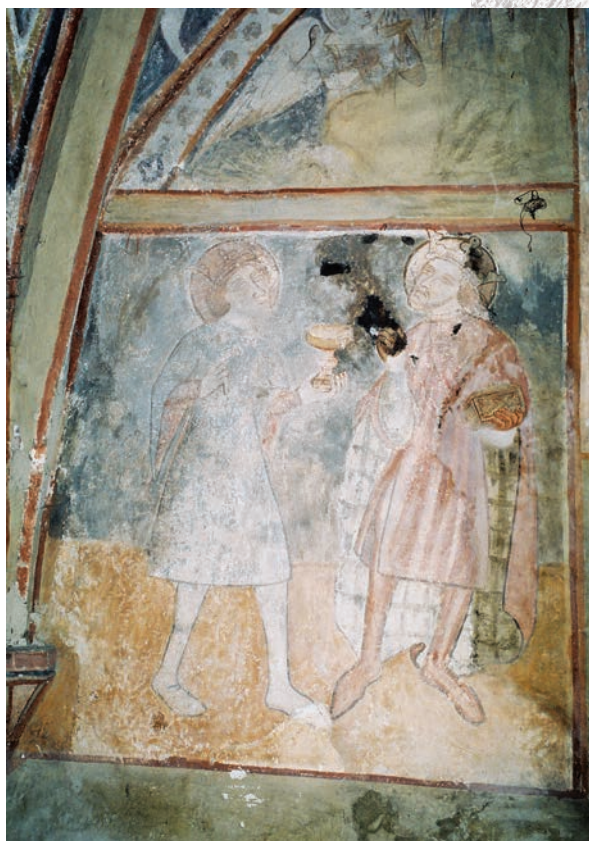
5. Východná stena svätyne, detail výjavu Klaňanie troch kráľov, stav pred reštaurovaním. Foto: M. Janšto, 2005.

6. Východná stena svätyne, dvaja kráľi z výjavu Klaňania troch kráľov, stav pred reštaurovaním. Foto: M. Janšto, 2005.

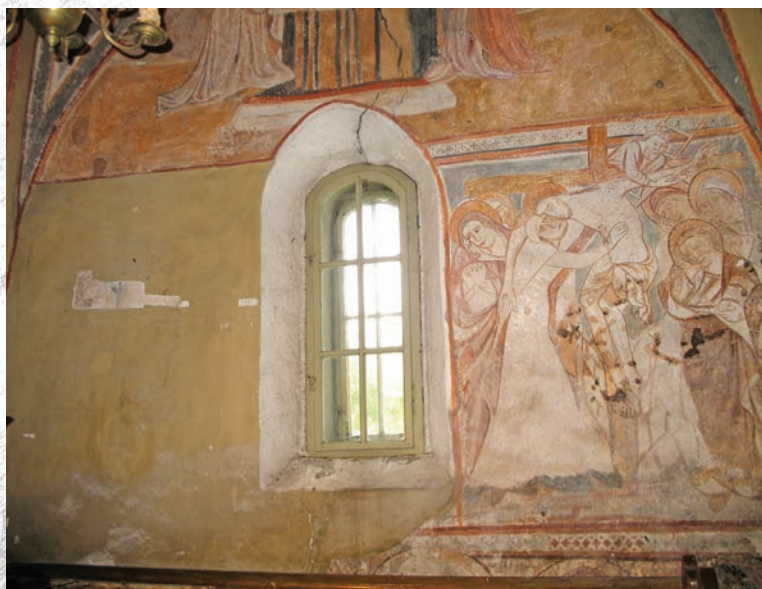
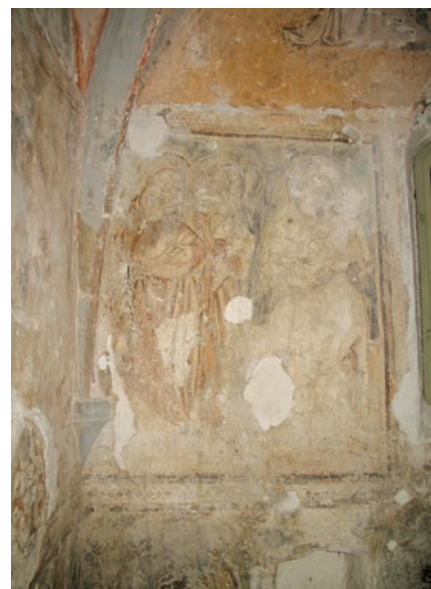
►
7. Južná stena svätyne vo fáze sondážneho odkryvu východnej časti s výjavom Očisťovania Panny Márie.
Foto: M. Janšto, 2006.

výskume v roku 2006 sa pristúpilo v roku 2011 k celoplošnému odkryvu, ktorý odhalil poškodený výjav.⁹ Scéna zobrazuje tri postavy. Prvá ženská postava má v náručí dieťa a za ňou stoja dve ďalšie postavy, z ktorých jedna nesie dva holúbky a druhá pravdepodobne mince. Ikonograficky je scéna interpretovaná ako *Očisťovanie Panny Márie* (v súvislosti so spojením sviatkov *Obriezky Pána*, *Uvedenie Pána do chrámu*). (Obr. 8) Na západnej strane južnej steny svätyne je skupinová scéna *Snímanie z kríža*. (Obr. 9, 10) Výjav zachytáva akt samotného snímania Kristovho umučeného tela z kríža do náručia jeho matky, odetého do bieleho rúcha, aj tu v dominantnej podobe. Zobrazenie scény *Ukrižovania* je identické s podobnými scénami ako v ev. a. v. kostole v Kocelovciach. Vo vrchole tejto steny je namaľovaný vý-

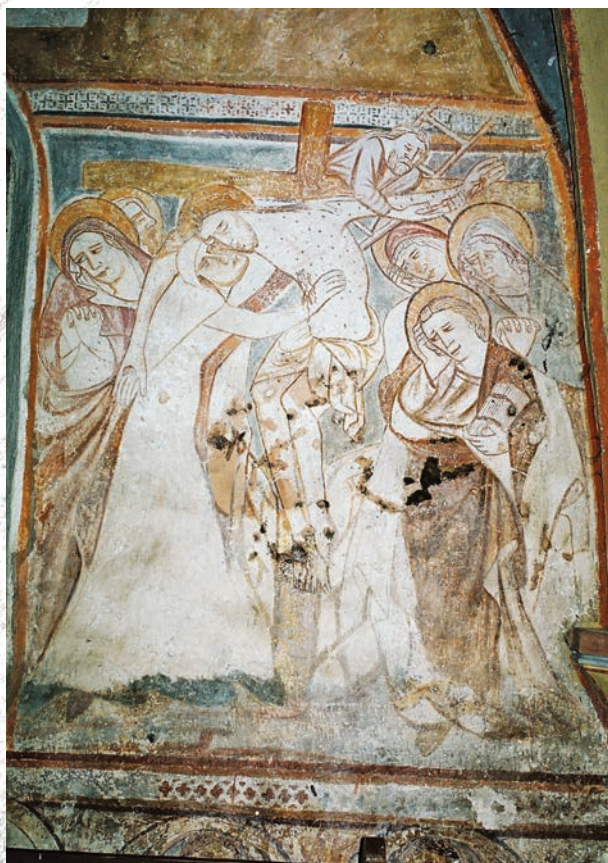
►►
8. Južná stena svätyne – freska Očisťovanie Panny Márie, stav po celkovom odkryve a stabilizácii.
Foto: M. Janšto, 2010.

►
9. Južná stena svätyne s výjavom Snímanie z kríža, stav pred reštaurovaním.
Foto: M. Janšto, 2005.

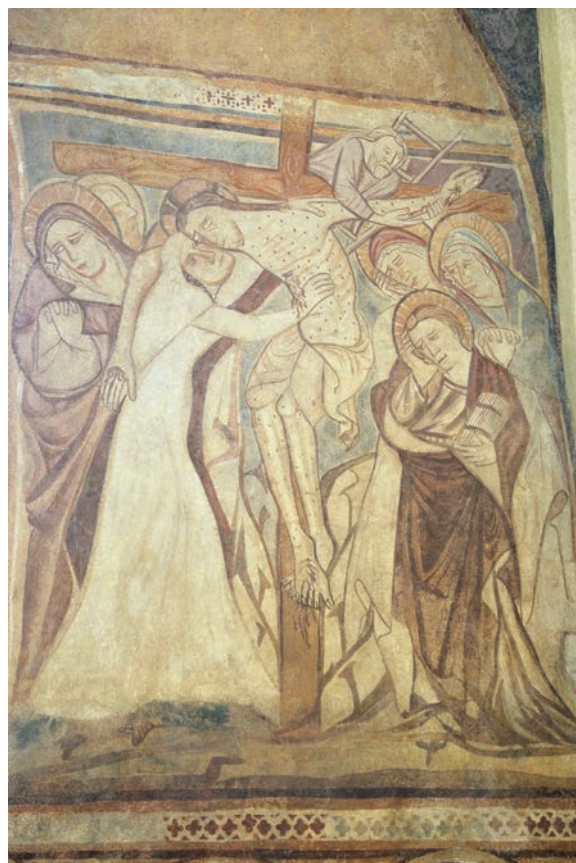
►►
10. Južná stena svätyne, detail výjavu Snímanie z kríža po reštaurovaní.
Foto: M. Janšto, 2012.

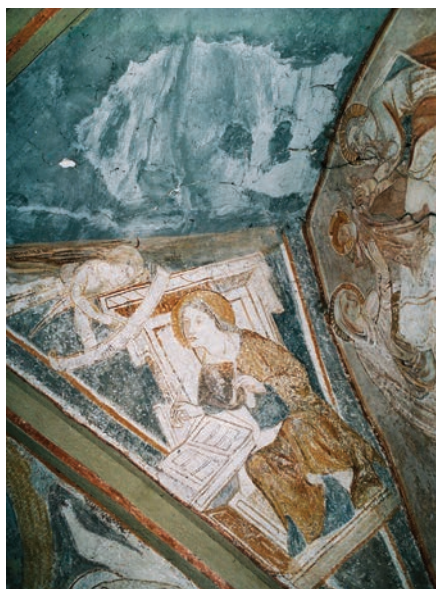
◀◀
11. Klenbové pole svätyne s čiastočným prekrytím cementovým tmeľom. Foto: M. Janšto, 2005.

V klenbových poliach svätyne sú zobrazené symboly evanjelistov, anjelov a štyroch cirkevných otcov. (Obr. 11, 12) Vo východnej výseči klenbového poľa je zobrazený žehnajúci Kristus s personifikovanými symbolmi slnka a mesiaca. Jednotlivé scény svätyne sú spájané iluzívnymi ornamentálnymi pásmi s motívmi mozaiky, štvorlístka, geometrických a štylizovaných vzorov. Pôvodne boli aj klenbové rebrá polychrómované vzorom lomenej pásy. (Obr. 13)

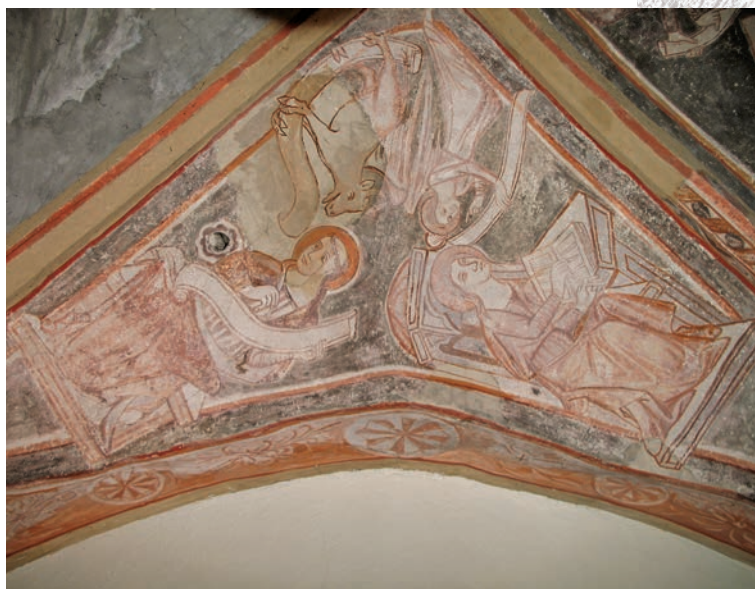
◀
12. Klenbové pole svätyne so staršími vysprávkami a premalbou rekonštruovanými atribútmi evanjelistov. Foto: M. Janšto, 2005.

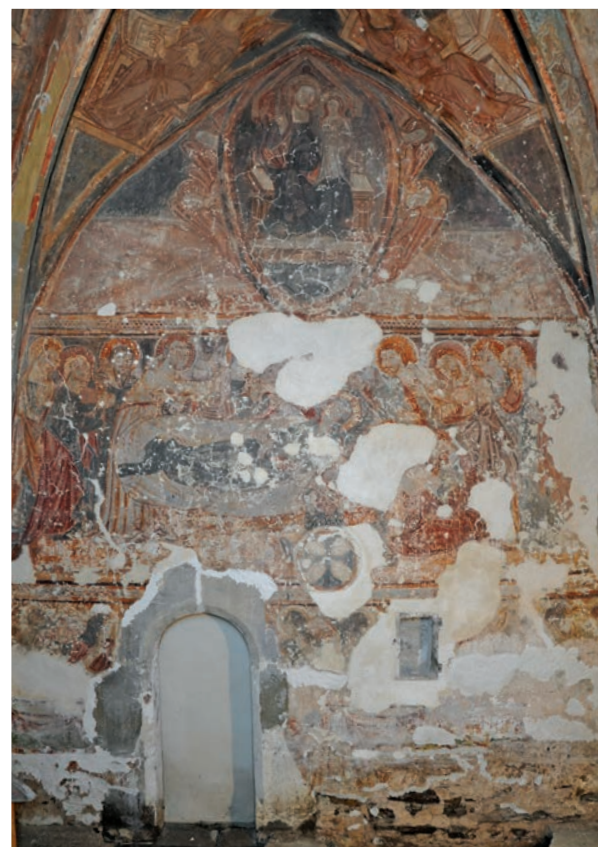
17. Severná stena svätyne, stav po očistení od premaľieb a výtmenení. Foto: M. Janšto, 2007.

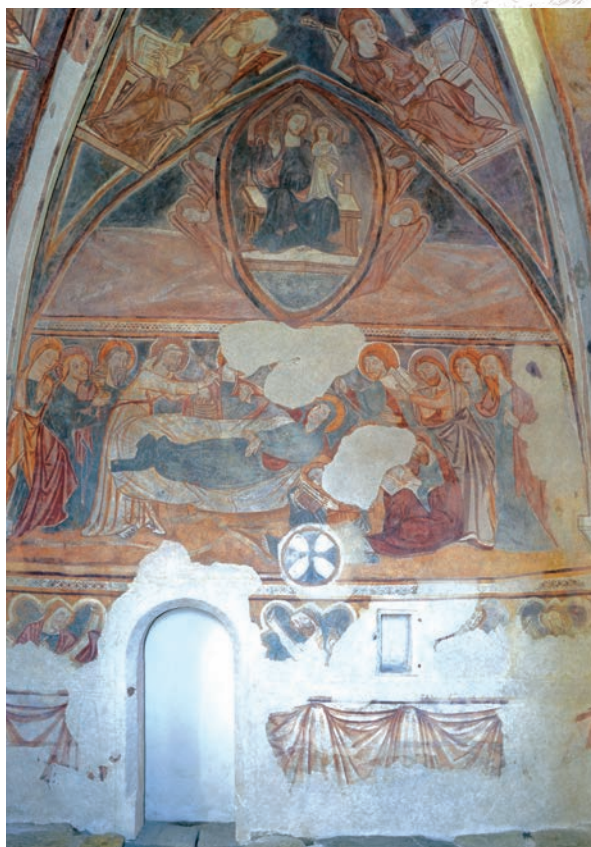
18. Severná stena svätyne so zamurovaným portálom do asanovanej sakristie, stav po reštaurovaní. Foto: M. Janšto, 2012.

Ďalej na reštaurovanie plôch s nástennými maľbami po otvorení sekundárne zamurovaných otvorov sanktuária a niky na odkladanie liturgických predmetov a na reštaurátorské vysprávky uvoľneného kamenného portálu sakristie od časti sekundárnych zámuroviiek a úpravu pôvodného okenného otvoru na východnej stene svätyne.

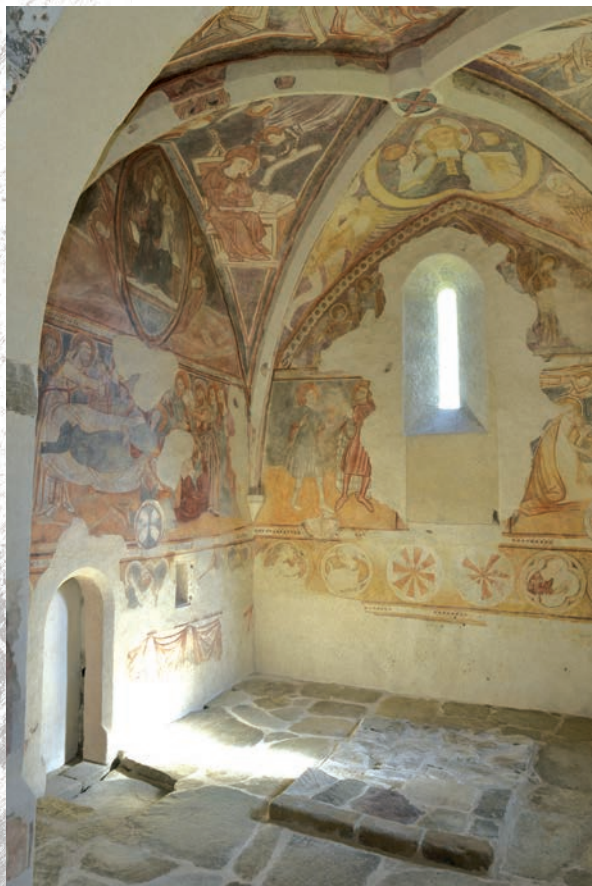
►
19. Pohľad na severovýchodnú časť svätyně po reštaurovaní.
Foto: M. Janšto, 2012.

Prvú etapu reštaurovania, realizovanú v roku 2011, predstavovala okamžitá sanácia poškodených častí originálu a konsolidácia originálnych omietok.¹⁶ Lokálne boli stredoveké omietkové vrstvy stabilizované fixáciou k murívu. Mechanickým spôsobom (mikrozbíjačkami) došlo k odstráneniu sekundárnych cementových plomb z konca 19. storočia. Sekundárne vrstvy omietky s vápennými nátermi, pod ktorými sa predpokladali originálne stredoveké maľby, ako napr. východná plocha na južnej stene svätyně a výseč v klenbe, boli v niekoľkých fázach opatrne mechanicky segregované. Maľba na južnej stene svätyně ukázala svoje umelecké hodnoty po niekoľkonásobných čisteniach a odkryv maľby na klenbe potvrdil torzálne dochovanú postavu cirkevného otca. Povrch stien a klenby bol opakovane dôkladne a šetrne mechanicky čistený a umývaný čistou mäkkou vodou. Súčas-

ne boli aplikované prostriedky (buničínové zábaly s destilovanou vodou) na odsolenie povrchu malieb. Lokálne boli fixované uvoľnené časti omietok k murivu a väčšie dutiny, hlavne klenbového priestoru, boli vypĺňané vápennou fixačnou hmotou Vapoinjekt. Doplnky úbytkov pôvodných omietok boli nahradené vápennou omietkovou zmesou, t. j. vápenným pojivom Vapo a mramorovou múčkou, keďže táto zmes bola odtieňom najbližšie k pôvodnému farebnému odtieňu omietky. Väčšie úbytky originálnej omietky boli doplnené v dvoch vrstvách, a to v prvej hrubozrnnej omietke, na ktorú bola plynule modelovaná druhá vrstva. Intonaco bolo modelované tak, aby plynule prechádzalo k rovine originálu, t. j. nebolo odstupňované. Počas jednotlivých etáp reštaurovania boli dodržané príslušné technologické prestávky. (Obr. 19 – 25)

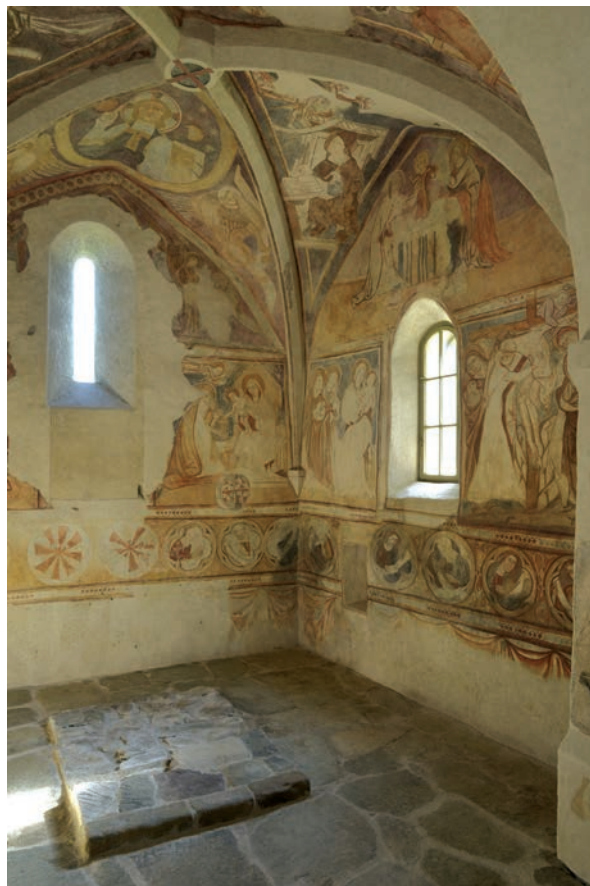
►►
20. Pohľad na juhovýchodnú časť svätyně po reštaurovaní.
Foto: M. Janšto, 2012.

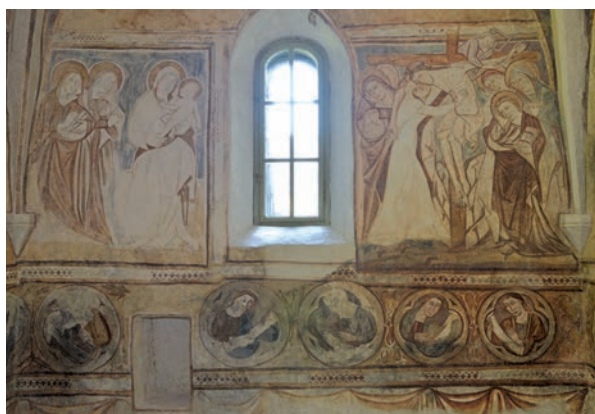
◀
23. Klenba svätyne po reštaurovaní. Foto: M. Janšto, 2012.

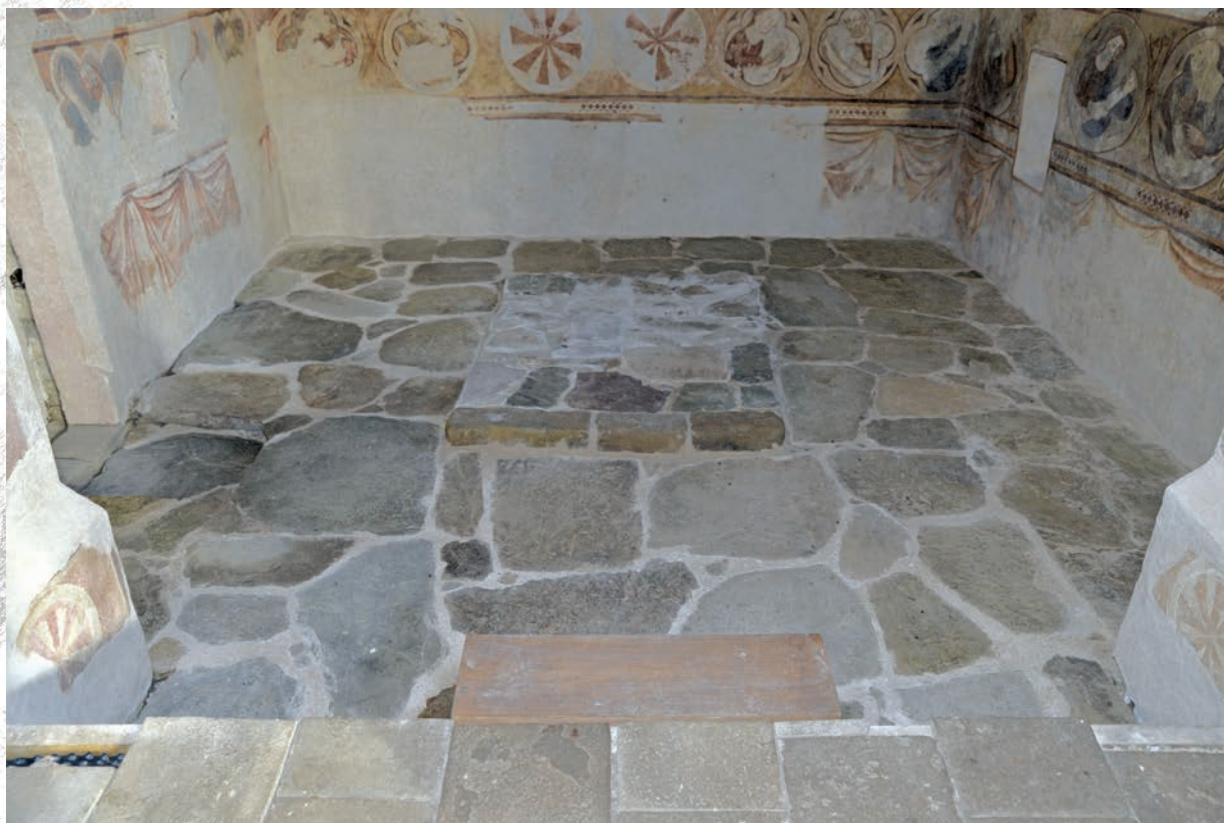
26. Primárna podlaha z kamenných platní s prezentovaným základom oltára. Stav po obnove. Foto: M. Janišto, 2012.

Dôležitým pozitívnym rozhodnutím v tejto fáze reštaurovania bolo odstránenie sekundárnej keramickej dlažby a násypu vo svätyňi. Prevratný bol objav stredovekej kamennej podlahy, zloženej z nepravidelných platní, kladených do maltového lôžka približne v hrúbke 6 cm. Kamenné platne podlahy – fylity a metamorfované pieskovce získané bez väčšieho opracovávaní¹⁸ majú nepravidelnú hrúbku a rozmery a sú vo valéroch farieb hnedej, zelenkavej a sivej. Vo východnej časti svätyne sa našlo torzo oltárnej menzy, tvorenej lomovými lícovanými kameňmi, spájanými vápennou maltou. (Obr. 26) Pri menze boli objavené aj dve hrobové jamy bez kostrových ostatkov. Všetky tieto fakty boli zistené archeologickým výskumom A. Botoša.¹⁹ Poznatky o nástenných maľbách boli doplnené potvrdenými nálezmi fragmentov soklovej iluzívnej drapérie – lambrekýnu. Zo záverov archeologického výskumu jednoznačne vyplýva, že kamenná stredoveká podlaha priamo nadväzuje na omietky stien svätyne, pretože škáry medzi platňami boli zahladené a vyrovnané vápennou maltou tak, že po obvode plynule nadväzovali na interiérové steny svätyne. Podľa dostupných informácií je takýto typ dlažby osobitý z dôvodu ojedinelosti tohto kamenného materiálu. Výskyt dlažby v tejto lokalite môžeme interpretovať jeho dostupnosťou z neďalekého zaniknutého lomu.²⁰

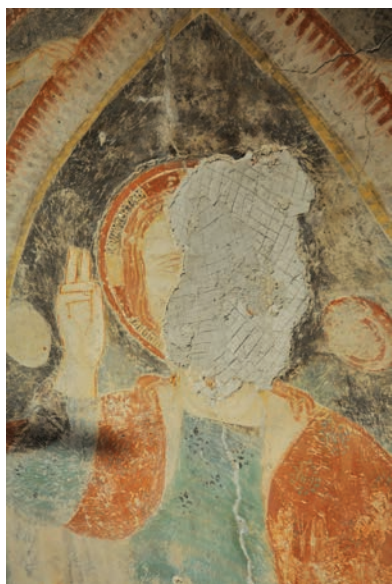
◀◀
5. Freska s výjavom Pantokrátora počas tmelenia. Foto: P. Mlích, 2015.

rozhodnúť o metóde prezentácie maľby vo svätyňi. Išlo o niekoľko nevyretušovaných plôch, ktoré sa mali lepšie vyhodnotiť až po odstránení lešenia. Otázka znela, či je vhodnejšie tieto plochy ponechať bez retuší, alebo ich bude lepšie vyretušovať, a ak áno, potom do akej miery? Preto sme sa do svätyne vrátili v roku 2016 a so zamestnankyňami Krajského pamiatkového úrad Banská Bystrica, pracovisko Lučenec Mgr. Katarínou Damjanovou a Mgr. Andreou Moravčíkovou sa rozhodlo, že pri súčasnom stave zachovania malieb a ich rozsahu bude vhodnejšie zostávajúce nevyriešené plochy prispôbiť celku a len v čo najmenšej miere ich doplniť retušou, čo bolo následne aj vykonané.³ (Obr. 5 – 8)

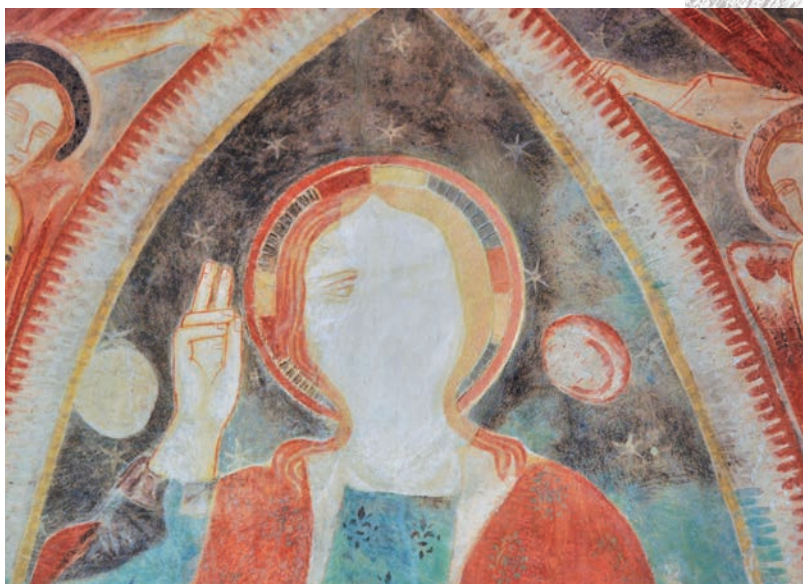
◀
6. Časť fresky s výjavom Pantokrátora na klenbe svätyne po reštaurovaní. Foto: P. Mlích, 2016.

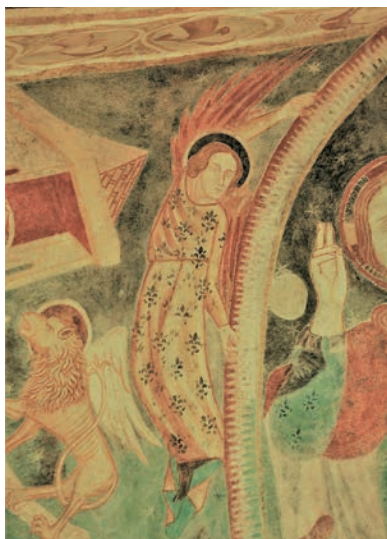
◀◀
7. Klenba svätyne, freska po reštaurovaní, detail anjela. Foto: P. Mlích, 2016.

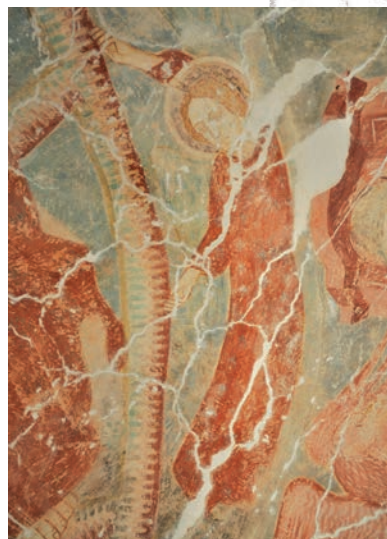
◀
8. Klenba svätyne, freska po vytmelení, detail anjela. Foto: P. Mlích, 2015.

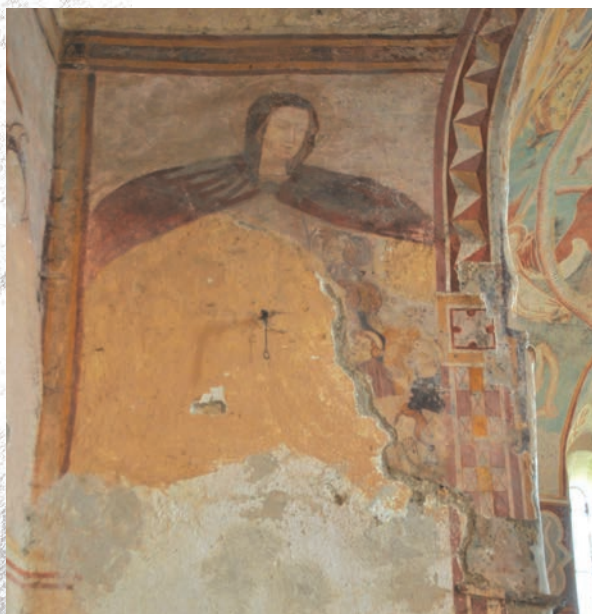
►
9. Výjav
Panna Mária
Ochrankyňa
s doširoka
rozprestretým
plášťom,
stav pred
reštaurovaním.
Foto: P. Mlích,
2017.

Z veľkej časti poškodená maľba bola prekrytá premalbami a novšími tmelmi. Novodobé omietky v okolí výjavu čiastočne pokrývali plochy s primárnymi maľbami. Celá maľba bola premalovaná po tvaroch a kompletne pokrývala pôvodný výjav. Najvýraznejším miestom, kde premalby pokrývali pôvodnú maľbu, bola pravá strana výjavu Panny Márie Ochrankyne, kde sa po odstránení premalieb objavili ďalšie postavy z výjavu a ľavá ruka Panny Márie, čo bolo dôležitým momentom reštaurovania malieb na víťaznom oblúku. Dobové akvarely, dnes uložené v Budapešti, ktoré vznikli okolo roku 1895, keď maľby reštauroval István Gróh, umožnili porovnanie s reálnym stavom po odstránení premalieb. Ukázalo sa, že prof. Gróh túto fresku po odstránení vápenných náterov prekryl ornamentálnym pásom lemujúcim víťazný oblúk. Tento ornament sa nenachádzal na žiadnom inom mieste v interiéri kostola a bol vymysleným prvkom I. Gróha. Vzhľadom na to, že pokrýval dôležitú časť pôvodného výjavu Márie, bolo rozhodnuté o jeho odstránení. (Obr. 9 – 12)

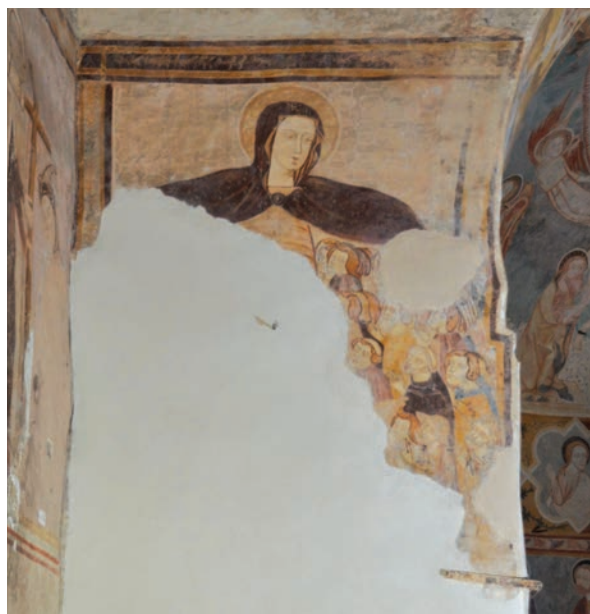
►►
10. Výjav
Panna Mária
Ochrankyňa po
reštaurovaní.
Foto: P. Mlích,
2018.

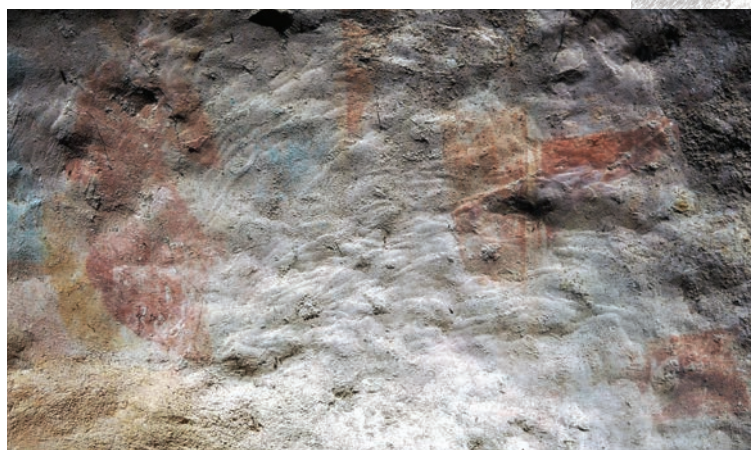
13. Časť výjavu z *Ladislavskej legendy*. Razantné bočné osvetlenie odhaľuje odtlačky pravdepodobne kožených rukavíc použitých pri uhládzaní omietky. Foto: P. Mlích, 2018.

C. Časť výjavu z *Ladislavskej legendy*, pri ktorej je rovnako veľmi zlá čitateľnosť výjavu. Táto maľba súvisí so scénou Ladislavskej legendy, nachádzajúcej sa vo vrchnej časti severnej steny lode a je ukončením výjavu. Na primárnych omietkach sa nachádzali čiastočky vápenného náteru. Tieto omietky sú rovnako, ako aj v spodných plochách, typickou ukázkou stredovekých omietok. (Obr. 13)

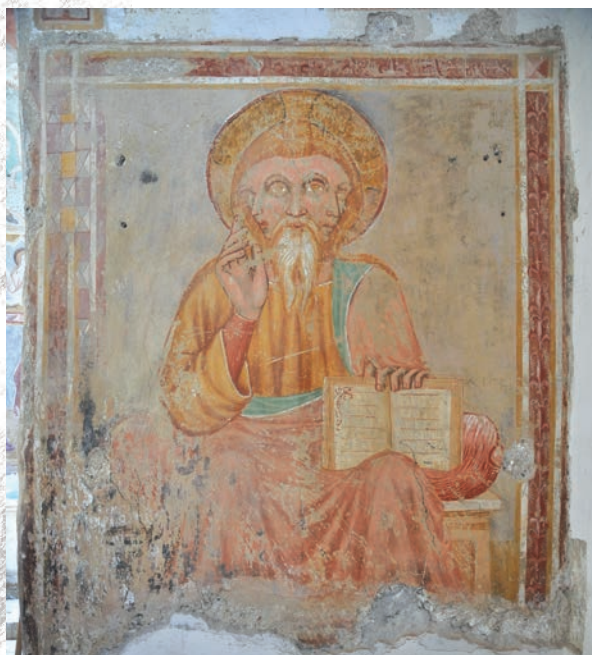
►
14. Výjav
Najsvätejšej
Trojice pred
reštaurovaním.
Foto: P. Mlích,
2017.

Najsvätejšej Trojice bol najvýraznejším miestom prekrytia pôvodnej maľby pás s opakujúcim sa rastlinným ornamentom na ľavom okraji ozdobného orámovania. V ostatných častiach maľby boli premaľby odstránené už v minulosti, pričom bol originál poškodený. Pozitívne je, že pri odstraňovaní sekundárnych novodobých omietok z okraja maľby sa v spodnej časti kompozície našiel fragment linky, ktorá bola pôvodnou súčasťou tohto orámovania. Pri farebnom scelení bolo preto možné spresniť kompozíciu výjavu a uzatvoriť ju aj v dolnej časti. Podobný obraz žehnájúceho Boha s tromi tvármi sa nachádza na stenách kostolov v Žehre a Ochtinej. (Obr. 14, 15)

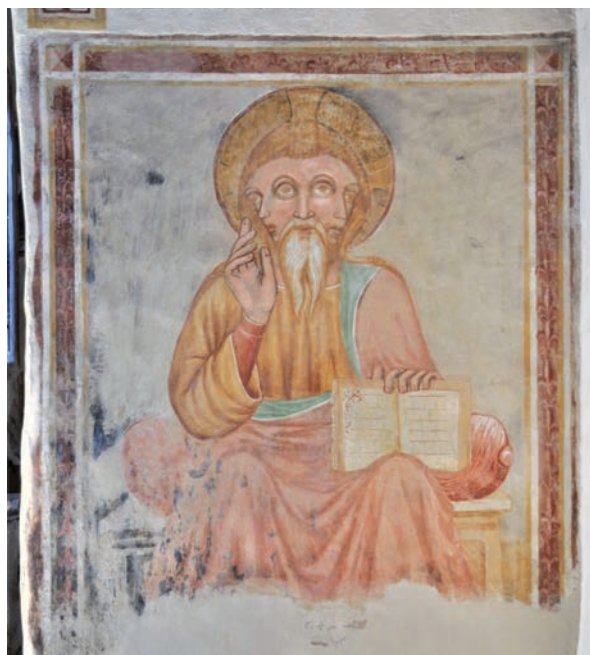
►►
15. Výjav
Najsvätejšej
Trojice po
reštaurovaní.
Foto: P. Mlích,
2018.

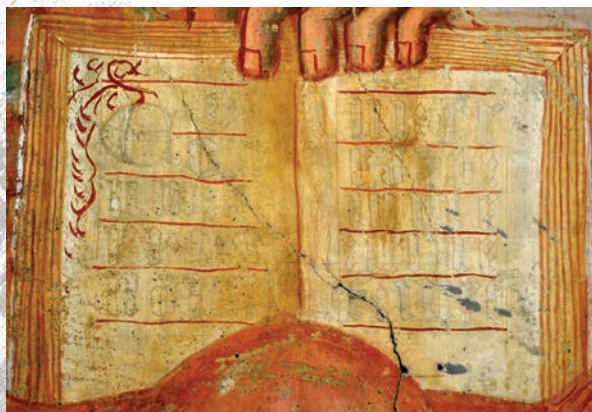
►
16. Výjav
Najsvätejšej
Trojice, detail
knihy s textom.
Foto: P. Mlích,
2017.

Počas reštaurovania sa podarilo prepísať text knihy, ktorú drží postava Boha, a následne ho identifikoval J. Šedivý.⁴

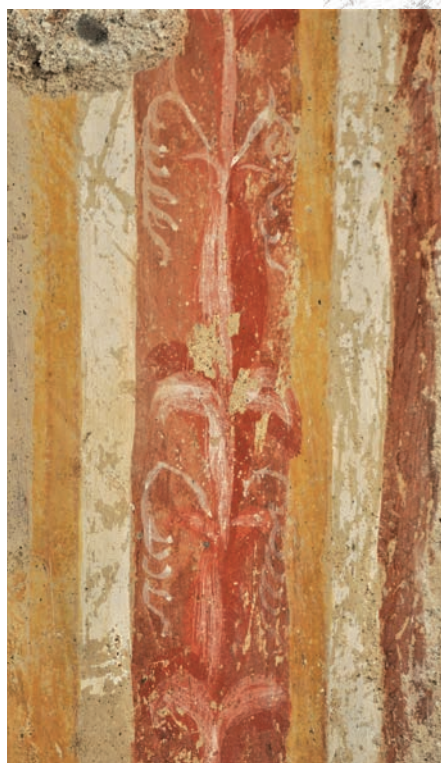
◀
19. Florálny motív – detail lemovania výjavu Najsvätejšej Trojice.
Foto: P. Mlích, 2017.

Sekundárne premaľby boli postupne odstraňované pomocou špongií a destilovanej vody. Primárna maľba sa dočisťovala mechanicky skalpelmi. Mechanicky boli odstraňované aj tmely a novšie nevhodné a zvlhnuté omietky. Pôvodné omietky s maľbou boli v okolí výpadkov a úbytkov spevnené hrubšou omietkou z vápna a piesku. Nasledovalo spevnenie pôvodných uvoľnených omietkových vrstiev pomocou injekčnej zmesou od firmy MAPEY Mape-Antigue F21, čo je hydraulické spojivo na báze vápna. Niektoré primárne omietky boli uvoľnené od podkladu, najmä intonaco. Hrubé omietky boli doplnené maltou s podobným zložením ako primárne, z vápna a hrubého piesku. Absentujúce jemné omietky boli doplnené klasickou vápennou omietkou v kombinácii s novodobou omietkou na vápenej báze – stierkovou hmotou od firmy KEIM Athenit-fino. Retuš bola vyhotovená akvarelovými farbami v čo najmenšej miere, pričom boli doplnené len vizuálne rušivé miesta. K čiastočnej rekonštrukcii došlo na výjave *Najsvätejšej Trojice* v dolnej časti, pričom absentujúca maľba bola doplnená len jemne prítónovanou farbou tak, aby sa uzatvorila kompozícia. Výraznejšie boli vyretušované rastlinné ornamenty, ktorými bolo vyzdobené rámovanie. (Obr. 18, 19)
