Najnovšie poznatky
z výskumov stredovekých pamiatok
na Gotickej ceste III

Zborník Gotická cesta 3/2018

Zborník príspevkov z 3. ročníka konferencie
Najnovšie poznatky z výskumov stredovekých pamiatok na Gotickej ceste
konanej 30. a 31. augusta 2018 v Rožňave

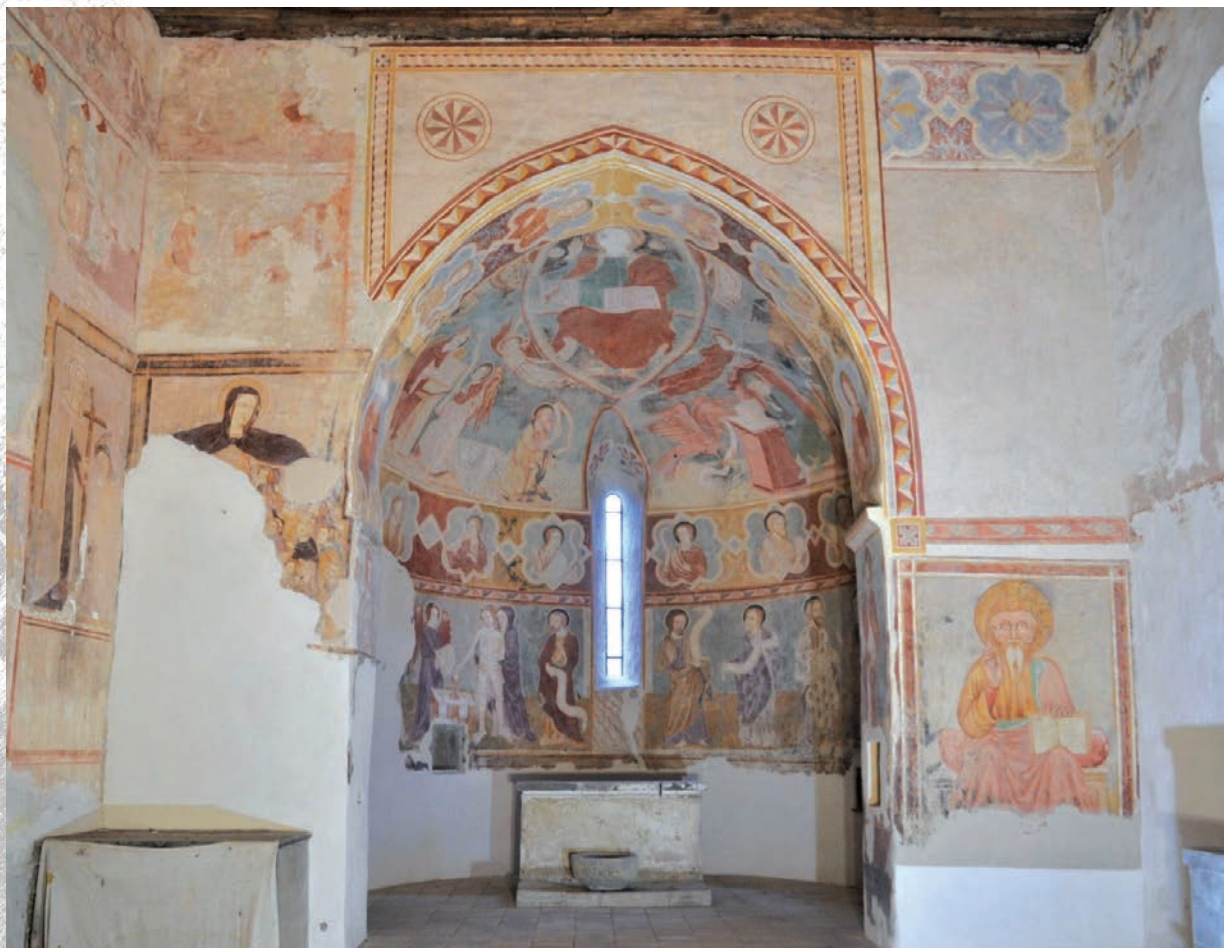
20. Celkový pohľad na nástenné maľby na víťaznom oblúku a vo svätyni po reštaurovaní.
Foto: P. Mlích, 2018.

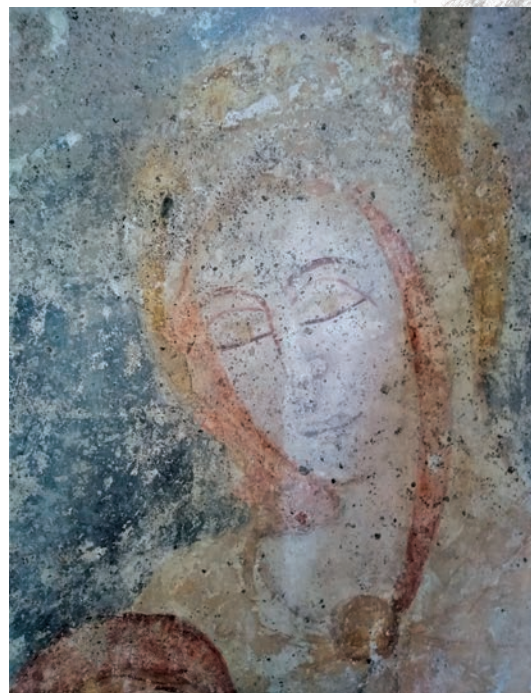
21. Panna Mária dojčiaca Ježiša, nástenná maľba na severnej stene lode. Stav pred reštaurovaním, detail hlavy Márie. Foto: P. Mlích, 2018.

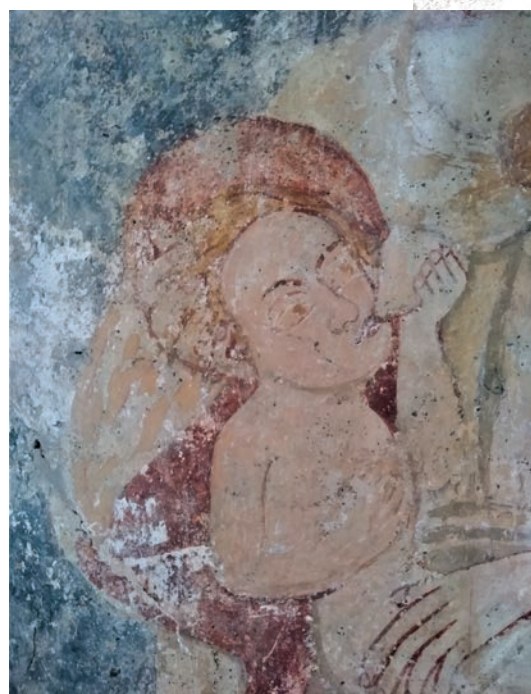
22. Panna Mária dojčiaca Ježiša, nástenná maľba na severnej stene lode. Stav pred reštaurovaním, detail Ježiša. Foto: P. Mlích, 2018.

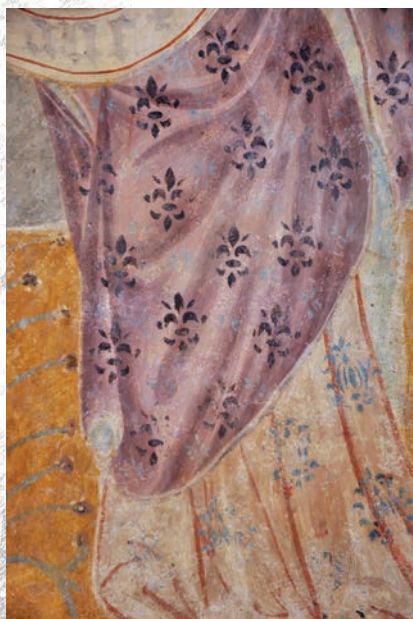
►
23. Ukážka zobrazenia dobového odevu svätíc vo svätyni zdobeného opakovaním šablónového dekoratívneho motívu.
Foto: P. Mlích, 2018.

maliara aj u iných gemerských malieb. S rovnakou šablónou sa stretávame napr. na freskách ev. a. v. kostola v Štítniku a podobné sú aj v Chyžnom, kde sú však maľby rustikálnejšie. (Obr. 23, 24)

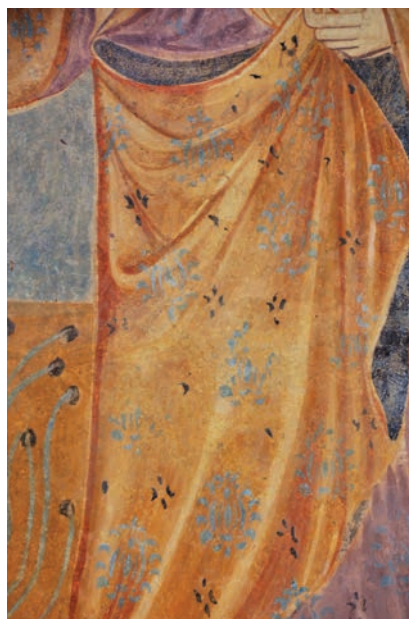
►►
24. Ukážka zobrazenia dobového odevu. Farebné látky svätíc vo svätyni zdobené opakovaním šablónového dekoratívneho motívu.
Foto: P. Mlích, 2018.

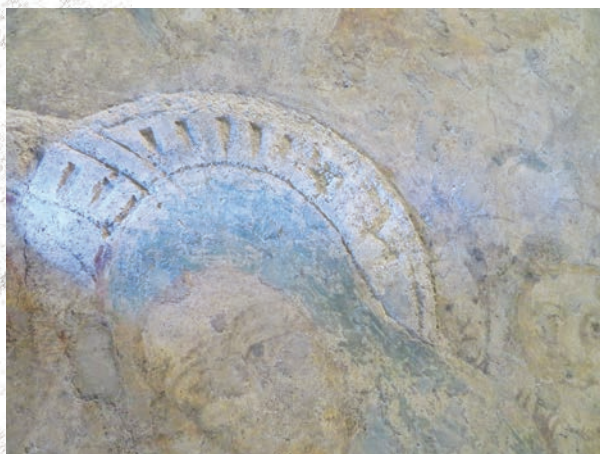
3. Plešivec, kostol reformovanej cirkvi, južná stena presbytéria – detail ryhovania na svätožiare Panny Márie z výjavu Ukrižovanie.
Foto: A. Križnar, 2018.

ry (vytvorené kružidlom¹⁸) (Obr. 3), ktoré sú veľmi dobre viditeľné napríklad na stene pri schodisku sprístupňujúcom emporu. Svätožiarly sú tiež zdobené reliéfnymi vrypami, odtlačenými do čerstvej omietky pravdepodobne tenkým kúskom dreva v tvare trojuholníka. Obaja tu pôsobiaci umelci použili rovnakú formu svätožiar. Togner sa zmieňuje o existencii sinopie, prípravnej kresby červenou farbou na arriccio, neskôr prekrytej intonakom. Dospel k zaujímavému zisteniu – na severnej stene sa sinopia vyskytuje, ale na južnej stene nie,¹⁹ čo poukazuje na jeden z rozdielov medzi oboma majstrami, keďže sinopie sú silne charakteristické pre maľbu

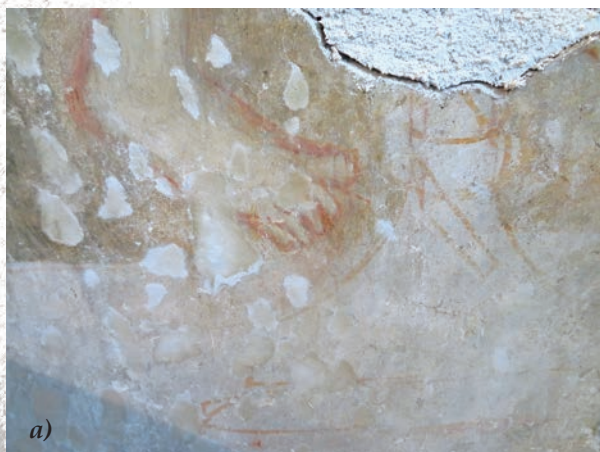
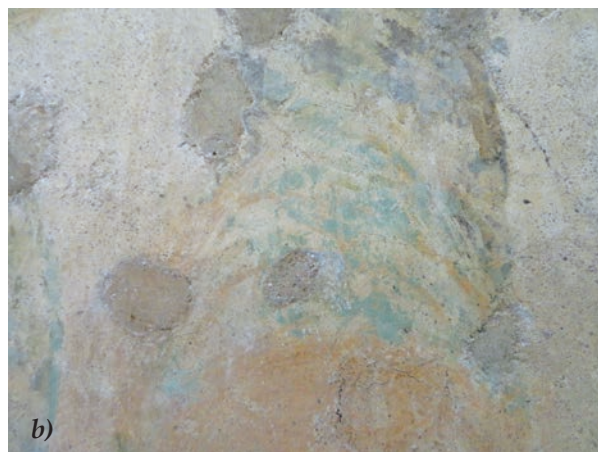
4. Plešivec, kostol reformovanej cirkvi, presbytérium – prípravné kresby:
a) červenou – severná stena, výjav *Bičovanie Krista*
b) žltou – južná stena, výjav *Ukrižovanie*.
Foto: A. Križnar, 2018.

talianskeho trecenta, ale nijako výrazne pre zaalpskú maľbu.²⁰ Voľným okom možno vidieť aj červené a žlté prípravné kresby na intonaku, väčšinou tam, kde farebné vrstvy odpadli. Na niektorých miestach sa vyskytuje kombinácia oboch. Zdá sa, že maliar, ktorý pracoval na severnej stene, používal červenú farbu (Obr. 4a), kým autor malieb na južnej stene používal červenú kresbu iba na rovné čiary, ohraničujúce jednotlivé výjavy, a pri figúrach uprednostňoval žltú farbu. (Obr. 4b) Na niektorých miestach je možné pozorovať korekcie figúr alebo iných prvkov a ťah štetca sa javí ako istý a rýchly. Ryté čiary a červená prípravná podkresba sa v niektorých prípadoch používajú spoločne, napríklad na kresbe niektorých architektonických prvkov vo výjave *Bičovanie Krista* (severná stena). Voľným okom sa dajú spozorovať aj niektoré podmaľby.²¹ Zdá sa, že modrá farba oblohy je na severnej a južnej stene namaľovaná na sivej podkladovej vrstve. Ak je to tak (nemôžeme to potvrdiť, pretože z modrých oblastí maľby neboli odobraté žiadne vzorky), umelci uplatnili typickú zaalpskú tradíciu podloženia azuritu šedou venedou, napriek svojmu talianskemu maliarskemu štýlu.²²

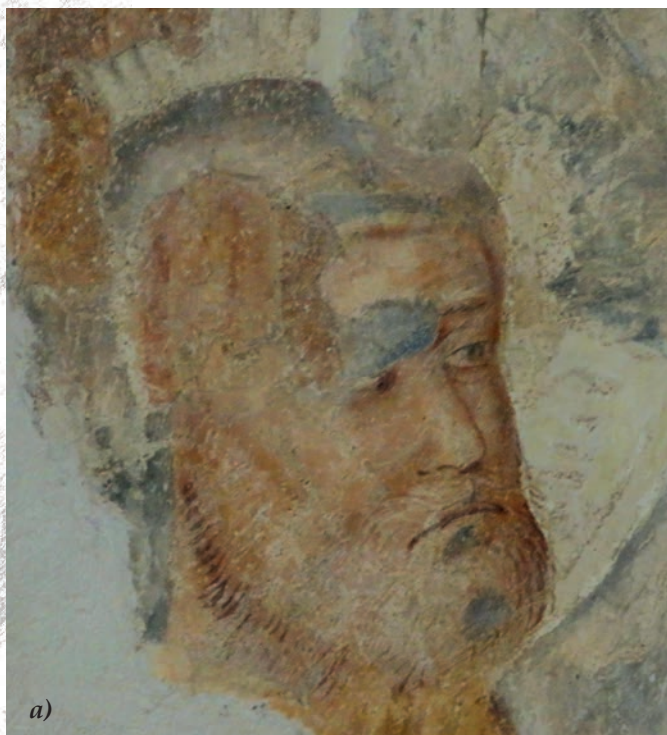
6. Plešivec, kostol reformovanej cirkvi, presbytérium – porovnanie farebnej modelácie malieb: a) na severnej stene, výjav Krista v chráme b) na južnej stene, výjav Ukrižovanie. Foto: A. Križnar, 2018.

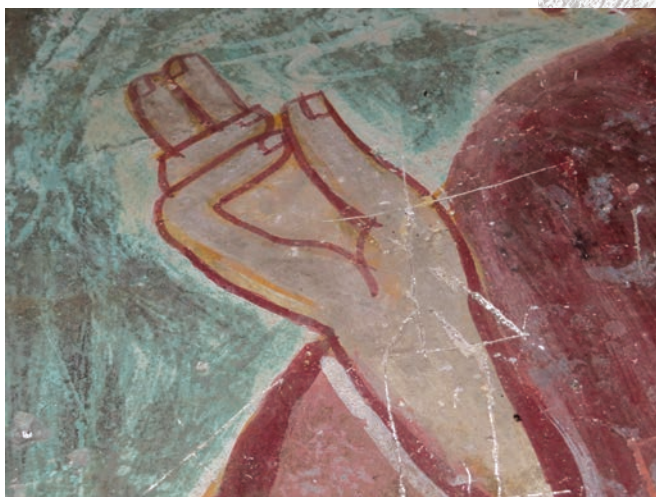
8. Chyžné, Kostol Zvestovania Panne Márii, presbytérium – žltá podkresba pod finálnou červenou kontúrou na detaile postavy apoštola. Foto: A. Križnar, 2018.

Postupy prípravných prác: Horná omietková vrstva je pomerne dobre zachovaná, takže nevieme, či sa na vrstve arriccio nachádzajú sinopie; v tomto prípade by boli ukryté pod intonacom. Na druhej strane je na intonacu zreteľná žltá podkresba, ktorú je možné rozlíšiť na viacerých miestach, dokonca aj pod finálnou červenou kontúrou. (Obr. 8) Okrem žltej použil maliar tiež červenú farbu na rovné línie dekoratívnych okrajov, ktoré rámujú jednotlivé výjavy. Na spodné čiary použil pravít-

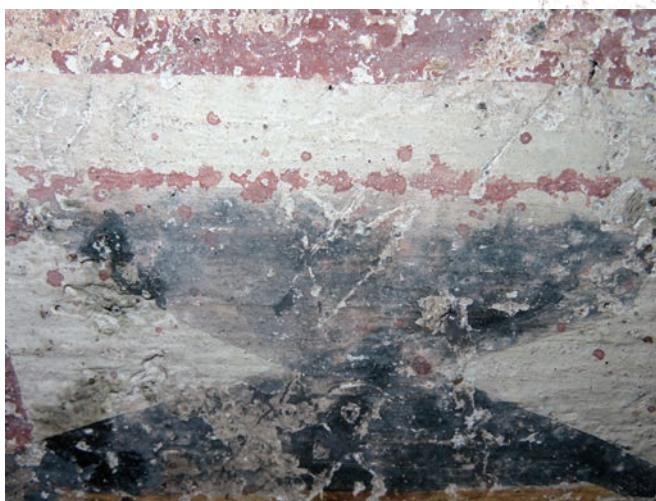
9. Chyžné, Kostol Zvestovania Panne Márii, presbytérium – červená horizontálna línia nanesená pomocou povrázku namočenom vo farbe. Foto: A. Križnar, 2018.

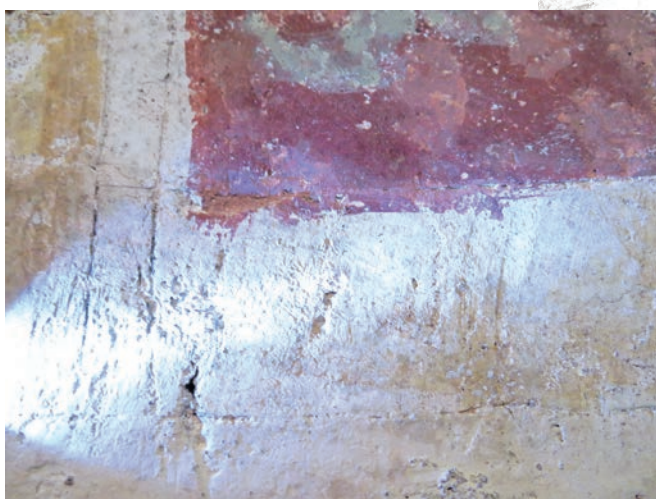
10. Chyžné, Kostol Zvestovania Panne Márii, presbytérium – ukážka rytých línií. Foto: A. Križnar, 2018.

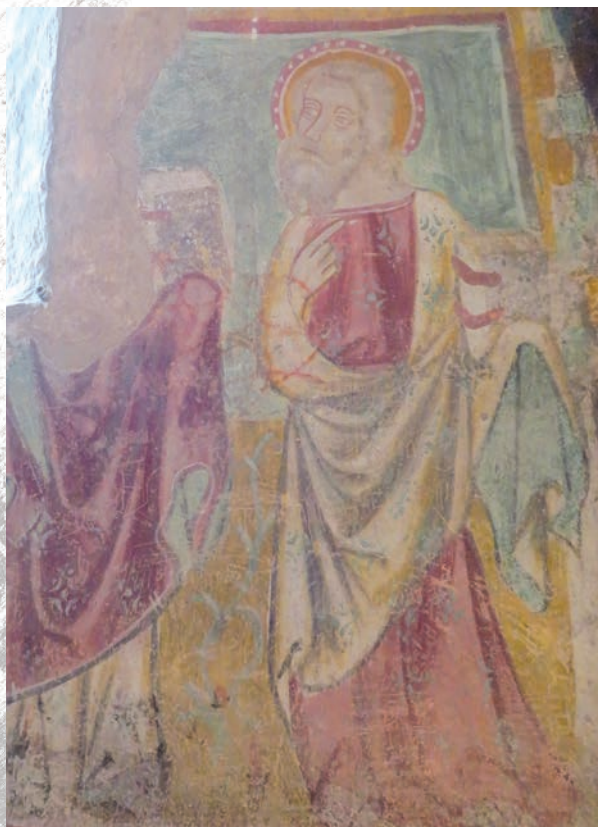
13. Chyžné,
Kostol
Zvestovania
Panne Márii,
presbytérium
– farebná
modelácia
postáv apoštolov
od tmavých
k svetlým tónom
a tmavé obrysové
kontúry.
Foto: A. Križnar,
2018.

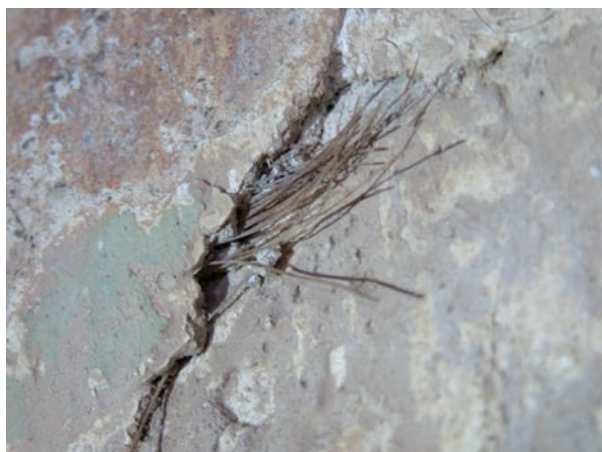
◀◀
14. Štítnik, evanjelický a. v. kostol, severná stena severnej lode – slama medzi vrstvami omietky. Foto: A. Križnar, 2018.

Omietka: Malby na severnej stene bočnej lode sú značne poškodené, s množstvom trhlín a odpadnutých častí vrchných farebných vrstiev. V trhline pri okne na severnej stene je možné pozorovať veľmi hrubú omietku; v skutočnosti sa skladá z dvoch vrstiev, hrubej vrstvy arriccio a tenkej vrstvy intonaco (len 3 mm). V omietke alebo možno medzi týmito dvomi vrstvami sa nachádza slama (Obr. 14), ktorá ale mohla byť pridaná aj dodatočne počas reštaurátorských prác. Je však známe, že stredoveká omietka sa niekedy pripravovala s prímесou prírodných vlákien, aby bola pevnejšia, ako sa zistilo aj pri niektorých dielach Johanna Aquilu.³⁴ Analýza zloženia omietky sa realizovala na prierezoch vzoriek metódou SEM-EDS. Na prierezoch, skúmaných prostredníctvom OM, je možné pozorovať, že omietka, odobratá zo severnej steny (*pašiové výjavy*), je pomerne tmavá, žltkastá. Chemická analýza ukazuje, že je vyhotovená z vápna a piesku. Vápno je však dolomitické, a nie príliš silné, zmiešané s veľkým množstvom jemnozrnného plniva, zloženého z kremičitého piesku (kremeňa), živcov sodíka a červených železitých minerálov. Obsahuje vysoké množstvo nečistôt, čo znamená, že pred použitím nebolo dôkladne premyté. Z tohto dôvodu má omietka, okrem príliš nízkeho podielu už

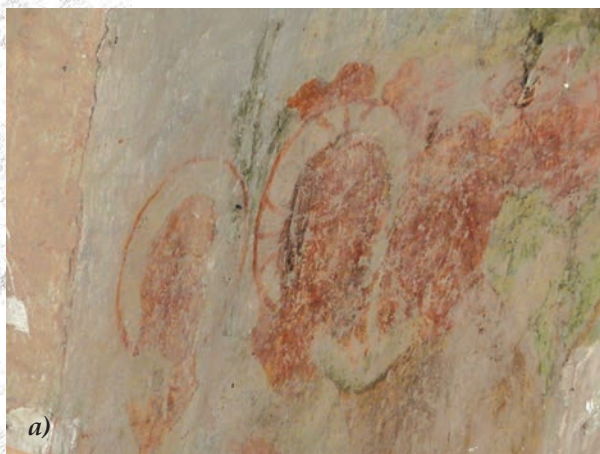
16. Štítnik,
evanjelický a. v.
kostol, severná
loď – podkresby:
a) červená
a b) čierna na
severnej stene,
c) oranžovo-
ružová na
východnej stene.
Foto: A. Križnar,
2018.

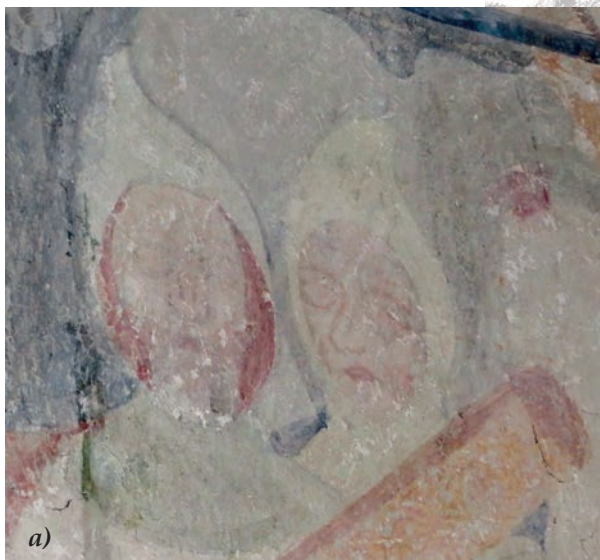
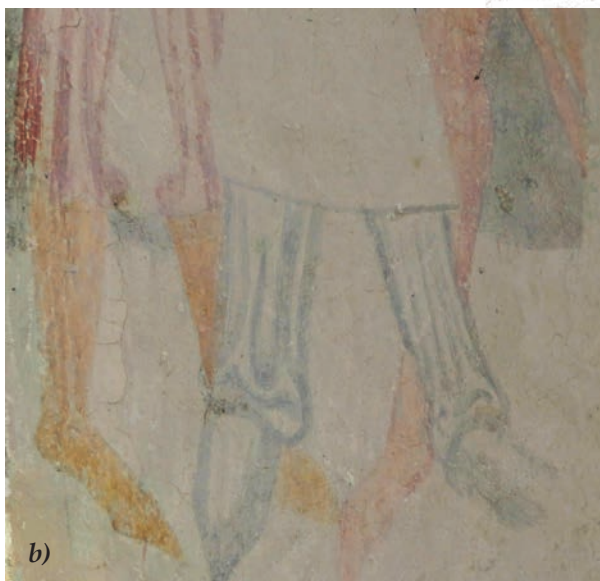
21. Štítnik, evanjelický a. v. kostol, pašiový cyklus, výjav Kristus nesúci kríž, severná stena severnej lode – základná farebná modelácia
a) tváří a
b) drapérií, so stratou väčšiny detailov.
Foto: A. Križnar, 2018.

tak slabého spojiva, tendenciu degradovať až na prach, čím sa poškodzuje podklad malieb, resp. farebných vrstiev.³⁵ Toto je jedna z hlavných príčin, prečo je pašiový cyklus v takom zlom stave. Naopak, omietka pod výjavom *Ukrižovania* na východnej stene se-

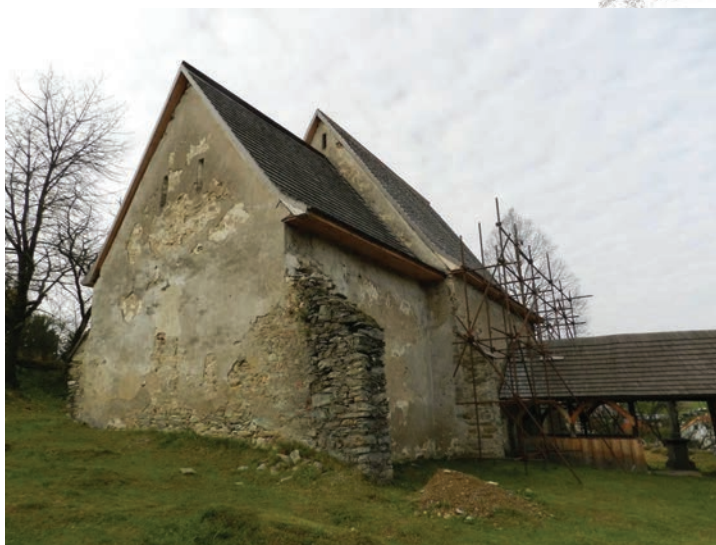
4. Henckovce, severná a východná fasáda kostola. Foto: M. Kalinová, 2016.

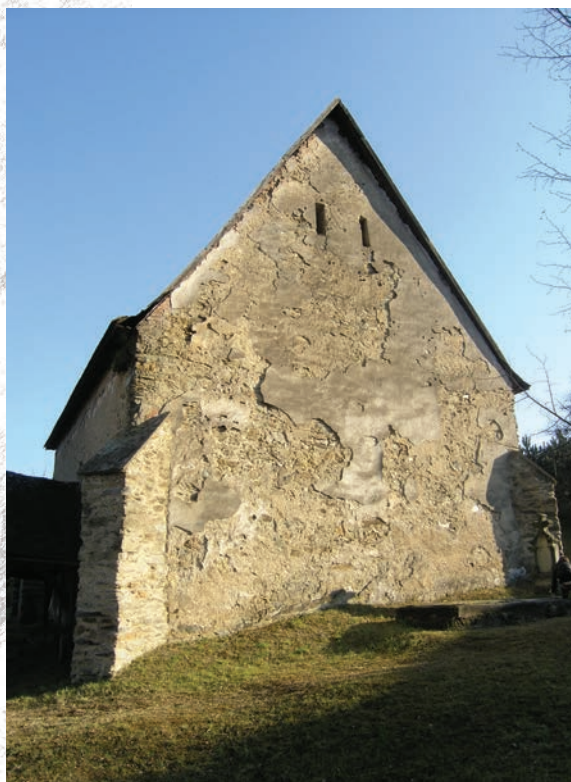
5. Henckovce,
západná fasáda
kostola.
Foto: M. Kalinová,
2010.

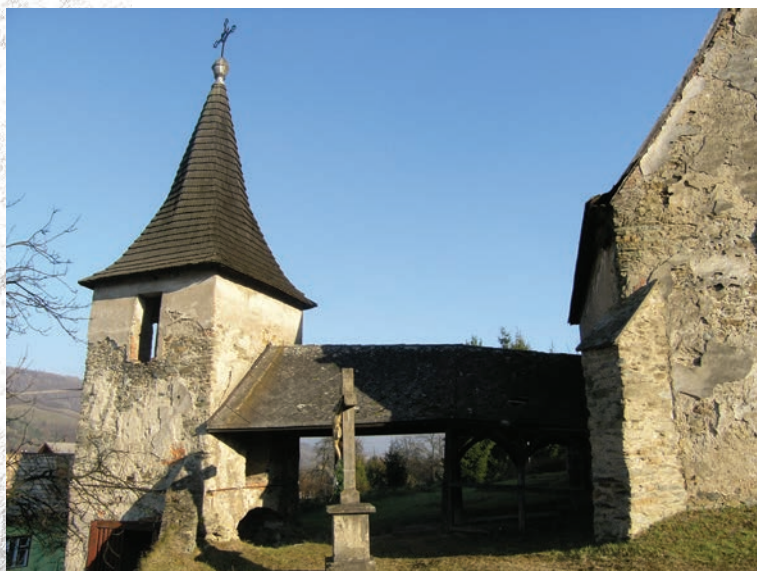
8. Henckovce,
veža z prvej
polovice 17.
storočia.

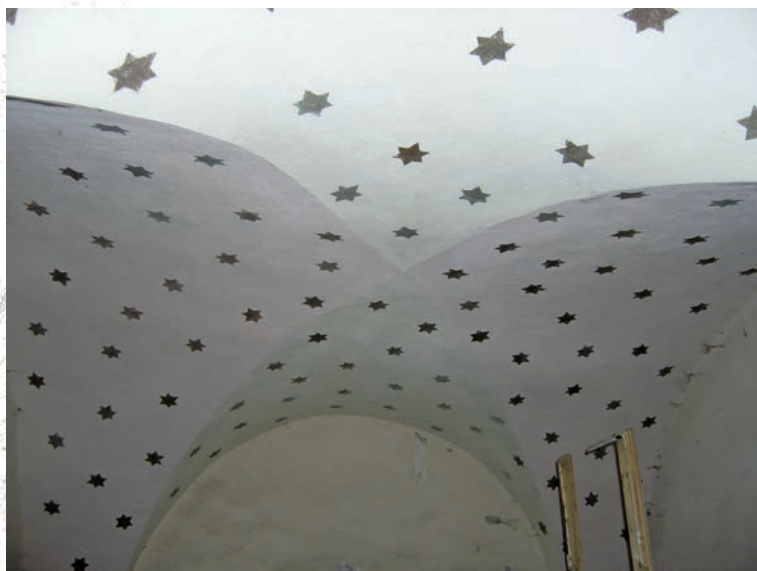
9. Henckovce,
klenba svätyně
z polovice 17.
storočia.

práci.⁴² A oni pokračovali. Z vizitácie, vykonanej v roku 1653, sa dozvedáme o stave a vybavení kostola. V tom čase bol farárom Krištof Nigrini a kostolníkom Ján Kalina. Vizitátori konštatujú úspešnú obnovu kostola (*templum novum eleganter exstructum*). (Obr. 9) Vo vnútri bol osadený nový oltár, nová krstiteľnica s medenou nádobou. Vo zvonici visel jeden zvon.⁴³ Okrem toho dnes na základe umelecko-historického výskumu kostola vieme, že počas spomínanej obnovy bola svätyňa kostola komplexne vyzdobená nástennou výmaľbou, opäť technikou nepravej fresky. Výskumom, aj vďaka zachovanému latinskému nápisu

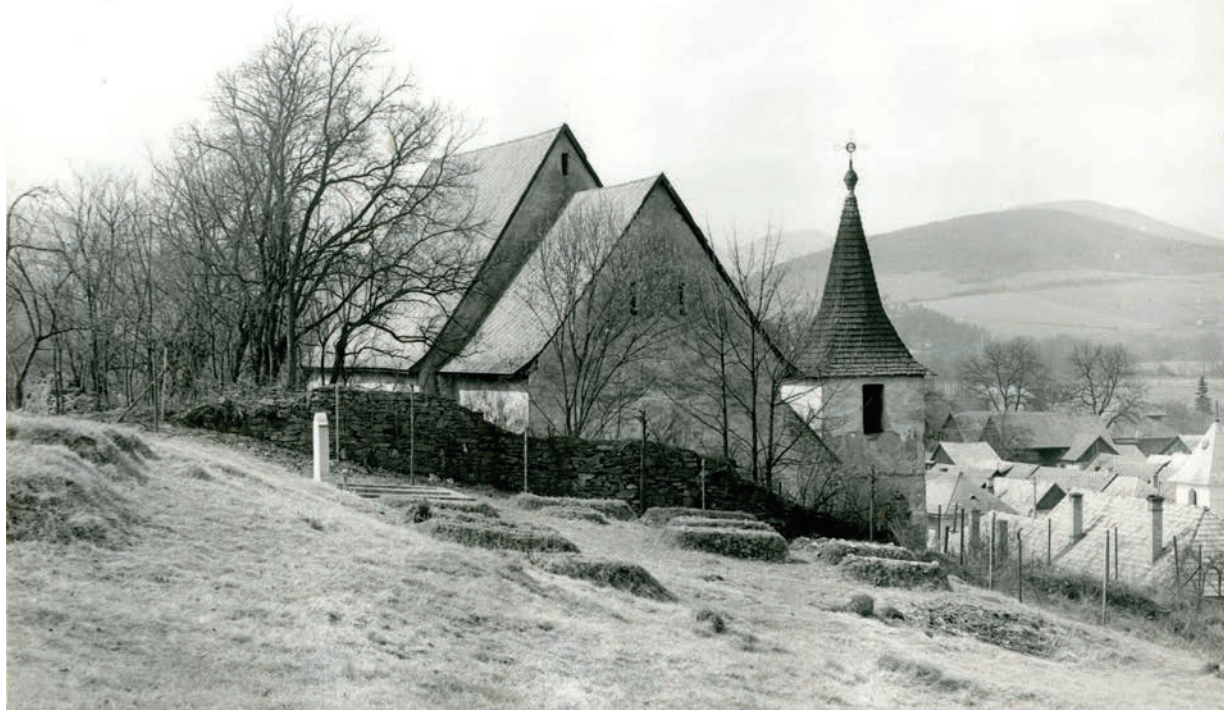
10. Henckovce, pohľad na kostol s ohradným múrom z druhej polovice 17. storočia od východu z cintorína. Foto: Š. Fabián, 1979, Archív PÚ SR.

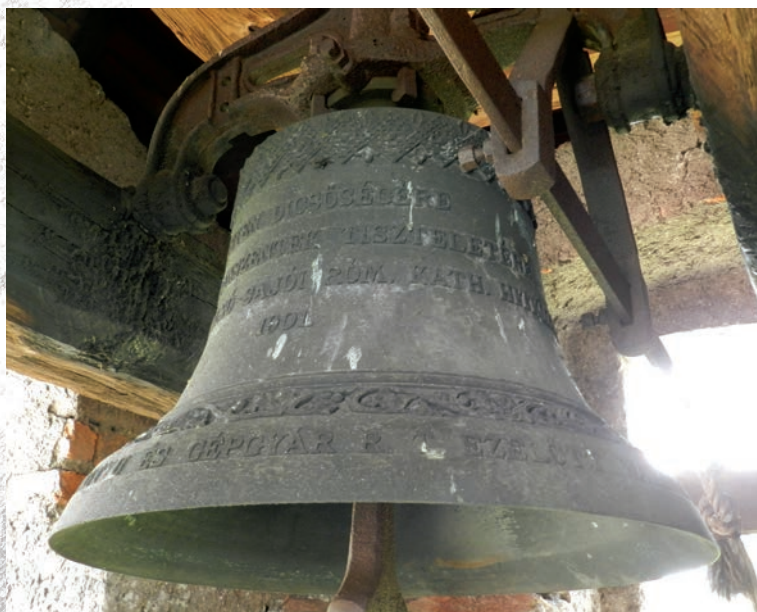
11. Henckooce,
zvon z roku
1901 dokladajúci
obnovu kostola po
požiarí.
Foto: M. Kalinová
2016.

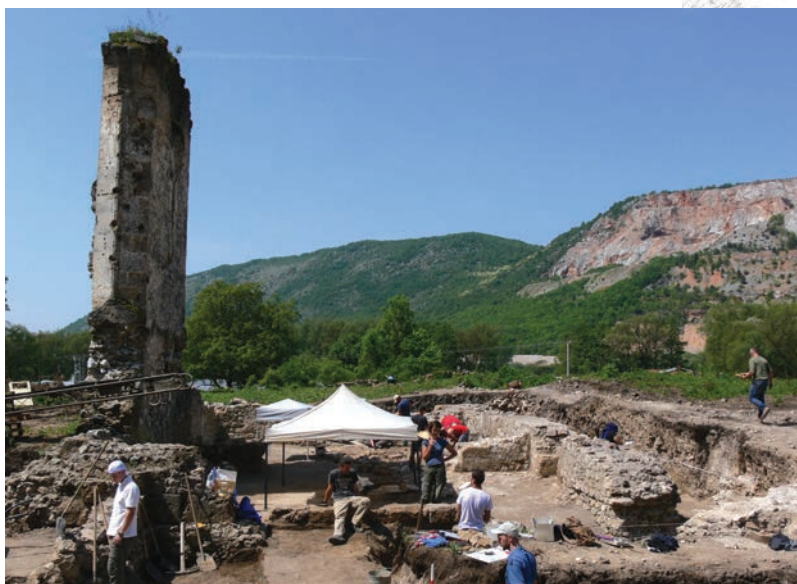
1. Pohľad na celkovú odkrytú terénnu situáciu. Foto: A. Botoš, 2018.

V roku 2018 bol na tejto významnej národnej kultúrnej pamiatke (ďalej len NKP) realizovaný plošný archeologický výskum. (Obr. 1) Zaniknutý kláštor pavlínov je situovaný v južnej až juhovýchodnej časti extravilánu obce Slavec v polohe Gombasek, ktorá bola v minulosti samostatnou obcou. Kláštor bol umiestnený v krásnej prírode Slovenského krasu v úzkej kaňonovej doline rieky Slanej.

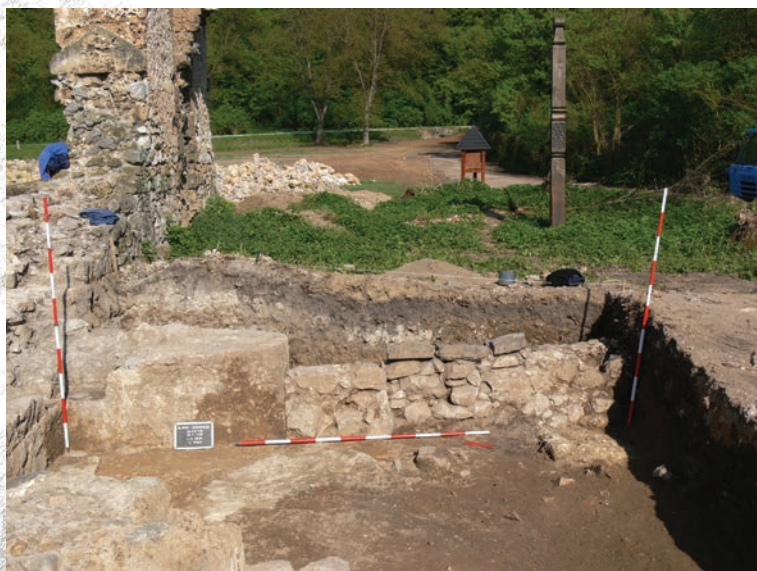
3. Pilier
č. 2/2018 –
východné líce.
Foto: A. Botoš,
2018.

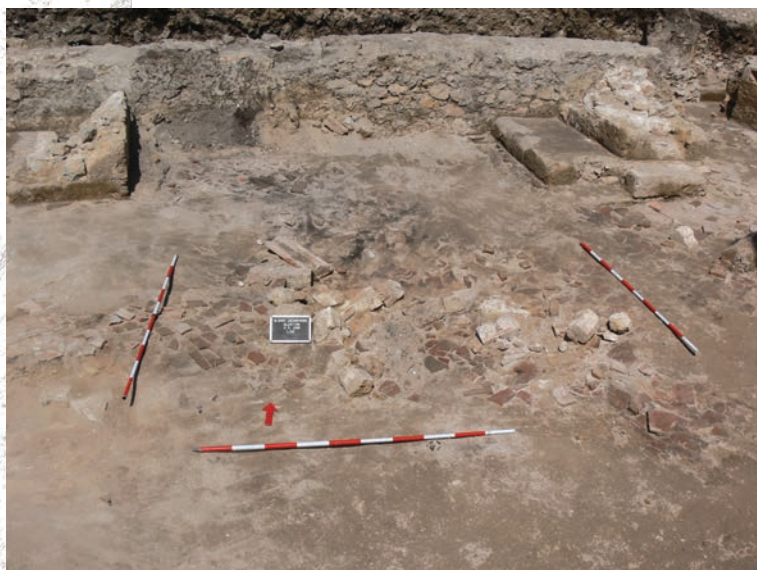
4. Nálezy torz
kamenných
architektonických
článkov
(fragmentov
rebrových
klenieb) a dlaždíc
odkrytých
v interiéri
kostola. Foto:
A. Botoš, 2018.

Z hnuiteľných archeologických nálezov si pozornosť zasluhujú nálezy pálených dlaždíc. Vo výplni vrstvy 108 v hĺbke 1,42 m od zachovanej koruny muriva boli zistené fragmenty dvoch pálených dlaždíc, zdobených plastickou heraldickou výzdobou (anjouovské ľalie) a figurálnou výzdobou (postava morskej panny, resp. meluzíny). Profil dlaždíc je s úkosom, dlaždice zaradíme do obdobia 2. polovice 14. až 15. storočia.

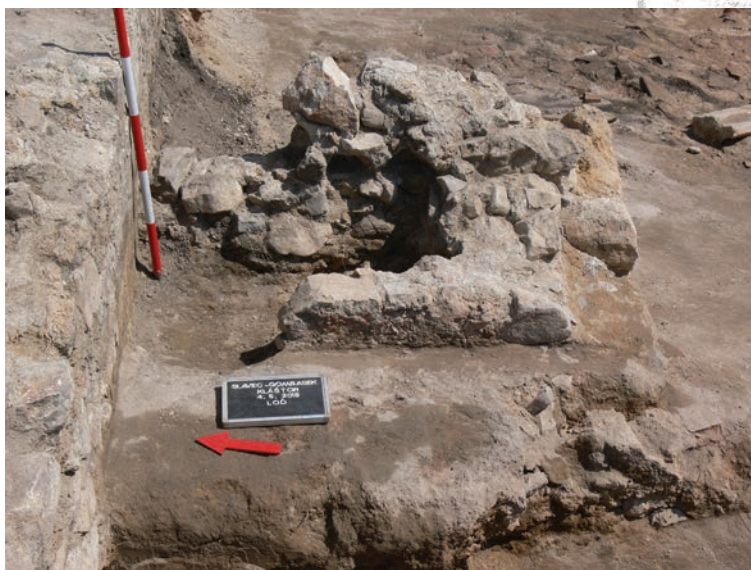
5. Západný obvodový múr lode kostola.
Foto: A. Botoš, 2018.

Predmetná sonda bola situovaná v exteriéri lode kostola pri severozápadnom nároží kostola s čiastočným presahom do interiéru nárožia. V úrovni 0,28 m od úrovne pôvodného terénu bola odkrytá koruna muriva západného obvodového múru lode kostola. Múr bol odkrytý v dĺžke 3,40 m, šírka múru bola 1,45 m. Múr bol odkrytý do úrovne 0,85 m od jeho koruny. V úrovni 0,44 m od pôvodnej úrovne terénu bol v hmote odkrytého múru zistený odskok, na niektorých miestach široký až 0,60 m. Tento odskok interpretujeme pravdepodobne ako situáciu, spôsobenú sekundárnym odstránením (vylámaním) pôvodných kamenných tesaných kvádrov.

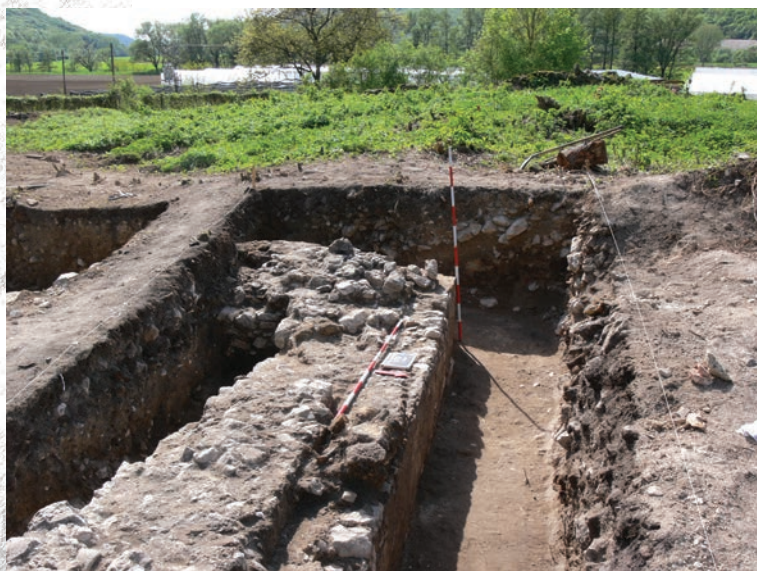
6. Pozostatky bočného oltára č. 1/2018, odkrytého v sonde 2/2018.
Foto: A. Botoš, 2018.

Vo vzdialenosti 2,0 m od severozápadného interiérového nárožia kostola boli odkryté pozostatky bočného oltára č. 1/2018. Dĺžka oltára bola 1,90 m, šírka oltára bola 1,56 m. Oltár bol odkrytý do úrovne 0,58 m od jeho koruny. V oltári bol identifikovaný otvor s rozmermi 1,10 x 0,43 m. Hĺbka otvoru bola 0,73 m. Interiérové steny otvoru nie sú lícované a otvor bol pravdepodobne sekundárne rozširovaný vylámaním lomového kameňa. Otvor bol situovaný pri južnej interiérovej stene severného múru lode kostola (t. j. pri zadnej stene oltára). Pôvodný účel otvoru je neznámy, pravdepodobne mohol slúžiť ako odkladacia nika. (Obr. 6)

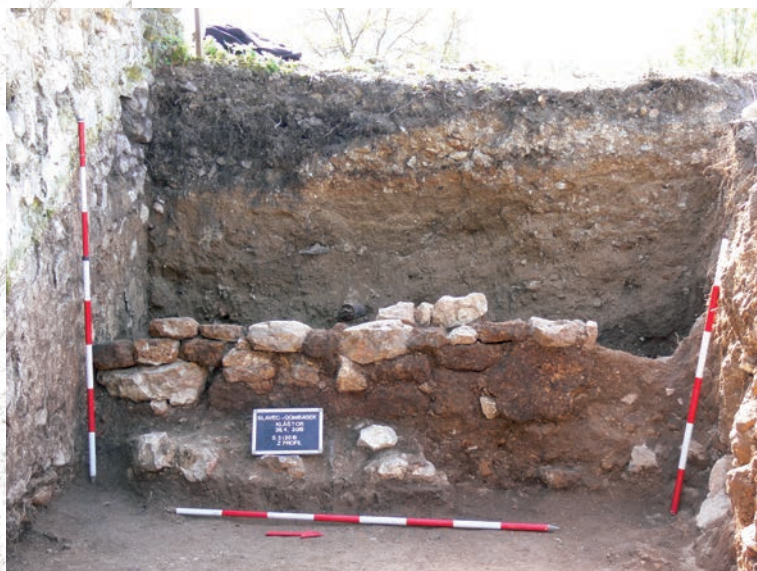
8. Sekundárna priečka spájaná jemnozrnnou zemínou odkrytá v sonde 3/2018.
Foto: A. Botoš, 2018.

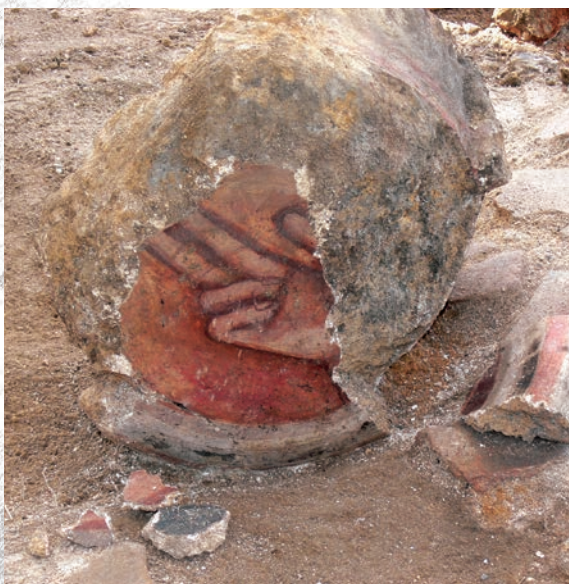
9. Nález kamenného soorníka zdobeného figurálnym výjavom v podobe žehnajúcej ruky.
Foto: A. Botoš, 2018.

mery svorníka boli š: 0,53 x d: 0,50 x v: 0,44 m. Svorník bol odkrytý vo vzdialenosti 3,90 m od prahu triumfálneho oblúku. (Obr. 9)

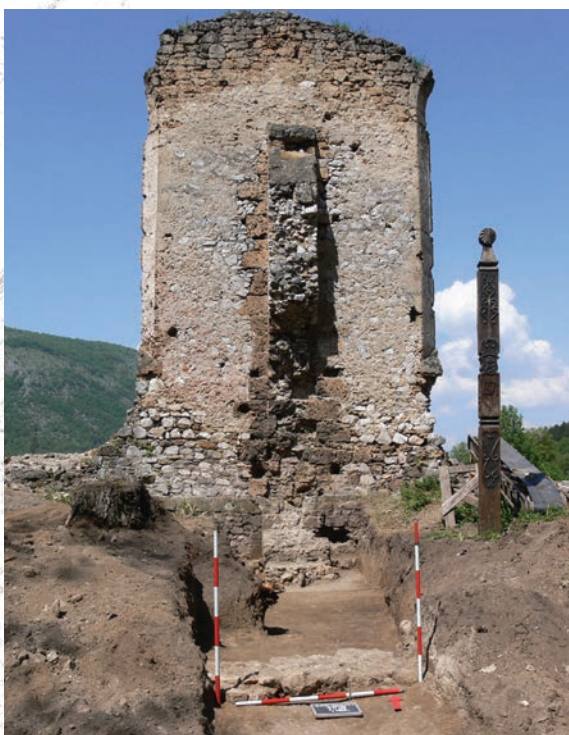
10. Pozostatok ohradenia kláštora alebo opevnenia neskoršej pevnosti odkrytý v sonde 7/2018.
Foto: A. Botoš, 2018.

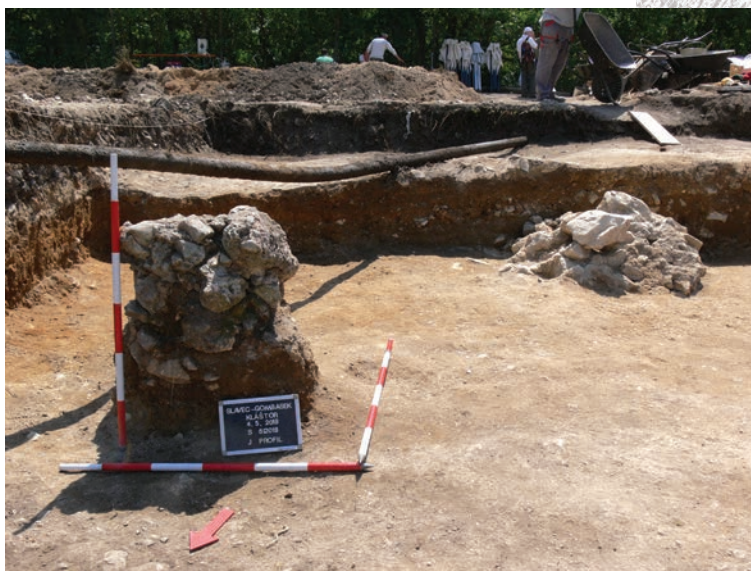
11. Torzo južného oporného piliera a obvodového múru presbytéria kostola odkryté v sonde 6/2018. Foto: A. Botoš, 2018.

Vo vzdialenosti 2,71 m východným smerom od zachovanej časti južného obvodového múru presbytéria, v hĺbke 0,55 m od úrovne pôvodného terénu, bol odkrytý zhluk kameňov nepravidelného tvaru. Rozmery zhluku boli 1,33 m x 1,01 m. Zhluk interpretujeme ako torzo južného oporného piliera presbytéria kostola. (Obr. 11)

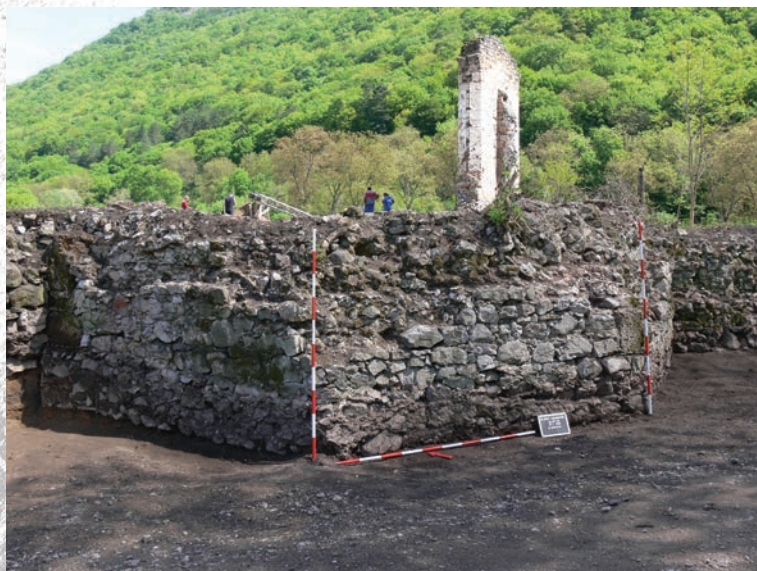
12. Juhozápadná polygonálna stavba, 2. polovica 16. storočia. Foto: A. Botoš, 2018.

¹ Vo výskumnej sezóne 2019 P. Tajkov a M. Mordovin odkryli interiér predpokladaného bastiónu a zistili, že objekt nie je bastión, ale oktogonálna sakrálna stavba.

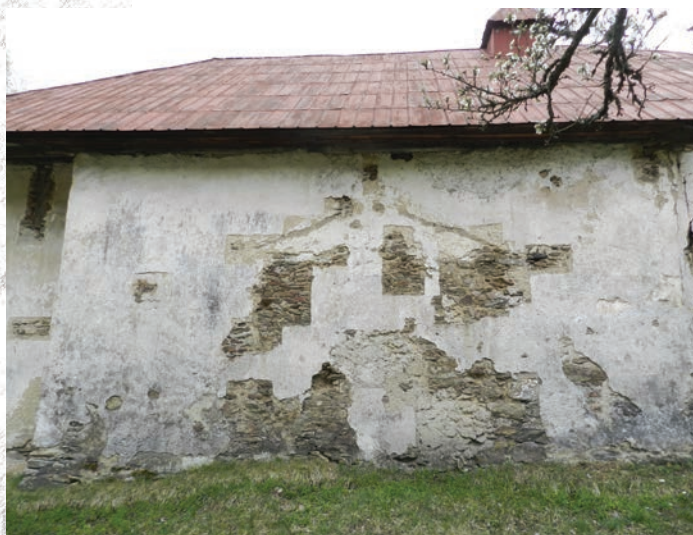
►
2. Rakovnica,
Kostol sv. Márie
Magdalény,
severná fasáda
so zaslepeným
portálom
a odtlačkom
striešky
predsiene. Foto:
M. Kalinová,
2019.

storočia,¹ bol už prvým výskumom Š. Oriška identifikovaný primárny románsky portál na severnej strane lode.² (Obr. 1 – 3) Situovanie portálu atypicky na sever v rozpore s bežným dobovým štandardom umiestňovania vstupu na južnú, resp. západnú stranu, bolo identicky ako v neďalekých Henkovciach podmienené smerovaním k už zaniknutému osídleniu. Ide o jednoduchý obdĺžnikový z exteriéru polkruhovo ukončený vstupný otvor, ktorý mal zo strany interiéru pravouhlé nadpražie tvorené tenkými lomovými kameňmi kladenými sčasti spôsobom nepravej klenby a sčasti nepravidelne. V hĺbke špalety záklenku bol osadený drevený rám zárubne portálu, ktorý bol na základe stratigrafie omietok v špalette identifikovaný

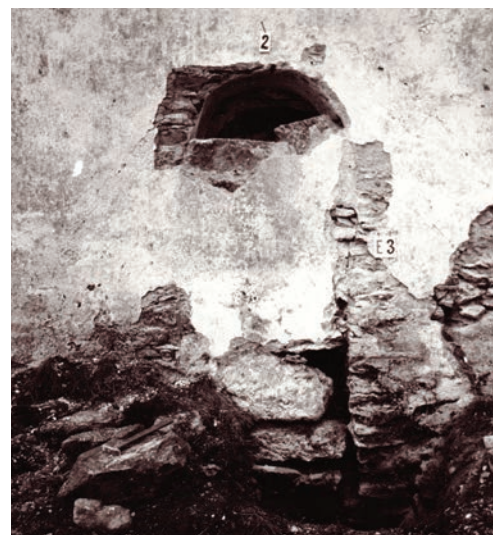
►►
3. Rakovnica,
Kostol sv. Márie
Magdalény,
zaslepený
románsky portál
z exteriéru. Foto:
Š. Oriško, 1979.

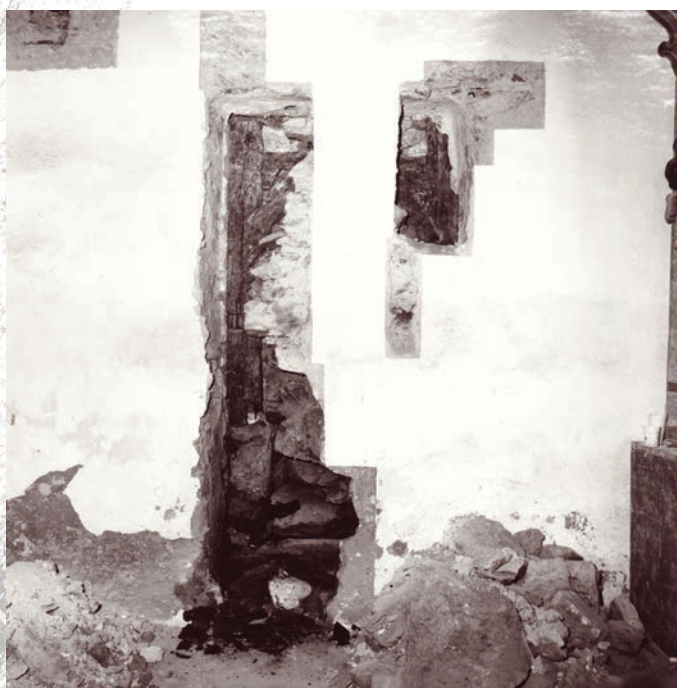
►
4. Rakovnica,
Kostol sv. Márie
Magdalény,
románsky vstup
s drevenou
zárubňou
z interiéru v čase
nálezu. Foto: Š.
Oriško, 1979.

ako sekundárny.³ (Obr. 4, 5) Š. Oriško zaradil drevenú rámovú konštrukciu do 2. slohovej vrstvy vývoja kostola, t. j. do 2. polovice 17. storočia. Zároveň skonštatoval, že takéto konštrukcie sú vo vidieckom staviteľstve preukázané už v 1. polovici 17. storočia.⁴ Ďalej predpokladá, že drevený rám portálu zachováva základnú formu riešenia pôvodnej drevenej brány s archivoltou polkruhového nadpražia, ku ktorej patrili pravouhlé dverové krídla.⁵ S týmto predpokladom je možné plne súhlasiť s malou poznámkou, že vzhľadom na šírku portálu išlo najpravdepodobnejšie o jednokrídlovú dvernú výplň.

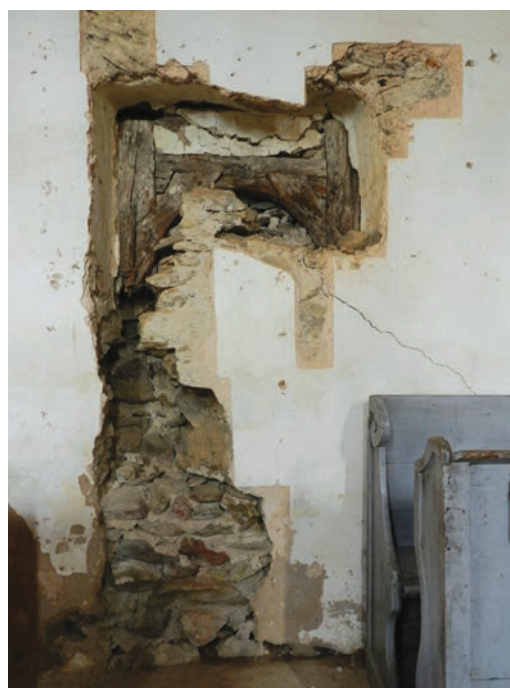
►►
5. Rakovnica,
Kostol sv. Márie
Magdalény,
stav románskeho
portálu
a sekundárnej
zárubne
v súčasnosti. Foto:
M. Kalinová,
2019.

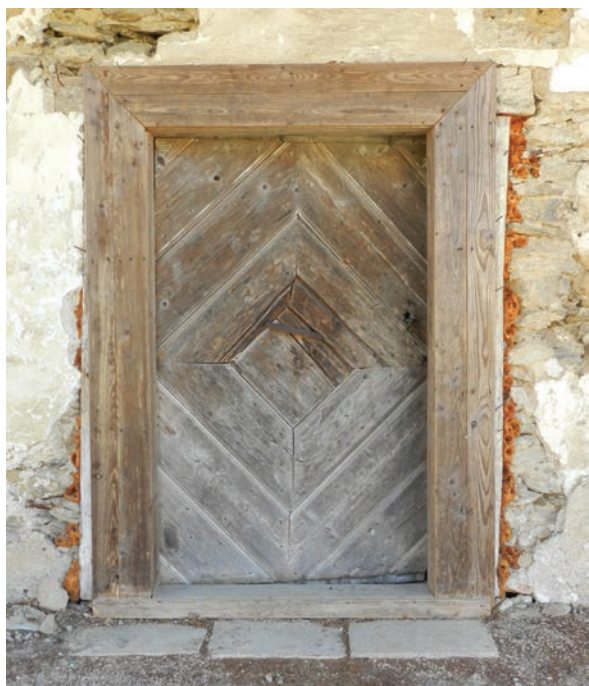
◀◀
6. Rakovnica,
Kostol sv. Márie
Magdalény,
západný vstup
z exteriéru.
Foto: M.
Kalinová, 2019.

Datovanie tohto dreveného rámu však bude potrebné prehodnotiť. Pokusy o jeho aktuálnu dendrochronologickú analýzu boli neúspešné vzhľadom na nedostatočný počet letokruhov dreva. Podarilo sa však dendrochronologicky datovať sekundárny mladší západný drevený portál kostolíka. (Obr. 6, 7) Vzorky dreva, ktoré vyhodnotil T. Kyncl, boli odobraté z interiérového dubového prekladu v nadpraží a južného dubového stĺpika zárubne. Výsledky analýzy preukázali, že tieto prvky pochádzajú z roku 1693d,⁶ t. j. k tomuto dátumu môžeme vzťahovať aj realizáciu otvoru tohoto portálu. (Obr. 8) Dochádza tak k posunu jeho datovania oproti výskumu Š. Oriška, ktorý

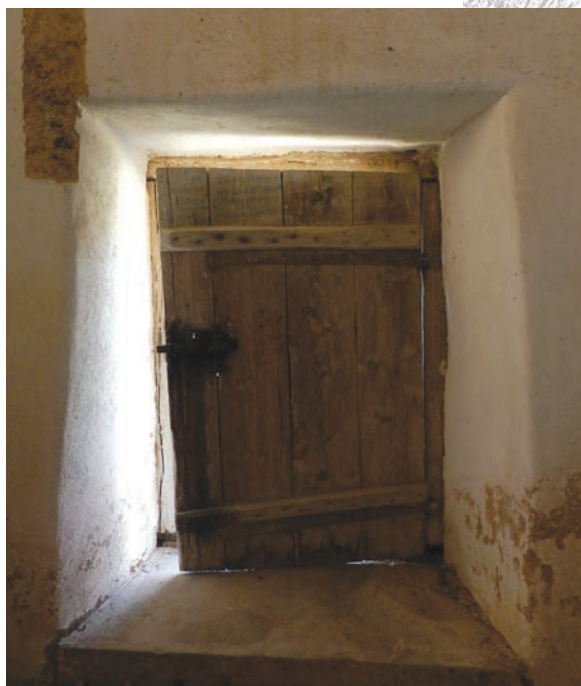
◀
7. Rakovnica,
Kostol sv. Márie
Magdalény,
západný vstup
z interiéru.
Foto: M.
Kalinová, 2019.

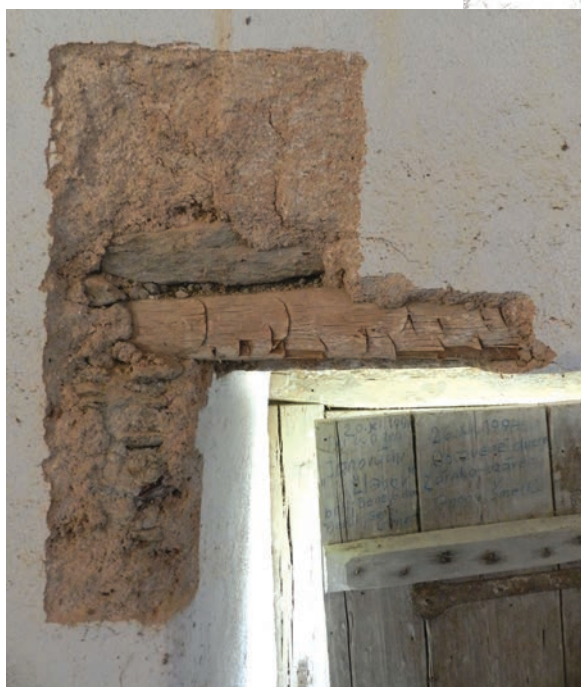
8. Rakovnica,
Kostol sv. Márie
Magdalény,
interiérový
drevený preklad
západného
vstupu.
Foto: M.
Kalinová, 2019.

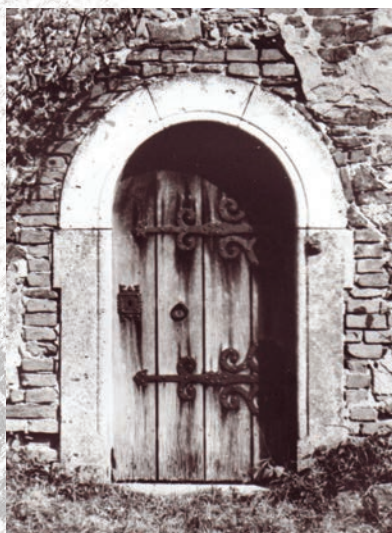
10. Sedmerovec-Pominovec,
Kostol sv. Jána Krstiteľa,
historický pohľad na portál. Zdroj:
Trenčianske múzeum, 1953.

Vznik románskeho Kostola sv. Jána Krstiteľa je datovaný do obdobia okolo 2. polovice 12. až 1. tretiny 13. storočia. (Obr. 9) Sprístupňuje ho západný portál s jednoduchým polkruhovým ukončením tvoreným kamenným ostením. Z interiérovej strany je priamy záklenok s prekladom z dreveného nárožného hranola, za ktorým sú dve

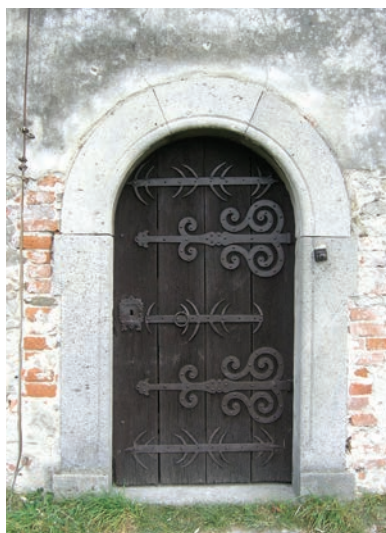
11. Sedmerovec-Pominovec,
Kostol sv. Jána Krstiteľa,
súčasný pohľad na portál. Foto:
M. Kalinová, 2008.

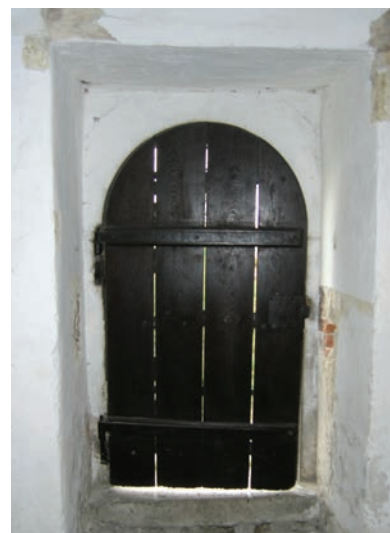
12. Sedmerovec-Pominovec,
Kostol sv. Jána Krstiteľa,
portál z interiéru. Foto:
M. Kalinová, 2008.

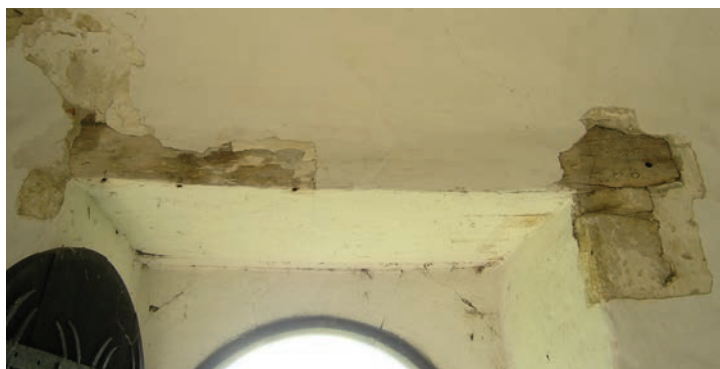
◀◀
13. Sedmerovec-Pominovec, Kostol sv. Jána Krstiteľa, interiérový drevený preklad portálu. Foto: M. Kalinová, 2011.

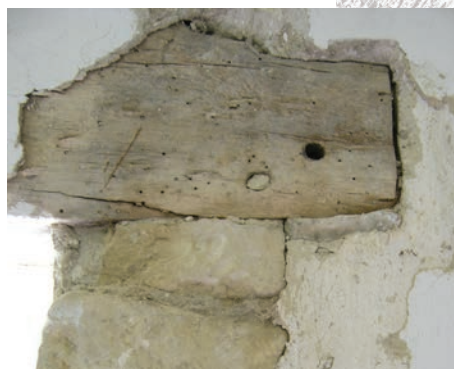
◀
14. Sedmerovec-Pominovec, Kostol sv. Jána Krstiteľa, detail prekladu portálu s vrátnymi otvormi. Foto: M. Kalinová, 2012.

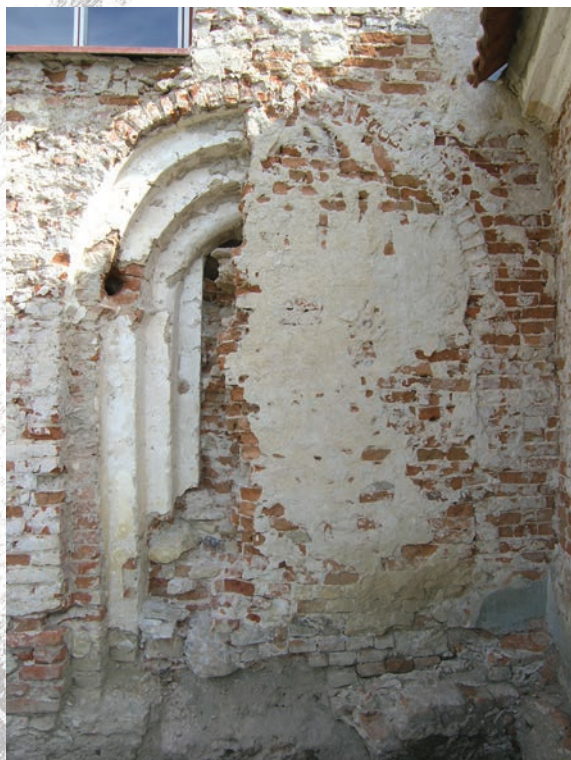
16. Šaštín-Stráže, Kostol sv. Alžbety Uhorskej, hlavný južný portál v čase odkryvu. Foto: M. Kalinová, 2013.

Na ňom bola červenou hlinkou maľovaná primárna výzdoba tvorená geometrizujúcim ornamentom s meandrovým motívom rozvilín, pod ktorým bol zo spodnej strany vetvičkový motív. (Obr. 16, 17) Portál bol primárne omietnutý identicky ako fasády kostola. Ešte v stredoveku však praskol, čím došlo k jeho výraznému poškodeniu a v rámci následných opráv bola archivolta spevnená osadením dreveného hranola z dubového dreva, ktorý slúži ako stuzujúci preklad.¹⁵ (Obr. 18)

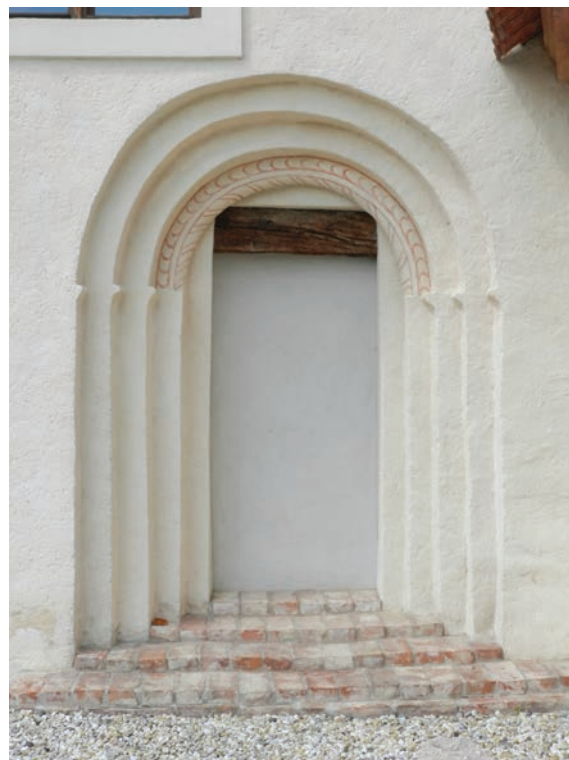
17. Šaštín-Stráže, Kostol sv. Alžbety Uhorskej, románsky portál po reštaurovaní. Foto: M. Kalinová, 2019.
