Najnovšie poznatky
z výskumov stredovekých pamiatok
na Gotickej ceste III

Zborník Gotická cesta 3/2018

Zborník príspevkov z 3. ročníka konferencie
Najnovšie poznatky z výskumov stredovekých pamiatok na Gotickej ceste
konanej 30. a 31. augusta 2018 v Rožňave

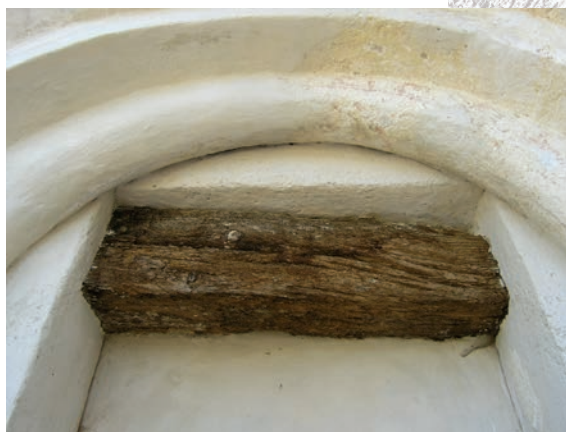
18. Šaštín-Stráže, Kostol sv. Alžbety Uhorskej, archivolta portálu s dreveným trámom. Foto: M. Kalinová, 2014.

Na ňom bola červenou hlinkou maľovaná primárna výzdoba tvorená geometrizujúcim ornamentom s meandrovým motívom rozvilín, pod ktorým bol zo spodnej strany vetvičkový motív. (Obr. 16, 17) Portál bol primárne omietnutý identicky ako fasády kostola. Ešte v stredoveku však praskol, čím došlo k jeho výraznému poškodeniu a v rámci následných opráv bola archivolta spevnená osadením dreveného hranola z dubového dreva, ktorý slúži ako stuzujúci preklad.¹⁵ (Obr. 18)

Z tohto prekladu odobral P. Bárta v roku 2014 jednu vzorku, ktorá bola podrobená dendrochronologickej, a následne aj rádiouhlíkovej analýze. Na základe nej je možné toto dubové brvno, ktoré je s výnimkou povrchového zvetrania doposiaľ veľmi dobre zachované, datovať do obdobia 1501±10 AD.¹⁶

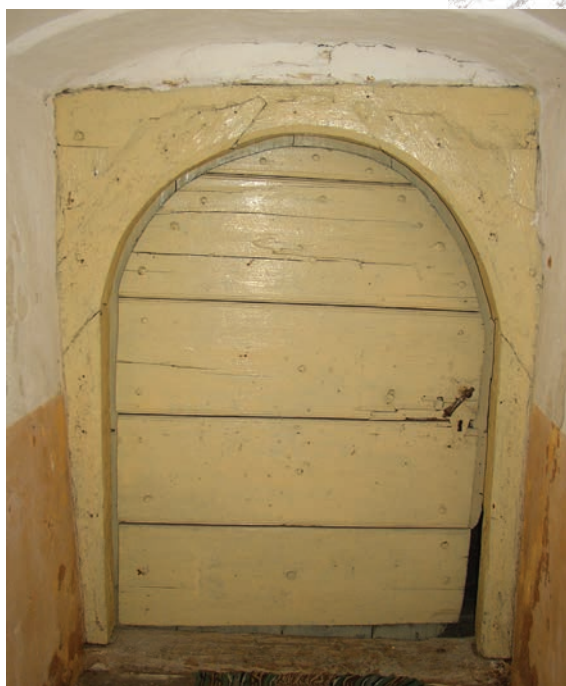
19. Krajné, Kostol sv. Michala Archanjela, drevený portál z podvežia do lode. Foto: I. Radimák, KPÚ Trenčín, 2003.

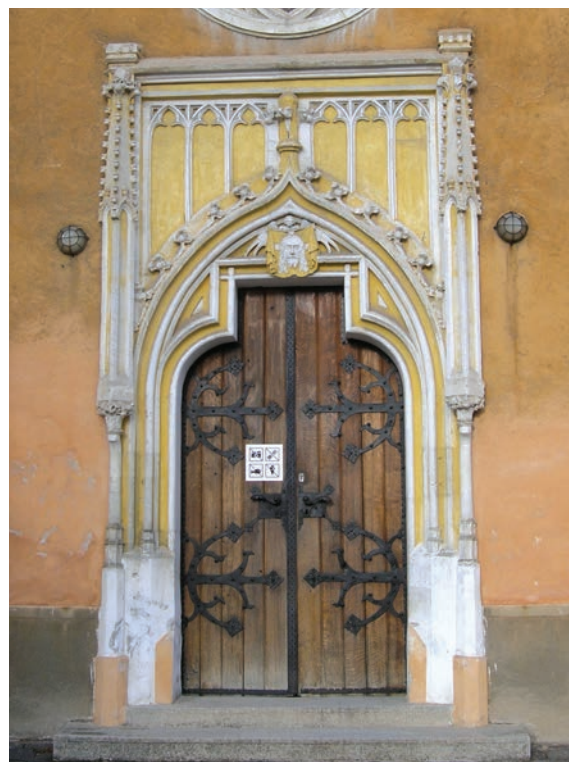
►►
21. Rožňava,
Kostol
Nanebovzatia
Panny Márie,
južný gotický
portál. Foto: M.
Kalinová, 2006.

né umiestnenie gotického portálu je sekundárnym riešením, primárne bol osadený priamo v južnej stene lode. (Obr. 20 – 22)

Portál má obdĺžnikový vstupný otvor so sedlovým nadpražím lemovaným pravouhlou paneláciou s kružbovým motívom. Jeho kamenné ostenie je po stranách členené na spodnú soklovú časť, z ktorej vystupujú dve dvojestupňové pätky a na vnútornej hrane vstupného otvoru trištvrtprút lemujúci jeho okraj. Z pätky situovanej bližšie k otvoru sa vinie ďalší trištvrtprút, ktorý tvorí lomený oblúk lemujúci sedlové nadpražie, vo vrchole formovaný mierne do tvaru oslieho chrbta a zavŕšený krížovou kyticou. V ploche nad sedlovým nadpražím a vrcholom oblúka je situovaný reliéf okrídleného anjela držiaceho Veraikon s plasticky vystupujúcim obrazom Kristovej tváre, za ktorou vidieť ramená krížovej svätožiari. Vonkajší okraj lomeného oblúka lemuje z každej stany päť listov s bobuľovým motívom. Na druhú vonkajšie situovanú pätku sokla dosadá z oboch strán portálu valcový stĺpik, ktorý má v hornej časti vystupujúce kolienko ukončené prstencom a hlavicou tvorenou listami, tvarovanými akoby obaľovali bobule. Na túto bobuľovú hlavicu sú v úrovni nábehu oblúka po oboch stranách portálu osadené fiály ukončené krížovými kyticami, nad ktorými je malý rímsový motív s cimburím. V úrovni vrcholov fiál je nad portálom v celej jeho šírke osadená profilovaná rímša, pod ktorou je šesť polí pravidelne rozčlenenej kružbovej panelácie s motívom mníšky.

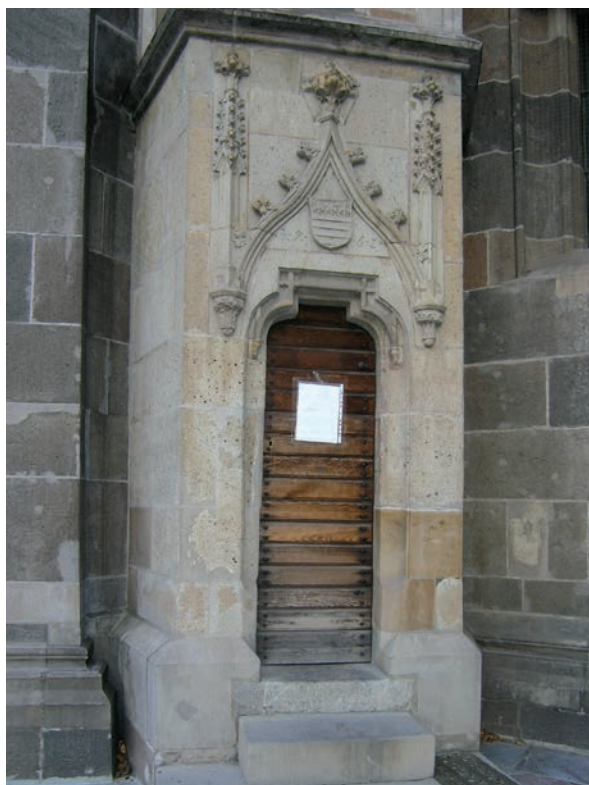
◀◀
25. Košice, Dóm sv. Alžbety, portál severnej veže. Foto: M. Kalinová, 2006.

Rožňavský portál totiž štýlovo zodpovedá viac okruhu košickej portálovej tvorby. Opakujú sa v ňom motívy uplatnené na západnom a severnom portáli Dómu sv. Alžbety, ako napr. kolienkové zalomenie prípor, zuborez, kružbová panelácia plochy či osemboký dvojstupňový tvar soklíkov prípor. Reliéf Veraikonu rožňavského portálu je formálne

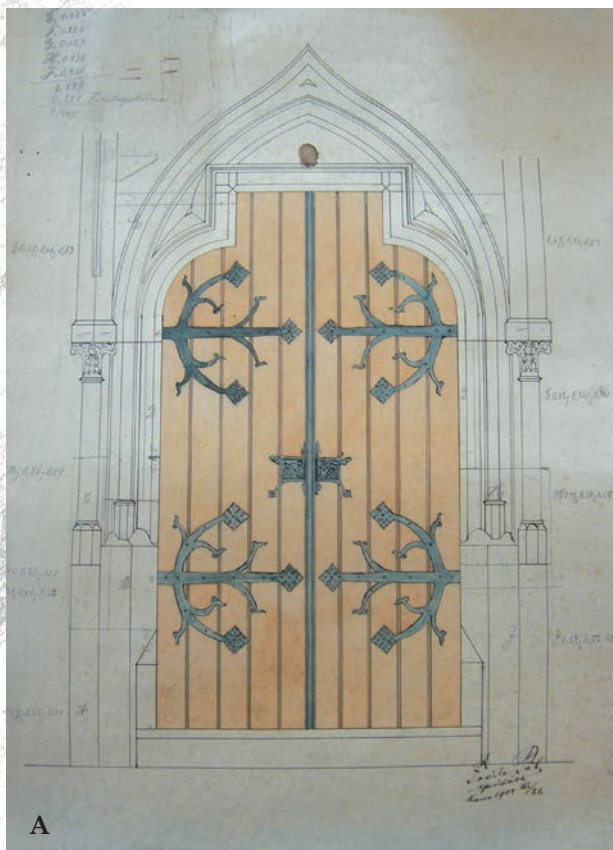
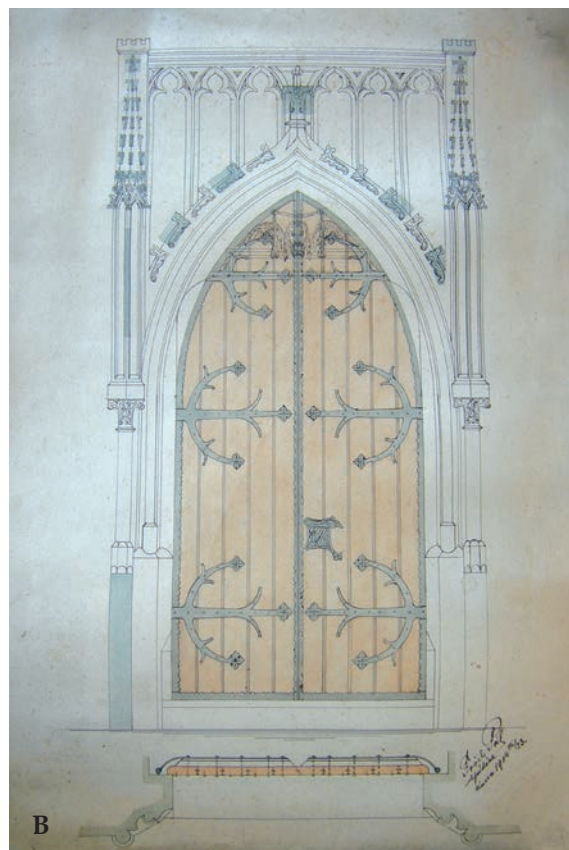
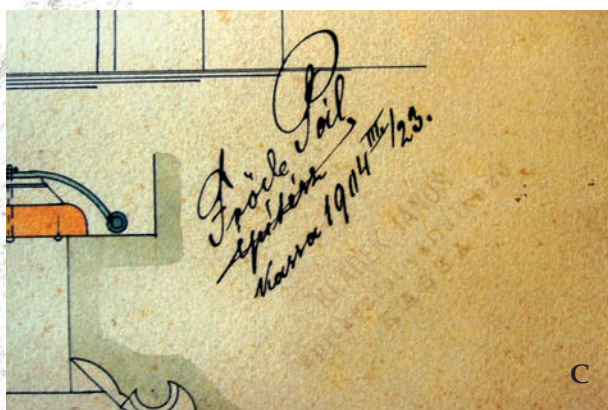
27. Rožňava,
Kostol
Nanebovzatia
Panny Márie,
kresby južného
portálu,
s detailom
signatúry od
J. Kladeka,
1904. Zdroj:
Kapitulský
archív Rožňava.

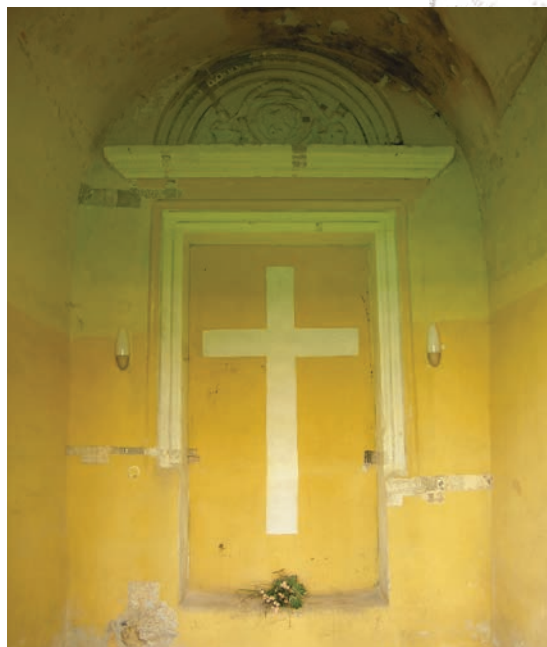
28. Rožňava, Kostol Nanebovzatia Panny Márie, západný portál tzv. Bakóczovej kaplnky. Foto: M. Kalinová, 2014.

Jednoduchý pravouhlý portál v nadpraží s predstupujúcou rímsou završuje polkruhový tympanón. Profilácia kamenného ostenia sa v dolnej tretine pravouhlo zalamuje, čím oddeľuje hladkú soklovú časť. Ostenie tvoria tri polkruhové prúty. Nad portálom je preklad s rytým nápisom, v súčasnosti úplne prekrytým viacerými vrstvami náteru, nad ktorým je profilovaná rímsa s motívom perlovca.

Nápis znie: „IVDEX FELICTATIS EST DIES VLTERIVS NON IRREDE IN FELICEM. ANNO 1516“³⁷

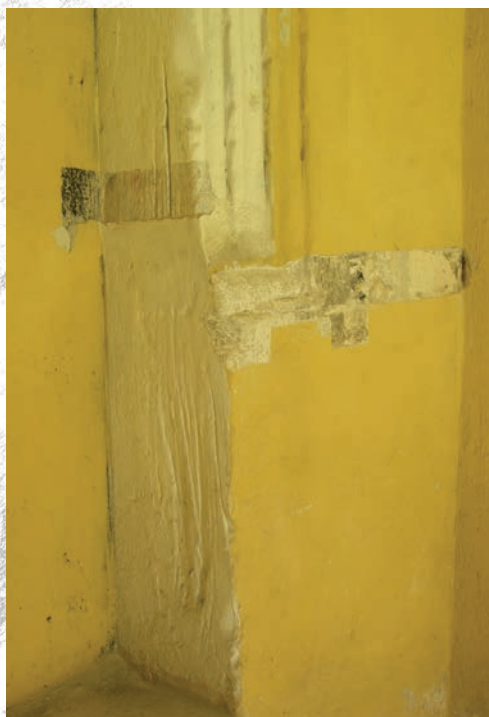
30. Rožňava,
Kostol
Nanebovzatia
Panny Márie,
detail južného
ostenia portálu
Bakóczovej
kaplnky s ryhami.
Foto: M.
Kalinová, 2014.

Tento portál je zaujímavý ešte jedným nepatrným detailom, ktorý je na prvý pohľad takmer zanedbateľný. Ide o opakujúce sa vertikálne ryhy v spodnej časti jeho kamenného ostenia. (Obr. 30) Ich nepravdivý charakter a rôzna hĺbka naznačujú, že evidentne ide o sekundárny zásah, ktorý má charakter

- vertikálne čiary
 - tenké, dlhšie a hlboké, vyhotovené rytím ostrým predmetom (*Obr. 30, 33*)
 - širšie a plytšie, vyhotovené šúchaním plochejším predmetom (napr. Levoča, Zemplín)
- jamky (*Obr. 32 – 34*)

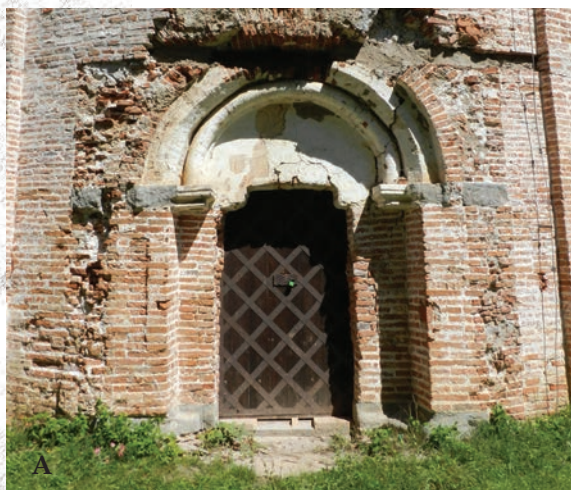
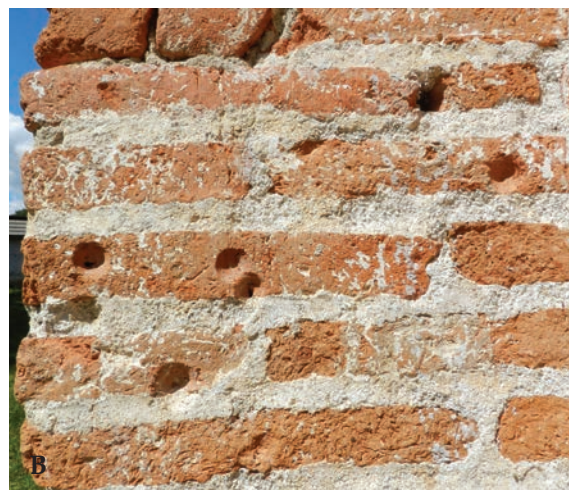
32. Šivetice,
Kostol sv.
Margity, južný
portál,
A) celok;
B) detail
na jamky
na západnom
ostení. Foto: M.
Kalinová, 2014.

ktoré má charakter úmyselnej deštrukcie. Zaujímavé je, že nálezy týchto typov poškodení ryhami sa vyskytujú v mestskom, t. j. relatívne vyspelom (Košice, Banská Bystrica, Levoča) i vo vidieckom prostredí (Pominovec, Belá-Dulice) a vyskytujú sa v zásade rovnomerne po celom území Slovenska. Zväčša ide o ryhy v kamennom materiáli, no identifikované boli aj na románskom portáli z tehlového muriva (Šivetice, *Obr. 32*).

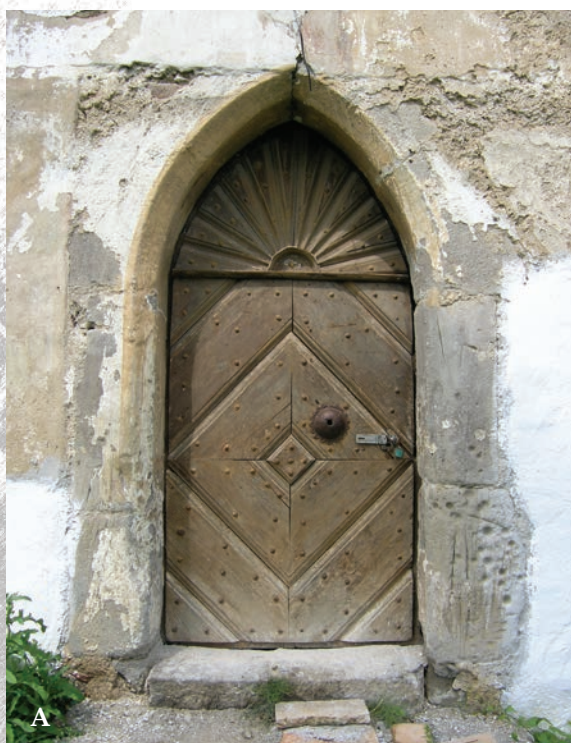
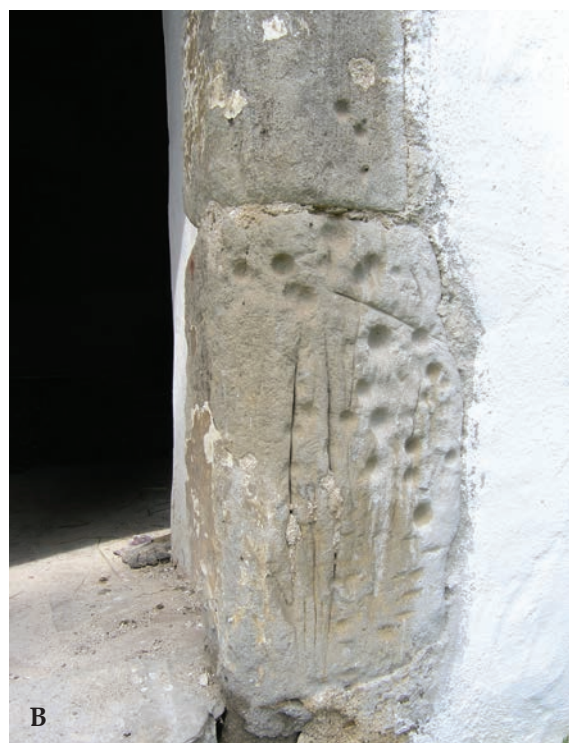
33. Rákoš,
ev. a. v. kostol,
južný portál,
A) celok;
B) detail
rýh a jamiek
na východnom
ostení. Foto: M.
Kalinová, 2006.

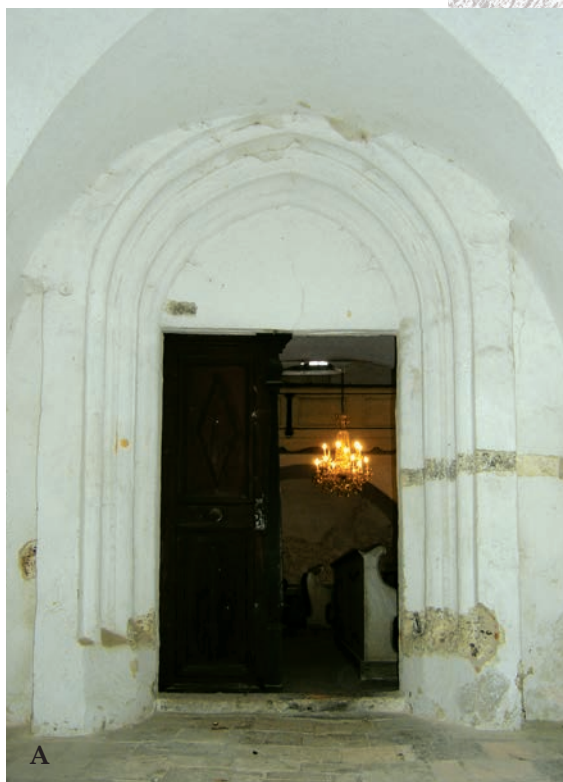
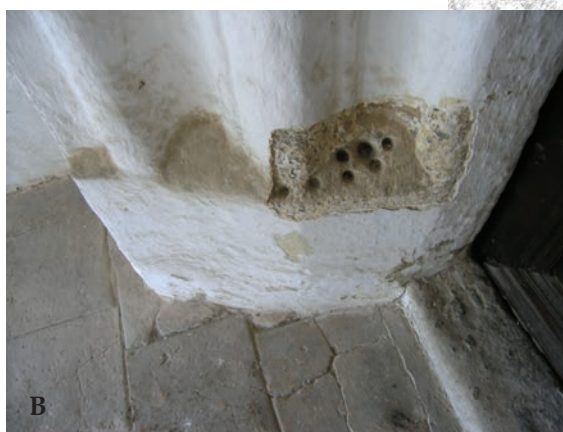
35. Kameňany, ev. a. v. kostol, južný portál, A) celok; B) detail rýh a jamiek na severnom sokli ostenia. Foto: M. Kalinová, 2012.

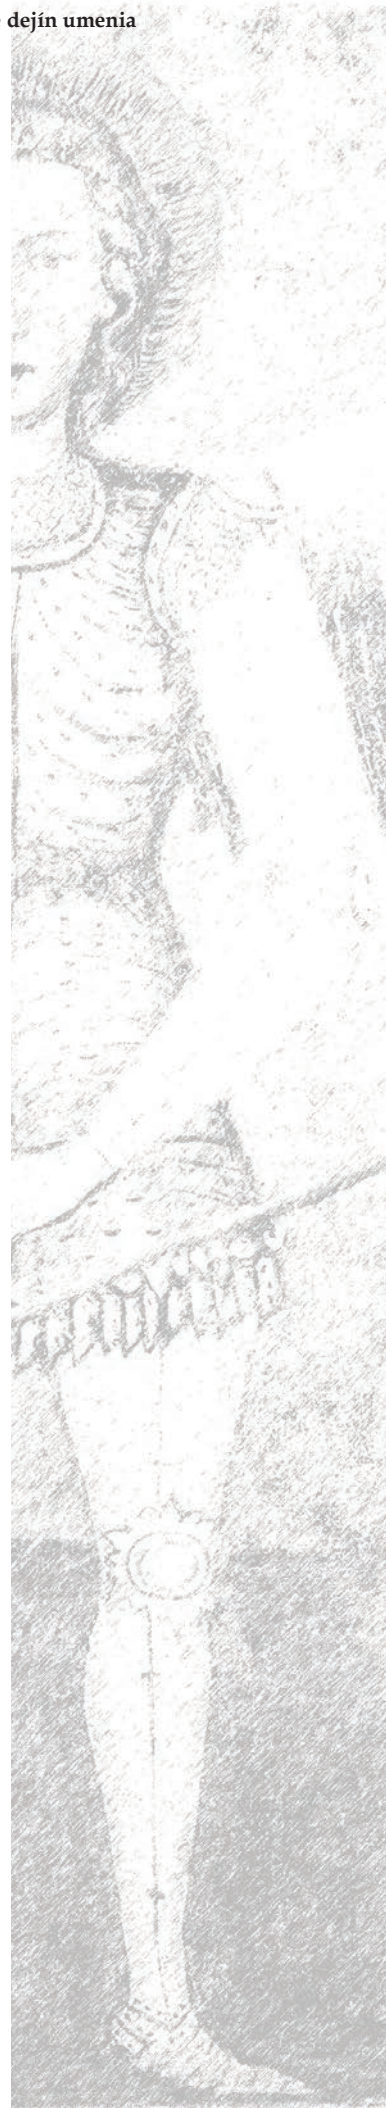
Tab. I.
Fluorit (VIS/
SEM),
Posledná večera
z Okoličného,
modro-šedé rúcho
Krista. Autor:
Jana Želinská,
2018. Archív
CHTO PÚ SR.

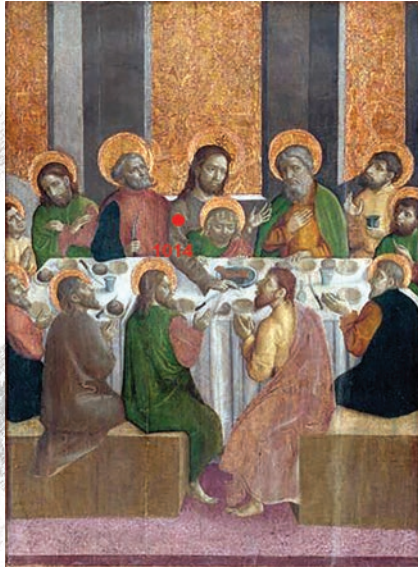
Vzorka č. 1014

Tab. II.
Červené
pigmenty (VIS/
UV/SEM).
Autor: Jana
Želinská, 2018.
Archív CHTO
PÚ SR.

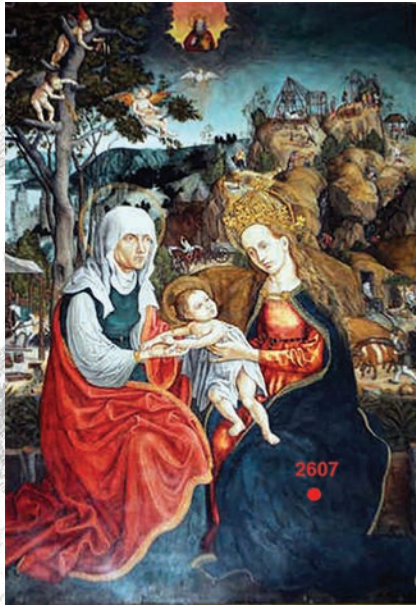
Vzorka č. 2607

Tab. III.
Modré pigmenty
(VIS/SEM)
na pláštchoch.
Autor: Jana
Želinská, 2018.
Archív CHTO
PÚ SR.

A) Panna Mária
na rožňavskej
Mettercii

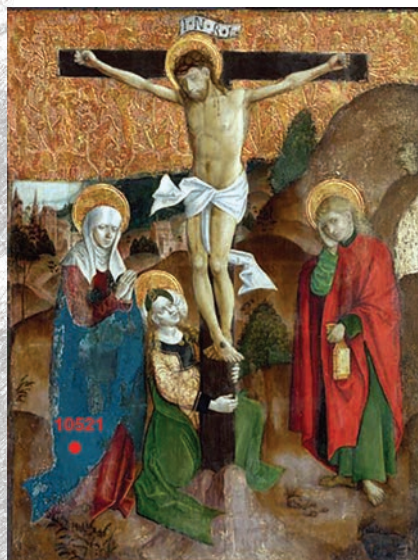
Vzorka č. 10521

B) Panna Mária
na Ukrižovaní
z Okoličného

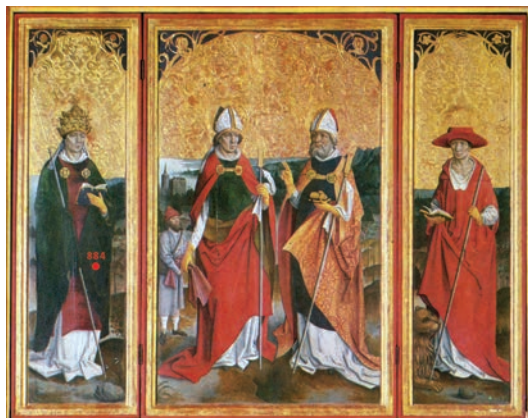
Vzorka č. 884

C) Sv. Gregor Veľký na oltári sv. Martina a sv. Mikuláša v Smrečanoch

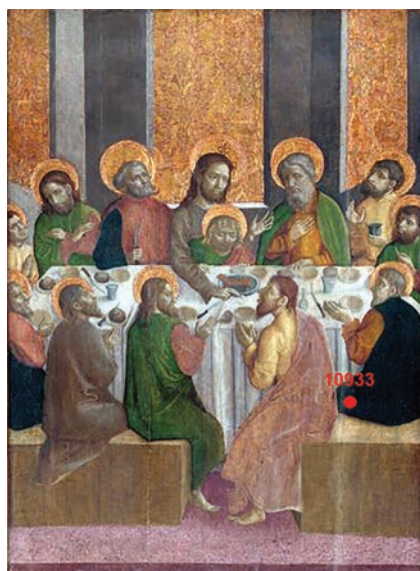
Vzorka č. 10933

D) Apoštol na Poslednej večeri z Okolice

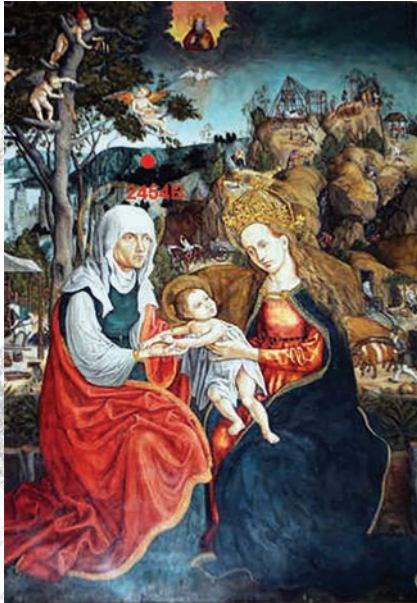
Vzorka č. 2454B

Tab. V.
Modré pigmenty
(VIS/SEM)
z pozadia.
Autor: Jana
Želinská, 2018.
Archív ČHTO
PÚ SR.

A) Modré kopce
na rožňavskej
Mettercii

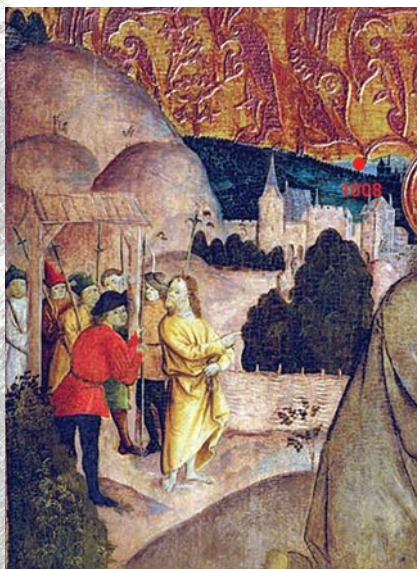
Vzorka č. 1008

B) Modré kopce
na Olivovej hore
z Okoličného

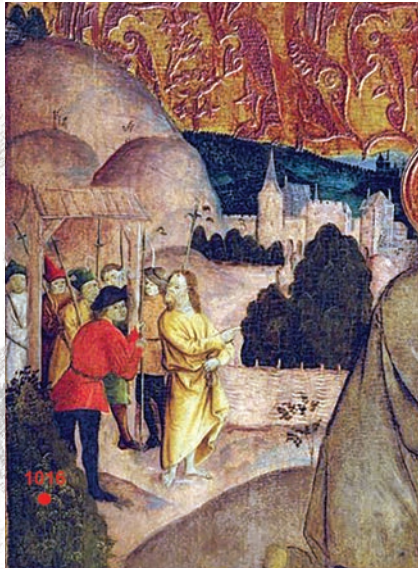
Vzorka č. 1016

Tab. VI.
Zelené pigmenty
(VIS/SEM).
Autor: Jana
Želinská, 2018.
Archív CHTO
PÚ SR.

A) Strom
na Olivovej hore
z Okoličného

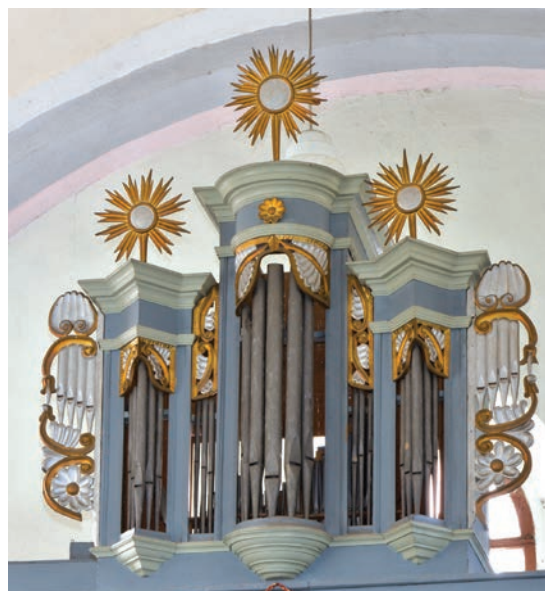
►►
2. Henckovce,
ev. a. v. kostol
– organový pozitív.

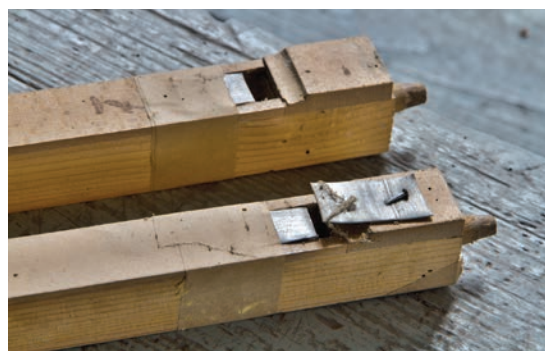
►►
3. Henckovce,
ev. a. v. kostol
– deštruktívne
obnovené
horné lábium
drevených píšťal
tunajšieho
organového
pozitívu.

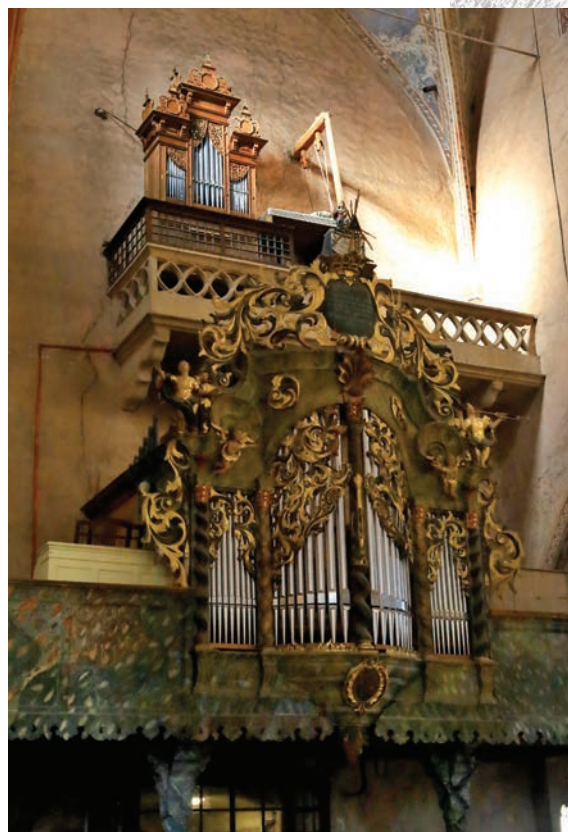
◀
4. Štítňik, ev. a. v. kostol – pohľad na nástroj s nepôvodnými prospektovými píšťalami.
Foto: M. Detko, 2018.

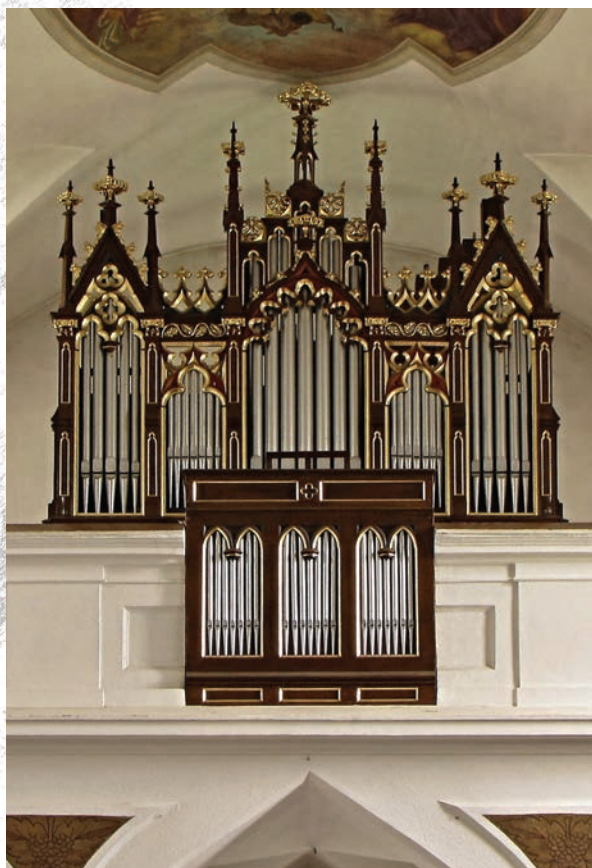
►
6. Revúca,
r. k. Kostol sv.
Vavrinca –
organový pozitív.
Foto: A. Štafura,
2016.

Na základe primárnej obhliadky sa dalo konštatovať, že nástroj v Muráni má len malé množstvo neautentických prvkov, avšak bližší výskum nástroja priniesol okrem iných aj zistenie, že drevený register Bourdon 8' má sekundárne zvýšené horné lábium.²³ V tomto kontexte sa dal pri následnej komparácii využiť nástroj v Revúcej, kde je aj menzurálne zhodný register Bourdon 8' a bez sekundárneho zásahu. Okrem analýzy menzúr sme mohli zanalyzovať aj frekvenčné spektrum zvuku s cieľom spoznať optimálny tlak v samotnom nástroji. (Tab. 3)

Pre analýzu sme z revúckeho organa vybrali píšťalu cis¹ registra Bourdon 8', ktorá nejavila známky poškodenia. Snímanie prebiehalo v laboratórnych podmienkach, pričom výsledky boli porovnávané s meraniami vybraných píšťal priamo in situ. Čo sa týka analyzovaných píšťal cis¹ registra Bourdon 8' z Revúcej a Muráňa a ich menzurálnych údajov, sú totožné, až na sekundárne zásahy (napr. pôvodný výrez romantického charakteru bol v minulosti ešte raz z neznámeho dôvodu zvýšený – výrez pri píšťale organa v Muráni, hrúbky stien a dreveniny prednej dosky [strana A]).

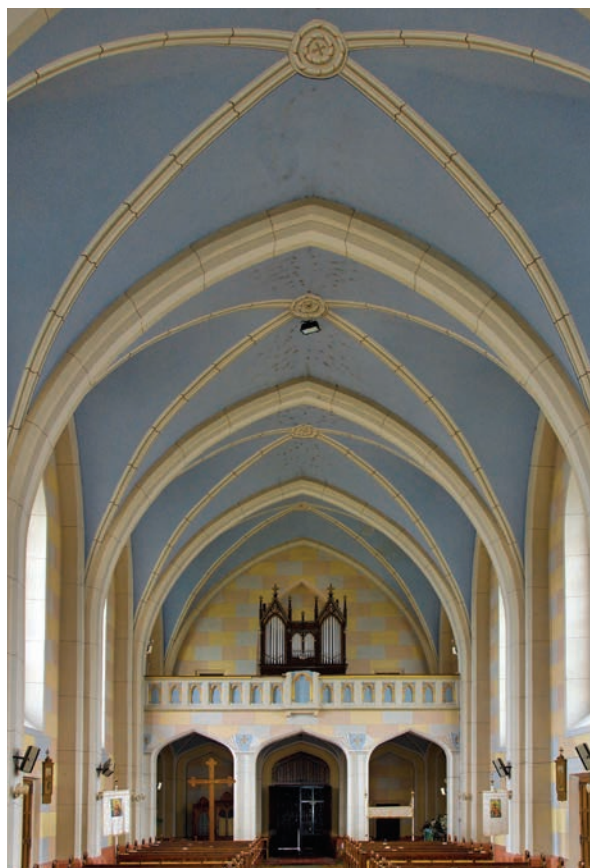
►►
7. Muráň, r. k.
Kostol sv. Juraja
– organový
positív.
Foto: M. Detko,
2016.

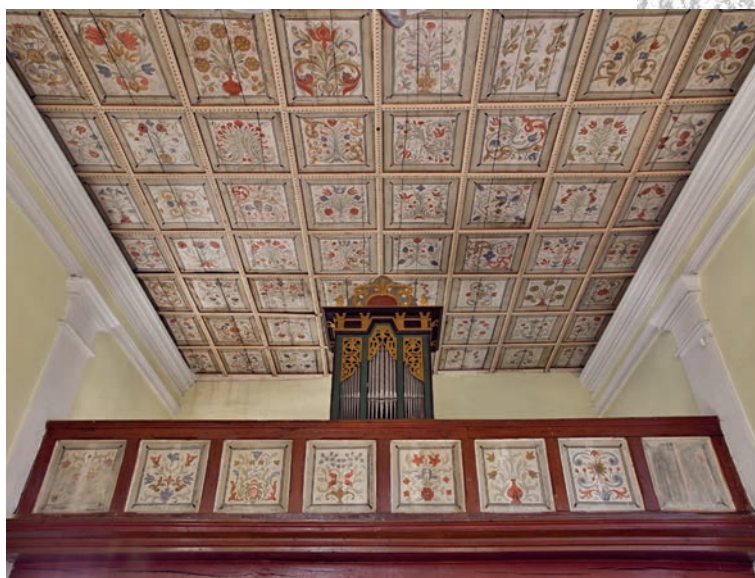
8. Mokrú Lúka, r. k. Kostol Navštívenia Panny Márie – organový pozitív situovaný na západnej empore lode kostola. Foto: M. Detko, 2016.

V kontexte antropogénnych vplyvov je dôležité pristiaviť sa pri terajšom aj predchádzajúcom organe v rímskokatolíckom Kostole sv. Vavrinca v Revúcej. Prvý organ tohto kostola sa v súčasnosti nachádza vo filiálnom kostole danej farnosti v obci Mokrú Lúka, pričom ide o organový pozitív z roku 1698 nateraz od neznámeho autora. (Obr. 8 – 10) Hoci vzhľadom na priestor štúdie nebudeme venovať pozornosť jednotlivým organologickým prvkom, či samotnej zvukovej stránke daných organov, uvedieme aspoň, že pôvod-

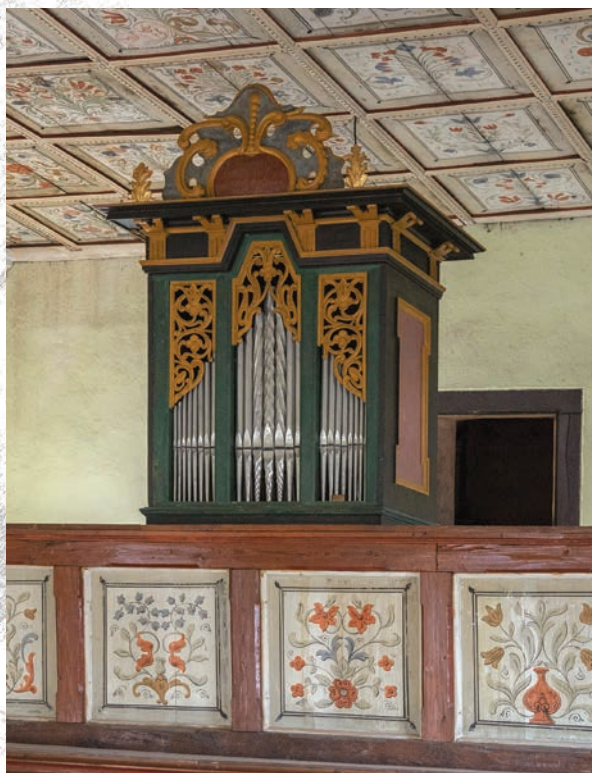
►
9. Mokrú Lúka,
r. k. Kostol
Navštívenia
Panny Márie
– pohľad na
organový pozitív
z čelnej strany.
Foto: J. Šipöcz,
Archív PÚ SR,
2020.

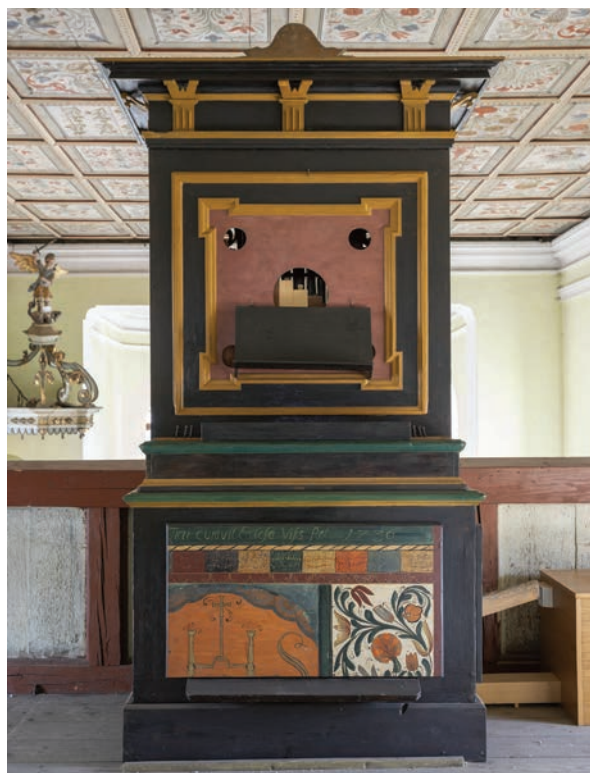
►►
10. Mokrú Lúka,
r. k. Kostol
Navštívenia
Panny Márie –
celkový pohľad
na organový
positív zo zadnej
strany.
Foto: J. Šipöcz,
Archív PÚ SR,
2020.

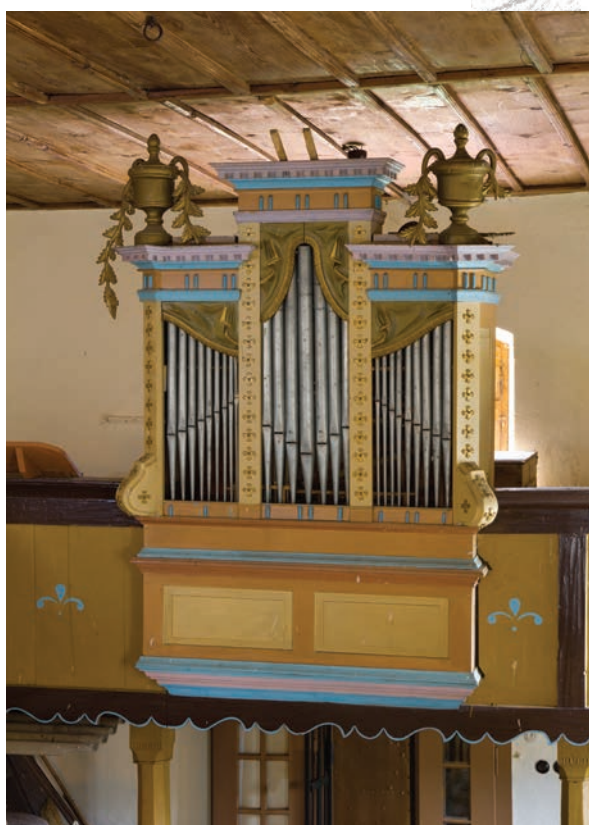
11. Sása, ev. a. v. kostol – organový pozitív.
Foto: M. Detko, 2016.

Ak hovoríme o zvukovej autenticite, je nevyhnutné spomenúť aj unikátny nález dvojice drevených píšťal. Pri výskume organového pozitívu v Sásе (okres Revúca, Obr. 11) sme našli menzurálne dve rovnaké kopulové píšťaly, pričom jedna píšťala je s pôvodnou výškou výrezu a jej výška výrezu je 25% zo

šírky výrezu. Druhá píšťala, už „romantizovaná“, má už výšku výrezu 48% zo šírky výrezu. Tieto dve píšťaly sme podrobili snímaniu frekvenčného spektra zvuku, aby sme zachytili pôvodnú, a teda autentickú farbu zvuku, ako aj jej „romantizovaný“ podobu. Išlo o píšťalu *a* z registra Copula 8' s „romantizovaným“ výrezom a píšťala *A* registra Copula 4' s pôvodným výrezom. Práve z dôvodu stopového posunu týchto registrov a ich menzurálnej zhody, ako aj istej náhody, sa zachovala pôvodná intonácia ako aj jej „romantizovaná“ podoba pri zhodných píšťalách.

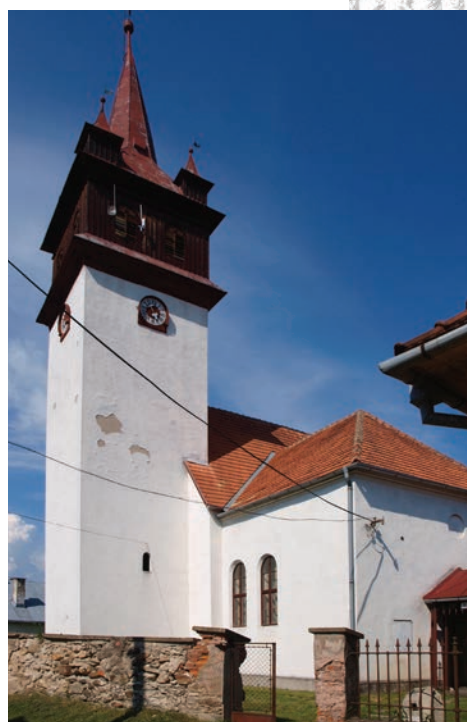
1. Rimavské Brezovo, evanjelický a. v. kostol – juhozápadný pohľad.
Foto: K. Ďurian, 2011.

Medzi prvými preskúmanými objektmi bol **evanjelický a. v. kostol v Rimavskom Brezove** (okr. Rimavská Sobota). (Obr. 1) Pôvodne stredoveký kostol v Rimavskom Brezove je zastrešený systémom striech s rozdielnym sklonom strešných rovín, osadených na rozdielnej výškovej úrovni. Strecha nad loďou kostola s jej prístavbou je združená, a to sedlová nad hlavnou časťou

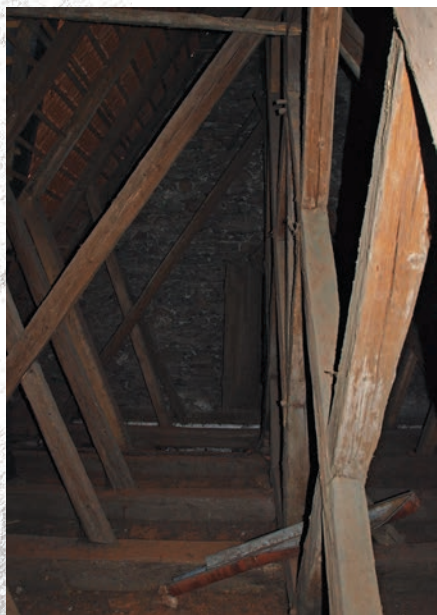
►
2. Rimavské
Brezovo, ev. a. v.
kostol, pohľad na
renesančný krov
nad loďou.
Foto: K. Ďurian,
2011.

►►
3. Rimavské
Brezovo, ev.
a. v. kostol,
renesančná
krovová
konštrukcia
lođe. Autor: K.
Ďurian, 2011.

Tento typ použitej hambáلكovej krokvovej konštrukcie s centrálnou rámovou stolicou je u nás typický v období od polovice 16. storočia s prežívaním až do 18. storočia. Analogická krovová konštrukcia sa nachádza v rímskokatolíckom Kostole Najsvätejšej trojice v neďalekom Rákoši, (okr. Revúca), so vznikom datovaným po výstavbe maľovaného stropu lode na konci 17. storočia. Podobné rozvinutejšie krovové konštrukcie sa nachádzajú aj nad loďou rímskokatolíckeho Kostola sv. Kozmu a Damiána v obci Háj, (okr. Turčianske Teplice) s datovaním do rokov 1668/69d alebo v južnom krídle konventu kláštora františkánov v Liptovskom Mikuláši-Okolíčnom, (okr. Liptovský Mikuláš) datovanom do rokov 1699/1700d. Ďalšie krovové konštrukcie (nad svätyňou a prístavbou k lodi) pochádzajú z obdobia prestavby kostola v 9. stavebnej etape datovanej rokmi 1887 – 1893, vykonanej za finančnej spoluúčasti Rimamuránsko-šalgotariánskej železničnej účastinnej spoločnosti, veriacich z Rimavského Brezova a bývalej obce Likier (dnes súčasť mesta Hnúšťa). Typologicky predmetné krovy predstavujú historické krokvové typy krovov tzv. prechodného typu z 2. polovice 19. storočia.

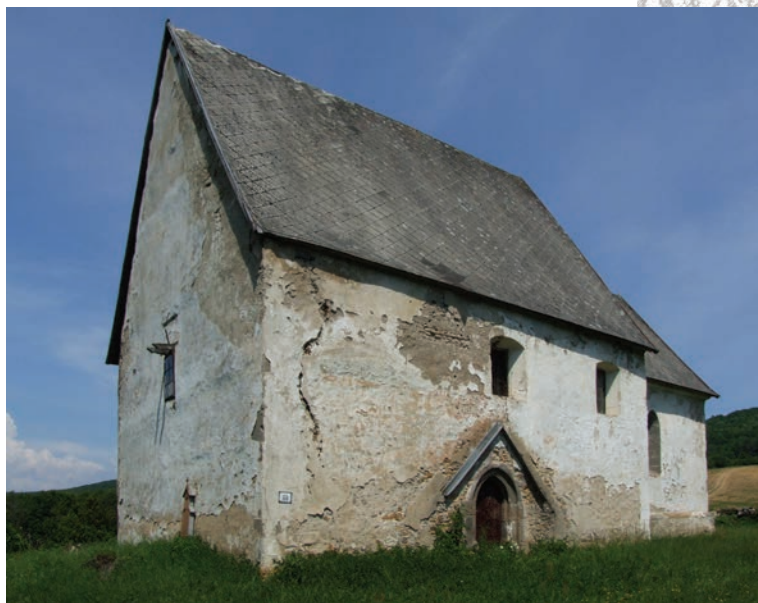
4. Rybník, evanjelický a. v. kostol – juhozápadný pohľad.
Foto: K. Ďurian, 2011.

Podobná krovová konštrukcia bola identifikovaná aj v **evanjelickom a. v. kostole v obci Rybník** (okr. Revúca). (Obr. 4) Tunajší kostol zastrešujú dve sedlové strechy s podobným sklonom strešných rovín, avšak osadených na rôznej výškovej úrovni. Strecha nad loďou kostola je vysoká sedlová so sklonom 58°. Strecha nad svätyňou je taktiež sedlová, s predĺžením nad priestor sakristie na severnej strane, so sklonom 55°.² Strechy kostola sú pokryté azbesto-

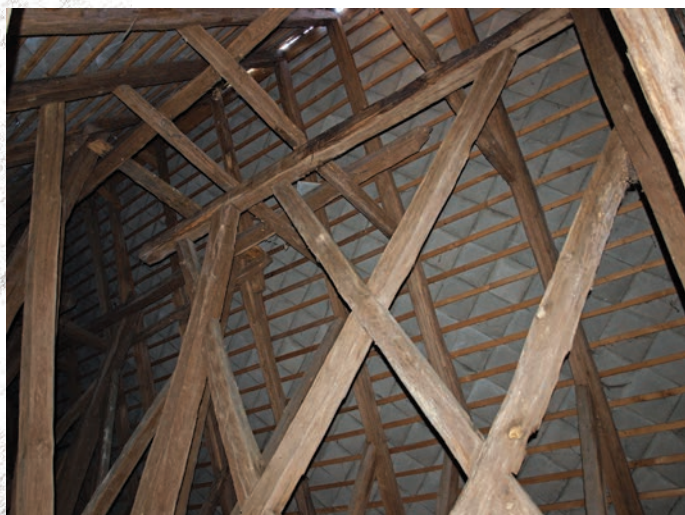
5. Rybník, ev. a. v. kostol, pohľad na hrebeňovú časť barokového krovu nad loďou.
Foto: K. Ďurian, 2011.

Krovová konštrukcia nad loďou je krokrový hambáľkový krov, pozdĺžne viazaný pod hrebeňom rámovou centrálnou stolicou. (Obr. 5) Plné väzby sú štyri, medzi nimi sú po dve alebo tri väzby medziľahlé. Samotné naloženie krovovej konštrukcie je v usporiadaní od západu na východ nasledovné: pri štítovom západnom múre 1 plná + 2 medziľahlé + 1 plná + 3 medziľahlé + 1 plná + 2 medziľahlé + 1 plná väzba. Základom každej priečnej väzby sú väzné trámy kámpované na pomúrnicke s rybinovo plátovanými krokvmi na ich koncoch. Tieto spoje sú nekryté a fixované drevenými kolíkmi. Väzby majú jednu úroveň hambáľkov, ktoré sú s krokvmi spojené nekrytými rybinovými plátmi s fixáciou spoja opätovne drevenými kolíkmi. Priečne stuženie plných, ale aj medziľahlých väzieb zabezpečujú vysoké pätné vzpery, taktiež spojené s väzným trámom a krokvmi rybinovými nekrytými plátmi s fixáciou spoja drevenými kolíkmi. Vysoké pätné vzpery sú po oboch stranách všetkých väzieb po dva páry. V centrálnej časti krovu

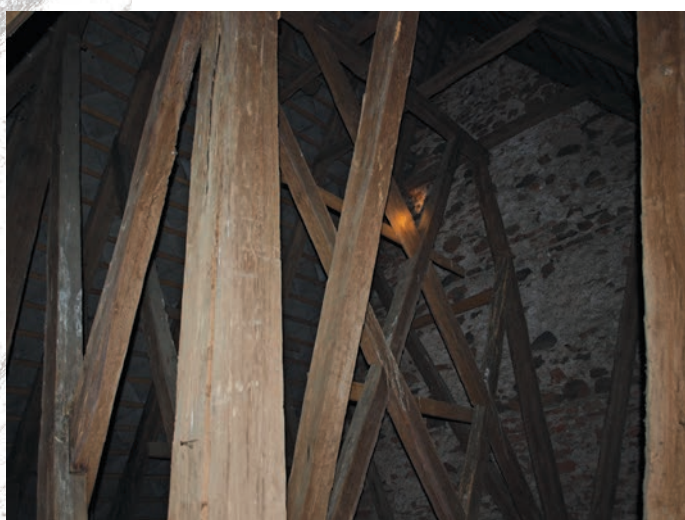
6. Rybník, ev. a. v. kostol, pohľad na centrálnu rámovú stolicu barokového krovu nad loďou.
Foto: K. Ďurian, 2011.

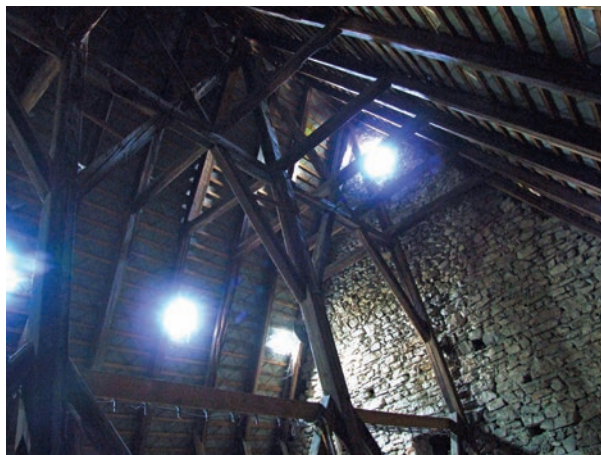
◀◀ 9. Belá-Dulice, Kostol Božieho tela, pohľad do krovovej konštrukcie nad loďou. Foto: P. Krušínský, 2014.

◀ 10. Belá-Dulice, Kostol Božieho tela, geometrická analýza konštrukcie krovu nad loďou. Autor: P. Krušínský, 2014.

Geometrická analýza plnej priečnej väzby krovu nad svätyňou vychádza zo základného štvorca ABCD so stranou dĺžky „a“, ktorá sa rovná polovici šírky krovu. Analogická konštrukcia, resp. konštrukcia, využívajúca myšlienku základného štvorca, sa používa aj pri geometrickej analýze iných krovových konštrukcií z územia Slovenska, napr. vo vyššie spomenutej obci Belá-Dulice.

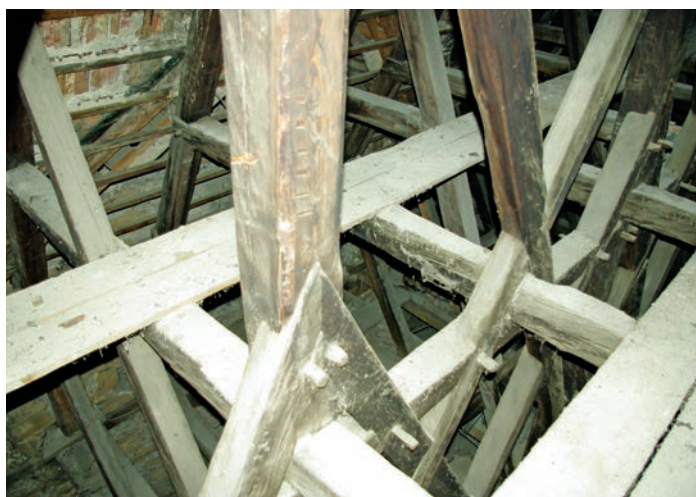
◀◀ 11. Liptovský Mikuláš-Okoličné, kláštorň Kostol sv. Petra z Alkantary, krovová konštrukcia nad svätyňou. Foto: P. Krušínský, 2015.

◀ 12. Liptovský Mikuláš-Okoličné, kláštorň Kostol sv. Petra z Alkantary, geometrická analýza konštrukcie krovu nad svätyňou. Autor: P. Krušínský, 2015.

Výška krovu (bod V) bola určená pomocou kružnice 1k, ktorej stred je v bode C, prechádza priesečníkom uhlopriečok základného štvorca ABCD a jej polomer sa rovná polovici dĺžky základného štvorca $\frac{\sqrt{2}}{2}a$. Pomerový vzťah medzi šírkou a výškou krovu nad svätyňou môžeme číselne vyjadriť takto: $2 : (1 + \frac{\sqrt{2}}{2})$.¹¹ (Obr. 11, 12)

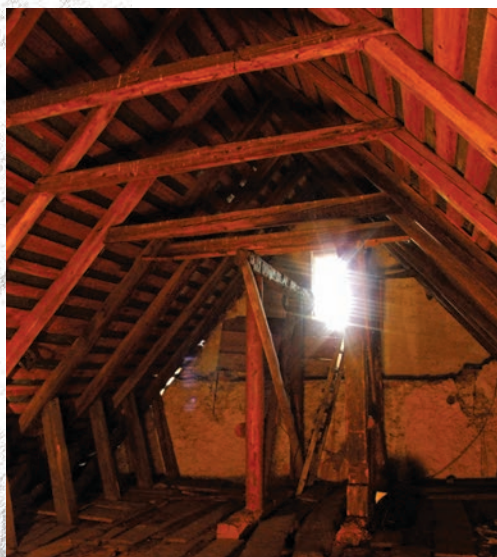
►
13. Abramová,
Kostol sv. Kozmu
a Damiána,
pohľad
na krovovú
konštrukciu nad
loďou. Foto: P.
Krušínský, 2015.

►►
14. Abramová,
Kostol sv. Kozmu
a Damiána,
geometrická
analýza
konštrukcie
krovu nad
loďou. Autor: P.
Krušínský, 2015.

Abramová, (okr. Turčianske Teplice), rímskokatolícky Kostol sv. Kozmu a Damiána
Geometrické konštrukcie vychádzajú so základného štvorca ABCD, ktorého strana má dĺžku „a“, rovnajúcu sa polovici šírky krovu nad loďou. Pôdorys krovu nad loďou je štvorcového tvaru a jeho rozmery sú dvojnásobkom základného

štvorca ABCD, t. j. šírka krovu nad loďou má dĺžku 2a. Pôdorys krovu nad svätyňou je obdĺžnikového tvaru a jeho šírka sa rovná dĺžke uhlopriečky základného štvorca, t. j. šírka krovu nad svätyňou má dĺžku $\sqrt{2}a$.

Krov nad loďou je jednoduchej hambáľkovej konštrukcie s pätnými vzperami. Vzťah medzi šírkou a výškou krovu môžeme číselne vyjadriť pomerom $14 : 8 = 7 : 4$, ale predpokladáme, že výška krovu bola určená tak, že k polovici šírky bola pripočítaná jej sedmina, teda šírka krovu nad loďou má dĺžku 2a a výška krovu nad loďou má dĺžku $(a + a/7)$. Číselne vyjadrený pomer medzi všetkými troma rozmermi krovu nad loďou je: šírka : dĺžka : výška = $7 : 7 : 4$. Hambáľok je umiestnený v dvoch tretinách výšky krovu a ukončenie pätnej vzpery na krokve v jednej tretine výšky krovu.¹² (Obr. 13, 14)

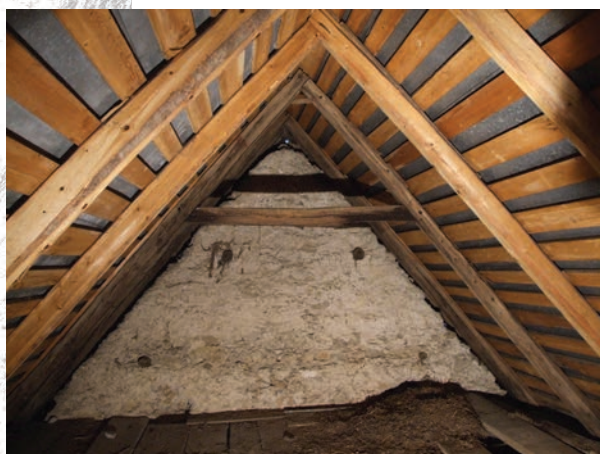
15. Abramová,
Kostol sv. Kozmu
a Damiána,
pohľad na
krovovú
konštrukciu nad
svätyňou. Foto:
P. Krušínský,
2015.

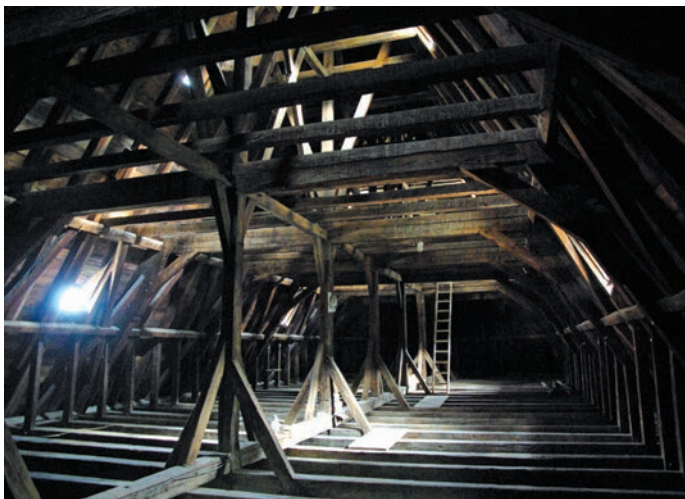
17. Banská Štiavnica, Kostol sv. Kataríny, pohľad do otvoreného podkrovia lode a svätyne. Foto: P. Krušínský, 2017.

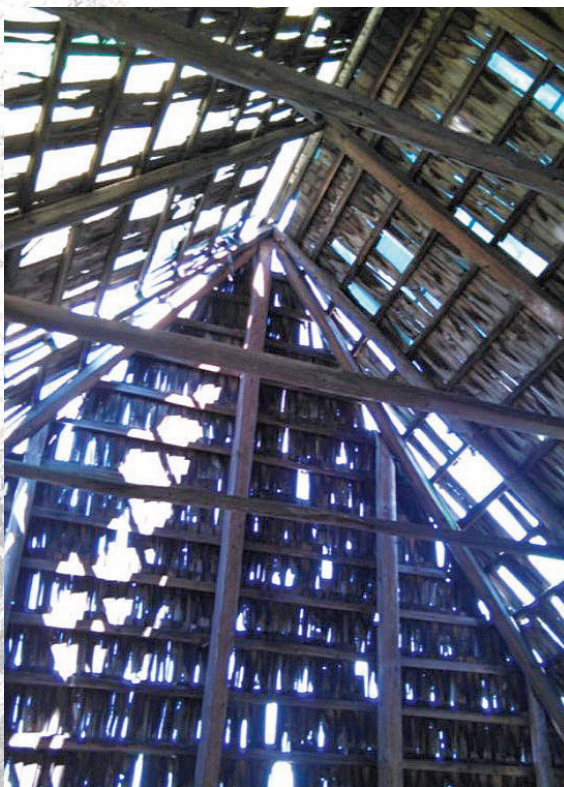
Podobne ako v predchádzajúcich prípadoch je aj v tomto prípade krov nad svätyňou odvodnený od základného štvorca ABCD, ktorý súvisí s celkovou rozmerovou a proporčnou koncepciou objektu. Strana základného štvorca AB predstavuje nx , v tomto prípade $n = 3$ a x sa skladá z 2 lakťov. V tomto prípade $n = 3$ a $x = 2$, z čoho vyplýva, že celková výška krovu nad svätyňou je 8 lakťov. Šírka krovu je $n = 6$ a $x = 2$, z čoho vyplýva 12 lakťov. Pomer výšky ku šírke je $4/3$ strany AB štvorca ABCD. V prípade tejto konštrukcie bol tiež použitý systém $n + k$, kde $k = 2$. Pomer šírky krovu k jeho výške je na základe tohto postupu $3 : 2$. (Obr. 21, 22)

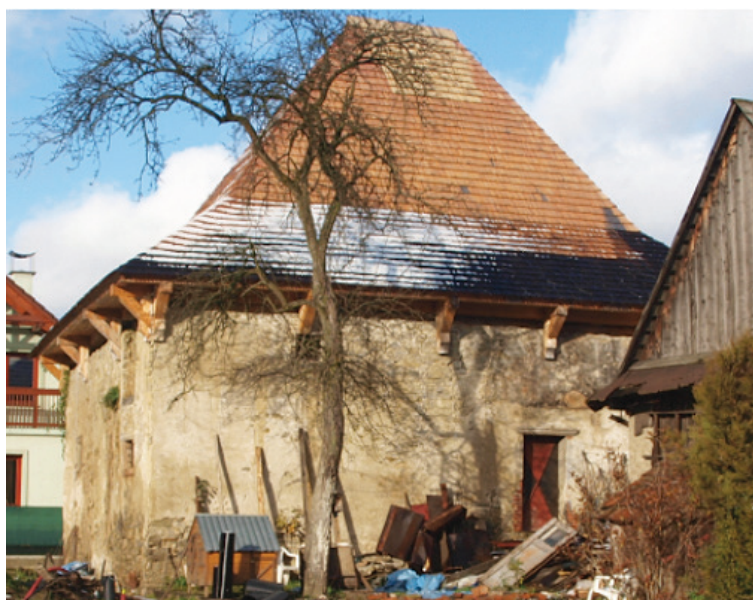
►►
27. Dolný Kubín, miestna časť Záskanie, kúria – celkový pohľad po dokončení vyhotovenia voľnej repliky renesančnej strechy. Foto: P. Krušínský, 2017.

boli kámpované väzné trámy, na ktoré bola atypicky kámpovaná odkvapová väznica. Hrebeňovú rámovú stojatú stolicu krovu vytvorili dva plnohodnotné a dva redukované stĺpiky, čapované do väzných trámov. Pod dolnými hambáľkami boli osadené medzi stĺpikmi horizontálne rozpery. Zavetrenie stolice zabezpečili diagonálne ondrejské vzpery, rybinovo plátované s rozperou a stĺpikmi. Krovová konštrukcia bola vyhotovená už z píleného smrekového dreva. Následne bolo na postavenú krovovú konštrukciu osadené latovanie a drevená šindľová krytina. Realizácia nového krovu sa uskutočnila v rokoch 2015 – 2017. Dodávateľom nového zastrešenia bola firma Obnova s. r. o. Banská Štiavnica. Krov skonštruovali najskôr v priestoroch Centra stavebného dedičstva – Centrálky, Ul. A. Kmeťa č. 12 v Banskej Štiavnici, a až následne ho definitívne osadili na kúriu. (Obr. 27)

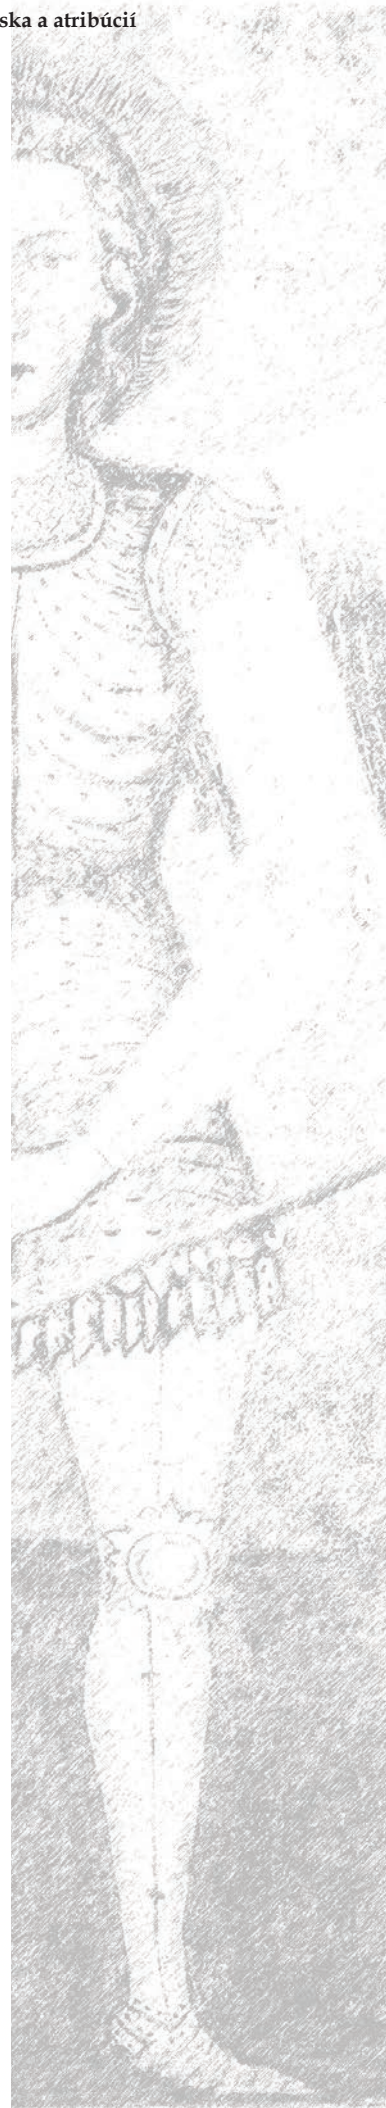
2. Horjany,
pôdorys
a pozdĺžny rez
kostola.
Autor: Otto
Stehló, 1912.
Repro: Szakács,
ref. 4, s. 55.

výklenkov – apsid, usporiadaných do šesťuholníka. Centrálny priestor završuje šesťhranný tambur zaklenutý kupolou. Z exteriéru je tambur zdobený tehlovým ornamentom vo forme pílovitého vlysu,⁶ ktorý je rekonštrukciou podľa návrhu architekta Otta Sztehla, vychádzajúceho pravdepodobne zo zachovaných fragmentov.⁷ Na šesťuholníkovom tambure je zachovaných šesť okienok, z ktorých jedno vedie do podkrovia chrámovej lode. Ústredný priestor rotundy presvetľujú dve okná, z ktorých autentické je len východné, južné je mladšieho pôvodu. Na fotografii z roku 1921 je viditeľné na južnej strane rotundy
