B. Metodika princípov rozhodovania Pamiatkového úradu SR vo veciach stavebnotechnického /alebo reštaurátorského/ zásahu

časť 8.
Stavebná časť – stavebné prvky

Časť Stropy

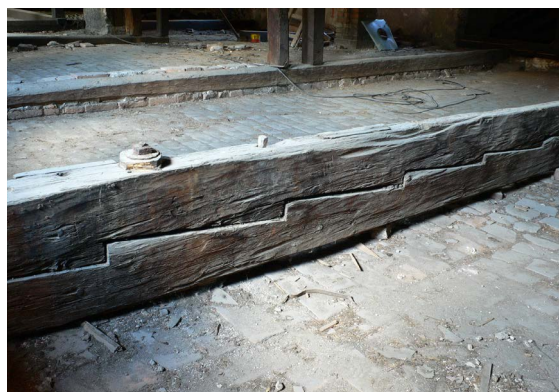
► Obr. 1. Vyvesenie dreveného stropu v podkrovi objektu prostredníctvom historického spriahnutého nosníka (meštarnice), meštiansky dom, Banská Štiavnica.

Obr. 1. Vyvesenie dreveného stropu v podkroví objektu prostredníctvom historického spriahnutého nosníka (mešternice), meštiansky dom, Banská Štiavnica. Zdroj: archív Andrey Nižňanskej.

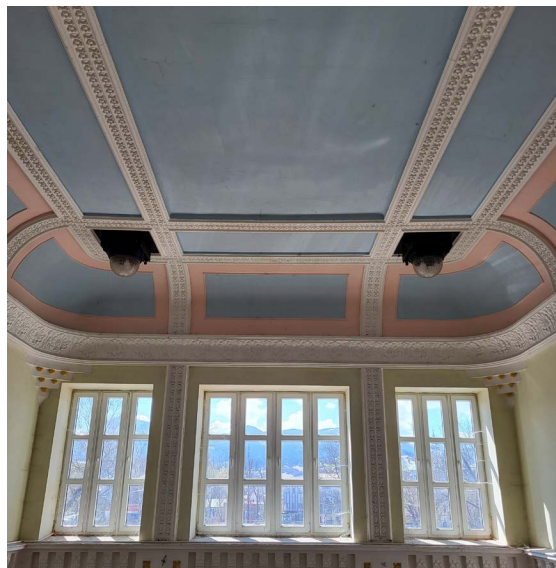
►► Obr. 3. Drevený strop s omietaným podhľadom (so štukovou a maľovanou výzdobou) s výrazne formátovanou fabiónovou rímsou, stanica ŽSR, Ružomberok.

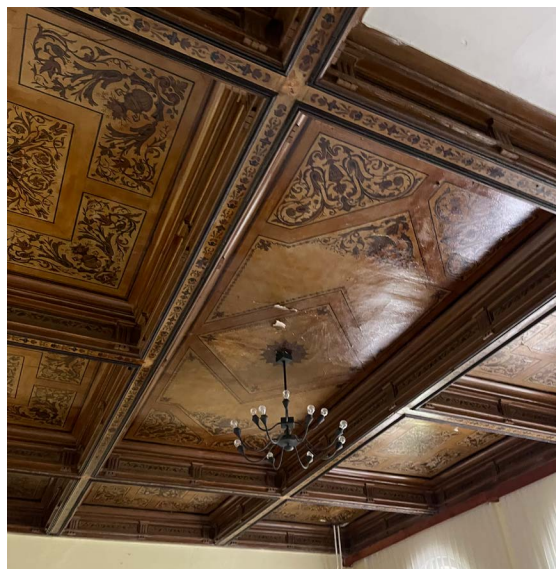
►► Obr. 4. Drevený kazetový strop, Kaštieľ, Nová Ves nad Žitavou.

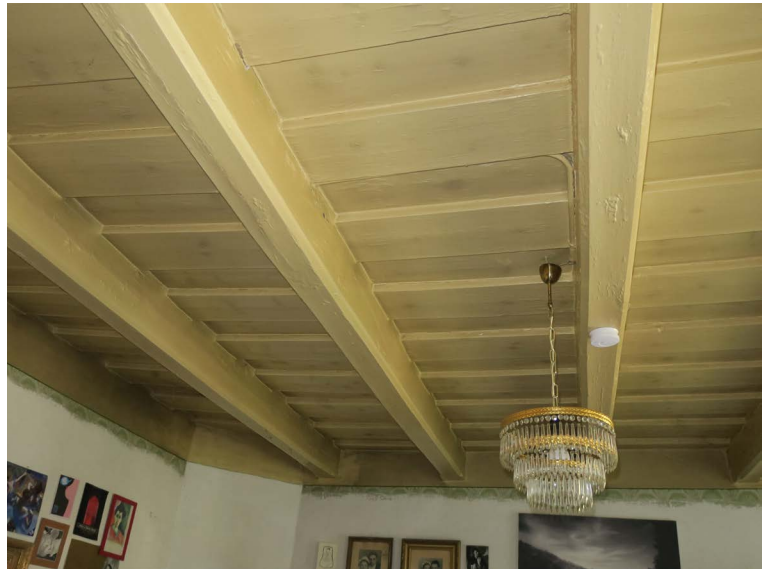
► Obr. 6. Zachovaný drevený trámový strop v obytnej izbe, povrch upravený krycím náterom na báze oleja, evanjelická fara, Beluj.

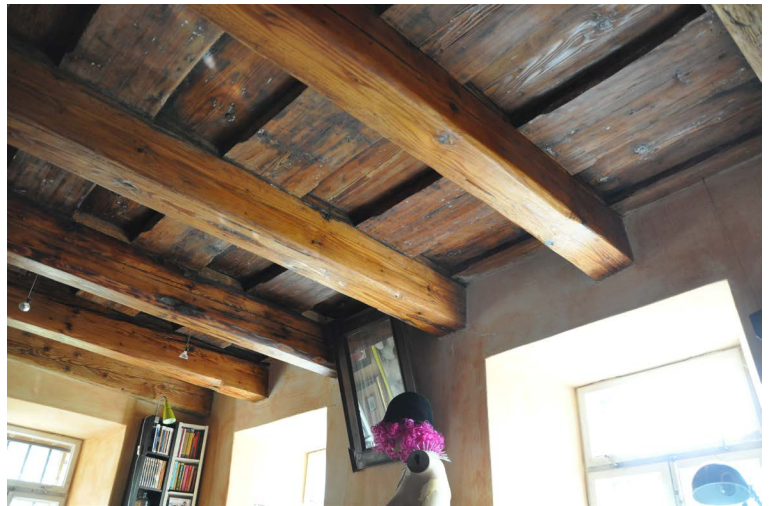
► Obr. 7. Drevený trámový strop po oprave. Historické náterové vrstvy boli odstránené brúsením a povrch stropu je upravený bezfarebným lazúrovým náterom, banický dom, Banská Štiavnica.

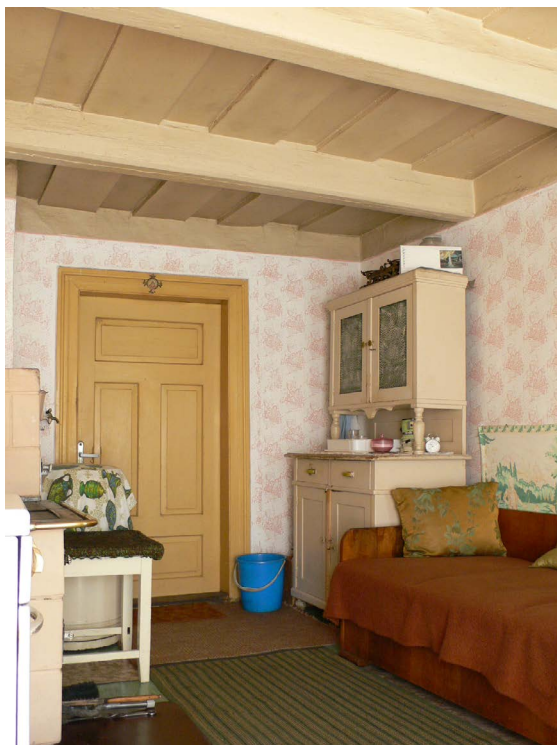
► Obr. 8. Drevený trámový strop s obnoveným krycím olejovým náterom, banický dom, Kamenná ulica, Banská Štiavnica.

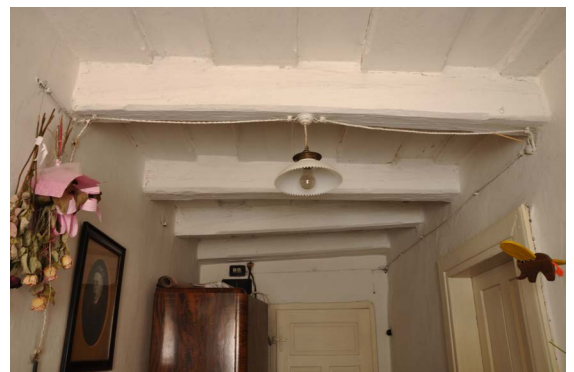
►► Obr. 9. Drevený trámový strop natretý náterom na báze vápna, meštiansky dom, Banská Štiavnica.

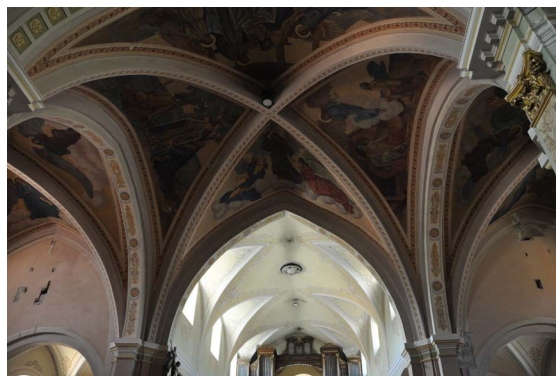
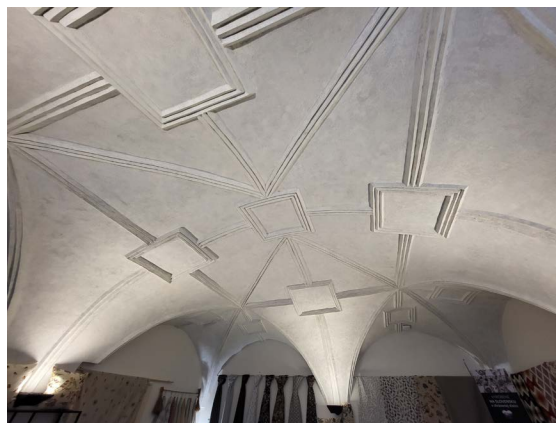
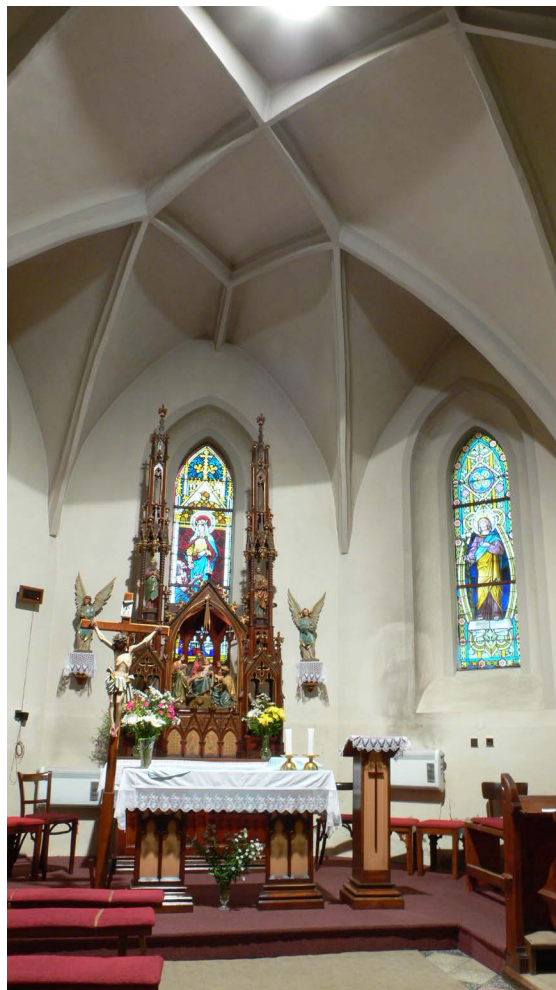
►► Obr. 14. Pohľad na rebrovú sieťovú klenbu, Kostol sv. Alžbety, Banská Štiavnica.

► Obr. 11. Detail kamennej rebrovej klenby románskeho karnera, Starý zámok, Banská Štiavnica.

Obr. 11. Detail kamennej rebrovej klenby románskeho karnera, Starý zámok, Banská Štiavnica. Zdroj: archív Andrey Nižňanskej.

Obr. 14. Pohľad na rebrovú sieťovú klenbu, Kostol sv. Alžbety, Banská Štiavnica. Zdroj: archív Andrey Nižňanskej.

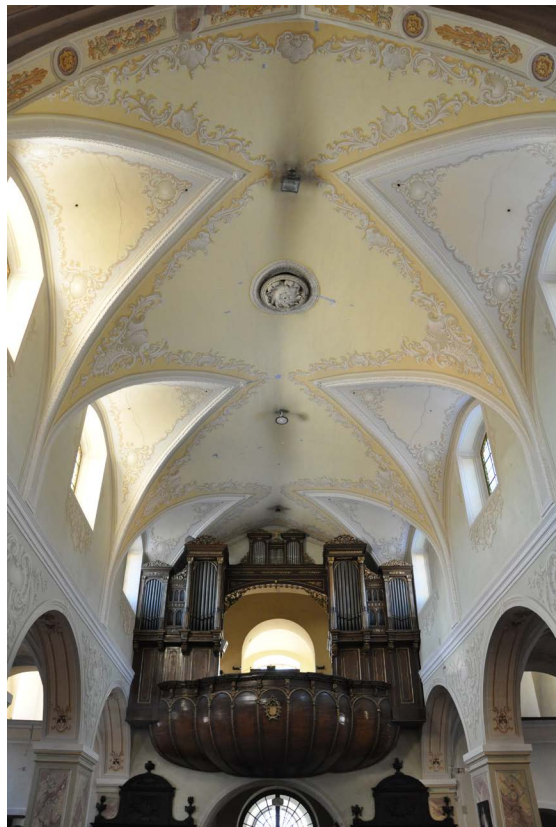
►► Obr. 16. Pohľad na valenú klenbu s lunetami, Farský kostol, Banská Štiavnica.

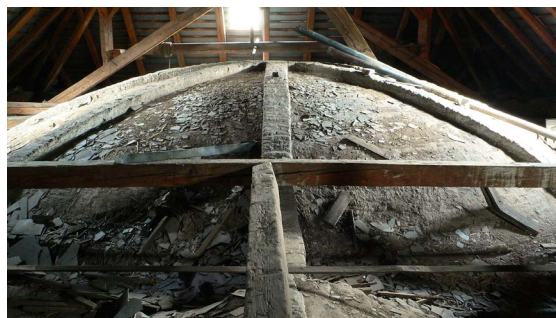
►► Obr. 18. Pohľad na kupolu klenby z podkrovia, Farský kostol, Banská Štiavnica.

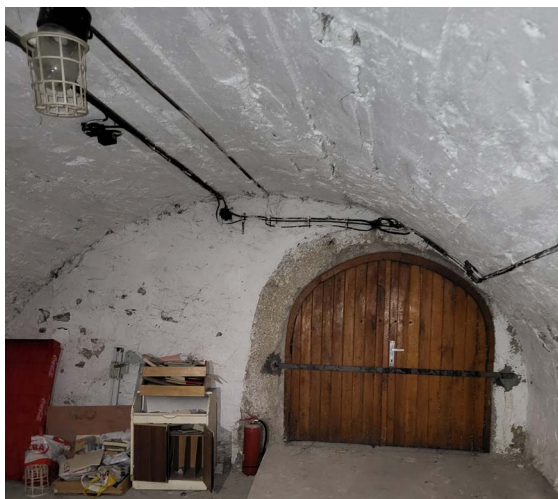
► Obr. 19. Pohľad na valenú klenbu s odtlačkami historického debnenia, Kammerhof, Banská Štiavnica.

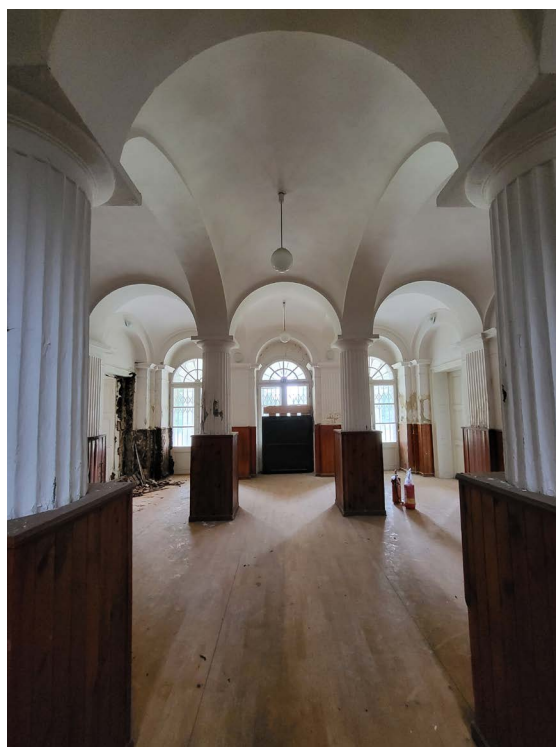
►► Obr. 21. Vstupná hala zaklenutá sériou pruských klenieb, Kaštieľ, Tajná.

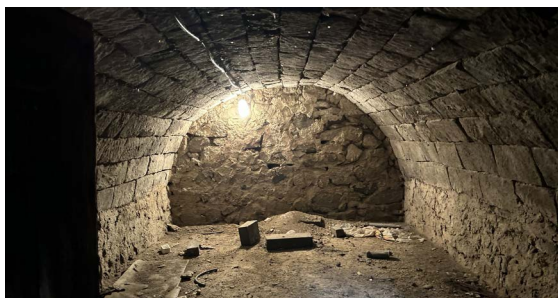
► Obr. 20. Časť valenej klenby z kameňa formátovaného do blokov (soklové murivo je z lomového kameňa), Pivnica, Sklabína.

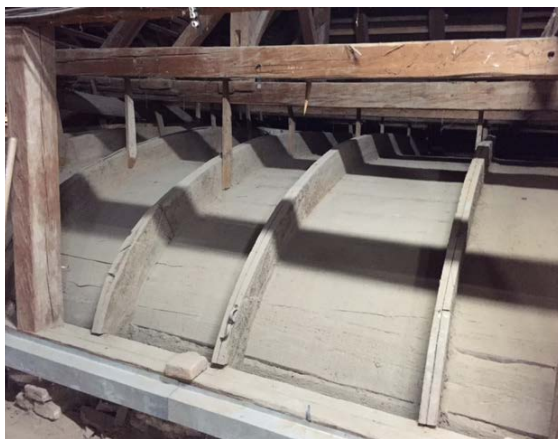
► Obr. 22. Pohľad na drevenú klenbu, Kaštieľ, Veľké Zálužie.

Obr. 22. Pohľad na drevenú klenbu, Kaštieľ, Veľké Zálužie. Zdroj: archív Zuzany Holičkovej.

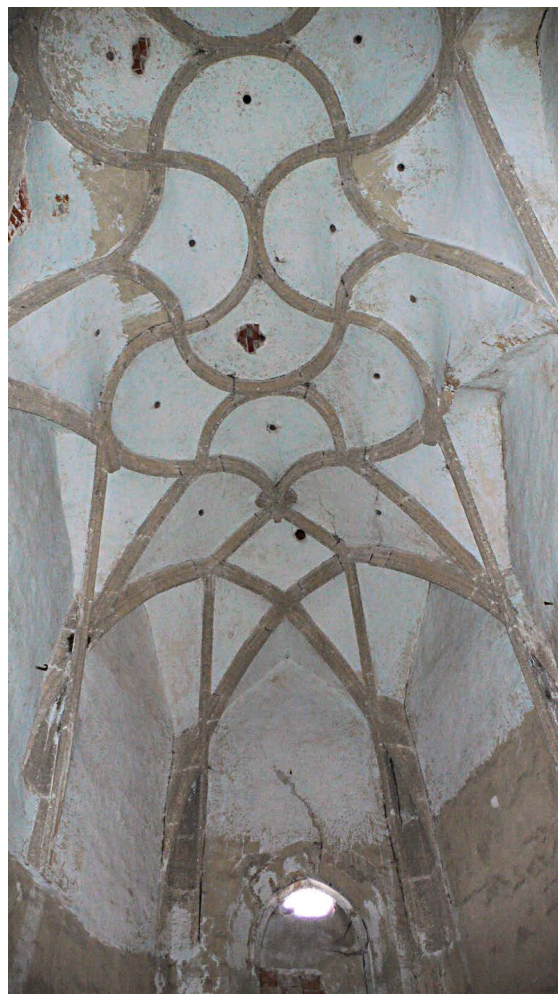
►► Obr. 23. Pohľad na rebrovú krúženú klenbu, Kostol Panny Márie Snežnej, Banská Štiavnica.

Obr. 23. Pohľad na rebrovú krúženú klenbu, Kostol Panny Márie Snežnej, Banská Štiavnica. Zdroj: archív Andrey Nižňanskej.

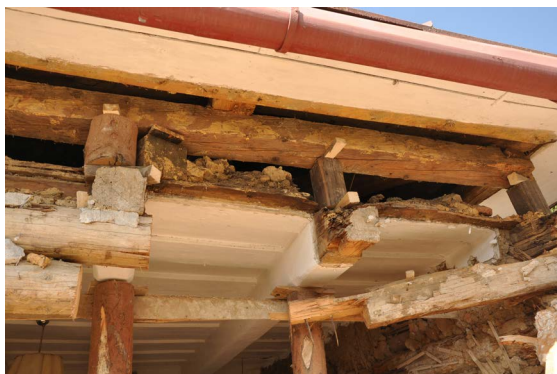
► Obr. 24. Drevený trámový strop vo vážne narušenom stavebnotechnickom stave. Zhlavlia trámového stropu odhnili spolu s drevenou zrubovou stenou v dôsledku dlhodobého zatekania, banický dom, Banská Štiavnica.

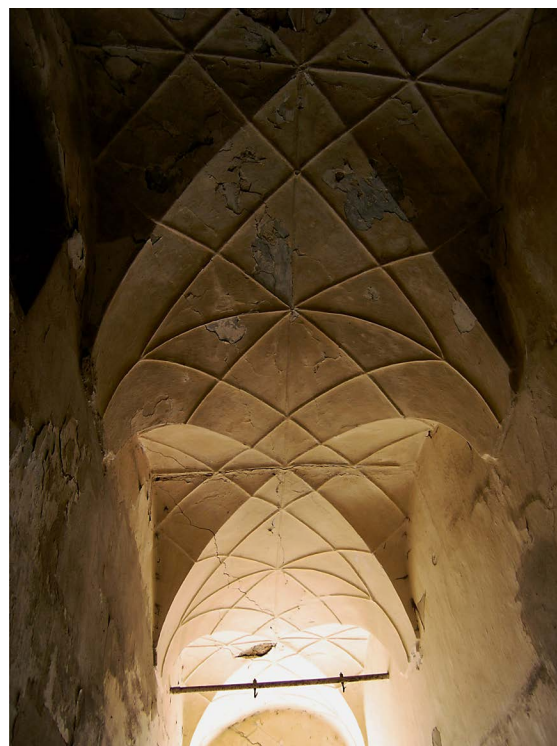
►► Obr. 26. Hrebienková štuková výzdoba klenby, meštiansky dom, Banská Štiavnica.

- Obr. 26.** Hrebienková štuková výzdoba klenby, meštiansky dom, Banská Štiavnica. Zdroj: archív Andrey Nižňanskej.
- Obr. 27.** Placková klenba so štukovou výzdobou, meštiansky dom, Levoča. Zdroj: archív Andrey Nižňanskej.

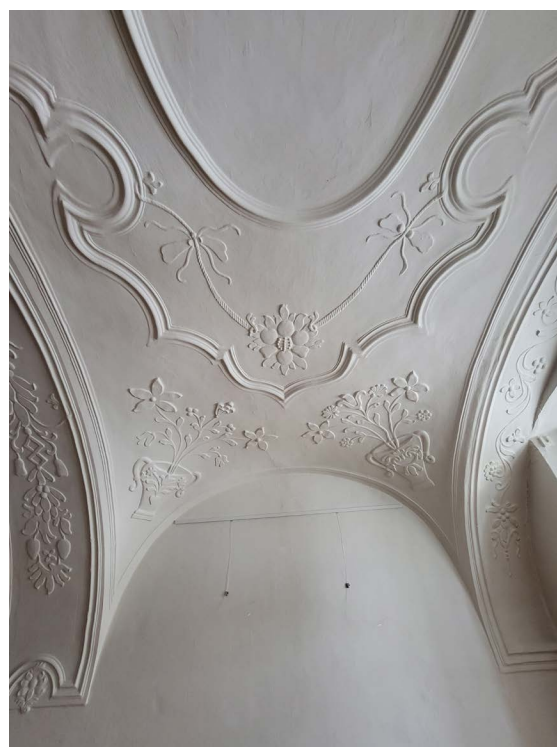
►► Obr. 27. Placková klenba so štukovou výzdobou, meštiansky dom, Levoča.

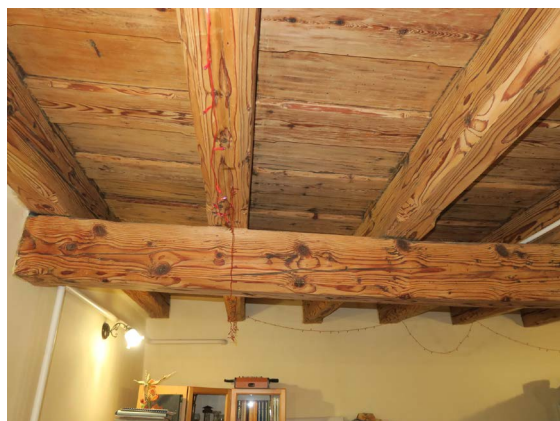
► Obr. 25. Drevený trámový strop podopretý meštanicou. Historické nátery boli odstránené brúsením a strop je ponechaný bez povrchovej úpravy, evanjelická fara, Banská Štiavnica.

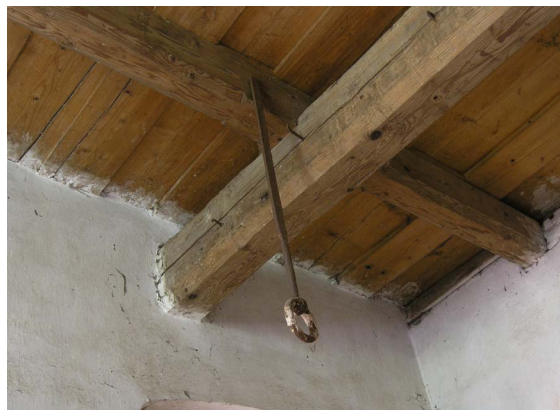
► Obr. 28. Drevený trámový strop podopretý spodnou mešternicou, Banská Štiavnica.

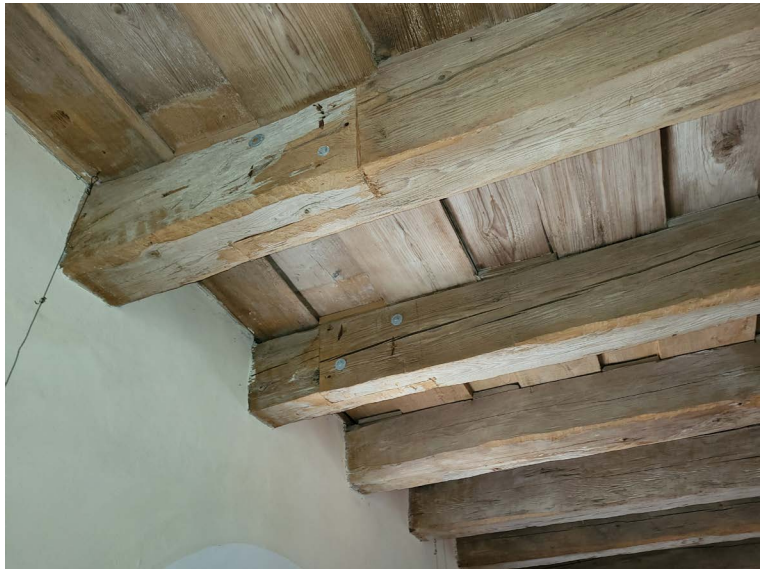
► Obr. 30. Lokálna výmena (protézovanie) odhnitých zhlaví dreveného trámového stropu, sýpka, Svätý Anton.

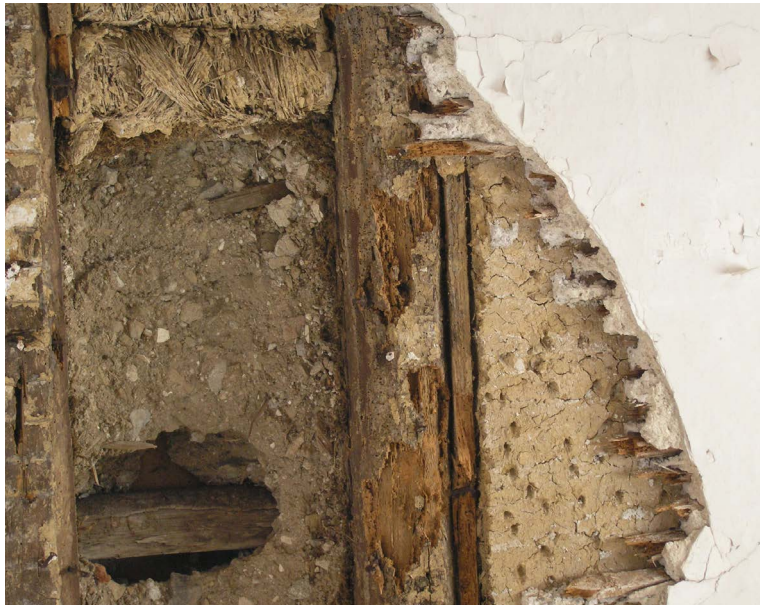
► Obr. 31. Drevený trámový strop počas obnovy (detail) so spodným záklopom z drevených latiek omotanými slamenými povrieskami impregnovanými v hlinenej kaši, meštiansky dom, Banská Štiavnica.

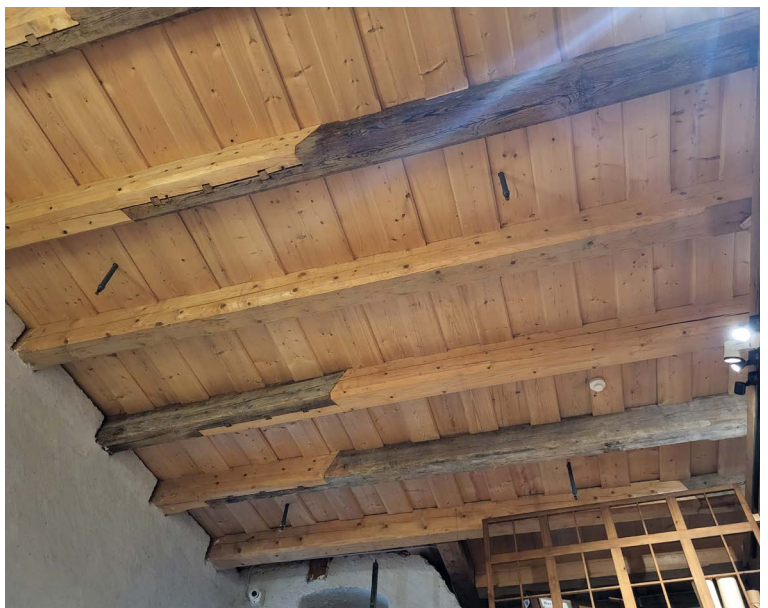
► Obr. 32. Oprava dreveného trámového stropu protézovaním, Pivovar, Plasy.

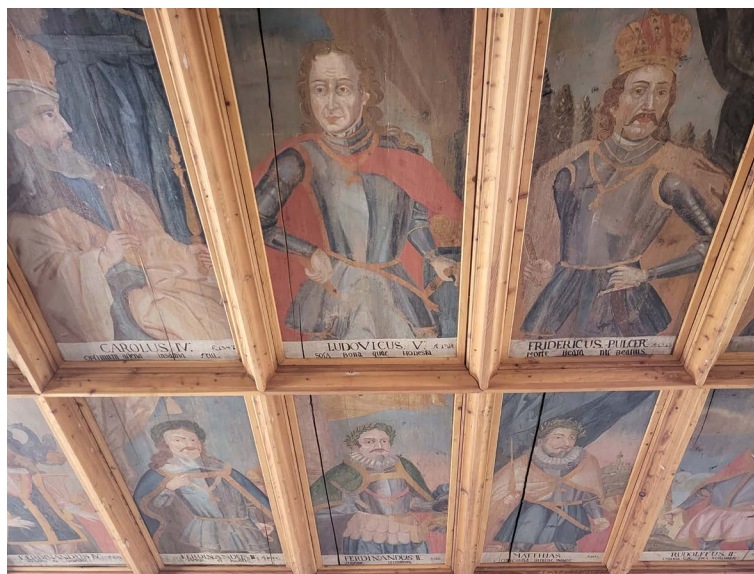
► Obr. 34. Kazetový strop s doskovými výplňami s maľbami, Zvolenský zámok, Zvolen.

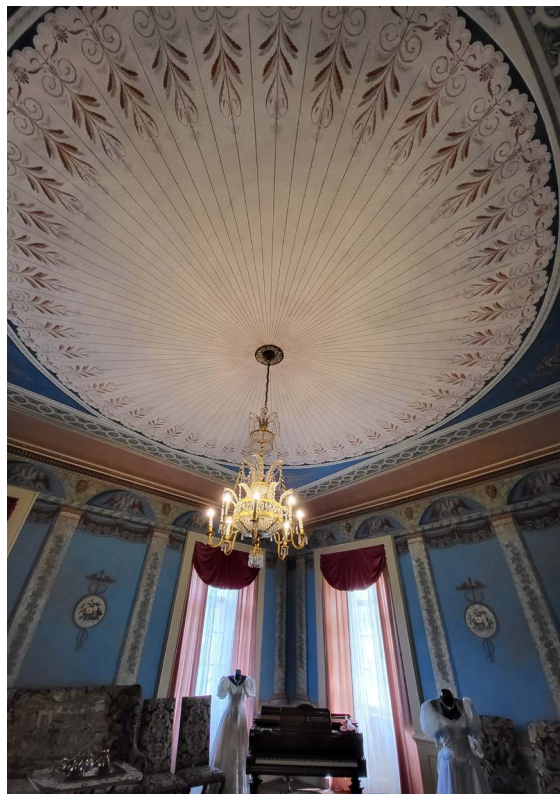
► Obr. 35. Drevený povalový strop so spodným omietaným záklopom s dekoratívnou maľbou, kaštieľ, Svätý Anton.

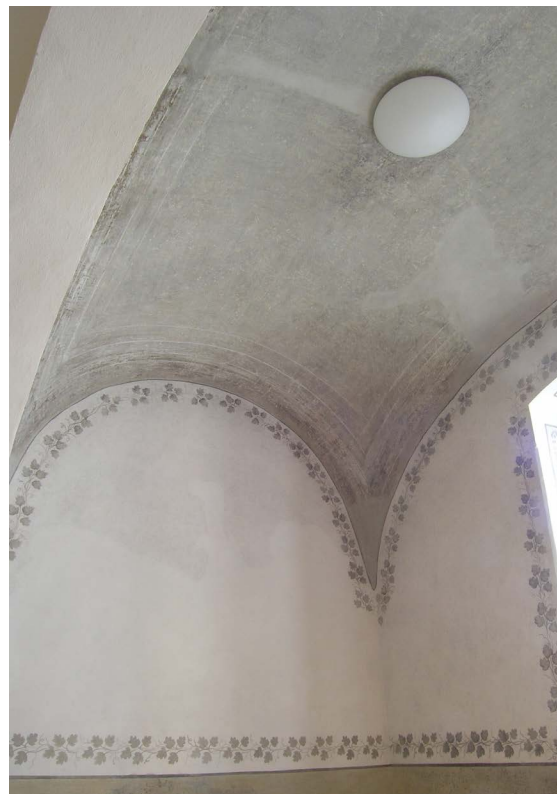
►► Obr. 36. Klenba (pruská klenba) s reštaurovanou maľbou, meštiansky dom, Radničné námestie, Banská Štiavnica.

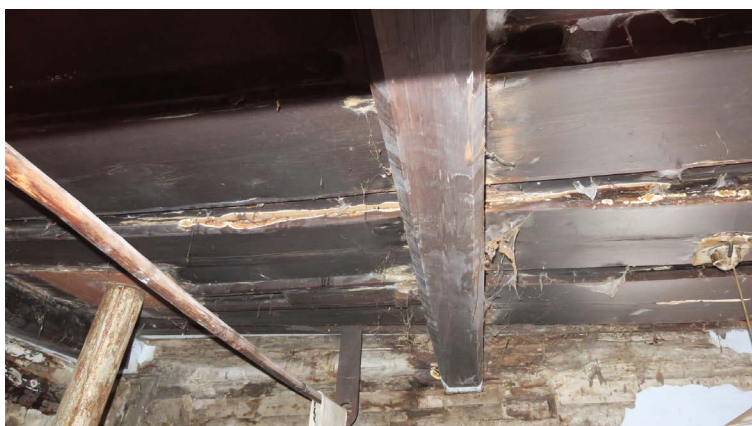
► Obr. 37. Ľudový dom, Dolný Kubín. Zanedbanie bežnej údržby a zatekanie do objektu spôsobilo poškodenia na drevených historických konštrukciách. Strop je napadnutý drevokaznými hubami a bude nevyhnutne odstrániť celú konštrukciu stropu.

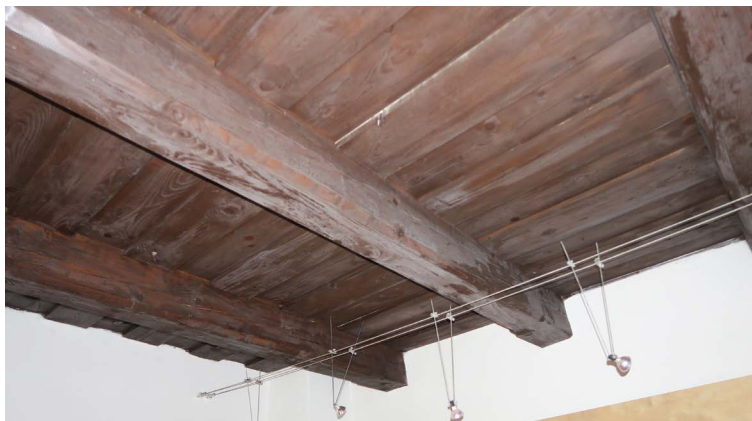
► Obr. 38. Ľudový dom, Tisovec. Náter dreva je zrealizovaný lazúrovým tenkovrstvovým náterom vo farebnosti palisander. Náter farebnosťou a celkovým výrazom negatívne ovplyvňuje pamiatkový charakter objektu a hodnotu celistvého výrazu historického priestoru.

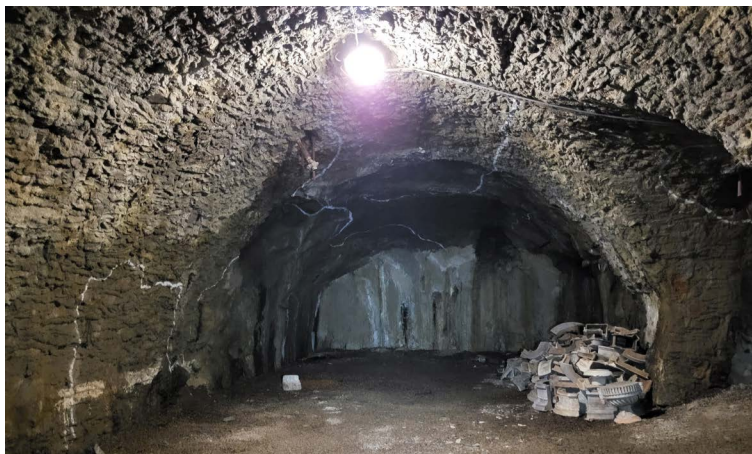
► Obr. 39. Galéria, Banská Štiavnica. Kamenná valená klenba, na ktorej bola v druhej polovici 20. storočia uplatnená nevhodná technológia škárovania striekanou aktívnou cementovou maltou. V dôsledku použitia tejto technológie dochádza nielen k zvyšovaniu vlhkosti a zasolenia muríva, ale zároveň aj k poruche samotnej konštrukcie klenby (kameňa) a jej postupnému rozpadu.

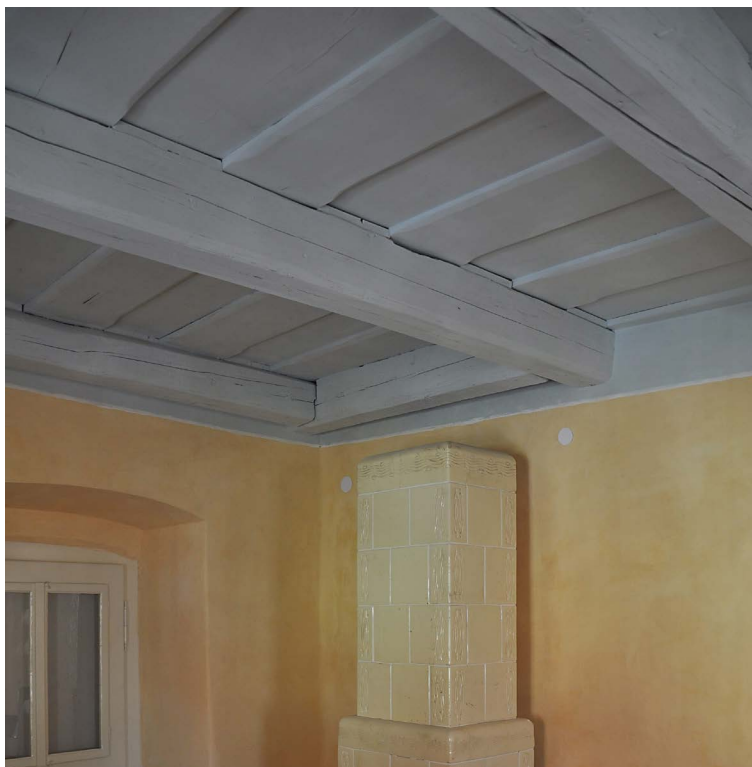
► Meštiansky dom, Banská Štiavnica (obrázok na titulnej strane). Pozitívny príklad obnovy dreveného trámového stropu. Vápenný náter na povrchu stropu bol pri oprave stropu opätovne obnovený.

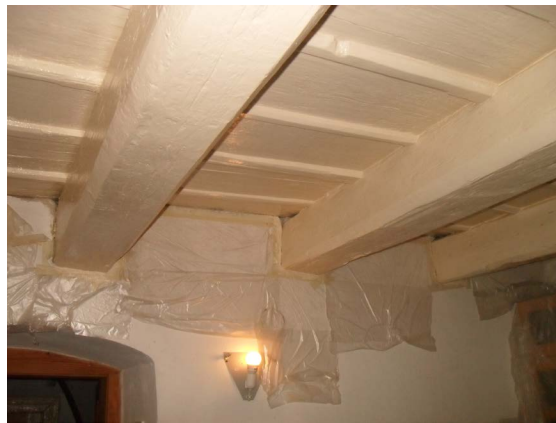
►► Obr. 42. Banický dom, Banská
Štiavnica. Drevený
trémový strop bol po
oprave natretý krycím
lanovým náterom.

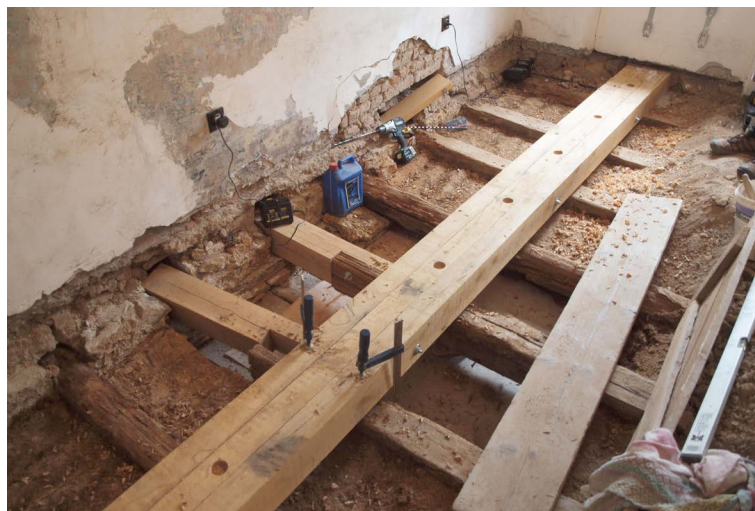
► Obr. 43. Meštiansky dom, Banská Štiavnica.
Lokálna oprava dreveného trémového stropu,
pri ktorej boli vymenené len narušené časti
prvkov. Pôvodné stropné trámy z dubového
dreva boli použité aj s belovým drevom, ktoré
bolo významne narušené drevokazným hmyzom
(v tomto prípade mravcami). Poškodené zhlavá
trémov boli lokálne vymenené a stropné trámy boli
vyvesené na nové trámy.

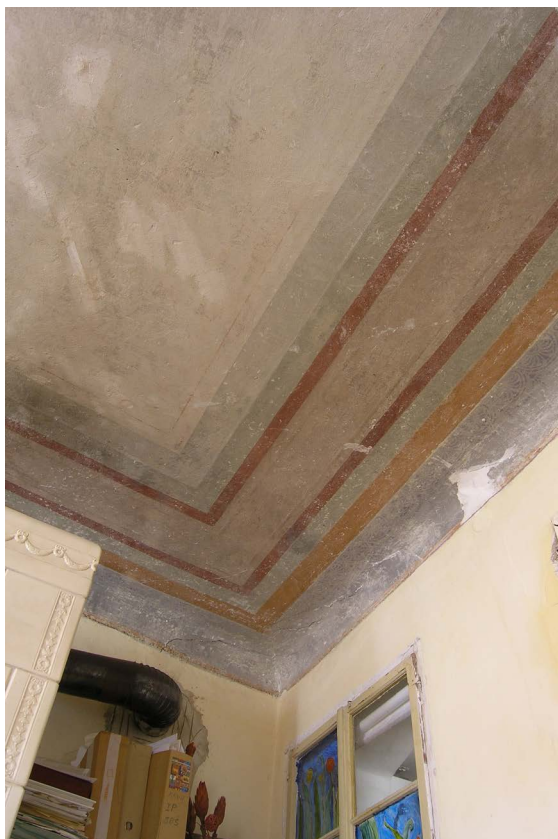
► Obr. 44.
Banický dom,
Banská Štiavnica.
Geometrická maľba
bola prekrytá
neskoršími nátermi,
pri poslednej obnove
ju majiteľia obnovili.

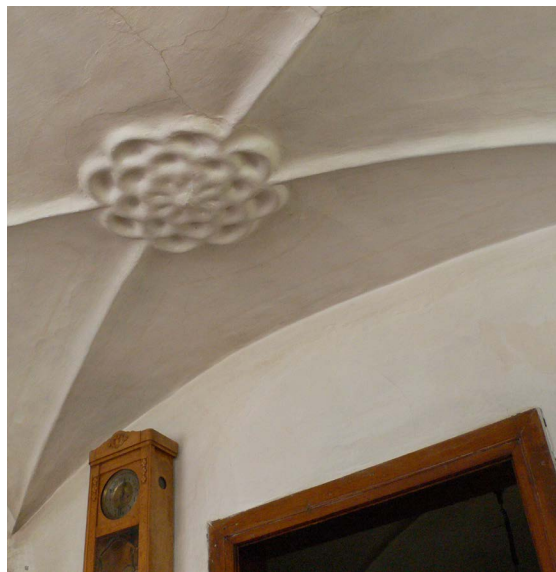
►► Obr. 45.
Meštiansky dom,
Banská Štiavnica.
Pozitívny príklad
permanentnej údržby
klenby a jej povrchu –
mäkký povrch vytvára
množstvo vápenných
vrstiev na klenbe.

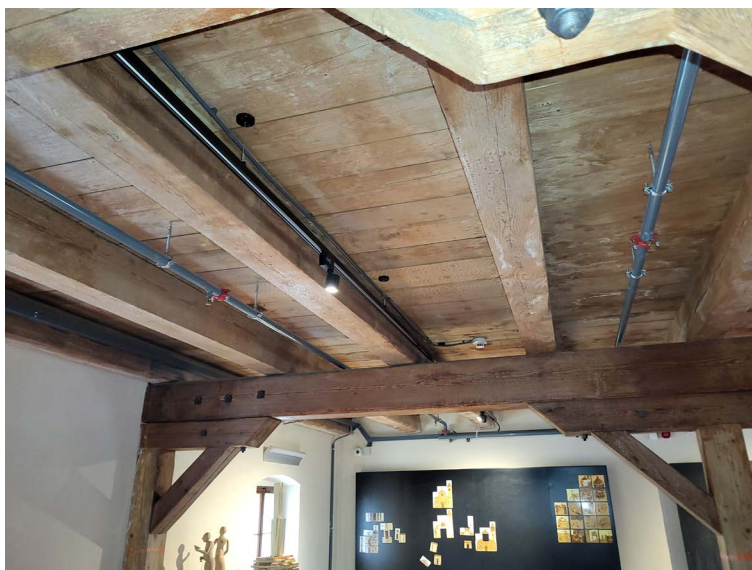
► Obr. 46. Pohľad na drevený trámový strop s novým osvetlením a požiarnymi zariadeniami, Pivovar, Plasy.
