ĽUBOR SUCHÝ,  
DANIELA ZACHAROVÁ  
A KOL.

# METODIKA IDENTIFIKÁCIE A VÝSKUMU HISTORICKÝCH KROVOV

Pamiatkový úrad Slovenskej republiky  
Bratislava 2018

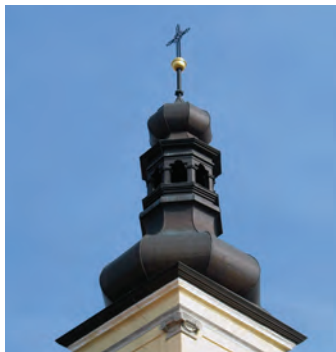
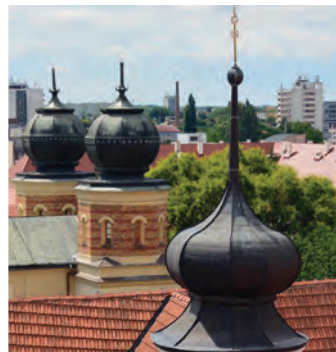
#### CIBULOVÁ

Strecha veží,  
s výrazne tvarovaným  
profilom využívajúcim  
konkávne a konvexné  
tvary.

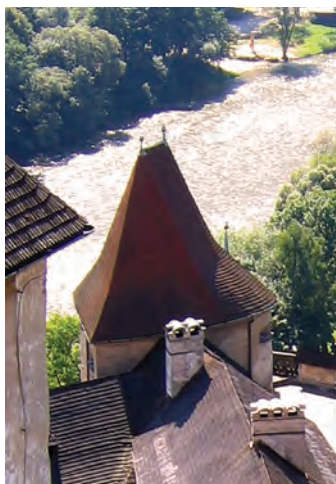
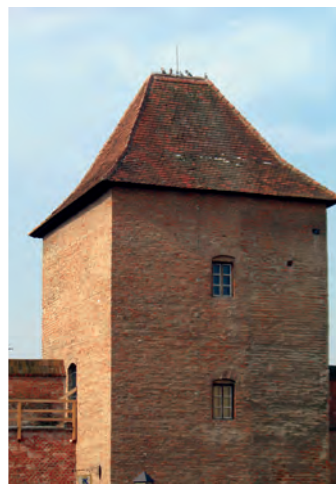
#### DLÁTOVÁ

Strecha typická pre  
veže, nad štvorcov-  
ým, obdĺžnikovým  
alebo nepravidel-  
ným pôdorysom,  
so štyrmi strešnými  
rovinami strmého  
sklonu ukončenými  
hrebeňom, s výškou  
výrazne presahujúcou  
pôdorysné rozmery  
(vysoká valba).

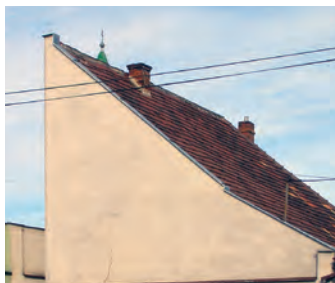
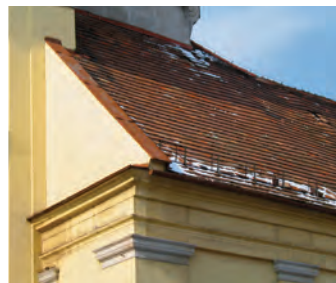
### PULTOVÁ

Strecha tvorená jednou šikmou strešnou rovinou (polovica sedlovej strechy).

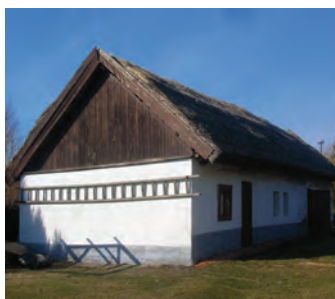
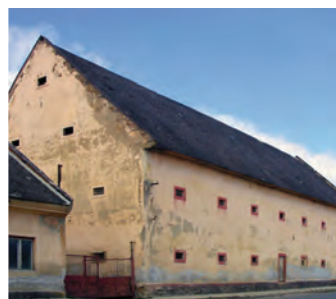
### SEDLOVÁ

Strecha s dvoma strešnými rovinami spojenými v hrebeni, na kratších stranách pôdorysu ukončená štítmi.

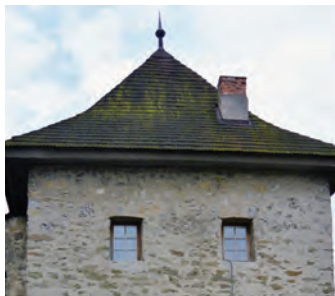
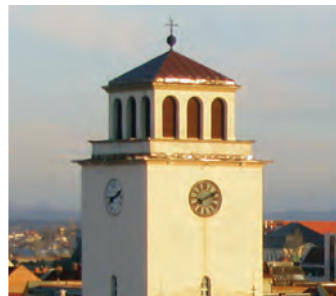
### STANOVÁ

Strecha v tvare nízkeho ihlana nad štvorcovým, obdĺžnikovým alebo polygonálnym pôdorysom, výška nepresahuje šírku.

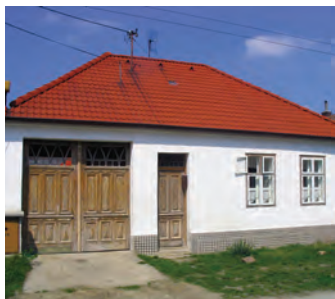
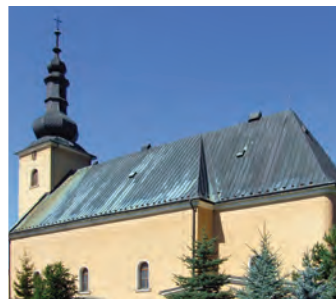
### VALBOVÁ

Strecha so štyrmi aj viacerými strešnými rovinami (štíty sedlovej strechy sú nahradené strešnými rovinami).

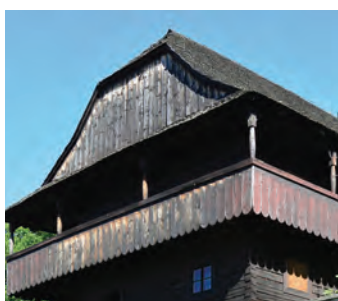
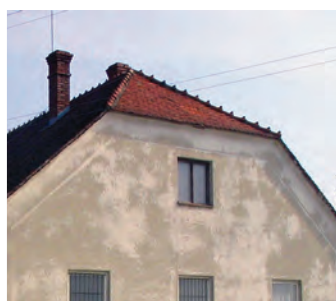
### **Polvalbová**

Strecha s odkvapom valbových strešných rovín situovaným v polovici výšky strechy.

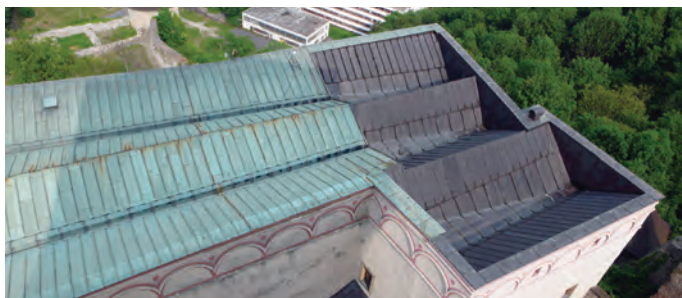
### **Štvrtvalbová**

Strecha s odkvapom valbových strešných rovín situovaným v troch štvrtinách výšky strechy.

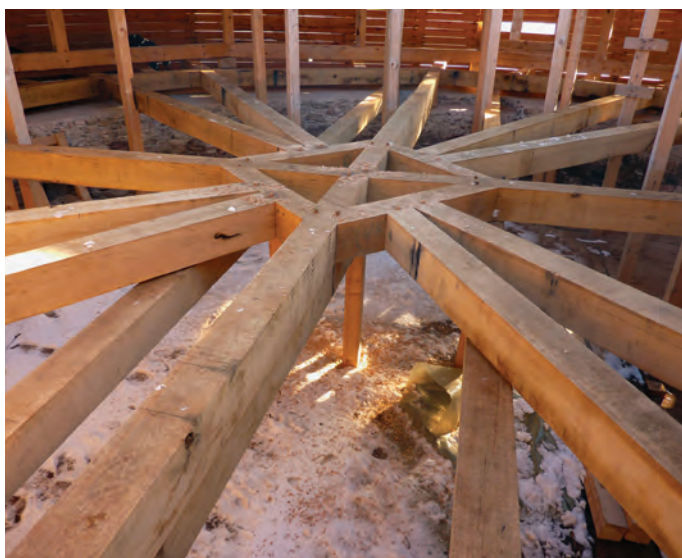
#### POZDĽŽNE VIAZANIE

Systém pozdĺžnych  
väzieb.

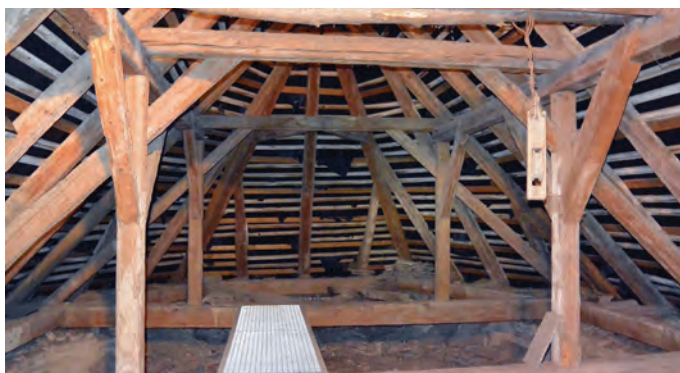
#### Stojatá stolica

Plošná konštrukcia pozdĺžneho viazania krovu, ktorej hlavnými prvkami sú zvislé stĺpiky plných priečných väzieb, pozdĺžne ližiny (vážnice), prípadne prahy a šikmé vzpery.

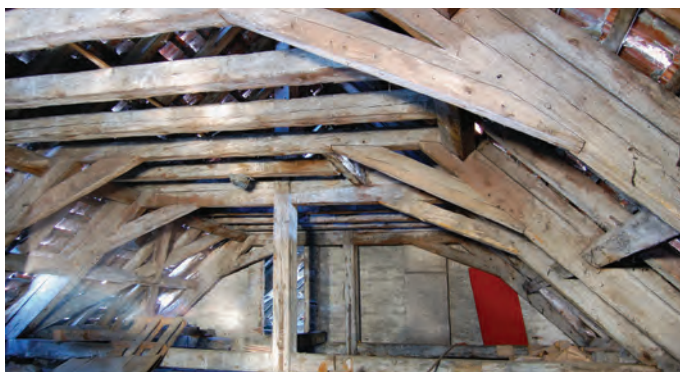
#### Ležatá stolica

Stolica, ktorá svojou skladbou (tzv. ležaté stĺpiky sklonené pod krokvi, rozpory, pásiky, vzpery, prípadne pozdĺžne prahy) vytvára priestorovú vzperaciu konštrukciu.

Ich základným prvkom je ležatá stolica. V plných priečnych väzbách je vzperadlo situované medzi krokva-  
mi a bezprostredne pod hambáľkami. V priečnom smere  
pozostáva z ležatých stĺpikov vzájomne rozoprených ho-  
rizontálnou rozperou a z kútových pásikov, ktoré viažu  
už len samotné prvky vzperadla v priečnom smere (le-  
žaté stĺpiky s horizontálnou rozperou) a neprechádzajú  
ako pri ranej forme všetkými prvkami, vrátane krokiev  
a hambáľkov. Pozdĺžne prvky ležatých stolíc tvoria päť-  
boké prahové trámy (nad korunou muriva), štvorboké  
rozpery a päťboké ližiny (väznice). V rovine pod krokva-  
mi sú sklopené (ležaté) rámy zavetrené buď ondrejský-  
mi krížmi, alebo tzv. nohavicovými alebo obkročnými  
vzperami, čiže vzperami šikmo sa roztvárajúcimi, buď  
smerom zhora nadol alebo zdola nahor. Postupne pribú-  
da zavetrenie v pozdĺžnom smere aj kútovými vzperami  
(najmladšia forma typická pre záver 18. storočia a začia-

Na rozdiel od raných foriem ležatých stolíc (stavaných  
v našom prostredí už v období renesancie), ležaté stolice  
predstavujúce vrcholnú, konštrukčne plne vyvinutú for-  
mu využívanú predovšetkým v baroku, charakterizujú  
tieto znaky:

- poloha horizontálnej rozpery ležatých stĺpikov je bez-  
prostredne pod hambáľkom (v dotyku hrán oboch ho-  
rizontálnych konštrukčných trávov);
- jednoduchý kútový pásik – vzájomne zavetruje po  
stranách len prvky vzperadlového rámu v plných  
priečnych väzbách – ležatý stĺpik a rozperu;
- päťboký profil prahového trámu a ližiny (väznice)–  
umožňuje jednoduché kolmé napojenie prvkov le-  
žiacich voči sebe v iných než pravých uhloch (kolmé  
načapovanie koncov stĺpika, kámpovanie hambáľka);
- redukcia väzných trávov v medzilahľých väzbách do  
podoby krátčat (prázdne väzby umožňujúce presahy  
typických barokových plackových i korýtkových kle-  
nieb, či už murovaných alebo drevených, nad úroveň  
pomúrnic a väzných trávov).

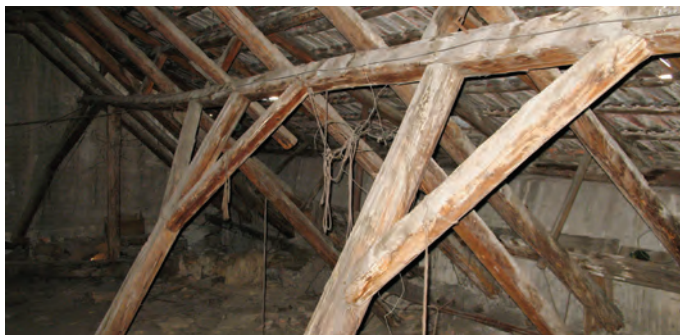
#### Šikmá stolica

Stolica, v rámci ktorej sú stĺpiky s ližinou sklopené šikmo proti krokvi.

Využitie pozdĺžneho viazania krovov pomocou šikmých stolic je v našom prostredí typické pre obdobie celého 19. storočia (najmä v jeho 2. polovici), ako pri krokrových, tak aj pri väznicových konštrukciách. Ich uplatnenie bolo bežné pri pultových a sedlových strechách. V prípade pultových striech šikmú stolicu „podopierajúcu“ strešnú rovinu dopĺňala pod hrebeňom vyššia stojatá stolica. Základným poznávacím znakom, na rozdiel od ležatých stolic, je umiestnenie šikmej stolice proti strešnej rovine. Situovaná je teda v opačnom smere. Dolné konce stĺpikov sú čapované, resp. plytko plátované (často s pätnou zarážkou), do väzného trámu v plných priečných väzbách. Stĺpik šikmo od väzného trámu smeruje proti krokve, pod ktorou je umiestnená priebežná ližina (vážnica) pootočená tak, aby bol stĺpik do nej kolmo čapovaný. Krokvy môžu byť väznicou podopreté, alebo na ňu osedlané. Zavetrenie šikmých stolic medzi stredovou väznicou a kolmo na ňu orientovanými stĺpikmi zabezpečujú tradičné obojstranné aj jednostranné pásiky. Zväčša sú stĺpiky z vonkajšej strany „vzopreté“ priečne orientovanými šikmými vzperami, umiestnenými medzi väznými trámami a stĺpikmi.

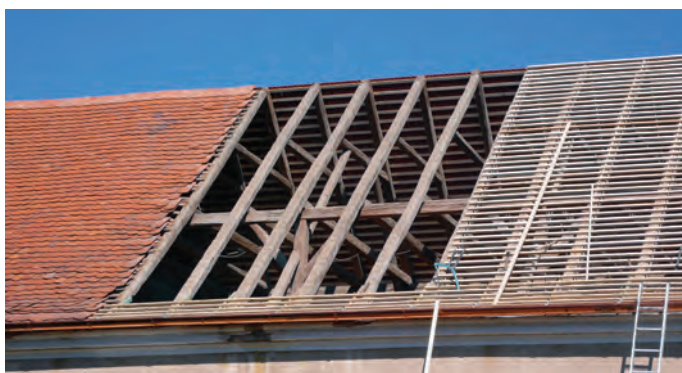
### STRECHA

Konštrukcia zhora ukončujúca stavbu. Skladá sa z nosnej časti (krov) a nenosnej časti (strešný plášť).

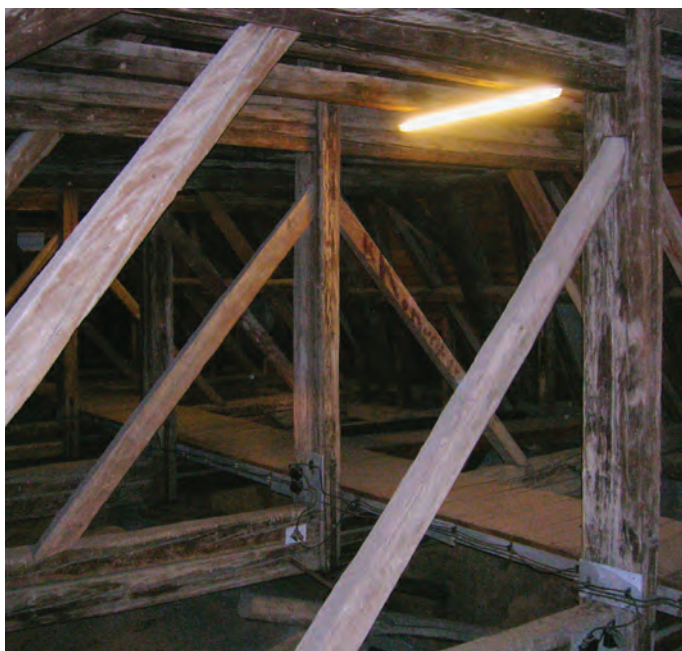
### VEŠADLO

Nosná konštrukcia, ktorá sa využíva na zvýšenie únosnosti vodorovného prvku jeho vyvesením/za-  
vesením (najčastejšie  
vážný trám, hambá-  
lok, prípadne stropný  
trám). Skladá sa  
z vešiaka a vzpier.

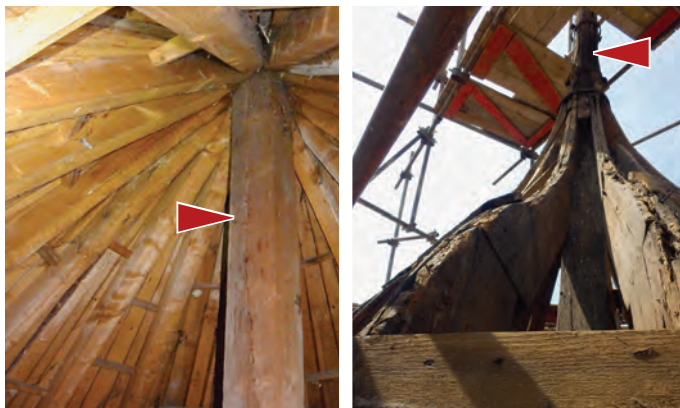
### HROTNICA

Zvislý stredový prvok striech centrálnych pôdorysov (veží) prechádzajúci nad úroveň strešného plášťa, kde sú na jeho vrchol nasadzované dekoratívne prvky (makovice, kríže a pod.).

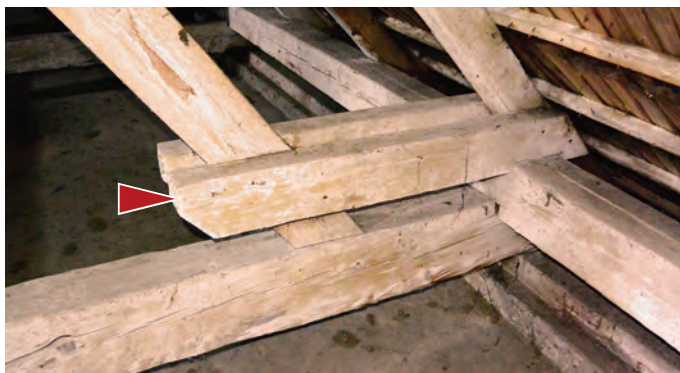
### KLIEŠTINA

Zväčša párový stužujúci prvok zabezpečujúci spájané prvky proti možným deformáciám.

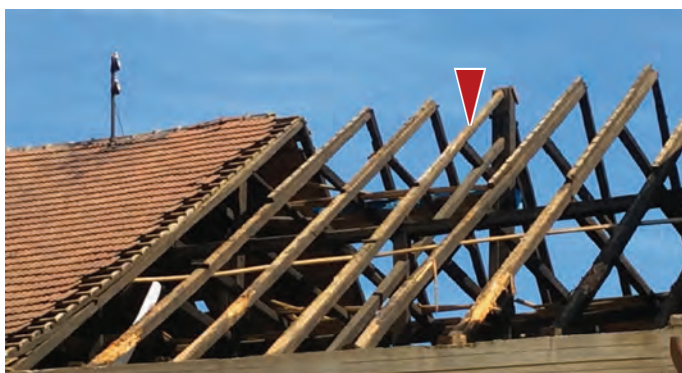
#### KRÁTČA

Skrátený prvok, najčastejšie väzný trám alebo hambálok.

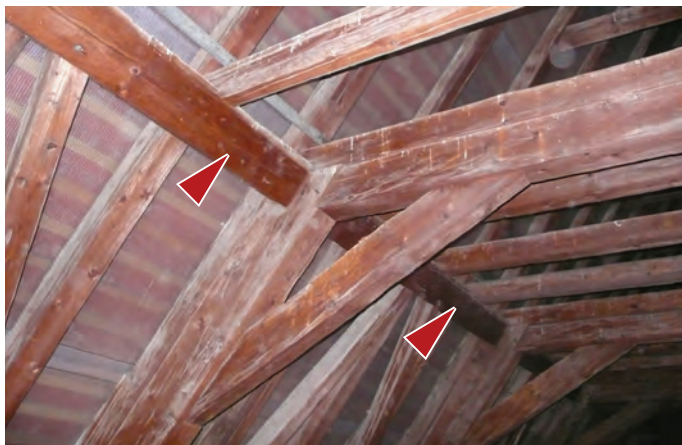
#### KROKVA

Šikmý, zväčša párový prvok, na ktorý je nabíjané latovanie či debnenie nesúce strešnú krytinu.

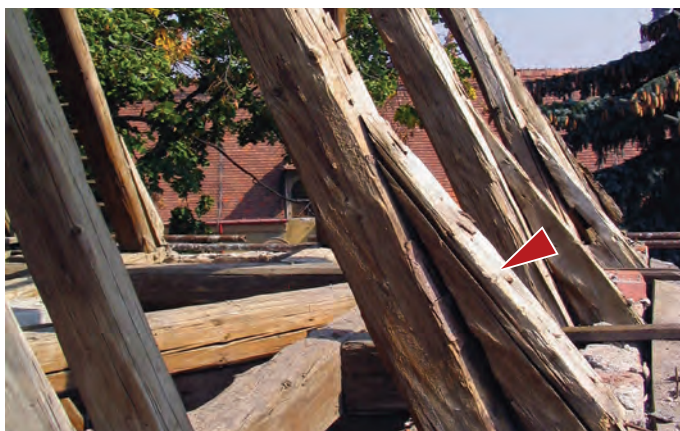
### NÁMETOK

Šikmý prvok (krátky trám alebo doska) pribitý na krokvu z jej vonkajšej alebo z bočnej strany, ktorý modeluje tvar zväčša dolnej odkvapovej časti strechy.

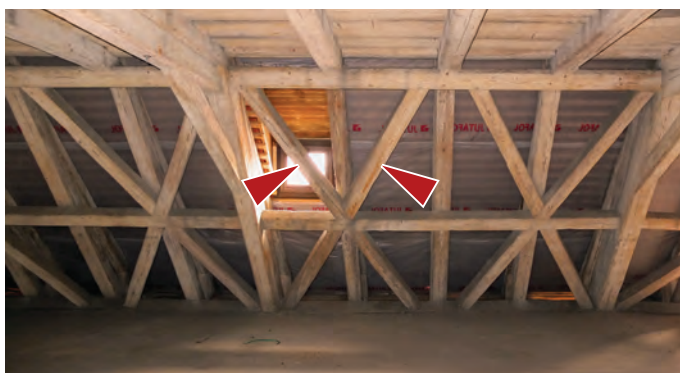
### ONDREJSKÝ KRÍŽ

Navzájom sa križujúce šikmé trámy, zväčša vzpery, zavetrujúce konštrukciu najčastejšie v pozdĺžnom smere.

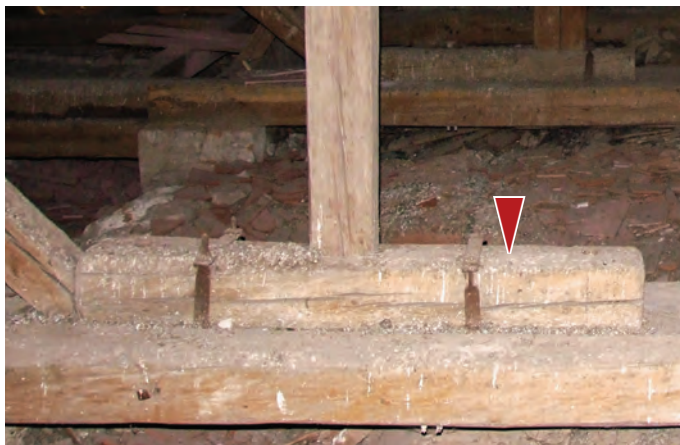
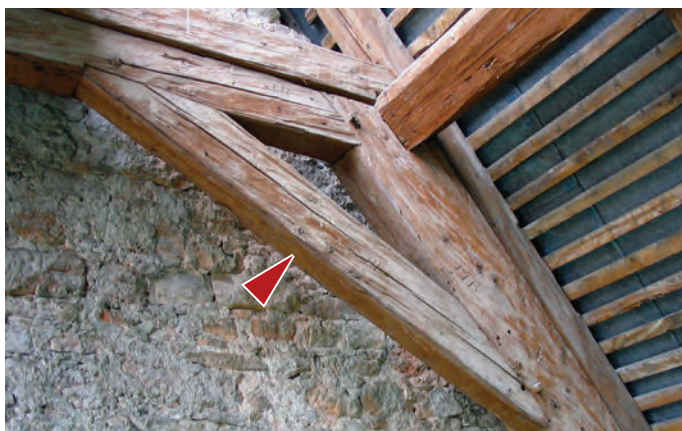
### PAPUČA

Krátky dole umiestnený drevený vodorovný prvok roznášajúci bodové zaťaženie od zvislých prvkov. Často používaný pri opravách.

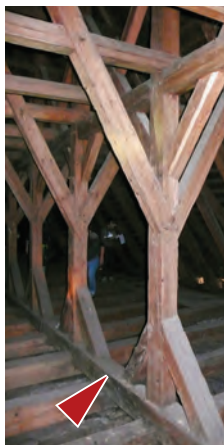
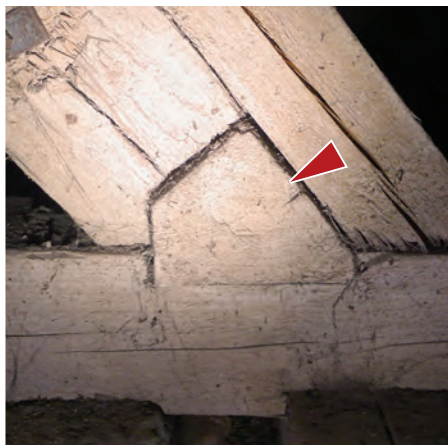
### POMŮRNICA

Prvok uložený na korune muriva. Prenáša a rovnomerne roznáša zaťaženie krovu na murivo. Môže byť jednoduchá alebo zdvojená.

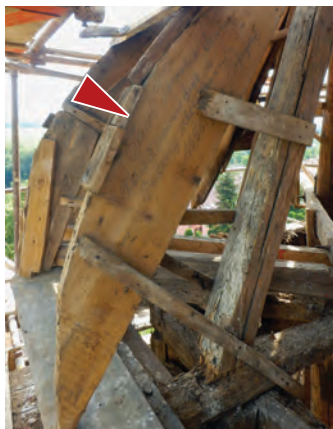
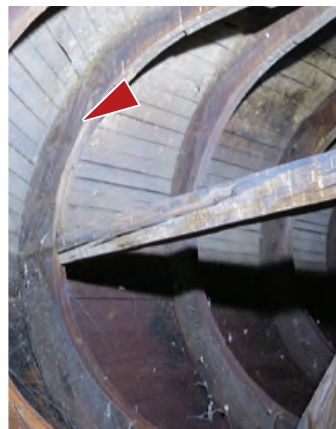
### RAMENÁT

Vrstvený skružový prvok vytvorený zväčša z drevených dosák (segmentov), nesúci debnenie pod krytinou. V prípade skružových krovov môže byť aj hlavnou nosnou konštrukciou.

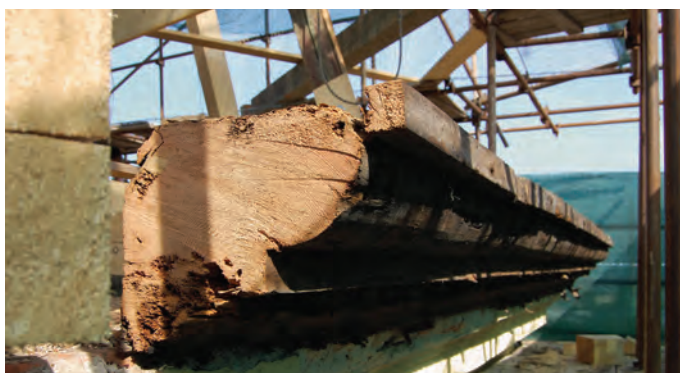
### RÍMSA / RÍMSIČKA

Dekoratívny ukončujúci prvok čapovaný na konce presahujúcich vodorovných prvkov, zväčša väzných trámov alebo hambáľkov.

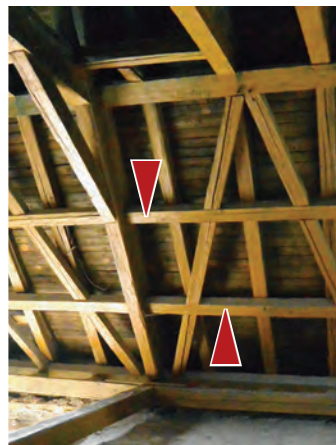
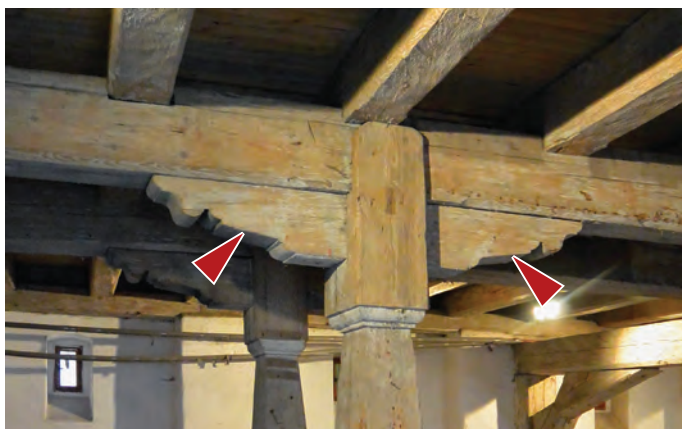
### ROZPERA

Vodorovný prvok prenášajúci tlakové sily medzi stĺpkami alebo inými prvkami.

Rozpera sa môže nachádzať medzi prvkami v pozdĺžnom ako aj v priečnom smere.

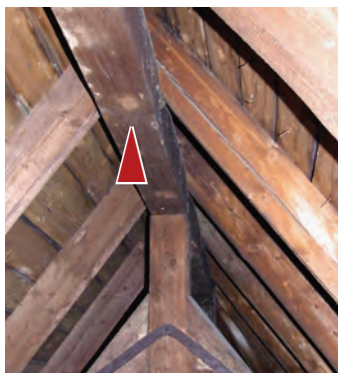
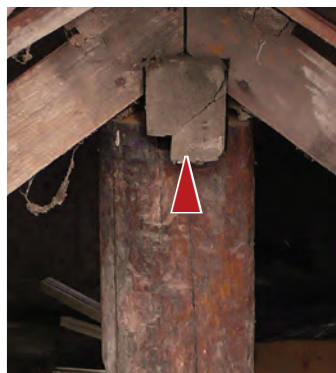
### STĽPIK

Zvislý alebo šikmý nosný prvok krovu. Podľa polohy rozoznávame stĺpik postranný a stredový, ako aj stojatý (zvislý), ležatý (sklopený pod krokvu) a šikmý (sklopený proti krokve).

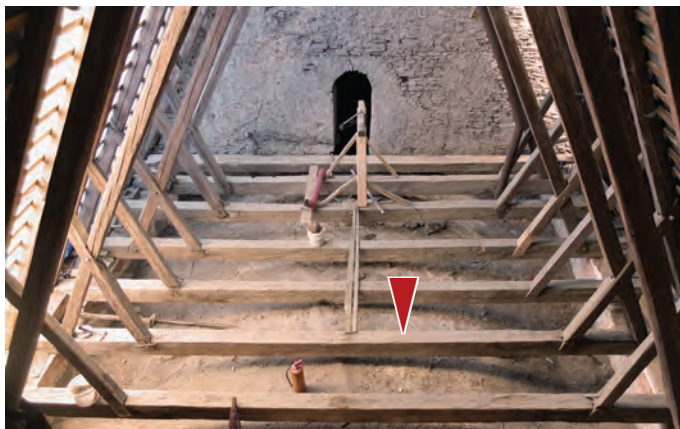
**VÄZNÝ TRÁM**

Základný vodorovný priečny trám krovu – priečnej väzby (plnej a medziľahlej), zväčša kámpovaný do pomúrnic.

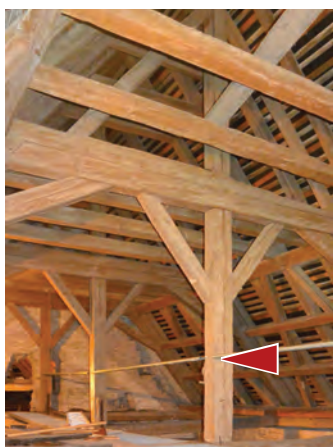
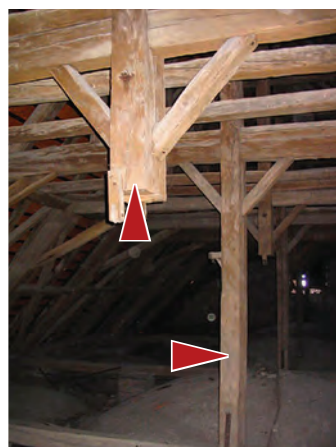
**VEŠIAK**

Stĺpik vešadla, tiahlo vyvesujúce vodorovný nosník – zväčša väzný trám, ale tiež hambálky či stropné trámy. Nachádza sa v rovine hrebeňa, pri väčších rozpätiach aj po stranách. Vešiak môže byť jednoduchý alebo zdvojený.

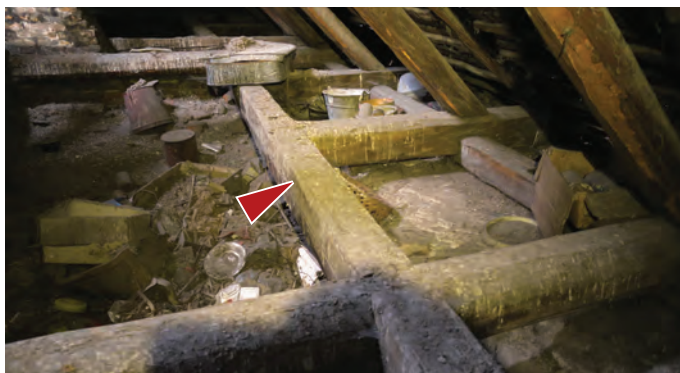
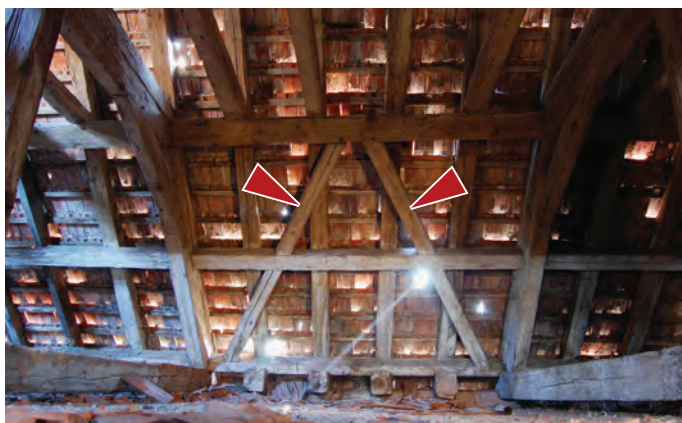
**VÝMENA**

Vodorovný prvok medzi väznými trámami stabilizujúci skrátené väzné trámy – krátcátá (resp. vo vyššej polohe hambálky).

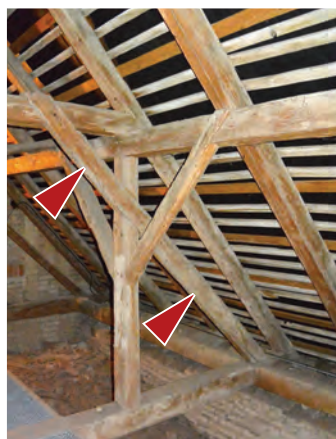
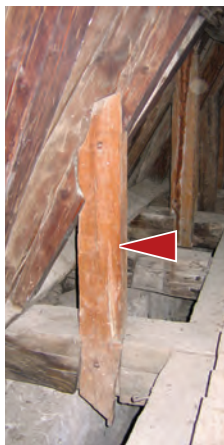
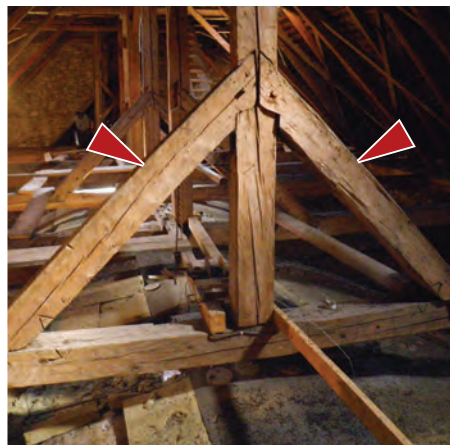
### VZPERA

Šikmý stužujúci prvok prenášajúci tlakové sily.

Podľa tvaru a funkcie rozlišujeme vzpery:

- nohavicové – v rovine bezprostredne pod krokvmi ležatých stolíc, smerom nahor sa približujúce;
- klasové – zväčša symetrické vzpery krokiev vychádzajúce z bokov stredového stĺpika, smerom nahor sa rozbiehajúce.

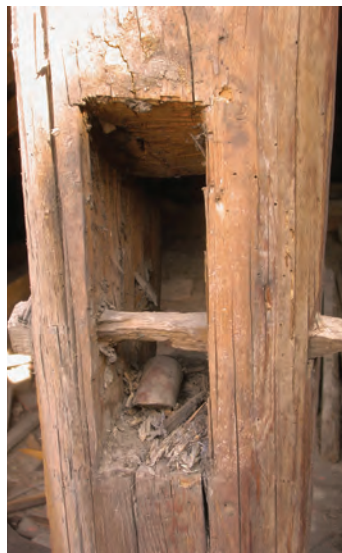
### Rovný čap

Zabezpečuje kolmý spoj, spája najmä zvislé prvky s vodorovnými – stojaté stĺpiky s väzným trámom, s väznicami s prahovým trámom, s pozdĺžnymi rozperami. Spája aj vodorovné prvky – krátčatá s výmenami. Spája tiež ležaté a šikmé stĺpiky s ližinami (vážnicami).

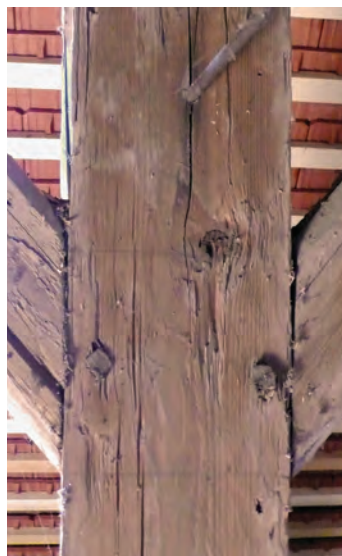
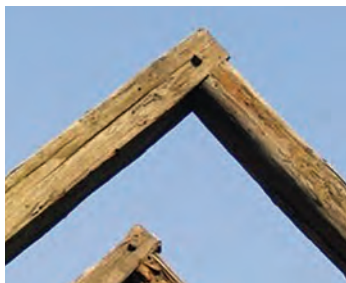
### Šikmý čap

Spája prvky nezvierajúce pravý uhol, často je používaný v krovoch s ležatými aj stojatými stolicami; napr. spoje: rozpera – ležatý stĺpik, krokva – väzný trám/krátča, krokva – hambálok, pásik – stĺpik, pásik – ližina/vážnica, podkrokvová vzpera – stĺpik/väzný trám a i.

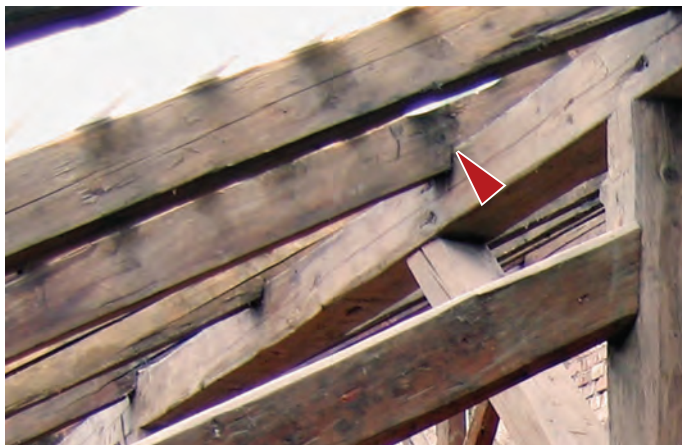
### KAMPOVANIE

Spoj, pri ktorom jednotlivé prvky ležiace cez seba netvorí spoločnú rovinu. Kamp vyrezaný na spodnej strane zhora dosadajúceho prvku zapadá do dlabu (prípadne profilovaného sedla) na hornej ploche spodného prvku. Kampov je viacero typov.

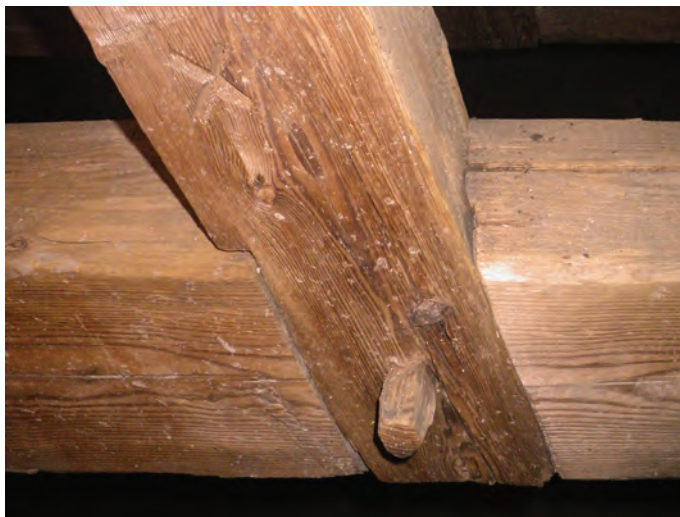
#### Rybinový plát

Štandardom u nás je jednoduchý lichobež-  
níkový tvar v podobe  
rybej plutvy – rybiny,  
či už s krytým alebo  
nekrytým čelom. Po-  
užívala sa jednostran-  
ná aj obojstranná  
rybina. Oblé dekora-  
tívne tvary rozšírené  
v západnej Európe sa  
na Slovensku uplatňo-  
vali zriedkavejšie.

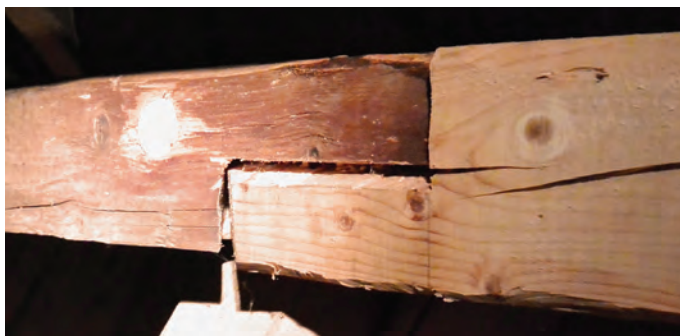
#### Pozdĺžny plát

Slúži na nadpájanie  
dĺžky trámov, napr.  
pomúrnic a väzníc.

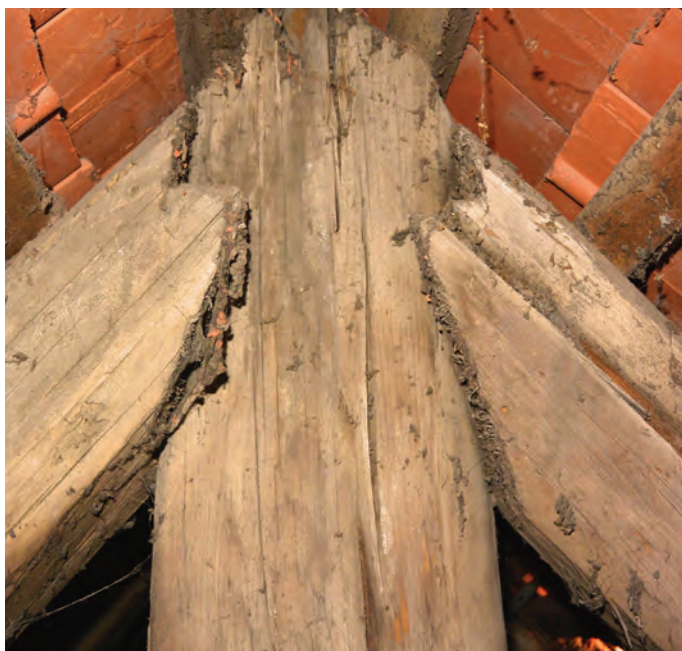
#### **ZAPUSTENIE (ZARÁŽKA)**

Šikmý spoj v barokových vešadlových krovoch, charakteristický zapustením krokiev vo vrchole do vešiaka, rovnako aj ramien vešiaka, zapustenie vzpery (ramena) vešadla do vodorovného prvku (hambálku alebo väzného trámu).

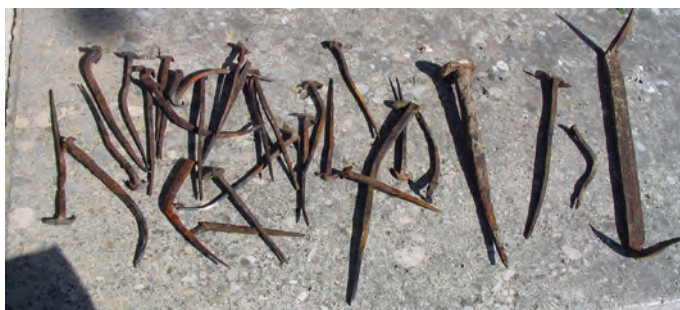
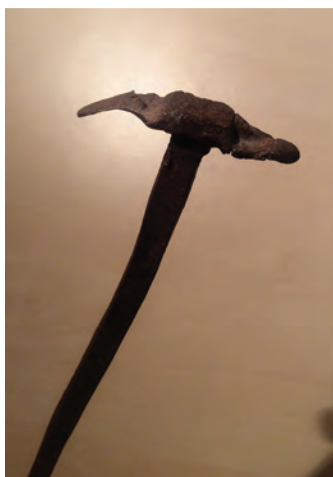
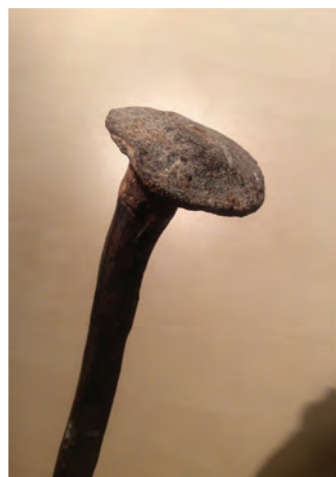
**KLINEC** Ostrý kovový spojovací a istiaci prvok ukončený hlavičkou, zatĺkaný priamo do materiálu. Kuté klinec sú známe od antiky, v Európe i na našom území sa využívajú od stredoveku, i keď na Slovensku ako spojovací materiál tesárskych spojov v krovch nie sú známe. Rozšírením hutníctva v novoveku sa stali dostupným produktom. V baroku už boli používané i v krovch, i keď ešte nie ako dominantný istiaci materiál. Prevažovali stále drevené kolíky. Klinec sú typické štvorbokým driekom a hlavičkami kladivkového tvaru (rozkúvané do dvoch strán), od baroka aj s okrúhlo rozkúvanými hlavičkami. Priemyselne vyrábané klinec sa používajú od druhej polovice 19. storočia, najskôr so štvorbokým driekom, až neskôr s kruhovým driekom.

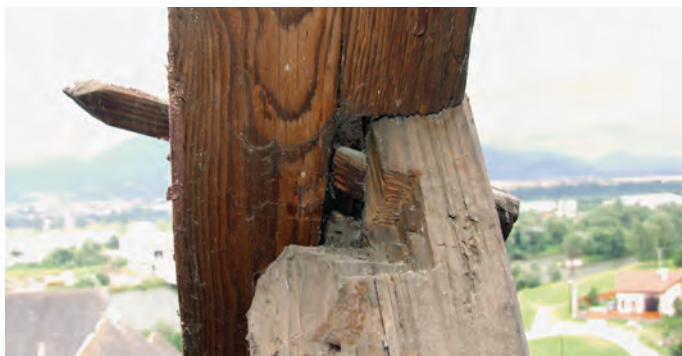
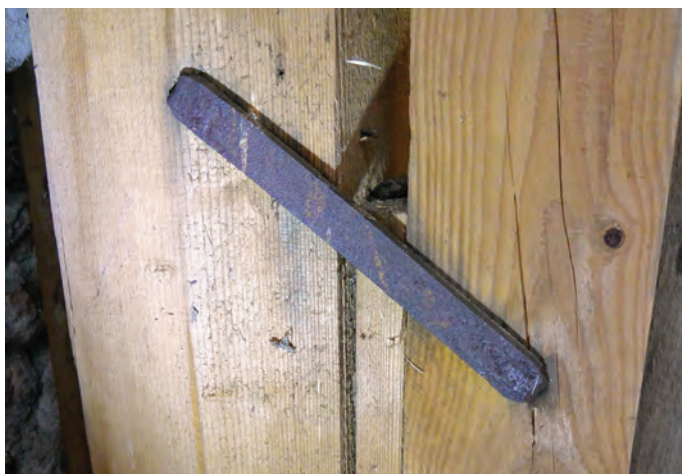
### KOLÍK

Drevený spojovací a istiaci prvok so zahroteným koncom, zväčša so štvorbokým driekom, s hlavičkou alebo bez hlavičky, vsadzovaný do predvrtaného otvoru. Na našom území až do novoveku jediný známy istiaci prvok, uplatňujúci sa počas všetkých slohových období. S jeho používaním sa najmä v ľudovom prostredí stretávame až do polovice 20. storočia.

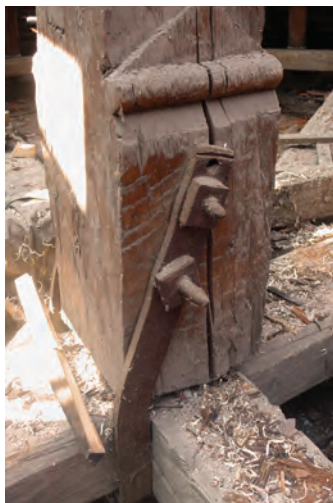
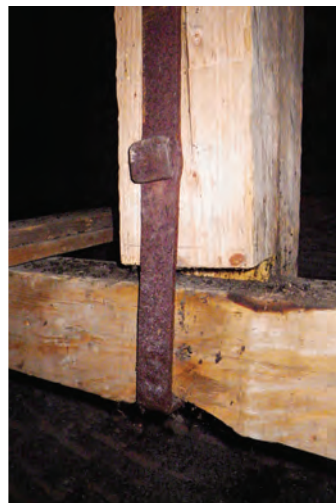
**STRMEŇ**

Kovový obopínajúci, opásavajúci spojovací prvok pribíjaný klincami alebo uťahovaný svorníkmi. Charakteristický je pre barokové a klasicistické vešadlové krovky z kovanej pásoviny. Tento železný záves zabezpečuje vyvesenie vážného trámu vešiakom.

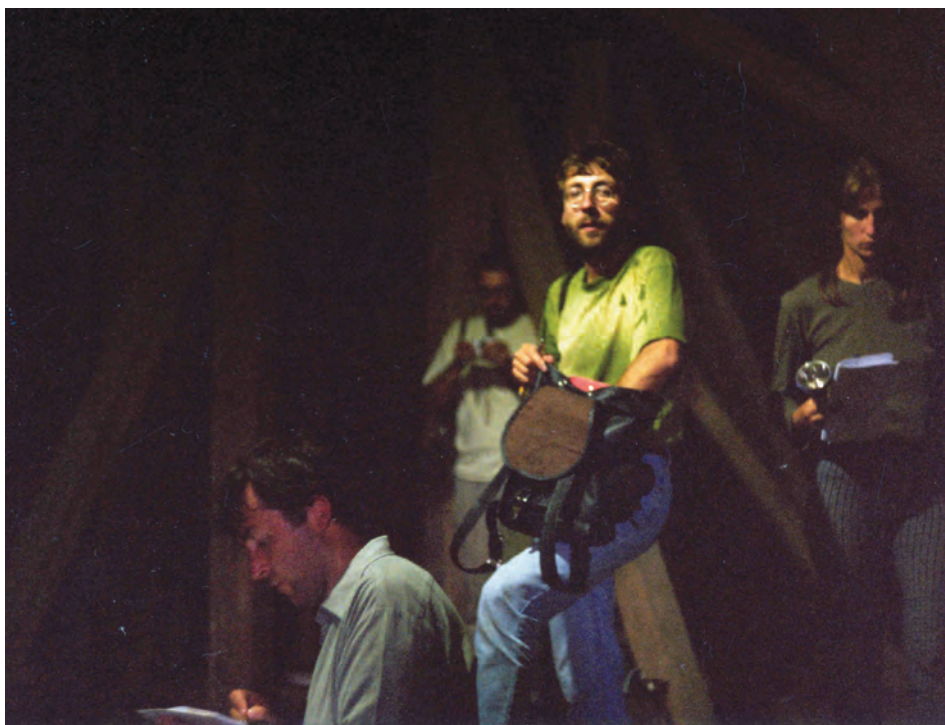
Banská Štiavnica, rímskokatolícky Kostol sv. Kataríny – dokumentovanie krovu nad loďou. Foto: Ľ. Suchý, < < 2018.

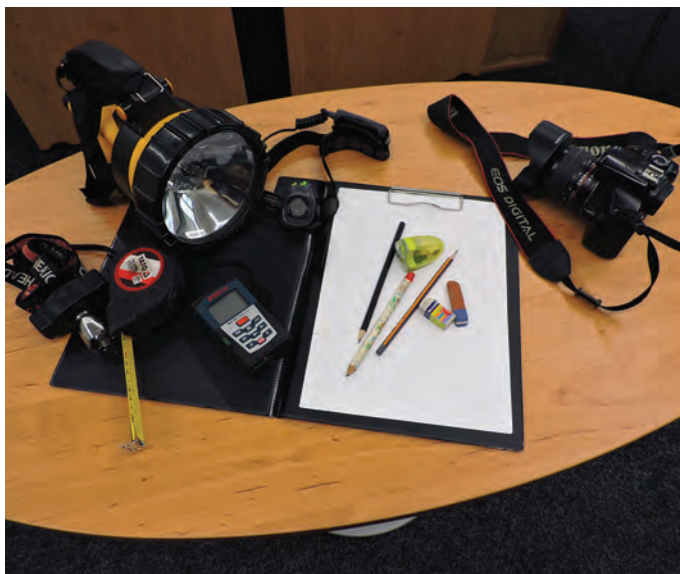
Pracovné predmety  
pre prácu v podstreší  
(baterka, pásno,  
dosky, ceruzka, čelov-  
ka, fotoaparát).  
Foto: Ľ. Suchý, 2018. >

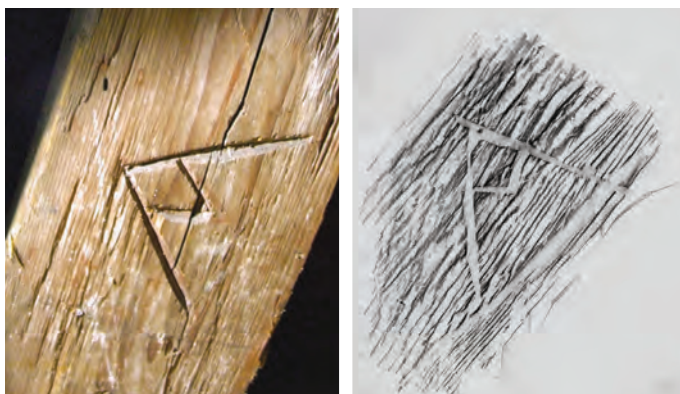
Vyšné Valice,  
reformovaný kos-  
tol – frotáž alfab-  
etickej (písmenkovej)  
tesárskej značky „A“  
(1. väzba). Foto:  
Ľ. Suchý, 2016. >

v skutočnej veľkosti. Vzhľadom na to, že ide o negatívy značiek a iných dôležitých informácií na tráme, tak na čele „frotovaného“ trámu je zaznamenaný len ich vonkajší obrys a vnútorná plocha je bez odtlačku, resp. s minimálnym farebným výrazom. Na rozdiel od vizuálneho prekreslenia vyššie uvedených stôp na trámoch, je prieskumník schopný frotážou získať pomerne rýchlo efektný a stopercentne presný nákres.

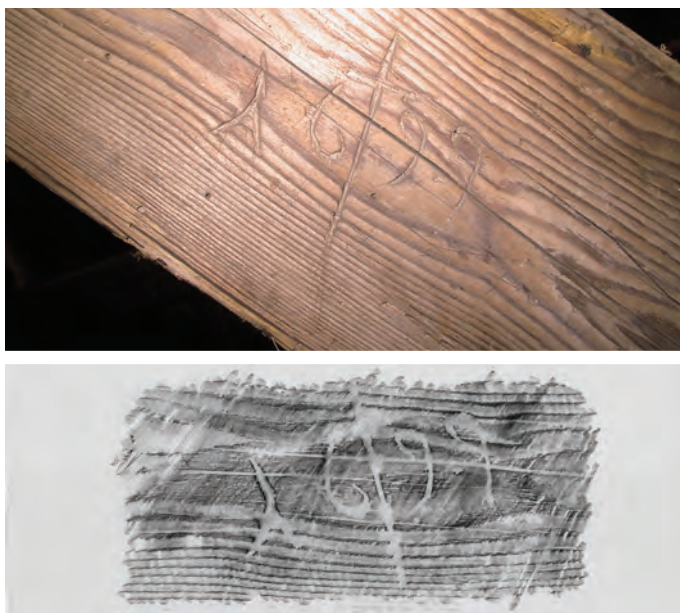
Borová u Poličky  
(Česká republika), rímskokatolícky Kostol  
sv. Markéty – frotáž  
datovania na vzpere  
zvonovej stolice vo  
veži (16+99). Foto:  
Ľ. Suchý, 2002. >

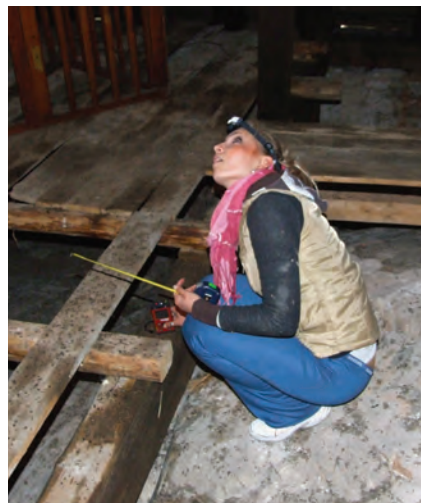
^  
Hybe, rímskokatolícky Kostol Všetkých svätých – dokumentovanie krovu nad loďou v priestore podstrešia (1818d). Foto: L. Suchý, 2010.

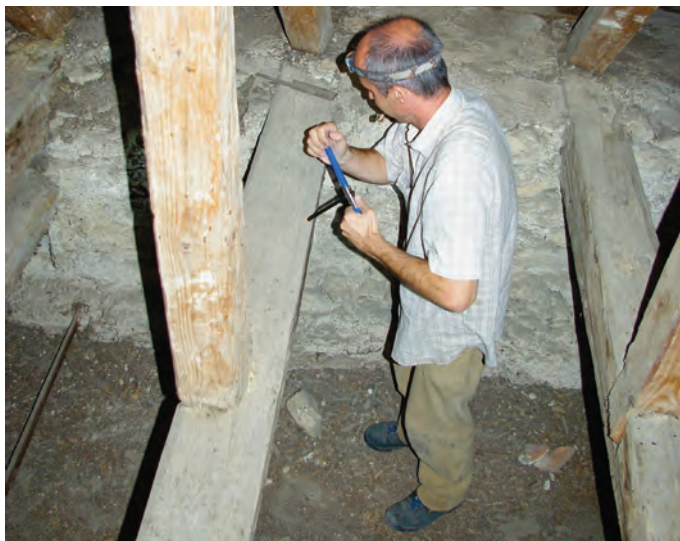
Odoberanie vzorky >  
po diagonále z väz-  
ného trámu od okraja  
k jadru Presslerovým  
nebožiecom (Tomáš  
Kyncl). Foto: Ľ. Suchý,  
2002.

V krovových konštrukciách sa vzorka väčšinou odoberá pomocou dutého vrtáku, ktorý poznáme pod názvom Presslerov prírastkový nebožiec. Vyhodnotenie vzorky a jej porovnanie so štandardnou chronológiou určitého druhu dreveniny je špecializovanou prácou dendrochronológa. Výsledkom je správa o dendrochronologickom datovaní, ktorá obsahuje výpočty, grafy a aj prehľadnú tabuľku s uvedením základných dát skúmaných drevených prvkov.

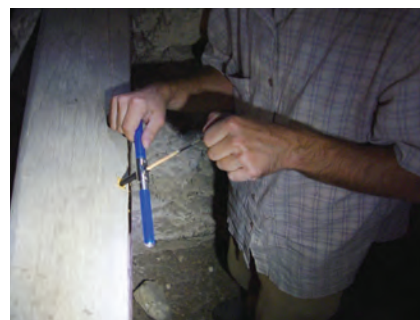
^  
Presslerov prírastkový nebožiec pri odobraní vzorky (vysunutá vzorka letokruhového radu) z väzného trámu krovu (Tomáš Kyncl). Foto: Ľ. Suchý, 2002.

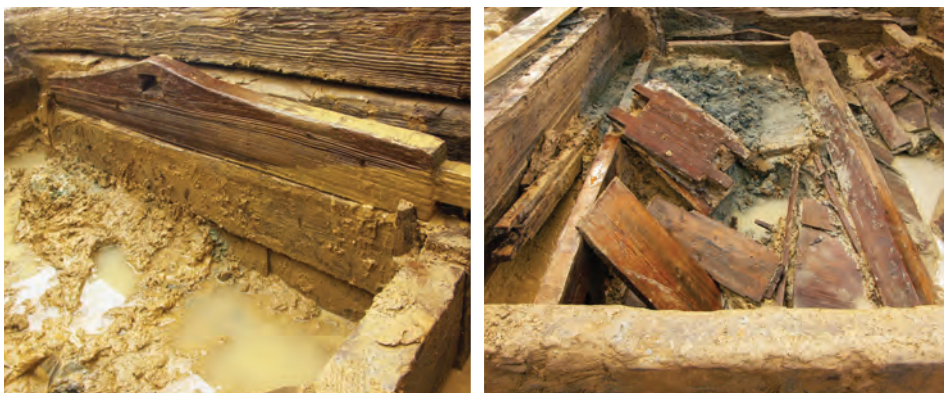
Matejovce pri Poprade – severný štít vnútornej hrobovej komory s otvorom po hrebeňovej väznici plytkej sedlovej strechy a vnútorná hrobová komora s prelomenou strechou, uprostred nosná hrebeňová väznica a dosková kusová krytina (koniec 4. storočia). Foto: K. Pieta, 2006.

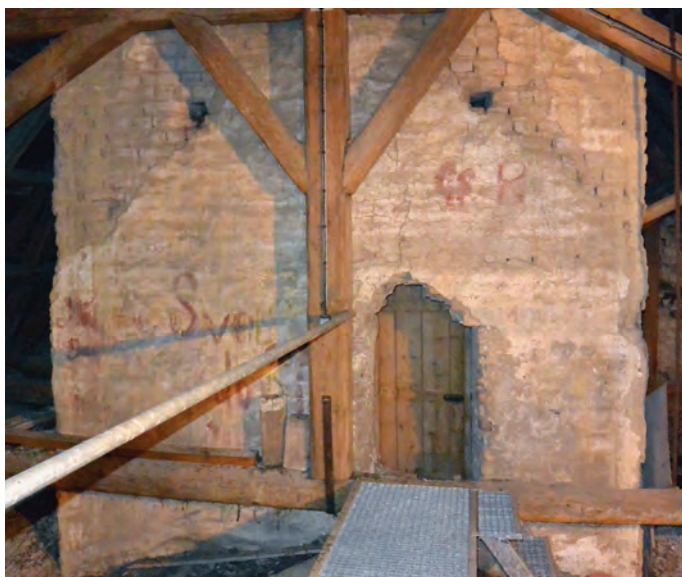
< Hrnčiarovce nad Parnou, rímskokatolícky Kostol sv. Martina – odtlačok strechy na veži z 1. polovice 13. storočia s kapsami po stredových väzniciach (?) pôvodného krovu. Foto: D. Zacharová, 2017.

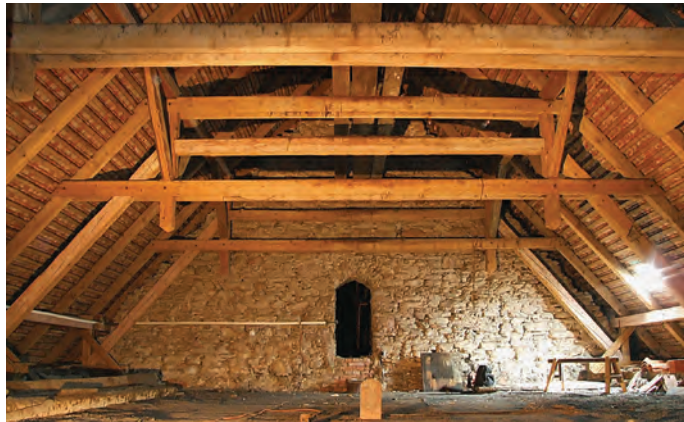
Turany, rímskokatolícky Kostol sv. Gála –  
vážnicový klieštinový  
krov nad loďou  
s visutým dvojitém  
vešadlom (1. tretina  
20. storočia), rez pl-  
nou priečnou väzbou  
nad loďou. Foto: L. Su-  
chý, 2008, kresba: E.  
Suchá, 2008.

Ide o konštrukčné schémy, ktoré strácajú priestoro-  
vo-stužujúce účinky krokovo-hambáľkových krovov.  
Charakterizuje ich využitie väzníc ako hlavných horizon-  
tálnych nosných a pozdĺžne viažucich prvkov prenášajú-  
cich zaťaženie priamo z krokiev. Definitívne sa vypúšťajú  
hambáľky. V nižšej polohe je umiestnená rozpera medzi  
postrannými stĺpikmi a stĺpiky stolíc sú z vonkajších strán  
stabilizované šikmými vzperami (záporami). Táto skladba  
na seba nadväzujúcich prvkov vytvára systém dvojité-  
ho vešadla. „Prázdne väzby“ sú maximálne redukované  
a tvorené len krokvami osedlanými na väznice, pričom na  
prelome 19. a 20. storočia celkom miznú krátčatá. Postup-  
ne na krovoch s väčším rozpätím pribúdajú pod väznica-  
mi klieštiny.

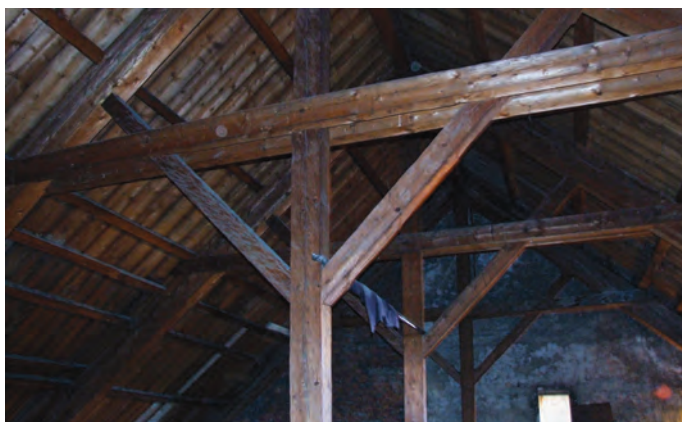
< Dolný Kubín, rímskokatolícky Kostol sv. Kataríny Alexandrijskej – väzníkový krov vlašskej sústavy nad loďou (80. roky 19. storočia). Foto: Ľ. Suchý, 2009, kresba: K. Ďurian, 2009.

Pod týmto názvom uvádzaná v staršej literatúre, vďačí za svoje meno Taliansku, kde sa tento typ krovu používal v hojnom počte. Sústava sa aplikovala predovšetkým na konštrukcie striech s väčším rozpätím. Základom sú plné väzby, spravidla vešadlá, vzdialené od seba 4 až 5 m, na ktoré sa v rozstupoch 0,9 až 1,2 m rovnobežne s odkvapom kladú väznice (hranoly s rozmermi asi  $120 \times 160$  mm), tiež v literatúre nazývané „vlašské krokvy“, alebo väzničky.

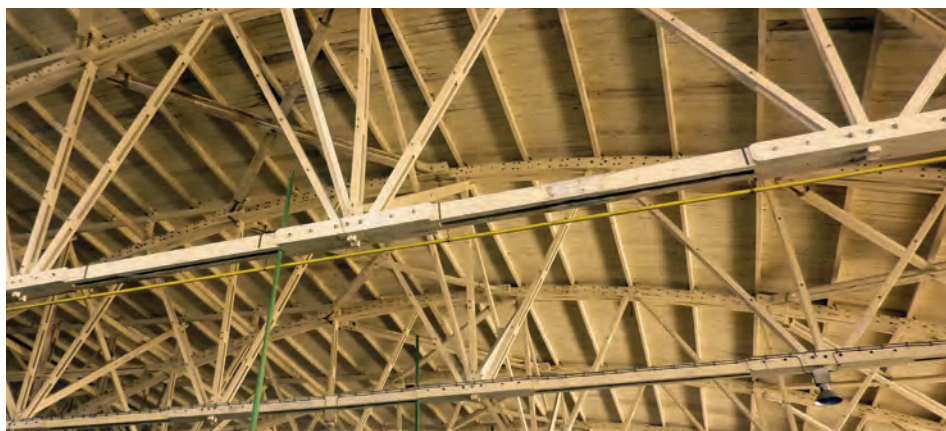
Prešov-Nižná Šebastová, letecký hangár – drevený väzníkový krov. Foto: Ľ. Suchý, 2016.

Priehradové konštrukcie sa navrhujú ako prútové rovinné sústavy rôzneho geometrického tvaru, podľa účelu, na ktorý sa majú použiť a podľa zaťaženia, ktoré majú preniesť. Priehradový väzník je konštrukcia skladajúca sa z konštrukčných prvkov, a vytvára spravidla trojuholník. Tieto väzníky sa navrhujú ako rovinné prvky, svoju tuhosť zabezpečujú pomocou priamych, ale aj oblých prvkov. Klasická konfigurácia sa skladá z horného pásu (tlačeného prvku), spodného pásu (ťahaneho prvku), výplňových diagonál a vertikálnych prvkov spájajúcich horný a dolný pás. Priehradové väzníky sú drevené aj kovové, viazané v priečnom aj pozdĺžnom smere.

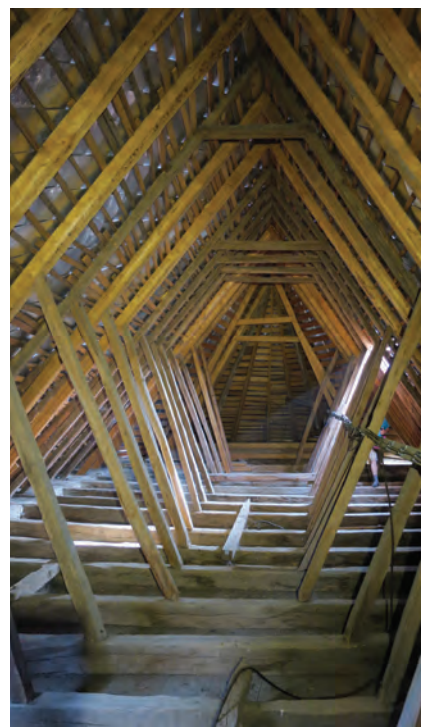
^  
Beluj, rímskokatolícky  
Kostol sv. Vavrinca –  
historický krokrový  
hambáľkový krov bez  
pozdĺžneho viazania  
(2. polovica 17. storočia). Foto: L. Suchý,  
2018.

Základnú nosnú konštrukciu tvoria priečne väzby prevažne v podobe trojuholníkov, tvorených dvojicami krokiev, ktorých dolné konce sú „zviazané“ s vodorovnými väznými trámami. Zo statického hľadiska konštrukcia funguje ako trojklbový rám, kde základnými nosnými prvkami sú vzájomne o seba opreté krokvy (z toho vychádza aj názov krokrové krovy). Priečne väzby sú doplnené vodorovnými rozperami medzi krokvmi, ktoré sa tiež nazývajú hambálky. Pri najjednoduchších krokrových konštrukciách sú všetky priečne väzby navzájom identické a tuhosť v pozdĺžnom smere zabezpečujú laty strešného plášťa, alebo šikmo orientované mohutnejšie laty pribíjané zospodu krokiev.

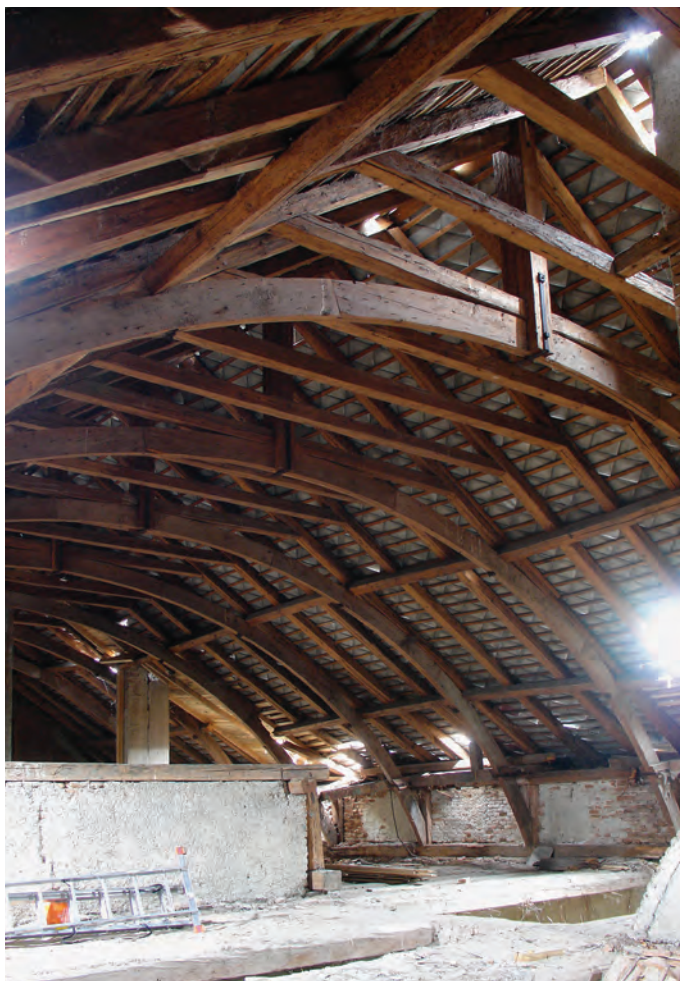
Hubice, kaštieľ – skružový krov, typ Delorme (1829/30d). Foto: Archív KPÚ Trnava, 2012.

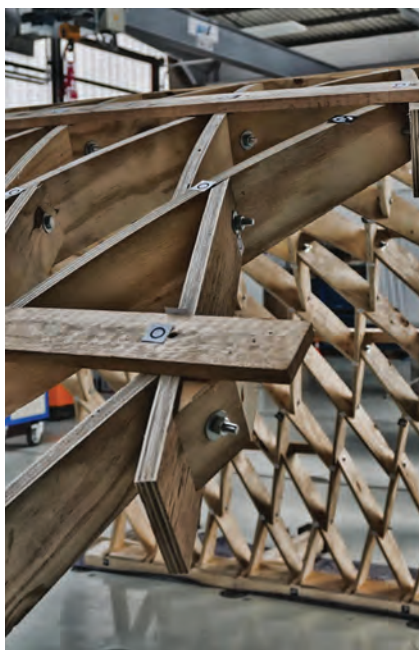
Lipsko (Nemecko),  
veľtrh 2016 – model  
lamelového krovu  
typ Zollinger. Zdroj:  
google.sk.  
v

Nazývané tiež Zollbau, alebo lamelová Zollingerova strecha (Zollingerdach), ktorú vyvinul nemecký architekt Friedrich Zollinger (\* 1880 – † 1945) na začiatku 20. storočia (patentovaná v roku 1923), bola prvýkrát použitá v meste Merseburg. Základnú súvislú nosnú konštrukciu tvorí systém navzájom sa križujúcich drevených lamiel usporiadaných v oblúku do šachovnice bez tradičných krokiev (tvarom pripomína aj tzv. sieťovú klenbu). Lamely sú navzájom spájané poistnými skrutkami – svorníkmi. Tieto typy sa používajú na strechy výrazne oblého tvaru – obytné objekty, kostoly, verejné a hospodárske budovy. Postupne sa z Nemecka rozšírili do celého sveta. Na Slovensku zatiaľ neboli objekty s lamelovými strechami typu Zollinger identifikované, avšak je predpoklad, že podobne ako v Čechách (letecký hangár Aeroklubu v Rakovníku z roku 1955, rodinné domy v Karlových Varoch, sýpka v Jihlave z roku 1927 a iné) boli, prípadne sú aj na našom území.

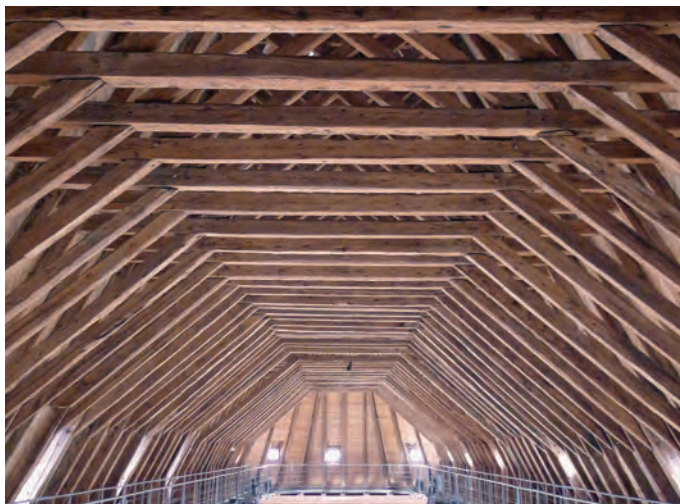
Praha (Česká republika), rímskokatolícky Kostol sv. Anny – stredoveký hambáľkový krov nad loďou s ondrejskými križmi v jednotlivých priečných väzbách (14. storočie). Foto: J. Bláha, 2013. >
