ĽUBOR SUCHÝ,  
DANIELA ZACHAROVÁ  
A KOL.

# METODIKA IDENTIFIKÁCIE A VÝSKUMU HISTORICKÝCH KROVOV

Pamiatkový úrad Slovenskej republiky  
Bratislava 2018

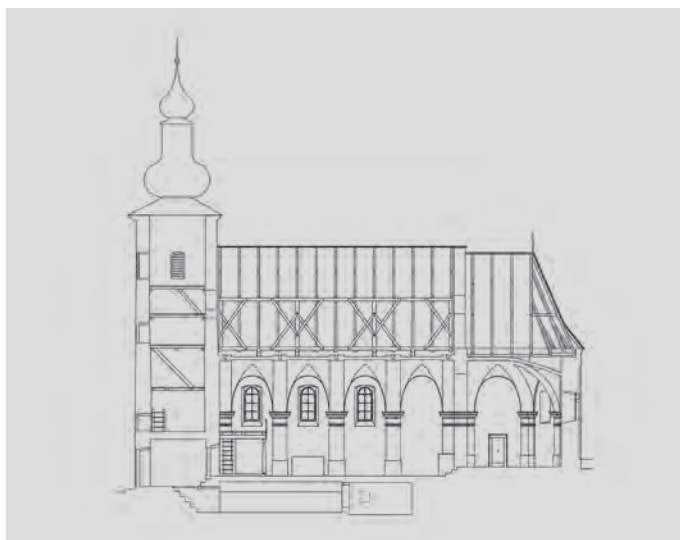
Hronský Beňadik, rímskokatolícky Kostol sv. Egídia, pozdĺžny rez – hambáľkový krov nad loďou (1728/29d) viazaný postrannými rámovými stolicami zavetrenými hore pásikmi a dole šikmými vzperami. Kresba: T. Haviar, 2012.

Pozdĺžne viazanie krovu je tvorené pomocou zvislých plošných útvarov – rámových konštrukcií, nachádzajúcich sa po stranách krovu, pod koncami hambáľkov tak, že tieto nezasahujú do krokiev. Prevažne sú laterálne rámové stolicie situované len v prvej výškovej úrovni krovu. V plných priečnych väzbách zavetrenie medzi stĺpkami

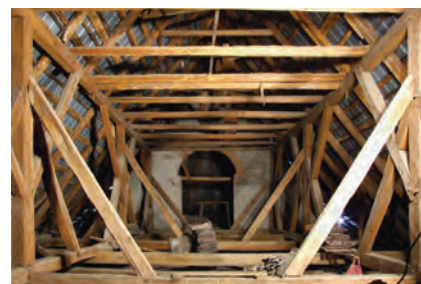
Hronský Beňadik, rímskokatolícky Kostol sv. Egídia – hambáľkový krov nad loďou (1728/29d) viazaný postrannými rámovými stolicami, severovýchodný pohľad v podstreší. Foto: Ľ. Suchý, 2012.

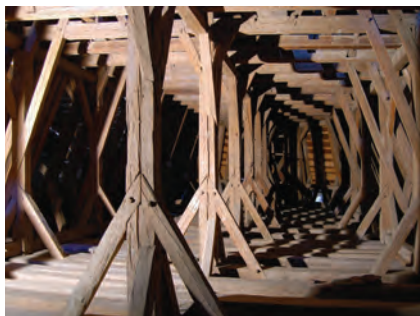
Spišská Kapitula, Kaplnka Zápoľských – hambáľkový krov nad loďou viazaný centrálnym rámom pod hrebeňom strechy a postrannými rámovými stolicami (1490/91d). Foto: I. Janovský, 2007.

Na objektoch väčšieho rozpätia je rozvinuté pozdĺžne viazanie krovu tvorené kombináciou centrálného rámu pod hrebeňom (bez hrebeňovej väznice) a postranných rámových stojatých stolic. Centrálny rám a postranné rámy stolic sú zavetrené systémom šikmých stužujúcich konštrukčných prvkov (pätné vzpery, klasové vzpery, navzájom sa križujúce vzpery v tvare Ondrejského kríža, pásiky a pod.), stĺpiky navzájom stabilizujú horizontálne rozpery, prípadne ližiny (väznice) v jednej aj viacerých výškových úrovniach.

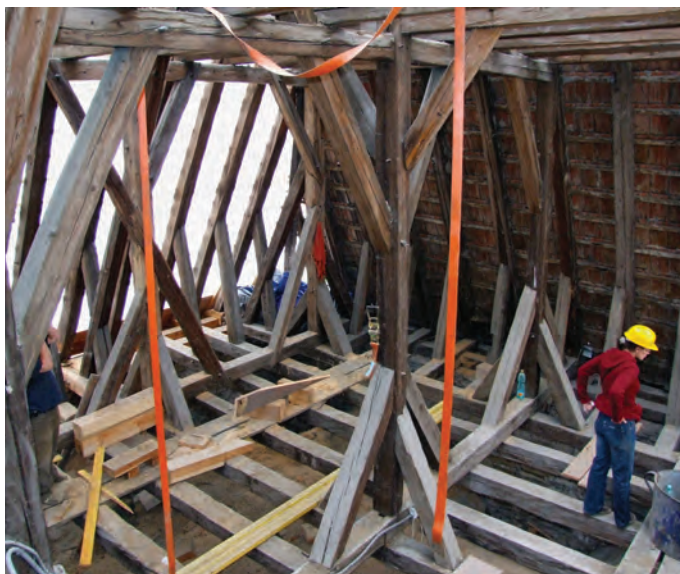
Okoličné, kláštorň Kostol sv. Petra z Alkantary – hambáľkový krov nad loďou viazaný centrálnym rámom pod hrebeňom strechy a postrannými rámovými stolicami (1489/90d). Foto: Ľ. Suchý, 2010.

Krovy s kombináciou centrálneho rámu a postranných rámových stojatých stolic patria k najvýznamnejším, najväčším, najvyšším, najstrmším (od 58 do 68 stupňov) a konštrukčne najzložitejším konštrukciám z obdobia neskorého stredoveku a raného novoveku (15. – 16. storočie). Najstaršia a zároveň najvyššia krovová konštrukcia tejto skupiny je nad halovým trojlodím Dómu sv. Martina v Bratislave (datovaná 1438/39d, vysoká 22,5 m, sklon strešných rovín 60 stupňov). O niečo mladšie sú neskorostredoveké krovy nad loďami kláštorného Kostola sv. Petra z Alkantary v Okoličnom (1489/90d, výška 11 m, sklon strešných rovín 62 stupňov) a Kaplnke Zápoľských v Spišskej Kapitule (1490/91, výška 11 m, najstrmší sklon stredovekého krovu na Slovensku – 68 stupňov)

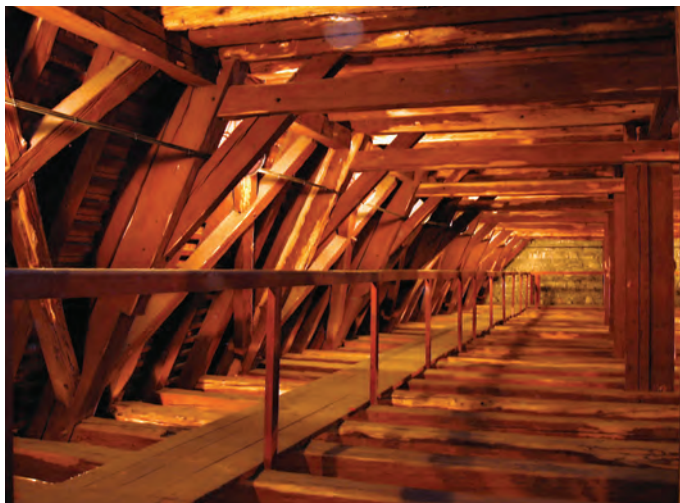
Bratislava, Dóm >  
sv. Martina – východ-  
ný pohľad v 2. úrovni  
na krov nad svätý-  
ňou s ranou formou  
poschodovej ležatej  
stolice a vešiakom  
pod hrebeňom  
(1499 – 1504d). Foto:  
Ľ. Suchý, 2010.

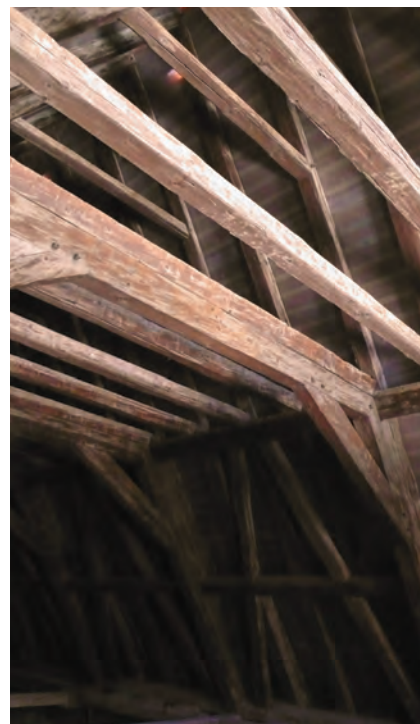
Trnava, Katedrála >  
sv. Jána Krstiteľa –  
krov s vyspelou  
formou ležatej stolice  
v troch výškových  
úrovniah, rez plnou  
priečnou väzbou.

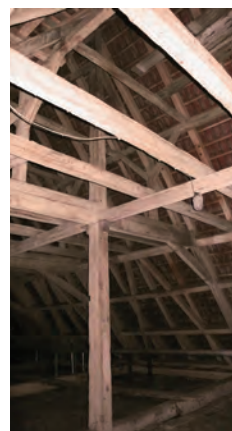
^  
< Trnava, bývalá Trnavská univerzita – krov s vyspelou formou ležatej stoly doplnenou postrannými stojatými stolicami v hornej úrovni, rez plnou priečnou väzbou. Foto a kresba: D. Zacharová, 2013.

Pozdĺžne viazanie stojatými stolicami sa v barokových krovoch uplatňuje prevažne v kombinácii s ležatými stolicami. Priestorovo tuhý rám ležatých stôl dovoľuje v porovnaní s jednoduchými postrannými stojatými stolicami preklenúť väčšie rozpätie. Z tohto dôvodu sa ležatá stola nachádza vždy v nižšej, širšej časti krovu a tvorí jeho prirodzenú základňu. Až v úrovni nad ňou sú situované postranné stojaté stoly (na starších konštrukciách aj rámové).

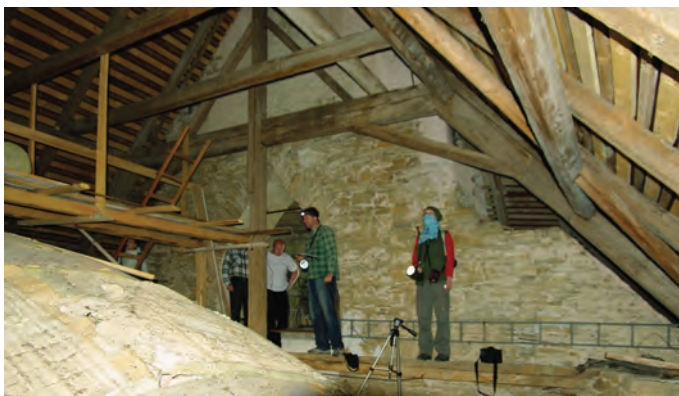
Malatiny, rímskokatolícky Kostol Všetkých svätých – krov s vyspelou formou ležatej stoly doplnenou jednoduchým vešadlom v hornej úrovni (1. plná priečna väzba pri veži). Foto: < P. Krušínský, 2009.

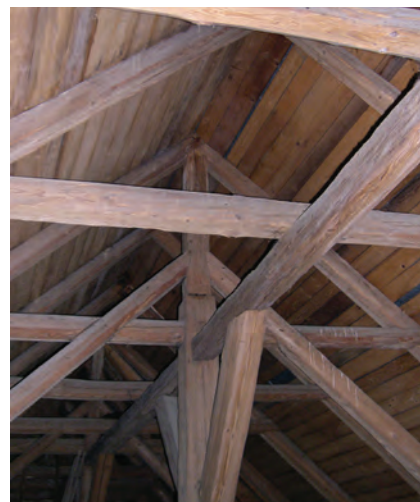
^  
< Hertník, rímskokatolícky Kostol sv. Kataríny Alexandrijskej – viazanie krovu pod hrebeňom strechy (19. storočie), rezy plnou a prázdnu väzbou. Foto a kresba: L. Suchý, 2005.

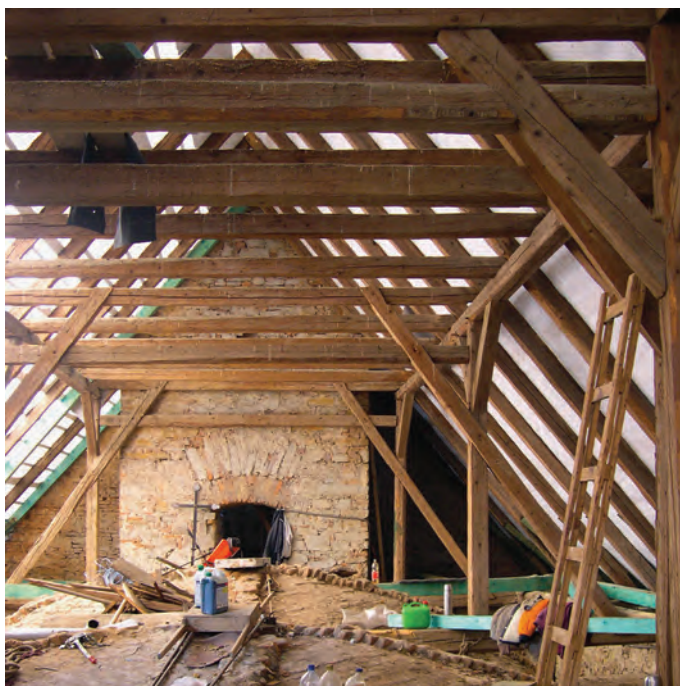
Radoma, rímsko-katolícky Kostol Ružencovej Panny Márie – hambáľkový krov s postrannými stojatými stolicami (19. storočie). Foto: Ľ. Suchý, 2005. >

Pozdĺžne viazanie krovu je tvorené pomocou zvislých plošných útvarov – stojatých stolíc, situovaných po stranách krovu pod koncami hambáľkov tak, že tieto nezasahujú do krokiev. Laterálne stojaté stolice sú prevažne umiestnené len v prvej výškovej úrovni krovu a v plných priečných väzbách zavetrenie medzi stĺpikmi a väzným trámom zabezpečujú podkrokové vzpery (priečne vzpery stĺpikov). Tie sú šikmo preplátované so stĺpikmi a končia na najbližšom hambáľku. Samotnú stolicu tvoria stĺpiky dole čapované na väzné trámy plných väzieb, zhora ukončené ližinami (väznicami) a zavetrenie medzi uvedenými konštrukčnými prvkami v pozdĺžnom smere zabezpečujú pásiky. Styk ližín (väzníc) postranných stojatých stolíc a hambáľkov býva často realizovaný plytkým karpovaním.

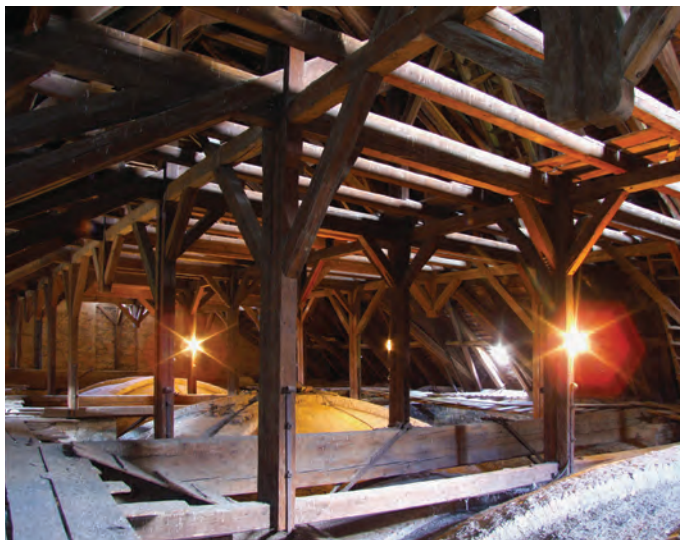
Bardejovská Nová Ves, rímskokatolícky Kostol Narodenia Panny Márie – pozdĺžne viazanie pod hrebeňom krovu spolu s postrannými stolicami, v plných väzbách systém jednoduchého vešadla (1854). Kresba: Ľ. Suchý, 2005.  
v

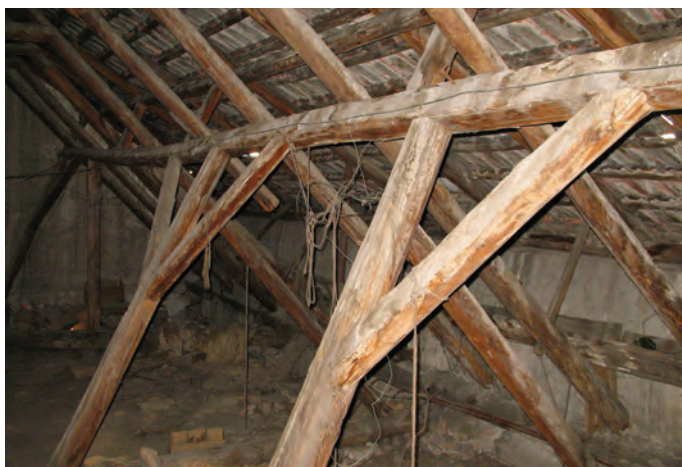
Košice, Hlavná ul. 20, severné dvorové krídlo meštianskeho domu – väznicový pultový krov s postrannou šikmou stolicou umiestnenou pod krokvmi (1892/93d). Foto: Ľ. Suchý, 2014.

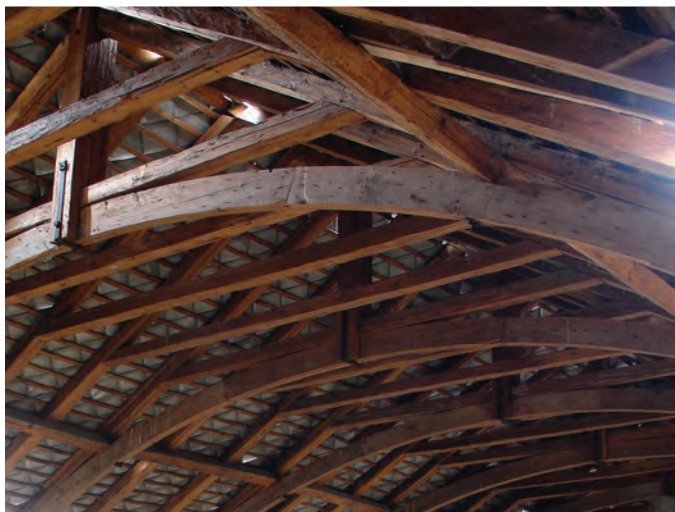
Hubice, kaštieľ – >  
skružový krov typ  
Delorme (1829/30d),  
rez plnou priečnou  
väzbou a pohľad na  
krov. Kresba: T. Kyncl,  
2012, foto: Archív  
KPÚ Trnava, 2012.

Na Slovensku sa tento progresívny typ krovu v minulosti vyskytoval iba ojedinеле. Zatiaľ najstarší známy skružový krov typu Delorme z prirezávaných upravených dosák oblúka sa zachoval na kaštieli v Hubiciach, datovaný je rokmi zoťatia použitých drevín do tretiny 19. storočia (1829/30d.) Nosné oblúkové skruže v plných priečných väzbách okrem efektného vzhľadu dovoľujú uvoľniť celý priestor podstrešia a účelne redukovať spotrebu dreva.

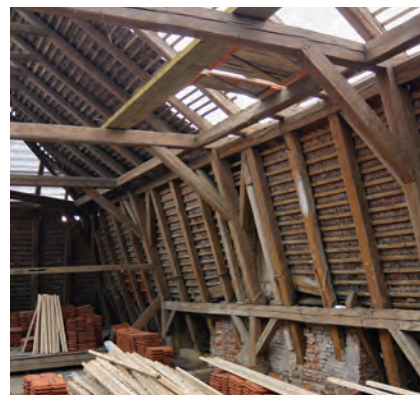
Chtelnica, kaštieľ – ráňkový krov s ležatými stolicami (polovica 19. storočia). Foto: D. Zacharová, 2015.  
v

Tento typ krovu možno považovať za završenie vývoja ležatých stolíc. V roku 1831 ho patentoval pražský tesársky majster a stavebný podnikateľ uhorského pôvodu Michael Ranek, podľa ktorého sa táto skupina krovov aj nazýva (tzv. ráňkové krov). Tento typ konštrukcií sa na Slovensku začal využívať v druhej polovici 19. storočia.

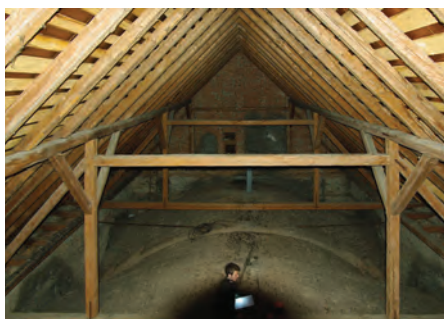
Breza, rímskokatolícky Kostol Panny Márie Snežnej – väznicový krov s postrannými stolicami a dvojitým vešadlom, krov bez hambáľkov ešte s krátčatami (1906 – 1908), rezy plnou a prázdnu priečnou väzbou.  
Foto: P. Krušínský, 2009, kresba: K. Ďurian, 2009.

Do tejto skupiny patria konštrukcie vychádzajúce z klasicistických krovov, v rámci ktorých sa už vypúšťajú niektoré časti priečneho stuženia. Buď je vynechaná jeho horná časť, teda nad úrovňou stolice absentujú hambálky, no v prahovej rovine je stále prítomný systém krátčat, alebo naopak systém krátčat je vypustený, ale nad úrovňou stolice sú hambálky v plnom rozsahu.

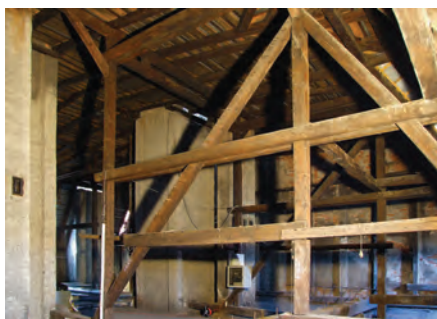
Košice, Hlavná ul. 20, uličné krídlo so založenou (manzardovou) strechou – rozsiahly väznicový klieštinový krov s kombinovaným systémom vešadiel a vzperadiel (1893). Foto: Ľ. Suchý, 2014. >

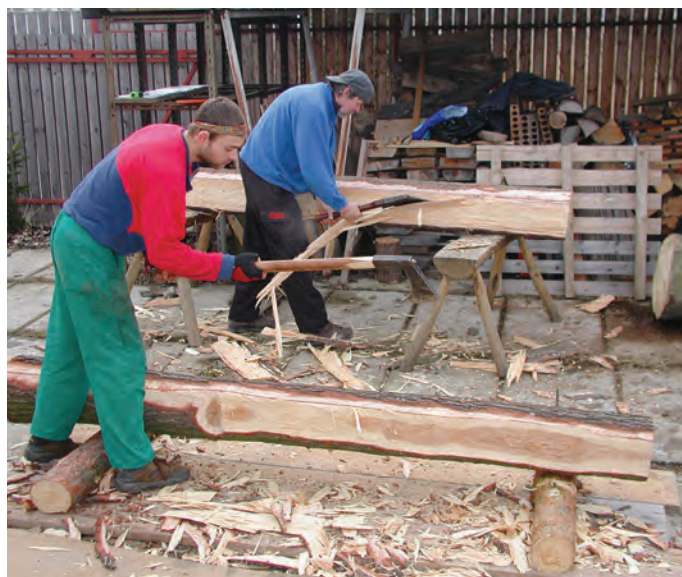
< Dva základné spôsoby tesárskej práce pri výrobe trámu v minulosti – vpredu tzv. nízka práca, vzadu tzv. vysoká práca. Foto: M. Panáček, 2000.

Na opracovanie kmeňov využíval tesár dva spôsoby práce. Sekery s dlhým poriskom používal pri tzv. nízkej práci (starší spôsob), keď bol kmeň dreveniny na zemi, resp. fixovaný tesne nad zemou na nízkych podkladových trámoch. Mladšou je tzv. vysoká práca, známa od stredoveku, keď tesár používal sekery s krátkymi poriskami. Okrem samotnej dĺžky použitých sekier je rozdiel najmä v postupe a smerovaní tesára. Pri nízkej práci tesár postupne ustupoval smerom dozadu, pri vysokej to bolo opačne, teda postupne napredoval.<sup>4</sup>

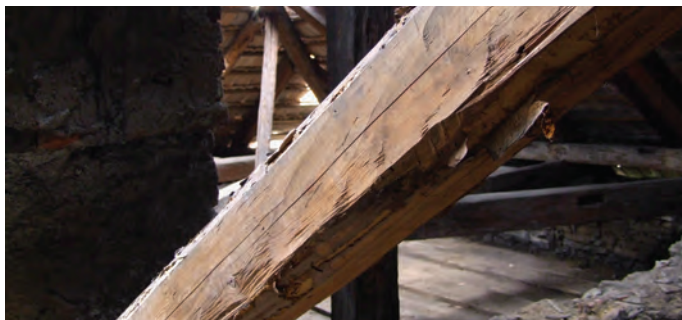
< Smižany, Smrekova 8 (bývala kúria Csákyovcov) – krov nad uličným krídlom, trasologické stopy po úprave vzpery sekerami (záštepky), 19. storočie. Foto: Ľ. Suchý, 2012.

Trasologické stopy sú jasne čitateľné aj na opracovaných spojoch (dlaboch a plátoch, ktoré sú navzájom chránené), často zreteľnejšie ako na „viditeľnom“ povrchu jednotlivých trámov. K stopám na trámoch, ktorých autormi boli tesári, patria aj vymeriavacie linky v pozdĺžnom (zväčša rudka) aj priečnom smere (olovko, tesárska ceruzka), podľa ktorých boli realizované formy spojov (dlaby a pod.). Skúmanie stôp na konštrukčných prvkoch je mimoriadne dôležité pre budúcnosť, aby bolo možné jasne definovať spôsob práce tesára v minulosti a pri obnovách historických krovov vychádzať z týchto poznatkov.

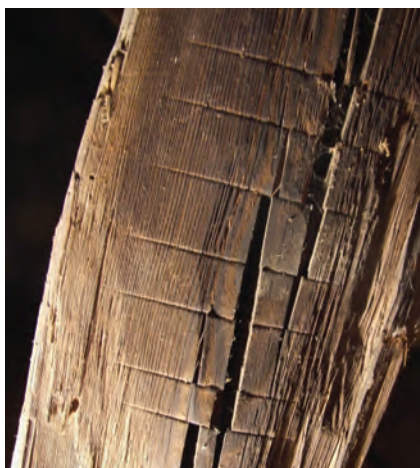
^  
Abramová, rímskoka-  
tolický Kostol sv. Koz-  
mu a Damiána – krov  
nad loďou (1471d),  
tesárska značka na  
vzpere 7. priečnej väz-  
by v podobe plytkých  
priamych zárezov.  
Foto: Ľ. Suchý, 2008.

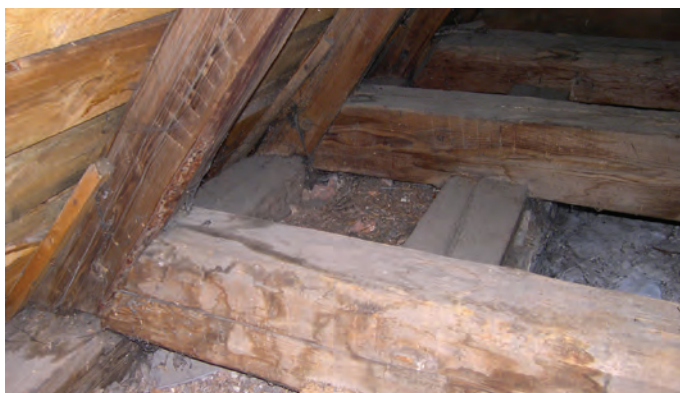
Bijacovce, Kostol  
Všetkých svätých –  
krov nad loďou (1. po-  
lovica 14. storočia),  
tesárska značka  
v podobe úzkych  
čiarových vrypov na  
hrane väzného trámu  
a krokve (8. väzba).  
Foto: Ľ. Suchý, 2006. >

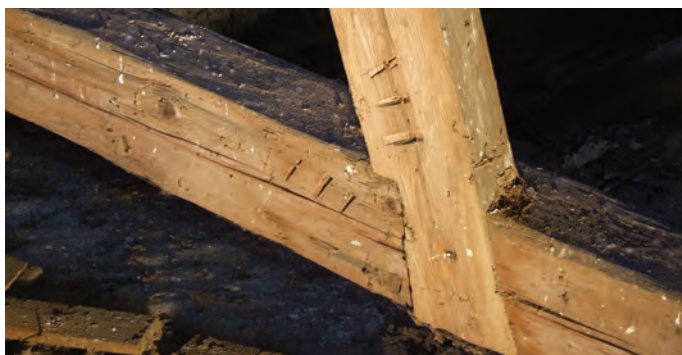
< Fričovce, rímskokatolícky Kostol sv. Bartolomeja – krov nad loďou (18. storočie), sekaná tesárska značka na trámoch tretej väzby – tri kratšie záseky. Foto: Ľ. Suchý, 2013.

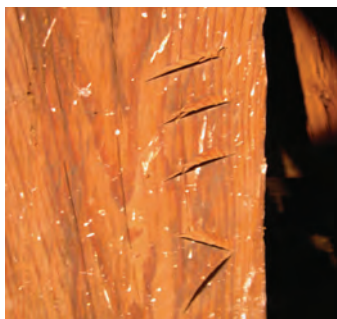
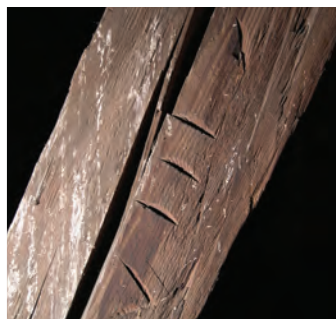
< Trnava, rímskokatolícky Kostol sv. Mikuláša – tesárska značka (8. väzba) bez a s kontramarkou (sekané rímske číslice VIII – stĺpik a VIII/– šikmá vzpera). Foto: Ľ. Suchý, P. Glos, 2005.

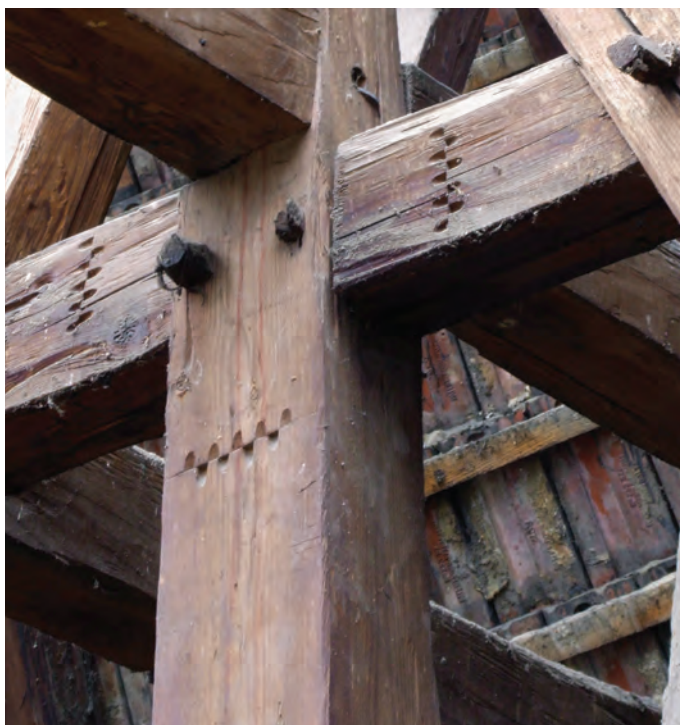
Okoličné, rímskokatolícky Kostol sv. Petra z Alkantary – krov nad loďou z 90. rokov 15. storočia, tesárska značka na trámoch centrálneho rámu pozdĺžneho viazania krovu (vlajočky na stĺpiku a rozperách). Foto: Ľ. Suchý, 2010.

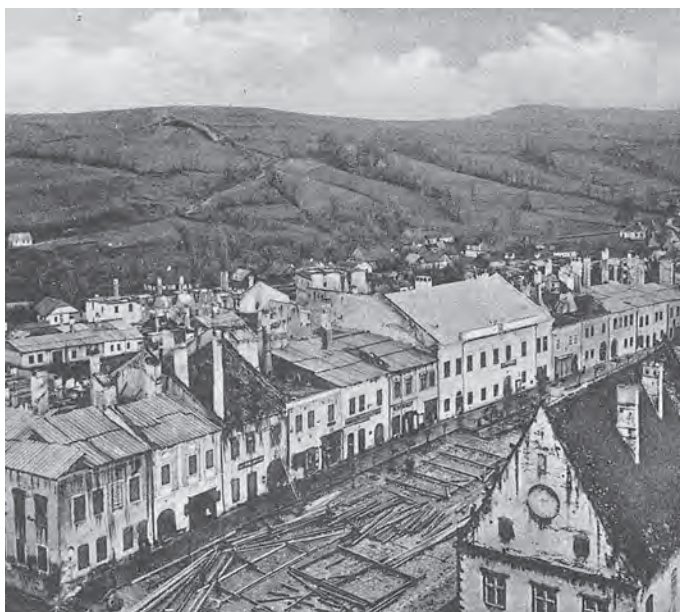
Bardejov, Radničné námestie – stavba nových krovov po ničivom požiari mesta v máji 1902 (skladanie priečných aj pozdĺžnych väzieb na námestí pred ich samotným vztýčením).

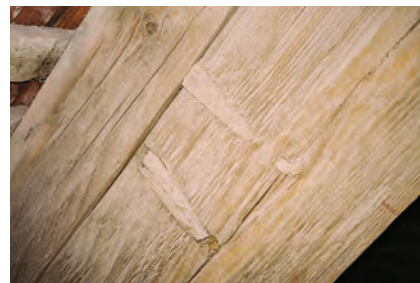
^  
Libochovice (Česká republika), rímskokatolícky kostol – krov s ležatou stolicou (pozostatok dvoch húžiev, resp. utesňovacích kolíkov, na ležatom stĺpiku plnej priečnej väzby). Foto: Ľ. Suchý, 2003.

Okrem tradičného zväžania dreva z lesa koňmi k spotrebitelovi (suchou cestou) bolo drevo na výrobu tesárskych konštrukcií splavované aj po riekach. Stopy po plavení dreva sú badateľné aj na trámoch v krovoch, kde sa zachovali zvyšky uťatých húžiev, prípadne aj s drevenými klinkami, ktoré utesňovali otvor, cez ktorý boli prevliekané tieto húžvy (tenšie skrútené vetvy tvarované do povrazcov). Na Slovensku sú zriedkavé nálezy dreva použitého na historické krovy, ktoré bolo dopravované po riekach v podobe kmeňov zviazaných do plťí (približne 10 kmeňov), známe predovšetkým zo západného Slovenska – v Trnave a jej okolí (Váh) a v Bratislave (Dunaj). Je pravdepodobné, že podobne to bolo aj v okolí Trenčína, prípadne iných miest situovaných neďaleko splavných riek. Na severnom a východnom Slovensku stopy po húžvách neboli doposiaľ nájdené.

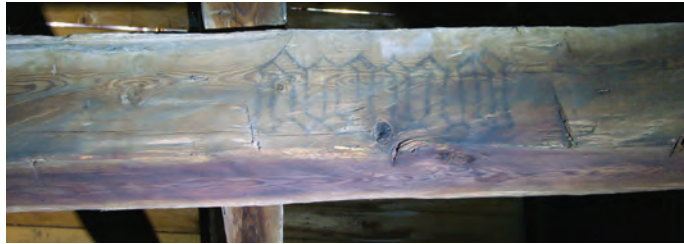
Liptovský Ján,  
rímskokatolícky  
Kostol sv. Jána  
Krstiteľa – krov nad  
loďou z 2. polovice  
15. storočia – pôvodný  
stredoveký latinský  
nápis minuskulou na  
horizontálnej rozpere  
medzi hrebeňovými  
stĺpikmi „anno“ (bez  
letopočtu). Foto:  
L. Suchý, 2010. >

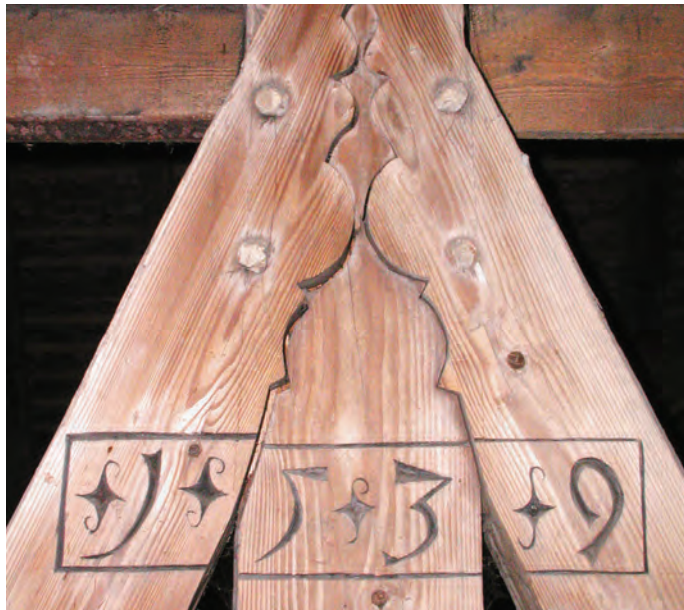
Jihlava (Česká  
republika), Kostol  
sv. Jakuba – dekora-  
tívne datovanie krovu  
„1539“ na centrálnom  
stĺpiku a priľahlých  
pätných vzperách  
plnej priečnej väzby  
(dekoratívne riešenie  
aj rybinové plátovanie  
tesárskeho spoja).  
Foto: M. Panáček,  
2004. >

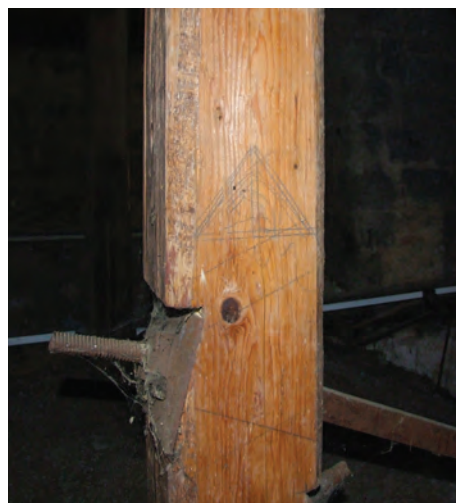
Diviaky nad Nitricou, rímskokatolícky Kostol Všetkých svätých – krov asi 1. polovica 19. storočia, náčrt ceruzkou priečnej väzby na stĺpiku. Foto: Ľ. Suchý, 2011.

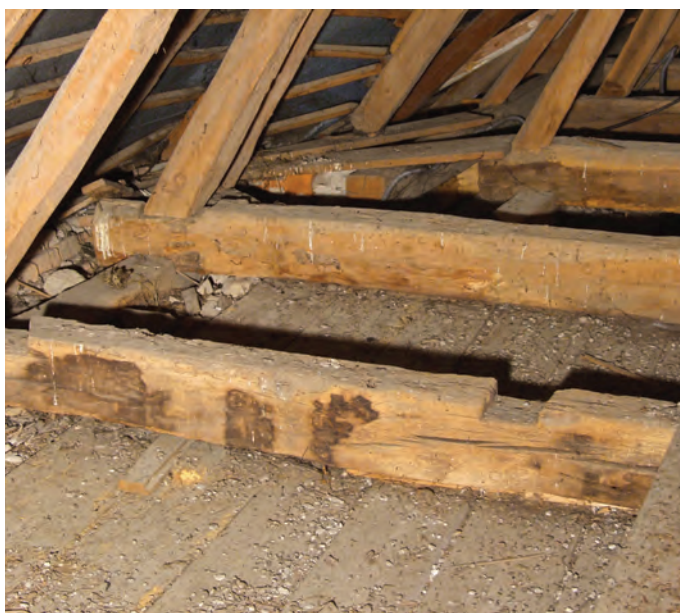
Komárany, rímskokatolícky Kostol sv. Michala – krov nad loďou (1825d), staršie trámy (záver 17. storočia) použité sekundárne v súčasnom krove (dnes nefunkčné dlaby). Foto: Ľ. Suchý, 2015.

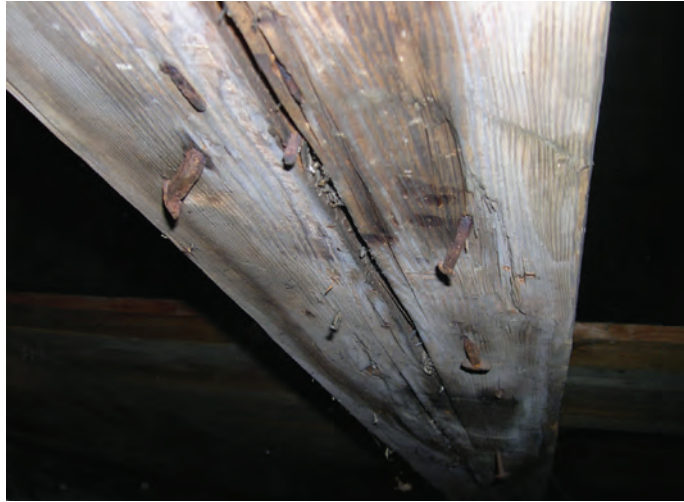
Bijacovce, rímskoka-  
tolický Kostol Všet-  
kých svätých – krov  
nad loďou, na spodnej  
strane väzných  
trámov zachované ko-  
vané klnce z nezacho-  
vaného stredovekého  
doskového stropu  
(1. polovica 14. sto-  
ročia). Foto: P. Glos,  
2005.

Mimoriadne hodnotné sú nálezy ponechaných kovaných klnčov na dolných hranách väzných trámov – predovšetkým z obdobia stredoveku a renesancie, ktoré dokazujú primárnosť doskových stropov (dnes už nezachovaných), ukončujúcich priestory lodí kostolov (Bijacovce, Raslavice).

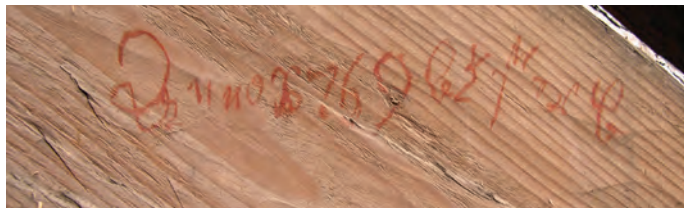
Spišská Kapitula, Ka-  
tedrála sv. Martina –  
krov nad knižnicou,  
datovanie rudkou na  
ležatom stĺpiku plnej  
väzby („ANNO 1769  
let“... ). Foto:  
P. Glos, 2004. >

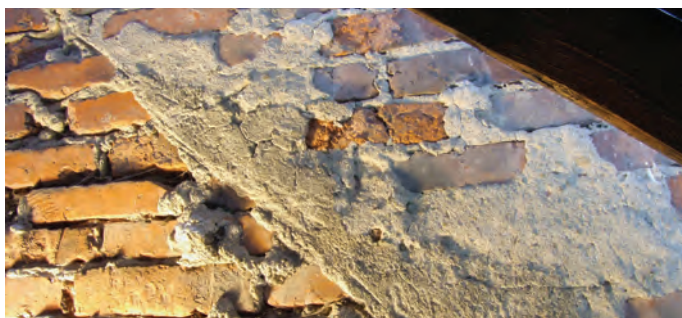
< Levoča, Nová ul. 20 (meštiansky dom, dvorové krídlo) – odtlačok tvaru strechy a staršej šindľovej krytiny v podstreší na štítovom múre (18. – 19. storočie). Foto: Ľ. Suchý, 2016.

Negatívy po strešných konštrukciách nie sú exaktným datovacím prvkom, vypovedajú však o architektonickom riešení starších stavebno-historických etáp vývoja objektu. Pomerne často je pri odtlačkoch strešných rovín možné určiť starší typ krytiny, a samozrejme, aj sklon strechy.

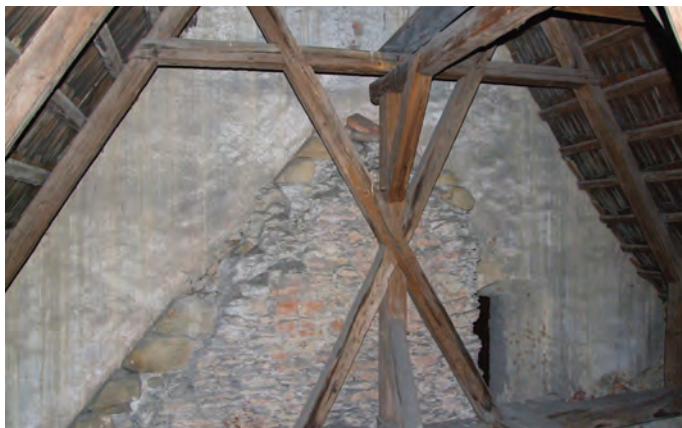
Svitavy (Česká republika), cintorínsky kostol sv. Jíjji, pôvodne stredoveký kláštorňý kostol premonštrátov – odtlačok tvaru pôvodnej stredovekej strechy v podstreší.  
< Foto: Ľ. Suchý, 2016.

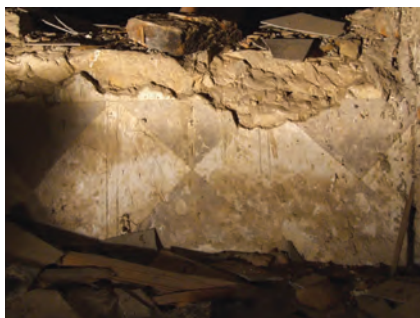
^  
Budkovce, kaštieľ – zachované plochy s renesančným sgrafitom pôvodne na fasáde kaštieľa, pod korunou muriva (17. storočie), dnes nález v podstreší. Foto: Ľ. Suchý, 2011.

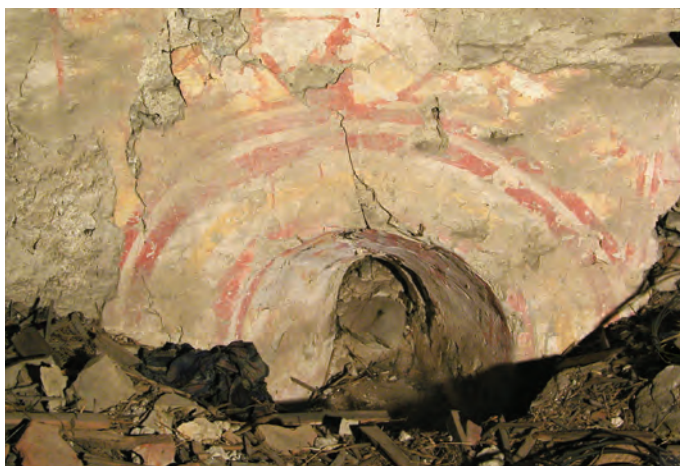
^  
Červenica pri Sabinove, rímskokatolícky Kostol sv. Martina – zachované neskororománske (ranogotické) okno z 2. polovice 13. storočia so stredovekou maľbou na omietke (dnes nález v podstreší). Foto: P. Glos, 2003.

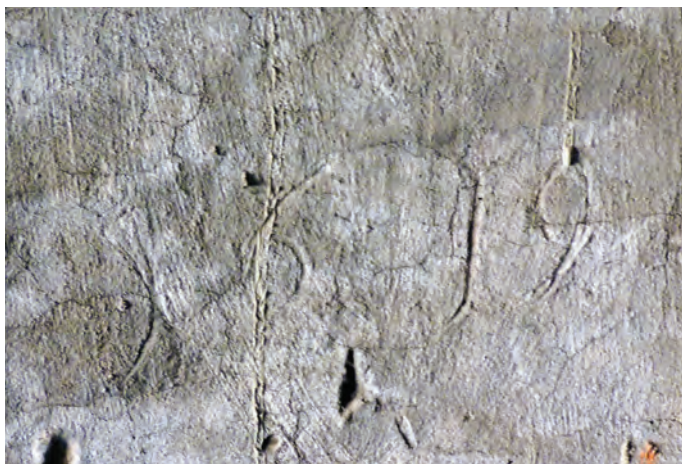
< Prešov, Hlavná 51, meštiansky dom (dnes Šarišská galéria) – datovanie „1619“ vrypni v omietke na južnej strane renesančného komína v podkroví. Foto: Ľ. Suchý, 2011.

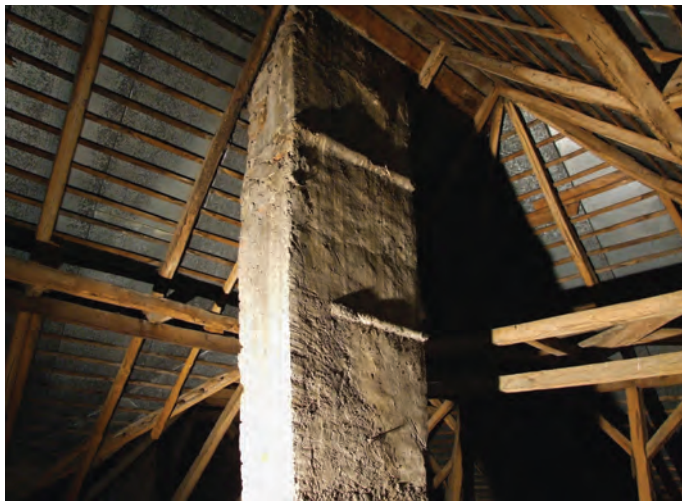
Budkovce, kaštieľ – starší pravdepodobne renesančný komín s odtlačkom po staršej valbovej streche, vrátane dvoch pôvodne exteriérových ríms (dnes v podstreší). < Foto: Ľ. Suchý, 2011.

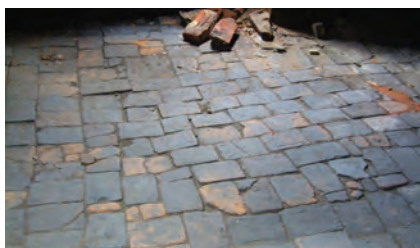
Levoča, Mäsiarska ul. 15, meštiansky dom – protipožiarna podlaha v podstreší, pôjdovky z keramickej dlažby zo začiatku 19. storočia (okolo roku 1800). Foto: Ľ. Suchý, 2012.

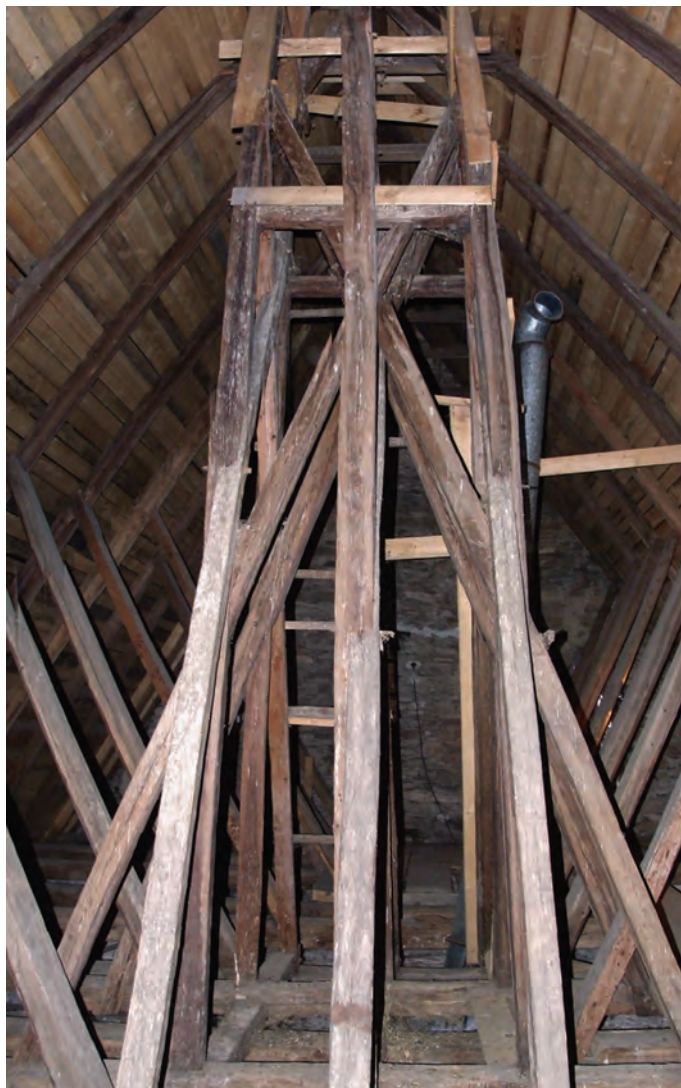
Bijacovce, rímskokatolícky Kostol Všetkých svätých – dodatočne vložená stĺpková konštrukcia sanktusníka do stredovekého krovu z 1. polovice 14. storočia. Foto: P. Harčar, 2006. >

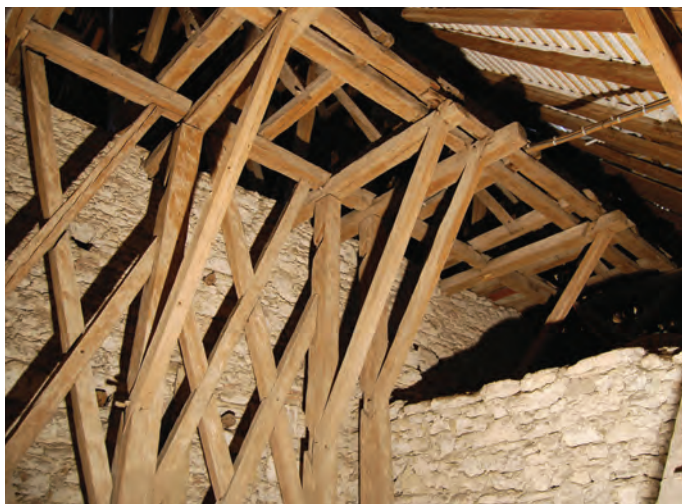
Spišská Kapitula, Katedrála sv. Martina – zachovaný fragment pôvodnej drevenej podpornej konštrukcie stredovekého krovu nad trojlodím zo záveru 60. rokov 15. storočia. Foto: < Ľ. Suchý, 2011.

Zároveň súčasťou krovových konštrukcií bývajú aj pozostatky pomocných konštrukcií a otvorov potrebných na výstavbu objektu ako takého, alebo strechy s krovovou konštrukciou. Sú to často stopy po drevenom lešení (kapsy, ryhy a pod.), ale aj zachované samotné fragmenty lešenia. Unikátnou, a zrejme ojedinelou v Európe, je zachovaná časť pôvodnej stredovekej podpornej konštrukcie na výstavbu krovovej konštrukcie Katedrály sv. Martina v Spišskej Kapitule zo záveru 60. rokov 15. storočia.

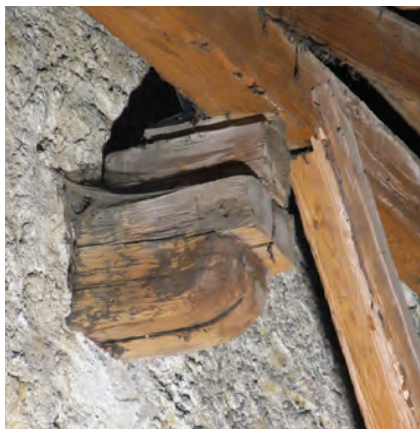
^  
Štítik, evanjelický kostol a. v. – stredoveká drevená konzola pôvodnej hrebeňovej väznice pultového krovu nad severnou loďou. Foto: Ľ. Suchý, 2018.

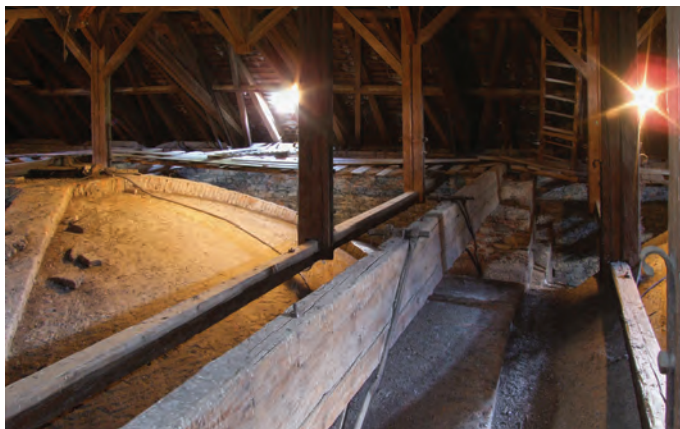
^  
Rožňava, evanjelický kostol a. v. – v úrovni väzných trávov pri štíte samostatný systém priečneho stuženia obvodových murív kostola kombinovaným zazubeným dvojitém vodorovným trámom (nosníkom) a symetrickým železným stužením postrannými šikmými tiahkami z kovanej pásoviny s vidlicovým ukončením so zarážkou. Foto: Ľ. Suchý, 2016.

Prevažne pod úrovňou krovu alebo v jeho dolnej časti sú často zachované technické riešenia so statickou funkciou, ktoré môžu, ale aj nemusia byť spojené s krovovou konštrukciou a sú potrebné na stabilizáciu obvodových múrov, prístavieb alebo klenieb a stropov posledných podlaží.

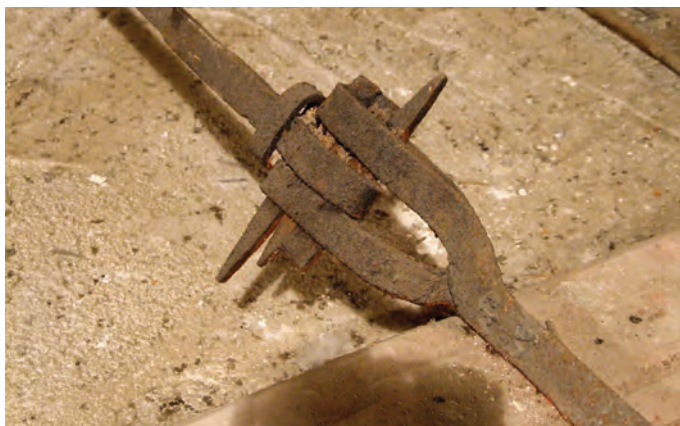
Markušovce, kaštieľ, podstrešie zaatikovej strechy – vidlicový spoj dvoch koncov (častí) železného pásového tiahla zabezpečený proti posunu kovanými klinmi (zavlačou) nad podlahou v podstreší (18. storočie). Foto: Ľ. Suchý, 2012. >

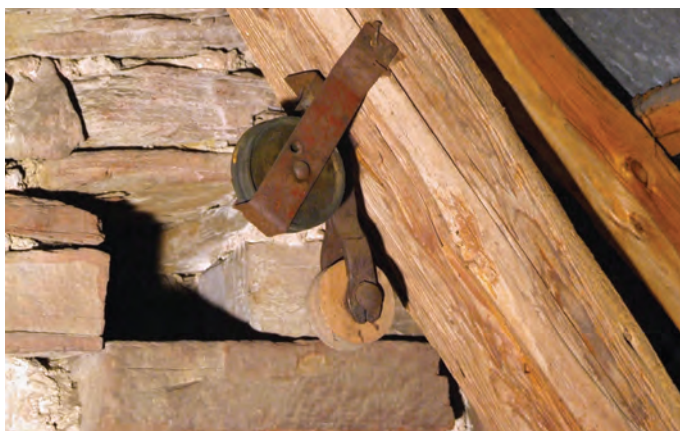
Hendrichovce, rímskokatolícky Kostol sv. Štefana – mladšia kovová (2. polovica 20. storočia) a pod ňou staršia drevená kladka (19. storočie /?/) na vnútornej strane krokvy v podstreší. Foto: Ľ. Suchý, 2017. >

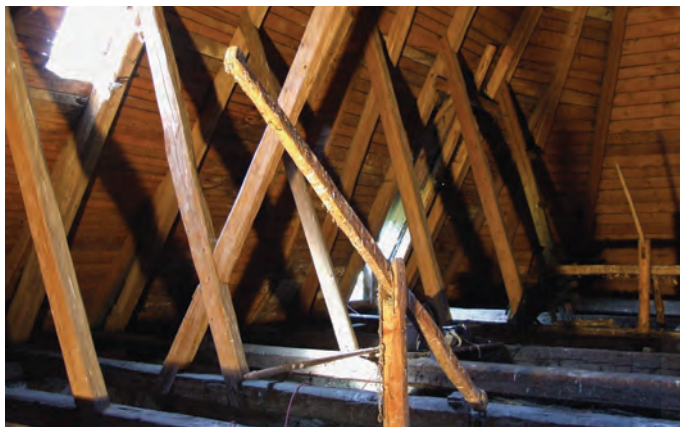
Fričovce, rímskokatolícky Kostol sv. Bartolomeja – drevené vahadlo v podstreší na vyťahovanie lustrov v interiéri kostola (2. polovica 18. storočia). Foto: Ľ. Suchý, 2017. >

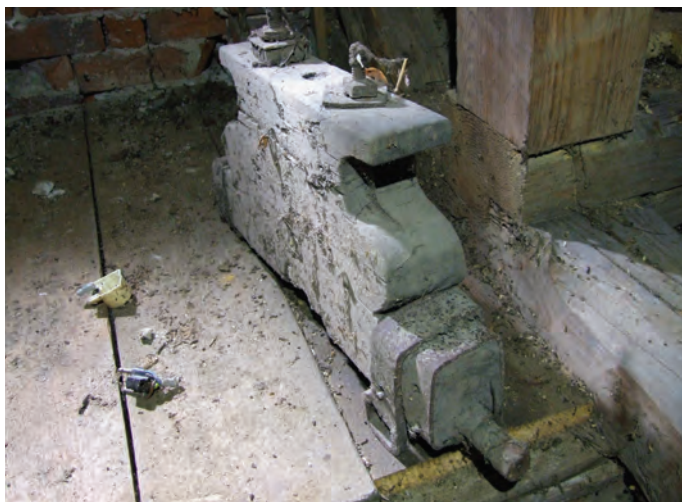
< Rokycany, rímskokatolícky Kostol sv. Kataríny – staršia drevená zvonová hlava so strmeňmi a okovaním, dnes voľne položená v podstreší lode (18. – 19. storočie). Foto: Ľ. Suchý, 2013.

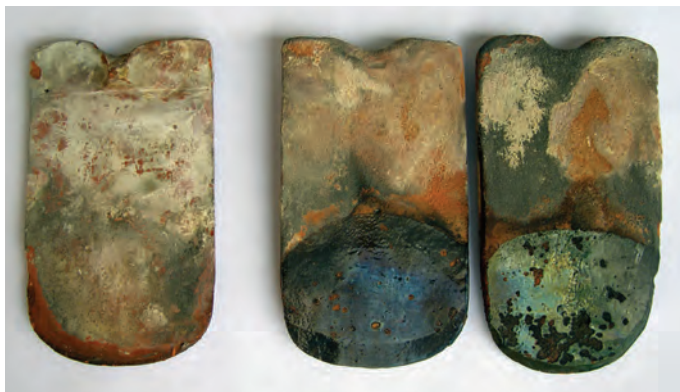
Spišská Kapitula, >  
Kaplnka Zápoľských –  
unikátna keramická  
glazovaná krytina  
z konca 15. storočia  
(nálež v podstreší).  
Foto: P. Glos, 2007.

Často sa v podstreší, ktoré nebolo dôsledne upratané a vyčistené, môžeme stretnúť so zvyškami starších krytín, ktorými bola zastrešená jestvujúca strecha, resp. jej predchodcovia. Pravdepodobne najstaršia keramická glazovaná krytina na Slovensku bola nájdená v podstreší Kaplnky Zápoľských v Spišskej Kapitule (záver 15. storočia).

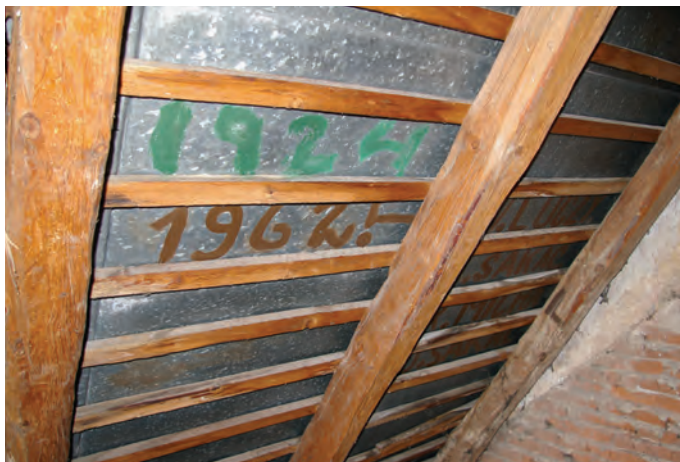
^  
Šalgovík pri Prešove, rímskokatolícky Kostol sv. Františka Xavierského – namaľované dátumy vzniku strechy a opravy kostola – 1924 (krov datovaný 1923/24d, krytina z pozinkovaného plechu – TESCHEN PRIMA tiež z roku 1924), rok 1962 aj s menami hovorí o oprave kostola. Foto: Ľ. Suchý, 2012.

Okrem toho viaceré typy krytín – od keramických po plechové – majú na ruboch svoje označenie, na základe čoho je možné aspoň orientačne určiť dobu zakrytia strechy. Nápisy na krovoch, ale často aj na plechových krytinách (mená, dátumy a pod.) rovnako vypovedajú o pokrytí, prípadne obnove strešného plášťa.
