Najnovšie poznatky  
z výskumov stredovekých pamiatok  
na Gotickej ceste II

Zborník Gotická cesta 2/2016

# Najnovšie poznatky z výskumov stredovekých pamiatok na Gotickej ceste - Zborník Gotická cesta 2 / 2016

Zborník príspevkov z 2. ročníka konferencie  
Najnovšie poznatky z výskumov stredovekých pamiatok na Gotickej ceste  
konanej 11. a 12. augusta 2016 v Rožňave

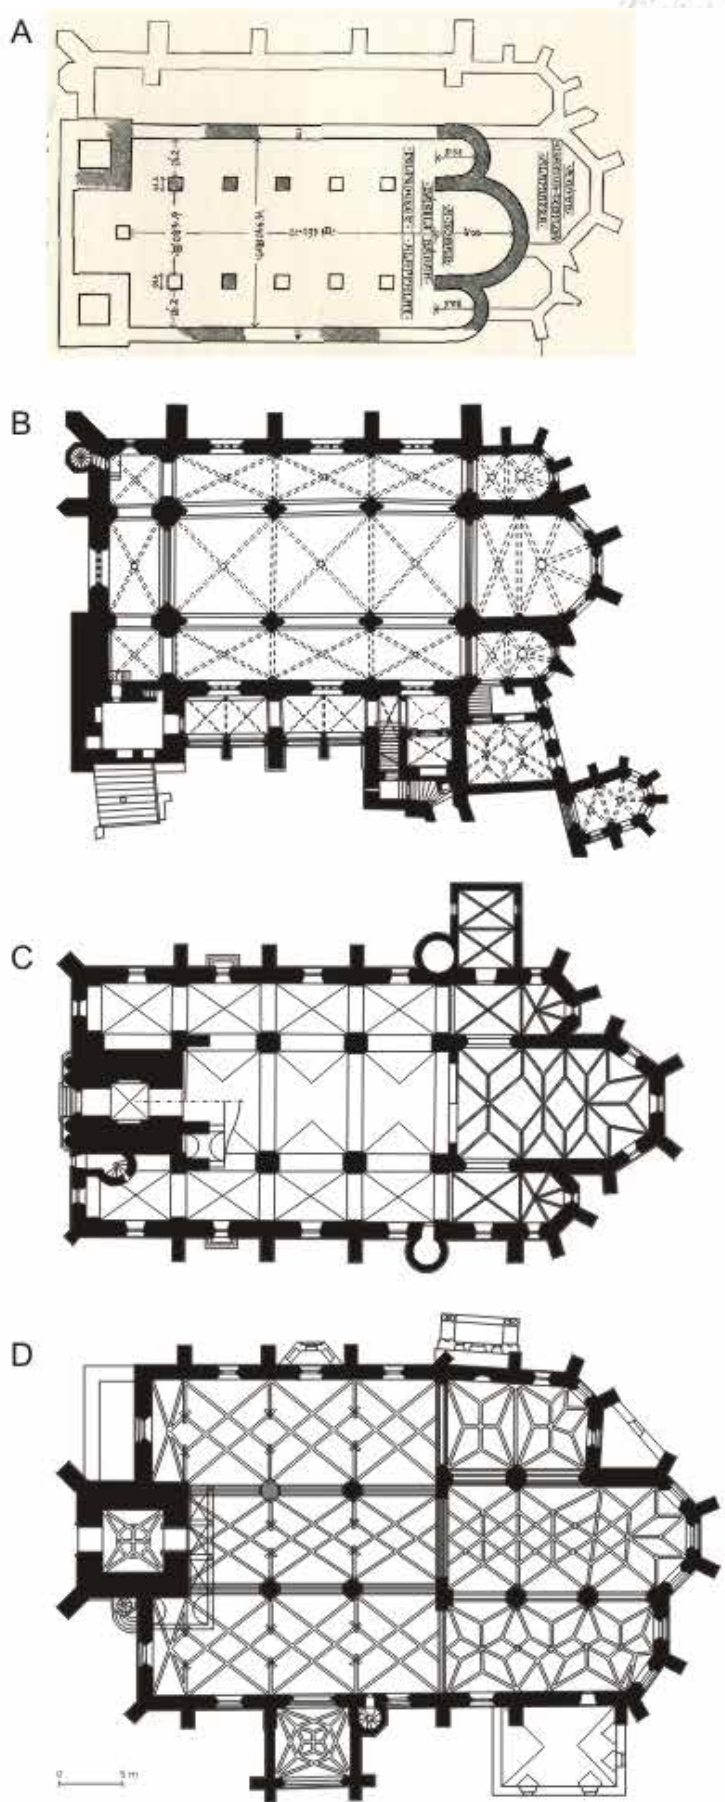
4. Pôdorysy kostolov:  
A) Hronský Beňadik – pôdorys pôvodného románskeho kostola, podľa F. Knauza;  
B) Hronský Beňadik – pôdorys stojacej gotickej stavby, podľa V. Mencla;  
C) Skalica  
D) Prešov.  
Ostatné pôdorysy: archív autorky.

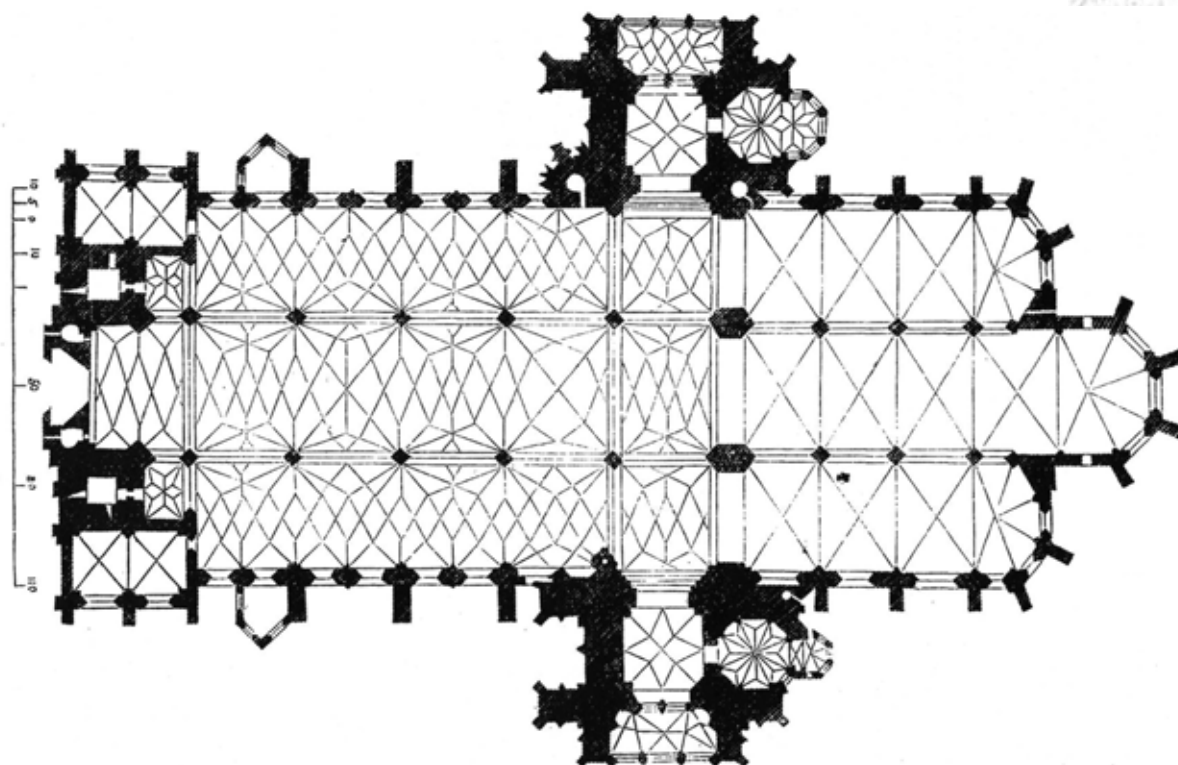
6. Viedeň, Dóm sv. Štefana, pôdorys. Archív autorky.

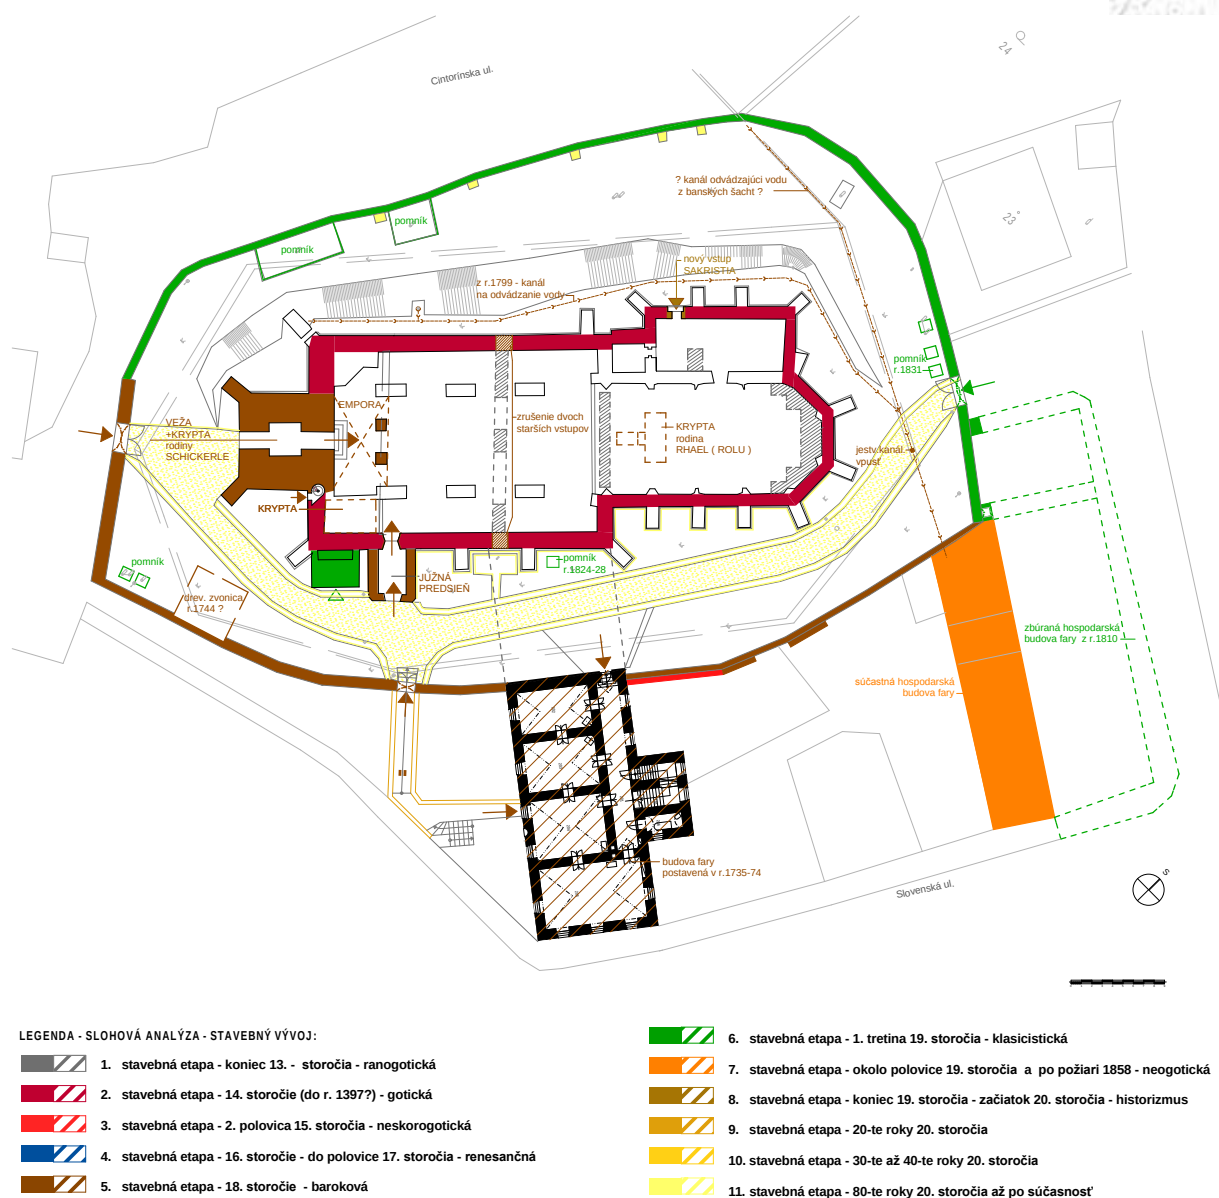
6 g) Gelnica,  
Kostol  
Nanebovzatia  
Panny Márie.  
Slohová analýza.  
Autor:  
JANOVSÁ  
2014, ref. 1.  
Celková  
situácia kostola  
s ohradovým  
múrom  
a cintorínom.

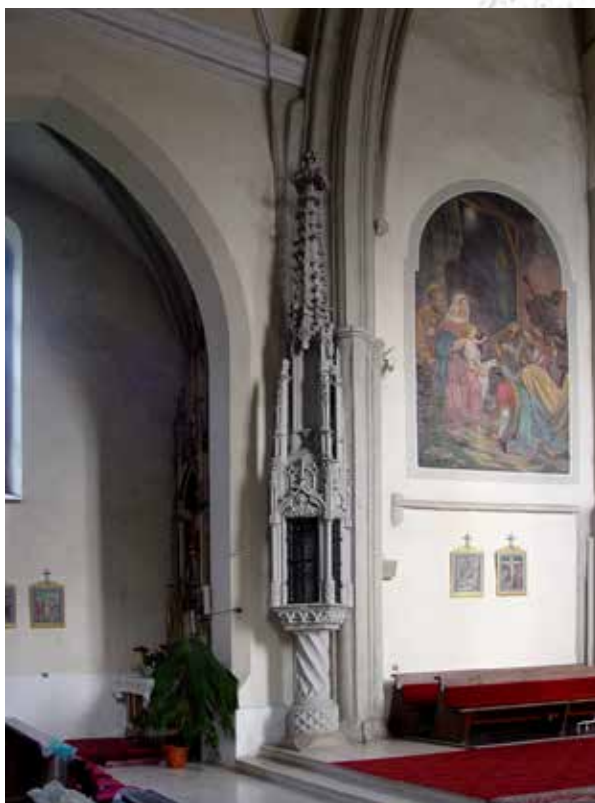
10. Gelnica, vežové gotické pastofórium. Foto: I. Janovský, 2014.

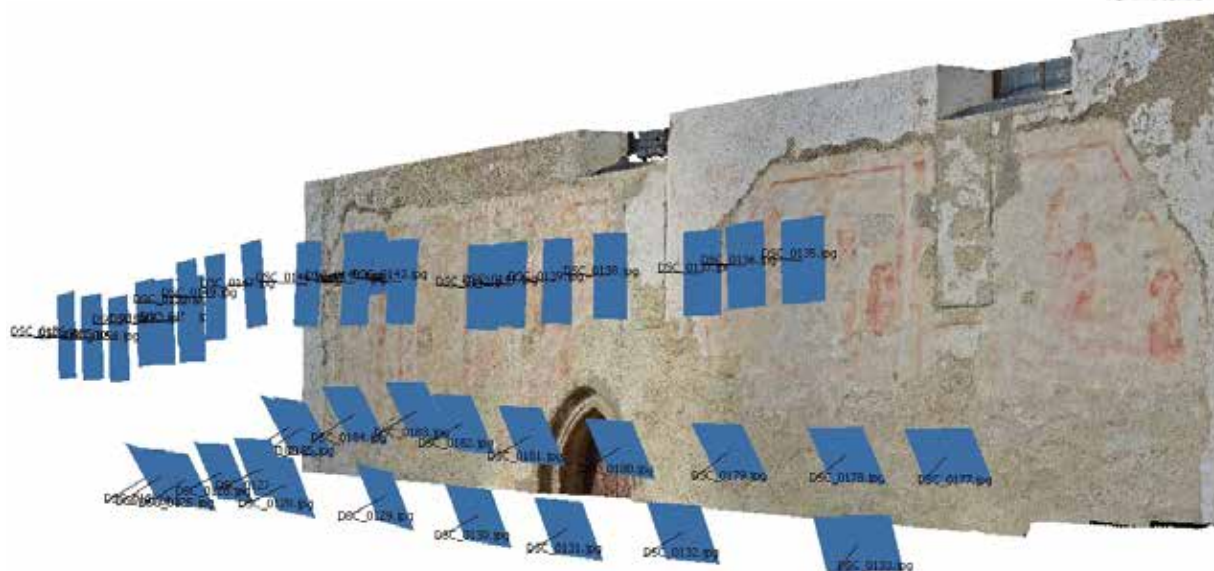
5. Schéma spôsobu snímkovania a výsledná podoba 3D modelu snímanej časti fasády.  
Autor: M. Marčiš, 2016.

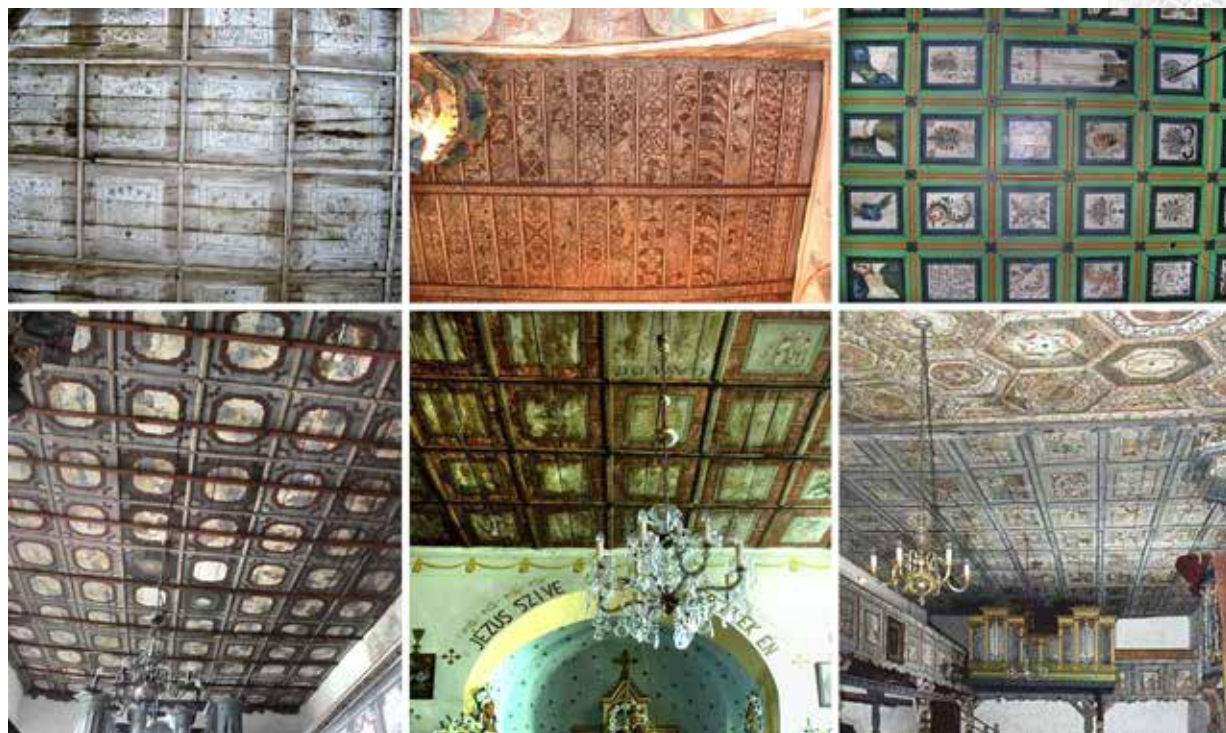
8. Ukážky drevených trámových stropov, zľava doprava/zhora dole: *Prihradzany – 1758, Kyjatice, Kraskovo, Rimavská Baňa – 1783, Gemerský Jablonec, Malé Teriakovce*. Foto: M. Kalinová, 2004, M. Janšto, 2008, M. Borošová-Michalcová, 2016.

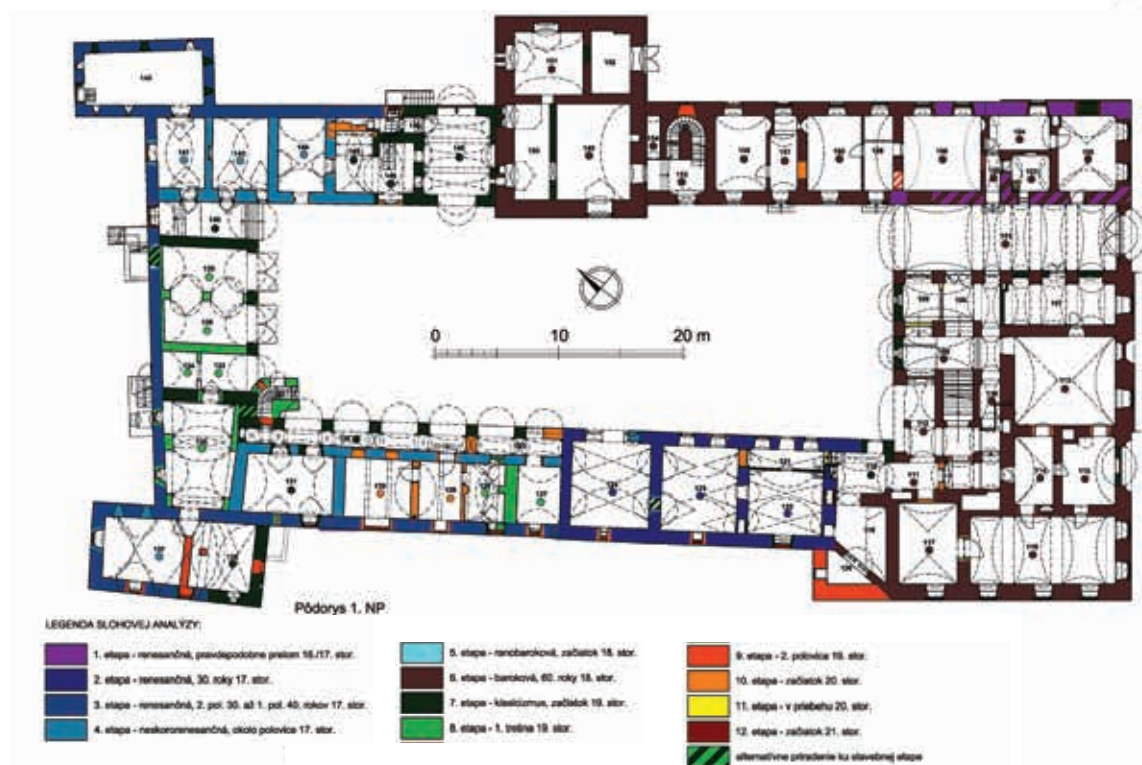
6. Jelšava,  
kaštieľ. Slohová  
analýza, pôdorys  
1. nadzemného  
podlažia.  
Autori:  
M. Matejka –  
Ľ. Fillová.

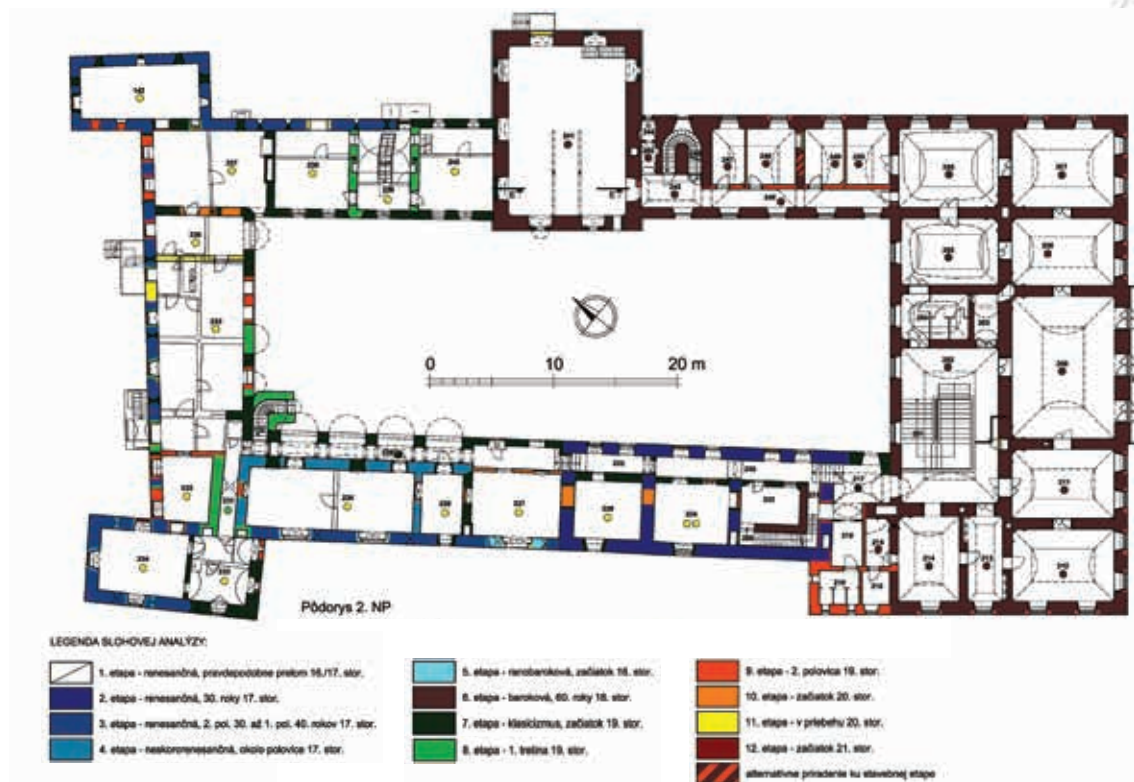
8. Jelšava, kaštieľ. Slohová analýza, pôdorys 2. nadzemného podlažia.  
Autori:  
M. Matejka –  
Ľ. Fillová.

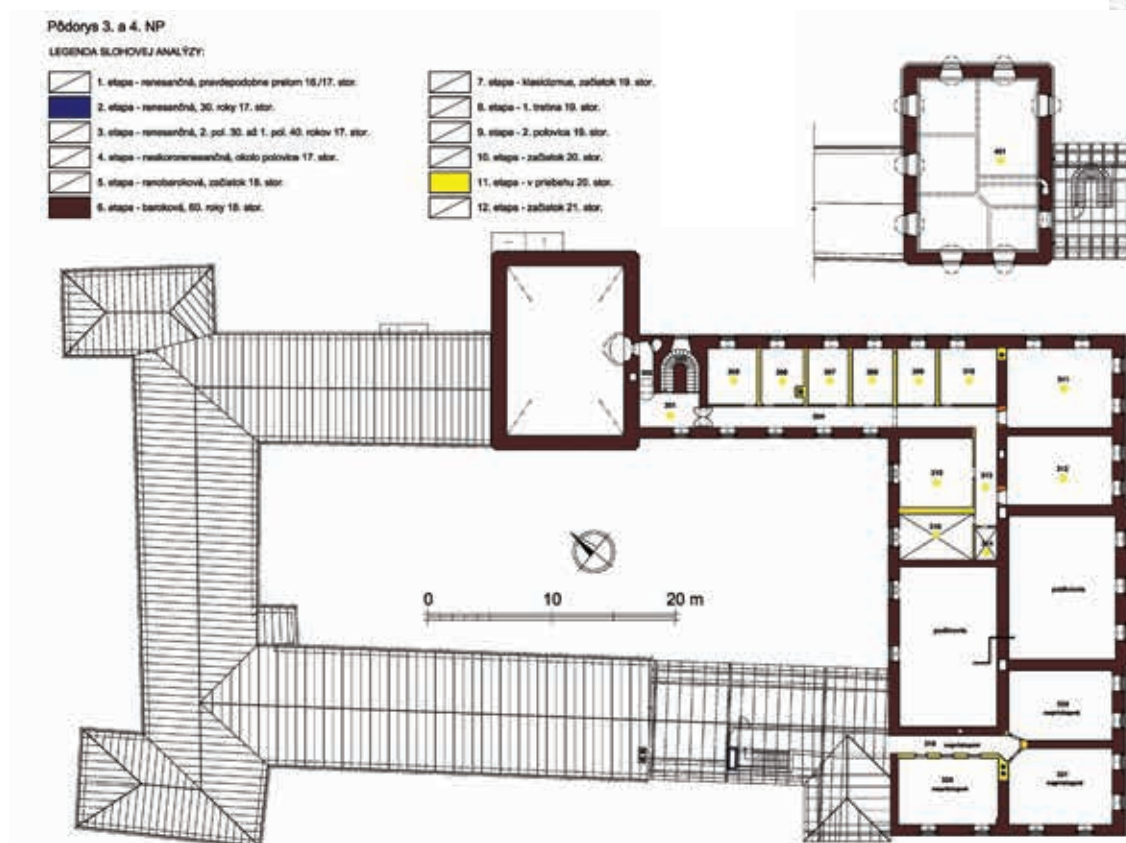
9. Jelšava, kaštieľ. Slohová analýza, pôdorys 3. nadzemného podlažia.  
Autori:  
M. Matejka –  
Ľ. Fillová.

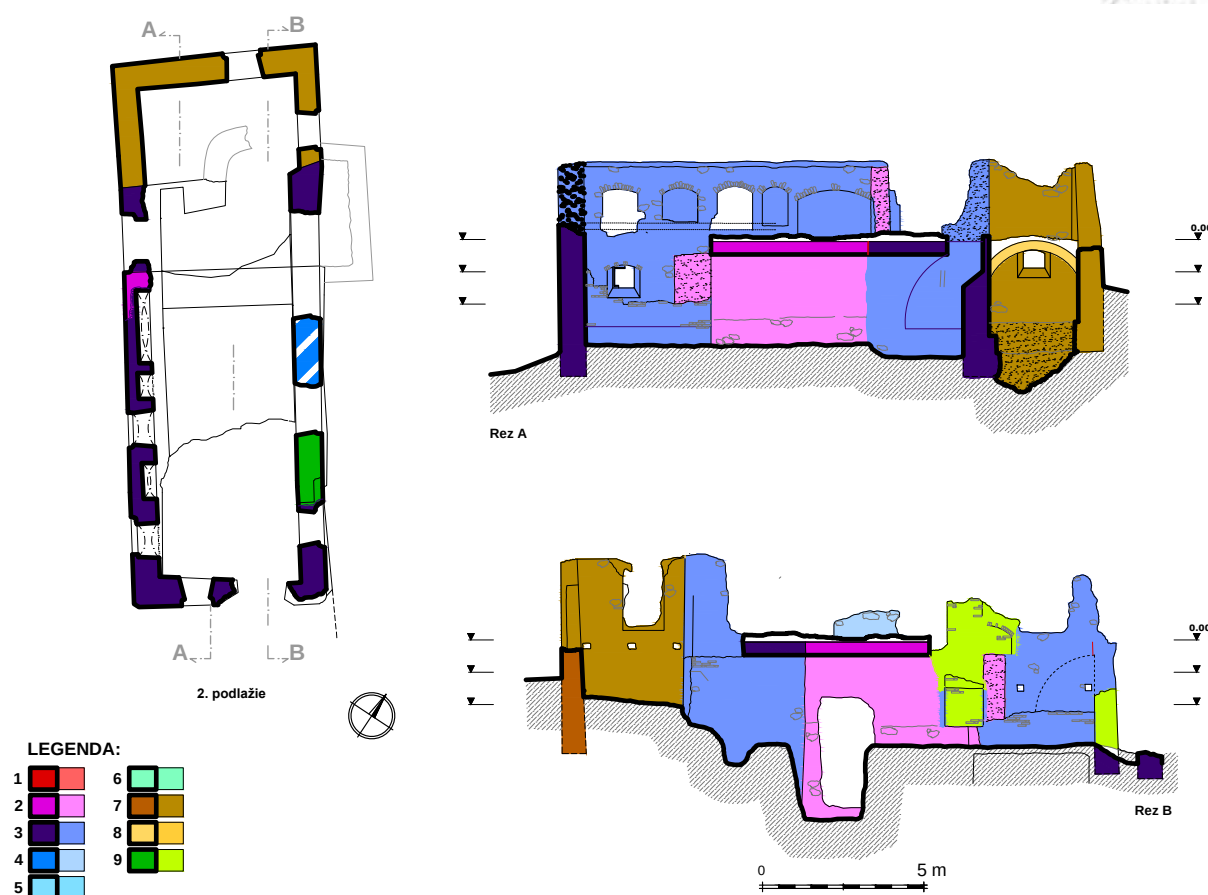
18. Tzv.  
Veliteľská  
budova,  
architektonicko-  
historická  
analýza 2. NP  
a rezy.  
Autor:  
M. Šimkovic,  
2016.

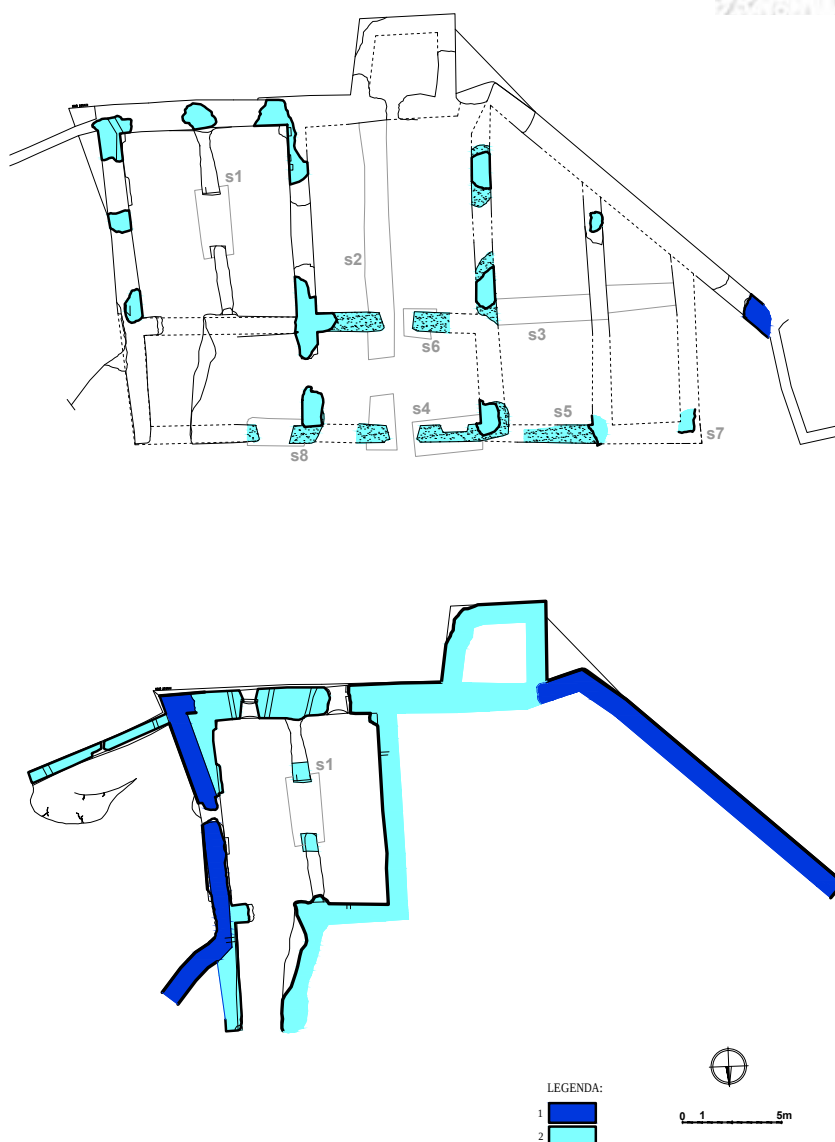
24. Tzv. Koháryho palác, architektonicko-historická analýza suterénu a 1. NP.

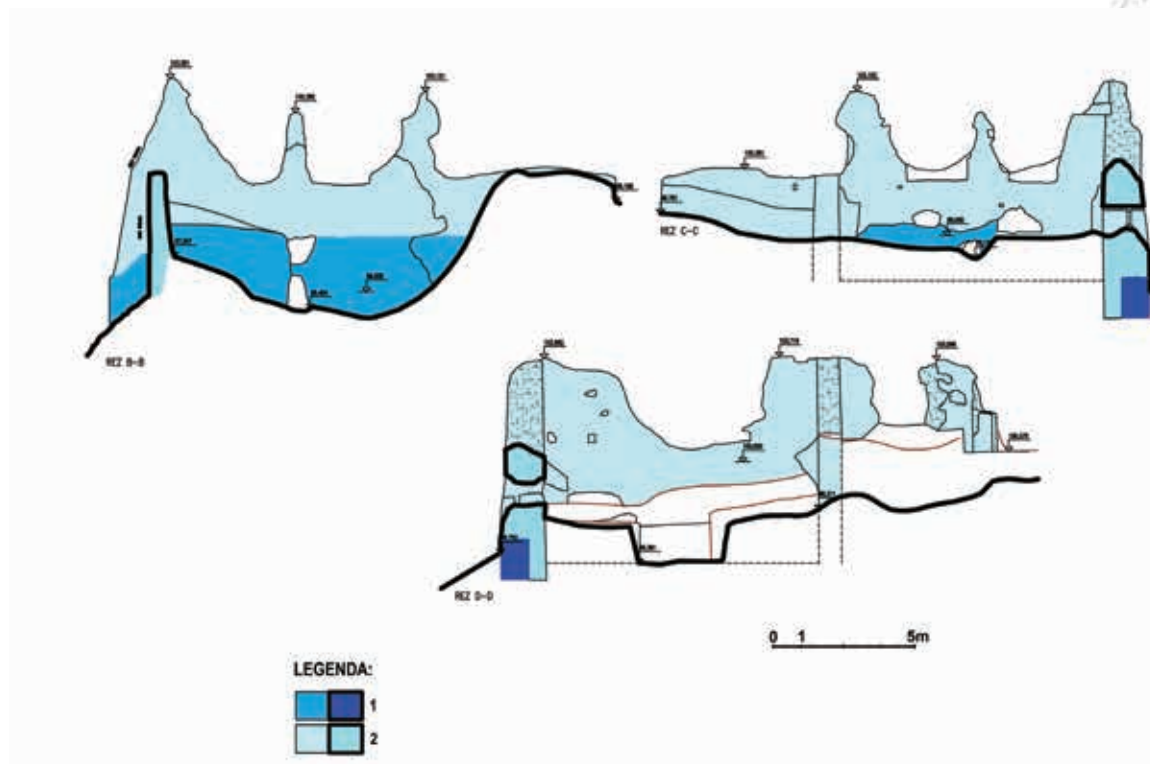
26. Tzv.  
Koháryho palác,  
architektonicko-  
historická  
analýza, rez  
a východný  
pohľad.
