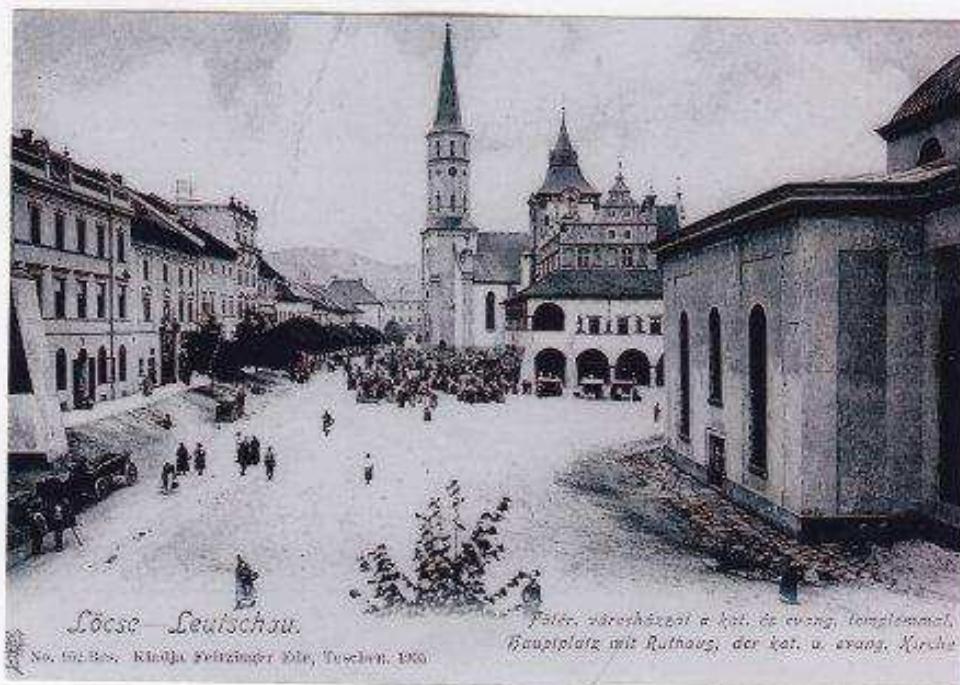
5

Historická snímka (AZ ŠOBA LE)
Centrálna časť námestia z východnej strany s jasne definovanou kompoziciou, tvarom a veľkosťou zelené s viditeľným prirodeným reliefom

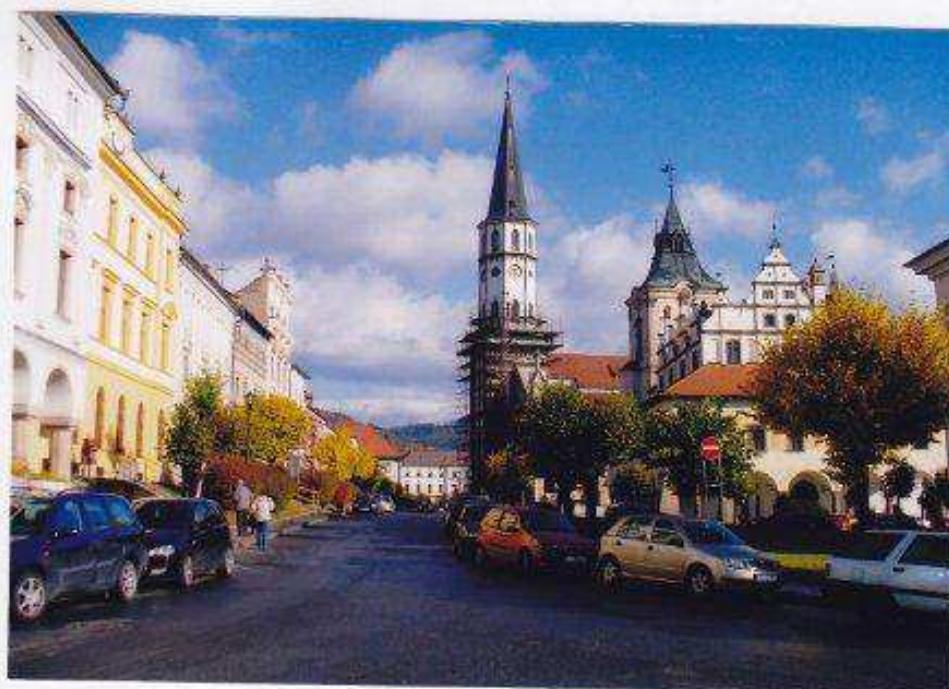
13

Pohľad na JZ časť námestia s dominantami – súčasný stav s nevhodnými úpravami povrchu – asfaltová vozovka, chodníky, prerastlá zeleň.

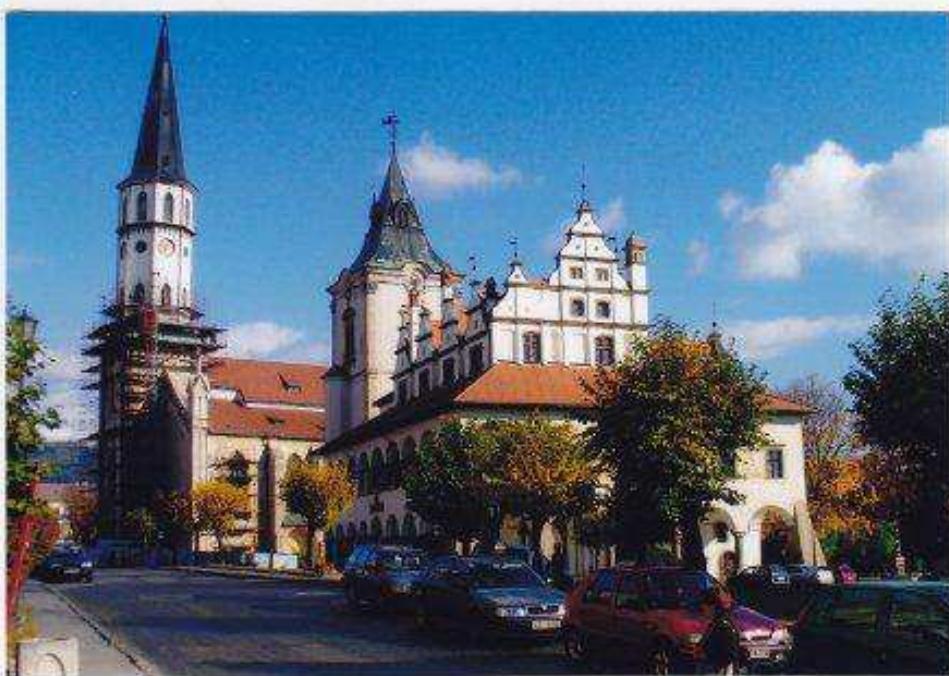
15

Pohľad na dominanty námestia – súčasný stav, prerastlá zeleň v popredí zasahuje negatívne do pohľadov na pamiatkové objekty.

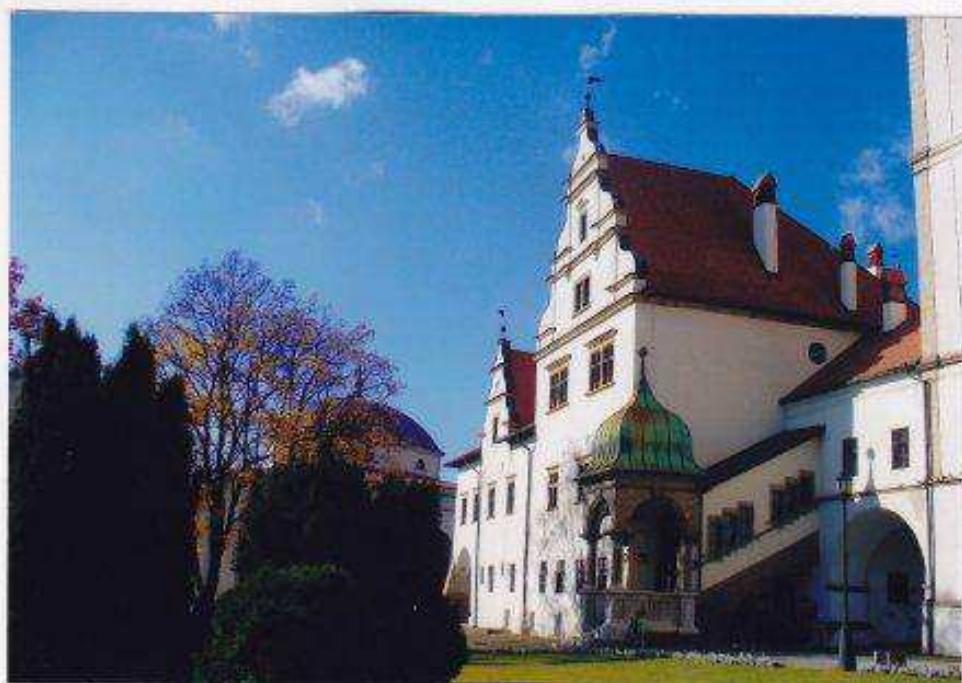
19

Pohľad v súčasnosti od severu na juhovýchodnú centrálnu časť námestia – na mieste stánkov prerastá zeleň narušajúca pohľady na pamiatkové objekty

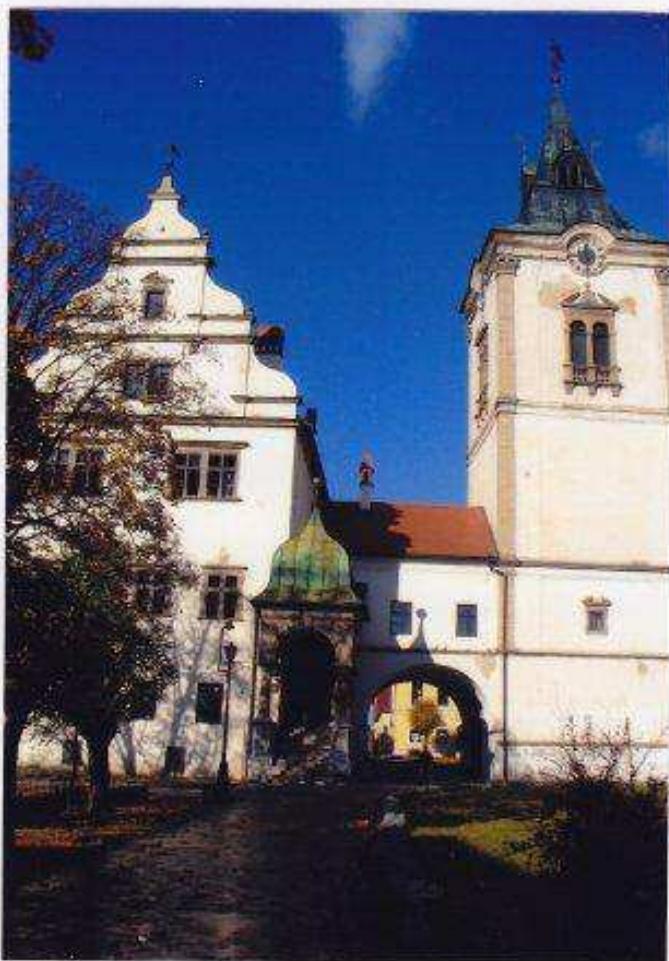
21

Súčasný pohľad na východnú fasádu radnice, v popredí neudržiavaná zeleň prerastlá stromami

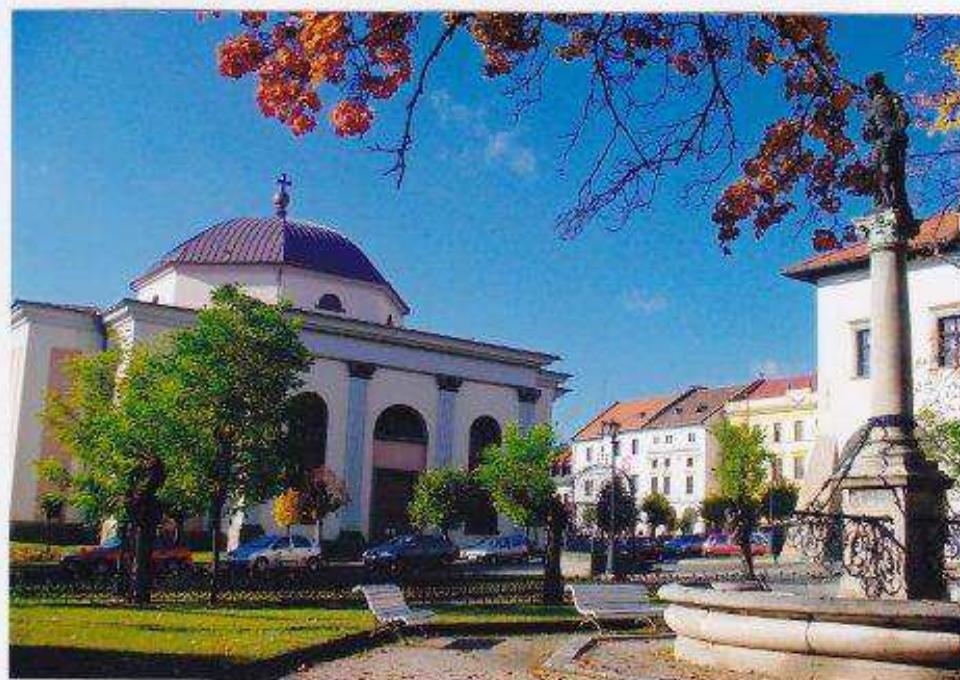
23

Súčasný pohľad na park s nevhodnou povrchovou úpravou a prerastlou zeleňou tvoriacou rušivý prvk

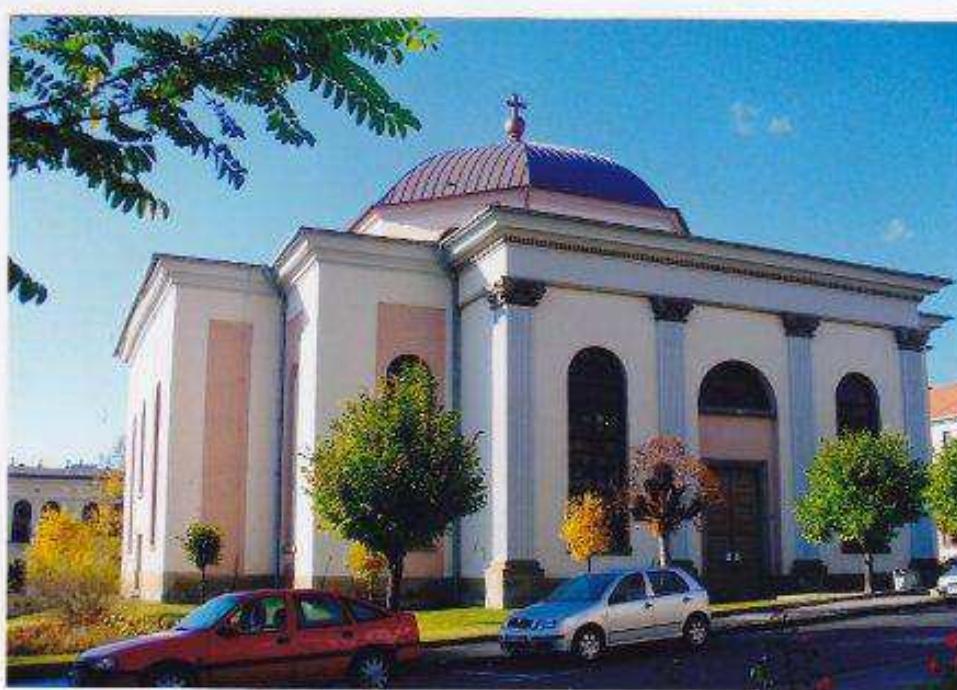
25

Pohľad súčasný od severu na Kostol ev.a.v. a príahlú zástavbu námestia s novodobou nevhodnou úpravou povrchu námestia – rôzne druhy dlažieb prerušených obrubníkmi v kombinácii s trávkami

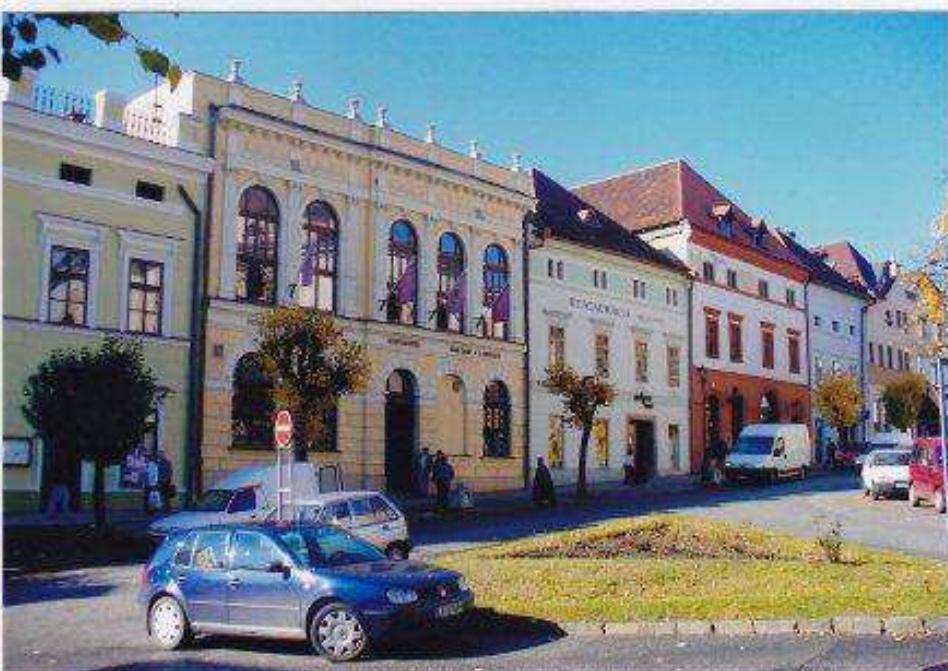
28

Súčasný stav – domy meštianske južného domoradia námestia, v popredí nevhodné úpravy námestia – asfaltová vozovka s vloženým trávnikovým obrazcom.

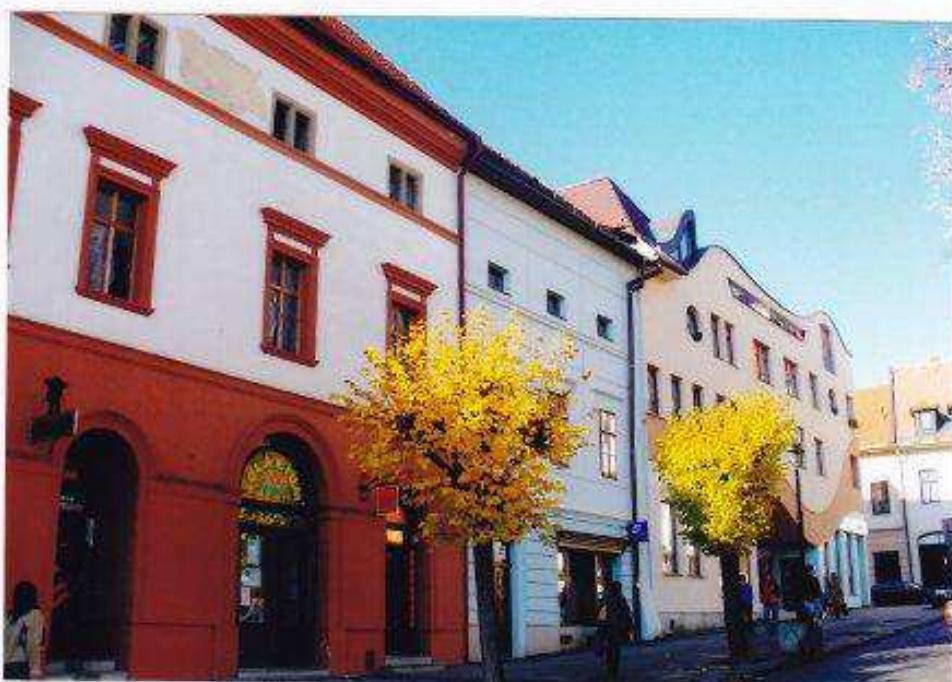
30

Pohľad súčasný na južnú časť námestia od SV s domami č.37, 38, 39 a na pravej strane s domoradím západnej strany námestia —na mieste domu č.39 realizovaná novostavba v súčasnom výraze. Domy č.37, 38 s obnovenými fasádami.

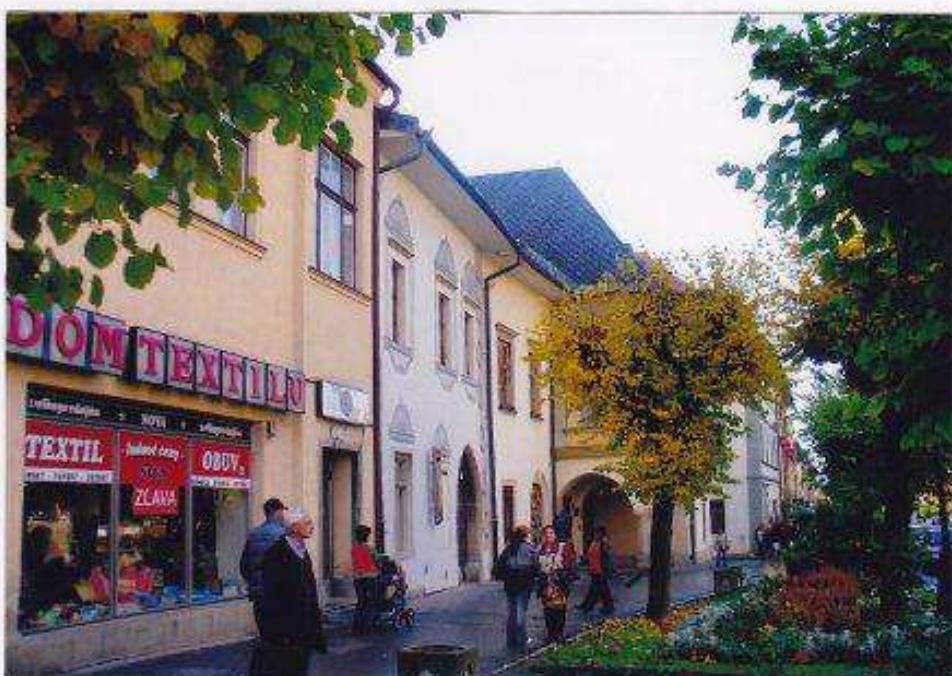
32

Identický súčasný pohľad so zrušeným bulvárom vytvorením pásov komunikácií a zelené nevhodne ošetrovanej.

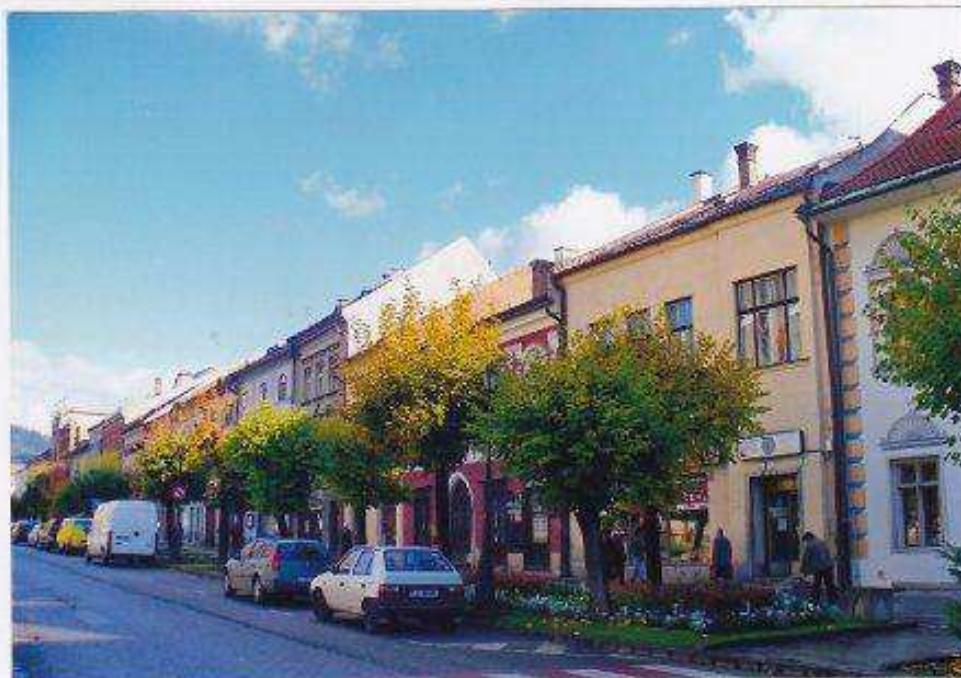
34

Identický súčasný záber na severovýchodnú stranu námestia s radom domov so sedlovými strechami. V popredí dom č.19 s odstráneným arkierom a časť domu č.20 s obnovenou fasádou.

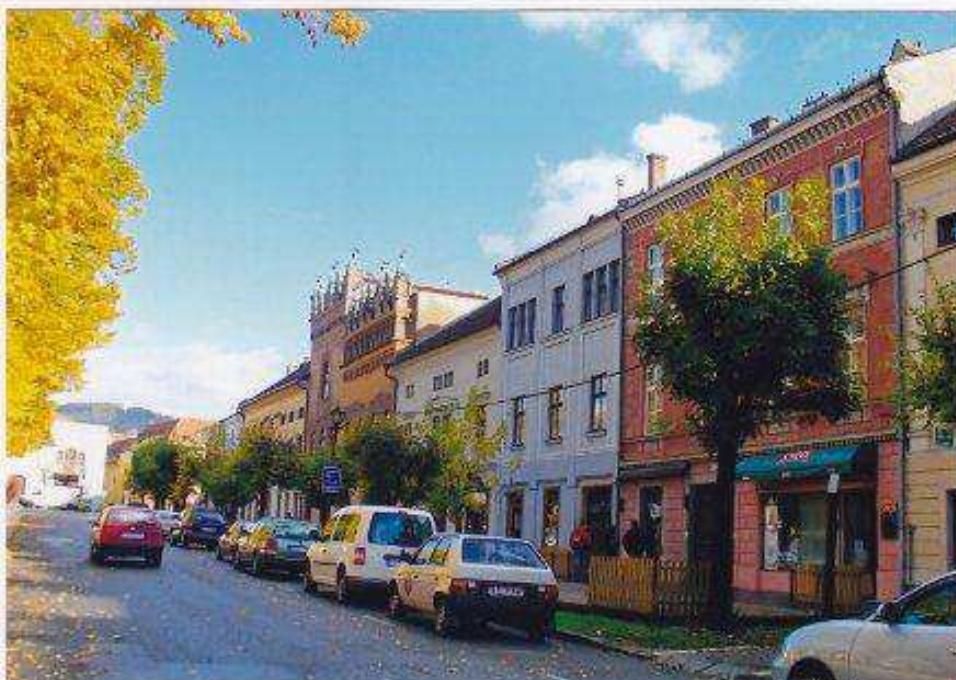
36

Identický záber zo
súčasnosti so zmenou
povrchovej úpravy
námestia – vytvorenie
chodnikov, cestnej
komunikácie, zelených
pasov medzi cestou
a chodníkmi.

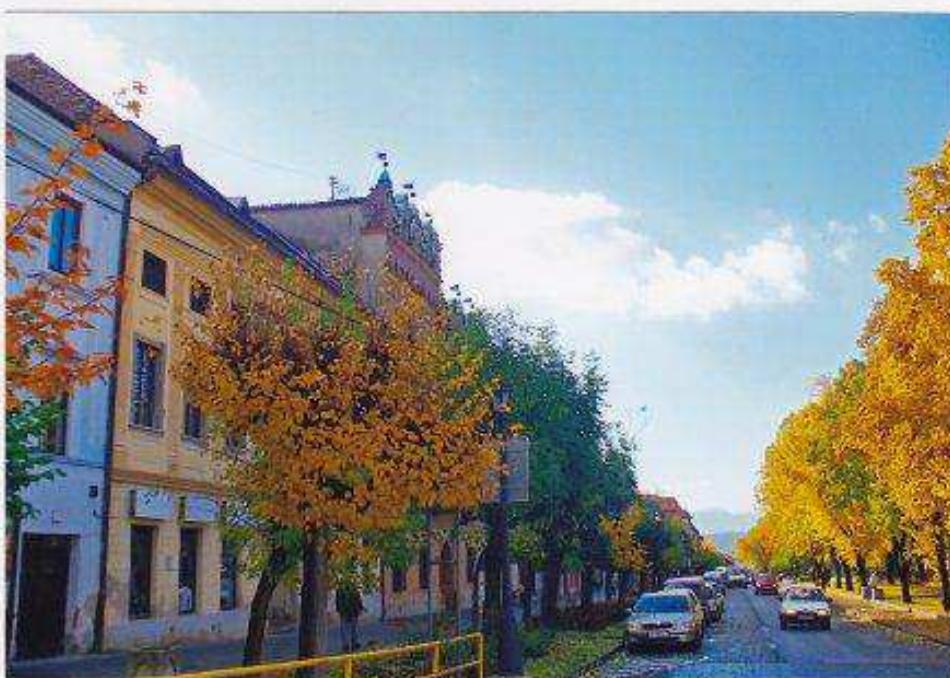
38

Súčasný stav východnej časti námestia s výraznými zásahmi do pôvodnej kompozícii – okrem povrchových úprav dodatočne vysadená aleja lemujúca vnútorný obvod námestia.

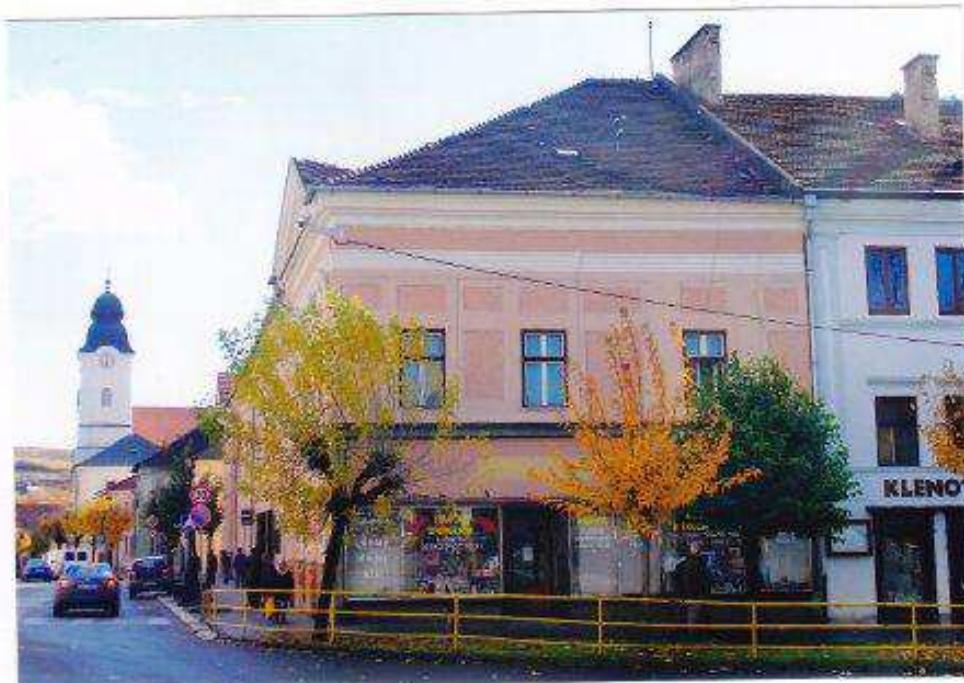
40

Identický pohľad s narušením bulvárneho charakteru tejto časti námestia s vytvorením chodníkov a trávnikovej plochy lemovanej zábradlím. Nevhodná uprava parteru domu Košická ul. č. 8.

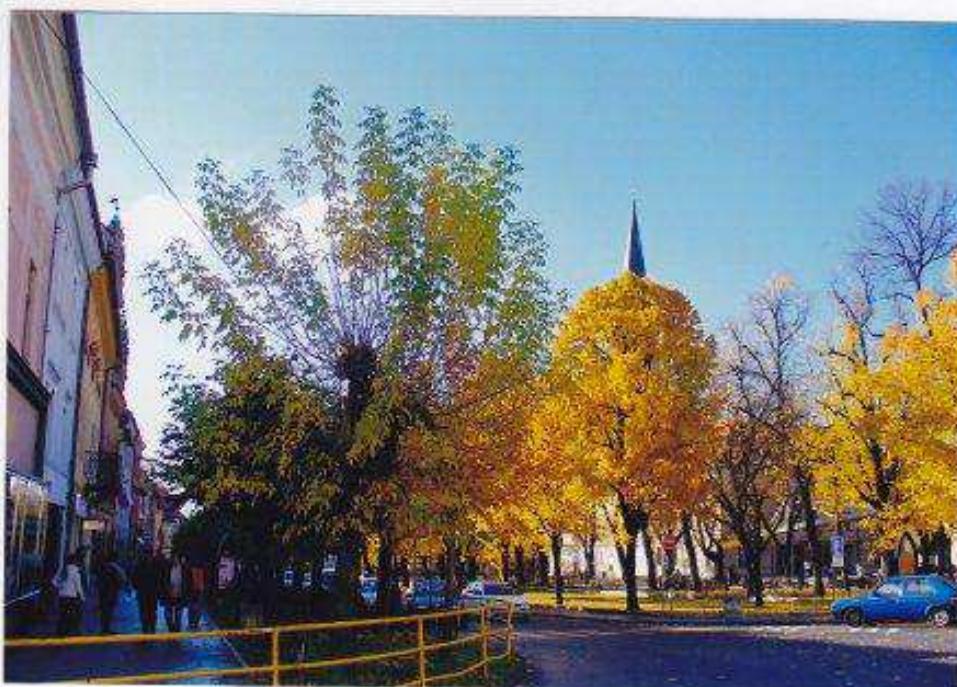
42

Dnešný stav SV časti námestia so zúžením bulváru, rozšírením komunikácií a dosadbou aleje. Prerastlá zeleň s rušivým účinkom na dominanty námestia.

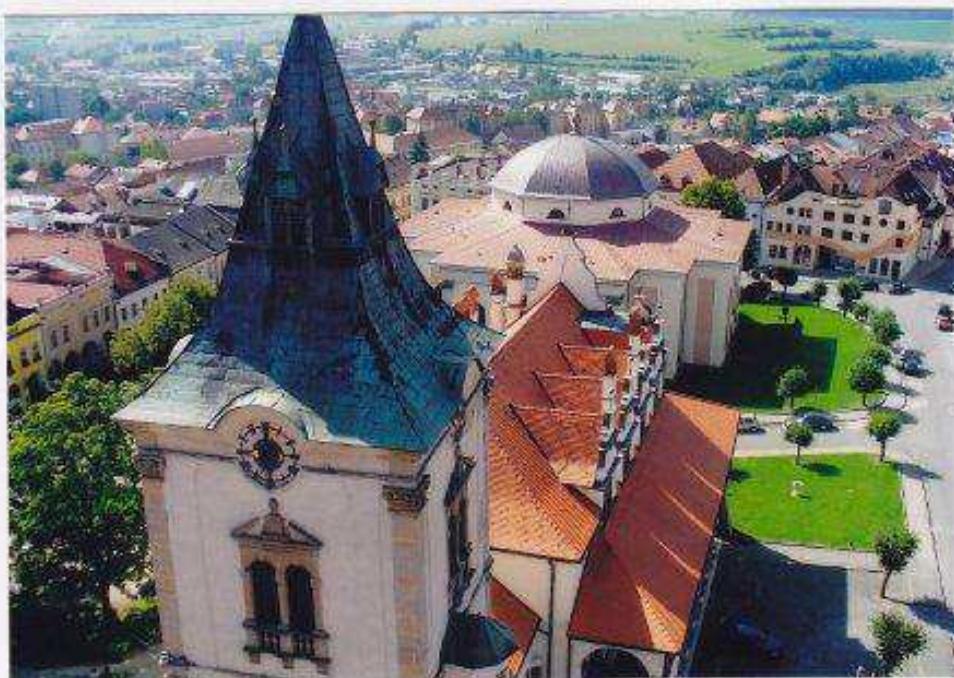
55

Pohľad na juhozápadnú časť námestia v centre s dominantami – radnicou a ev. a. v. kostolom. Domy na západnej strane s rôznymi typmi striech – sedlová, valbová, manzardová.

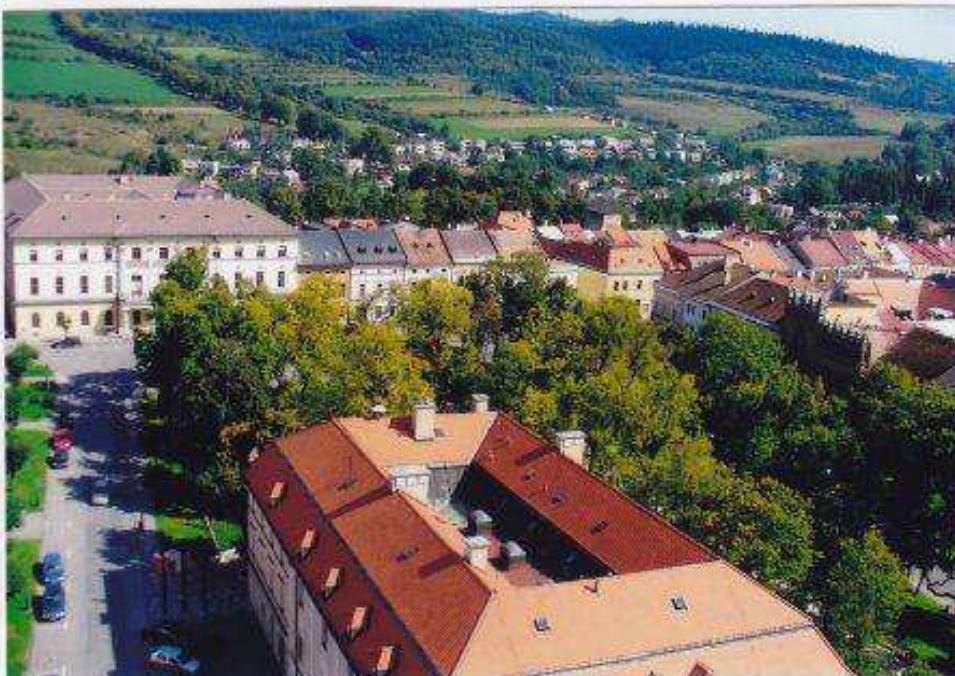
57

Pohľad z veže kostola na severozápadnú časť mesta s objektom divadla, domoradím Kláštorskej ulice a nevhodnou zástavbou bytových domov Baštovej ulice.

Nevhodná zástavba bytových domov v západnej časti Baštovej ulice. Objekty svojou hmotou, výškou, členením fasád a rozmiestnením v priestore kolidujú s prostredím, znižujú jeho hodnoty a deformujú obraz mesta.

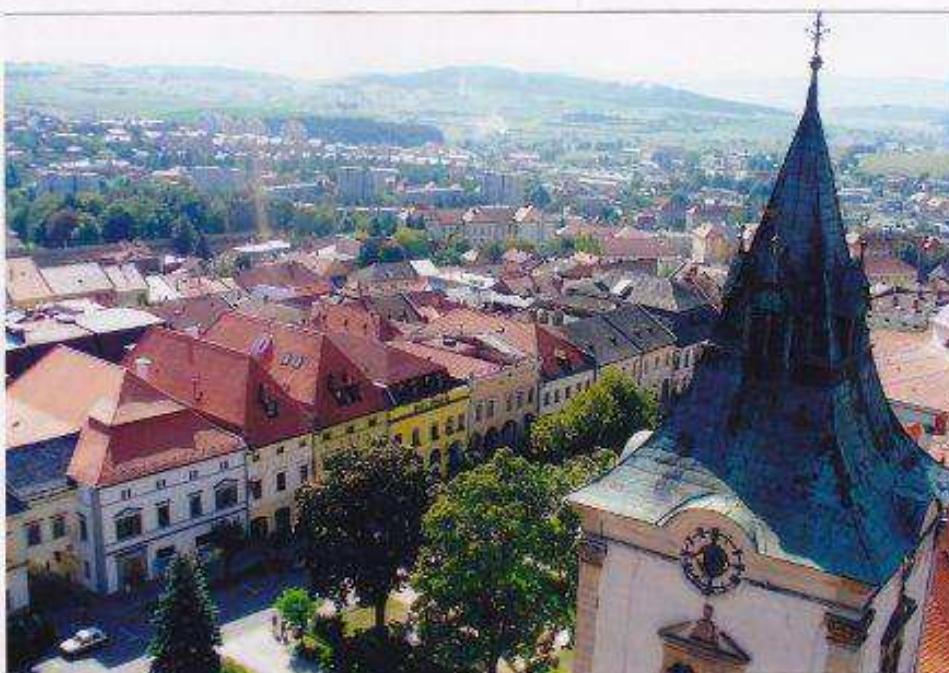
60

Pohľad z veže kostola na východnú stranu námestia. Prekrytie domov s prevládajúcou valbovou strechou a škridlou. Nevhodné prestrešenie domov č.26 a 27.

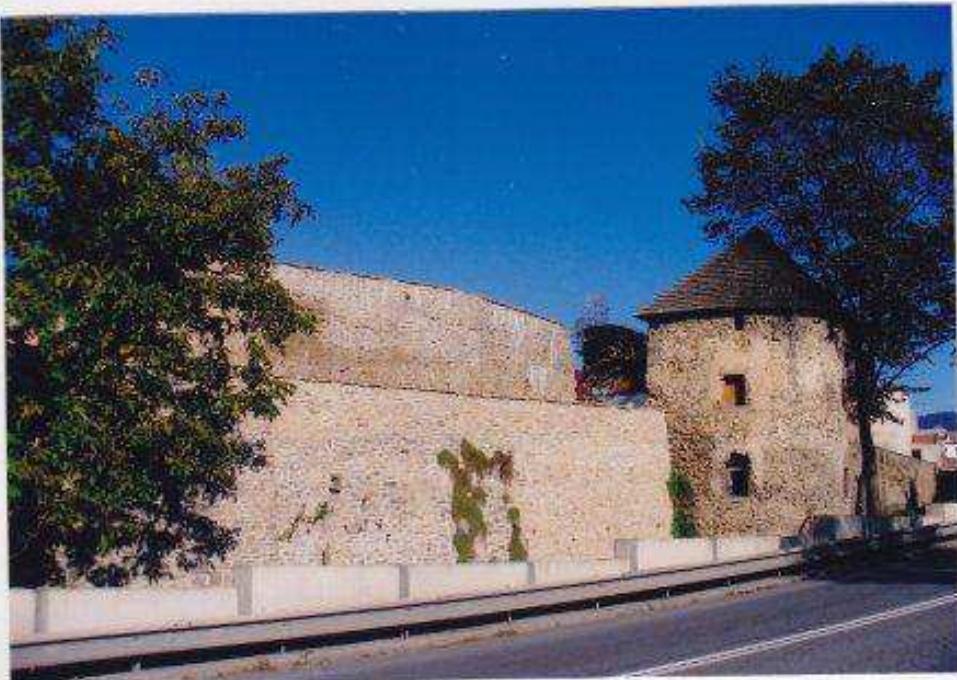
71

Areál levočských kasární postavený na konci 19. storočia na mieste pôvodného hradobného múra.

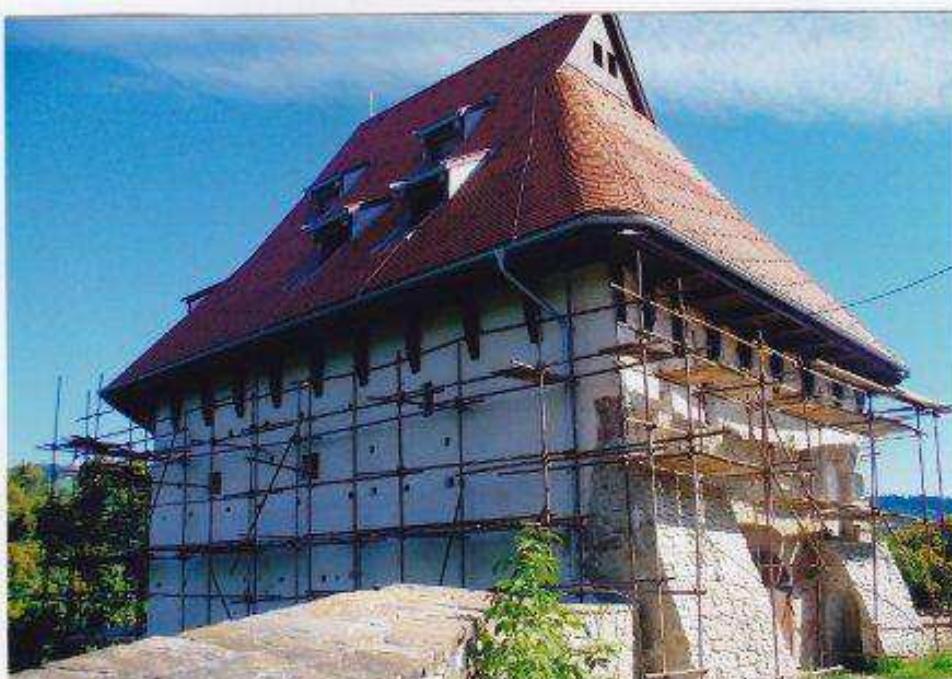
83

Vežica po konzervácii v kontakte s Vetrovou ulicou.

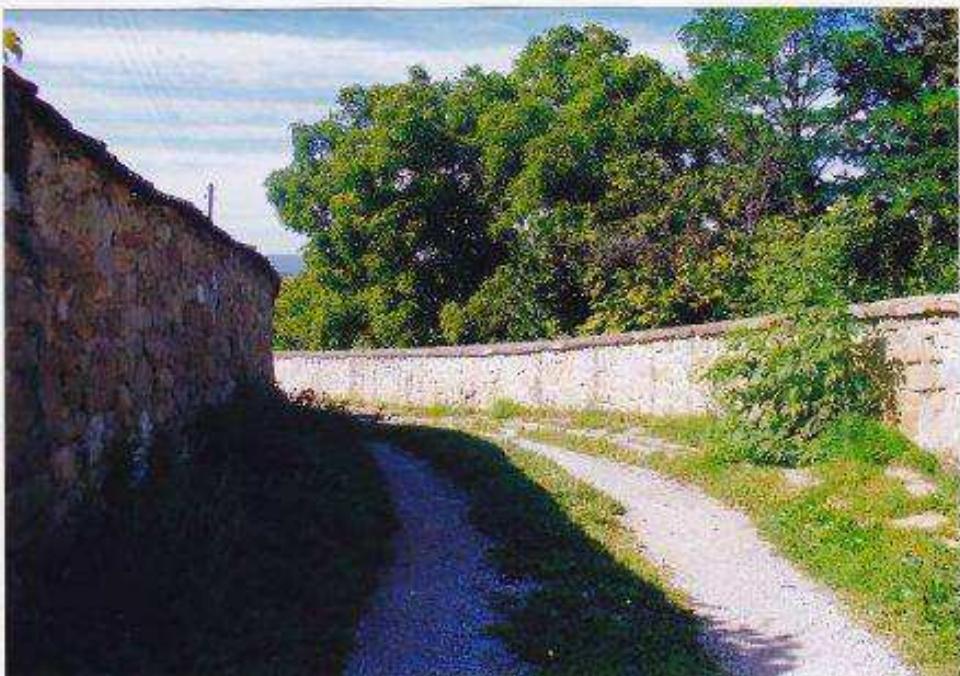
84

Bašta Pracháreň počas rekonštrukcie.

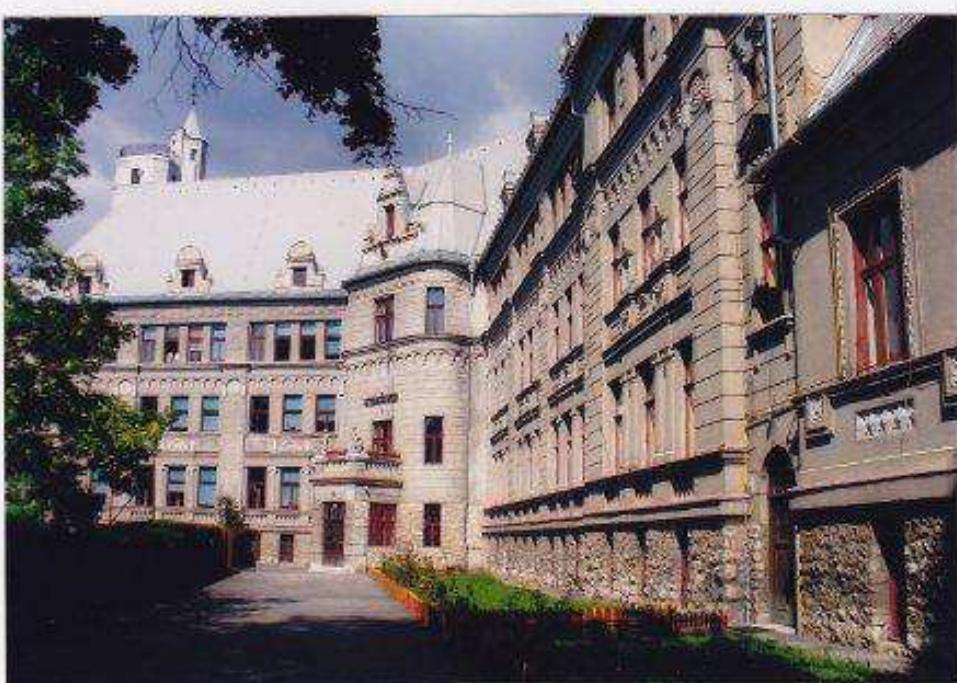
93

Secesná budova gymnázia s nádvorím patrí dnes k dominantám Levoče uplatňujúcich sa na diaľkových pohľadoch.

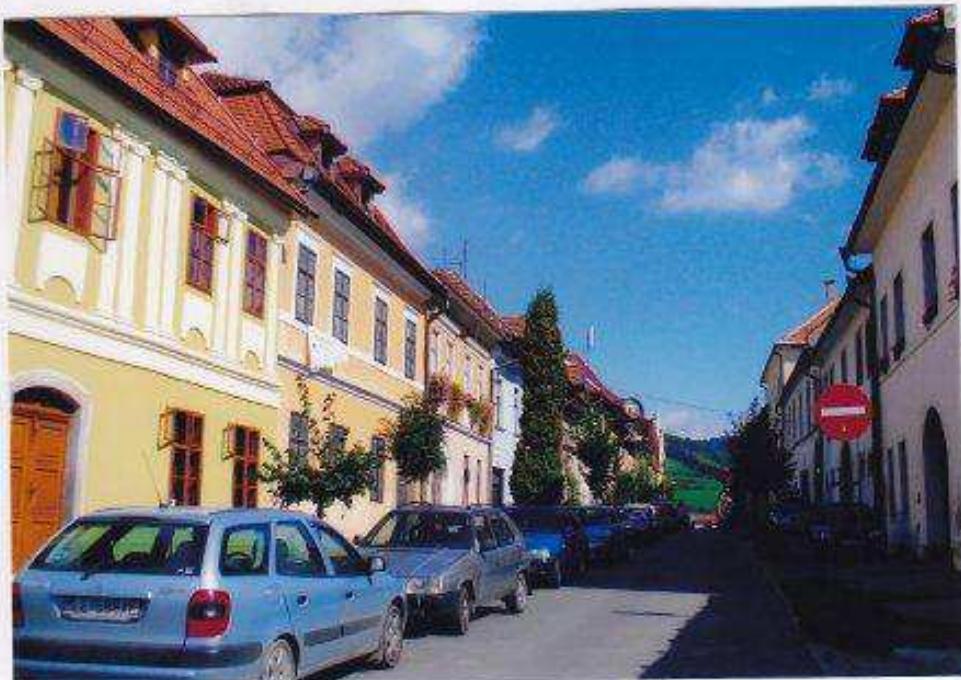
94

Zástavba Kláštorskej ulice – pohľad z gymnaziálneho priechodu s domami č.36,35 s pôvodnými klasicistickými okennými výplňami.

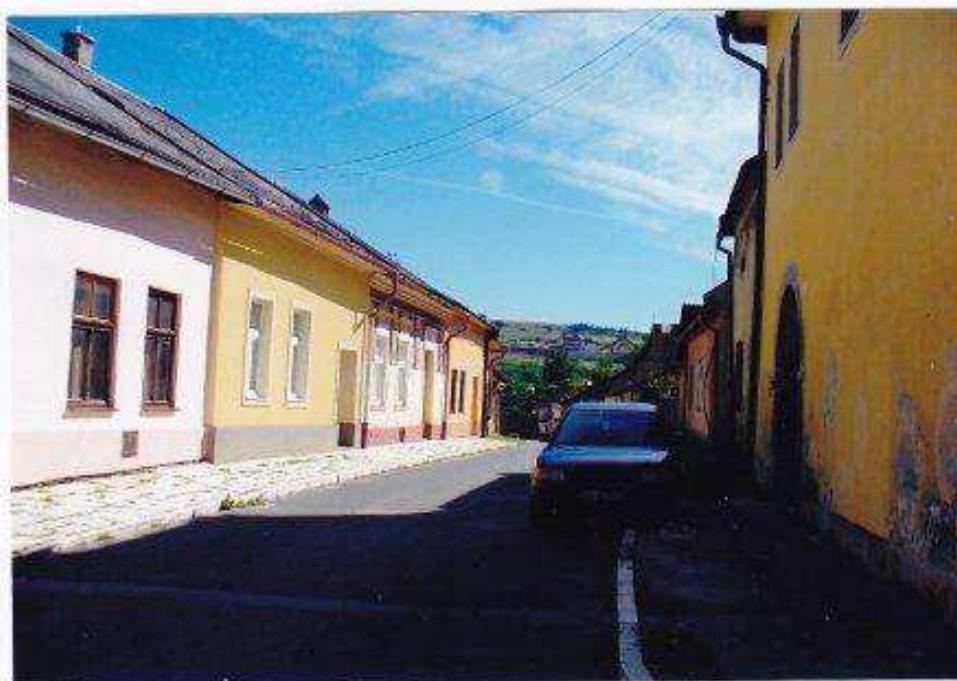
99

Prízemná zástavba severnej strany Ružovej ulice s vhodnou úpravou pešej komunikácie – travertínovými platňami ukladanými do prieplustného lôžka.

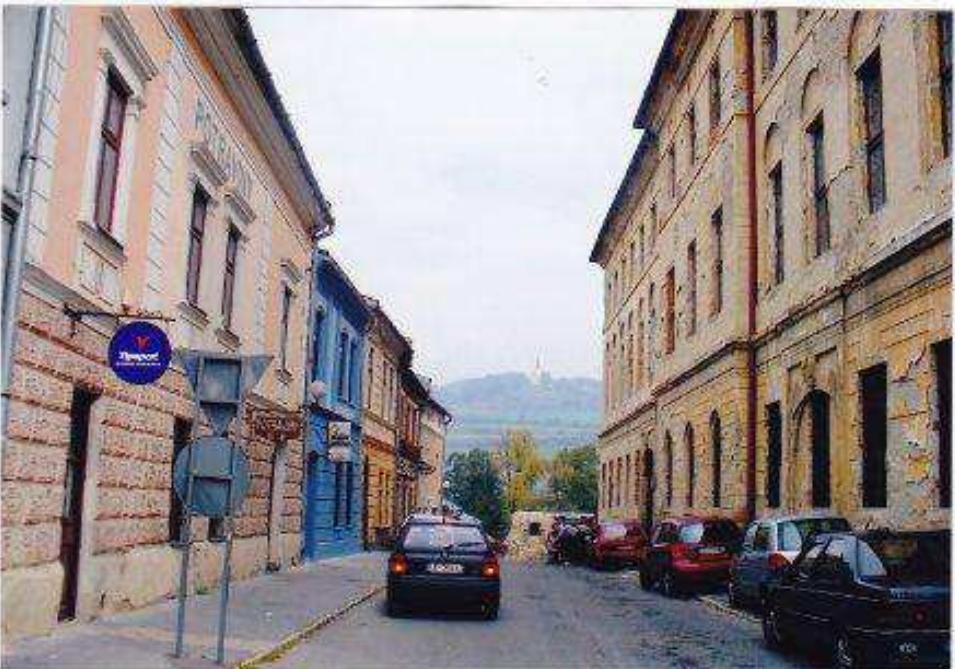
102

Chránený pohľad na Mariánsku horu so stanoviskom na križovatke Námestia Majstra Pavla a Vetrovej ulice. Charakteristický príklad výškových vzťahov zástavby historického jadra, kde viacpodlažná zástavba námestia prechádza do vedľajších uliciach do poschodovej a prízemnej.

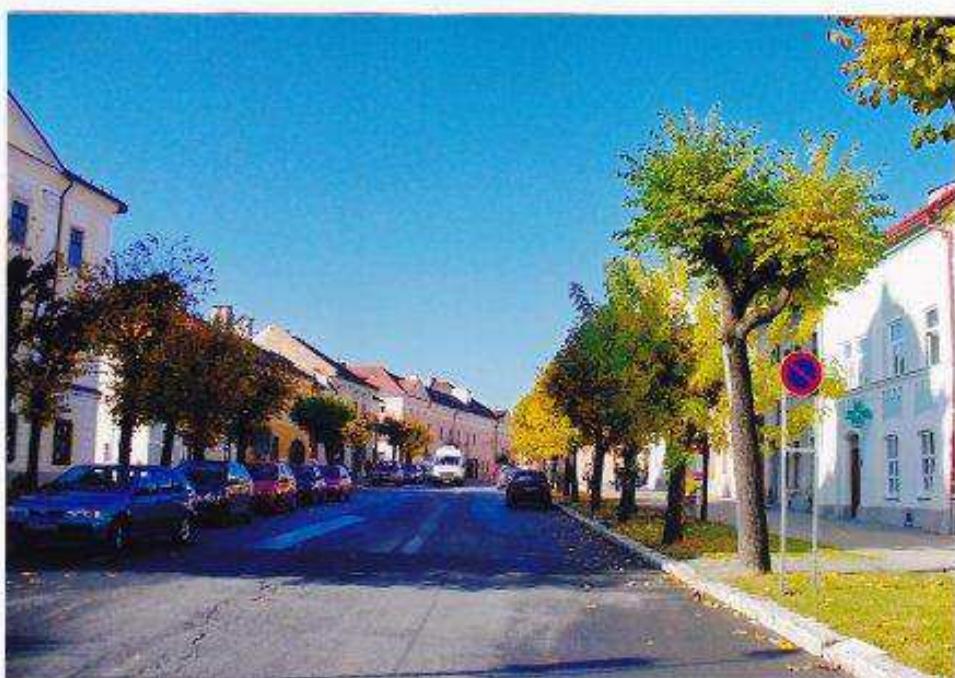
104

Košická ulica od východu s alejami lemujúcimi vozovku po oboch stranách. Domy prekryté sedlovými strechami.

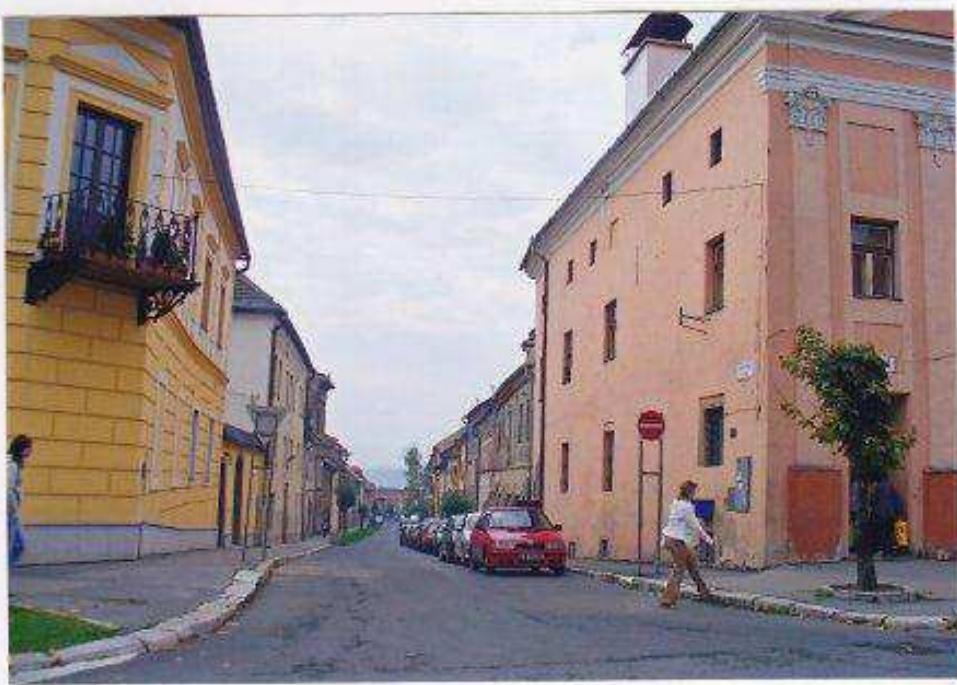
112

Špitálska ulica – pohľad zo Sirotínskej ulice, na západnej strane s objektom pivovaru, na východnej s domom č.16 s nevhodnou úpravou fasád.

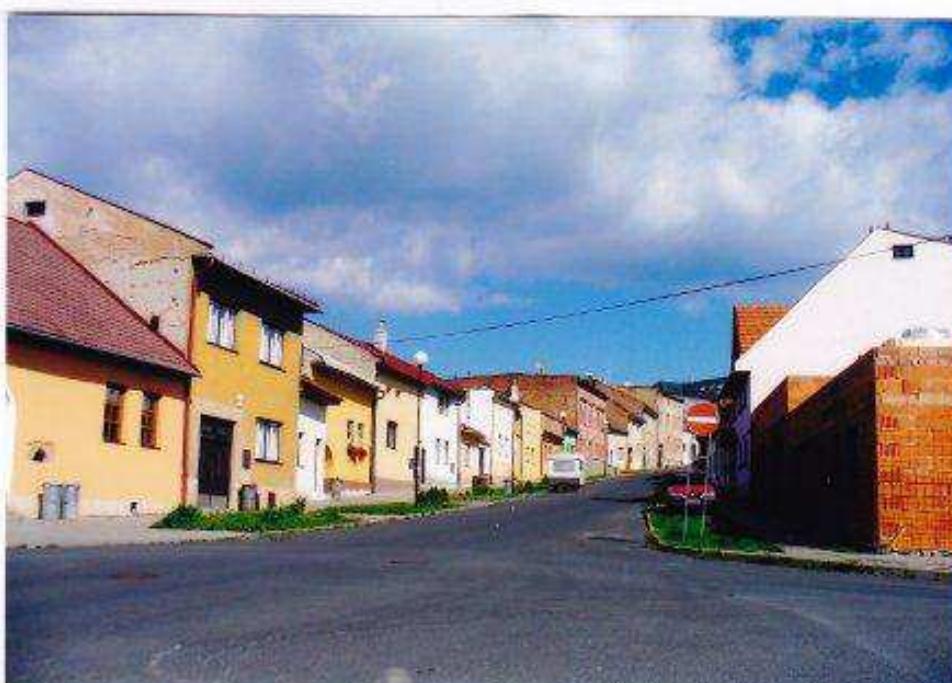
116

Nástup od juhu na
Vysokú ulicu s jedno
a dvojpodlažnou radovou
zástavbou domov,
v zastrešení prevláda
sedlový tvar strechy.

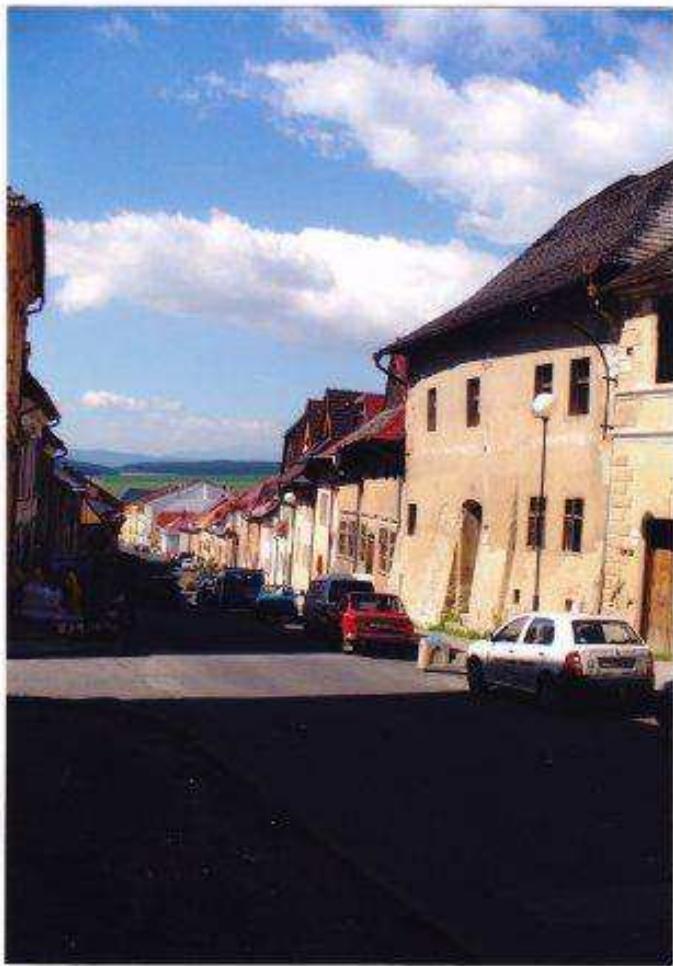
120

Nová ulica – pohľad od severu – na západnej strane dom č.75 prekrytý strechou so spišským debneným štitom s podlomenicou so šindľovou krytinou, fasáda s klasicistickými výplňami.

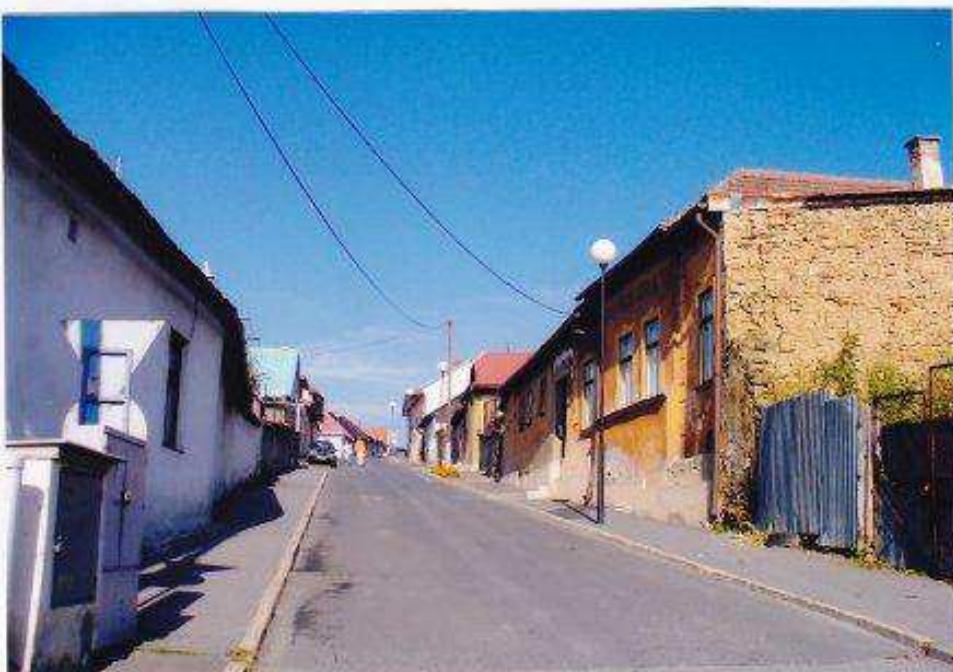
123

Prízemná zástavba domov východnej časti Žiackej ulice. V styku Vysokej a Žiackej ulice (severná strana) – prieluka po asanovanou nárožnom dome na Vysokej ul.č.62, ktorú je nevyhnutné dostavať.

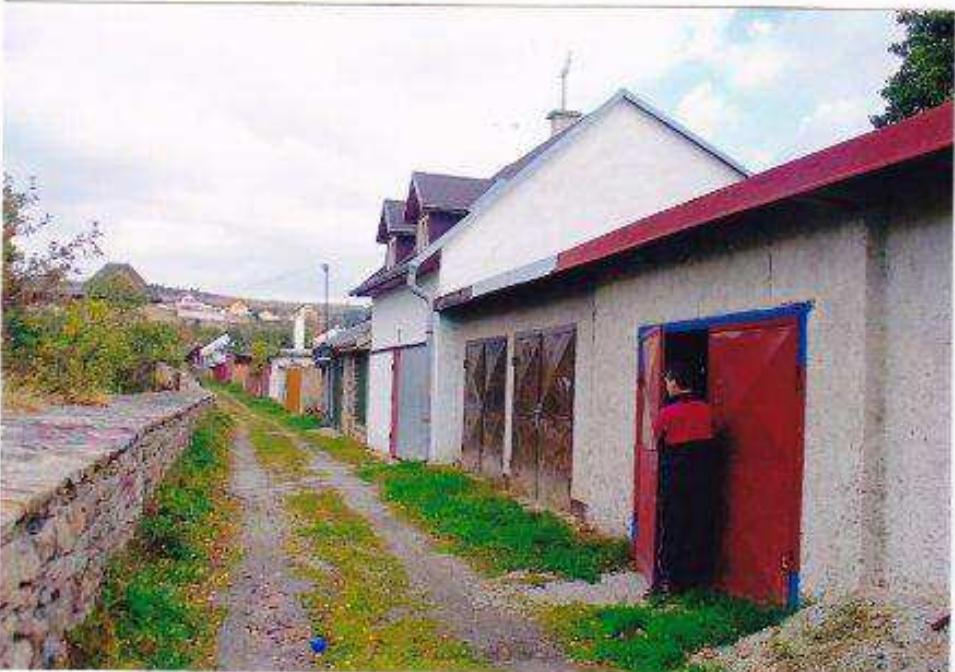
125

Pohľad na severnú časť Baštovej ulice s nevhodnou zástavbou garáží.

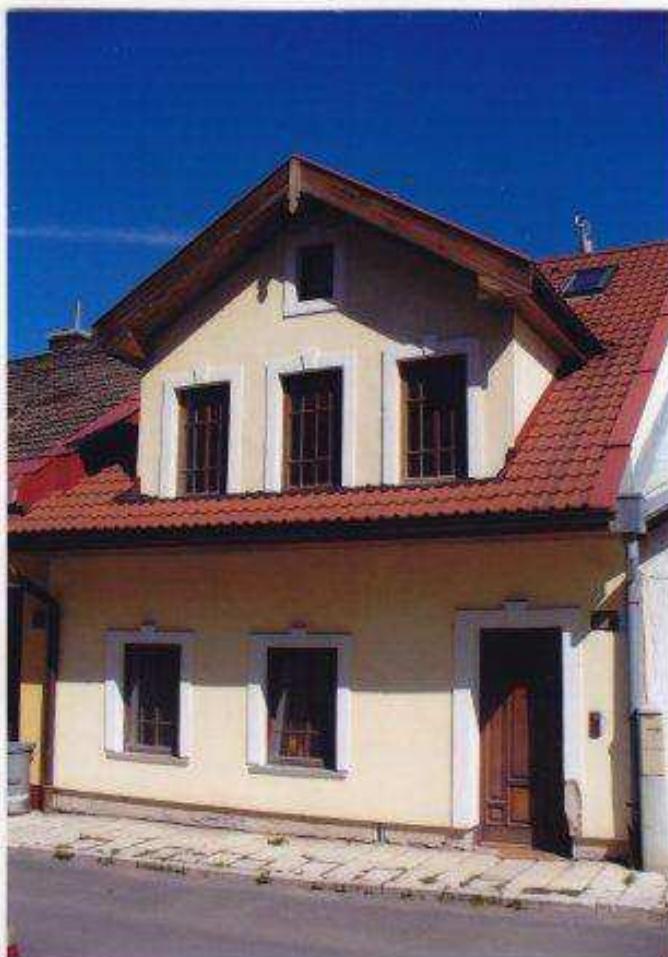
128

Nevhodná nadstavba domu na Ružovej ulici č. 8.

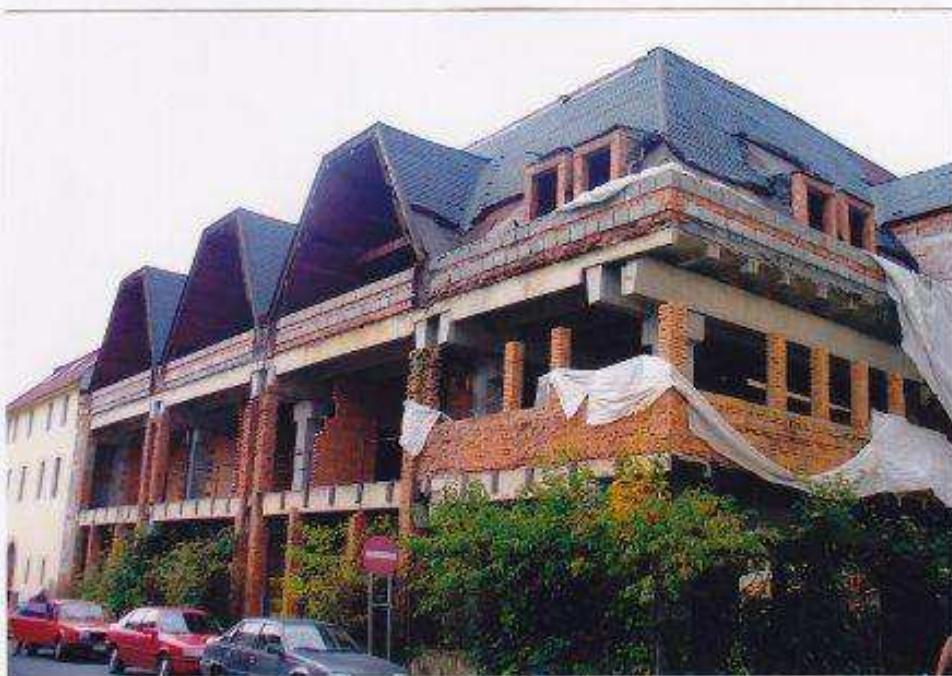
129

Nevhodná zástavba parciel domov na Námestí Majstra Pavla 23-25 vo vyústení do Másiarskej ulice. Novostavba je neproporčná objemovo, má nevhodné prestrešenie a chátra od 90-tych rokov 20. stor.
