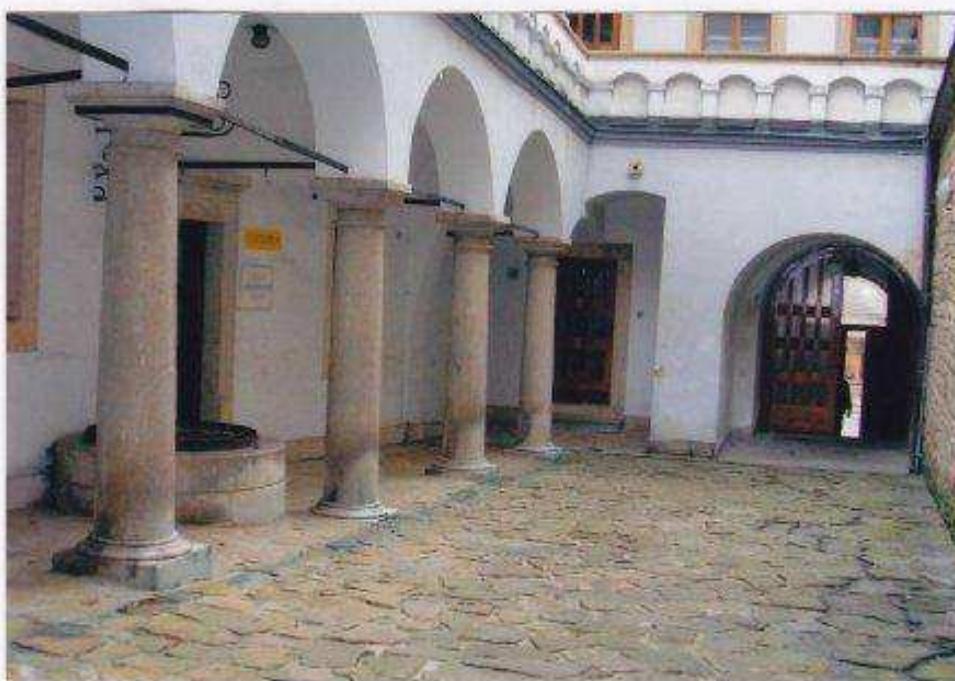
131

Námestie Majstra Pavla č. 58 – Dom meštiansky, vhodná úprava dvora s nepravidelnou pieskovcovou dlažbou bez uplatnenia zelene spojená s obnovou domu.

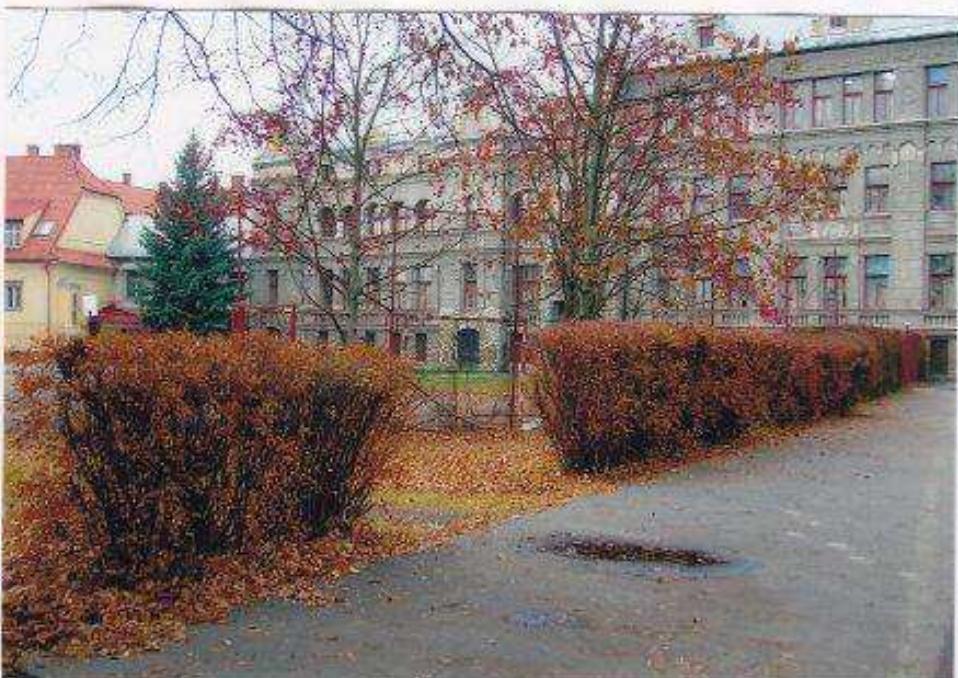
132

Areál Gymnázia na Kláštorskej ul.č.37, z pôvodnej secesnej úpravy zostali zachované len lipy a hlohy, v strede areálu je multifunkčné ihrisko.

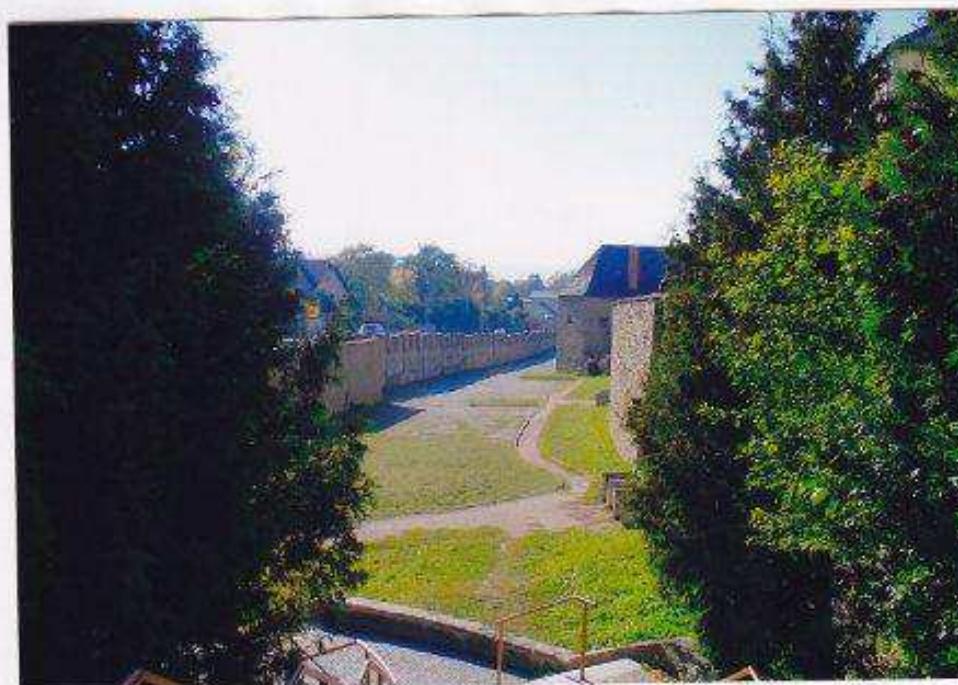
133

Pohľad od severu na hradobnú priekopu od Menhardskej brány
-neudržiavaná zeleň rôznej kvality
-plošná rezerva pre vytvorenie porastového prstence okolo historického jadra mesta
