Kostol sv. Klimenta

Architektonicko-historický výskum

MODRA

Vinohradnícky dom

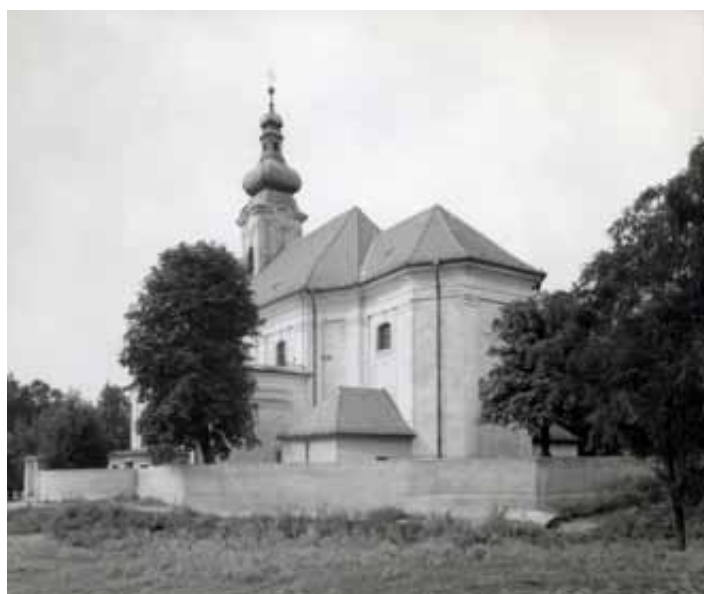
Pohľad zo severovýchodu, stav v roku 1959 (foto: Archív PÚ SR)

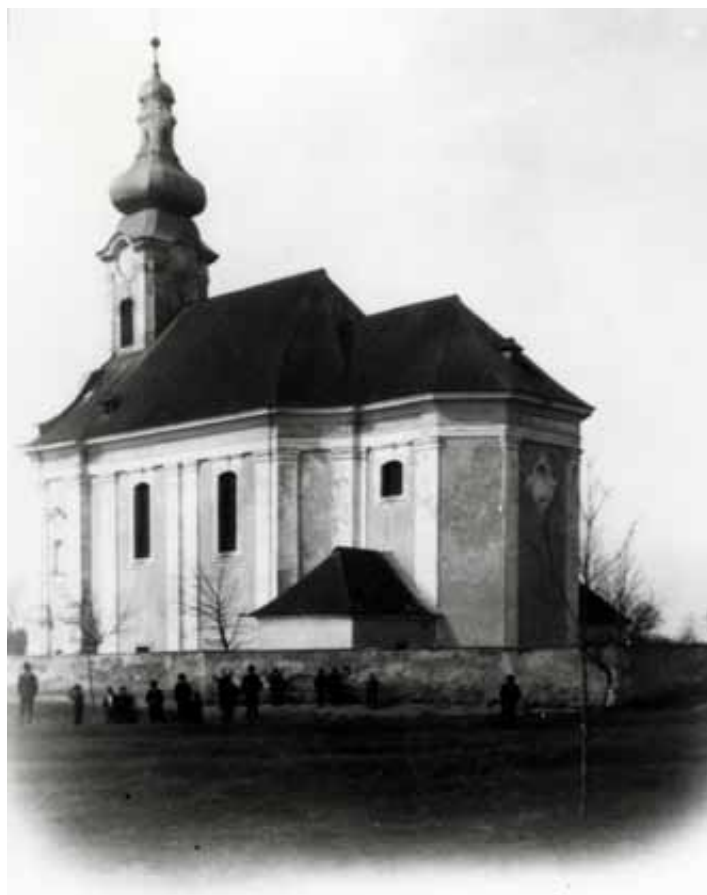
Východná fasáda, stav v roku 1926 (foto: Archív PÚ SR)

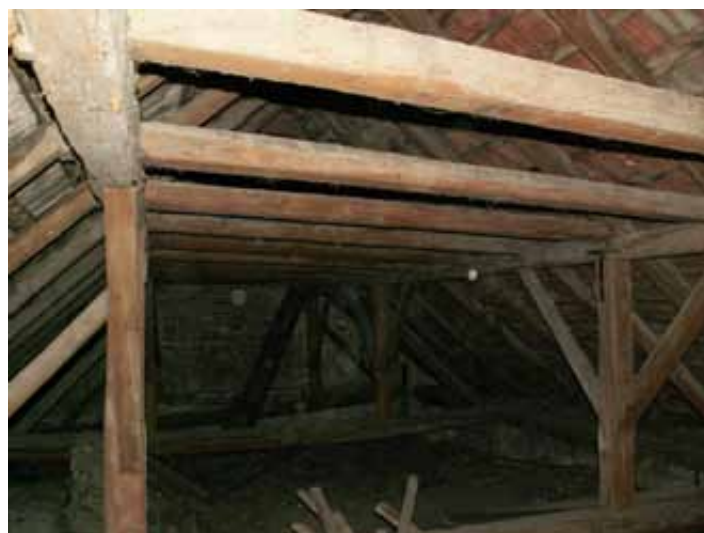
Krov nad uličným krídlom

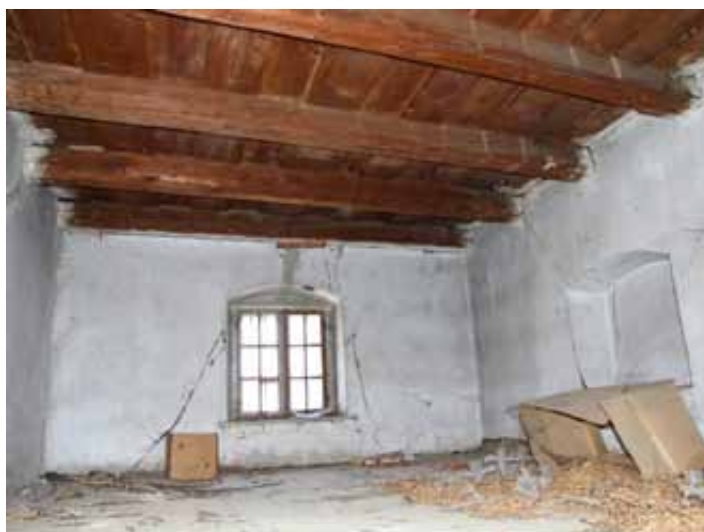
Objekt č. 2, horná komora s dreveným trámovým stropom

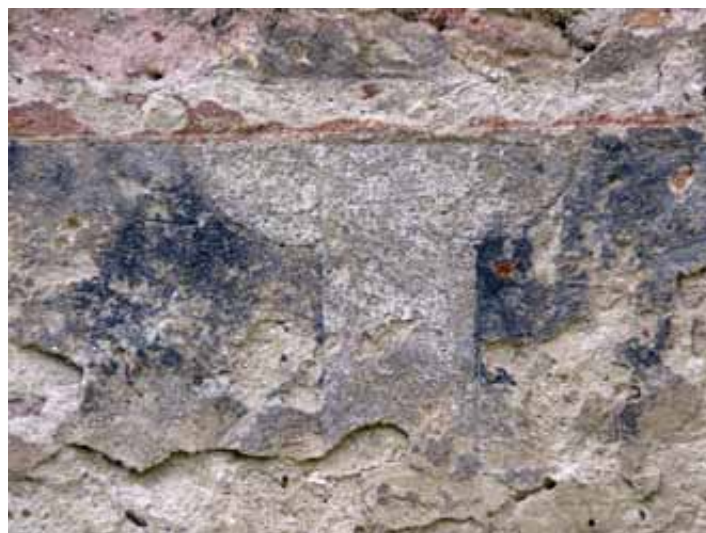
Objekt č. 4, severná fasáda uličného traktu, maľovaná renesančná rímsa

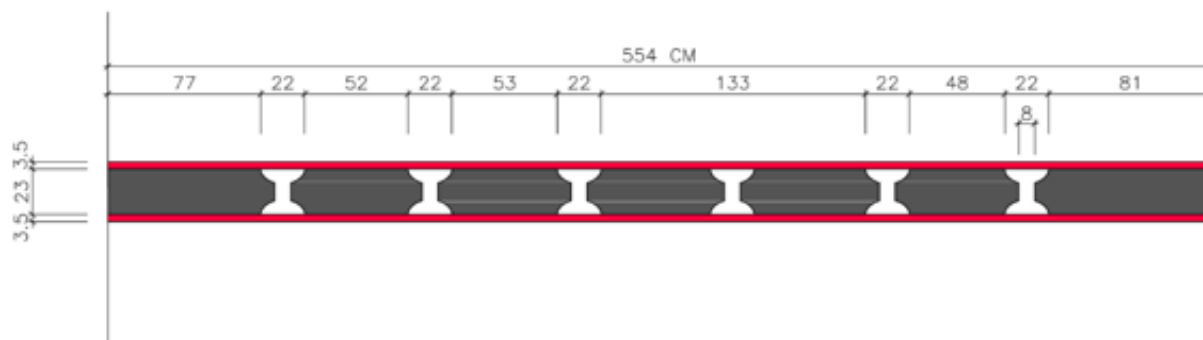
REKONŠTRUKCIA RENESANČNEJ RÍMSY NA SEVERNEJ FASÁDE M 1:25

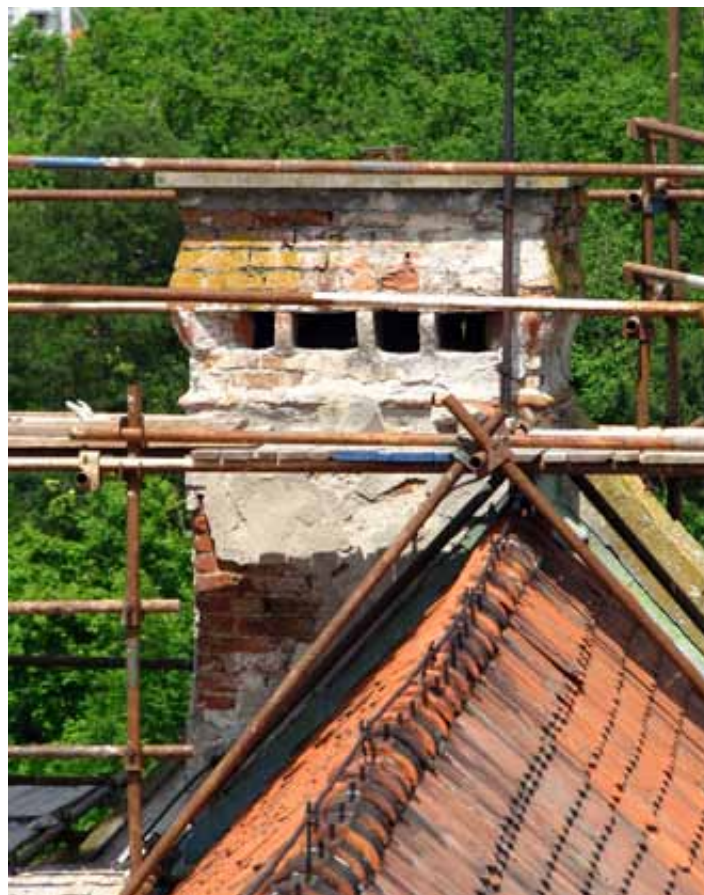
Komín č. 1 na streche západného krídla počas výskumu

Architektonicko-historický vývoj komínových hlavíc možno rozdeliť na štyri vývojové etapy. Najstaršie komíny západného a juhozápadného krídla previazané s konštrukciou barokového krovu je možné datovať **do roku 1768**. Druhá stavebná etapa, ktorá sa prejavila vybudovaním nových komínov, je spojená s výstavbou veľkej sály v západnom krídle, ktorú realizoval gróf František Pálfi **v roku 1844**. V južnom krídle boli zriadené obytné salóny, ktorých rozmiestnenie zodpovedá aj pozícii komínových telies. Na barokovú hmotu existujúcich komínov bola nadstavaná približne meter vysoká hmotu klasicistického muriva ukončená rovnakým typom hlavice ako na nových komínoch. Ďalšie zmeny komínových hlavíc sa realizovali **po roku 1875**, keď vyhorelo severné krídlo a kaštieľ bol romanticky upravovaný. V južnom krídle vznikol nový komín datovaný na omietke rokom **1904**. Dobová kresba z roku 1890 už dokladá hlavice komínov doplnené o rúrovitú nadstavbu na odvod spalín z plynových vykurovacích telies. Výrazné stavebné zásahy sa na objekte prejavili **po roku 1936**, keď sa Pálfiovci vzdali kaštieľa a predali ho Slovenskému vinohradníckemu družstvu. Komíny západného krídla však v tejto etape neboli upravované. Dotkla sa ich až obnova **po roku 1961**, keď niektoré komíny dostali železobetónové koruny a niektoré boli romanticky upravené bez predchádzajúceho výskumu.

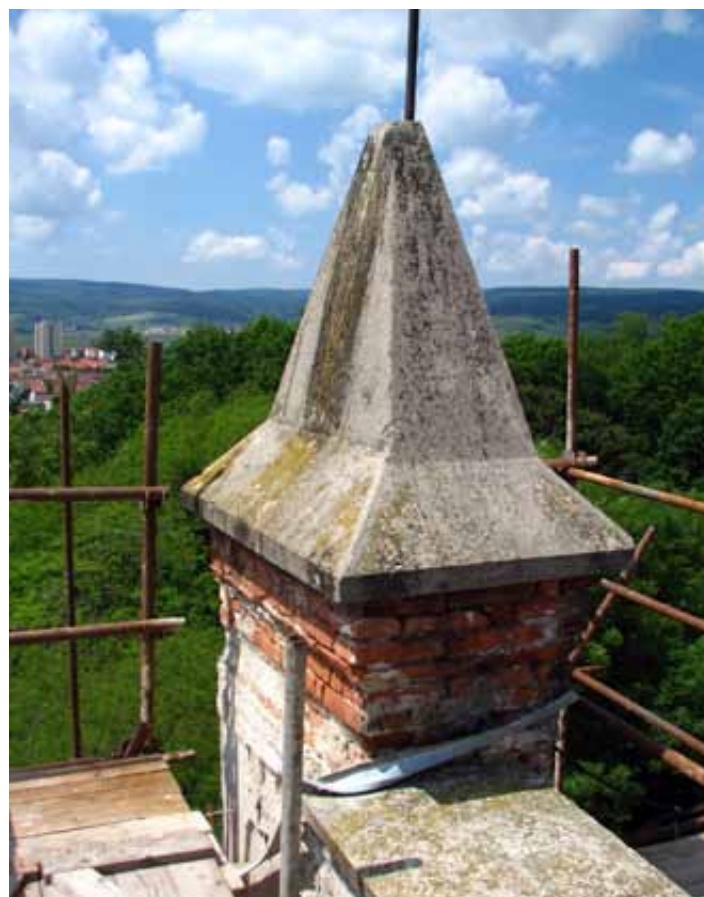
Detail komínovej hlavice č. 4 na streche západného krídla

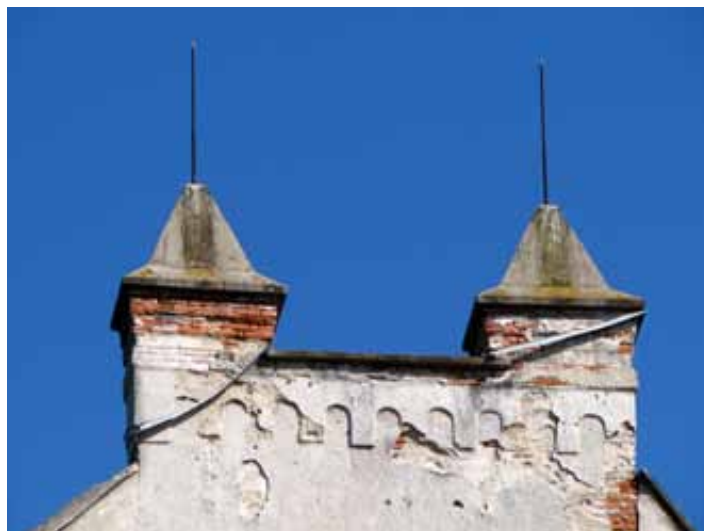
Komíny č. 4 a 5 západného krídla

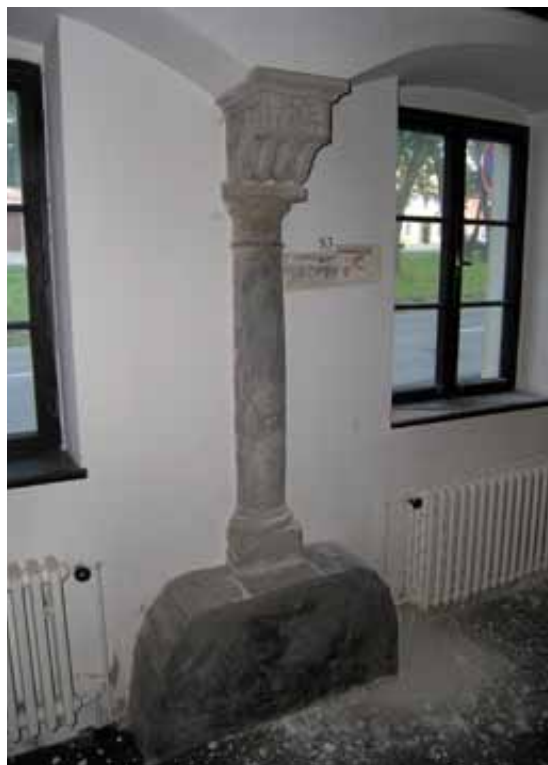
Stĺpik v m. č. 1.02 podložený betónovým soklom s iniciálami (M. T.) a vročením na čelnej strane konzoly (1697)

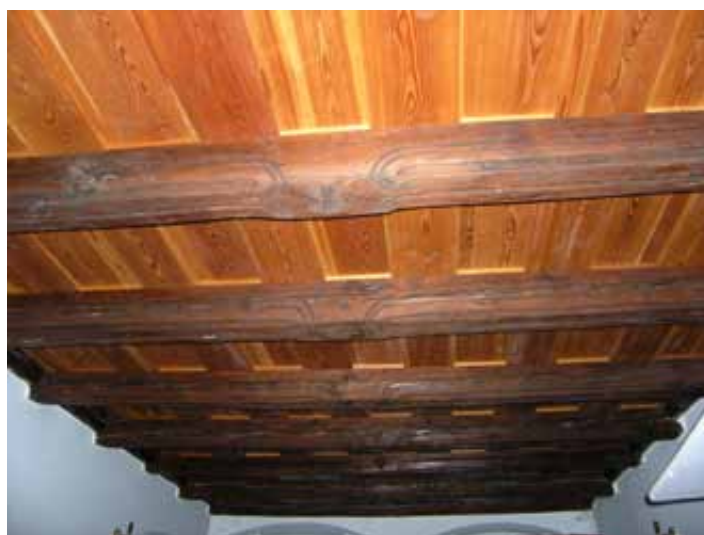
Renesančný trámový strop v m. č. 1.02

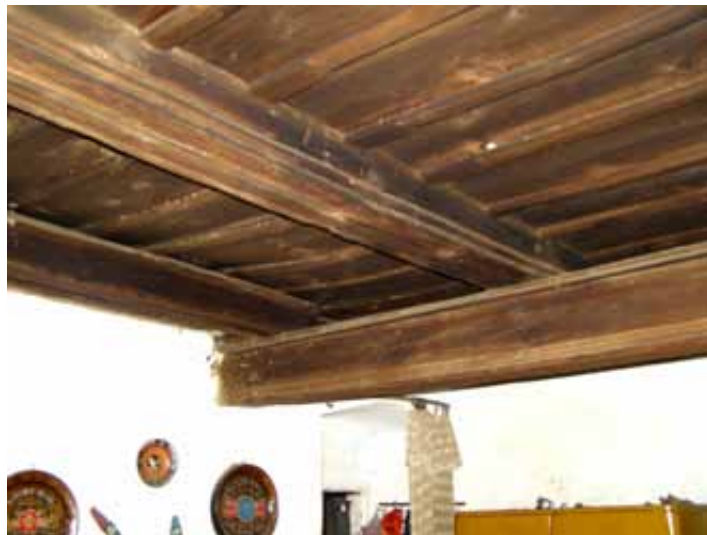
Trémový strop

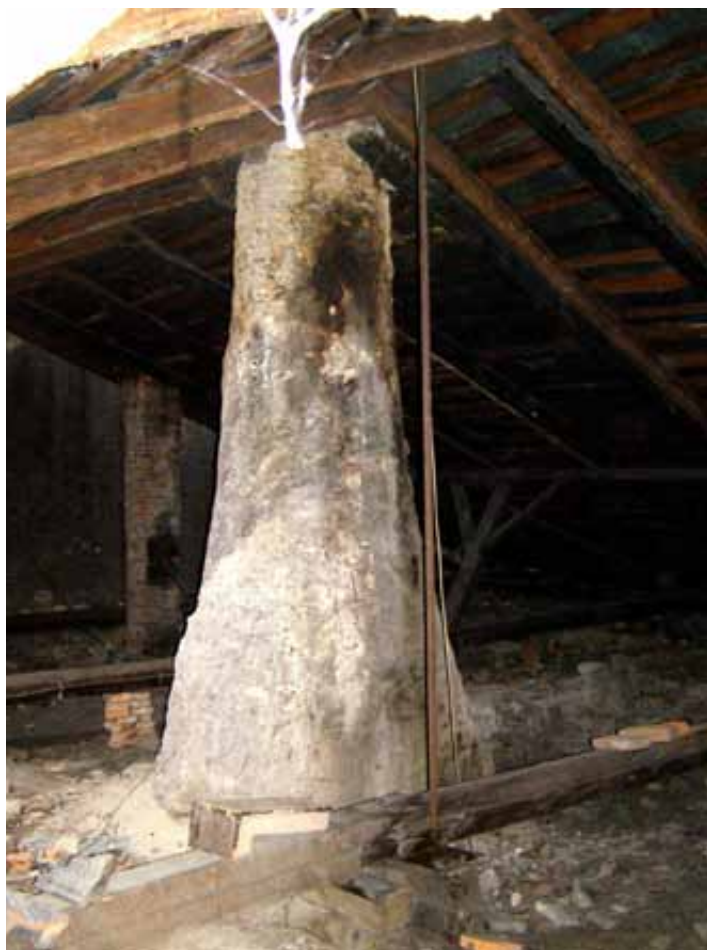
Komín v podkroví

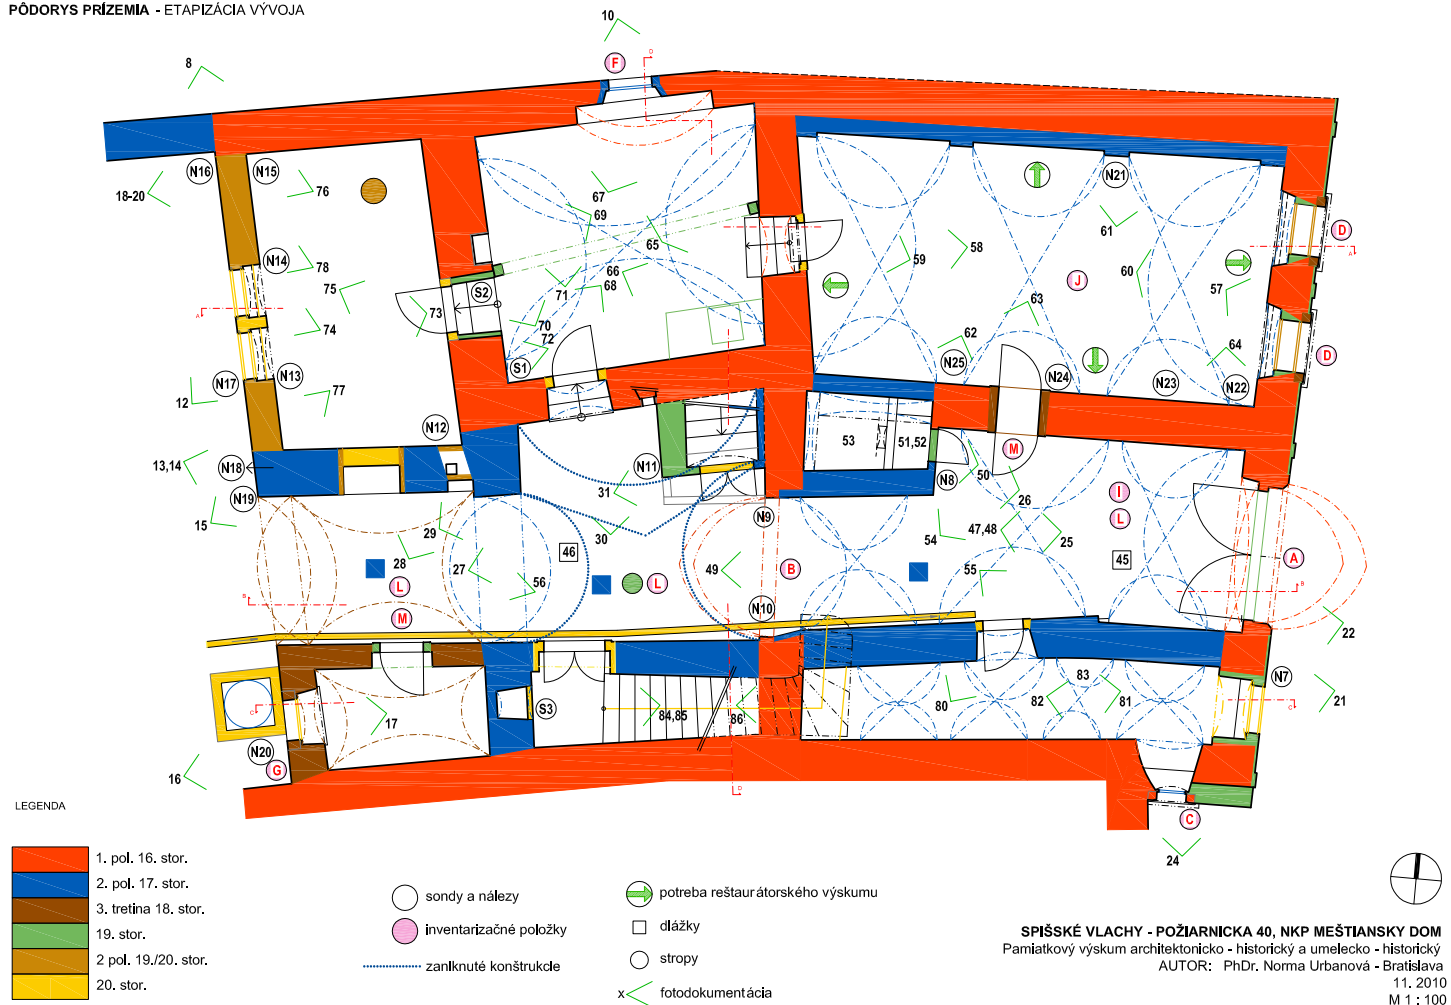
PÓDORYS PRÍZEMIA - ETAPIZÁCIA VÝVOJA

- 1. pol. 16. stor.
- 2. pol. 17. stor.
- 3. tretina 18. stor.
- 19. stor.
- 2 pol. 19./20. stor.
- 20. stor.

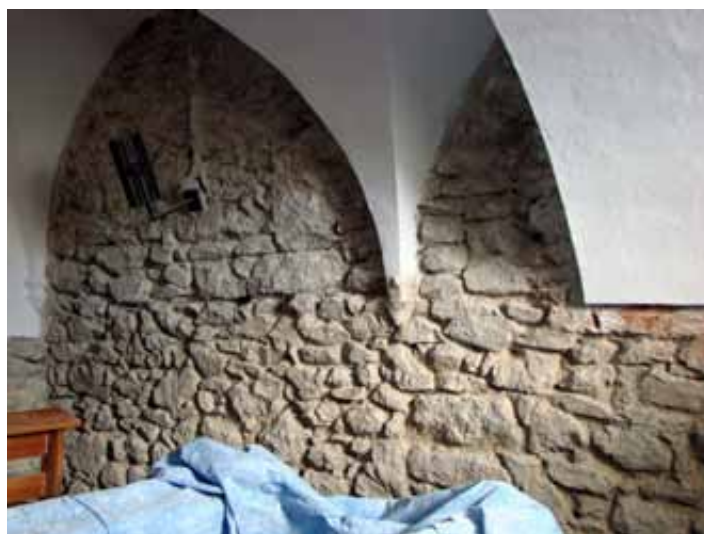
Románska podzemná kaplnka pod presbytériom s pôvodnou klenbou. Pohľad na južnú stenu s odkrytým murivom (foto: E. Sabadošová).

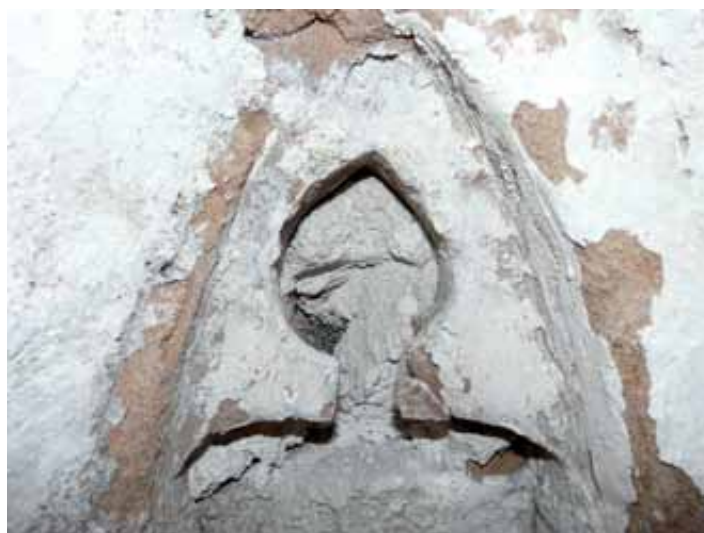
Južný múr lode kostola, detail ranogotického okna so zachovanou kamennou mniškou (foto: P. Hrachovský)

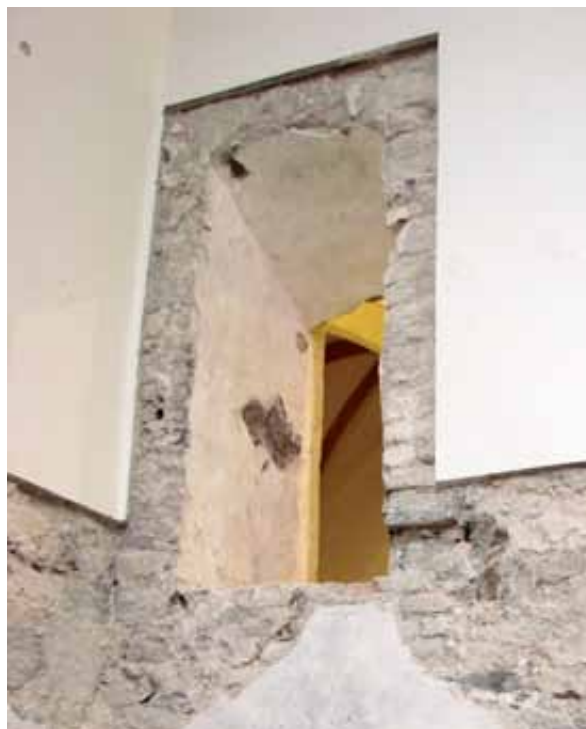
Vstup na emporu Kaplnky sv. Bartolomeja po odstránení zámurovky (foto: E. Sabadošová)

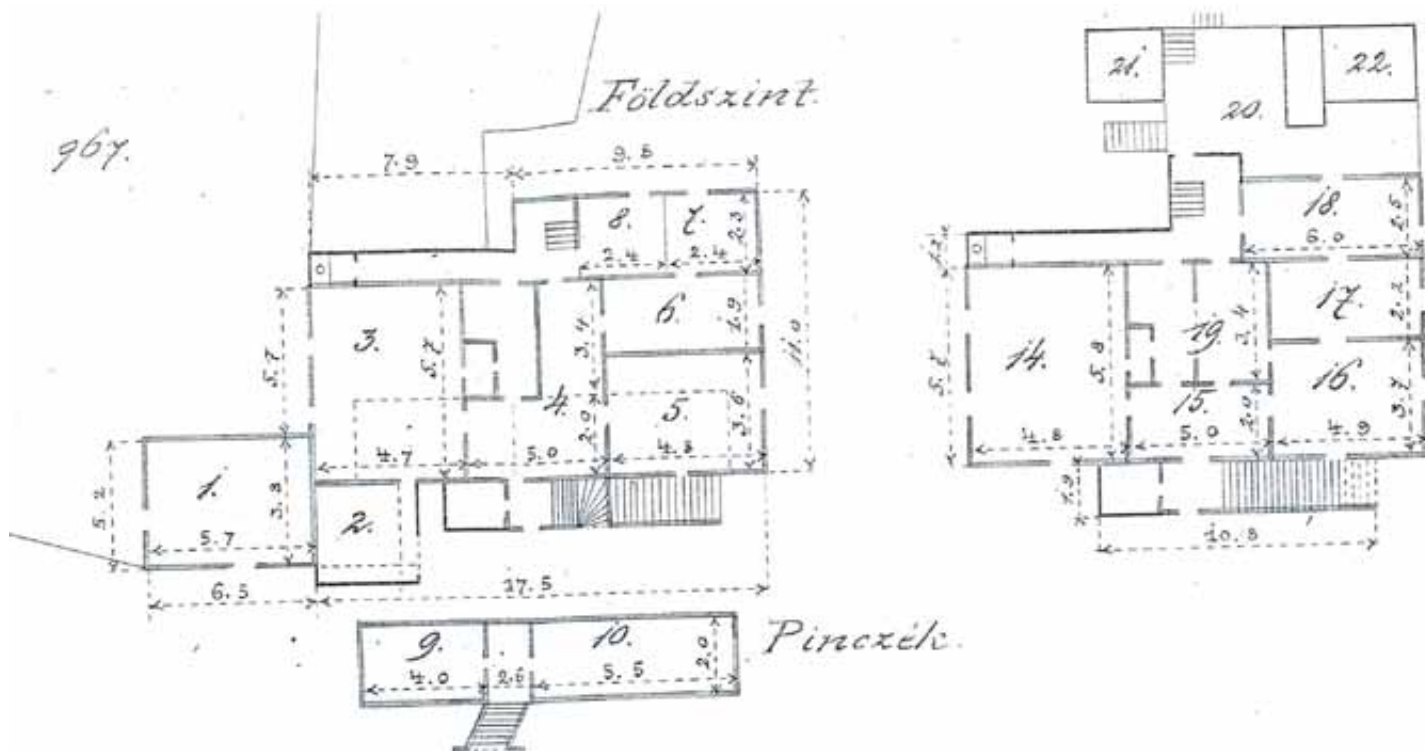
Budova banskej správy s bytmi podúradníkov, 1903, pôdorys prízemnia, pivnice a poschodia (ŠÚBA, fond MÚ, inv. č. 4)

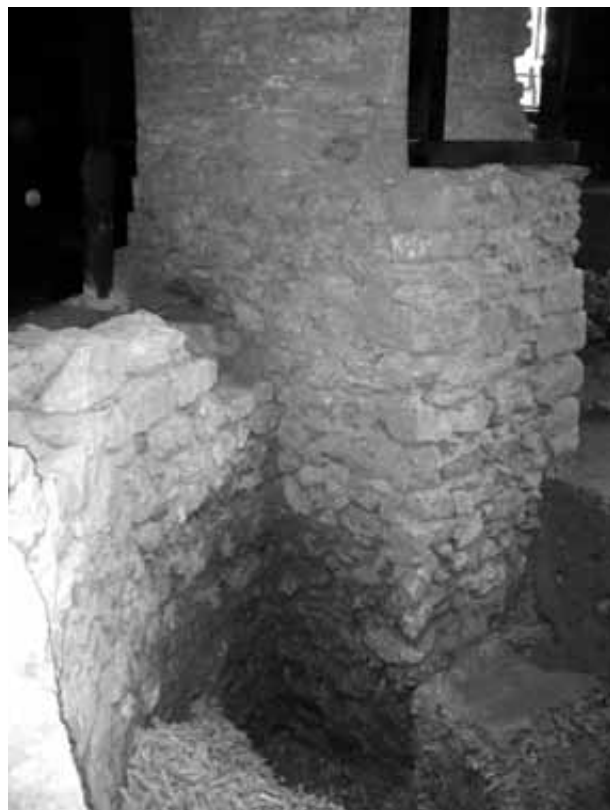
Kontakt operáka presbytéria Kostola sv. Mikuláša so stenou karnera (foto: J. Žuffová)

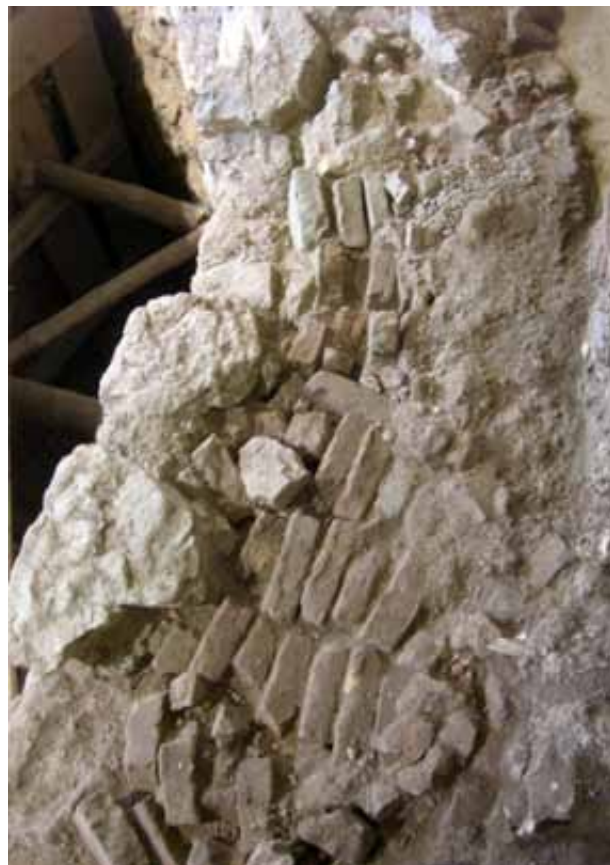
Pohľad zhora na rozobratú korunu obvodovej steny (foto: J. Žuffová)

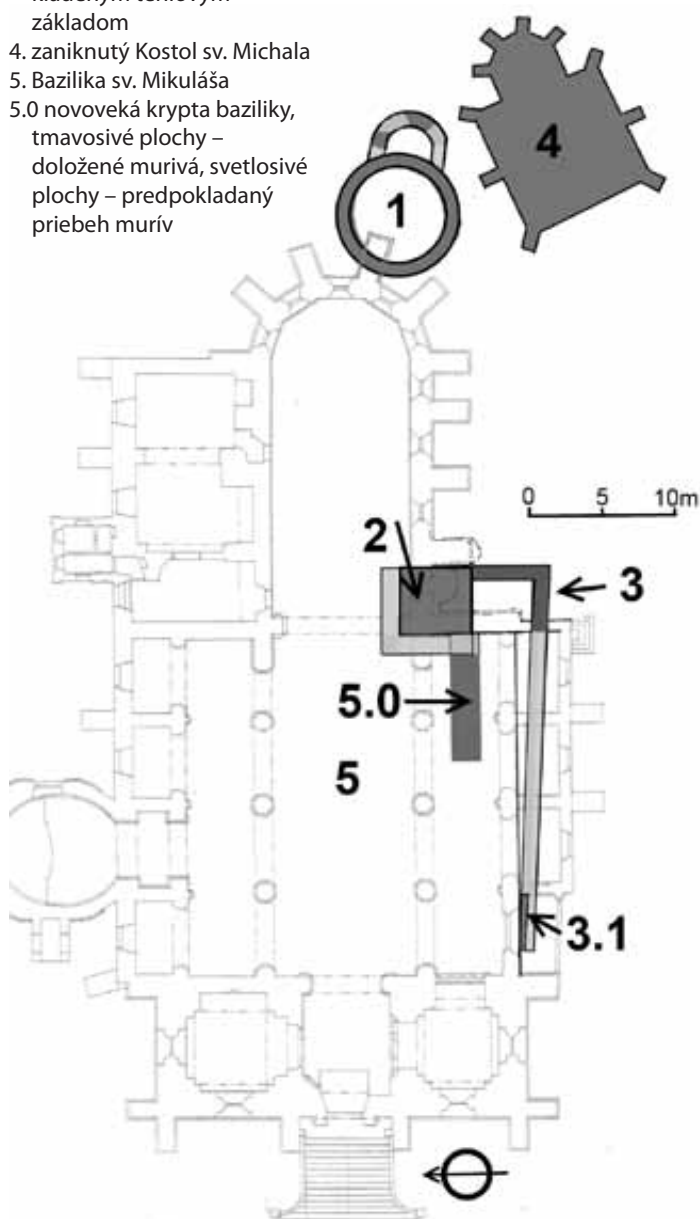
1. karner
2. pravdepodobná veža
3. a 3.1. časti stavby s klasovo kladeným tehlovým základom
4. zaniknutý Kostol sv. Michala
5. Bazilika sv. Mikuláša
- 5.0 novoveká krypta baziliky, tmavosivé plochy – doložené murivá, svetlosivé plochy – predpokladaný priebeh murív

Odkrytá stredoveká objektová skladba v území južne a JV od Kostola sv. Mikuláša (Autorka: J. Žuffová)

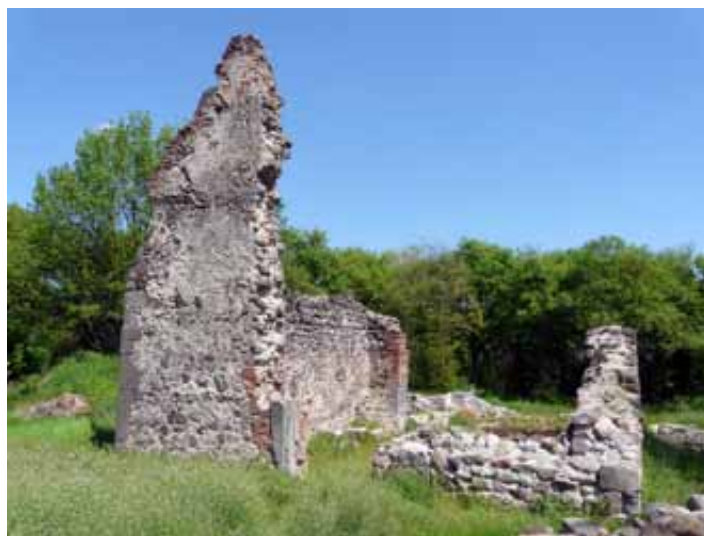
Pohľad na zvyšky gotickej lode od západu so zvyškom ostenia portálu (foto: M. Matejka)

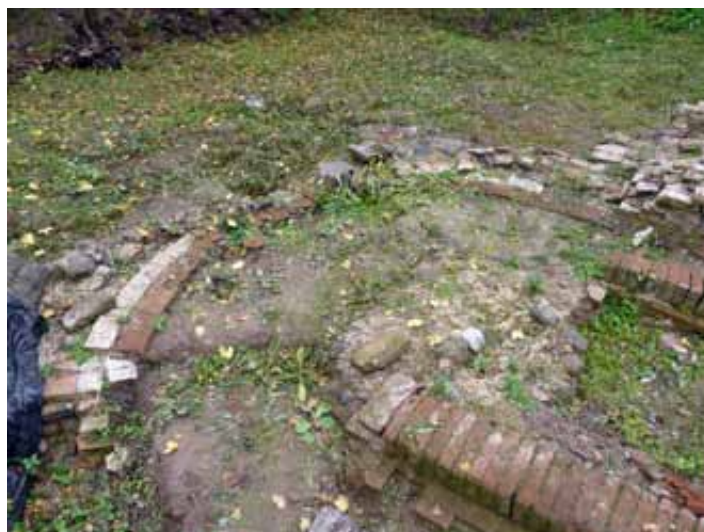
Zvyšok muriva apsidy so základmi stipesu barokového oltára (foto: M. Matejka)

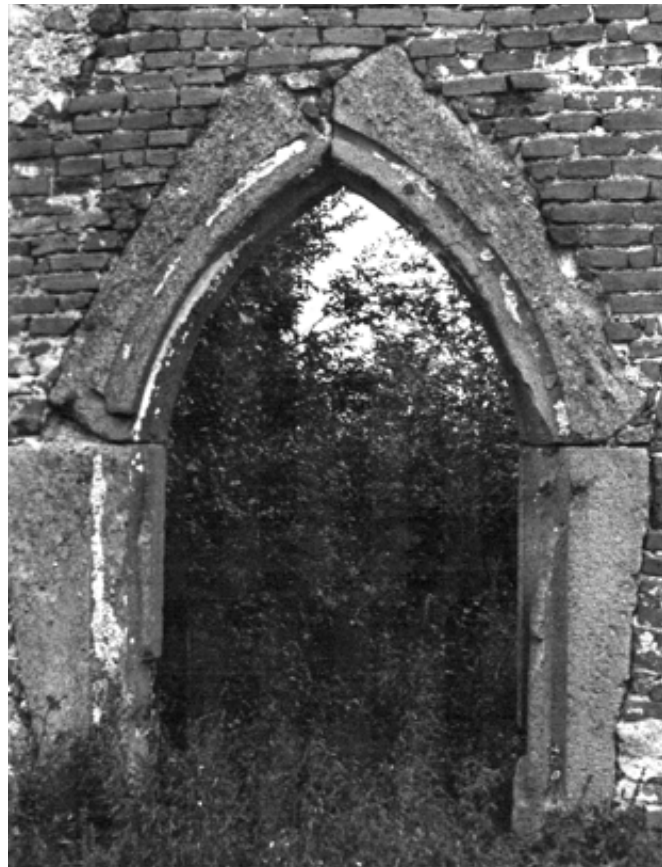
Detail portálu v západnej stene gotickej lode (foto: Archív PÚ SR, č. neg. 10343/5)

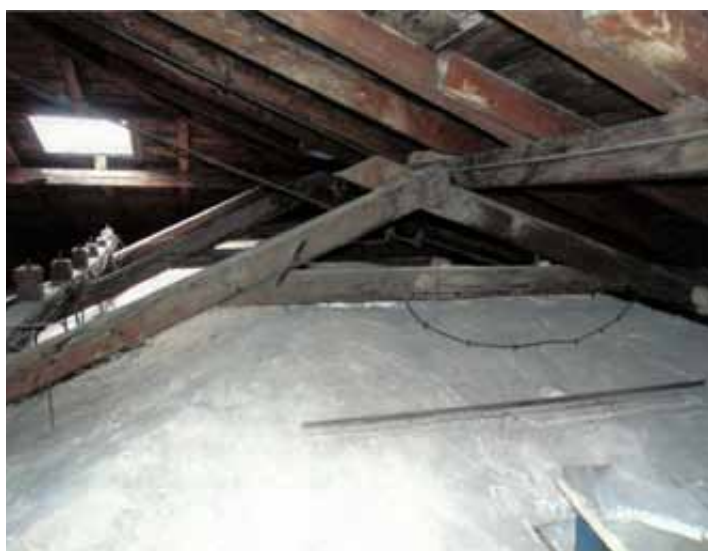
Krov – detail konštrukcie nosného systému zrkadlovej klenby

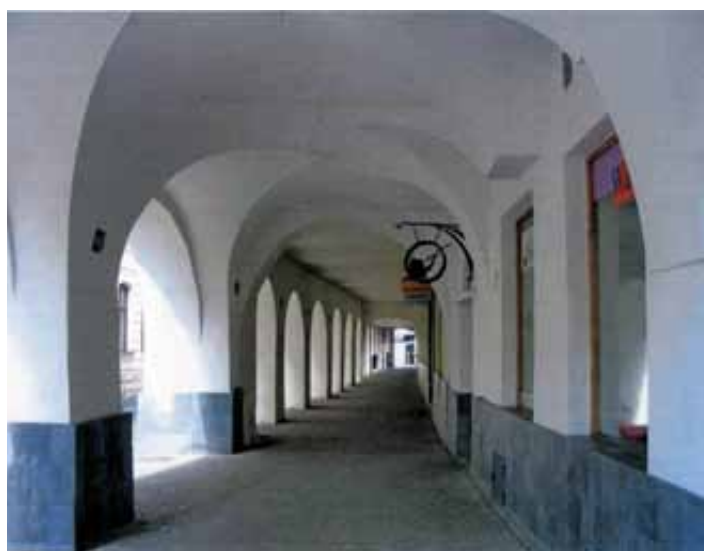
Podlubie s valenou klenbou s výsečami
