GABČÍKOVO

Budova Technických služieb

Architektonicko-historický výskum

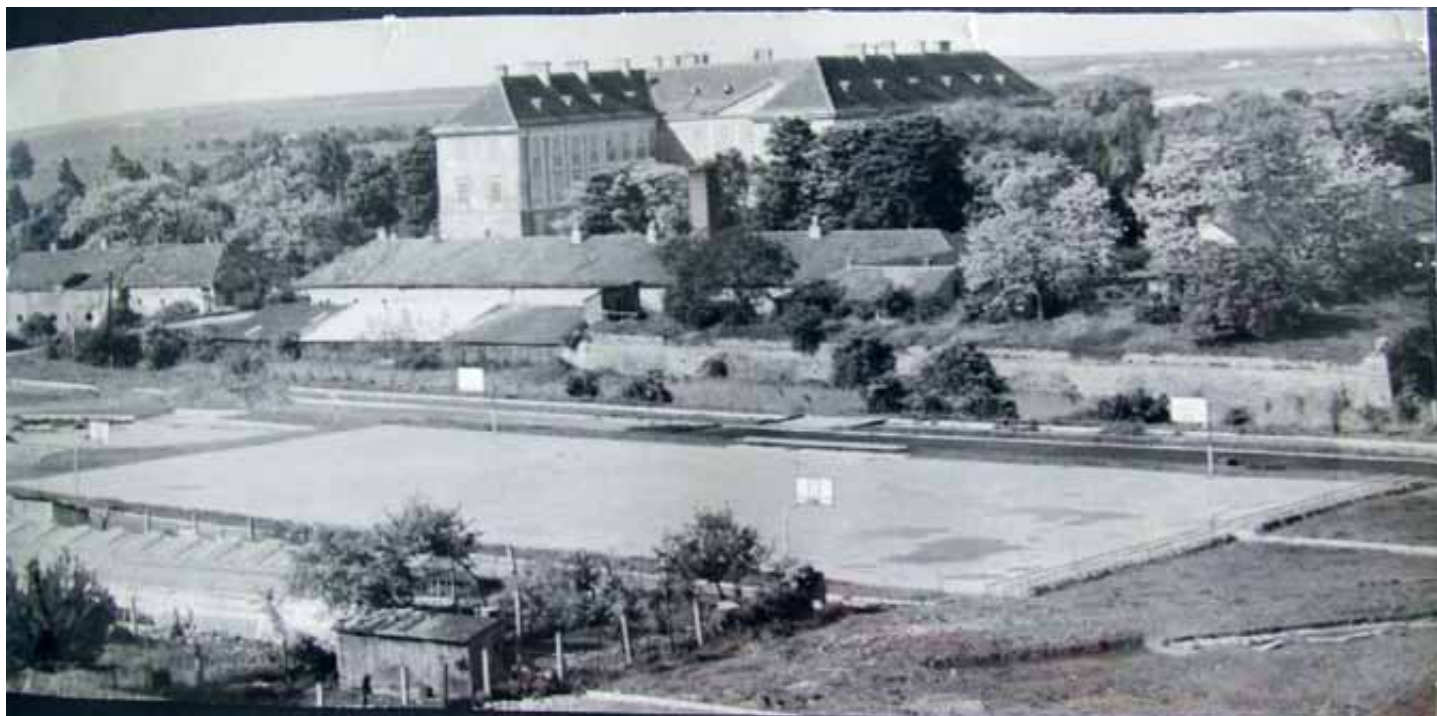
Pohľad na severovýchodný bastión od severovýchodu v roku 1970

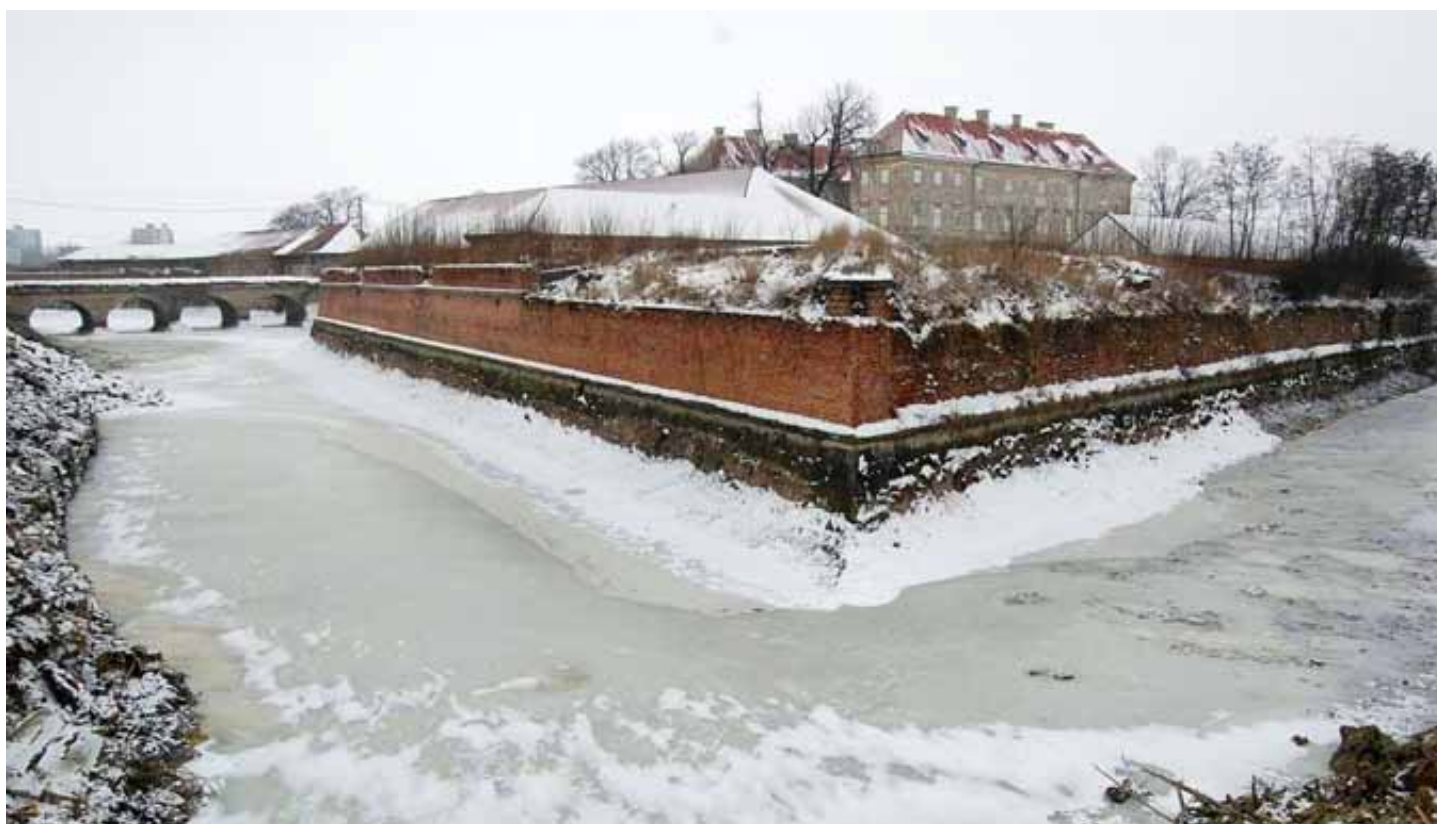
Celkový pohľad na skúmaný bastión od severovýchodu

Severovýchodný bastión má eskarpu tvorenú kameným soklom a tehlovým múrom armovaným vylahčovacími oblúkmi s predstavanou novodobou tehlovou plentou. Múr je ukončený kordónovou rímsou s tabletom. Vnútny múr predprsný je z lomového kameňa s malým podielom tehál ukladaných do riadkov. Povrch vnútorných múrov predprsný je upravený novodobou technológiou oscilujúcou medzi škárovaním a omietaním. V predprsní sú strielne s kamenými špaletami rozšírenými smerom von. Dno strielňového žlabu je z tehál kladených na kant v cementovom lôžku. Základnú hmotu bastiónu tvorí zeminový násyp.

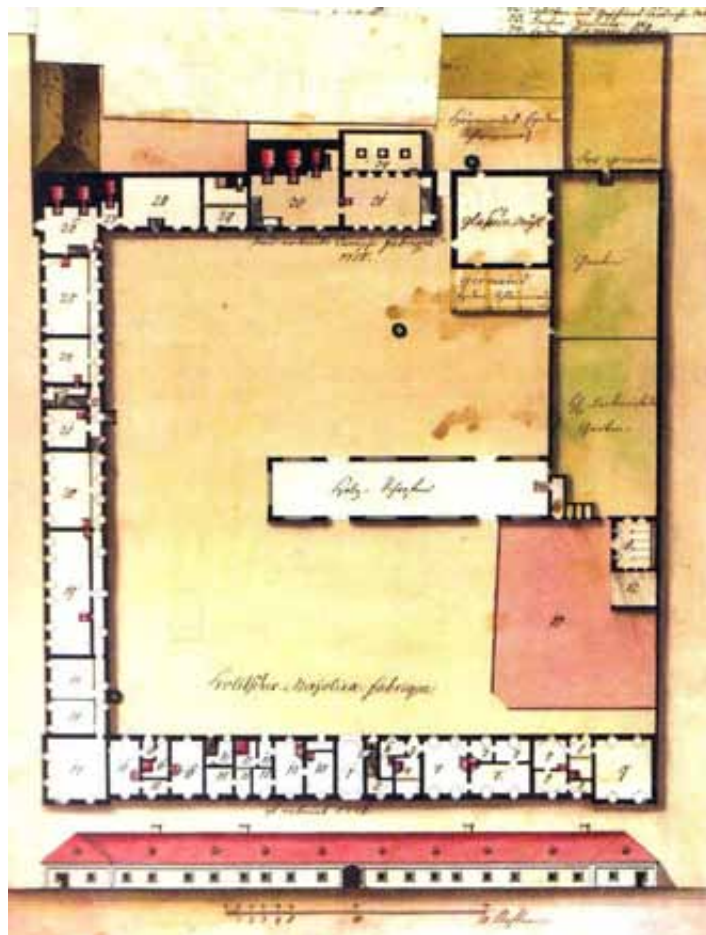
Plán majolikovej manufaktúry, ktorý vznikol do roku 1762. (Prevzaté z publikácie Ragač, R. a kol. Zlatý vek cisárskej rezidencie... s. 68-69)

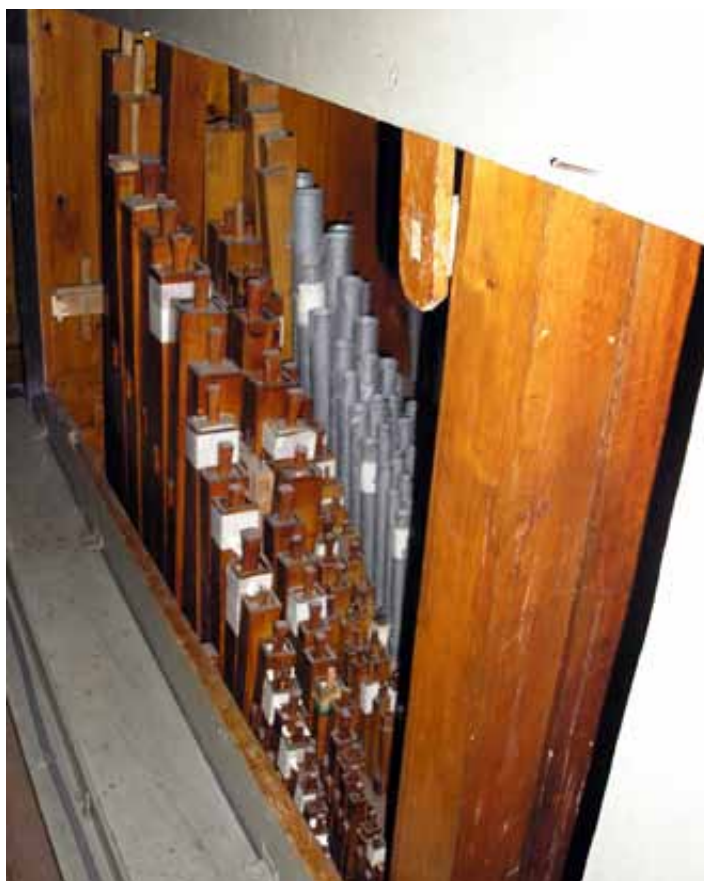
Poškodené píšťaly organa

Súčasnú najväčšiu poruchu tohto pôvodného organa sú: nefunkčnosť traktúry, vylomená zásuvka, tri odpojené registre, píšťaly polepené lepiacimi páskami a drôti, väčšina drevených píšťal je prasknutá a neinjektovaná. Všet-

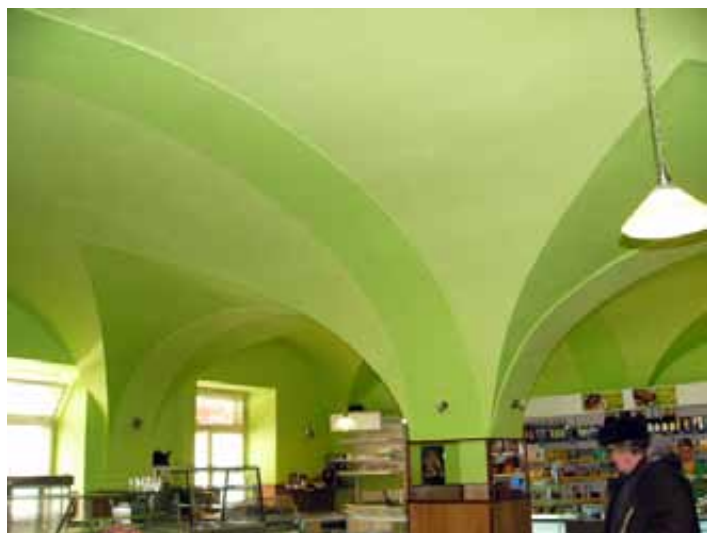
Renesančná klenba 1. nadzemného podlažia s centrálnym pilierom z druhej polovice 17. storočia (foto: K. Zvedelová)

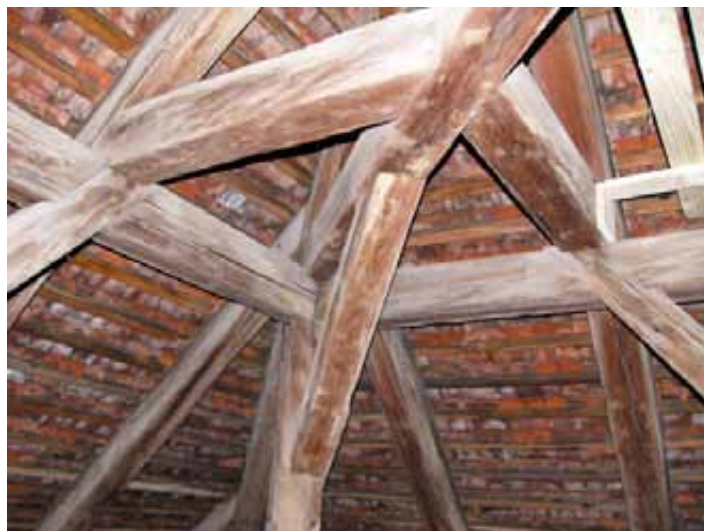
Detail krovovej konštrukcie manzardovej strechy (foto: K. Zvedelová)

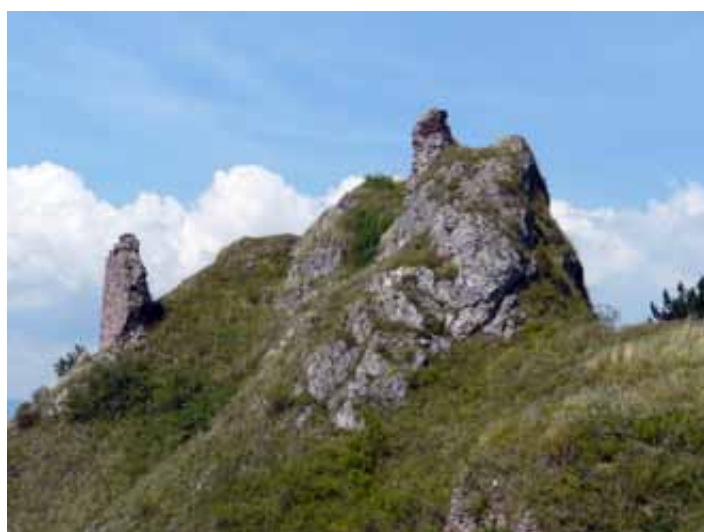
Západná časť hradného jadra s torzom najvyššie položennej valcovej veže a zvyškom nárožia palácovej zástavby (foto: M. Matejka, 2010)

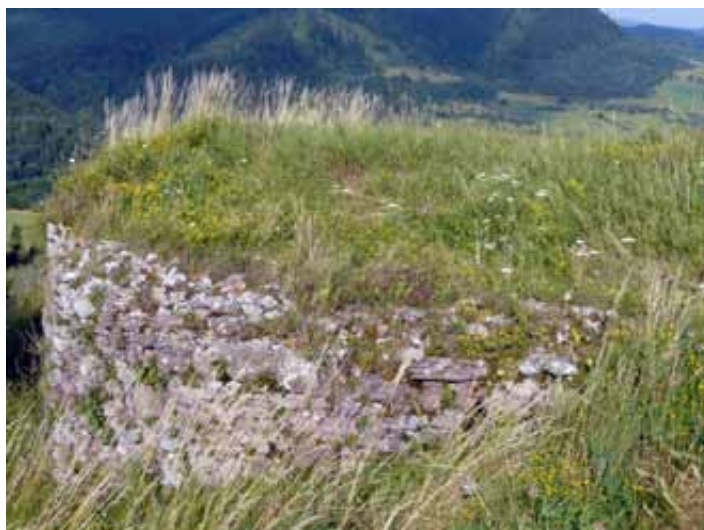
Zvyšok muriva polygonálnej bašty v severovýchodnej časti 1. predhradia (foto: M. Matejka, 2010)

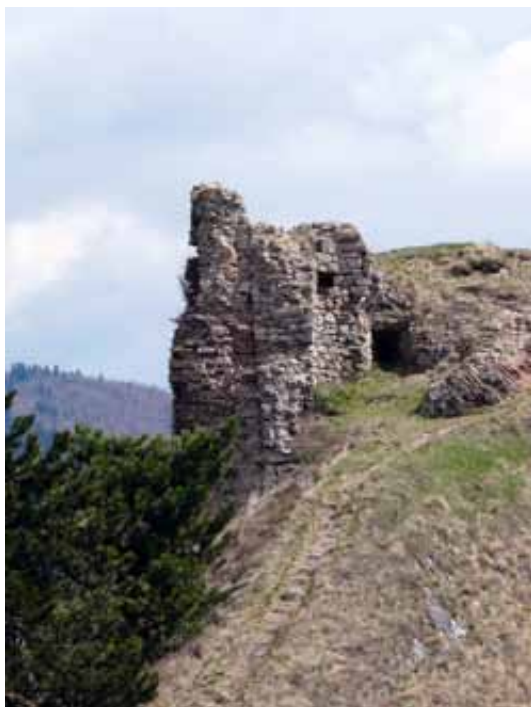
Zvyšok stredovekej stavby vlozenej medzi dvojicu obranných múrov v severnej časti jadra na východnom vrchole (foto: M. Matejka, 2010)

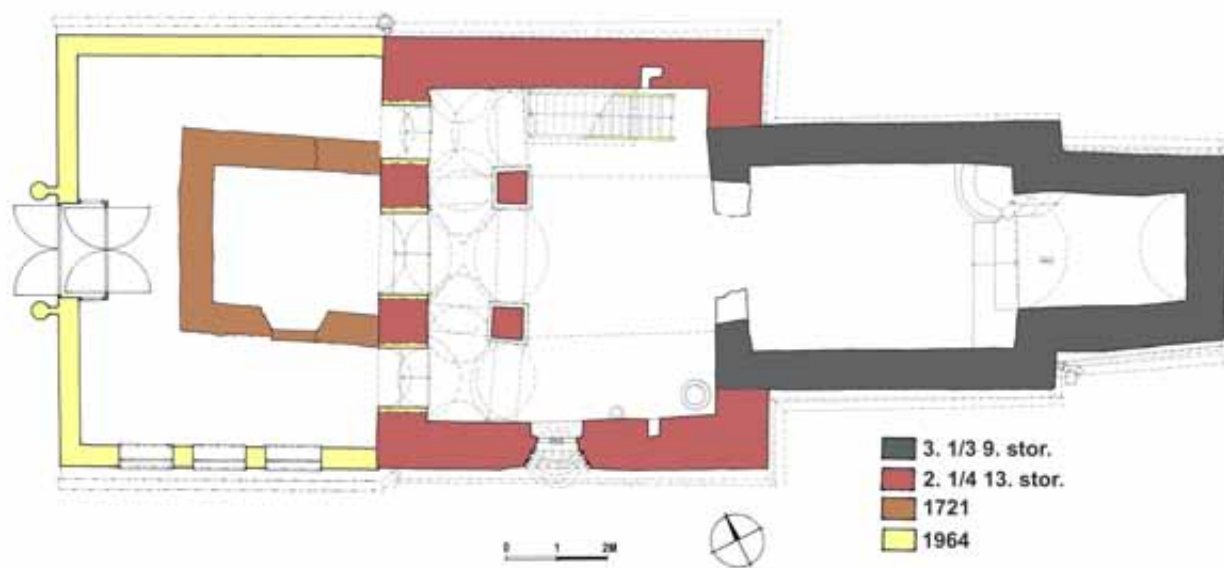
Pôdorys kostola s vývojovou analýzou. Kresba M. Bónu s využitím zamerania Oddelenia grafickej dokumentácie PÚ SR.

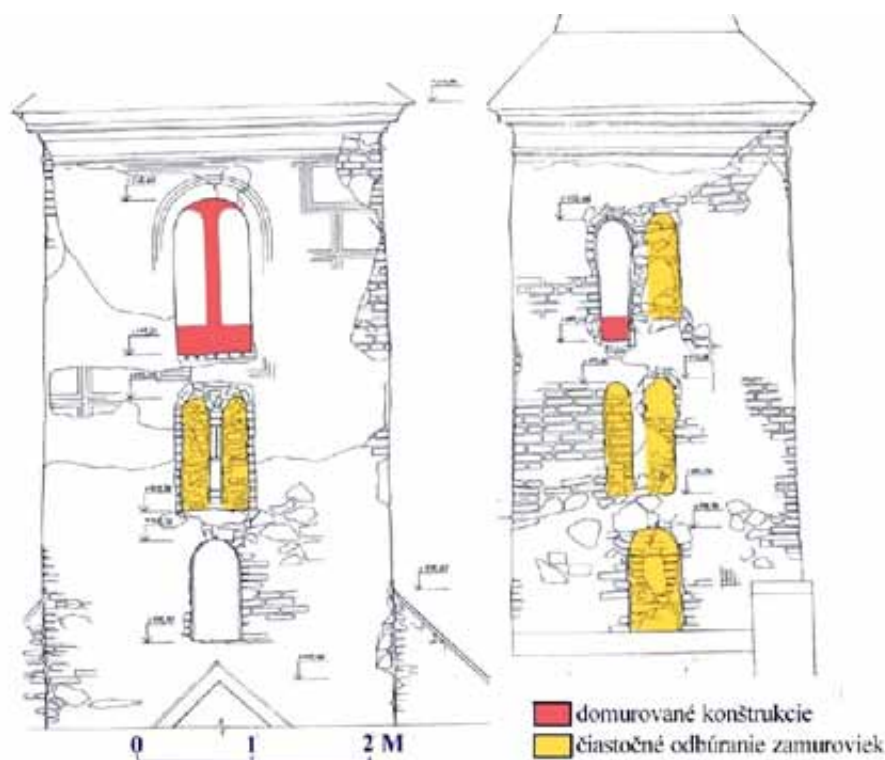
Návrh stavebných úprav na západnej a severnej fasáde veže smerujúcich k priblíženiu románskeho vzhľadu objektu

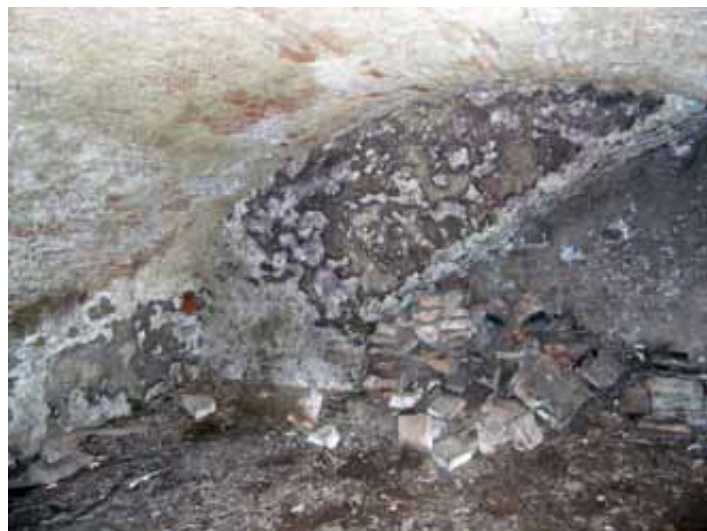
Konštrukčný oblúk stredovekého opevnenia v suterénoch pod barokovým jednotraktovým objektom (východná stena p. č. 0.10)
