Krajský pamiatkový úrad Trnava

*Pamiatky Trnavy  
a Trnavského kraja*

Zborník zo seminára  
konaného dňa 3. 12. 2024

## OBSAH

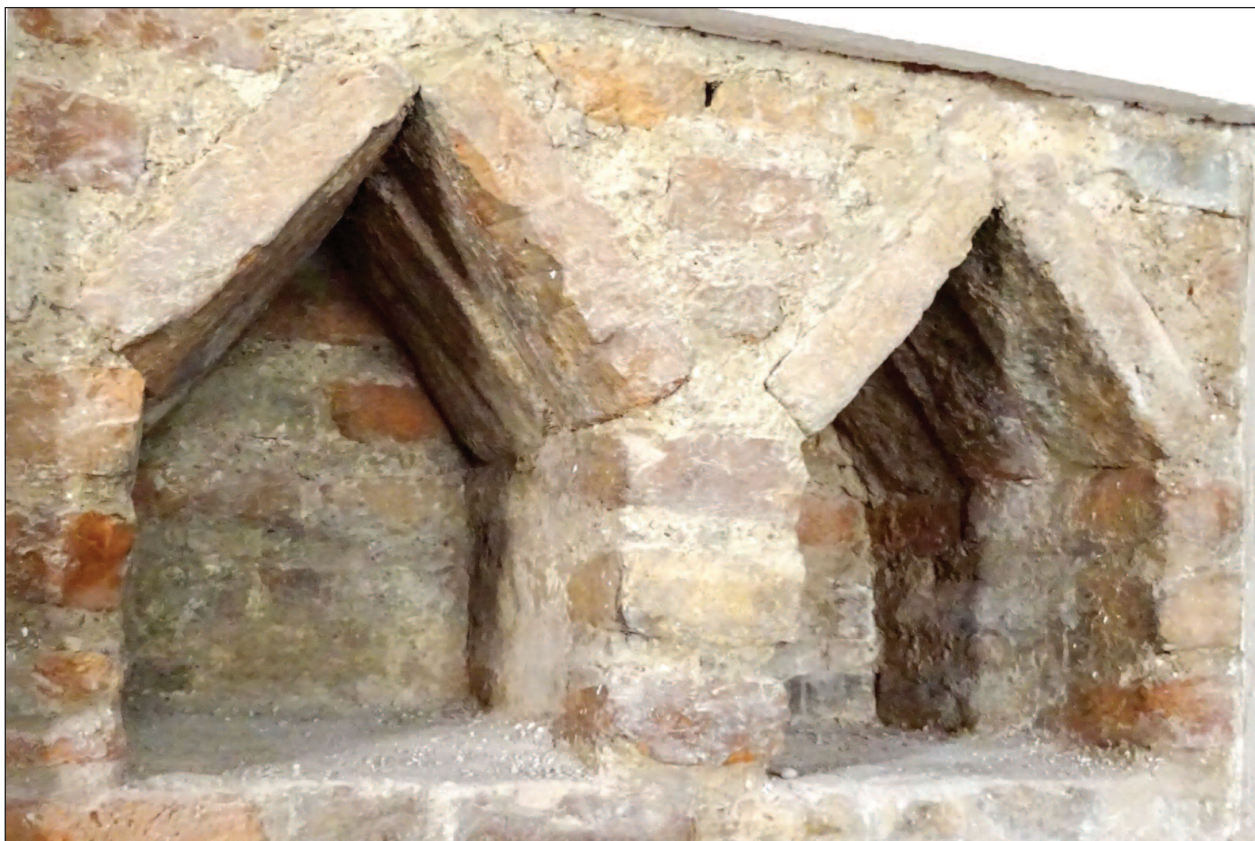
Obr. 4. Dvojica odkladacích ník s uzáverom v tvare striešky po obnove prezentovaných v tzv. analytickej sonde, foto: M. Kazimír.

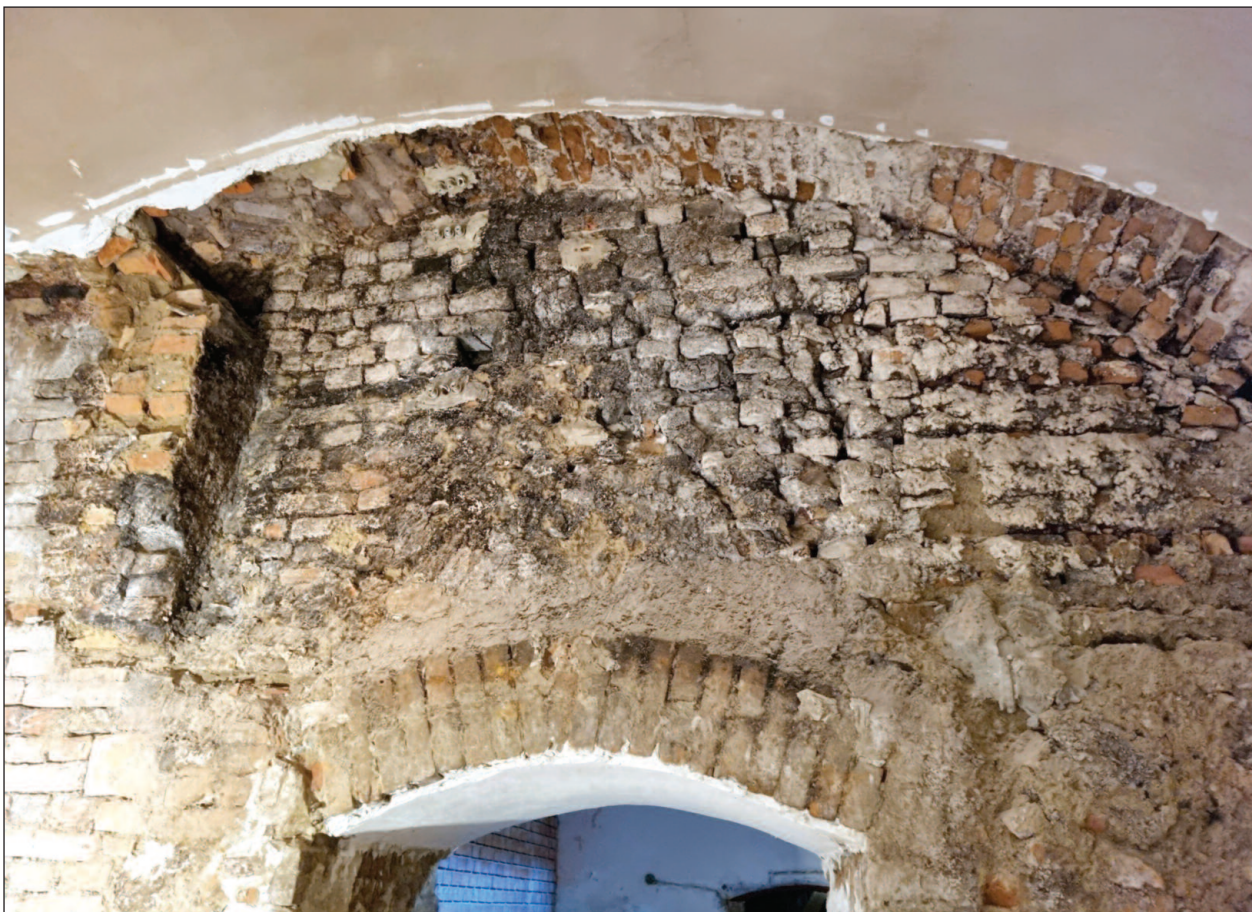
Obr. 5. Nepravidelný povrch západnej steny pivnice najstaršej stavby typický pre základové konštrukcie. Základ Prachárne siahla až po úroveň dnešného terénu, foto: J. Žuffová.

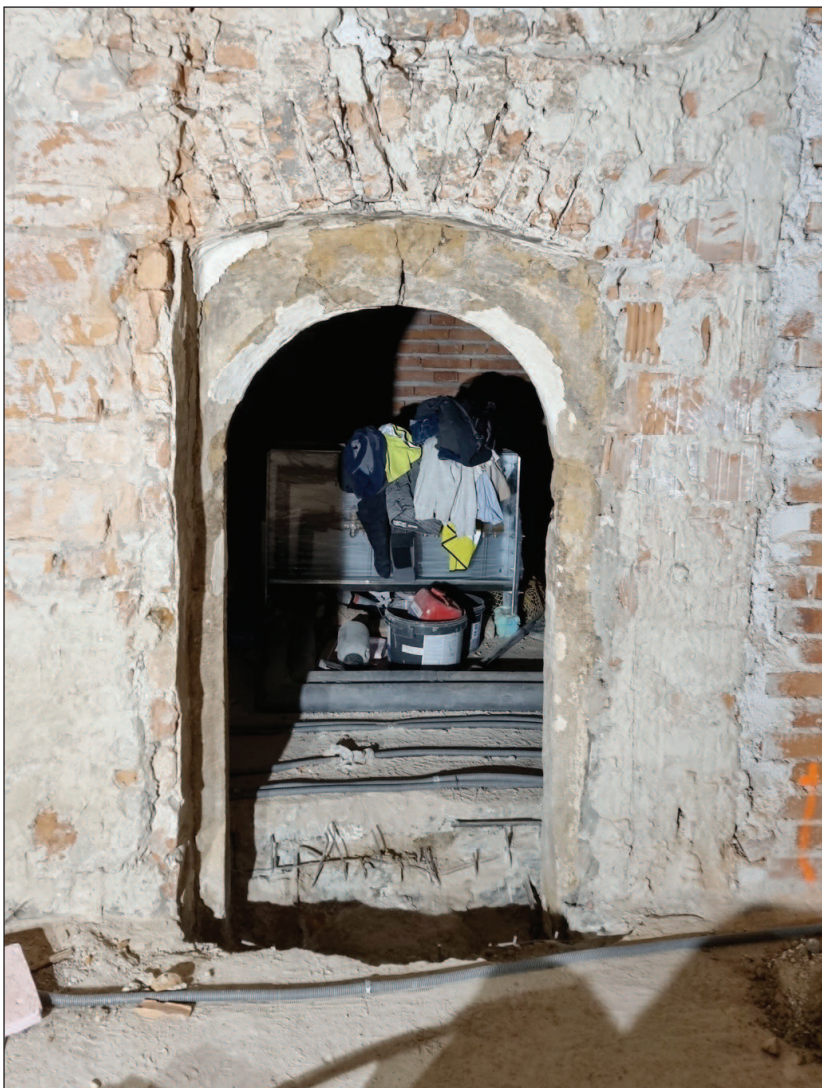
Obr. 11. Stredoveký kamenný portál vo východnej stene vstupnej siene v 2.NP, sekundárne vložený do pôvodného otvoru z 2.stredovekej etapy, foto: J. Žuffová.

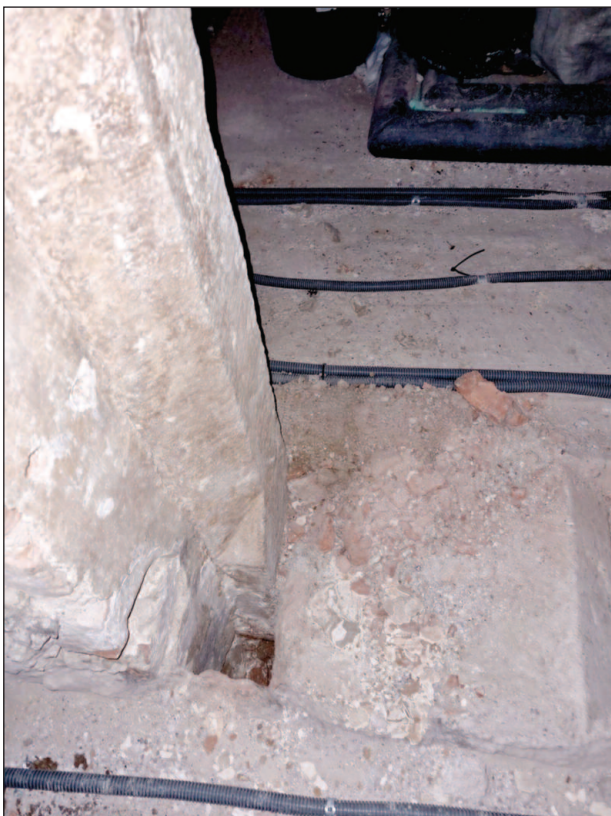
Obr. 12. Detail stojky stredovekého portálu sekundárne vloženého do pôvodného otvoru z 2.stredovekej etapy s odkrytým trojuholníkovým nosom, ktorým prechádza široko okosená brana do sokla, foto: J. Žuffová.

Abb. 12. Detail des Pfostens eines kleinen mittelalterlichen Portals mit einer freiliegenden dreieckigen Nase, durch die eine breit abgeschrägte Kante in den Sockel übergeht; Foto: Jaroslava Žuffová.

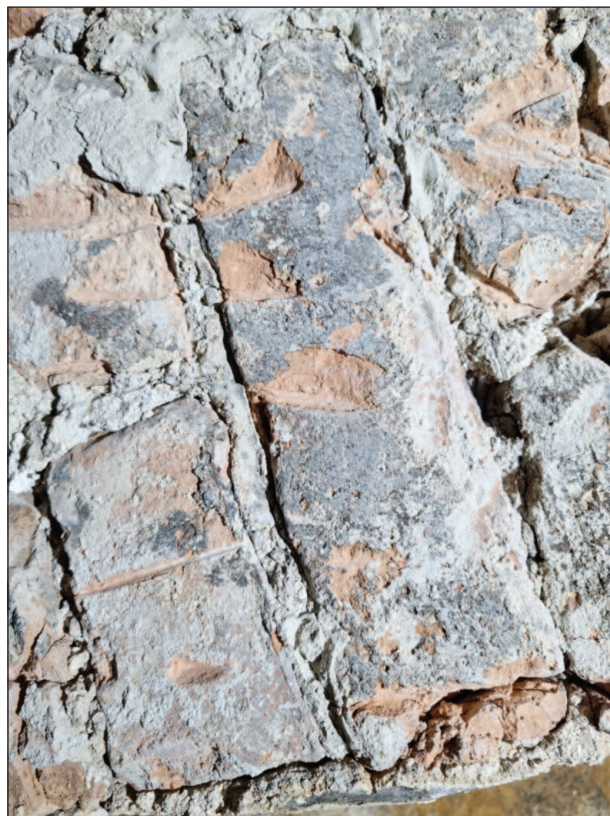
Obr. 13. Detail segmentového, škárovaním upraveného čela oblúka pôvodného otvoru z 2.stredovekej etapy v 2.NP, do ktorého neskôr vložili kamenný portál, foto: J. Žuffová.

Abb. 13. Detail der segmentalen, mit Verfugung hergerichteten Bogenstirn der ursprünglichen Öffnung im 2. OG, in die später ein kleines Steinportal eingefügt wurde; Foto: Jaroslava Žuffová.

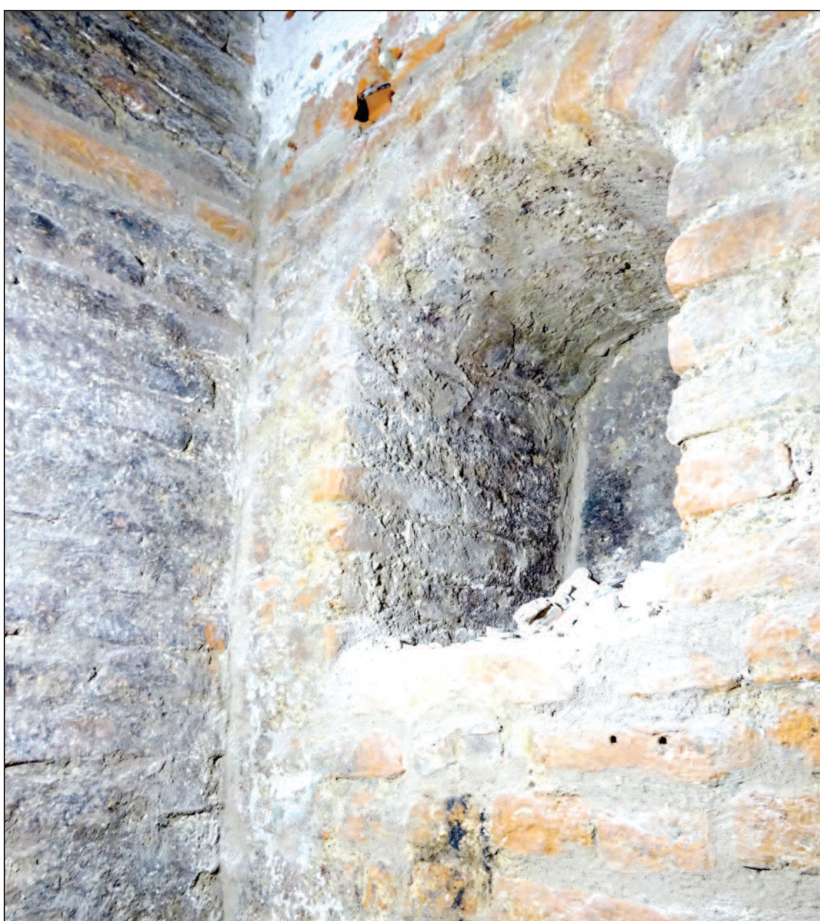
Obr. 14. Odkladacia nika v západnej stene pivnice vysunutej pod Radlinského ul., z 2.stredovekej etapy Prachárne, foto: M. Kazimír.

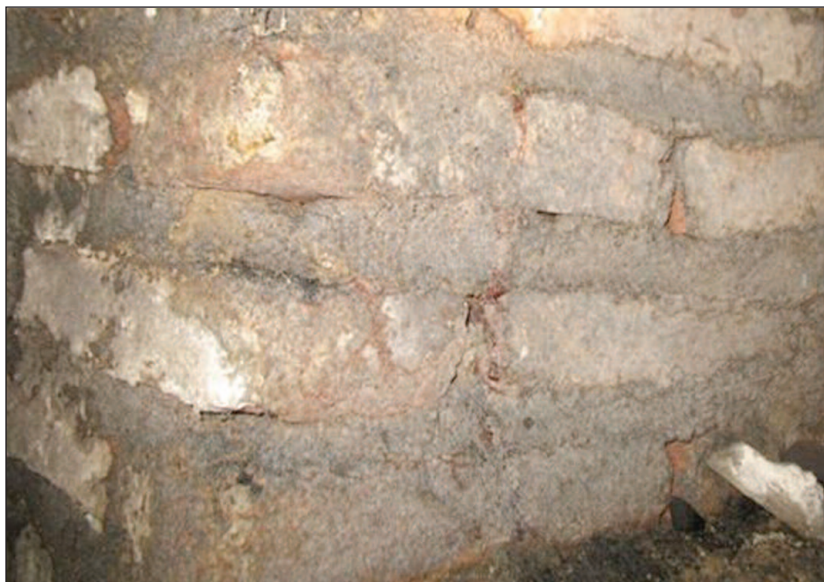
Obr. 15. Tzv. podrezávané škárovanie z 1. stredovekej etapy Prachárne, foto: J. Žuffová.

Abb. 15. Die sog. unterschrittene Verfugung aus der ersten mittelalterlichen Bauphase des „Pulverhauses“; Foto: Jaroslava Žuffová.

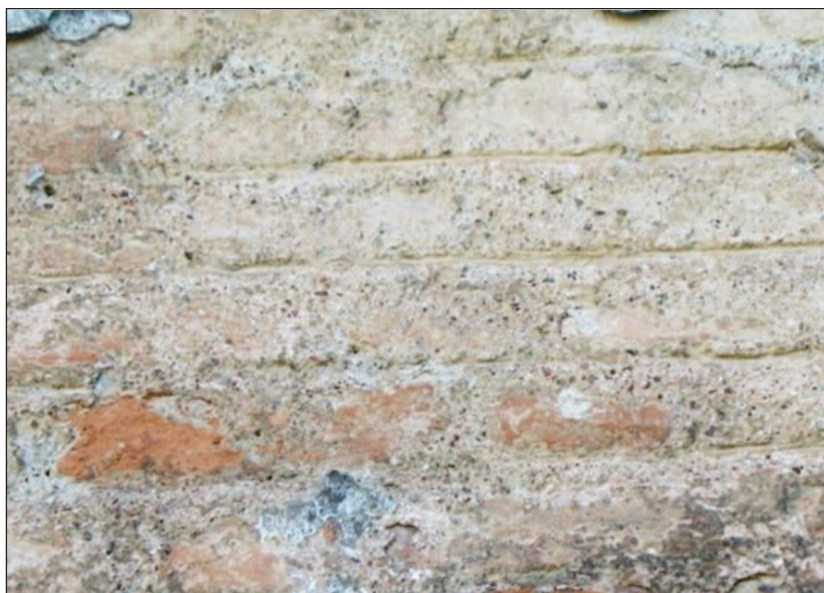
Obr. 16. Škárovanie zvýraznené v malte ložných škár hranou murárskej lyžice z 2. stredovekej etapy Prachárne, foto M. Kazimír.

Abb. 16. Eine im Mörtel der Lagerfugen mit der Kante einer Maurerkelle hervorgehobene Verfugung aus der zweiten mittelalterlichen Phase des „Pulverhauses“; Foto: Jaroslava Žuffová.

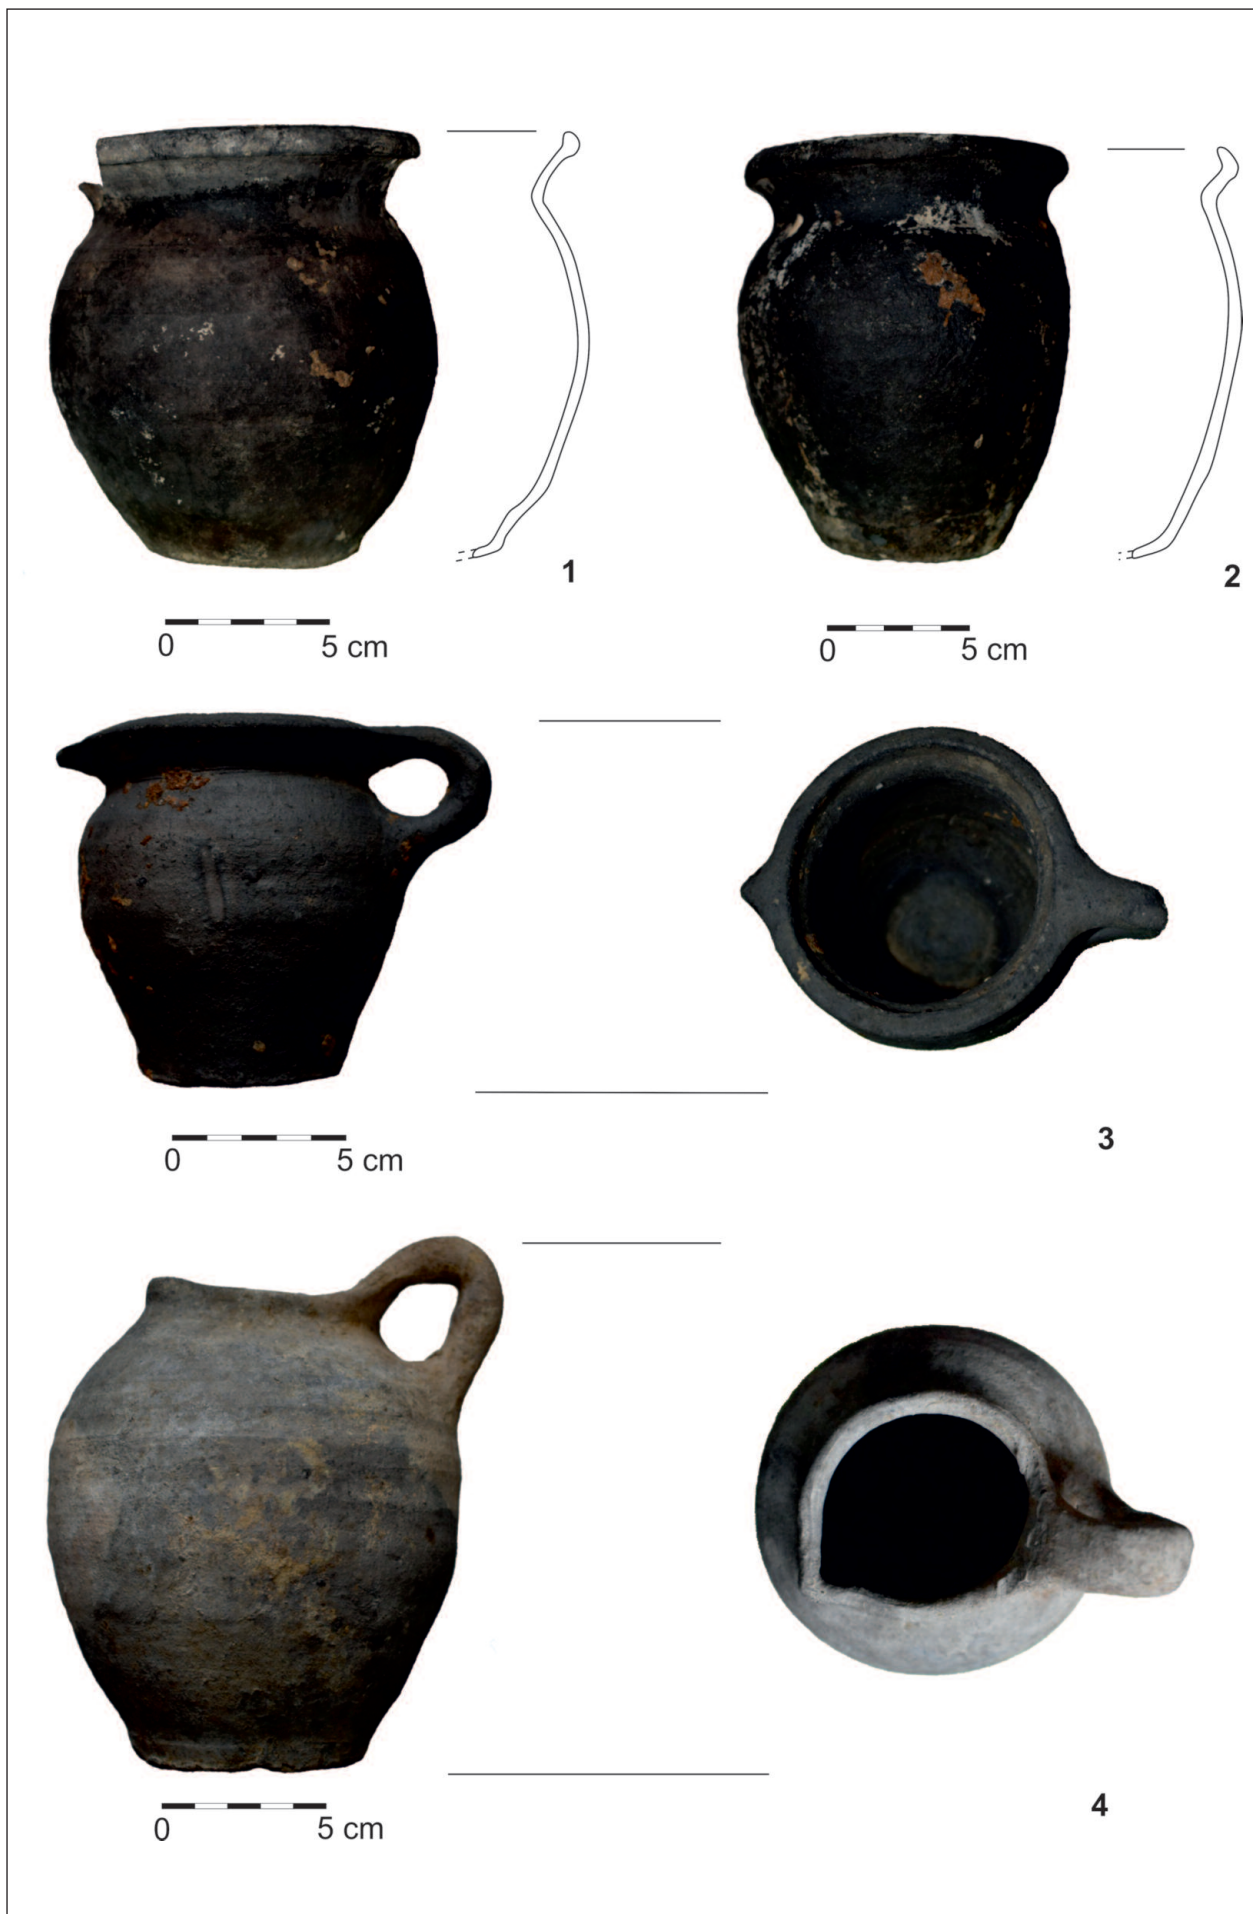
Obr. 5. Výber keramických nádob z kontextu „Studňa“.

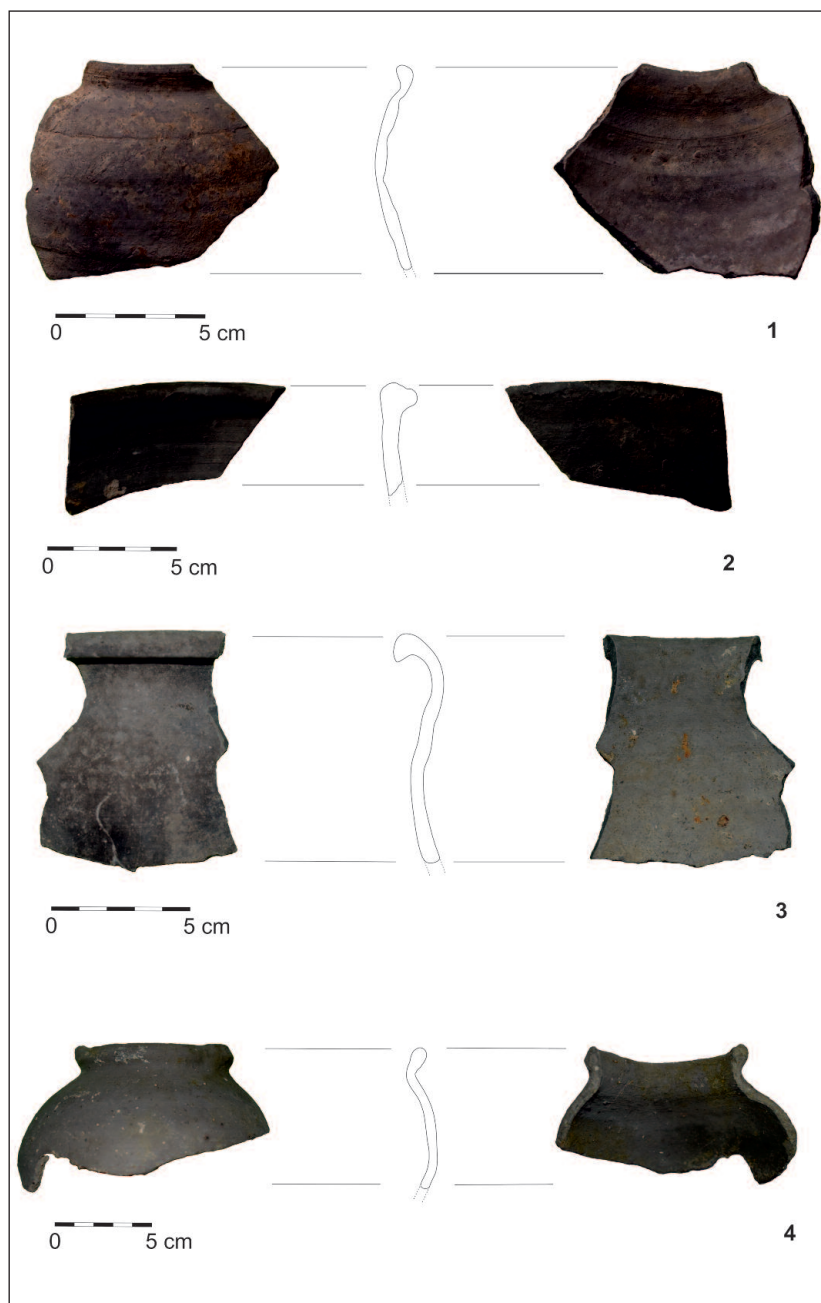
Obr. 6. Vybrané fragmenty keramiky z kontextu „Studňa“.

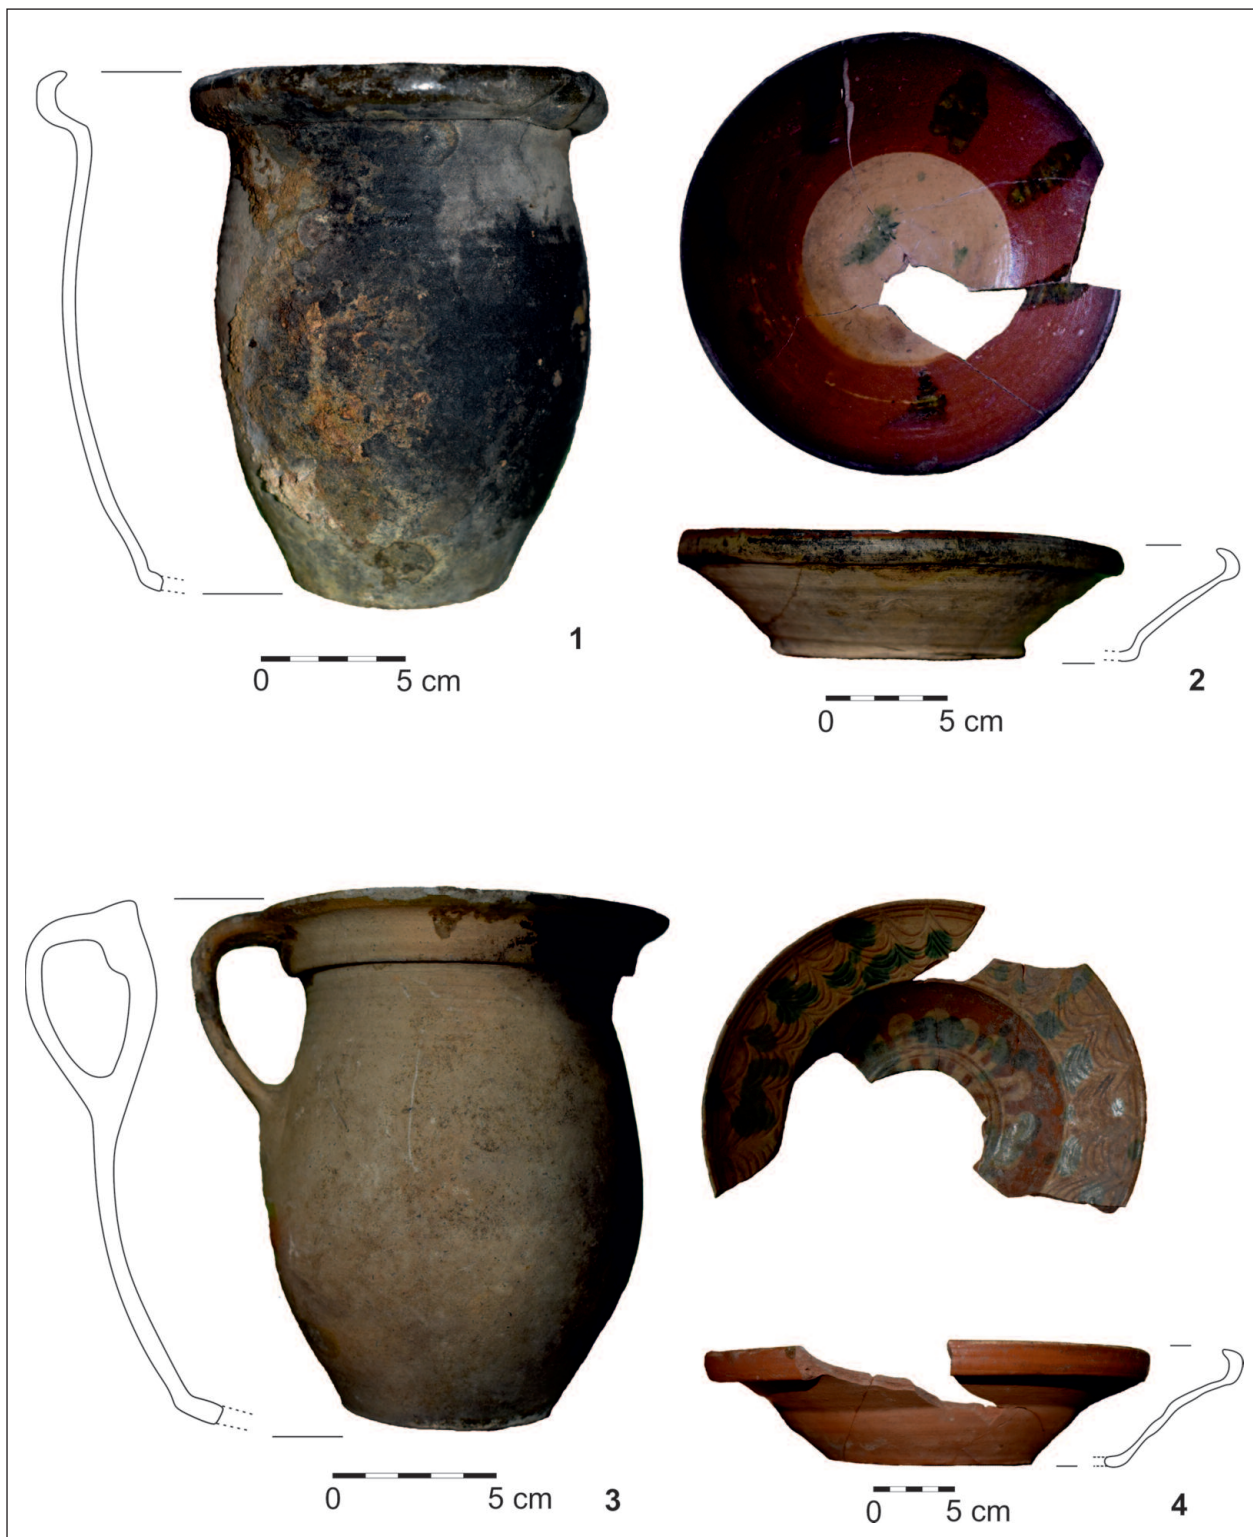
Obr. 7. Výber keramických nádob z kontextu „Odpadová šachta“.

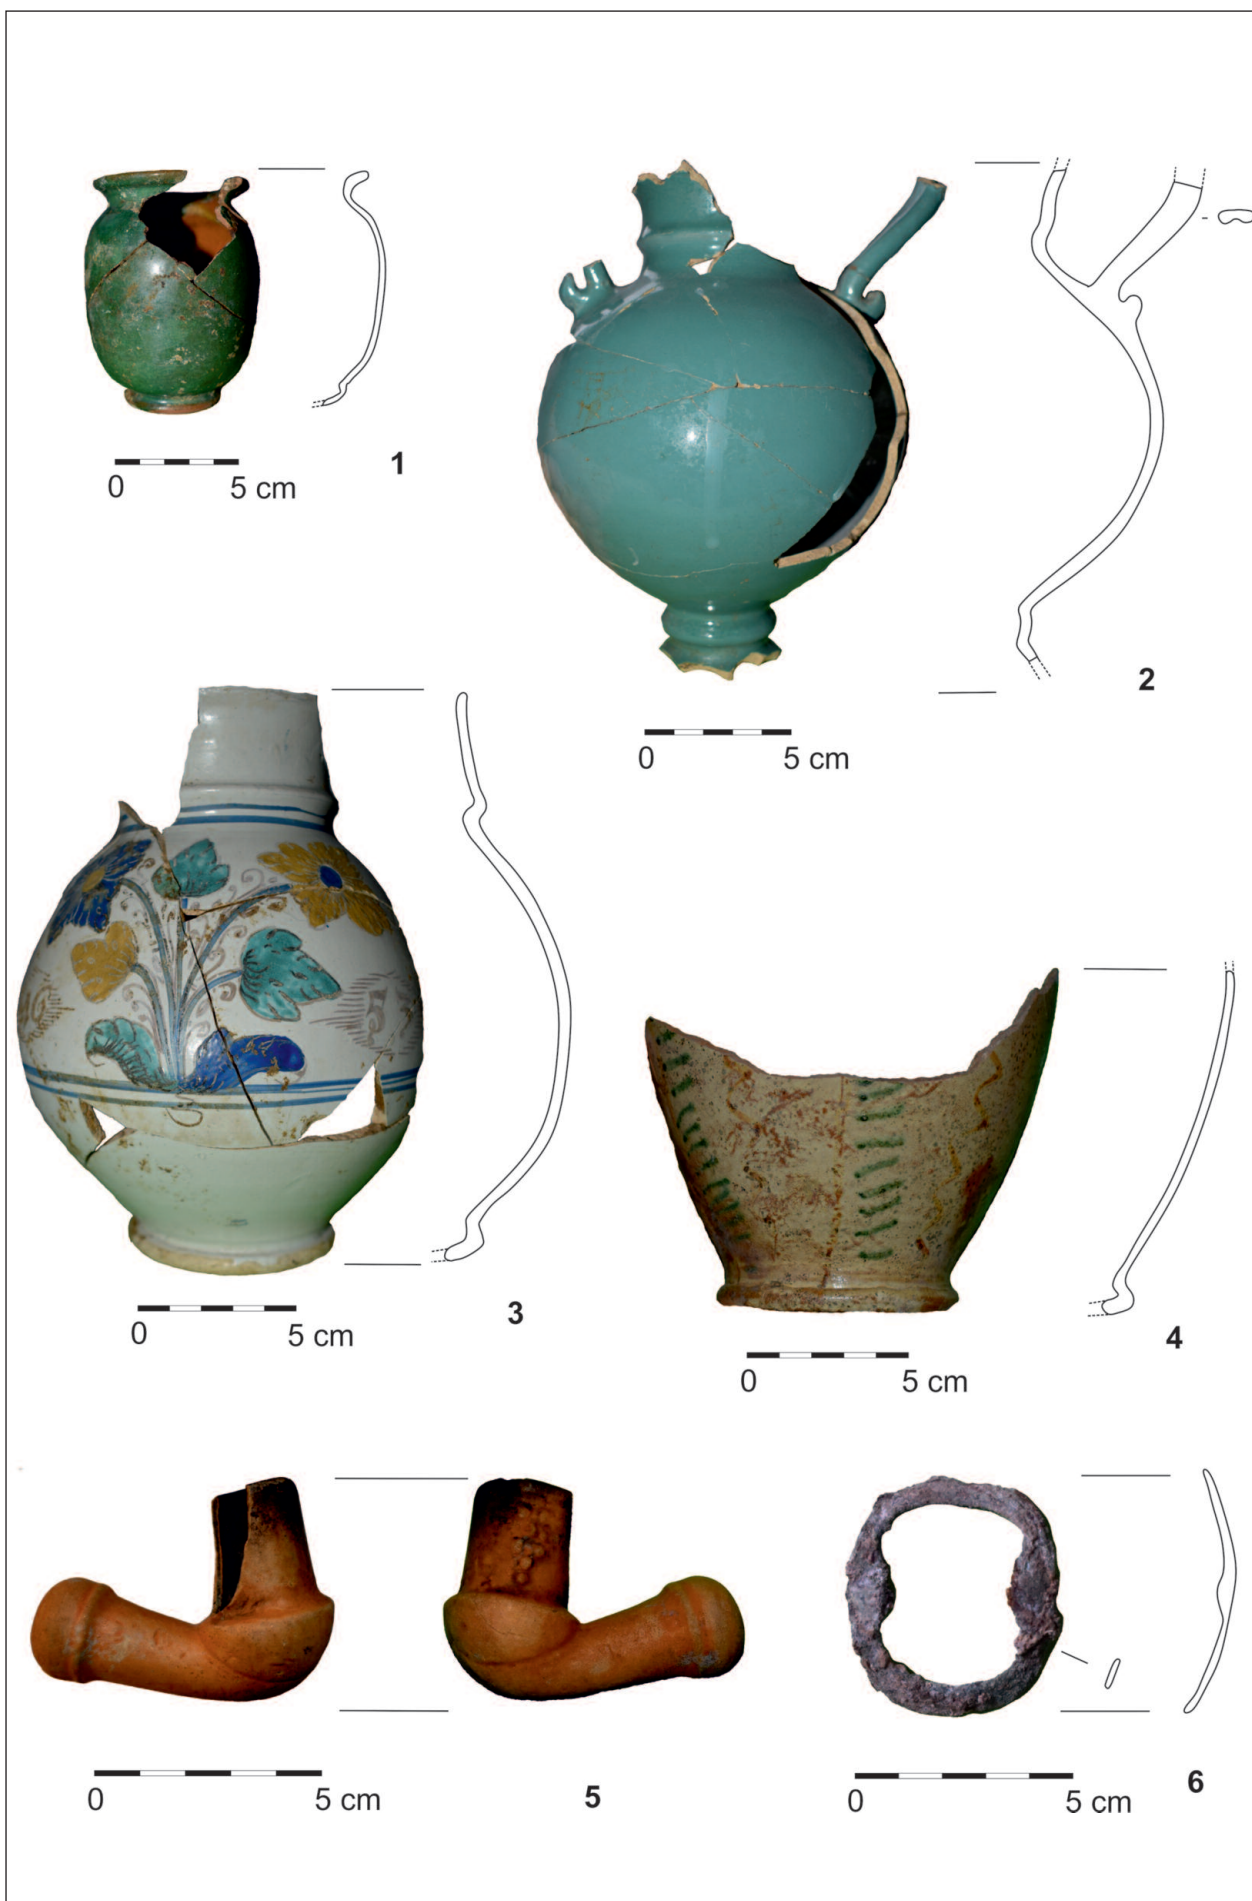
Obr. 8. Výber keramických nádob a drobných nálezov z kontextu „Odpadová šachta“.

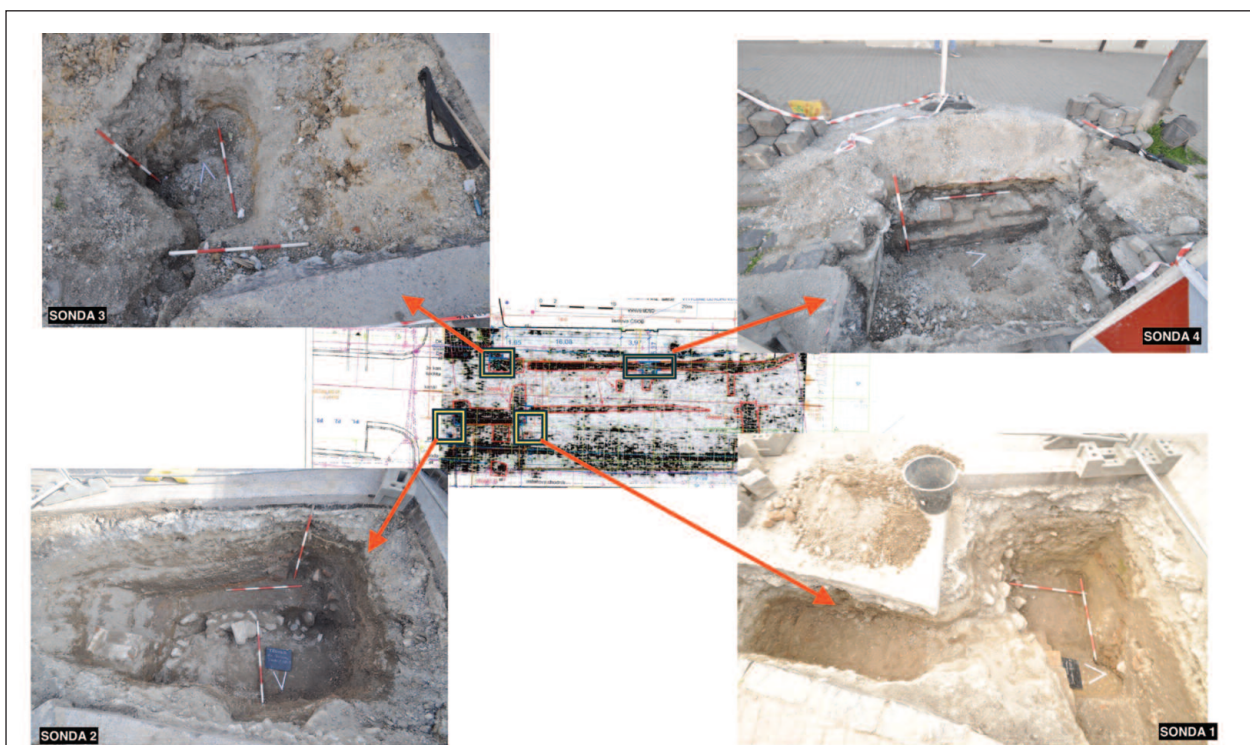
Obr. 4. Geofyzikálne zameranie Štefánikovej ulice s naznačenými sondami z roku 2023, autor: E. Hrnčiarik.

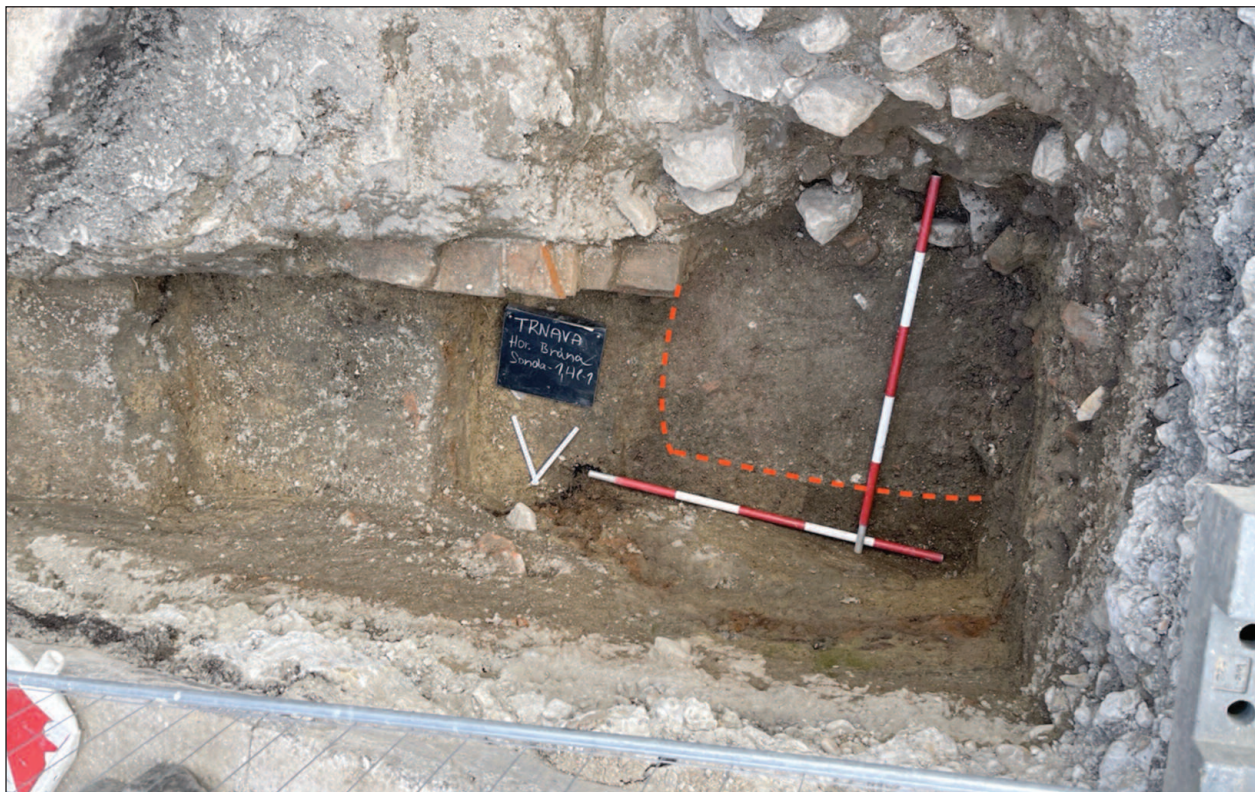
Obr. 6a. Sonda s naznačeným negatívom po vybratí murive severovýchodného nárožia veže, autor: E. Hrnčiarik.

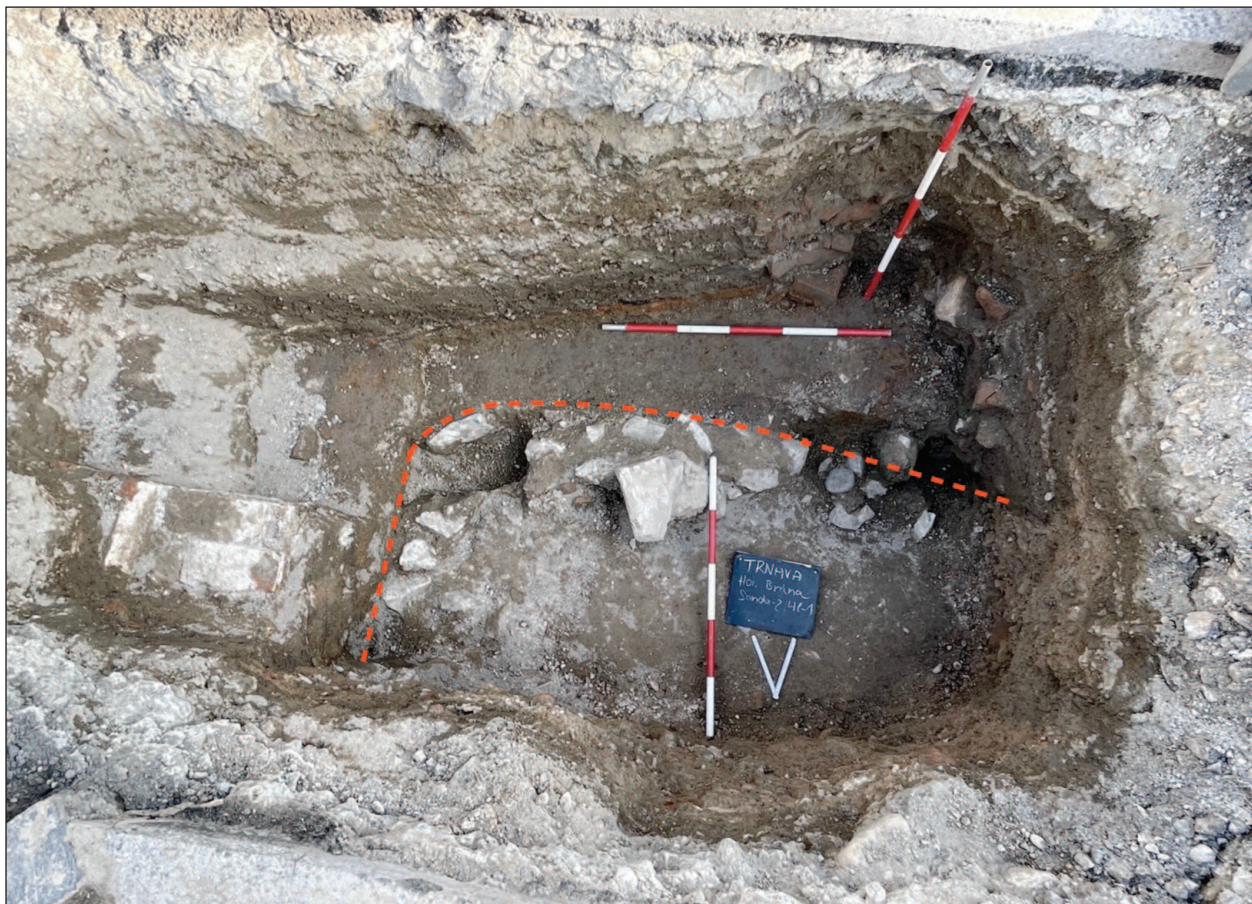
Obr. 6b. Sonda s naznačeným negatívom po vybratí murive juhovýchodného nárožia veže: autor E. Hrnčiarik.

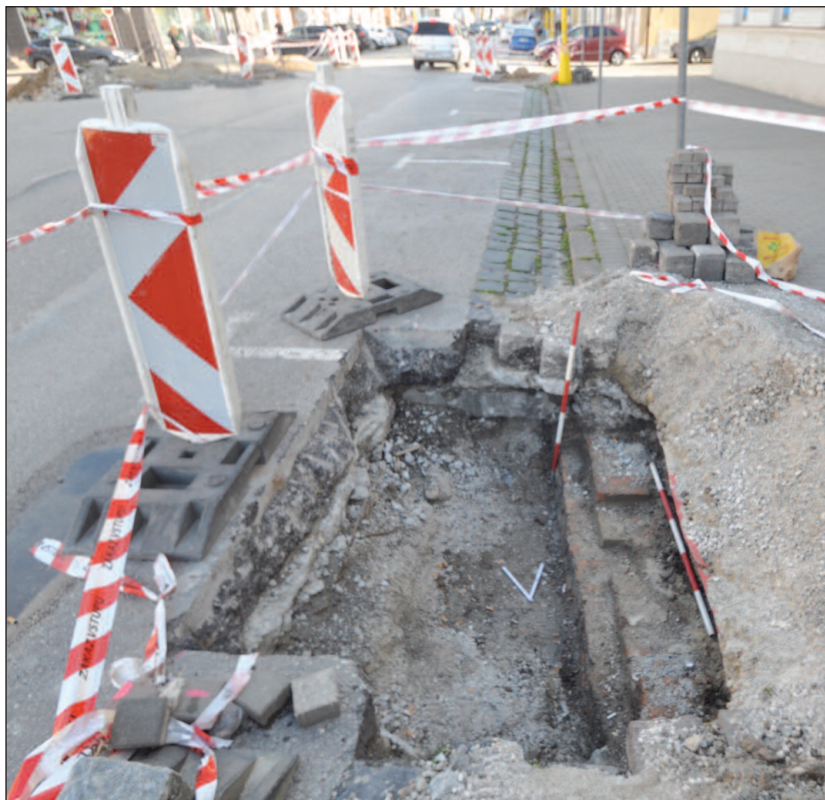
Obr. 6c. Sonda so zachovaným murivom predbránia, autor: E. Hrnčiarik.

Sonda č. 4 bola umiestnená severne od sondy č. 3 (cca 15 m). Už po odstránení asfaltu sa na povrchu črtalo kompaktné murivo vystavané z tehál prstoviek, ktoré ale boli v tomto priestore použité sekundárne. Porovnaním jeho charakteru s jeho opisom vo výskumnej správe z roku 1995 ho možno stotožniť s murivom opevnenej komunikácie vedúcej ponad priekopu z tretej (renesančnej) fázy. (**obr.6c**)

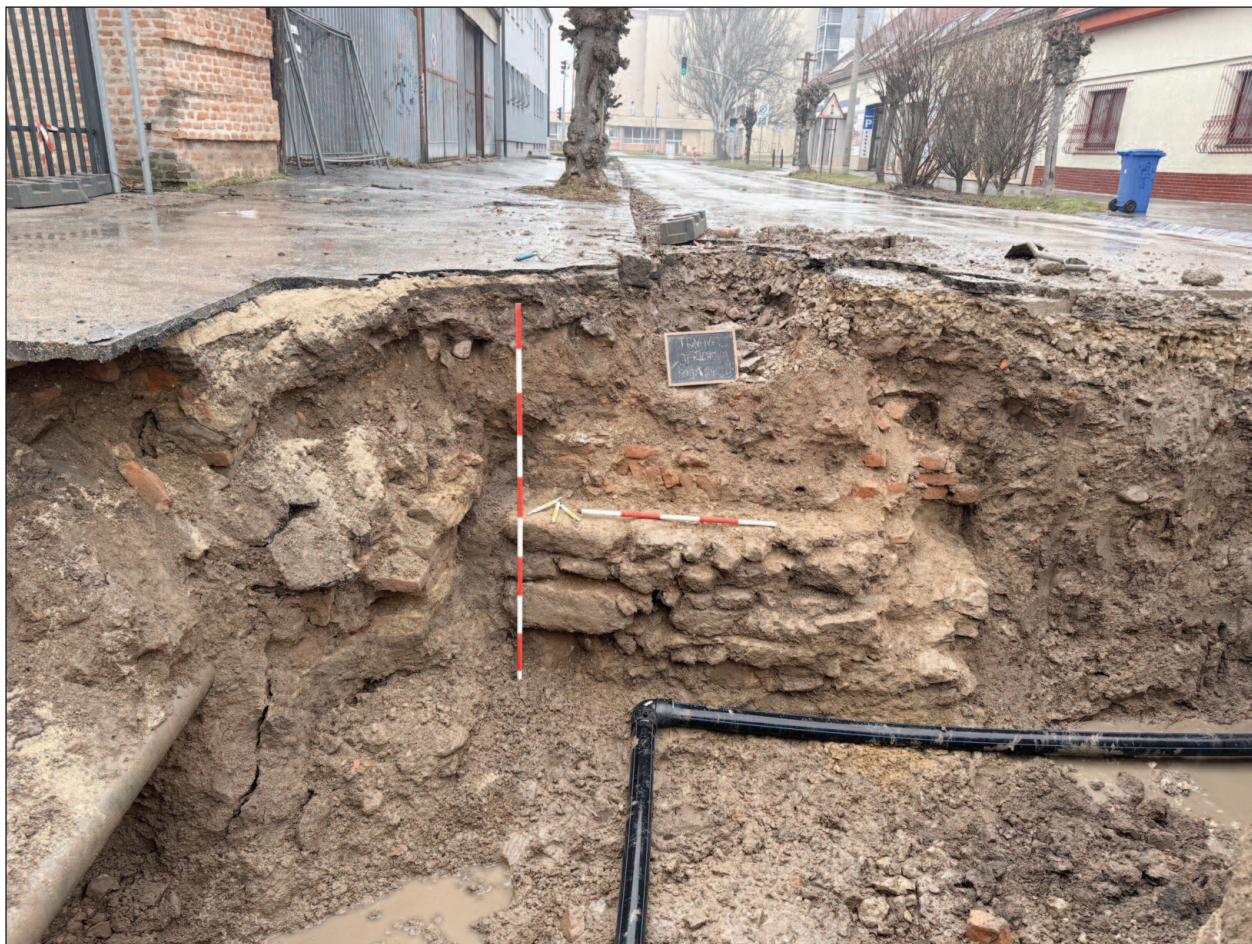
Obr. 7. Nález kamenného muriva základu Malženickej brány z roku 2024, autor: E. Hrnčiarik.

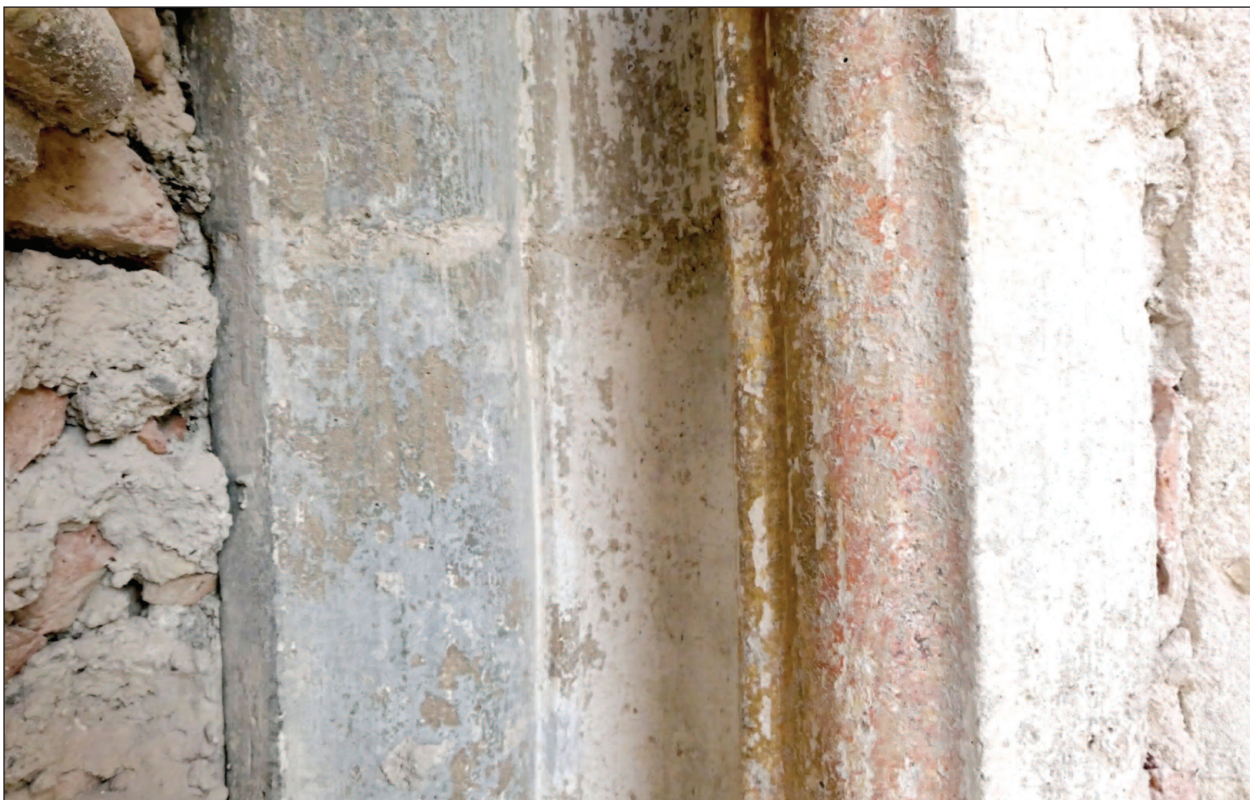
Obr. 3. Detail odkrytej časti gotického portálu s pôvodnou červenou, žltou a sivomodrou polychrómiou.

Abb. 2. Detail eines freigelegten Teils des gotischen Portals mit der ursprünglichen Polychromie in Rot, Gelb und Graublau.

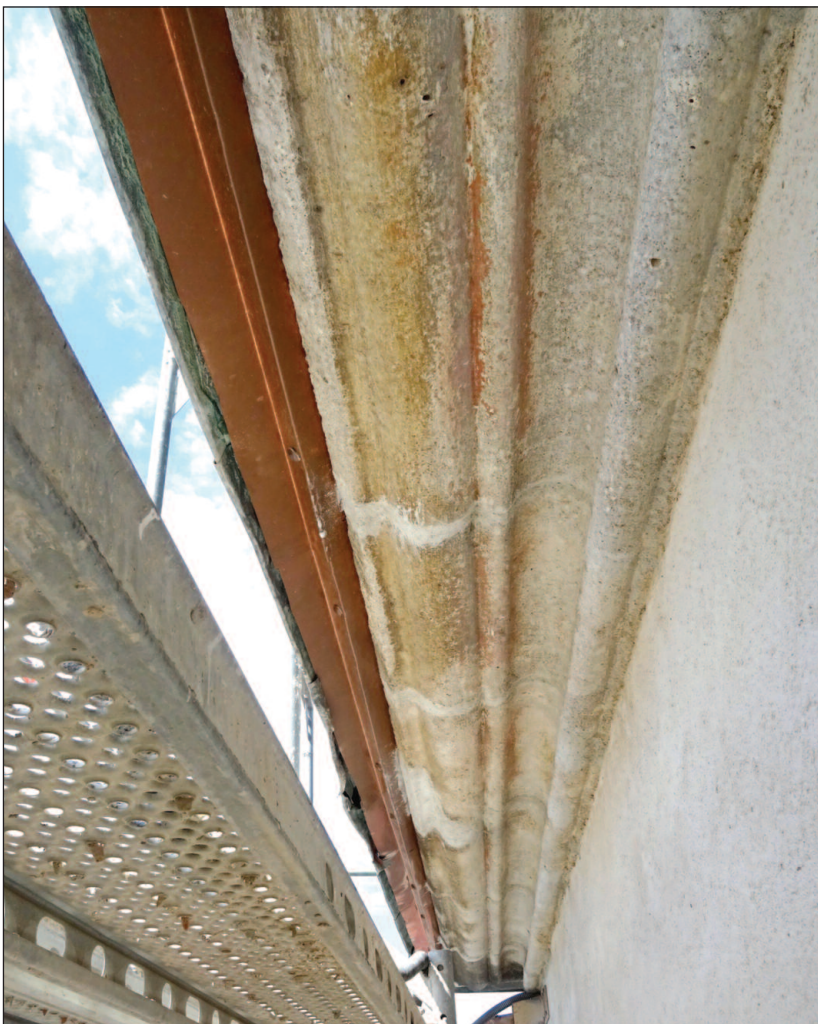
Obr. 4. Korunná rímsa južnej strany západnej fasády baziliky so zvyškami pôvodnej polychrómie.

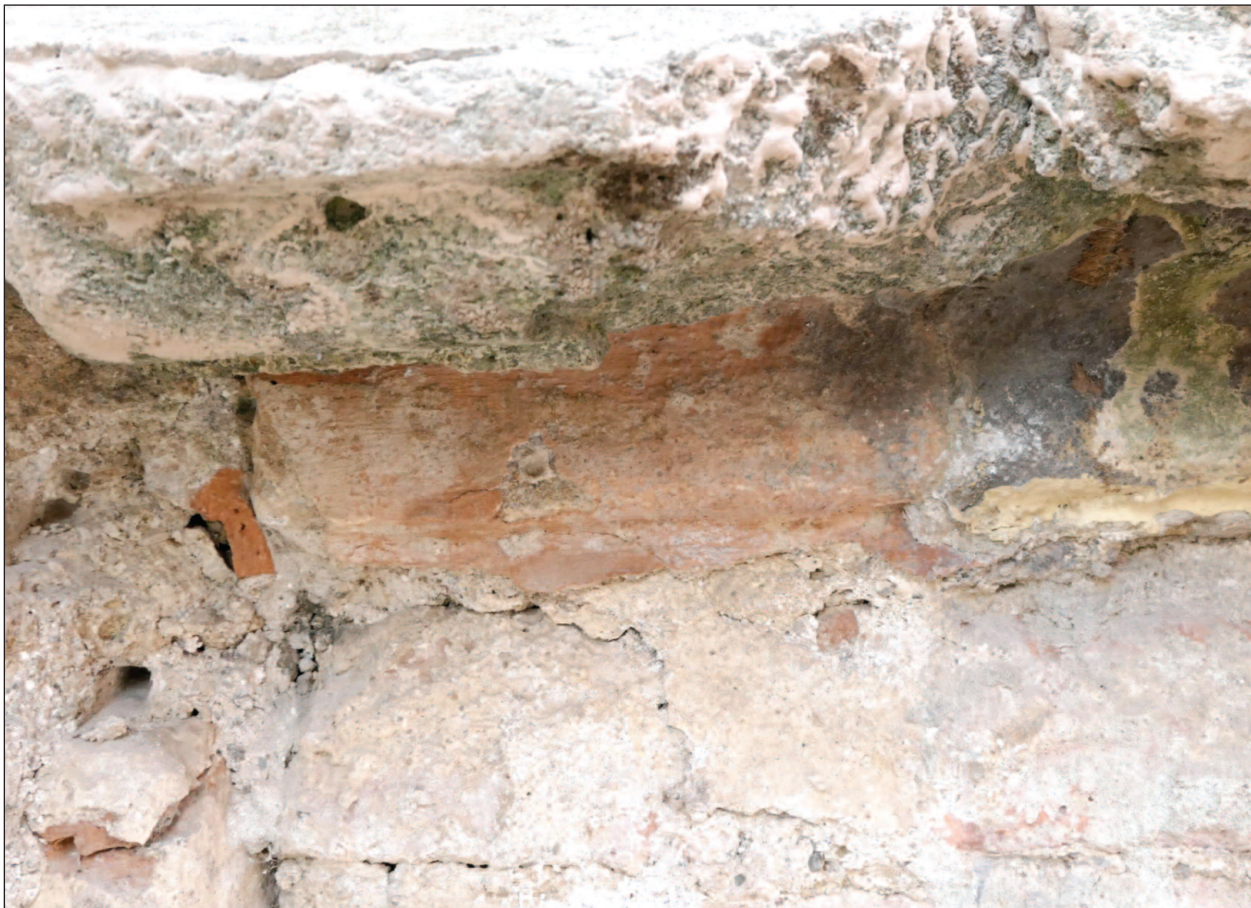
Obr. 5. Severná fasáda severnej veže, spodná strieška východného oporného piliera so zvyškom červeného náteru v podhlade.

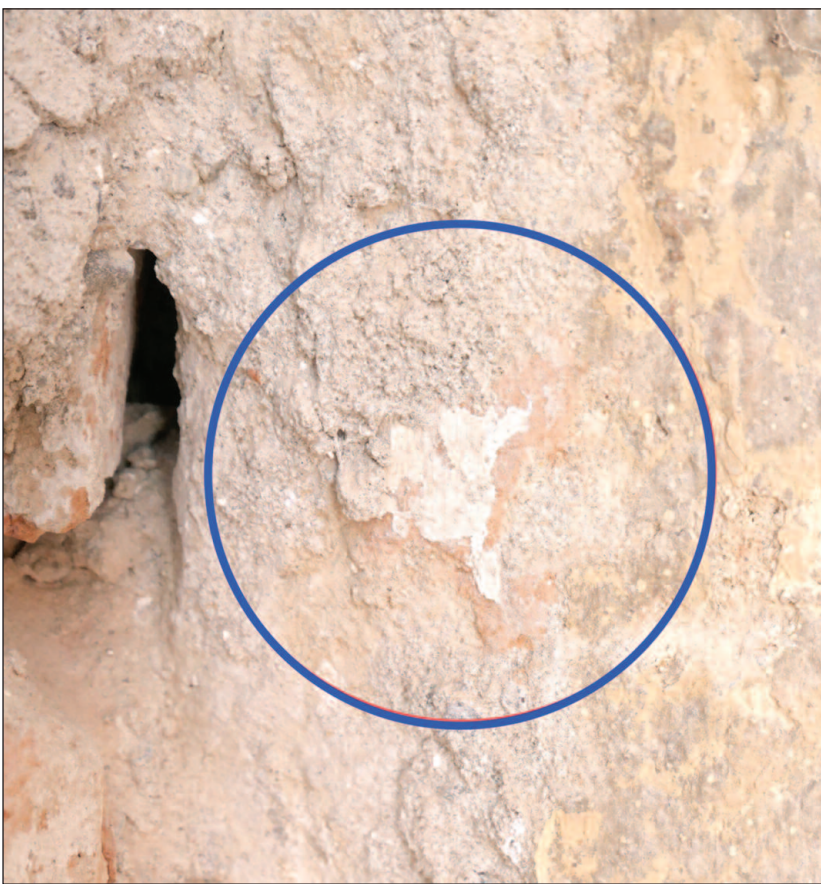
Obr. 6. Severná fasáda severnej veže, okenný otvor v 2.NP; fragment červeného náteru na východnej špalete vonkajšej niky gotického okna.
