Krajský pamiatkový úrad Trnava

*Pamiatky Trnavy  
a Trnavského kraja*

Zborník zo seminára  
konaného dňa 3. 12. 2024

## OBSAH

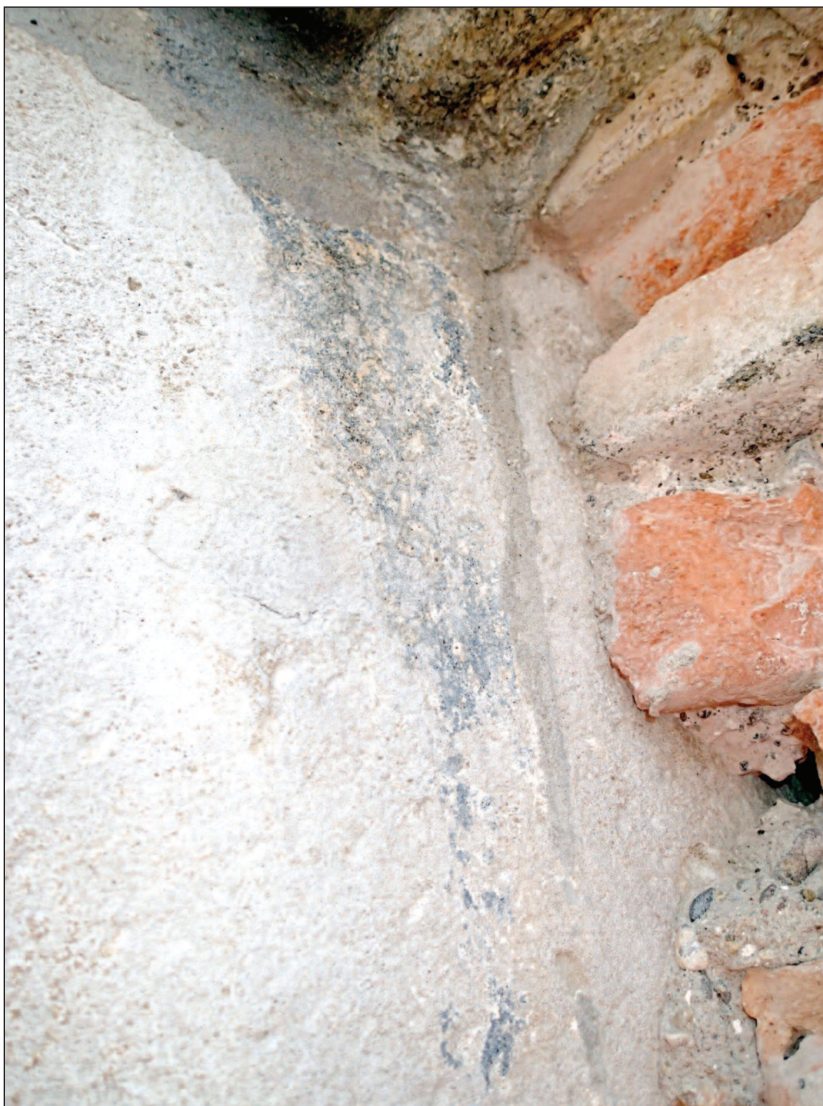
Obr. 7. Fragmenty sivej farebnosti na bočnej stene chrliča.

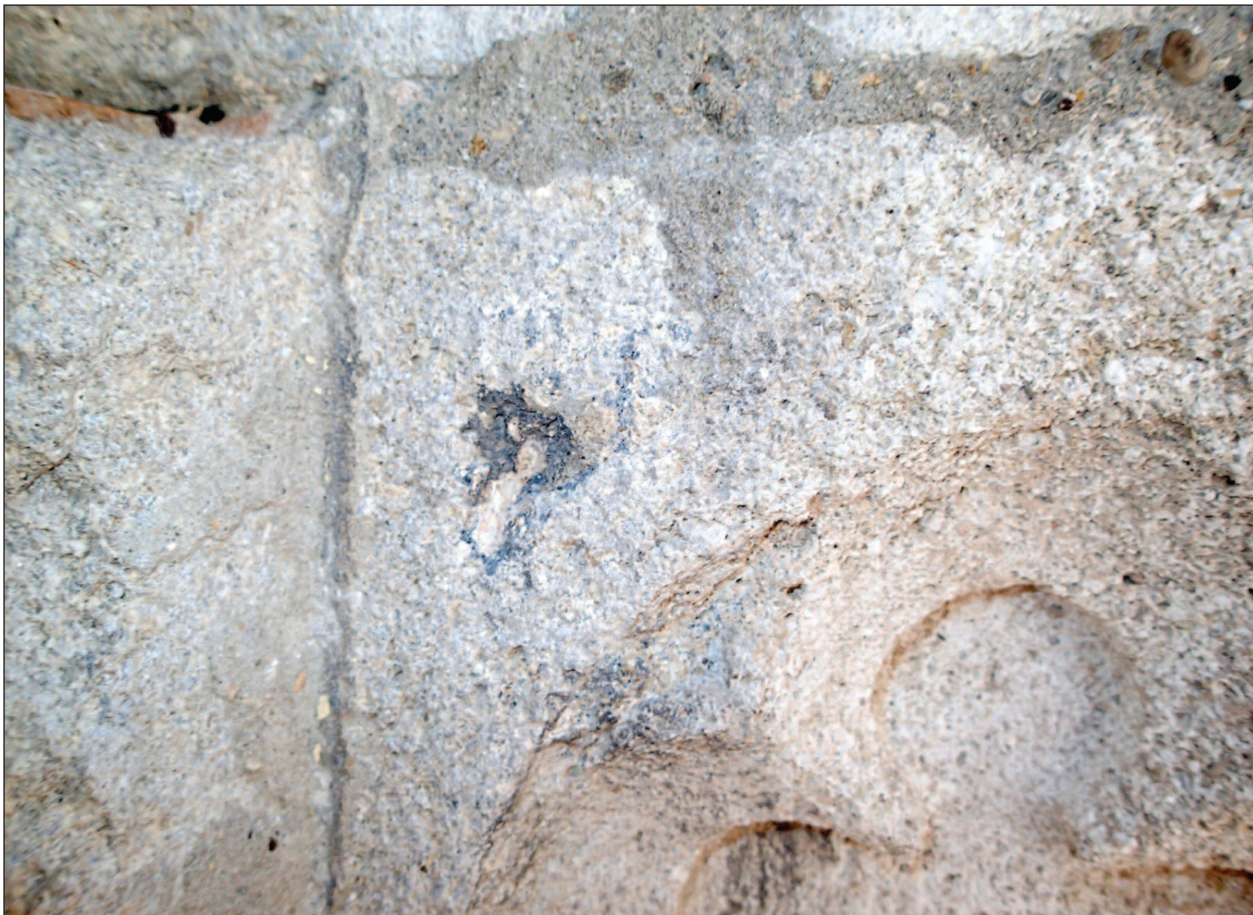
Obr. 8. Fragmenty sivej farebnosti na ploche mníškovej dekorácie pod chrličom.

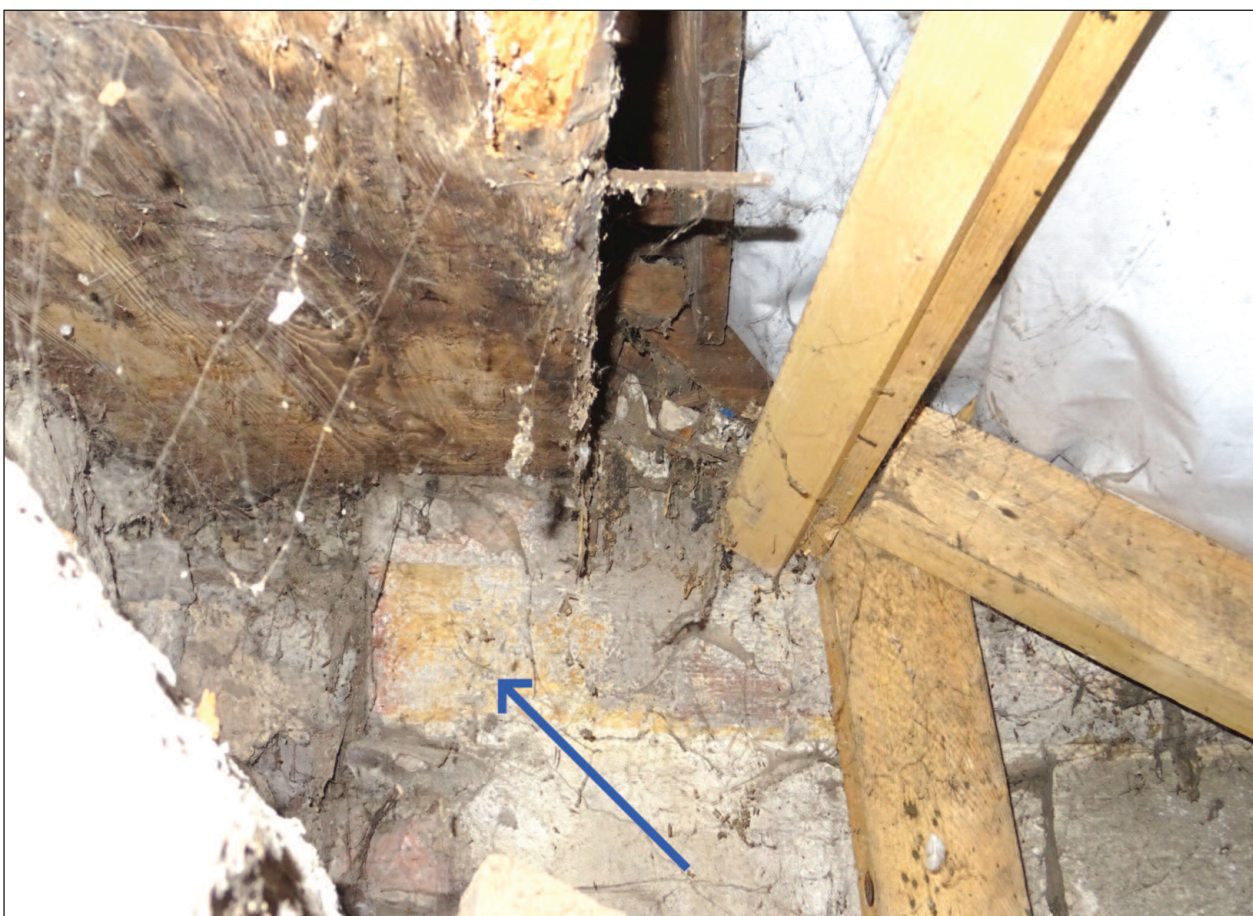
Obr. 9. Zvolen, farský Kostol sv. Alžbety, úsek polychrómovanej gotickej korunnej rímsy na južnej fasáde svätyne, vtiahnutý do podkrovia po prístavbe Kaplnky Sedembolestnej Panny Márie zo 17.stor.

Analógiu k dvojfarebnému riešeniu korunnej rímsy priečelia trnavskej baziliky nachádzame v prípade farského Kostola sv. Alžbety vo Zvolene z poslednej štvrtiny 14. stor. V podkroví Kaplnky Sedembolestnej

Panne Márie, pristavanej ku kostolnej lodi v roku 1673,<sup>9</sup> je v kontakte s východnou štítovou stenou lode do podkrovia vtiahnutý aj krátky úsek korunnej rímsy svätyne so zachovanou červeno-žltou rozmaľbou. Na rozdiel od trnavského lineárneho „pásového“ riešenia, ktoré umožňuje profilácia rímsy, vo Zvolene ide o prelínanie farieb na spôsob efektu mramorovania.<sup>10</sup>(**obr.9**)

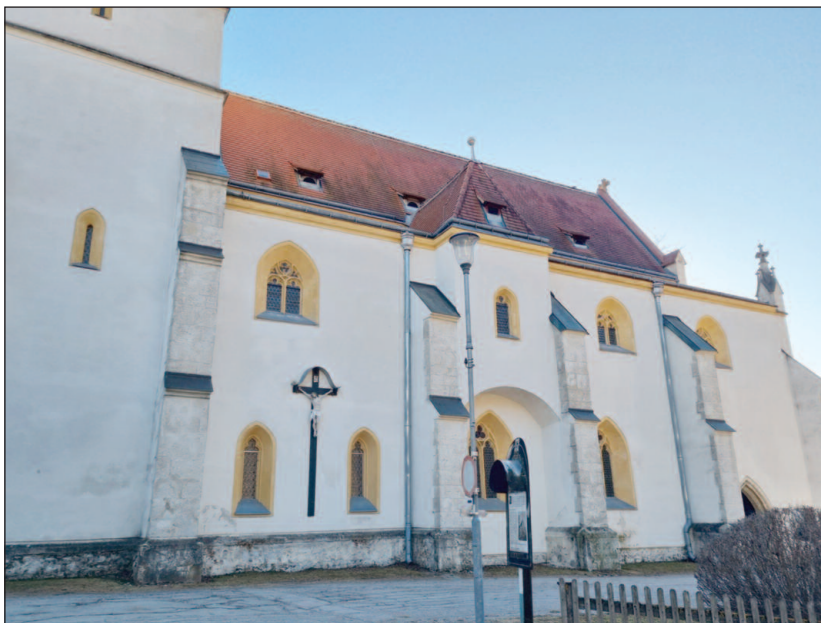
Obr. 10. Rakúsko, Spital am Semmering, farský Kostol Nanebovzatia Panny Márie, fasády s farebnou prezentáciou kamenných gotických prvkov, foto: J. Žuffová.

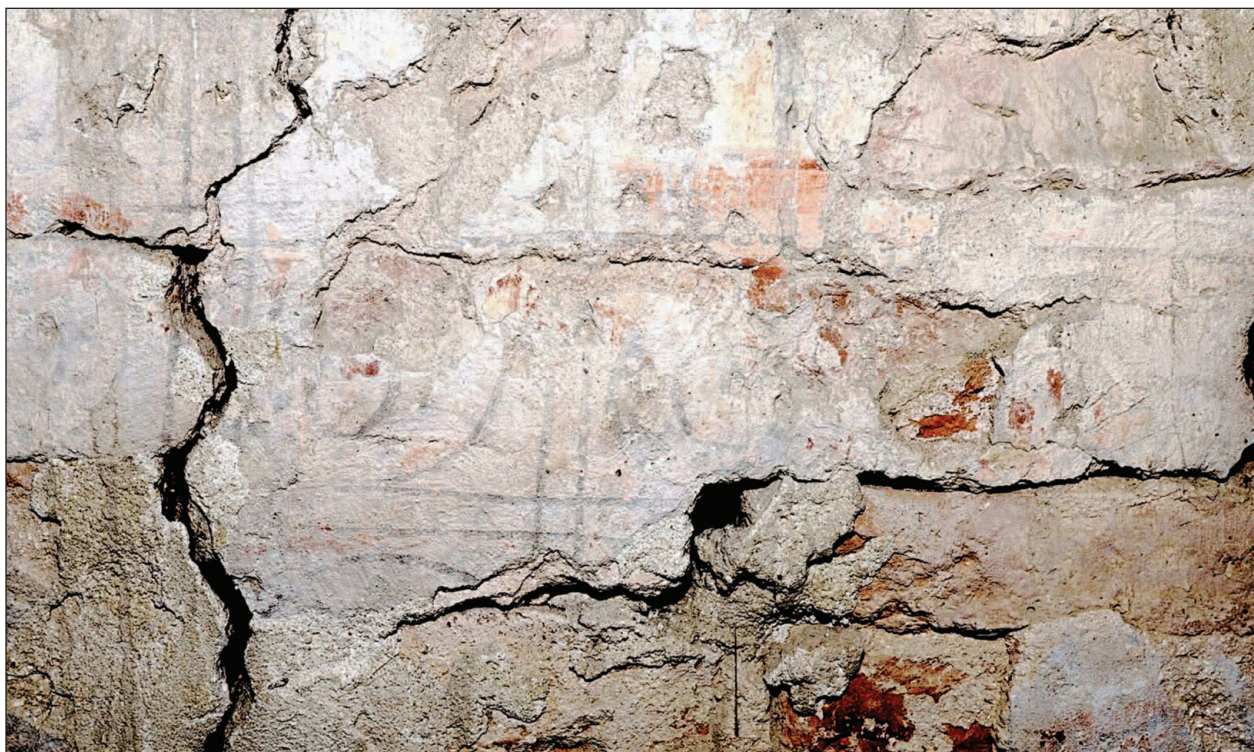
Obr. 6. Zvyšky románskej maľovanej výzdoby východnej steny lode, v úrovni dnešného podkrovia, foto: P. Hrachovský, 2014.

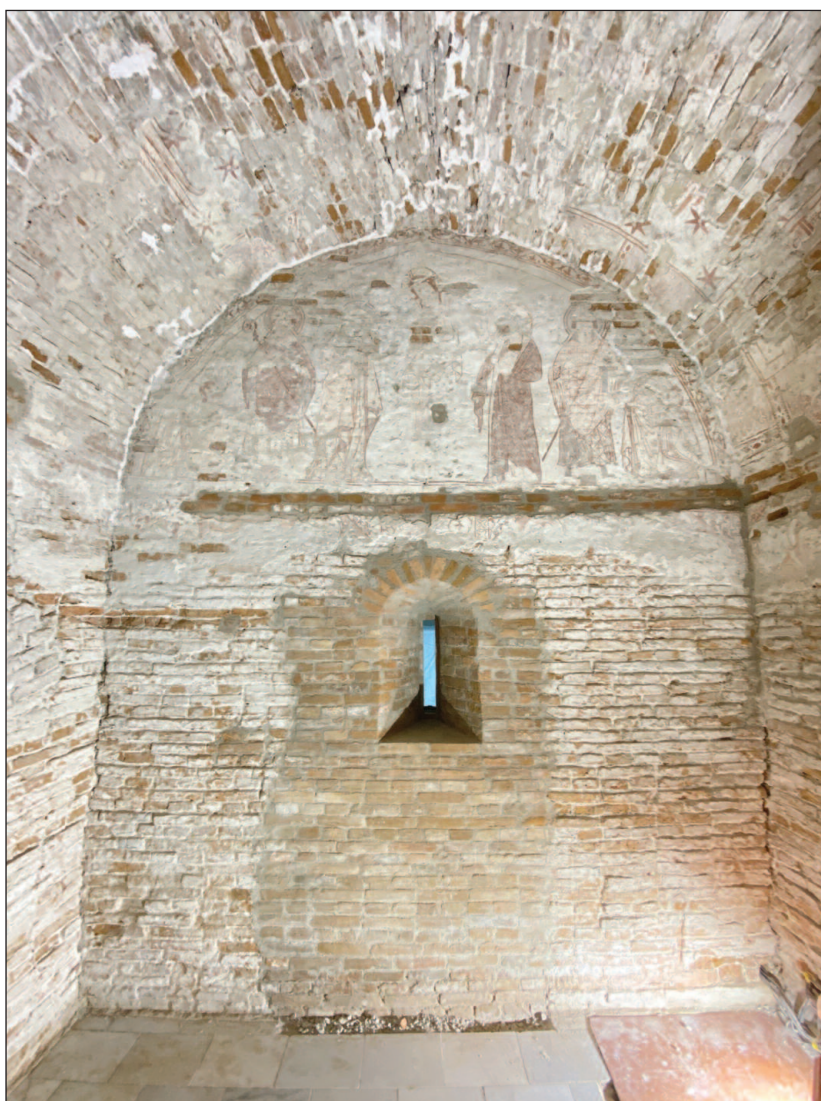
Obr. 8. Interiér románskeho presbytéria s pôvodnou valenou klenbou a východnou stenou s obnoveným románskym oknom, foto: P. Záhora, 2021.

Interiér presbytéria 3,8×4 m bol od počiatku zaklenutý dodnes zachovanou valenou klenbou a presvetlený na východnej stene torzálnie zachovaným štrbinovým oknom s polkruhovým záklenkom (**obr. 8**) a predpokladaným ďalším oknom na južnej stene, pod ktorým sa zachovala malá úložná nika. Archeologickou sondou sa odkryla aj pôvodná poterová dlážka presbytéria, nesená vrstvou šikmo na kant kladených plevových tehál,<sup>33</sup> pričom v priestore lode bola poterová dlážka o 45 cm nižšie, avšak bez tehlového podkladu. Loď s presbytériom prepájal polkruhový vífazný oblúk šírky 185 cm, ktorý bol ale neskôr rozšírený. Významným zistením reštaurátorského výskumu v roku 2018 bol nález zamurovaných združených románskych otvorov po bokoch vífazného oblúka, ktoré svojím charakterom naznačujú prítomnosť špecifického druhu chórovej prepážky tvorenej takmer plnou stenou so stredovým úzkym otvorom vífazného oblúka a dvojice postranných okienok. Bočné otvory šírky 64 cm (južný) a 54 cm (severný) boli zo strany presbytéria prekryté strieškovými prekladmi z prečnelkovo kladených tehál a smerom do lode sa otvárali polkruhovými záklenkami, pričom v strede obsahovali na koso uložený stĺpik (**obr.9**) Archeologickou sondou 1/2020 v presbytériu sa ukázalo, že parapet otvorov bol 92 cm nad poterovou dlážkou a že pred ním sa nachádzali dva tehlové schodiskové stupne výšky 6 cm. Tie pokračovali aj cez

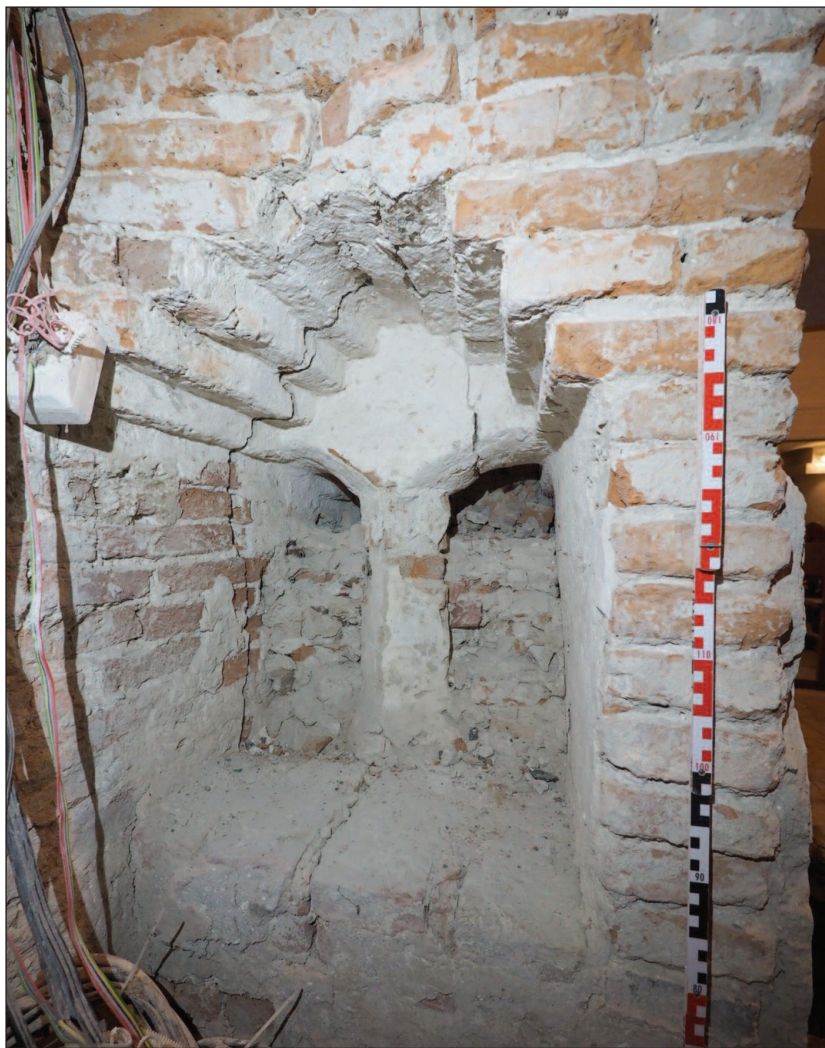
Obr. 9. Odkryté južné bifórium chórovej prepážky, pohľad z presbytéria, foto: M. Bóna, 2020.

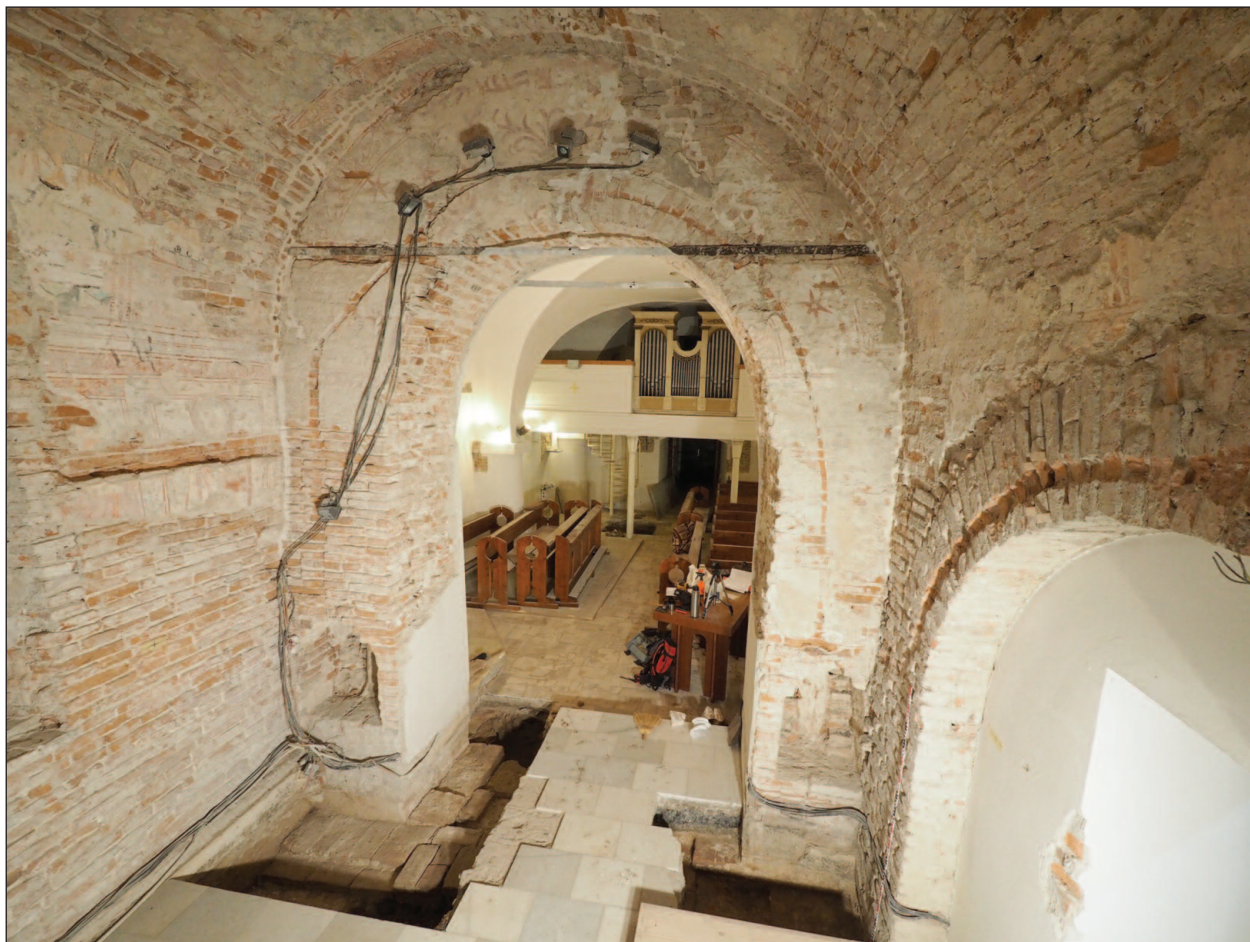
Obr. 11. Pohľad z presbytéria na múr chórovej prepážky s odkrytými bifóriami, foto: M. Bóna, 2020.

Tunajšia prítomnosť zvyškov špecifickej podoby chórovej prepážky je ojedinelým príkladom, ktorého súdobé analógie vo vidieckych kostoloch 13. storočia nie sú v takomto rozsahu zachovania známe ani v širšom prostredí stredovekého Uhorska. Na rozdiel od letnerov, pre ktoré je charakteristická prítomnosť vyvýšeného čítacieho pultu, prípadne aj tribúny pre spevákov,<sup>36</sup> jednoduchšie stvárnené prepážky, odčleňujúce priestor lode určenej pre laikov od liturgického chóru určeného klerikom, môžu mať variabilnú podobu. Najlepšie sa analógie špecifických chórových murovaných prepážok s dvojicou malých bočných okienok a stredovým úzkym otvorom víťazného oblúka zachovali v anglosaskom prostredí (napr. Eartham, Stockton,<sup>37</sup> Shute a iné). **(obr.11,12)**

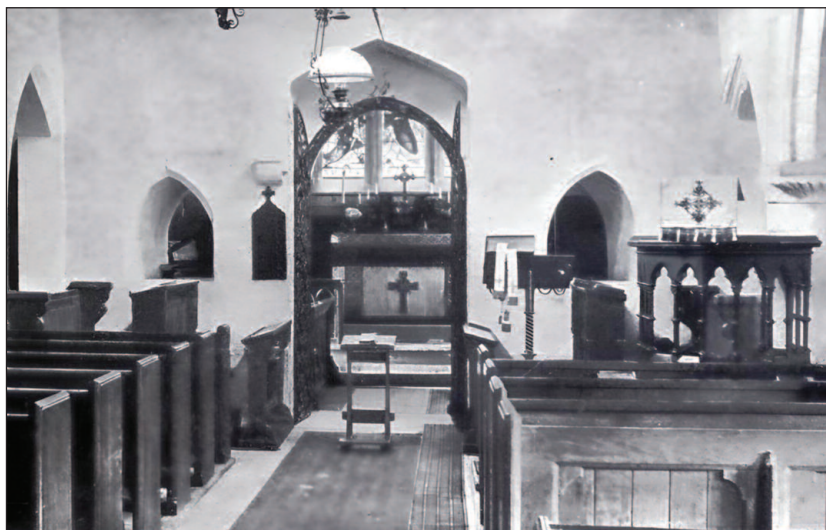
Obr. 12. Príklad chórovej prepážky v Stocktone, stav v roku 1908, ref. 37, s. 27.

Abb. 12. Ein erhaltenes Beispiel eines Chortrennwand in Stockton, Stand im Jahre 1908, Quelle: Francis BOND: *Screens and Galleries in English Churches*. London – New York – Toronto, 1908, S. 27.

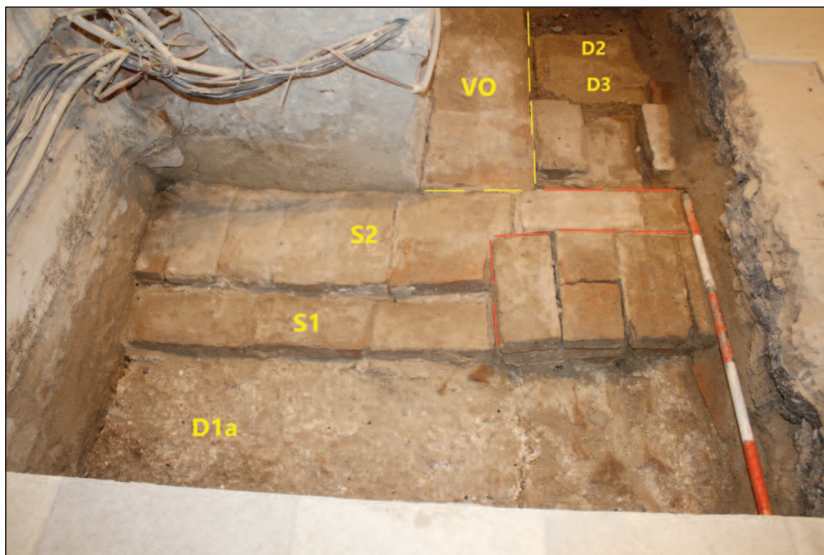
Obr. 13. Archeologická sonda 1/2020 – tehlové stupne pod južným bifóriom chórovej prepážky. Legenda: D1a – primárna románska podlaha, D2 – vrcholnogotická podlaha, D3 – renesančná podlaha, S1 a S2 – schodiskové stupne, VO – murivo víťazného oblúka, foto: I. Horváth, 2020.

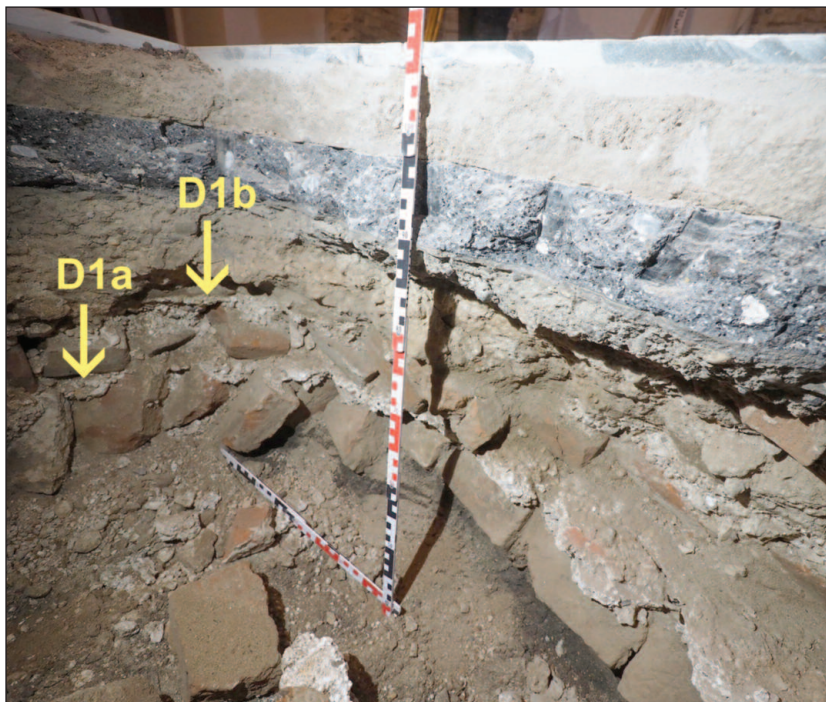
Obr. 14. Archeologická sonda 1/2020, východný profil s dvomi úrovňami románskej podlahy, foto: M. Bóna 2020.

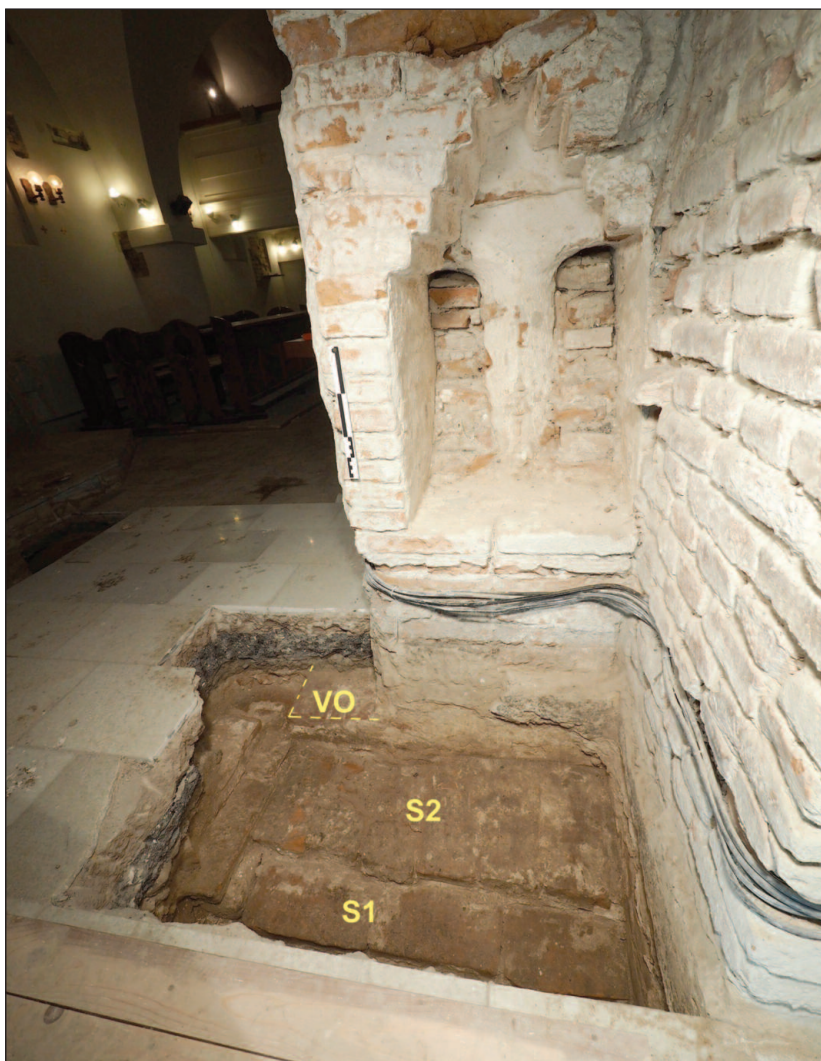
Obr. 15. Archeologická sonda 2/2020, tehlové stupne a severné bifórium chórovej prepážky. Legenda: S1 a S2 – schodiskové stupne, VO – murivo víťazného oblúka, foto: M. Bóna, 2020.

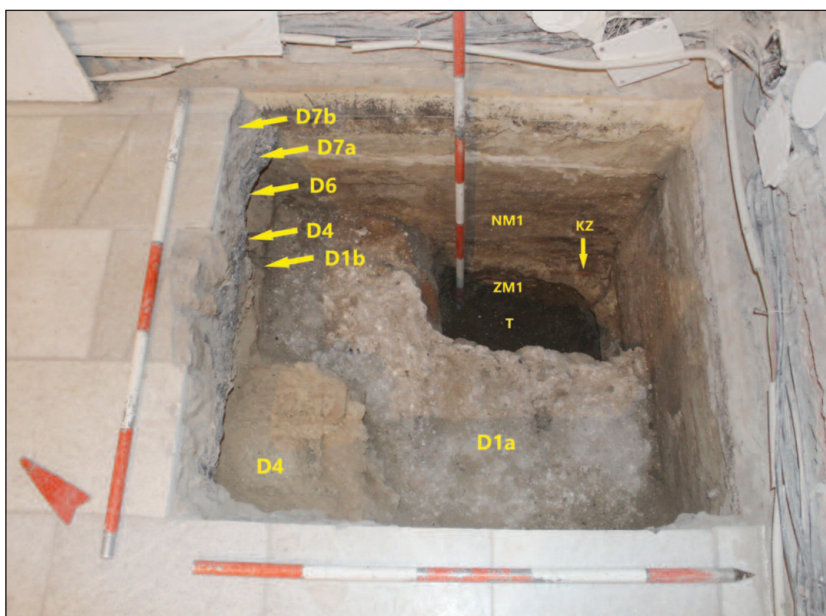
Obr. 16. Archeologická sonda 3/2020, západný pohľad. Legenda: D1a – primárna románska podlaha, D1b – mladšia románska podlaha, D4 – renesančno-baroková podlaha, D6 – neoslohová podlaha, D7a, D7b – novodobé dlažby, T – terén, ZM1 – románsky základ východnej steny, KZ – koruna základu východnej steny, NM1 – nadzemné murivo východnej steny, foto: I. Horváth, 2020.

podláh boli okrem mladšej románskej poterovej dlážky D1b zachytené dve vrstvy podsypu s vrcholnogotickou až neskorogotickou keramikou i s ojedinelým nálezom torza prejzovej krytiny. Na ne dosadalo maltové lôžko renesančno-barokovej dlažby D4 a následne sutinový podsyp a betónový poter neoslohovej dlážky D6 prekrytej vrstvami novodobých dlažieb D7a a D7b. (**obr.16**)

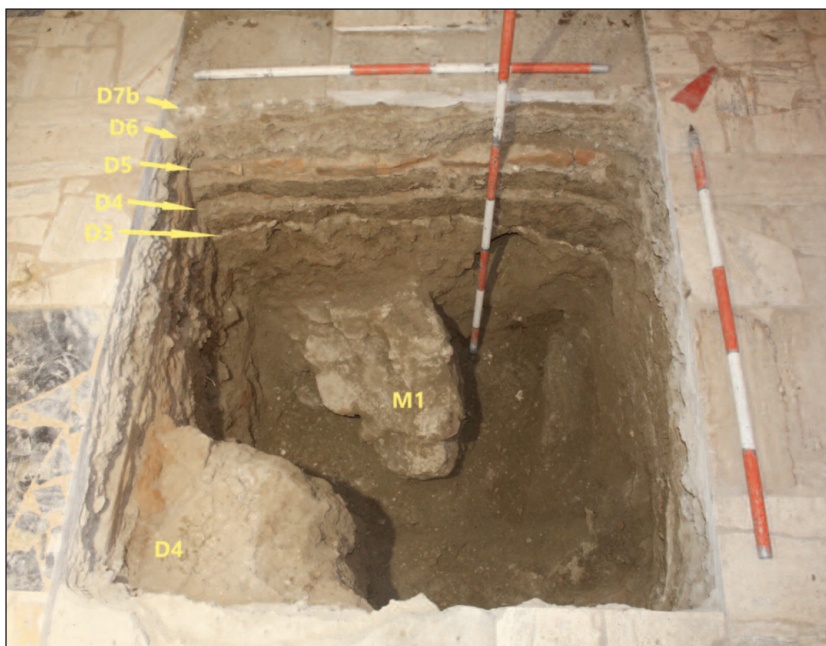
Obr. 17. Archeologická sonda 4/2020, južný pohľad. Legenda: M1 – torzo základu románskeho piliera, D3 – renesančná podlaha, D4 – lôžko renesančno-barokovej dlažby, D5 – baroková dlažba, D6 – poter neoslohovej dlážky, D7b – novodobá dlažba, foto: I. Horváth 2020.

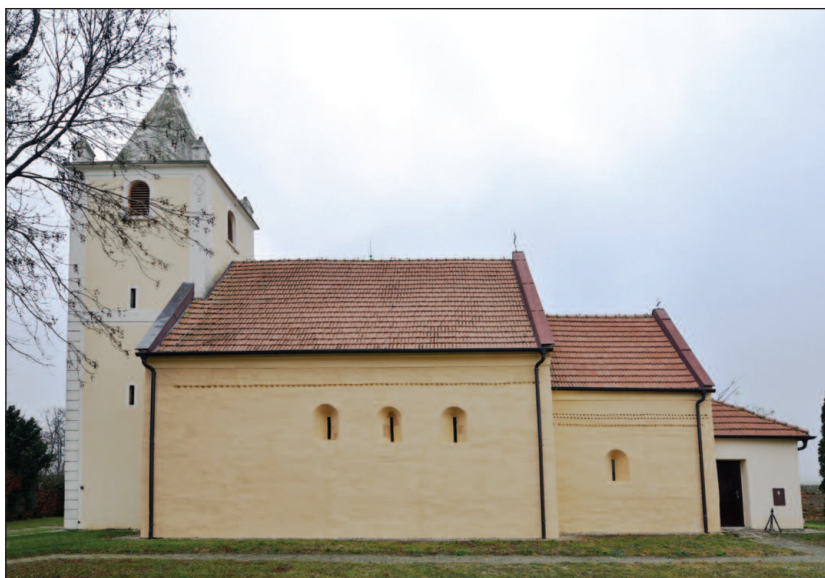
Obr. 18. Južná fasáda kostola po reštaurovaní, foto: P. Záhora, 2020.

Po doplnení chýbajúcich častí exteriérových povrchov murív a po preškárovaní primárneho muriva sa v roku 2016 pristúpilo k celoplošnej rekonštrukcii omietkového plášťa. Vápenná omietka s plnivom vychádzajúcim z plniva románskej omietky bola postupne nanášaná do roviny zachovaných fragmentov románskych omietok. Pôvodné omietkové vrstvy tak zostávajú prezentované, a to najmä na vnútorných stranách špaliet a vnútorných častiach zuborezov. Povrchová textúra omietky vychádza zo zachovaných originálov a v mierom zvlnení kopíruje povrch tehlového muriva. Na omietku bol následne nanesený biely podkladový vápenný náter, na ktorý bol pomocou postupného aplikovania farebných lazúr nanesený celoplošný monochrómny teplý okrový tón, ktorý svojou farebnosťou vychádza z fragmentov zachovaného primárneho náteru. Fasáda tak svojim výtvarným výrazom prezentuje stav románskej vývojovej etapy. (obr.18)

Abb. 18. Die Südfassade der St.-Margarethen-Kirche nach der Restaurierung, Foto: Peter Záhora, 2020.

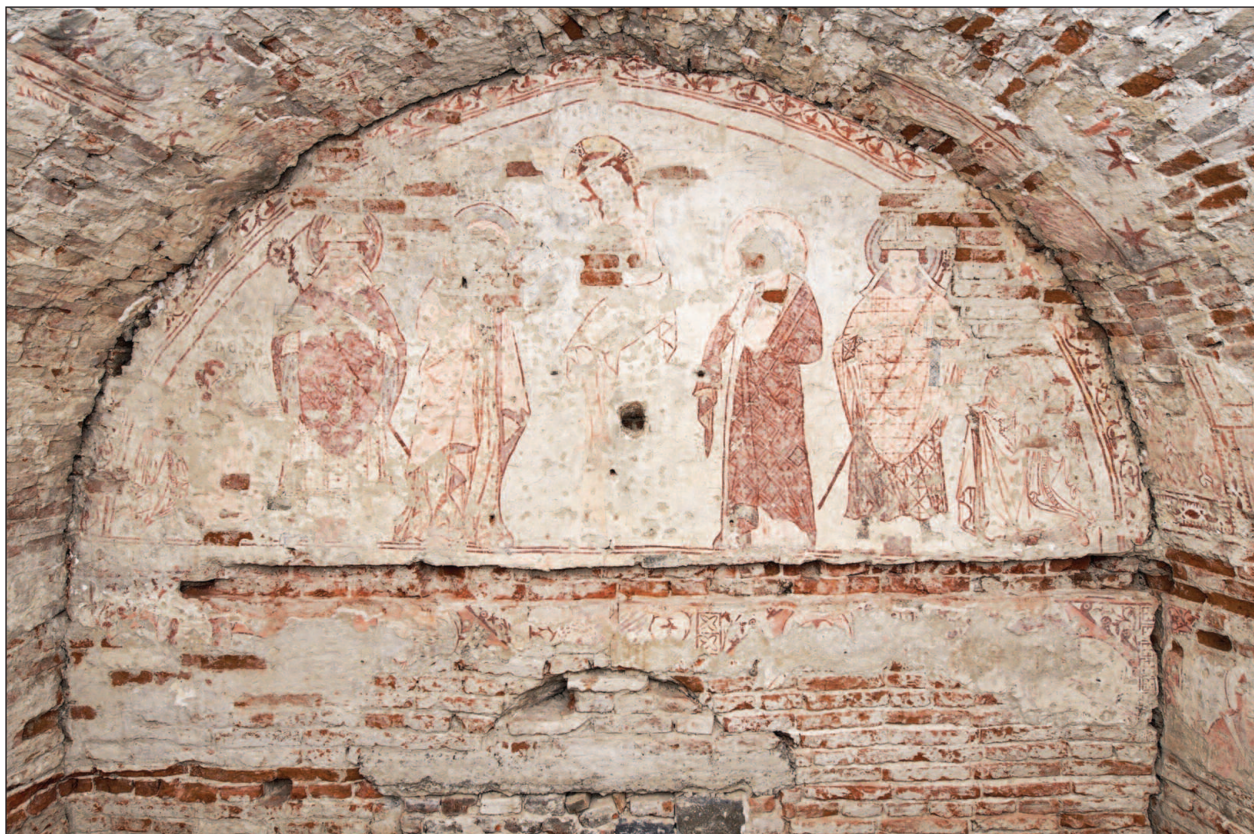
Obr. 19. Východná stena presbytéria s odkrytou maľbou s výjavom Ukrižovania, foto: P. Záhora, 2018.

klenby zachytené nástenné maľby. Následne, po schválení výskumu a návrhu na reštaurovanie sa v priestore presbytéria pristúpilo k celoplošnému odstráneniu omietky z 20. storočia. Ukázalo sa, že tá bola miestami nahodená priamo na stredovekú maľbu so scénou Ukrižovania. Našťastie boli pritom použité vápenné omietky, ktoré pri odstraňovaní staršiu maľbu nepoškodili a tá mohla byť po injektáži a prichytení dočistená. (obr. 19)

Počas plošného reštaurátorského odstraňovania novodobých omietok v presbytériu došlo k odkrytiu figurálnej gotickej nástennej maľby, doplnenej ornamentálnou výzdobou. Na východnej stene sa ucelenejšie zachoval ústredný motív Ukrižovaného Krista s ďalšími postavami po jeho bokoch (pozri obr. 19). Na základe esteticko-formálneho prejavu výjavu E. Sabadošová dotovala výmaľbu rámcovo do 1. polovice 14. storočia.<sup>52</sup> K identifikácii ďalších postáv a k upresneniu datovania výmaľby prispel epigrafický rozbor zvyškov nápisov tvoriacich jej súčasť.<sup>53</sup>

Abb. 19. Die Ostwand des Presbyteriums mit einem freigelegten Gemälde der Kreuzigungsszene, Foto: Peter Záhora, 2018.

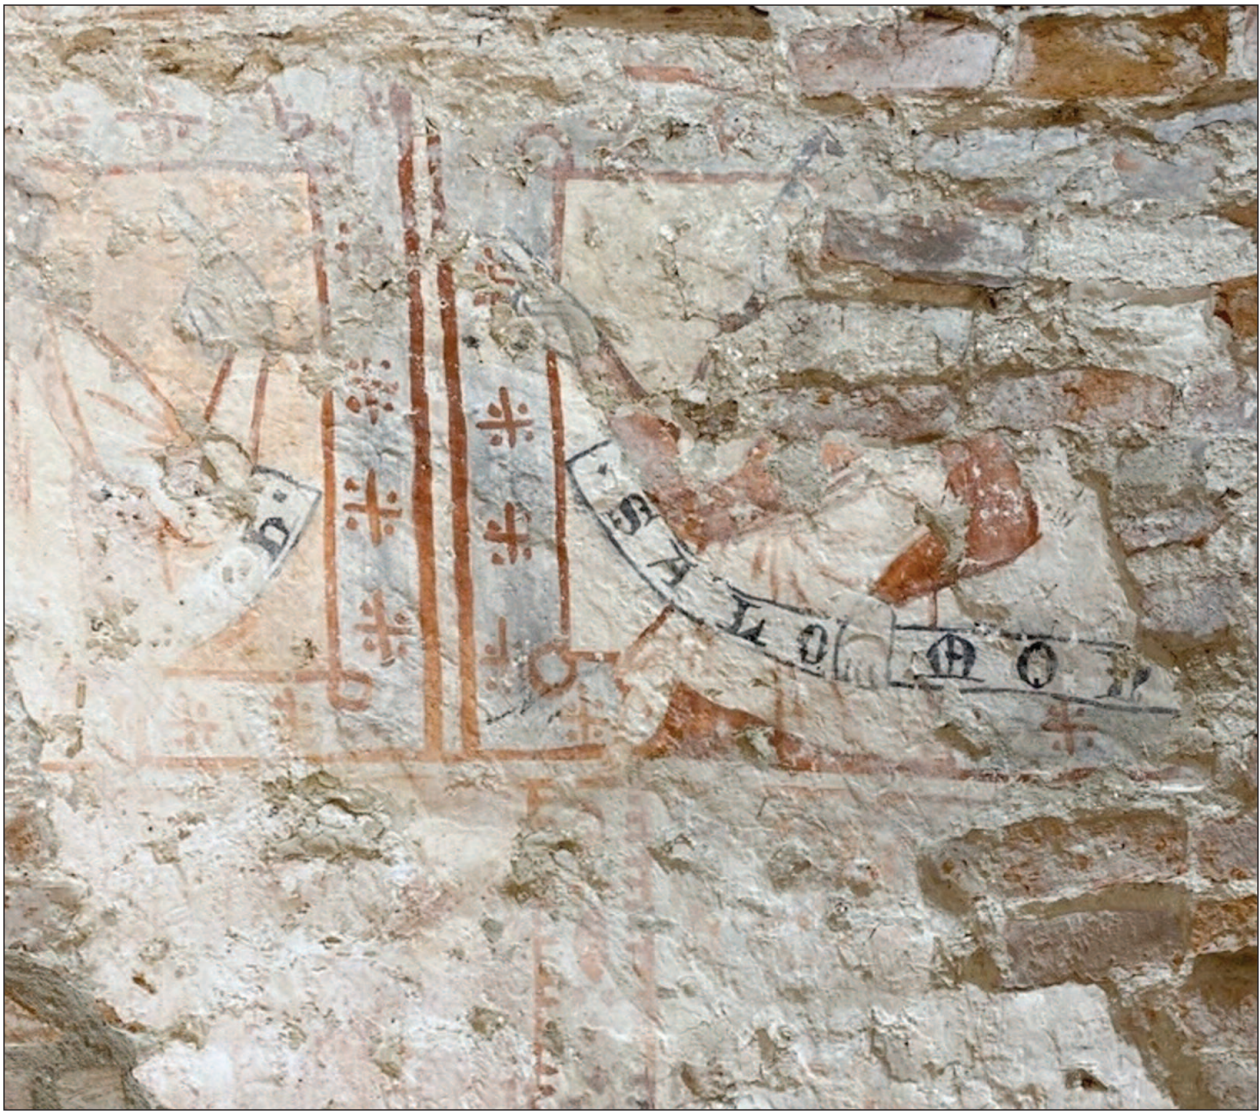
Obr. 21. Nápis na zobrazení proroka Šalamúna na jižnej stene presbytéria, foto: P. Záhora, 2021.

Na južnej strane presbytéria ostali len fragmenty výmalby a nápisov, ktoré ich kedysi sprevádzali. V páse rozdelenom na pravdepodobne päť segmentov sa kedysi nachádzali polpostavy starozákonných postáv a nápisy, ktoré ich identifikovali. Najlepšie sa zachovala nápisová páska s textom *SALOMON*, identifikujúcim biblického kráľa vládnuceho Izraelu v 10. storočí pred Kristom. (obr.21)

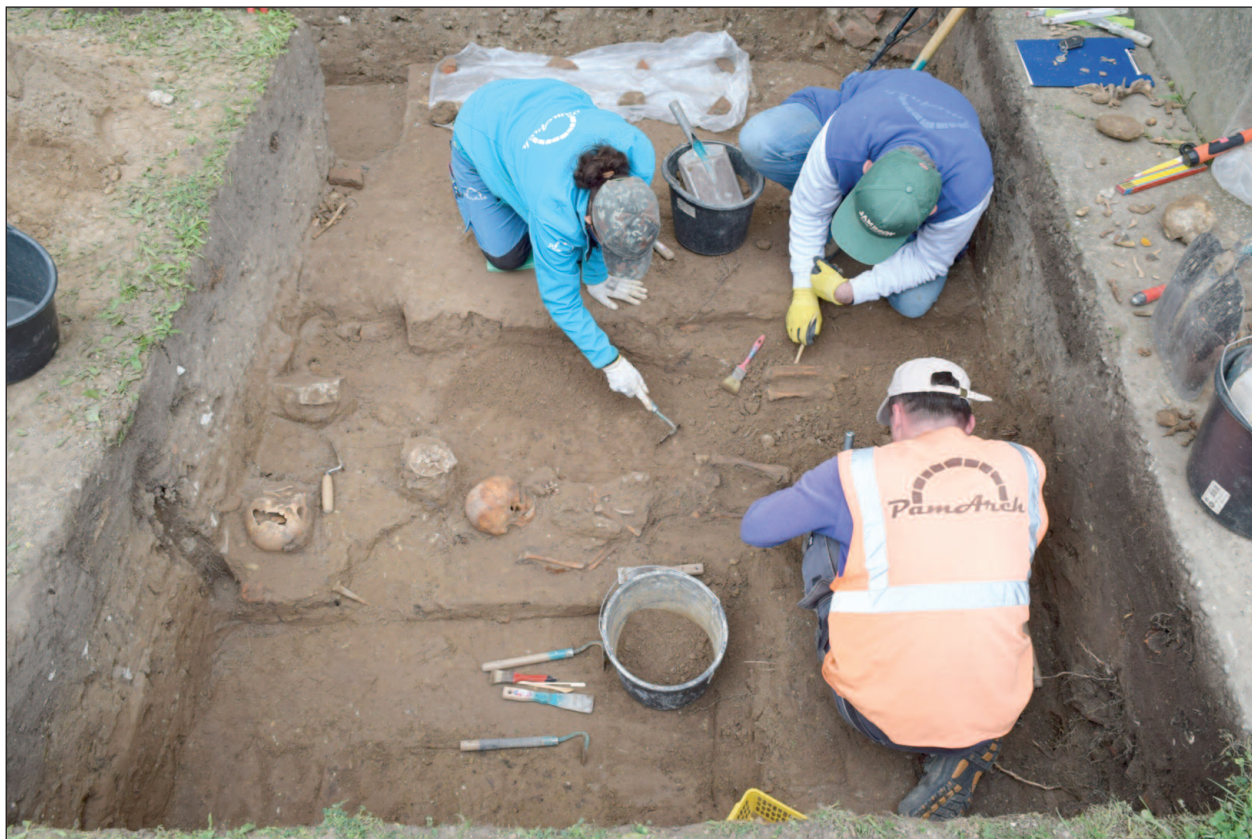
Obr. 2. Začistovanie a vyberanie hrobov v sonde XIVb.

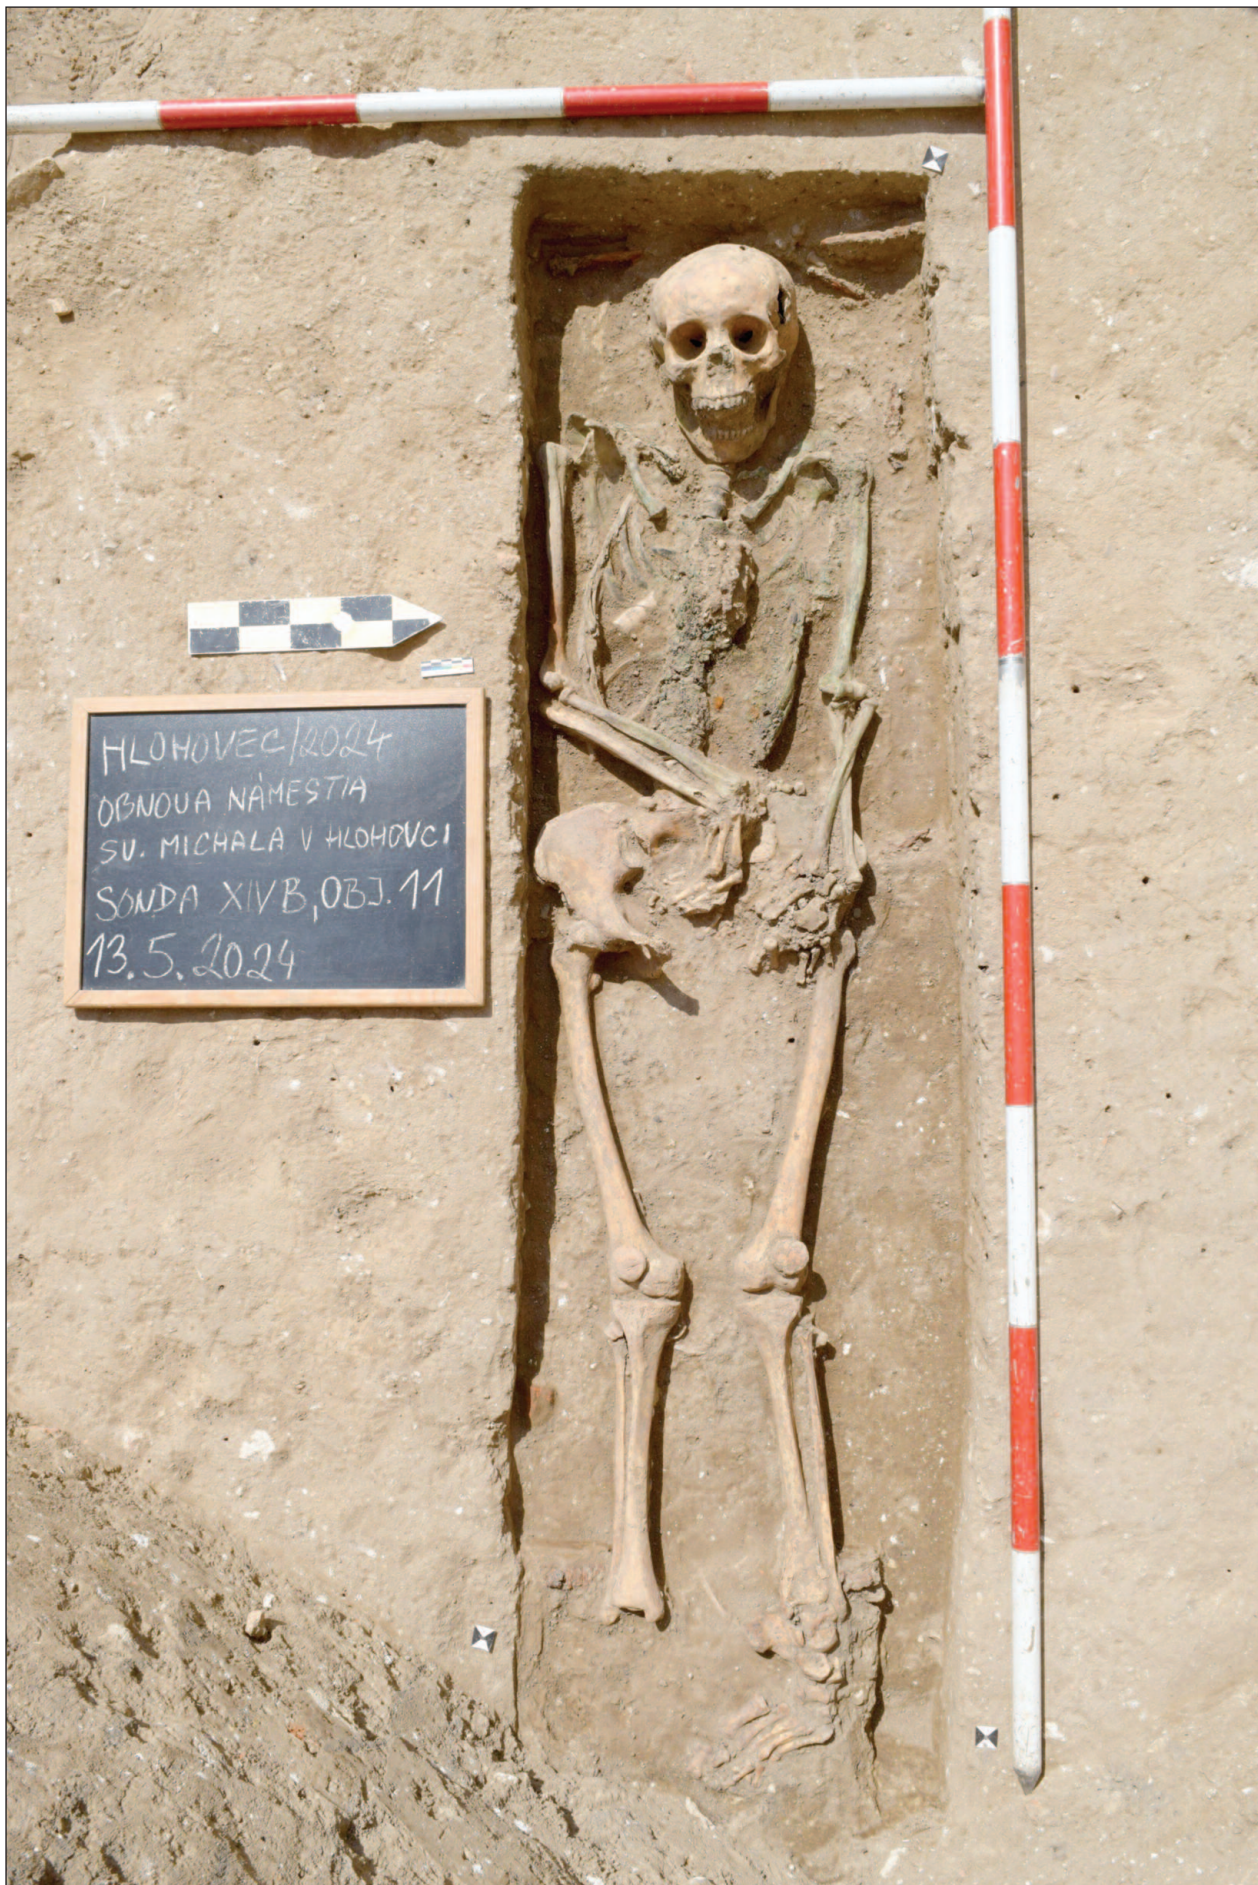
Obr. 3. Hrob so zachovanou textíliou v sonde XIVb.

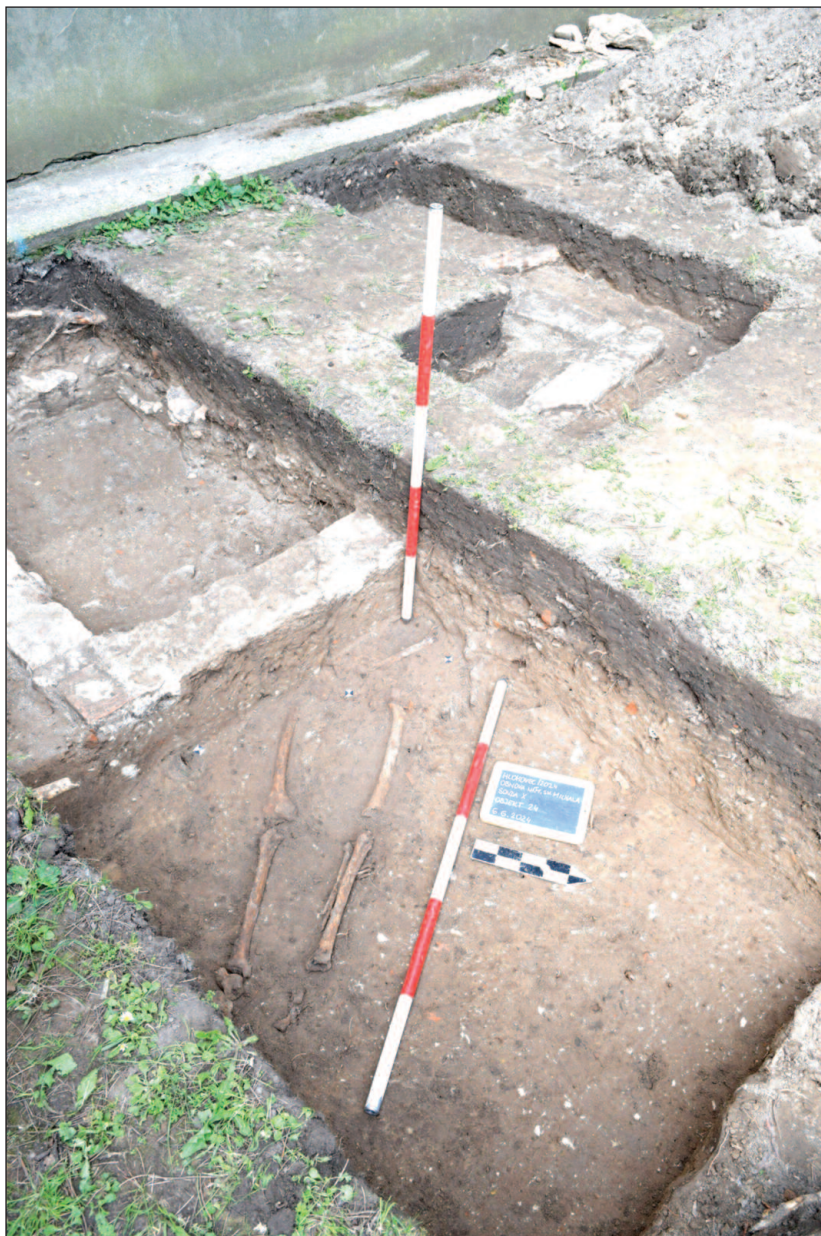
Obr. 4. Sonda X. Tehlový obvodový múrik a porušený hrob.

Abb. 4. Sondierungsgrabung X, Umfassungsmauer aus Ziegeln und ein beschädigtes Grab.

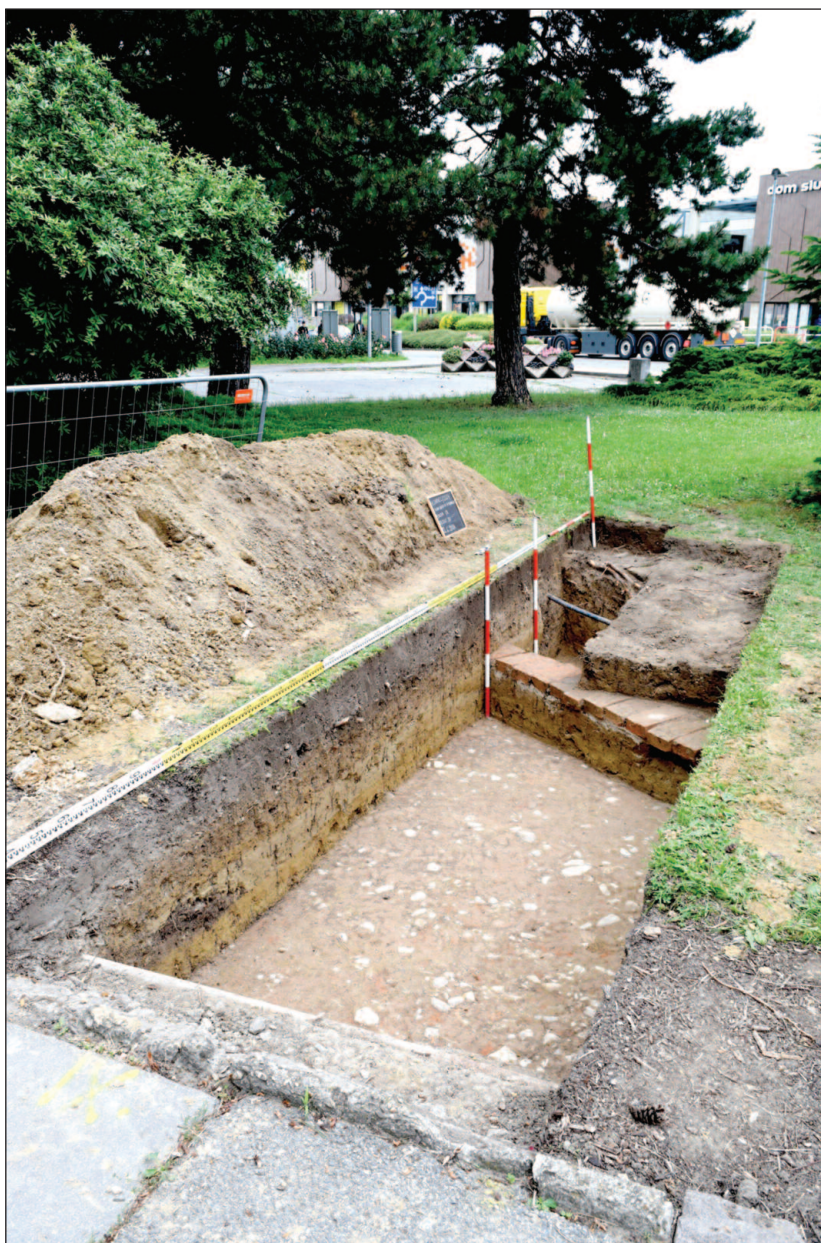
Obr. 5. Sonda IX. Starší spevnený povrch námestia.

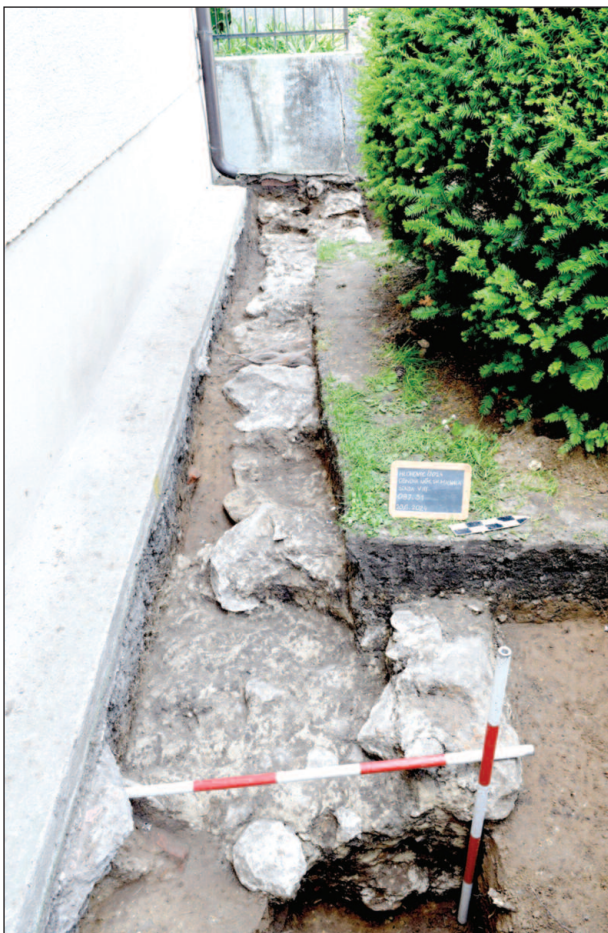
Obr. 6. Sonda VIII. Starší kamenný múr, pohľad od východu.

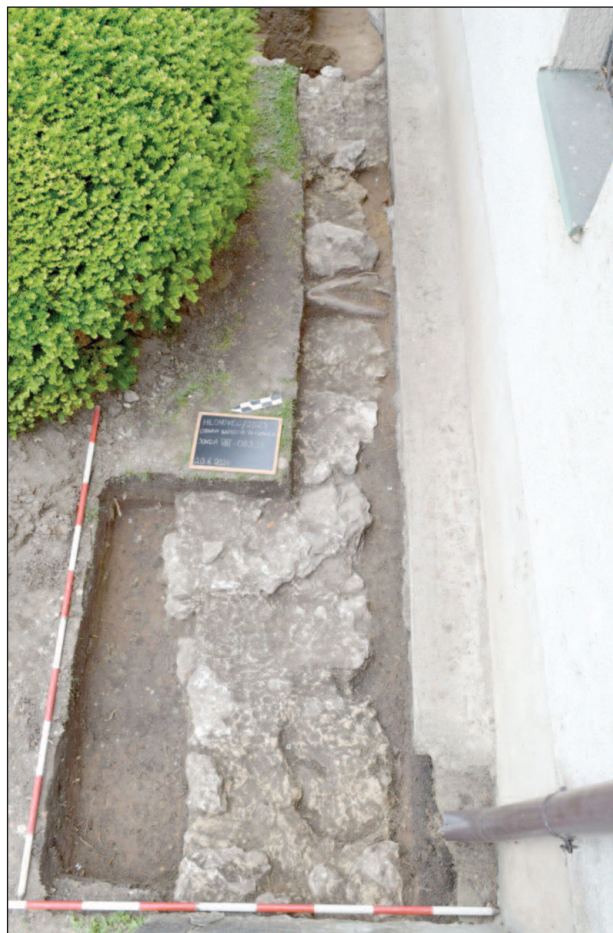
Obr. 7. Sonda VIII. Starší kamenný múr, pohľad od západu.
