Krajský pamiatkový úrad Trnava

*Pamiatky Trnavy  
a Trnavského kraja*

Zborník zo seminára  
konaného dňa 3. 12. 2024

## OBSAH

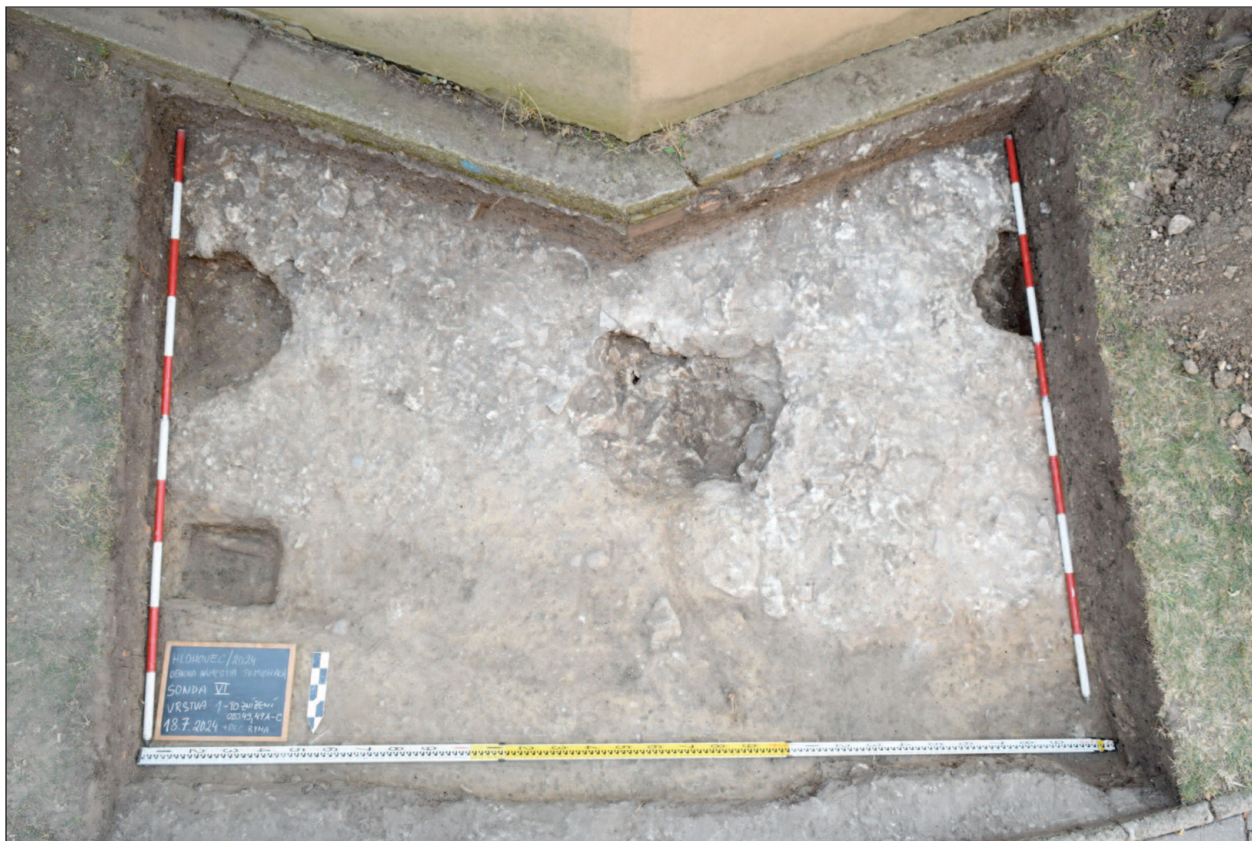
Obr. 8. Sonda VI. Kamenný, pravdepodobne gotický základ múra pod Kaplnkou sv. Anny, stav pri odkrytí. Zo severnej strany múr poškodila ryha vodovodu

Kapelle, Zustand zum Zeitpunkt der Aufdeckung. Auf der Nordseite wurde die Mauer durch einen Wasserleitungsgraben beschädigt.

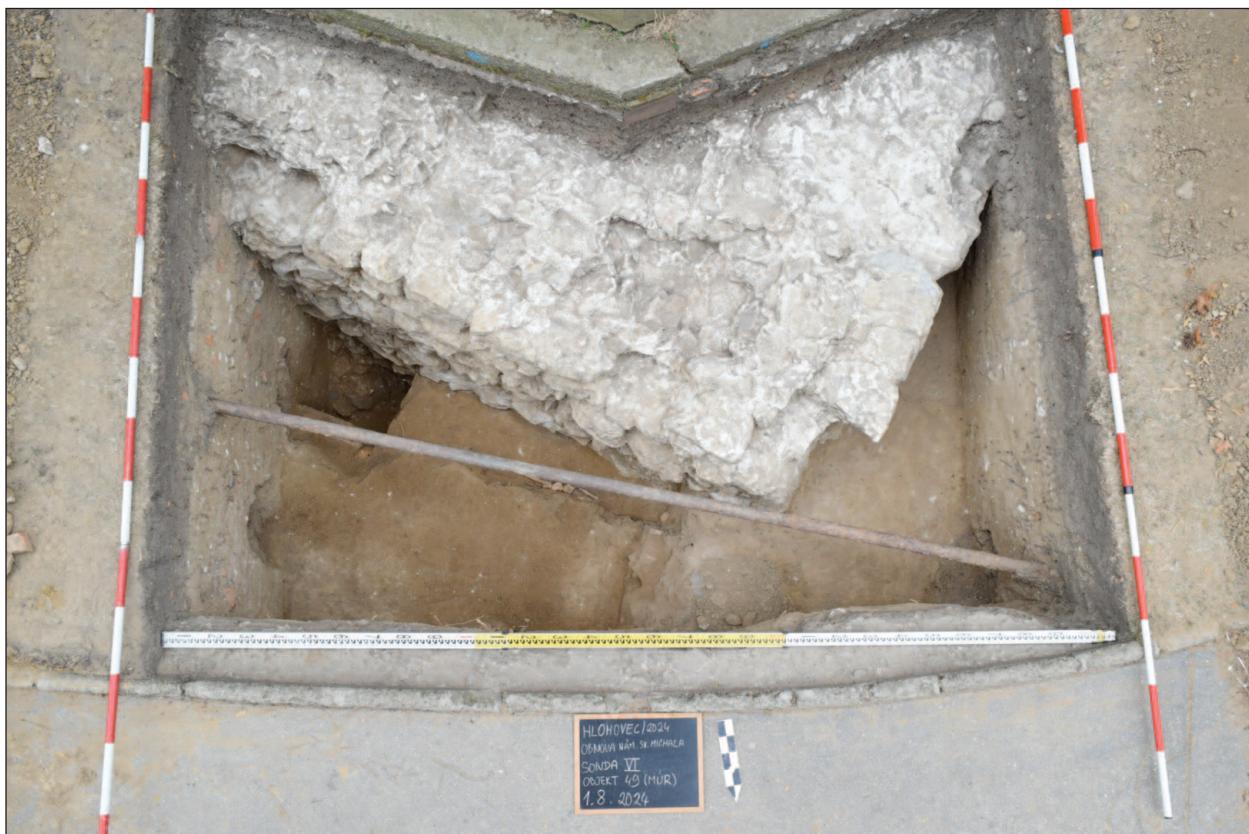
Obr. 9. Sonda VI. Kamenný, pravdepodobne gotický základ múra pod Kaplnkou sv. Anny.

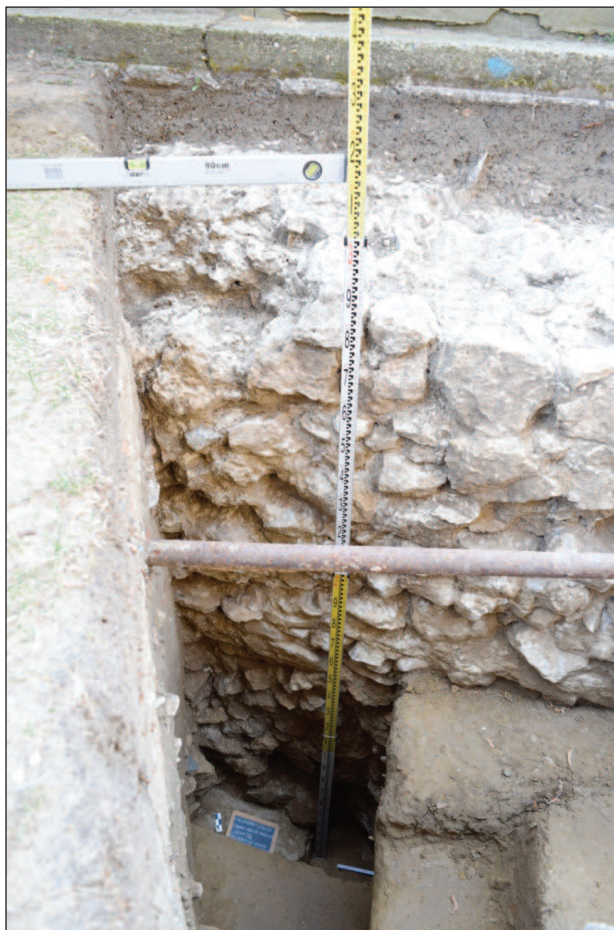
Obr. 10. Sonda VI. Kamenný, pravdepodobne gotický základ múra odkrytý pod Kaplnkou sv. Anny. Dno a maximálna preskúmaná hĺbka sondy.

Pri datovaní múru sa možno opierať o správu v kanonickej vizitácii z roku 1559, podľa ktorej sa tu nachádzala kaplnka „sacellum pulchrum in cemeterio“ (pekná kaplnka na cintoríne), ktorá v tomto období slúžila ako mestský káner a pochádzala z obdobia 14. – 15. storočia.<sup>5</sup> Maximálna dosiahnutá hĺbka sondy bola 312 cm, pričom sa nepodarilo zachytiť základovú škáru a práce sa museli zastaviť vzhľadom na nedostatok priestoru na dne sondy. Aj tak už doposiaľ odkrytá hĺbka základu potvrdzuje teóriu o existencii kánera. (obr.10)

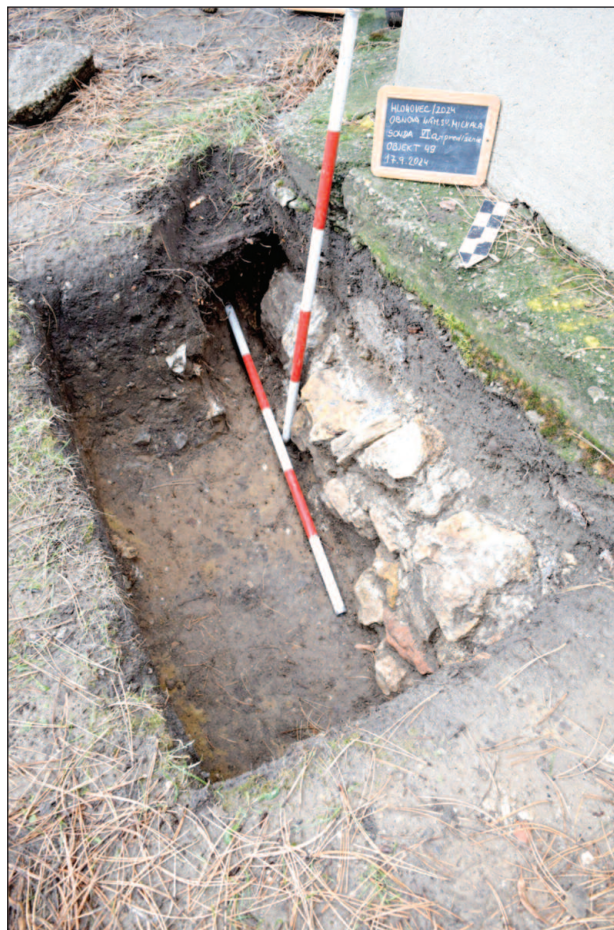
Obr. 11. Sonda VIa. Kamenný, pravdepodobne gotický základ múra odkrytý pod Kaplnkou sv. Anny – pokračovanie od Sondy VI. na juhovýchod.

togónu kaplnky sa vyhlúbila sonda VIa s rozmermi 100 x 60 cm (nadmorská výška 158,62 m), aby sa zistilo, či múr pokračuje ďalej. To sa potvrdilo a tak bolo možné čiastočne rekonštruovať priebeh múra juhovýchodným smerom. (obr.11)

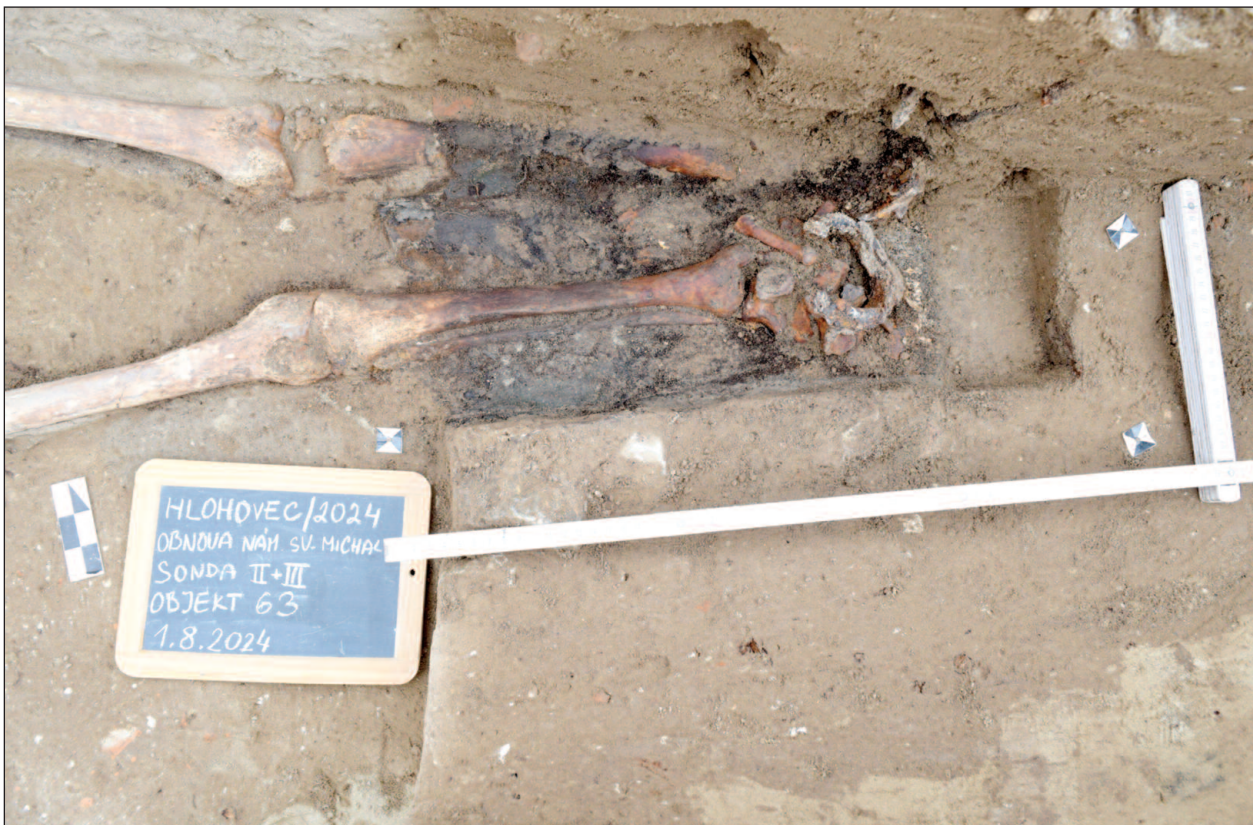
Obr. 12. Sonda II+III. Hrob s čiastočne zachovanou kožou z čičiem s podpätkami.

Išlo o spojenie sond II a III s priestorom medzi nimi do jednej sondy. Sonda bola vytýčená v mieste spevnených plôch južne od kostola, v polohe, kde sa mohla nachádzať južná brána v ohradnom múre kostolného areálu. Sondou mala byť preverená existencia zvyškov ohradného múra a prípadne aj základov jeho južnej brány. Sonda ležala v nadmorskej výške 158,33 m, celkový rozmer sondy bol 580 x 270 cm a maximálna hĺbka bola 120 cm. Našlo sa 14 objektov, z toho 9 hrobov, 4 múry a spevnená plocha. Orientácia hrobov bola severozápad – juhovýchod; išlo o 7 hrobov dospelých jedincov a dva detské hroby. Zaujímavým je nález hrobu so zachovanou organickou časťou čižiem. (obr.12)

Abb. 12. Sondierungsgrabung II+III; Grab mit teilweise erhaltenem Leder von Stöckelstiefeln.

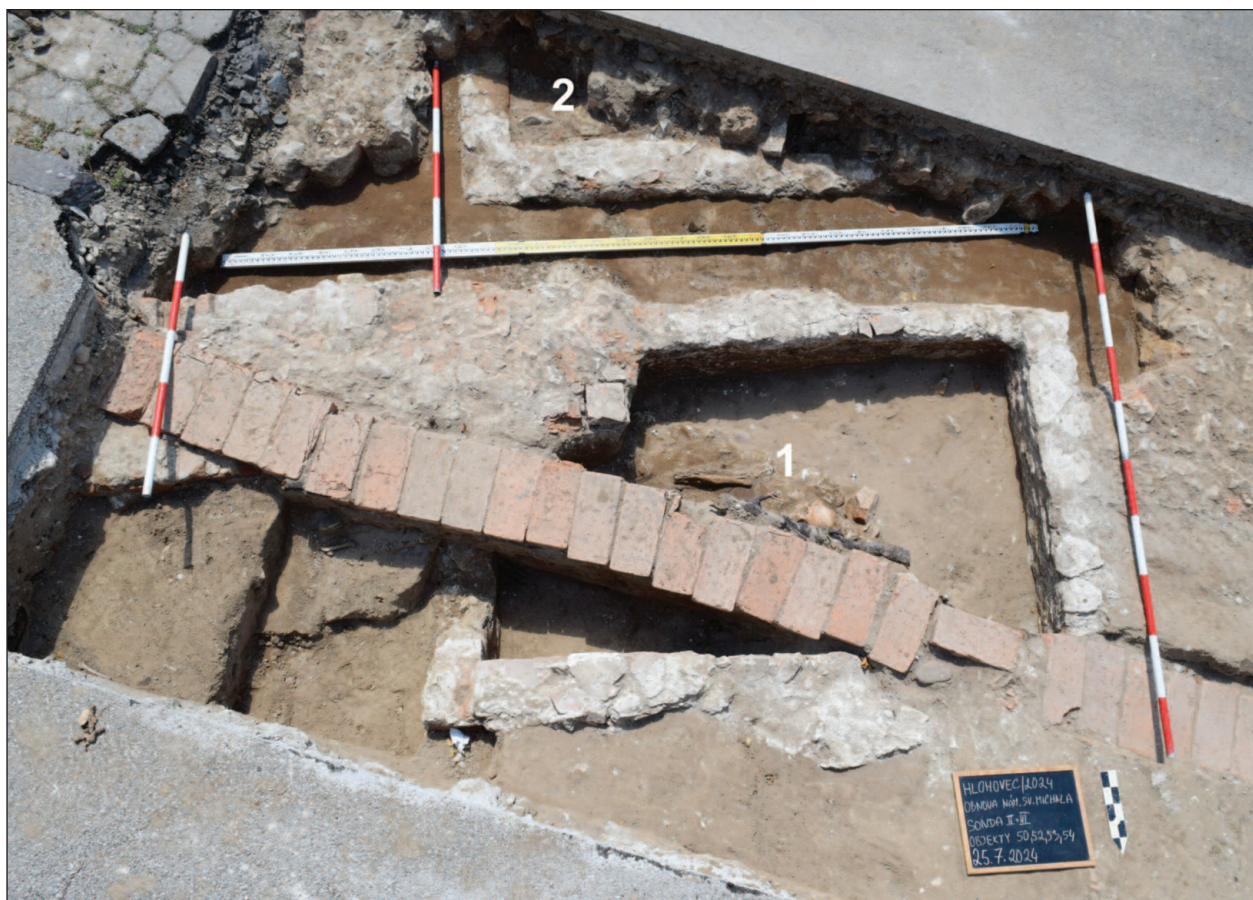
Obr. 13. Sonda II+III. Kamenno-tehlové krypty a barokový kamenno-tehlový múr. Obe situácie boli poškodené ryhou verejného osvetlenia (pás tehál). Legenda: 1.krypta 1, 2. krypta 2.

barocke Stein-Ziegel-Mauer. Beide Lagen wurden durch eine Riefe der öffentlichen Beleuchtungsleitung (Ziegelstreifen) beschädigt. Legende: 1. Krypta 1, 2. Krypta 2.

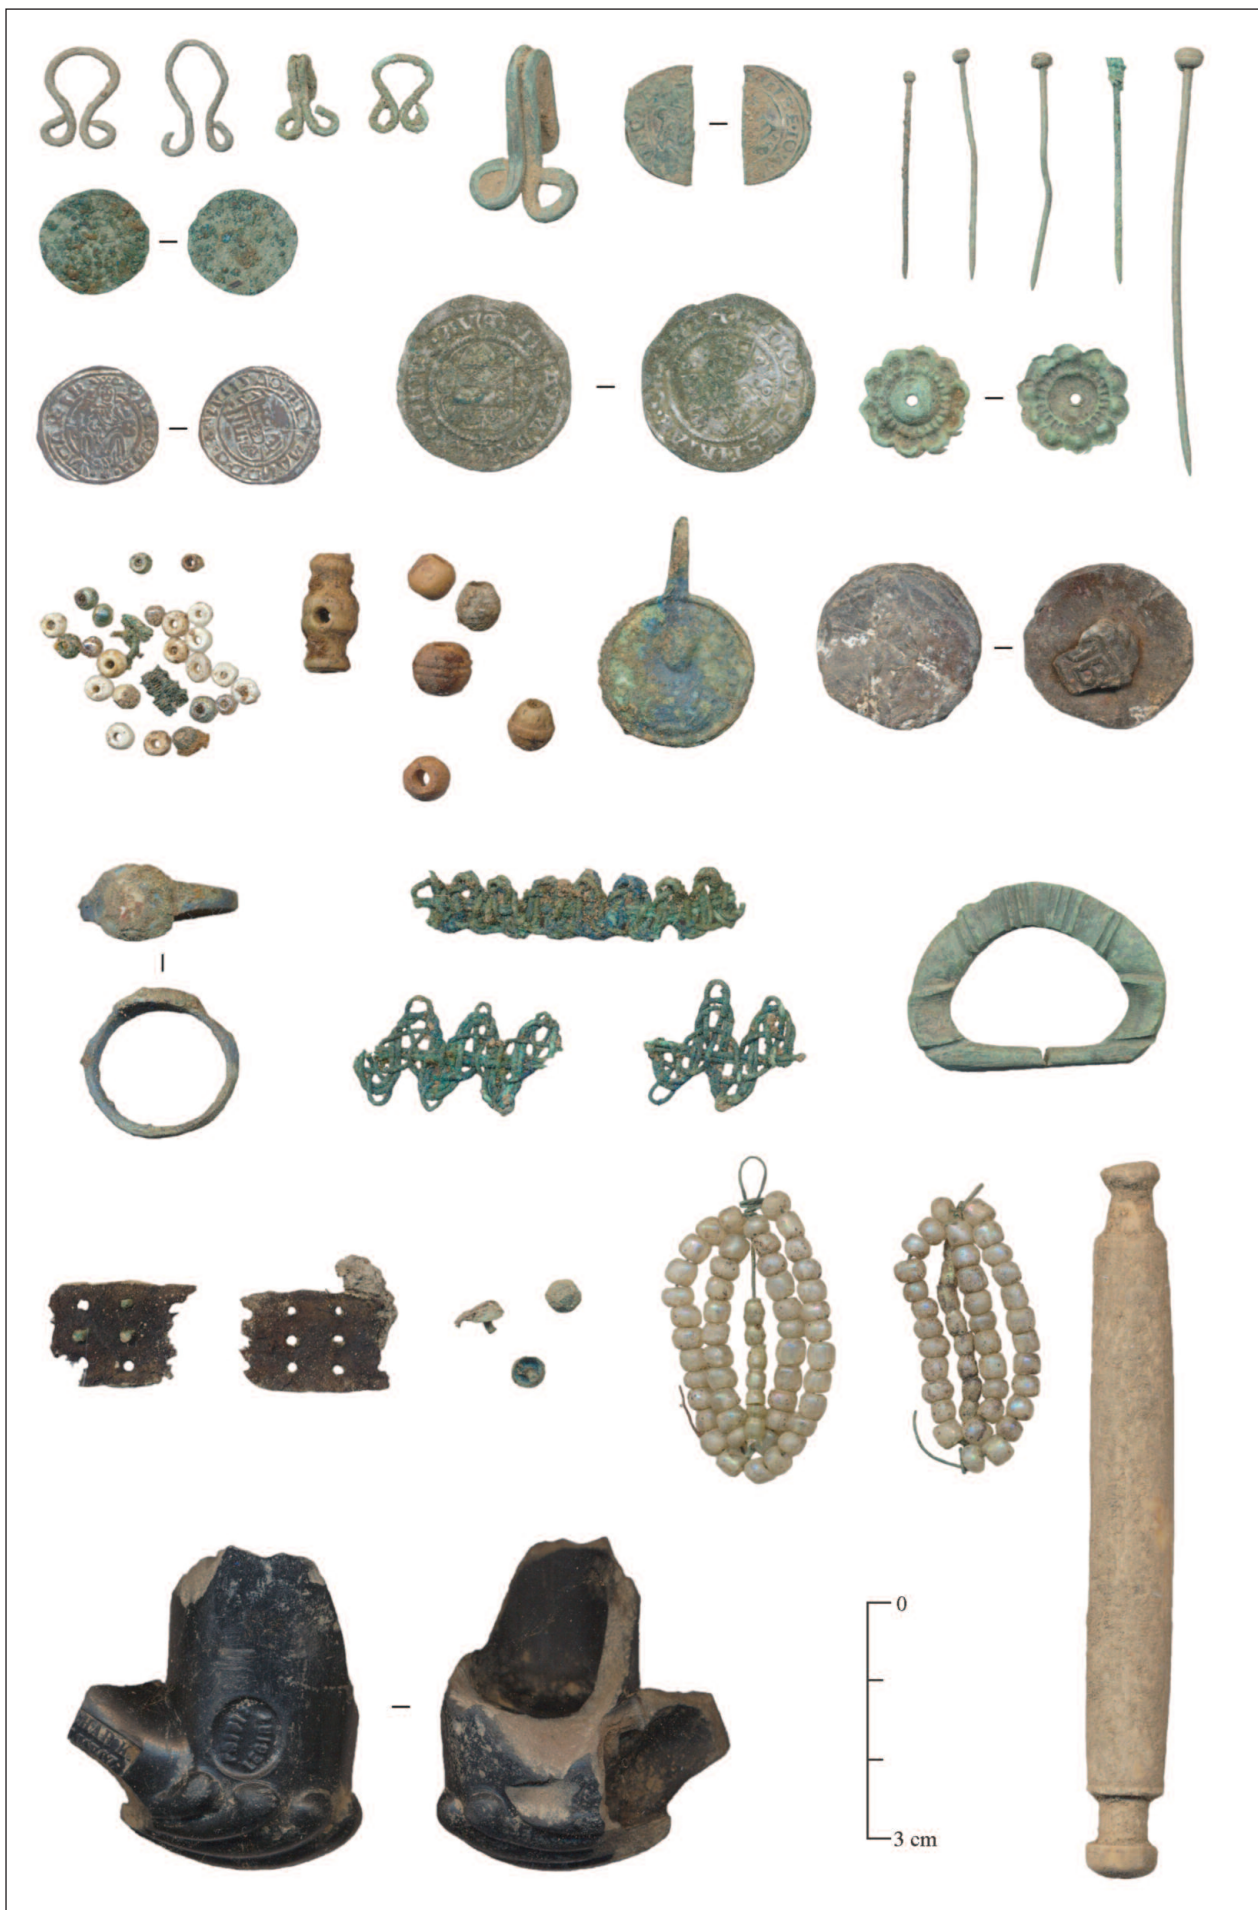
Obr. 15. Výber nálezov drobných predmetov z hrobov a z ich zásypu: háčiky a očka, špendlíky, mince, nášivky, koráliky, ruženec s kostnými korálikmi, olovená plomba(?), prsteň, zvyšky textílií, pracka z topánky, zvyšky koženého opaska s nitmi, náušnice so sklenými korálikmi, kostný predmet a fragment fajky.

kostola. Spolu sa preskúmalo 57 kostrových hrobov všetkých vekových kategórií, ktorých datovanie na základe hrobových prídavkov (súčasť odevu, špendlíky, háčiky a očka, pracky, podpätky, ruženec, mince – Maximilián I. z r. 1511, denár Ferdinand - 16. st.) kladieme do 16. až polovice 17. storočia. (**obr.15**)

Abb. 15. Eine Auswahl von Funden kleinerer Objekte aus den Gräbern und aus deren Verfüllung: Haken und Ösen, Nadeln, Münzen, Flicker, Korallenperlen, ein Rosenkranz mit Knochenperlen, ein Bleisiegel(?), ein Ring, Textilreste, eine Schuhschnalle, Reste eines Ledergürtels mit Nieten, Ohringe mit Glasperlen, ein Knochenobjekt und ein Pfeifenfragment.
