## **Prieskum krovových konštrukcií na vybraných kultúrnych pamiatkach v územnej pôsobnosti KPÚ Banská Bystrica a pracovísk Banská Štiavnica, Lučenec**

Kurz „Dokumentace a průzkumy historických krovů“

Banská Štiavnica 10. – 14. september 2018

september 2018

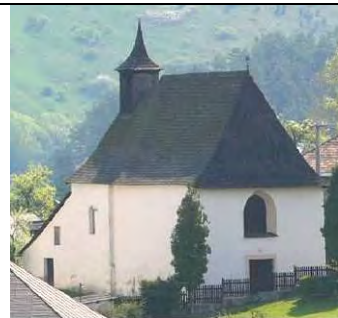
Banská Belá, rímskokatolícky Kostol Panny Márie Karmelskej

Nad loďou aj svätyňou je typologicky identický typ historickej krokbovej hambáľkovej konštrukcie, ktorý patrí svojou základnou konštrukciou na našom území k tvaru najstarším známym konštrukciám. V prípade skúmaného krovu je jeho primárnou súčasťou pozdĺžne stuženie v osi pod hambáľkom rámovou stolicou. Plné aj medziľahlé väzby, ktoré sú po dve medzi plnými, majú základnú schému rovnakú – väzný trám, krokvy viazané pod hrebeňom hambáľkom a postranné šikmé pätné vzpery (stĺpiky medzi krokvmi a väzným trámom). V plných väzbách pribúda v osi pod hambáľkom stĺpik, ktorý hore ukončuje pozdĺžna väznica stolice a dole prahový trám položený na väzných trámoch priečných väzieb. Stĺpik podporujú po stranách vyššie symetrické pätné vzpery.

Zavetrenie v pozdĺžnom smere je riešené dlhými šikmými vzperami medzi prahovým trámom a väznicou, ktoré križujú stĺpiky stolice (po jednej vzpere pri každom stĺpiku).

Spoločný krov s primárnym viazaním stolicou v pozdĺžnom smere je z kresaných trámov. Uplatnené sú tradičné tesárske spoje (kampovanie, plátovanie aj na rybinu – aj kryté a čapovanie). Spoje istia drevené kolíky (aj kované klinec ?). Montážne značky sú v plných väzbách na viacerých prvkoch – krokvoch, šikmých stĺpikoch a vzperách (asi aj hambáľkoch ?). Ide o mohutnejšie "hrubé" sekané značky v podobe rímskych čísiel, ktoré začínajú od juhu a postupne severným smerom narastajú (**I, II, III, IIII - VIII** ).

Stav krovu je vyhovujúci, avšak oprava je potrebná (vypadané a uvoľnené spoje).

Spoločný krov nad loďou a svätyňou je z jedného časového obdobia. Konštrukčno - typologicky ide o historický krokvoý hambáľkový krov s primárnym pozdĺžnym viazaním v osi krovu 1. etáže (pod 1. hambáľkom) rámom so stojatou stolicou. Podobný systém, aj keď pravdepodobne so sekundárne vloženou stolicou v krove je aj nad svätyňou evanjelického kostola v Pôtori (okr. Veľký Krtíš). V prípade krovu na kostole v Banskej Belej je krov pravdepodobne zo záveru 17., resp. 1. polovice 18. storočia, čo naznačujú spoje aj montážne značky. Pôvodnou krytinou na kostole bol štiepaný šindeľ. Skúmaný krov je možné hodnotiť z typologicko-konštrukčného ale aj historického hľadiska za hodnotnú konštrukciu, ktorú je potrebné pamiatkovo chrániť a akýkoľvek zásah – obnova má byť realizovaná tak, aby hmotovo ani vizuálne neznehodnotila túto historickú konštrukciu.

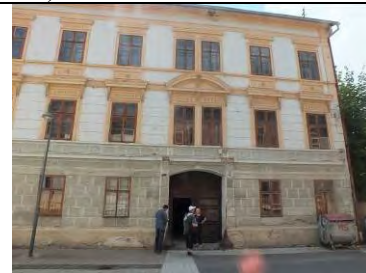
Banská Bystrica, Lazovná č. 19 – meštiansky dom (katova bašta)

Krov nad staršou časťou meštianskeho domu (osembokou centrálnou stavbou - katovou baštou) je historickej krokbovej konštrukcie s jednou úrovňou hambálku, pod ktorými sú v plných väzbách vložené vzperadlové rámy s ležatými stĺpikmi pod krokvmi. Tie sú súčasťou pozdĺžneho viazania krovu riešeného sklopenými ležatými stolicami pod strešné roviny sedlovej strechy. Zásadným rozdielom od tradičných sedlových striech s krovmi s ležatými stolicami je ten, že tento centrálny krov tvoria de facto dva navzájom na seba kolmo orientované vzperadlové rámy s hambálkami nad nimi, ktoré v diagonálnom smere cez šikmé výmeny dopĺňajú ďalšie "neúplné" rámy s ležatými stĺpikmi. V podstate ide o rotáciu týchto rámov okolo spoločnej osi, čím vzniká osemboký tvar plytkej ihlanovej strechy tejto časti meštianskeho domu (tvar odvodený od pôdorysu bašty). Plné väzby tvoria väzné trámy s párom symetricky uložených krokiev rozopretých jedným hambálkom. Bezprostredne pod ním je umiestnená horizontálna rozpera medzi horné konce vyššie spomínaných ležatých stĺpikov (ale len v dvoch na seba kolmo orientovaných rámoch), so zavetrením šikmými pásikmi. Stĺpiky sú dole čapované do päťbokého prahového trámu. Ten spolu smohutnejšími ležatými stĺpikmi, štvorbokými rozperami medzi nimi a hornými päťbokými väznicami (ližinami) tvorí v pozdĺžnom smere súčasť ležatých stolic umiestnených pod krokvmi. Ich zavetrenie zabezpečujú tzv. obkročné vzpery medzi rámami s ležatými stĺpikmi. Ležatá stolica tvorí uzavretú formu, keďže ide o krov kruhového, resp. pravidelného osembokého tvaru. V prázdnych väzbách, ktoré sú po dve v pravidelných rozstupoch, sú krátcata čapované do blízkych výmen.

Krov je typickým predstaviteľom vyspelých krokbových krovov s postrannými ležatými stolicami, používanými prevažne v 18. storočí. Výnimočne sa objavujú už v závere 17. storočia, ale tiež prežívajú aj do začiatku 19. storočia. Orientačne je možné tento krov zaradiť medzi krovy druhej polovice 18. storočia, po požiari mesta Banská Bystrica v 60. rokoch 18. storočia. Ide však dnes už o pomerne zriedkavé zachované historické zastrešenie osembokou strechou s týmto typom krovu.

Jedná sa o konštrukciu, ktorá má pamiatkovú hodnotu remeselnú - konštrukčnú, ale aj typologickú. Krov je potrebné chrániť a zachovať, citlivým spôsobom k pôvodnej konštrukcii obnoviť. Krytina na bašte, ako aj na celom meštianskom dome je staršia keramická kusová s oplechovanými úžľabiami.

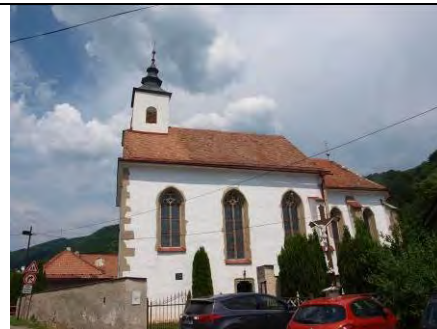
Banská Bystrica, časť Jakub - rímskokatolícky Kostol sv. Jakuba

Nad loďou kostola so sedlovou strechou je starší krokrový hambáľkový krov s jednou úrovňou hambáľku, s pozdĺžnym viazaním laterálnymi postrannými stojatými stolicami pod hambáľkom. Pomerne často používaný jednoduchý typ krovu na prelome 18. a 19. storočia má plné väzby doplnené o postranné stojaté stĺpiky, dole čapované do väzného trámu. Pod hambáľkom sú zhora na ne čapované pozdĺžne väznice (ližiny). Stabilitu jednotlivých plných väzieb podporujú krátke podkrokové vzpery, ktoré sú umiestnené medzi väzným trámom a hambáľkom, pričom šikmým plátom pretínajú v hornej polovici stĺpiky. Pozdĺžne stojaté stolice po stranách krovu sú zavetrené tradičnými symetricky umiestnenými pásikmi - párovými, na krajoch jednostrannými.

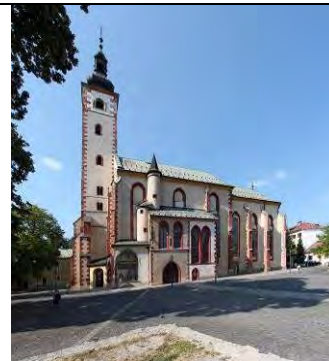
Banská Bystrica – rímskokatolícky farský kostol Nanebovzatia PM

Rozľahlý krov nad loďou kostola je historickej krokbovej konštrukcie s dvoma úrovňami hambáľkov, pričom v pozdĺžnom smere je viazaný kombináciou ležatých (pod prvým hambáľkom) a postranných stojatých stolic (medzi prvým a druhým hambáľkom). V plných väzbách je krov posilnený vysokými zdvojenými vešiakmi, ktoré dosahujú až k hrebeňu a nad prvým hambáľkom ho vzpierajú postranné podkrokové vzpery. Dole sú opášané s väzným trámom kovanou pásovinou - strmeňom. Okrem vešadla (vešiak pod hrebeňom a postranné podkrokové vzpery), tvoria plné väzby väzné trámy s krokvami a dvoma hambáľkami - dole s ležatými stĺpikmi, ktoré bezprostredne pod hambáľkom rozopiera horizontálna rozpera s výrazne šikmými pásikmi zavetrenia. Nad ležatými stolicami sú medzi oboma hambáľkami po stranách stojaté stĺpiky, ktoré hore pretínajú šikmé podkrokové vzpery centrálneho vešadla. Samotné ležaté stolice tvoria päťboké prahové trámy spolu s mohutnejšími ležatými stĺpikmi, štvorboké rozpery medzi nimi a horné päťboké väznice (ližiny). Ich zavetrenie zabezpečujú tzv. obkročné vzpery medzi plnými väzbami - ležatými stĺpikmi. Stojaté stolice nad nimi, ktoré sú po stranách krovu, tvoria stĺpiky čapované dole na spodné hambáľky, zhora sú na ne čapované pozdĺžne orientované väznice (ližiny) a zavetrenie zabezpečujú typické obojstranné pásiky. Samotné rámy vzperadiel plných väzieb od seba roztláčajú pozdĺžne horizontálne rozpery, ktoré sú umiestnené v dotyku s vešiakmi.

Krov je typickým predstaviteľom vyspelých krokbových hambáľkových krovov s kombinovanými postrannými ležatými a stojatými stolicami, vložených v dvoch nad sebou naväzujúcich výškových úrovniach s využitím centrálneho vešadla. Tieto konštrukcie, typické pre 18. storočie sú používané predovšetkým pre strechy s väčším rozpätím. Krov je zrejme z druhej polovice 18. storočia, postavený po požari mesta Banská Bystrica v 60. rokoch 18. storočia. Opravovaný bol v 20. storočí - sporadicky doplnené klieštiny namiesto chýbajúcich pásikov vzperadiel v plných väzbách. Krov nad svätyňou je typologický obdobný (ležaté stolice dole, stojaté stolice o úroveň vyššie) z 18. storočia, menšieho rozpätia. Pultové krovky nad bočnými loďami sú novšie z 20. storočia väznicové klieštinové. Nad loďou a svätyňou kostola sa jedná o konštrukciu, ktorá má pamiatkovú hodnotu remeselnú - konštrukčnú, ale aj typologickú. Krov je potrebné chrániť a zachovať, citlivým spôsobom k pôvodnej konštrukcii obnoviť. Na strechách lodí a svätyne je staršia krytina z medeného plechu. Pôvodne keramika, šindel (??).

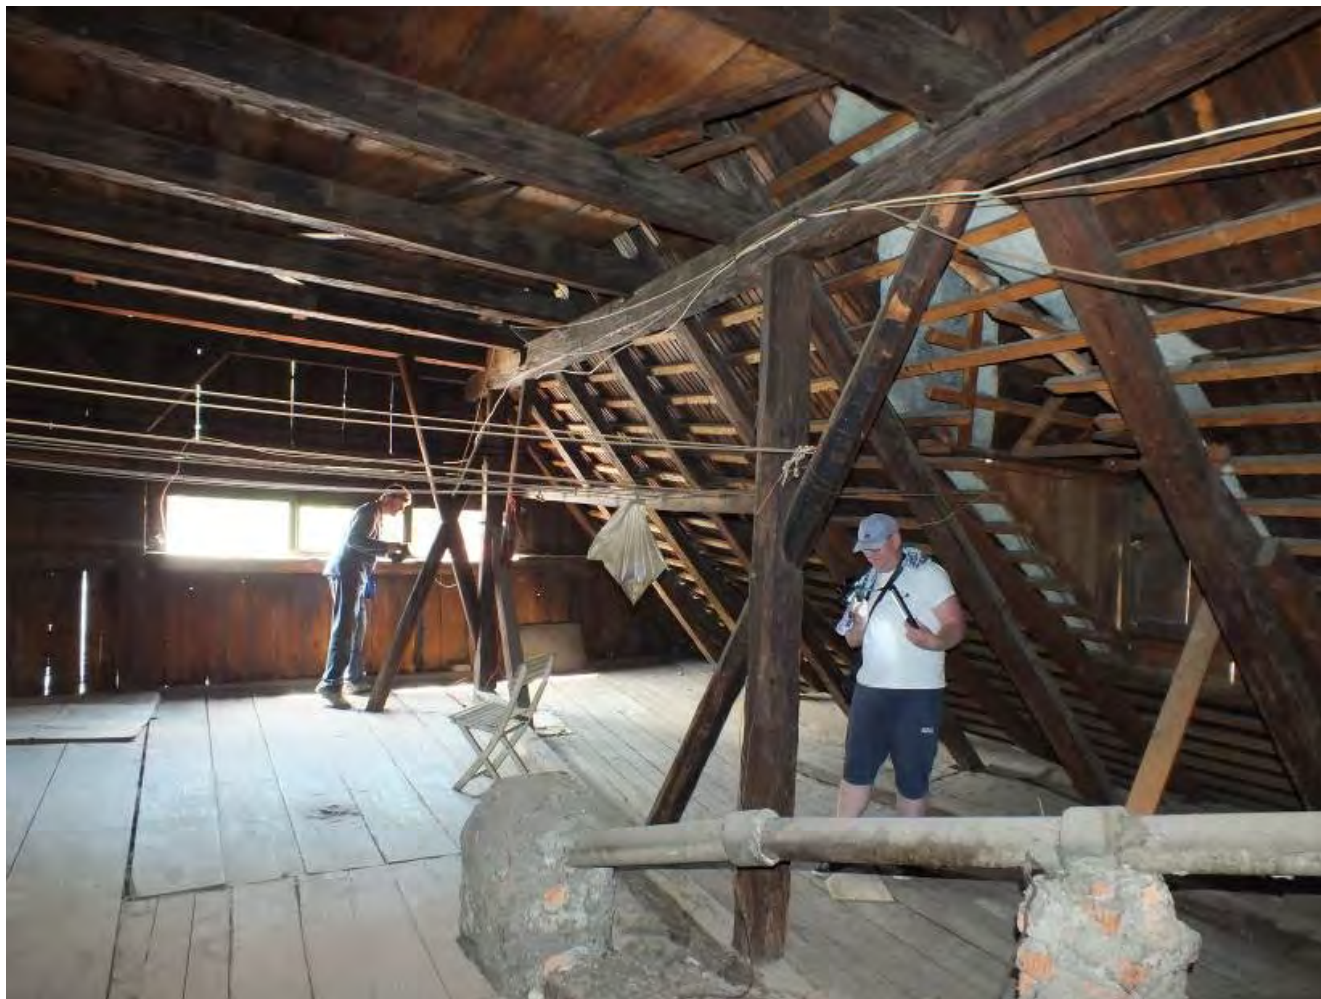
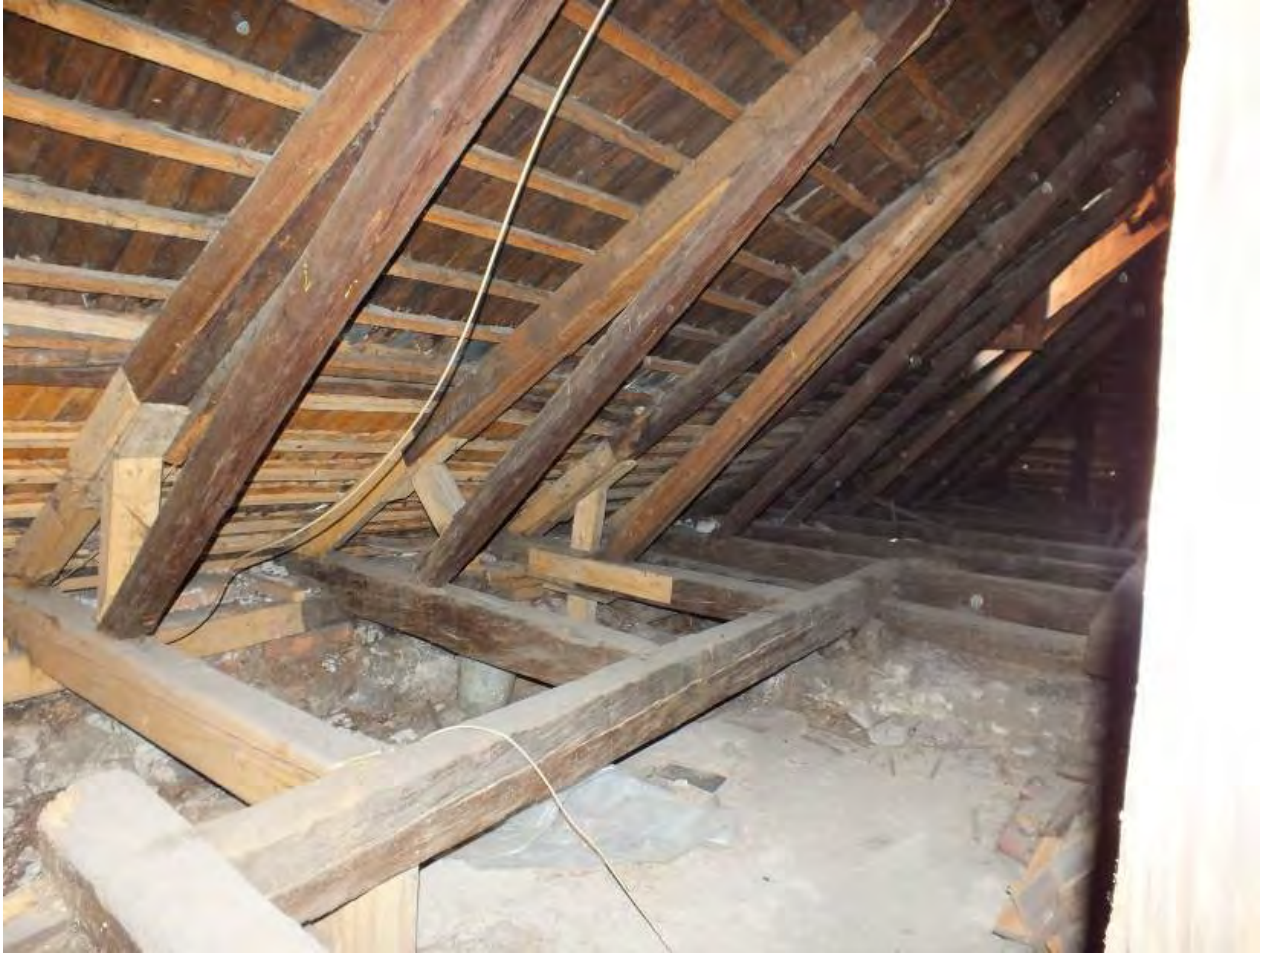
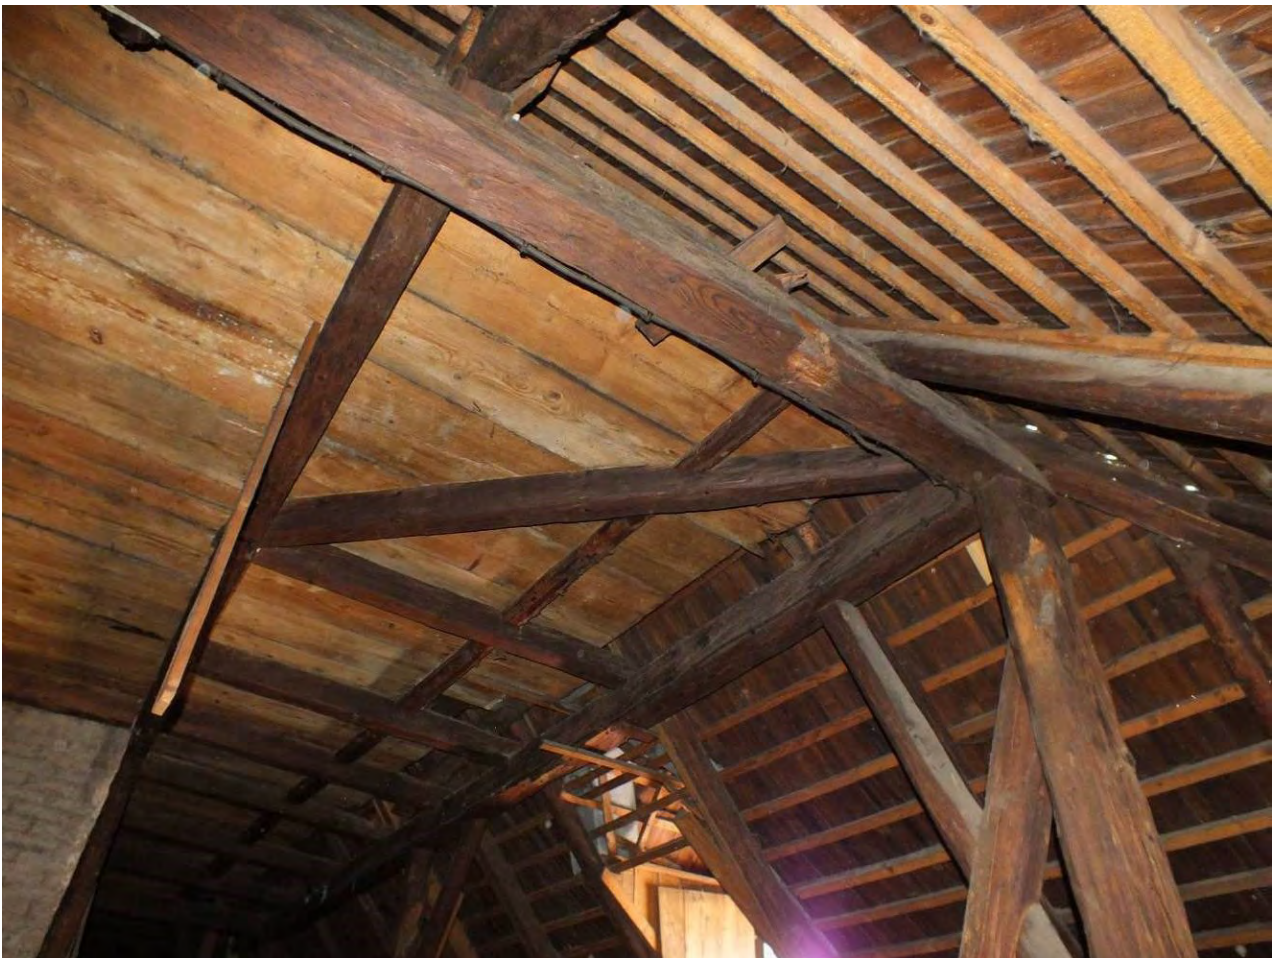
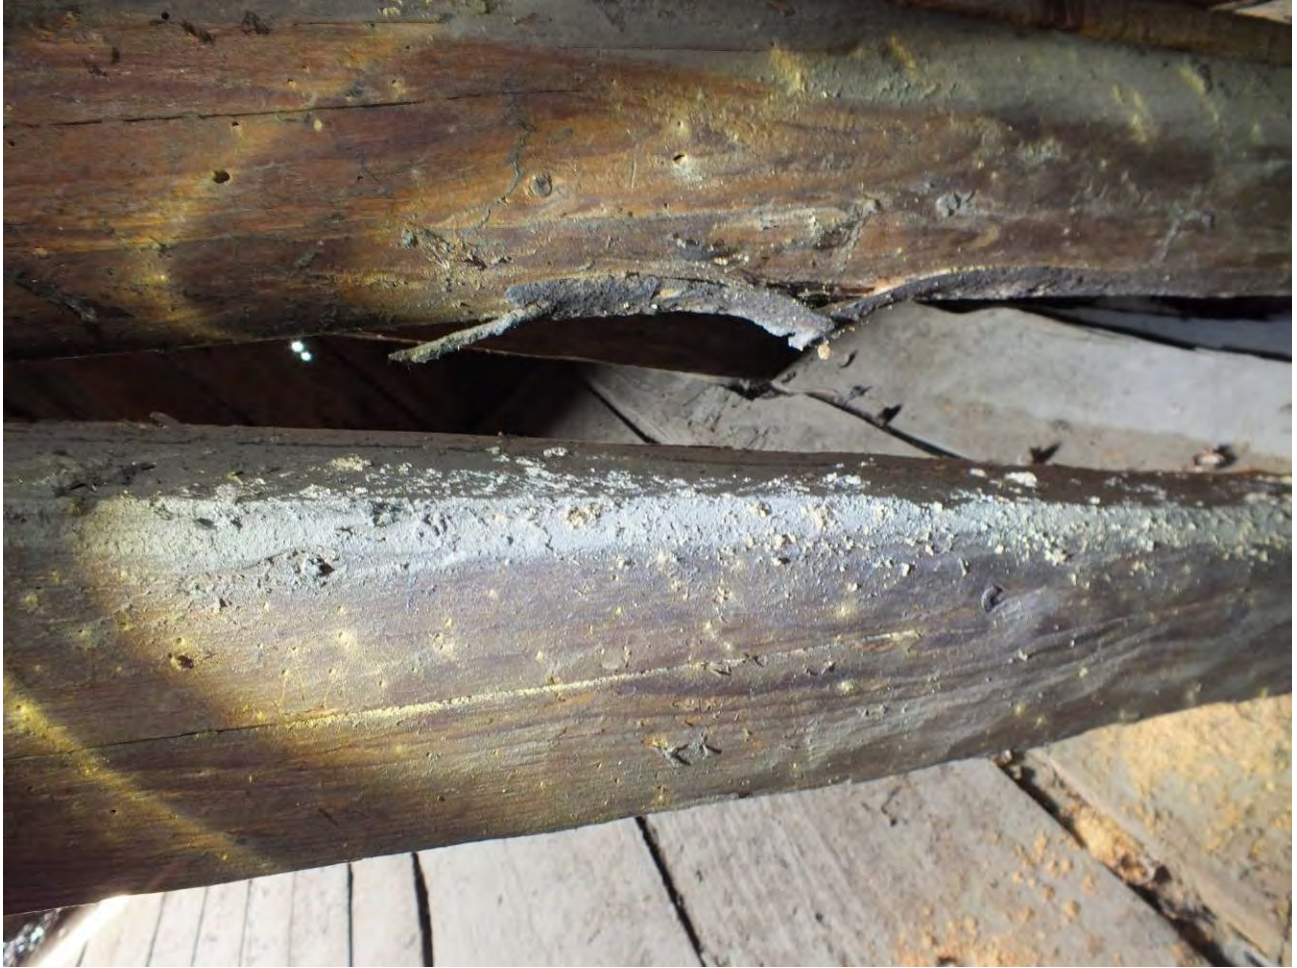
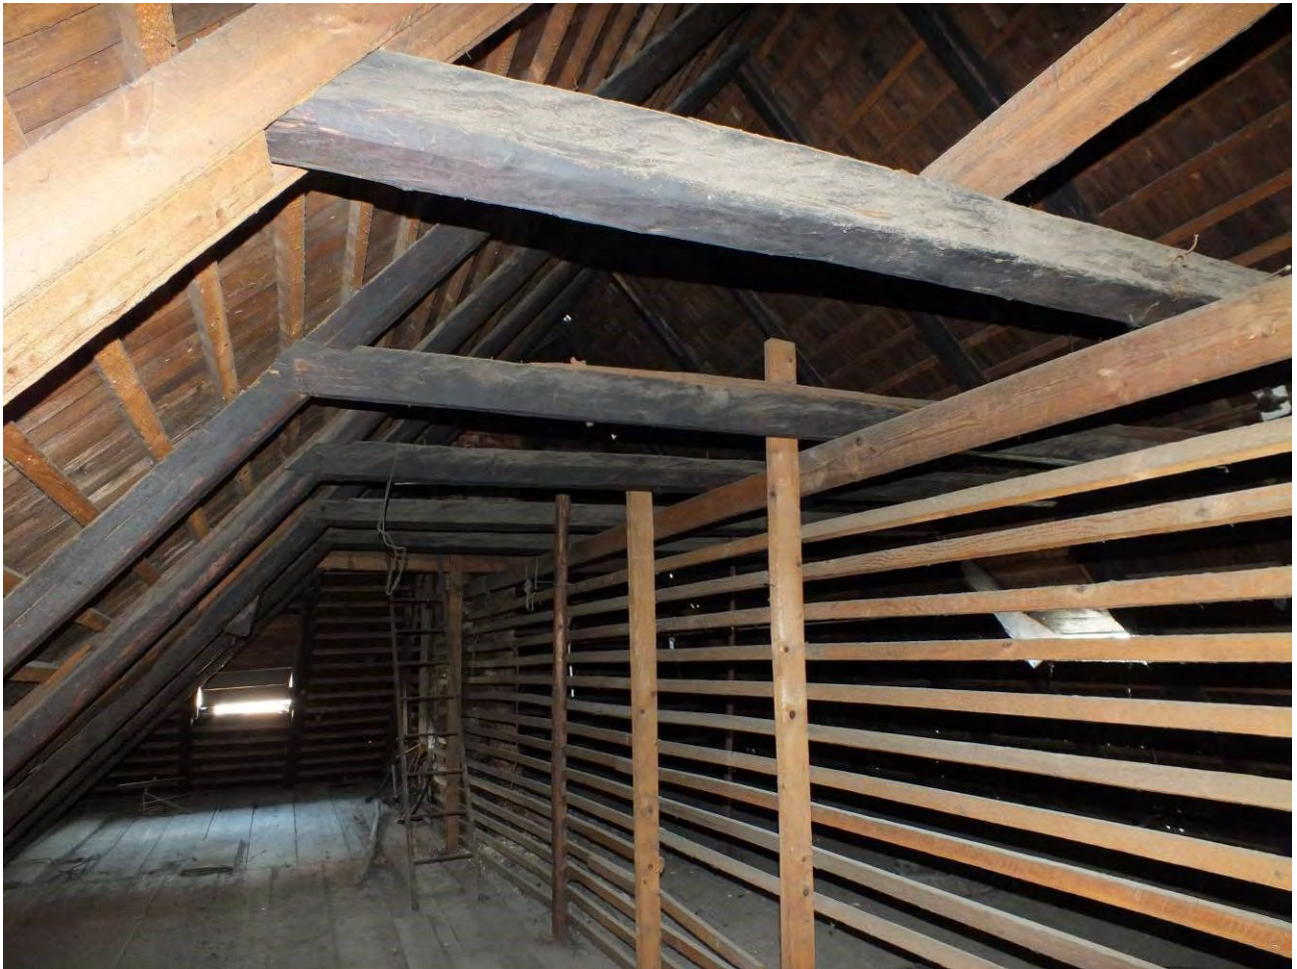
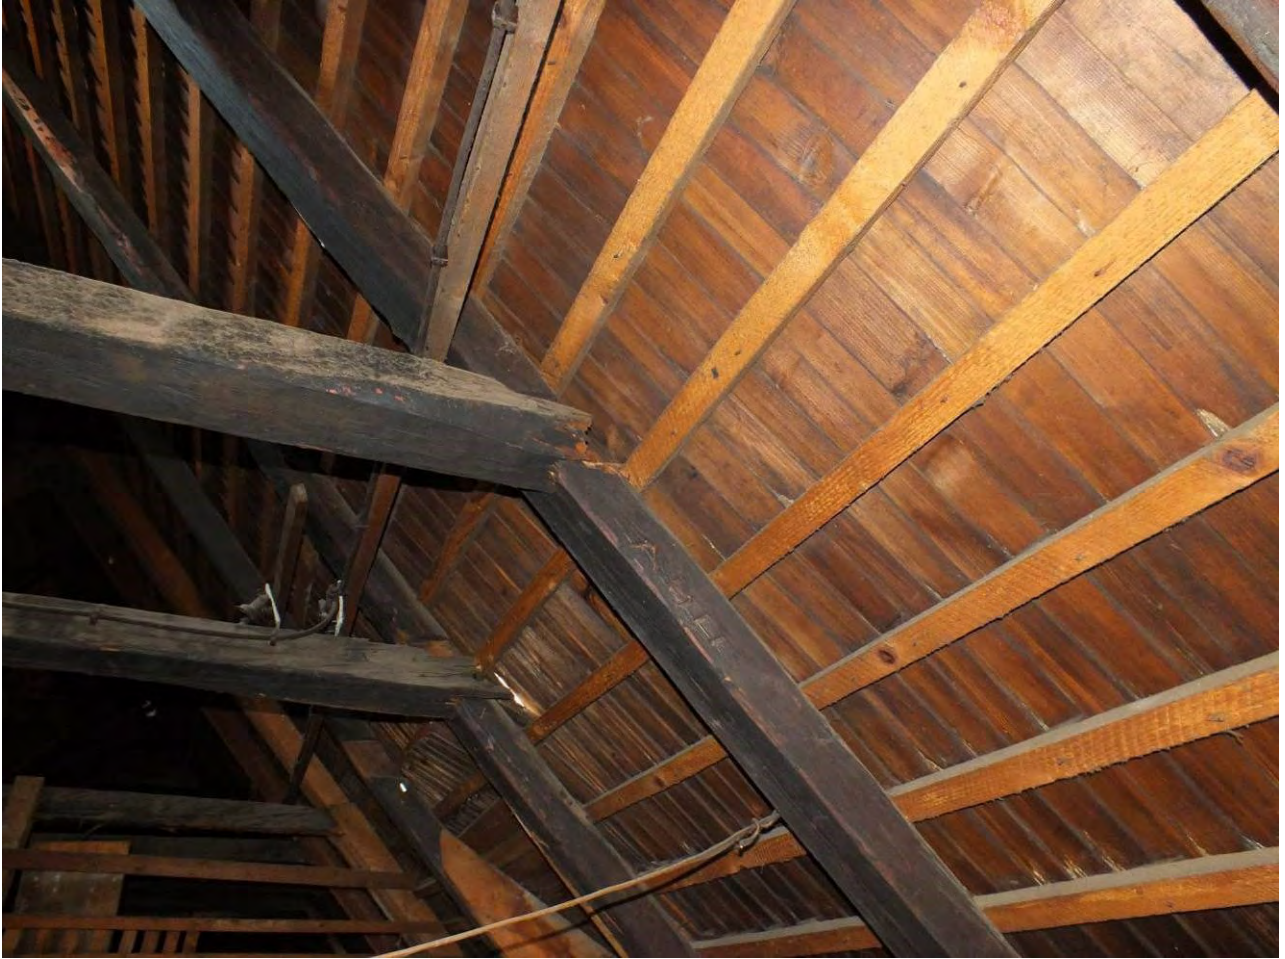
Banská Štiavnica, Ul. Kmeťa č. 13 (Lumitzerov dom)

Krov bočného uličného krídla meštianskeho domu je krokrovou hambáľkovou konštrukciou s dvoma úrovňami hambáľkov, viazanou v spodnej etáži tromi rámovými stojatými stolicami – dve sú po stranách, pod koncami spodného hambáľku a tretia v osi väzby. Plná priečna väzba (celkove 3) s väzným trámom a párom krokiev, do ktorých sú čapované dva hambáľky, je doplnená pod pozdĺžnymi väznicami stojatými stĺpikmi. Tie sú dole čapované do prahových trámov stolíc. V priečnom smere zavetrenie 1. úrovne krovu zabezpečujú striedavo sa navzájom nesymetricky križujúce šikmé vzpery medzi väzným trámom a 1. hambáľkom, resp. medzi väzným trámom a stĺpikom aj stĺpikom a 1. hambáľkom. Zavetrenie v niektorých väzbách chýba, prípadne je redukované na jeden šikmý prvok. Spoje sú plátované na rybinu, s využitím dekoratívne vyžľabenej formy konca plátu (nekrytý spoj). Obdobným spôsobom sú riešené aj samotné rámy stojatých stolíc, tvorené prahovými trámami, stĺpikmi, ukončené väznicami (ližinami) pod hambáľkami a zavetrené križujúcimi sa šikmými vzperami. Priestor tohto podstrešia je v osi (pod hrebeňom) sekundárne rozdelený na dve časti doskovou priečkou. Zároveň sú do podstrešia vložené staršie doskové podlahy – nad väznými trámami a 1. hambáľkami, čím mohlo byť podstrešie využívané na skladové účely. Celkový počet plných väzieb je 7, medzi nimi sú po 3 väzby medziľahlé. Krov nad hlavným uličným krídlom je typologicky aj časovo rovnakej, resp. obdobnej konštrukcie ako krov nad vyššie popísaným bočným uličným krídlom. Doplnený je o krátcata v prázdnych väzbách.

Stav krovu je nevyhovujúci, na niektorých miestach sú výrazne trámy napadnuté drevokazným hmyzom (čerstvé požerky na podlahe pod krokvmi). Obnova krovov je potrebná. V nedávnej minulosti bola realizovaná drobná, nekoncepčná oprava niektorých častí krovu nad hlavným uličným krídlom (doskové príločky, podloženie koncov väzných trámov a piet krokiev hranolmi, protězy, krátcata a pod.). Oprava sa dotkla čiastočne aj výmeny strešného plášťa v úrovni odkvapov.

Krovy sú predstaviteľmi pomerne historických krokrových hambáľkových krovov s využitím ešte rámových stojatých stolíc pod spodnými hambáľkami. Tieto konštrukcie sú typické v rôznych variáciách od 17. storočia až po polovicu 18. storočia v našom prostredí. V prípade Banskej Štiavnice ide istým spôsobom o fenomén, kde tieto konštrukcie boli uplatnené zrejme v 1. polovici 18. storočia na viacerých meštianskych domoch.

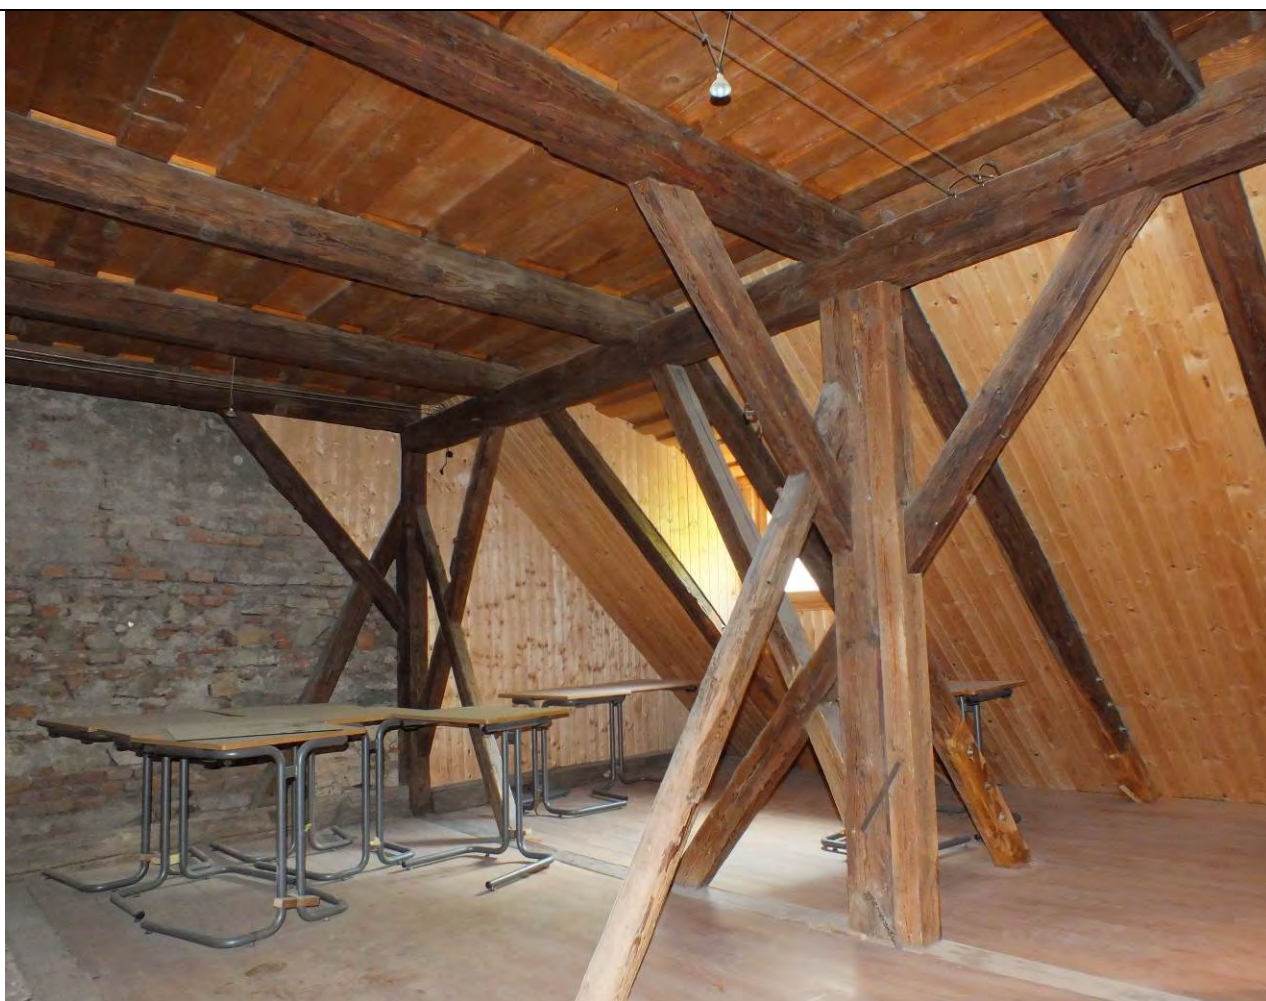
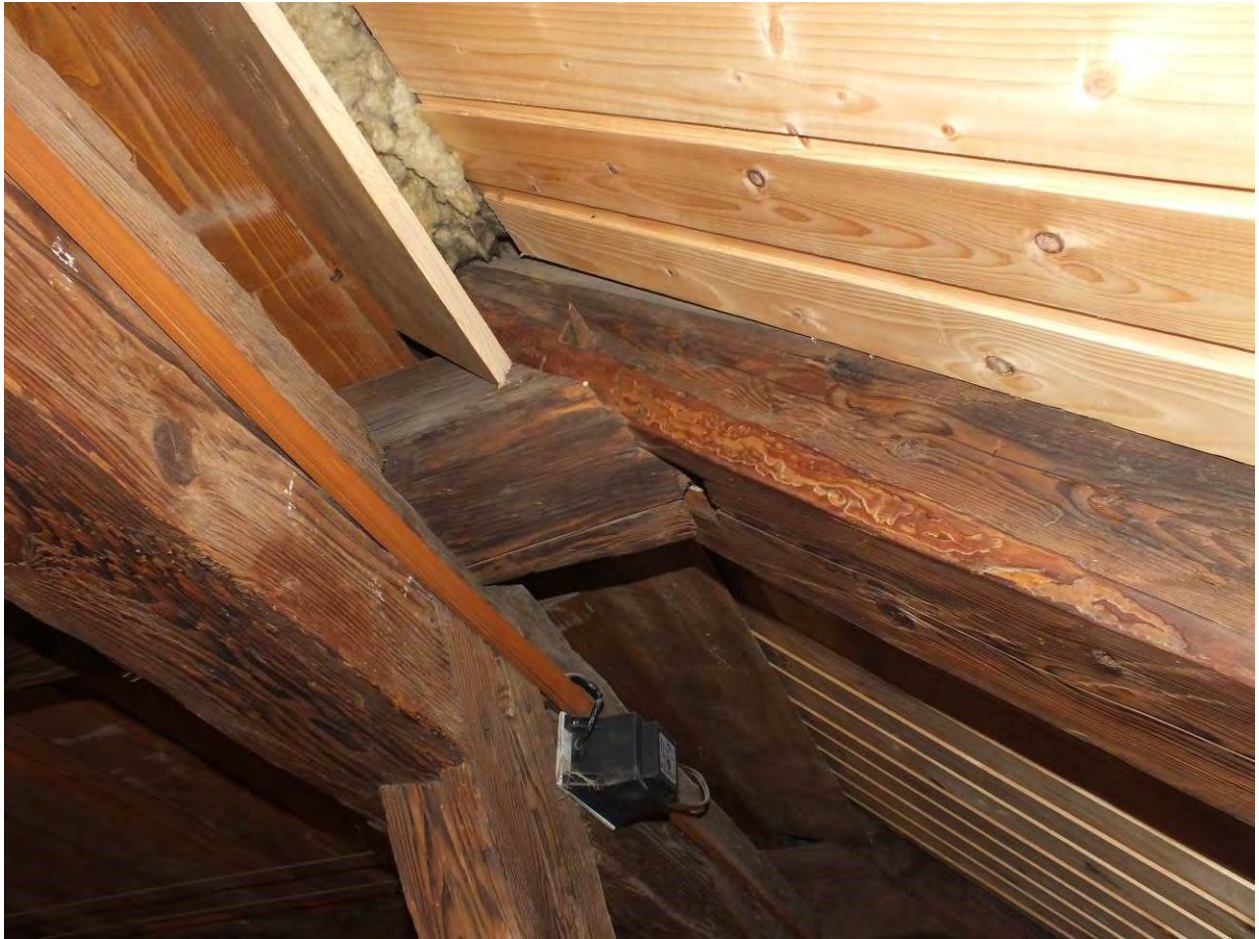
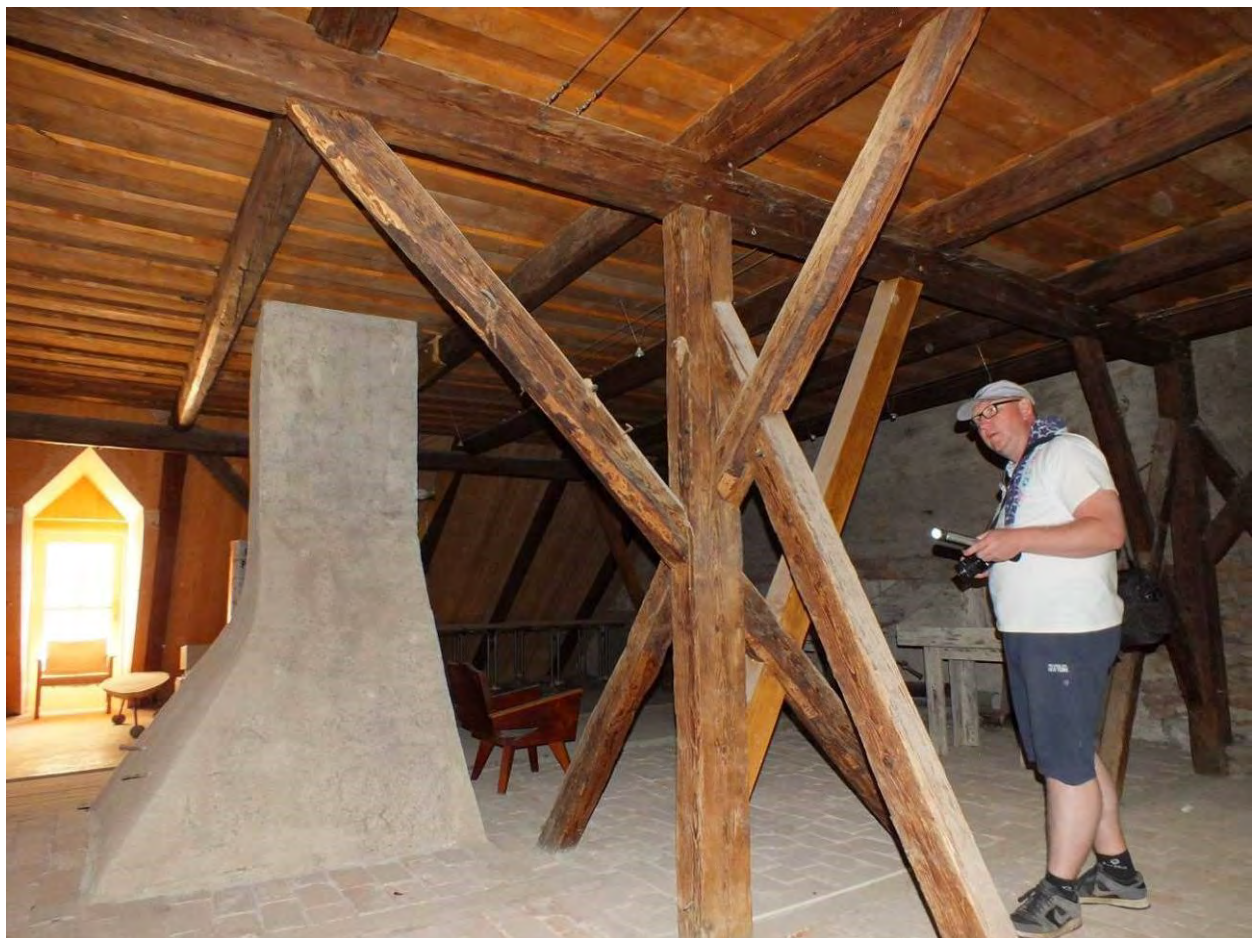
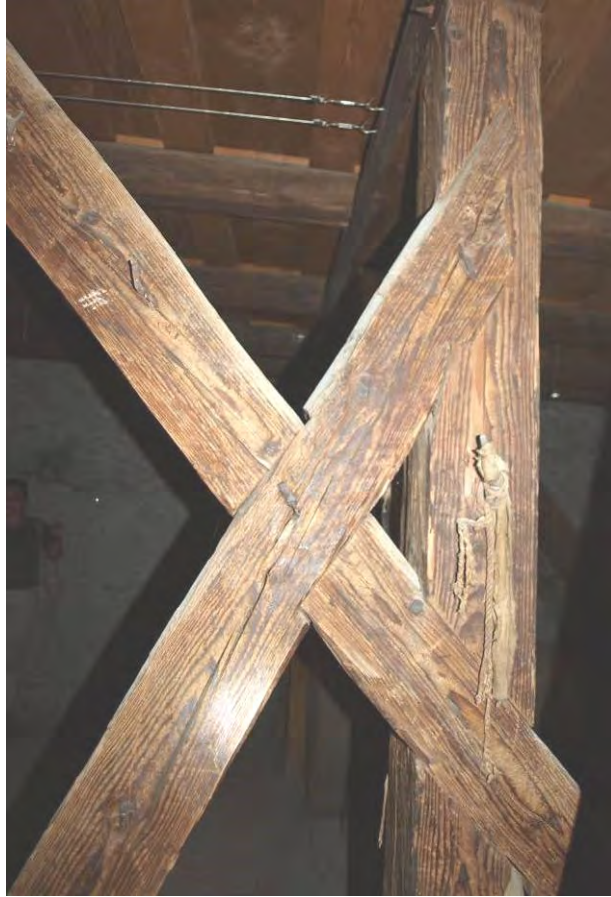
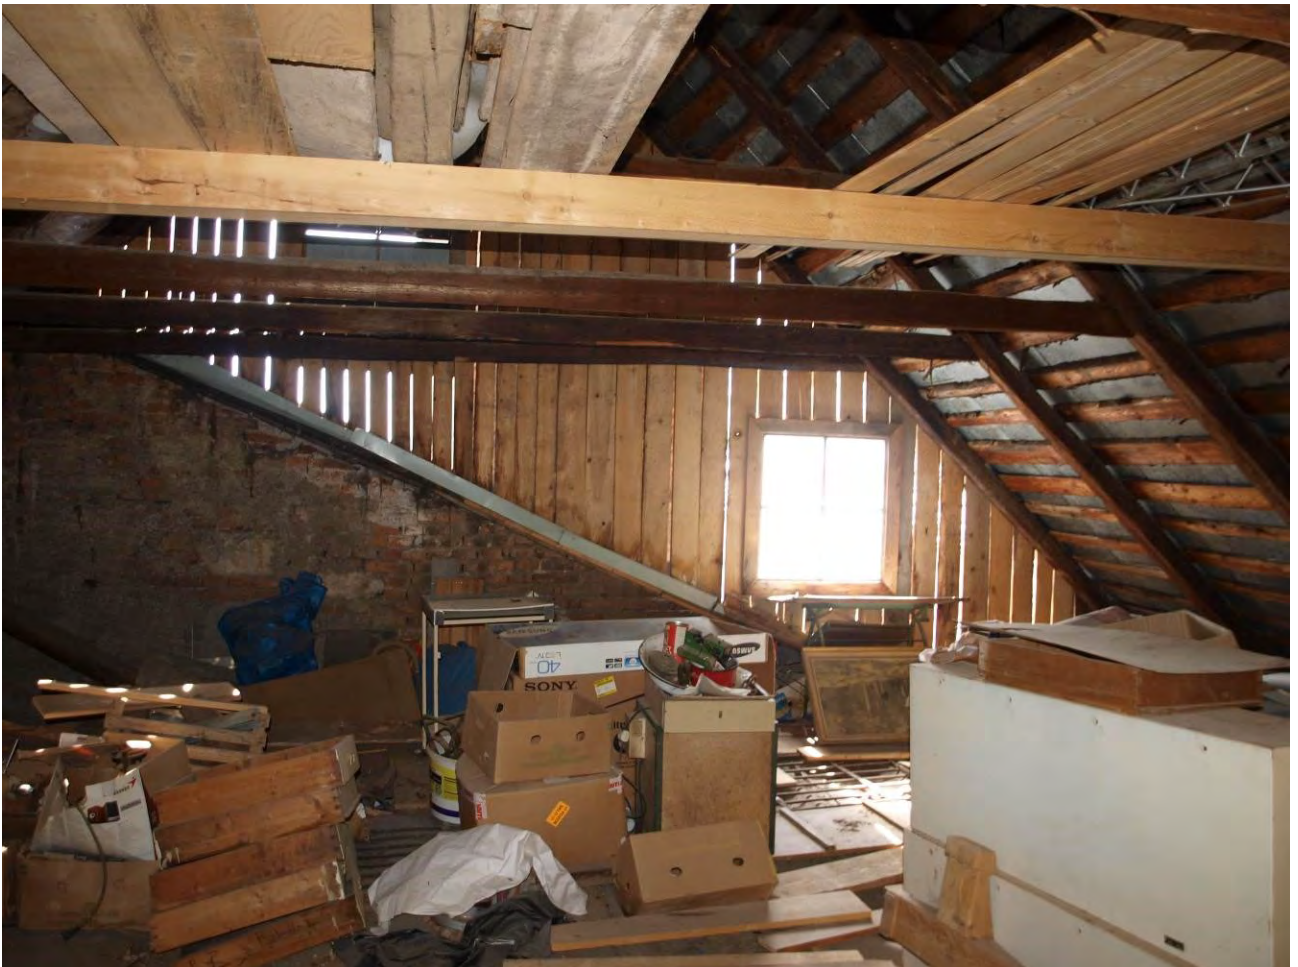
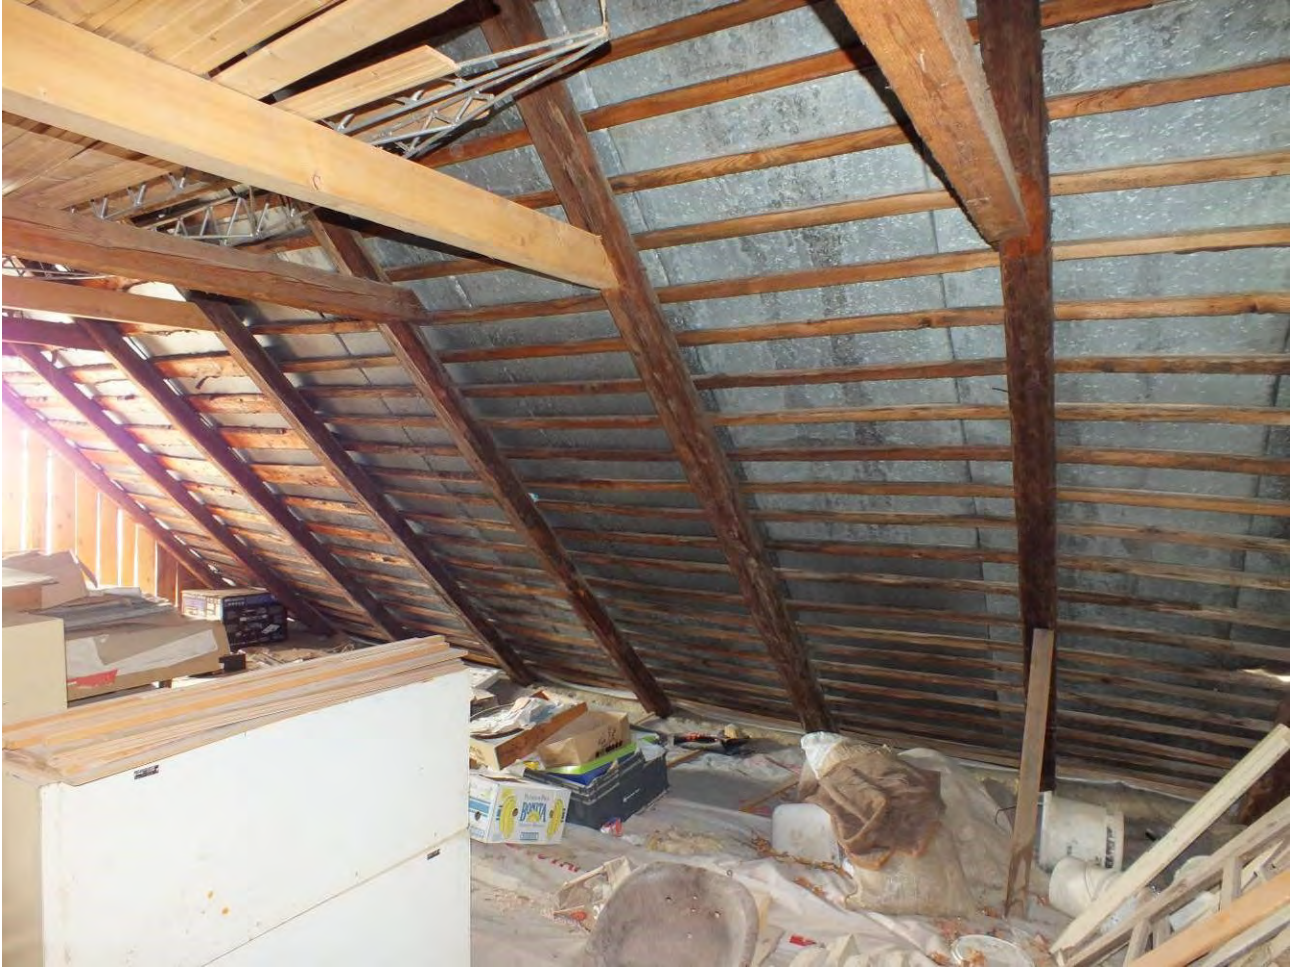
Banská Štiavnica, Radničné nám. 106/13 – dom za ev. kostolom (múzeum)

Krov domu je krokrovou hambáľkovou konštrukciou s dvoma úrovňami hambáľkov, viazanou v spodnej etáži tromi rámovými stojatými stolicami – dve sú po stranách, pod koncami spodného hambáľku a tretia v osi väzby. Plná priečna väzba (celkove 3) s väzným trámom a párom krokiev, do ktorých sú čapované dva hambáľky, je doplnená pod pozdĺžnymi väznicami stojatými stĺpikmi. Tie sú dole čapované do prahových trámov stolic. V priečnom smere zavetrenie 1. úrovne krovu zabezpečujú striedavo sa navzájom - nesymetricky križujúce šikmé vzpery medzi väzným trámom a 1. hambáľkom, resp. medzi väzným trámom a stĺpikom. Spoje sú plátované na rybinu, s využitím dekoratívne vyžľabenej formy konca plátu (nekrytý spoj). Obdobným spôsobom sú riešené aj samotné rámy stojatých stolic, tvorené prahovými trámami, stĺpikmi, ukončené väznicami (ližinami) pod hambáľkami a zavetrené križujúcimi sa šikmými vzperami.

Stav krovu je dobrý po oprave.
