## **Prieskum krovových konštrukcií na vybraných kultúrnych pamiatkach v územnej pôsobnosti KPÚ Banská Bystrica a pracovísk Banská Štiavnica, Lučenec**

Kurz „Dokumentace a průzkumy historických krovů“

Banská Štiavnica 10. – 14. september 2018

september 2018

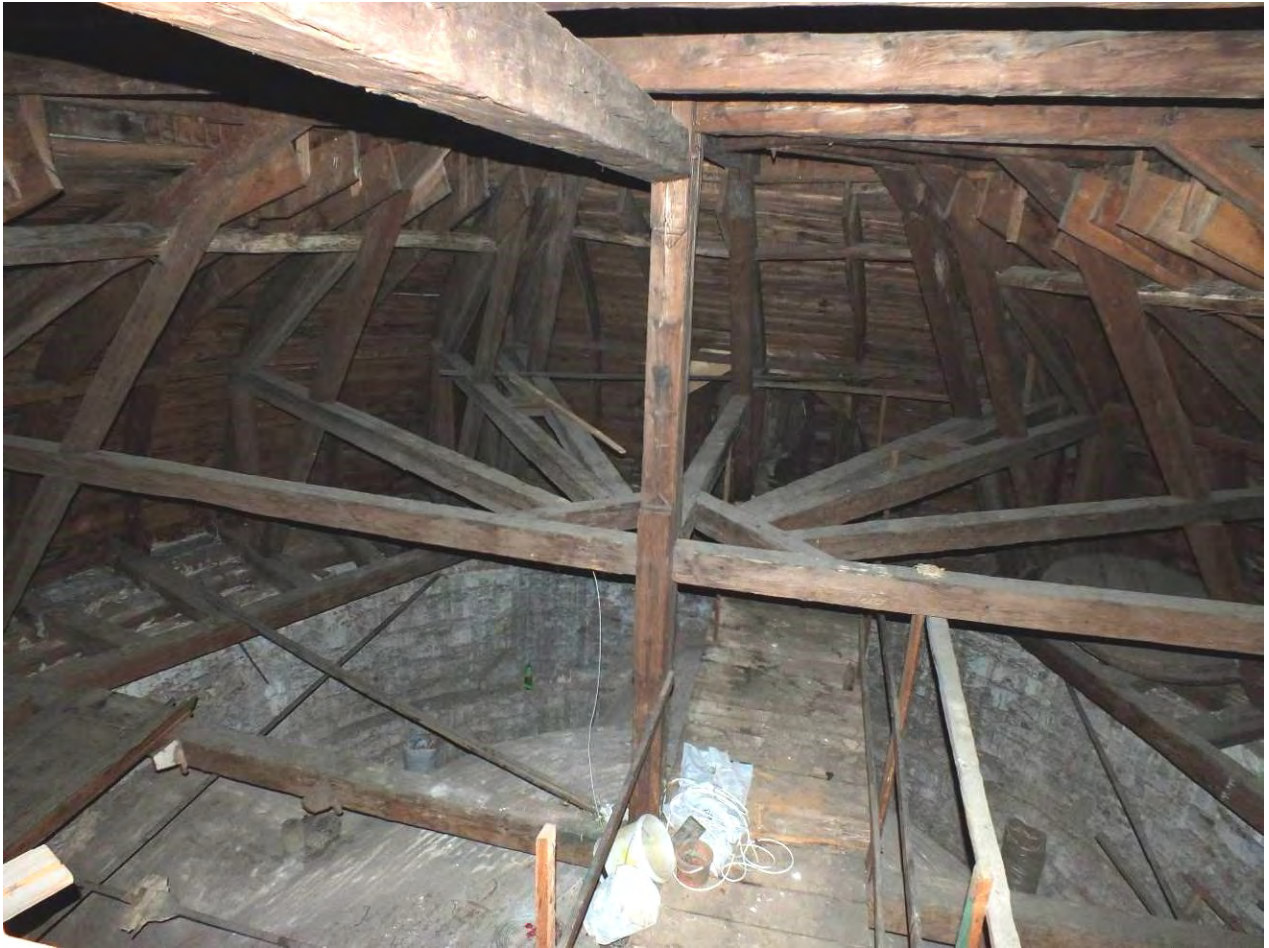
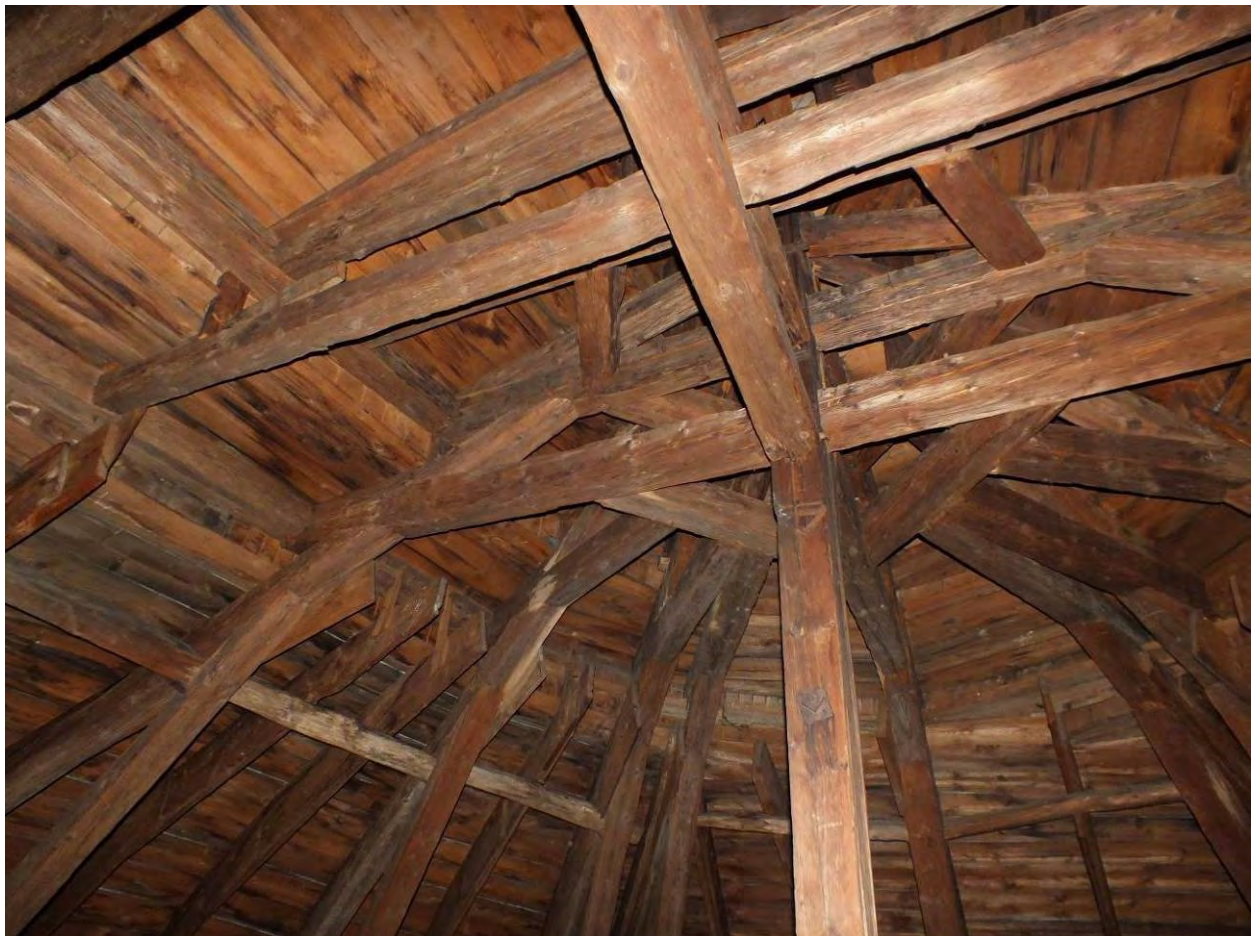
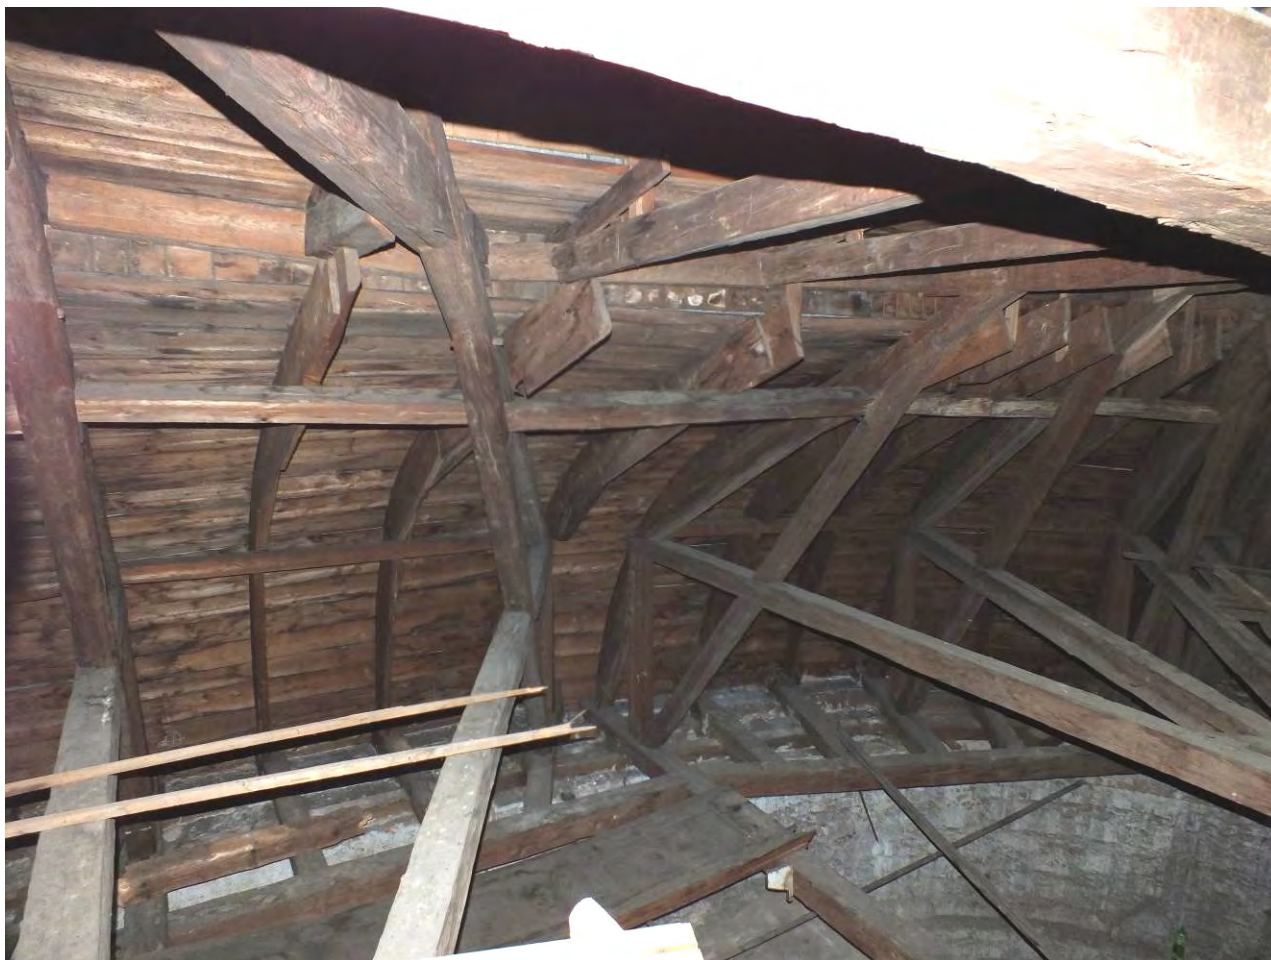
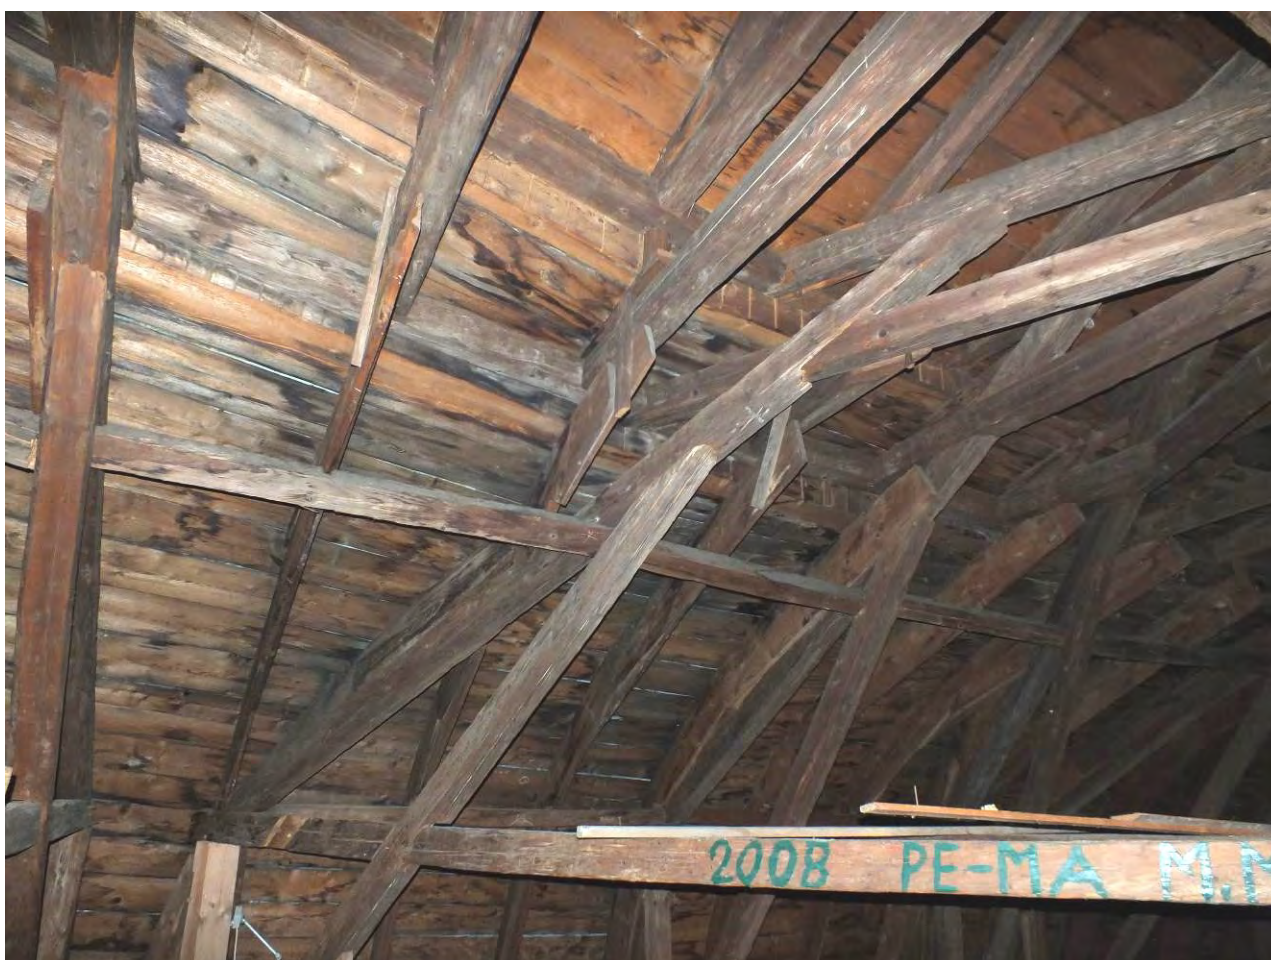
Banská Štiavnica – evanjelický kostol a. v.

Kombinovaný krokovo-skružový krov s prevýšenou a odstupňovanou centrálnou časťou je unikátnou konštrukciou na dynamicky riešenom pôdoryse s rovnými a oblými obvodovými múrmi. Základnú schému troch plných priečných väzieb tvorí krokový systém s centrálnym vešadlom, podporený nad korunou muriva postrannými, mierne šikmými stolicami po obvode podstrešia. Centrálny zdvojený vešiak s dekorovanými trojuholníkovými nábehovými štítkami v polohe prieniku hambáľkov a rozpier, podporujú dlhé bočné vzpery vešadla, na dolných koncoch osedlané na väznice. Šikmé dlhé vzpery vešadla (de facto vtiahnuté krokvy do priestoru podstrešia) navzájom viažu hambáľky a trámové tiahla v rôznych výškach odstupňovanej kupolovej strechy. Zavetrenie a stabilitu plných väzieb zabezpečujú dlhé šikmé vzpery medzi pätami postranných stĺpikov a vzperami vešadla – krokvmi. Formovanie hornej strešnej úrovne zabezpečuje ďalší plytký pár krokiev zbiehajúci sa vo vrchole strechy – pod nadstavcom ukončeným plytkou valbovou striedkou. Oblý (kupolový) tvar strechy definujú fošňové ramenáty – skruže. V pozdĺžnom smere jednotlivé zdvojené vešiaky viažu horizontálne trámové tiahla a rozperry. Vzhľadom na čiastočne oválny pôdorys zastrešenej centrálnej časti kostola sú súčasťou krovu aj radiálne sa rozbiehajúce horizontálne rozperry od vešiakov v dvoch, resp. troch výškových úrovniach.

Stav krovu je vyhovujúci. Opravy v odkvapových častiach krovu, koncoch trámov pri strešnom plášti, ako aj niektoré plochy dreveného plného debnenia sú žiaduce.

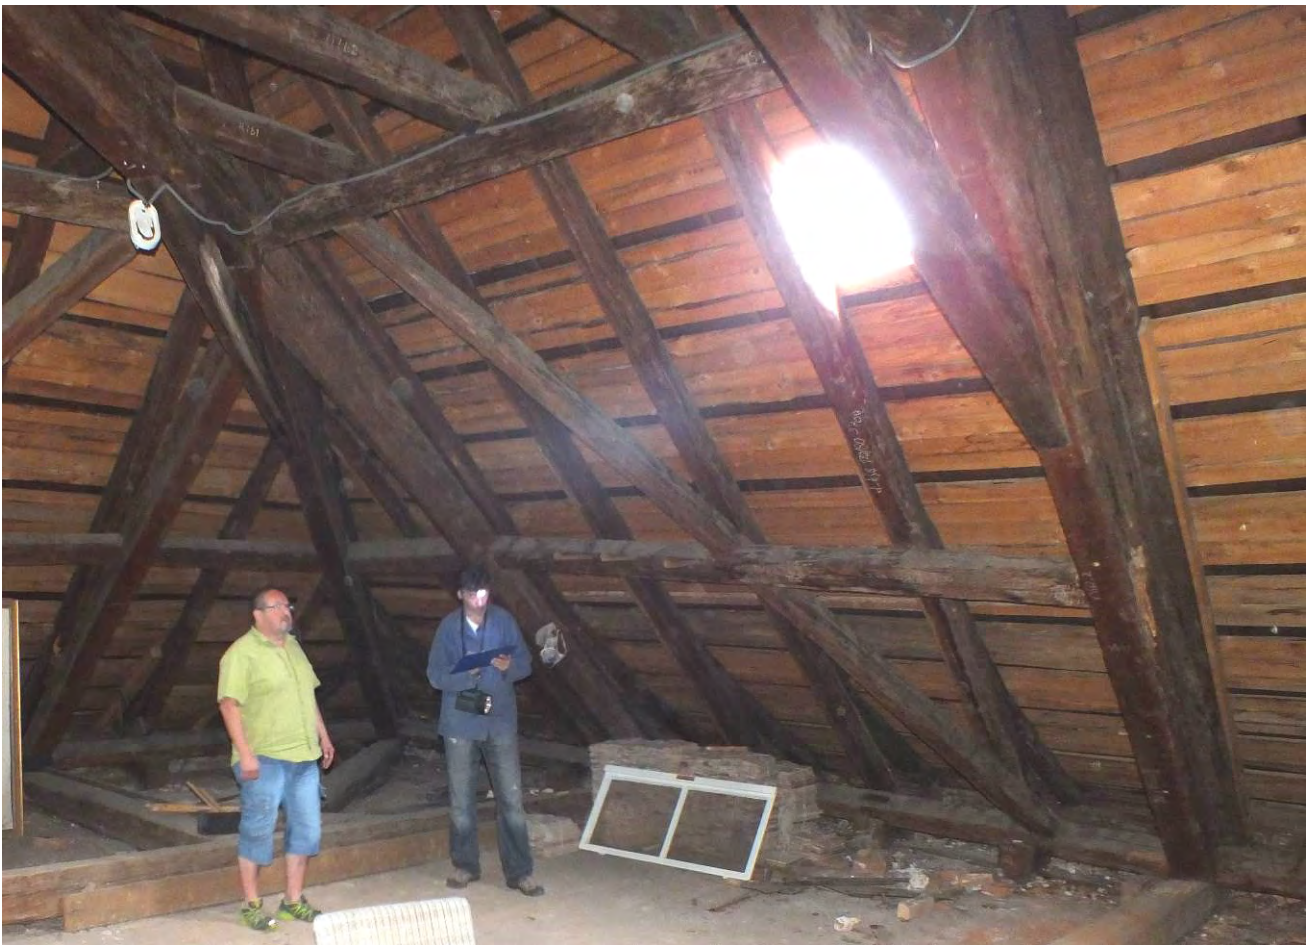
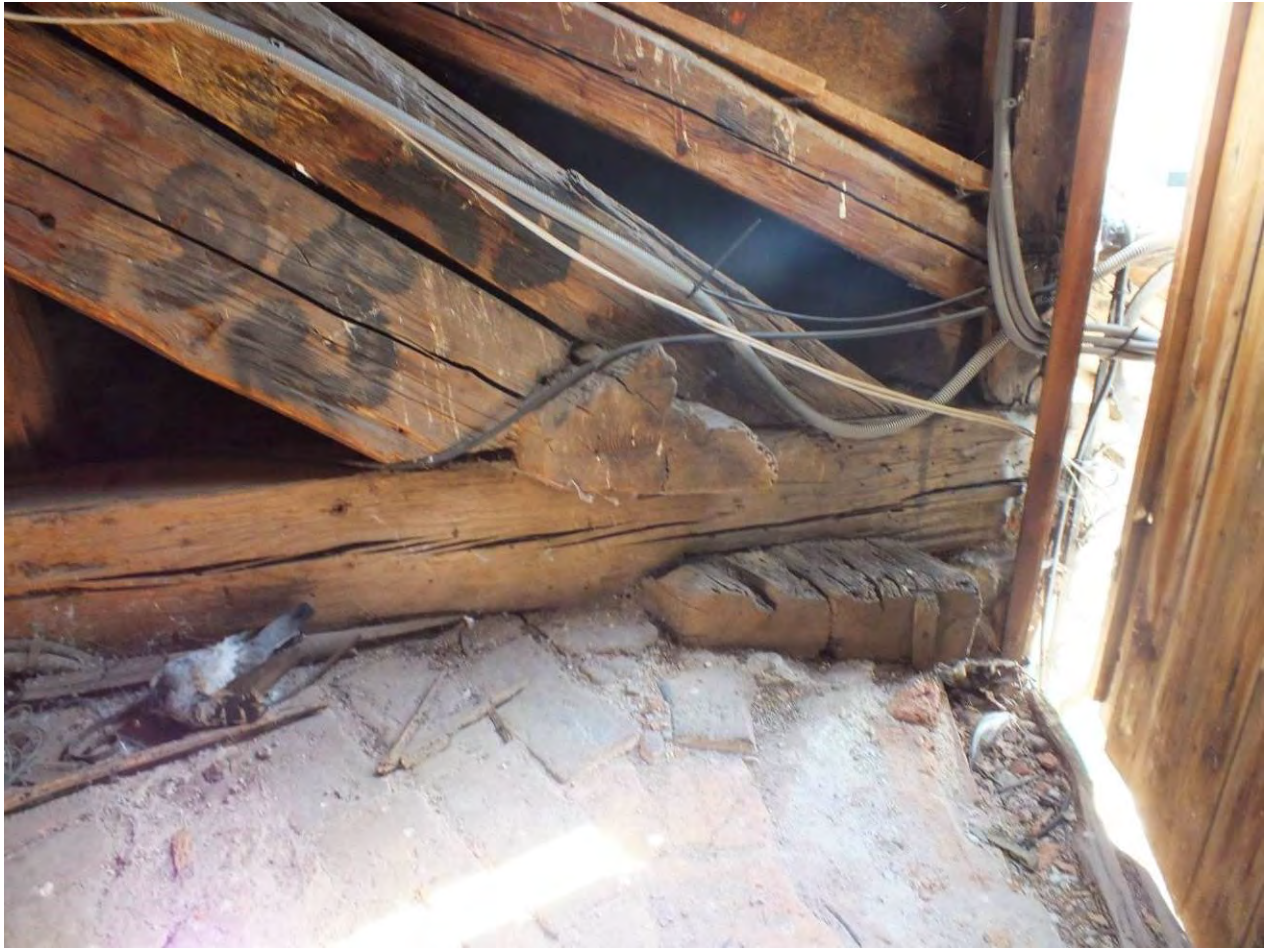
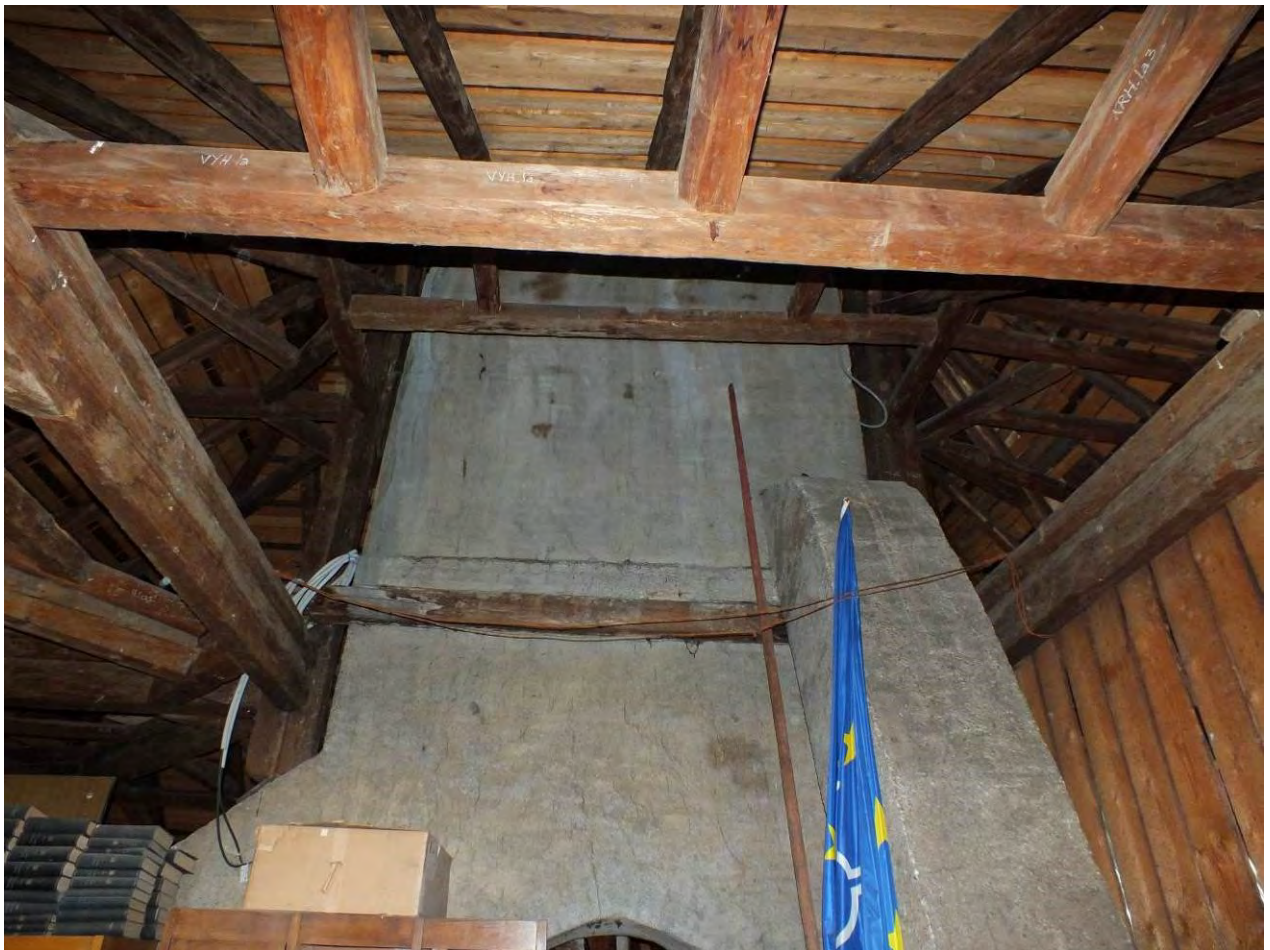
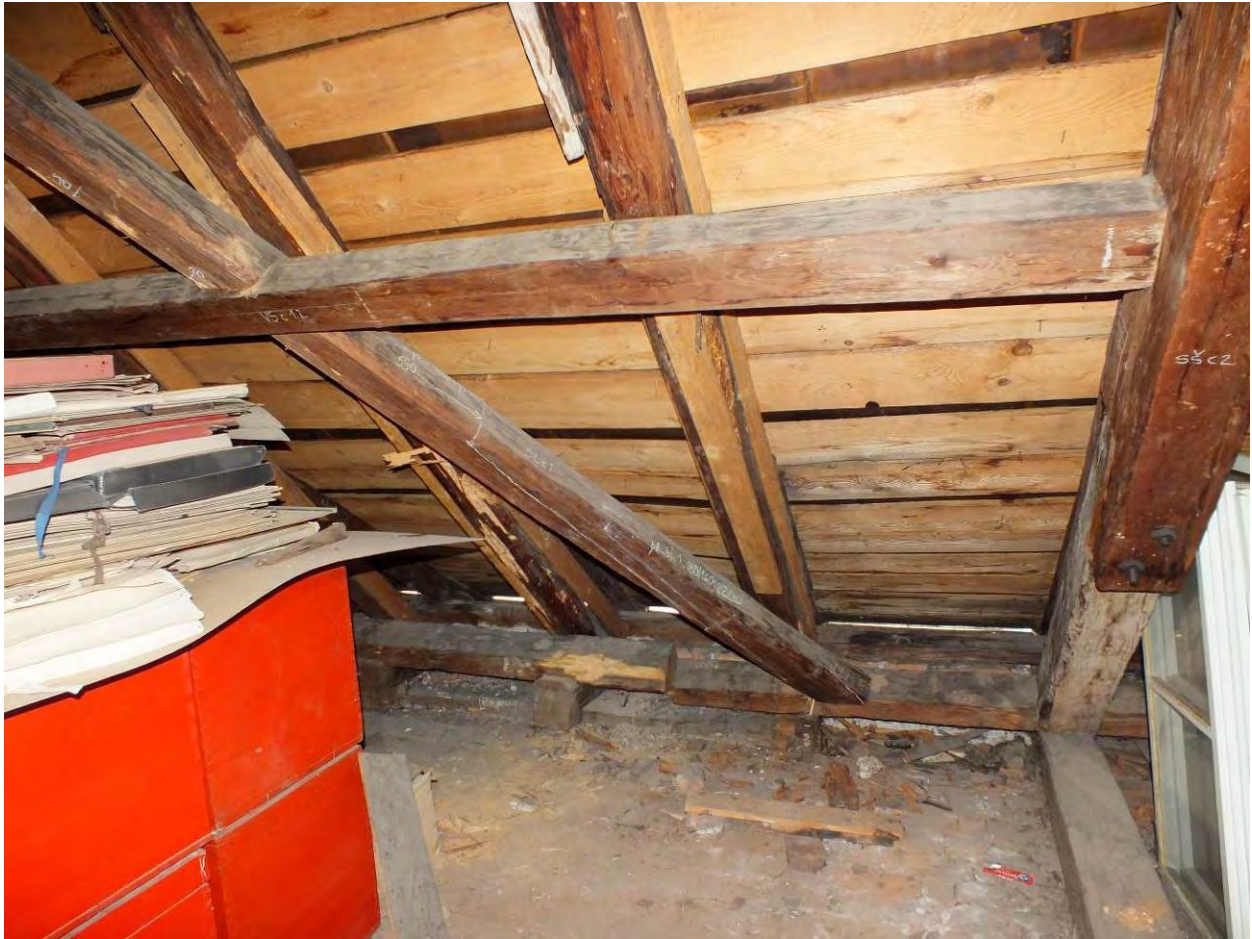
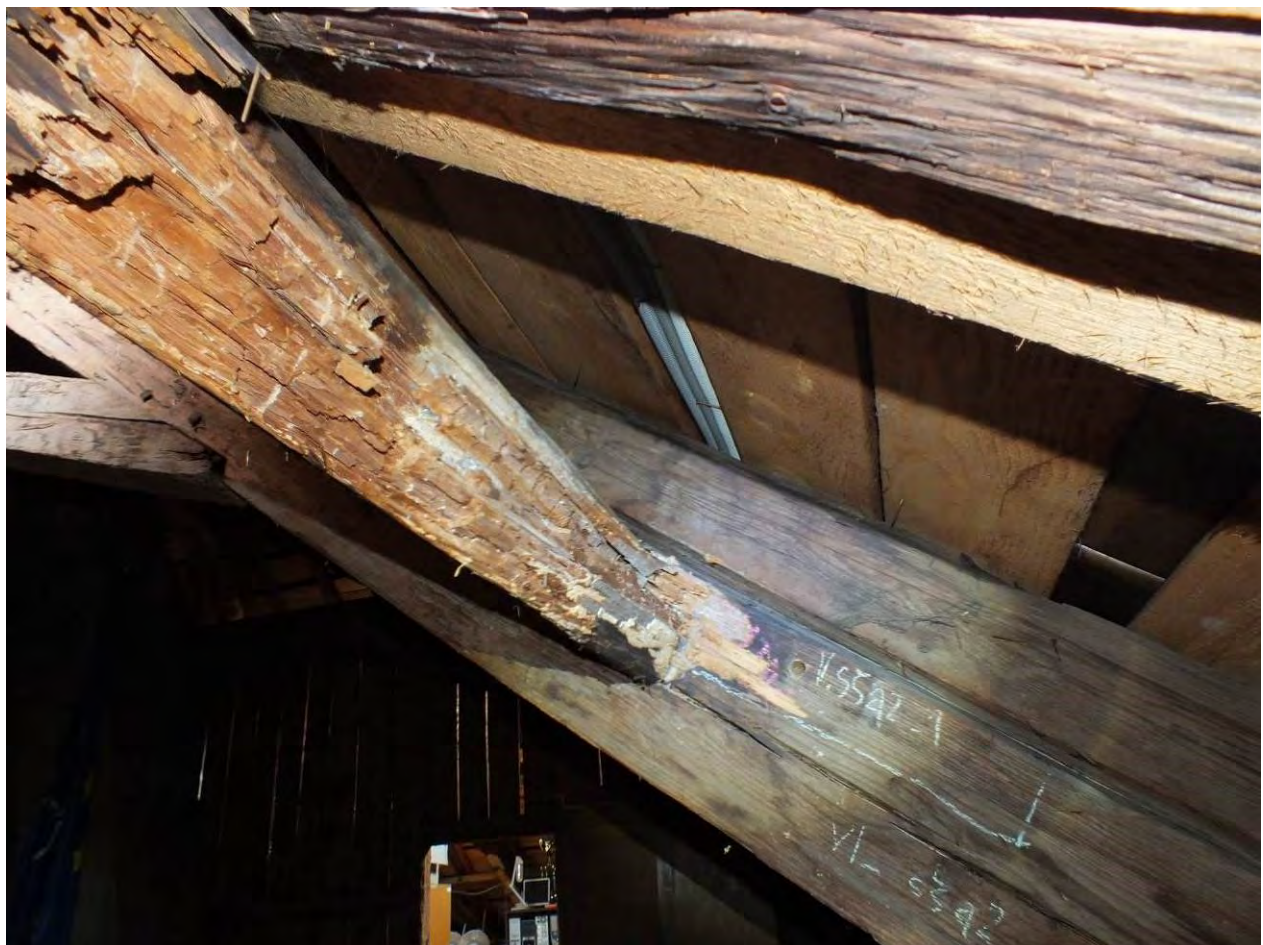
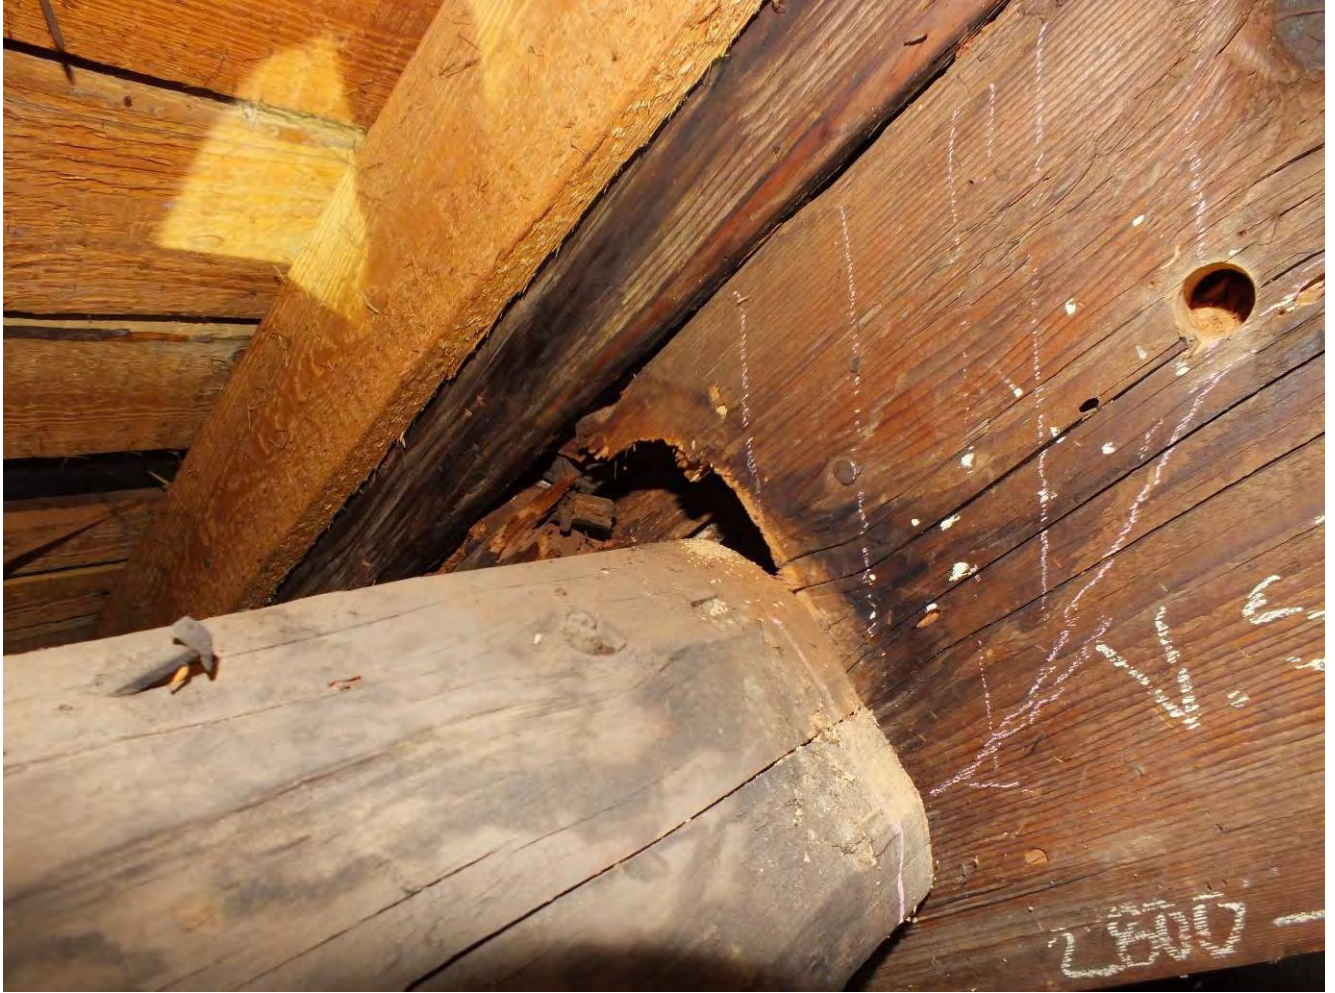
Banská Štiavnica, Radničné nám. č. 1 (Mestský úrad - radnica)

Valbový krov radnice je typickým predstaviteľom historických krokrových konštrukcií s dvoma úrovňami hambáľkov a s ležatými stolicami v spodnej výškovej úrovni. Nad prvým hambáľkom je v plných väzbách uplatnené visuté vešadlo – zdvojený visutý vešiak s párom podkrokových vzpier medzi hambáľkom a vešiakom. Väzbu s väzným trámom na zdvojených pomurniciach v 1. výškovej úrovni tvorí vzperadlový rám s ležatými stĺpkami pod krokvami a rozperou pod hambáľkom. Zavetrenie vzperadla zabezpečujú postranné pásiky. Samotné ležaté stolice tvoria päťboké prahové trámy spolu s mohutnejšími ležatými stĺpkami, smerom dole sa mierne zužujúcimi, štvorboké rozpery medzi nimi a horné päťboké väznice (ližiny). Ich zavetrenie zabezpečujú tzv. obkročné vzpery medzi plnými väzbami - ležatými stĺpkami. Prázdne väzby majú vzhľadom na značné zastavanie podstrešia centrálnym mohutným viacprieduchovým komínom, riešené hambáľky skrátením a zachytením ich vnútorných koncov pomocou čapov do pozdĺžne orientovaných výmen.

Stav krovu je na viacerých miestach havarijný (vyhnité spoje, uvoľnené aj chýbajúce prvky). Nutná oprava krovu.

Jedná sa o konštrukciu, ktorá má pamiatkovú hodnotu remeselnú - konštrukčnú, ale aj typologickú. Krov je potrebné chrániť a zachovať, citlivým spôsobom k pôvodnej konštrukcii obnoviť. K obnove poškodených častí krovu je potrebné pristúpiť čo najskôr. V súčasnosti je na streche medený plech z 2. polovice 20. storočia (pásy). Pôvodne mala strecha pravdepodobne šindľovú strechu.

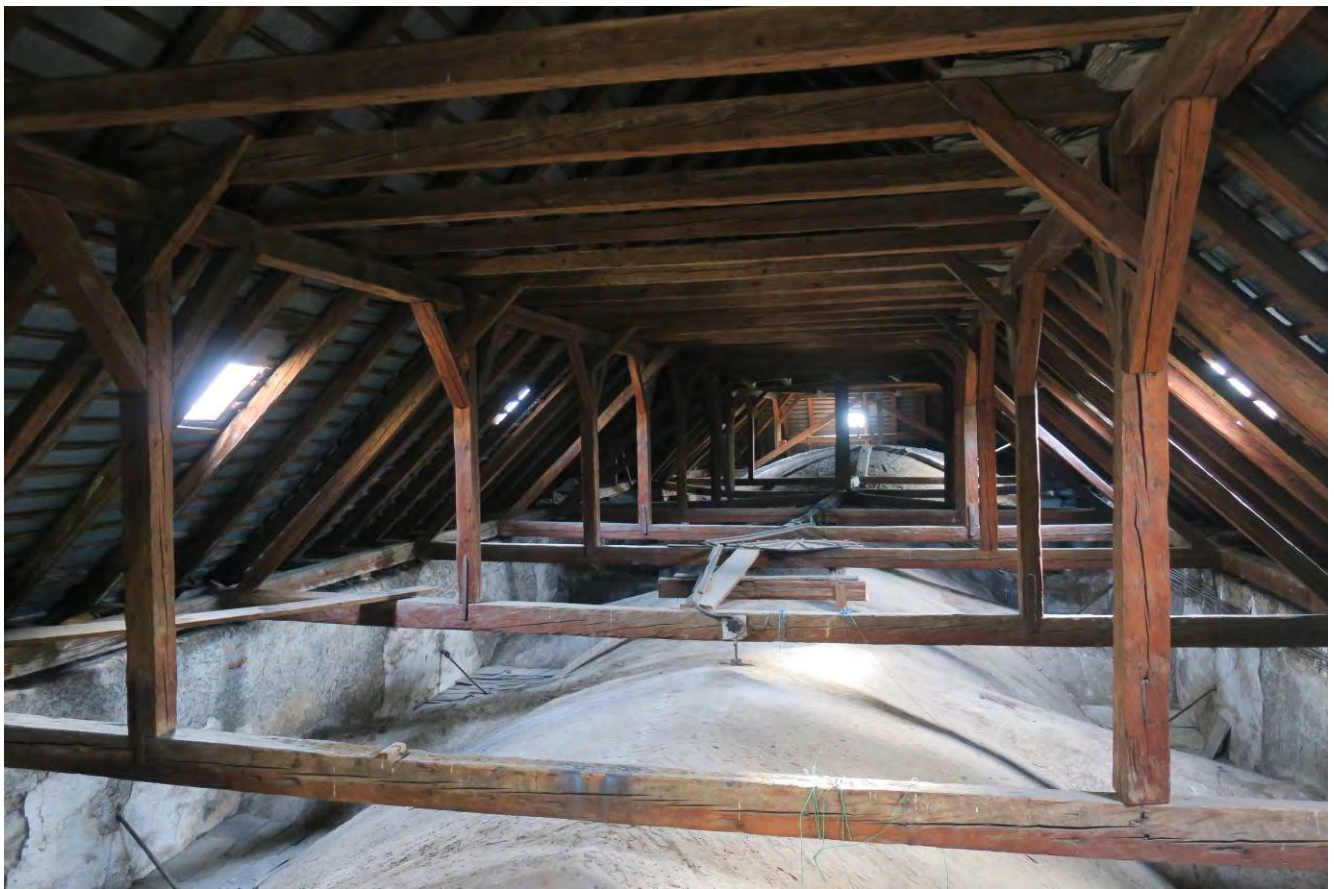
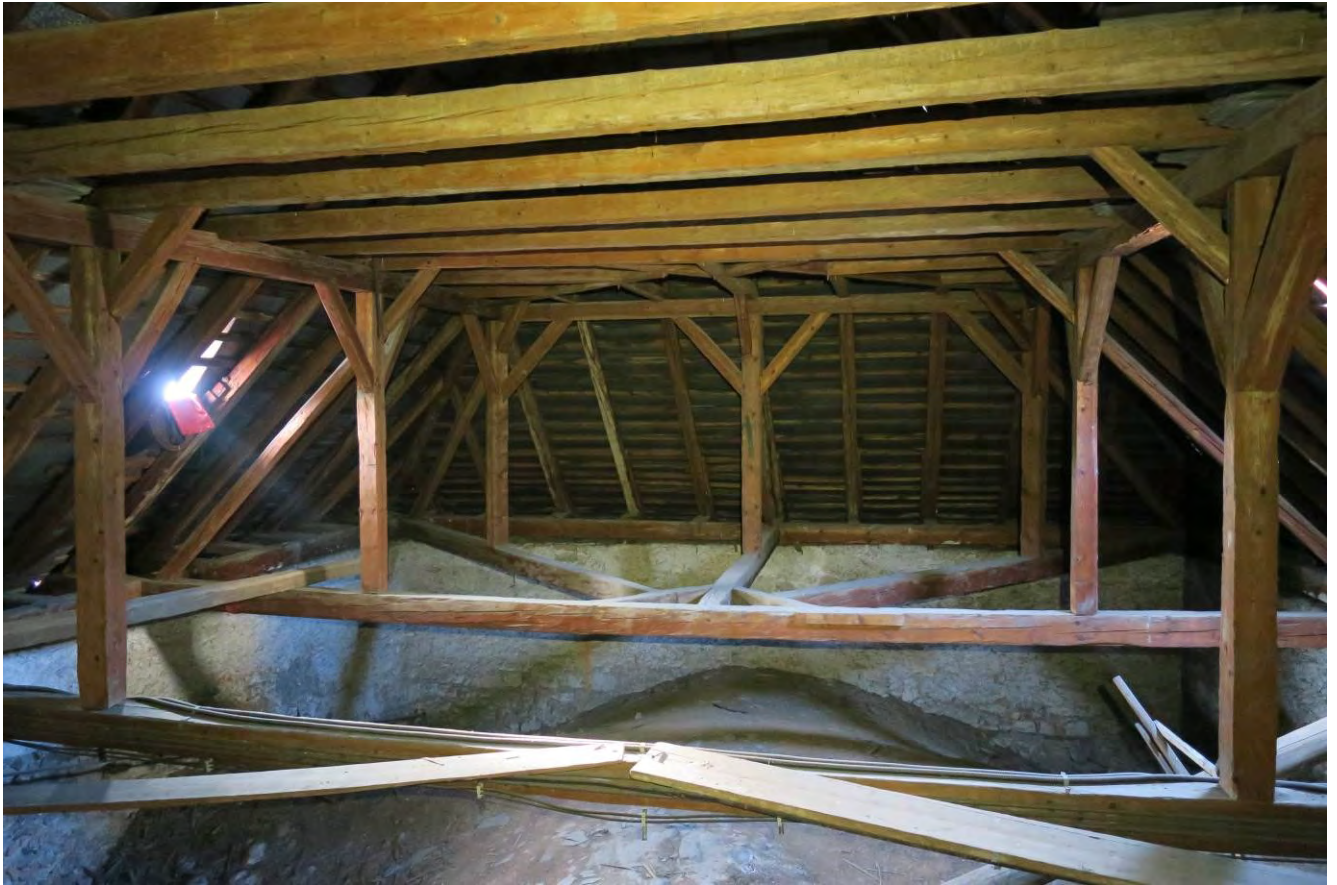
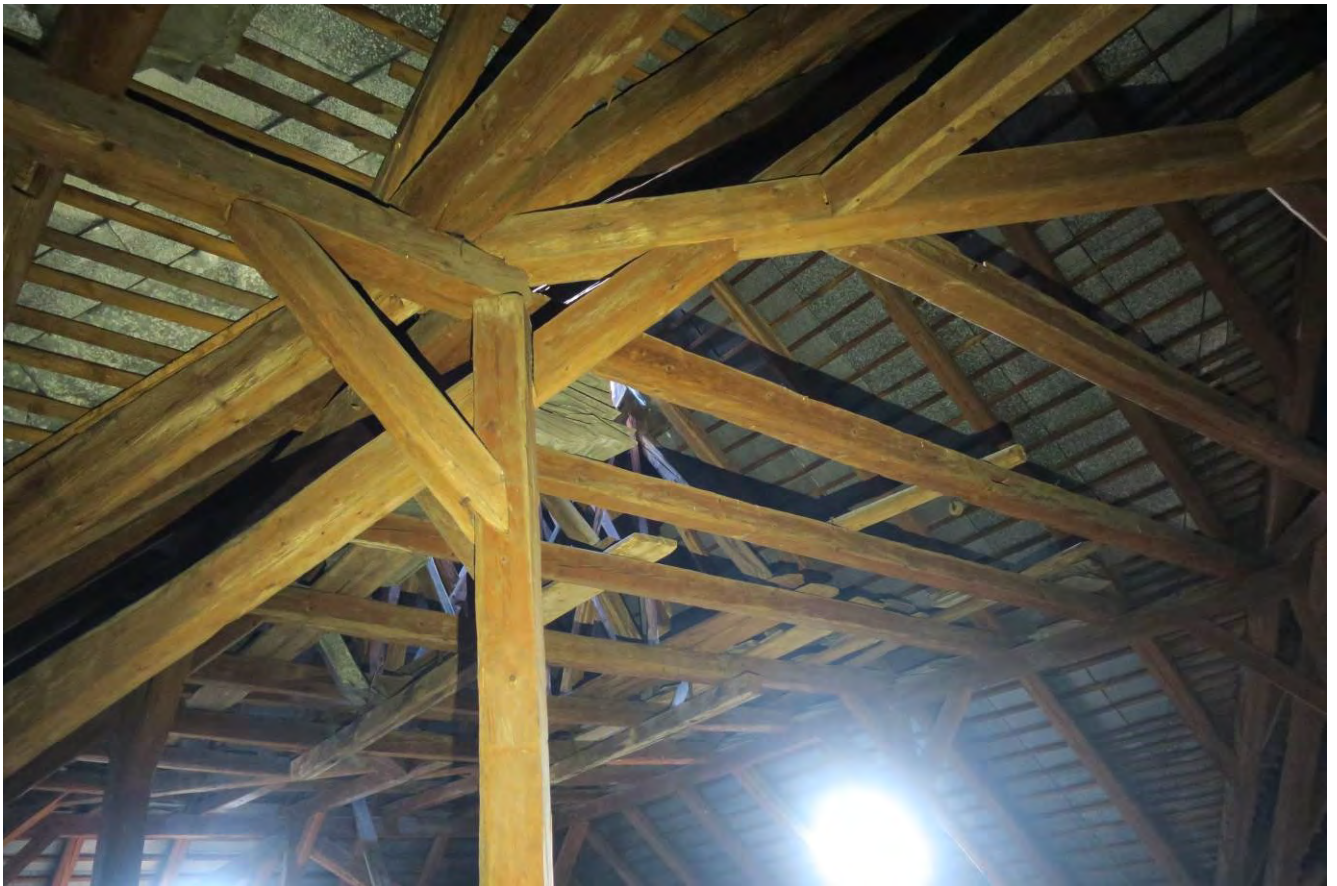
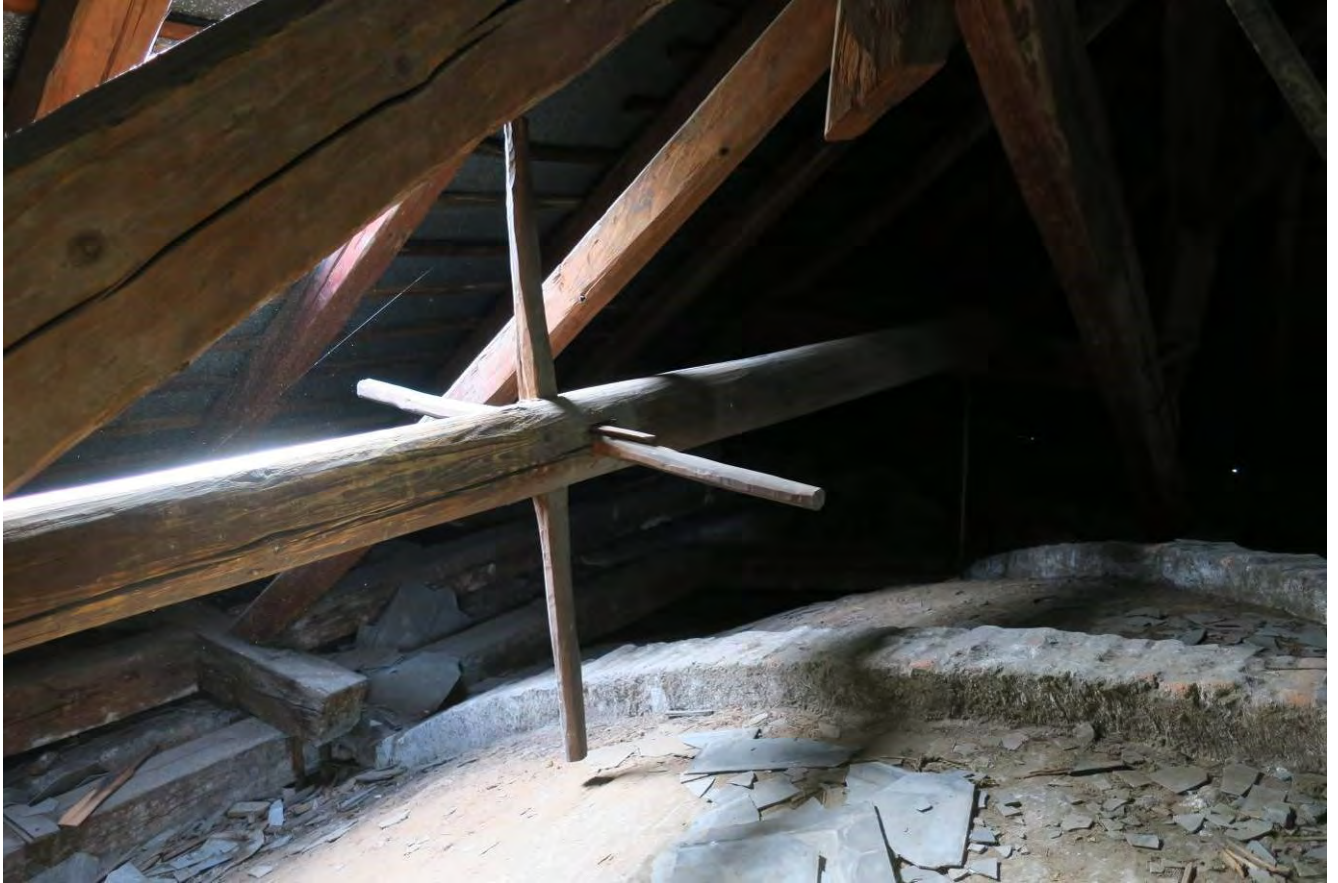
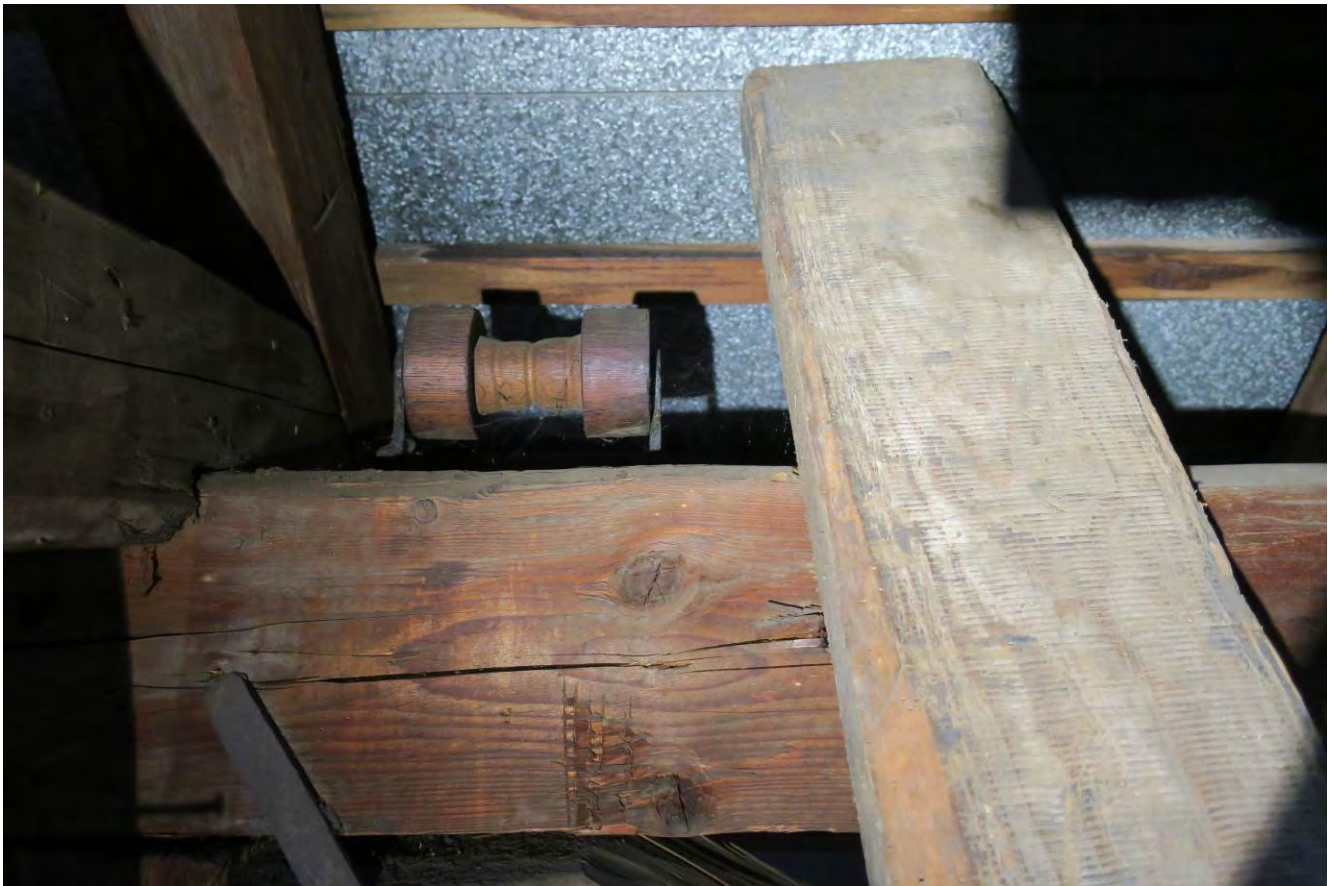
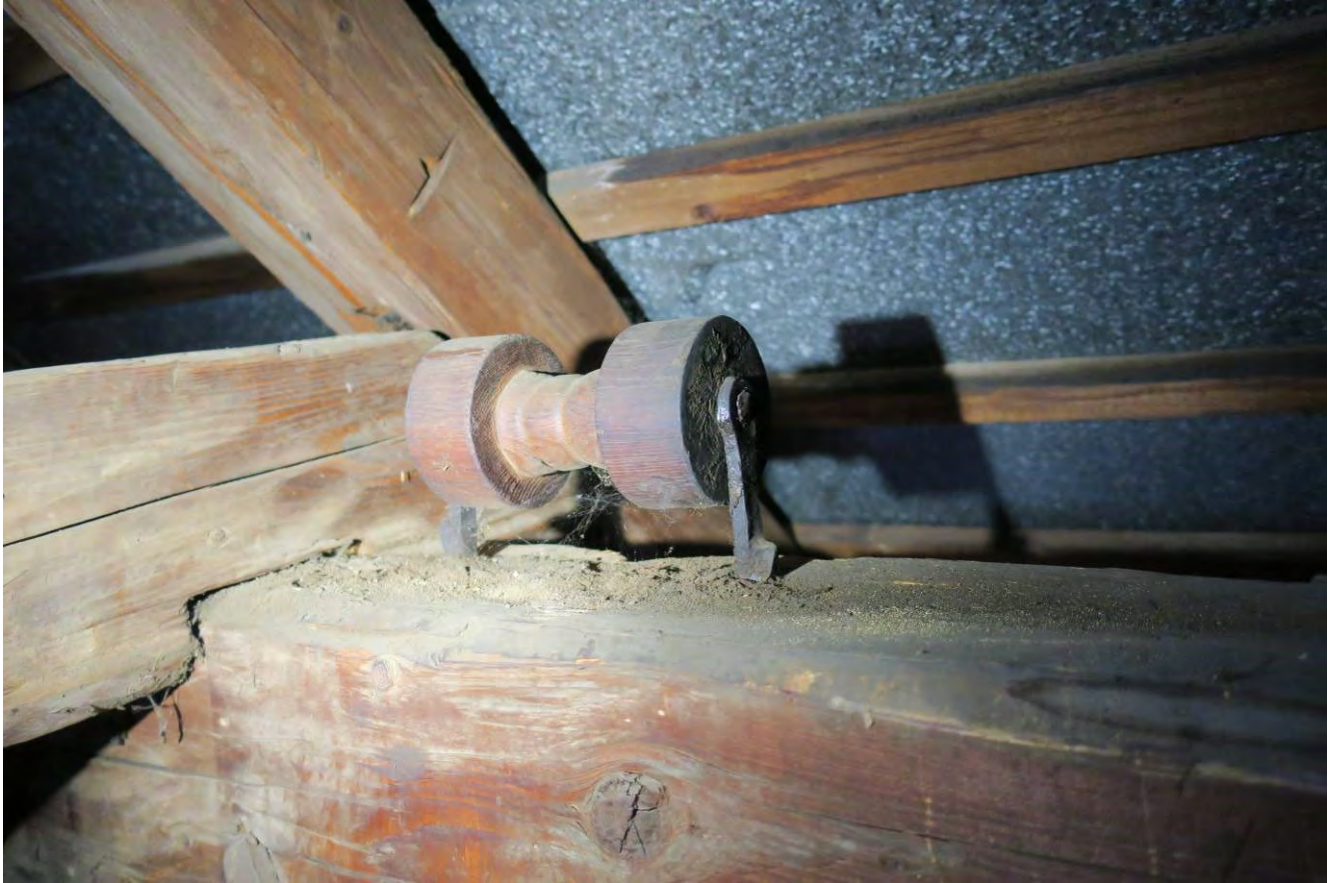
Banská Štiavnica – rímskokatolícky Kostol Nanebovzatia PM (farský)

Hodnotným detailom je zachovaná časť ťažného - zdvíhacieho zariadenia, zrejme s prestavby kostola (výstavby krovu) na začiatku 19. storočia. Ide o horizontálny vrátoč dĺžky cca 5 m, s drevenými pákami a kotvením do postranných trávov. Situovaný je pod valbou strechy svätyne.

Tesárska konštrukcia má pamiatkové hodnoty (napr. autenticitu, keďže súvisí s prestavbou pôvodného románskeho kostola, neskôr goticky a barokovo upraveného do dnešnej podoby) a je potrebné tento krov chrániť, vrátane vrátoč zo začiatku 19. storočia (?). Zároveň budúce obnovy realizovať citlivým spôsobom, s aspektom na tradičný remeselný spôsob (spoje, spojovacie prostriedky a pod.).
