## **Prieskum krovových konštrukcií na vybraných kultúrnych pamiatkach v územnej pôsobnosti KPÚ Banská Bystrica a pracovísk Banská Štiavnica, Lučenec**

Kurz „Dokumentace a průzkumy historických krovů“

Banská Štiavnica 10. – 14. september 2018

september 2018

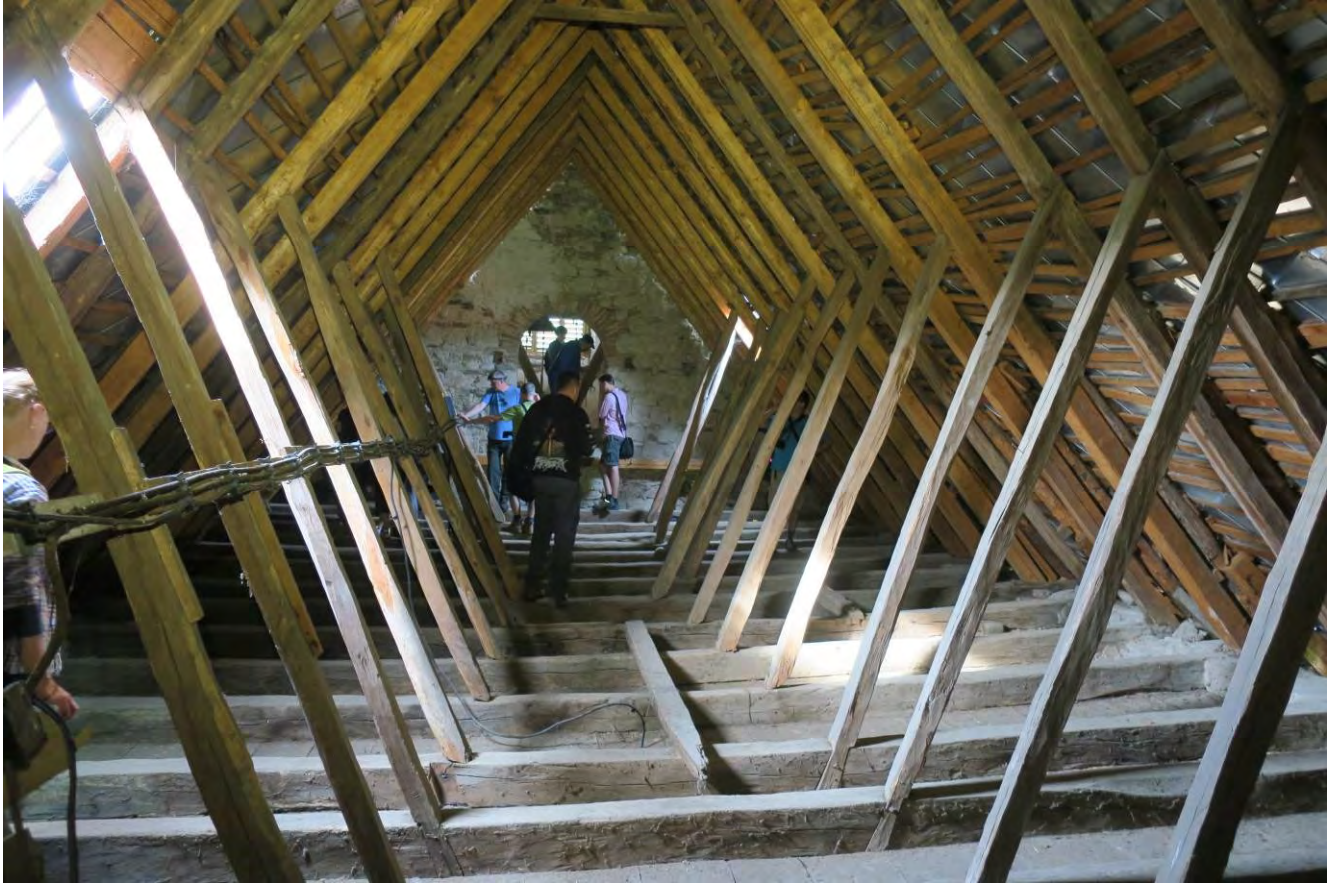
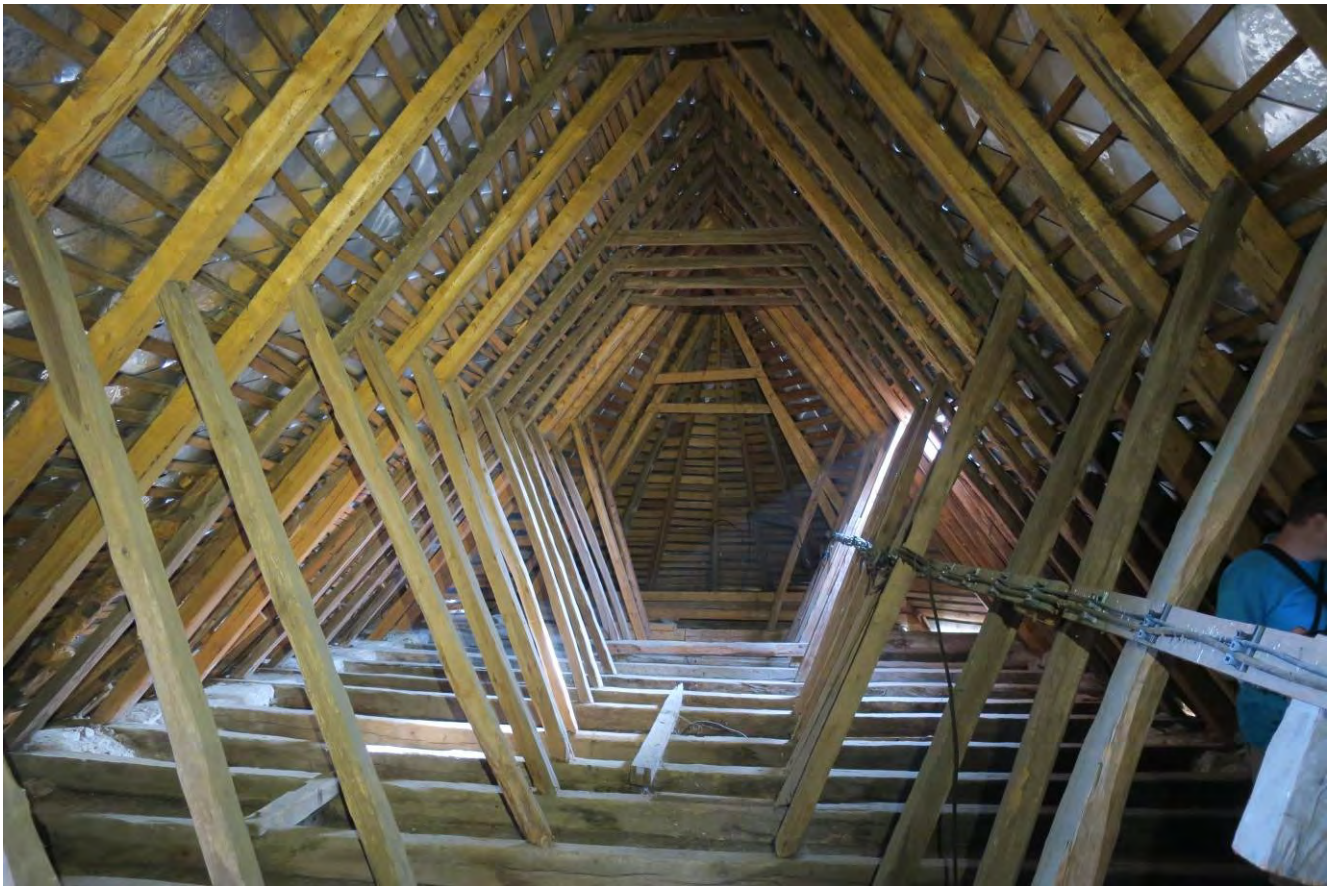
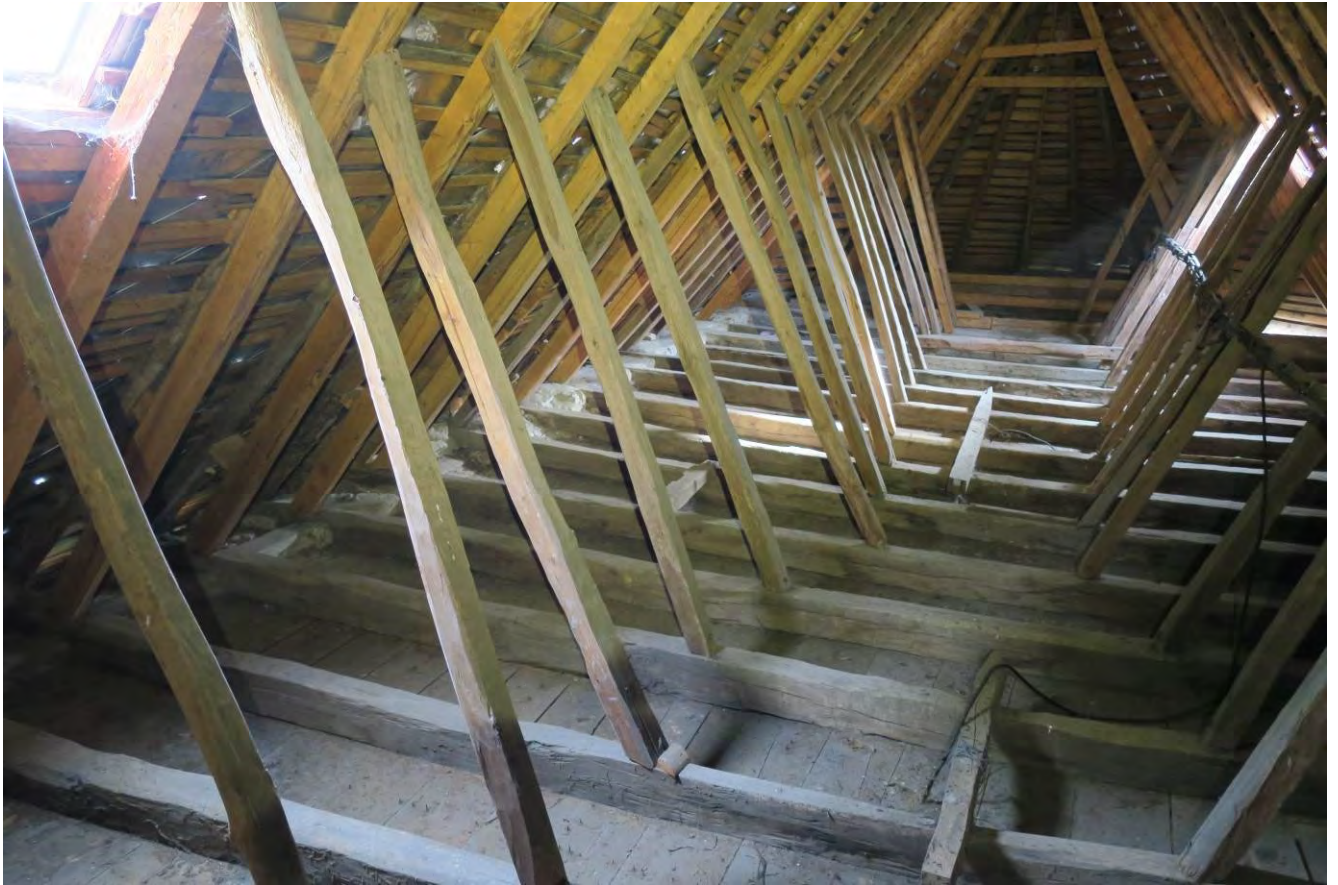
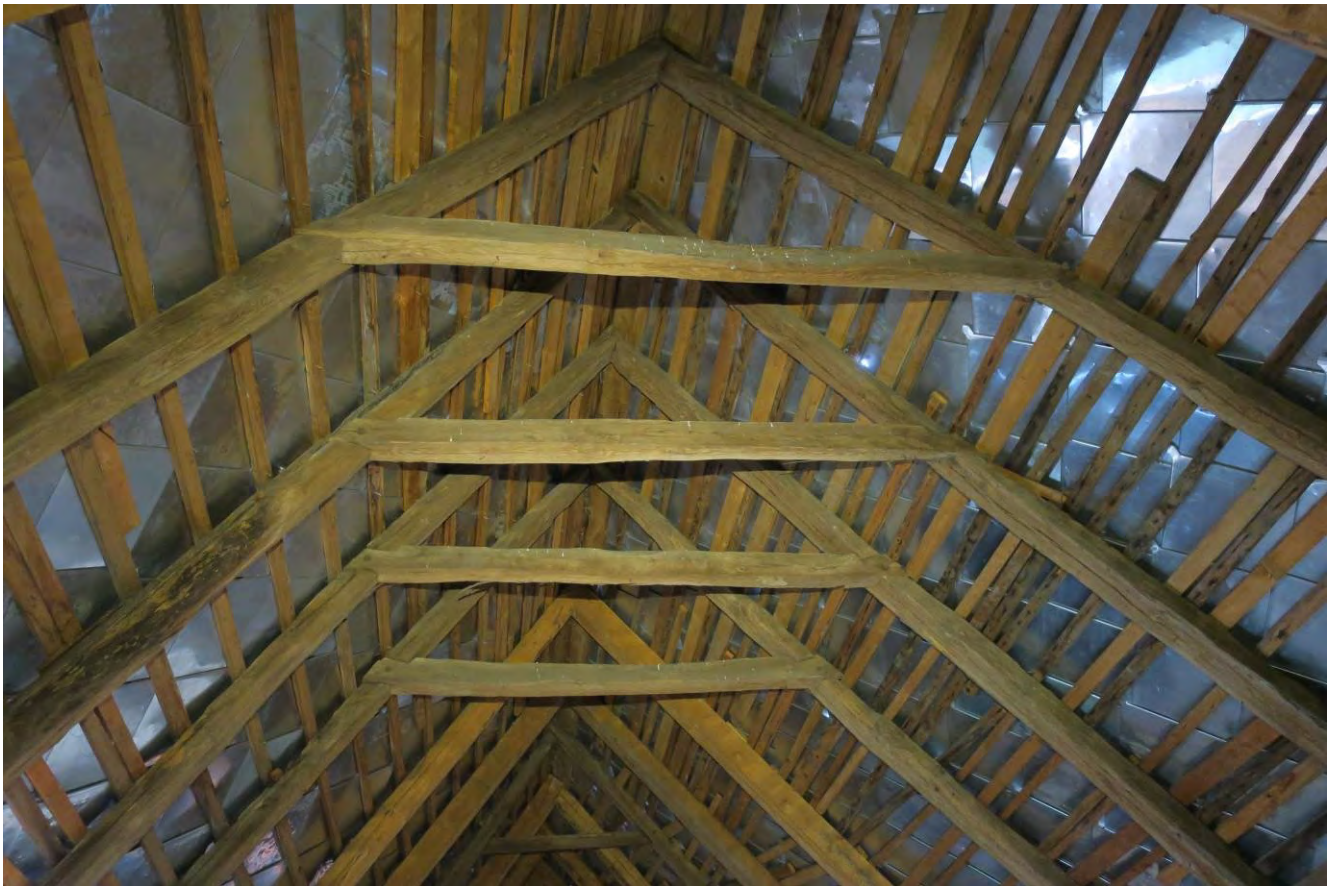
Beluj, rímskokatolícky Kostol sv. Vavrinca

Spoločný krov nad loďou aj svätyňou s valbou, je archaickej krokbovej konštrukcie s postrannými vysokými šikmými stĺpikmi (vzperami) medzi väznými trámami a krokvami. Krov nie je pozdĺžne viazaný ďalšími väzbami – stolicami. V štyroch posledných priečných väzbách nad loďou na východnej strane sú uplatnené aj hambálky. Rovnako aj dve väzby nad svätyňou sú s hambálkami. Všetky priečne väzby spoločného krovu sú plné, teda s väznými trámami. Pomurnica (ak je) je po celom obvode zamurovaná do koruny muriva.

Krov veže má na väznom tráme zboka datovanie M:3: 1785 (viditeľné zo zvonového podlažia – nad zvonovou stolicou

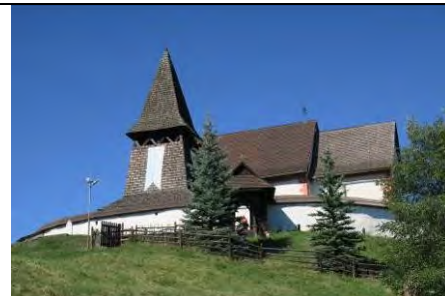
Čerín, rímskokatolícky Kostol sv. Martina

Krov nad loďou je nový väznicový.

Krov nad svätyňou – medzi murovanými štítmi je archaickej krokbovej hambáľkovej konštrukcie s postrannými vysokými šikmými stĺpikmi (vzperami), situovanými medzi väznými trámami a krokvmi. Všetkých sedem poriečnych väzieb je konštrukčne rovnakých – medzi krokvmi po jednom hambáľku a po stranách medzi krokvmi a väzným trámom pár vysokých šikmých vzpier. Krov nie je pozdĺžne viazaný ďalšími väzbami – stolicami. V prípade spájania koncov krokiev s väznými trámami sú použité archaické tesárske spoje rybinového preplátovania, spájaného dreveným kolíkom – typické spájanie krokiev s väzným trámom pre stredoveké krovy a výnimočne sa v tejto polohe objavujú v novoveku.

Na severnej strane na krov svätyne nadväzuje krov nad sakristiou – nadstavené dlhé krokvy v plytšom sklone.

Krov je kresaný z tvrdého dreva, s využitím tradičných tesárskych spojov – plátovanie na rybinu (aj v spoji krokva – väzný trám, archaická forma) vo vrchole krokiev zrejme nárožné čapovanie (ostrih), trámy sú spájané drevenými kolíkmi, objavujú sa aj kované klince. Montážne značky sú takmer vo všetkých väzbách na šikmých stĺpikoch (vzperách) a krokviach, pri styku s väzným trámom – kratšie a hlbšie záseky v podobe výrazných obdĺžníčkov s narastajúcim počtom od lode smerom k východnému štítu (napr. piata a šiesta väzba, južná strana – severná strana:  $\begin{smallmatrix} | \\ | \end{smallmatrix}$  -  $\begin{smallmatrix} | \\ | \end{smallmatrix}$  -  $\begin{smallmatrix} | \\ | \end{smallmatrix}$  ; siedma väzba:  $\begin{smallmatrix} \vee \\ \vee \end{smallmatrix}$  atď. )

Krov je vo vyhovujúcom stave, potrebná je však jeho podrobnejšia obhliadka pre získanie relevantnej informácie o jeho technickom stave, zvlášť pod nevhodnou doskovou podlahou s asfaltovou lepenkou na povrchu. **Podlahu je potrebné čo najskôr odstrániť a umožniť vetranie spodných častí konštrukcie, vrátane možnosti pravidelnej kontroly častí odkvapu !**

Súčasný krov je jednoduchou krokbovou konštrukciou bez pozdĺžneho viazania. Všetky väzby majú rovnakú konštrukciu. V prípade piatej väzby od západu, bola južná krokva nahradená novou (nie je na nej montážna značka). Pozoruhodným zistením je použitie archaického spájania koncov krokiev a väzných trámov spôsobom, ktoré by evokovalo, že ide ešte o stredovekú konštrukciu. Typ. tohto krovu aj spôsobom použitia tesárskych spojov, montážnych značiek evokuje, že ide ešte o stredovekú konštrukciu, ktorá je v našom prostredí bežná už v 14. storočí (Spiš - Bijacovce, Pongrácovce; Liptov – Smrečany). Výskyt takéhoto krovu sa objavuje aj v novoveku, častejšie u menších rozpätí, ojedinele o väčších rozpätí (Spiš: Slatvina – krov nad loďou z 2. pol. 16. st.).

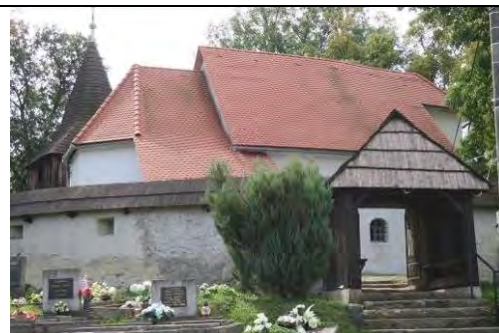
Dobroč-Mýtna – evanjelický kostol a. v.

Nad loďou je krov historickej krokbovej hambáľkovej konštrukcie, ktorý patrí na našom území k tvaru najstarším známym konštrukciám. Základný konštrukčný systém tvorí pár krokiev čapovaných na konce väzných trámov. Stúženie každej priečnej väzby zabezpečujú hambáľky a postranné šikmé vzpery. V pozdĺžnom smere je krov viazaný v osi pod hambáľkami rámovou stolicou, tvorenou stĺpikmi, zhora čapovanou ližinou a prahovým trámom, ktoré sú navzájom zavetrené križujúcimi sa šikmými vzperami aj pásikmi. Stojaté stĺpiky v každej druhej priečnej väzbe vzájomným preplátovaním s ližinou aj priečne orientovanými hambáľkami, mierne presahujú práve nad hambáľky (cca 30 cm). V podstreší je dosková podlaha, ktorá pokrýva väzné trámy.

Krov je z kresaných trámov, s využitím tradičných tesárskych spojov, vrátane rybinového plátovania – krytého aj nekrytého. V plátovaných spojoch (rybina a šikmé pláty) i čapovaní (stĺpiky pozdĺžneho rámu s väznicou) sú pôvodné drevené kolíky. Krov je bohatý na rôzne typy montážnych značiek. Ide o mohutnejšie "hrubé" sekané značky v podobe rímskych čísiel v priečnom aj pozdĺžnom smere. Na južnej strane priečných väzieb sú na šikmých vzperách písmenkové (alfabetické) značky – **Z, K, V**. Na severnej strane sú jednotlivé prvky číslované od západu postupne smerom na východ, avšak značky na seba číselne nenadväzujú (**III, IIII, IIIII, I, X, IX**). Pozoruhodné sú na západnej strane pozdĺžne orientovaného rámu značky v podobe krúžkov (o o) a záseky na hranách trámov (pomerné archaická forma využívaná na označenie trámov v stredoveku).

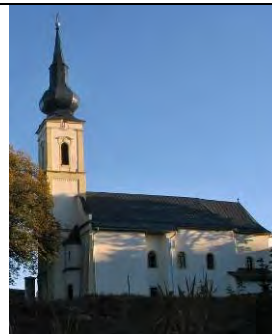
Dolná Strehová – evanjelický kostol a. v.

Nad loďou je konštrukčne zaujímavý typ krovu, ktorý je možné zaradiť medzi prechodové typy - nastupujúce väznicové s dvojítm vešadlom s využitím tradičných krokrových sústav. Pozdĺžne je krov s jednou úrovňou hambáľkov (uplatnené len v plných väzbách) viazaný tradičnými postrannými stojatými stolicami. Plnú väzbu tvorí väzný trám s dvojicou symetrických krokiev určujúcich tvar sedlovej strechy. Krokvy približne v polovici výšky strechy rozopiera čapovaný hambáľok. Pod koncami hambáľku (nie však až ku krokvám) sú situované pozdĺžne väznice, do ktorých sú čapované horné konce postranných stojatých stĺpikov. Dole sú tieto čapované do väzného trámu. Systém dvojitého vešadla je riešený horizontálnou rozperou a postrannými (za stĺpikmi) šikmými podkrokovými vzperami, ktoré sa hore na stĺpiku "stretávajú" v rovnakej výške ako je umiestnená horizontálna rozpera. Mimoriadne zaujímavým je doplnok tejto väzby o zdvojený vešiak, ktorý navzájom viaže väzný trám, horizontálnu rozperu aj hambáľok. Výraznejšie presahuje pod väzný trám a čiastočne aj nad hambáľok, avšak nepokračuje až k hrebeňu. Oba trámy vešiaka viažu dva svorníky so štvorcovými hlavicami aj maticami. Prázdne väzby (po 3 medzi plnými) sú tiež zaujímavé tým, že krokvy, ktoré sú dole čapované do skrátených väzných trámov - krátčat sú o pozdĺžne orientované stredové väznice len opreté a nie osedlané, ako to tradične býva u väznicových krovov.

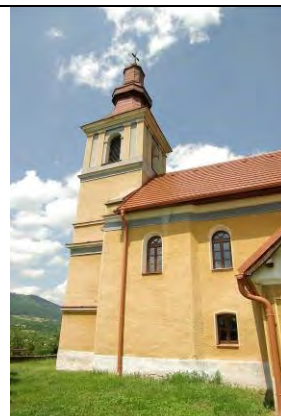
Dolné Plachtince – evanjelický kostol a. v.

Nad loďou aj svätyňou je typologicky identický typ väznicovej konštrukcie s dvojitém vešadlom. V pozdĺžnom smere krov viažu postranné stojaté stolice, ktoré medzi stĺpikmi a hornou väznicou zevetrujú pásiky. Plná priečna väzba má medzi stĺpikmi – nižšie pod pozdĺžnymi väznicami horizontálnu rozperu, na ktorú nadväzujú z vonkajších strán stĺpikov podkrokové vzpery – ramená dvojitého vešadla. Stĺpiky s väzným trámom spevňujú kramle. Prázdne väzby majú krokvy čapované ešte do krátčat a osedlané na väznice. Po nedávnej výmene strešného plášťa (keramická krytina), boli príložkami spevnené aj krokvy.

Krov nad loďou aj svätyňou je už modernou väznicovou vešadlovou konštrukciou s využitím tradičných krátčat v prázdnych väzbách. Krov je pravdepodobne z prelomu 19. a 20. storočia, resp. zo začiatku 20. storočia. V podstreší nad loďou je zachovaná kovová vlajočka na kovanej tyči ukončenej plechovým slnkom. Na vlajke je datovanie 1742 s iniciálami (4 písmena?). Krytina na streche je nová keramická, pôvodne mala strecha zrejme krytinu so štiepaného šindľa.

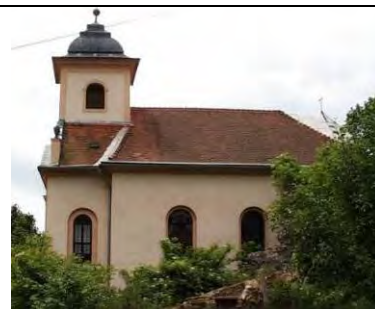
Hodruša Hámre, evanjelický kostol a. v.

Sedlová strecha evanjelického kostola má typologicky starší krokrový hambáľkový krov s jednou úrovňou hambáľku, s pozdĺžnym viazaním laterálnymi postrannými stojatými stolicami pod hambáľkom. Jednoduchý typ hambáľkového krovu má plné väzby doplnené o postranné stojaté stĺpiky, dole čapované do väzného trámu. Pod hambáľkom sú zhora na ne čapované pozdĺžne väznice (ližiny). Stabilitu jednotlivých plných väzieb podporujú krátke podkrokové vzpery, ktoré sú umiestnené z vonkajšej strany medzi väzným trámom a stĺpikmi. Päty stĺpikov s väzným trámom viažu kované strmene. Väzbu dopĺňa horizontálna rozpera umiestnená a čapovaná zboka do stĺpikov. Tá je situovaná vyššie, ako sú podkrokové vzpery, takže systém dvojitého vešadla nie je dostatočne funkčný. Pozdĺžne stojaté stolice po stranách krovu sú zavetrené tradičnými symetricky umiestnenými pásikmi - párovými, na krajoch jednostrannými. Prázdne väzby medzi plnými sú prevažne 3.

Stav krovu nebol podrobnejšie skúmaný, poškodenia môžu byť predovšetkým v úrovni odkvapov, prípadne hrebeňa – styk krokiev. Výraznejšie poškodenie odhnutím časti dreveného trámového (povalového) stropu je pri veži, bezprostredne pod krovom, kde dlhodobo zatekalo. V súčasnosti je táto časť obnovovaná.

Krokrový hambáľkový krov s postrannými stojatými stolicami je primárny s výstavbou kostola a teda vztýčený bol okolo roku 1845. Súčasná krytina je keramická.

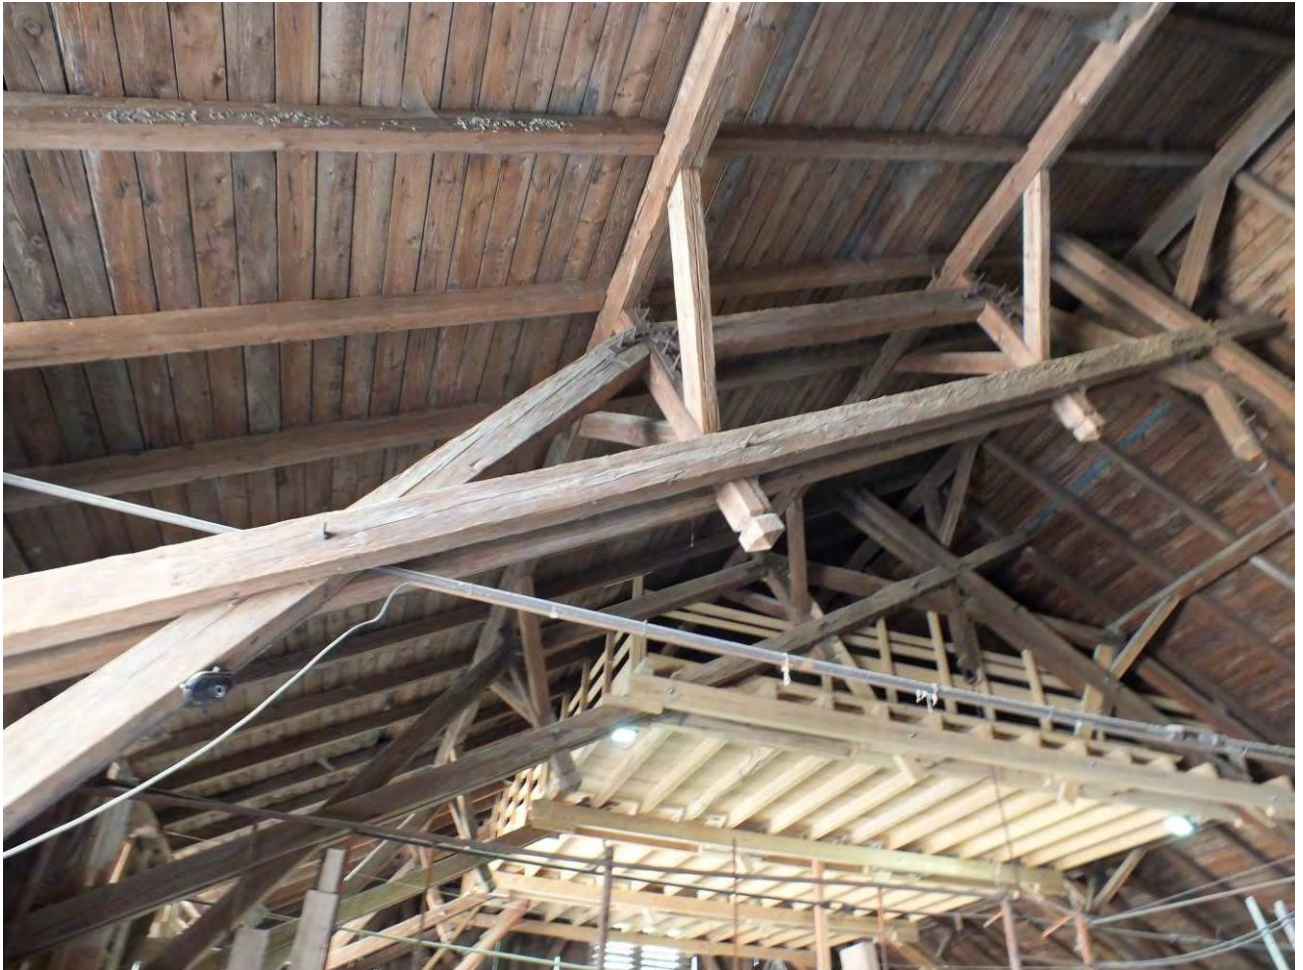
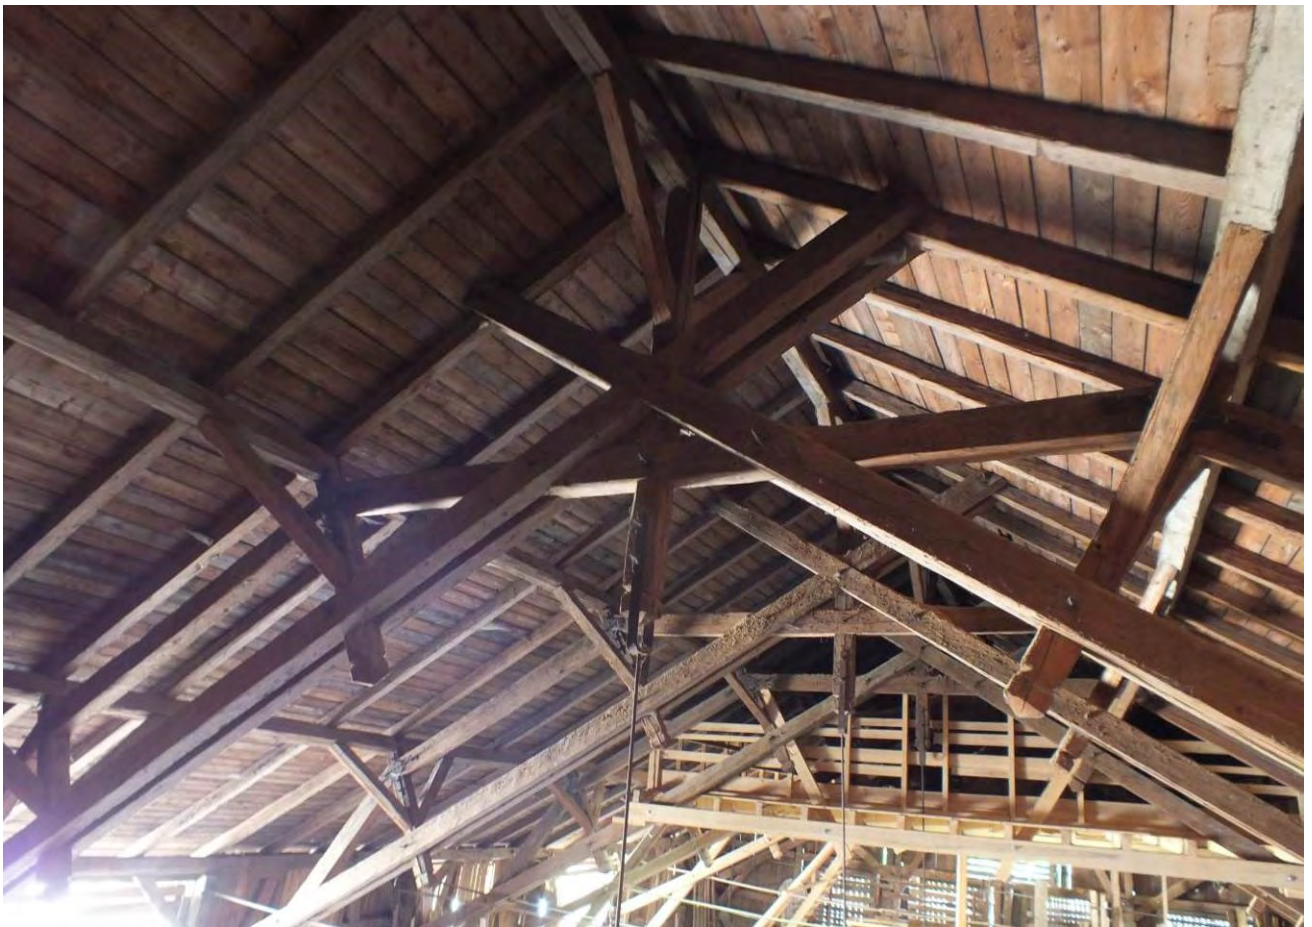
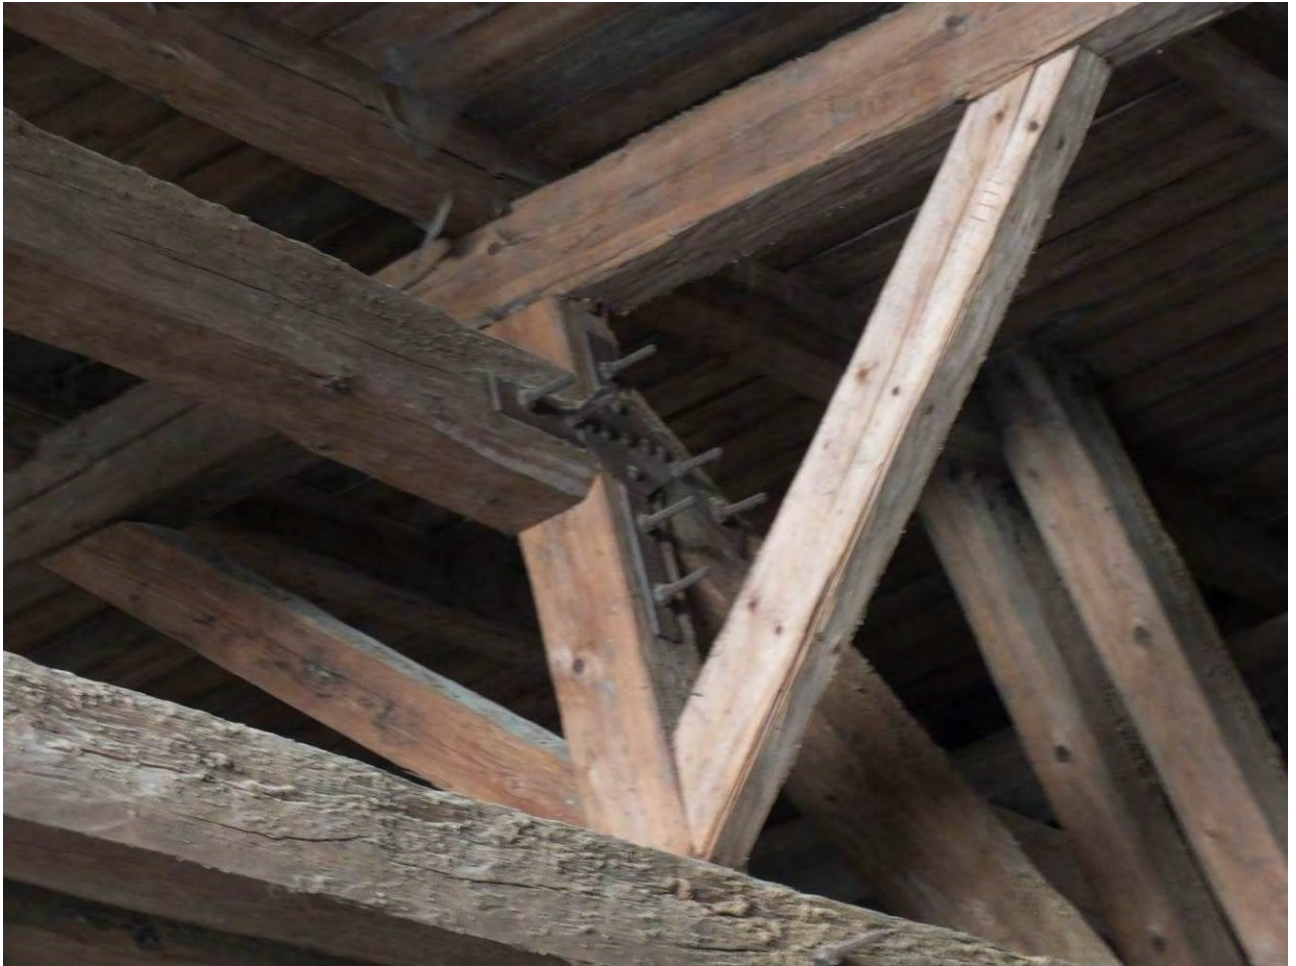
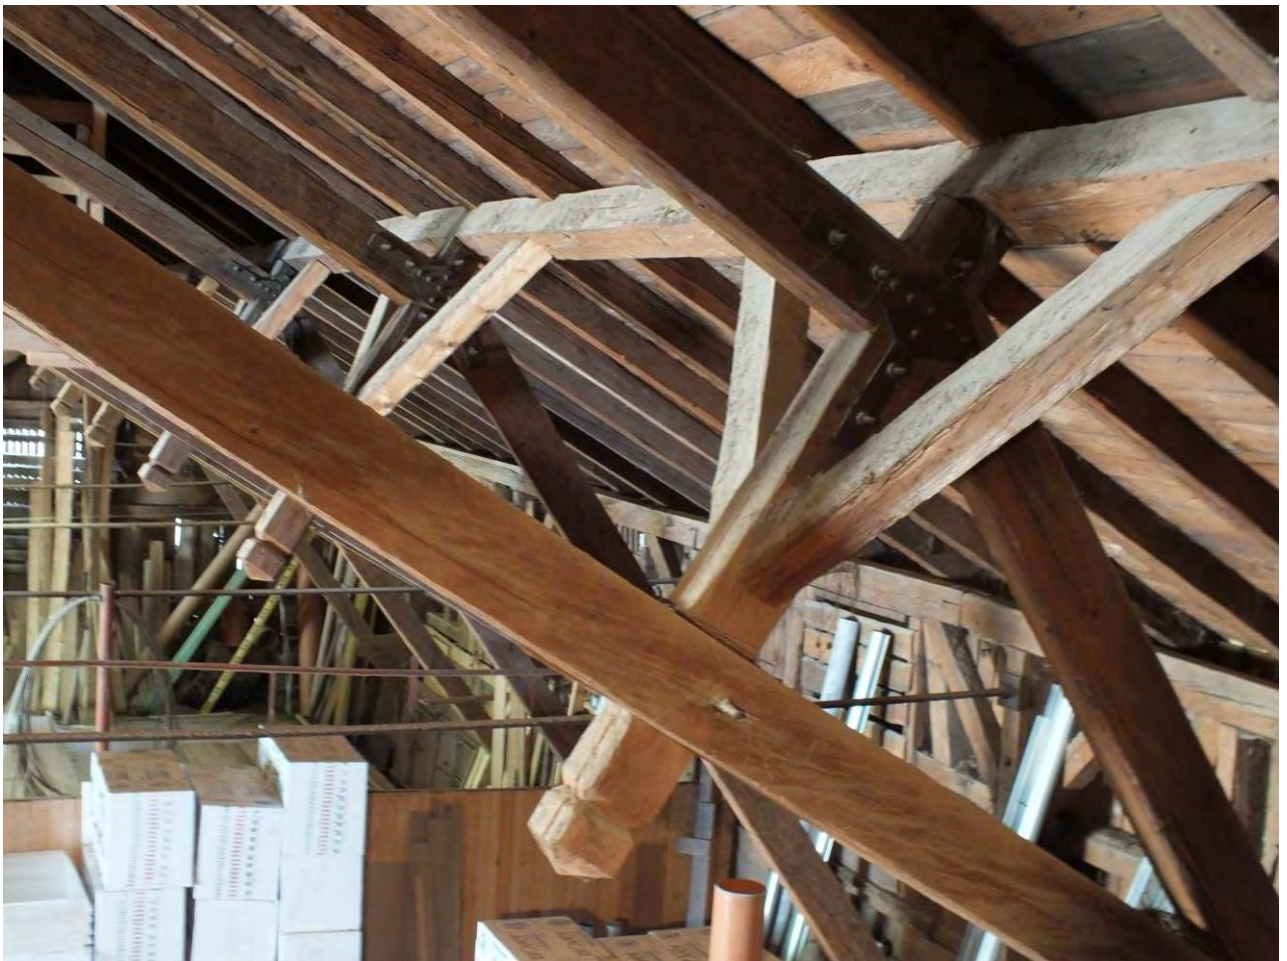
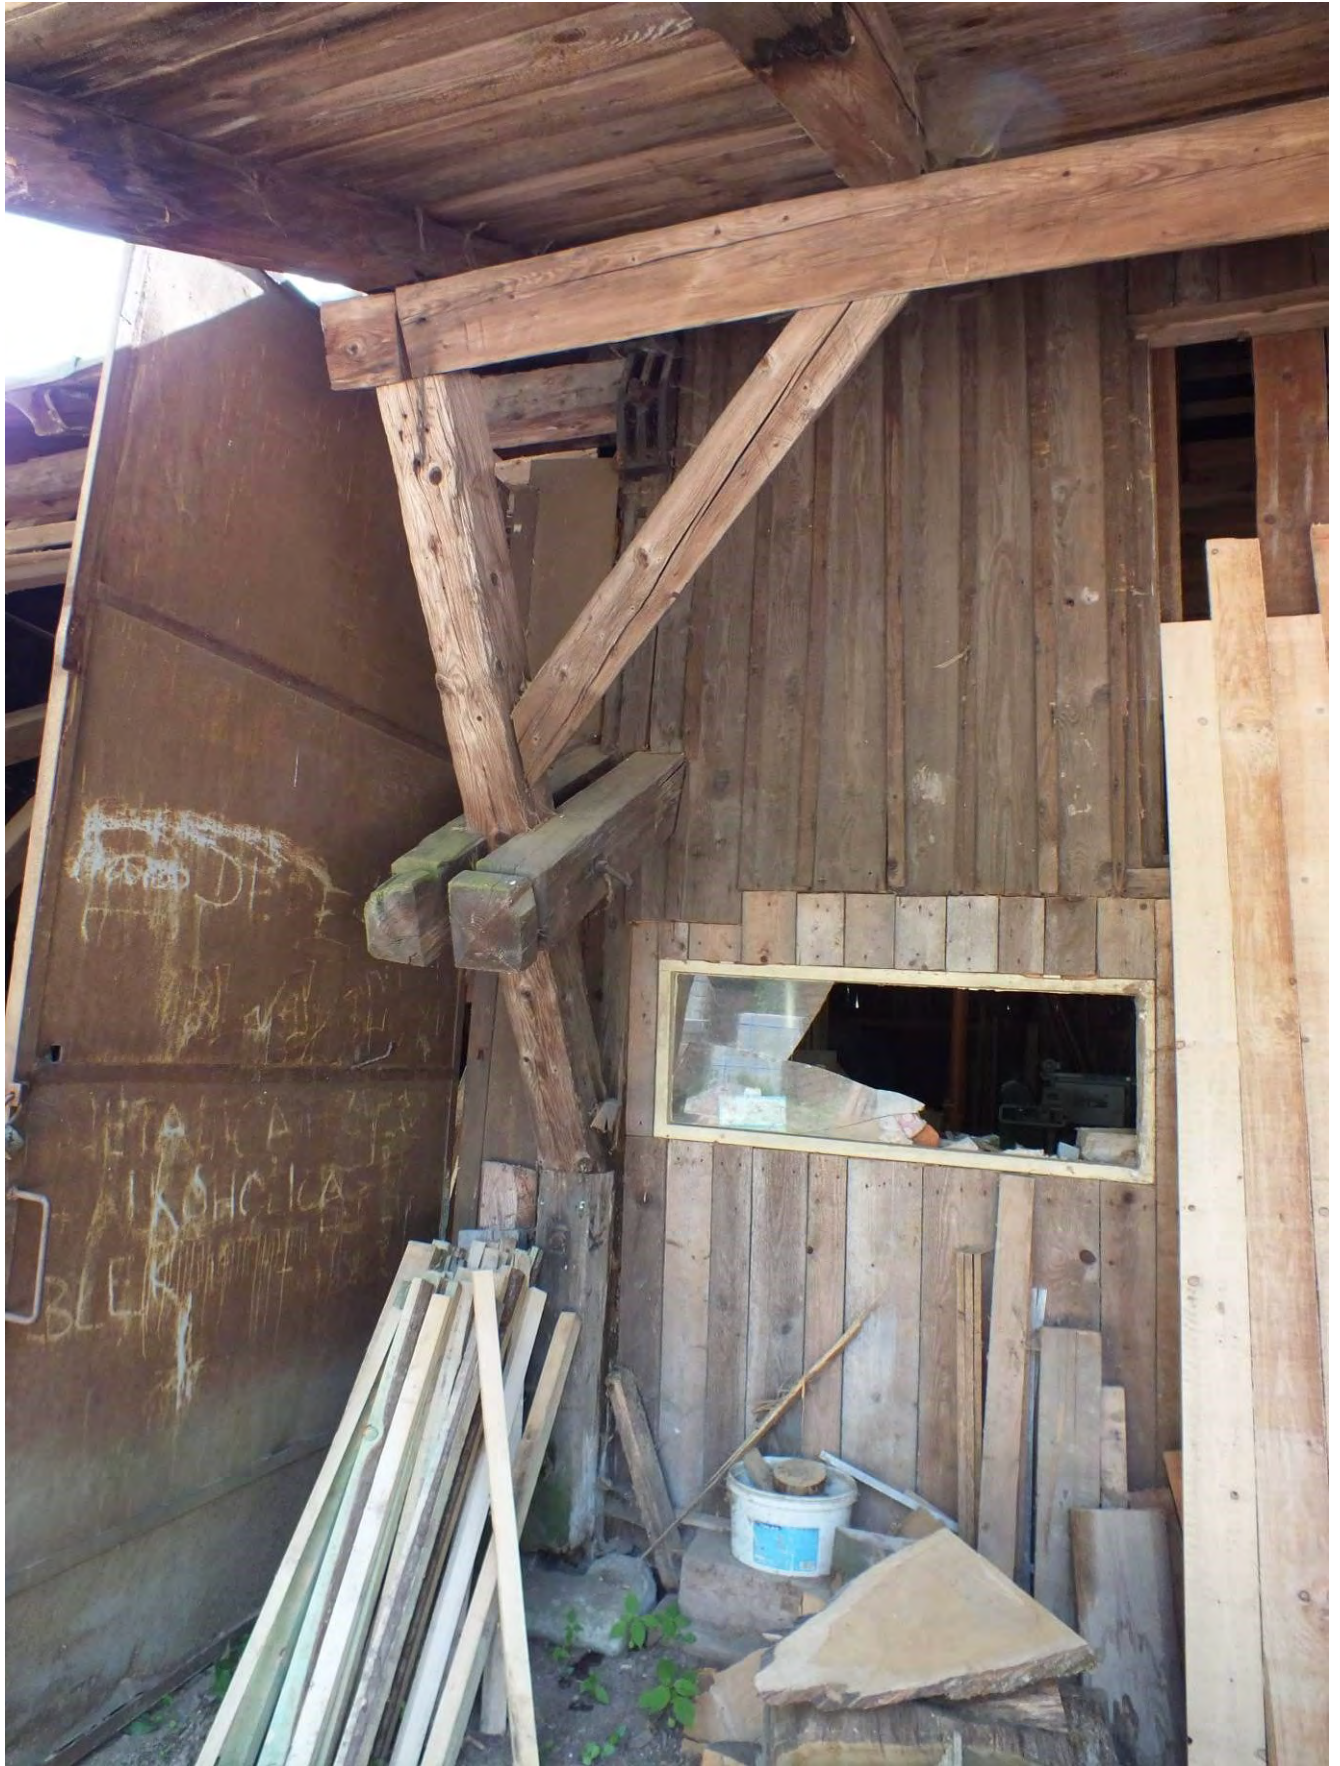
Ilija, rímskokatolícky Kostol sv. Egídia

Súčasný krov nad loďou kostola je jednoduchej historickej krokbovej hambáľkovej konštrukcie, bez pozdĺžneho viazania. Situovaný je medzi murivo veže a na východnej strane medzistrešný kamenný múr. Evidentný je pozostatok pôvodného „románskeho“ muriva štítu, výraznejšie predsaďeného do priestoru podstrešia nad loďou kostola. Zároveň je možné zmerať pôvodný sklon strechy (okolo 40 stupňov), avšak podobu pôvodného krovu nie je možné identifikovať (na murivách okrem sklonu koruny nie sú odtlačky po staršej konštrukcii). Pod vrcholom vyššej časti murovaného štítu je zachovaný v rámci muriva jeden starší konštrukčný prvok z guľatiny (starší hambáľok?). Okrem súčasného hambáľkového krovu so strmším sklonom sú v priestore podstrešia pozdĺžne orientované dva postranné trámy, ktoré sú vo výške cca 1 m od podlahy. Nedotýkajú sa krokiev a na viacerých miestach majú oproti sebe situované menšie dlaby, čo naznačuje, že boli navzájom spojené priečnymi trámami. Zároveň ich východné konce sú viditeľné na východnej fasáde strešného štítu, bezprostredne pod strechou.

Krov je kresaný zrejme s tvrdého dreva, s tradičnými tesárskymi spojmi – čapovanie a plátovanie (vrchol krokiev), spoje fixujú pôvodné drevené kolíky. Montážne značky sú typické sekané, po stranách odlišené šikmým zásekem pri čísle – kontramarkou. Od veže väzby postupne pribúdajú aj s pravidelným číslovaním;  $I - I/$ ;  $II - II/$  až  $X - X/$  ).

Krov je vo vyhovujúcom stave, potrebná je však jeho podrobnejšia obhliadka pre získanie relevantnej informácie o jeho technickom stave.

Súčasný krov je jednoduchou krokbovou hambáľkovou konštrukciou bez pozdĺžneho viazania. Krov nie je pôvodný, pochádza z druhej polovice 18. storočia (1780?). V podstreší sú zachované pôvodné murivá „románskeho“ štítu s pôvodným sklonom strechy lode (okolo 40 stupňov). Rovnako zaujímavým nálezom sú pozdĺžne orientované dva postranné trámy v rámci podstrešia, ktoré vzájomným prepojením v priečnom smere mohli slúžiť ako pomocná, bližšie nešpecifikovaná konštrukcia. Rovnako na murive veže sú badateľné po dva trámy, ktoré čiastočne presahujú do podstrešia nad loďou kostola. Ich výška od podlahy zhruba zodpovedá výške pozdĺžne orientovaných trámov, ako aj výške podlahy vo veži, cez ktorú sa vchádza smerom dole do priestoru podstrešia nad loďou kostola. Strecha má dnes šindľovú krytinu.
