## **Prieskum krovových konštrukcií na vybraných kultúrnych pamiatkach v územnej pôsobnosti KPÚ Banská Bystrica a pracovísk Banská Štiavnica, Lučenec**

Kurz „Dokumentace a průzkumy historických krovů“

Banská Štiavnica 10. – 14. september 2018

september 2018

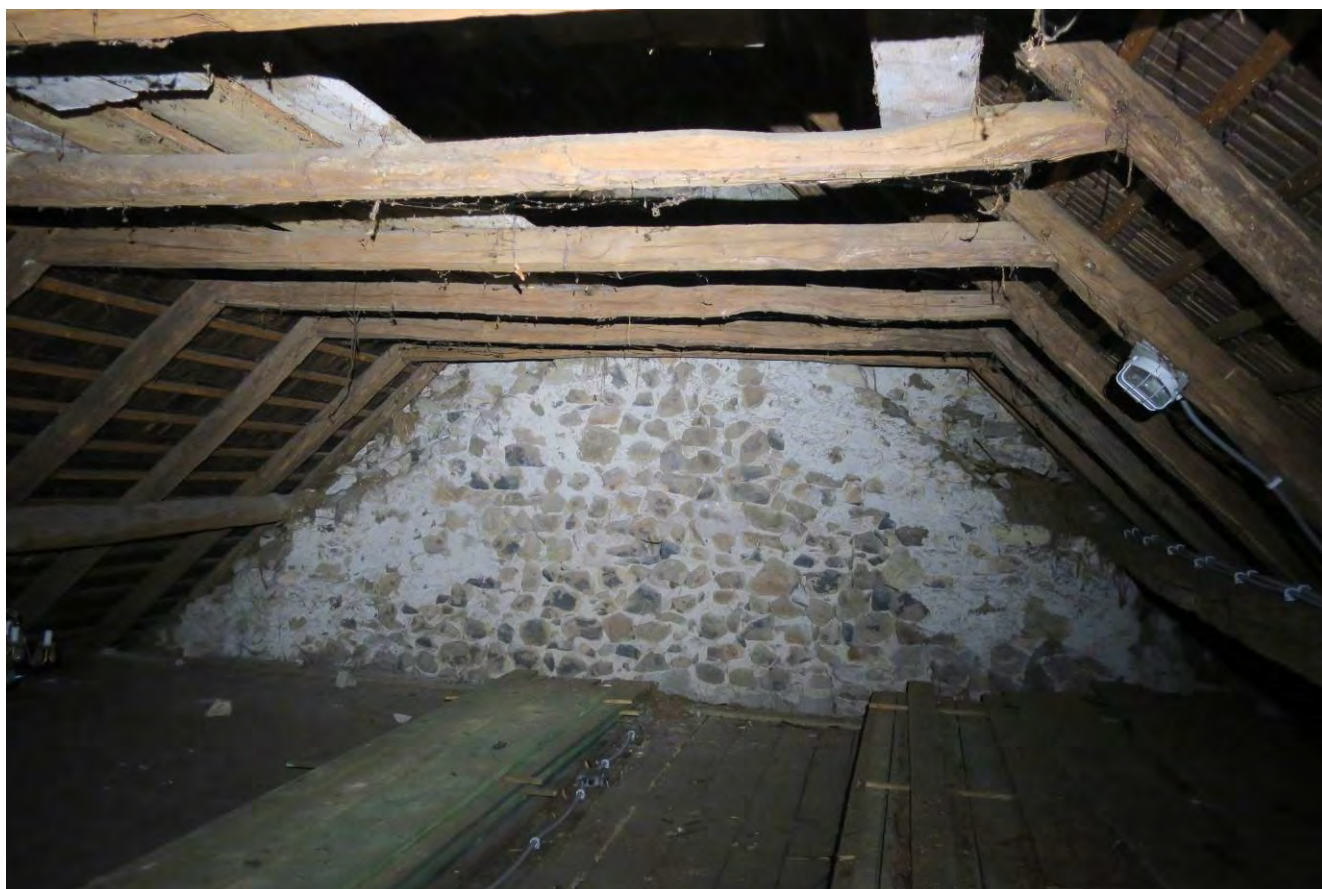
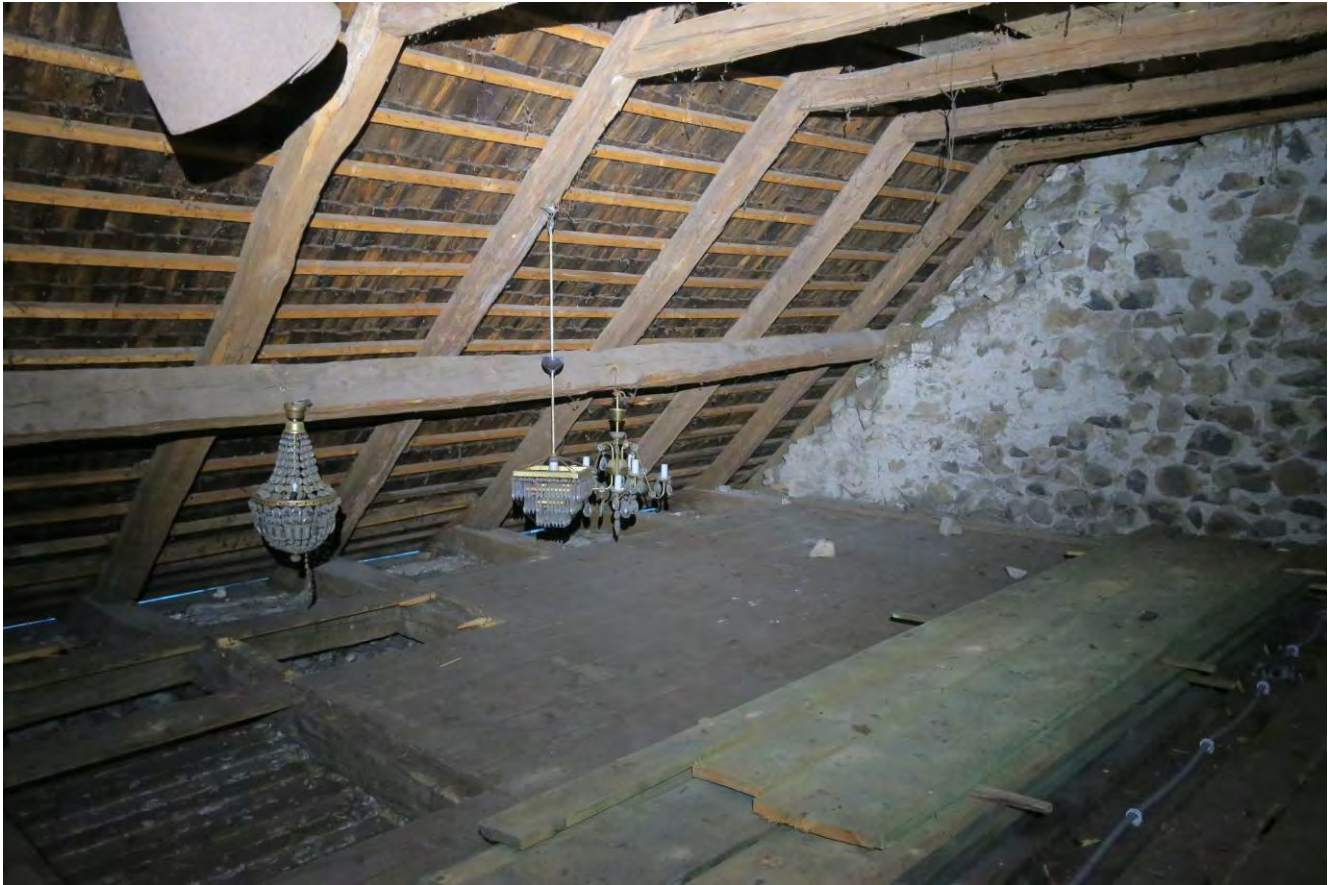
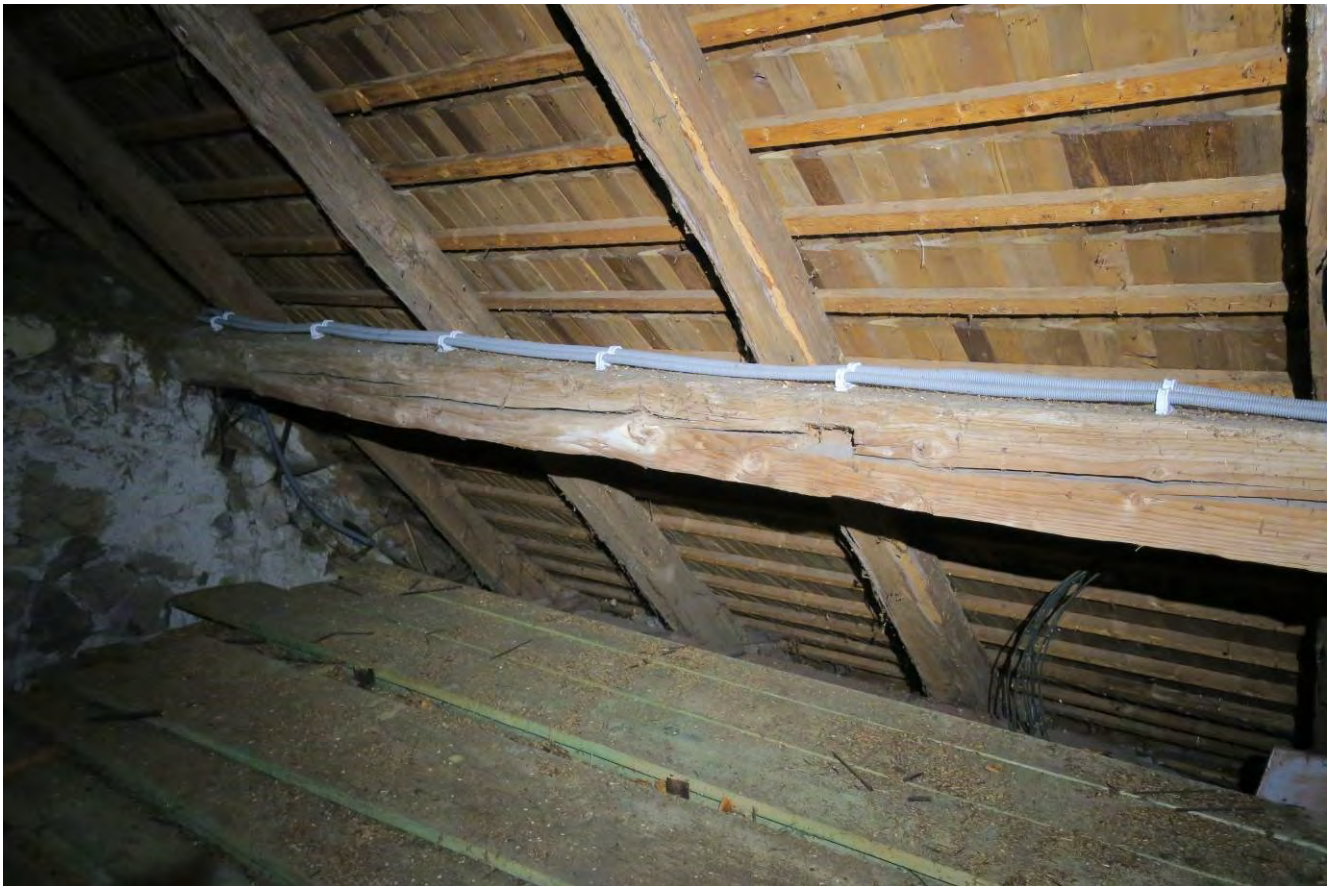
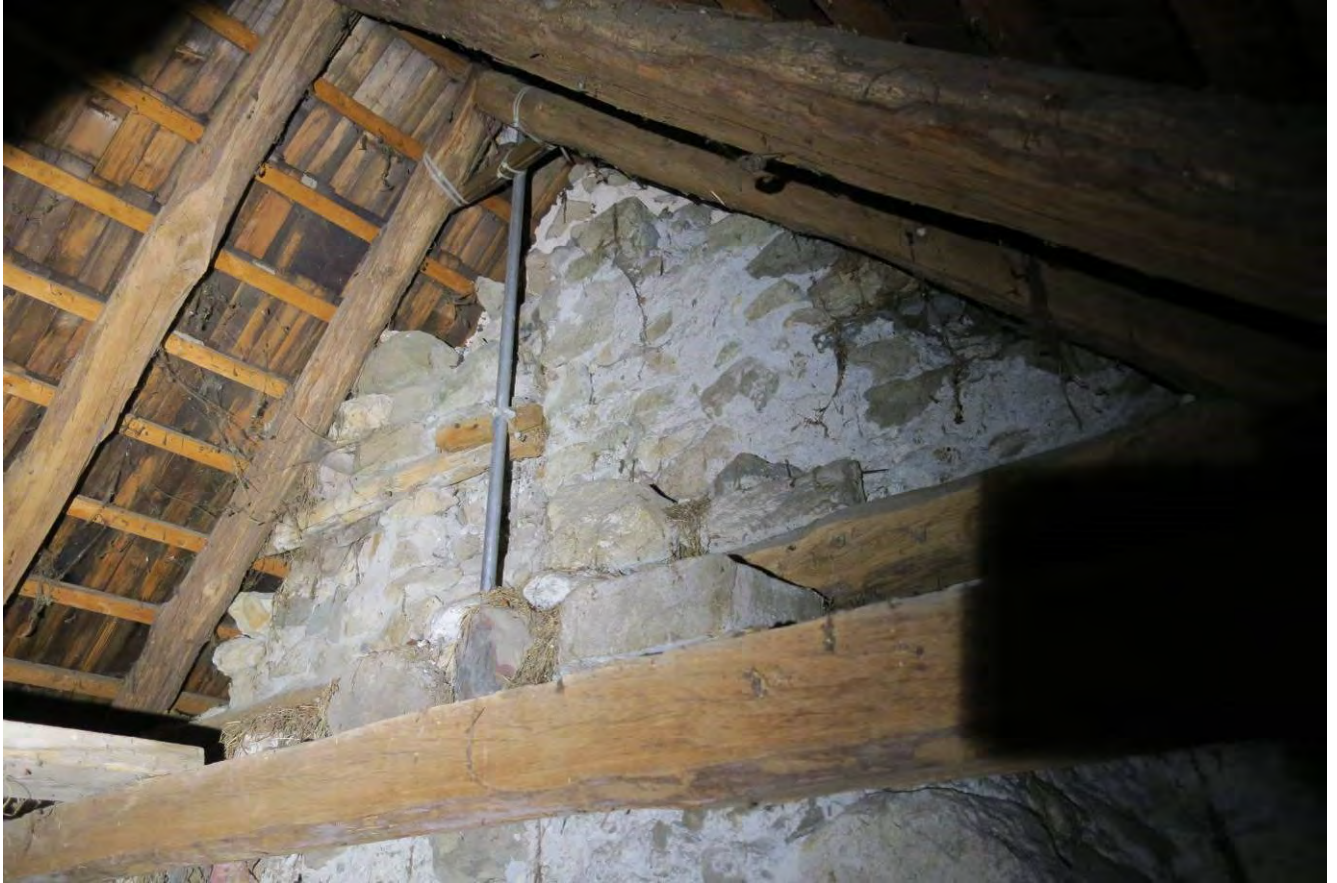
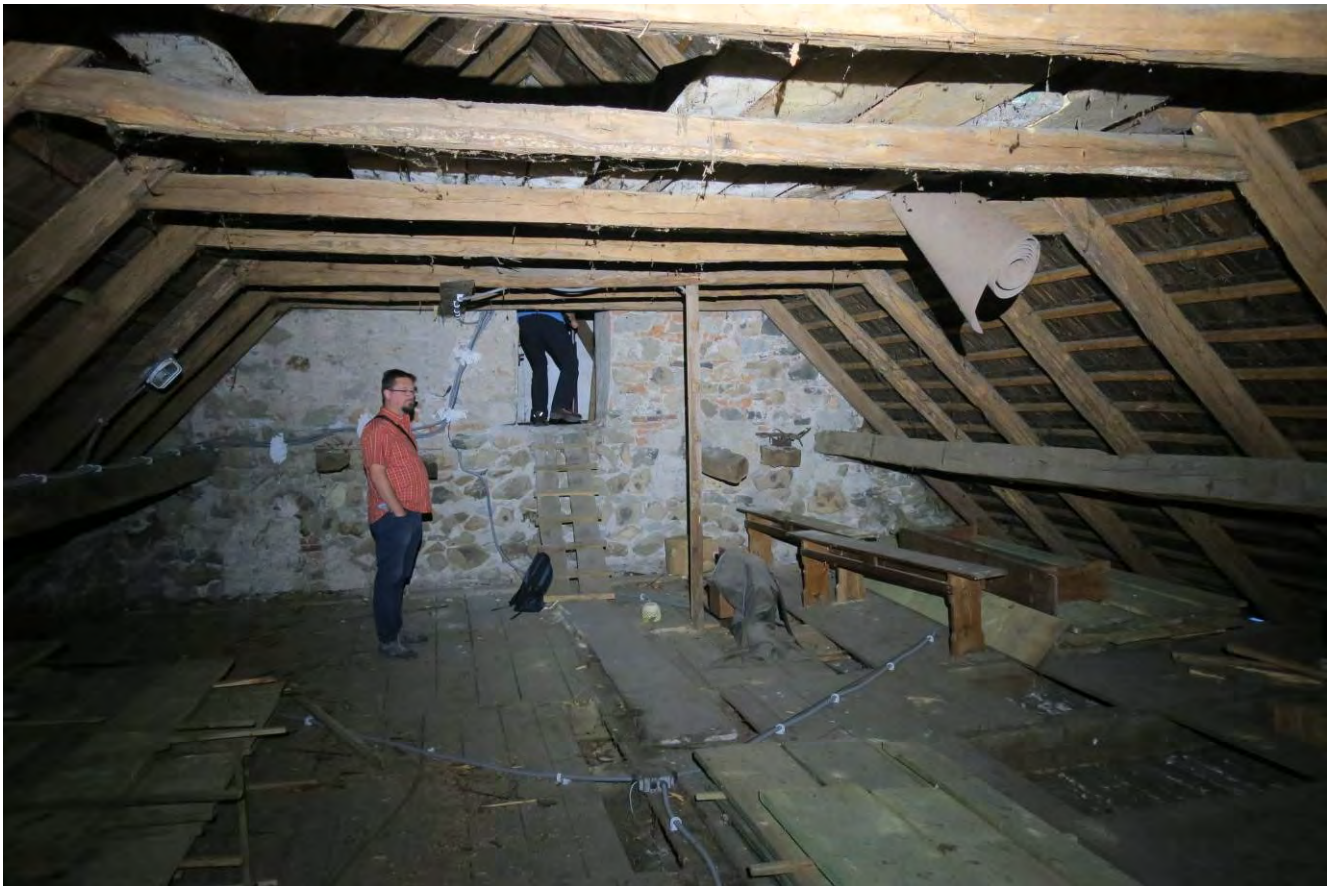
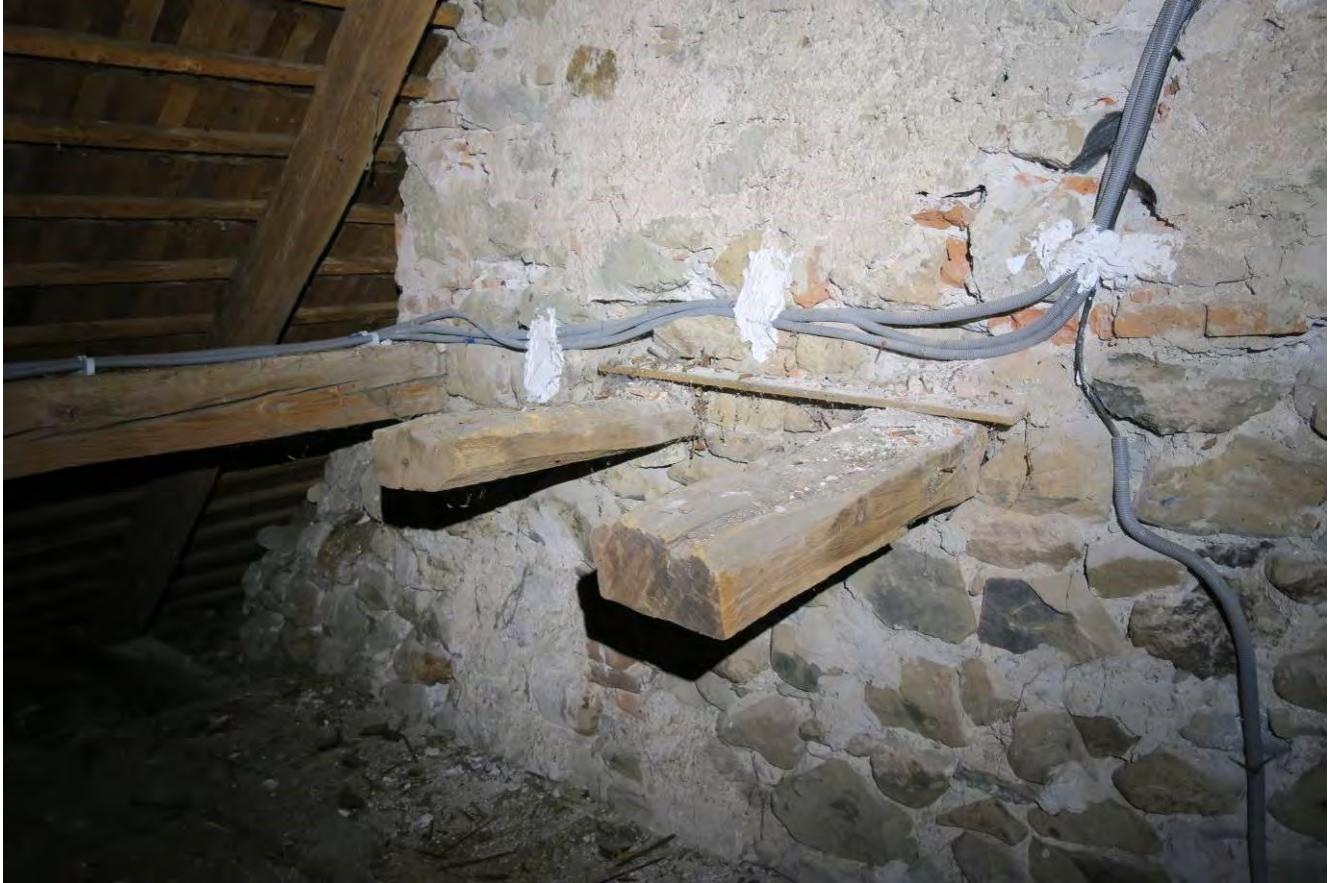
Poníky – rímskokatolícky Kostol sv. Františka z Assisi

Nad loďou je krov historickej krokvovej hambáľkovej konštrukcie, ktorý patrí na našom území k tvaru starším známym konštrukciám. Základný konštrukčný systém tvorí pár krokiev čapovaných na konce väzných trámov. Stúženie každej priečnej väzby zabezpečujú hambáľky a postranné šikmé vzpery. Vo všetkých priečných väzbách sú medzi väznými trámami a krokvami vysoké priebežné podkrokové vzpery, ktoré sa nad hambáľkom križujú formou preplátovania. V pozdĺžnom smere je krov v osi viazaný pod hambáľkami rámovou stolicou tvorenou stĺpikmi, zhora na ne čapovanou ližinou a prahovým trámom spočívajúcim na priečne orientovaných väzných trámoch. Rám je zavetrený medzi konštrukčnými prvkami navzájom sa križujúcimi dlhými šikmými vzperami v tvare zdvojených ondrejských krížov. V krove nad loďou sa pravidelne striedajú medzil'ahlé väzby s plnými, v ktorých sú v osi pod hambáľkom stĺpiky s postrannými vysokými šikmými vzperami. V podstreší je dosková podlaha, ktorá prekrýva väzné trámy.

Krov nad loďou je nový. Dá sa predpokladať, že pôvodnou konštrukciou bol jednoduchý hambáľkový krov, možno v priečných väzbách doplnený tradičnými šikmými stĺpikmi medzi krokvami a väznými trámami.

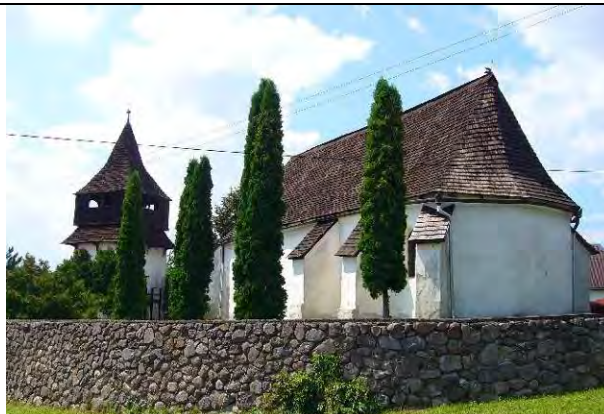
Pôtor – evanjelický kostol a. v.

Nad loďou aj svätyňou je typologicky identický typ historickej krokbovej hambáľkovej konštrukcie, ktorý patrí na našom území k tvaro najstarším známym konštrukciám. V prípade krovu nad svätyňou je táto konštrukcia zrejme dodatočne v pozdĺžnom smere vystužená v osi medzi väznými trámami a hambáľkami zníženou rámovou stolicou. Základný systém tejto archaickej konštrukcie, v prípade krovu nad loďou bez pozdĺžneho viazania, tvoria identické priečne väzby tvorené väzným trámom s krokvmi rozoprenými v dvoch tretinách výšky strechy hambáľkom s rybinovým plátovaním a postrannými šikmými stĺpikmi vo funkcii vzpier. Zavetrenie v pozdĺžnom smere je riešené pomerne mohutnými prvkami - odkônenými tenšími kmeňmi čiastočne upravenými sekerami. Tie sú kľincované ku krokvam pod strešnými rovinami. Samotné konštrukčné prvky krovu sú v tradičných spojoch - rybinových plátoch istené drevenými kolíkmi.

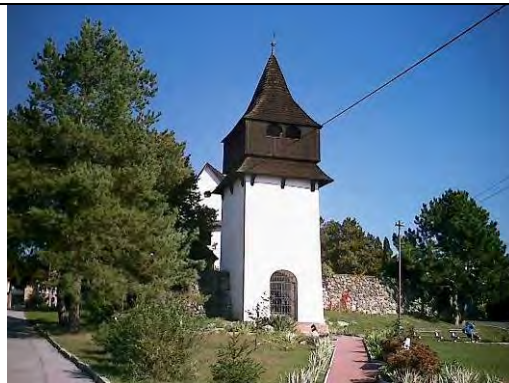
Pôtor – zvonica pri evanjelickom kostole a. v.

Samostatná murovaná zvonica s drevenou nadstavbou zvonového podlažia je ukončená osembokou stanovou strechou vychádzajúcej so štvorbokej základne. Centrálny krov zvonice je historickej krokbovej sústavy s dvomi navzájom kolmými základnými väzbami v tvare písmena A (pod hrebeňom sú medzi krokvmi plátované na rybinu hambálky v dvoch úrovniach). Medzi základnú konštrukciu dvoch väzieb sú v pravidelnom odstupe primárne vložené ďalšie dve väzby, ktoré vo vrchole nadväzujú na spoločný hrebeň osembokovej stanovovej strechy (všetky väzby majú rovnaký sklon). Štvorbokú základňu strechy určujú námetky a nižšie postranné krokvy, klincované do hlavných krokiev. V osi krovu je hrotnica, ktorá končí asi 1 meter pod spodnými hambálkami určujúcich väzieb.

Krov zvonice je historický - jednoduchej krokbovej hambáľkovej konštrukcie. Pravdepodobne je časovo totožný so zvonovou stolicou, ktorá je pod ním (drevené zvonové podlažie). Orientačne je možné krov zvonice zaradiť do 17. – 18. storočia.

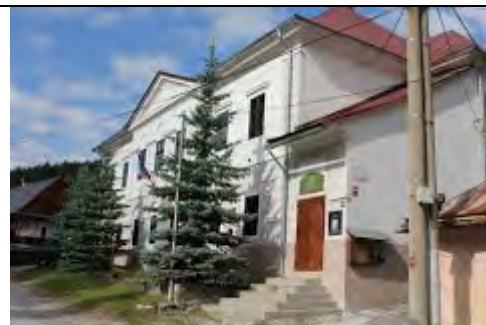
Špania Dolina č. 36 – obecný úrad

Krov nad obecným úradom s valbovou strechou je historickej krokbovej konštrukcie s dvoma úrovňami hambáľkov a centrálnym jednoduchým vešadlom (zdvojený vešiak). Pozdĺžne viazanie krovu po celom obvode strechy zabezpečujú postranné stojaté stolice, ktorých stĺpiky s väznicami pod prvými hambáľkami sú zavetrené pásikmi. Charakteristickú schému plnej väzby tvorí väzný trám s párom krokiev, medzi ktorými sú po dva hambáľky. Doplnená je postrannými stojatými stĺpkami pod prvým hambáľkom a centrálnym zdvojeným vešiakom pod hrebeňom, ktorý vzpierajú dlhé symetrické vzpery - ramená vešadla. Vešiak má mohutnejší profil s dekorovanými nábehovými trojuholníkovými štítkami v úrovni priečneho napojenia väzného trámu a prvého hambáľku. Spodná časť zdvojeného vešiaka presahuje pod väzný trám, s ktorým je "zviazaná" vysokým kovaným strmeňom a svorníkom. Prázdne väzby sú redukované bez vešadla, postranných stĺpikov a väzného trámu, ktorý nahrádzajú po stranách krátčatá (skrátенý väzný trám).

Krov sa svojou typológiou radí ku krokovým hambáľkovým krovom s centrálnym vešadlom, ktorého konštrukcia je typická pre obdobie prelomu 18. a 19. storočia, pričom v našom prostredí sa často uplatňuje ešte aj v závere 1. tretiny 19. storočia. Krov nad soliterným objektom Obecného úradu v Španej Doline súvisí s jeho výstavbou v 30. rokoch 19. storočia a je teda primárnou konštrukciou na tejto stavbe.

Jedná sa o konštrukciu, ktorá má pamiatkovú hodnotu autenticity so samotnou stavbou (originality a primárnosti) a rovnako ide o hodnotu remeselnú - konštrukčnú. Vzhľadom aj na tieto skutočnosti je potrebné krov chrániť a zachovať. Krytina je dnes plechová, pôvodne mal objekt pravdepodobne šindľovú krytinu.

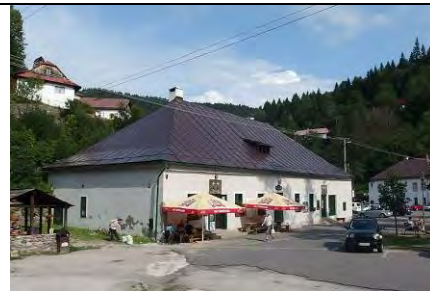
Špania Dolina č. 127– krčma

Krov nad predmetným objektom pôdorysného tvaru písmena L s valbovou strechou je historickej krokbovej konštrukcie s dvoma úrovňami hambáľkov a centrálnym jednoduchým vešadlom (zdvojený vešiak). Pozdĺžne viazanie krovu po celom obvode strechy zabezpečujú postranné stojaté stolice, ktorých stĺpiky s väznicami pod prvými hambáľkami sú zavetrené pásikmi. Charakteristickú schému plnej väzby tvorí väzný trám s párom krokiev, medzi ktorými sú po dva hambáľky. Doplnená je postrannými stojatými stĺpkami pod prvým hambáľkom a centrálnym zdvojeným vešiakom pod hrebeňom, ktorý vzpierajú dlhé symetrické vzpery - ramená vešadla. Vešiak má mohutnejší profil s dekorovanými nábehovými trojuholníkovými štítkami v úrovni priečneho napojenia väzného trámu a prvého hambáľku. Spodná časť zdvojeného vešiaka presahuje pod väzný trám, s ktorým je "zviazaná" vysokým kovaným strmeňom a svorníkom. Prázdne väzby sú redukované bez vešadla, postranných stĺpikov a väzného trámu, ktorý nahrádzajú po stranách krátčatá (skrátенý väzný trám). Ide o rovnaký typ krovu, vrátane konštrukčného a tvarového riešenia jednotlivých použitých prvkov s krovmi nad Obecným úradom a Rímskokatolíckym kostolom Premenenia Pána v Španej Doline.

Krov sa svojou typológiou radí ku krokbovým hambáľkovým krovom s centrálnym vešadlom, ktorého konštrukcia je typická pre obdobie prelomu 18. a 19. storočia, pričom v našom prostredí sa často uplatňuje ešte aj v závere 1. tretiny 19. storočia. Krov nad predmetným objektom po jeho zväčšení dostavbou nahradil starší, pravdepodobne manzardový krov, ktorý je zachytený na pláne - vedute obce Špania Dolina z roku 1764. V podstreší sú evidentné situácie po starších murovaných konštrukciách, rovnako ako v interieri jedného z krídiel (renesancia, barok ?), ako je súčasný krov.

Jedná sa o konštrukciu, ktorá má typologickú a remeselnú - konštrukčnú hodnotu. Krov je potrebné chrániť a zachovať. Krytina je dnes plechová strihaná a ukladaná do pásov, pôvodne mal objekt pravdepodobne šindľovú krytinu.

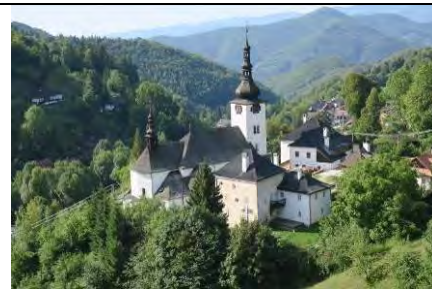
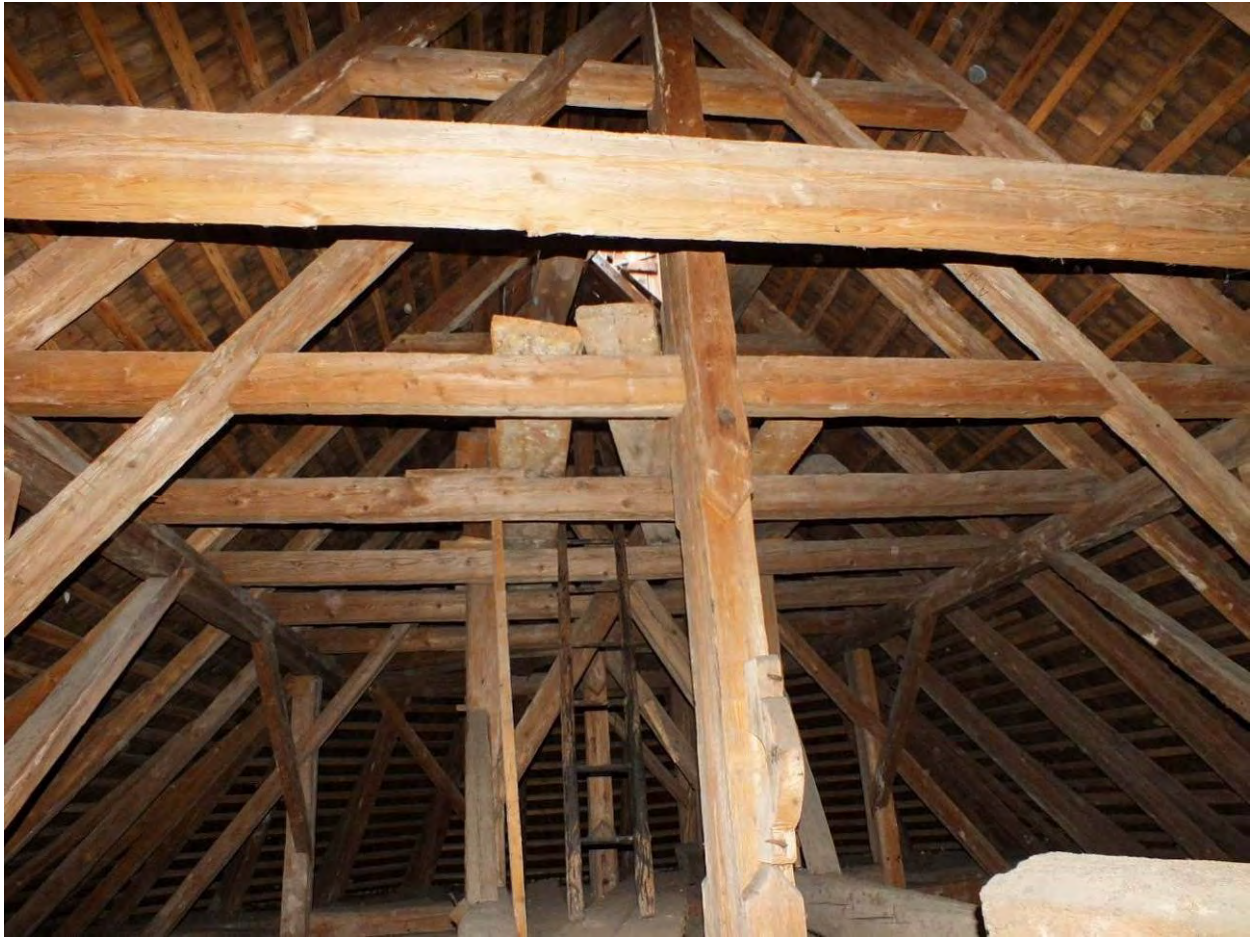
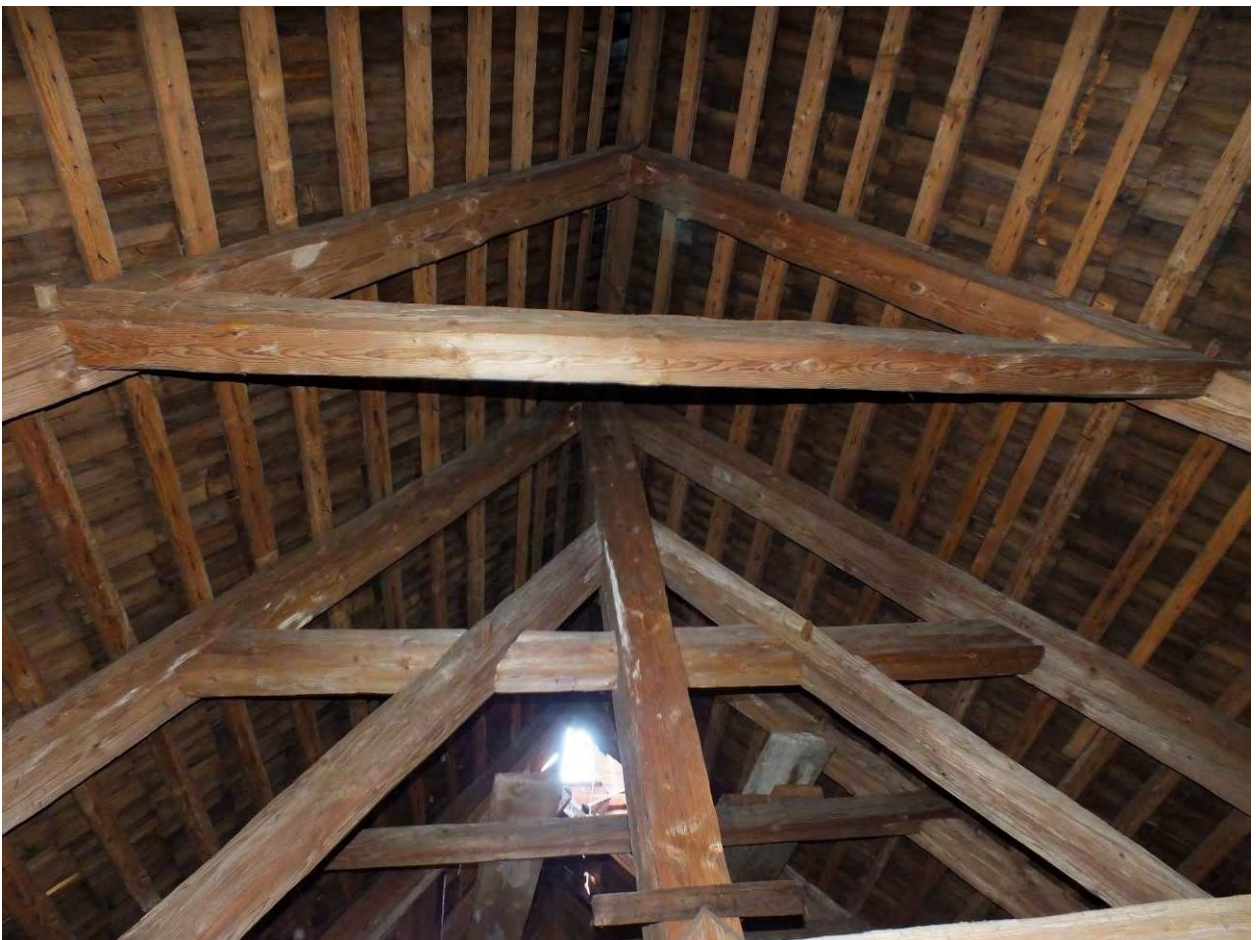
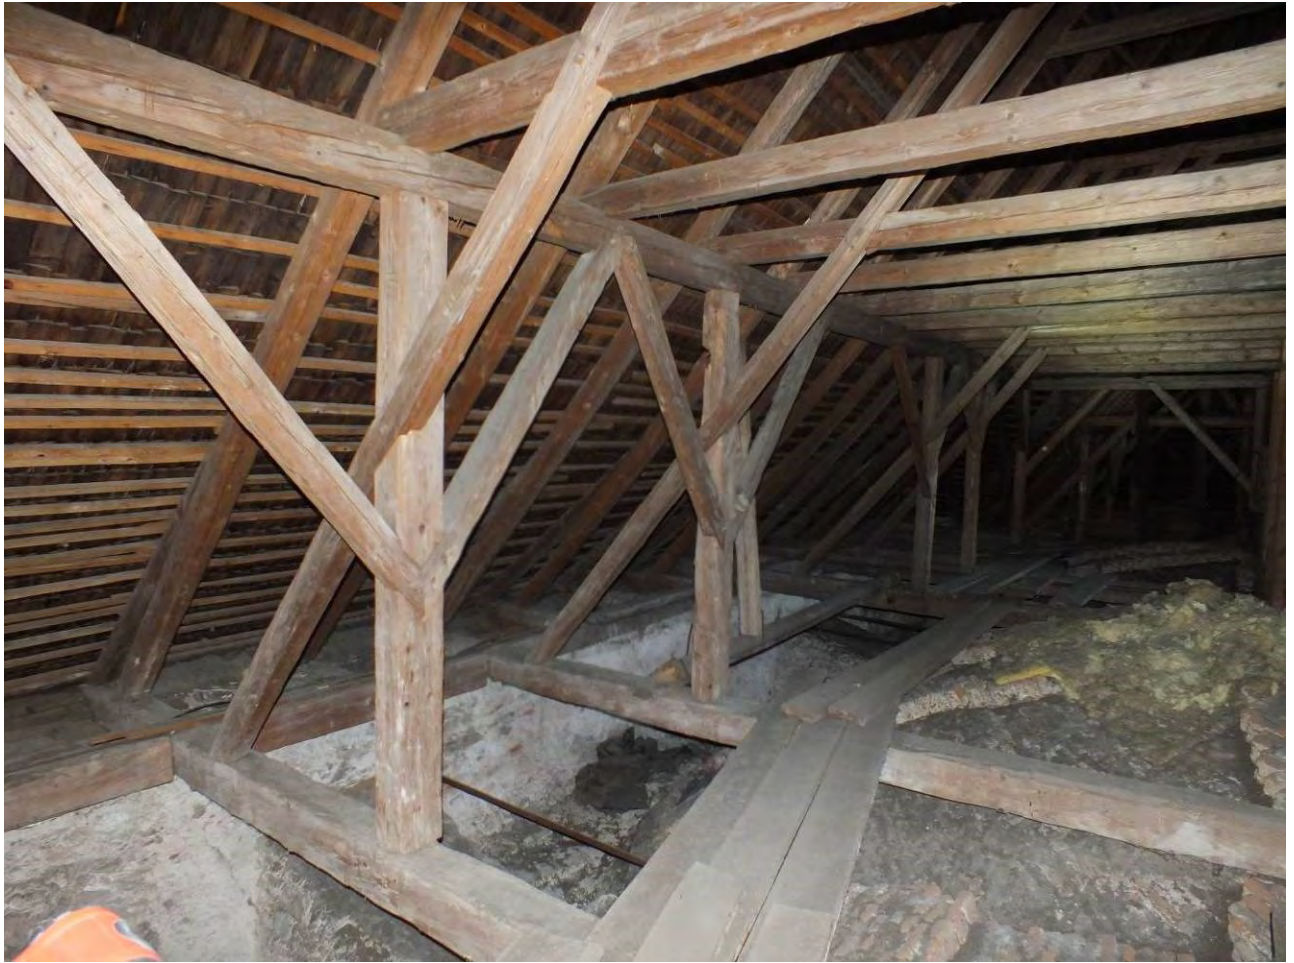
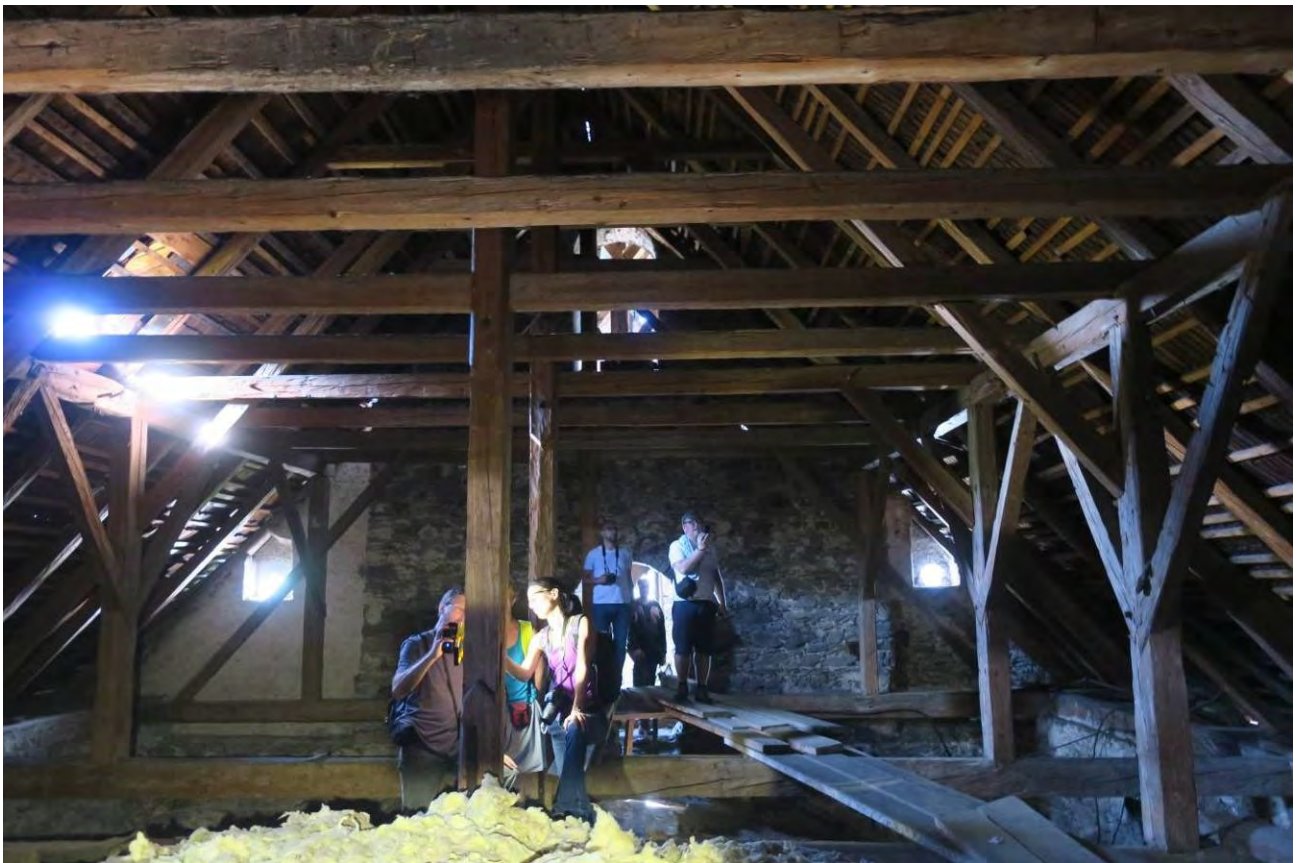
Špania Dolina – rímskokatolícky Kostol Premenenia Pána

Krov nad loďou v 16. storočí prestavaného stredovekého kostola je historickej krokvovej konštrukcie s dvoma úrovňami hambáľkov a centrálnym jednoduchým vešadlom (zdvojený vešiak). Pozdĺžne viazanie krovu po celom obvode strechy zabezpečujú postranné stojaté stolice, ktorých stĺpiky s väznicami pod prvými hambáľkami sú zavetrené pásikmi. Charakteristickú schému plnej väzby tvorí väzný trám s párom krokiev, medzi ktorými sú po dva hambáľky. Doplnená je postrannými stojatými stĺpikmi pod prvým hambáľkom a centrálnym zdvojeným vešiakom pod hrebeňom, ktorý vzpierajú z bokov dlhé symetrické vzpery - ramená vešadla. Vešiak má mohutnejší profil s dekorovanými nábehovými trojuholníkovými štítkami v úrovni priečneho napojenia väzného trámu a prvého hambáľku. Spodná časť zdvojeného vešiaka presahuje minimálne pod väzný trám, s ktorým je "zviazaná" vysokým kovaným strmeňom a svorníkom. Prázdne väzby sú redukované bez vešadla, postranných stĺpikov a väzného trámu, ktorý nahrádzajú po stranách krátčatá (skrátенý väzný trám). Ide o rovnaký typ krovu, vrátane konštrukčného a tvarového riešenia jednotlivých použitých prvkov s krovmi nad Obecným úradom (č. 36) a miestnou krčmou s orientačným číslom 127. Typologicky a konštrukčne je rovnaký krov aj nad nadväzujúcou užšou svätyňou, kde konštrukciu dopĺňa trámová konštrukcia sanktusníka.

Krov je kresaný s tradičnými tesárskymi spojmi - kampovanie, plátovanie, čapovanie, spoje fixujú prevažne drevené kolíky a pôvodné kované strmene z pásoviny so svorníkmi (mohutnejšie štvorcové hlavice a matice). Tesárske značky typické sekané rímske čísla s doplnením o výrazne šikmý zásek na jednej zo strán a to v priečnom aj pozdĺžnom smere (protiznačka určujúca danú stranu pri montáži krovu tesármi).

Stav krovu je potrebné podrobnejšie preskúmať

Krov sa svojou typológiou radí ku krokovým hambáľkovým krovom s centrálnym vešadlom, ktorého konštrukcia je typická pre obdobie prelomu 18. a 19. storočia, pričom v našom prostredí sa často uplatňuje ešte aj v závere 1. tretiny 19. storočia. Krov nad loďou ale aj svätyňou kostola nie sú primárne so stavbou staršieho (renesančného ?) kostola. Na začiatku 19. storočia nahradili staršie krovy.

Jedná sa o konštrukciu, ktorá má pamiatkovú hodnotu remeselnú - konštrukčnú. Aj keď nejde o pôvodné krovy so stavbou kostola, patria do skupiny historických krokových hambáľkových sústav, ktoré sa prestali uplatňovať v našom prostredí približne v polovici (závere prvej polovice 19. storočia - so zdvojenými vešiakmi). Vzhľadom aj na tieto skutočnosti je potrebné krov chrániť a zachovať. Krytina na kostole aj veži je dnes podobne ako to bolo v minulosti (pôvodne) šindľová.

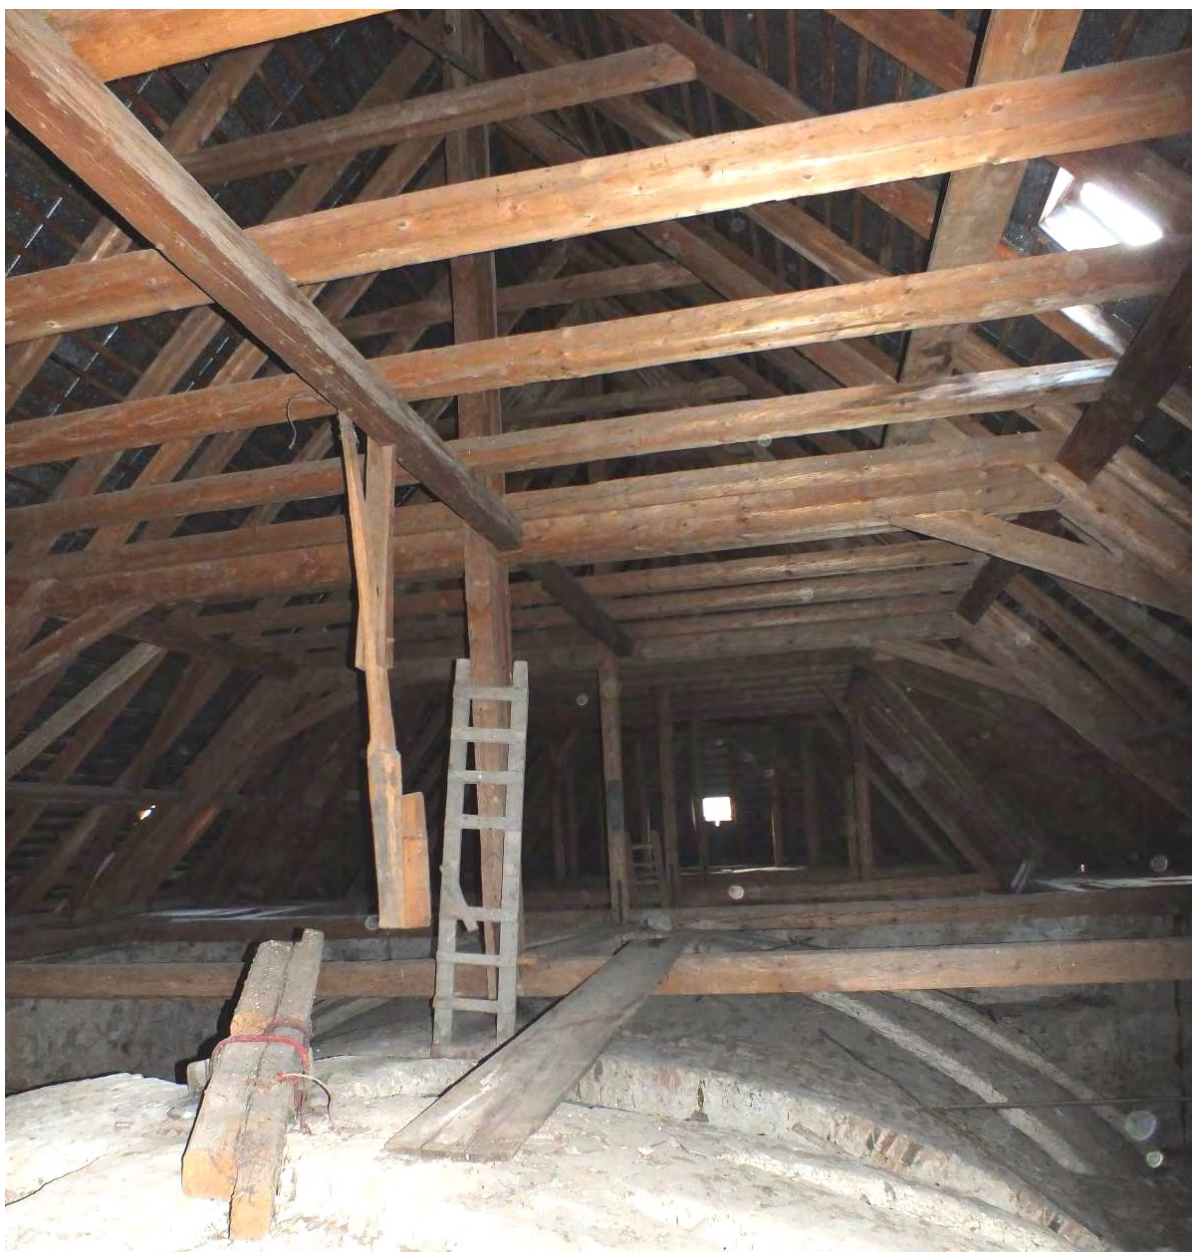
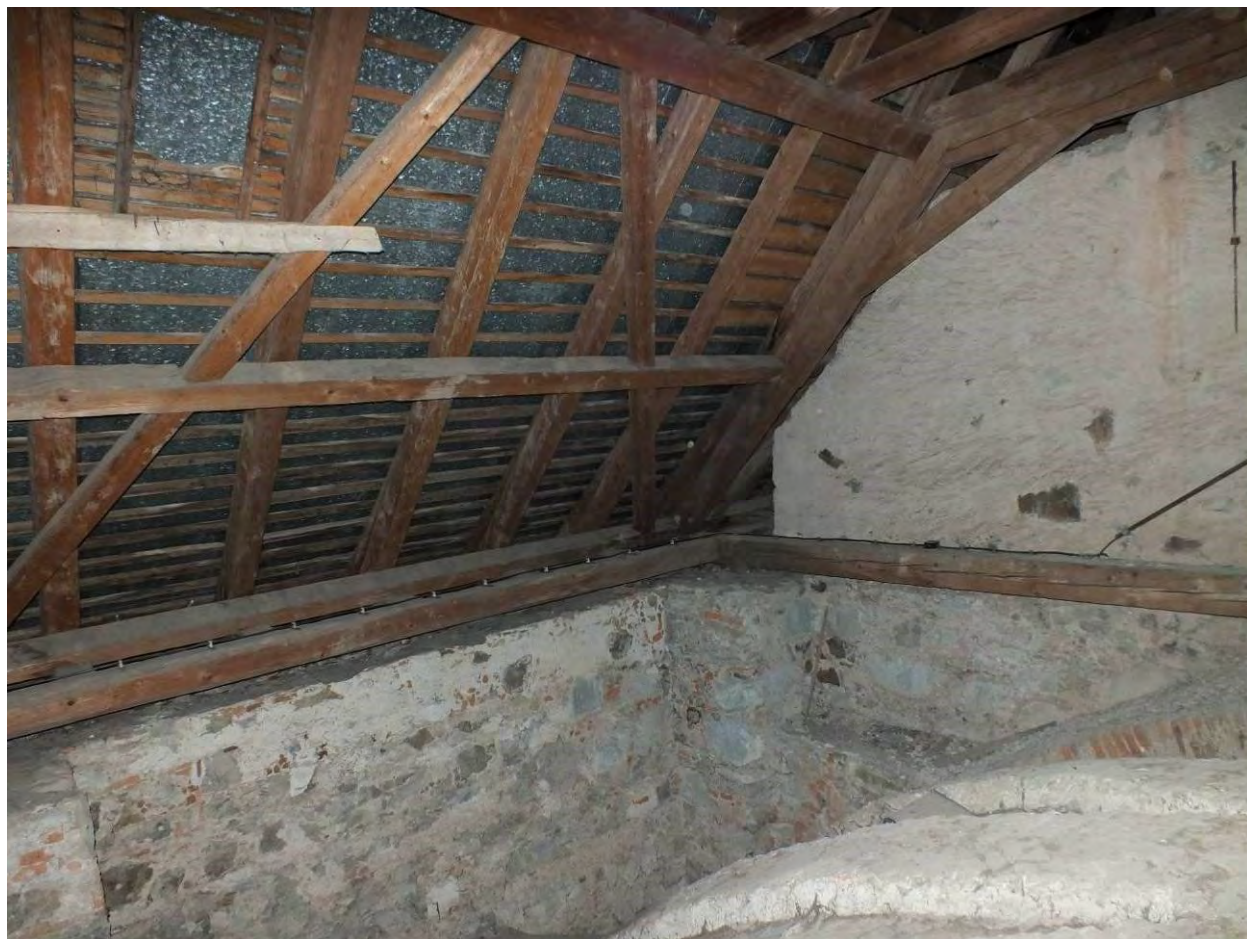
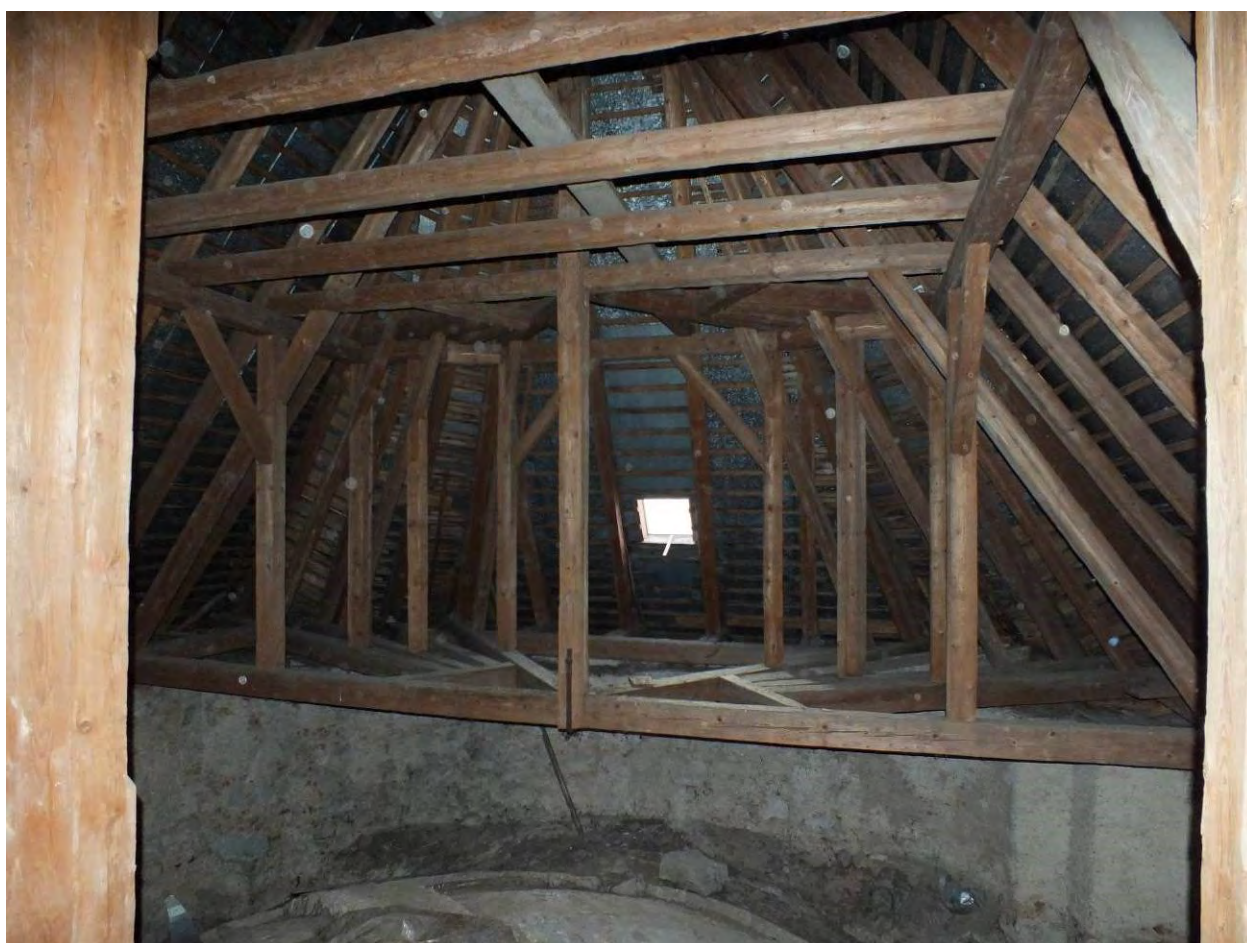
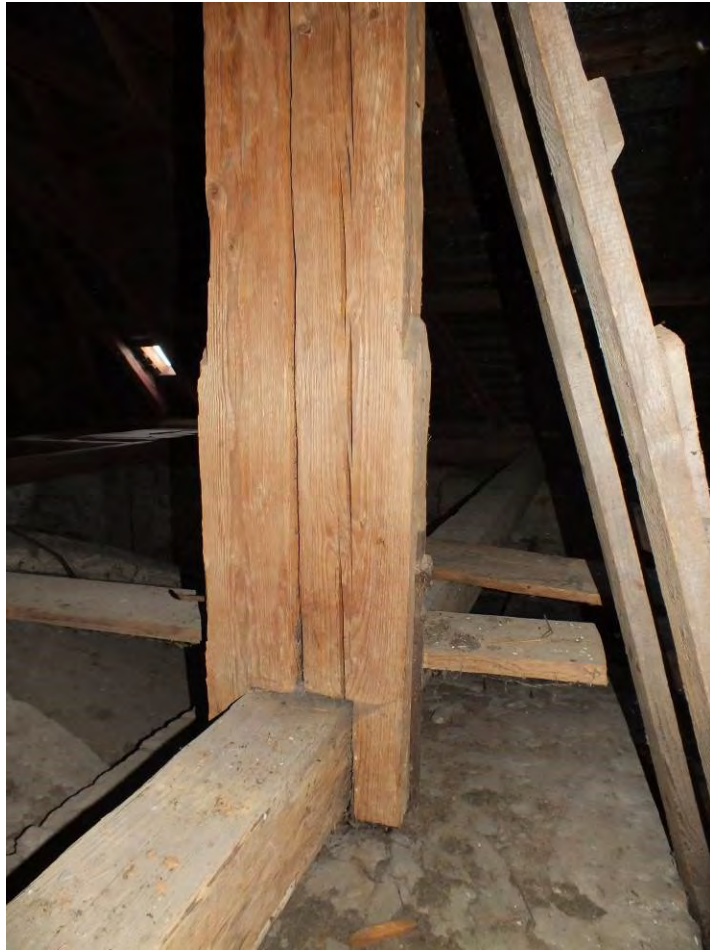
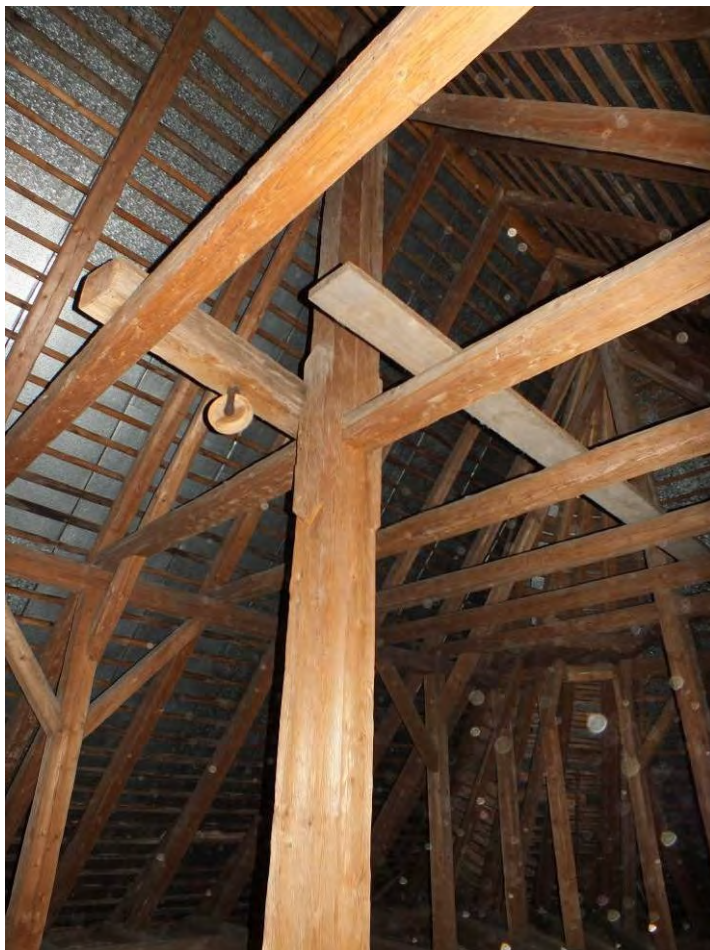
Štefultov – rímskokatolícky Kostol sv. Anny

Krov nad loďou kostola je historický krokrový hambáľkový s ležatými stolicami v spodnej výškovej úrovni doplnený centrálnym vešadlom presahujúcim nad prvé aj druhé hambáľky v plných väzbách. Systém vešadla tvorí zdvojený vešiak v celej výške krovu (pod jeho hrebeňom) a pár postranných podkrokvových vzpier medzi 1. hambáľkom a vešiakom v horných úrovniach krovu. Dole je vešiak zabezpečený kovaným strmeňom s väzným trámom. Väzbu s väzným trámom na jednoduchých pomurniciach v 1. výškovej úrovni tvorí vzperadlový rám s ležatými stĺpikmi pod krokvmi a rozperou pod hambáľkom. Zavetrenie vzperadla zabezpečujú postranné pásiky, mierne preplátované so stĺpikmi a rozperou (zarážkový spoj). V osi krovu je spomínaný vešiak a nad hambáľkami jeho ramená – šikmé podkrokvové vzpery. Vešiak je v polohách prechodu horizontálnymi prvkami (väzný trám, rozpera, hambáľky) mohutnejší s typickými trojuholníkovými nábehovými štítkami – jednostrannými aj obojstrannými. Samotné ležaté stolice tvoria päťboké prahové trámy spolu s mohutnejšími ležatými stĺpikmi, smerom dole sa mierne zužujúcimi, štvorboké rozpery medzi nimi a horné päťboké väznice (ližiny). Ich zavetrenie zabezpečujú tzv. obkročné vzpery medzi plnými väzbami - ležatými stĺpikmi. Prázdne väzby majú krátčatá medzi pomurnicami a päťbokými prahovými trámami ležatých stolíc s typickými pozdĺžne orientovanými výmenami. Medzi plnými väzbami je päť prázdnych väzieb.

Krov užšej časti strechy nad svätyňou je krokrový hambáľkový s jednoduchým vešadlom, v pozdĺžnom smere viazaný postrannými stojatými stolicami. Základnú plnú väzbu tvoria krokvy čapované na konce väzného trámu, hambáľok, postranné stĺpiky a pod hrebeňom zdvojený vešiak s dlhými podkrokvovými vzperami – ramenami vešadla. Postranné stolice majú klasickú schému – stĺpiky dole čapované na väzný trám, hore ukončené pod priečnymi hambáľkami pozdĺžnou väznicou. Zavetrené sú pásikmi.

Krovy nad loďou aj svätyňou sú kresané s tradičnými tesárskymi spojmi - karpovanie, plátovanie (aj plytké so zarážkami), čapovanie, spoje fixujú pôvodné drevené kolíky. Montážne značky sú sekané rímske čísla doplnené podseknutými trojuholníkmi na oboch krovoch. Nimi sú označené konštrukčné prvky plných priečných väzieb v oboch krovoch (ležatý stĺpik, stojatý stĺpik, pásik, rozpera, hambáľky, vzpery vešadiel a krokvy). Na južnej strane k značke pribúda typická kontramarka – výrazne šikmý zásek.

Stav krovu je potrebné podrobnejšie preskúmať.

Obidva krovy sú historické a typické pre obdobie 2. polovice 18. storočia, v prípade krovu s postrannými stojatými stolicami nad svätyňou, tento krov je bežný aj na začiatku 19. storočia. Krovy sú predstaviteľmi vyspelých krokrových hambáľkových krovov s jednoduchými vešadlami. Tieto konštrukcie, typické pre 18. storočie sú používané predovšetkým pre strechy s väčším rozpätím. Krovy súvisia s výstavbou kostola a teda pochádzajú z roku 1799 (datovanie na klenáku portálu – vstup do podvežia).

Obe konštrukcie, aj keď konštrukčne odlišné majú pamiatkovú hodnotu (napr. primárne a teda autentické so stavbou kostola) a je potrebné ich chrániť pred poškodením. V súčasnosti je na streche plechová krytina.
