## **Prieskum krovových konštrukcií na vybraných kultúrnych pamiatkach v územnej pôsobnosti KPÚ Banská Bystrica a pracovísk Banská Štiavnica, Lučenec**

Kurz „Dokumentace a průzkumy historických krovů“

Banská Štiavnica 10. – 14. september 2018

september 2018

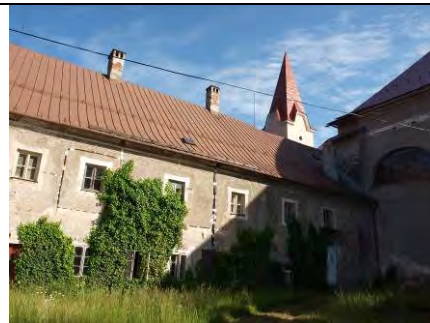
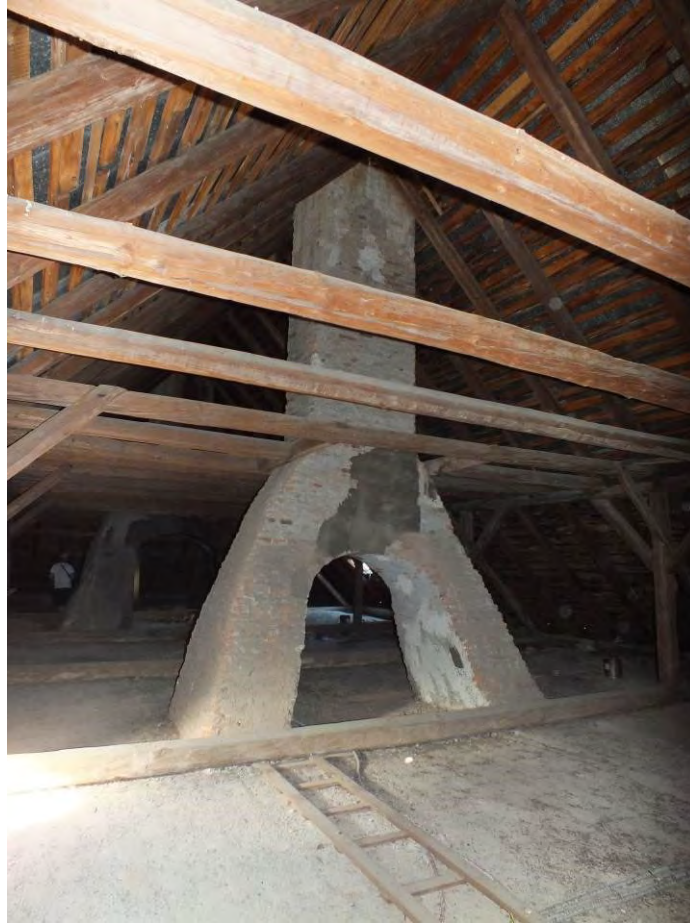
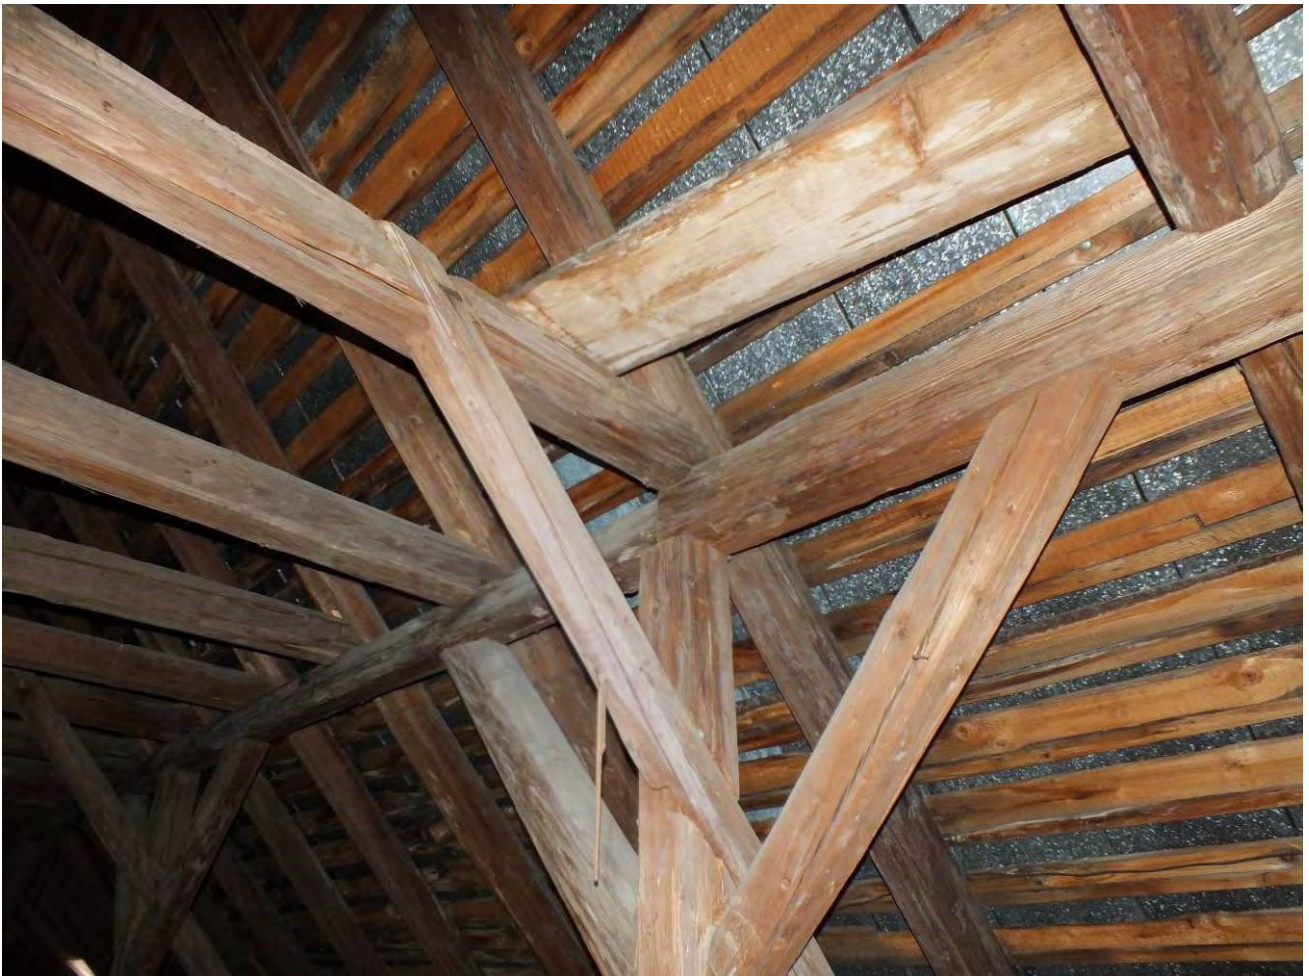
Štiavnické Bane – Kláštor Hieronimitov (južné krídlo kláštora)

Nad južným krídlom kláštora je starší krokrový hambáľkový krov s jednou úrovňou hambáľku a pozdĺžnym viazaním laterálnymi postrannými stojatými stolicami pod hambáľkom. Plné väzby má doplnené o postranné stojaté stĺpiky, dole čapované do väzného trámu. Pod hambáľkom sú zhora na ne čapované pozdĺžne väznice (ližiny). Stabilitu jednotlivých plných väzieb podporujú šikmé podkrokové vzpery, ktoré sú umiestnené medzi väzným trámom a hambáľkom, pričom šikmým plátom pretínajú v hornej polovici (pod väznicami) stĺpiky. Pozdĺžne stojaté stolice po stranách krovu sú zavetrené tradičnými symetricky umiestnenými pásikmi - párovými, na krajoch jednostrannými. Medzi plnými väzbami sú štyri prázdne väzby s kráčajkami. Celkove má krídlo 22 väzieb.

Krovy sú kresané s využitím klasických tesárskych spojov, ako sú karpovanie, plátovanie – šikmé aj rybinové, čapovanie. Spoje viažu drevené kolíky aj kované klince. Montážne značky sú na obdobie vzniku krovu tradičné, bežne používané sekané tesárske značky – rímske čísla, doplnené na opačnej strane šikmým zásekom - kontramarkou. Zaujímavý a netradičný je však princíp číslovania, kde tesári použili systém značenia v smere hodinových ručičiek, teda postupné narastanie čísiel od západu na severnej strane krovu, pokračujúc na východ a späť západným smerom na južnej strane krovu (napr. na plnej väzbe sú stĺpiky so šikmými vzperami označené na južnej strane *XIII* a oproti na severnej strane tej istej väzbe *VIII* - s kontramarkou).

Stav krovu je vyhovujúci.

Krokrový hambáľkový krov s postrannými stolicami nad južným krídlom môže byť zo záveru 18. storočia, resp. z prelomu 18. a 19. storočia (najneskôr do polovice 19. st.). Strešné plášte nad všetkými krídlami sú s plechovými natieranými krytinami. Skúmané strechy majú výrazné námetky.

Krov má pamiatkové hodnoty a je potrebné zabezpečiť jeho ochranu, pravidelnú údržbu a v prípade opravy jeho vhodnú obnovu tradičným remeselným spôsobom.

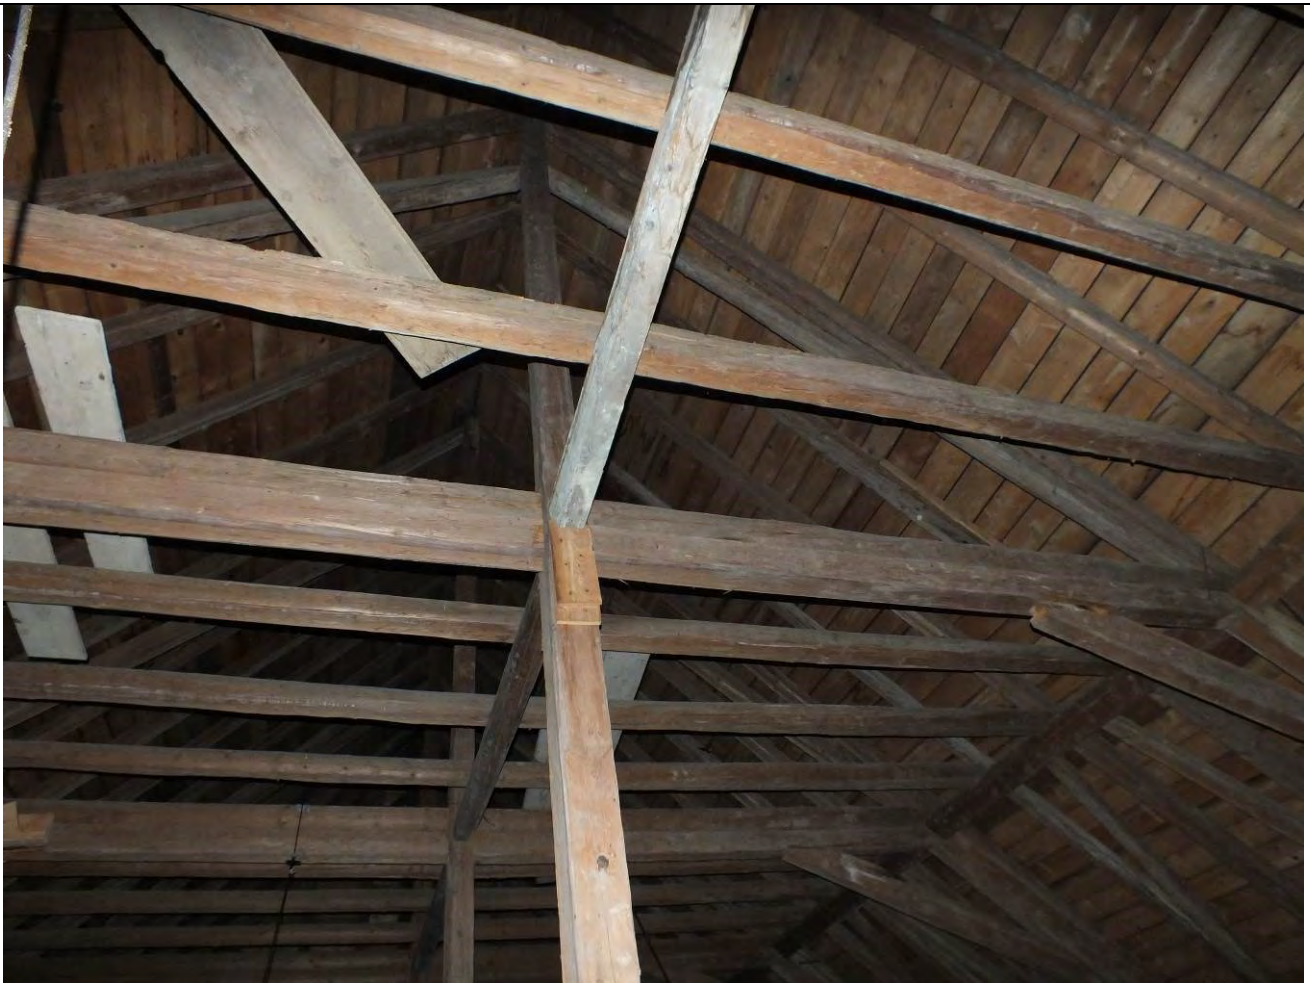
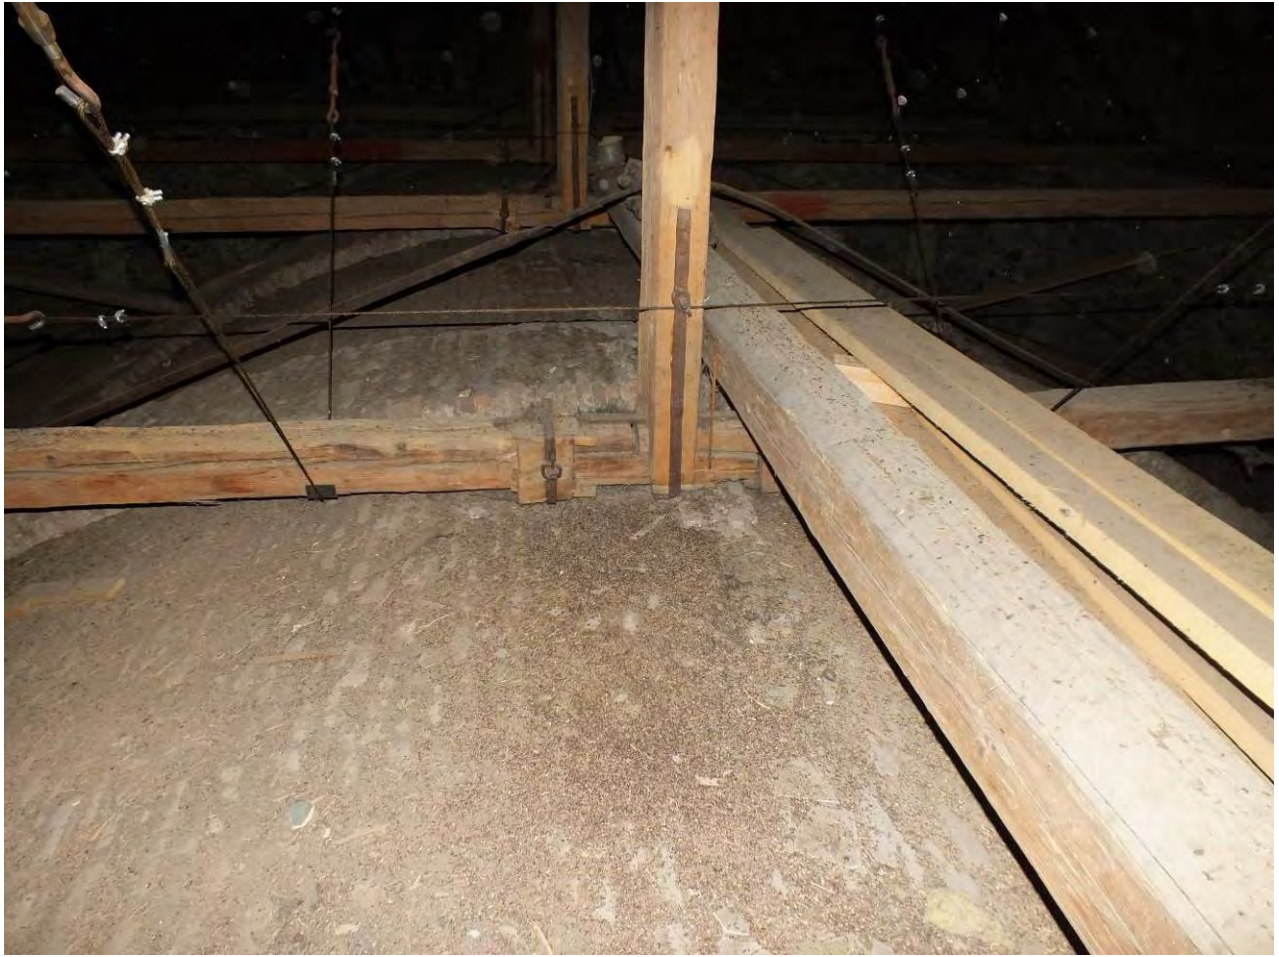
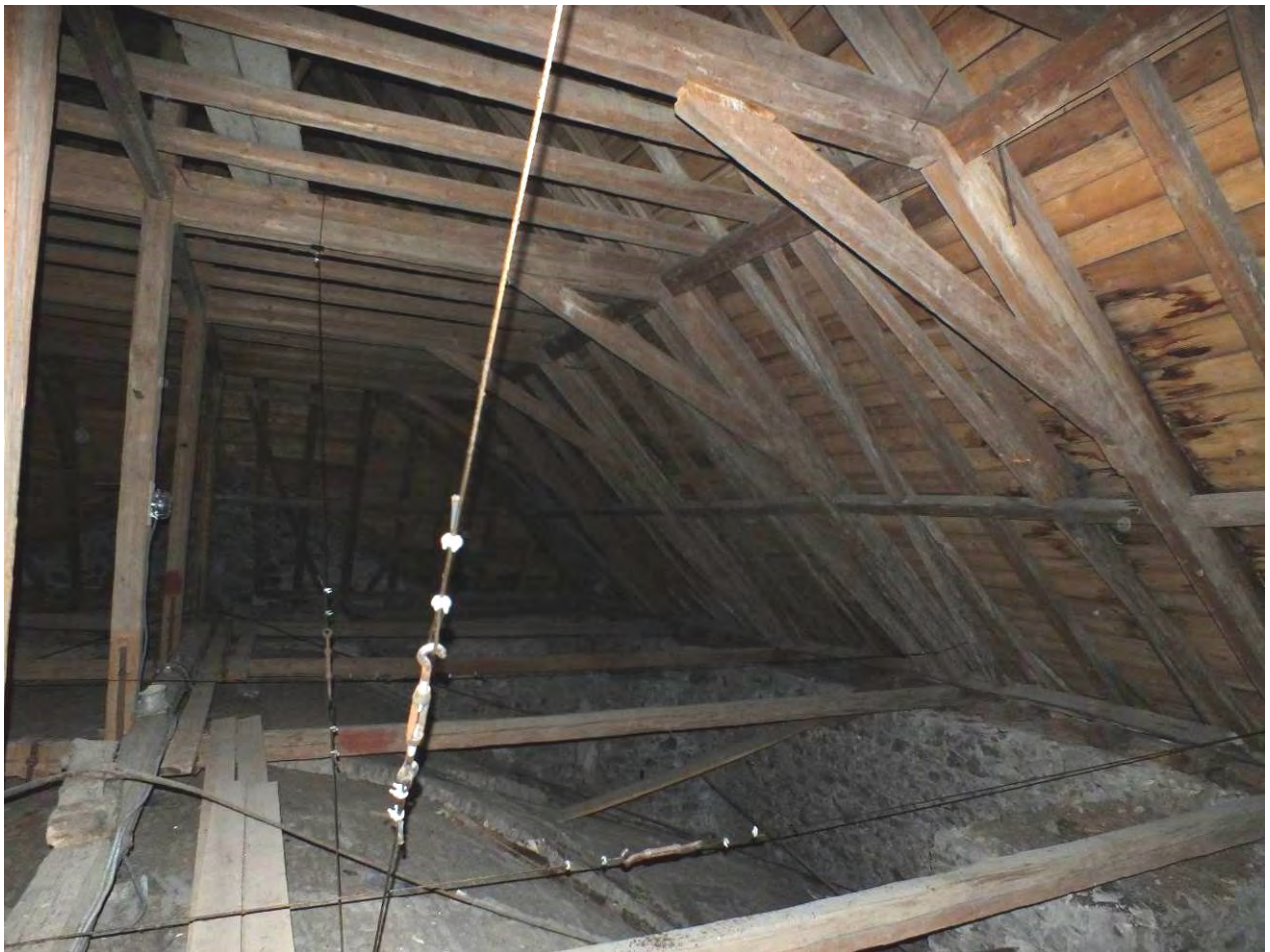
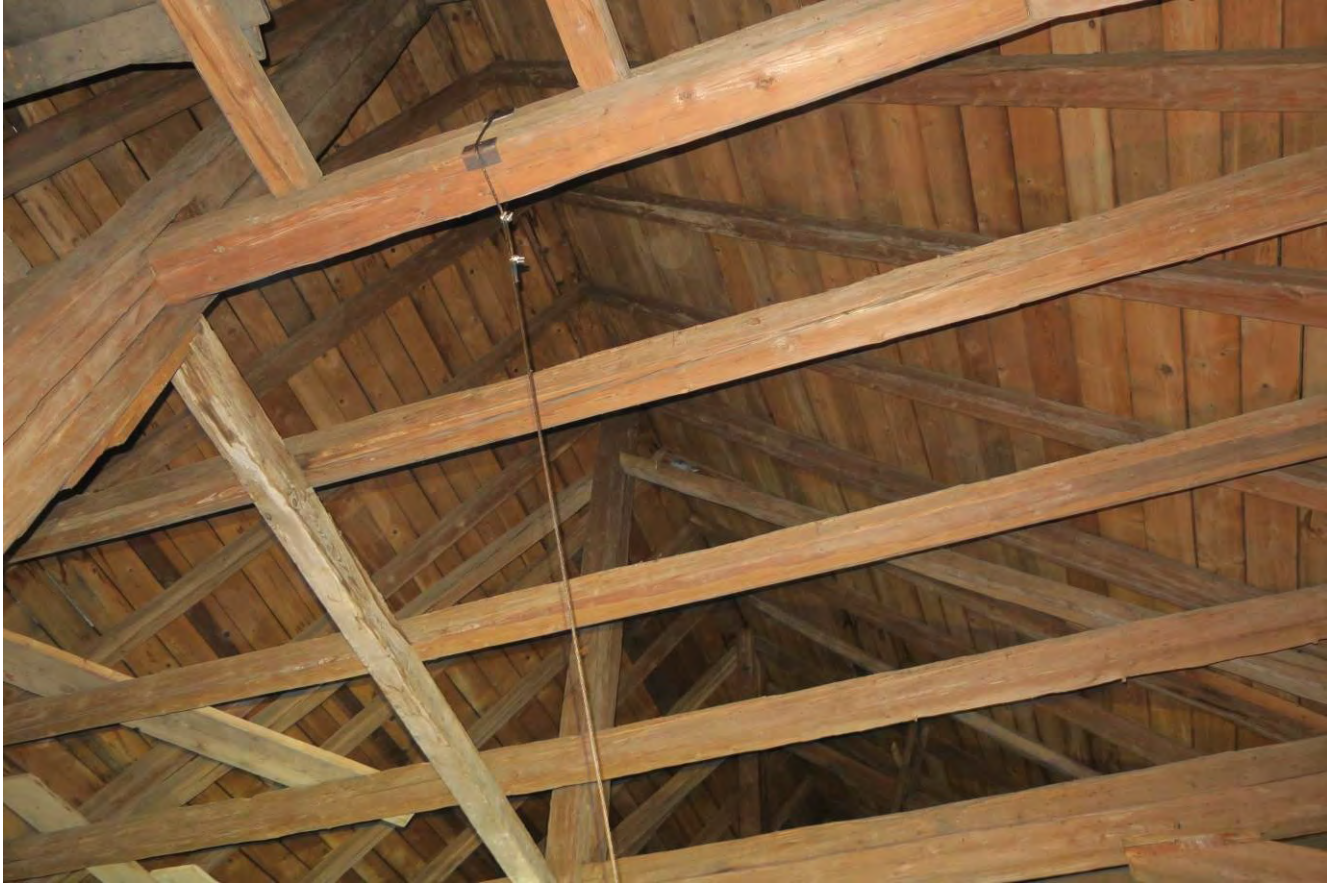
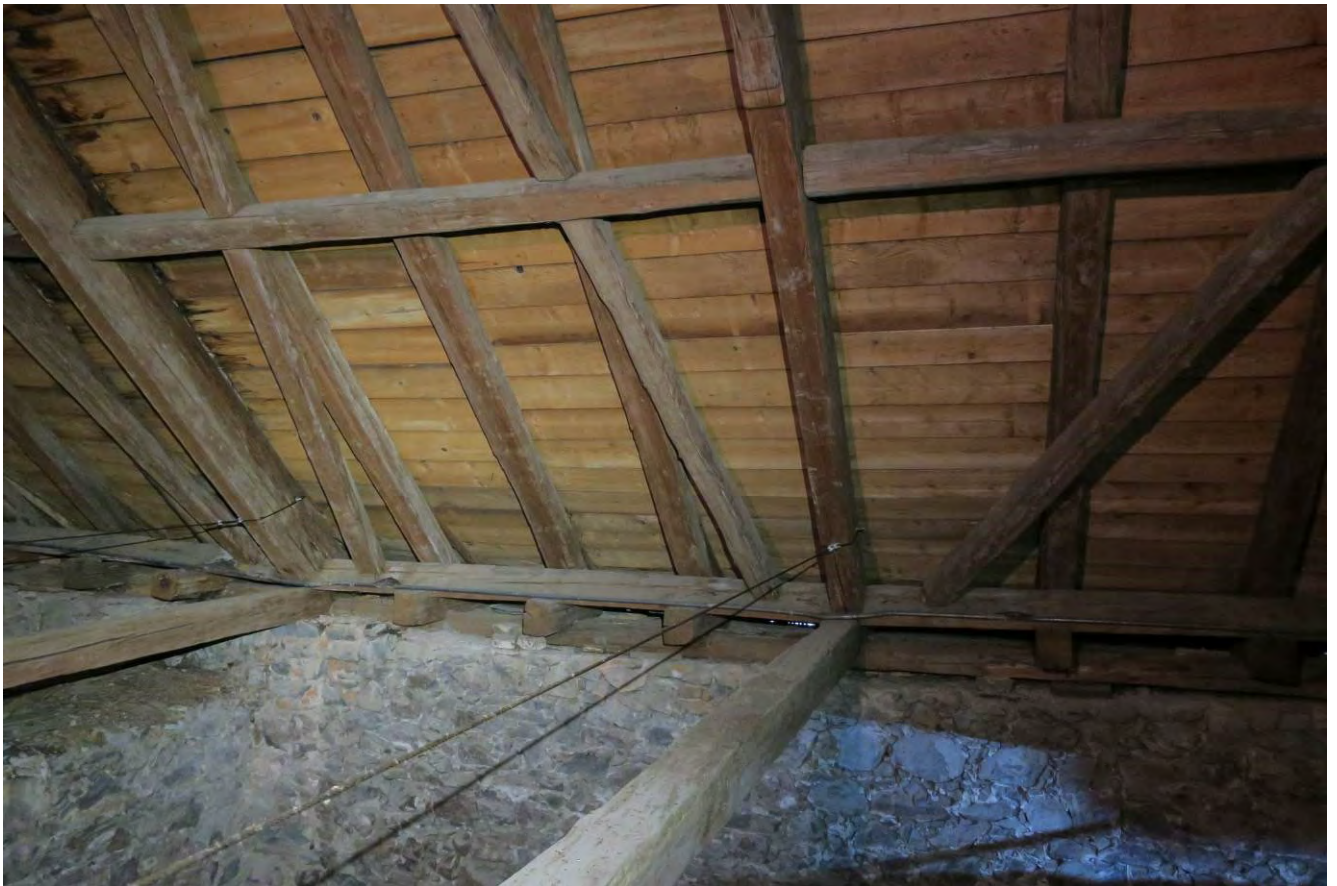
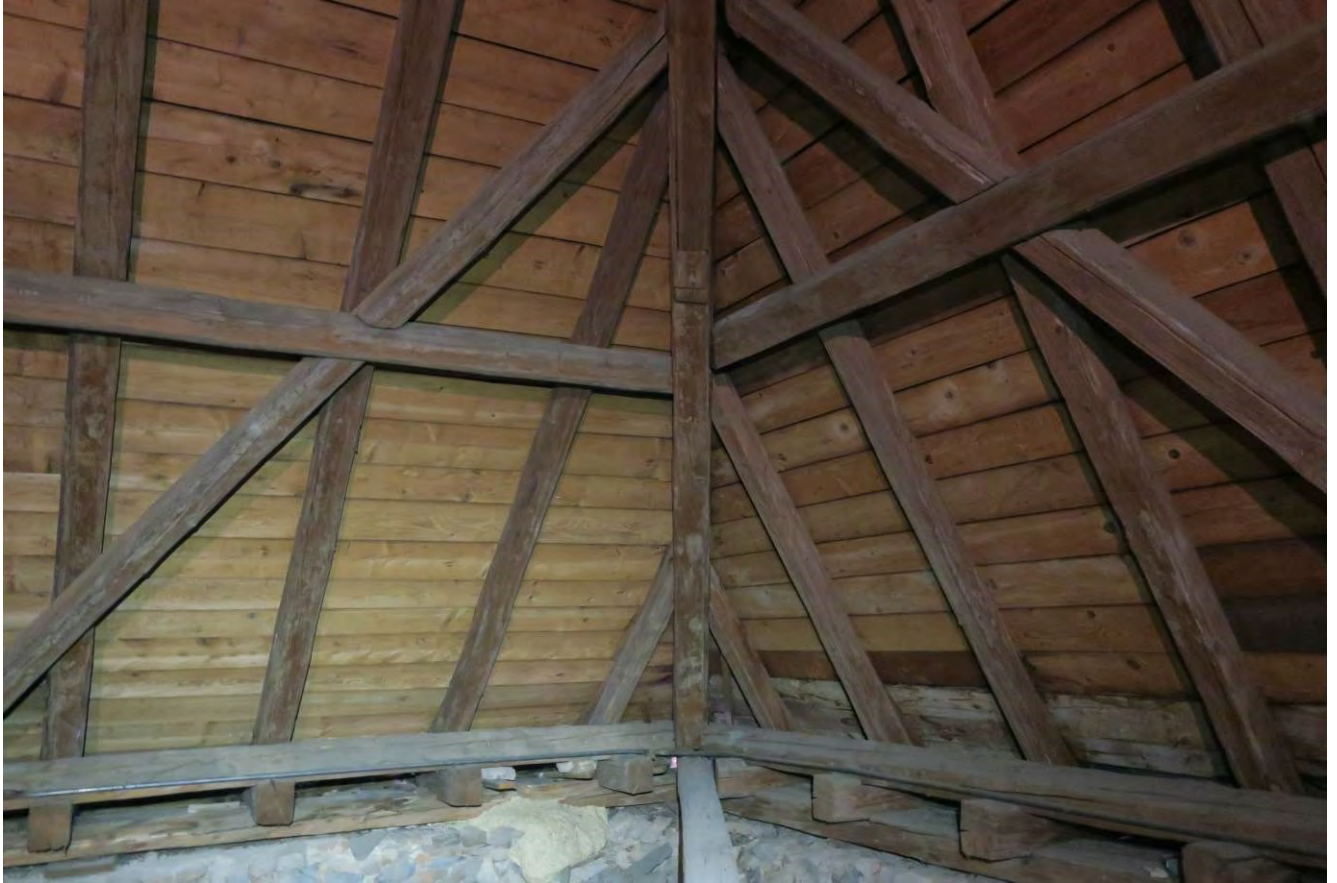
Štiavnické Bane – Kláštor Hieronimitov (kostol)

Valbový krov kostola je typickým predstaviteľom historických krokrových hambáľkových konštrukcií s ležatými stolicami v spodnej výškovej úrovni a vešadlom presahujúcim nad prvé hambáľky v plných väzbách. Systém vešadla tvorí zdvojený vešiak v celej výške krovu (pod jeho hrebeňom) a pár postranných podkrokových vzpier medzi hambáľkom a vešiakom v druhej úrovni krovu. Dole je vešiak zabezpečený vysokým kovaným strmeňom s väzným trámom. Väzbu s väzným trámom na jednoduchých pomurniciach v 1. výškovej úrovni tvorí vzperadlový rám s ležatými stĺpikmi pod krokvmi a rozperou pod hambáľkom. Zavetrenie vzperadla zabezpečujú postranné pásiky, mierne preplátované so stĺpikmi a rozperou (zarážkový spoj). V osi krovu je spomínaný vešiak a nad hambáľkami jeho ramená – šikmé podkrokové vzpery. Samotné ležaté stolice tvoria päťboké prahové trámy spolu s mohutnejšími ležatými stĺpikmi smerom dole sa mierne zužujúcimi, štvorboké rozpery medzi nimi a horné päťboké väznice (ližiny). Ich zavetrenie zabezpečujú tzv. obkročné vzpery medzi plnými väzbami - ležatými stĺpikmi. Prázdne väzby majú krátkatá medzi pomurnicami a päťbokými prahovými trámami ležatých stolíc bez výmen, s voľnými vnútornými koncami. V krove sú dve plné väzby, medzi ktorými sú 3 väzby prázdne.

Krov je kresaný s tradičnými tesárskymi spojmi - karpovanie, plátovanie (aj plytké so zarážkami), čapovanie, spoje fixujú pôvodné drevené kolíky. Montážne značky sú sekané rímske čísla uplatnené na konštrukčných prvkoch plných priečných väzieb (ležatý stĺpik, pásik, rozpera, hambáľok vzpera vešadla nad hambáľkom a krokva).

Stav krovu je potrebné podrobnejšie preskúmať.

Krov je typickým predstaviteľom vyspelých krokrových hambáľkových krovov s postrannými ležatými stolicami a jednoduchým centrálnym vešadlom pod hrebeňom. Tieto konštrukcie, typické pre 18. storočie sú používané predovšetkým pre strechy s väčším rozpätím. Krov je zrejme z druhej polovice 18. storočia (po roku 1750).

Jedná sa o konštrukciu, ktorá má pamiatkovú hodnotu remeselnú - konštrukčnú, ale aj typologickú. Krov je potrebné chrániť a zachovať. V súčasnosti je na streche plechová krytina.

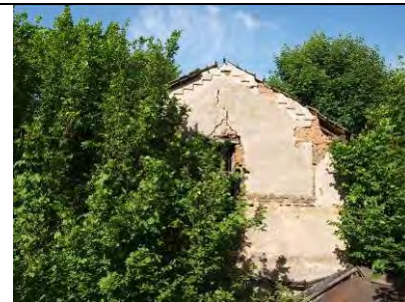
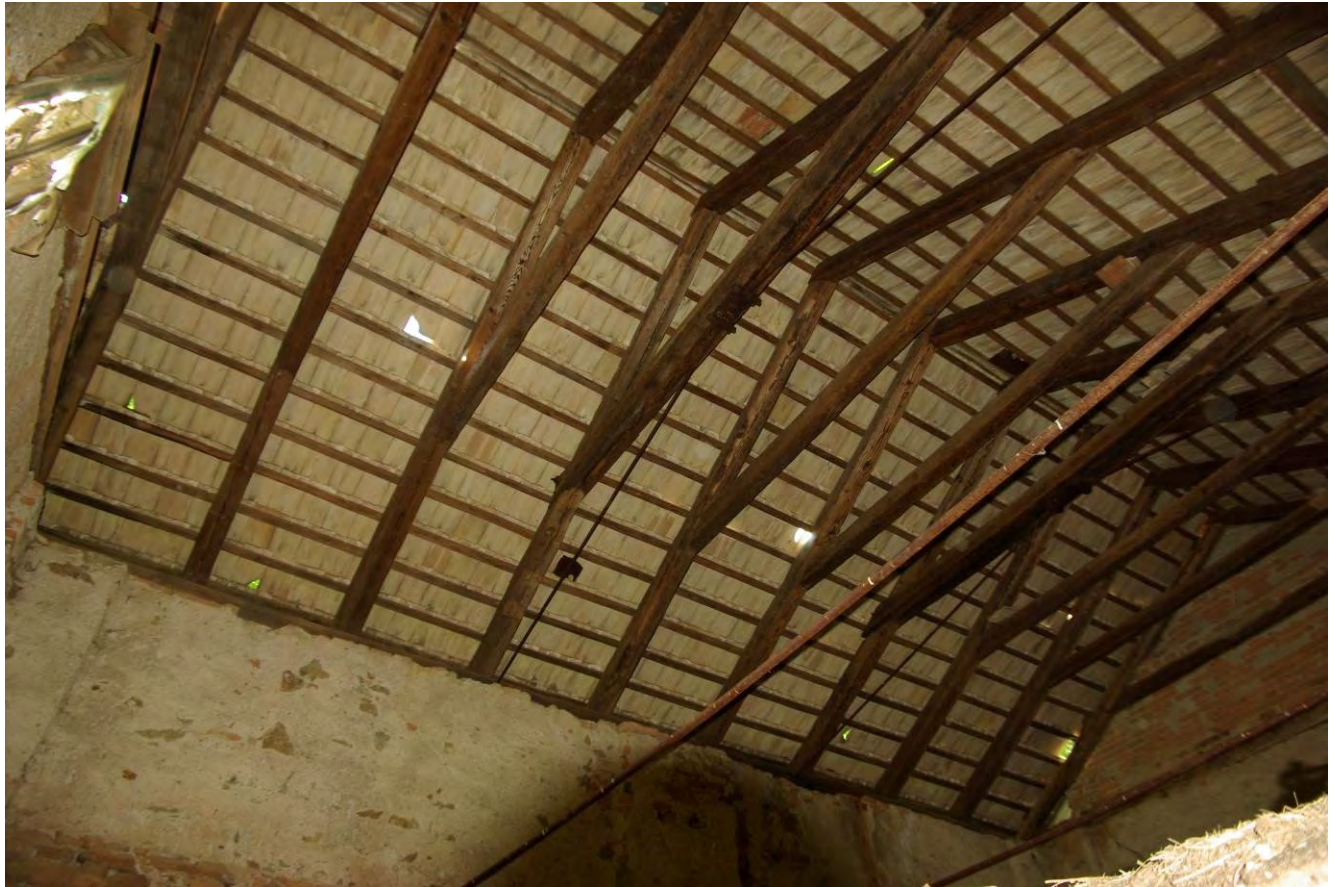
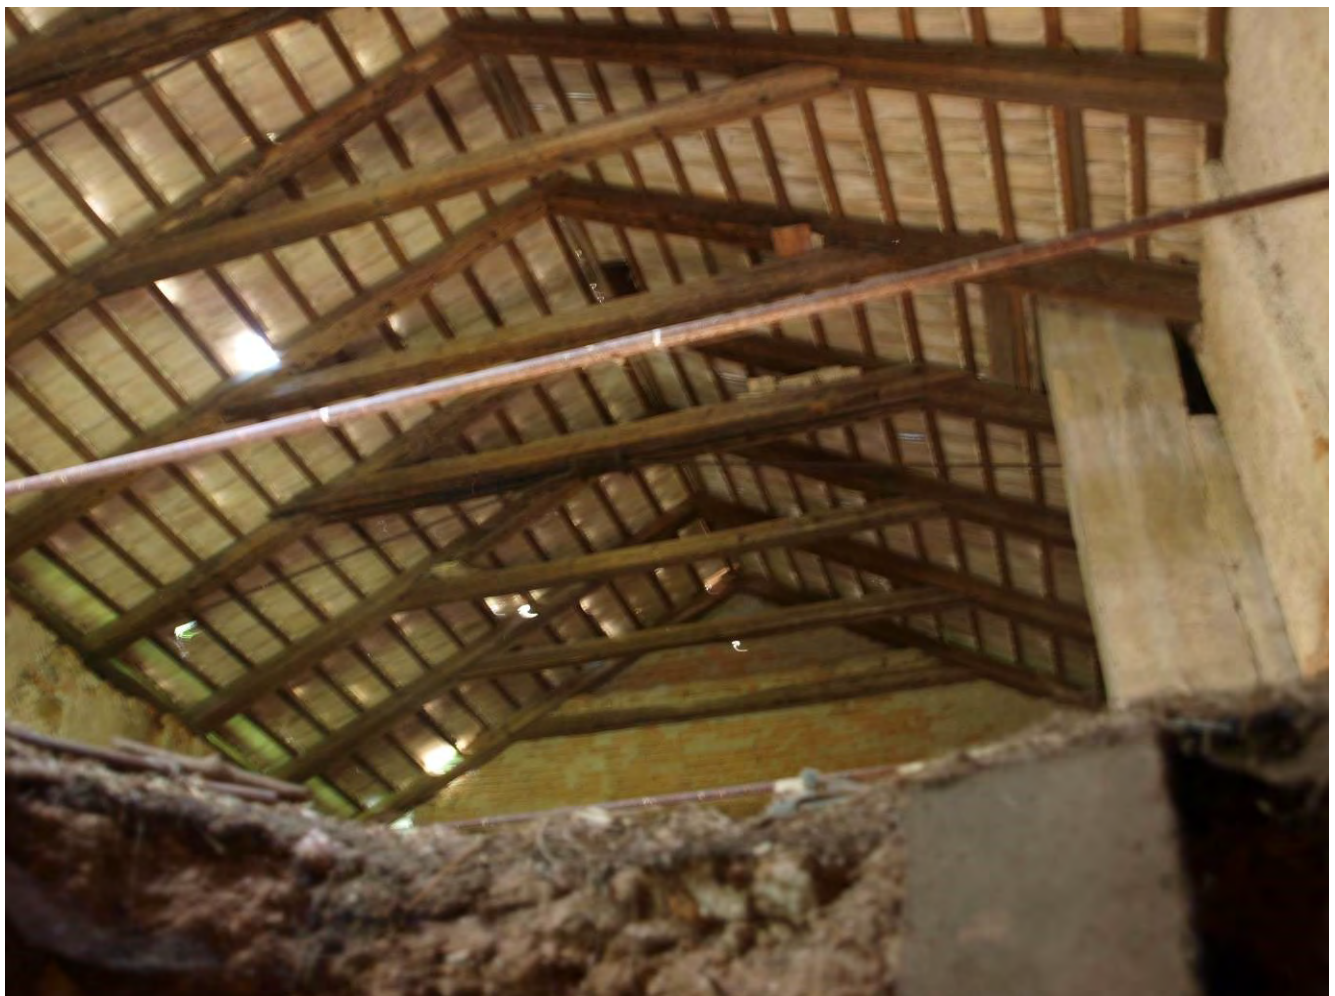
Štiavnické Bane – technický objekt pri tajchu Evička

Krov nad z tehly nadstavaným technickým objektom obdĺžnikového tvaru má svojou konštrukciou zaujímavý a pozoruhodne realizovaný jednoduchý plytký krokrový krov bez väzných trávov, s využitím hambáľkov a párových trávových klieštin. Práve vo väzbách s trávovými klieštinami je v osi použitý cez platničky a svorníky dvojkľbový systém pre kotvenie postranných kovových ťahel, ktoré šikmo prechádzajú cez pomurnice nad korunou murovanej nadstavby a fixované sú vonkajšími platničkami. Funkciou symetrických šikmých kovových ťahel je zabezpečiť tuhosť „plných“ väzieb a celého krovu pred ušmyknutím, vzhľadom na plytký sklon sedlovej strechy. Krov v pozdĺžnom smere viaže len strešný plášť medzi postrannými murovanými štítmi. Kotvenie tehlových múrov nadstavby zabezpečujú nad podlahou zvýšeného poschodia (podstrešia) horizontálne kovové ťahla.

Ide o hodnotnú konštrukciu práve svojou jednoduchosťou a funkčným využitím. Otázkou je jeho záchrana, keďže objekt dlhodobo chátra. Minimálne je potrebné urobiť pre pamäť jeho podrobné zameranie – pôvodne staršieho prízemného objektu aj s novšou tehlovou nadstavbou s predmetným krovom. Krytina je staršia (pôvodná?) keramická.

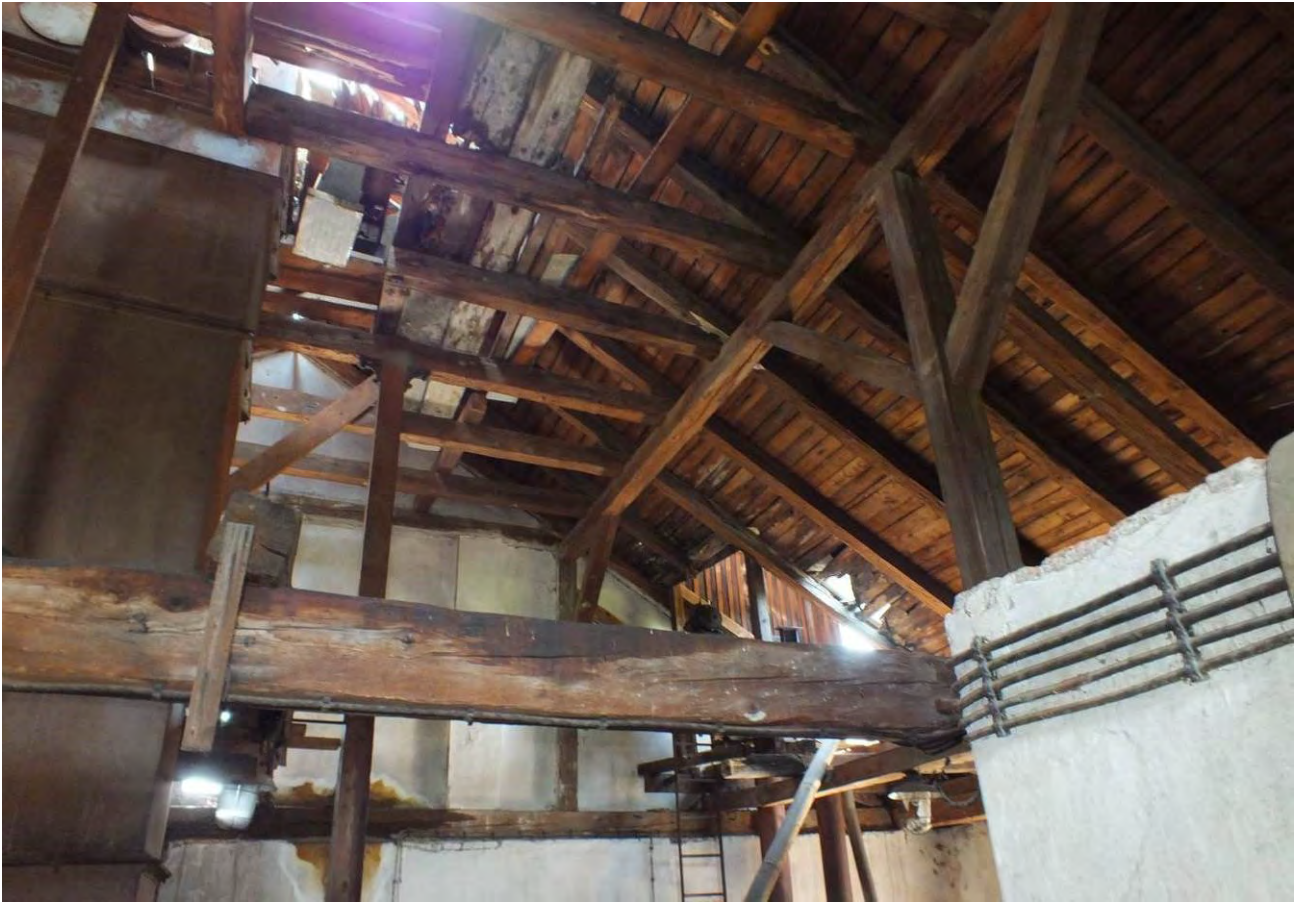
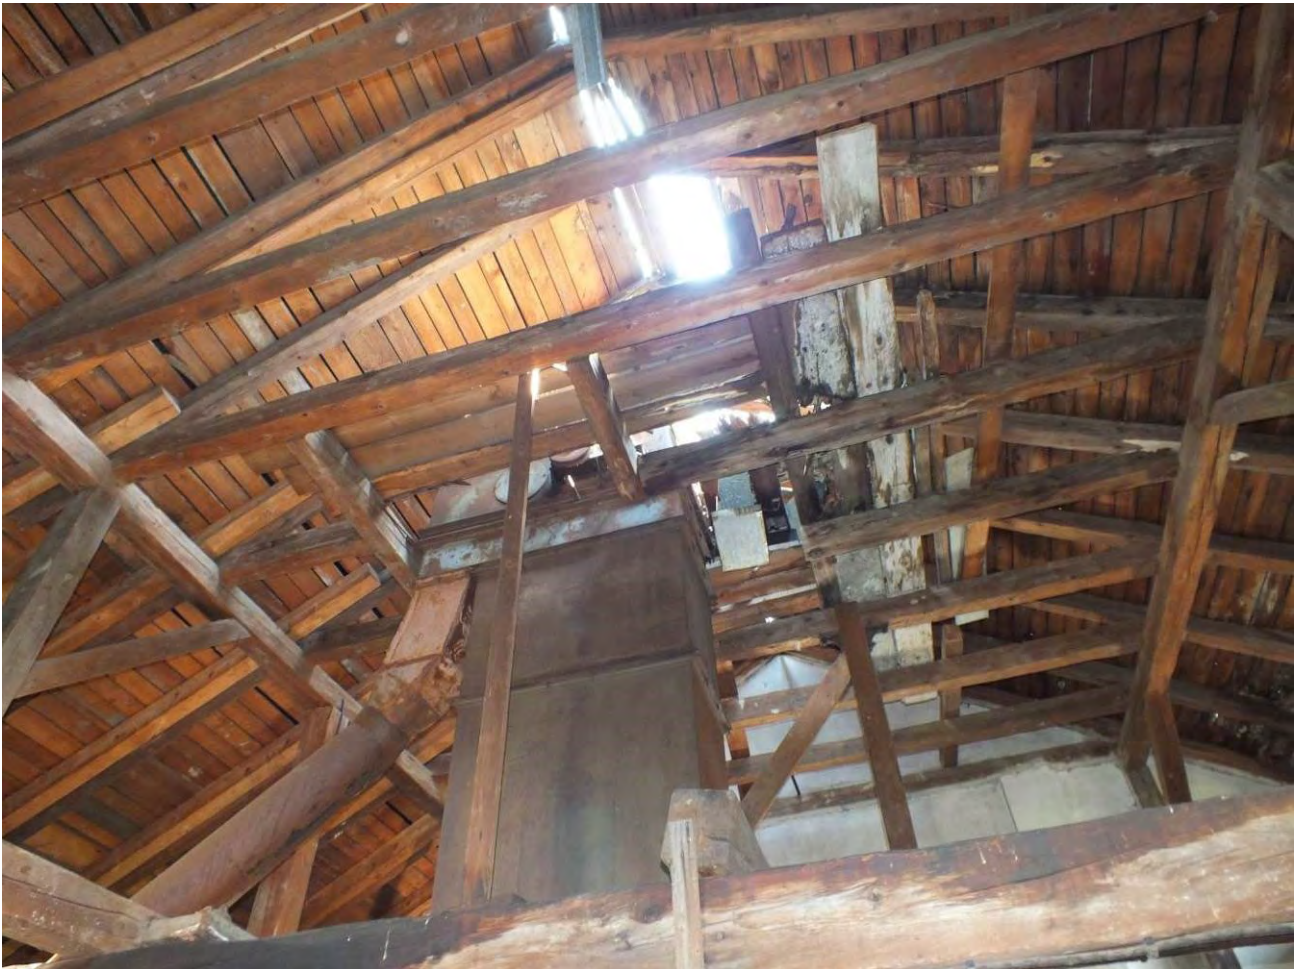
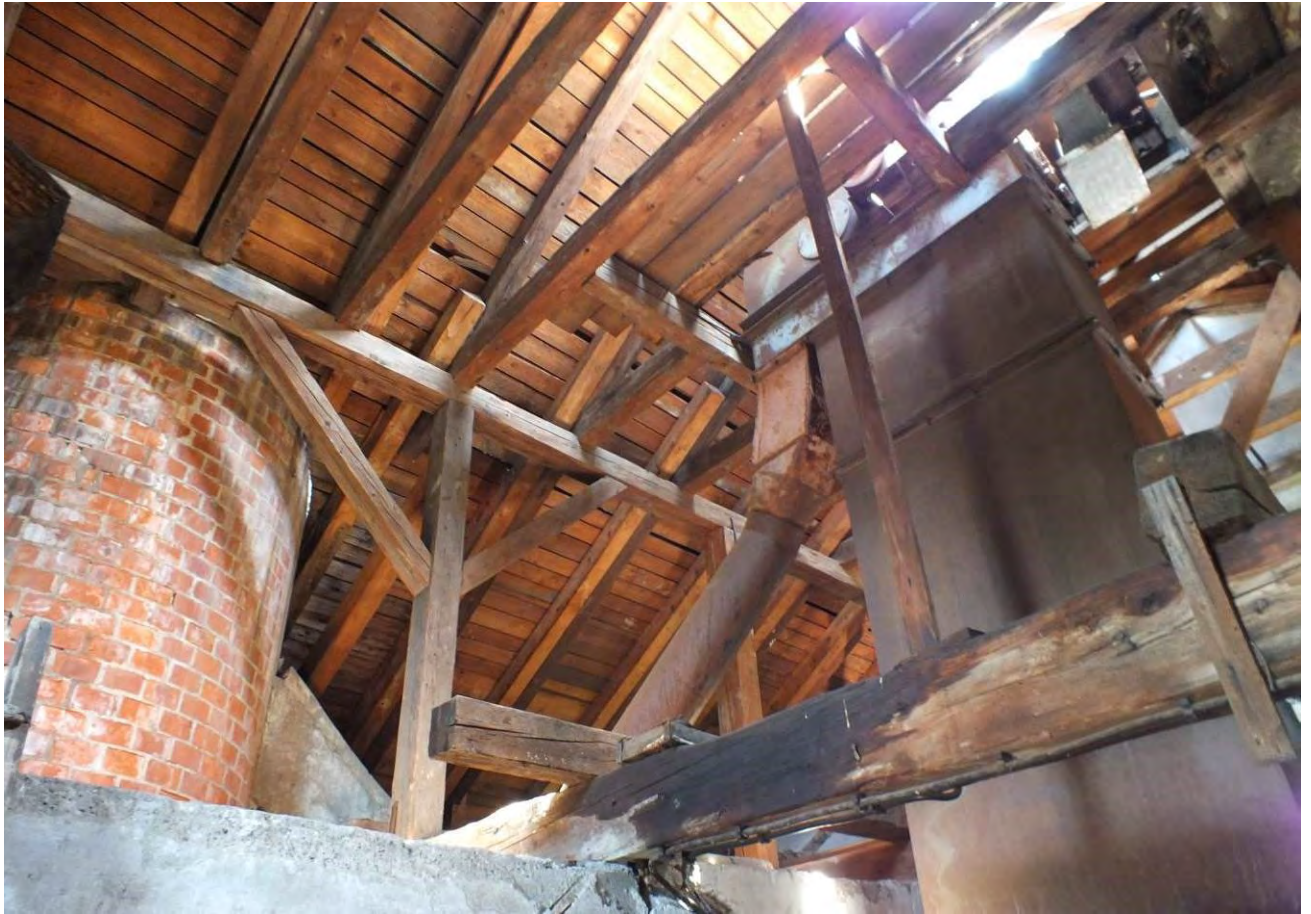
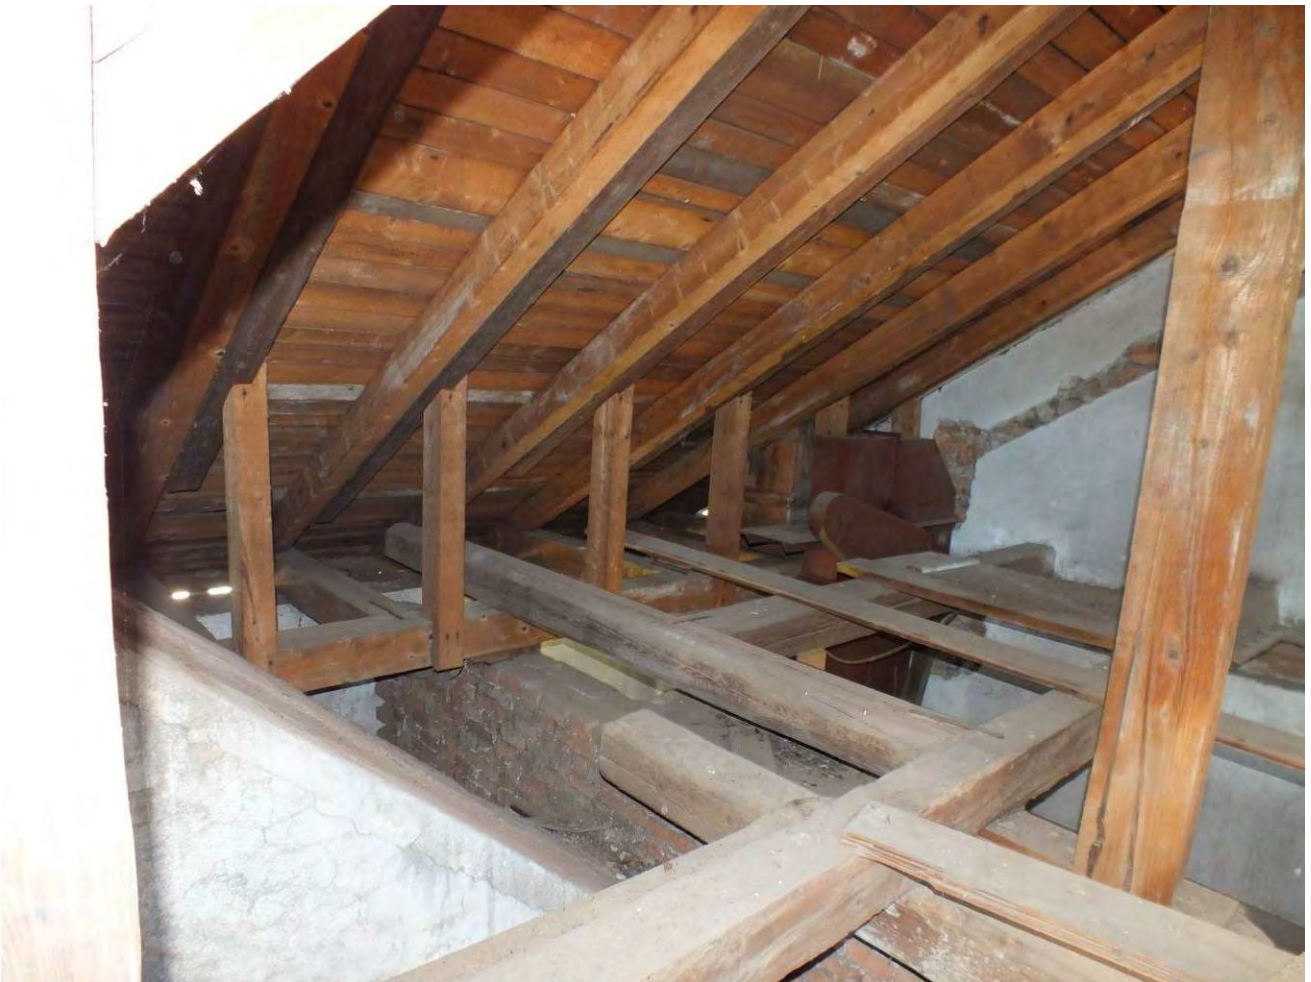
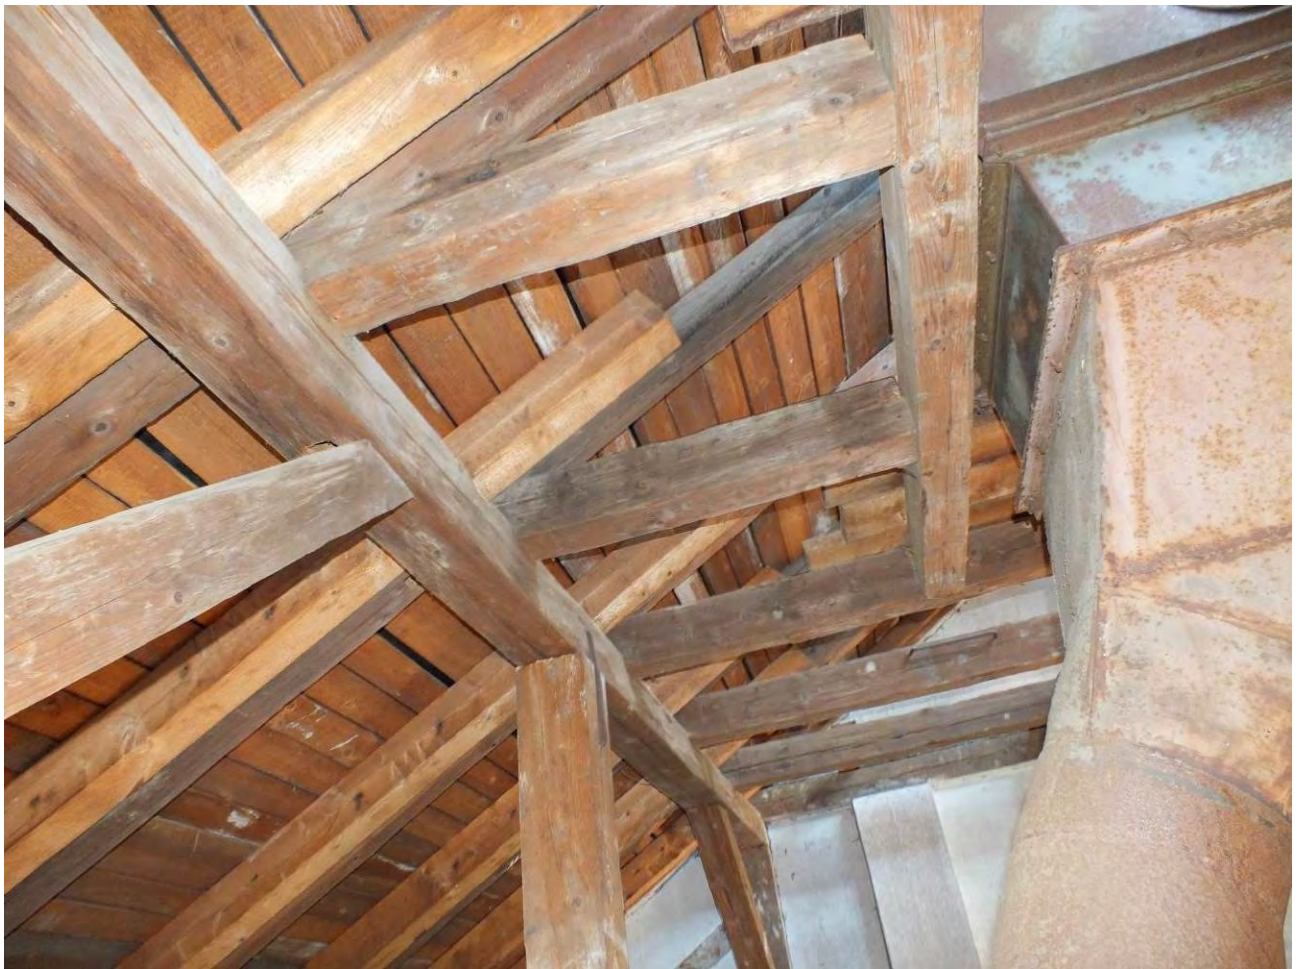
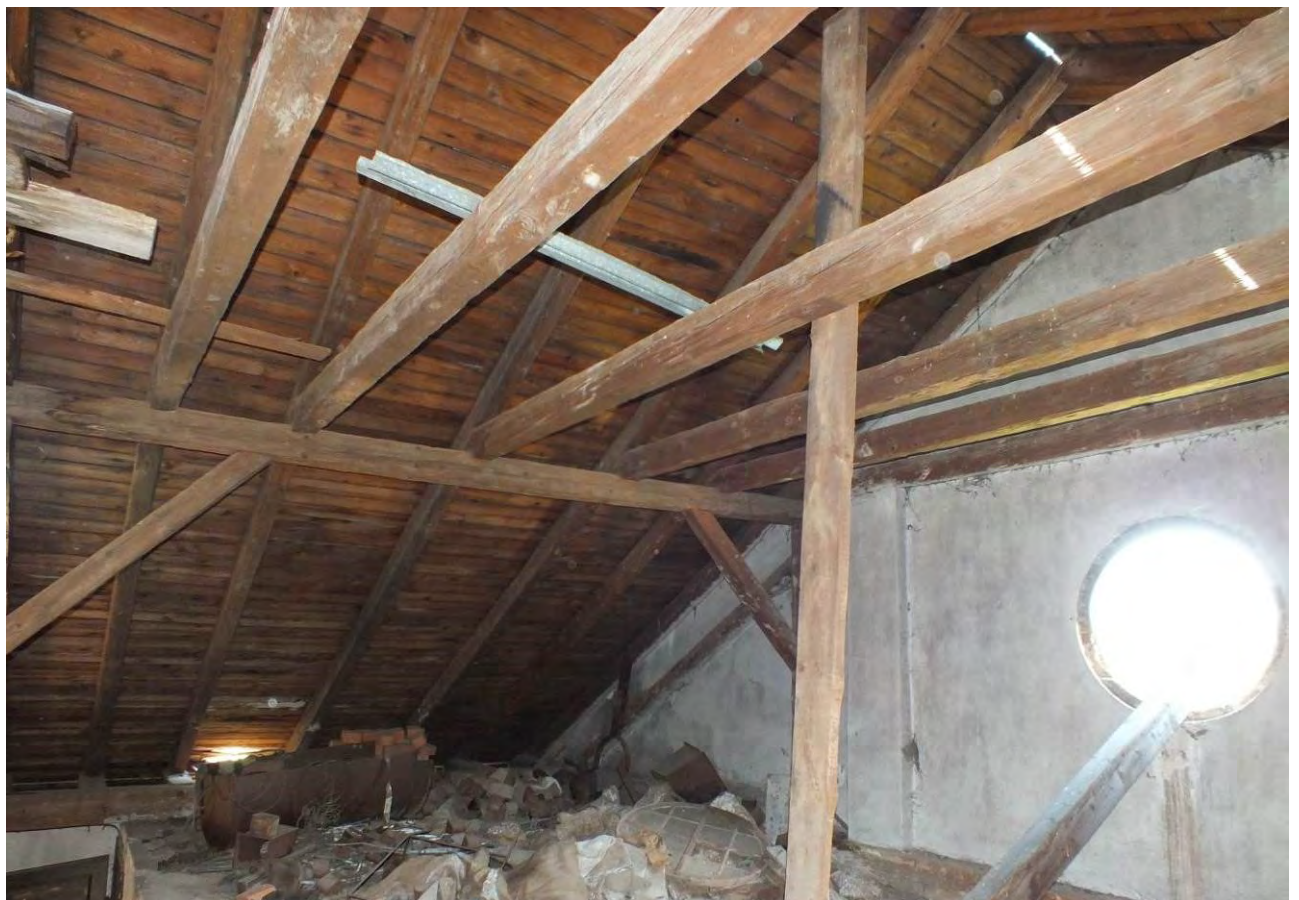
Vyhne, Stará sladovňa

Krokvový hambáľkový krov s postrannými stojatými stolicami je pravdepodobne ešte z 2. polovice 19. storočia. Dnes je na ňom staršia krytina z natieraného pozinkovaného plechu.
