## **Prieskum krovových konštrukcií na vybraných kultúrnych pamiatkach v územnej pôsobnosti KPÚ Banská Bystrica a pracovísk Banská Štiavnica, Lučenec**

Kurz „Dokumentace a průzkumy historických krovů“

Banská Štiavnica 10. – 14. september 2018

september 2018

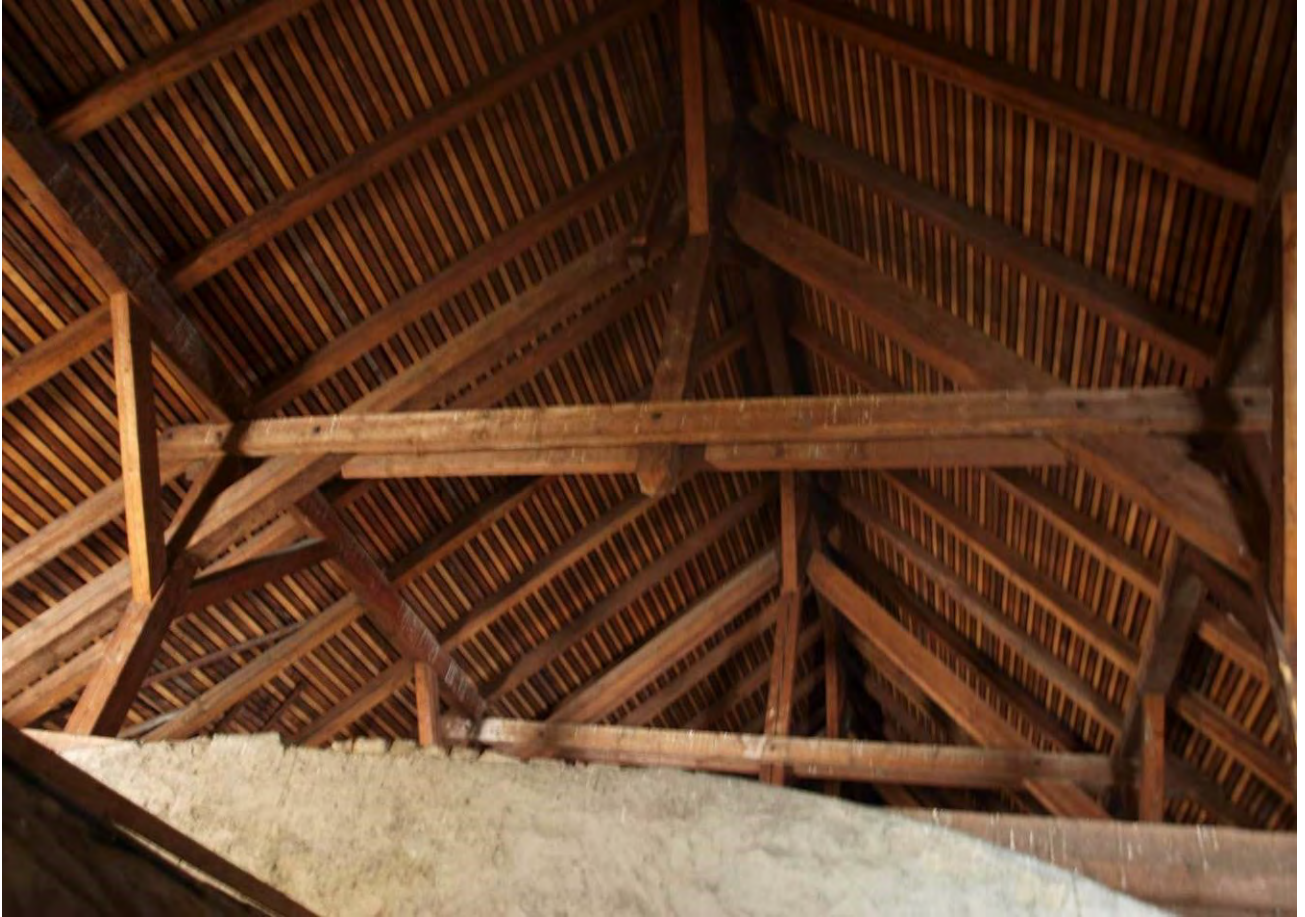
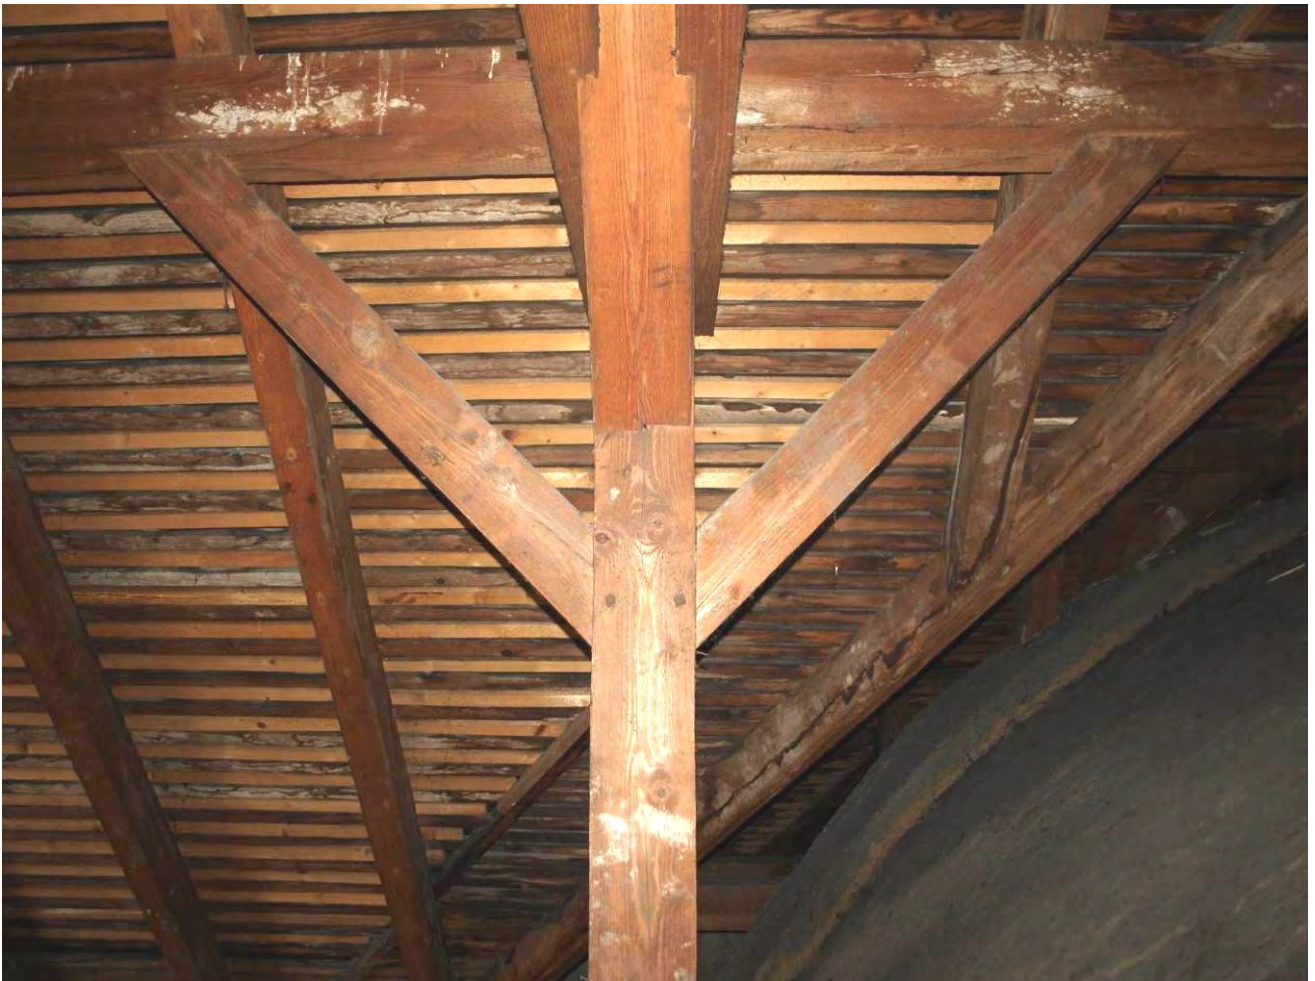
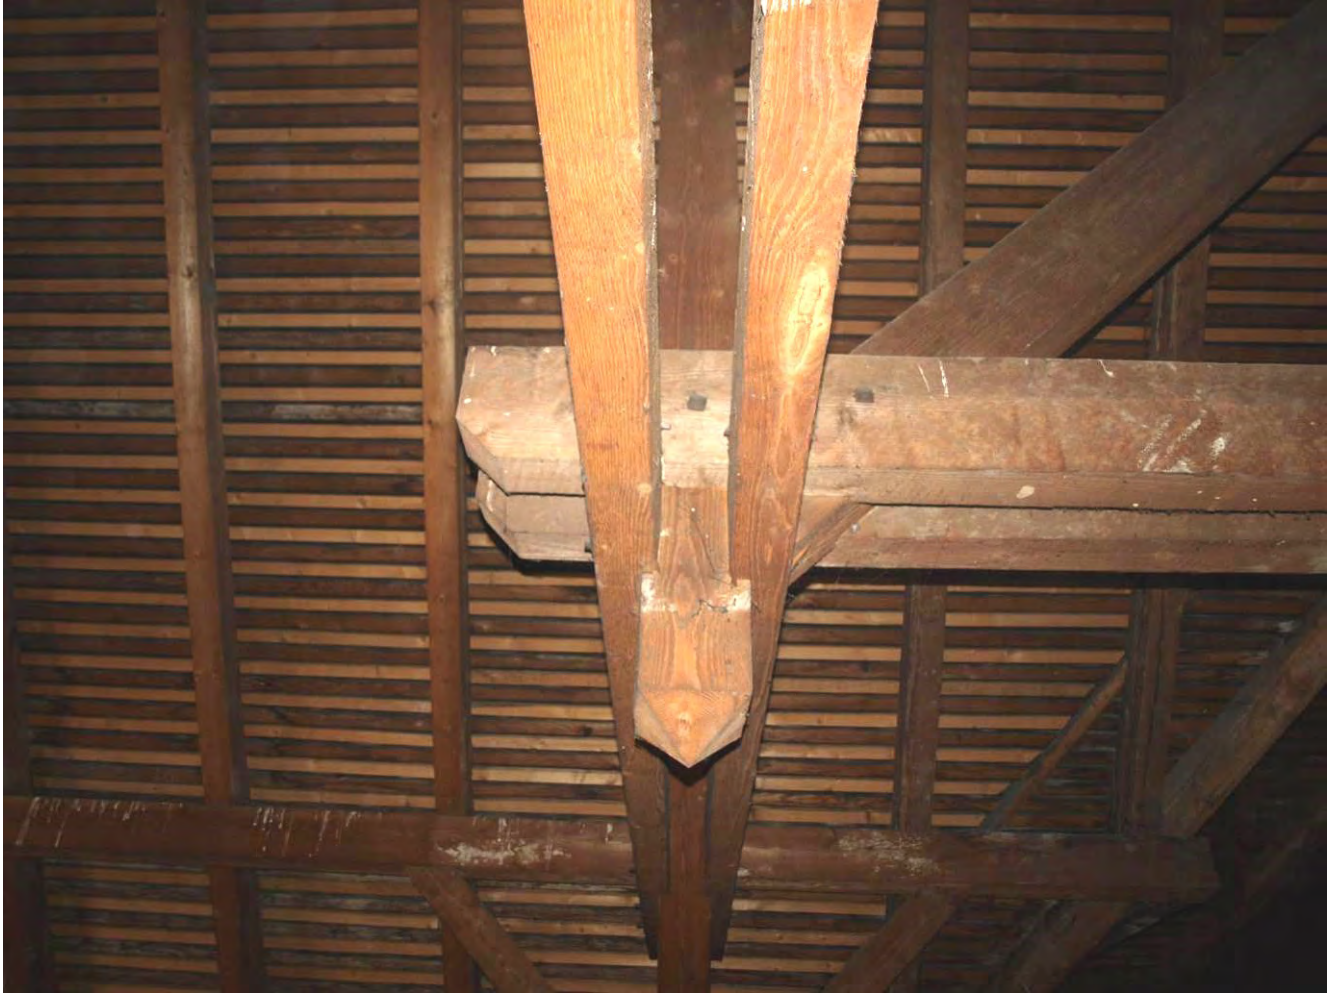
Zvolen, evanjelický Kostol

Krov je modernej väznicovej vešadlovej klieštínovej konštrukcie z prestavby realizovanej v rokoch 1922-23. Kostol bol postavený ako tolerančný v roku 1785 na mieste meštianskeho domu Bošanyiovcov, veža pristavaná v roku 1856.

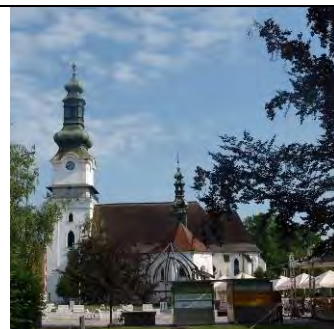
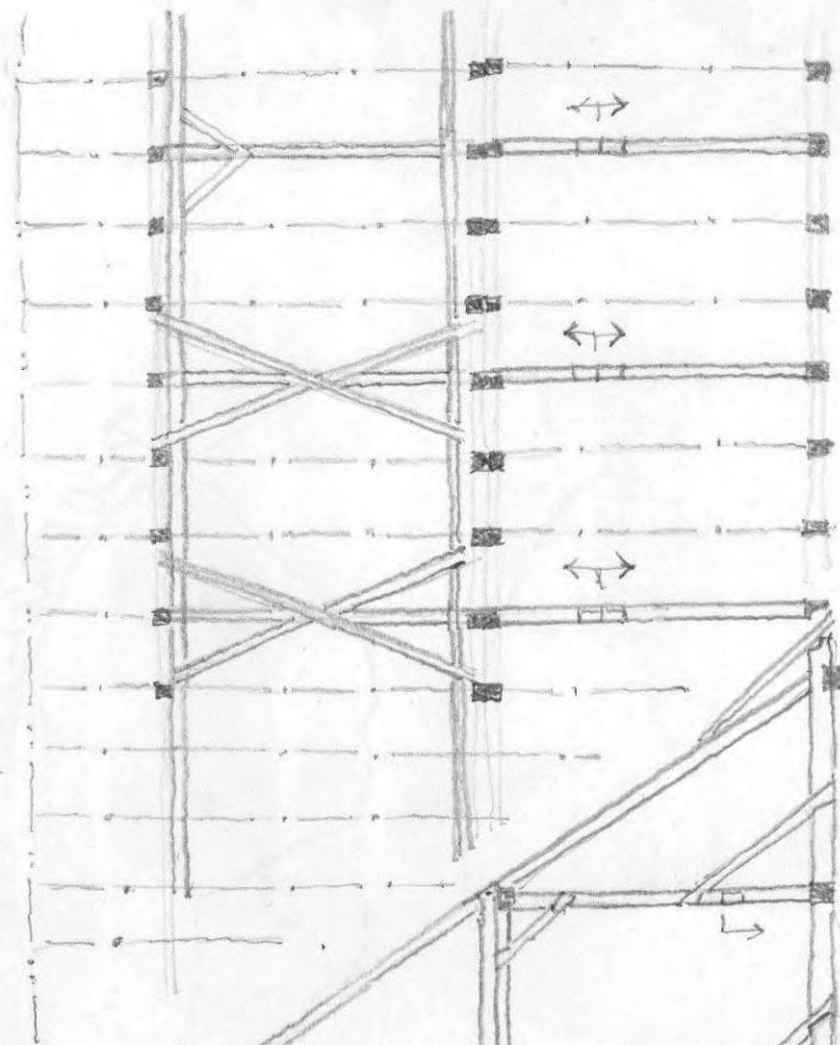
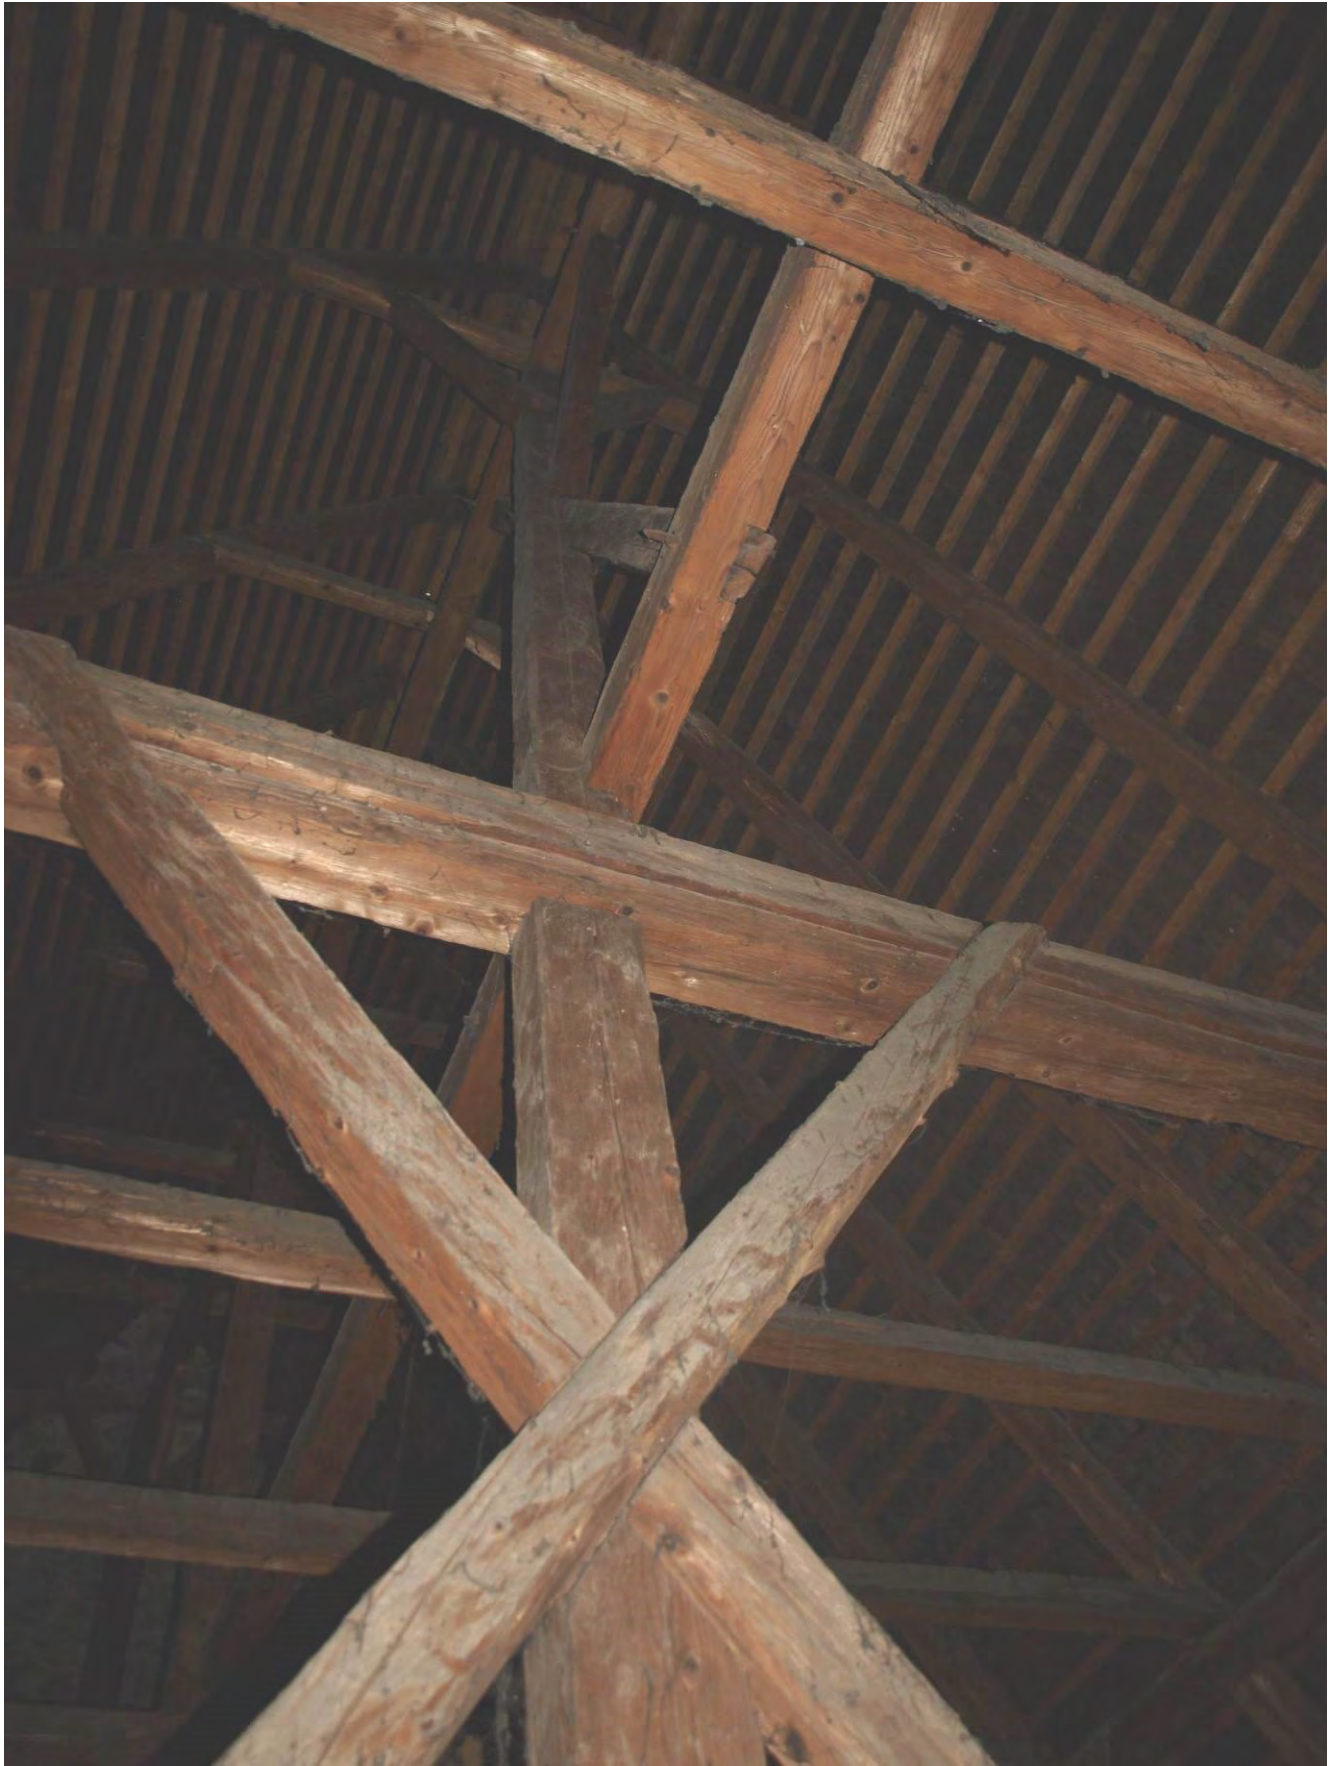
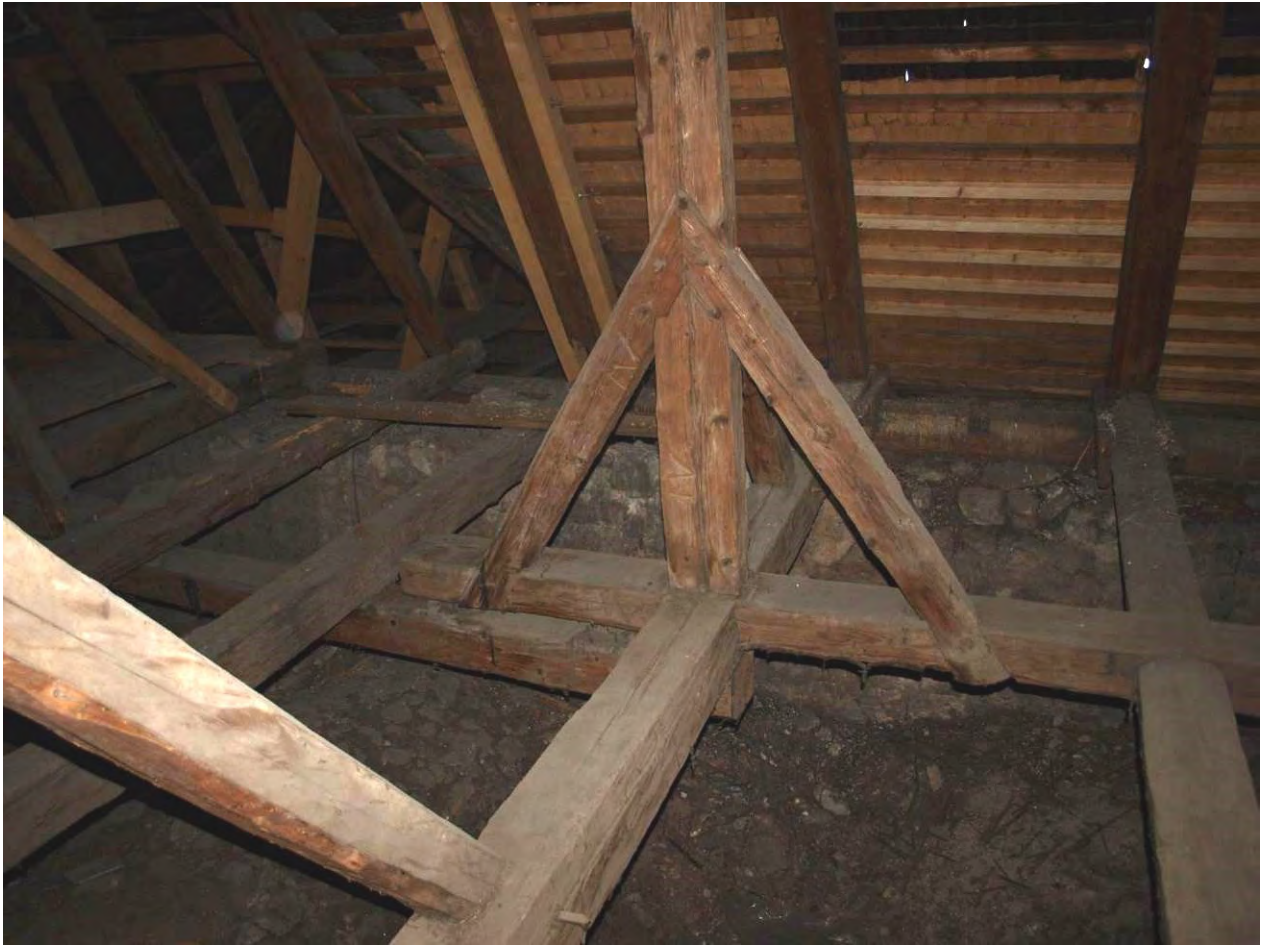
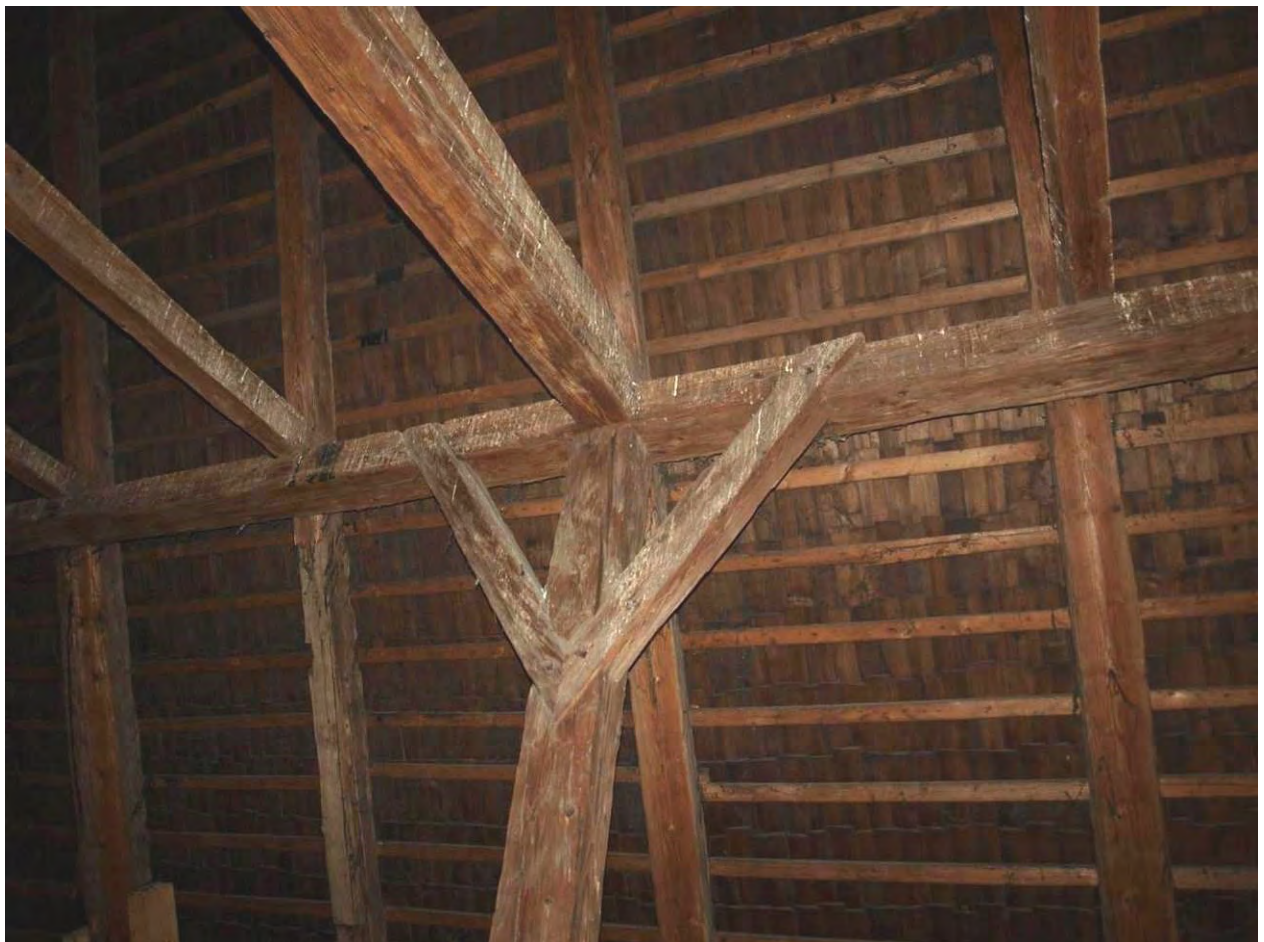
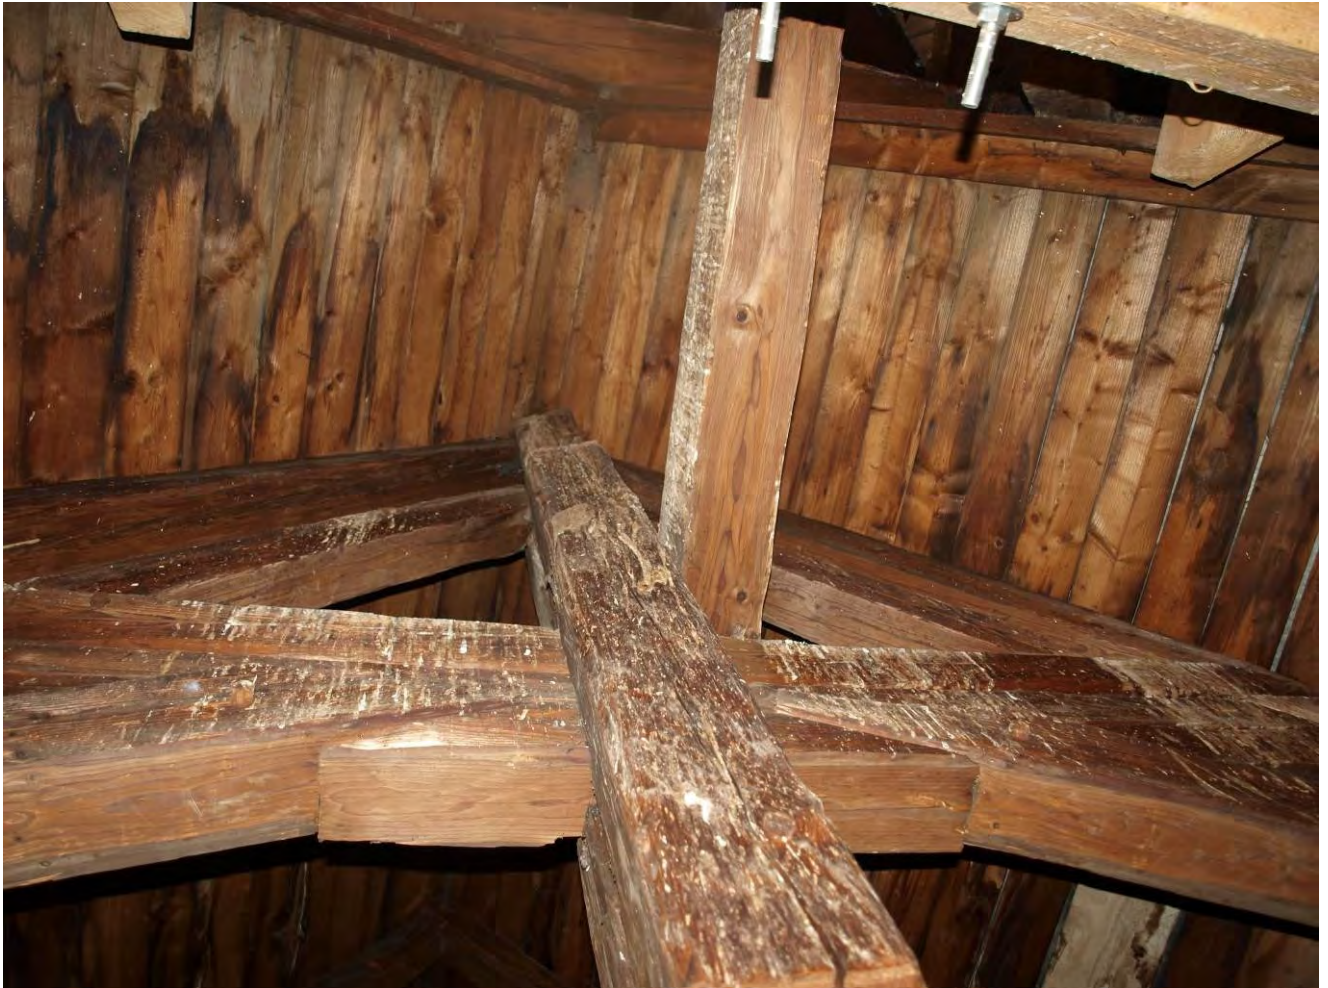
Zvolen, rímskokatolícky Kostol sv. Alžbety (farský)

Nad loďou aj svätyňou staršieho kostola z polovice 13. storočia, prestavaného v závere 14. storočia, je historický krokrový hambáľkový krov (2 úrovne hambáľkov) so zníženou hrebeňovou (ukončená väznicou pod horným hambáľkom) a vysokými postrannými stolicami. Plná väzba s krokvami dole čapovanými do koncov väzného trámu má hambáľky v dvoch výškových úrovniach. Vysoké postranné stĺpiky sú čapované do väzného trámu, zhora ukončené pod koncami hambáľkov väznicami. Medzi väznicami v dotyku pod hambáľkami je rozpera, ktorá so stĺpkami je zavetrená kútovými vzperami – pásikmi s rybinovými plátmi. Vonkajšie postranné pätné vzpery sú plátované do väzného trámu a stĺpika. Centrálny stĺpik medzi hambáľkami s väznicami, resp. rozperami je dole čapovaný do väzného trámu a plátovaním viaže spodný hambáľok s rozperou. Horný koniec je medzi stĺpikom a hambáľkom pod hrebeňom zavetrený párom symetrických pásikov s plátovaním na nekrytú rybinu. Plné väzby stužia v osi medzi väznými trámami a spodnými hambáľkami symetricky sa križujúce vzpery v tvare Ondrejského kríža. Medziľahlé väzby majú väzné trámy s hambáľkami. Centrálna stolica so stĺpikom ukončeným väznicou pod druhým hambáľkom a rozperami - väznicami (?) nad prvými hambáľkami je stužená párami vysokých šikmých vzpier v tvare tzv. Ondrejských krížov. Postranné stolice so stĺpkami čapovanými do priečne orientovaných väzných trámov a zhora uzavretých väznicami sú stabilizované nevysokými symetrickými pätnými vzperami a hore pásikmi. Každý druhý stĺpik stolice je zavetrený vysokou šikmou vzperou, ktorá v strede pretína stĺpik a navzájom prevážuje výmeny medzi väznými trámami s väznicami.
