ZÁŠADY

OCHRANY

PAMIATKOVEJ REZERVÁCIE

ČIČMANY

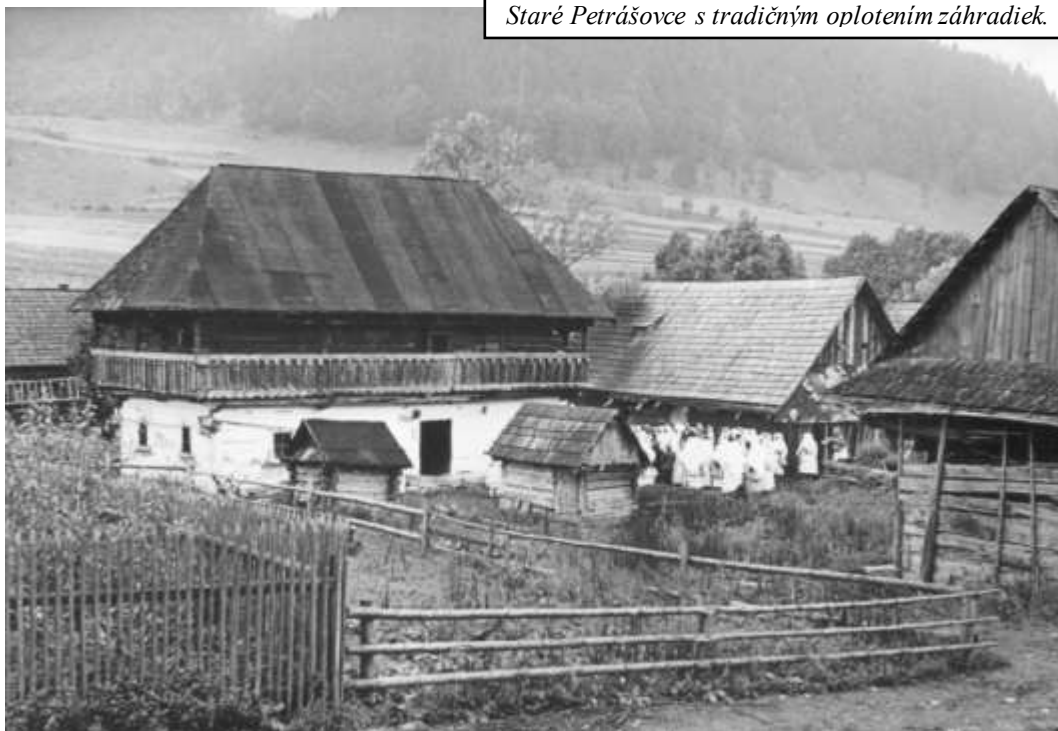
na betónových základoch. K prvkom vizuálne negatívne pôsobiacim v prostredí pamiatkovej rezervácie možno zaradiť i na betónových stĺpoch vedené drôty elektrického vedenia. Spleť drôtov a betónové stĺporadia v úzkych uličkách bránia plnohodnotne vnímať pamiatkové hodnoty ľudovej architektúry.

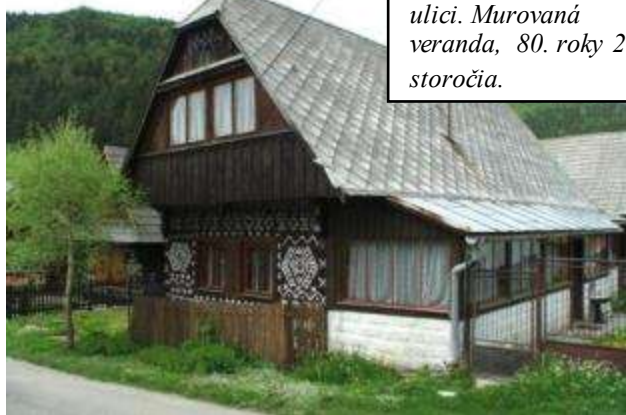
Dom č. 100 v Piešovej ulici. Murovaná veranda, 80. roky 20. storočia.

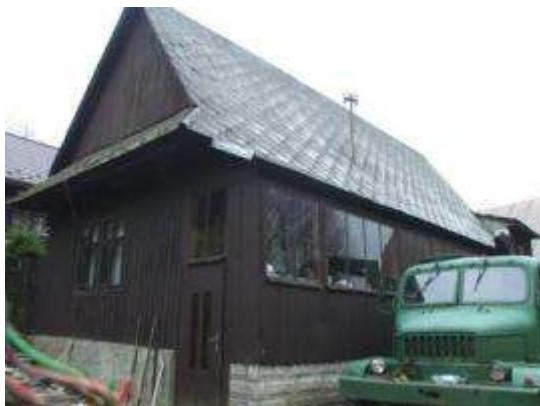
Podľa zachovaných archívnych materiálov mal dom vysokú podlomenicu (štyri rady šindľov) a polkružie s kolíkom. Z umelecko-remeselných prvkov zachovať pôvodné von otváravé okná (dnes v uzavretej verande). Pri obnove eternit nahradiť prednostne dreveným šindľom, odstrániť drevený obklad zrubu, upraviť verandu (vzhľadom na exponovanú polohu optimálnym riešením je jej odstránenie) a štít upraviť do pôvodného stavu s polkružím. Oplotenie je potrebné riešiť ako drevené latkové.

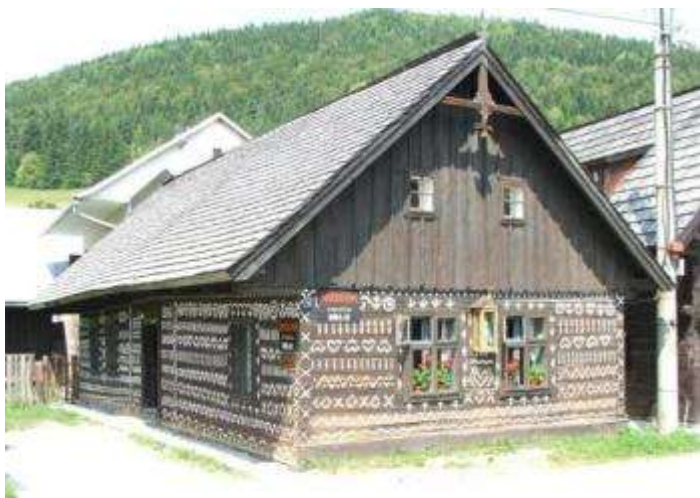
3. Ľudový zrubový dom č. 42

- Parc. č. KN 33 (Hlavná ulica)
- Národná kultúrna pamiatka č. ÚZPF 10838/0
- Stavebno-technický stav: dobrý

Zrubový dom je súčasťou expozície Považského múzea, v ktorom je predstavené bývanie v Čičmanoch zo začiatku 20. storočia. Na základe vročenia na krížovej vzpere bol dom so štyrmi podstrešnými komorami postavený v roku 1913. Keďže sa objekt využíva na muzeálne účely, jeho exteriér a interiér je plne zachovaný a prezentovaný.

V sedemdesiatych rokoch 20. storočia sa k zrubovému domu v jeho pozdĺžnej osi napojil murovaný objekt rodinného typu, ktorý znehodnocuje prezentáciu národnej kultúrnej pamiatky.

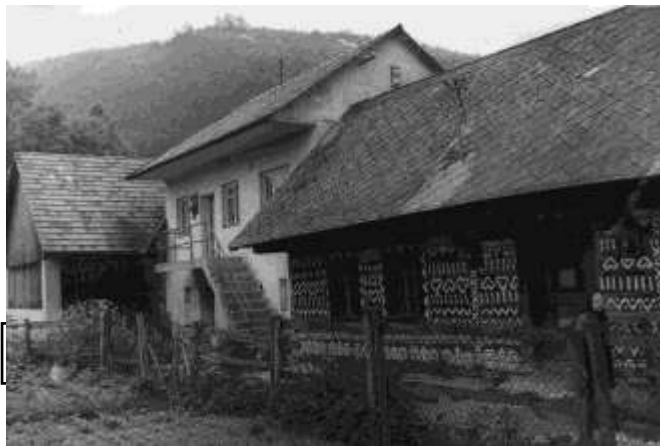
4. Murovaný dom č. 43

- Parc. č. KN 34 (Hlavná ulica)
- Objekt dotvárajúci prostredie (vytypovaný na zápis do ÚZPF)
- Stavebno-technický stav: dobrý

pokryté tvrdou kusovou škridlou, ktorá bola neskôr nahradená plechom. Pri obnove je potrebné nahradiť plech opätovne tvrdou kusovou škridlou.

Murovaný dom sa napája na zrubový objekt č. 42. Bol postavený v prvej polovici 20. storočia. Je dvojpodlažný s prístupom do obytnej časti na druhom nadzemnom podlaží betónovým jednoramenným schodiskom s podestou pred vstupom do objektu. K objektu patrí samostatne kolmo stojaca hospodárska budova rámovej konštrukcie s murovanými stĺpmi. Pôvodne boli oba objekty

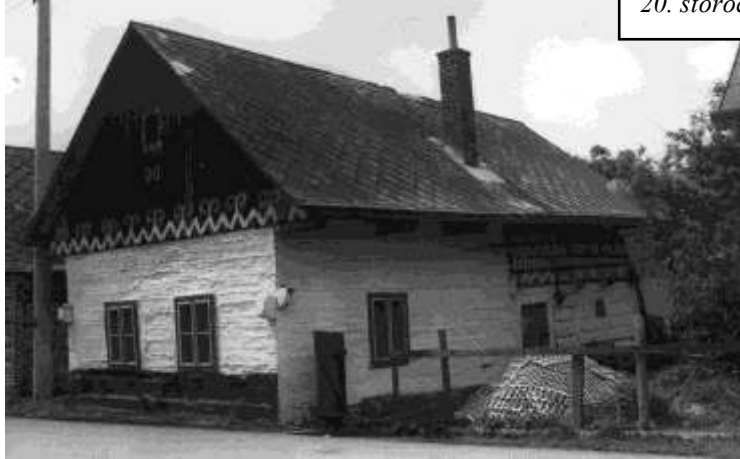
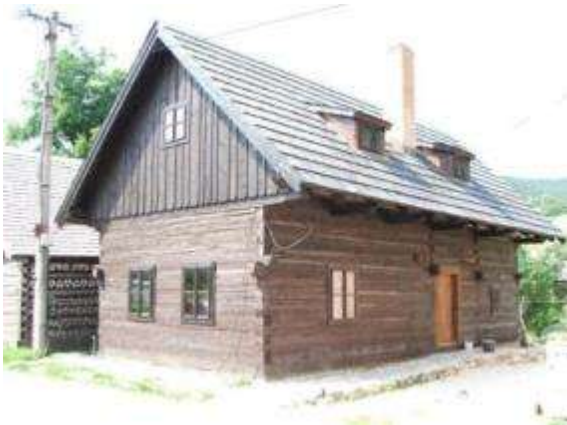
5. Ľudový zrubový dom č. 44

- Parc. č. KN 26/8 (Hlavná ulica)
- Národná kultúrna pamiatka č. ÚZPF 2111/0
- Stavebno-technický stav: dobrý

V súčasnosti sa na zrubovom dome ukončuje jeho obnova. Pri výmene základového venca zrubových trámov sa v jednom spoji našla minca pochádzajúca z druhej polovice 17. storočia. Pravdepodobne ide o najstaršiu zachovanú drevenicu v Čičmanoch. Tento typ domu s hornými komorami bol charakteristickým a najrozšírenejším domom v Čičmanoch v druhej polovici 18. storočia a v priebehu celého 19. storočia. Súčasný majiteľ obnovuje zrubový dom rešpektujúc pamiatkové hodnoty domu. Národná kultúrna pamiatka je vhodným príkladom obnovy zrubového domu.

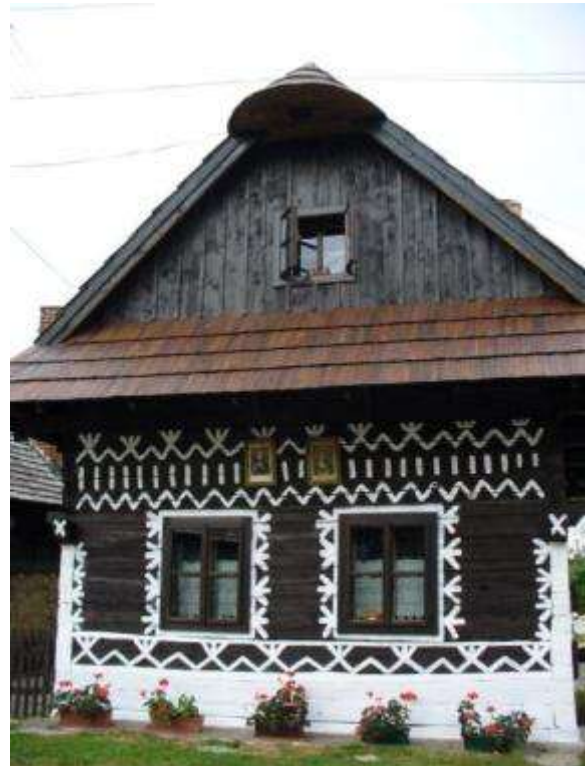
*V roku 2008
bola obnova
drevenice
ukončená
rekonštrukciou
podlomenice
a polkružia.*

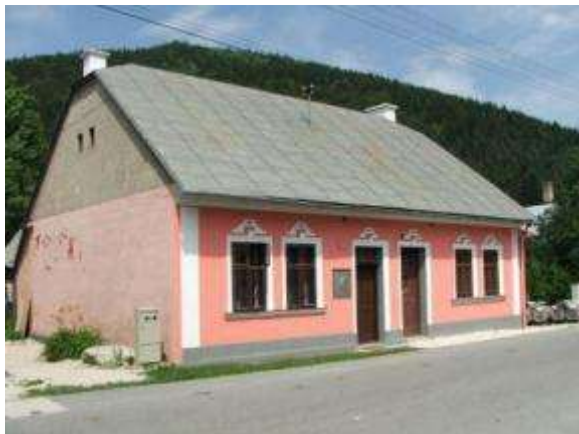
6. Murovaný dvojdom č. 45, 46

- Parc. č. KN 26/2, 26/3 (Hlavná ulica)
- Objekt dotvárajúci prostredie (vytypovaný na zápis do ÚZPF)
- Stavebno-technický stav: dobrý

Murovaný prízemný dvojdom je hlavnou fasádou s tektonikou orientovaný do Hlavnej ulice. Centrálne sú umiestnené dva dverné otvory s pôvodnými kazetovými výplňami a nadsvetlíkom a po dva okenné otvory pre každej strane domu. Dom č. 45 má okenné výplne pôvodné, č. 46 má nové výplne s rámami z europrofilu. Okolo roku 2005 bola realizovaná prístavba k domu č. 46 v jeho zadnej časti. Nový farebný ružový náter je príliš intenzívny a je potrebné ho zjemniť. Pri

obnove je potrebné zachovať tektoniku hlavnej fasády, pôvodné výplne a nahradiť plechovú krytinu kusovou škridlou.

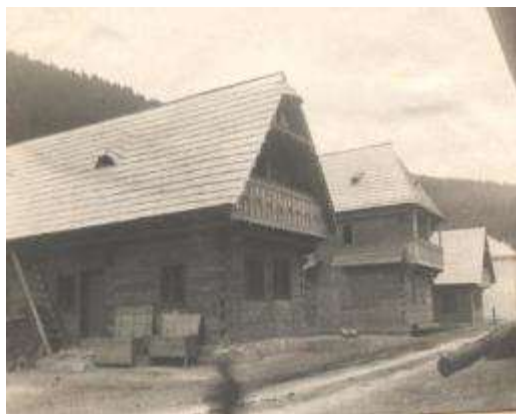
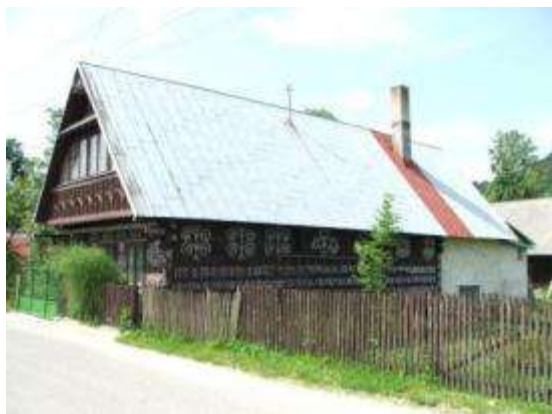
7. Ľudový zrubový dom č. 47

- Parc. č. KN 25/1 (Hlavná ulica)
- Národná kultúrna pamiatka č. ÚZPF 2112/0
- Stavebno-technický stav: dobrý

Dom č. 47 patri medzi objekty na území pamiatkovej rezervácie, ktoré neboli výrazne znehodnotené negatívnymi stavebnými zásahmi. Tieto nevhodné úpravy sa prejavili na vzhľade pavlače, ktorá bola uzatvorená a presklená na celú šírku štítu. Pri výmene strešnej krytiny bolo z vrcholu štítu odstránené polkružie, z ktorého sa do dnešných dní zachovala časť spodného debnenia s maľovaným ornamentom. Hospodárska zrubová časť domu v pozdĺžnej osi bola nahradená murovanou povrchovo upravenou brizolitovou omietkou. Z južnej strany je k domu pristavaná murovaná veranda v druhej polovici dĺžky domu. Pri obnove je potrebné zachovať pôvodné okenné a dverné výplne, nahradiť strešnú krytinu z falcovaného plechu dreveným šindľom, rekonštruovať odstránené polkružie so zdobeným debnením, upraviť verandu, nahradiť brizolitovú omietku murovanej prístavby hladkou s bielym náterom. Komínové teleso je potrebné opatriť

V zadnej časti dvora je situovaná samostatne stojaca rozsiahla hospodárska budova stodoly so sedlovou strechou a podlomenicou, pokrytá eternitom. Starostlivosť o hospodársku budovu je potrebné zintenzívniť a nahradiť eternit dreveným šindľom.

omietkou s bielou povrchovou úpravou. Oplotenie dvora i vstupnú bránu nahradiť drevenými latkovým.

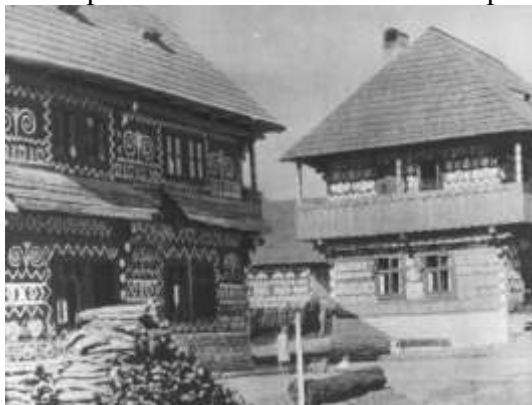
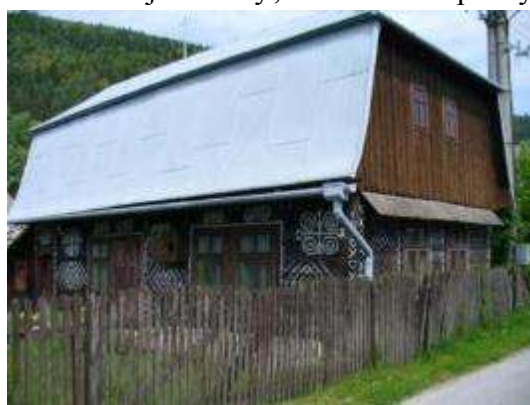
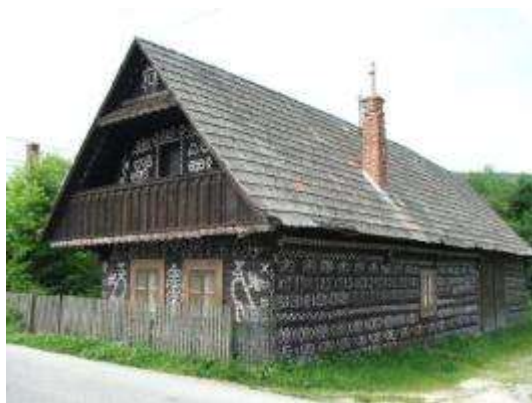
- Parc. č. KN 23 (Hlavná ulica)
- Národná kultúrna pamiatka č. ÚZPF 2113/0
- Stavebno-technický stav: dobrý

Dom č. 48 je jedným z troch poschodových pavlačových domov realizovaných po požiari v roku 1921. Na základe zachovanej fotodokumentácie z prvej polovice 20. storočia bol dom s pavlačou obrátenou do Hlavnej ulice, na severnej a južnej strane domu boli podlomenice. Pravdepodobne v období po druhej svetovej vojne bola odstránená vysoká valbová strecha a pavlač, zrubová konštrukcia poschodia čelnej steny bola obložená zvislo kladenými doskami imitujúcimi debnenie štítu a pozdĺžne steny boli zakomponované do konštrukcie nepravdej manzardovej strechy, ktorá bola pokrytá

škridlou. V súčasnosti je dom pokrytý falcovaným pozinkovaným plechom. Okenné i dverná výplň sú pôvodné a je potrebné ich zachovať. Optimálnou obnovou by bola rekonštrukcia domu ako dvojpodlažného s pavlačou do ulice a vysokou valbovou strechou podľa zachovanej dokumentácie pokrytou dreveným šindľom.

Súčasťou dvora je i zanedbaný hospodársky objekt na pôdoryse „L“ zrubovej a rámovej konštrukcie. Ako strešná krytina je použitá kusová škridla. Je potrebné zintenzívniť starostlivosť o drevené konštrukcie a strechu objektu. Pri generálnej obnove s rehabilitáciou poschodia a valbovej strechy je potrebné krytiny oboch objektov zosúladiť na drevený šindel.

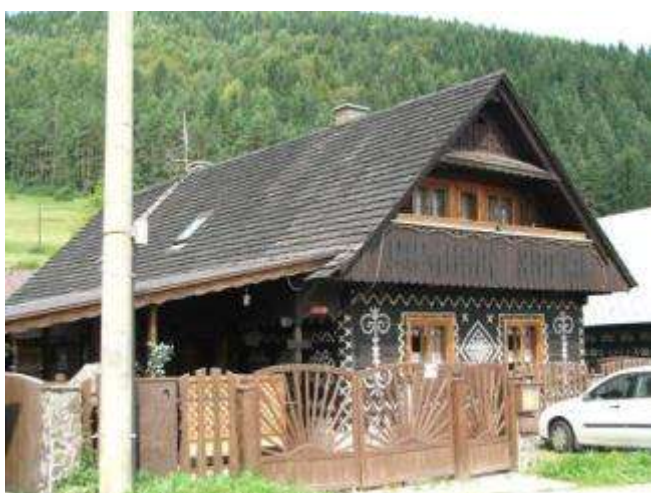
10. Ľudový zrubový dom č. 50

- Parc. č. KN 11 (Hlavná ulica)
- Objekt dotvárajúci prostredie
- Stavebno-technický stav: dobrý

Zrubový objekt je postavený na mieste židovského majetku. Na základe zachovanej fotografickej dokumentácie z prvej polovice 20. storočia je zrejme, že tu pôvodne stál vysoký dvojpodlažný objekt s plytkou valbovou strechou s hrebeňom rovnobežným s Hlavnou ulicou. Kolmo na dvojpodlažnú časť sa napájala prízemná prístavba so sedlovou strechou. Objekty boli povrchovo upravené bielou omietkou; dvojpodlažná časť bola zrubová a prízemná prístavba

murovaná. V druhej polovici 20. storočia bola predná časť asanovaná a na jej mieste bol vybudovaný veľký zrubový dom s použitím tradičných prvkov miestnej architektonickej tradície. Murovaná časť bola adaptovaná a v jej zadnej časti bola kolmo realizovaná ďalšia murovaná prístavba s čiastočným dreveným obložením. Pri obnove je potrebné nahradiť existujúci drevený plot s lúčovitým motívom za jednoduchý latkový bez polkruhového alebo segmentového tvaru jednotlivých polí plotu, nakoľko takýto typ oplotenia nie je v Čičmanoch typický. Drevený obklad murovaných častí je vhodné odstrániť a zjednotiť strešnú krytinu na drevený šindel. Spôsob prekrytia terasy je potrebné prehodnotiť.

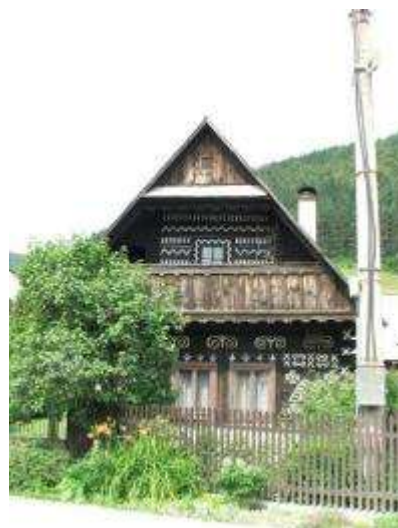
- Parc. č. KN 10/2 (Hlavná ulica)
- Objekt dotvárajúci prostredie (vytypovaný na zápis do ÚZPF)
- Stavebno-technický stav: dobrý

Podľa zachovanej fotodokumentácie poznáme pôvodnú podobu objektu a dokážeme tak určiť rozsah úprav na objekte. Okenné výplne sú dnes dvojdielne, pôvodne boli štvortabuľkové delené v hornej tretine

okna. Pravdepodobne vplyvom zlého technického stavu spodných zrubových trémov došlo k ich odstráneniu a nahradeniu murivom. Štít s pavlačou zostal pôvodný, pravdepodobne už bez pôvodných ostrešnic. K zadnej časti domu sa napája murovaná dvojpodlažná prístavba. V jej dvorovej časti sú osadené trojdielne typizované výplne. K zrubovému domu patrí aj hospodárska budova umiestnená v zadnej časti dvora (kombinácia zrubovej a murovanej technika). Pri obnove je potrebné rozčleniť okenné výplne podľa zachovanej fotodokumentácie, ako novú strešnú krytinu použiť prednostne drevený šindel, omietnuť komínové telesá, okenné výplne na prístavbe vhodne prispôbiť prostrediu, plechovú bránu do dvora odstrániť a použiť drevený latkový plot.

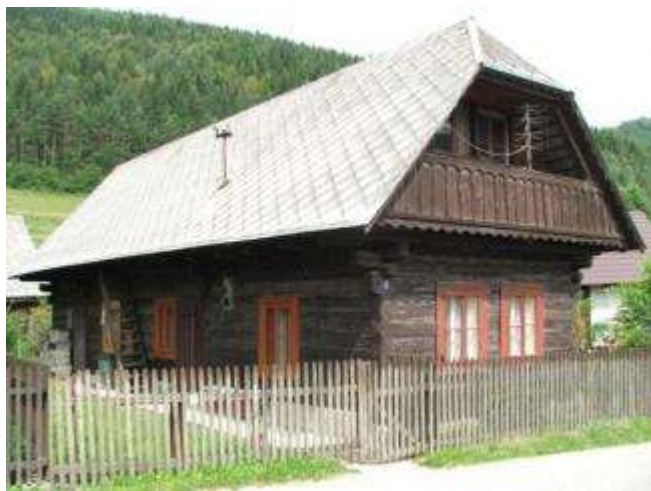
12. Ľudový zrubový dom č. 52

- Parc. č. KN 10/1 (Hlavná ulica)
- Národná kultúrna pamiatka č. ÚZPF 2115/0
- Stavebno-technický stav: dobrý

Národná kultúrna pamiatka je zachovalým objektom bez výrazných stavebných zásahov, ktoré by narušili jeho pamiatkové hodnoty. Podľa zachovanej fotodokumentácie bol štít s pavlačou uzavretý polkružím bez kolíka, ktoré je potrebné pri obnove objektu rekonštruovať. Dom má zachované v čelnej stene pôvodné okenné výplne, no v dvorovej časti sú už nové, bez členenia. Pôvodná okenná výplň bola osadená do štítu s pavlačou, spolu s novou dvernou výplňou. Pri obnove je potrebné okenné výplne v dvorovej časti

rozčleniť podľa zachovaných, odstrániť typizovanú dvernú výplň, nahradiť eternit dreveným šindľom, omietnuť komínové teleso a obnoviť vonkajšiu ornamentálnu výzdobu.

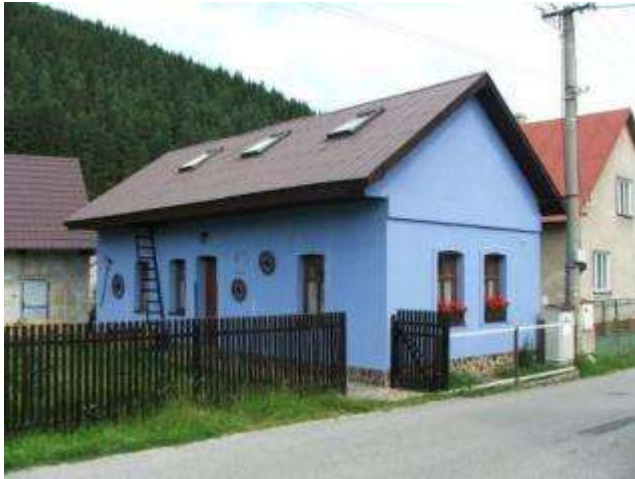
- Parc. č. KN 8/1 (Hlavná ulica)
- Objekt dotvárajúci prostredie (vytypovaný na zápis do ÚZPF)
- Stavebno-technický stav: dobrý

Murovaný dom pochádza zo začiatku 20. storočia. Je jedným z mála murovaných objektov v rezervácii, ktoré sa zachovali ešte pred požiarom v roku 1921. Je pravdepodobné, že bol postavený po požiarom v roku 1907, kedy vyhorela časť obce Čičmany a nová výstavba sa realizovala z nehorľavých materiálov. V súčasnosti je objekt po obnove. Boli osadené nové okenné výplne (eurookná), podmurovka je upravená nevhodným kamenným obkladom, na pokrytie strechy bol použitý tvarovaný plech a ako povrchový náter fasády bol zvolený nevhodný odtieň sýtej modrej farby. Súčasťou dvora

je hospodársky objekt, dnes adaptovaný na obytné účely. Konštrukčne pozostáva zo zrubu a murovanej časti, ktorej polovica je horizontálne obložená drevom.

Hoci je objekt po nedávnej obnove, je potrebné odstrániť nevhodné úpravy – ide najmä o zmenu farebnosti povrchového náteru na biely, prípadne svetlomodrý a úpravu okenných otvorov. Existujúce otvory sú s priznaným segmentovým záklenkom, ktorý pôvodne ako konštrukčný

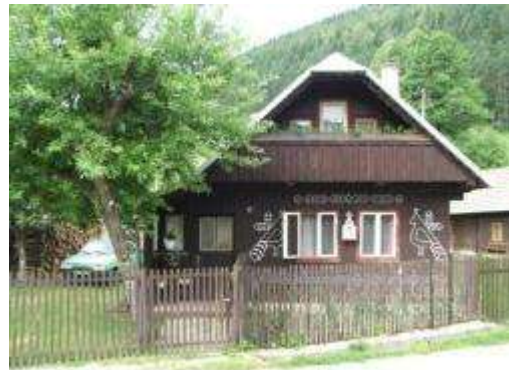
16. Ľudový zrubový dom č. 57

- Parc. č. KN 5/1 (Hlavná ulica)
- Národná kultúrna pamiatka č. ÚZPF 2116/0
- Stavebno-technický stav: dobrý

Zrubový dom č. 57 pochádzajúci z roku 1922 (vročenie na pôvodnom zábradlí štítovej pavlače) bol v druhej polovici 20. storočia znehodnotený prístavbou verandy na dĺžku celého domu a obložením celého zrubu dreveným obkladom kladeným vertikálne. Pôvodne hospodárska časť(?) v pozdĺžnej osi bola zobytnená a rovnakým spôsobom obložená. Presvetlenie podkrovia pavlačového štítu je riešené osadením dvoch okien a presklenej typizovanej dvernej výplne. Okenným výplňami na čelnej štítovej stene bolo zjednodušené členenie. Objekt je v súčasnosti pokrytý falcovaným plechom a nakoľko rovina strechy je exponovaná z pohľadu z Hlavnej ulici, pôsobí v pamiatkovej rezervácii veľmi rušivo. Pri obnove je potrebné odstrániť drevený obklad z celého domu, upraviť pavlač a vstupné typizované dvere presvetlené dvomi tabuľkami skla nahradiť vhodnejšími. Ako novú strešnú krytinu použiť

drevený šindel' a rekonštruovať odstránené polkružie. Okenné výplne je potrebné vhodne prečleniť napr. na štvortabuľkové a výplne v štítovej stene preriešiť.

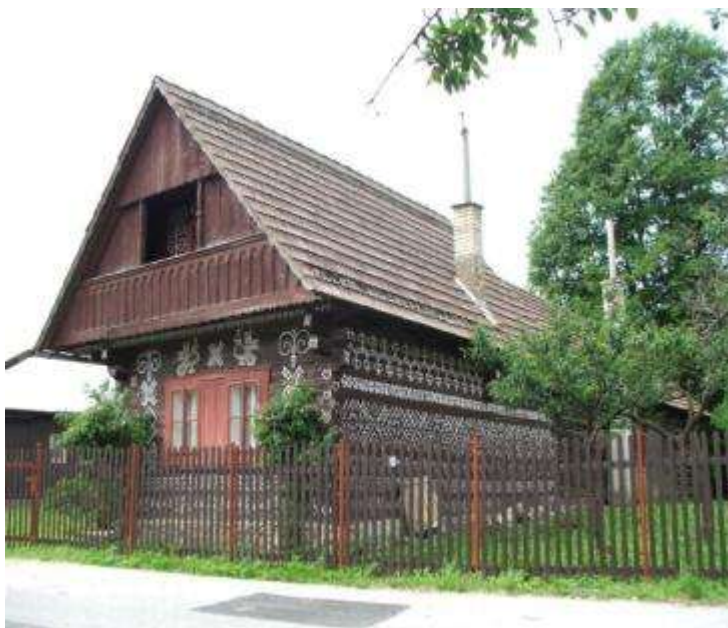
17. Ľudový zrubový dom č. 58

- Parc. č. KN 4 (Hlavná ulica)
- Národná kultúrna pamiatka č. ÚZPF 2117/0
- Stavebno-technický stav: dobrý

Na objekte domu neboli realizované stavebné úpravy, ktoré by sa na ňom prejavili výrazne negatívne. Objekt má v pozdĺžnej osi nižšiu hospodársku časť, ktorá bola čiastočne zobytnená (obytná časť z južnej strany je obložená vertikálne kladeným dreveným obkladom).

Okenné i dverná výplň domu sú pôvodné. Pri výmene strešnej krytiny za kusovú škridlu bol upravený tvar štítu. Pôvodne bola pavlač otvorená s dvojicou stĺpikov, nad ňou bola druhá nepravá podlomenica. V hornom debnení bolo osadené malé štítové okno. Štít bol ukončený polkružím. Pri obnove je potrebné zachovať pôvodné výplne, nahradiť škridlu dreveným šindľom a rekonštruovať pôvodný tvar štítu na základe zachovanej fotodokumentácie z prvej polovice 20. storočia. Zobytnenú hospodársku časť je potrebné zosúladiť s domom.

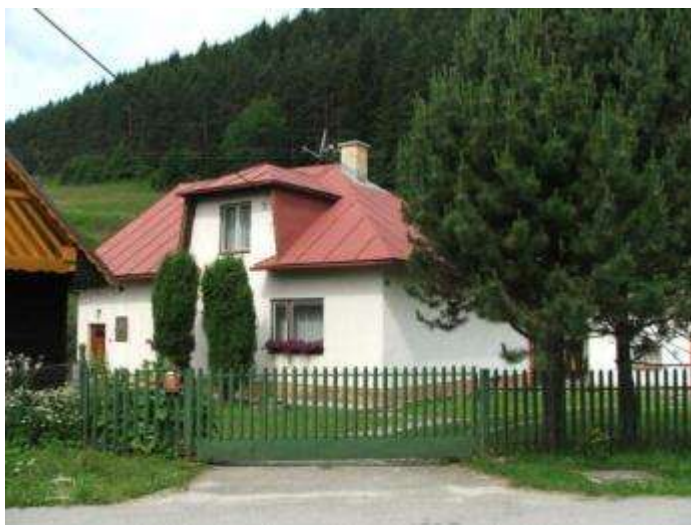
Murovaný dom situovaný na okraji pamiatkovej rezervácie umiestnený v zadnej časti parcely predstavuje architektonický typ rodinného domu charakteristický pre druhú polovicu 20. storočia. Ide o prízemný dom s valbovou strechou pokrytou falcovaným plechom s červeným náterom. V strešnej rovine nad hlavnou uličnou fasádou je centrálné umiestnený jeden vikier. Stavba takéhoto charakteru nemala byť na území pamiatkovej rezervácie realizovaná, ale jej nevhodnosť je eliminovaná vhodným umiestnením v rámci pozemku. Pri obnove je potrebné nahradiť plechovú strešnú krytinu za kusovú škridlu v prírodnom odtieni a nahradiť kovový plot a bránu dreveným latkovým. Je vhodná vegetačná clona.

V severozápadnom rohu parcely je umiestnená murovaná garáž s plechovými vrátami s hnedočerveným náterom. Farebnosť vrát je potrebné vhodne upraviť.

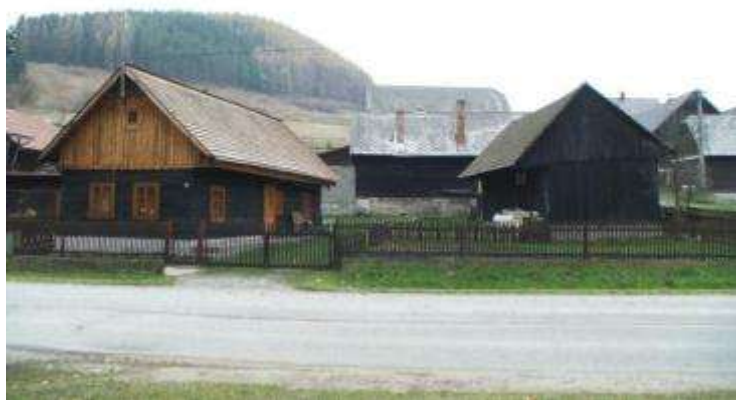
22. Ľudový zrubový dom č. 65 so samostatne stojacou hospodárskou budovou

- Parc. č. KN 2185/14 (Hlavná ulica)
- Národná kultúrna pamiatka č. ÚZPF 10839/1-2
- Stavebno-technický stav: dobrý

dnes v čičmianskom prostredí typické. Preto je potrebné farebne ho prispôbiť novým tmavým náterom okolitým zrubovým stavbám.

Usadlosť je tvorená zrubovým domom a zrubovým hospodárskym objektom (stodola). Zrubový dom je v súčasnosti po komplexnej obnove. Je potrebné ešte obnoviť pôvodnú vonkajšiu hlinenú omietku s modrou hlinkou. Debnenie štítu je upravené transparentným náterom s priznaním prírodnej farebnosti dreva, čo nie je

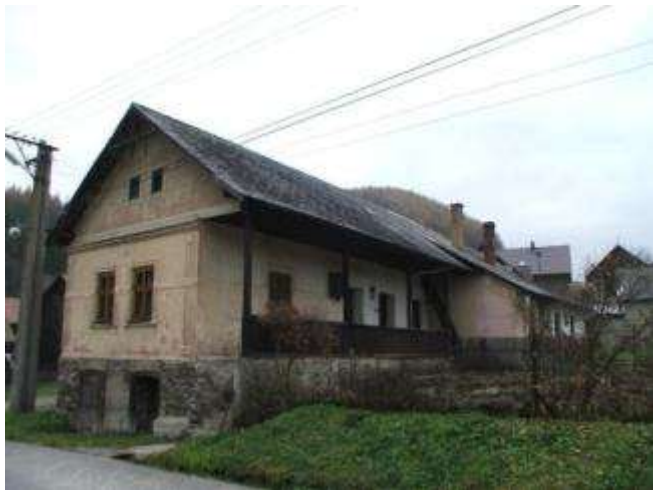
23. Murovaný dom č. 71-74

- Parc. č. KN 341/4, 12, 13, 14 (Hlavná/Huliakova – Peťkova ulica)
- Objekt dotvárajúci prostredie (vytypovaný na zápis do ÚZPF)
- Stavebno-technický stav: vyhovujúci

Objekt je dobrým príkladom tradičnej vidieckej murovanej architektúry s drevenou pavlačou zo začiatku 20. storočia so zachovanými okennými a dvernými výplňami a tektonikou fasády. Podľa vročenia v štíte presný rok jeho výstavby je 1912. Objekt je čiastočne znehodnotený prístavbou k južnej fasáde. Súčasťou usadlosti sú hospodárske budovy na pôdoryse písmena „L“ v súčasnosti v dezolátnom stave. Je veľký predpoklad, že v najbližšom čase

budú asanované, čím vznikne na území pamiatkovej rezervácie nová plocha so snahou ďalšej výstavby. Nová výstavba musí rešpektovať pôdorysný charakter, mierku a materiálovo-konštrukčné riešenie asanovanej hospodárskej stavby. Pri obnove murovaného objektu je potrebné zachovať všetky umelecko-remeselné prvky (okenné, dverné výplne, tektoniku fasád, štítové krížové vzpery, drevenú pavlač). Zvážiť asanáciu nevhodnej prístavby. Eternitovú krytinu nahradiť tvrdou škridlou.

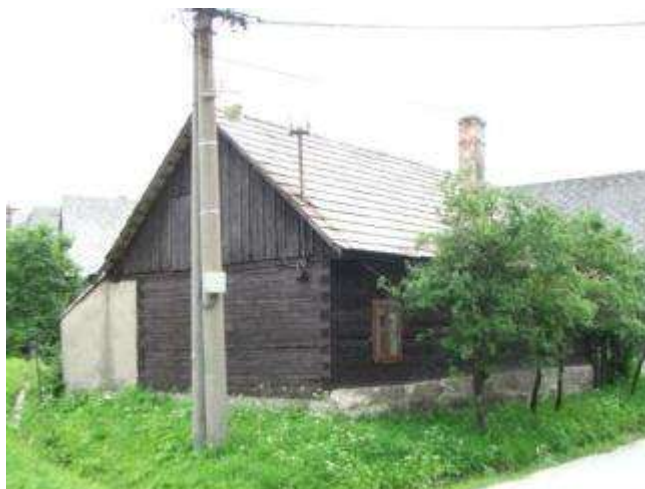
- Parc. č. KN 336 (Hlavná ulica)
- Objekt dotvárajúci prostredie (vytypovaný na zápis do ÚZPF)
- Stavebno-technický stav: narušený

Zrubový dom je v súčasnosti v neudržiavanom chátrajúcom stave. Dom má zachované pôvodné výplne, v štíte krížovú vzperu. Rušivým prvkom je murovaná prístavba v zadnej polovici objektu. Pri obnove je potrebné ošetriť zrub, obnoviť pôvodné výplne a ornamentálnu výzdobu, upraviť murovanú prístavbu, ako novú strešnú krytinu použiť prednostne drevený šindel.

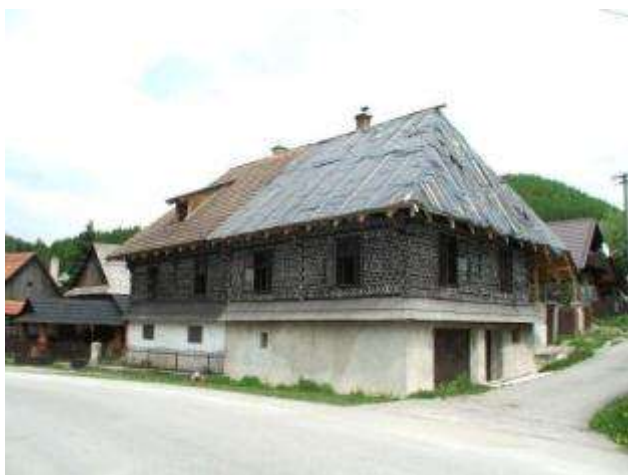
26. Ľudový zrubový dom č. 84, 85

- Parc. č. KN 333/1-2 (Hlavná/Mierisova ulica)
- Národná kultúrna pamiatka č. ÚZPF 2119/0
- Stavebno-technický stav: po požari, v súčasnosti v obnove

Zrubový zrkadlovo riešený dvojdom pochádza z roku 1921. Pravdepodobne vznikol na mieste požiarom zničeného novšieho domu s využitím pôvodnej podmurovky. V roku 2006 bol objekt poškodený požiarom (zničený krov a poškodená zrubová konštrukcia). V súčasnosti prebieha obnova. Novou strešnou krytinou bude drevený šindel. Časť domu má realizovanú nevhodnú murovanú verandu. Túto je potrebné upraviť.

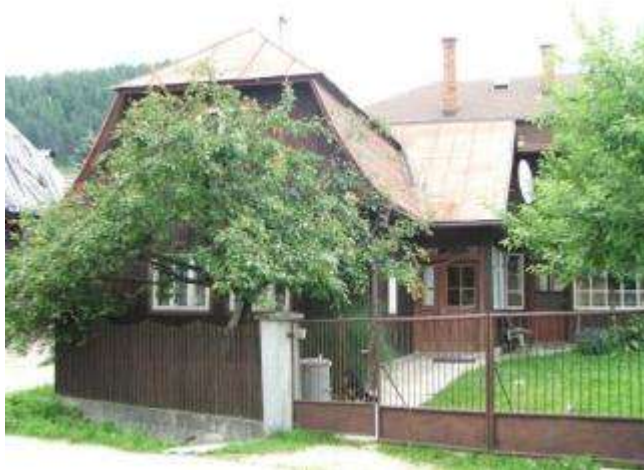
27. Ľudový zrubový dom č. 97

- Parc. č. KN 326 (Hlavná ulica/Mierisova ulica)
- Objekt dotvárajúci prostredie
- Stavebno-technický stav: dobrý

Zrubový dom bol úpravami v druhej polovici 20. storočia znehodnotený: zrubová konštrukcia je obložená zvisle kladenými doskami, prístavba v kolmej osi realizovaná vo viacerých etapách. Pravdepodobne pri zobytnení podkrovia bola zmenená i konštrukcia krovu zo sedlovej na manzardovú, netypickú pre Čičmany. Negatívne pôsobenie objektu v exponovanej polohe na nároží Hlavnej a Mierisovej ulice je potrebné eliminovať

odstránením dreveného obkladu pôvodného zrubu, staršiu prístavbu upraviť hladkou omietkou s bielym náterom a nahradiť typizované výplne. Vzhľadom na tvar strechy a predpoklad, že sa v najbližších rokoch nebude meniť je potrebné zvážiť vhodný typ krytiny, ktorá by nahradila tvarovaný plech. Mladšiu, absolútne nevhodnú prístavbu v hornej časti s „fabiónmi“ z tatranského profilu je potrebné prekryť vegetačnou clonou.

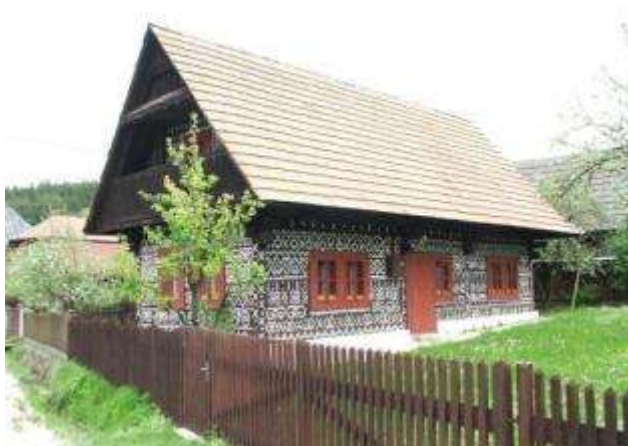
28. Ľudový zrubový dom č. 98

- Parc. č. KN 323 (Hlavná ulica)
- Národná kultúrna pamiatka č. ÚZPF 2124/0
- Stavebno-technický stav: dobrý

Zrubový dom spolu so samostatne stojacou hospodárskou stavbou je ukázkovým príkladom starostlivosti a zachovávanía pamiatkových hodnôt. Oba objekty sú zachované v pôvodnom stave, so všetkými architektonickými a umeleckými prvkami. Pri obnove je potrebné privrátiť na oba objekty drevený šindel.

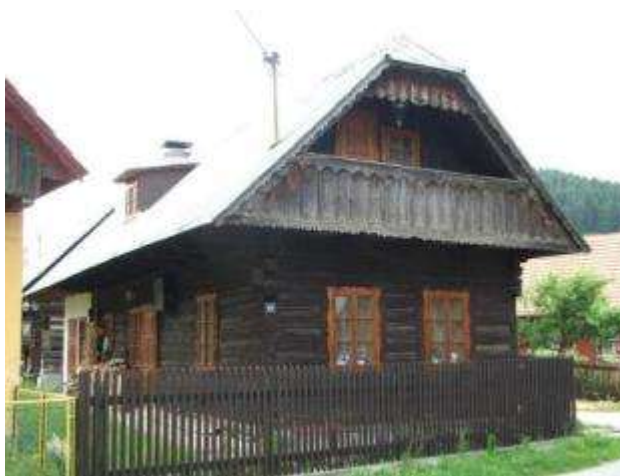
29. Ľudový zrubový dom č. 111

- Parc. č. KN 307 (Hlavná/Piešova ulica)
- Národná kultúrna pamiatka č. ÚZPF 2128/0
- Stavebno-technický stav: dobrý

Koncom 90. rokov 20. storočia bola realizovaná obnova domu, pri ktorej bol rozšírený o murovanú prístavbu v pozdĺžnej osi. Prístavba je vhodne povrchovo upravená hladkou bielou omietkou. Podkrovie je presvetlené štítovým oknom na uličnej fasáde a dvomi okienkami na štíte novej prístavby. V strešnej rovine v priestore nad pôvodným pitvorom bol umiestnený vikier s pultovou strechou pokrytý nevhodne i z bočných strán bonským asfaltovým šindľom. Všetky okenné i dverné výplne boli nahradené novými s transparentným náterom. Okenné výplne (von otváravé, šesťtabuľkové) majú vonkajšie obloženie zdobené rezbou a na zrubovom objekte pôsobia príliš novo. Pôvodné okná boli von otváravé štvorkrídlové delené v hornej tretine s jednoduchým vonkajším obložením.

Súčasťou dvora je i rozsiahla hospodárska budova humna. Starostlivosť o drevené konštrukcie humna je žiaduce zintenzívniť. Oba objekty sú pokryté eternitom, ktorý je potrebné nahradiť dreveným šindľom. Pri výmene krytiny na dome je potrebné overiť pôvodný tvar hornej tretiny štítu, ktorá bola s najväčšou pravdepodobnosťou zmenená pri pokrytí strechy eternitom. Nové komínové telesá z bielej tehly opatriť omietkou a odstrániť nevhodné plechové komínové hlavice a obnoviť ornamentálnu výzdobu zrubu.

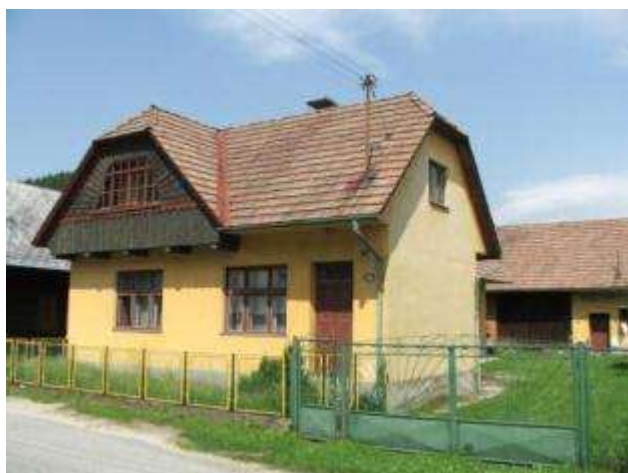
30. Murovaný dom č. 112

- Parc. č. KN 308 (Hlavná ulica)
- Objekt dotvárajúci prostredie
- Stavebno-technický stav: dobrý

Murovaný dom č. 112 je postavený na mieste zrubového domu pochádzajúceho z roku 1922. Bol to jediný dom na území pamiatkovej rezervácie, ktorý bol orientovaný pozdĺžnou stranou smerom do Hlavnej ulice a jeho strešný hrebeň mal tvar písmena „L“ – západný štít obrátený do Hlavnej ulice bol pavlačový ukončený polkružím s kolíkom a južný štít bol s podlomenicou rovnako ukončený polkružím. Pravdepodobne v období po druhej svetovej vojne bol pôvodný dom asanovaný a na jeho mieste postavený existujúci murovaný, ktorý rešpektoval architektúru zrubového domu

(proporcie, orientácia štítov, drevená pavlač). Nový dom bol rozšírený o krídlo smerom do dvora (pôdorys „L“ a strešný hrebeň nepravidelné „T“). Objekt je pokrytý pálenou škridlou. V zadnej časti dvora je murovaný objekt hospodárskej budovy. Oba objekty sú upravené svetložltým náterom. Drôtené oplatenie a bránu je potrebné nahradiť drevenými latkovými.

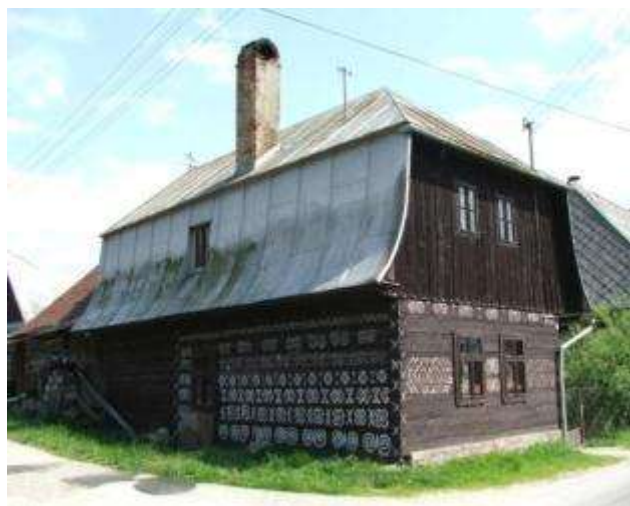
32. Ľudový zrubový dom č. 126

- Parc. č. KN 275 (Hlavná ulica)
- Objekt dotvárajúci prostredie
- Stavebno-technický stav: dobrý

Dom č. 126 je spolu s Radenovým domom a domom č. 48 trojicou poschodových domov realizovaných po požiari v roku 1921. Podobne ako z domu č. 48 boli i tu odstránené pavlače so západnej uličnej strany a z južnej pozdĺžnej strany a vysoká valbová strecha. Poschodie na uličnej strane bolo obložené štítovým debnením a pozdĺžne strany zakomponované do nepravéj manzardovej strechy. Okenné i dverná výplň sa zachovali pôvodné.

Priamo na objekt domu sa napája hospodárska budova humna na pôdoryse „L“. Oba objekty sú pokryté pechom. Starostlivosť o drevenú konštrukciu hospodárskej budovy je nutné zintenzívniť. Optimálnym spôsobom obnovy, vzhľadom na ojedinelosť tohto typu ľudového domu a skutočnosť, že poschodový pavlačový dom je jedným z čičmianskych špecifik, by bola rekonštrukcia objektu ako dvojpodlažného s pavlačami a vysokou valbovou strechou. Ako novú strešnú krytinu je potrebné použiť

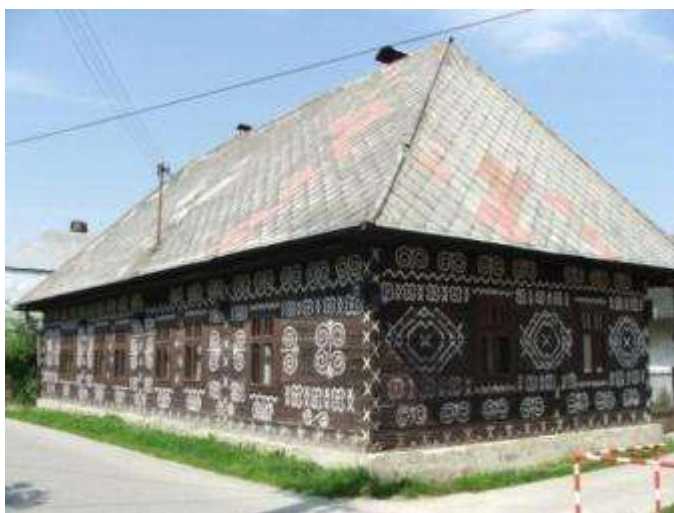
- Parc. č. KN 274 (Hlavná ulica)
- Národná kultúrna pamiatka č. ÚZPF 2130/0
- Stavebno-technický stav: dobrý

Národná kultúrna pamiatka je zrubový dvojdom, riešený zrkadlovo. Podľa zachovanej fotodokumentácie z obdobia vzniku objektu (okolo roku 1925) mal na strešných rovinách z východnej a západnej strany umiestnené malé vikiere so sedlovou strieškou. Pri výmene krytiny za eternit boli tieto vikiere zrušené. Rovnobežne s obytným domom je na opačnej strane parcely situovaný murovaný hospodársky objekt.

Obidva objekty uzatvára v zadnej časti dvora otvorený krytý priestor, čím sa vytvára trojstranne uzatvorený dvor. Pri obnove je potrebné zachovať pôvodné výplne, nahradiť eternit dreveným šindľom, upraviť podmurovku hladkou omietkou, súčasné podbitie podstrešia odstrániť a pohľadovo priznať pôvodné podbitie s viditeľnými stropnými trámami. Hospodárske časti dvora povrchovo upraviť hladkou omietkou. Pri presvetlení podkrovia je možné použiť vikiere vychádzajúce z pôvodného tvaru na základe zachovanej fotodokumentácie.

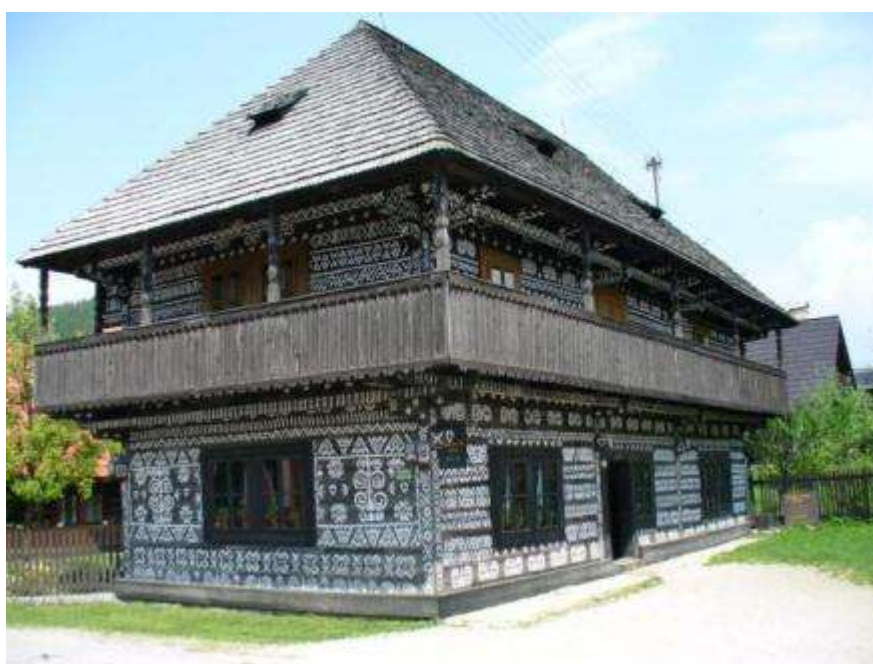
35. Ľudový zrubový dom č. 137

- Parc. č. KN 259/2 (Hlavná ulica)
- Národná kultúrna pamiatka č. ÚZPF 2135/0
- Stavebno-technický stav: dobrý

V súčasnosti je Radenov dom posledným v pôvodnom stave zachovaným poschodovým zrubovým domom v rezervácii. Bol postavený podľa typového plánu v roku 1924, ktorého predlohou sa stal tzv. Joklov dom - Bachna. V roku 1959 bolo na objekte v dôsledku chátrajúceho stavu strhnuté poschodie. Po prechode vlastníctva na Považské múzeum, sa pristúpilo k opätovnej rekonštrukcii domu a dnes je súčasťou muzeálnej expozície v Čičmanoch. Zrubový dom je zachovalým a hodnotným pamiatkovým objektom dokumentujúcim rôznosť stavebných typov na území pamiatkovej rezervácie. Pri obnove je potrebné vrátiť sa k pôvodnej výmalbe domu typickej len pre poschodové domy (podľa zachovanej fotodokumentácie). V interiéri je vhodné odstrániť všetky lesklé nátery drevených častí, nakoľko nie sú pre ľudové domy typické.

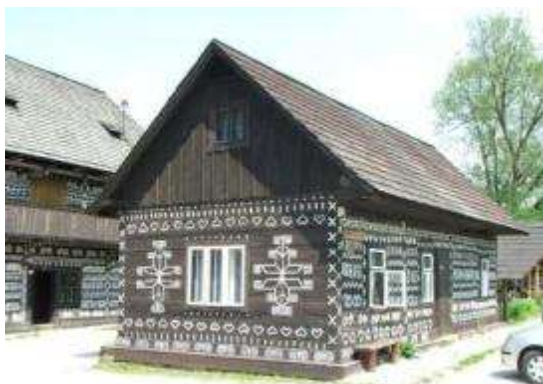
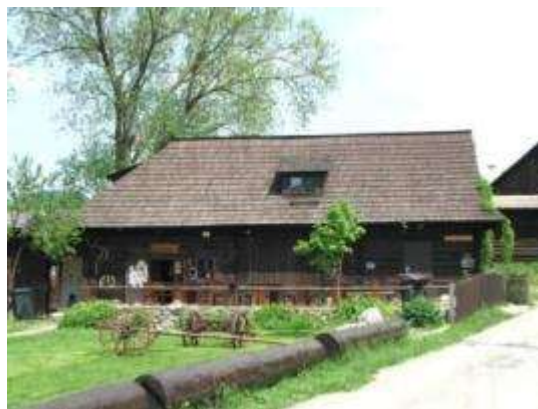
36. Ľudový zrubový dom č. 138 so samostatne stojacou hospodárskou budovou

- Parc. č. KN 251/1, 250 (Hlavná ulica)
- Národná kultúrna pamiatka č. ÚZPF 10842/1-2
- Stavebno-technický stav: dobrý

Zrubový dom spolu s hospodárskou budovou sú jednými z najzachovalejších a dobre udržiavaných objektov v pamiatkovej rezervácii. Pri obnove bol rešpektovaný ich pôvodný vzhľad a úpravy sa realizovali s ohľadom na zachovanie a prezentovanie pamiatkových hodnôt. Ide o príkladnú starostlivosť o národnú kultúrnu pamiatku.

Zrubový dom nepochádza z Čičmian, ale bol po roku 1945 prenesený z obce Tužina v prievdzskom okrese. Umiestnenie čelnej štítovej strany do dvora bolo podmienené požiadavkou majiteľa, aby vstup do domu bol na južnej strane. Z tohto dôvodu sa pôvodne zadná štítová stena presvetlila trojdielnou okennou výplňou, ktorá bude nahradená dvomi štvortabuľkovými okennými výplňami.

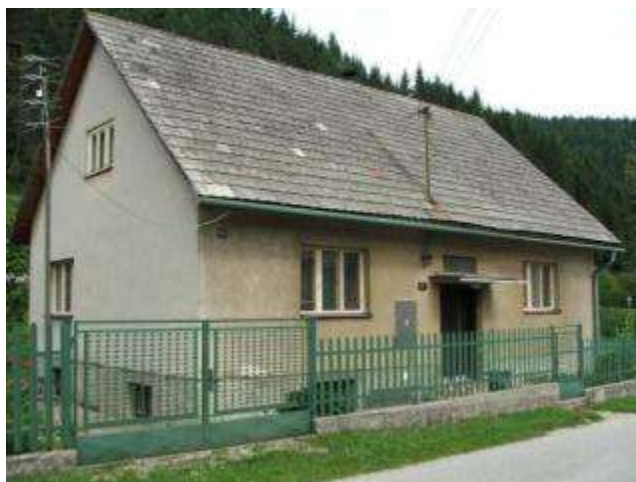
38. Murovaný dom č. 261

- Parc. č. KN 1/1 (Hlavná ulica)
- Objekt rušivý
- Stavebno-technický stav: dobrý

Murovaný dom z druhej polovice 20. storočia situovaný na začiatku obce vhodnosťou svojich proporcií výrazne nenaruša prostredie pamiatkovej rezervácie. Jednopodlažný dom je postavený na obdĺžnikovom pôdoryse, zastrešený sedlovou strechou a pokrytý kusovou betónovou škridlou. Omietnutý je brizolitovou omietkou s bielym povrchovým náterom. Pri výmene strešnej krytiny je potrebné použiť škridlovú krytinu vo farebnosti prírodnej pálenej hliny. Kovové oplatenie dvora je žiaduce nahradiť dreveným latkovým.

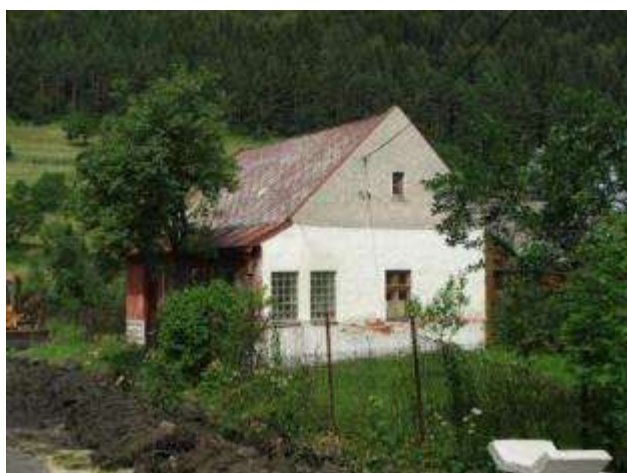
39. Murovaný dom č. 306

- Parc. č. KN 25/2 (Hlavná ulica)
- Objekt dotvárajúci prostredie
- Stavebno-technický stav: vyhovujúci

Murovaný dom situovaný v zadnej časti parcely 25 pochádza zo začiatku 20. storočia. Sekundárnymi zásahmi bol narušený – murovaná veranda na štítovej strane presvetlená sklobetónom a na pozdĺžnej strane trojicou typizovaných dvojdielných výplní. Vstupný otvor je umiestnený západne od nich. Pri obnove je nutné asanovať murovanú verandu, nakoľko deformuje proporcie domu a nahradiť eternit kusovou škridlou vo farbe prírodnej pálenej hliny. Drôtené oplatenie dvora

je potrebné nahradiť dreveným latkovým.

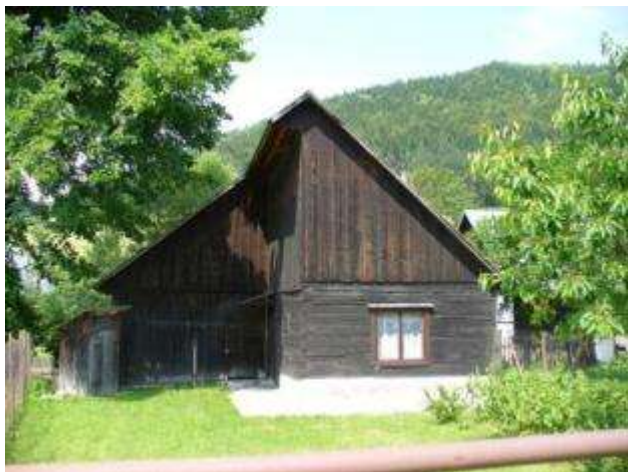
40. Zrubový dom

- Parc. č. KN 36, 37 (Hlavná ulica)
- Objekt dotvárajúci prostredie
- Stavebno-technický stav: dobrý

Pôvodne hospodárska stavba na pôdoryse „L“ je situovaná v zadnej časti dvora. Zrubová časť objektu bola adaptovaná na obytné účely. Presvetlená je dvojdielnym oknom na čelnej stene. Objekt je pokrytý kusovou škridlou. Oplotenie pozemku je drôtené, ktoré je potrebné nahradiť dreveným latkovým.

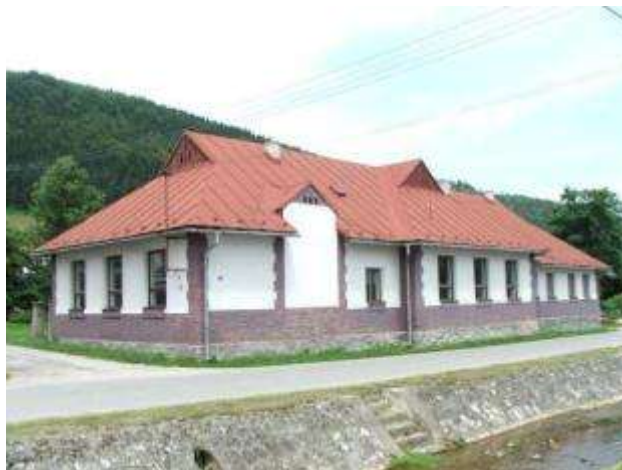
42. Murovaná škola

- Parc. č. KN 45 (Hlavná ulica)
- Objekt dotvárajúci prostredie
- Stavebno-technický stav: vyhovujúci

Objekt školy bol postavený v prvej tretine 20. storočia a predstavuje architektonicky typ školskej stavby charakteristický pre toto obdobie. Blokovaná stavba s centrálnym rizalitom na uličnej i dvorovej fasáde je postavená na vyššej kamennej podmurovke. Spodná tretina hmoty nad podmurovkou je povrchovo upravená tehlovým obkladom, ktorý sa uplatnil i na nárožiach a nad vstupným portálom. Omietka objektu je hladká s bielym povrchovým náterom. Na objekte sa nezachovali pôvodné okenné ani dverné výplne. V súčasnosti je škola nevhodne pokrytá plechovou falcovanou krytinou upravenou na červeno. Pri obnove je potrebné očistiť tehlový obklad od farebného náteru, zvoliť okenné výplne s vhodným členením a nahradiť plechovú krytinu kusovou škridlou v odtieni prírodnej pálenej hliny.

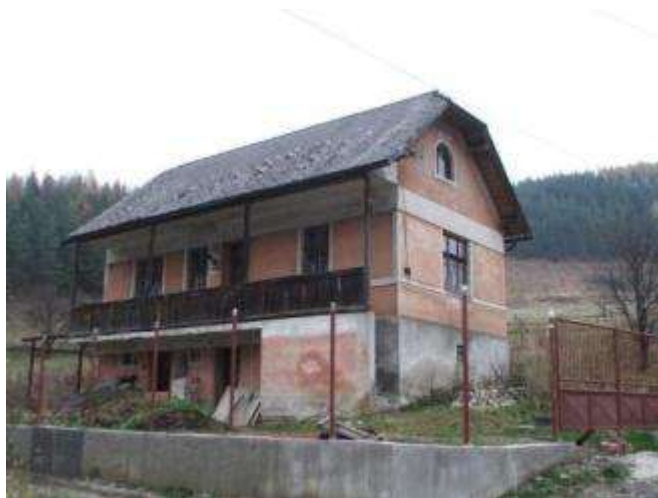
44. Murovaný dom č. 67

- Parc. č. KN 342/2 (Huliakova – Peťkova ulica)
- Objekt dotvárajúci prostredie
- Stavebno-technický stav: dobrý

Na základe vročenia na štíte bol dom postavený v roku 1933. Je jednou z mála pôvodných hodnotných murovaných stavieb v obci. Jeho architektonické stvárnenie a hmota vychádzajú z typológie miestnych zrubových domov postavených na vysokej podmurovke. Je potrebné zachovať tektoniku a pôvodnú omietku (kombinácia štruktúrovanej a hladkej omietky), pôvodné okenné a dverné výplne. Ako novú strešnú krytinu použiť tvrdú škridlu prírodnej červenej farby pálenej hliny (ploché tvarovky s polkruhovým, segmentovým alebo pravouhlým ukončením s drážkovaním rôznej šírky). Oplotenie riešiť ako drevené latkové.

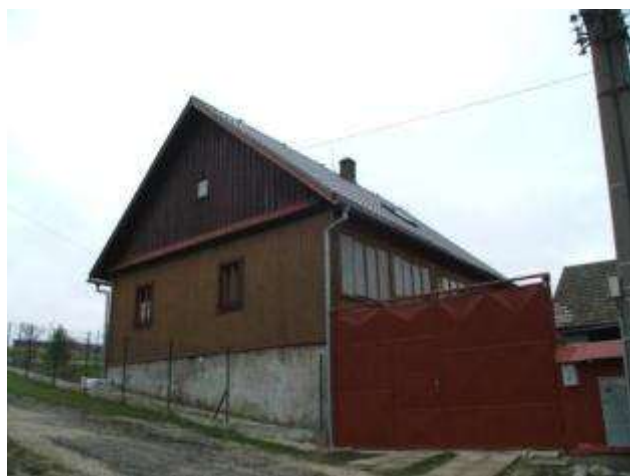
45. Murovaný(?) dom č. 68

- Parc. č. KN 341/11 (Huliakova – Peťkova ulica)
- Rušivý objekt
- Stavebno-technický stav: dobrý

Pôvodne murovaný dom na vysokej podmurovke s drevenou pavlačou v jeho dvorovej časti bol nevhodne upravený v 2. polovici 20. storočia. (Pravdepodobne ide o obdobu domu č. 67.) Vonkajšie obloženie tatranským profilom malo docieľiť vzhľad drevenice. Podľa tvaru okenných otvorov sa dá usudzovať, že neboli výrazne zmenené. Pri obnove je potrebné odstrániť nevhodný drevený obklad (možnosť existencie pôvodnej tektoniky?), priznať pavlač a plechovú krytinu nahradiť tvrdou škridlovou. Rušivo pôsobiacu plechovú bránu a drôtené oplotenie je potrebné nahradiť dreveným latkovým oplotením.

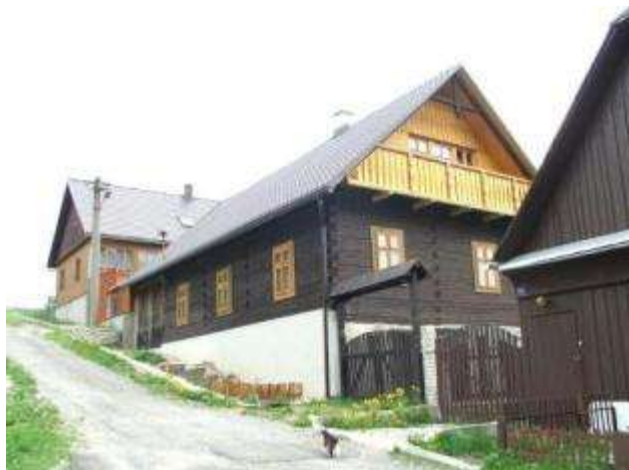
46. Ľudový zrubový dom č. 69

- Parc. č. KN 341/10 (Huliakova – Peťkova ulica)
- Objekt dotvárajúci prostredie
- Stavebno-technický stav: dobrý

Pôvodne omietnutý dom so šambránami okolo okien ma v súčasnosti priznanú zrubovú konštrukciu. V súčasnosti je po obnove. Štít domu bol v roku 2007 upravený realizáciou pavlače a okenných výplní v štíte. V budúcnosti je potrebné uvažovať s nahradením plechovej tvarovanej krytiny prednostne za drevený šindel.

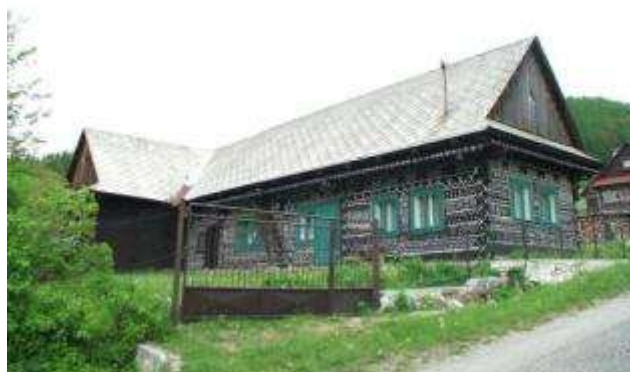
49. Ľudový zrubový dom č. 76

- Parc. č. KN 340 (Peťkova – Strapkova ulica)
- Objekt dotvárajúci prostredie (vytypovaný na zápis do ÚZPF)
- Stavebno-technický stav: dobrý

Na obytnú časť zrubového domu sa západným smerom kolmo napája hospodárska budova. Na objekte nie sú realizované žiadne negatívne pôsobiace úpravy a vzhľadom na riedkosť zástavby v tejto časti môže jeho architektúra a pamiatkové hodnoty naplno vyznieť. Pri obnove je potrebné upraviť krídla okenných výplní do pôvodného stavu – pôvodné štvortabuľkové okná boli upravené na dvojtabuľkové a eternit nahradiť prednostne dreveným šindľom.

Komínové teleso z bielych tehál, netypických v pamiatkovej rezervácii, je potrebné omietnuť. Oplotenie dvora riešiť dreveným latkovým plotom, prípadne (vzhľadom na veľkosť pozemku) len nahradiť kovovú bránu drevenou.

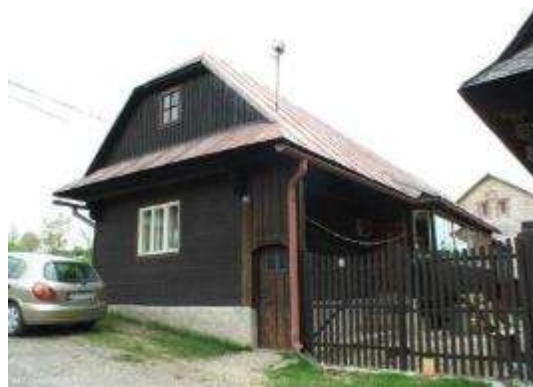
50. Ľudový zrubový dom č. 78

- Parc. č. KN 337/5 (Peťkova – Strapkova ulica)
- Objekt dotvárajúci prostredie
- Stavebno-technický stav: dobrý

Ľudový zrubový dom s hospodárskou budovou pristavanou v pozdĺžnej osi je na čelnej štítovej strane znehodnotený obkladom z tatranského profilu. Časť pavlače je uzavretá a upravená na verandu. Pri obnove je potrebné odstrániť obklad zrubu, obnoviť ornamentálnu výzdobu obytnej časti, upraviť verandu a nahradiť plechovú falcovanú strešnú krytinu prednostne dreveným šindľom. Typizované okenné výplne je potrebné nahradiť miestnou analógiou. Na základe dobovej fotodokumentácie je možné rehabilitovať podobu štítu a oplotenia.

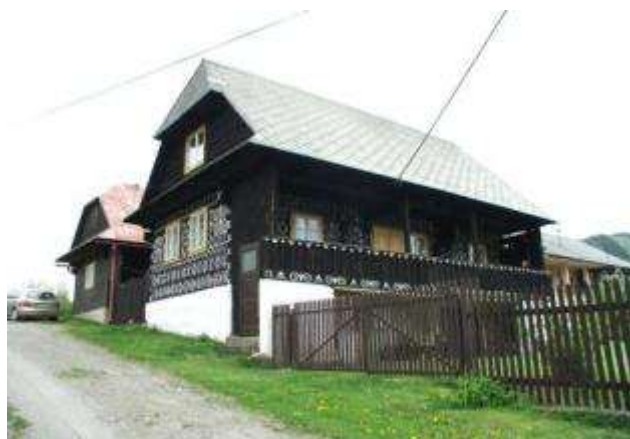
51. Ľudový zrubový dom č. 79

- Parc. č. KN 337/4 (Peťkova – Strapkova ulica)
- Objekt dotvárajúci prostredie (vytypovaný na zápis do ÚZPF)
- Stavebno-technický stav: dobrý

Zrubový dom na vysokej podmurovke s pavlačou na pozdĺžnej dvorovej časti je spolu s domom č. 80 na území pamiatkovej rezervácie ojedinelý. Ide o vývojový medzičlánok medzi valbovou a sedlovou strechou na prízemných domoch, súvisiacich s výstavbou obytných podkrovných komôr. Dom je takmer v pôvodnom stave bez nevhodných úprav. Pri obnove je potrebné nahradiť eternit prednostne dreveným šindľom, upraviť okennú výplň v štíte (zmenšiť ju, prípadne osadiť dve malé okienka), obnoviť omietku na komínovom telese a preriešiť presvetlenie zadného štítu.
