ZÁŠADY

OCHRANY

PAMIATKOVEJ REZERVÁCIE

ČIČMANY

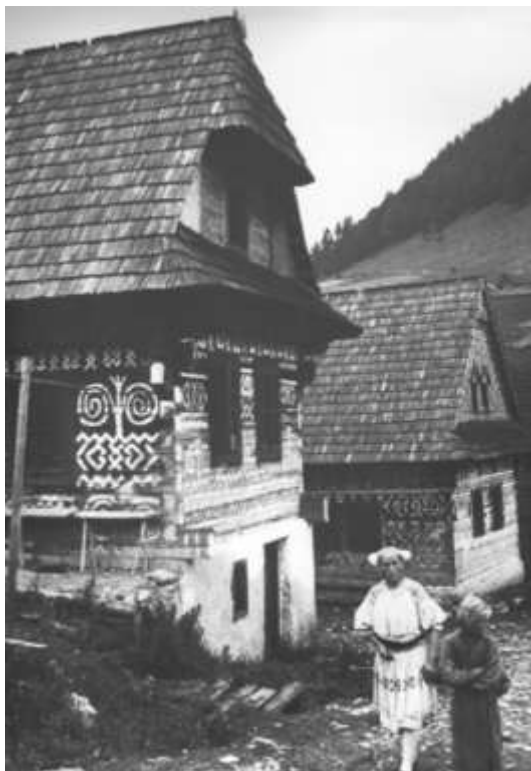
52. Ľudový zrubový dom č. 80

- Parc. č. KN 337/3 (Peťkova – Strapkova ulica)
- Objekt dotvárajúci prostredie (vytypovaný na zápis do ÚZPF)
- Stavebno-technický stav: dobrý

Dom so štítom obdobného charakteru ako č. 79 je takmer v pôvodnom stave až na rušivú prístavbu verandy umiestnenú v druhej polovici dĺžky domu. Pri obnove je potrebné upraviť verandu, obnoviť ornamentálnu výzdobu zrubu, omietnuť komín z bielej tehly a nahradiť prednostne eternit dreveným šindľom.

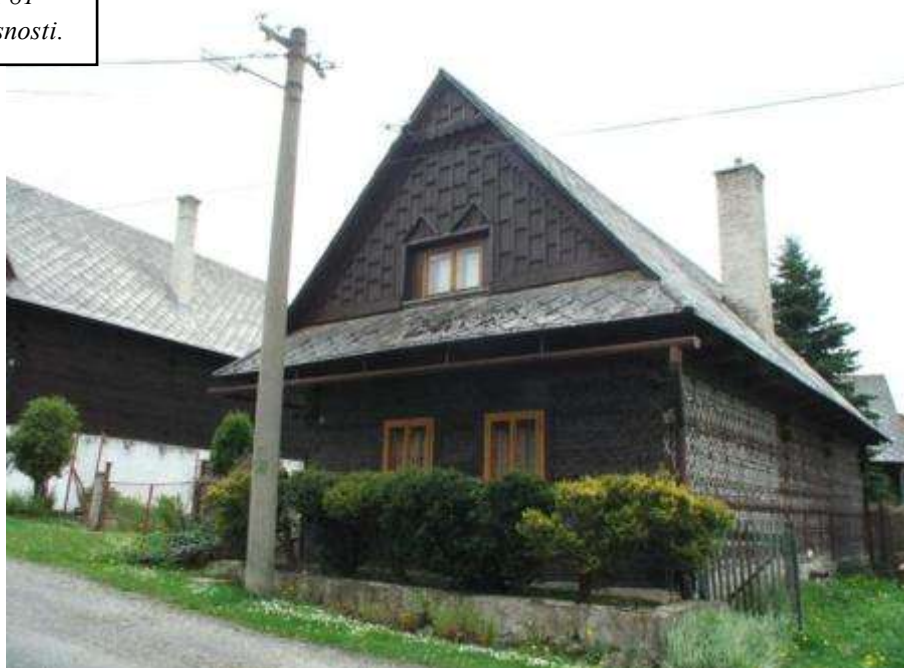
Dom č. 81 v súčasnosti.

- Parc. č. KN 337/2 (Peťkova – Strapkova ulica)
- Objekt dotvárajúci prostredie (vytypovaný na zápis do ÚZPF z roku 1988)
- Stavebno-technický stav: dobrý

Ľudový zrubový dom s ojedinelým stvárnením štítu, na ktorom striedavým horizontálnym vkladáním krátkych líšt vzniká sieťový raster. Predlohou pre takýto typ štítu sa stal dom Kači Dragulovej na hornom konci pri potoku pochádzajúci z druhej polovice 19. storočia. Pri obnove je potrebné upraviť nevhodnú verandu v druhej polovici dĺžky domu, obnoviť ornamentálnu výzdobu zrubu, nahradiť eternit prednostne dreveným šindľom a omietnuť komínové teleso. Okenným výplňiam na objekte vrátane okien v štíte je potrebné vrátiť pôvodný tvar a členenie na základe zachovanej fotografickej dokumentácie.

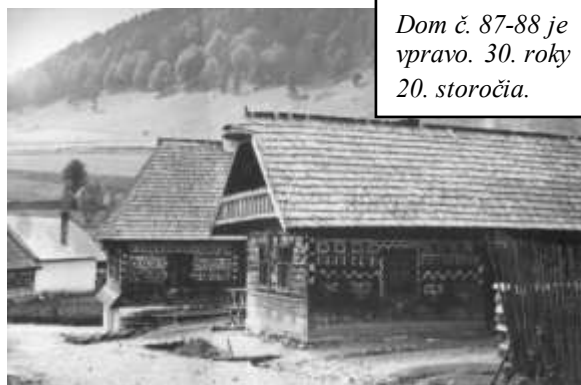
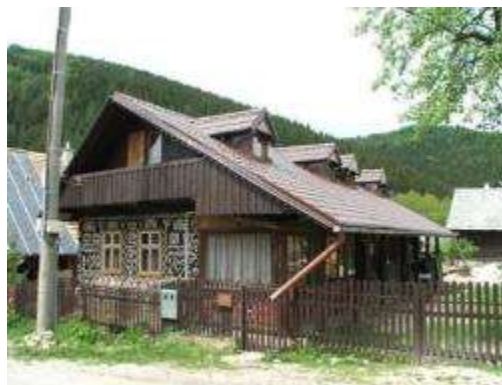
54. Ľudový zrubový dom č. 87-88

- Parc. č. KN 331, 332 (Mierisova ulica)
- Národná kultúrna pamiatka č. ÚZPF 2120/0
- Stavebno-technický stav: dobrý

Objekt národnej kultúrnej pamiatky je znehodnotený nevhodnými stavebnými úpravami, akými sú murovaná veranda po celej dĺžke objektu (realizovaná v 80. rokoch 20. storočia), nový krov so zmeneným sklonom strešnej roviny a jej predĺžením nad sekundárnu verandu, realizácia štyroch vikierov so sedlovou strechou a plastovými okennými výplňami s povrchovou úpravou imitujúcou drevo. Tieto úpravy boli vykonané v rozpore s rozhodnutím Krajského pamiatkového úradu Žilina. Uvedené stavebné zásahy je potrebné odstrániť a prinavrátiť drevenici pôvodný vzhľad nakoľko neexistuje iný spôsob, ako minimalizovať nevhodné pôsobenie nového krovu.

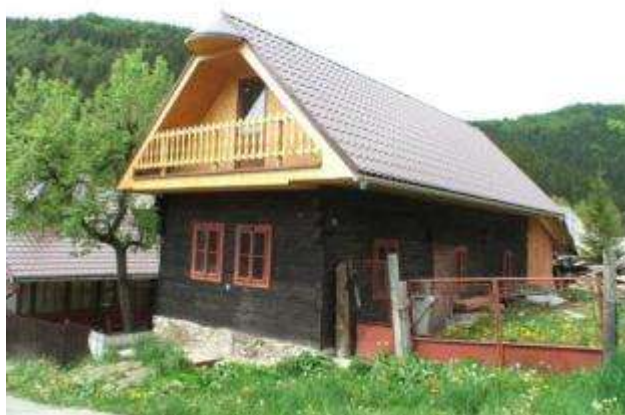
55. Ľudový zrubový dom č. 89

- Parc. č. KN 330 (Mierisova ulica)
- Národná kultúrna pamiatka č. ÚZPF 10 840/0
- Stavebno-technický stav: dobrý

Zrubový dom do roku 2006 takmer v pôvodnom stave má v súčasnosti nový krov s tvarovanou plechovou krytinou, debnenie štítu a podbíjanie podstrešia s tatranského profilu, typizované výplne v štíte z europrofilu so zlatou mriežkou v izolačnom dvojskle, netypickú konštrukciu pavlače zospodu debnenú tatranským profilom a zábradlie pavlače továrenskej výroby. Polkružie na vrchole štítu zostalo zachované v pôvodnej veľkosti, ale jeho oplechovaním pôsobí disproporčne. Všetky tieto úpravy boli

realizované bez rozhodnutia Krajského pamiatkového úradu Žilina. Postup správneho orgánu je obmedzený, nakoľko vlastnícke práva k nehnuteľnosti nie sú vysporiadané (list vlastníctva nie je založený).

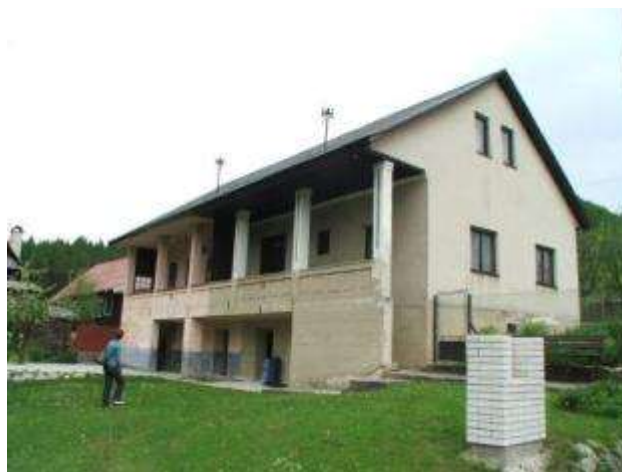
56. Murovaný dom č. 90, 91

- Parc. č. KN 329/1, 2 (Mierisova ulica)
- Objekt dotvárajúci prostredie
- Stavebno-technický stav: dobrý

Murovaný dvojdom na vysokej podmurovke s murovanou pavlačou po celej dĺžke domu. Na základe vročenia na pavlačí ho datujeme do roku 1924. Severná časť domu je takmer v pôvodnom stave so zachovanými okennými výplňami a tektonikou fasády. Južná časť domu má novú brizolitovú omietku, odstránenú tektoniku fasád a zväčšené okenné otvory a osadené typizované výplne. Podstrešie prekrývajúce pavlač je v tejto časti

obložené tatranským profilom s tmavým náterom. Pri obnove je potrebné nahradiť eternit tvrdou kusovou škridlou, odstrániť brizolitové omietky a nahradiť ich pôvodnými hladkými a farebne objekt zjednotiť. Typizovanú trojdielnu výplň v zväčšenom otvore upraviť pridaním priečnika v hornej tretine (obdobný typ okna je v severnej časti domu na jeho východnej fasáde). Optimálnym riešením by bolo prinavrátenie pôvodnej tektoniky na južnú časť domu. Oploenie záhrady je potrebné riešiť ako drevené latkové.

Súčasťou dvora je zrubové humno so sedlovou strechou, štít na východnej strane je s podlomenicou. Ako strešná krytina bol použitý eternit, ktorý je vhodné nahradiť dreveným šindľom.

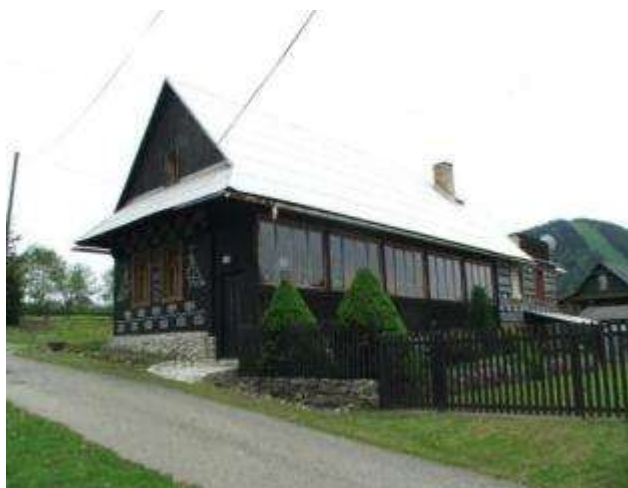
57. Ľudový zrubový dom č. 92

- Parc. č. KN 328/1 (Mierisova ulica)
- Národná kultúrna pamiatka č. ÚZPF 2121/0
- Stavebno-technický stav: dobrý

Zrubový dom na nižšej podmurovke s vysokou podlomenicou a s pavlačou na pozdĺžnej strane domu. V minulosti bol nevhodne upravený horizontálnym dreveným obkladom na čelnej štítovej stene a zasklením pavlače. Pri obnove je potrebné nahradiť plechovú falcovanú krytinu za drevený šindel s rekonštrukciou odstráneného polkružia, odstrániť obklad zrubu, typizovanú výplň vstupu do pavlače, upraviť plechové krytie komína, v optimálnom prípade

odstrániť zasklenie pavlače a upraviť prístavbu v zadnej časti domu.

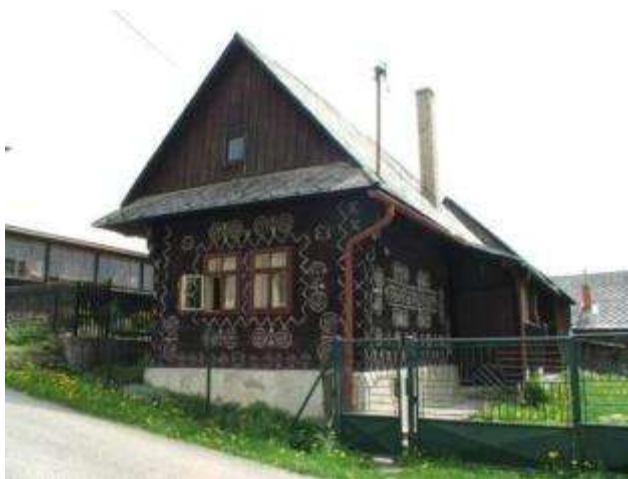
58. Ľudový zrubový dom č. 93

- Parc. č. KN 328/3 (Mierisova ulica)
- Národná kultúrna pamiatka č. ÚZPF 2122/0
- Stavebno-technický stav: dobrý

Zrubový dom s pristavanou hospodárskou budovou v pozdĺžnej osi domu s rozdielnou úrovňou strešného hrebeňa je takmer v pôvodnom stave. Dom je pôvodnou vstupnou časťou chránenou širším presahom strechy obrátený k hranici susedného objektu a nový vstup má realizovaný na zadnej západnej strane. Toto bolo spôsobené rozparcelovaním rodinného gruntu krátko po výstavbe domu. Malá veranda pred súčasným vstupom bola dodatočne zadbena a zasklená. Pri

obnove je potrebné nahradiť eternit dreveným šindľom s rekonštrukciou odstráneného polkružia a obnoviť ornamentálnu výzdobu zrubu. Teleso komína je potrebné omietnuť. Oplotenie pozemku je potrebné riešiť ako drevené latkové.

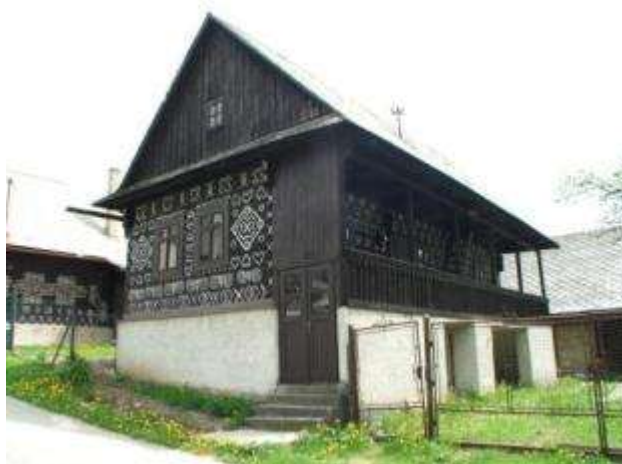
59. Ľudový zrubový dom č. 94

- Parc. č. KN 328/2 (Mierisova ulica)
- Národná kultúrna pamiatka č. ÚZPF 2123/0
- Stavebno-technický stav: dobrý

Zrubový dom postavený na vysokej podmurovke s otvorenou pavlačou na pozdĺžnej strane je takmer v pôvodnom stave. Pri obnove je potrebné eternit nahradiť dreveným šindľom s rekonštrukciou odstráneného polkružia, podmurovku a komínové teleso upraviť hladkou omietkou a obnoviť ornamentálnu výzdobu zrubu. Oplotenie realizovať ako drevené latkové.

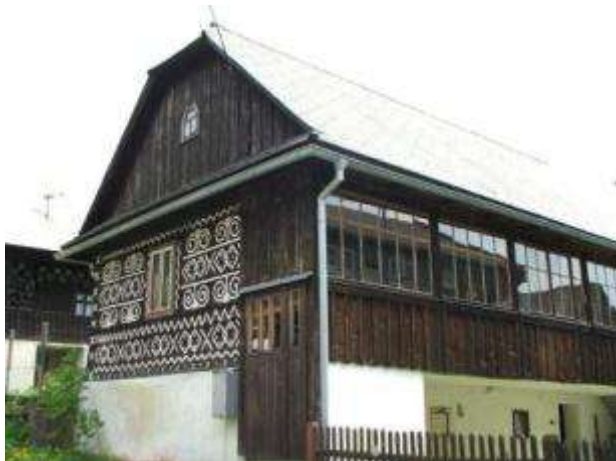
60. Ľudový zrubový dom č. 95

- Parc. č. KN 327 (Mierisova ulica)
- Objekt dotvárajúci prostredie (vytypovaný na zápis do ÚZPF)
- Stavebno-technický stav: dobrý

Podľa zachovanej dobovej fotodokumentácie mal objekt štítovú pavlač a štít ukončený polkružím s kolíkom. Pravdepodobne pri výmene dreveného šindľa za eternit boli oba architektonické prvky odstránené. Nový štít už bol jednoducho debnený zvislými doskami, presvetlený pôvodným okienkom a ukončený podlomenicou. Pri obnove objektu je potrebné nahradiť eternit prednostne za drevený šindel, prinavrátiť okennej výplne pôvodné členenie, preriešiť

odvedenie dažďovej vody a zvážiť rekonštrukciu štítu podľa zachovanej fotodokumentácie. Optimálnym riešením je prinavrátenie pavlače, ale postačovala by aj rekonštrukcia polkružia s kolíkom. Zrubový dom je zachovalým objektom bez výrazných rušivých zásahov.

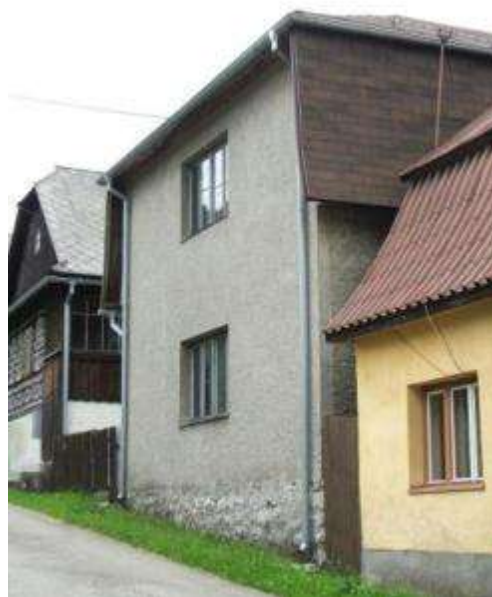
- Parc. č. KN 327/2 (Mierisova ulica)
- Objekt rušivý
- Stavebno-technický stav: dobrý

Murovaný dom je rušivým objektom na území pamiatkovej rezervácie. Ide o dvojpodlažný dom s nepravou manzardovou strechou. Jeho proporcionálnu nevhodnosť podčiarkuje i brizolitová povrchová úprava fasád, nevhodná krytina (bonský šindel), a typizované štvordielne okná továrenskej výroby. Pri obnove objektu je potrebné tieto nevhodne pôsobiace prvky odstrániť.

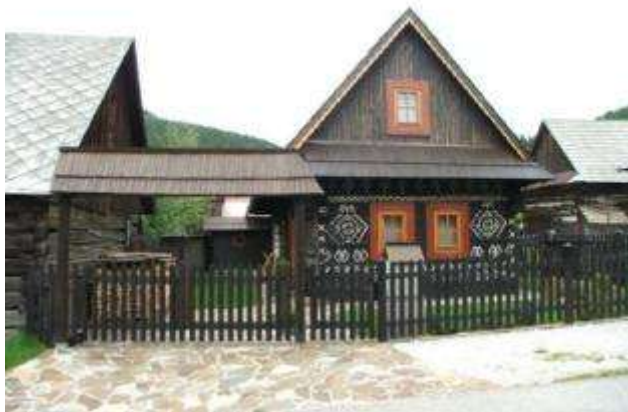
62. Ľudový zrubový dom č. 99

- Parc. č. KN 322 (Piešova ulica)
- Objekt dotvárajúci prostredie

vonkajší obklad rámu. Novým prvkom v štíte (debnenie štítu rovnako nie je veľkosťou dosiek vhodné) je i výzorník v tvare latinského kríža a ostrešnica. Napriek týmto niektorým nevhodným úpravám pri komplexnom vnímaní objekt vhodne dotvára prostredie pamiatkovej rezervácie. Je potrebné zvážiť odstránenie obloženia rámu štítového okna a oplechovania spoja podlomenice a štítu. Nové komínové telesá je vhodné upraviť hladkou omietkou.

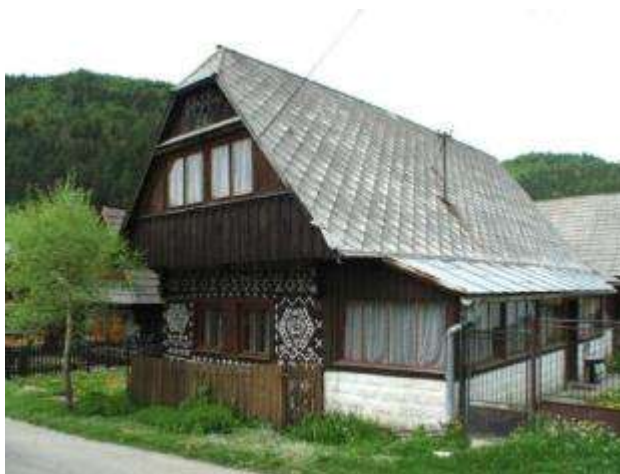
- Parc. č. KN 320 (Piešova ulica)
- Národná kultúrna pamiatka č. ÚZPF 2125/0
- Stavebno-technický stav: dobrý

Objekt národnej kultúrnej pamiatky bol nevhodnými stavebnými úpravami v druhej polovici 20. storočia znehodnotený (zadebnenie pavlače s osadením dvoch veľkých typizovaných výplní, nahradenie pôvodných zdužených okien na čelnej štítovej stene typizovanými dvojdielnymi, murovaná veranda). Pri obnove je potrebné otvoriť zadebnenú pavlač, upraviť verandu a odstrániť drevený obklad v časti uzavretej verandou, upraviť okenné výplne a nahradiť eternit za drevený šindel. Pri výmene strešnej krytiny rekonštruovať odstránené polkružie. Oplotenie dvora je potrebné riešiť ako drevené latkové.

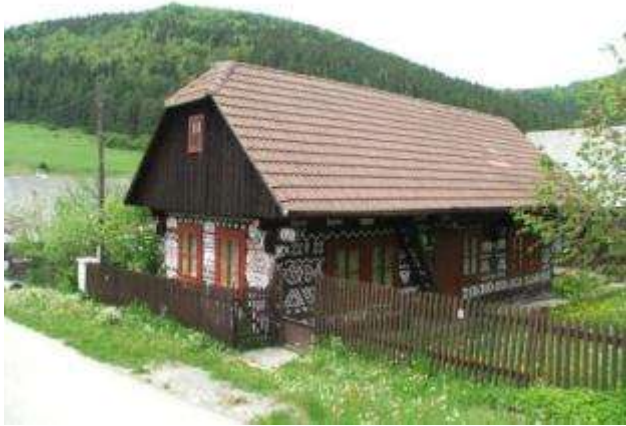
64. Ľudový zrubový dom č. 101 so samostatne stojacou hospodárskou budovou

- Parc. č. KN 317 (Piešova ulica)
- Národná kultúrna pamiatka č. ÚZPF 2126/1-2
- Stavebno-technický stav: dobrý

Zrubový dom je takmer v pôvodnom stave, so zachovanými okennými výplňami a zlamovacími dverami so zámkom. Na západnej strane je murovaná prístavba s vonkajším dreveným obložením kladeným horizontálne (pravdepodobne sociálne zariadenie). Debnenie čelného štítu je netypicky predsadené, preto je potrebné overiť, či štít bol pôvodne riešený s pavlačou alebo podlomenicou. Pri obnove je potrebné nahradiť súčasnú krytinu za

Samostatne stojaca zrubová hospodárska budova v zadnej časti dvora je znehodnotená úpravami z 80. rokov 20. storočia osadením nových typizovaných výplní do novovytvorených otvorov. Tieto výplne je potrebné nahradiť analógiami vhodnými pre prostredie Čičmian a ako novú strešnú krytinu použiť drevený šindel'.

drevený šindel' a rekonštruovať odstránené polkružie. Je vhodné odstrániť drevený obklad murovanej prístavby a prezentovať ju ako novotvar s hladkou omietkou, prípadne s dreveným obkladom bez ornamentálnej výzdoby.

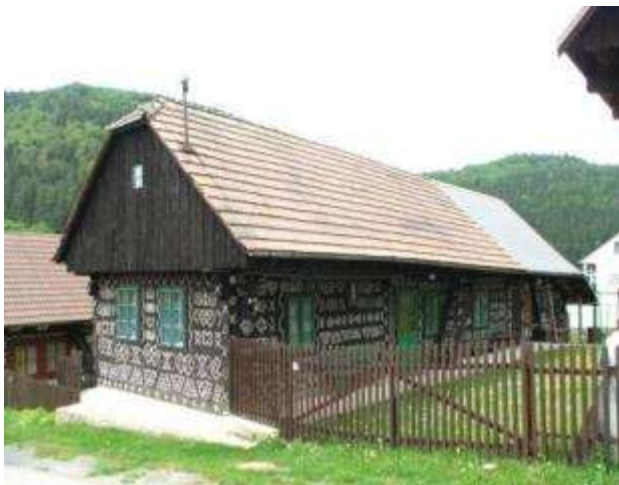
65. Ľudový zrubový dom č. 102

- Parc.č. KN 316 (Piešova ulica)
- Objekt dotvárajúci prostredie
- Stavebno-technický stav: dobrý

Zrubový dom mal na základe zachovanej fotodokumentácie pavlačový štít ukončený polkružím bez kolíka. Hospodárska prístavba v zadnej časti domu bola adaptovaná na obytné účely. Zadná štítová stena s podlomenicou je absolútne nevhodne obložená banským asfaltovým šindľom. V úrovni podlomenice sa napája pultová strecha (prístavby?) tiež s banským šindľom. Ďalšími nevhodnými prvkami sú (nové?) okenné výplne bez členenia a osadenie typizovanej dvernej výplne na

vstupných dverách. Pri obnove je potrebné upraviť okná na šesťtabuľkové členenie, farebne zjednotiť okenné krídla s vonkajším rámom okna, odstrániť ornamentálnu

výzdobu z bývalej hospodárskej časti a nahradiť existujúce strešné krytiny (pálená škridla, tvarovaný plech a bonský asfaltový šindel) prednostne za drevený šindel. Pokrytie asfaltovým šindľom zadného štítu je nutné odstrániť a priznať podlomenicu a zvislé debnenie štítu. Je žiaduce obnoviť čelný štít s pavlačou podľa zachovanej fotodokumentácie.

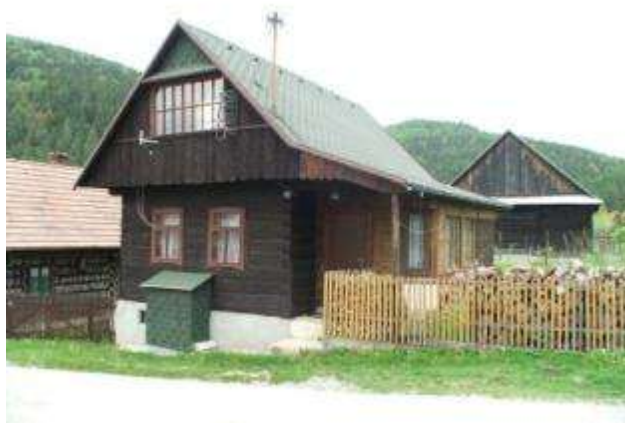
66. Ľudový zrubový dom č. 103

- Parc. č. KN 315/2 (Piešova ulica)
- Objekt dotvárajúci prostredie
- Stavebno-technický stav: dobrý

Zrubový dom mal na základe zachovanej fotodokumentácie pavlačový štít ukončený polkružím s profilovaným kolíkom. V súčasnosti je štít zadebnený, presvetlený šesťkrídlou okennou výplňou chránená plytkou nepravou podlomenicou. V dvorovej časti objektu je umiestnená veranda s dreveným obložením kladeným horizontálne. Veľmi rušivo pôsobí malý neidentifikovateľný objekt na

mieste pôvodného vstupu do pivnice pokrytý bonským šindľom. Pri obnove je potrebné nahradiť existujúcu krytinu – bonský šindel prednostne za drevený šindel, odstrániť malý objekt z pohľadovo najexponovanejšieho miesta, priznať na podmurovke lomový kameň, upraviť verandu a realizovať ornamentálnu výzdobu. Je žiaduce obnoviť čelný štít s pavlačou podľa zachovanej fotodokumentácie.

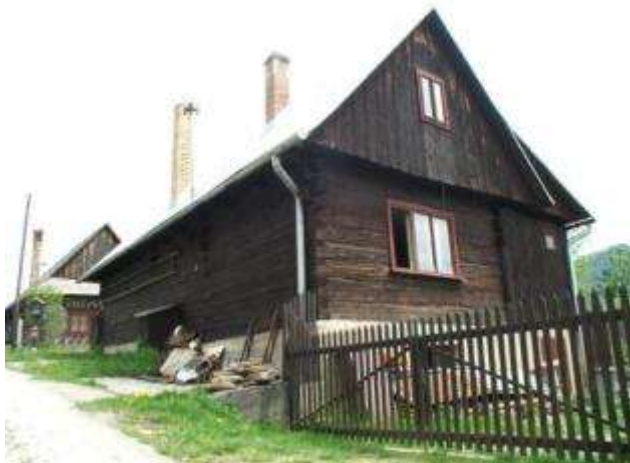
67. Ľudový zrubový dom č. 107

- Parc. č. KN 313 (Piešova ulica)
- Objekt dotvárajúci prostredie
- Stavebno-technický stav: dobrý

Zrubový dom je orientovaný pozdĺžne k Piešovej uličke. Jeho pôvodná čelná štítová strana smerujúca k hornej uličke bola zrušená (uzatvorené dva okenné otvory) a túto funkciu prevzala zadná štítová stena. Na zadnej, dnes čelnej strane, bola osadená trojdielna typizovaná okenná výplň. V dvorovej časti je pristavaná veranda obložená drevom a zväčšený okenný otvor na typizovanú trojdielnu okennú výplň. Pri obnove objektu je

potrebné nahradiť plechovú krytinu prednostne za drevený šindel, podmurovku a komínové telesá upraviť hladkou omietkou, realizovať vonkajšiu ornamentálnu výzdobu zrubových stien s výnimkou verandy a nahradiť okenné výplne novými – miestnymi analógiami. Debnenie štítov je netypicky predsadené, preto je potrebné overiť, či čelný štít nebol pôvodne riešený s pavlačou a zadný s podlomenicou.

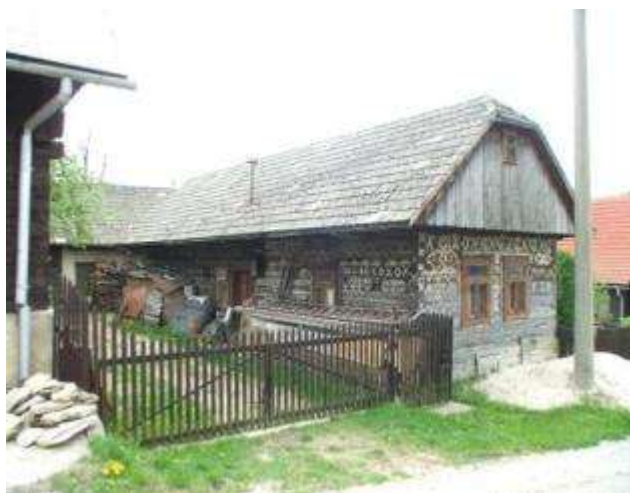
68. Ľudový zrubový dom č. 108 so samostatne stojacou hospodárskou budovou

- Parc. č. KN 312 (Piešova ulica)
- Národná kultúrna pamiatka č. ÚZPF 2127/1-2
- Stavebno-technický stav: vyhovujúci

Zrubový dom je takmer v pôvodnom stave. Podľa zachovanej fotodokumentácie mal dom pavlačový štít ukončený polkružím, preto je potrebné pri jeho obnove uvažovať o jeho rekonštrukcii. Súčasťou dvora je hospodárska stavba situovaná kolmo k zrubovému domu. Je murovanej a čiastočne drevenej – rámovej konštrukcie. Murovaná časť z pálenej tehly je omietnutá vápennou omietkou a obielená.

drevený šindel, zachovať pôvodné okenné a dverné výplne, obnoviť ornamentálnu výzdobu, zintenzívniť starostlivosť o drevenú hmotu zrubu ochrannými nátermi. Na hospodárskej stavbe obnoviť vápennú omietku.

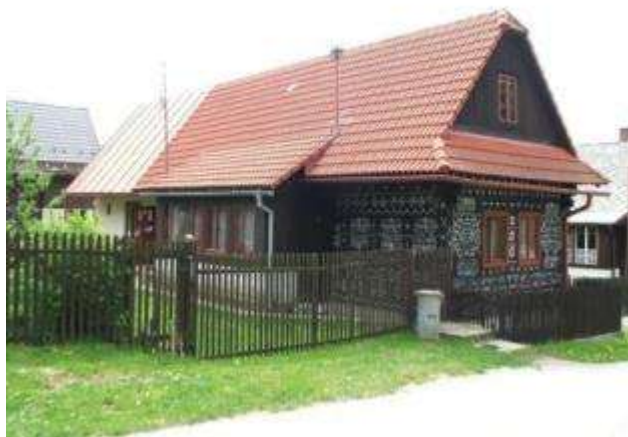
69. Ľudový zrubový dom č. 109

- Parc. č. KN 310/2 (Piešova ulica)
- Objekt dotvárajúci prostredie
- Stavebno-technický stav: dobrý

Zrubový dom je rozšírený v pozdĺžnej osi o murovanú prístavbu s omietkovou povrchovou úpravou. Na východnej strane je v druhej polovici dĺžky zrubu pristavaná veranda s podmurovkou z betónových kvádrov. Je potrebné upraviť členenie okenných výplní na čelnej štítovej stene na pôvodné štvrtabuľkové, vhodné je zmenšiť štítovú okennú výplň, nakoľko štítové okná nikdy neboli veľkosťou identické s oknami prízemí. Je potrebné upraviť verandu a nahradiť existujúce strešné krytiny (kusová

škridla, falcovaný plech) prednostne dreveným šindľom, pričom sa zrekonštruuje odstránené polkružie. Napriek potrebe upraviť vyššie spomenuté detaily, pri komplexnom vnímaní objekt vhodne dotvára prostredie pamiatkovej rezervácie.

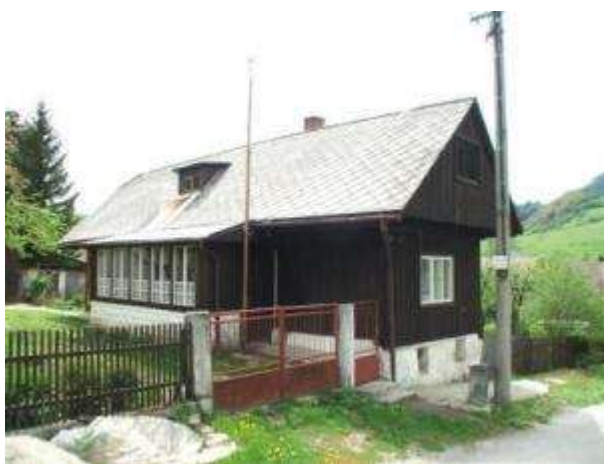
- Parc. č. KN 309 (Piešova ulica)
- Objekt dotvárajúci prostredie
- Stavebno-technický stav: dobrý

Zrubový dom pôvodne s pavlačovým štítom je v súčasnosti zdegradovaný dreveným obkladom kladeným vertikálne, spoje jednotlivých dosiek sú kryté lištovaním. Na čelnej stene je osadené typizované trojdielne okno, v štíte rovnako typizované dvojdielne okno. Na východnej strane je v druhej polovici dĺžky zrubu pristavaná veranda s drevenou podmurovkou. V polovici roka 2008 došlo k asanácii verandy a realizácii novej väčšej krytej sedlovou strechou. Svojou mierkou, spôsobom zastrešenia sa stala veľmi rušivým prvkom a je žiaduce ju odstrániť. Po odstránení negatívne pôsobiacich úprav, môže dom č. 110 vhodne dotvárať prostredie pamiatkovej rezervácie. Pri obnove je nutné odstrániť drevené obloženie zrubu, zrekonštruovať pavlač v štíte, nahradiť typizované výplne miestnou analógiou a nahradiť eternitovú krytinu prednostne dreveným šindľom. Vstupnú bránu do dvora riešiť ako drevenú.

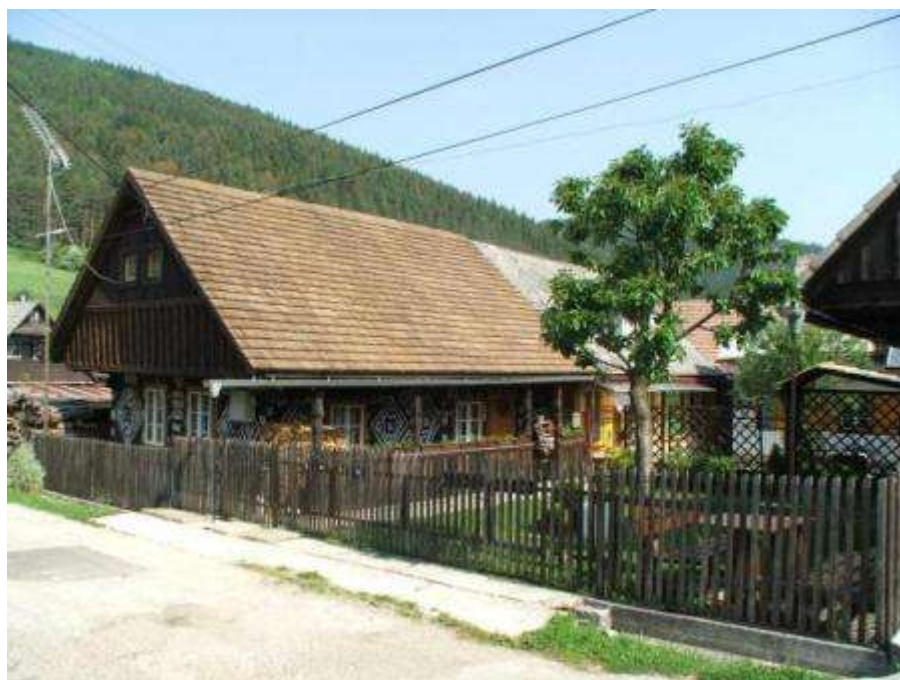
71. Ľudový zrubový dom č. 114, 115

- Parc. č. KN 304/1 (Hrvoľova ulica)
- Objekt dotvárajúci prostredie
- Stavebno-technický stav: dobrý

Dom pôvodne s pavlačovým štítom, ktorý bol zadebnený v období po druhej svetovej bol úpravou pôvodnej hospodárskej časti v pozdĺžnej osi domu upravený na dvojdom. Po celej dĺžke podstena je vytvorená veranda – dom č. 115 otvorená drevená veranda s profilovanými stĺpikmi (pravdepodobne primárna), dom č. 114 murovaná z betónových kvádrov uzatvorená presklením. K severnej hrane dvora je situovaný objekt pôvodnej hospodárskej budovy humna, ktoré bolo neskôr adaptované a rozšírené o rušivú murovanú prístavbu s nevhodným farebným náterom. Na východnej strane dvora sa nachádza ďalší zrubový objekt, ktorý bol adaptovaný na obytné účely. Dvor je rozdelený na dve časti kovovým plotom.

Polovica domu (č. 115) je v dobrom stave bez rušivých stavebných zásahov. V roku 2006 bol eternit nahradený dreveným šindľom kladeným na husté latovanie. V budúcnosti je možné rekonštruovať pôvodný tvar štítu. Zobytnená hospodárska časť na východnej strane je po obnove, v súčasnosti je pokrytá kusovou škridlou. Pri jej výmene je potrebné nahradiť ju dreveným šindľom.

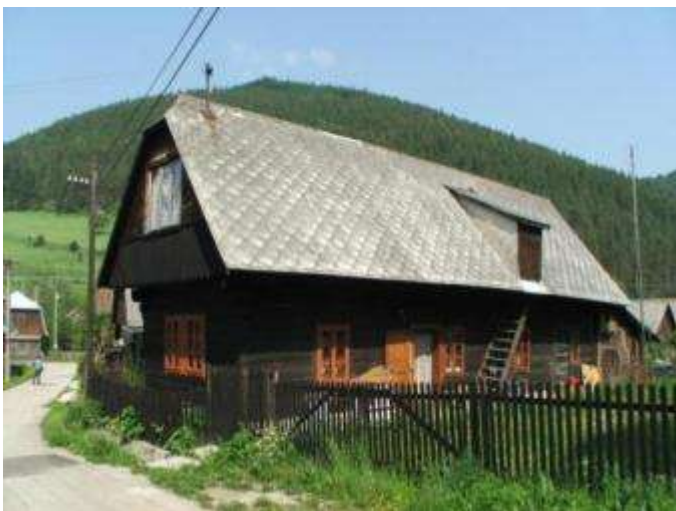
- Parc. č. KN 302 (Hrvoľova ulica)
- Objekt dotvárajúci prostredie (vytypovaný na zápis do ÚZPF)
- Stavebno-technický stav: dobrý

Zrubový dom je obdobného charakteru ako č. 116, takmer v pôvodnom stave. V poslednej tretine 20. storočia bola štítová pavlač uzavretá a presvetlená rušivou trojdielnou typizovanou okennou výplňou. Pri obnove je potrebné túto okennú výplň odstrániť, pavlač otvoriť, obnoviť vonkajšiu ornamentálnu výzdobu, nahradiť eternit prednostne za drevený šindel a prinavrátiť na štít polkružlie. V prípade presvetlenia podkrovia použiť existujúci vikier s pultovou strechou, bez členenia okenej výplne.

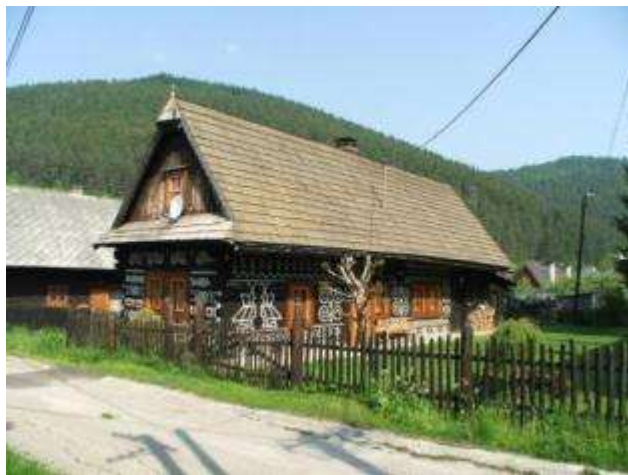
74. Ľudový zrubový dom č. 104

- Parc. č. KN 301 (Hrvoľova ulica)
- Objekt dotvárajúci prostredie (vytypovaný na zápis do ÚZPF)
- Stavebno-technický stav: dobrý

Zrubový dom je po komplexnej obnove. Na objekte je použitá šindľová krytina, štít so zachovanými ostrešnicami je tvorený podlomenicou a prinavrátaným polkružím s kolíkom. Obnovená je i vonkajšia ornamentálna výzdoba (hoci s odchýlkami). Okenné výplne boli vymenené za nové z europrofilu s mohutným vonkajším obložením (pôvodne mal dom von otváravé dvojkrídlové štvortabuľkové okná, vonkajší rám zdobený rezbou). Okno v štíte má rovnako

predimenzované obloženie, čo pôsobí rušivo, nakoľko okná v štíte nemávali vonkajší obklad rámu. Aj napriek týmto stavebným zásahom dom vhodne dotvára prostredie pamiatkovej rezervácie. Je potrebné zvážiť odstránenie obloženia rámu štítového okna a jeho oplechovanie v hornej časti a komínové teleso upraviť hladkou omietkou.

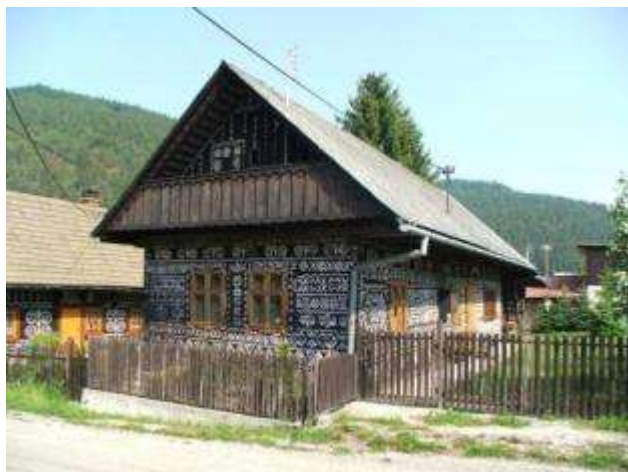
75. Ľudový zrubový dom č. 118

- Parc. č. KN 300 (Hrvoľova ulica)
- Národná kultúrna pamiatka č. ÚZPF 10 841/0
- Stavebno-technický stav: dobrý

Objekt pamiatkovo chráneného zrubového domu je bez výrazných negatívne pôsobiacich stavebných úprav. Na základe zachovanej fotodokumentácie z 20. rokov 20. storočia vieme, že pavlačový štít bol pôvodne ukončený polkružím s kolíkom, ktoré bolo v súvislosti s výmenou krytiny odstránené. V pozdĺžnej osi sa na objekt napája zrubová hospodárska časť. Eternitovú krytinu je potrebné prednostne nahradiť dreveným šindľom a rekonštruovať odstránené polkružie.

Vonkajšie obloženie okien i napriek tomu, že je replikou pôvodného pôsobí použitím transparentného náteru rušivo. Je potrebné zvážiť ich vhodnejšiu povrchovú úpravu. Dom č. 118 patrí medzi dobre zachované a prezentované národné kultúrne pamiatky na území pamiatkovej rezervácie.

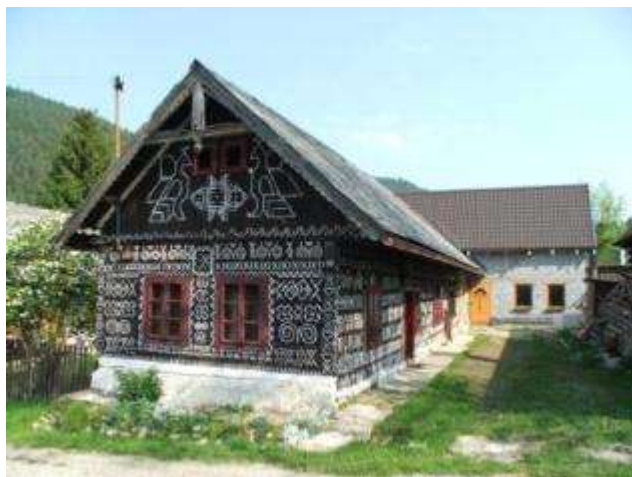
76. Ľudový zrubový dom č. 119

- Parc. č. KN 299 (Hrvoľova ulica)
- Objekt dotvárajúci prostredie (vytypovaný na zápis do ÚZPF)
- Stavebno-technický stav: dobrý

Na zrubovom dome až do posledných rokov neboli realizované takmer žiadne stavebné zásahy, ktoré by sa prejavili na jeho vzhľade. Dom má pôvodné okenné i dvernú výplň, pôvodnú krížovú vzperu v štíte a dokonca i štítové okná. Po roku 2000 bola realizovaná murovaná prístavba na pôdoryse písmena „L“ so sedlovou strechou – časť v pozdĺžnej osi so strešným hrebeňom na rovnakej úrovni ako je na zrubovom dome, kolmá časť má hrebeň zvýšený.

Prístavba je pokrytá vlnitým plechom, zrubový dom eternitom. V zadnej časti zrubu (pôvodne hospodárska časť) sú vytvorené dve nové okná s bielymi plastovými výplňami (jeden okenný otvor bol vytvorený zmenšením dverného otvoru, druhý je s najväčšou pravdepodobnosťou pôvodný). Pri obnove je potrebné zachovať všetky umelecko-remeselné prvky na pôvodnom zrubu (časti štítu, okenné a dverné výplne), nahradiť eternitovú krytinu prednostne dreveným šindľom (v budúcnosti je možné uvažovať s dreveným šindľom i na novej murovanej prístavbe). Rekonštruovať malú niku na umiestnenie podobizne svätca v priestore čelnej steny nad oknami – opatriť ju presklenými dvierkami a farebne ju zosúladiť s okennými a dvernými výplňami. Plastové okna v zadnej časti zrubu nahradiť výplňami podľa pôvodných zachovaných na dome. Dom č. 119 predstavuje v Čičmanoch zriedkavejší typ domu so krížovou vzperou v štíte a zachovanosťou svojej pôvodnej časti prezentuje pamiatkové hodnoty ľudového staviteľstva.

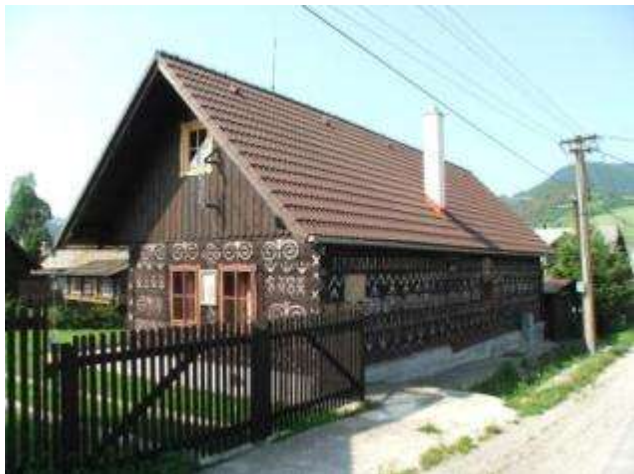
- Parc. č. KN 266/3 (Hrvoľova ulica)
- Objekt dotvárajúci prostredie (vytypovaný na zápis do ÚZPF)
- Stavebno-technický stav: dobrý

Zrubový dom je orientovaný strešným hrebeňom rovnobežne s Hrvoľovou ulicou a čelným štítom na východ. V druhej polovici dĺžky zrubu je pristavaná veranda a i priestor priamo pred ňou je chránený pultovou strechou. Na zadnej

štítovej stene bol vytvorený nový okenný otvor, do ktorého bola osadená typizovaná dvojdielna výplň. Objekt je pokrytý kusovou škridlou, ktorú je potrebné v budúcnosti nahradiť prednostne dreveným šindľom. Typizovanú výplň na zadnej štítovej stene je nutné vhodne upraviť alebo nahradiť, nakoľko je pohľadovo exponovaná z Hrvoľovej ulice. Komínové telesá je žiaduce povrchovo upraviť hladkou omietkou a odstrániť a odstrániť pohľadové časti komínových rúr.

Východne od čelnej štítovej steny je situovaná nová hospodárska budova z polguliačov(?). Povrchovo je objekt upravený transparentným náterom a pokrytý kusovou škridlou rovnakého typu, aký bol použitý na obytnom dome. Farebnosť hospodárskej budovy je potrebné prispôbiť farebnosti drevených stavieb v pamiatkovej rezervácii a v budúcnosti pri výmene krytiny i tu použiť drevený šindel.

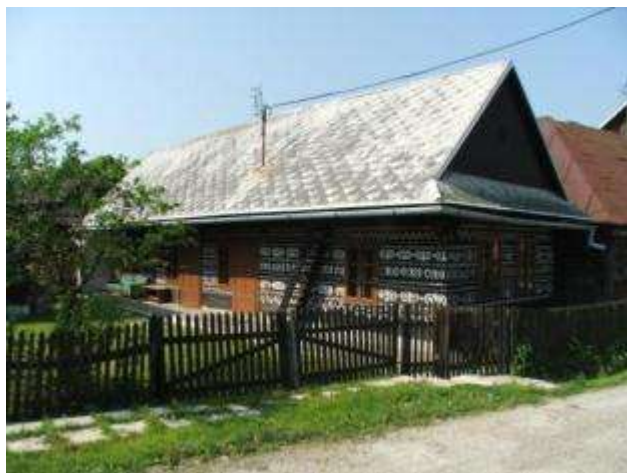
80. Ľudový zrubový dom č. 125

- Parc. č. KN 273 (Hrvoľova ulica)
- Objekt dotvárajúci prostredie (vytypovaný na zápis do ÚZPF)
- Stavebno-technický stav: dobrý

Zrubový dom vhodne dopĺňa prostredie pamiatkovej rezervácie. V zadnej časti objektu je pravdepodobne murovaná prístavba horizontálne obložená drevom, pričom je vhodne priznaná, bez ornamentálnej výzdoby. Okenné aj dverné výplne sú pôvodné. Pri obnove je potrebné nahradiť eternit prednostne za drevený šindel, zvážiť prinavrátanie polkružia na štít.

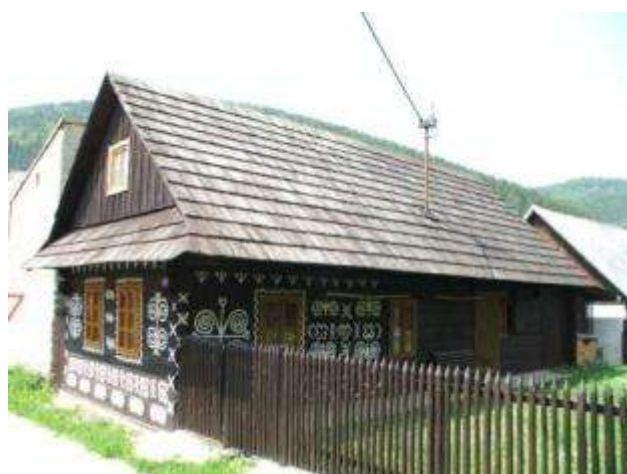
81. Ľudový zrubový dom č. 129

- Parc. č. KN 272 (Radenova ulica)
- Národná kultúrna pamiatka č. ÚZPF 2131/0
- Stavebno-technický stav: dobrý

Zrubový dom č. 129 so štítom s podlomenicou prešiel v 80. rokoch 20. storočia radikálnou prestavbou, ktorá sa prejavila asanáciou hospodárskej budovy a úpravou dispozície. Hospodárska časť bola nahradená murovanou prístavbou, obloženou dreveným obkladom kladeným horizontálne. Prístavba nie je zdobená ornamentálnou výmalbou, čím je priznaná jej novosť. Tieto úpravy si vyžiadali i presunutie pôvodného dverného otvoru a následne

i odstránenie vonkajšieho schodiska do podkrovia. Pôvodná kamenná podmurovka bola nahradená zvýšenou betónovou. Eternit bol nahradený dreveným šindľom (štít bol pôvodne ukončený polkružím), čo vizuálne čiastočne kompenzuje realizované stavebné úpravy. Pri obnove je vhodné zvážiť rekonštrukciu polkružia.

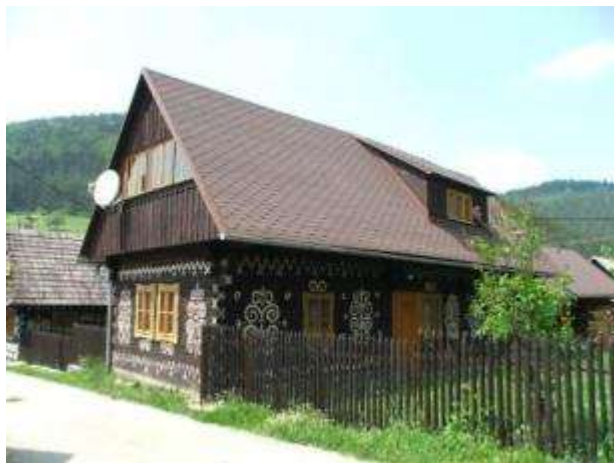
82. Ľudový zrubový dom č. 130

- Parc. č. KN 270 (Radenova ulica)
- Národná kultúrna pamiatka č. ÚZPF 2132/0
- Stavebno-technický stav: dobrý

Na základe zachovanej fotografickej dokumentácie z prvej polovice 20. storočia bol zrubový dom č. 130 so štítom s vysokou podlomenicou ukončený polkružím a presvetlený malým štítovým oknom. Na čelnej strane bolo osadené združené okno s jednoduchým obložením (von otvárate dvojkrídlové, členené na štyri tabuľky). V súčasnosti je združené okno výmenou obloženia rámu rozdelené na dve samostatné okná, nové obloženie je zdobené rezbou. Štít

má nové predsadené debnenie na šírku pôvodnej podlomenice, spodnú tretinu štítového debnenia tvorí zábradlie novovytvorenej plytkej pavlače. Pavlač bola neskôr pásovým oknom na šírku celého štítu rozdeleným na štrnásť častí uzatvorená. V hornej tretine debnenia je umiestnené ďalšie štítové okienko. V rovine strechy na východnej strane je umiestnený vikier s pultovou strechou, ktorý sa nevhodne napája na hrebeň strechy. Ako strešná krytina bol použitý bonský asfaltový šindel. V zadnej časti domu bola realizovaná nižšia prístavba (pravdepodobne murovaná s dreveným obkladom). Pri obnove je potrebné rekonštruovať pôvodný tvar štítu, asfaltovú krytinu nahradiť dreveným šindľom a upraviť tvar nevhodného vikiera.

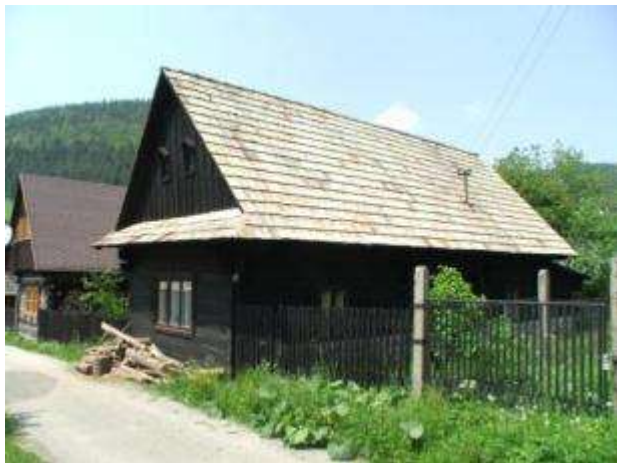
83. Ľudový zrubový dom č. 131

- Parc. č. KN 269 (Radenova ulica)
- Národná kultúrna pamiatka č. ÚZPF 2133/0
- Stavebno-technický stav: dobrý

Zrubový dom sa do dnešných dní zachoval takmer v pôvodnom stave. Narušený bol len osadením trojdielnej typizovanej okennej výplne na čelnej strane a úpravou členenia okien na dvorovej strane. Pôvodné okenné výplne boli von otváracie dvojkridlové štvortabuľkové, na čelnej strane združené. Vonkajšie obloženie bolo mohutné, v hornej časti prevýšené s profilovanou lištou tvoriacou po stranách rámu uši. Pri výmene strešnej krytiny bolo odstránené polkružie zo

štítu. Pri obnove je potrebné vymeniť typizované výplne za nové v pôvodnom tvare podľa zachovanej fotodokumentácie, nahradiť škridlovú krytinu za drevený šindel s rekonštrukciou polkružia a odstrániť nadstavanú azbestovú rúru na komínovom telese. Rovnako je potrebné obnoviť ornamentálnu výzdobu zrubových stien. Rozostavanú verandu odstrániť a novú nerealizovať.

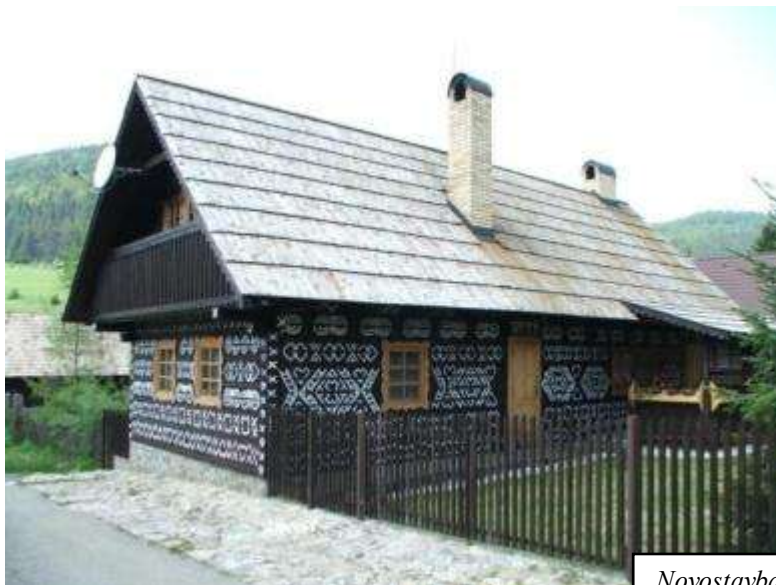
84. Ľudový zrubový dom č. 307

- Parc. č. KN 266/3(?) (Radenova ulica)
- Objekt dotvárajúci prostredie
- Stavebno-technický stav: dobrý

Novostavba zrubového domu postavená na konci 20. storočia na mieste asanovanej rozsiahlej hospodárskej stavby na pôdoryse „L“. Stavba rešpektuje miestnu stavebnú tradíciu a tradičné materiály vrátane (drevený šindel). Dom v pomere k okolitej zástavbe pôsobí mierne predimenzovane. Obklad podmurovky tmavým kameňom pôsobí cudzorodo.

Novostavba domu č. 307 vhodne zapadla do prostredia.

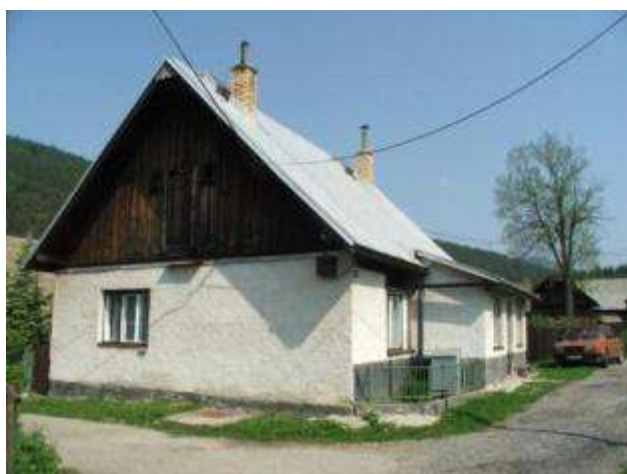
85. Zrubový (?) dom č. 132

- Parc. č. KN 265 (Radenova ulica)
- Objekt rušivý
- Stavebno-technický stav: dobrý

Pravdepodobne pôvodné humno bolo v minulosti upravené na obytné účely. Pri jeho adaptácii sa nezohľadňovali črty ľudovej architektúry s ohľadom na okolitú zástavbu. Z troch strán bola použitá brizolitová omietka na povrchovú úpravu fasád, boli osadené typizované výplne a pristavaná veranda. Na strešnú krytinu je použitý falcovaný plech. Pri obnove je potrebné zvážiť, akým spôsobom by bolo možné objekt vhodne upraviť, aby dotváral

prostredie pamiatkovej rezervácie.

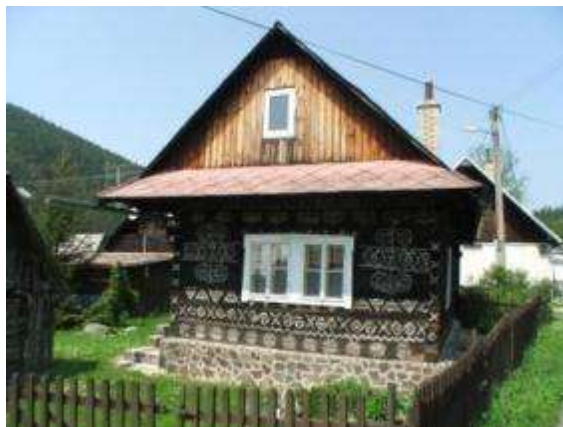
Zrubový dom je v súčasnosti riešený ako dvojdom. Pravdepodobne jeho zadná hospodárska časť (smerujúca do Radenovej ulice) bola adaptovaná na obytné účely. Pri úprave tejto časti sa použili nevhodné výplne, zrub bol obložený tatranským profilom a nedostatok obytného priestoru sa riešil dvomi prístavbami tiež obloženými drevom. Najvhodnejším riešením pri obnove tejto časti domu by bolo odstránenie dreveného obloženia,

prispôsobenie okenných výplní podľa zachovaných na pôvodnej obytnej časti a úprava podmurovky a prístavieb. Predná štítová časť dvojdomu je pôvodná bez výrazných stavebných úprav. Štít je tvorený vysokou podlomenicou. Je pravdepodobné, že v minulosti bol uzatvorený polkružím, presvetlený je štítovým okienkom, v súčasnosti bielym plastovým. Podmurovka je upravená tmavým kamenným obkladom. Zvolená farebnosť kamenného obkladu nie je pre dané prostredie vhodná a pôsobí cudzo a je potrebné ju odstrániť. Pri obnove je potrebné zachovať pôvodné okenné výplne, plastovú okennú výplň nahradiť drevenou, obnoviť ornamentálnu výmalbu a na celom objekte použiť ako novú strešnú krytinu prednostne drevený šindel a omietnuť komínové telesá.

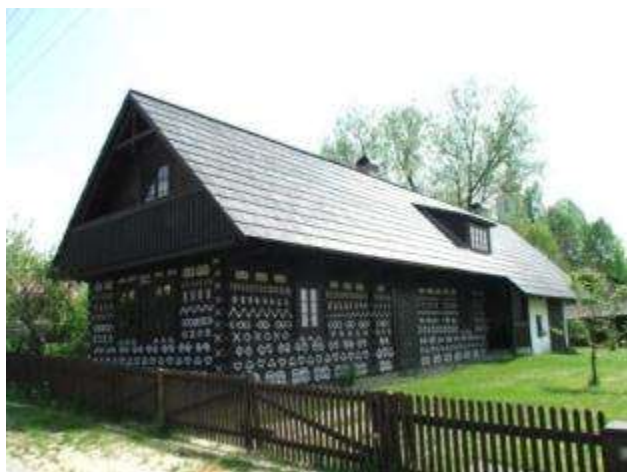
88. Ľudový zrubový dom č.135

Novostavba domu z konca 20. storočia na mieste asanovaného zrubového domu kombinuje zrubovú a murovanú stavebnú techniku s použitím tradičných miestnych výzdobných prvkov. Hoci objekt hmotovo prevyšuje okolitú zástavbu nepôsobí v prostredí pamiatkovej rezervácie rušivo vzhľadom na polohu a použitie tradičných materiálov vrátane dreveného šindľa.

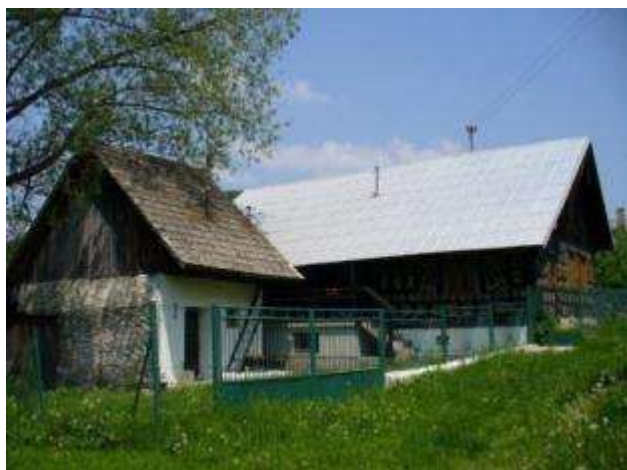
89. Ľudový zrubový dom č. 139

Zrubový dom pochádzajúci z obdobia pravdepodobne okolo roku 1910. Jeho čelná štítová stena je netypicky trojosá. Podľa zachovaného pôvodného sklonu strešnej roviny predpokladáme, že pôvodne bola dvojsošá so štvor- alebo šesťtabuľkovými okennými výplňami. Až neskôr (?) sa k domu napojila zrubová prístavba, ktorá ale neprebíha po celej dĺžke domu, ale v mieste pôvodného pitvora je otvorená a vytvára tak zakrytú terasu, ktorá je zároveň aj

vstupným priestorom do domu. Zadná tretina objektu je murovaná, podobne ako aj stena za pôvodným vyhrievacím telesom. Dom má zachované pôvodné komínové teleso s klenutou hlavnicou, štít s krížovou vzperou, okenné a dverné výplne. Súčasťou dvora je hospodársky objekt – murovaná sýpka, v prednej časti obielená. Oba objekty sú zachované a pravidelne udržiavané. Pri obnove je potrebné nahradiť na drevenici plech prednostne dreveným šindľom a na sýpke v prípade výmeny krytiny použiť tvrdú škridlu. Okenné výplne (2) v štítovej stene prečleniť podľa dochovaných na objekte, prípadne podľa miestnej analógie. Ako nové oplatenie použiť drevené latkové.

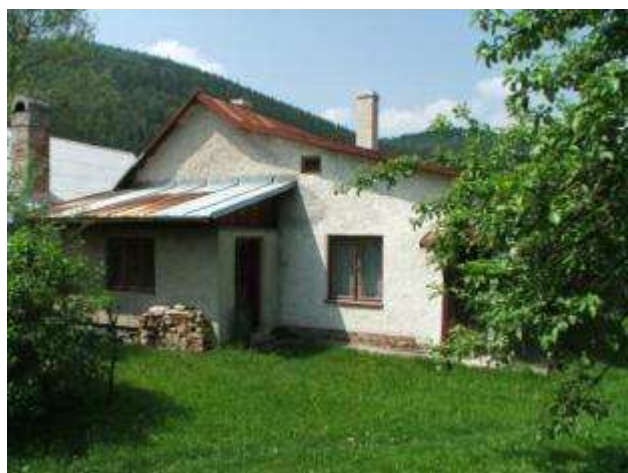
90. Murovaný dom č. 140

Murovaný objekt z druhej polovice 20. storočia bol pôvodne prístavbou zrubového domu. Koncom 20. storočia bol zrubový dom asanovaný a na jeho mieste sa realizovala rozmerovo menšia prístavba (veranda). Na vstup do murovanej prístavby bola použitá dverná výplň z asanovanej drevenice. Murovaný dom spolu s verandou je svojou hmotou a materiálovým riešením rušivým objektom v rezervácii. Je potrebné zvážiť spôsob jeho obnovy v budúcnosti.

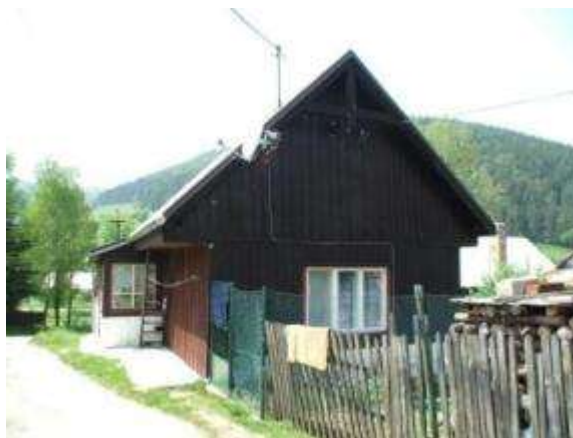
Zrubový dom pochádzajúci z roku 1908²⁴ mal ako jeden z mála v čelnej stene štít a v zadnej valbu. V poslednej tretine 20. storočia bol znehodnotený stavebnými zásahmi. Zrubová konštrukcia je vertikálne obložená drevom, pôvodné okenné otvory sú obkladom zadebnené, na pozdĺžnej uličnej strane je v západnej časti pristavaná murovaná veranda. Na čelnej štítovej stene je osadená trojdielna typizovaná okenná výplň. Pri obnove je potrebné zachovať krížovú vzperu v štíte, odstrániť drevené obloženie zrubu, nahradiť okennú výplň najlepšie dvoma podľa miestnej analógie, upraviť verandu, ako novú strešnú krytinu použiť prednostne drevený šindel a omietnuť komínové teleso. Oplotenie realizovať ako drevené latkové.

Pravdepodobne k uvedenému zrubovému objektu patrila i hospodárska časť na parcele č. 243. Humno pôvodne väčšieho rozsahu, (v poslednej tretine 20. storočia asanovaná jeho východná časť) je zrubovej konštrukcie s priechodným mlatoviskom. Strecha krytá eternitom je sedlová, štít na západnej strane má širšiu podlomenicu. Hoci humno nie je zachované v intaktnom stave, je dokladom hospodárskych stavenísk zo začiatku 20. storočia. Pri obnove je potrebné krytinu zosúladiť s domom k nemu patriacim – drevený šindel.

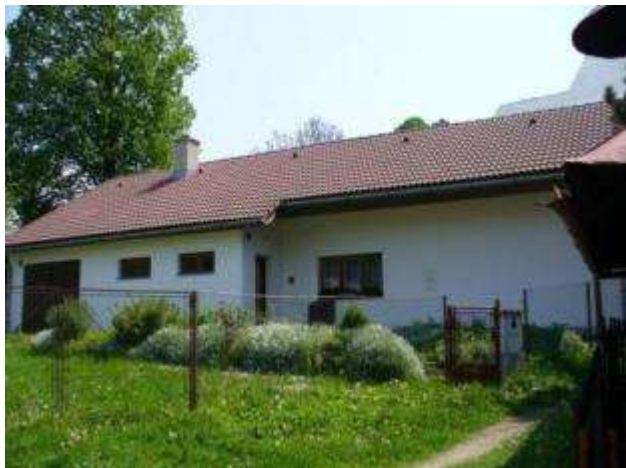
92. Murovaný dom č. 144

Starší murovaný dom (okolo roku 1920?) bol koncom 20. storočia obnovený. Stavebnými prácami boli stratené všetky architektonické prvky doby, z ktorej pochádza. V súčasnosti je povrchovo upravený hladkou bielou omietkou, nové okenné otvory nerešpektujú pôvodné, okenné výplne sú typizované, na streche je použitá tvrdá kusová škridla. Hoci dom nie je rušivým objektom, pri obnove by bolo potrebné zvážiť návrat k pôvodným okenným otvorom aj podľa miestnej analógie. Nové oplatenie by sa malo

realizovať ako drevené, latkové.

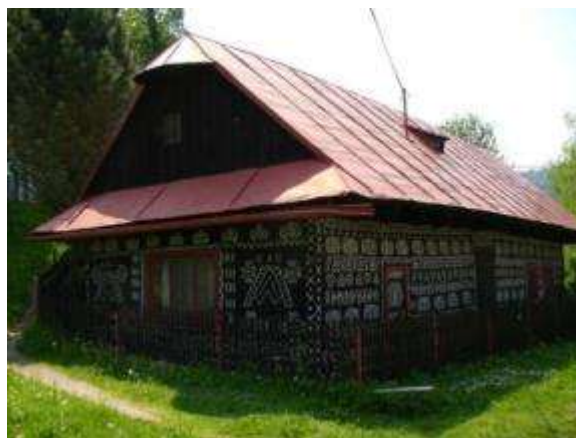
Zrubový dom bol postavený v roku 1911.²⁵ Bol riešený pre bývanie dvoch rodín, čo sa prejavilo u trojprstorovej dispozície domu dvoma izbami na oboch koncoch domu a spoločnou kuchyňou (upravený pitvor). V súčasnosti je objekt v zchovalom stave len s úpravami okenných výplní a pristavanou verandou v dvorovej časti domu. V štítovej strane na východnej strane je osadená trojdielna typizovaná okenná výplň, dva okenné otvory na objekte boli zrušené. Dom má zachované pôvodné vstupnú dverň so zámkom, podlomenicu s polkružím na východnom štíte, pravdepodobne pozostatok krížovej vzpery na západnom štíte. Pri obnove je potrebné nahradiť trojdielnu okennú výplň za dve podľa zachovaných výplní na objekte a ako novú strešnú krytinu použiť prednostne drevený šindel.

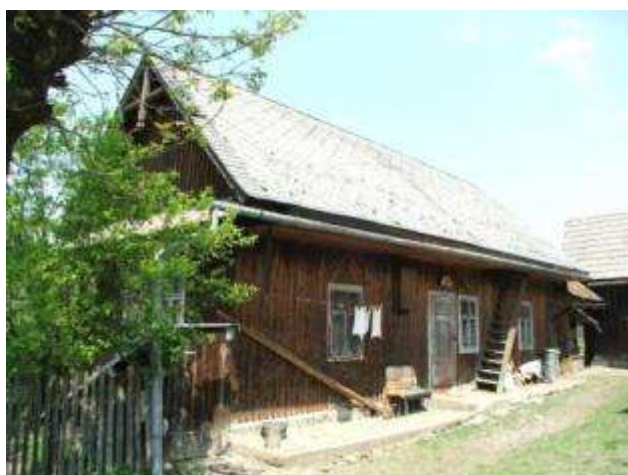
95. Ľudový zrubový dom č. 141

Zrubový dom pochádza podľa zachovaných výplní zo začiatku 20. storočia (okolo roku 1910). Objekt má pôvodné okenné výplne (štvortabuľkové s priečnikom v hornej tretine, von otváravé a s rezbou v stredovom priečniku), dvernú výplň so zámkom a štítovú krížovú vzperu s profilovanou rezbou. Celý dom je vertikálne obložený drevom s lištovaním spojov, v niektorých častiach aj diagonálne. Kolmo na dom je v zadnej časti samostatne stojaca hospodárska budova tiež vertikálne

obložené drevom s lištovaním spojov. Pri obnove je potrebné nahradiť súčasnú krytinu na oboch stavbách prednostne za drevený šindel a zachovať všetky pôvodné výplne, umelecko-remeselne ich obnoviť, podobne ako aj krížovú vzperu.

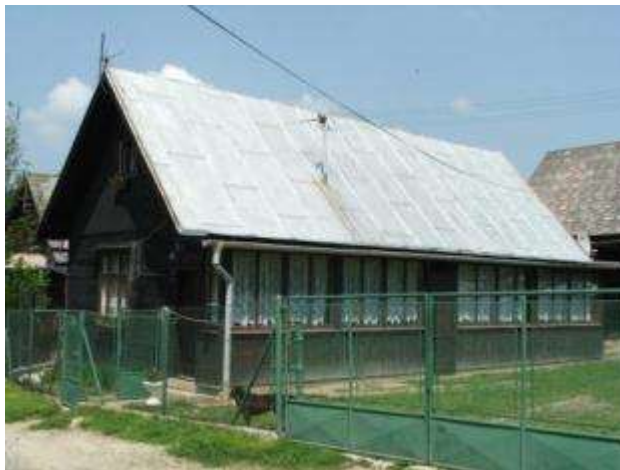
Zrubový dom má na štítovej stene zachované pôvodnú trojdielnu okennú výplň s priečnikom v jej hornej tretine. Debnenie štítu je realizované z tatranského profilu, štítové okno je nové, dvojtabuľkové s nevhodným pre Čičmany netypickým obložením. Po celej dvorovej časti domu je pristavená drevená celozasklená veranda. Kolmo na dom, v zadnej časti dvora je situovaná hospodárska stavba zrubovej konštrukcie s prejazdným

mlatoviskom. Pri obnove je potrebné na oboch objektoch ako novú strešnú krytinu použiť prednostne drevený šindel, na zrubovom dome odstrániť nevhodné obloženie štítového okna, nahradiť debnenie štítu doskami bez pera a drážky, upraviť verandu, povrchovým náterom opatriť riny a nové oplotenie realizovať ako drevené latkové.
