ZÁŠADY

OCHRANY

PAMIATKOVEJ REZERVÁCIE

ČIČMANY

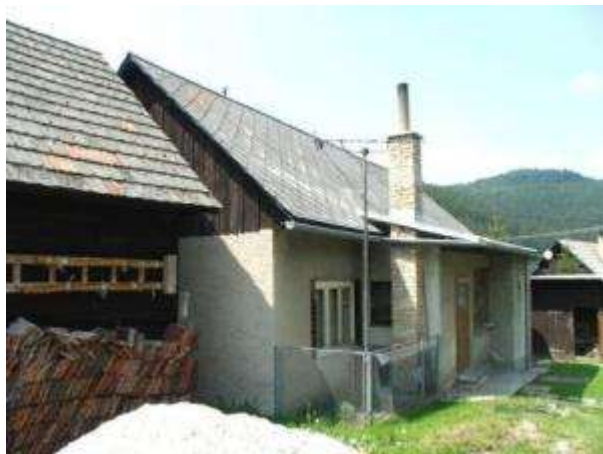
97. Ľudový zrubový dom č. 279

Murovaný dom je postavený na mieste v minulosti asanovaného zrubového domu, pričom pravdepodobne rešpektoval jeho umiestnenie na parcele, rozmery i proporcie. Prízemný dom omietnutý brizolitovou omietkou je zastrešený sedlovou strechou pokrytou eternitom. Štíty sú debnené tradičným spôsobom typickým pre drevenice. V tesnej blízkosti domu južným smerom je umiestnená hospodárska stavba humna rámovej konštrukcie. Pokrytá je pálenou kusovou škridlou. Severne od domu je

malá šopa z drevených dosiek s pultovou strechou pokrytou plechom. Pri obnove je potrebné zvážiť vhodnosť krytiny – vzhľadom na proporcie a typ domu s dreveným debnením štítov je vhodné použiť ako novú strešnú krytinu prednostne drevený šindel, ktorý by bol použitý i na humne.

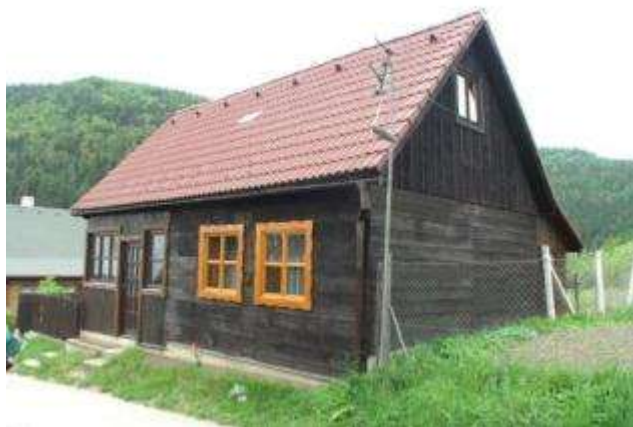
98. Ľudový zrubový dom č. 297

Pôvodne hospodársky objekt bol rozšírený a adaptovaný na obytné účely. Pravdepodobne dodatočne bolo tatranským profilom uzatvorené vstupné nárožie s dvomi cudzorodo pôsobiacimi dvernými výplňami a veľkými oknami. Všetky okenné i dverné otvory v tejto uzavretej vstupnej časti majú rezbou zdobené rámy. I napriek tomu, že rezba rámov vychádza z domáceho prostredia, v tomto prípade pôsobia výrazne rušivo. Pri obnove objektu je potrebné

tieto nevhodné úpravy minimalizovať (optimálnym riešením je otvorenie pôvodného vstupného nárožia), nahradiť súčasnú krytinu prednostne za drevený šindel a členenie štítového okna upraviť na štvortabuľkové.

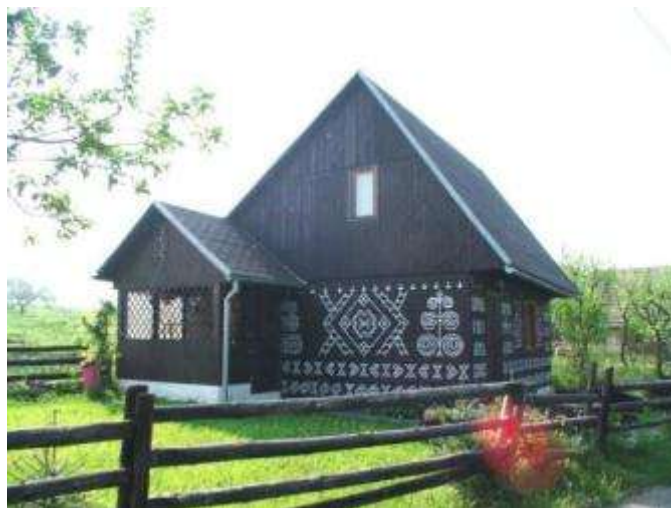
99. Murovaný objekt č. 313

Malý murovaný objekt, v rozsahu záhradného domčeka, obložený horizontálne kladeným dreveným obkladom bol postavený v poslednej tretine 20. storočia. V ďalšej stavebnej etape bol rozšírený východným smerom a strecha prístavby bola napojená na strešný hrebeň pôvodnej časti. Pokrytý je asfaltovým bonským šindľom, ktorý je potrebné nahradiť prednostne dreveným šindľom. Stavba je na území pamiatkovej rezervácie nevhodná.

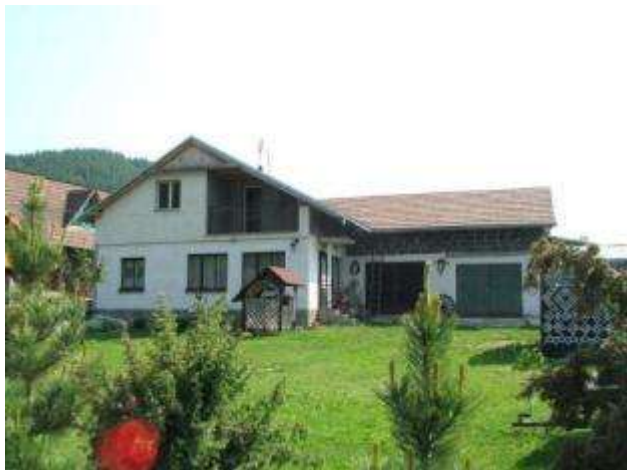
100. Murovaný dom

Murovaný dom na okraji pamiatkovej rezervácie nie je dosiaľ dokončený. Jeho výstavba je pravdepodobne etapovitá. Svojimi proporciami a materiálovým riešením nie je pre dané prostredie vhodný. Garážová prístavba domu je pokrytá tvrdou kusovou škridlou tradičného tvaru, bonský asfaltový šindel obytnej časti nahradiť za kusovú škridlu rovnakého tvaru aký je použitý na garážovej časti. Kovová unimobunka umiestnená na dvore je v súčasnosti zdobená tradičnou ornamentálnou

výmalbou. Použitie ľudovej tradičnej ornamentiky takýmto spôsobom dehonestuje charakteristickú črtu miestneho ľudového stavitel'stva. Z tohto dôvodu je potrebné výmalbu z unimobunky odstrániť a bunku umiestniť na menej exponovanej časti dvora.

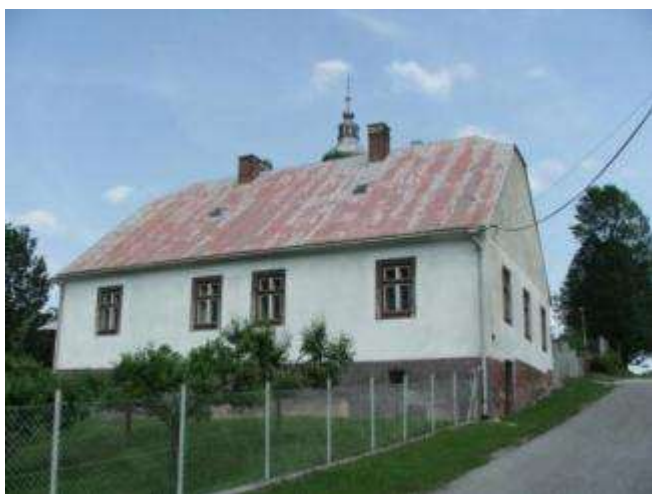
101. Murovaná fara č. 147

Murovaná jednopodlažná budova fary zastrešená sedlovou strechou s polvalbami. Postavená bola v období rokov 1833-1852, kedy farnosť spravoval farár Juraj Mikušovský.²⁶ Okenné výplne sú štvorkrídlové štvortabuľkové delené profilovaným priečnikom v hornej tretine. Ako strešná krytina je použitý falcovaný plech. Pri obnove je potrebné nahradiť plechovú krytinu kusovou škridlou vo farbe prírodnej pálenej hliny.

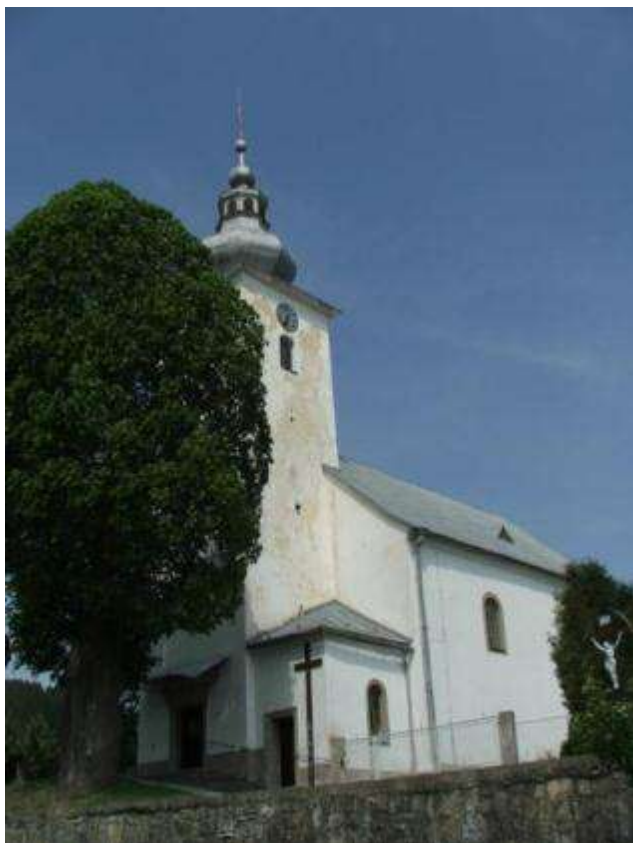
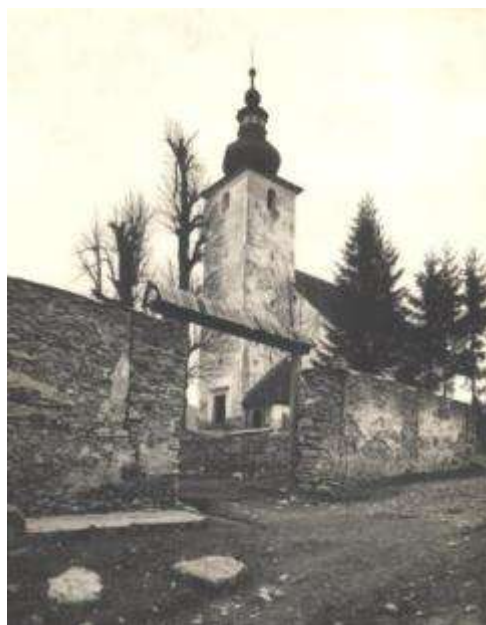
102. Rímskokatolícky kostol Nájdenia sv. kríža

Barokový murovaný kostol je na základe vročenia nad vstupným portálom datovaný do roku 1669. Text na zvone z roku 1588, ktorý bol zničený koncom prvej svetovej vojny, dokladoval existenciu staršej stavby pravdepodobne zvonice s modlitebňou. Kostol je jednolodňovou stavbou s rovným uzáverom presbytéria na východe a s predstavanou vežou na západe. Kostol ma hladké exteriérové omietky s bielym povrchovým náterom. Ako strešná krytina je použitý falcovaný plech. Pôvodne bol kostol pokrytý dreveným šindľom. Vzhľadom na situovanie v pamiatkovej rezervácii ľudovej architektúry a dominantné postavenie v rámci obce, je žiaduce, aby sa novou strešnou krytinou stal opäť drevený šindel. V objekte kostola dosiaľ nebol realizovaný architektonicko-historický, umelecko-historický a ani archeologický výskum. Pri obnove kostola je nutné zvážiť vykonanie jednotlivých pamiatkových výskumov podľa konkrétneho zámeru obnovy.

V okolí kostola sa nachádza využívaný cintorín s domom smútku v jeho východnej časti. Oplotený je drôteným pletivom, ktoré je potrebné nahradiť dreveným latkovým.

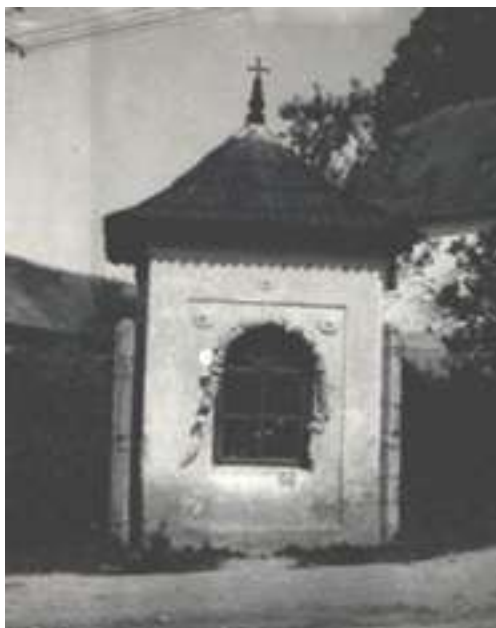
103. Kaplnka sv. Jána Nepomuckého

Malý murovaný objekt kaplnky na štvorcovom pôdoryse je zastrešený stanovou strechou. Pôvodne bol pokrytý dreveným šindľom, v súčasnosti plechom. Z troch strán je kaplnka presvetlená pravouhlým oknom s polkruhovým ukončením – spodná časť okna je rozdelená na štyri tabuľky, horná časť je lúčovite rozdelená na tri tabuľky. Kaplnka je situovaná v juhozápadnom rohu farského dvora za drôteným pletivom. Oplotenie je potrebné upraviť tak, aby neprechádzalo popred fasády kaplnky. Existujúcu plechovú krytinu na kaplnke odstrániť a nahradiť ju dreveným šindľom. Plastické články fasád florálneho charakteru nezvýrazňovať kontrastným náterom, náter riešiť ako biely vápenný monochrómny.

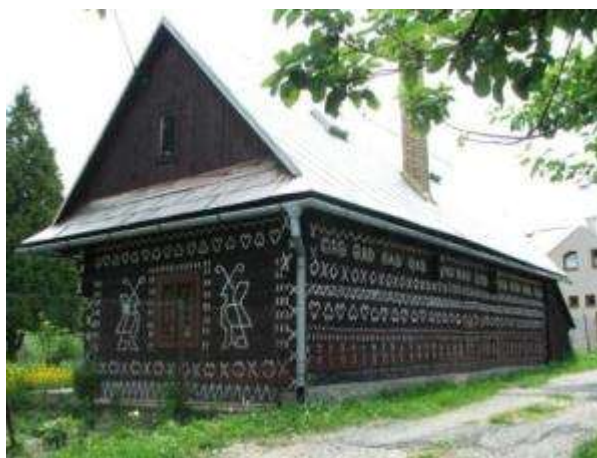
Národná kultúrna pamiatka je zachovalým objektom bez výrazných stavebných zásahov. Podľa aktualizačného listu k predmetnej nehnuteľnosti sa v čelnom štíte nachádzalo polkružie s kolíkom, ktoré bolo pri výmene krytiny odstránené. Dom má zachované pôvodné okenné výplne, netypicky členené v spodnej tretine okna (dvojtabuľkové členenie dopĺňa v spodnej časti každého okenného krídla ďalšie členenie na dve malé sklené tabuľky). Na zadnú

štítovú stenu sa napája objekt drevárne. Pri obnove je potrebné nahradiť súčasnú plechovú krytinu prednostne za drevený šindel a prinavrátiť na štít polkružie s kolíkom, omietnuť komínové teleso, upraviť povrch rín hnedým náterom, odstrániť typizovanú dvernú výplň a nové oplotenie realizovať ako drevené latkové.

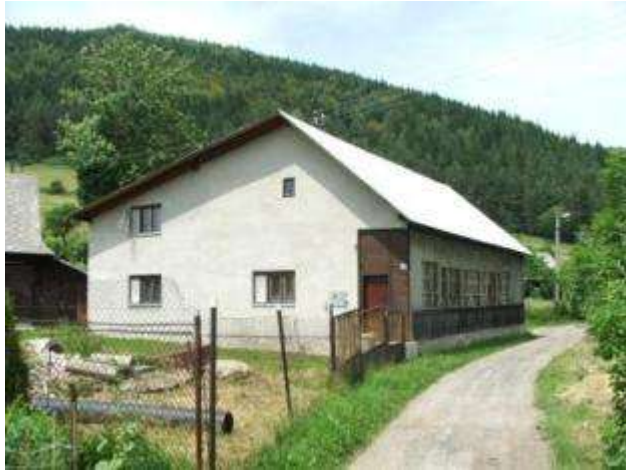
105. Ľudový zrubový dom č. 36

Na mieste pôvodného zrubového domu, obráteného pozdĺžnou stranou s pavlačou do ulice bol v poslednej tretine 20. storočia vybudovaný murovaný dom, zväčšovaný prístavbou v ďalšej etape. Na čelnej strane je drevená pavlač pravdepodobne pozostatkom z pôvodného objektu - v hornej časti je uzatvorená dreveným debnením a presvetlená výplňami s hustým členením. Dom je zastrešený nepravidelnou sedlovou strechou s plechovou krytinou. Objekt je

v prostredí pamiatkovej rezervácie rušivý. Je potrebné otvoriť drevenú pavlač, čím sa by priblížil k miestnemu stavebnému typu murovaných domov s pavlačou na pozdĺžnej strane. Ako novú strešnú krytinu použiť kusovú škridlu prírodnej farebnosti a omietky opatriť bielym povrchovým náterom.

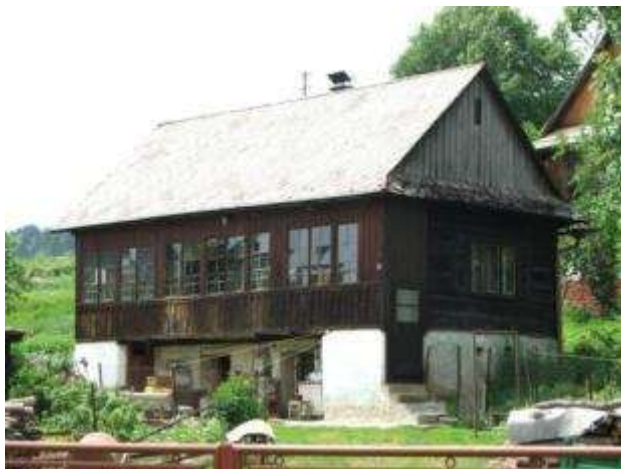
106. Ľudový zrubový dom č. 37

- Parc. č. KN 2245 (Na Filipove rovne)
- Objekt dotvárajúci prostredie
- Stavebno-technický stav: dobrý

Zrubový dom predstavuje častý typ domu, ktorý sa vyvinul dôsledkom svahovitosti terénu. Tento typ je charakteristický vysokou, v pozdĺžnej časti domu otvorenou podmurovkou a po celej pozdĺžnej časti domu otvorenou pavlačou.

Objekt mal podľa zachovanej fotodokumentácie v čelnej štítovej stene dve okenné výplne - von otváracie štvortabuľkové s priečnikom v hornej tretine. V súčasnosti sú tieto okenné

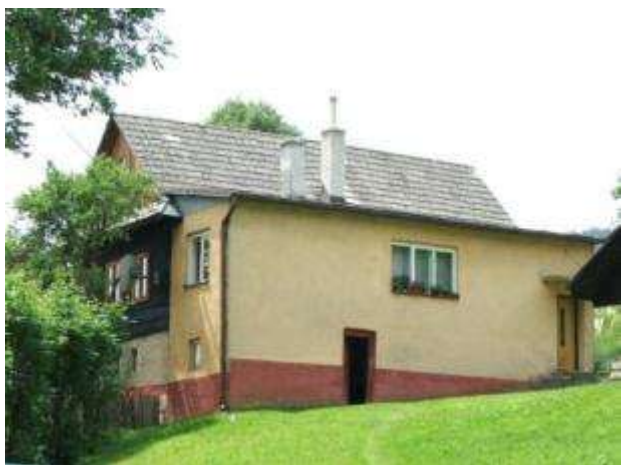
107. Ľudový zrubový dom č. 38

- Parc. č. KN 2244/1 (Na Filipove rovne)
- Objekt dotvárajúci prostredie
- Stavebno-technický stav: dobrý

Zrubový dom je obdobného charakteru ako dom č. 37. V druhej polovici 20. storočia sa na jeho severnej pozdĺžnej strane realizovala nevhodná murovaná prístavba s typizovanými výplňami, ktorá znehodnocuje zrubový objekt. Na opačnej, južnej pozdĺžnej strane je pavlač, pravdepodobne v súčasnosti obnovená. Súčasťou dvora je murovaný objekt (maštal). Pri obnove je potrebné murovanú prístavbu i podmurovku domu upraviť bielym povrchovým náterom, ako novú strešnú krytinu použiť prednostne drevený šindel a nové oplatenie realizovať ako drevené

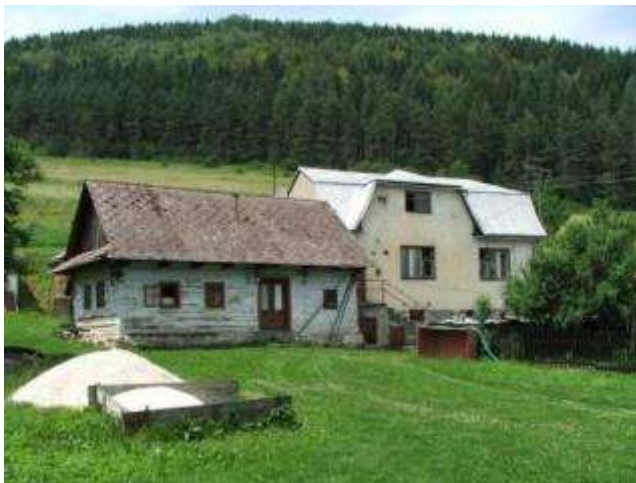
109. Ľudový zrubový dom a murovaný dom č. 39

- Parc. č. KN 14/1 (Na Filipove rovne)
- Objekt dotvárajúci prostredie (zrubový dom) (vytypovaný na zápis do ÚZPF)
- Objekt rušivý (murovaný dom)
- Stavebno-technický stav murovaného domu: dobrý
- Stavebno-technický stav zrubového domu: vyhovujúci

V druhej polovici 20. storočia bola v blízkosti ľudovej zrubovej drevenice č. 39 realizovaná stavba murovaného domu s manzardovou strechou s vikierom orientovaným do ulice. Pri zrubovom dome pôsobí výrazne disharmonicky. Z tohto dôvodu je potrebné prekryť murovaný dom vegetačnou clonou.

Zrubový dom na pôvodnej kamennej podmurovke orientovaný pozdĺžnou stranou do ulice má na južnej strane štít s podlomenicou.

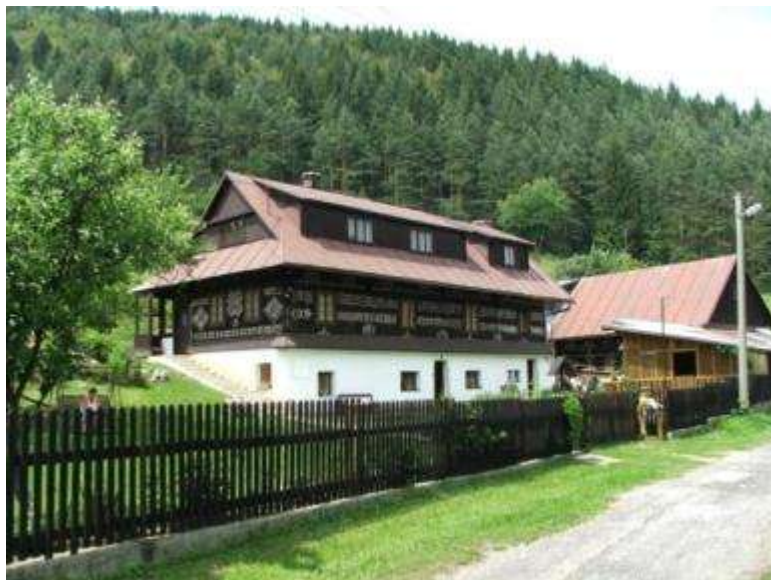
110. Ľudový zrubový dom č. 40

- Parc. č. KN 2188/2 (Na Filipove rovne)
- Národná kultúrna pamiatka č. ÚZPF 2110/0
- Stavebno-technický stav: dobrý

Dom č. 40. je postavený na vysokej podmurovke a orientovaný pozdĺžnou stranou do ulice. Južný štít má vysokú podlomenicu. V poslednej tretine 20. storočia bol výrazne narušený nevhodnými stavebnými úpravami: dom bol v pozdĺžnej osi rozšírený o murovanú prístavbu, obloženú spredu dreveným obkladom imitujúcim zrubovú konštrukciu. V ďalšej etape bola murovaná prístavba kolmo rozšírená o ďalšiu prístavbu západným smerom. Táto časť je zastrešená veľmi plytkou pultovou strechou. Už v predchádzajúcom období bol pri zobytnení podkrovia umiestnený do strešnej roviny veľký pásový vikier (v rozsahu troch štvrtín dĺžky domu) s pultovou strechou napájajúcou sa na hrebeň strechy domu. Vo vikieri sú osadené dve typizované trojdielne okenné výplne. Rovnaká výplň bola umiestnená i do štítu. Nad murovanou prístavbou je vikier rovnakého typu. Na západnej strane domu bola vybudovaná presklená murovaná veranda. Vysoká podmurovka bola upravená brizolitovou omietkou a spodná časť a časť v styku so schodiskom bola obložená keramickým žltým glazovaným obkladom. Ako strešná krytina je použitý falcovaný plech tmavohnedej farby.

Na dvore sa nachádza hospodárska budova s pristavanou murovanou garážou. Po roku 2000 bola vybudovaná vo svahu pri dome murovaná pivnica.

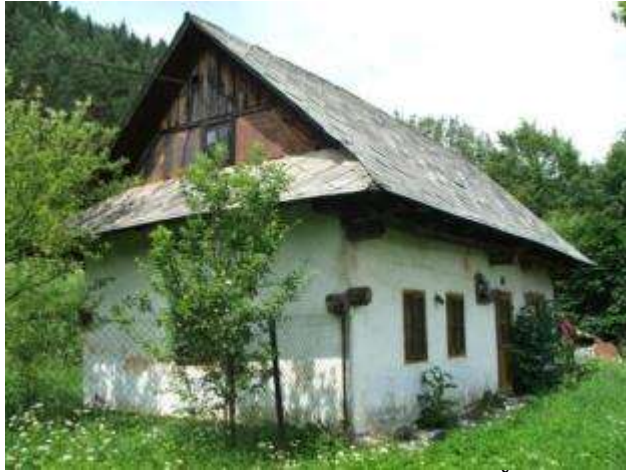
111. Ľudový zrubový dom č. 41

- Parc. č. KN 3/2, 3/3, 3/4 (Na Filipove rovne)
- Objekt dotvárajúci prostredie
- Stavebno-technický stav: narušený

Súčasťou dvora na uvedených parcelách je zrubový dom, murovaný objekt a zrubová hospodárska stavba (stodola). Na základe zachovaných architektonických prvkov a techník možno datovať stavby do začiatku 20. storočia. Zrubový dom nemá priznanú zrubovú konštrukciu, ale je omietnutý hladkou a na zadnej stene brizolitovou omietkou. Pôvodne bola na zadnú štítovú stenu napojená ešte ďalšia stavba, dnes už neexistujúca. Čelná štítová stena je jednoosá so

štvortabuľkovou okennou výplňou. Štít je tvorený vysokou podlomenicou a malým štvortabuľkovým okienkom osvetľujúcim podkrovnú zrubovú komôrku. Murovaný objekt je členený na dve miestnosti, pričom zadná má traverzový strop a dva uzatvorené malé štvorcové prieduchy. Hospodárska stavba je zrubovej konštrukcie s prejazdovým mlatoviskom. Všetky tri objekty sú v schátranom stave a je potrebná bezodkladná komplexná obnova najmä zrubových stavieb. Pri dome je potrebné ošetriť zrubovú konštrukciu a nahradiť narušené časti zrubu a na hospodárskej stavbe realizovať nový krov a následne aj výmenu krytiny.

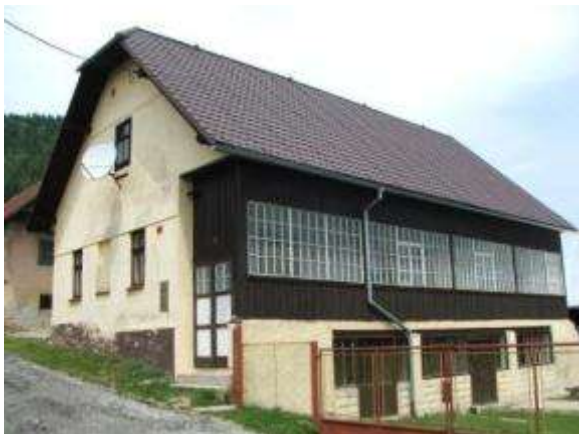
113. Murovaný dom č. 29

- Parc. č. KN 50/1 (Gaploškova ulica)
- Objekt dotvárajúci prostredie
- Stavebno-technický stav: dobrý

Murovaný dom na vysokej podmurovke z prvej tretiny 20. storočia je jedným z najväčších objektov na území pamiatkovej rezervácie. Pozdĺžnou stranou s drevenou pavlačou je orientovaný smerom k hlavnej ulici. Pavlač je uzatvorená výplňami s hustým členením. Vzhľadom na veľkosť a pohľadovú exponovanosť je uzatvorenie pavlače rušivé. Pôvodne otvorená časť podmurovky je zamurovaná betónovými tvárnicami a presvetlená po celej šírke typizovanými

okennými výplňami. Dverné výplne sú tiež typizované. Ako strešná krytina je použitý tvarovaný plech imitujúci tvrdú škridlu.

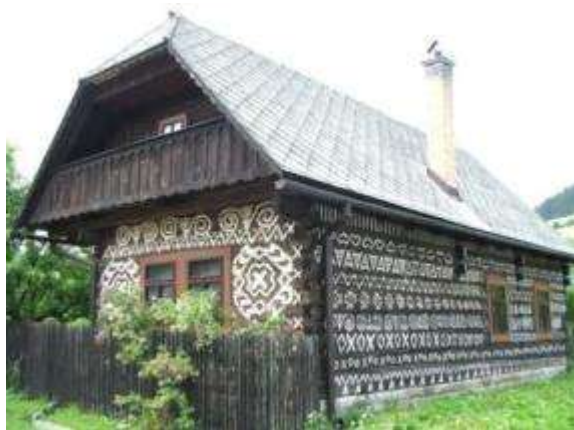
114. Ľudový zrubový dom č. 33

- Parc. č. KN 49 (Ulica Závodie)
- Objekt dotvárajúci prostredie (vytypovaný na zápis do ÚZPF)
- Stavebno-technický stav: dobrý

Zrubový dom je ukázkovým príkladom starostlivosti a zachovávanía pamiatkových hodnôt v rezervácii. Dom bol postavený v roku 1933 a od tohto obdobia sa jeho podoba výrazne nezmenila. Jediným stavebným zásahom bola výmena pôvodnej šindľovej krytiny za eternit po roku 1945. Pravdepodobne pri tejto výmene sa odstránilo polkružie a horná tretina štítu s nepravou podlomenicou. Dom má zachované pôvodné okenné výplne a v podkroví zrubovú komôrku. Súčasťou dvora je hospodársky objekt staršieho

pôvodu. Pri obnove je potrebné nahradiť eternit prednostne za drevený šindel, prístupit' k rekonštrukcii hornej tretiny štítu a omietnuť komínové teleso.

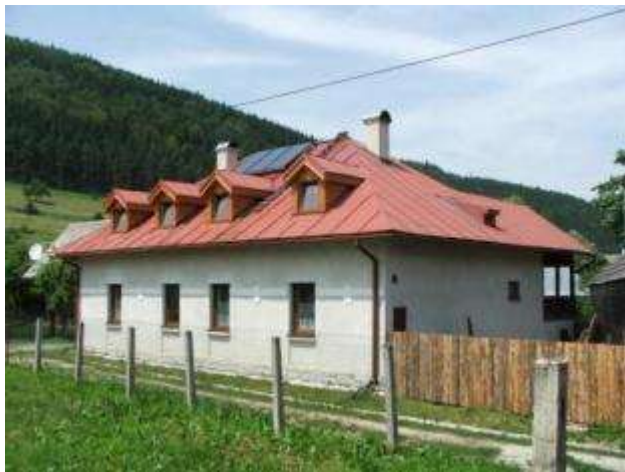
116. Murovaný dom

- Parc. č. KN 44/1 (Závodie/Niže školy)
- Objekt rušivý
- Stavebno-technický stav: dobrý

Murovaný objekt s valbovou strechou s jednoduchou tektonikou na južnej fasáde bol stavebne upravený po roku 2000 – zobytnenie podkrovia s osadením vikierov so sedlovou strieškou do strešnej roviny, výmena pôvodných von otváracích okien s pevným krížom za plastové s povrchovou úpravou imitujúcou drevo s naznačením členenia medziokennou mriežkou a inštaláciu vonkajších plastových žalúzií. Ako strešná krytina je použitý falcovaný plech s červeným náterom. Oplatenie pozemku je riešené čiastočne ako drevené latkové so segmentovým tvarom jednotlivých polí a ako drôtené. Je potrebné nahradiť plechovú krytinu kusovou škridlou prírodného odtieňa a oplatenie pozemku riešiť ako drevené latkové bez polkruhového alebo segmentového tvaru jednotlivých polí plota, nakoľko takýto typ oplatenia nie je v Čičmanoch typický. Marmolitový nástrek na severnej fasáde nahradiť hladkou omietkou.

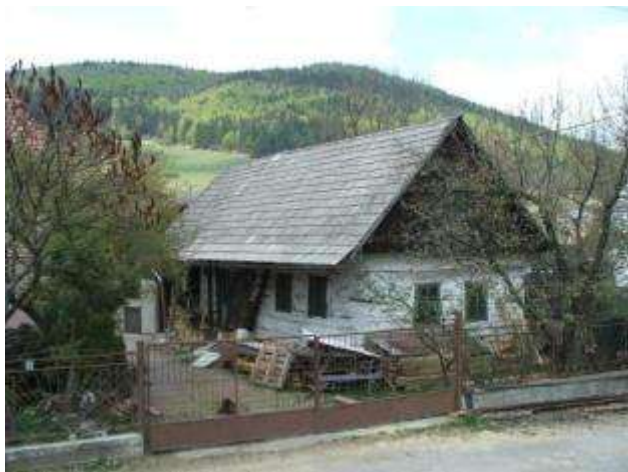
2. Zrubový dom č. 182 Na Petrášovskom grunte

- Parc. č. KN 177
- Objekt vytypovaný na zápis do ÚZPF
- Stavebno-technický stav: vyhovujúci

Celobielený zrubový dom pochádza zo začiatku 20. storočia. Má zachované pôvodné výplne, štít dôsledkom výmeny krytiny bol zjednodušený (odstránená širšia podlomenica a polkružie s kolíkom). V súčasnosti je využívaný ako hospodárska budova existujúceho murovaného domu z druhej polovice 20. storočia.

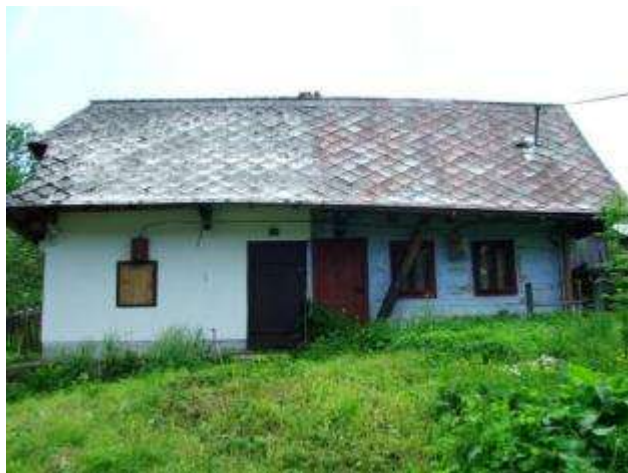
4. Zrubový dom č. 207, 208

- Parc. č. KN 151
- Objekt vytypovaný na zápis do ÚZPF
- Stavebno-technický stav: vyhovujúci

Zrubový dvojdom, jedna polovica (č. 208) sekundárne omietnutá a druhá polovica upravená modrým vápenným náterom, bol postavený koncom 19. storočia. Svojim riešením predného štítu predstavuje vývojový medzičlánok v prechode od valbovej strechy k sedlovej postupným skracovaním valby. Väčšina výplní na objekte sú pôvodné.
