PAMIATKOVÝ ÚRAD SLOVENSKEJ REPUBLIKY

Monitoring stavu drevených chrámov v slovenskej časti Karpatského oblúka, zapísaných do zoznamu UNESCO

Akcia č: 112/12
Naša značka: PÚ-11/1632/10399/Pag.
Vypracoval: Mgr. Katarína Pagáčová
Ing. Zuzana Krivošíková
V Bratislave, 11.12.2012

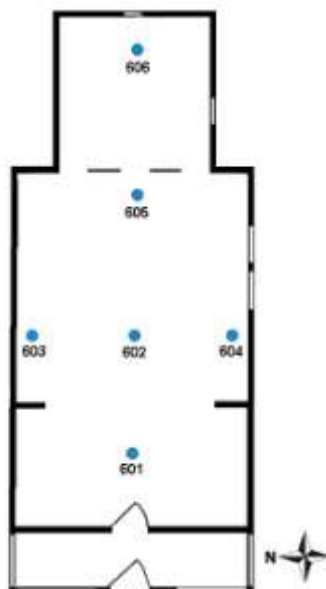
Obr. 1.3. Pôdorys grécko-katolíckeho chrámu sv. Mikuláša v obci Bodružal s vyznačením miest meraní relatívnej vzdušnej vlhkosti v interiéri.

Meranie číslo	Teplota (°C)	Relatívna vzdušná vlhkosť (%H)
EXT	20,44	63,7
00-601	20,05	66,7
00-602	20,06	66,1
00-603	19,70	69,0
00-604	19,60	69,9
00-605	20,24	65,7
00-606	19,61	69,4
EXT	20,79	61,4

Priemerná relatívna vzdušná vlhkosť nameraná v objekte (v čase od 12.00 do 13.00 hod.) bola 67,8%H pri teplote 19,88°C a vonkajšej vlhkosti 62,6%H a teplote 20,62°C.

Nové výletové otvory drevokazného hmyzu v interiéri neboli zistené, rovnako nebolo pozorované napadnutie drevokaznými hubami. Poškodenie opláštenia zrubovej konštrukcie, ani strešnej krytiny sme nezistili.

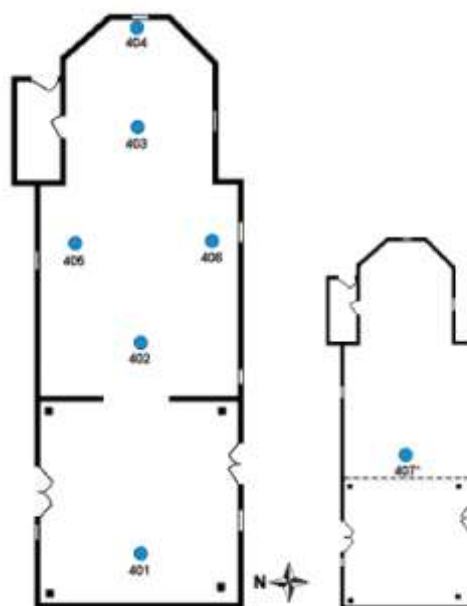
Obr. 2.3. Pôdorys rímsko-katolíckeho kostola sv. Františka z Assisi s vyznačením miest meraní relatívnej vzdušnej vlhkosti v interiéri

Meranie číslo	Teplota (°C)	Relatívna vzdušná vlhkosť (%H)
EXT	18,40	68,2
00-401	16,51	71,3
00-402	16,38	70,5
00-403	16,45	70,0
00-404	15,97	70,8
00-405	16,31	71,4
00-406	16,44	69,9
00-407*	16,45	72,0
EXT	17,89	71,8

Priemerná relatívna vzdušná vlhkosť a teplota v interiéri (meraná v čase 13.50-14.50 hod.) bola 70,8%H a 16,38°C, pri vonkajšej vlhkosti 70,0%H a teplote 18,15°C.

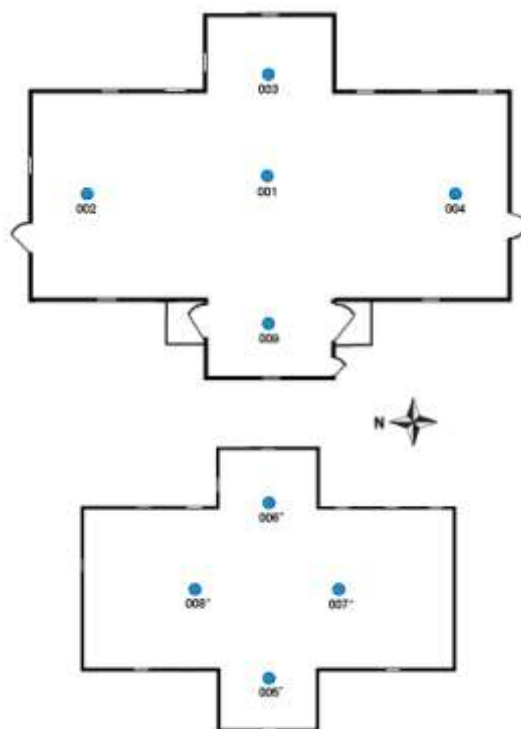
Obr. 3.5. Pôdorys artikulórného evanjelického kostola s vyznačením miest meraní relatívnej vzdušnej vlhkosti v interiéri

Lokálne bola zistená biodegradácia drevenej hmoty, ako v interiéri – v stípmoch, tak aj v exteriéri v trámoch hrazdenej konštrukcie. Či sa jedná o aktívny hmyz nie je zrejmé, požerky po drevokaznom hmyze neboli nájdené.

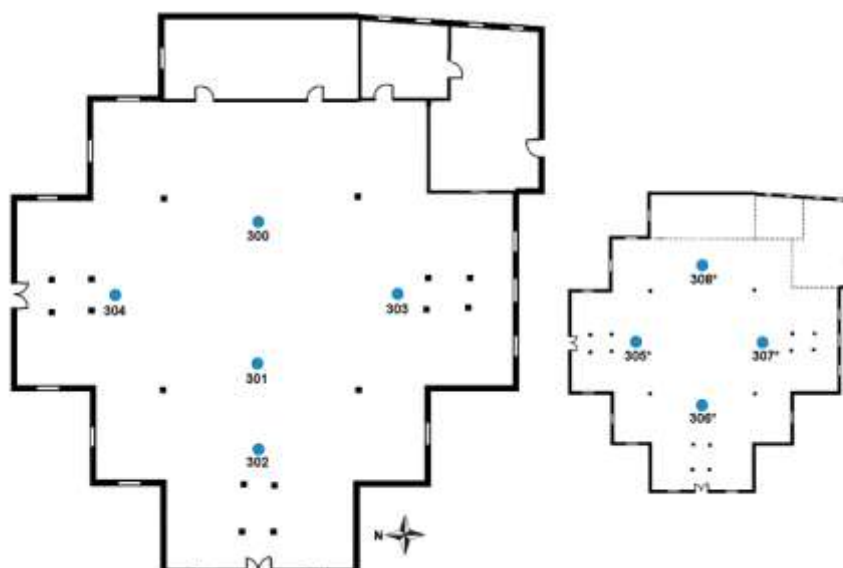
Obr. 4.9. Pôdorys kostola s vyznačením miest meraní relatívnej vzdušnej vlhkosti

K výraznejším zmenám na fasádnych trhlinách na západnej stene severného ramena a na južnej stene západného ramena, oproti pozorovaniam pri našom prieskume v roku 2011, nedošlo.

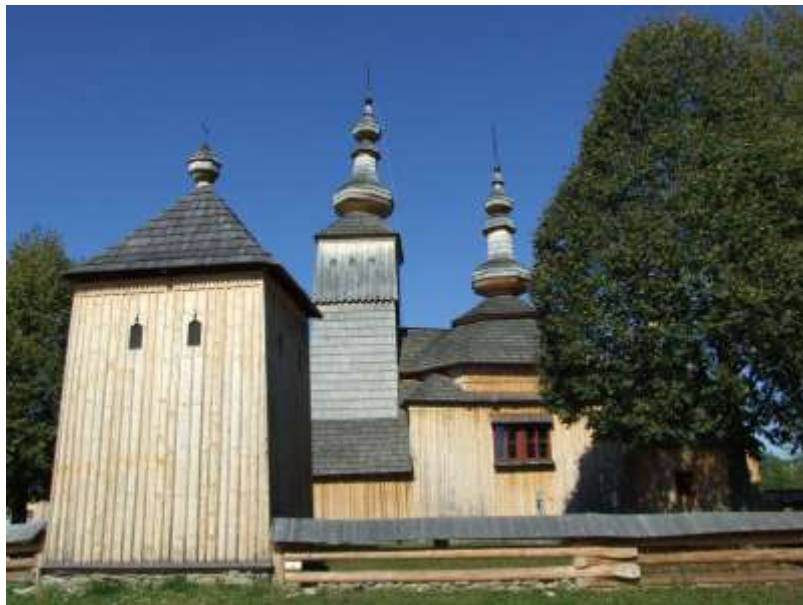
Obr. 5.1. Grécko-katolícky chrám sv. Michala Archanjela so samostatne stojacou zvonnicou

Drevené zárubne vstupných dverí do babinca sú značne poškodené vrtavou činnosťou drevokazného hmyzu. Rovnako boli stopy po drevokaznom hmyze pozorované aj v trámoch zrubovej konštrukcie hlavnej lode. Drevokazný hmyz je stále aktívny, keďže pod výletovými otvormi bol zistený požerky. Niektoré zrubové trámy v hlavnej lodi lokálne vykazujú pokročilú biodegradáciu s počiatočným mechanickým poškodením - rozkladom drevnej hmoty. Výrazne napadnutý drevokazným hmyzom je aj nosný trám ikonostasu.

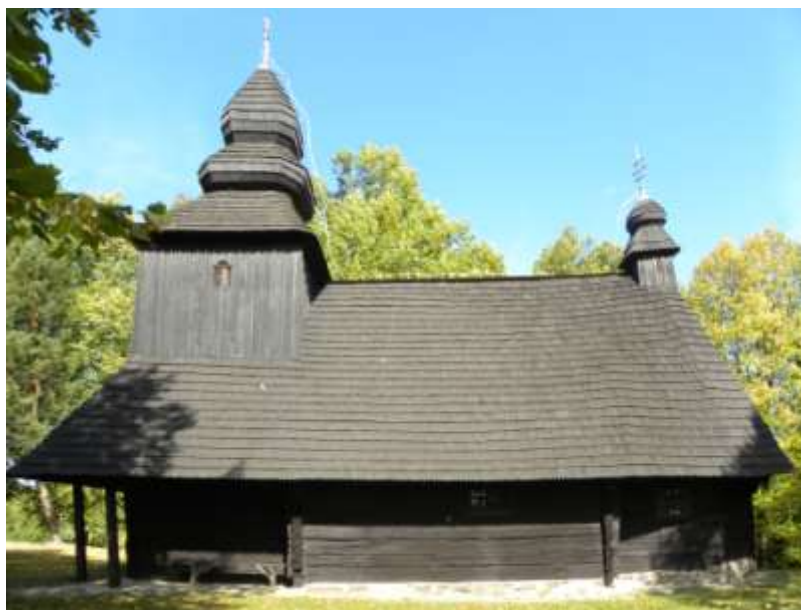
Obr. 7.1. Grécko-katolícky kostol sv. Mikuláša Biskupa

V drevených trámoch zrubovej konštrukcie sú pomerne rozsiahle výsušné horizontálne trhliny. Lokálne je drevná hmota napadnutá drevokazným hmyzom. Boli zistené výletové otvory aj s požerkami, drevokazný hmyz je aktívny.

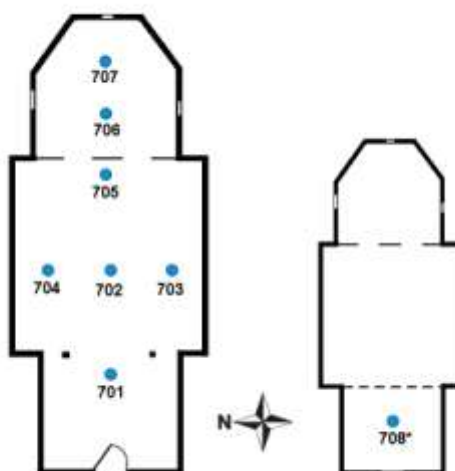
Obr. 7.4. Pôdorys grécko-katolíckeho chrámu sv. Mikuláša Biskupa s vyznačením miest meraní relatívnej vzdušnej vlhkosti v interiéri

V objekte bol nájdený trus a stopy po výskyte drobných hlodavcov. V zrubových trámoch v lodi, presbytériu aj v babinci boli pozorované výletové otvory aktívneho drevokazného hmyzu.
