**Monitoring stavu drevnej hmoty objektov  
lokality svetového dedičstva  
„Drevené chrámy v slovenskej časti Karpatského oblúka“**

83/18  
PUSR-2018/19717/80591/ZEL  
Ing. Lenka Dubinyová, PhD.  
Ing. Lenka Vrbiková, PhD.  
Mgr. art. Roman Tóth

**Zadanie:** Plán hlavných úloh Pamiatkového úradu SR na rok 2018  
C. Svetové kultúrne dedičstvo UNESCO

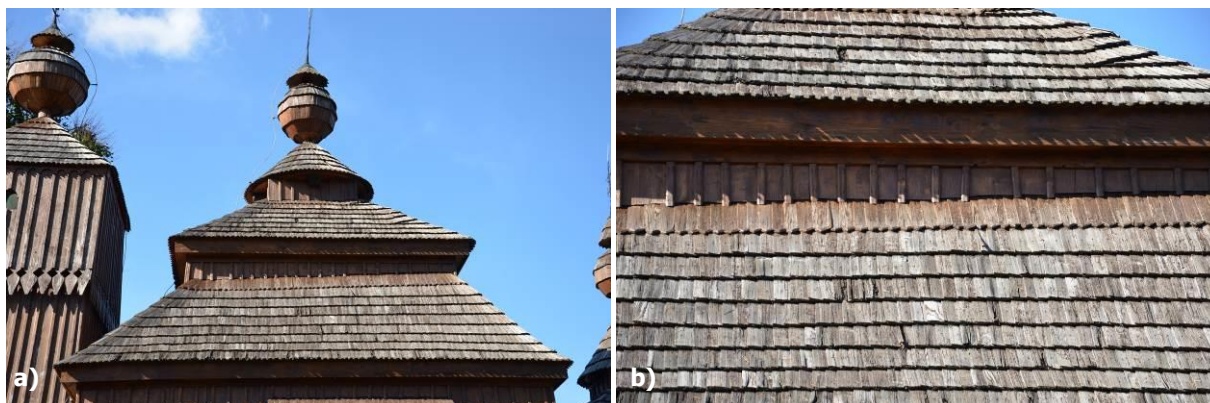
Opláštenie objektu a strešná krytina sa javia ako kompaktné, ojedinele sú popraskané šindle s čiastočne vypadaným drevom (Obr. 2, Obr. 3, Obr. 4). Severná strana šindľovej strechy kostola a ohrady je obrastená machom.

**Obr. 2 a)** Popraskané šindle s čiastočne vypadaným šindľovým drevom, južná strana pyramídovej strechy; **b)** detail poškodeného šindľového dreva, foto: L. Dubinyová.

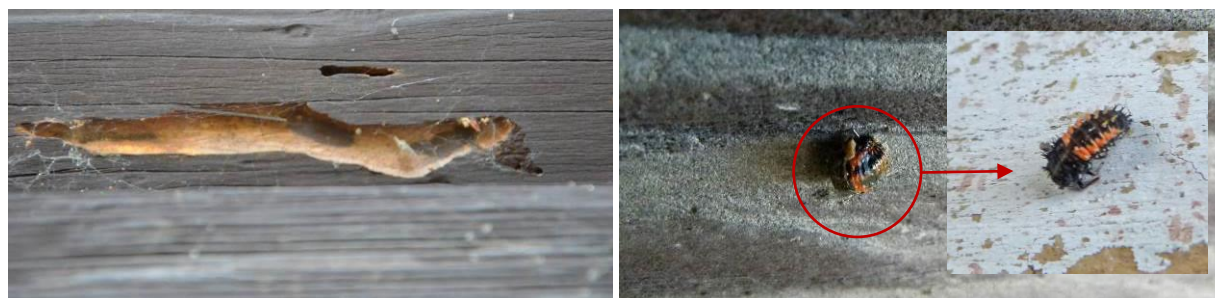
Strešná krytina a doskové obloženie kostola je kompaktné. Strešné šindle sú ojedinele popraskané s čiastočne vypadaným drevom, na severnej strane obrastené nižšími rastlinami (Obr. 13). V exteriéri sa ojedinele na doskovom obložení kostola nachádzajú stopy po drevokaznom hmyze (Obr. 15 a). Dominantou v okolí kostola sú unikátne 500-ročné lipy, ktoré majú posvätný, ale najmä dendrochronologický význam, avšak je potrebné sledovať ich stav z hľadiska bezpečnosti voči pamiatke. Tento rok bol kostol zaradený do projektu zameraného na dendrochronologický výskum vzoriek dreva odobraných z jednotlivých častí kostola.

**Obr. 15 a)** Doskové, exteriérové obloženie kostola – stopy po drevokaznom hmyze, foto: L. Dubinyová; **b)** chrobák zavŕtavajúci sa do dreveného doskového obloženia, foto: R. Tóth.

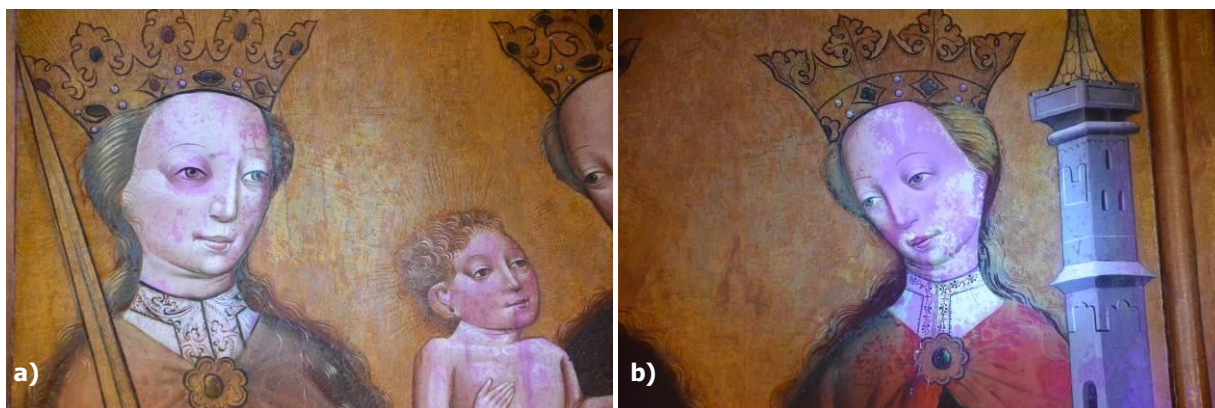
**Obr. 21 a – b)** Oblasť hlavného oltára pod UV svetlom dokazuje prítomnosť retuší, foto: L. Dubinyová.

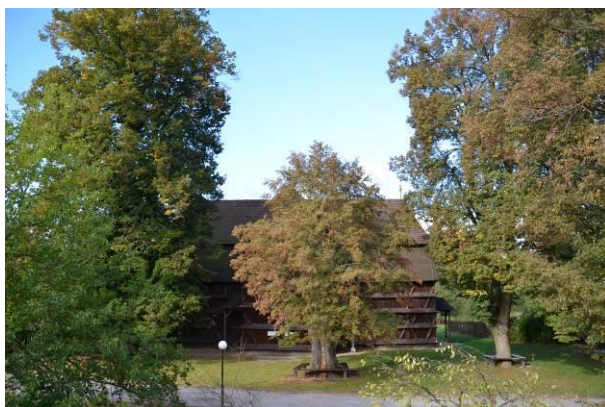
**Obr. 24** Lipy v okolí kostola boli citlivo orezané odborníkom, foto: L. Dubinyová.

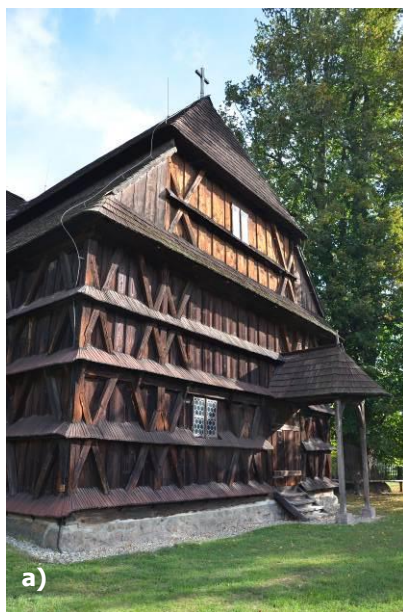
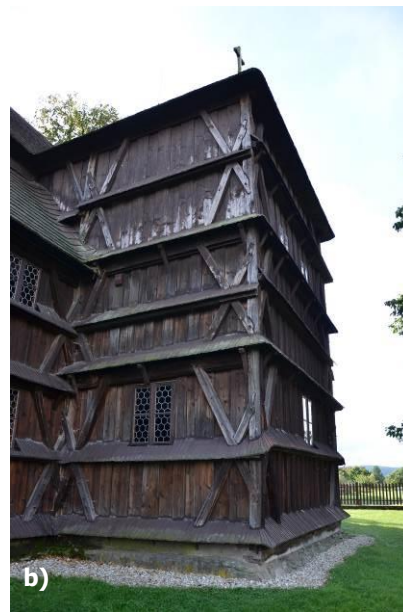
**Obr. 25 a – b)** Šikmé trámy a čiastočne aj zvislé dosky sú vizuálne zošednuté, foto: L. Dubinyová.

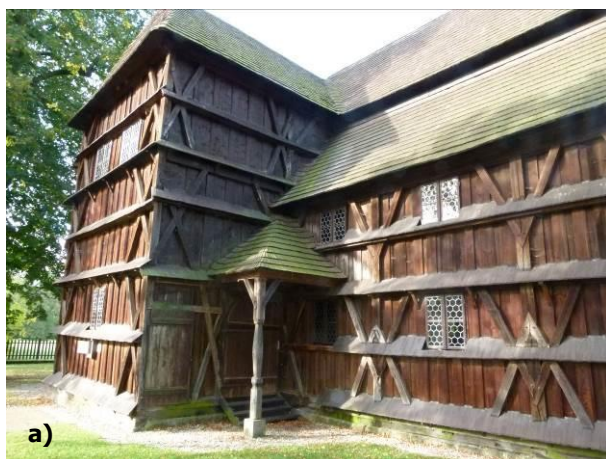
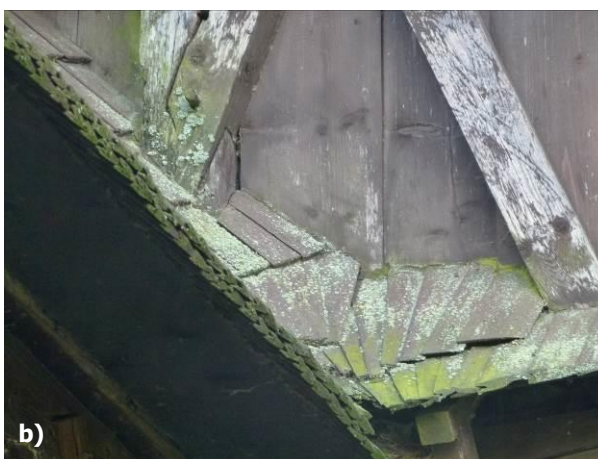
**Obr. 26 a – b)** Drevená šindľová strecha je miestami obrastená nižšími rastlinami, foto: R. Tóth.

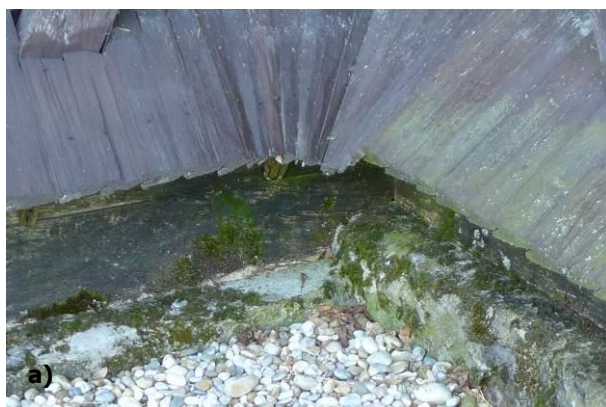
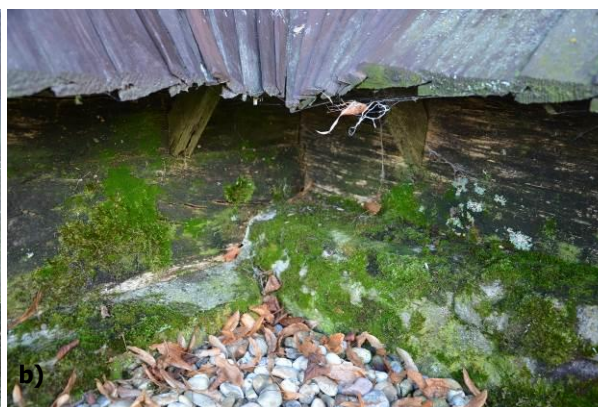
**Obr. 27** Zavlhnutý roh na juhovýchodnej strane kostola – náväznosť kamenného sokla na drevenú konštrukciu **a)** stav v roku 2017, foto: E. Rudinská; **b)** stav v roku 2018, foto: L. Dubinyová.

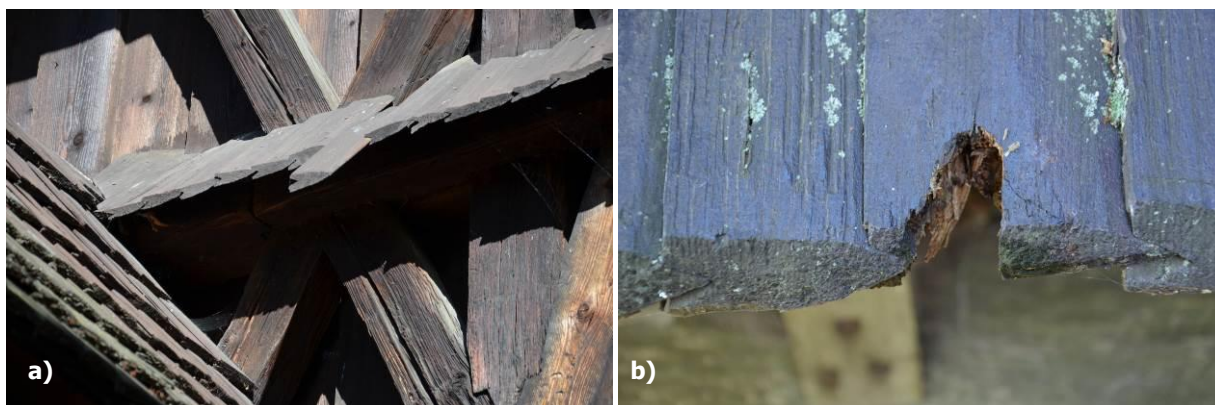
**Obr. 28** Drevené strešné šindle **a)** ojedinele uvoľnené; **b)** ojedinele popraskané s čiastočne vypadnutým drevom, foto: L. Dubinyová.

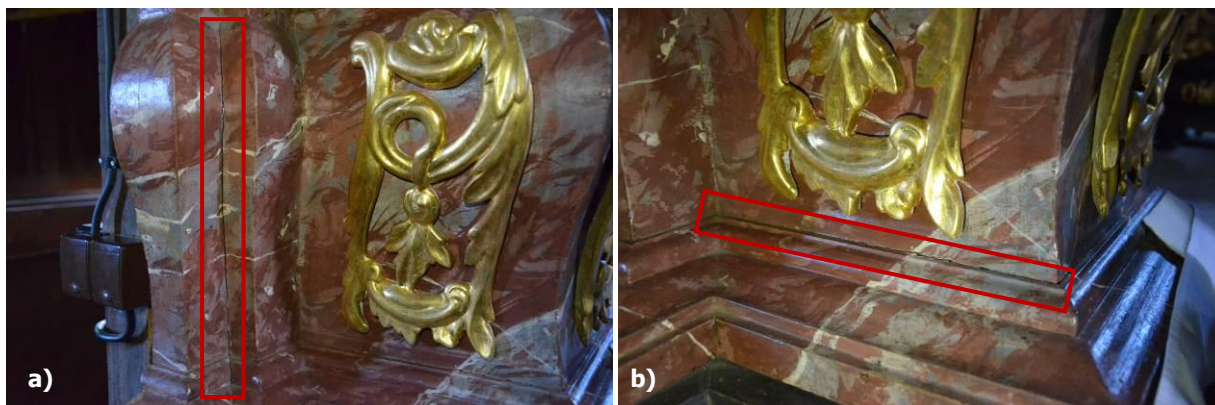
Reštaurovaný mobiliár a hlavný oltár ostáva naďalej v dobrej kondícii, maľby na plátnach sa nevlia a neuvoľňuje sa farebná vrstva. Pri obhliadke hlavného oltára kostola neboli viditeľné poškodenia. V porovnaní s minulým rokom však boli viditeľné poškodenia na pravom stĺpe z hlavného oltára. Strieškovitá krakeláž, ktorá bola pozorovaná už v predchádzajúcom roku zostáva nemenná aj v roku 2018, krakeláž sa však nezväčšuje, je celkom pevná a neopadáva.

**Obr. 32 a – b)** Drobné praskliny na drieku stĺpa na hlavnom oltári, foto: L. Dubinyová.

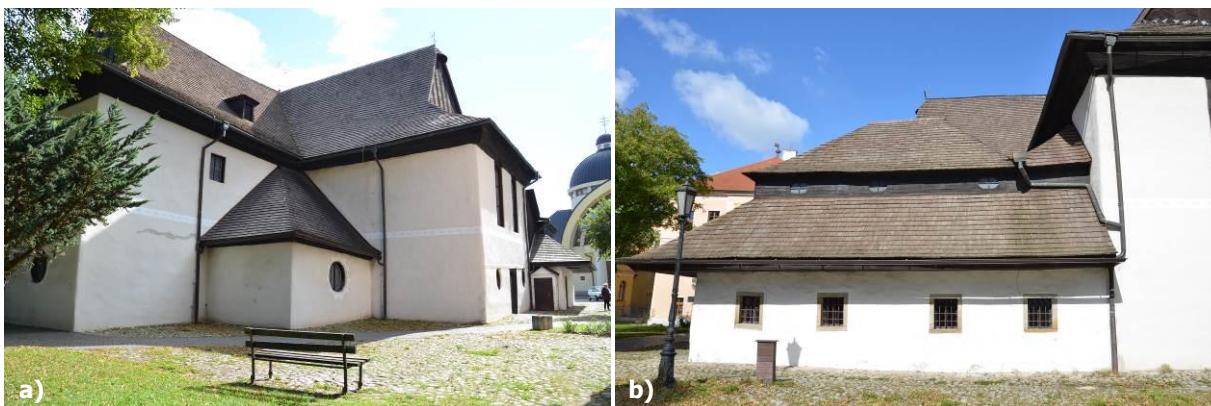
Kostol so zrubovou konštrukciou bol pristavaný k staršiemu murovanému objektu hostinca, ktorý začal slúžiť ako sakristia a škola (Obr. 33). Okolie celého kostola je upravené. Zrub je z vonkajšej strany omazaný vápenno-hlinenou omietkou s bielym povrchovým náterom.<sup>3</sup> Omietka na fasádach je kompaktná, pomerne pevná a súdržná s ojedinelým výskytom prasklín, trhlín, po celom obvode kostola (Obr. 34 a – c). Na zadnej stene severného ramena bolo vidieť šetrné vyplnenie trhlín v omietke. Lokálne sa vyskytuje opadaný biely náter (Obr. 34 d). Strecha kostola má sedlový tvar a pokrývajú šindľová krytina, ktorá je kompaktná.

**Obr. 35** Strešná krytina kostola – kompaktná a bez chýbajúcich šindľov **a)** pohľad na juhozápadnú stranu a **b)** pohľad na východnú stranu kostola, foto: L. Dubinyová.

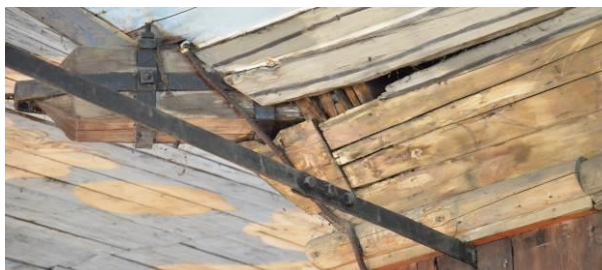
V porovnaní s minulými rokmi maľovaný strop nevykazoval poškodenia ani zatečenia. Doskové obloženie pravého rohu severnej empory je výrazne poškodené a podlieha degradácii (Obr. 36). V sakristii je na spodnej časti východnej steny nad podlahou opadaná omietka.

**Obr. 36** Poškodenie pravého rohu severnej empory – v časti uchytenia tiahla na drevenom tráme, foto: L. Dubinyová.

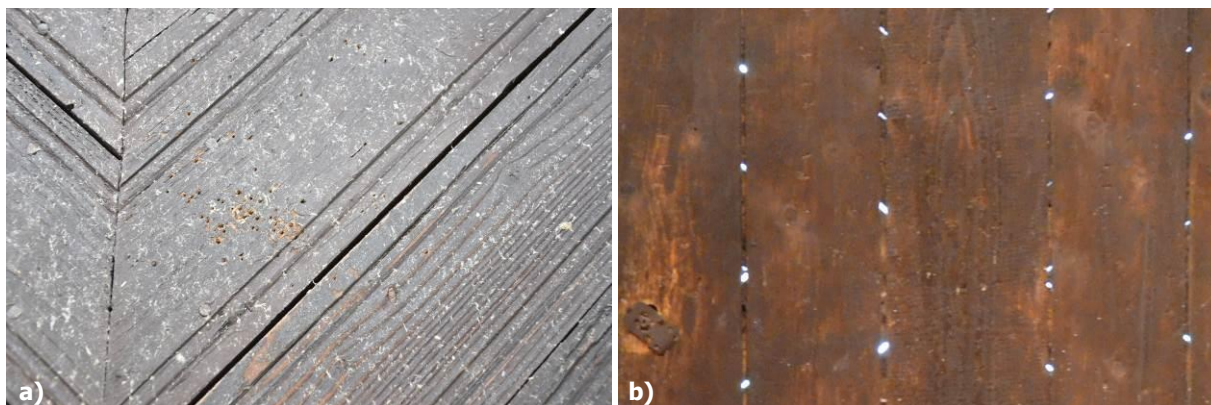
**Obr. 47** Vstupné dvere do kostola **a)** interiérová strana dverí – stopy po výletových otvoroch drevokazného hmyzu; **b)** exteriérová strana dverí – škáry vo dverách, ktorými preniká svetlo, foto: L. Dubinyová.

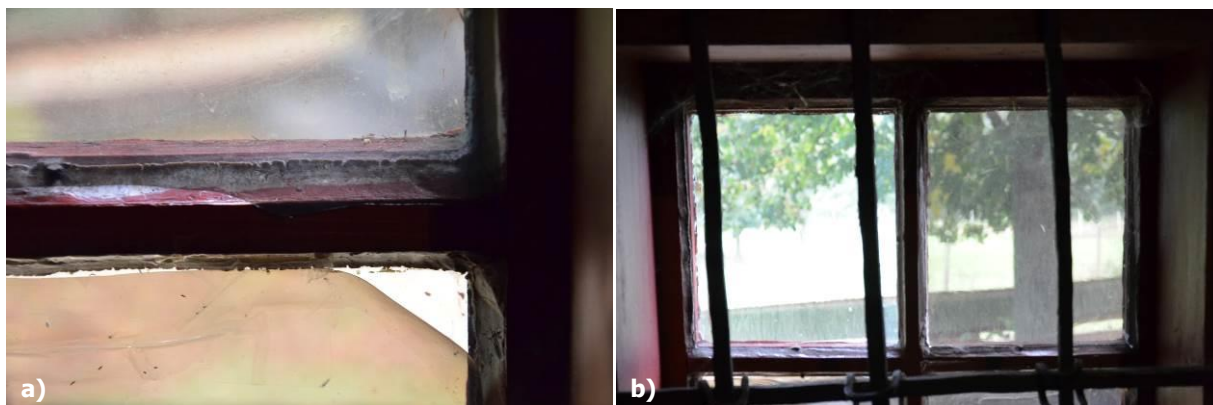
farieb ikonostasu, ako aj ďalších súčastí mobiliára (žertveník, prestol), sú poškodené, dobre nepriliehajú a na niektorých oknách (v presbyteriu) chýbajú (Obr. 51).

**Obr. 51** Ochranná UV fólia **a)** odlepujúca sa od sklenenej výplne okna; **b)** chýbajúca UV fólia na ľavej okennej tabuli, foto: L. Dubinyová.

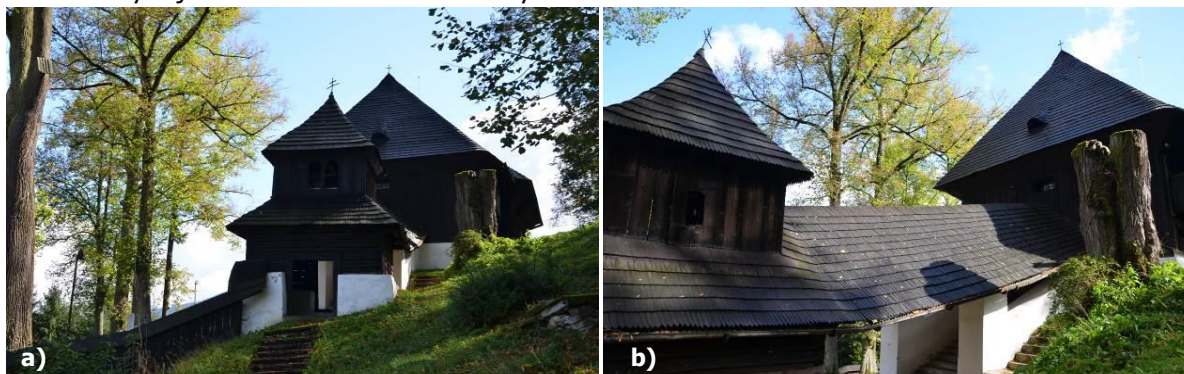
Obr. 54 a – b) V minulom roku boli v okolí kostola orezané a spílené stromy, foto: L. Dubinyová.

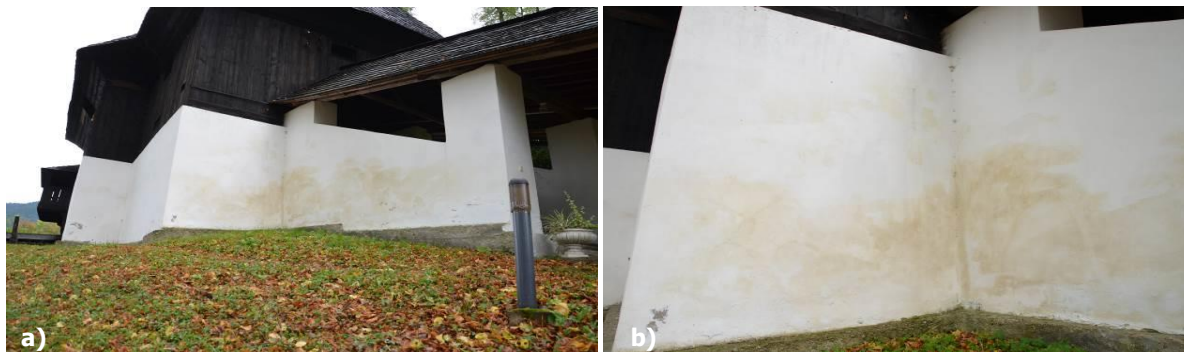
Obr. 55 a – b) Vlhkostné fľaky prenikajúce cez náter omietky ľavého múra (pohľad zo severozápadnej strany) a na vonkajšej strane schodiska, foto: L. Dubinyová.

Južná strana kostola a okolie hlavného schodiska vykazujú problémy s vlhkosťou a zasolením. Napriek použitiu bieleho povrchového náteru na múroch schodiska dochádza k zvýšenej lokálnej vlhkosti v omietke, zároveň aj k jej opadaniu a popraskaniu. Odvodňovací systém zo stiech nepostačuje, je potrebné doplniť dažďový zvod. Ojedinele sa na omietkach začínajú prejavovať plesne rôznych druhov. Na vstupnom schodisku do kostola možno pozorovať makro trhliny medzi schodiskovými stupňami, schodiskovým ramenom a bočnou stenou. Strešná krytina je kompaktná. Osvetlenie lemujúce schody do kostola je poškodené, chýbajú tienidlá alebo sú ovinuté lepiacou páskou. Okolie kostola je upravené. Strešná krytina a drevené obloženie kostola je kompaktné s ojedinelými

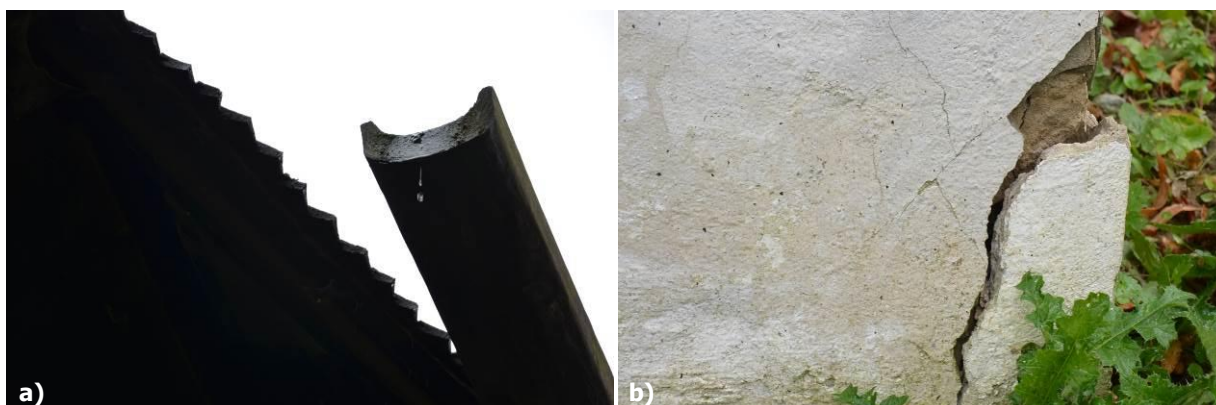
Napriek zavedeniu drenáže po celom obvode kostola, preriedeniu stromov (Obr. 54) a obnove náteru fasády, sú na kostole viditeľné stopy po zavlhnutí (Obr. 56), ktoré môžu byť spôsobené stekajúcou dažďovou vodou. Odvodňovací systém zo striech nepostačuje, je potrebné doplniť dažďový zvod (Obr. 56 a). Najmä južná strana kostola a okolie hlavného schodiska vykazuje zvýšenú vlhkosť. Napriek použitiu bieleho povrchového náteru na múroch schodiska dochádza k zvýšenej lokálnej vlhkosti v omietke, teda aj k jej opadaniu a popraskaniu. Samotné múry schodiska vykazujú vysoký stupeň zasolenia s charakteristickými fľakmi. Ojedinele sa na omietkach začínajú prejavovať plesne rôznych druhov (Obr. 59). Na vstupnom schodisku do kostola možno pozorovať makro trhliny medzi schodiskovými stupňami, schodiskovým ramenom a bočnou stenou. Osvetlenie lemujúce schody do kostola je zničené, chýbajú tienidlá alebo sú ovinuté lepiacou páskou, aby sa zabránilo jeho odpadnutiu. Okolie kostola je upravené. Strešná krytina a drevené obloženie kostola je kompaktné, s ojedinelými poškodeniami povrchu dreva a nepriliehajúcim dreveným obložením. Kostol je obohnaný múrom s drevenou šindľovou strieškou, kde sú chýbajúce šindľe nahradené novými.

**Obr. 56** a) Drevený odkvap neukončený dažďovým zvodom; b) odlupujúca sa celá vrstva omietky od podkladu, foto: L. Dubinyová.

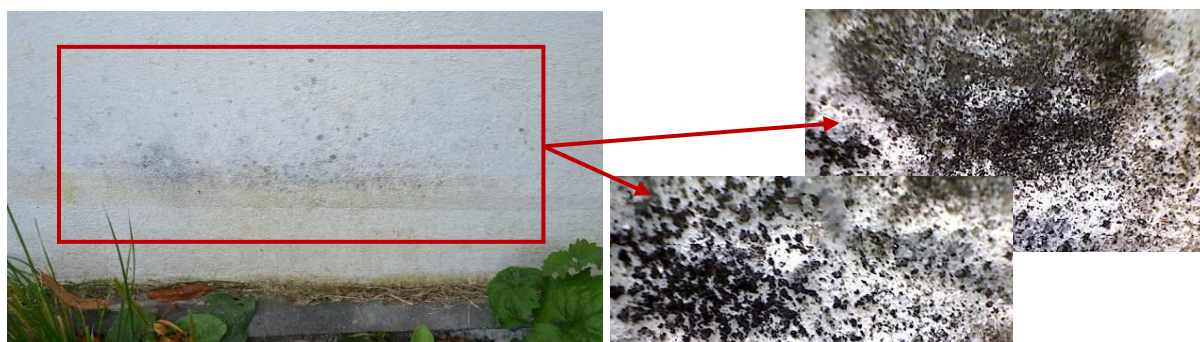
**Obr. 59** Plesne na exteriérových omietkach, detail plesní – mikroskopické zábery, foto: L. Dubinyová.

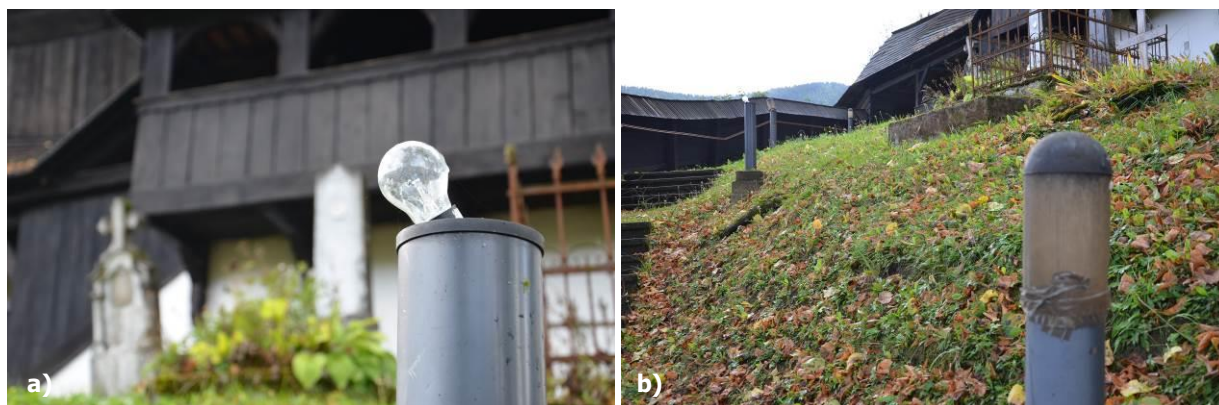
**Obr. 62 a – b)** Poškodené lampy lemujúce schody do kostola, foto: L. Dubinyová.

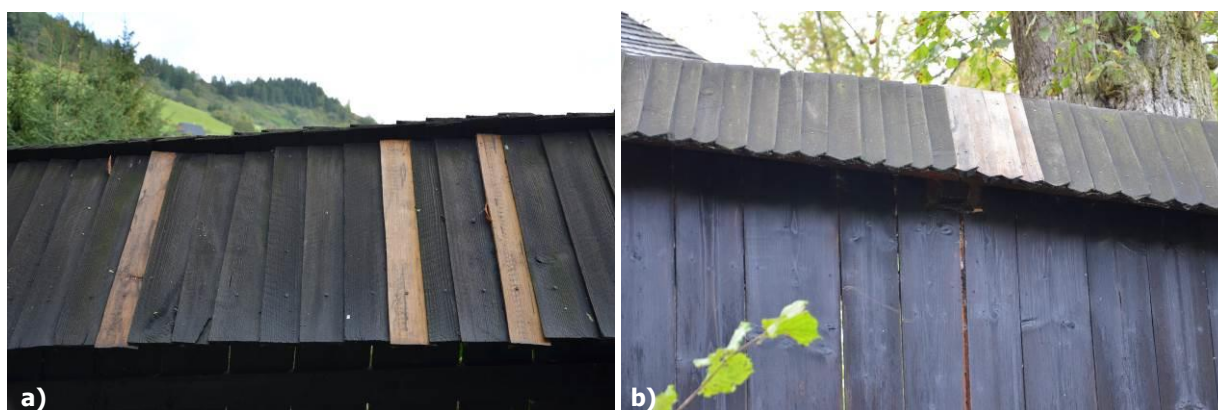
**Obr. 63** Kostol je obohnaný múrom s drevenou šindľovou strieškou **a – b)** chýbajúce drevené šindle boli nahradené novými, foto: L. Dubinyová.

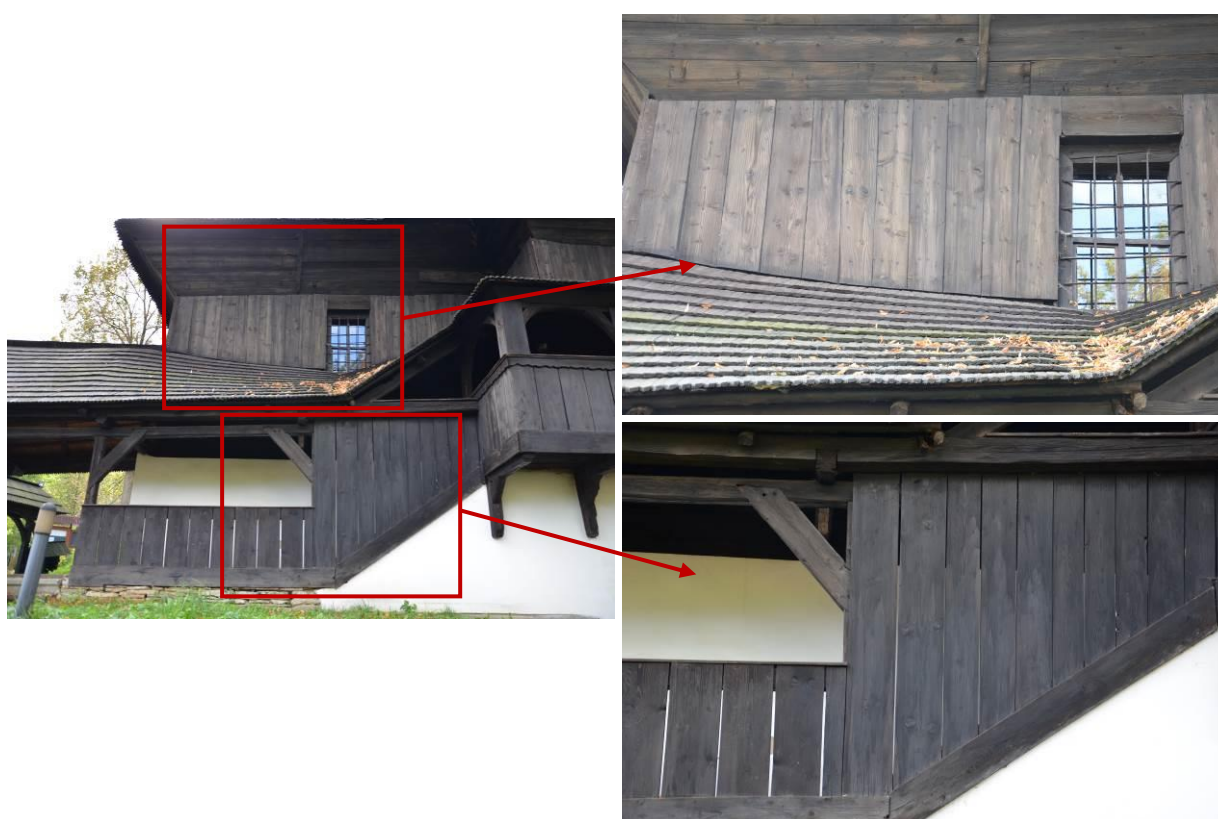
**Obr. 64** Náter dreva a jeho farebné rozdiely, foto: L. Dubinyová.

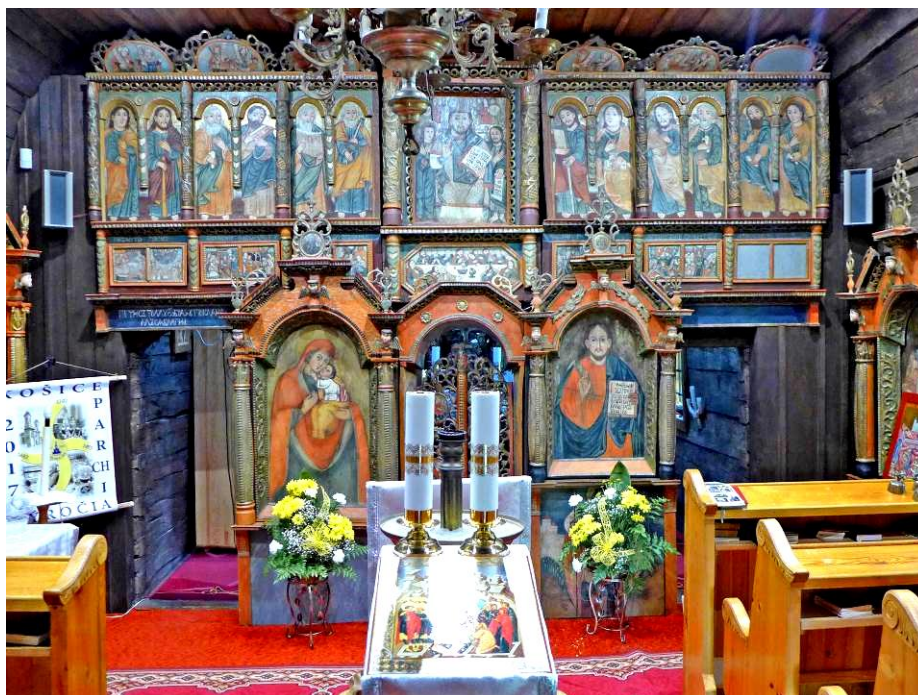
Neskorobarokový ikonostas bol pôvodne vytvorený pre väčší chrám (Obr. 78). V minulosti bol reštaurovaný, ale podľa pozorovaní v predchádzajúcich rokoch bola polychrómia na niektorých miestach, ako napr. na bočných stĺpoch ikon, uvoľnená z dôvodov pôsobenia atmosférických zmien. V apríli 2015 boli dokončené reštaurátorské ošetrenia mobiliáru a ikonostasu lokálnymi reštaurátorskými zásahmi cez projekt „Obnova drevených chrámov, skvalitnenia infraštruktúry Cyklistického náučného chodníka, Karpatské drevené cerkvi, Snina“. Pri monitoringu v roku 2017, a taktiež aj v r. 2018 sme fotograficky zaznamenali uvoľnenú farebnú vrstvu na ikonách a architektonických prvkoch ikonostasu (Obr. 79). Lavica spočívajúca v rohu je na boku zaplesnená, plesňou je napadnutá aj stena, pri ktorej je umiestnená. Na procesiovej zástave s motívom Panny Márie sú viditeľné škvrny po plesni (Obr. 80).

Obr. 78 Ikonostas, rok 2017, foto: E. Rudinská.

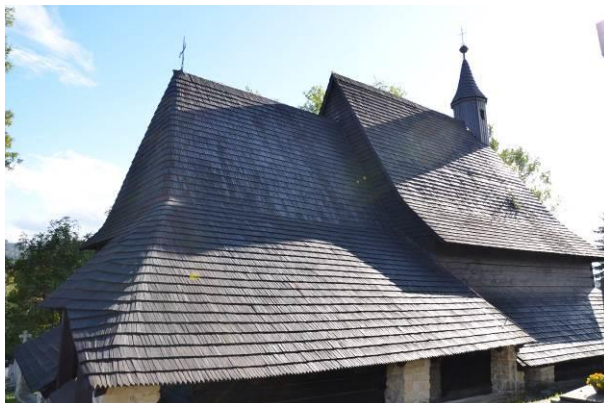
Okolie kostola je upravené, objekt je v dobrom stave. Šindle strešnej krytiny sú vplyvom slnečného žiarenia zošednuté (Obr. 82), bolo by vhodné natrieť ich ochranným náterom. Kompaktná severná časť šindľovej krytiny, ihlanovitá strieška vstupnej bránky a strieška múru, ktorý je v okolí kostola, sú obrastené nižšími rastlinami (Obr. 83). Priestor pod strechou z južnej strany je dlhodobo neudržiavaný. Ojedinele sú trámy spodnej časti ostrešia chrániaceho zrubovú konštrukciu pokryté pravdepodobne bielou plesňou (Obr. 84 b). Lokálne sa v doskovom exteriérovom obložení zrubovej konštrukcie kostola na severnej strane vyskytujú výletové otvory po drevokaznom hmyze (Obr. 84 a).

**Obr. 82** Severná strana kostola, šindle strešnej krytiny sú zošednuté vplyvom slnečného žiarenia, foto: L. Dubinyová.

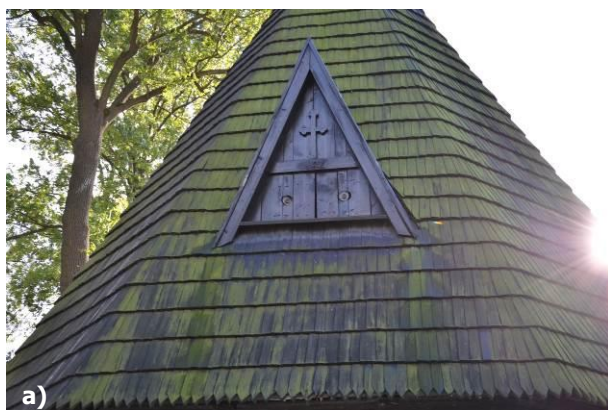
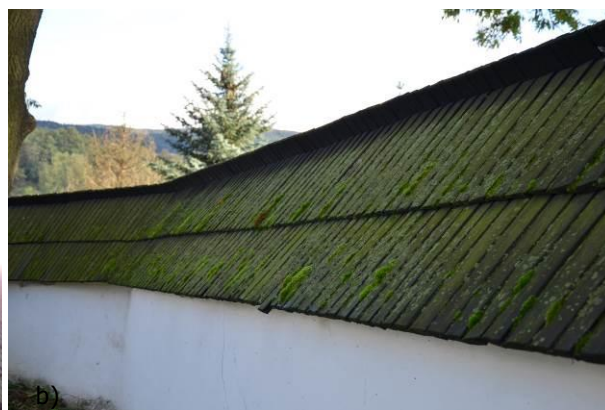
**Obr. 83** Drevená šindľová strecha **a)** murovaná vstupná brána obrastená nižšími rastlinami; **b)** múru ohraničujúceho areál je pokrytá machom a nižšími rastlinami, foto: L. Dubinyová.

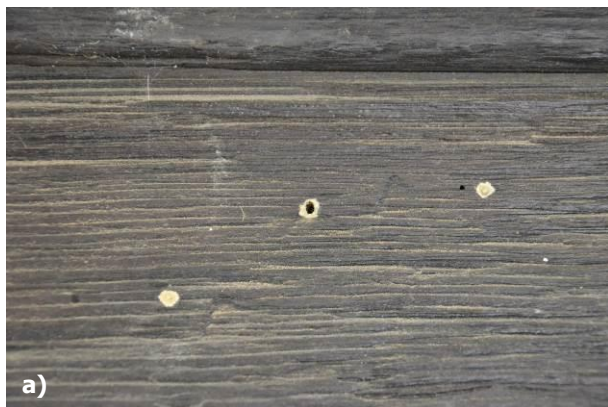
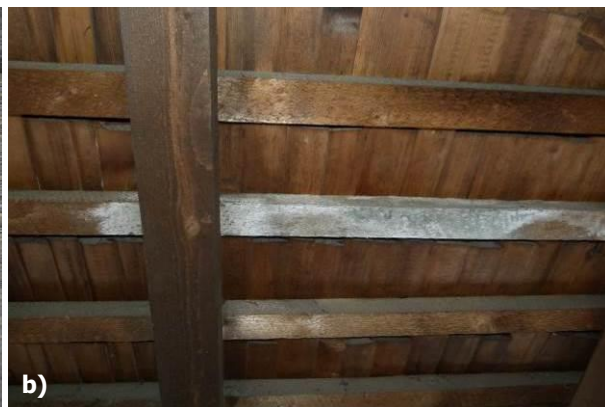
**Obr. 84** **a)** Stopy po drevokaznom hmyze, foto: L. Dubinyová; **b)** spodná časť ostrešia chrániaceho zrubovú konštrukciu – trám pokrytý pravdepodobne bielou plesňou, foto: R. Tóth.

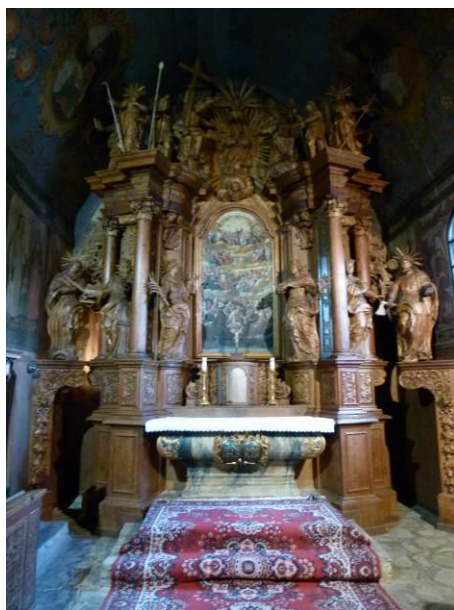
Po odstránení plesní v lete roku 2014 z hlavného oltára (Obr. 87) a vyriešení vetrania v kostole, je stav mobiliára stabilizovaný a nevykazuje ďalšie prejavy zaplesnenia. Taktiež sa pri reštaurovaní objavili časti z iného barokového oltára, ktoré boli zabalené a uskladnené v kostole. Kazateľnica so sochárskou výzdobou naďalej vykazuje drobné úbytky polychrómie v oblasti stĺpikov, na tvárach anjelíkov a čiastočne aj na miestach sochárskej výzdoby. (Obr. 88)

**Obr. 87** Hlavný oltár, foto: R. Tóth.

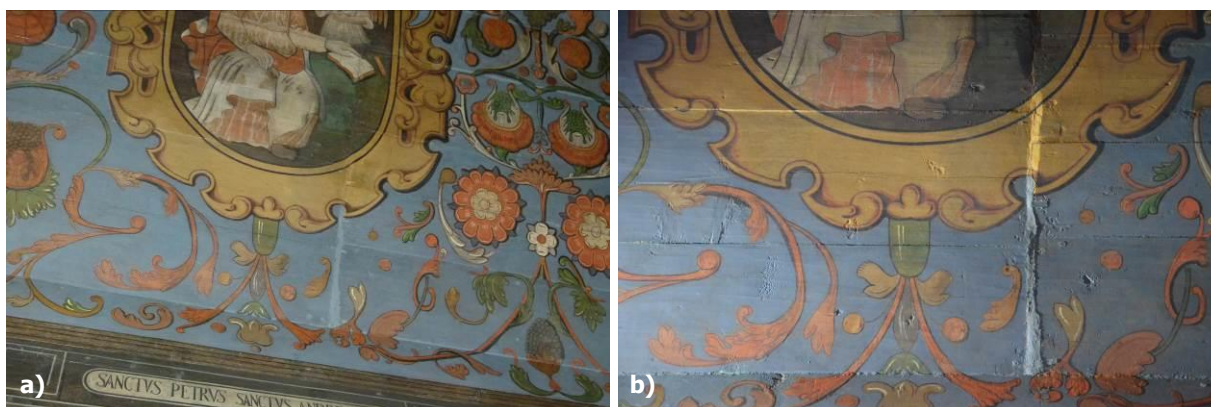
**Obr. 89 a)** Stropné doskové obloženie s maľovanou výzdobou, foto: R. Tóth, **b)** detail odskoku dreveného stropného doskového obloženia s maľovanou výzdobou, foto: L. Dubinyová.
