**Monitoring stavu drevnej hmoty objektov  
lokality svetového dedičstva  
„Drevené chrámy v slovenskej časti Karpatského oblúka“**

48/19  
PUSR-2019/11817/33384/ZEL  
Ing. Lenka Dubinyová, PhD.  
Mgr. Peter Cibula  
Mgr. art. Roman Tóth

29.05.2019

**Zadanie:** Plán hlavných úloh Pamiatkového úradu SR na rok 2019  
C. Svetové kultúrne dedičstvo UNESCO

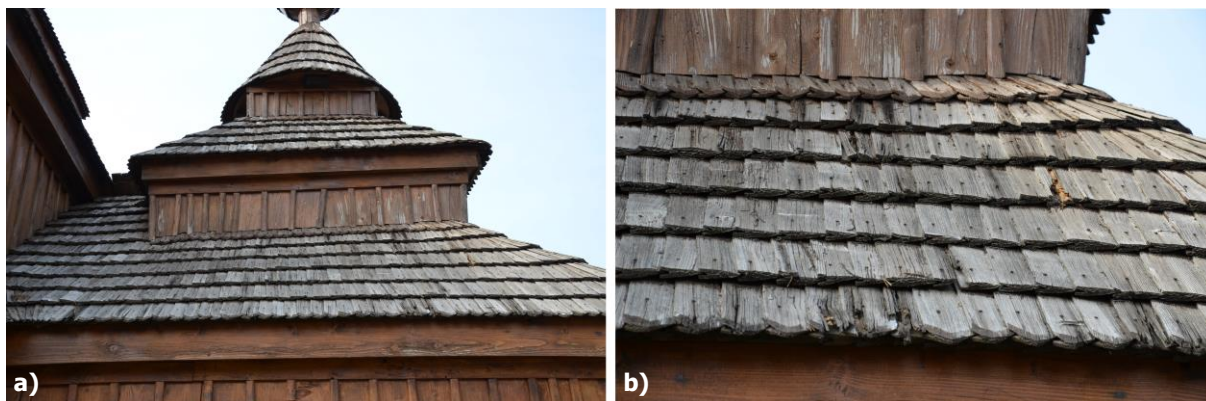
Opláštenie objektu a strešná krytina sa javia ako kompaktné, miestami sú šindle popraskané s čiastočne vypadaným drevom a nedoliehajúce lišty vertikálneho doskového obloženia (Obr. 2, 3, 4). Severná strana šindľovej strechy kostola a ohrady je obrastená machom.

**Obr. 2 a)** Popraskané šindle s čiastočne vypadaným šindľovým drevom, južná strana pyramídovej strechy; **b)** detail poškodeného šindľového dreva, foto: L. Dubinyová.

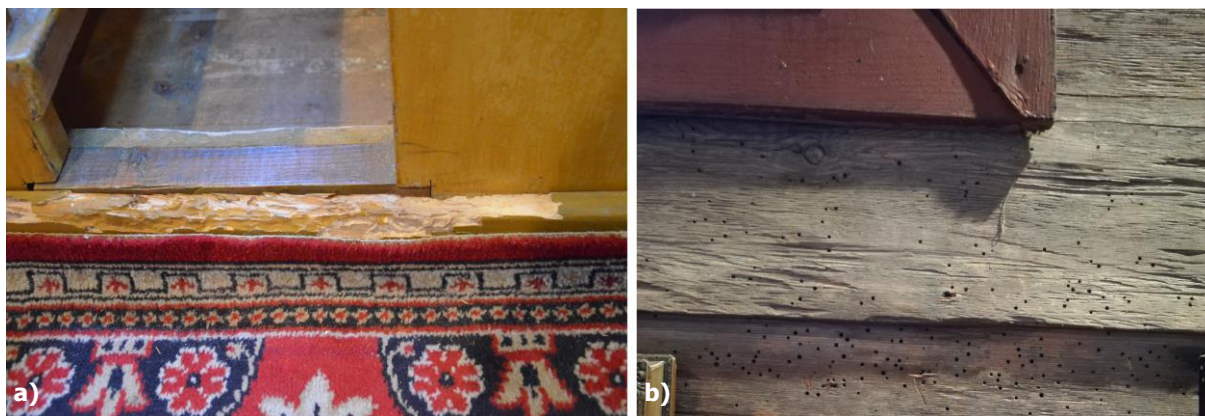
Doskové obloženie predsieni, ani šindle nie sú z vnútornej strany ošetrované ochranným náterom. Lišty lavíc sú mechanicky poškodené, drevná hmota je oslabená, nie je vylúčená činnosť drevokazného hmyzu (Obr. 6). Zatekanie do objektu bolo pozorované na poškodených vchodových dverách (Obr. 7).

**Obr. 6 a)** Lišty lavíc – mechanicky poškodená drevná hmota, foto: L. Dubinyová; **b)** drevené obloženie interiéru pod pravým oknom (smerom k dverám chrámu) s výletovými otvormi po drevokaznom hmyze, foto: R. Tóth.

Činnosť drevokazného hmyzu zanechala stopy na lištách lavíc, aj na samotných laviciach. Ich drevná hmota je navyše mechanicky poškodená. Ošetrovanie ochranným náterom by malo zastaviť degradáciu a zároveň zabrániť jej rozšíreniu.

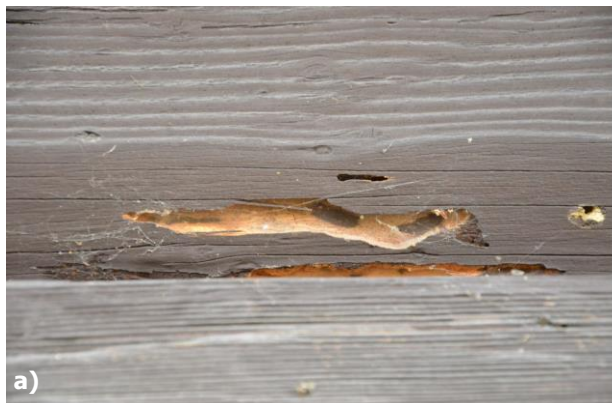
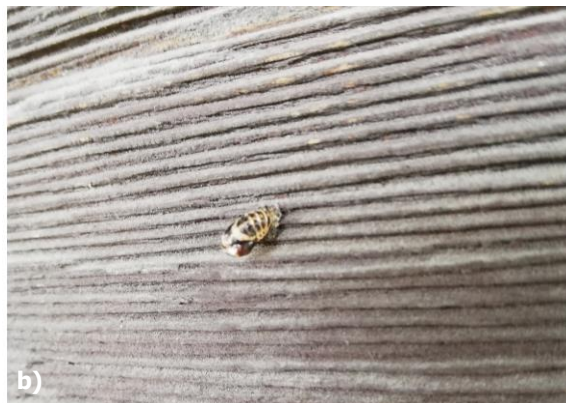
Prízemnú časť stavby chráni po celom obvode strieška, vrchnú časť zvislý drevený obklad. Vysoká strecha aj pultová strieška sú pokryté dreveným šindľom. Doskové obloženie a strešná krytina kostola sú kompaktné. Strešné šindle sú miestami popraskané s čiastočne vypadaným drevom, na severnej strane obrastené lišajníkmi. Ojedinele sa na doskovom obložení kostola nachádzajú stopy po drevokaznom hmyze (Obr. 13 a).

**Obr. 13 a)** Doskové, exteriérové obloženie kostola – stopy po drevokaznom hmyze, foto: L. Dubinyová; **b)** hmyz ležúci z diery v drevenom doskovom obložení, foto: R. Tóth.

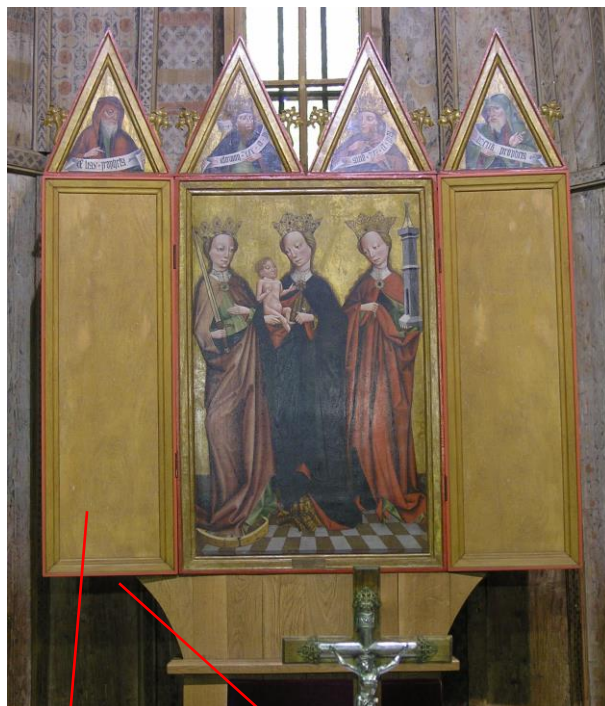
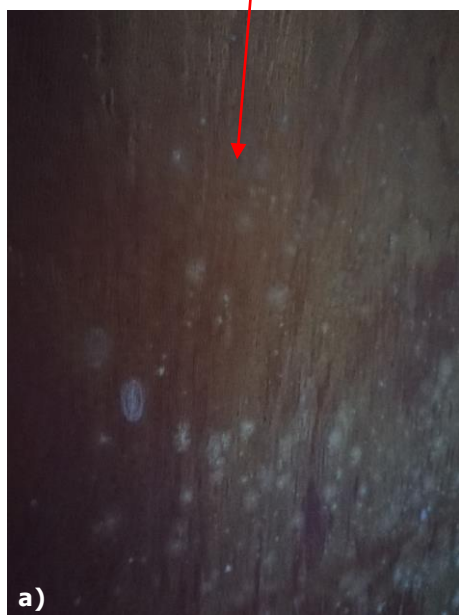
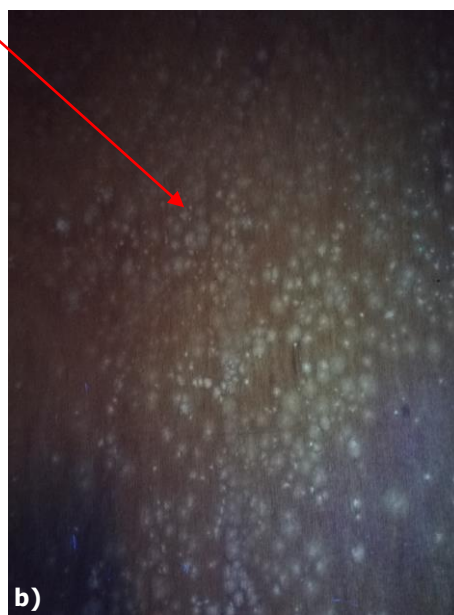
Po obhliadke mobiliára kostolíka môžeme usúdiť, že na hlavnom oltári stále pretrvávajú viditeľné zaplesnenia, ktoré boli pozorované a fotograficky zdokumentované už v predchádzajúcich rokoch (Obr. 17). Je predpoklad zhoršenia stavu oltára, preto navrhujeme odstránenie plesní a sterilizáciu zaplesnených častí vo fumigačnej komore. Rovnako je nutné prehodnotiť tmely a retuše z reštaurovania v minulosti. Najväčšia koncentrácia plesní bola pozorovaná na krídlach oltára, ktoré nie sú zdobené, a to z prednej aj zadnej strany. Plesne boli zistené aj na maľbe centrálnej tabule (Obr. 18) predovšetkým v tmeloch po reštaurovaní. Plesne boli sledované pod UV osvetlením a je predpoklad, že sa jedná o aktívne plesne, ktoré sú karcinogénne pre pozorovateľov a návštevníkov, ale tiež sa môžu šíriť a časom poškodiť farebnú vrstvu. Rovnako môže byť napadnutá spórmi celá drewná hmota. Na tabuľovej maľbe sa nachádzajú aj výletové otvory po drevokaznom hmyze staršieho pôvodu, pretože sú už zaliate petrifikačným roztokom. Hlavný oltár bol v minulosti reštaurovaný, miesta retuší časom zmatneli. Bočné steny s nástennými maľbami (Obr. 19) sú navlhnuté, znehodnotené tmavými flákmi, maľby sú poškodené, dôsledkom presakujúcej vlhkosti rozmazané, až miestami zmyté.

**Obr. 17** Hlavný oltár napadnutý aktívnou plesňou, kontrola plesní UV lampou, **a)** predná strana krídla oltára, **b)** zadná strana krídla oltára foto: R. Tóth.

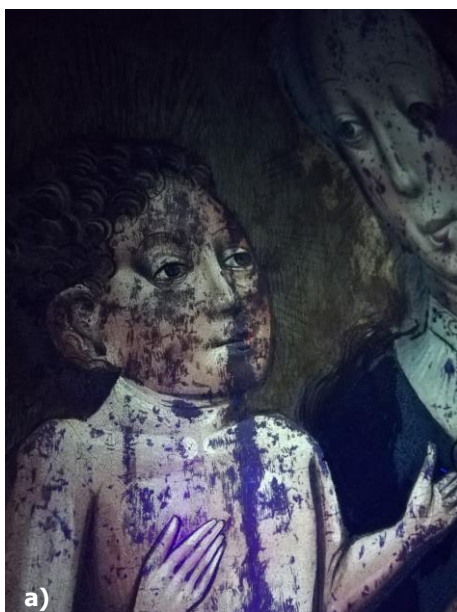
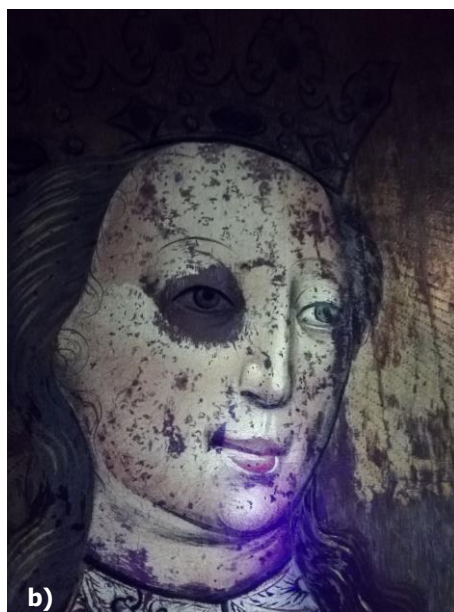
**Obr. 18 a) – b)** Obráz hlavného oltára pod UV svetlom dokazuje prítomnosť retuší, foto: R. Tóth.

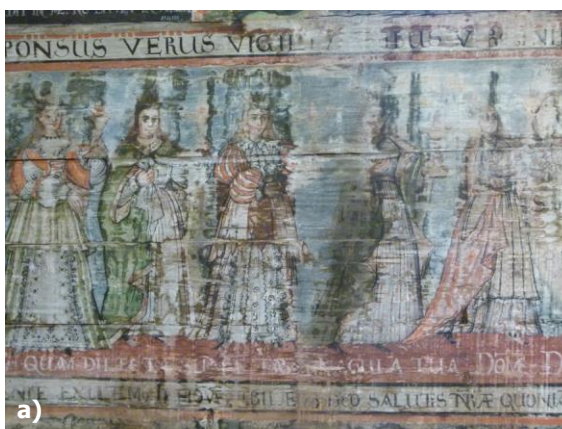
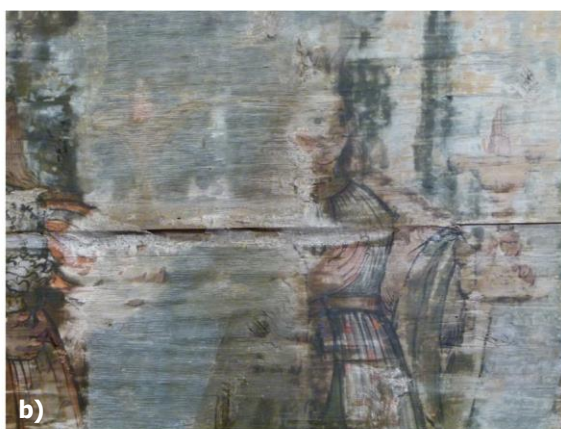
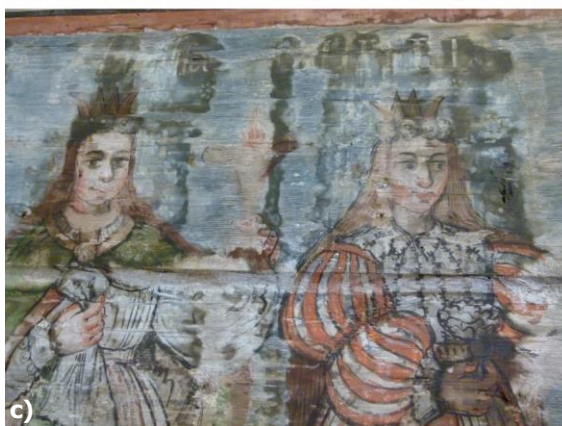
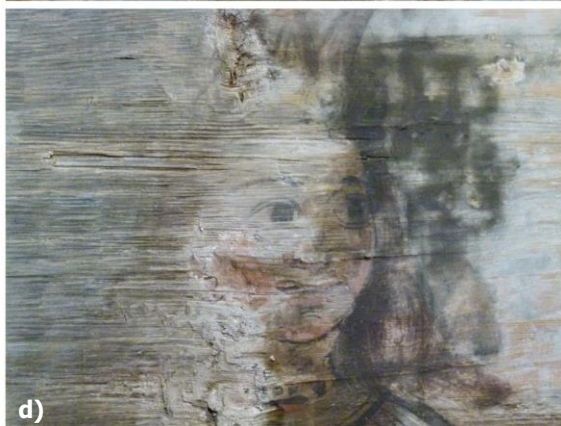
**Obr. 19 a) – d)** Drevený nástenný obklad v interiéri s poškodenými nástennými maľbami, foto: R. Tóth.

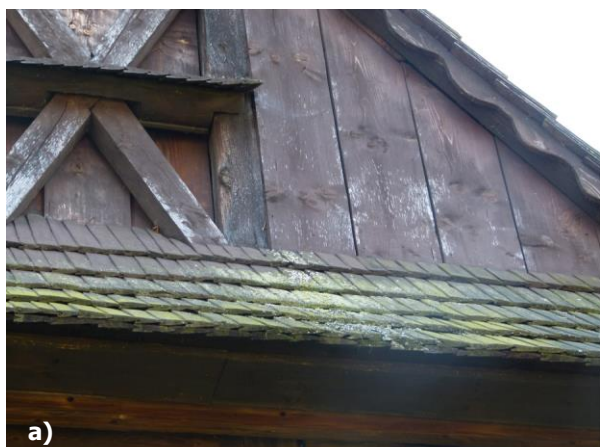
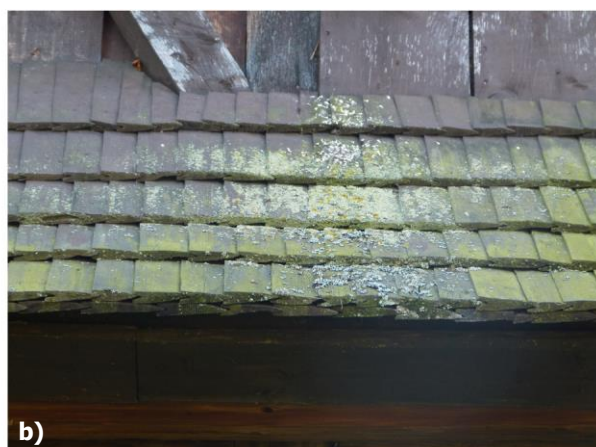
**Obr. 23 a) – b)** Drevená šindľová strecha je miestami obrastená nižšími rastlinami, foto: R. Tóth.

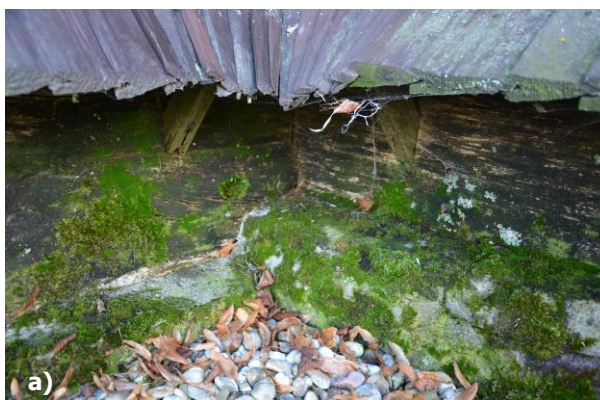
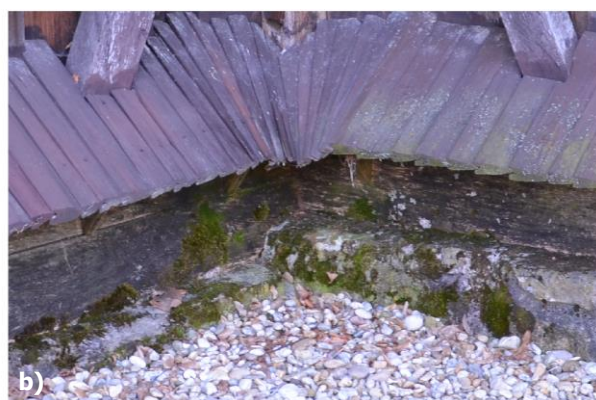
**Obr. 24** Zavlhnutý roh na juhovýchodnej strane kostola – náväznosť kamenného sokla na drevenú konštrukciu **a)** stav v roku 2018, foto: L. Dubinyová; **b)** stav v roku 2019, foto: L. Dubinyová.

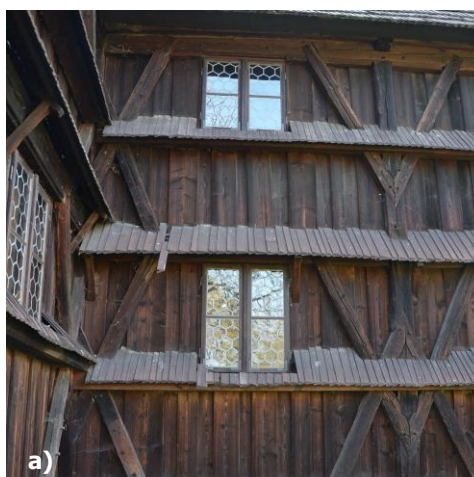
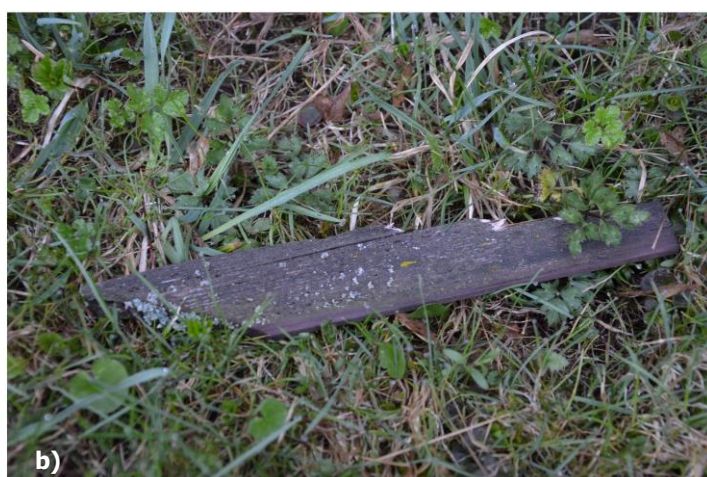
**Obr. 25** Drevené strešné šindľe **a)** ojedinele uvoľnené; **b)** miestami popraskané a vypadané, foto: L. Dubinyová.

Pri vizuálnej obhliadke kostola z exteriéru bolo voľným okom pozorovateľné pôsobenie vlhkosti mapovými resp. fl'akatými štruktúrami na drevenej konštrukcii kostola na viacerých miestach (Obr. 22 b, 29). Drevo je taktiež na niektorých miestach napadnuté hubou. Zoschnuté strešné šindle sú na niektorých miestach uvoľnené (Obr. 25). Presiakanie vlhkosti z kamenného podkladu je pozorovateľné v spodných častiach kostola bielymi, fl'akatými štruktúrami, čo je pôvodom vytvárania húb a plesní (Obr. 30).

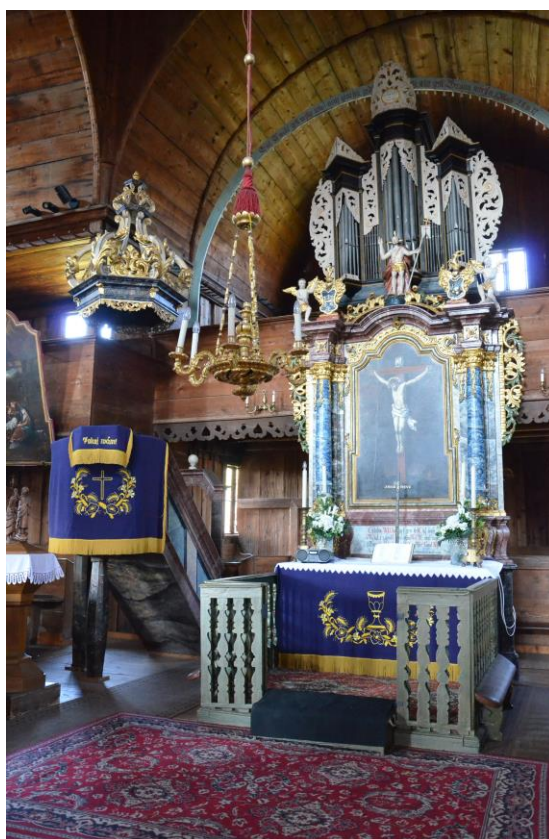
**Obr. 27** Hlavný oltár v interiéri kostola, foto: L. Dubinyová.

V interiéri kostola reštaurovaný mobiliár a hlavný oltár ostávajú naďalej v dobrej kondícii, maľby na plátnach sa nevlínia a neuvoľňuje sa farebná vrstva (Obr. 31 a). Pri obhliadke hlavného oltára kostola neboli viditeľné žiadne poškodenia (Obr. 27). Veľmi mierna strieskovitá krakeláž, na pravom stípe z hlavného oltára, ktorá bola pozorovaná už v predchádzajúcom roku zostáva nemenná aj v roku 2019, krakeláž sa však nezväčšuje, je celkom pevná a neopadáva (obr. 31 b).

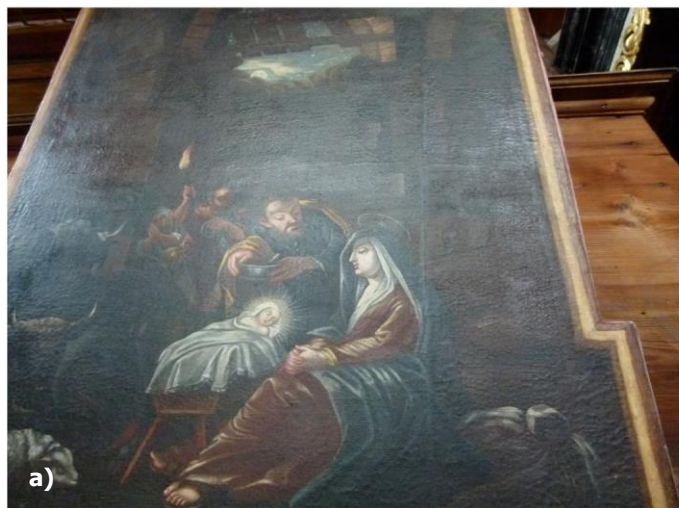
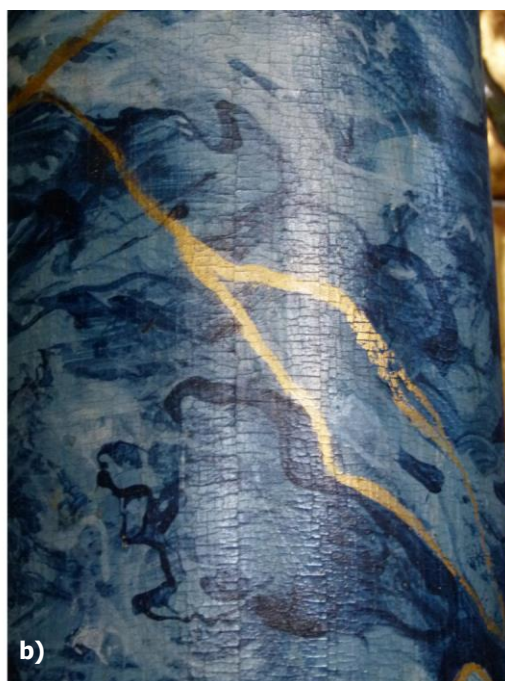
**Obr. 31 a)** Maľba na plátne, foto: R. Tóth; **b)** Pravý stĺp hlavného oltára, foto: R. Tóth.

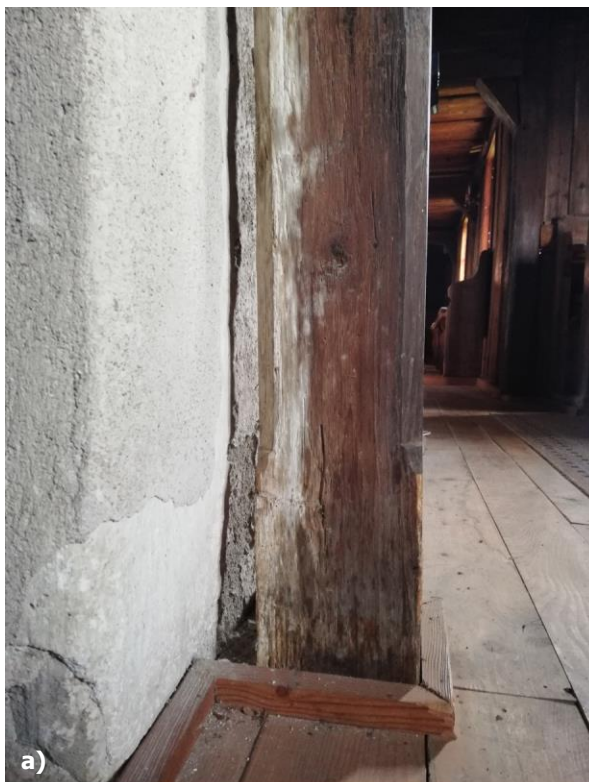
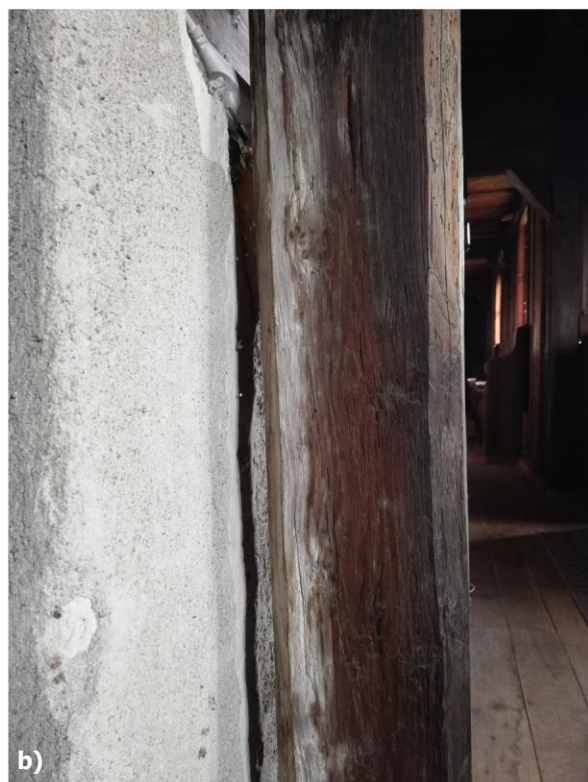
Stopy po presakujúcej vlhkosti pôsobiacej v minulosti boli naďalej pozorovateľné na podporných trámových stĺpoch za kamennou menzou hlavného oltára (Obr. 32). Pôsobenie drevokazného hmyzu je pozorovateľné na podporných trámových stĺpoch napravo od hlavného oltára (Obr. 33 a) a na stĺpoch pri vstupe do kostola (Obr. 33 b, 34). Vlhkostné pôsobenie je viditeľné aj na drevených laviciach (Obr. 35), bočných stenách a klenbách lodí (Obr. 36).

**Obr. 32 a) – b)** Stopy po presakujúcej vlhkosti na podporných trámových stĺpoch za kamennou menzou hlavného oltára, foto: R. Tóth.

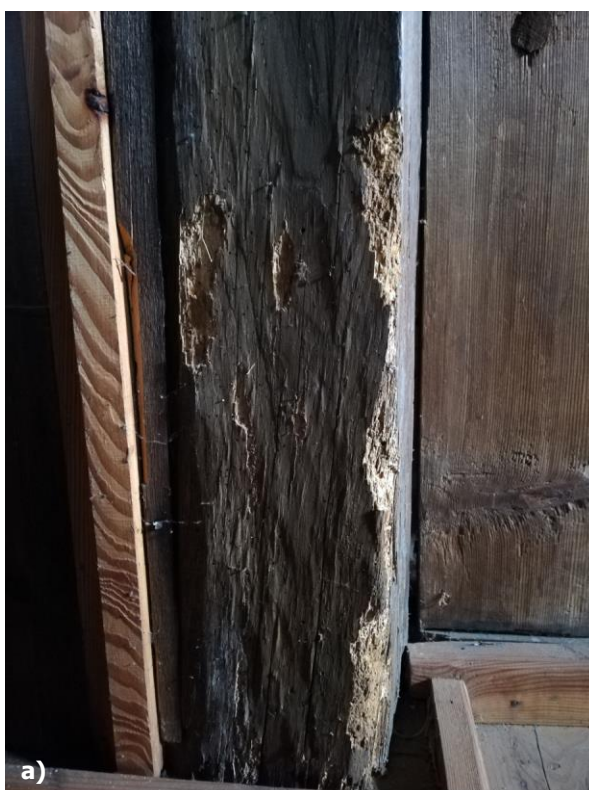
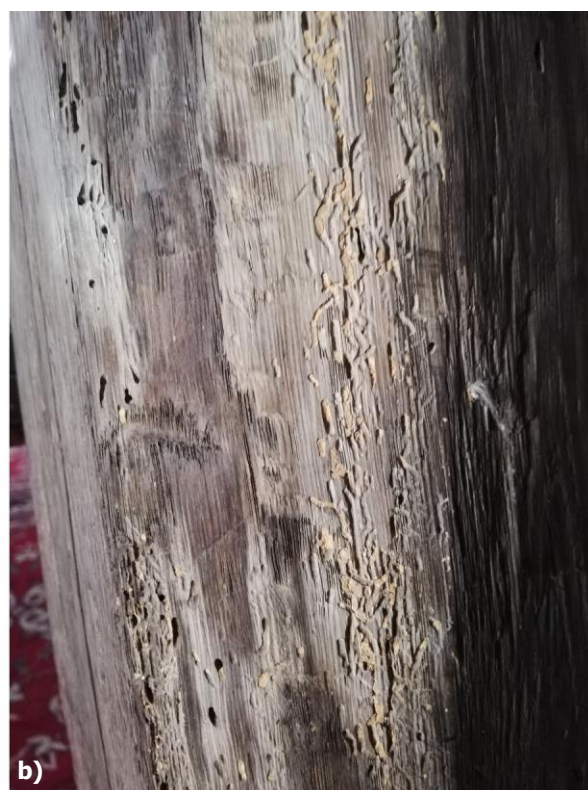
**Obr. 33 a)** Stopy po pôsobení drevokazného hmyzu na podpornom trámovom stĺpe napravo od hlavného oltára, foto: R. Tóth; **b)** Stopy po pôsobení drevokazného hmyzu na stĺpoch pri vstupe do kostola, foto: R. Tóth.

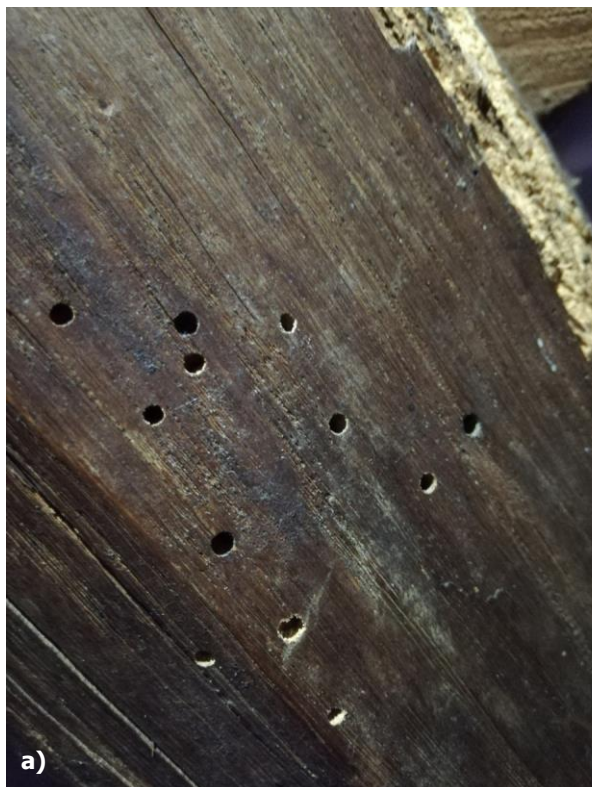
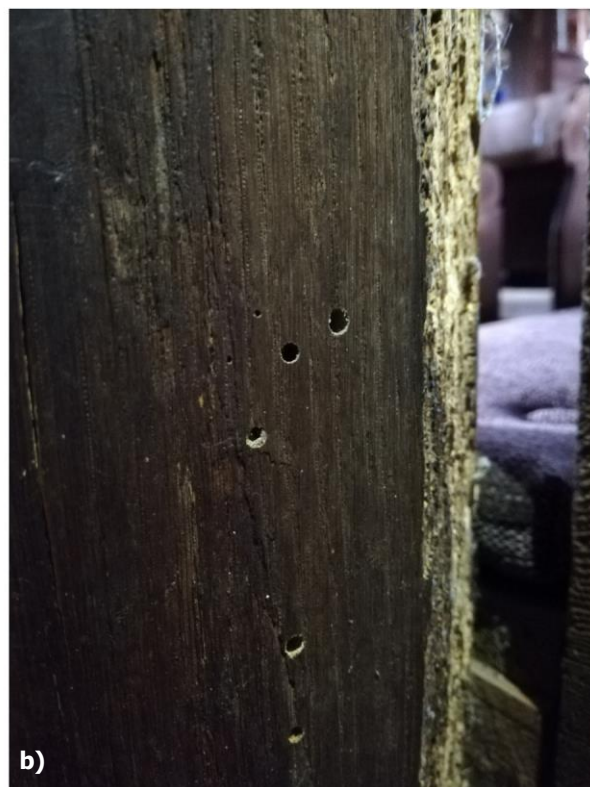
**Obr. 34 a) – b)** Stopy po pôsobení drevokazného hmyzu na stípoch pri vstupe do kostola, foto: R. Tóth.

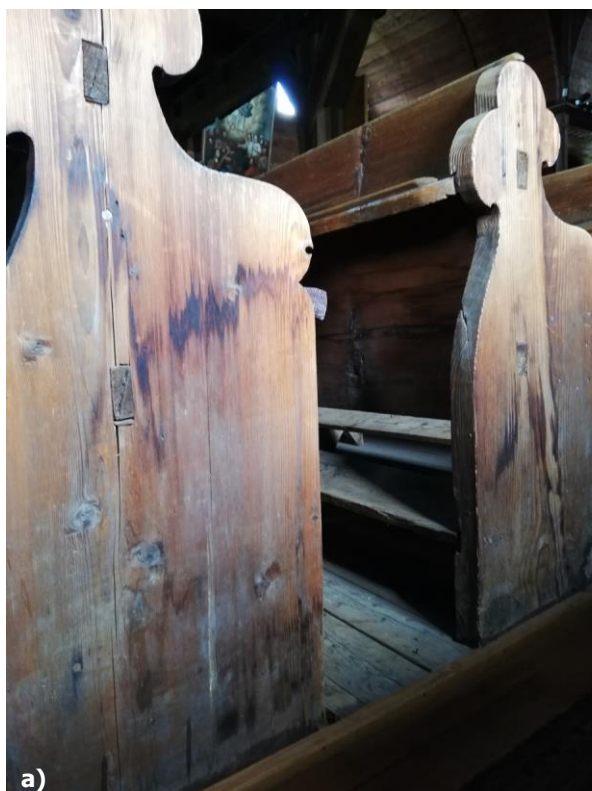
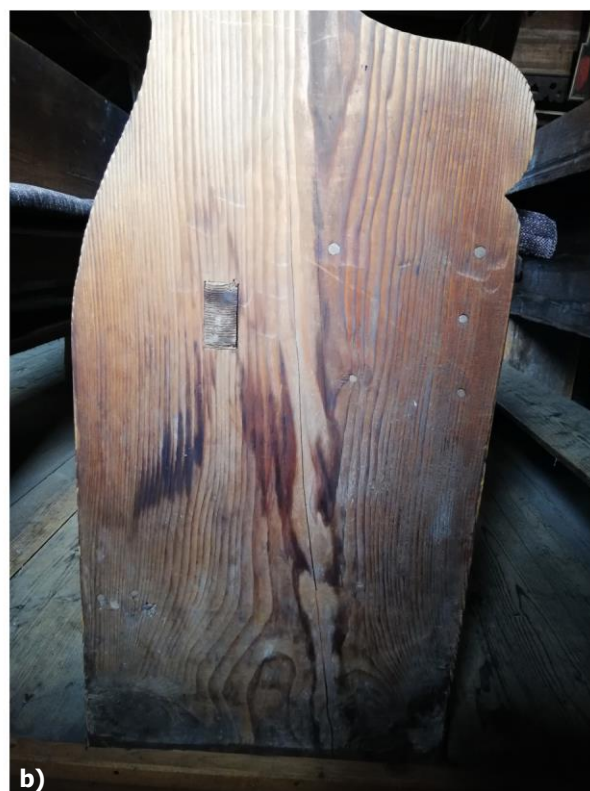
**Obr. 35 a) – b)** Vlhkostné pôsobenie na drevených laviciach, foto: R. Tóth.

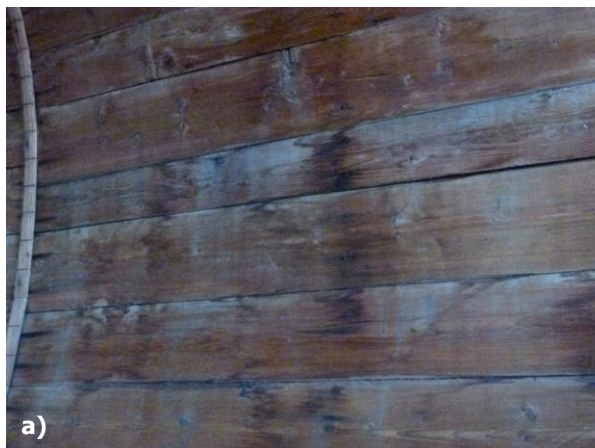
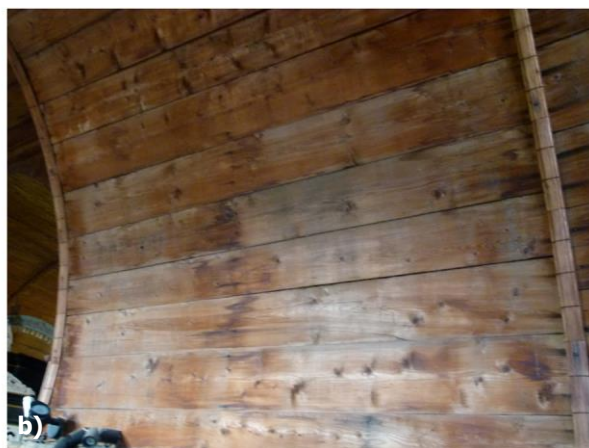
**Obr. 36 a) – b)** Vlhkostné pôsobenie na drevených klenbách, foto: R. Tóth.

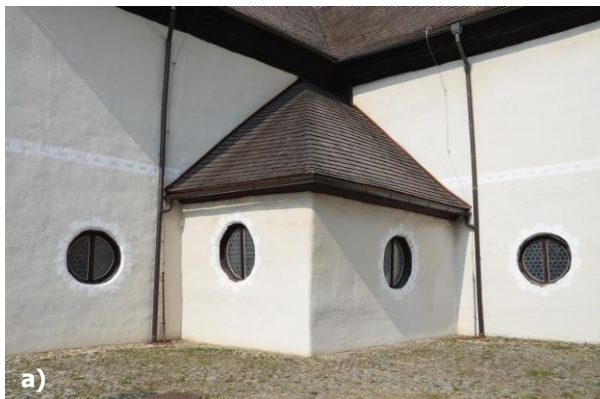
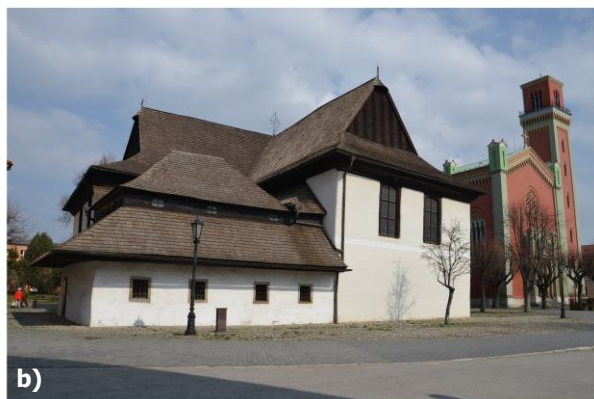
**Obr. 39** Strešná krytina kostola – kompaktná a bez chýbajúcich šindľov **a)** pohľad na juhozápadnú stranu a **b)** pohľad na východnú stranu kostola, foto: L. Dubinyová.

V omietke sú ojedinelé praskliny a trhliny a miestami opadaný biely náter. Šindľová krytina kostola je bez chýbajúcich šindľov.

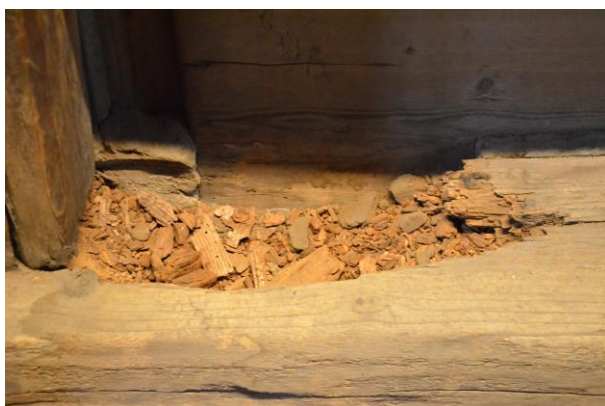
Drevené trámy a doskové obloženie pravého rohu severnej empory je poškodené a degraduje (Obr. 40). Všetky ozdobné stĺpy sú umiestnené na štvorcovej pätky zo strednozrnného až jemnozrnného pieskovca, len v prípade stĺpu S3 je pätky nešetrne dorobená betónovým obkladom (Obr. 41). V sakristii je na spodnej časti východnej steny nad podlahou opadaná omietka.

**Obr. 40** Poškodenie trámu severnej empory, foto: L. Dubinyová.

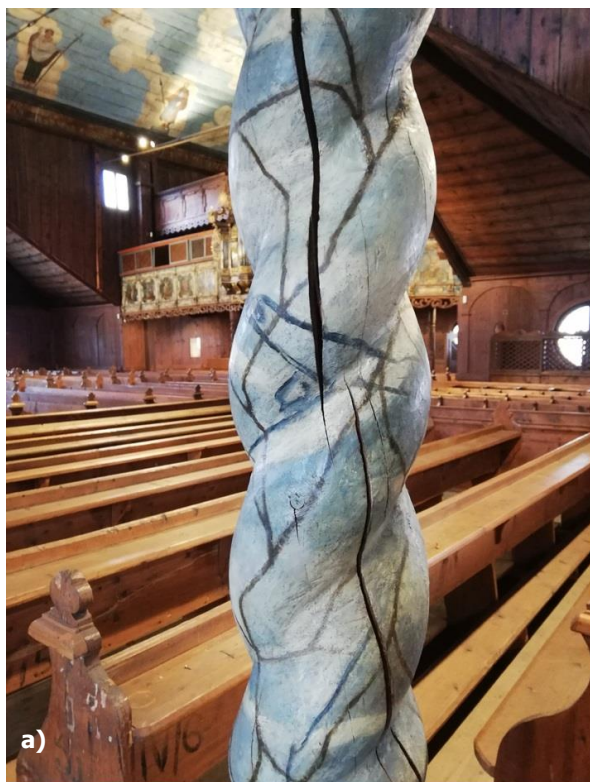
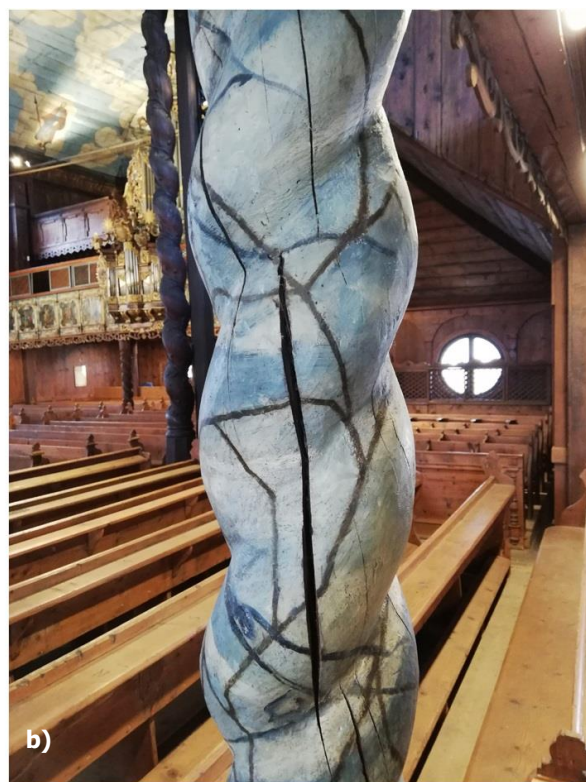
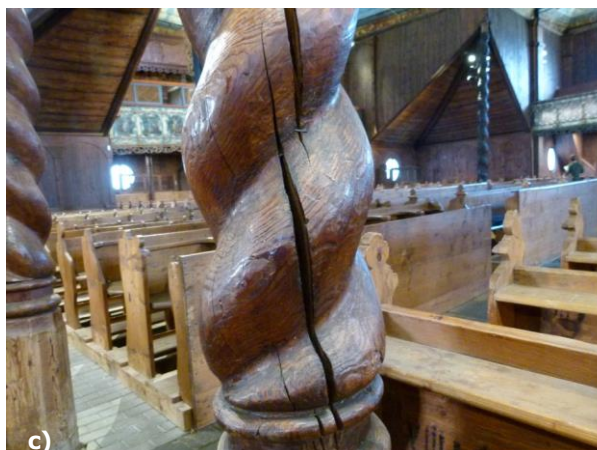
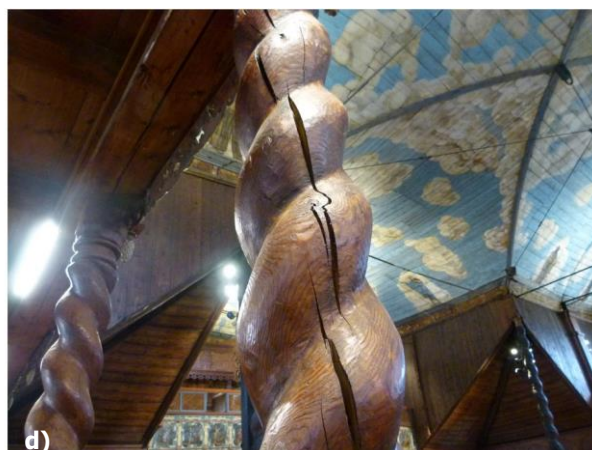
**Obr. 45 a) – b)** Tordované nosné stĺpy pod chórmí s vertikálnymi prasklinami po celom svojom obvode, foto: R. Tóth.

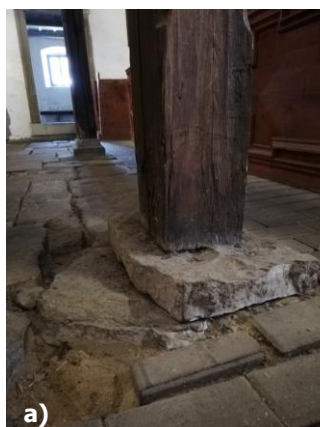
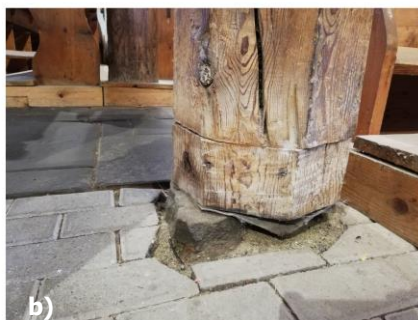
**Obr. 46** Erodovaná kamenná podlaha kostola, foto: R. Tóth.

Pri obhliadke interiéru kostola v porovnaní s minulými rokmi maľovaný strop v kostole vykazoval lokálne poškodenie, pozorované zatečením a matným rozmazaním malieb nad hlavným oltárom (Obr. 43). Zároveň je potrebné sledovať či nevznikajú nové vlhké škvrny, ktoré by mohli spôsobiť znehodnotenie malieb na strope sakrálnej stavby. Stav zachovanosti ostatnej farebnej vrstvy stropu bol vyhodnotený ako dobrý. Hlavný oltár s oltárnou architektúrou je v dobrom stave. Klimatické podmienky v kostole sa pravdepodobne menia, pretože oproti predchádzajúcemu roku, keď bola pozorovaná len prasklina na ikone poslednej večere, pribudli mierne poškodenia ako sú praskliny farebnej vrstvy obrazov na bočnom ľavom chóre aj na ďalších obrazoch (Obr. 44). Tordované trámové stĺpy v kostole nesú stopy po výrazných drevených prasklinách po celom svojom obvode (Obr. 45). Odporúčam nahradiť zničenú kamennú podlahu pod nosnými stĺpmi najvhodnejšie rovnakým druhom horniny (Obr. 41, 46).

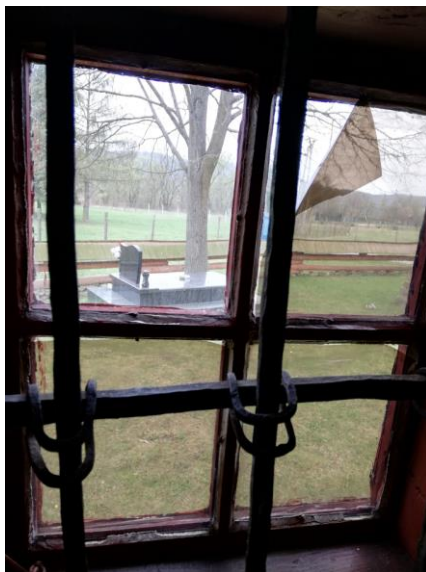
Drevená hmota zrubovej konštrukcie presbytéria je (ako už v r. 2018) napadnutá aktívnym drevokazným hmyzom, čo dokazujú výletové otvory s prachovými frakciami. Vrtavá činnosť drevokazného hmyzu je zjavná na vstupných dverách, opláštení stropu nad loďou, na nosnom tráme za ikonostasom a na empore (viď. kap. 5.4). Drevo ikonostasu, ako aj ďalšie súčasti mobiliára nejavia známky napadnutia hmyzom ani inými biologickými činiteľmi. Ochranné fólie na oknách zabraňujúce prieniku UV žiarenia, ako bolo avizované už v r. 2018, sú poškodené, nepriliehajú a na niektorých oknách (v presbytériu) stále chýbajú (Obr. 49). Na bočných stenách ani na stropе neboli zistené stopy po zatekaní alebo navlhnutí.

**Obr. 49** Ochranná UV fólia odlepujúca sa od sklenenej výplne okna, foto:R. Tóth;

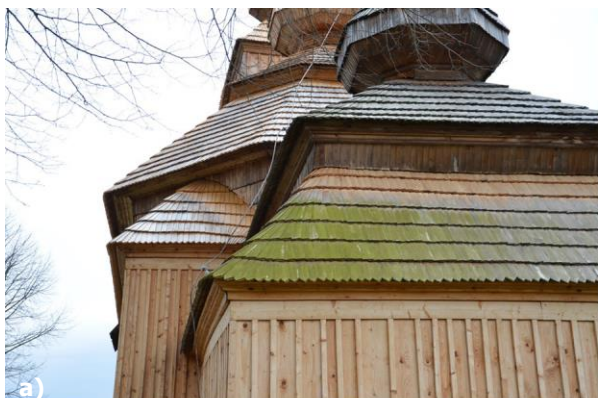
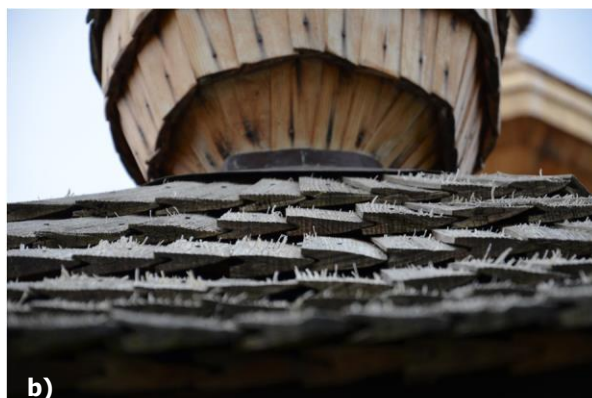
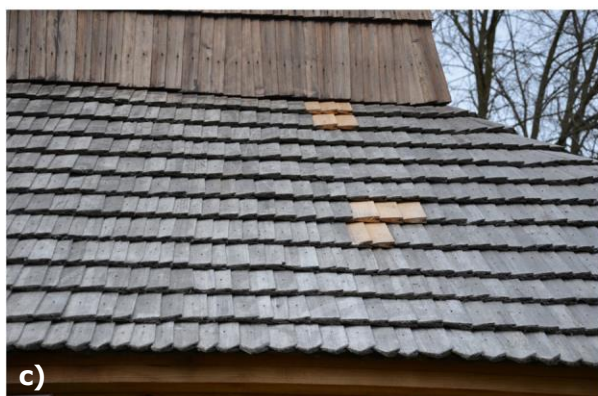
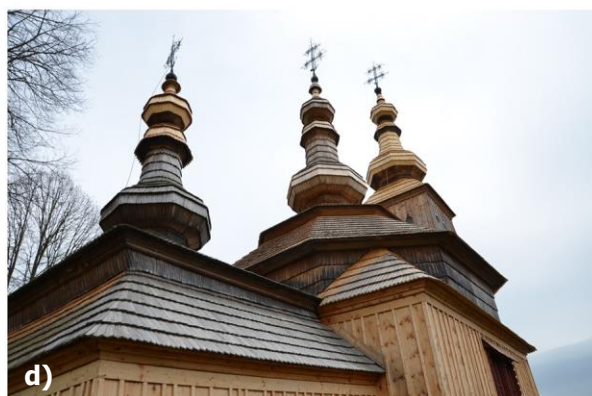
**Obr. 50 a) – d)** Stav strešnej drevenej krytiny a dreveného obloženia, foto: L. Dubinyová.

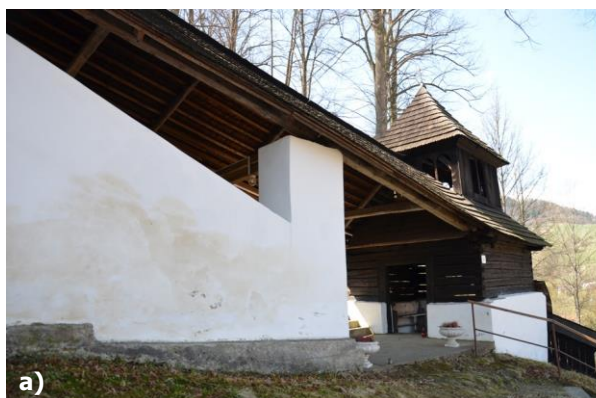
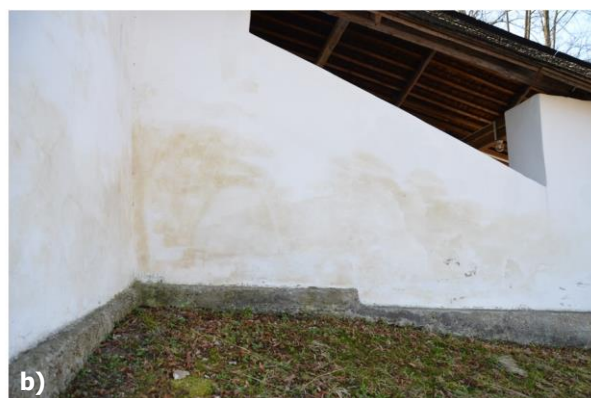
Kostol je postavený na omietnutých kamenných základoch. Podmurovka kostola je vzhľadom na komplikovaný terén rôzne vysoká. Z južnej strany, kde kostol zasahuje do svahu, je vysoká len niekoľko desiatok cm nad úrovňou terénu. Aj napriek zavedeniu drenáže po celom obvode kostola, preriedeniu stromov a obnove náteru fasády, sú na kostole viditeľné stopy po zavlhnutí (Obr. 59), ktoré sú spôsobené stekajúcou dažďovou vodou. Južná strana kostola a okolie hlavného schodiska vykazuje zvýšenú vlhkosť. Použitie bieleho povrchového náteru na múroch schodiska nezabránilo vytváraniu zvýšenej lokálnej vlhkosti v omietke a k jej opadaniu a popraskaniu. Múry schodiska vykazujú vysoký stupeň zasolenia s charakteristickými fľakmi. Ojedinele sa na omietkach začínajú prejavovať plesne rôznych druhov. Medzi schodiskovými stupňami, schodiskovým ramenom a bočnou stenou do kostola možno pozorovať praskliny dosahujúce rozmery rádovo v centimetroch (Obr. 62). Osvetlenie lemujúce schody do kostola je zničené, chýbajú žiarovky a tienidlá sú poškodené (Obr. 63). Okolie kostola je upravené. Strešná krytina a drevené obloženie kostola sú kompaktné, s výnimočnými poškodeniami na povrchu dreva a nepriliehajúcim dreveným obložením. Kostol je obohnaný plotom s drevenou šindľovou strieškou, kde sú chýbajúce šindle nahradené novými.

**Obr. 59 a – b)** Vlhkostné fľaky prenikajúce cez náter omietky ľavého múra (pohľad zo severozápadnej strany) a na vonkajšej strane schodiska, foto: L. Dubinyová.

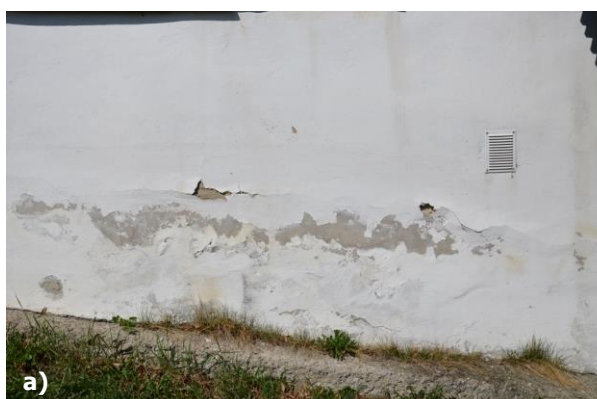
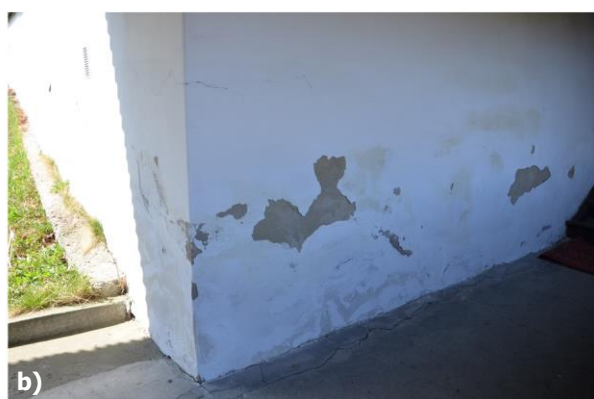
**Obr. 60** Opadaná omietka **a)** na východnej strane kostola; **b)** na severnej strane kostola, foto: L. Dubinyová.

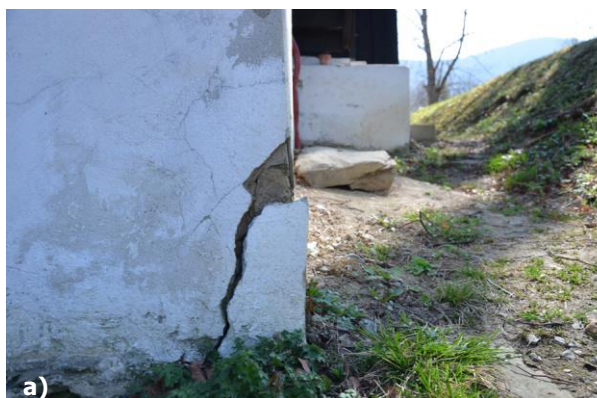
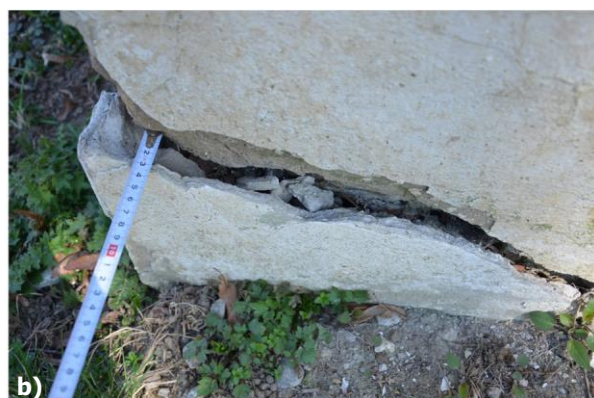
**Obr. 61 a) – b)** Prasklina v omietke na juhovýchodnom rohu, foto: L. Dubinyová

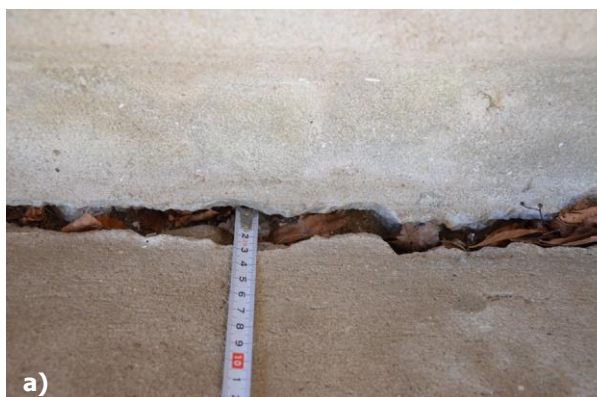
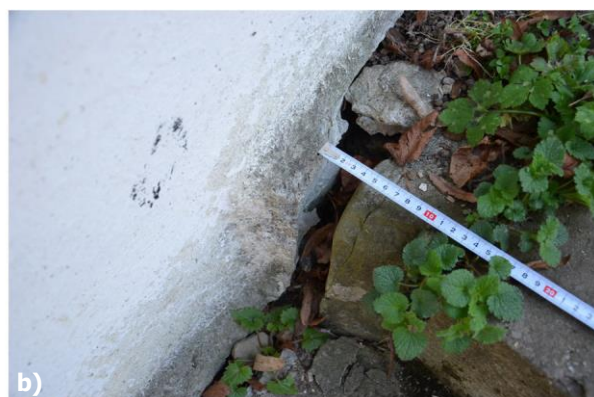
**Obr. 62** Vstupné schodisko do kostola **a)** detail praskliny medzi schodiskovými stupňami; **b)** prasklina medzi schodiskovým ramenom a bočnou stenou, foto: L. Dubinyová.

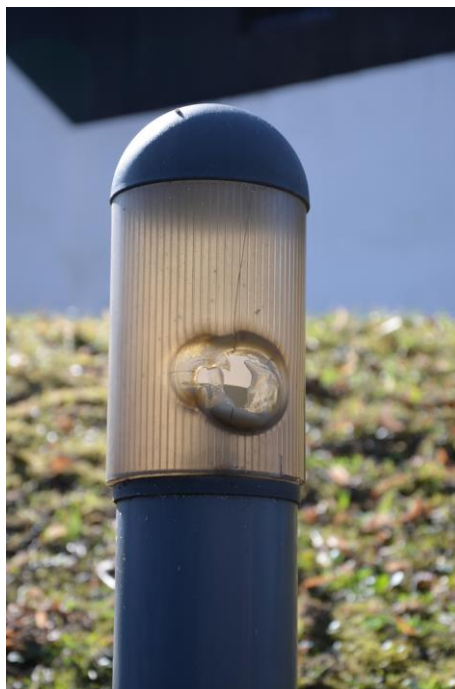
**Obr. 63** Poškodené tienidlo lampy lemujúcej schody do kostola, foto: L. Dubinyová.

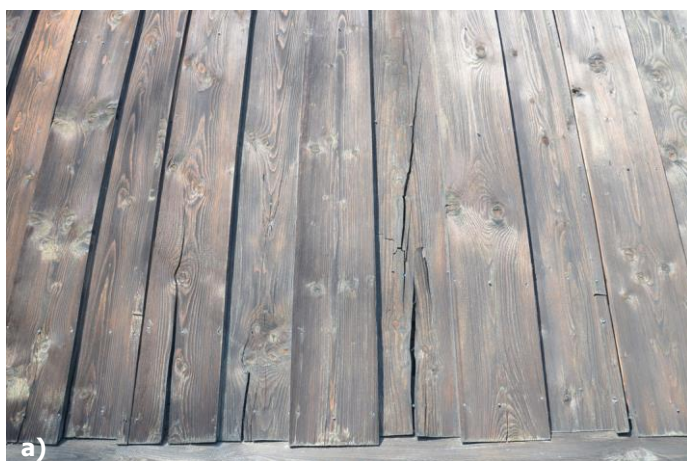
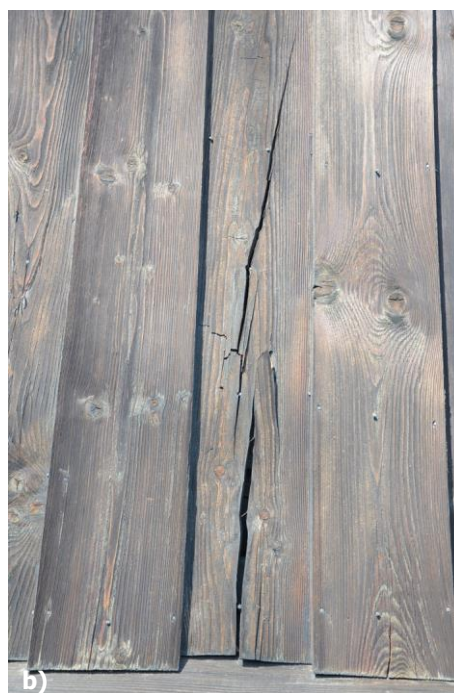
**Obr. 64 a) – b)** Poškodené šindle na oplotení, foto: L. Dubinyová.

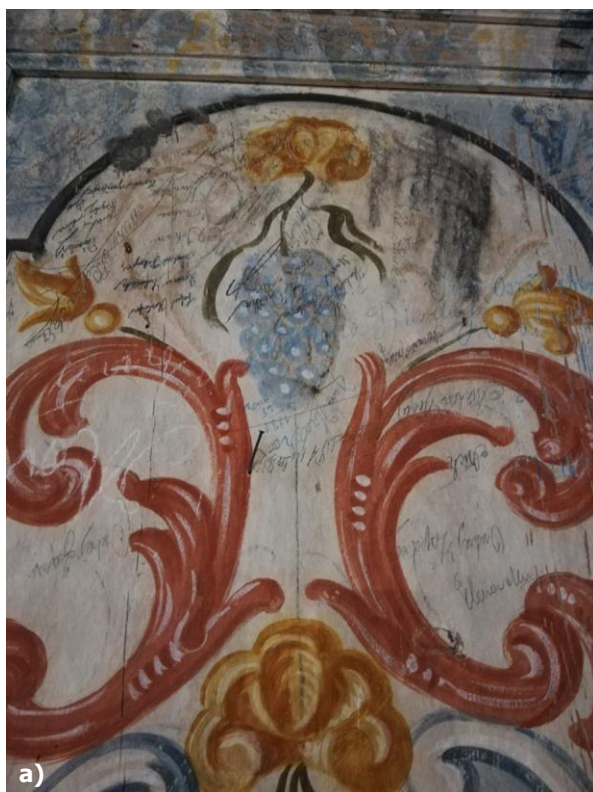
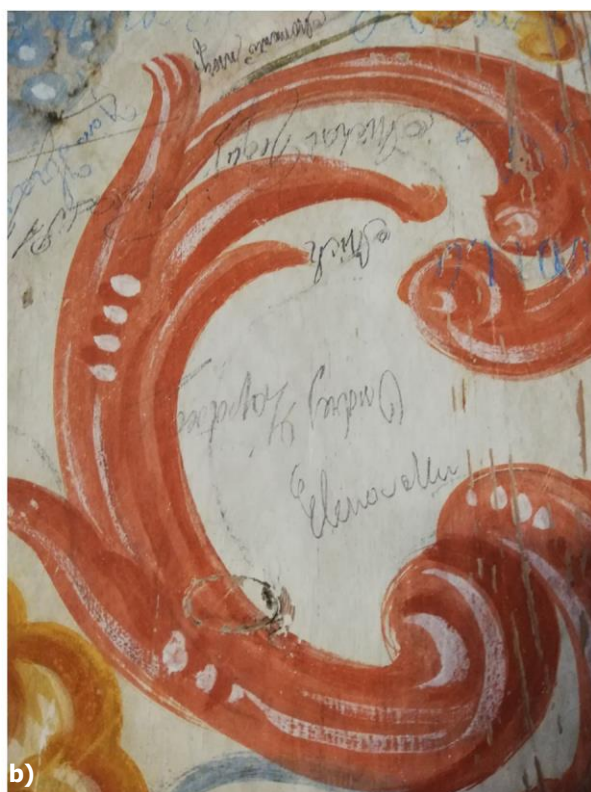
**Obr. 70 a – b)** Poškodenie drevenej kazetovej výzdoby chóru, foto: R. Tóth.

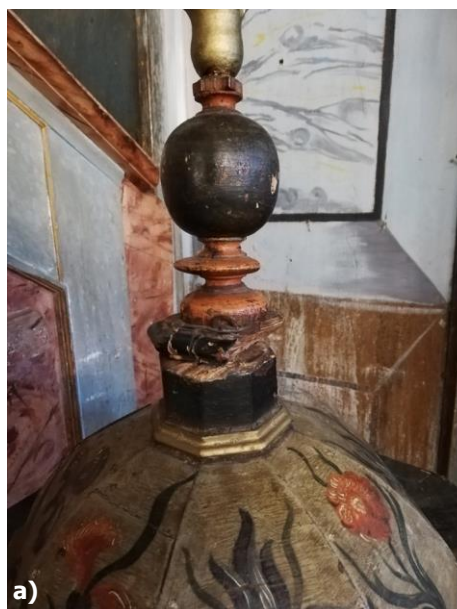
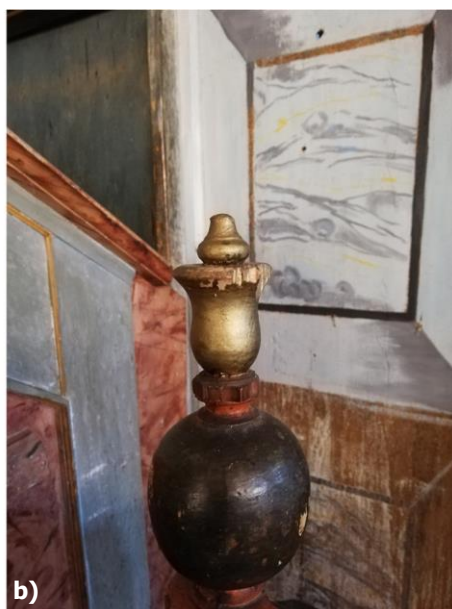
**Obr. 71 a – b)** Pretrvávajúce poškodenia na drevenej krstiteľnici, foto: R. Tóth.

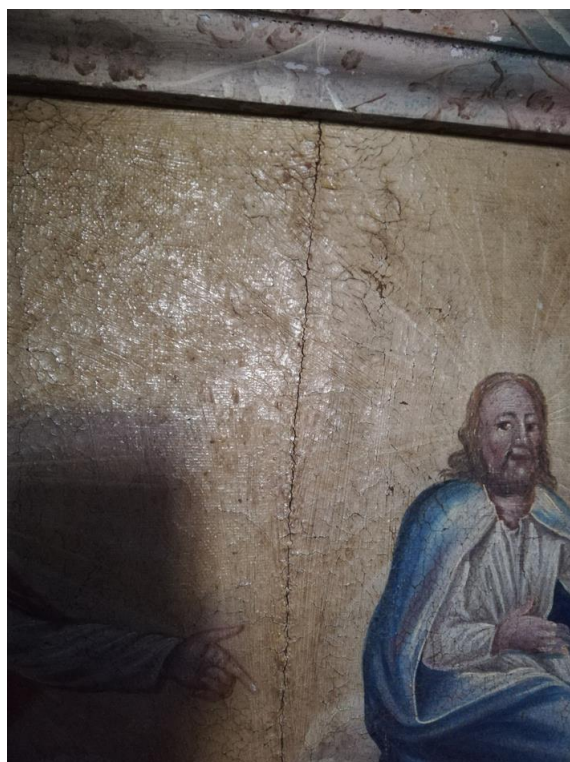
**Obr. 73** Poškodenie na obraze Svätej Trojice nachádzajúceho sa naľavo od hlavného oltára, foto: R. Tóth.
