**Monitoring stavu drevnej hmoty objektov  
lokality svetového dedičstva  
„Drevené chrámy v slovenskej časti Karpatského oblúka“**

48/19  
PUSR-2019/11817/33384/ZEL  
Ing. Lenka Dubinyová, PhD.  
Mgr. Peter Cibula  
Mgr. art. Roman Tóth

29.05.2019

**Zadanie:** Plán hlavných úloh Pamiatkového úradu SR na rok 2019  
C. Svetové kultúrne dedičstvo UNESCO

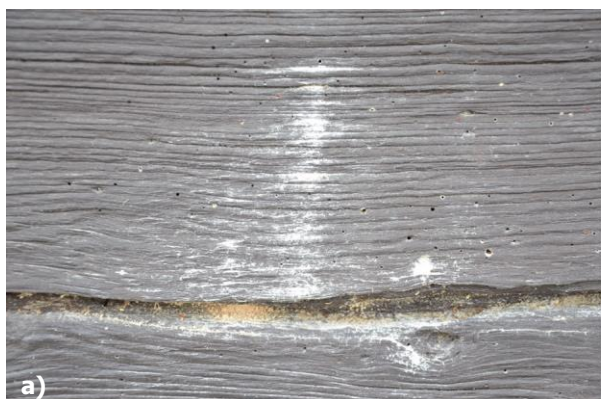
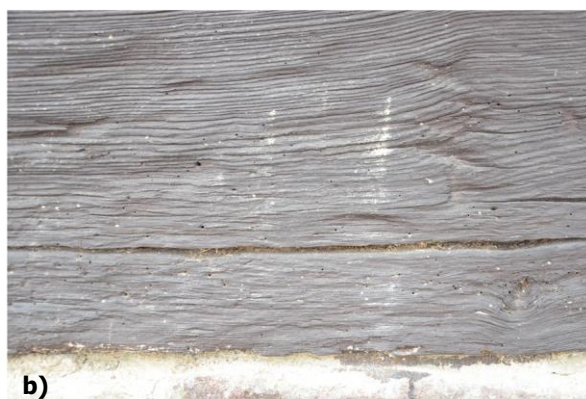
Drevená hmota chrámu je napriek ochranným náterom, na severnej a južnej strane napadnutá drevokazným hmyzom. Aktivitu drevokazného hmyzu potvrdzuje prítomnosť požerkov vo výletových otvoroch. Strešná krytina je kompaktná, bez chýbajúcich šindľov, miestami sa v šindľoch vyskytujú praskliny a je len lokálne porastená machmi. Je potrebné zabezpečiť odvod dažďovej vody, aby nedochádzalo k zmáčaniu objektu. Na severnej strane babinca a na južnej strane lode stále chýbajú dosky dreveného obloženia pod strechou. Na severnej strane kostola je okno stále vyplnené drevenou doskou. Okienka na veži sú vyplnené iba ochrannou sieťkou, kvôli čomu je v interiéri prítomný hmyz a zateká do vnútorných častí objektu. Dažďová voda spôsobuje degradáciu trámov zvonice.

**Obr. 77 a – d)** Stopy po drevokaznom hmyze (výletové otvory s prachovými frakciami) na drevenom obložení chrámu, foto: L. Dubinyová.

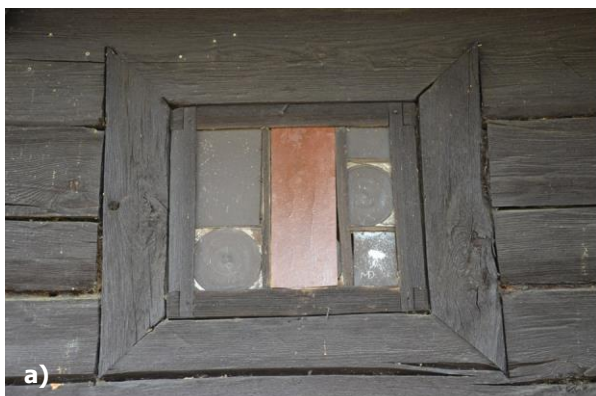
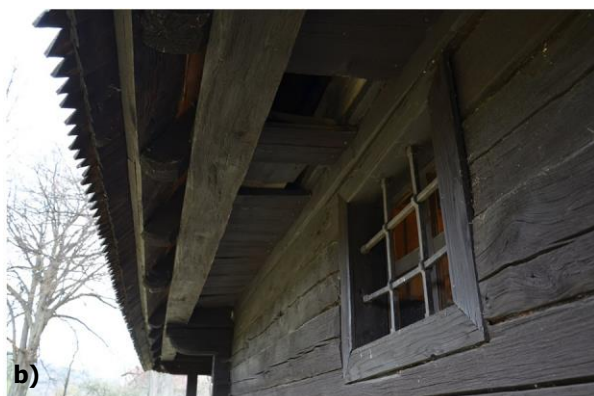
**Obr. 78** Exteriér **a)** chýbajúca okenná výplň nahradená doskou; **b)** chýbajúce drevené obloženie nad oknom na severnej strane, foto: L. Dubinyová.

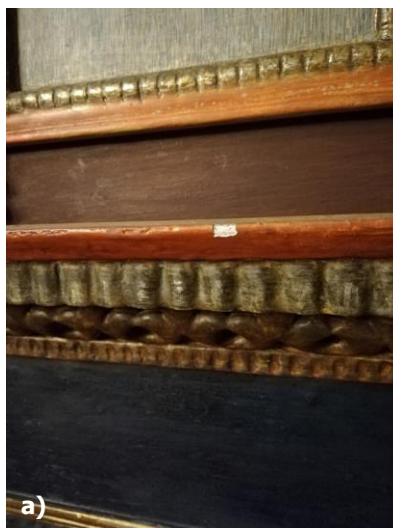
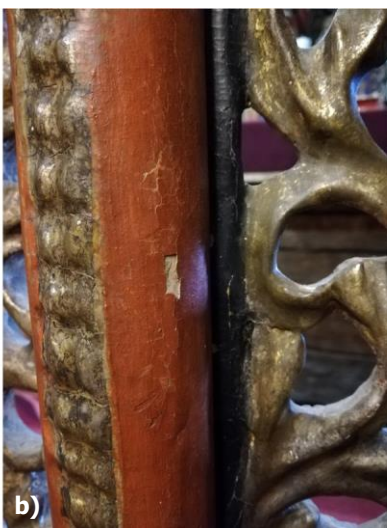
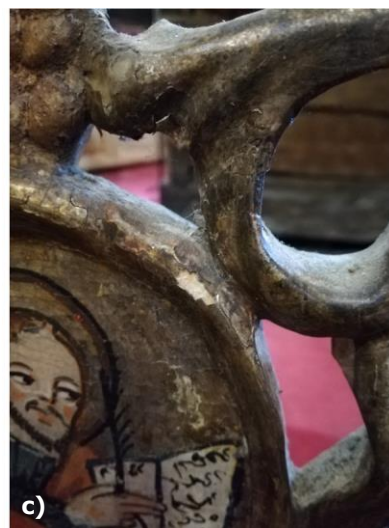
Neskorobarokový ikonostas bol pôvodne vytvorený pre väčší chrám. V minulosti bol reštaurovaný, ale podľa pozorovaní v predchádzajúcich rokoch bola polychrómia na niektorých miestach ako napr. na bočných stĺpoch ikon uvoľnená z dôvodov pôsobenia atmosférických zmien. V apríli 2015 boli dokončené reštaurátorské ošetrenia mobiliáru a ikonostasu lokálnymi reštaurátorskými zásahmi cez projekt „Obnova drevených chrámov, skvalitnenia infraštruktúry Cyklistického náučného chodníka, Karpatské drevené cerkvi, Snina“. Pri monitoringu v roku 2017 a taktiež aj v r. 2018 sme fotograficky zaznamenali uvoľnenú farebnú vrstvu na ikonách a architektonických prvkoch ikonostasu. Lavica nachádzajúca sa v rohu je na boku zaplesnená, plesňou je napadnutá aj stena pri ktorej je umiestnená. Na procesiovej zástave s motívom Panny Márie sú viditeľné škvrny po plesni. Na stenách v exteriéri chrámu je možné pozorovať výletové otvory po červotočoch. Exteriér kostola nesie známky napadnutia drevokazným hmyzom.

Obr. 83 a – c) Poškodenia uvoľnenej farebnej vrstvy na architektonických častiach ikon, foto: R. Tóth.

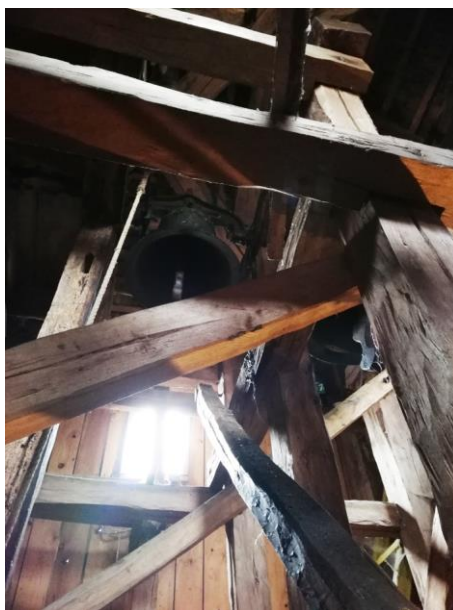
**Obr. 86** Poškodenie trámov vo veži sa stále zhoršuje, foto: R. Tóth.

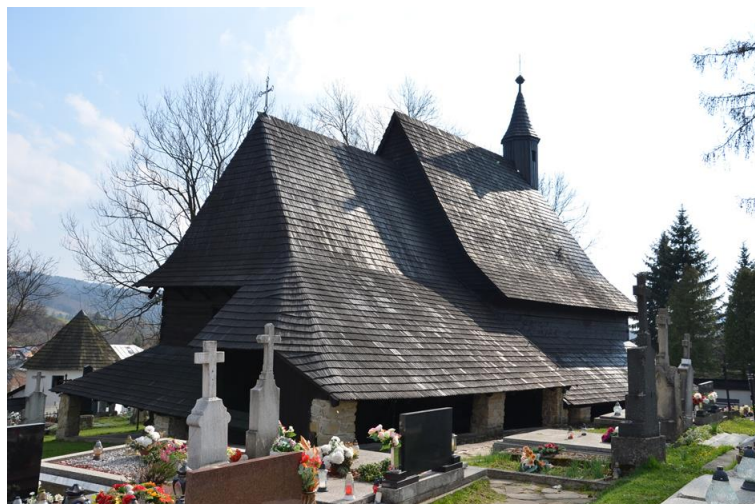
**Obr. 88** Severná strana kostola, šindle strešnej krytiny sú zošednuté vplyvom slnečného žiarenia, foto: L. Dubinyová.

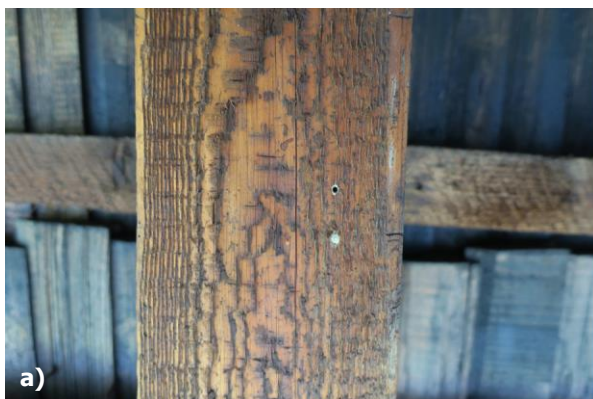
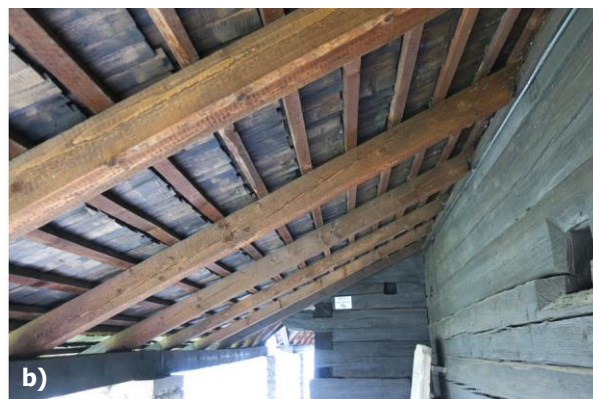
Rímskokatolícky Kostol Všetkých svätých svojou architektúrou, konštrukčným riešením a celkovým výrazom predstavuje výnimočný sakrálny objekt gotického charakteru. Drevená stavba je zrubovej konštrukcie s typicky veľkým sklonom strechy a predĺžením ostrešia. Stojí v miernom svahu, pozostáva z obdĺžnikovitej lode, pravouhlého presbytéria a z malej bočnej sakristie na severnej stene. Pôvodný zrub je uložený na kamenných základoch. Sokel je zložený zo strednozrnného až jemnozrnného pieskovca. Okolo kostola je obohnáný kamenný múr so vstupnou bráničkou. Okolie kostola je upravené, objekt je v dobrom stave. Šindle strešnej krytiny sú pôsobením slnečného žiarenia a dažďovej vody miestami zošednuté (Obr. 88), je potrebné šindle natrieť ochranným náterom. Šindľová krytina kostola, vstupnej bránky a strieda múru sú obrastené nižšími rastlinami (Obr. 89). Priestor pod strechou z južnej strany je v dobrom stave. Trámy spodnej časti ostrešia chrániaceho zrubovú konštrukciu, ktoré boli v minulom roku pokryté bielou plesňou nejavia známky biologického napadnutia (Obr. 90 b). Miestami sú v doskovom exteriérovom obložení zrubovej konštrukcie kostola a v trámoch na severnej strane výletové otvory po drevokaznom hmyze (Obr. 90 a).

**Obr. 90 a)** Stopy po drevokaznom hmyze; **b)** spodná časť ostrešia chrániaceho zrubovú konštrukciu, foto: L. Dubinyová.

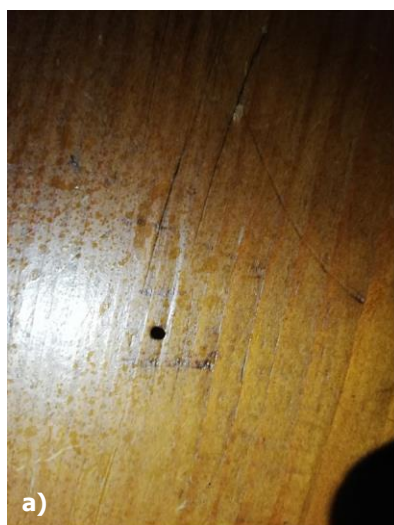
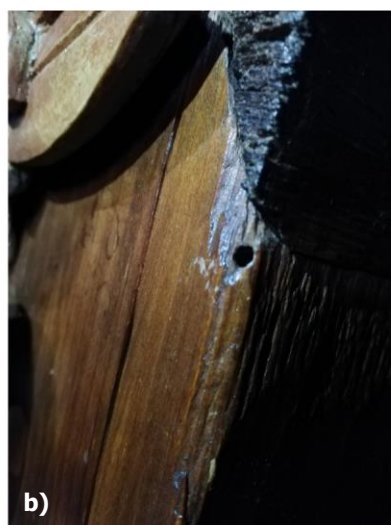
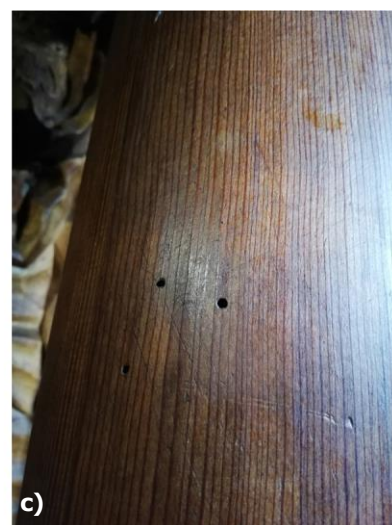
**Obr. 93 a – b)** Detaily výletových otvorov po drevokaznom hmyze, foto: R. Tóth.
