## PAMIATKOVÝ ÚRAD SLOVENSKEJ REPUBLIKY

### Monitoring stavu drevených chrámov v slovenskej časti Karpatského oblúka zapísaných do zoznamu UNESCO

Akcia č: 35/15  
Naša značka: PÚSR-2015/21254/75534/ZEL  
Vypracoval: Ing. Zuzana Sejková  
Ing. Lenka Vrbiková, PhD.  
Mgr. art. Emília Rudinská  
V Bratislave, 29. 10. 2015

**Objekty:** Kostol sv. Mikuláša, Bodružal  
Kostol sv. Františka z Assisi, Hervartov  
Evanjelický artikulárny kostol, Hronsek  
Evanjelický artikulárny kostol, Kežmarok  
Kostol sv. Michala Archanjela, Ladomirová  
Evanjelický artikulárny kostol, Leštiny  
Kostol sv. Mikuláša Biskupa, Ruská Bystrá  
Kostol Všetkých svätých, Tvrdošín

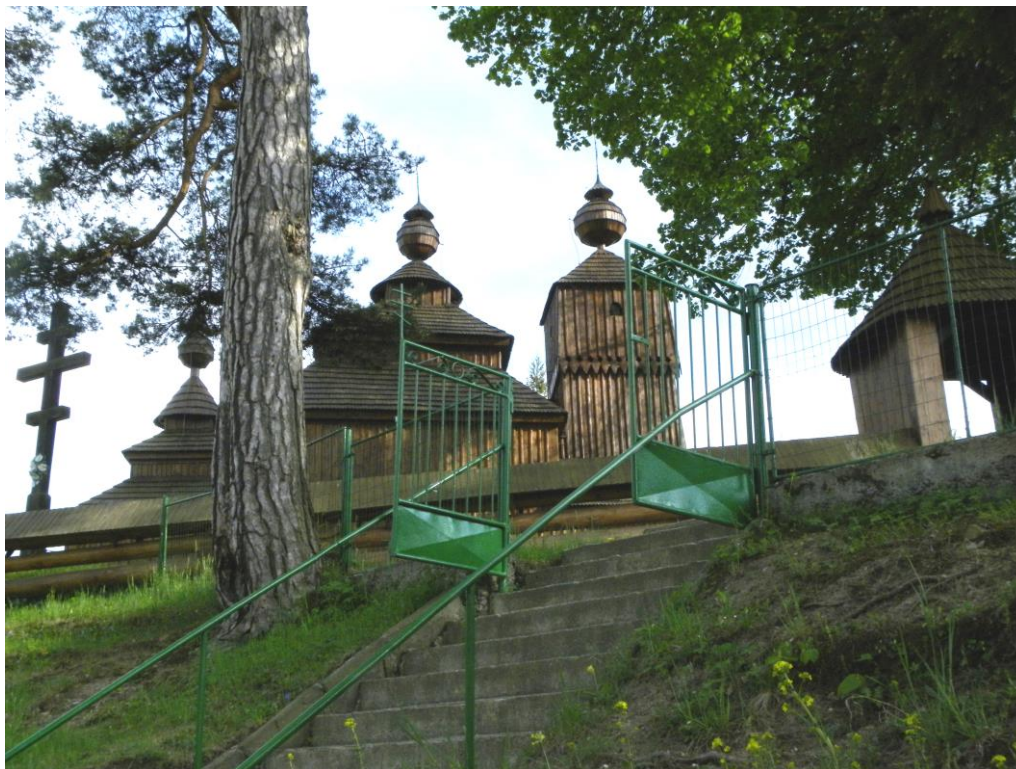
**Obr. 1.1.** Grécko-katolícky kostol sv. Mikuláša v obci Bodružal, nanovo natretý plot spolu so zábradlím a vstupnou brámkou.

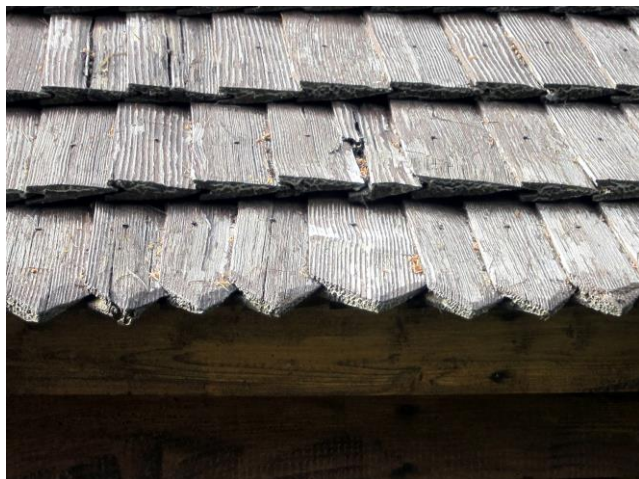
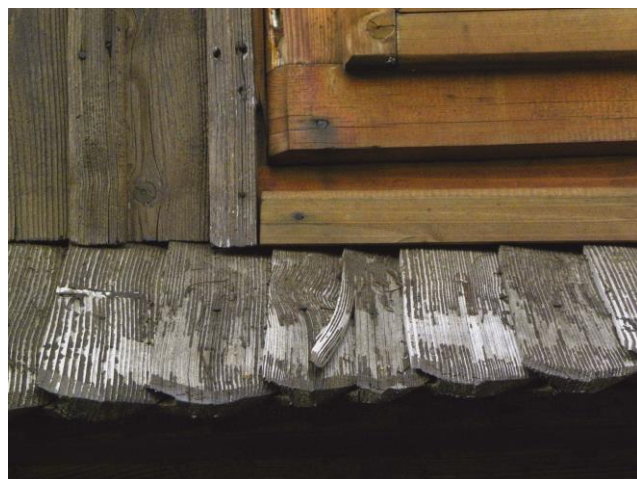
Opláštenie objektu a strešná krytina sa javia ako kompaktné, bez chýbajúcich šindľov. Len ojedinele (najmä na západnej strane kostola) sú šindle popraskané a vyblednuté vplyvom slnečného žiarenia.

**Obr. 1.2-3.** Slnkom vyblednuté, ojedinele popraskané a rozštiepené strešné šindle.

Vstupná bránka do kostola spolu so zábradlím a plotom sú natreté novým náterom. Na plote bolo zároveň vymenené staré pletivo za nové. Šindľe strešnej krytiny sú vyblednuté a lokálne popraskané vplyvom slnečného žiarenia.

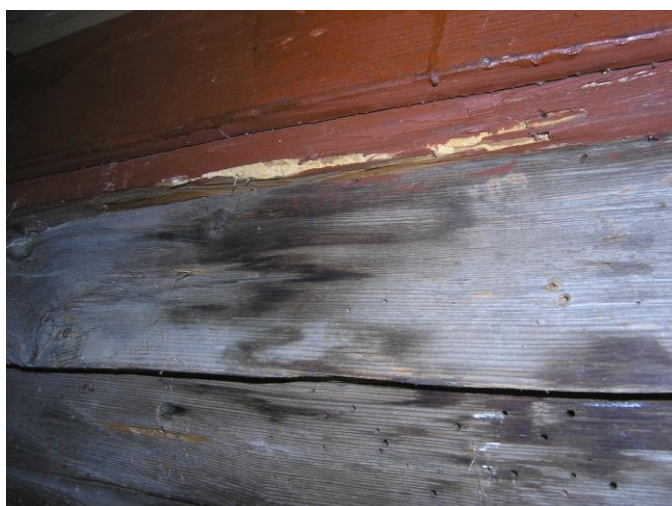
Stopy po výtavej činnosti drevokazného hmyzu boli pozorované aj na južnej stene lode, na nosnom tráme nad ikonostasom a na architektúre ikonostasu (zozadu).

**Obr. 1.5.** Južná stena, rám okolo okna, oslabená drewná hmota.

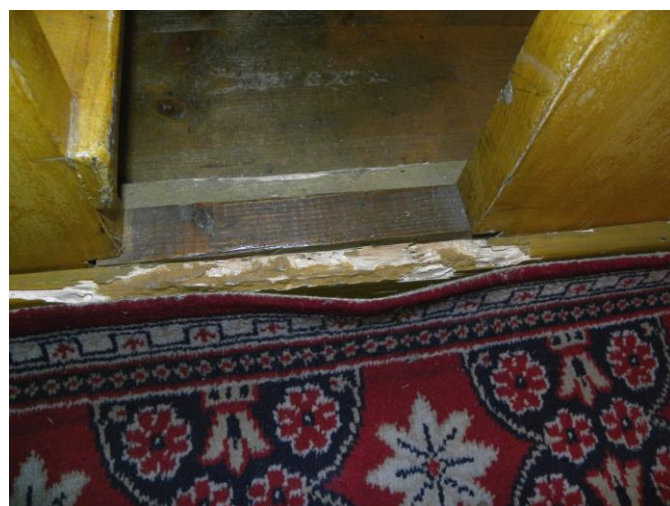
Do kostola bola prinavrátená pravá strana radu lavíc. Lišty lavíc sú mechanicky poškodené, drevná hmota je oslabená (nie je vylúčená činnosť drevokazného hmyzu).

**Obr. 1.6.** Lišty lavíc, mechanicky poškodená drewná hmota.

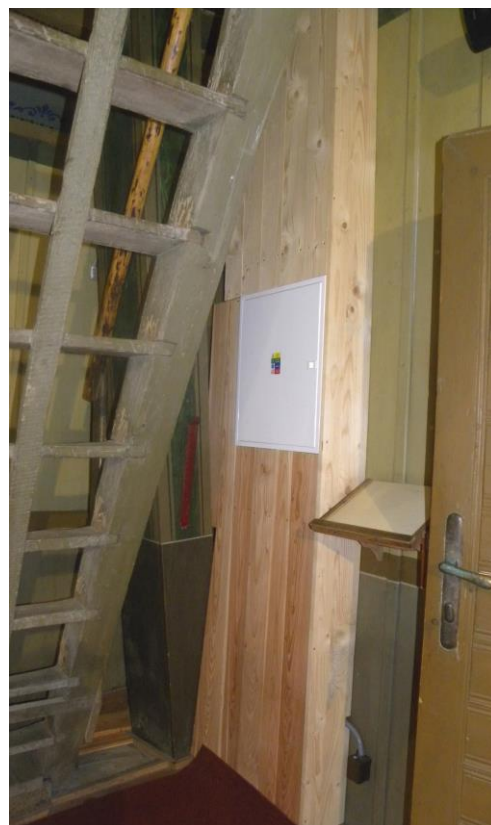
Od obhliadky v minulom roku bola v kostole zavedená nová elektrická požiarne signalizácia. Izolované káble elektrickej skrine boli obložené drevenými doskami. Dosky majú byť časom ošetrované náterom tmavšej farby. Aktuálne zatekanie ani navíhanie nebolo zistené.

**Obr. 2.3-4.** Obloženie izolovaných káblov elektroinštalácie drevenými doskami, porovnanie s minulým rokom.

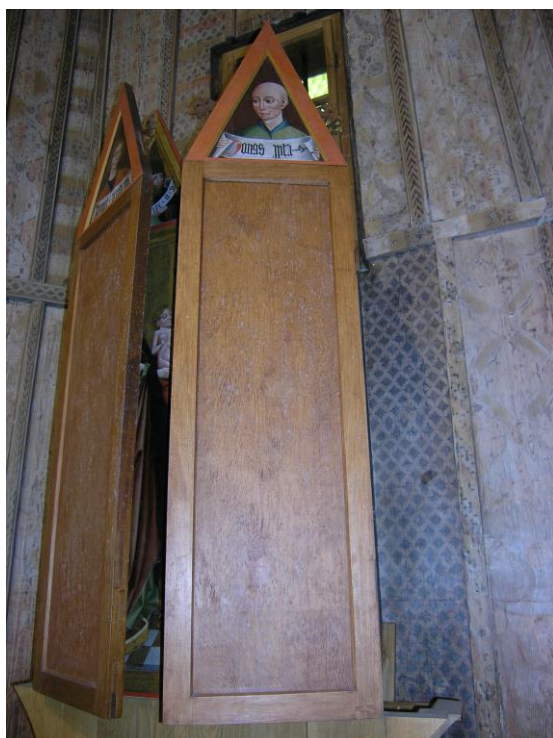
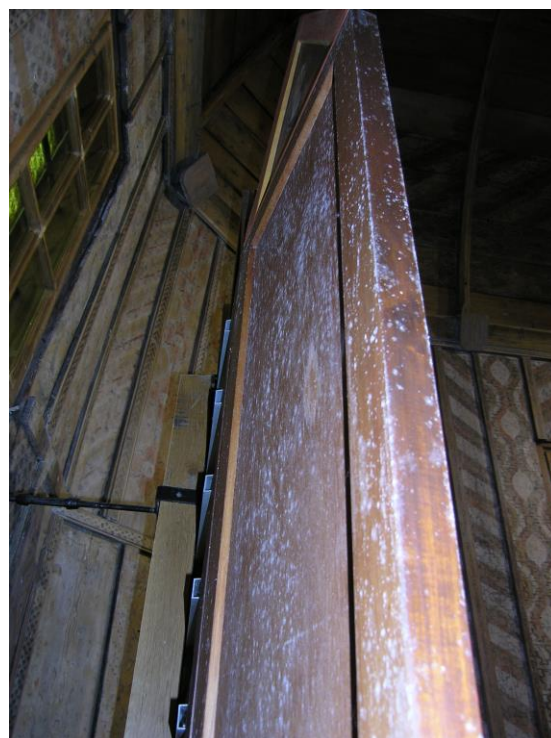
Už pri obhliadkach z minulých rokov sme poukázali na výrazne napadnutie hlavného oltára plesňami. Najväčšia koncentrácia plesní bola pozorovaná na krídlach oltára, ktoré nie sú zdobené, a to z prednej aj zadnej strany. Plesne boli zistené aj na maľbe centrálnej tabule. Na tabuľovej maľbe sa nachádzajú aj výletové otvory po drevokaznom hmyze.

**Obr. 2.9.-10.** Hlavný oltár napadnutý aktívnou plesňou.

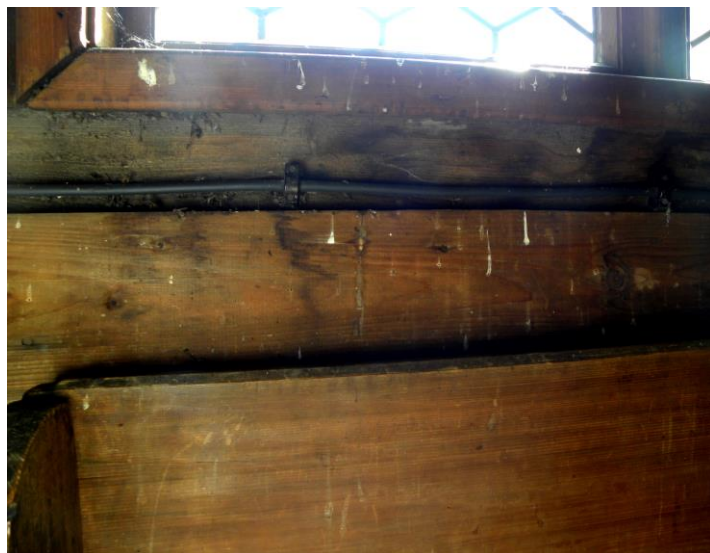
V čase obhliadky poletovalo okolo objektu množstvo malého vtáctva. Objekt sa stal ich hniezdiskom. Takmer zo všetkých strán je kostol značne znečistený vtáčim trusom, ktorý preniká aj do interiéru.

**Obr. 3.5–6.** Znečistenie exteriéru aj interiéru objektu trusom drobného vtáctva.

Objekt je značne znečistený trusom drobného vtáctva. Znečistenie preniká cez škáry aj do interiéru kostola. Znečistenie môže byť zdrojom solí, či iných organických látok, ktoré z dlhodobého hľadiska môžu prispieť k degradácii drevnej hmoty.

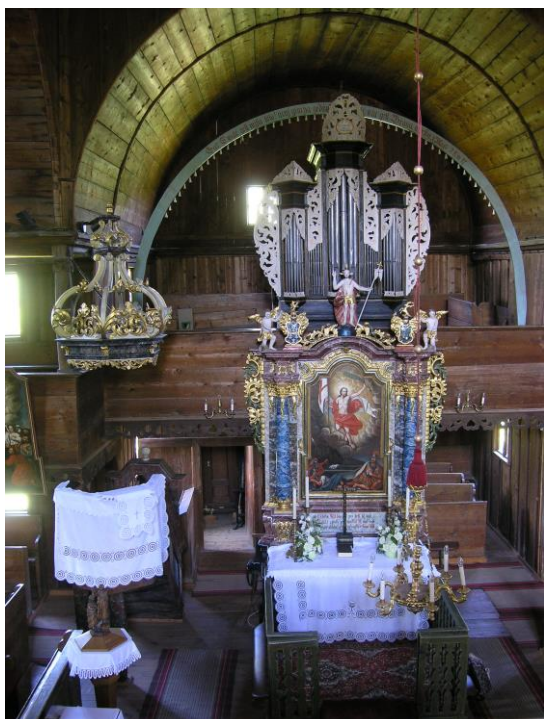
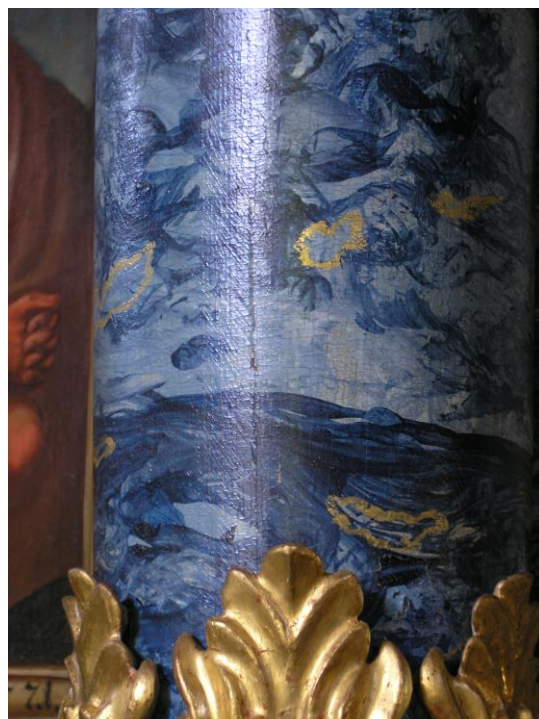
Pri obhliadke hlavného oltára a mobiliáru kostola neboli viditeľné poškodenia. V porovnaní s minulým rokom 2014 boli viditeľné na pravom stĺpe z hlavného oltára poškodenia, strieškovitá krakeláž. Diela boli v minulosti reštaurované, najmä plátna boli dublované na nové plátna. Na dekoratívnych častiach oltára bol usadený depozit a pavučiny. Na architektúre boli na niektorých hranoloch známky po drevokaznom hmyze v minulosti aktívnom, dnes neaktívnom. Odporúča sa spevniť drevná hmota, keďže je oslabená, náchylná k mechanickému oderu a úbytku.

**Obr. 3. 9.-10.** Hlavný oltár, malé poškodenia, uvoľnená farebná vrstva na pravom architektonickom stĺpe.

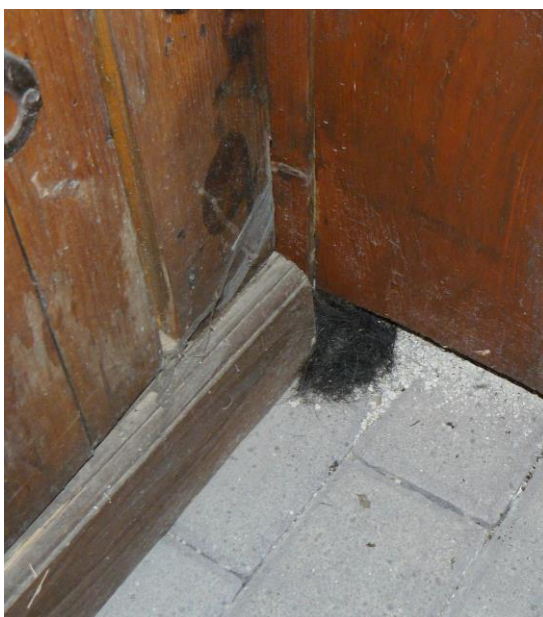
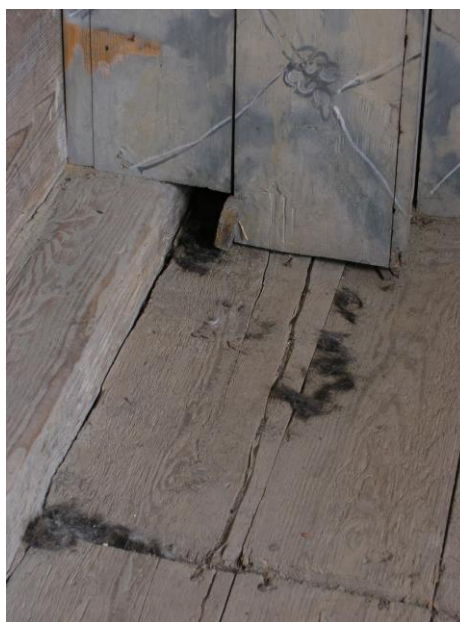
**Obr. 4.5.-6.** Chumáče tmavej srsti, pravdepodobne pochádzajúce z kuny, ojedinele sa vyskytujúce v kostole

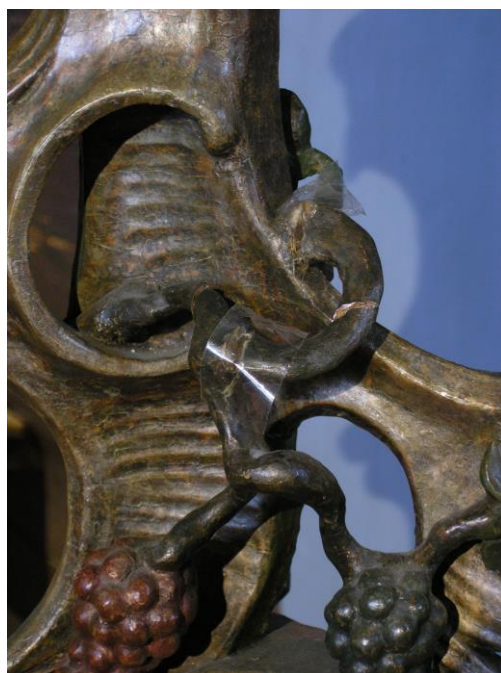
**Obr. 5.10.** Záber na svietnik, dolámaná rezba.

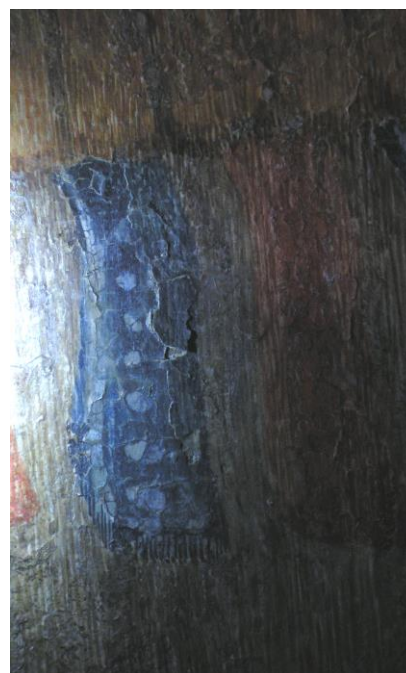
**Obr. 5.11.** Sv. Michal Archanjel, uvoľnená farebná vrstva

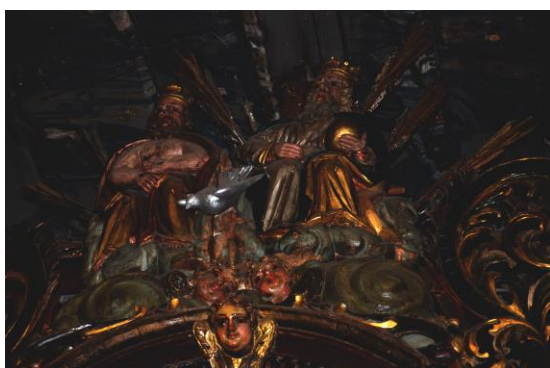
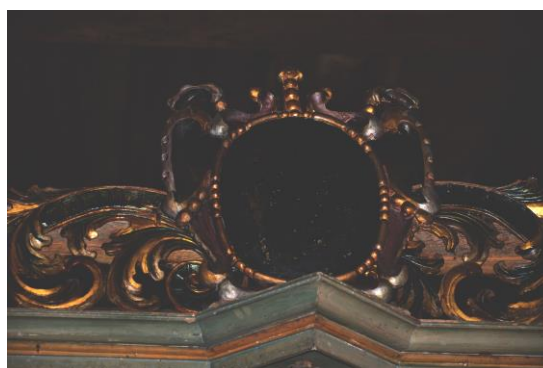
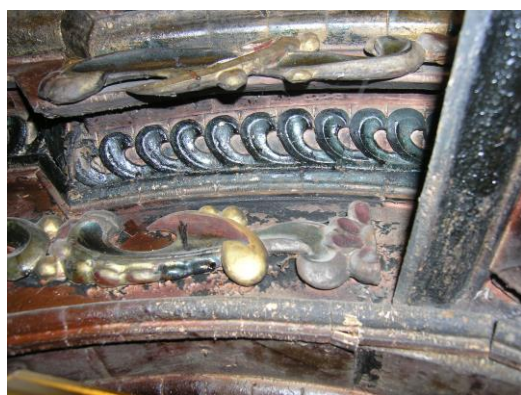
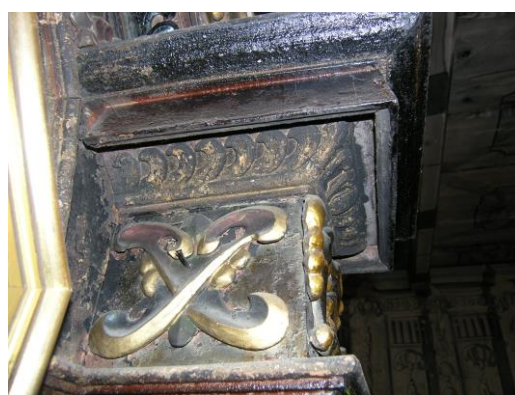
**Obr. 6.11.-14.** Detailné zábery poškodení z hlavného oltára.

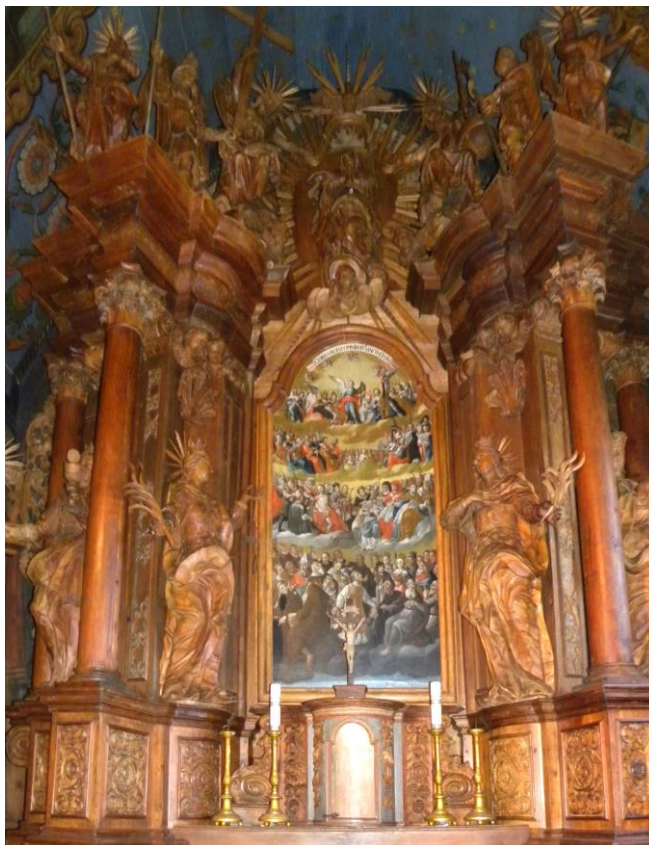
**Obr. 8.3.** Neskorobarokový oltár po kompletnej sanácii.
