PAMIATKOVÝ ÚRAD SLOVENSKEJ REPUBLIKY

Monitoring stavu drevnej hmoty objektov lokality svetového dedičstva „Drevené chrámy v slovenskej časti Karpatského oblúka“

Akcia č: 39/17
Naša značka: PÚSR-2017/24076/90704/ZEL
Vypracoval: Ing. Lenka Dubinyová
Ing. Lenka Vrbiková, PhD.
Mgr. art. Emília Rudinská

V Bratislave, 16.11.2017

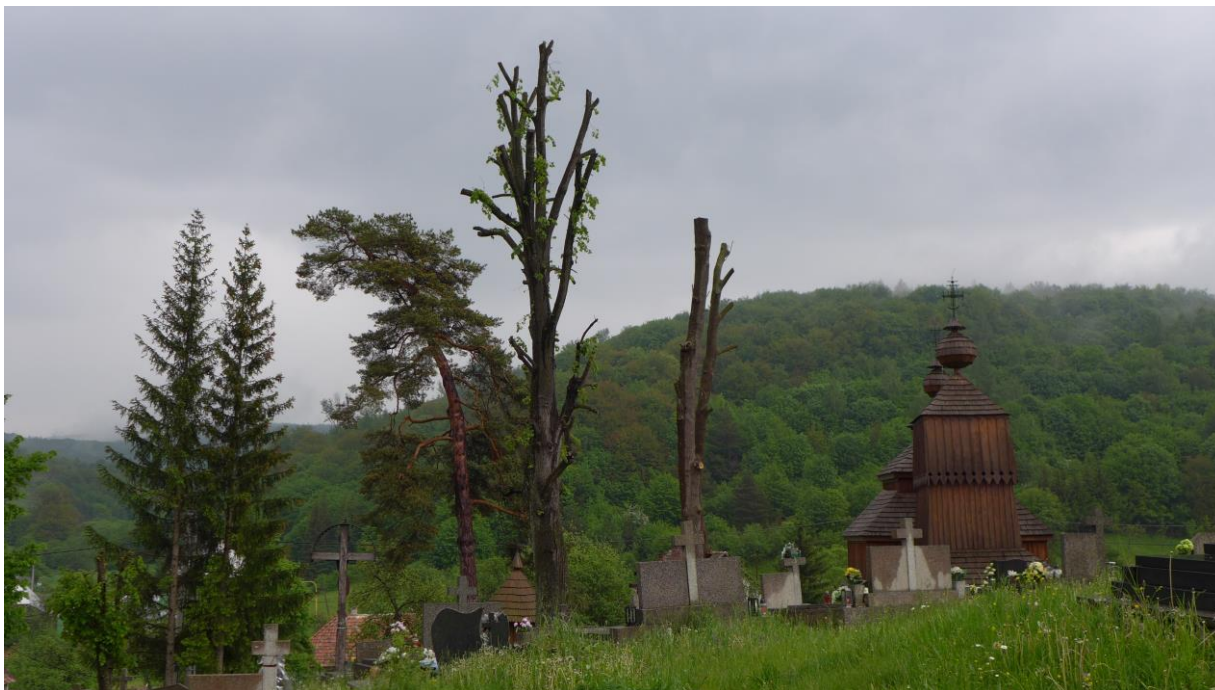
Obr. 2 Orezanie stromov v okolí Chrámu sv. Mikuláša

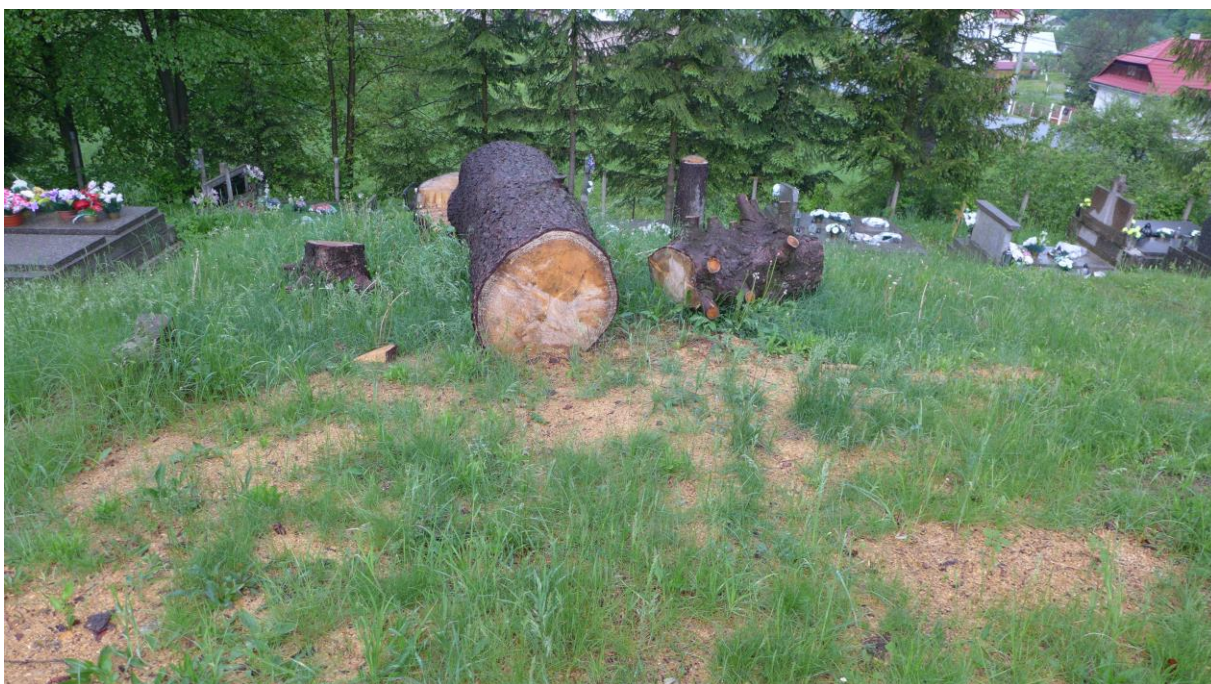
Obr. 3 Cintorín pri Chráme sv. Mikuláša, vypílenie stromu

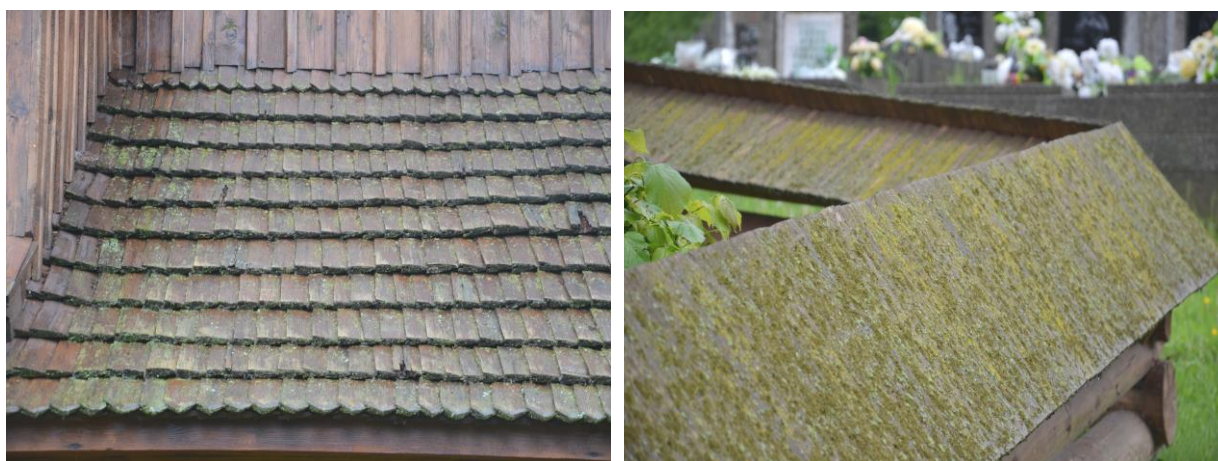
Obr. 5 Šindľová strecha kostola

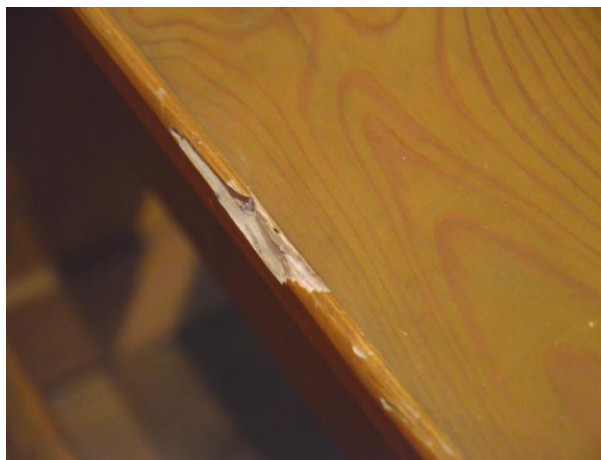
Obr. 9 Lavica, mechanicky poškodená drevná hmota

Stopy po činnosti drevokazného hmyzu sú viditeľné na lištách lavíc, aj na samotných laviciach. Spevnenie drevenej hmoty a ošetrovanie ochranným náterom by mohlo zastaviť degradáciu a zároveň zabrániť jej rozšíreniu. Veľmi oslabené časti dreva je nevyhnutné nahradiť vhodným novým drevom, ošetrovaným prostriedkom proti drevokazným škodcom. Ikonostas je po zreštaurovaní umiestnený na pôvodné miesto.

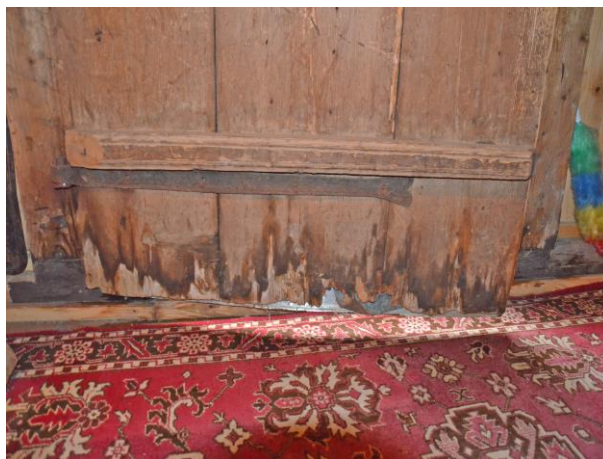
Doskové obloženie predsieni, ani šindle nie sú z vnútornej strany ošetrené ochranným náterom. Lišty lavíc sú mechanicky poškodené, drevná hmota je oslabená, nie je vylúčená činnosť drevokazného hmyzu (Obr. 8), v porovnaní s minulými rokmi poškodenia stále pretrvávajú. Tento rok sa objavili viditeľné poškodenia drevenej hmoty už aj na drevených laviciach (Obr. 9). Zatekanie do objektu bolo pozorované na poškodených vchodových dverách (Obr. 7 b), Obr. 10), keďže v čase obhliadky silne pršalo.

Obr. 10 Interiér – detail zavlhnutých, poškodených vchodových dverí, máj 2017

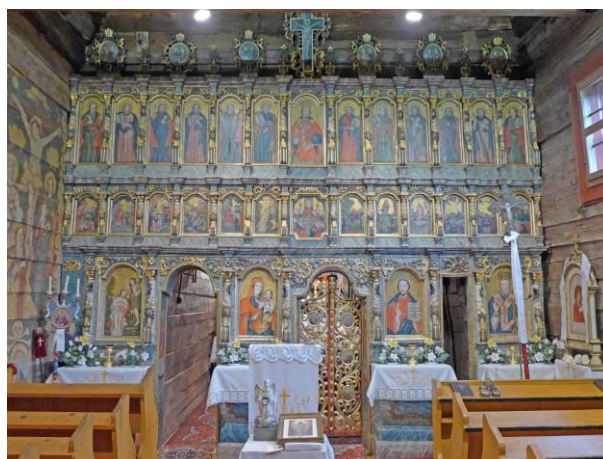
V roku 2017 bolo ukončené reštaurovanie ikonostasu, ikonostasová stena je namontovaná v chráme celá (Obr. 13), zo zadnej strany sú hlavné ikony v sakristii prekryté lištami. Ikonostas bol už v minulosti reštaurovaný v Oblastnom reštaurátorskom ateliéri v Bratislave s odporúčaniami chrániť pamiatku pred priamymi slnečnými lúčmi. UV ochranná fólia bola daná na okná až po upozornení, keď sa už uvoľnila farebná vrstva od podkladu na ikonách a architektúre ikonostasu v dôsledku pôsobenia priameho tepla a vysokej teploty. Modrá iluzívna maľba mramoráže bola farebne zmenená, slnko vytiahlo sýtu modrú farebnosť. Ďalším reštaurovaním boli všetky poškodenia odstránené, povrchovo ošetrované lakovaním. Do budúca sa odporúča UV ochrannú fóliu na oknách kontrolovať a vymieňať podľa odporúčaní životnosti fólie.

Obr. 13 Pohľad na zreštaurovaný ikonostas, máj 2017

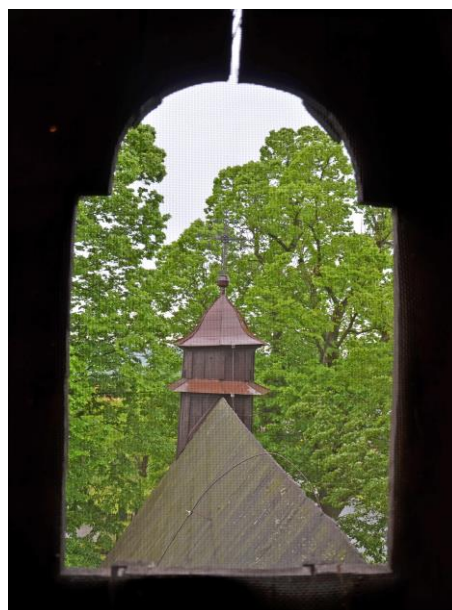
Obr. 18 Šindľová strecha obrastená nižšími rastlinami, pohľad zo zvonice na severnú stranu strechy, máj 2017

Areál kostola je obohnaný kamenným múrom (Obr. 16). Strešná krytina je kompaktná, bez chýbajúcich šindľov, na severnej strane obrastená nižšími rastlinami (Obr. 17, Obr. 18). Dominantná veža kostola, ktorá bola na prelome 16. a 17. storočia pristavená k západnej stene lode, má narušenú statiku a je v štádiu riešenia vlastníka (farnosť). Dominantou v okolí kostola sú unikátne 500-ročné lipy, ktoré majú posvätný, ale najmä dendrochronologický význam, avšak je potrebné sledovať ich stav z hľadiska bezpečnosti voči pamiatke.

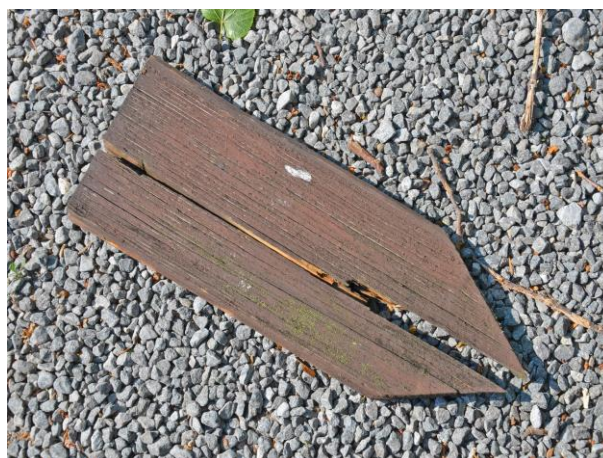
Obr. 27 Odpadnutý drevený šindel zo strechy kostola

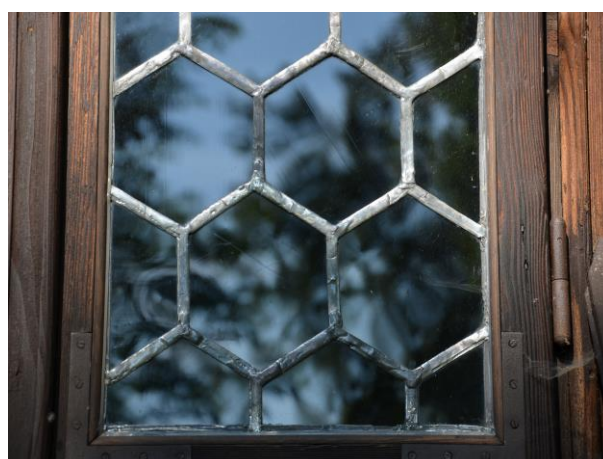
V čase prieskumu prebiehali na celom kostole reštaurátorské práce na oknách. Okná boli dočasne nahradené plastovými výplňami (Obr. 28) a remeselne zreštaurované (Obr. 29), čím došlo k odstráneniu nepriliehajúcich, netesniacich okenných kaziet a chýbajúcich šesťuholníkových okenných výplní.

Obr. 29 Nové zreštaurované okenné tabule v celom kostole

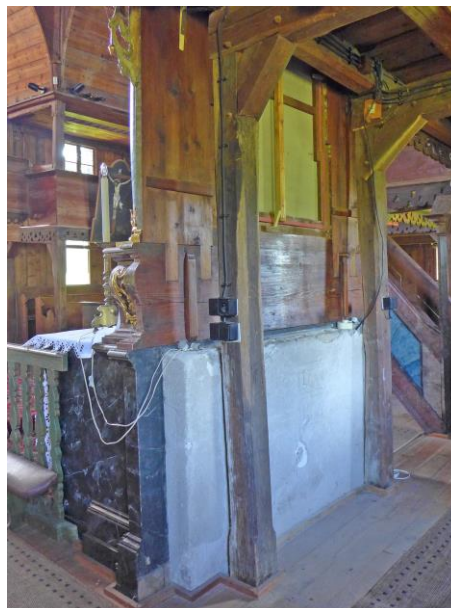
Obr. 31 Stav za hlavným oltárom, máj 2017

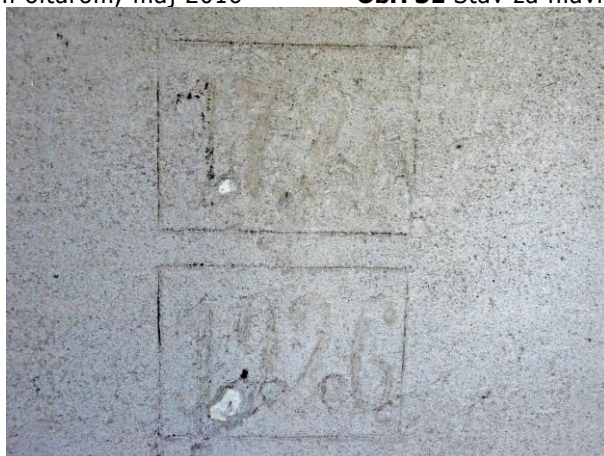
Obr. 32 Odkryté roky na murovanej menze po odstránení skrine spoza hlavného oltára

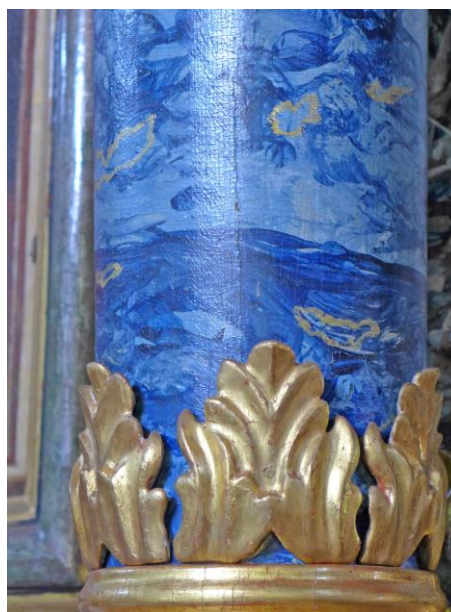
Reštaurovaný mobiliár a hlavný oltár (Obr. 34) je v dobrej kondícii, maľby na plátnach sa nevlia a neuvolňuje sa farebná vrstva. Pri obhliadke hlavného oltára kostola neboli viditeľné poškodenia. V porovnaní s minulým rokom však boli viditeľné na pravom stípe z hlavného oltára poškodenia (Obr. 35) Strieškovitá krakeláž, ktorá bola pozorovaná už v predchádzajúcich rokoch 2015 a 2016, zostáva nemenná aj v roku 2017, krakeláž sa nezväčšuje, neopadáva.

Obr. 35 Uvoľnená farebná vrstva
na pravom architektonickom stĺpe

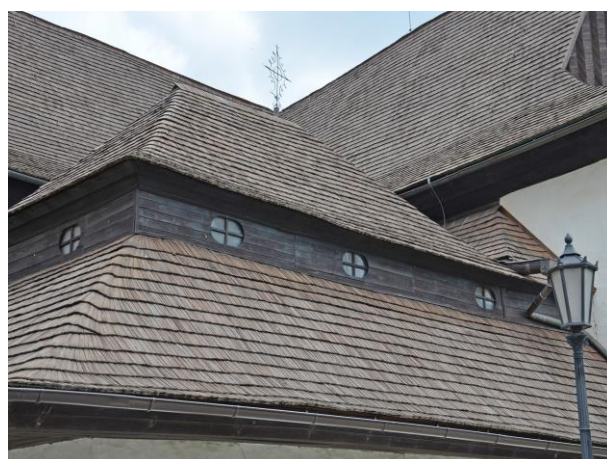
Obr. 38 Strešná krytina kostola – kompaktná a bez chýbajúcich šindľov

Strešná krytina kostola je v dobrom stave (Obr. 38), kompaktná a bez chýbajúcich šindľov.

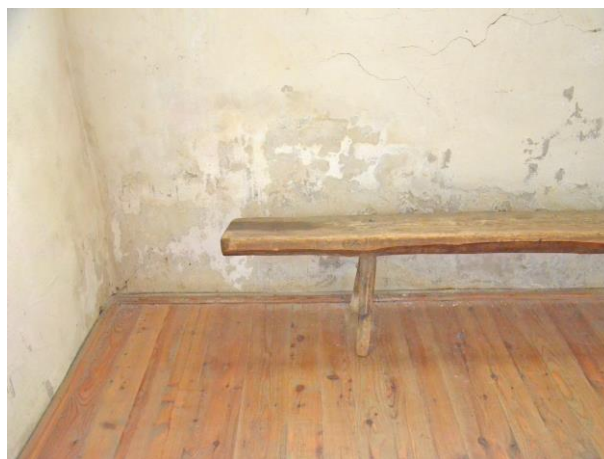
Obr. 42 Opadaná omietka v spodnej časti východnej steny nad podlahou v sakristii

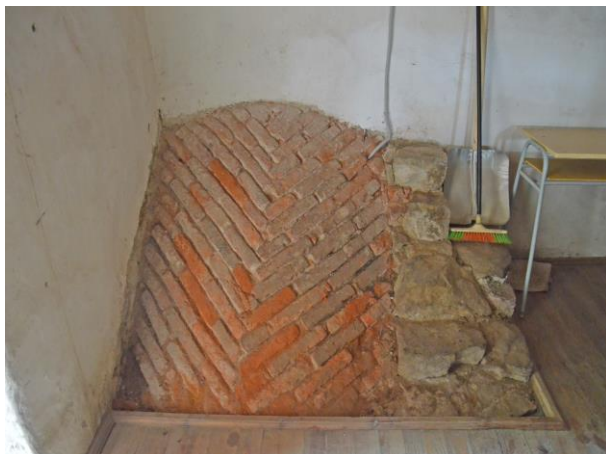
Obr. 43 V juhovýchodnej časti sakristie je možné vidieť zavíhanie a rozpadanie tehiel

Okolie objektu bolo upravené. Rozsiahle trhliny na západnej stene severného ramena a na južnej stene západného ramena boli ošetrené. Na maľovanom obložení stropu v mieste kríženia klenieb stropu bola opravená miestnym správcom prečnievajúca uvoľnená doska. V blízkosti južnej empory sú dlhodobo neudržiavané podkrovné priestory. V sakristii je na spodnej časti východnej steny nad podlahou opadaná omietka a v južnej časti sakristie je možné vidieť zavláhanie a rozpadanie tehiel.

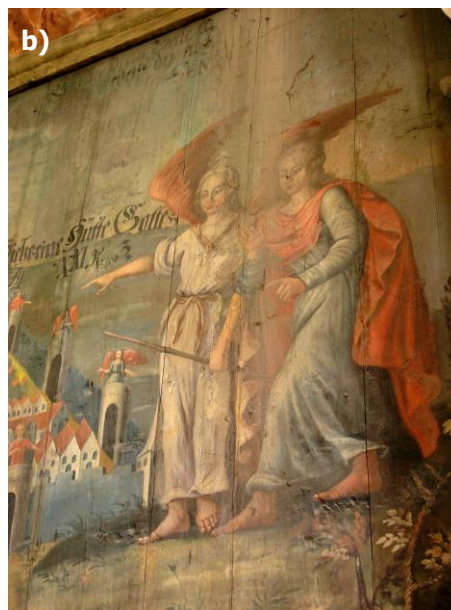
V roku 2017 neboli pozorované výraznejšie zmeny. Pri obhliadke interiéru kostola v porovnaní s minulými rokmi maľovaný strop v kostole nevykazoval poškodenia, neboli pozorované zatečenia. Zároveň je potrebné sledovať či nevznikajú nové vlhké škvrny, ktoré by mohli spôsobiť znehodnotenie malieb na strope sakrálnej stavby. Mobilár kostola sa postupne reštauruje. Hlavný oltár s oltárnou architektúrou je v dobrom stave. Na dreve s nástennými maľbami boli viditeľné sondy po očistení povrchových nečistôt. Stav zachovanosti farebnej vrstvy bol vyhodnotený ako dobrý. Klimatické podmienky v kostole sú vyhovujúce pre farebnú vrstvu, pretože neboli viditeľné výrazne poškodenia ako je uvoľnenie farebnej vrstvy alebo strieškovitá krakeláž (Obr. 46).

Obr. 46 Nástenná maľba – empora nad hlavným oltárom, sledovanie stavu poškodení malieb na stenách, v porovnaní **a)** máj 2015 a **b)** máj 2017

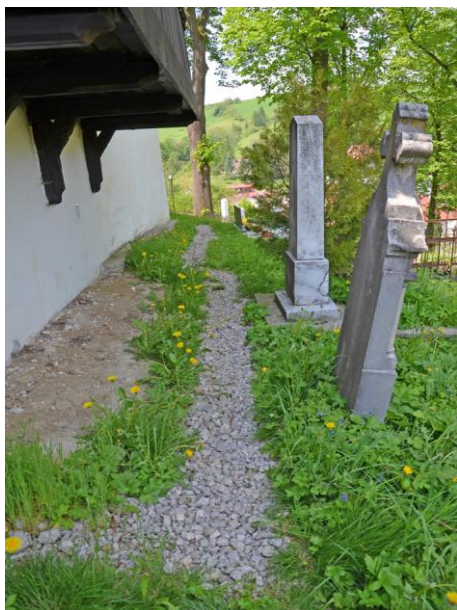
Obr. 60 Drenáž v okolí kostola

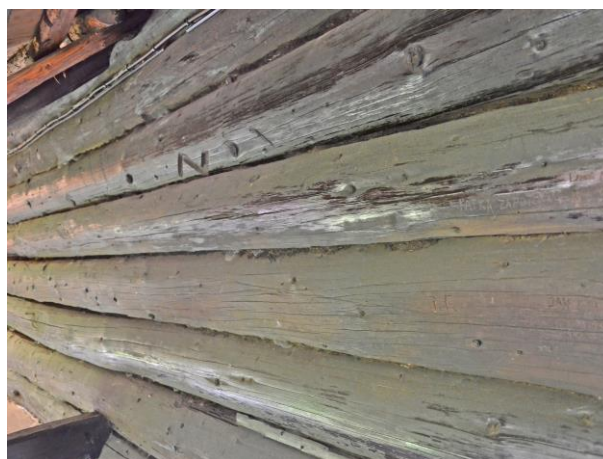
Okolie kostola je upravené, pred vstupom do kostola sú opravené náhrobné kamene (Obr. 55). Strešná krytina je kompaktná. Vonkajšie drevené obloženie kostola bolo natreté (Obr. 61).

Obr. 61 Vonkajšie drevené obloženie kostola bolo natreté

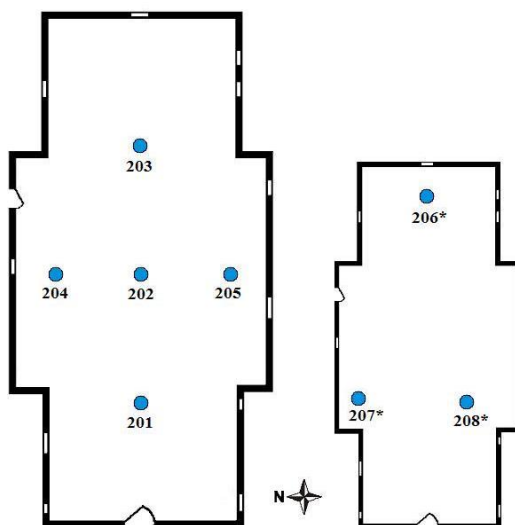
Obr. 64 Pôdorys artikulárneho evanjelického kostola v Leštinách s vyznačením miest meraní relatívnej vzdušnej vlhkosti v interiéri

Priemerná relatívna vzdušná vlhkosť a teplota v interiéri kostola (merané v čase 12⁵⁰ – 14⁴⁵ h) bola RH = 69,3% a t = 15,5°C. Vonkajšia vzdušná vlhkosť bola 61,0% a teplota 18,4°C. Vlhkosť drevnej hmoty stípa v interiéri kostola bola na južnej stene 32,7%, v presbytériu – stena pod oknom vpravo 26% a stena vľavo pri dverách 16,8%.

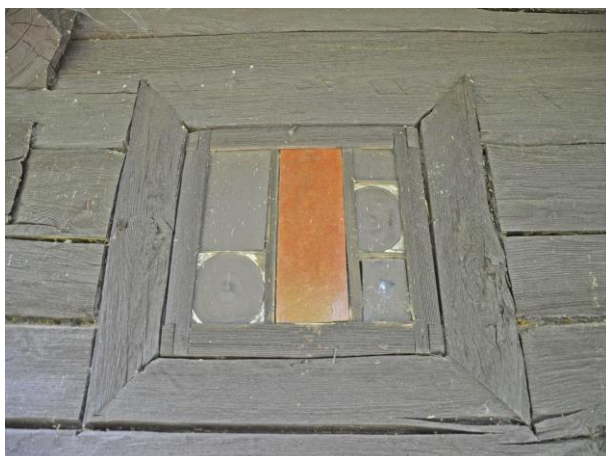
Obr. 68 Poškodenie pôvodnej výplne okna. Nad hornou časťou okna sú viditeľné výletové otvory (biele bodky)

Drevná hmota exteriéru chrámu je napriek ochranným náterom, najmä na severnej a južnej strane napadnutá drevokazným hmyzom. Prítomnosť požerkov vo výletových otvoroch potvrdzuje aktivitu drevokazného hmyzu. Strešná krytina je kompaktná, bez chýbajúcich šindľov, len lokálne porastená machmi. Na južnej strane objektu sa pod rímsou nachádza trám dlhodobo vystavený prúdu dažďovej vody. Tento trám vykazuje znaky pokročilej degradácie, ktorá sa môže rozšíriť aj na okolitú drevnú hmotu. Z dlhodobého hľadiska by bolo vhodné zabezpečiť odvod dažďovej vody tak, aby nedochádzalo k ďalšiemu zmáčaniu objektu. Na severnej strane babinca a na južnej strane lode chýbajú dosky dreveného obloženia pod strechou (Obr. 68). Okno na severnej strane kostola je provizórne vyplnené drevenou doskou. Malé okienka na západnej veži sú vyplnené iba ochrannou sieťkou, dôsledkom čoho zateká do vnútorných častí objektu. Dažďová voda steká po trámoch zvonice, čo spôsobuje ich degradáciu.

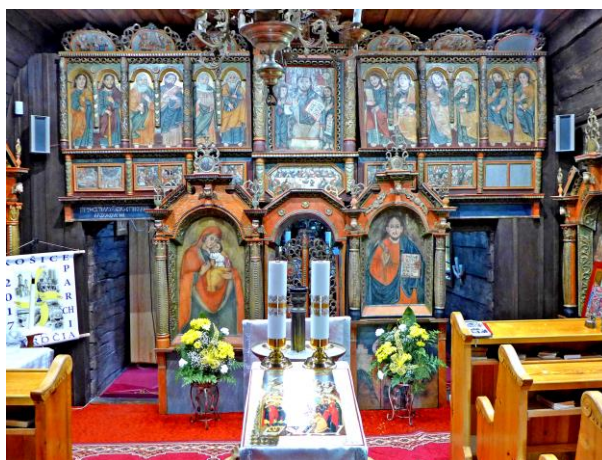
Neskorobarokový ikonostas (Obr. 71) bol pôvodne vytvorený pre väčší chrám. V minulosti bol reštaurovaný, ale podľa pozorovaní v predchádzajúcich rokoch bola polychrómia na niektorých miestach uvoľnená z dôvodov pôsobenia atmosférických zmien. V apríli 2015 boli dokončené reštaurátorské ošetrenia mobiliáru a ikonostasu lokálnymi reštaurátorskými zásahmi cez projekt „Obnova drevených chrámov, skvalitnenia infraštruktúry Cyklistického náučného chodníka, Karpatské drevené cerkvi, Snina“. Pri monitoringu v roku 2017 sme fotograficky zaznamenali uvoľnenú farebnú vrstvu na ikonách a architektonických prvkoch ikonostasu (Obr. 72).

Obr. 71 Ikonostas

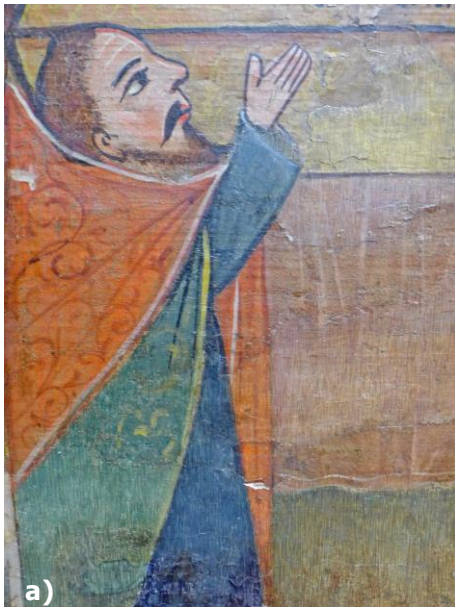
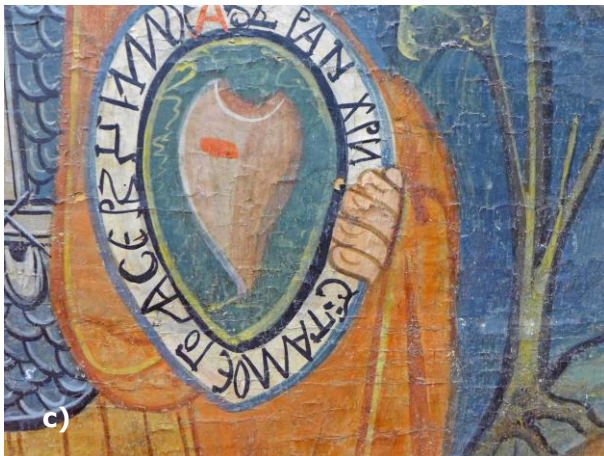
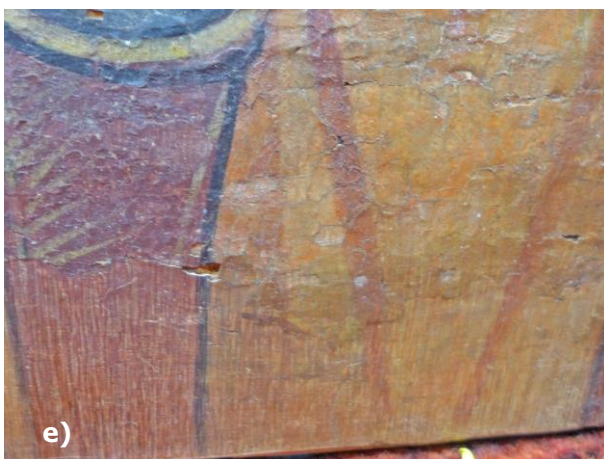
Obr. 72 a-f) Ikonostas – poškodenia uvoľnenej farebnej vrstvy (na ikonách a architektonických častiach)

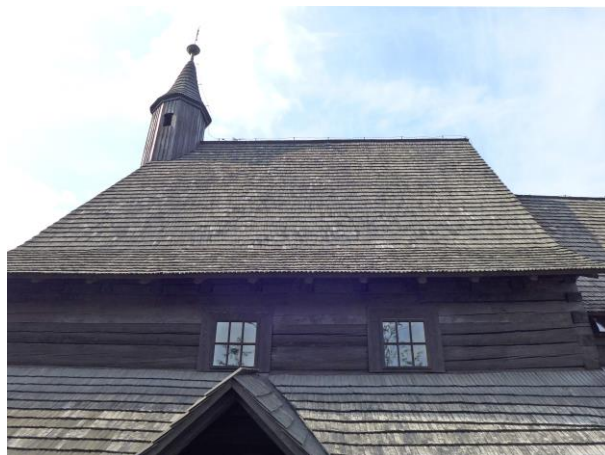
Okolie kostola je upravené, objekt je v dobrom stave. Šindle strešnej krytiny sú vplyvom slnečného žiarenia zošednuté (Obr. 74), bolo by vhodné natrieť ich ochranným náterom. Kompaktná severná časť šindľovej krytiny a ihlanovitá strieška vstupnej bránky je obrastená nižšími rastlinami (Obr. 75). Priestor pod strechou z južnej strany je dlhodobo neudržiavaný. Niektoré trámy podkrovia na severnej strane kostola vykazujú známky napadnutia aktívnym drevokazným hmyzom (Obr. 76). Realizácia návrhu ošetrenia je v procese riešenia, avšak nesmie sa zabudnúť aj na spevnenie drevenej hmoty, nielen na dezinfekciu a dezinfekciu. Lokálne sa v zrubových trámoch (predovšetkým na severnej a západnej stene) vyskytujú výletové otvory po drevokaznom hmyze, boli nájdené aj požerky (Obr. 76, Obr. 77).

Obr. 74 Severná strana kostola, šindle strešnej krytiny sú zošednuté vplyvom slnečného žiarenia

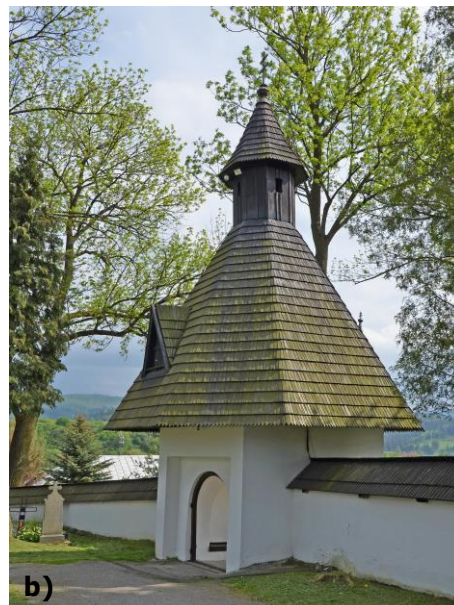
Obr. 75 a – b) Machom obrastené šindle na vstupnej bránke

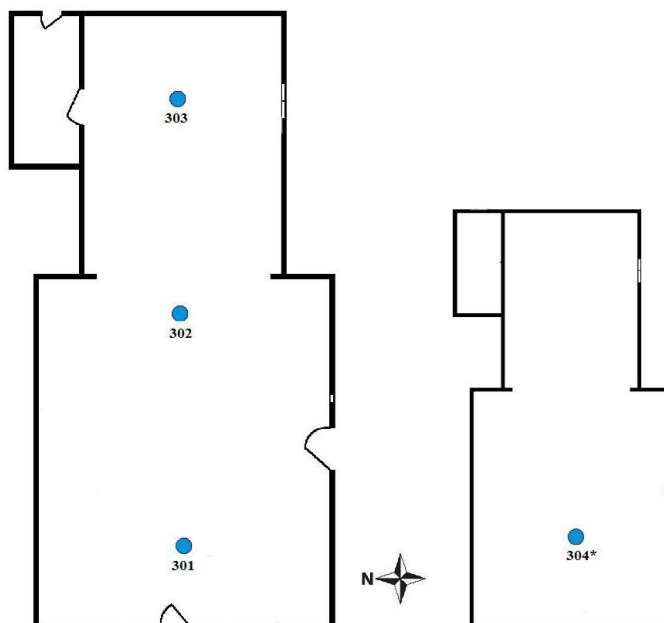
Obr. 78 Pôdorys rímskokatolíckeho Kostola Všetkých svätých s vyznačením miest meraní v interiéri

V kostole bola nameraná priemerná relatívna vzdušná vlhkosť $RH=71,2\%$ a teplota $t=15,0^{\circ}\text{C}$ (v čase $15^{25} - 16^{50}$ h) pri vonkajšej vzdušnej vlhkosti $56,1\%$ a teplote $20,0^{\circ}\text{C}$. Vlhkosť drevnej hmoty v presbytériu bola $14,2\%$ a oltár vykazoval na podstave vpravo $10,3\%$ a na zadnej strane $17,4\%$ pri teplote 19°C .

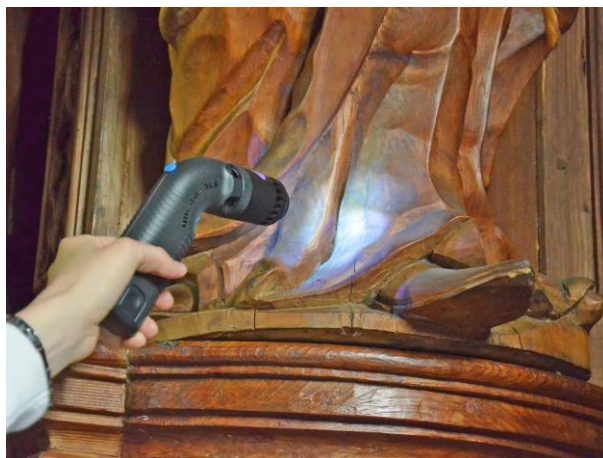
Po odstránení plesní v lete roku 2014 z hlavného oltára a vyriešení vetrania v kostole, je stav mobiliára stabilizovaný a nevykazuje ďalšie prejavy zaplesnenia (Obr. 80). Taktiež pri reštaurovaní sa objavili časti z iného barokového oltára, ktoré momentálne boli zabalené a uskladnené v chráme. Kazateľnica so sochárskou výzdobou naďalej vykazuje drobné úbytky polychrómie (Obr. 79)

Obr. 80 Kontrola plesní pomocou UV lampy
